ČESKÉ VYSOKÉ UČENÍ TECHNICKÉ V PRAZE
FAKULTA STAVEBNÍ

DIPLOMOVÁ PRÁCE

Konverze sýpky ve Volyni pro galerii dřeva a řemesla
Conversion of granary in Volyně for gallery of wood and handcraft

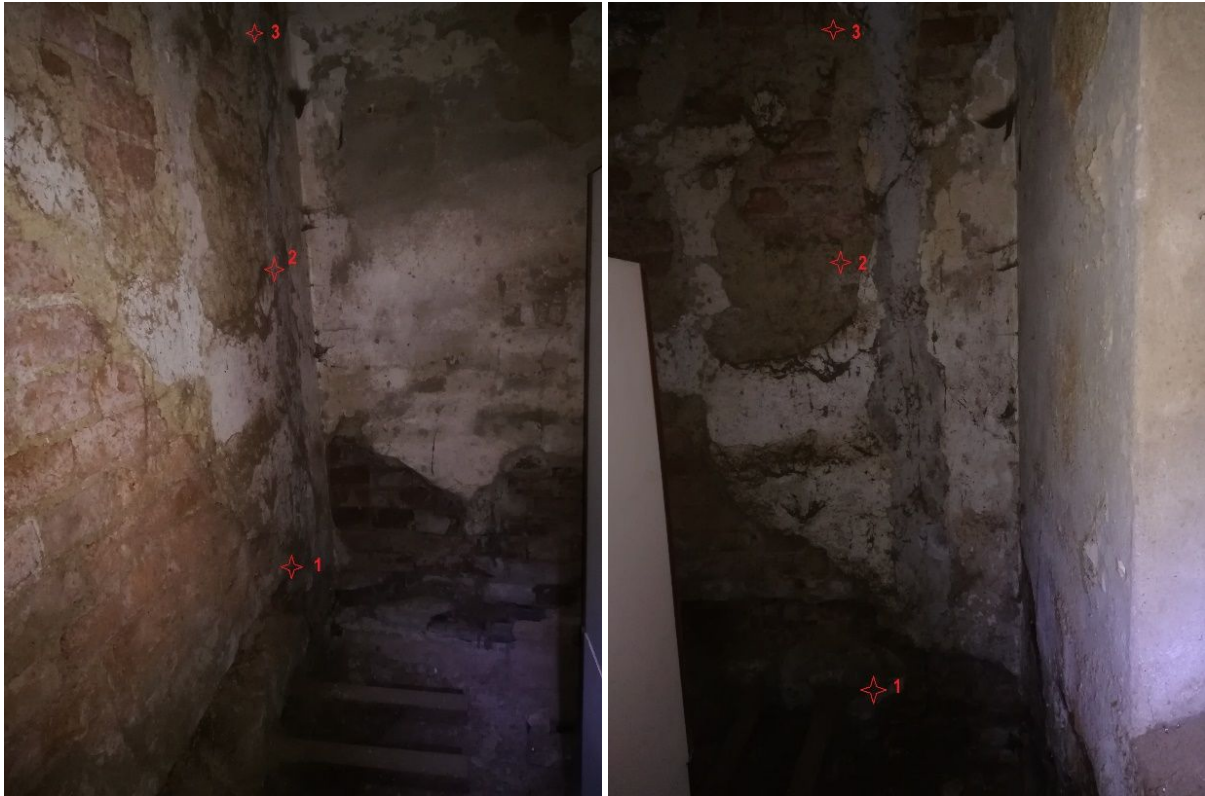
Obr. 30 a 31 Místo odběru vzorků 1, 2 a 3

Vzorky 1, 2 a 3 byly odebrány v 1.NP, v jediném místě tohoto podlaží, které jevílo známky degradace, která by mohla být projevem zvýšené vlhkosti. Všechny 3 vzorky mají stejné půdorysné umístění, liší se výška odběru. Místo se nachází v jižním rohu objektu nad nepodsklepenou částí stavby. Umístění je zakresleno ve schématu.

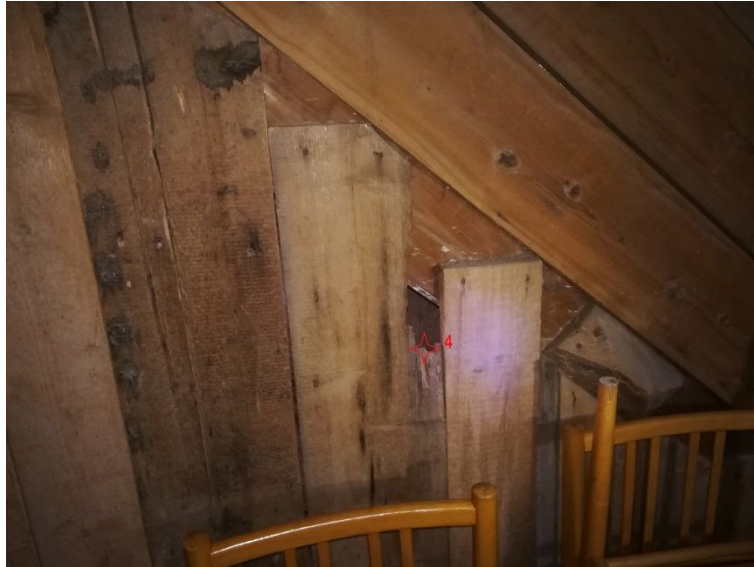
Obr. 33 Místo odběru vzorku 4

Vzorkem 4 je dřevěná tříska z prkenného obložení kolem schodiště ve 2.NP. Na první pohled je dřevo ztrouchnivělé.

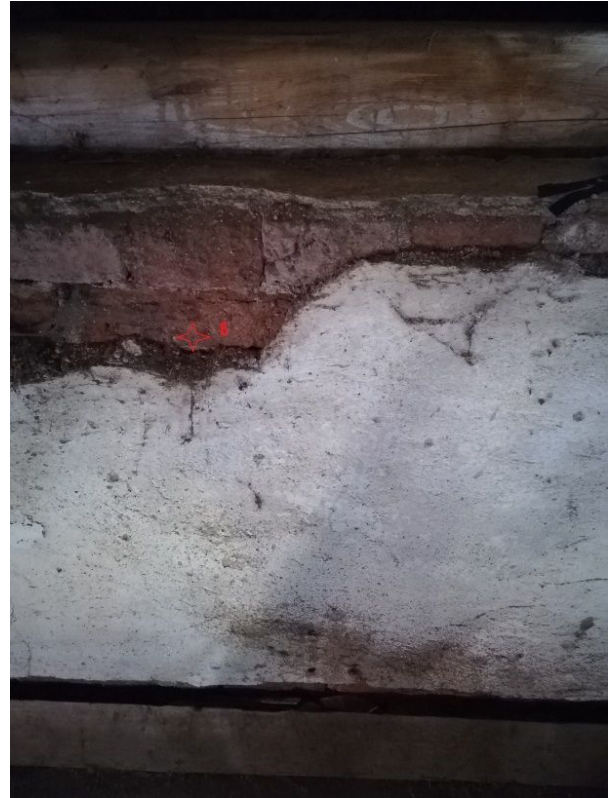
Obr. 36 Místo odběru vzorku 6

Tento vzorek byl odebrán na částečně opadané omítce u nadezdívky.

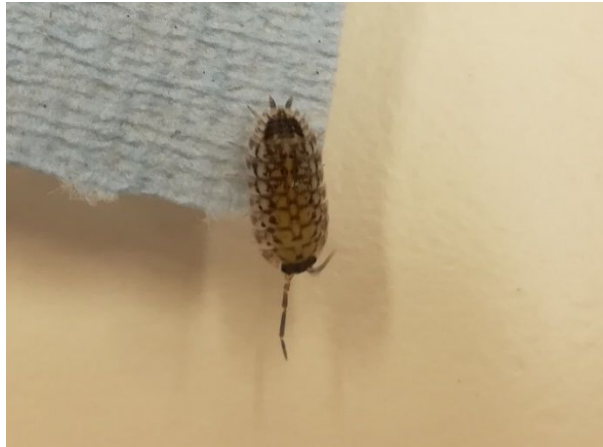
Při přípravě vzorků vylezla z jedné z misek Stínka obecná. Stínky se vyznačují tím, že žijí na vlhkých a tmavých místech, jako jsou například sklepy.

Obr. 44 Stínka nalezená mezi vzorky

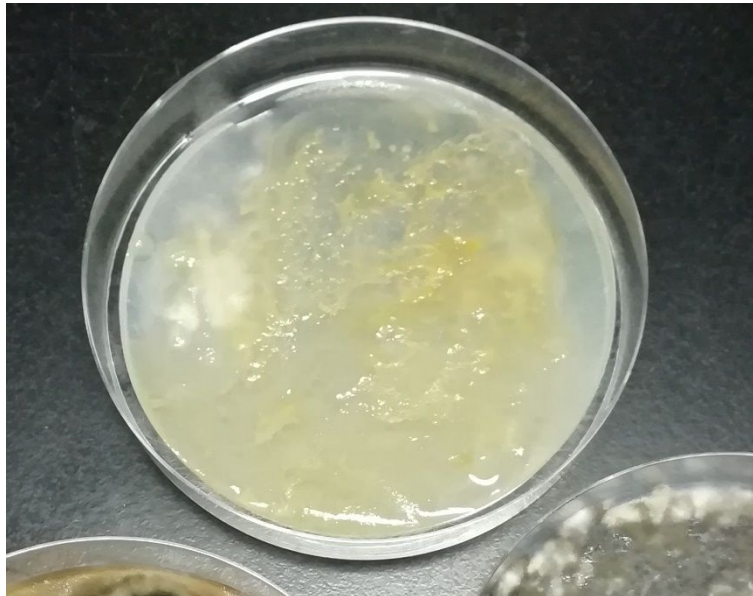
Obr. 52 Vzorek 1 po 14 dnech

Při první prohlídce se na dně Petriho misky objevil pouze hlenovitý povlak, který svědčí o přítomnosti bakterií. Bakterie byly přítomny v takovém množství, že vyrostly i na živné půdě určené pro plísně a pravděpodobně i růst plísní potlačily. Miska se vzorkem byla opět uložena do termostatu. O týden později na misce projevil i růst plísně.

Plíseň byla určena jako *Acremonium sp.*, druh bakterií nebyl určován.

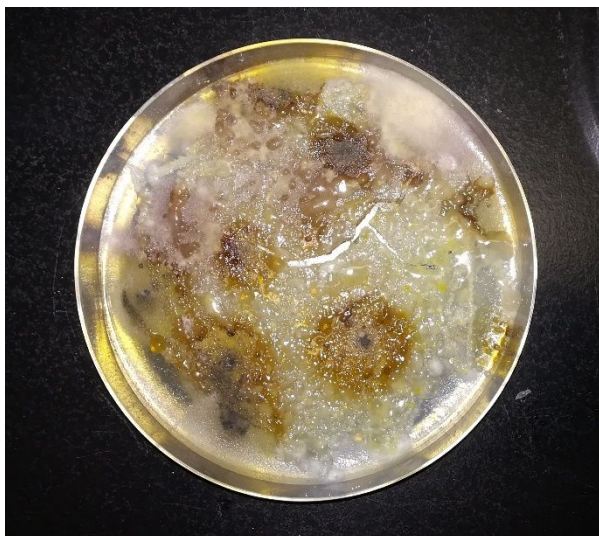
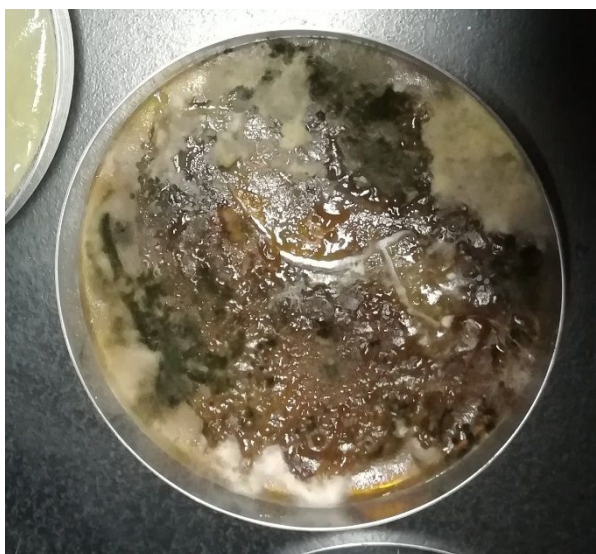
Ze dvou odebraných preparátů se podařilo určit plíseň *Alternaria sp.* a *Cladosporium sp.*

Obr. 53 Vzorek číslo 2 po 7 dnech

Obr. 54 Vzorek číslo 2 po 14 dnech

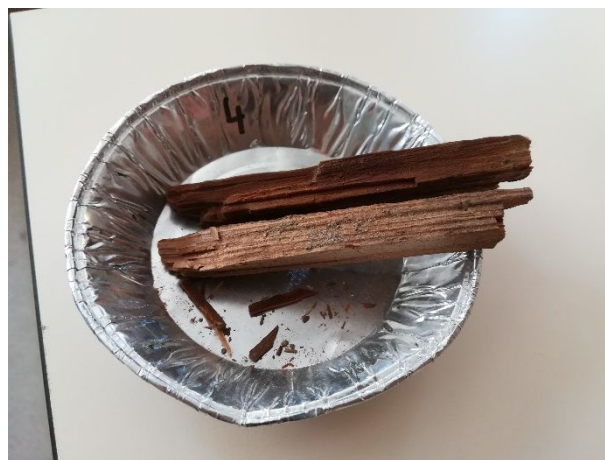
Na vzorku číslo 4 byl patrný kostičkový rozpad, proto se dá odhadovat, že se jedná o napadení dřevokaznými houbami.

Obr. 63 Kostičkový rozpad na vzorku č. 4

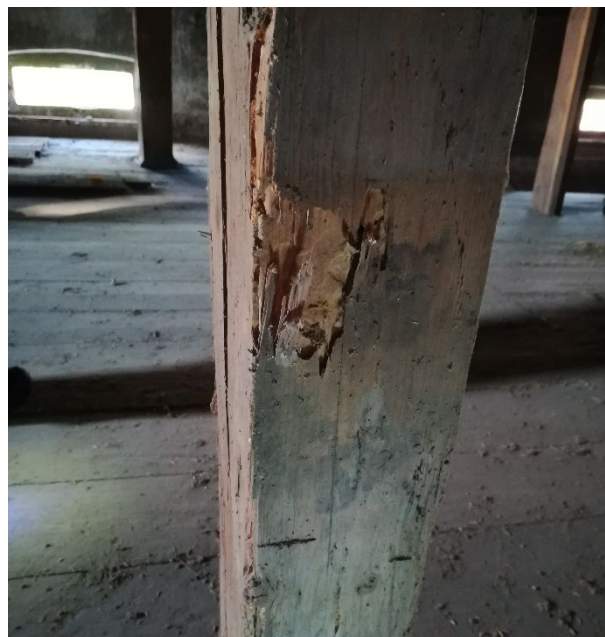
Vzorek číslo 5 byl příliš malý, aby se z něj dal určit druh napadení. Z pořízené fotografie je ale patrné, že dřevo je napadené dřevokazným hmyzem, ale konkrétnější určení není možné.

Obr. 64 Napadená část pomocného sloupku krovu
