**Stavebně-technický průzkum fary a
koncepční návrh rekonstrukce**
**Structural survey of the vicarage and
proposal of reconstruction**

Diplomová práce

Vypracoval: Bc. Václav Dyntar

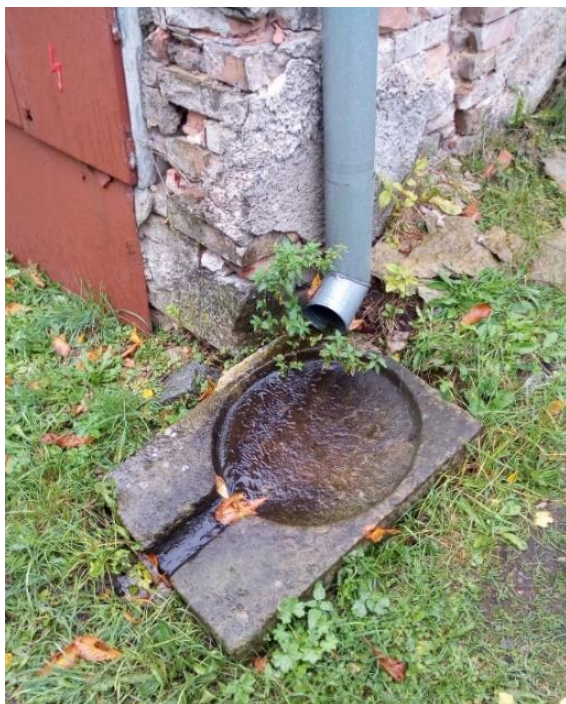
Obrázek 10: Okapový svod s usměrněným odtokem dešťové vody na severním rohu farní budovy (Foto autor)

Objekt vlhne špatně řešenou srážkovou vodou. Provede se propojení zakončovacích prvků okapových svodů a napravení nevyhovujícího stavu návazných prvků pro odvádění vody z blízkosti objektu. Kolena okapového svodu chybí nebo jsou nedostatečně ukotvena na východním a jižním rohu objektu. Zde se uskuteční jejich odborná montáž. Dále pak vsakování vody v severním a východním rohu objektu v těsné blízkosti paty budovy podporuje vyšší vlhkost materiálů a jejich degradaci. Jako dočasné řešení se dešťová voda svede do povrchových akumulacích nádrží u každého svodu pro využití na farní zahradě. Toto opatření se provede v nejbližší době, ne však na období zimy, aby se zabránilo dalším degeneračním procesům vlivem dešťové vody. Do kategorie ochrany proti nadměrnému smáčení konstrukcí dešťovou vodou spadá také vybudování nového zastřešení schodiště do zahrady. V tomto případě však je vhodné posečkat do zateplení objektu či provedení jiných prací, které by měly být hotové dříve. Oprava hydroizolačního pláště střešní konstrukce bude patřit mezi primární potřeby, aby nedošlo k dalšímu poškození budovy.

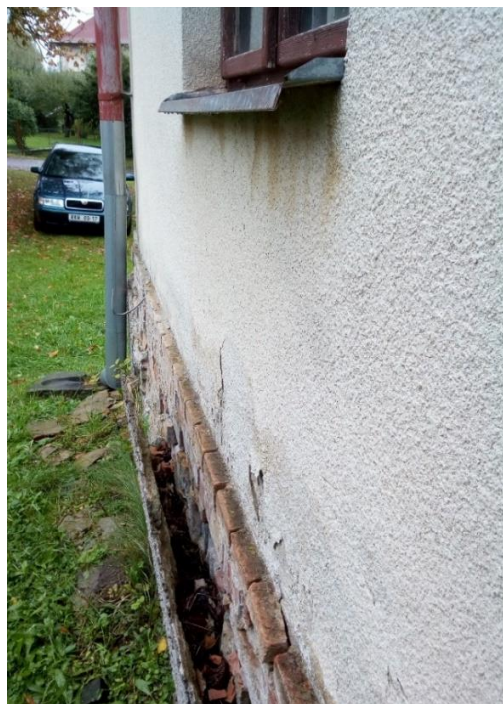
Konstrukce jsou poznamenány zvýšenou vlhkostí v objektu. Nejvíce patrné poškození na vnější části objektu je v oblasti soklu. Ten na některých místech již ztratil povrchovou úpravu, na dalších pak neplní svou funkci ochrany, protože se soklová omítka odtrhla od nosné části, a dešťová voda a další nečistoty (např. listy) sem volně padají. Ve vnitřní části budovy je pak vyšší vlhkost patrná na výmalbě a je i cítit ve vzduchu.

Obrázek 11: Narušený sokl pod parapetem na severovýchodní straně farní budovy (Foto autor)

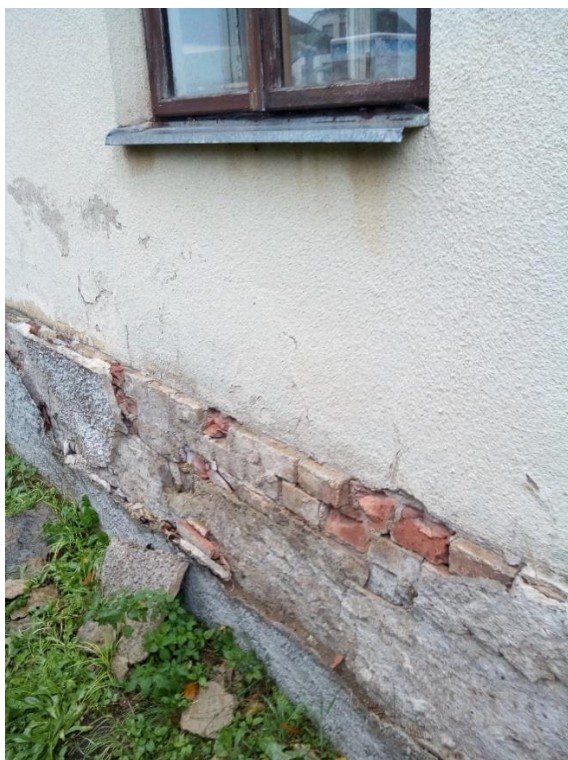
Obrázek 12: Sokl s rozrušenou vnější vrstvou pod parapetem na severovýchodní straně farní budovy (Foto autor)

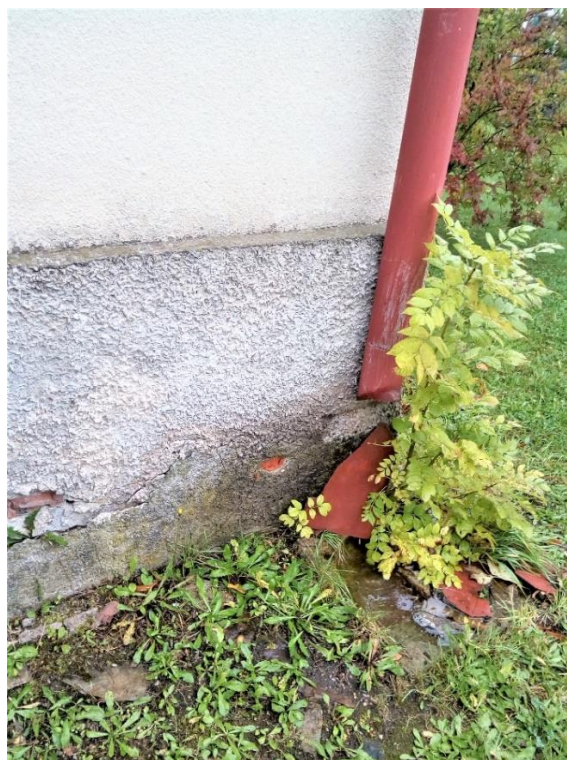
Obrázek 13: Okapový svod bez spodního kolena na východním rohu farní budovy (Foto autor)

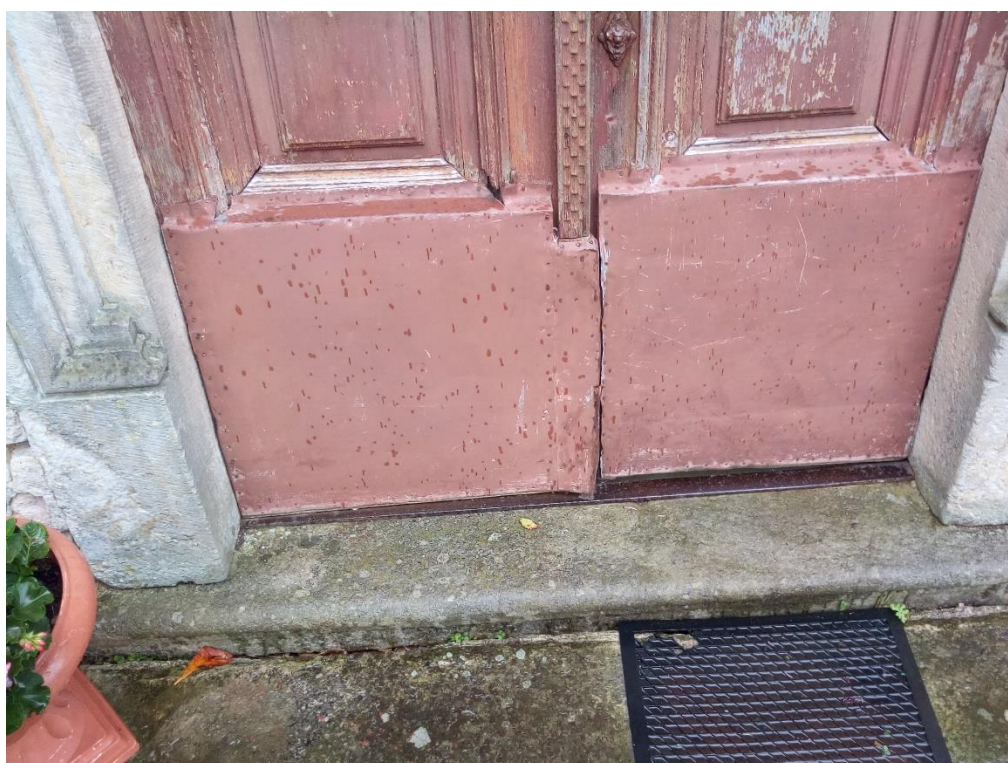
Obrázek 14: Vstupní dveře na severovýchodní straně farní budovy vystavené odstříkující vodě (Foto autor)

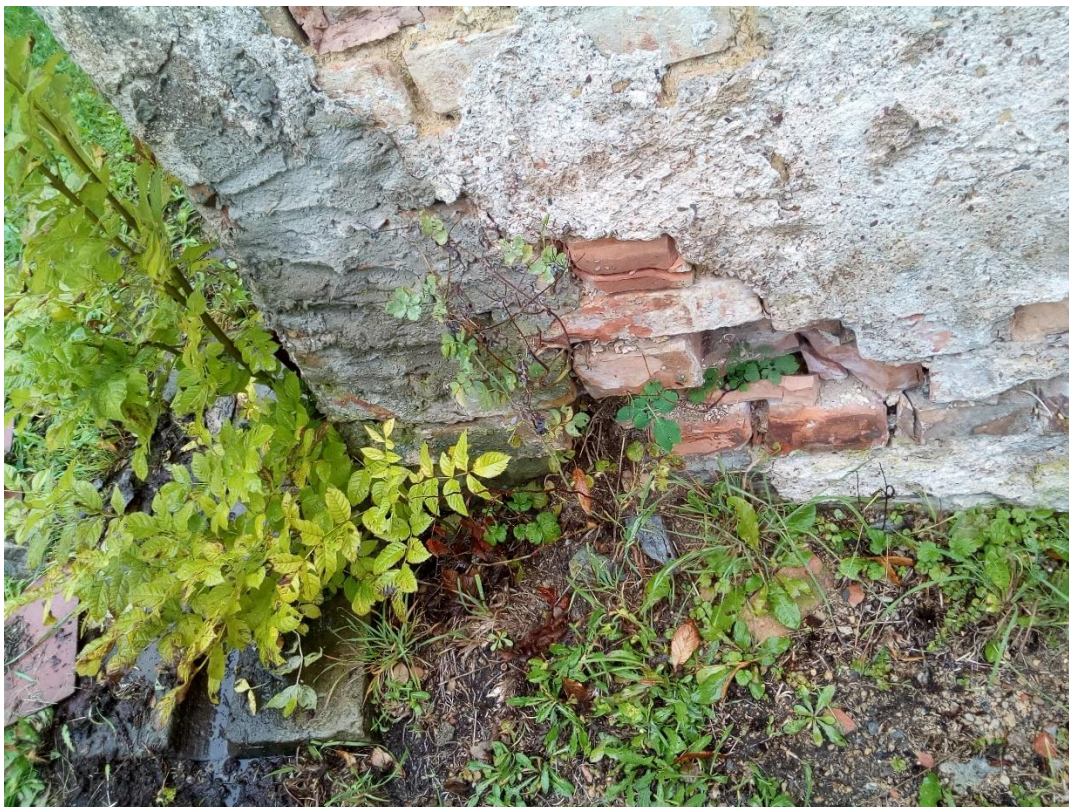
Obrázek 15: Východní kout farní budovy – patrná výrazná biodegradace (Foto autor)

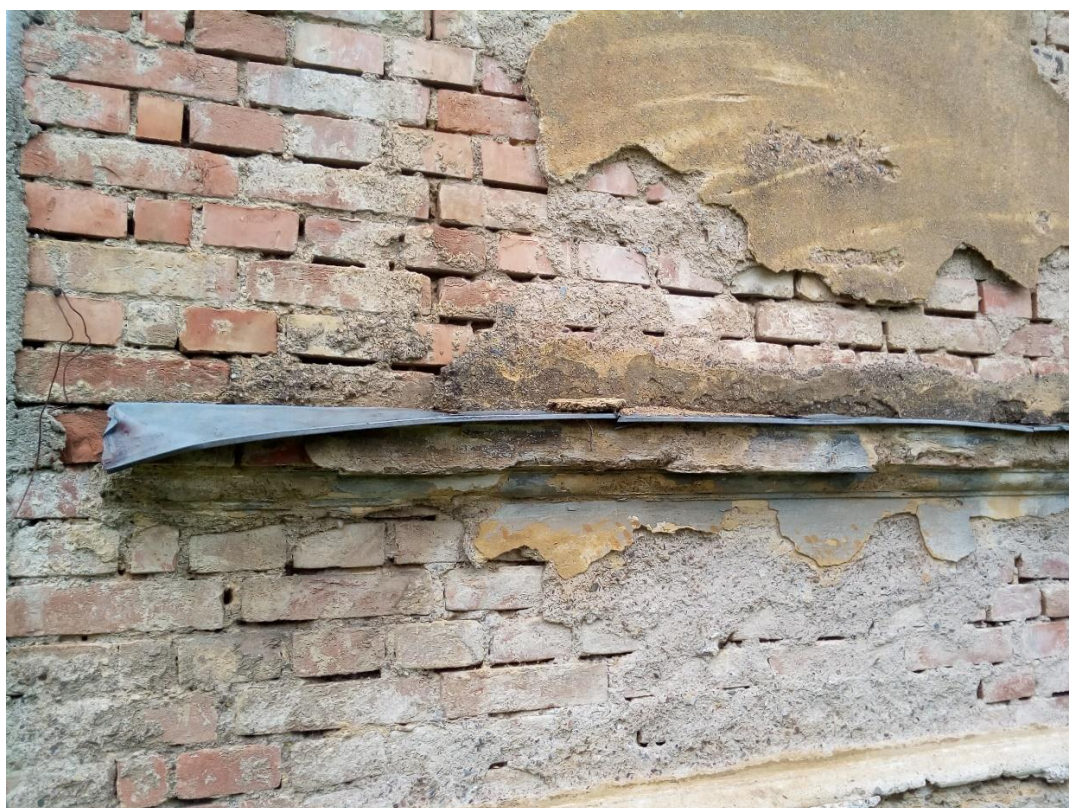
Obrázek 16: Poškozený a zcela nevhodný parapet na jihovýchodní straně farní budovy (Foto autor)

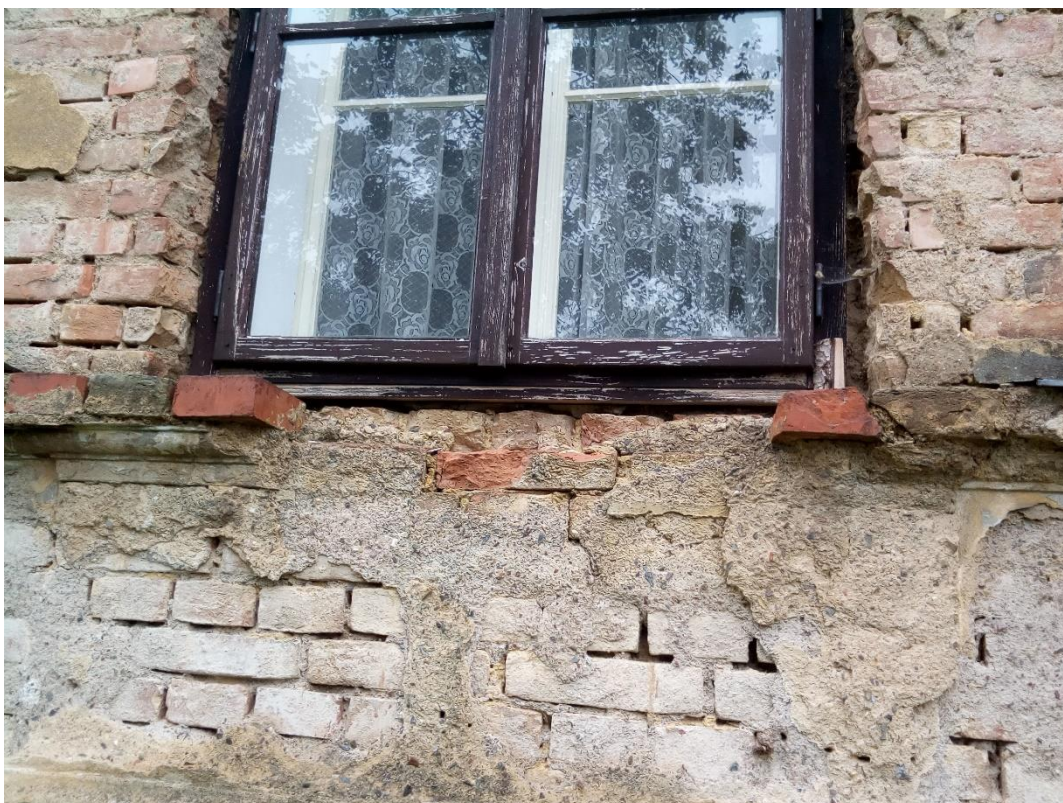
Obrázek 17: Chybějící parapet na jihovýchodní straně farní budovy (Foto autor)

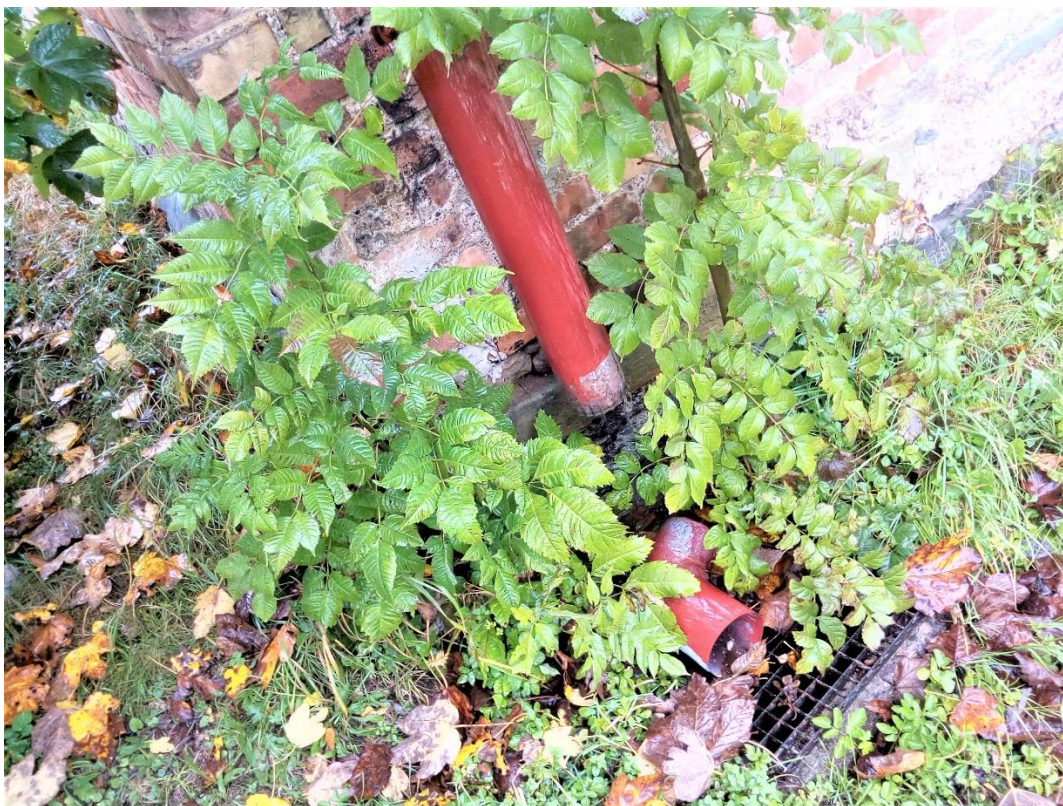
Obrázek 18: Odpadnuté spodní koleno okapového svodu na jižním rohu farní budovy (Foto autor)

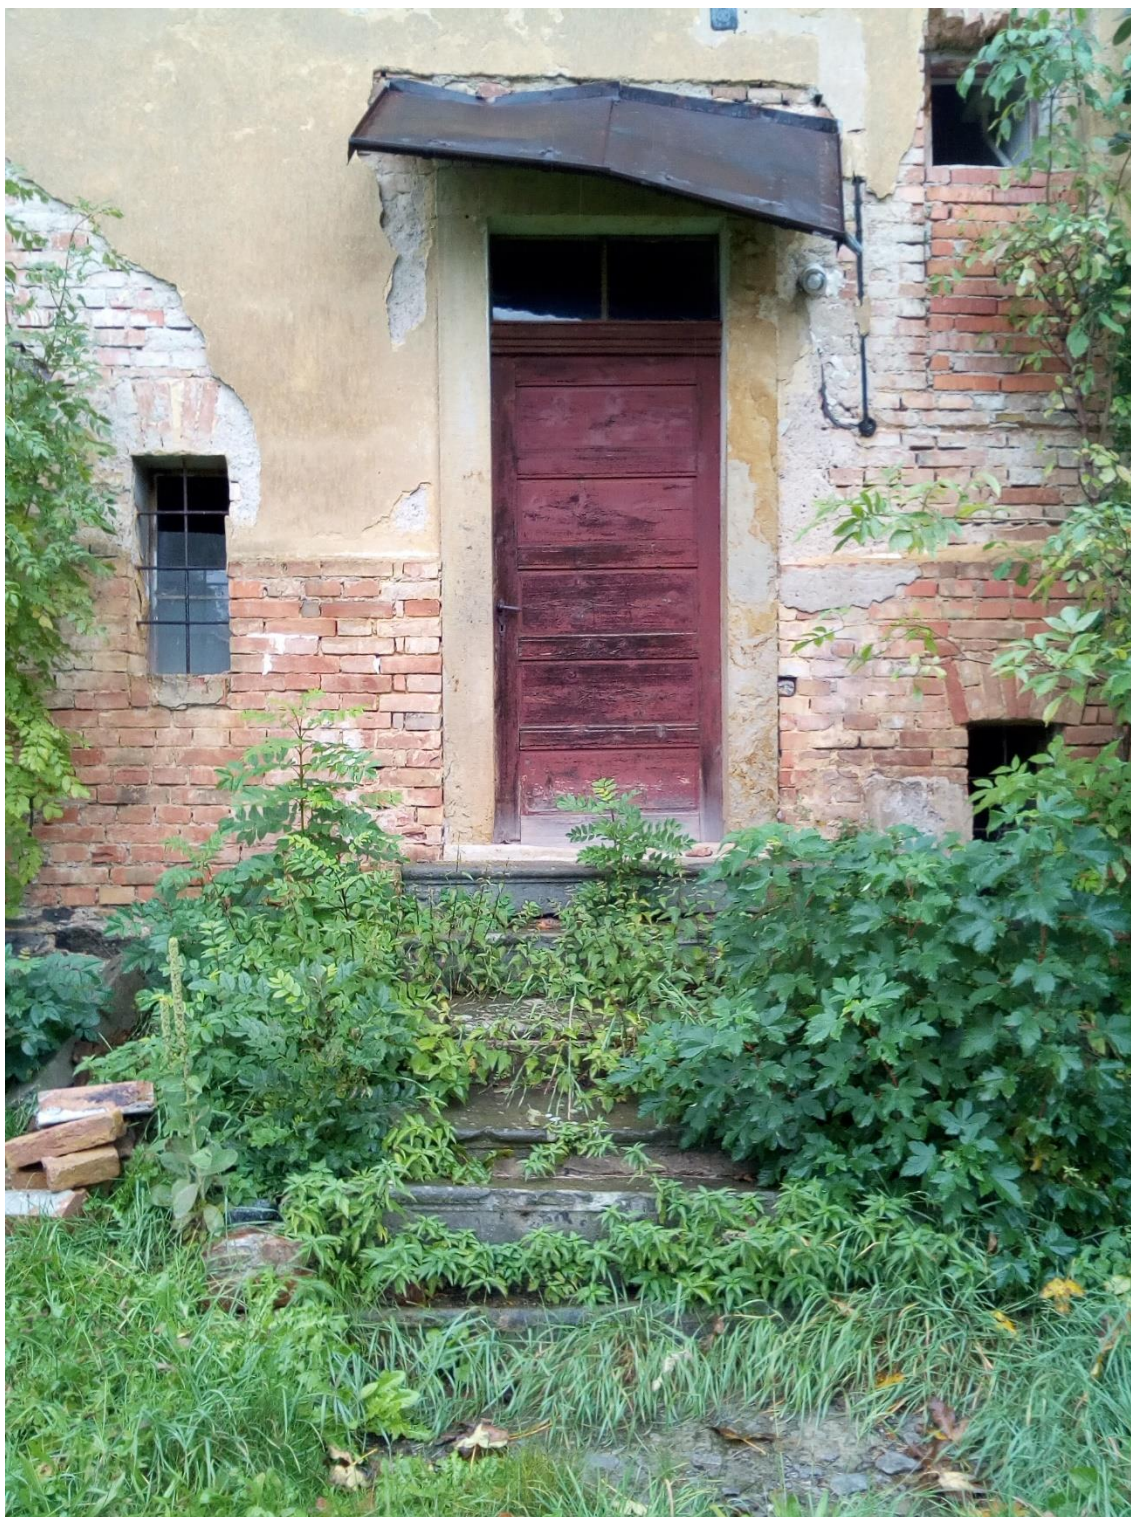
Schodištní prostory vykazují známky degradace. Nejhůře jsou na tom schody do farní zahrady, kde se jednotlivé stupně různě propadly nebo vystoupily, a chůze po nich není bezpečná. Schodišťová zábradlí schází na některých schodištích.

Obrázek 19: Vstupní schodiště z farní zahrady – schodiště je v havarijním stavu vlivem mrazových cyklů a biodegradace, stříška nad schodištěm silně poškozena (Foto autor)

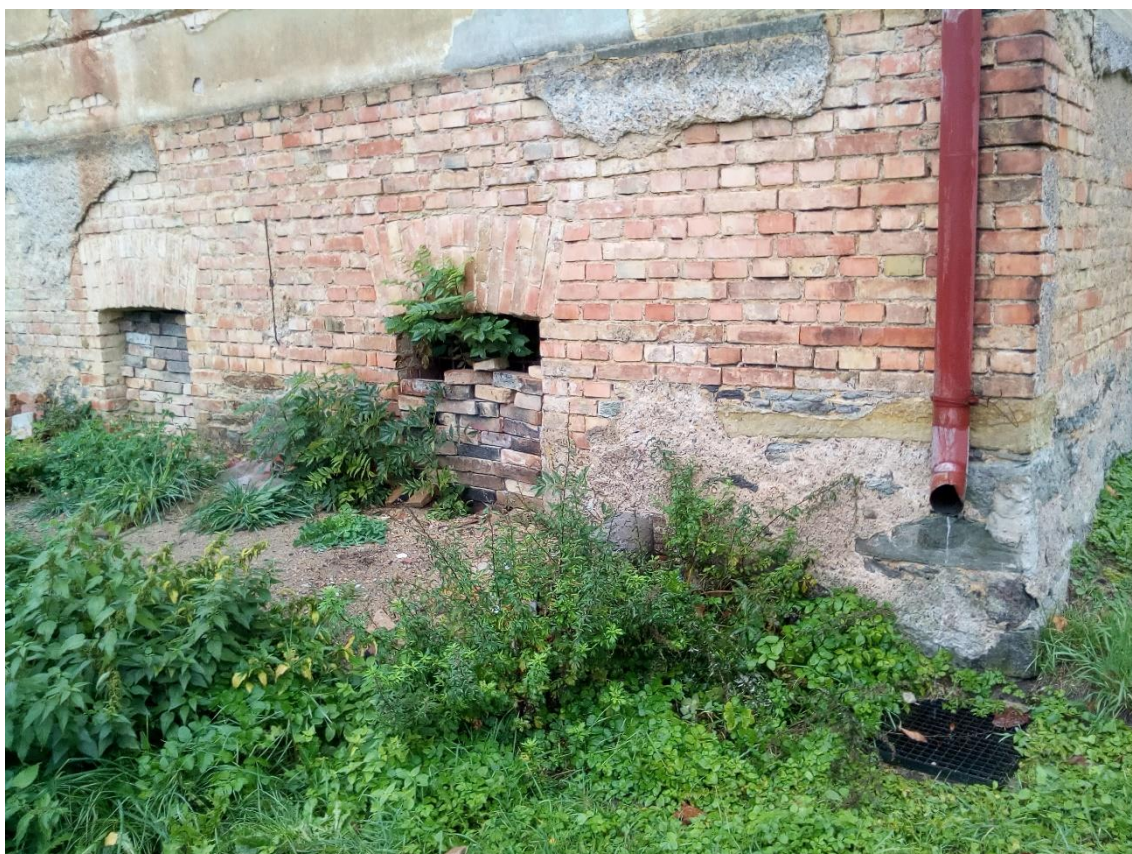
Obrázek 21: Jihozápadní strana farní budovy s navážkou u paty domu (Foto autor)
