Analýza dopravně bezpečnostních rizik na silnici I/22

v Plzeňském kraji

Diplomová práce

2020

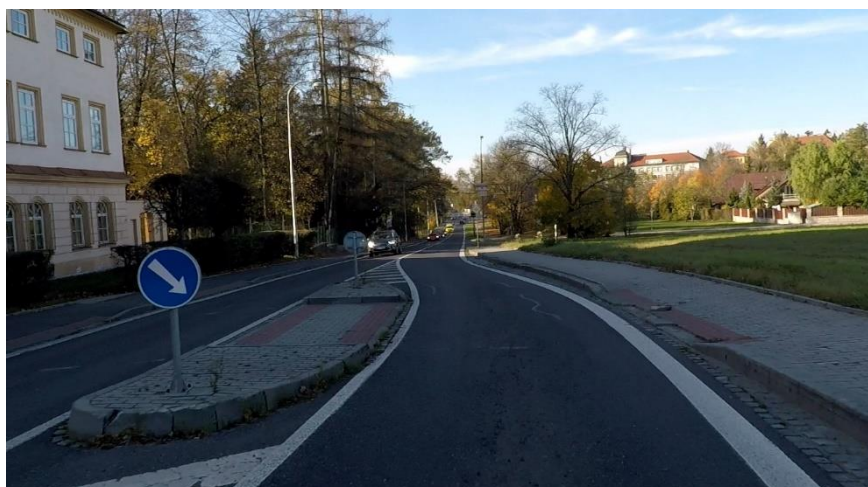
Obrázek 19 – Poničená obruba chodníku z důvodu neadekvátního dimenzování vjezdového opatření. [29]

Během procesu navrhování tohoto typu vjezdového opatření je nutné brát zřetel na skladbu dopravního proudu v místě uvažované lokality. Pomocí prověření vlečnými křivkami by měl být ověřen plynulý a bezpečný průjezd osobních automobilů ale také autobusů a těžkých nákladních vozidel. V případě, že tento proces nebyl učiněn a zrealizované opatření nevyhovuje provozu rozměrných vozidel dochází právě ze strany předmětných vozidel k devastaci zklidňující stavby. Příkladovou situaci uvádí Obrázek 19.

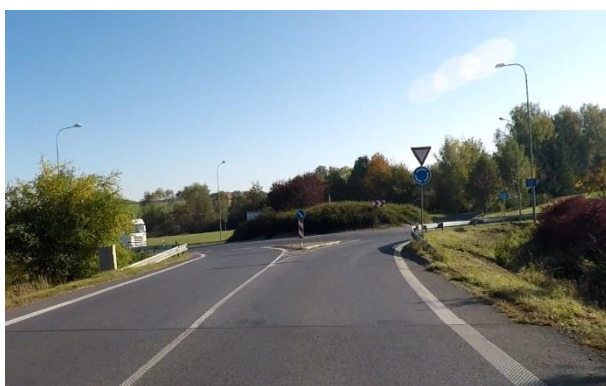
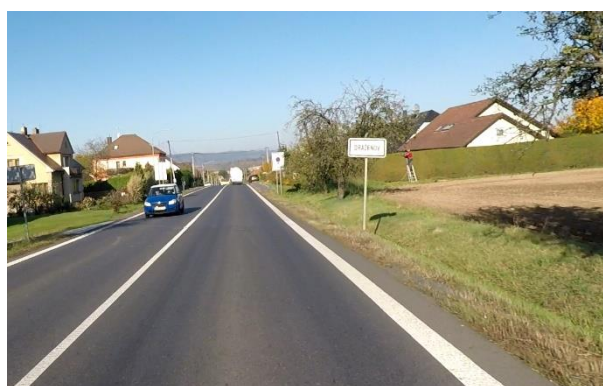
Obrázek 28 – Okružní křižovatka před západním vjezdem do obce. [29]

Obrázek 29 – Pohled na východní vjezd do obce. [29]

Jako vhodné vjezdové opatření pro východní vjezd do obce se jeví vzhledem k místním poměrům (mírné klesání) realizace umístění VDZ V 18 „Optická psychologická brzda“ v akustickém provedení za účelem zpomalení dopravního proudu. Jako alternativní, avšak investičně náročnější, řešení lze doporučit realizaci směrového vychýlení JP.

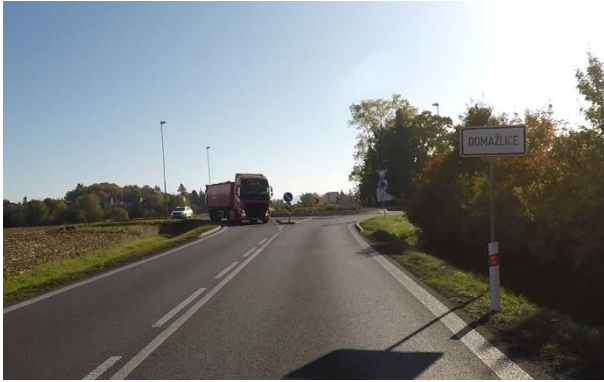
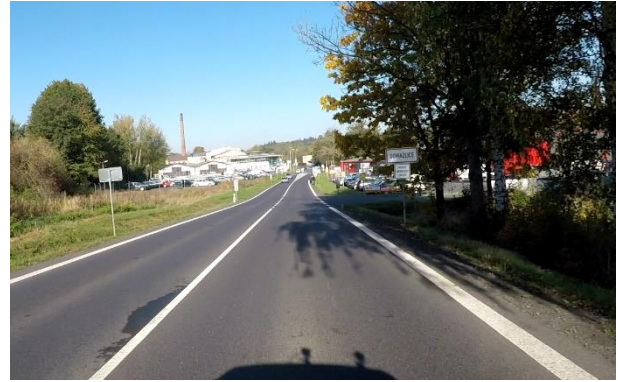
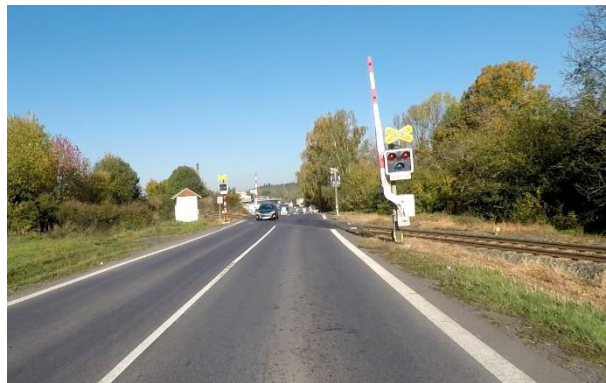
Obrázek 30 – Okružní křižovatka na západním vjezdu do města. [29]

Obrázek 31 – Ukázka východního vjezdu do města. [29]

Obrázek 32 – Železniční přejezd P633 před východním vjezdem do města. [29]

Před východním vjezdem na území města Domažlice se nachází železniční přejezd P633. Jedná se o železniční přejezd zabezpečený pomocí světelného přejezdového zabezpečovacího zařízení s doplňkovými závorovými břevely a pozitivní signalizací. Vzhledem k úrovni zabezpečení předmětného přejezdu vyplývá pro účastníky provozu povinnost jet rychlostí nejvýše 50 km/h. Jako vhodné doplnění se jeví před tento přejezd umístění VDZ V 18 „Optická psychologická brzda“, a to v akustickém provedení.

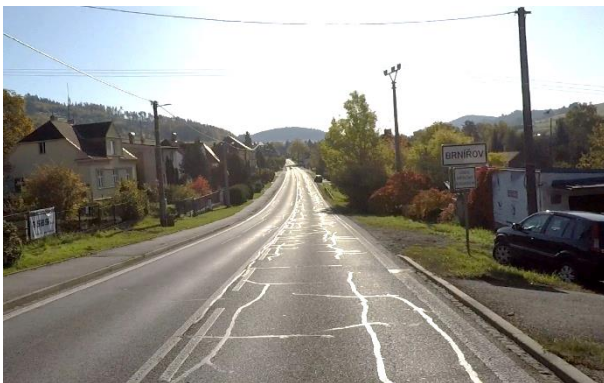
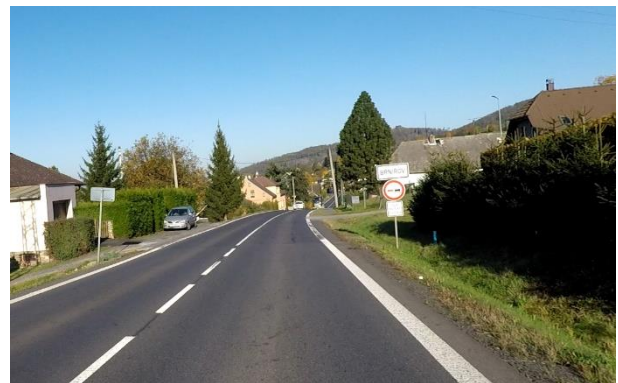
Obrázek 35 – Znárodnění západního vjezdu do obce. [29]

Obrázek 36 – Pohled z východního vjezdu do obce. [29]

Na východním vjezdu do obce je v současné době instalován informační radar. Za vhodné doplnění lze považovat optické zúžení komunikace pomocí VDZ. Alternativní řešení lze spatřovat v realizaci kontrastního povrchu vozovky např. použitím povrchu „rocbinda“.

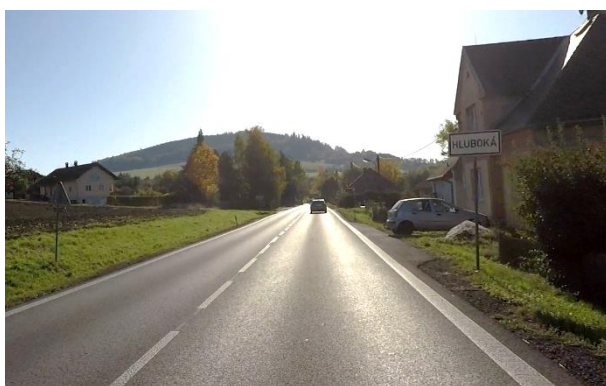
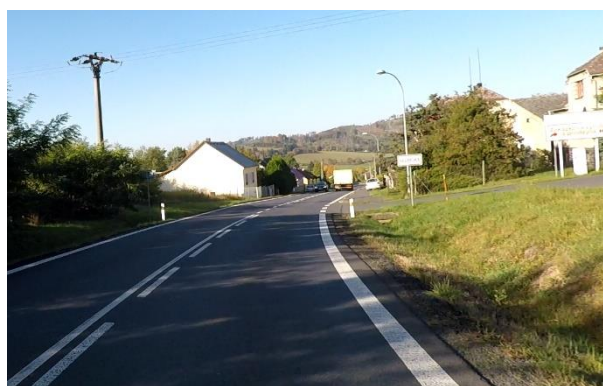
Obrázek 37 – Ukázka západního vjezdu do obce. [29]

Obrázek 38 – Východní vjezd do obce. [29]

Jako vhodné vjezdové opatření pro východní vjezd do obce se jeví vzhledem k místním poměrům realizace optického zúžení např. pomocí VDZ V 12e „Bílá klikatá čára“ a umístění VDZ V 18 „Optická psychologická brzda“ do úseku v klesání na začátku obce, a to v akustickém provedení za účelem zpomalení dopravního proudu.

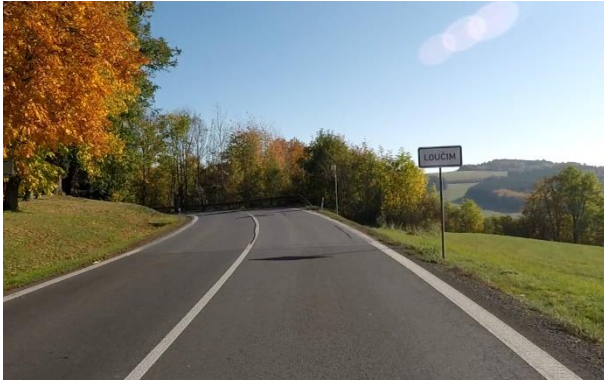
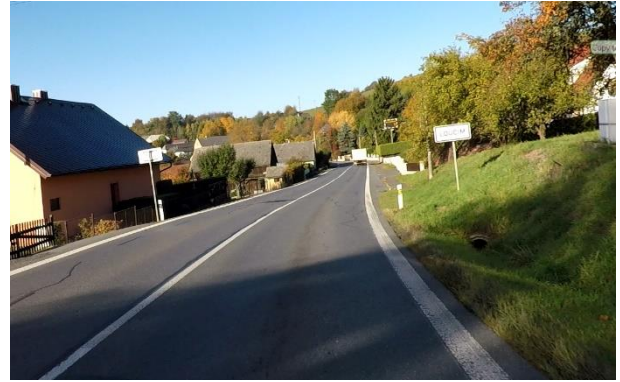
Obrázek 39 – Vjezd do obce Loučim ve směru staničení silnice I/22. [29]

Obrázek 40 – Pohled na východní vjezd do intravilánu. [29]

V závislosti na prostorovém uspořádání a charakteru okolí komunikace lze jako vhodné vjezdové opatření doporučit před vjezd do obce na úsek vedený v klesání umístit VDZ V 18 „Optická psychologická brzda“, a to v akustickém provedení.

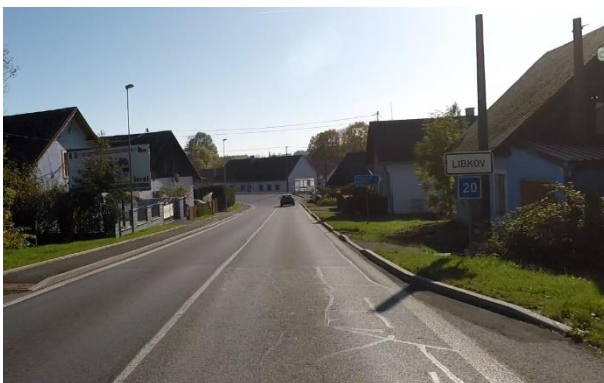
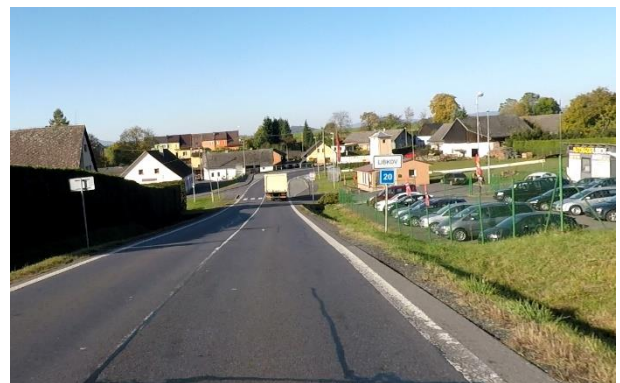
Obrázek 41 – Ukázka západního vjezdu do obce Libkov. [29]

Obrázek 42 – Znárodnění východního vjezdu do obce. [29]

I na východním vjezdu do obce je stejně jako na vjezdu západním navrženo opatření z kategorie technické povahy, a to úsekové měření rychlosti. Avšak na základě výškového vedení PK, kdy je před předmětným intravilánovým úsekem silnice I/22 vedena ve značném klesání, je rovněž doporučeno provedení optické psychologické brzdy v akustickém provedení.

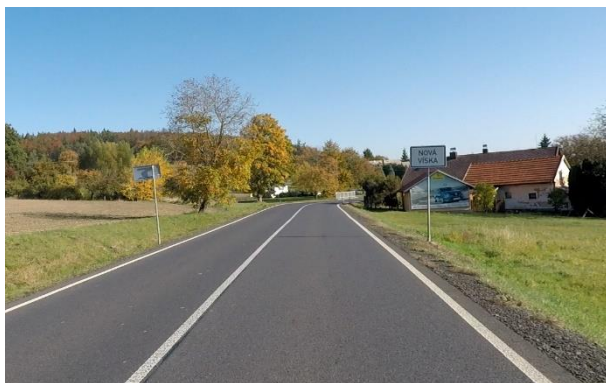
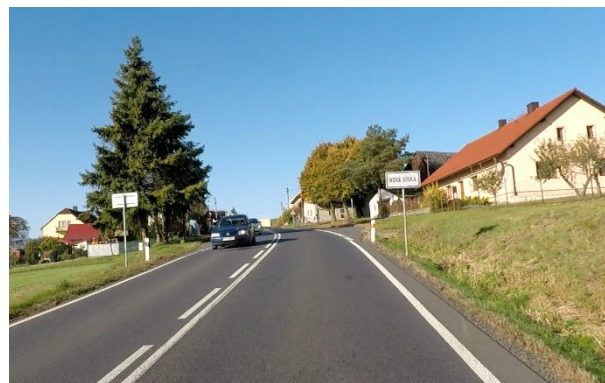
Obrázek 43 – Západní vjezd do obce Nová Víska. [29]

Obrázek 44 – Znázornění východního vjezdu ve směru proti staničení silnice I/22. [29]

Na východním vjezdu do obce je navrženo totožné opatření jako na vjezdu západním. Jedná se tedy opět o umístění optických psychologických prvků v podobě VDZ podpořených bodovým informačním radarem.

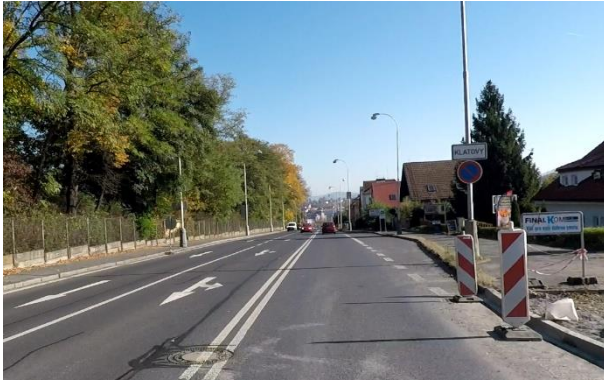
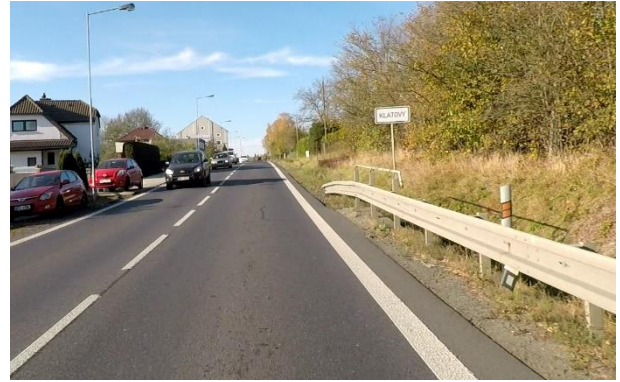
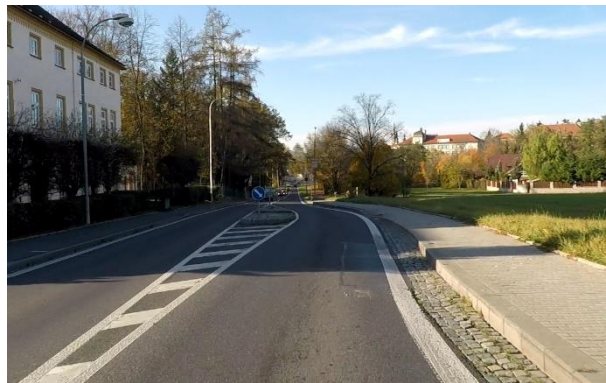
Na východním vjezdu do města Klatovy je v současné době realizováno v podobě směrového vychýlení JP. Toto opatření se však nenachází na přechodu mezi extravilánem a intravilánem, ale přibližně o 350 metrů dále směrem do města. To je však realizováno v nevhodném dimenzování, neboť dochází při průjezdu nákladních souprav k poškozování obruby přilehlého chodníku na pravé straně vozovky. Zde je tudíž navrhována sanace současného stavu do adekvátní podoby.

Obrázek 45 – Západní vjezd do města Klatovy. [29]

Obrázek 46 – Pohled na jihovýchodní vjezd do intravilánového úseku. [29]

Obrázek 47 – Ukázka vjezdového opatření formou vychýlení jízdního pruhu. [29]

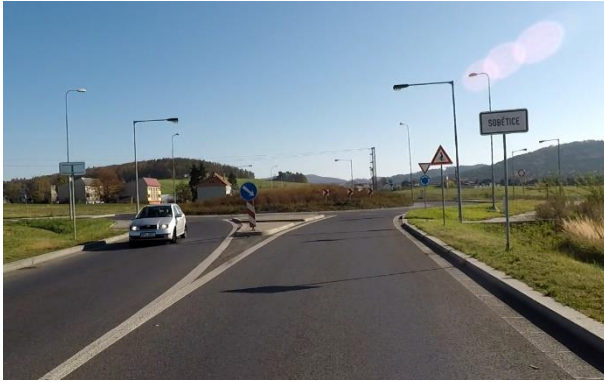
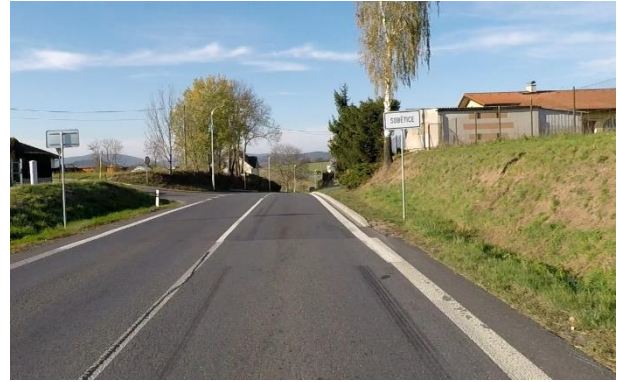
Obrázek 48 – Pohled na okružní křižovatku před západním vjezdem do obce Soběstice. [29]

Obrázek 49 – Ukázka východního vjezdu do obce Soběstice. [29]

Jako upozornění pro řidiče na měnící se charakter okolí komunikace realizovat provedení krytu vozovky v kontrastním provedení. Například použitím povrchu typu „rocbinda“. Vzhledem k výškovému vedení PK na začátku obce ve směru proti staničení umístit do tohoto úseku optickou psychologickou brzdu, ideálně v akustickém provedení.
