**ČESKÉ VYSOKÉ UČENÍ TECHNICKÉ V PRAZE**

**Analýza dopravně bezpečnostních rizik na silnici I/22  
v Plzeňském kraji**

Příloha č. 19

**Přehled identifikovaných  
dopravně – bezpečnostních deficitů  
směr proti staničení - část A**

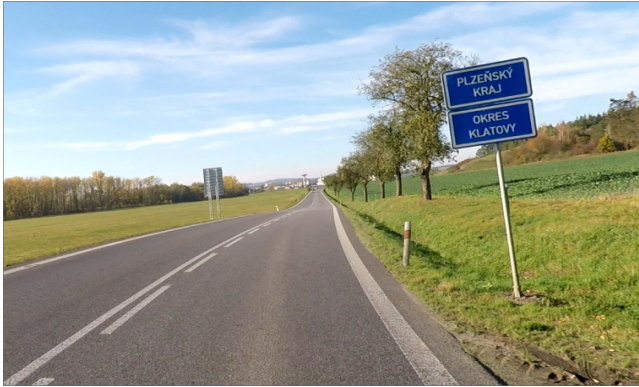
## I/22 - L | km 73 - 72 | ID 6577

Technický stav vozovky

↔ 1250 m - Absence zpevněné krajnice

### ZÁVAŽNOST RIZIKA: **STŘEDNÍ**

**Návrh opatření:** Realizace zpevněné krajnice  
**Poznámka:** -  
**Náročnost realizace:** **Složitě řešení**

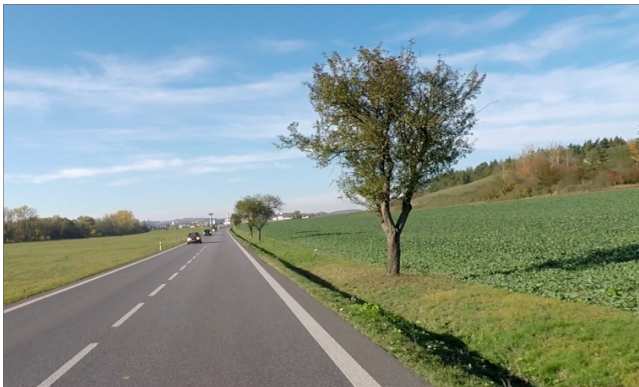
## I/22 - L | km 73 - 72 | ID 6578

Pevná překážka

⊙ 3x - Strom

**Poznámka:** Stromy se nachází na vnější straně příkopu.

### ZÁVAŽNOST RIZIKA: **NÍZKÁ**

**Návrh opatření:** Odstranění  
**Poznámka:** -  
**Náročnost realizace:** **Administrativní řešení**

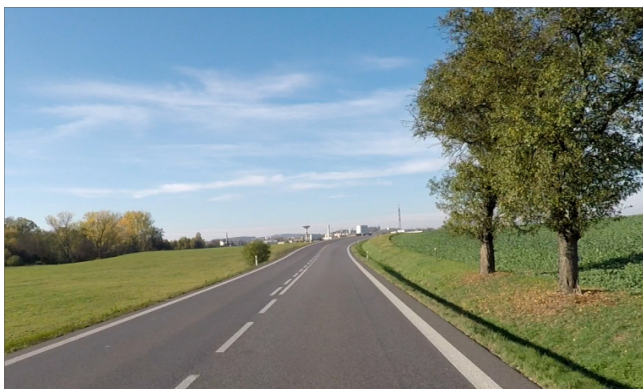
## I/22 - L | km 72 - 71 | ID 6580

Mezikřižovatkový úsek

⊙ 1x - Absence SDZ a VDZ

**Poznámka:** Absence SDZ B 21a a VDZ V 9b.

**ZÁVAŽNOST RIZIKA:** **NÍZKÁ**

**Návrh opatření:** Realizace SDZ B 21a a VDZ V 9b

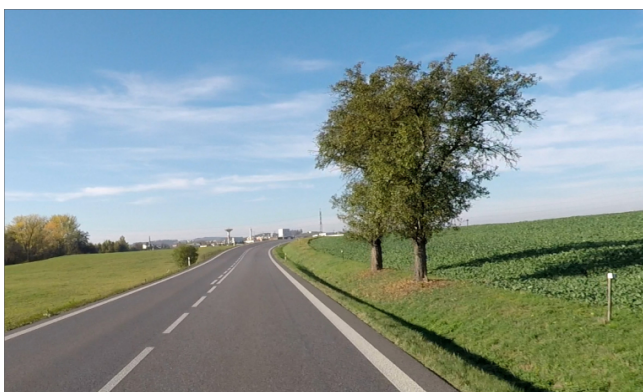
## I/22 - L | km 72 - 71 | ID 6579

Pevná překážka

⊙ 2x - Strom

**Poznámka:** Stromy se nachází na vnější straně příkopu.

**ZÁVAŽNOST RIZIKA:** **NÍZKÁ**

**Návrh opatření:** Odstranění

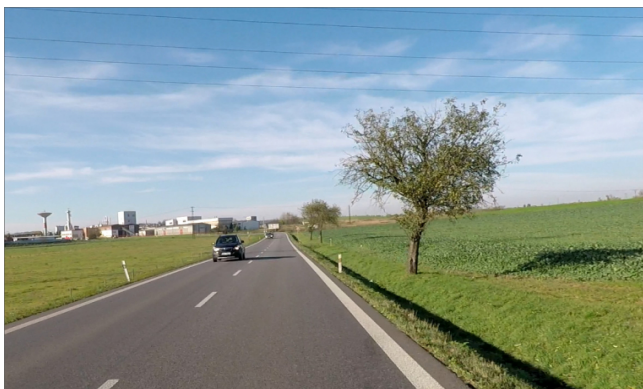
## I/22 - L | km 72 - 71 | ID 6581

Pevná překážka

⊙ 1x - Strom

**Poznámka:** Strom se nachází na vnější straně příkopu.

### ZÁVAŽNOST RIZIKA: NÍZKÁ

**Návrh opatření:** Odstranění

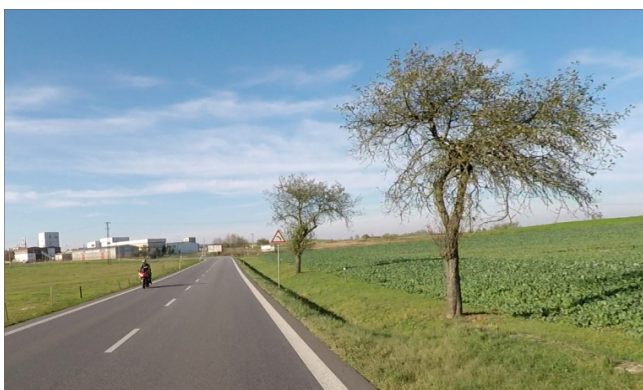
## I/22 - L | km 72 - 71 | ID 6584

Pevná překážka

⊙ 2x - Strom

**Poznámka:** Stromy se nachází na vnější straně příkopu.

### ZÁVAŽNOST RIZIKA: NÍZKÁ

**Návrh opatření:** Odstranění

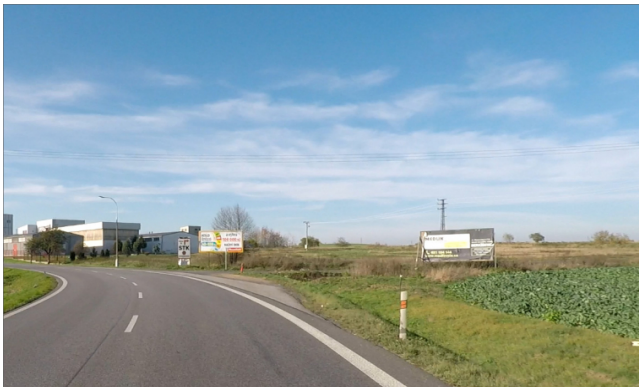
## I/22 - L | km 72 - 71 | ID 6585

Reklamní zařízení

⊙ 2x - Reklamní zařízení (rušivý efekt na účastníky silničního provozu)

### ZÁVAŽNOST RIZIKA: NÍZKA

**Návrh opatření:** Odstranění  
**Poznámka:** -  
**Náročnost realizace:** **Administrativní řešení**

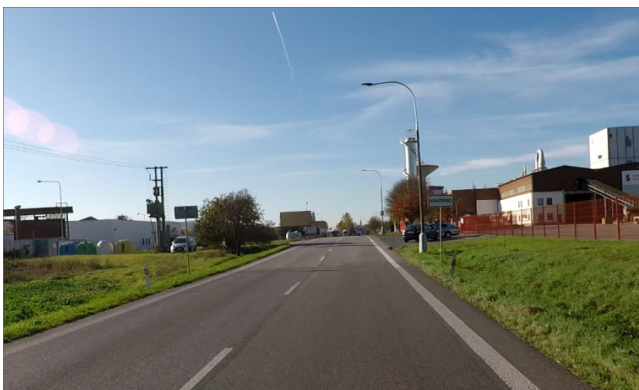
## I/22 - L | km 72 - 71 | ID 6588

Přechod z extravilánu do intravilánu

⊙ 1x - Žádná změna (úprava) charakteru komunikace (absence zklidňujícího opatření)

### ZÁVAŽNOST RIZIKA: **STŘEDNÍ**

**Návrh opatření:** Vytvoření adekvátního přechodu extravilán - intravilán  
**Poznámka:** -  
**Náročnost realizace:** **Složité řešení**

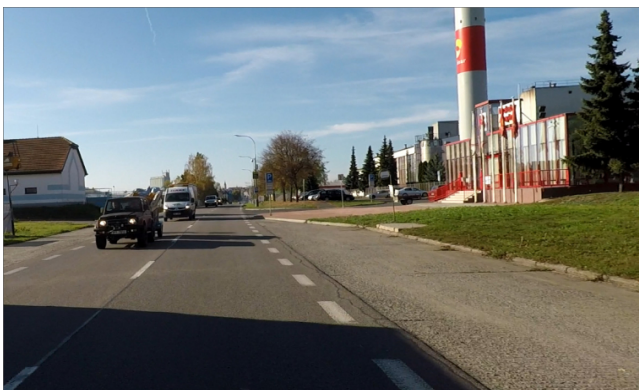
## I/22 - L | km 71 - 70 | ID 6890

Autobusová zastávka

⊙ 1x - Absence nebo opotřebované VDZ

⊙ 1x - Neadekvátní podmínky pro pěší - krátká / neadekvátně provedená nástupní hrana a absence návaznosti na pěší infrastrukturu

⊙ 1x - Neadekvátní provedení VDZ

**Poznámka:** Absence VDZ V 11a, V 12a. Neadekvátní provedení VDZ V 4.

### ZÁVAŽNOST RIZIKA: **STŘEDNÍ**

**Návrh opatření:** Vytvoření bezpečného stání pro VHD

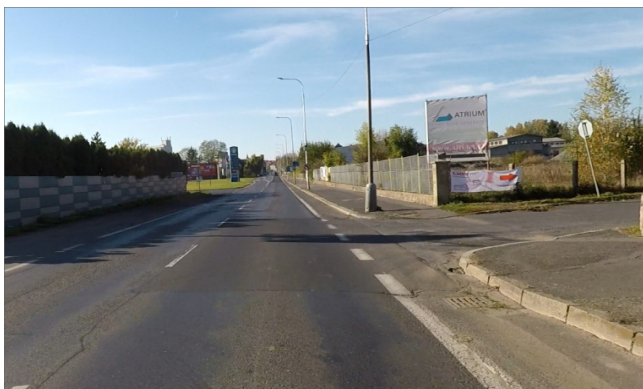
## I/22 - L | km 71 - 70 | ID 6593

Sjezd / samostatný sjezd / parkoviště

⊙ 1x - Neadekvátní provedení, resp. umístění VDZ  
**Poznámka:** Chybné provedení VDZ v místě sjezdu.

### ZÁVAŽNOST RIZIKA: NÍZKÁ

**Návrh opatření:** Náprava provedení VDZ  
**Poznámka:** Náprava VDZ na V 4.  
**Náročnost realizace:** **Jednoduché řešení**

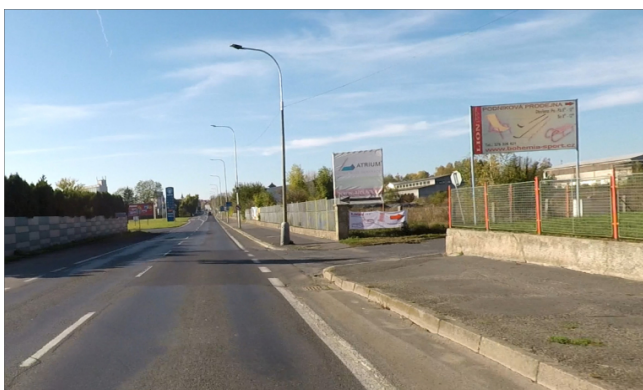
## I/22 - L | km 71 - 70 | ID 6590

Reklamní zařízení

⊙ 2x - Reklamní zařízení (rušivý efekt na účastníky silničního provozu)  
**Poznámka:** -

### ZÁVAŽNOST RIZIKA: NÍZKÁ

**Návrh opatření:** Odstranění  
**Poznámka:** -  
**Náročnost realizace:** **Administrativní řešení**

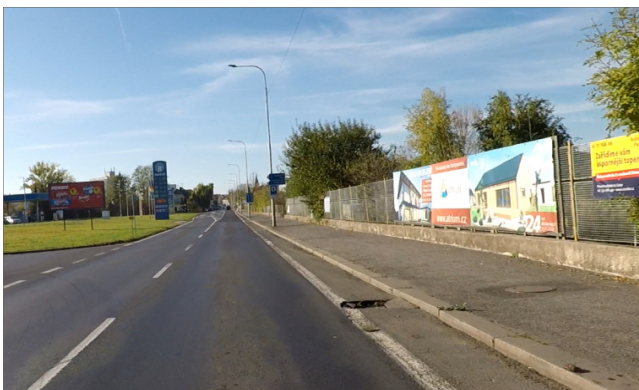
## I/22 - L | km 71 - 70 | ID 6594

Reklamní zařízení

⊙ 1x - Reklamní zařízení (rušivý efekt na účastníky silničního provozu)

### ZÁVAŽNOST RIZIKA: **NÍZKÁ**

**Návrh opatření:** Odstranění

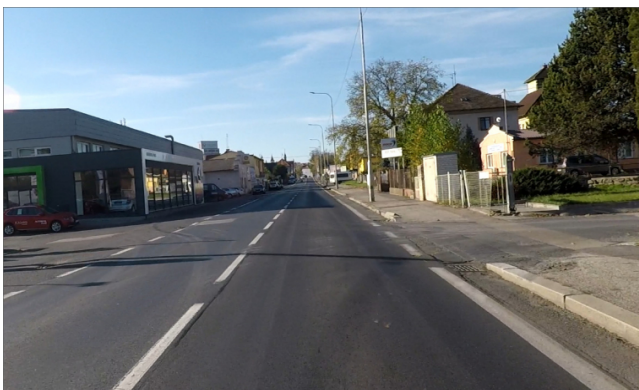
## I/22 - L | km 71 - 70 | ID 6599

Sjezd / samostatný sjezd / parkoviště

⊙ 1x - Neadekvátní provedení, resp. umístění VDZ

**Poznámka:** Chybné provedení VDZ v místě sjezdu.

### ZÁVAŽNOST RIZIKA: NÍZKÁ

**Návrh opatření:** Náprava provedení VDZ  
**Poznámka:** Náprava VDZ na V 4.  
**Náročnost realizace:** **Jednoduché řešení**

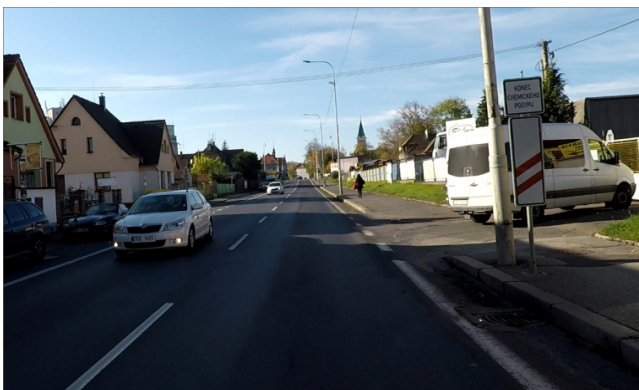
## I/22 - L | km 71 - 70 | ID 6601

Sjezd / samostatný sjezd / parkoviště

⊙ 1x - Neadekvátní provedení, resp. umístění VDZ  
**Poznámka:** Chybné provedení VDZ v místě sjezdu.

### ZÁVAŽNOST RIZIKA: NÍZKÁ

**Návrh opatření:** Náprava provedení VDZ  
**Poznámka:** Náprava VDZ na V 4.  
**Náročnost realizace:** **Jednoduché řešení**

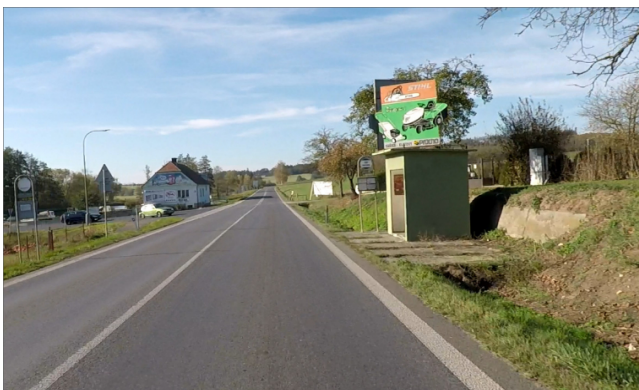
Autobusová zastávka

**Návrh opatření:** Systematické opatření II.**Poznámka:** -**Náročnost realizace:** **Složité řešení****BEZPEČNOSTNÍ DEFICIT**

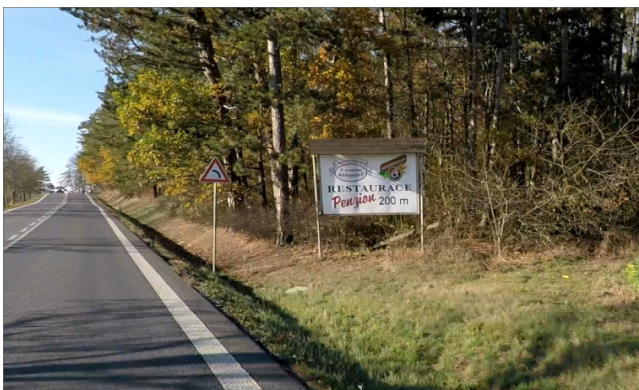
## I/22 - L | km 60 - 59 | ID 7987

⊙ 1x - Stromořadí, vzrostlá zeleň

**Návrh opatření:** Odstranění

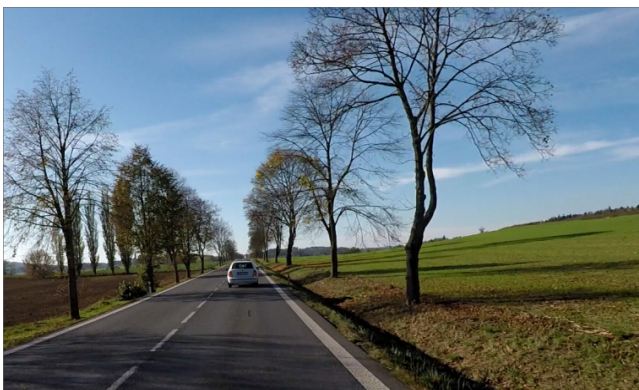
Pevná překážka

**Návrh opatření:** Odstranění, ochrana svodidly**Poznámka:** -**Náročnost realizace:** **Administrativní řešení****BEZPEČNOSTNÍ DEFICIT**

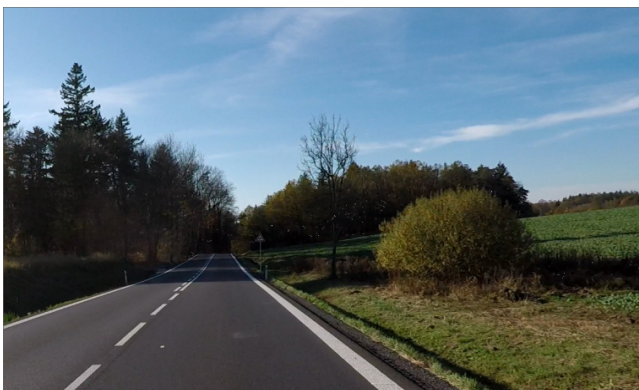
## I/22 - L | km 56 - 55 | ID 6819

⊙ 1x - Stromy, vzrostlá zeleň

**Návrh opatření:** Odstranění  
**Poznámka:** -  
**Náročnost realizace:** **Administrativní řešení**
