ČESKÉ VYSOKÉ UČENÍ TECHNICKÉ V PRAZE

**Analýza dopravně bezpečnostních rizik na silnici I/22
v Plzeňském kraji**

Příloha č. 20

**Přehled identifikovaných
dopravně – bezpečnostních deficitů
směr proti staničení - část B**

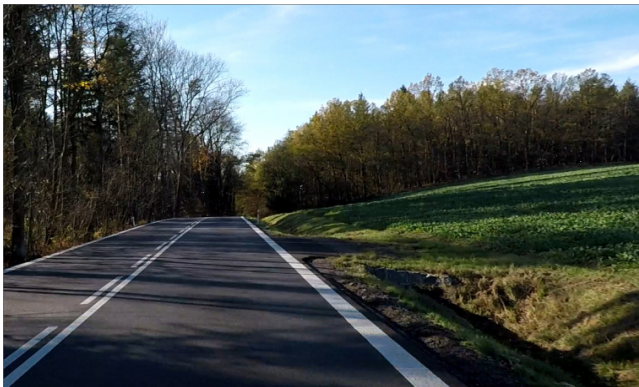
I/22 - L | km 56 - 55 | ID 6820

Pevná překážka

⊙ 2x - Tuhé čelo trubního propustku pod - sjezdem / samostatným sjezdem

ZÁVAŽNOST RIZIKA: **VYSOKÁ**

Návrh opatření: Systematické opatření I. (instalace deformačních prvků, ochráníení, zešíkmení, zrušení)
Poznámka: -
Náročnost realizace: **Složité řešení**

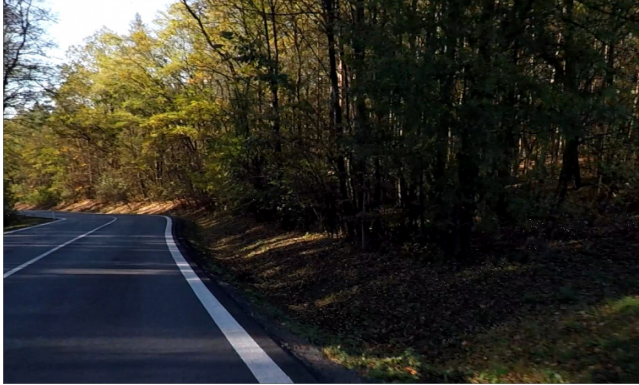
I/22 - L | km 56 - 55 | ID 6822

Pevná překážka

↔ 65 m - Stromy, vzrostlá zeleň

Poznámka: Stromy se nachází na vnější straně příkopu.

ZÁVAŽNOST RIZIKA: NÍZKÁ

Návrh opatření: Odstranění

Poznámka: Odstranění stromů a vzrostlé zeleně do adekvátní výšky nad niveletou PK.

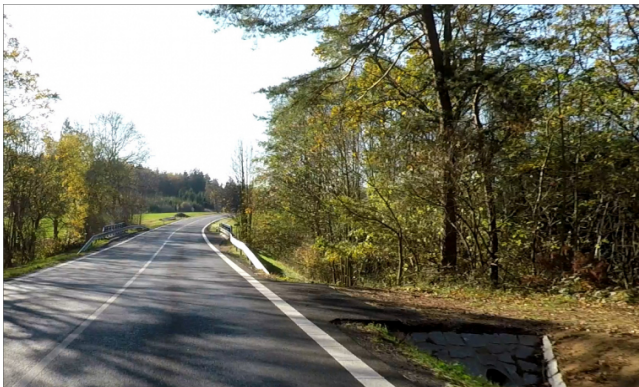
I/22 - L | km 56 - 55 | ID 6823

Pevná překážka

⊙ 1x - Stromy, vzrostlá zeleň

ZÁVAŽNOST RIZIKA: STŘEDNÍ

Návrh opatření: Odstranění, ochrana svodidly

Poznámka: V případě ochrany svodidly lze adekvátně prodloužit stávající svodidlo a realizovat jeho směrové vychýlení.

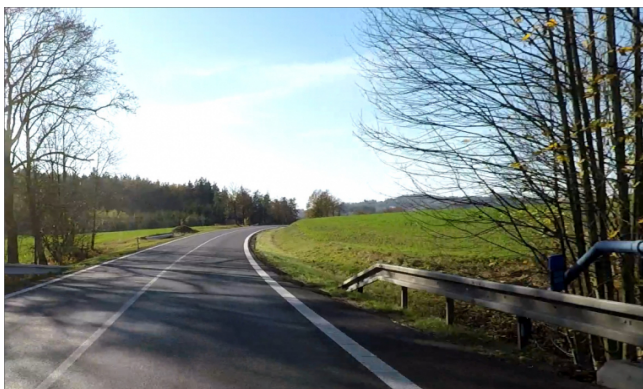
I/22 - L | km 56 - 55 | ID 6824

Zadržné zařízení

⊙ 1x - Krátký výškový náběh svodidla

Poznámka: Krátký výškový náběh svodidla rizikový pro protisměr.

ZÁVAŽNOST RIZIKA: **STŘEDNÍ**

Návrh opatření: Náprava provedení zádržného zařízení

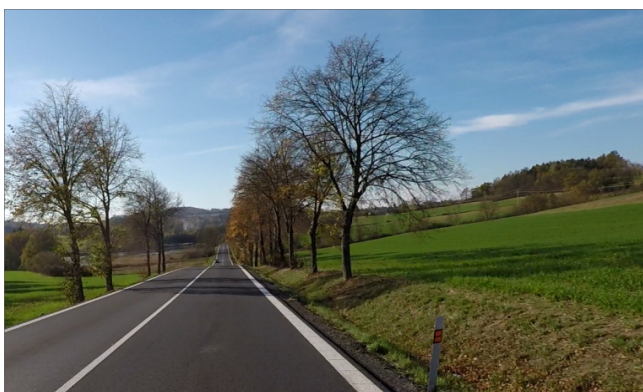
I/22 - L | km 55 - 54 | ID 6825

Pevná překážka

↔ 200 m - Stromořadí

ZÁVAŽNOST RIZIKA: **VYSOKÁ**

Návrh opatření: Odstranění, ochrana svodidla

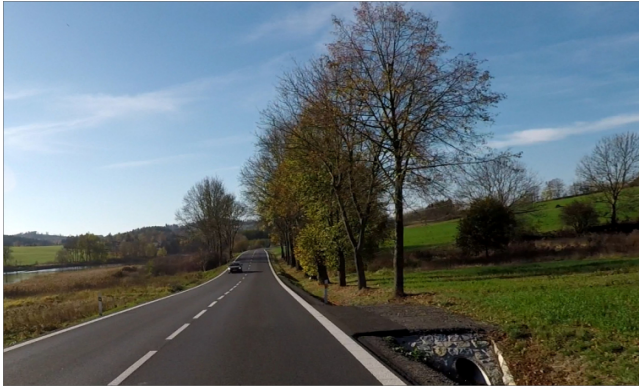
I/22 - L | km 55 - 54 | ID 6826

Pevná překážka

↔ 100 m - Stromořadí

ZÁVAŽNOST RIZIKA: **VYSOKÁ**

Návrh opatření: Odstranění, ochrana svodidly
Poznámka: -
Náročnost realizace: **Administrativní řešení**

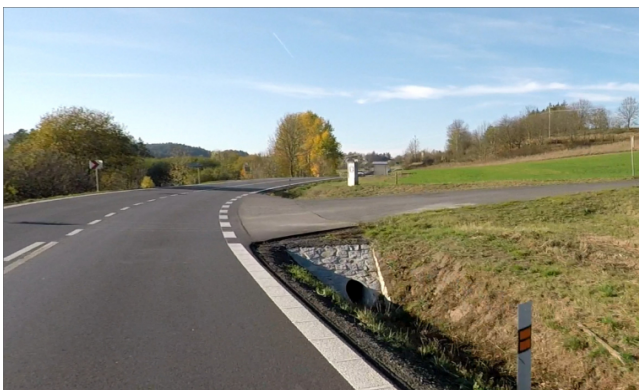
I/22 - L | km 55 - 54 | ID 7991

Křižovatka

⊙ 1x - Absence nebo opotřebované VDZ

Poznámka: Absence VDZ V 4 na vedlejších ramenech křižovatky.

ZÁVAŽNOST RIZIKA: **NÍZKÁ**

Návrh opatření: Realizace, oprava VDZ
Poznámka: -
Náročnost realizace: **Administrativní řešení**

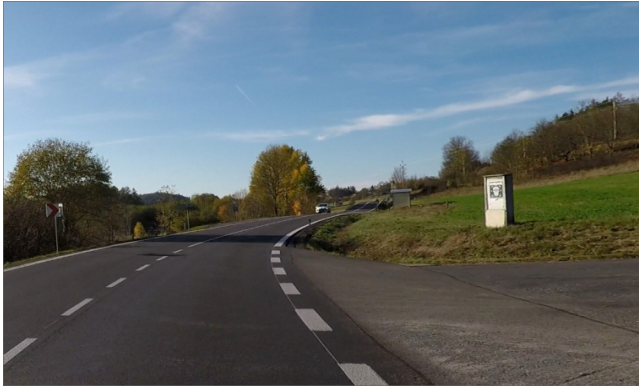
I/22 - L | km 55 - 54 | ID 6827

Pevná překážka

⊙ 1x - Rozvaděč IS

ZÁVAŽNOST RIZIKA: **NÍZKÁ**

Návrh opatření: Ochrana svodidly
Poznámka: -
Náročnost realizace: **Administrativní řešení**

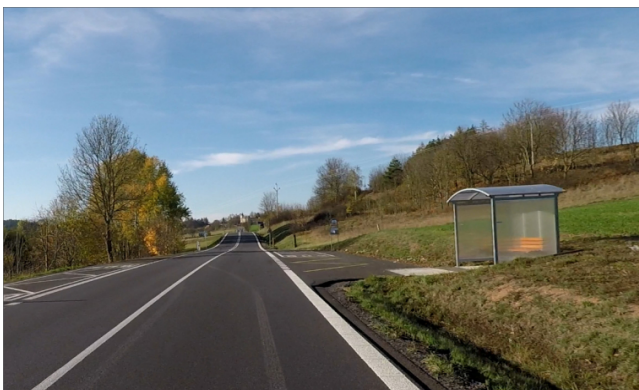
I/22 - L | km 55 - 54 | ID 6829

Autobusová zastávka

⊙ 1x - Neadekvátní podmínky pro pěší - krátká / neadekvátně provedená nástupní hrana a absence návaznosti na pěší infrastrukturu

ZÁVAŽNOST RIZIKA: **STŘEDNÍ**

Návrh opatření: Systematické opatření II.
Poznámka: -
Náročnost realizace: **Složité řešení**

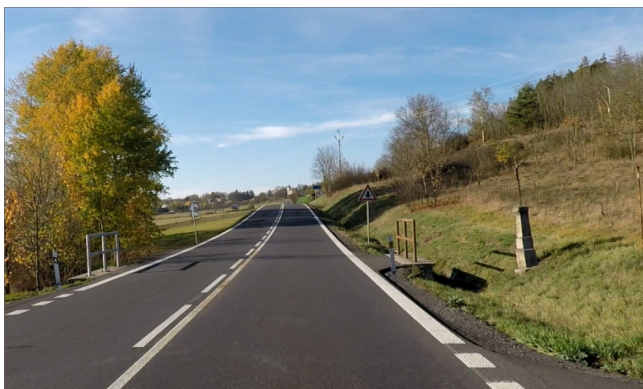
I/22 - L | km 55 - 54 | ID 6828

Technický stav vozovky

↔ 900 m - Absence zpevněné krajnice

ZÁVAŽNOST RIZIKA: **STŘEDNÍ**

Návrh opatření: Realizace zpevněné krajnice

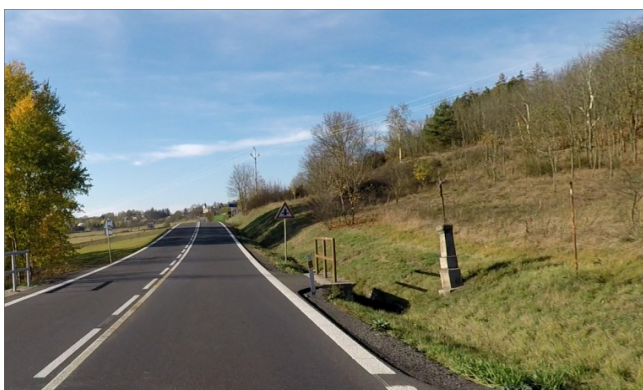
I/22 - L | km 55 - 54 | ID 6830

Pevná překážka

⊙ 1x - Tuhé čelo trubního příčného propustku, ocelové zábradlí

⊙ 1x - Sakrální objekt, památník apod.

Poznámka: Zábradlí svým provedením představuje riziko v podobě vniknutí jednotlivých částí do interiéru vozidla při nárazu.

ZÁVAŽNOST RIZIKA: **VYSOKÁ**

Návrh opatření: Ochrana svodidly

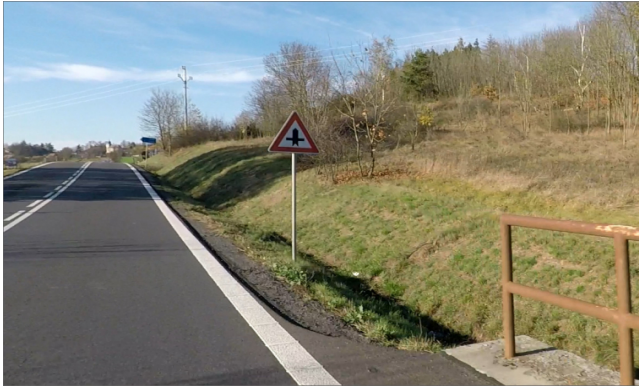
I/22 - L | km 55 - 54 | ID 7992

Křižovatka

⊙ 1x - Neadekvátní provedení SDZ

Poznámka: SDZ P 1 svým provedením neodpovídá skutečnému uspořádání následující křižovatky, která je styková. V daném směru jízdy se komunikace připojuje z levé strany.

ZÁVAŽNOST RIZIKA: **NÍZKÁ**

Návrh opatření: Náprava provedení SDZ
Poznámka: Nahrazení SDZ za P 1L.
Náročnost realizace: **Administrativní řešení**

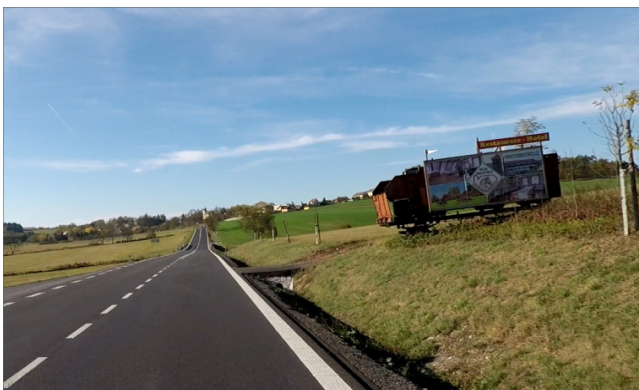
I/22 - L | km 54 - 53 | ID 6831

Reklamní zařízení

⊙ 1x - Reklamní zařízení (rušivý efekt na účastníky silničního provozu)

ZÁVAŽNOST RIZIKA: **NÍZKÁ**

Návrh opatření: Odstranění
Poznámka: -
Náročnost realizace: **Administrativní řešení**

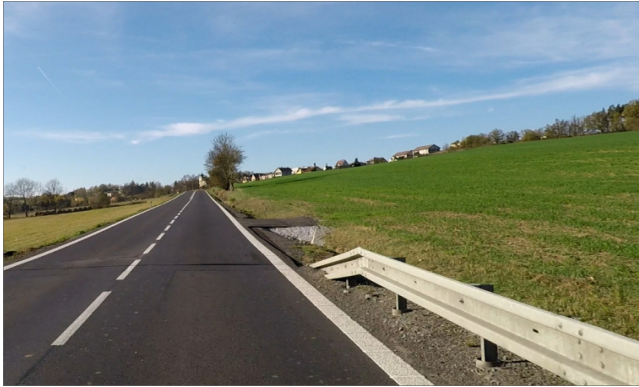
I/22 - L | km 54 - 53 | ID 6832

Zádržné zařízení

⊙ 1x - Krátký výškový náběh svodidla

Poznámka: Krátký výškový náběh svodidla rizikový pro protisměr.

ZÁVAŽNOST RIZIKA: **STŘEDNÍ**

Návrh opatření: Náprava provedení zádržného zařízení
Poznámka: -
Náročnost realizace: **Jednoduché řešení**

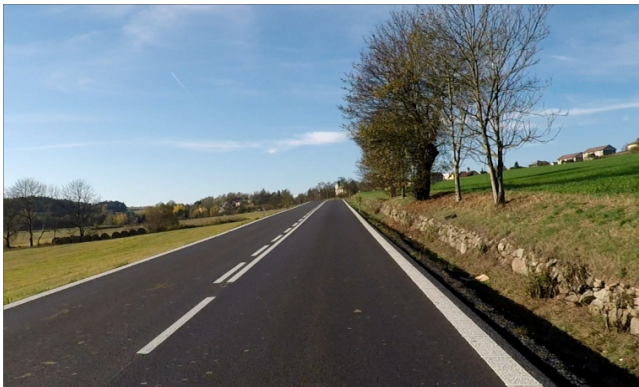
I/22 - L | km 54 - 53 | ID 6833

Mezikřižovatkový úsek

⊙ 1x - Absence SDZ a VDZ

Poznámka: Absence SDZ B 21a a VDZ V 9b.

ZÁVAŽNOST RIZIKA: **NÍZKÁ**

Návrh opatření: Realizace SDZ B 21a a VDZ V 9b
Poznámka: -
Náročnost realizace: **Administrativní řešení**

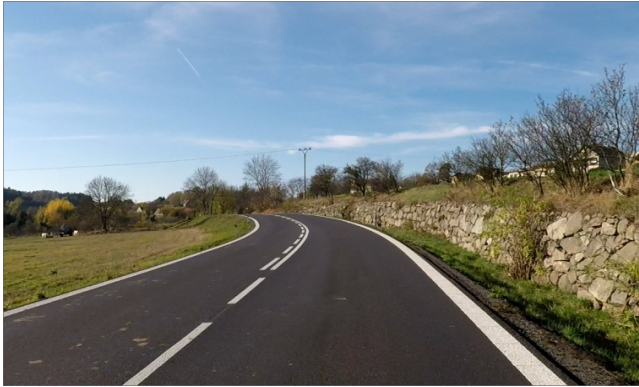
I/22 - L | km 54 - 53 | ID 6834

Mezikřižovatkový úsek

⊙ 1x - Absence SDZ a VDZ

Poznámka: Absence SDZ B 21a a VDZ V 9b.**ZÁVAŽNOST RIZIKA: NÍZKÁ****LOKALIZACE****GPS:** N: 49° 20' 7.035" E: 13° 29' 41.272"**Staničení:** km 53,367**Lokalita:** Extravilán**Odpovědný správce:** okres Klatovy**Nejvyšší dovolená rychlost:** 90 km/h**I/22 - L | km 54 - 53 | ID 6836**

Návrh opatření: Realizace SDZ B 21a a VDZ V 9b
Poznámka: -
Náročnost realizace: **Administrativní řešení**

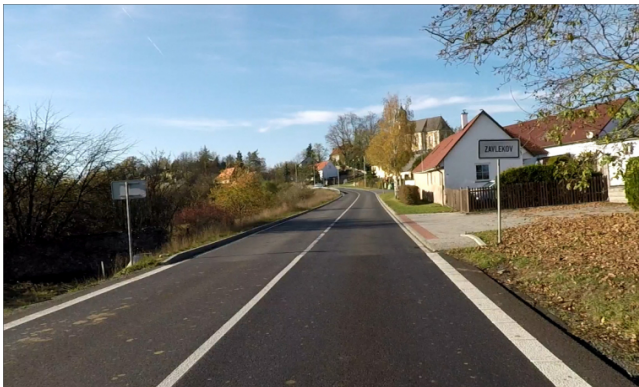
Přechod z extravilánu do intravilánu

⊙ 1x - Žádná změna (úprava) charakteru komunikace (absence zklidňujícího opatření)

Poznámka: -**ZÁVAŽNOST RIZIKA: STŘEDNÍ****LOKALIZACE****GPS:** N: 49° 20' 9.527" E: 13° 29' 31.78"**Staničení:** km 53,158**Lokalita:** Zavlekov**Odpovědný správce:** okres Klatovy**Nejvyšší dovolená rychlost:** 50 km/h

Návrh opatření: Vytvoření adekvátního přechodu extravilán - intravilán
Poznámka: -
Náročnost realizace: **Složité řešení**

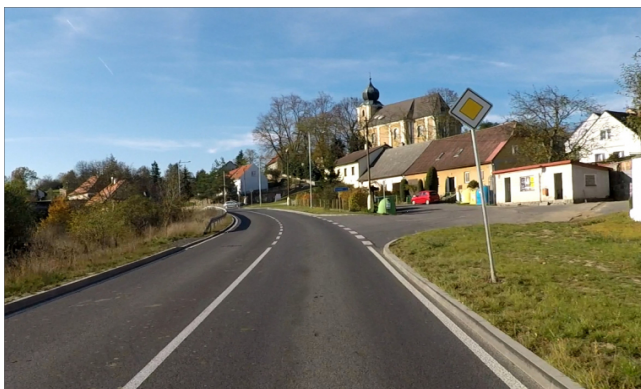
I/22 - L | km 54 - 53 | ID 6837

Křižovatka

⊙ 1x - Rozlehlá křižovatka, neadekvátní usměrnění dopravy

ZÁVAŽNOST RIZIKA: NÍZKA

Návrh opatření: Realizace usměrnění dopravních proudů
Poznámka: -
Náročnost realizace: **Administrativní řešení**

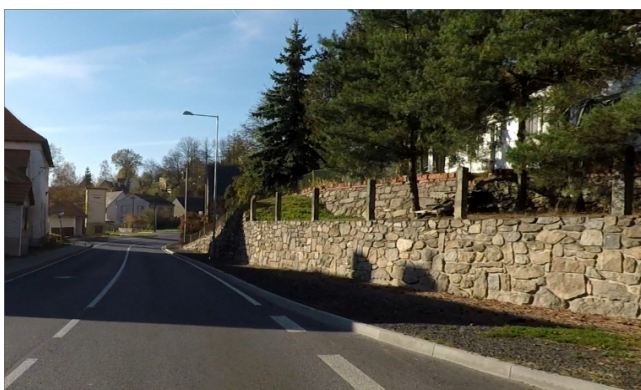
I/22 - L | km 53 - 52 | ID 6839

Přístupové podmínky pro chodce

↔ 170 m - Neadekvátně provedený chodník (úzký, nerovný apod.)

ZÁVAŽNOST RIZIKA: NÍZKA

Návrh opatření: Vytvoření adekvátních podmínek pro pěší
Poznámka: -
Náročnost realizace: **Složitě řešení**

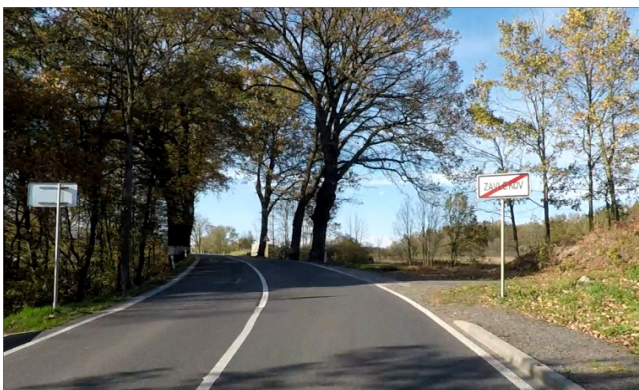
I/22 - L | km 53 - 52 | ID 6840

Technický stav vozovky

↔ 1000 m - Absence zpevněné krajnice

ZÁVAŽNOST RIZIKA: STŘEDNÍ

Návrh opatření: Realizace zpevněné krajnice
Poznámka: -
Náročnost realizace: **Složité řešení**

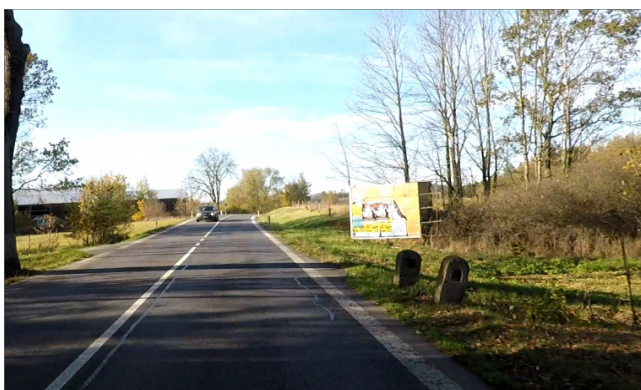
I/22 - L | km 53 - 52 | ID 6842

Pevná překážka

⊙ 2x - Betonový sloupek

ZÁVAŽNOST RIZIKA: **STŘEDNÍ**

Návrh opatření: Odstranění
Poznámka: -
Náročnost realizace: **Administrativní řešení**

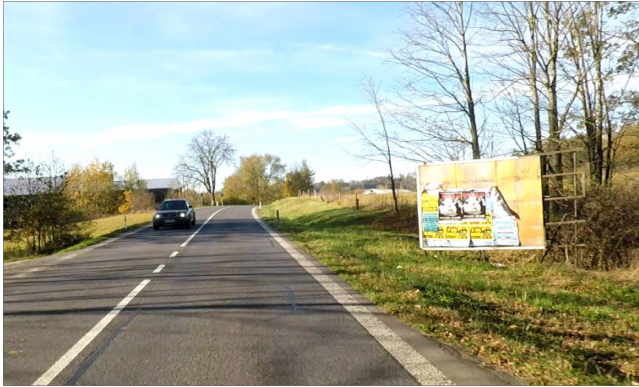
I/22 - L | km 53 - 52 | ID 6843

Reklamní zařízení

⊙ 1x - Reklamní zařízení na deformovatelné konstrukci

ZÁVAŽNOST RIZIKA: NÍZKÁ

Návrh opatření: Odstranění
Poznámka: -
Náročnost realizace: **Administrativní řešení**

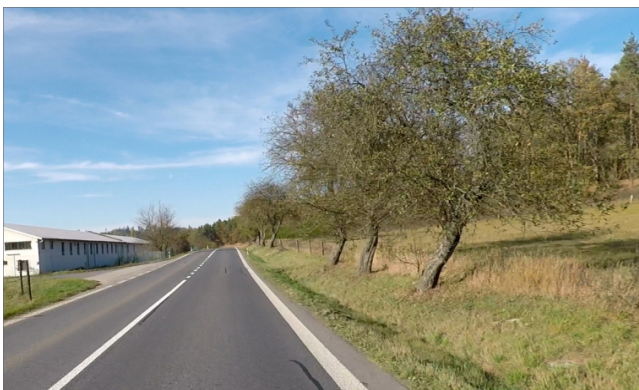
I/22 - L | km 53 - 52 | ID 6844

Pevná překážka

↔ 100 m - Stromořadí

Poznámka: Stromy se nachází na vnější straně příkopu.

ZÁVAŽNOST RIZIKA: NÍZKÁ

Návrh opatření: Odstranění, ochrana svodidly
Poznámka: -
Náročnost realizace: **Administrativní řešení**
