ČESKÉ VYSOKÉ UČENÍ TECHNICKÉ V PRAZE

**Analýza dopravně bezpečnostních rizik na silnici I/22
v Plzeňském kraji**

Příloha č. 23

**Přehled identifikovaných
dopravně – bezpečnostních deficitů
směr proti staničení - část E**

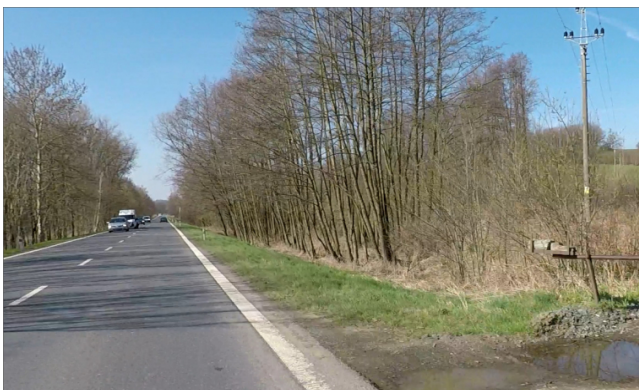
I/22 - L | km 14 - 13 | ID 1147

Pevná překážka

↔ 260 m - Stromy, vzrostlá zeleň

ZÁVAŽNOST RIZIKA: **STŘEDNÍ**

Staničení: km 13,278

Návrh opatření: Odstranění, ochrana svodidly

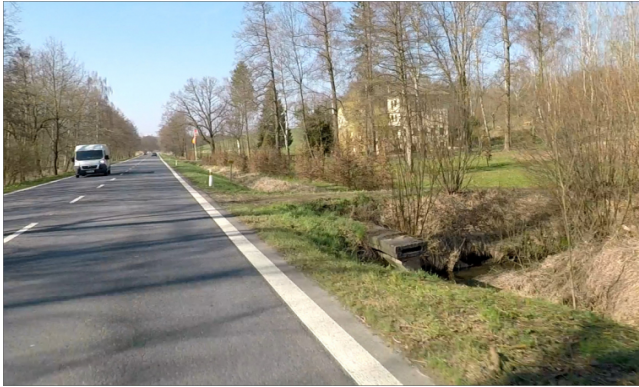
I/22 - L | km 14 - 13 | ID 1148

Pevná překážka

⊙ 1x - Tuhé čelo trubního příčného propustku

ZÁVAŽNOST RIZIKA: **VYSOKÁ**

Staničení: km 13,010

Návrh opatření: Ochrana svodidly

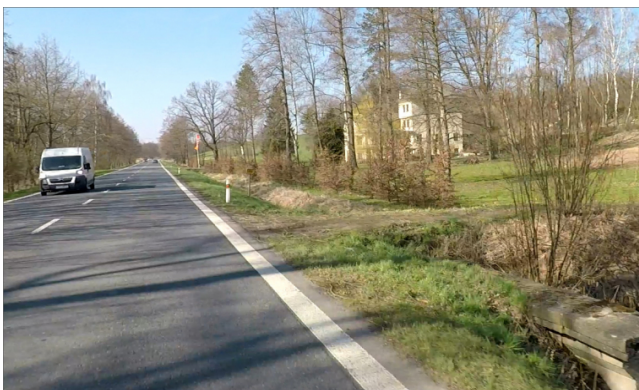
I/22 - L | km 14 - 13 | ID 1149

Pevná překážka

⊙ 2x - Tuhé čelo trubního propustku pod - sjezdem / samostatným sjezdem

ZÁVAŽNOST RIZIKA: **VYSOKÁ**

Staničení: km 13,004

Návrh opatření: Systematické opatření I. (instalace deformačních prvků, ochránění, zešíkmení, zrušení)

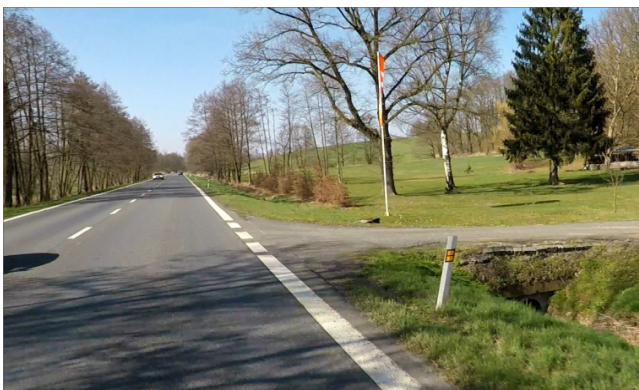
I/22 - L | km 13 - 12 | ID 2360

Sjezd / samostatný sjezd / parkoviště

⊙ 1x - Neadekvátní provedení, resp. umístění VDZ

Poznámka: Chybné provedení VDZ v místě sjezdu.

ZÁVAŽNOST RIZIKA: **NÍZKÁ**

Návrh opatření: Náprava provedení VDZ

Poznámka: Náprava VDZ na V 4.

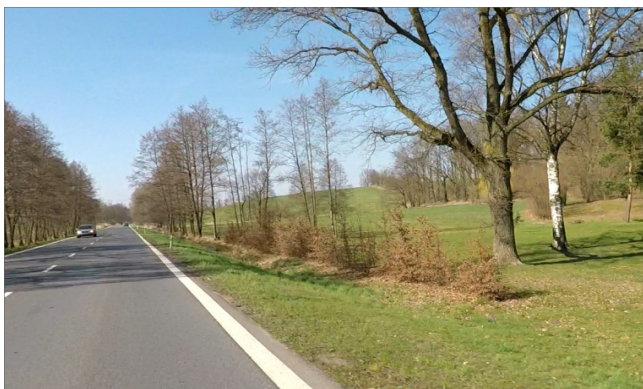
I/22 - L | km 13 - 12 | ID 1151

Pevná překážka

↔ 490 m - Stromy, vzrostlá zeleň

ZÁVAŽNOST RIZIKA: **STŘEDNÍ**

Návrh opatření: Odstranění, ochrana svodidly
Poznámka: -
Náročnost realizace: **Administrativní řešení**

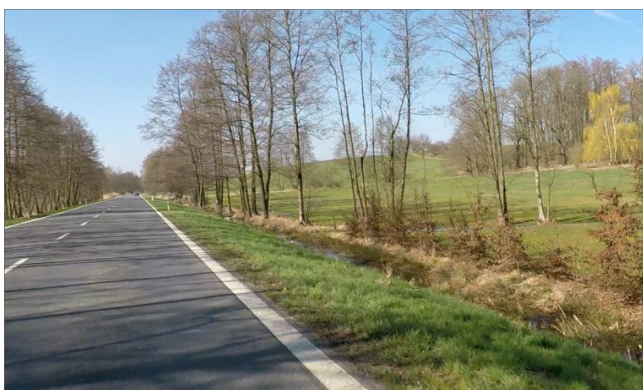
I/22 - L | km 13 - 12 | ID 2361

Těleso PK

↔ 460 m - Neadekvátní odvodnění silničního příkopu

ZÁVAŽNOST RIZIKA: **NIZKÁ**

Návrh opatření: Realizace adekvátního odvodnění silničního příkopu
Poznámka: -
Náročnost realizace: **Administrativní řešení**

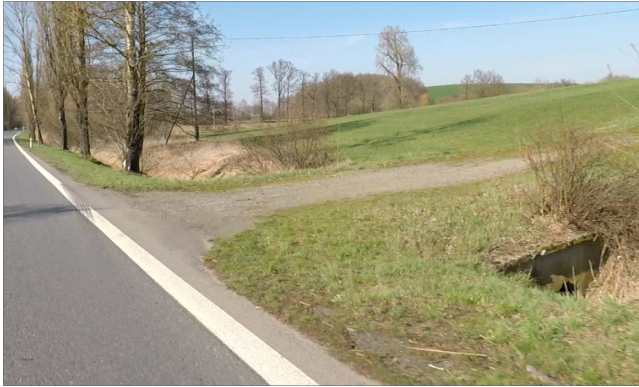
I/22 - L | km 13 - 12 | ID 1152

Pevná překážka

⊙ 2x - Tuhé čelo trubního propustku pod - sjezdem / samostatným sjezdem

ZÁVAŽNOST RIZIKA: **VYSOKÁ**

Návrh opatření: Systematické opatření I. (instalace deformačních prvků, ochránění, zešíkmení, zrušení)

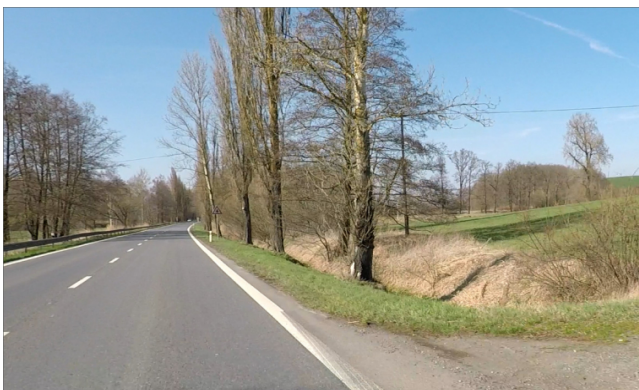
I/22 - L | km 13 - 12 | ID 1153

Pevná překážka

↔ 250 m - Stromy, vzrostlá zeleň

ZÁVAŽNOST RIZIKA: **VYSOKÁ**

Návrh opatření: Odstranění, ochrana svodidly

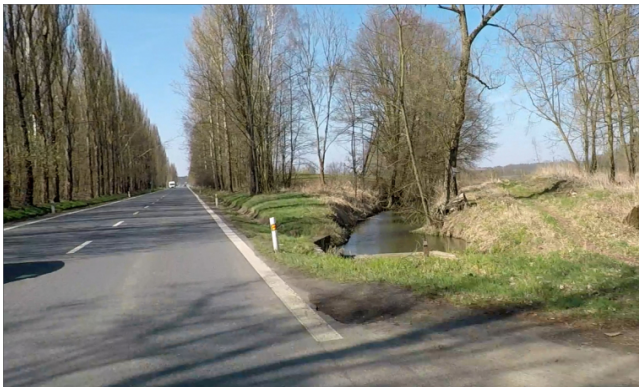
I/22 - L | km 13 - 12 | ID 2367

Technický stav vozovky

↔ 760 m - Absence zpevněné krajnice

ZÁVAŽNOST RIZIKA: **STŘEDNÍ**

Návrh opatření: Realizace zpevněné krajnice

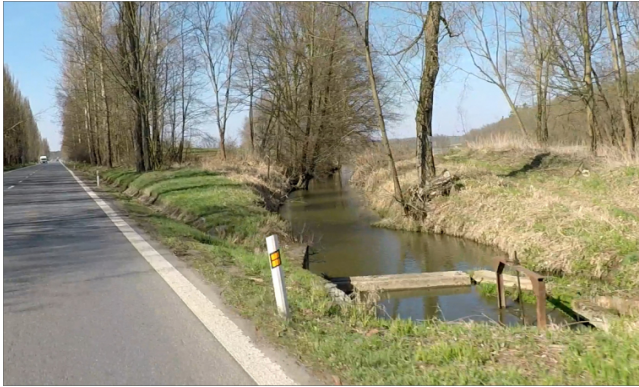
I/22 - L | km 13 - 12 | ID 2363

Zádržné zařízení

⊙ 1x - Absence svodidla

Poznámka: Absence svodidla v místě koryta Koutského potoka.

ZÁVAŽNOST RIZIKA: **STŘEDNÍ**

Návrh opatření: Realizace svodidel
Poznámka: -
Náročnost realizace: **Administrativní řešení**

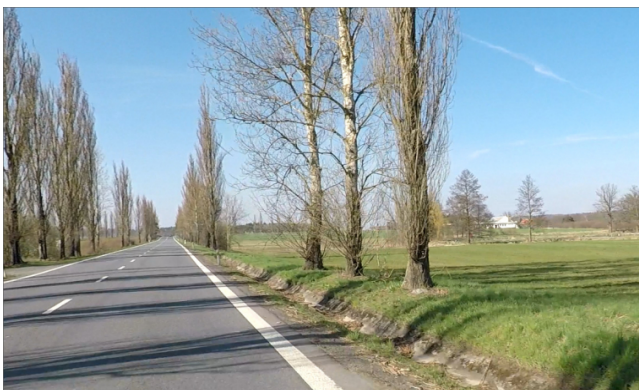
I/22 - L | km 12 - 11 | ID 1154

Pevná překážka

⊙ 3x - Strom

Poznámka: Stromy se nachází na vnější straně příkopu.

ZÁVAŽNOST RIZIKA: **STŘEDNÍ**

Návrh opatření: Odstranění
Poznámka: -
Náročnost realizace: **Administrativní řešení**

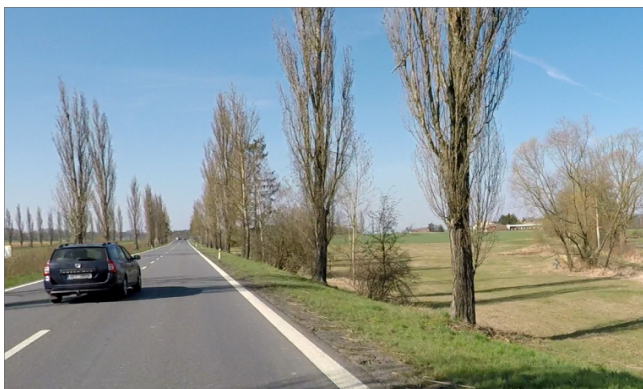
I/22 - L | km 12 - 11 | ID 1155

Pevná překážka

↔ 450 m - Stromořadí, vzrostlá zeleň

ZÁVAŽNOST RIZIKA: **VYSOKÁ**

Návrh opatření: Odstranění, ochrana svodidly

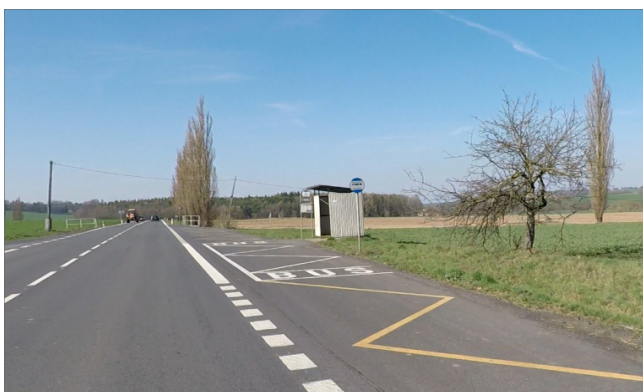
I/22 - L | km 12 - 11 | ID 1156

Autobusová zastávka

⊙ 1x - Neadekvátní podmínky pro pěší - krátká / neadekvátně provedená nástupní hrana a absence návaznosti na pěší infrastrukturu

ZÁVAŽNOST RIZIKA: **STŘEDNÍ**

Návrh opatření: Systematické opatření II.

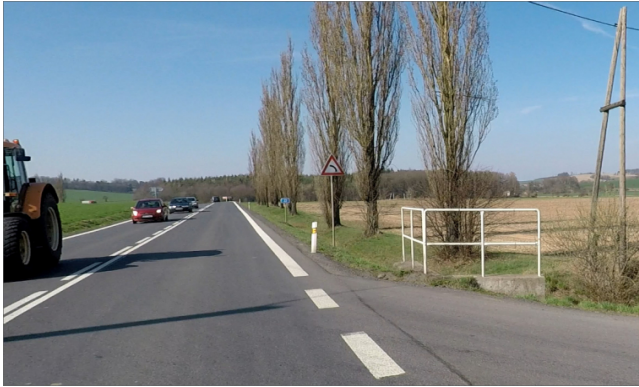
I/22 - L | km 12 - 11 | ID 2364

Technický stav vozovky

↔ 750 m - Absence zpevněné krajnice

ZÁVAŽNOST RIZIKA: **STŘEDNÍ**

Návrh opatření: Realizace zpevněné krajnice
Poznámka: -
Náročnost realizace: **Složitě řešení**

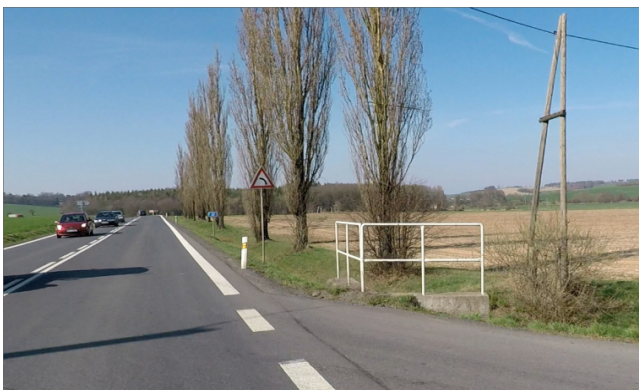
I/22 - L | km 12 - 11 | ID 1157

Pevná překážka

⊙ 1x - Tuhé čelo trubního příčného propustku, ocelové zábradlí

Poznámka: Zábradlí svým provedením představuje riziko v podobě vniknutí jednotlivých částí do interiéru vozidla při nárazu.

ZÁVAŽNOST RIZIKA: **VYSOKÁ**

Návrh opatření: Ochrana svodidly
Poznámka: Řešit společně s deficitem ID 1158.
Náročnost realizace: **Administrativní řešení**

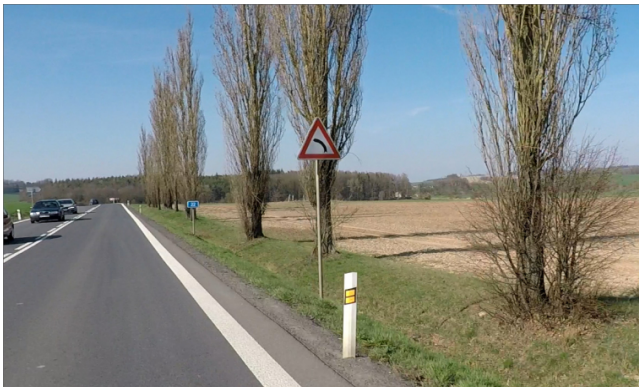
I/22 - L | km 12 - 11 | ID 1159

Pevná překážka

↔ 90 m - Stromořadí

ZÁVAŽNOST RIZIKA: **STŘEDNÍ**

Návrh opatření: Odstranění, ochrana svodidly
Poznámka: -
Náročnost realizace: **Administrativní řešení**

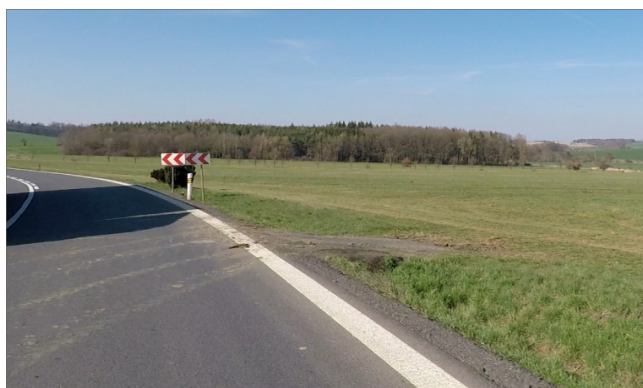
I/22 - L | km 12 - 11 | ID 1161

Pevná překážka

⊙ 2x - Polotuhé zemní těleso sjezdu / samostatného sjezdu

ZÁVAŽNOST RIZIKA: **STŘEDNÍ**

Návrh opatření: Systematické opatření I. (instalace deformačních prvků, ochránění, zešíkmení, zrušení)

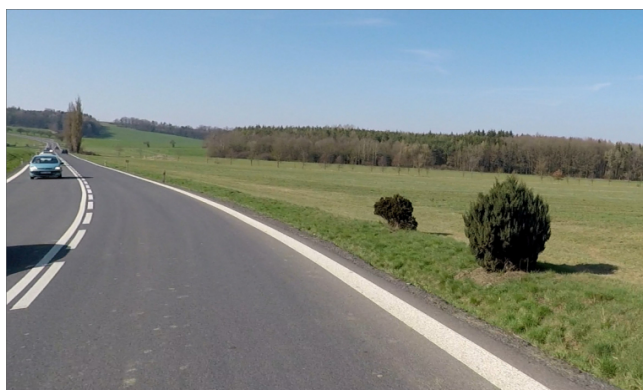
I/22 - L | km 12 - 11 | ID 1160

⊙ 2x - Vzrostlá zeleň (průměr kmene do 0,1 m)

Poznámka: Vzrostlá zeleň nacházející se v blízkosti PK primárně představuje riziko do budoucna.

Návrh opatření: Odstranění

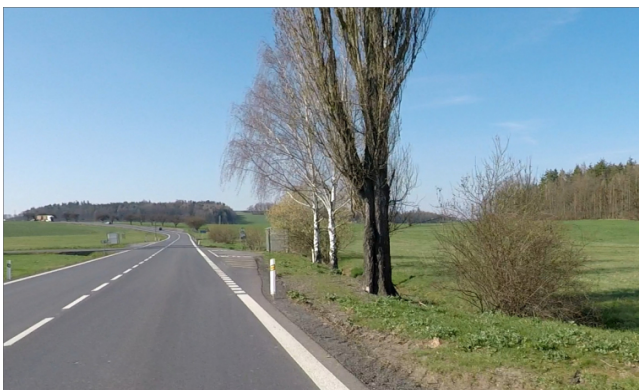
I/22 - L | km 11 - 10 | ID 1164

↔ 45 m - Stromy, vzrostlá zeleň

Návrh opatření: Odstranění, ochrana svodidly
Poznámka: -
Náročnost realizace: **Administrativní řešení**

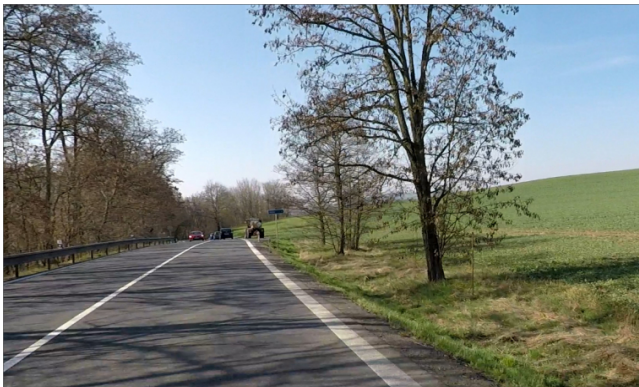
I/22 - L | km 10 - 9 | ID 1191

↔ 40 m - Stromy, vzrostlá zeleň
Poznámka: -

Návrh opatření: Odstranění
Poznámka: -
Náročnost realizace: **Administrativní řešení**

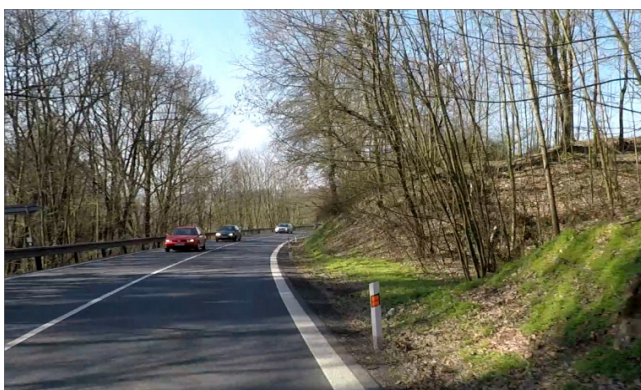
I/22 - L | km 9 - 8 | ID 1198

⊙ 1x - Vzrostlá zeleň (průměr kmene do 0,1 m)

Poznámka: Vzrostlá zeleň nacházející se v blízkosti PK primárně představuje riziko do budoucna.

Návrh opatření: Odstranění

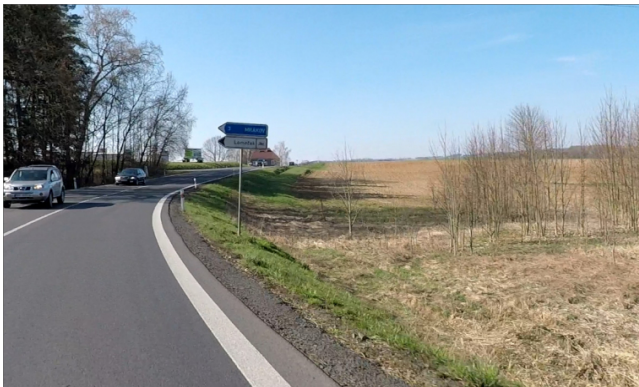
I/22 - L | km 9 - 8 | ID 2365

⊙ 1x - Vzrostlá zeleň (průměr kmene do 0,1 m)

Poznámka: Vzrostlá zeleň nacházející se v blízkosti PK primárně představuje riziko do budoucna.

Návrh opatření: Odstranění

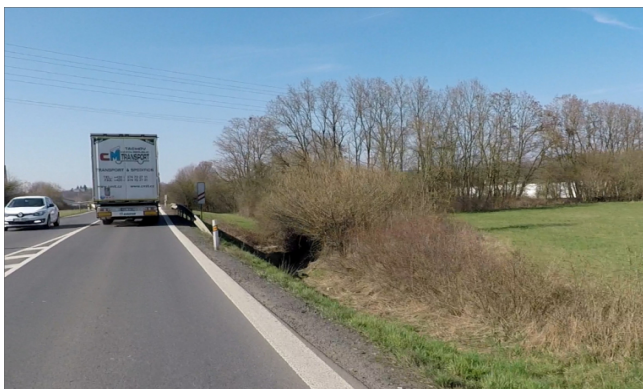
I/22 - L | km 8 - 7 | ID 1220

↔ 20 m - Vzrostlá zeleň (průměr kmene do 0,1 m)

Poznámka: Vzrostlá zeleň nacházející se v blízkosti PK primárně představuje riziko do budoucna.

Návrh opatření: Odstranění

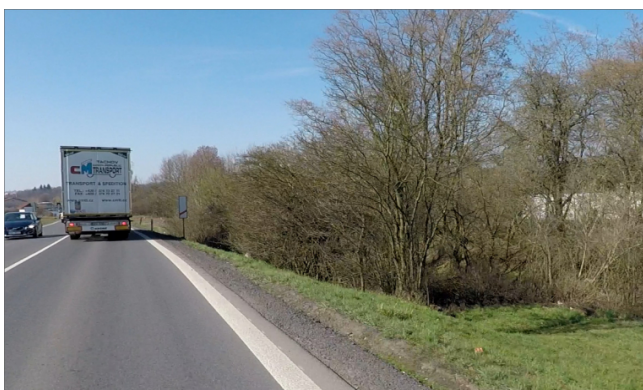
I/22 - L | km 8 - 7 | ID 1221

↔ 50 m - Vzrostlá zeleň (průměr kmene do 0,1 m)

Poznámka: Vzrostlá zeleň nacházející se v blízkosti PK primárně představuje riziko do budoucna.

Návrh opatření: Odstranění
