**NÁVRH ÚPRAV VYBRANÝCH ÚSEKŮ SILNICE I/13
V LIBERECKÉM KRAJI**

Diplomová práce

Předmětem diplomové práce „Návrh úprav vybraných úseků silnice I/13 v Libereckém kraji“ je provedení bezpečnostní inspekce silnice I/13 v Libereckém kraji a současně realizace dvou studií na rekonstrukci vybraných nehodových lokalit.

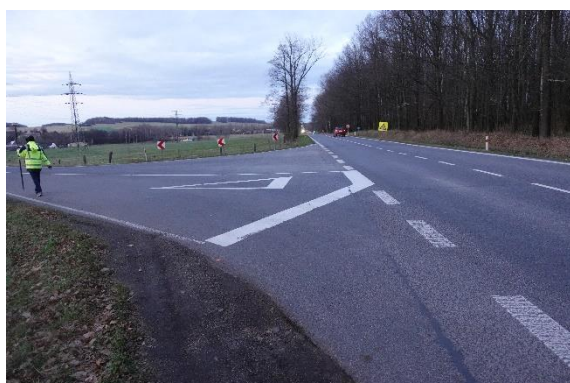
Obrázek 29 – Detailní pohled na současnou realizaci VDZ v křižovatce. [29]

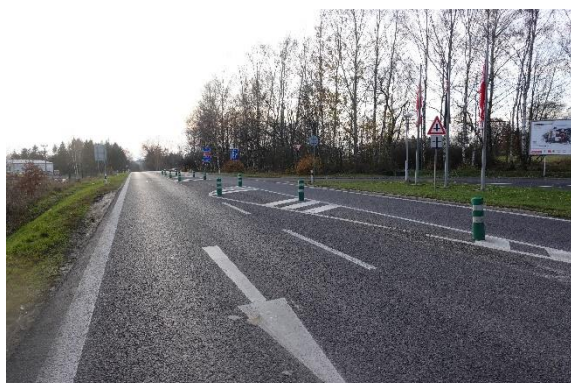
Obrázek 37 – Detailní pohled na realizaci DZ Z 11h „Baliseta“. [29]

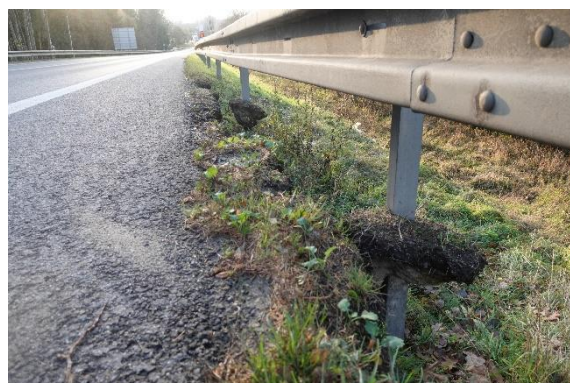
Obrázek 38 – Detailní pohled na neadekvátně upevněná svodidla. [29]

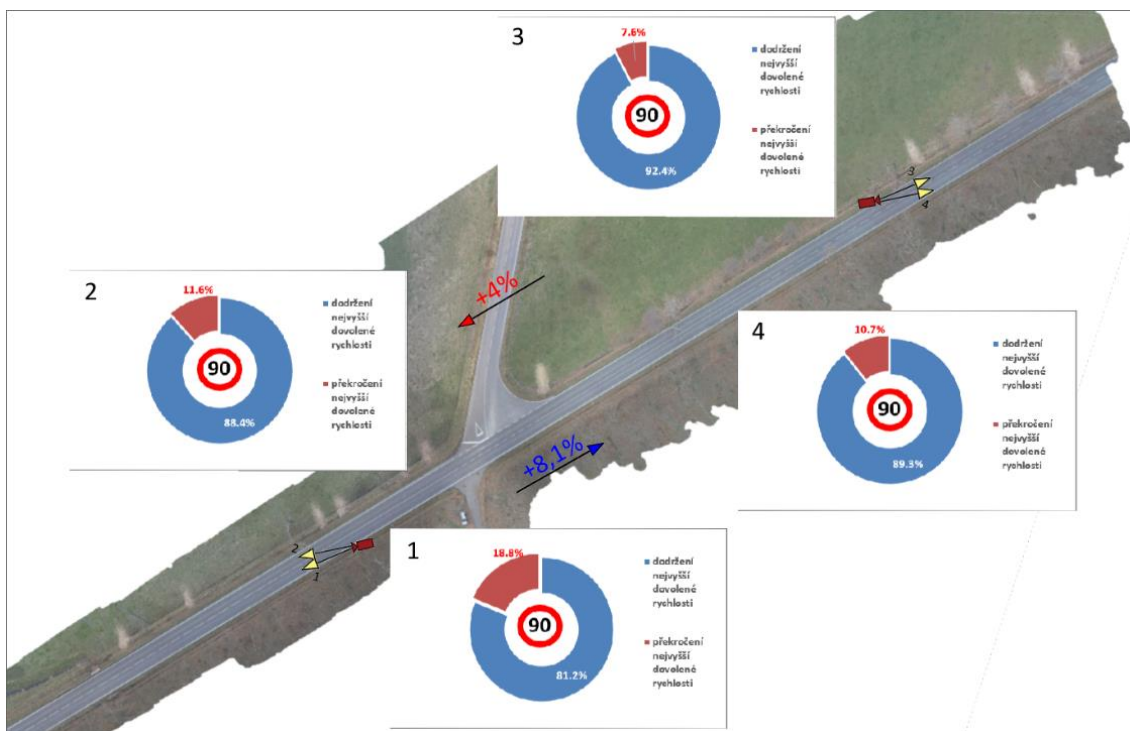
Výsledné zhodnocení je patrné na obrázku 54. Z rozložení rychlostí lze usuzovat, že vozidla přibližující se do křižovatky ze směru od Frýdlantu očekávala místo stykové křižovatky a svoji rychlost této situaci přizpůsobila. Po přejetí křižovatky došlo k mírnému zrychlení, přičemž překračování nejvyšší dovolené rychlosti vzrostlo o 4 %. Ve směru staničení, resp. směru od Liberce k Frýdlantu nastala opačná situace, vozidla z vyšších rychlostí začala zpomalovat a tuto rychlost si zachovávala i 110 m jízdy za křižovatkou, kde byl situován druhý radar. Takovéto chování je možno objasnit tím, že většina řidičů jedoucích v této lokalitě má dostatečnou místní znalost a uvědomuje si výskyt obce Dětrichov ležící cca 450 m za sledovaným úsekem, z tohoto důvodu již nemají potřebu nadále zrychlovat.

Obrázek 54 Polohy radarů a jejich výsledné statistické vyhodnocení v lokalitě č. 1.
