**NÁVRH ÚPRAV VYBRANÝCH
ÚSEKŮ SILNICE I/13
V LIBERECKÉM KRAJI**

Diplomová práce

Katalog deficitů silnice I/13

**Směr staničení
Km 151,647 – 163,110**

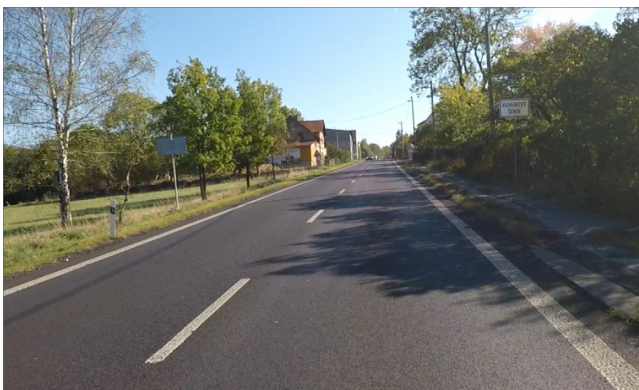
I/13 - P | km 151 - 152 | ID 7225

Mezikřižovatkový úsek

- ⊙ 2x - Neadekvátní umístění SDZ
- Poznámka:** Posunutí SDZ IZ 4b a IZ 4a o 455 m zpět ve směru staničení, kde začíná obytná zástavba. Současně v předmětném úseku instalovat SDZ B 20a s hodnotou 70 km/h. V souladu s navrhovaným zvýšením nejvyšší dovolené rychlosti vzniká nutnost ošetřit výskyt pevných překážek v bezpečnostní zóně PK.

ZÁVAŽNOST RIZIKA: **STŘEDNÍ**

Návrh opatření: Náprava provedení SDZ
Poznámka: -
Náročnost realizace: **Administrativní řešení**

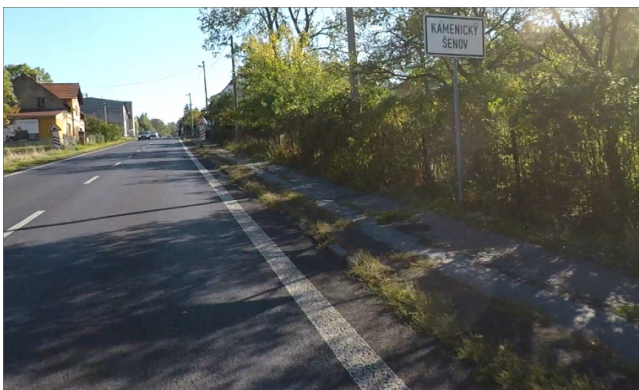
I/13 - P | km 151 - 152 | ID 2542

Přístupové podmínky pro chodce

↔ 285 m - Chodník vůči vozovce v neadekvátní výškové poloze (nedostatečně vyvýšený)

ZÁVAŽNOST RIZIKA: **NÍZKÁ**

Návrh opatření: Vytvoření adekvátních podmínek pro pěší

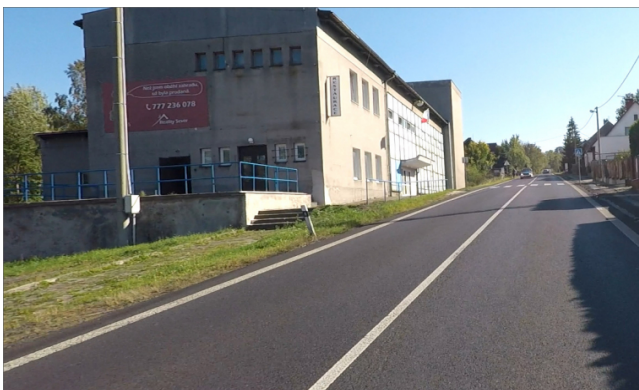
I/13 - P | km 152 - 153 | ID 2544

Reklamní zařízení

⊙ 1x - Reklamní zařízení (rušivý efekt na účastníky silničního provozu)

ZÁVAŽNOST RIZIKA: **NÍZKA**

Návrh opatření: Odstranění

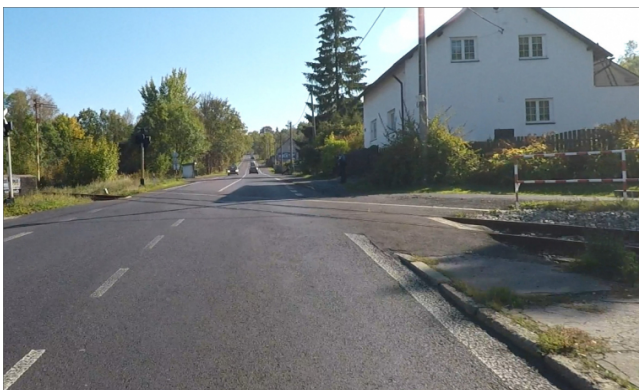
I/13 - P | km 152 - 153 | ID 7226

Železniční přejezd

- ⊙ 1x - Neadekvátní stav nebo provedení železničního přejezdu

Poznámka: Absence světelného přejezdového zabezpečovacího zařízení v místě sjezdu.

ZÁVAŽNOST RIZIKA: **STŘEDNÍ**

Návrh opatření: Úprava železničního přejezdu

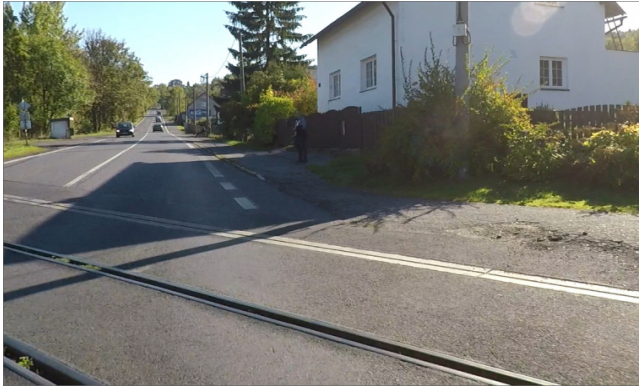
I/13 - P | km 152 - 153 | ID 2545

Sjezd / samostatný sjezd / parkoviště

⊙ 1x - Neadekvátní provedení, resp. umístění VDZ
Poznámka: Chybné provedení VDZ v místě sjezdu.

ZÁVAŽNOST RIZIKA: **NÍZKÁ**

Návrh opatření: Náprava provedení VDZ
Poznámka: Náprava VDZ na V 4.
Náročnost realizace: **Jednoduché řešení**

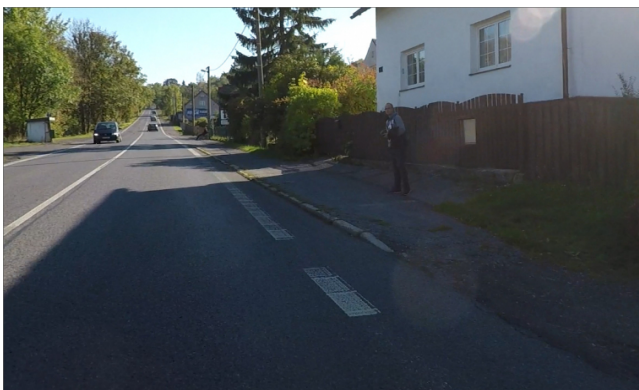
I/13 - P | km 152 - 153 | ID 2546

Přístupové podmínky pro chodce

↔ 510 m - Chodník vůči vozovce v neadekvátní výškové poloze (nedostatečně vyvýšený)
Poznámka: -

ZÁVAŽNOST RIZIKA: **NÍZKÁ**

Návrh opatření: Vytvoření adekvátních podmínek pro pěší
Poznámka: -
Náročnost realizace: **Složitě řešení**

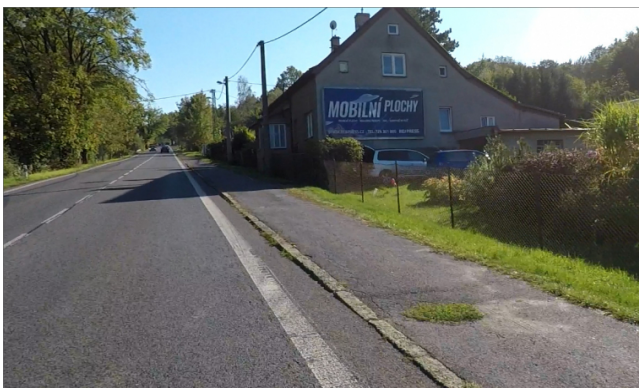
I/13 - P | km 152 - 153 | ID 2548

Reklamní zařízení

- ⊙ 1x - Reklamní zařízení (rušivý efekt na účastníky silničního provozu)
- Poznámka:** -

ZÁVAŽNOST RIZIKA: **NÍZKÁ**

Návrh opatření: Odstranění
Poznámka: -
Náročnost realizace: **Administrativní řešení**

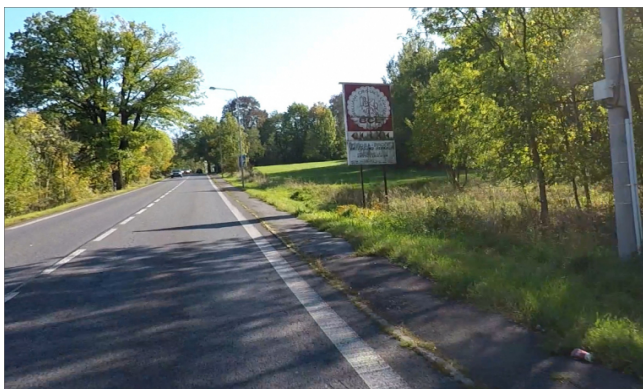
I/13 - P | km 152 - 153 | ID 2550

Reklamní zařízení

⊙ 1x - Reklamní zařízení (rušivý efekt na účastníky silničního provozu)

ZÁVAŽNOST RIZIKA: NÍZKA

Návrh opatření: Odstranění

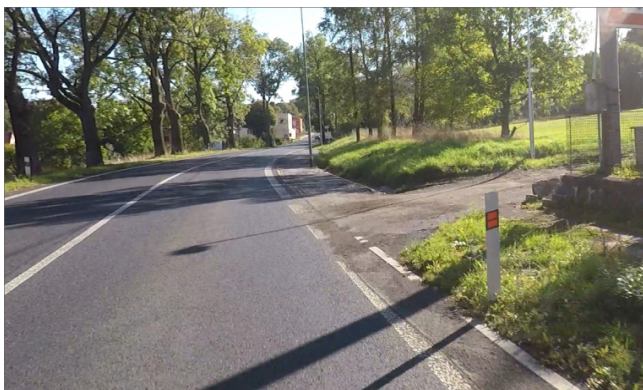
I/13 - P | km 152 - 153 | ID 2551

Sjezd / samostatný sjezd / parkoviště

⊙ 1x - Neadekvátní provedení, resp. umístění VDZ

Poznámka: Chybné provedení VDZ v místě sjezdu.

ZÁVAŽNOST RIZIKA: NÍZKA

Návrh opatření: Náprava provedení VDZ

Poznámka: Náprava VDZ na V 4.

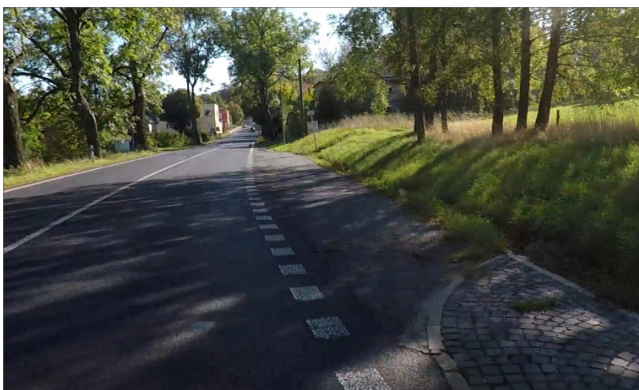
I/13 - P | km 152 - 153 | ID 2553

Autobusová zastávka

⊙ 1x - Neadekvátní podmínky pro pěší - krátká / neadekvátně provedená nástupní hrana a absence návaznosti na pěší infrastrukturu

⊙ 1x - Nevhodné uspořádání zastávky - nedostatečná šířka nebo délka zálivu

⊙ 1x - Absence nebo opotřebované VDZ

⊙ 1x - Neadekvátní provedení VDZ

Poznámka: Délka zálivu je 40 m. Neadekvátní šířka zálivu. Neadekvátní provedení VDZ V 4. Absence VDZ V 11a, V 12a.

ZÁVAŽNOST RIZIKA: **STŘEDNÍ**

Návrh opatření: Vytvoření bezpečného stání pro VHD
Poznámka: -
Náročnost realizace: **Složitě řešení**

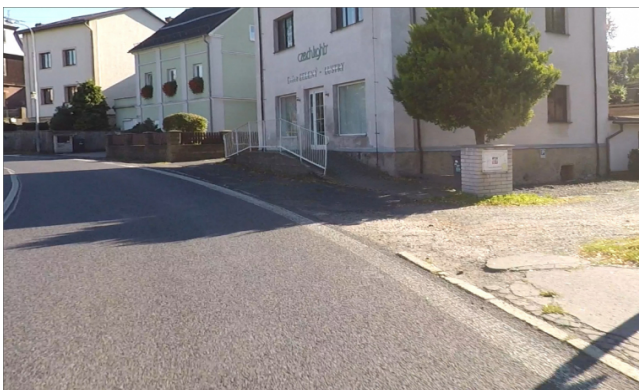
I/13 - P | km 153 - 154 | ID 2555

Přístupové podmínky pro chodce

↔ 55 m - Neexistující chodník

ZÁVAŽNOST RIZIKA: STŘEDNÍ

Návrh opatření: Vytvoření adekvátních podmínek pro pěší
Poznámka: -
Náročnost realizace: **Složitě řešení**

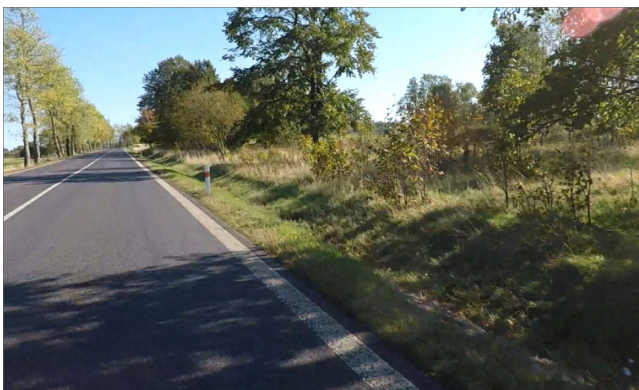
I/13 - P | km 154 - 155 | ID 2575

↔ 15 m - Vzrostlá zeleň (průměr kmene do 0,1 m)

Poznámka: Strom se nachází na vnější straně příkopu. Vzrostlá zeleň nacházející se v blízkosti PK primárně představuje riziko do budoucna.

Návrh opatření: Odstranění

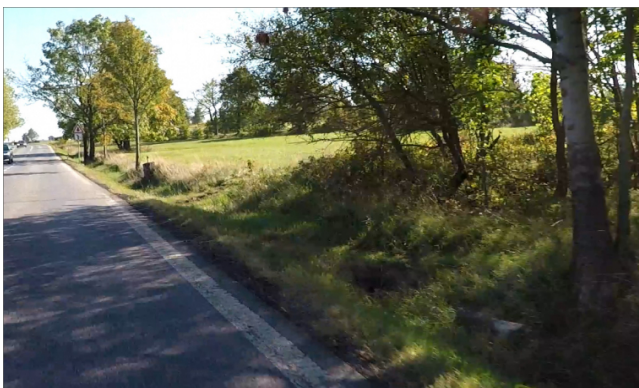
I/13 - P | km 154 - 155 | ID 2590

- ⊙ 1x - Stromy, vzrostlá zeleň

Návrh opatření: Odstranění
Poznámka: -
Náročnost realizace: **Administrativní řešení**

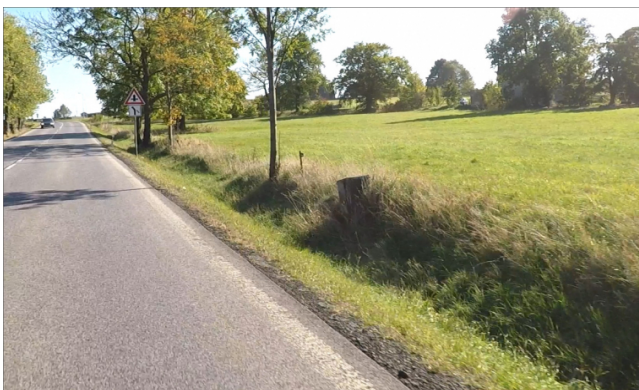
I/13 - P | km 154 - 155 | ID 2593

⊙ 1x - Vzrostlá zeleň (průměr kmene do 0,1 m)

Poznámka: Vzrostlá zeleň nacházející se v blízkosti PK primárně představuje riziko do budoucna.

Návrh opatření: Odstranění

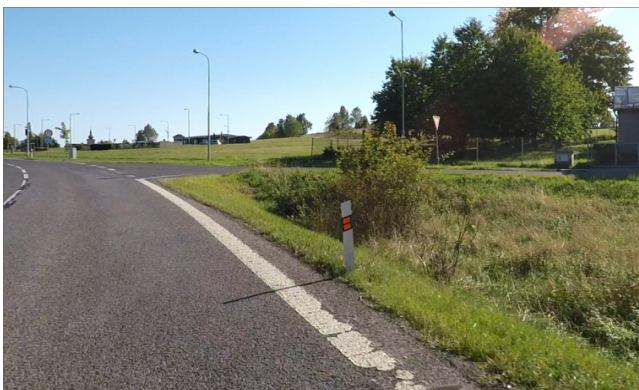
I/13 - P | km 154 - 155 | ID 2597

⊙ 1x - Vzrostlá zeleň (průměr kmene do 0,1 m)

Poznámka: Vzrostlá zeleň nacházející se v blízkosti PK primárně představuje riziko do budoucna.

Návrh opatření: Odstranění

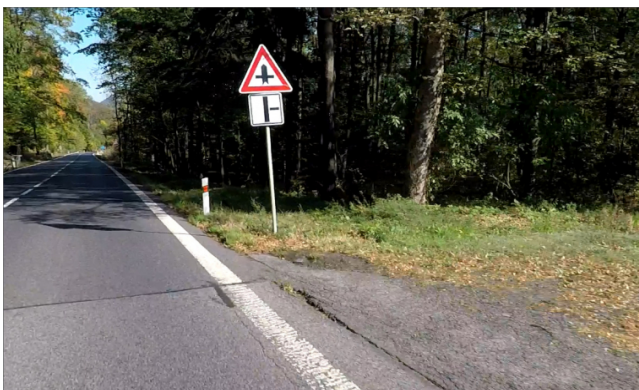
I/13 - P | km 156 - 157 | ID 2625

↔ 50 m - Stromy, vzrostlá zeleň

Návrh opatření: Odstranění, ochrana svodidly
Poznámka: -
Náročnost realizace: **Administrativní řešení**

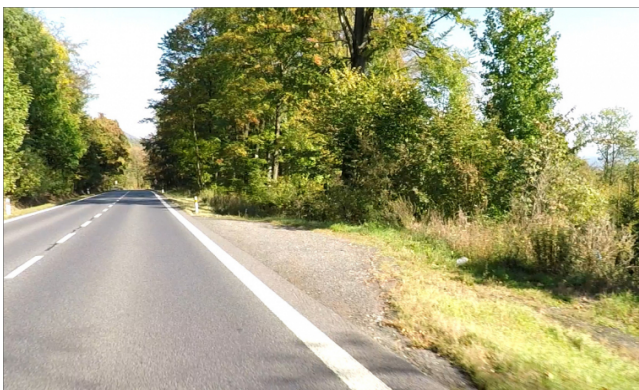
I/13 - P | km 156 - 157 | ID 2635

↔ 370 m - Stromy, vzrostlá zeleň

Návrh opatření: Odstranění, ochrana svodidly
Poznámka: -
Náročnost realizace: **Administrativní řešení**

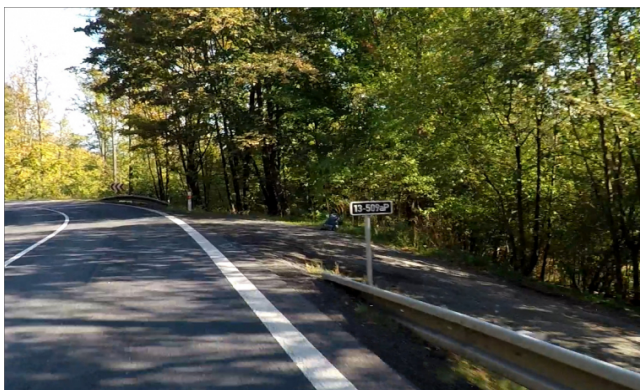
I/13 - P | km 156 - 157 | ID 2636

↔ 20 m - Stromy, vzrostlá zeleň

Návrh opatření: Prodloužení stávajících svodidel
Poznámka: V případě ochrany svodidly lze adekvátně prodloužit stávající svodidla.
Náročnost realizace: **Administrativní řešení**

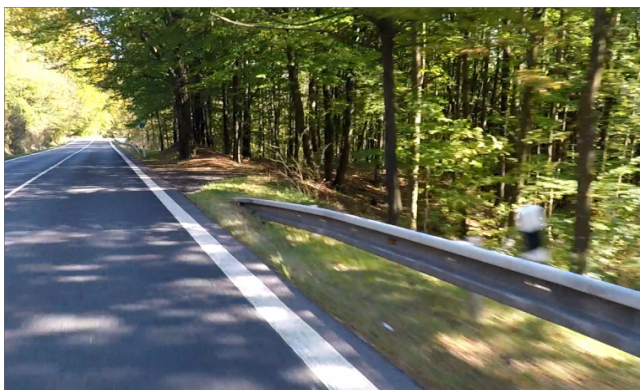
I/13 - P | km 157 - 158 | ID 2644

⊙ 1x - Stromy, vzrostlá zeleň

Návrh opatření: Odstranění, ochrana svodidly
Poznámka: -
Náročnost realizace: **Administrativní řešení**

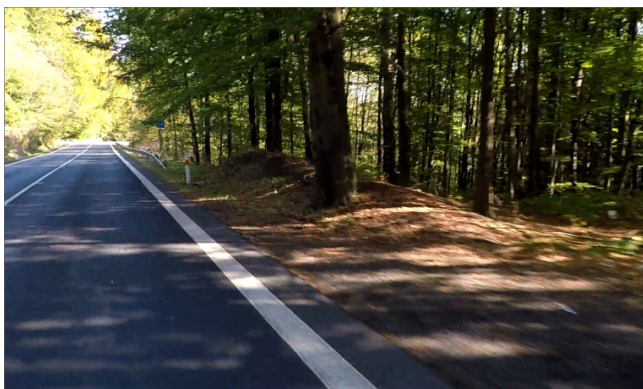
I/13 - P | km 157 - 158 | ID 2645

↔ 20 m - Stromy, vzrostlá zeleň

Návrh opatření: Prodloužení stávajících svodidel
Poznámka: -
Náročnost realizace: **Administrativní řešení**

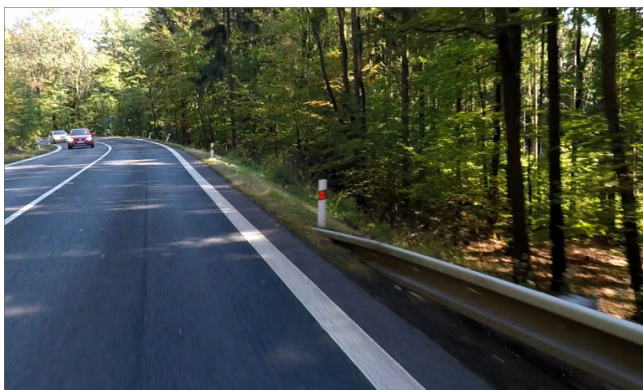
I/13 - P | km 157 - 158 | ID 2646

↔ 105 m - Stromy, vzrostlá zeleň

Návrh opatření: Odstranění, ochrana svodidly
Poznámka: V případě ochrany svodidly lze adekvátně prodloužit stávající svodidla.
Náročnost realizace: **Administrativní řešení**

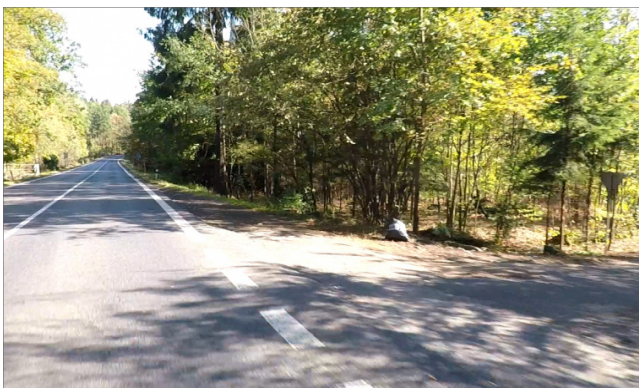
I/13 - P | km 158 - 159 | ID 2653

↔ 245 m - Stromy, vzrostlá zeleň

Návrh opatření: Odstranění, ochrana svodidly
Poznámka: V případě ochrany svodidly lze adekvátně prodloužit stávající svodidla.
Náročnost realizace: **Administrativní řešení**

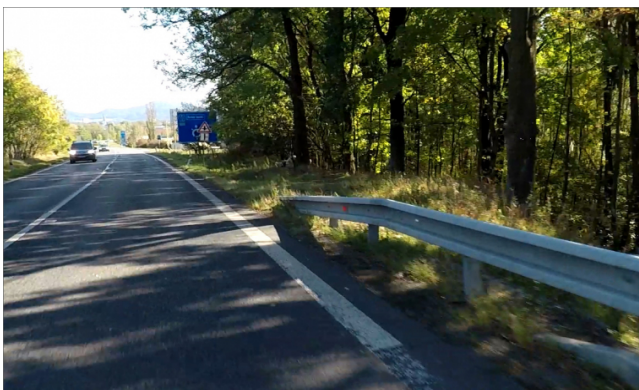
I/13 - P | km 158 - 159 | ID 2709

↔ 45 m - Stromy, vzrostlá zeleň

Návrh opatření: Odstranění, ochrana svodidly
Poznámka: Alternativní řešení lze spatřovat v podobě prodloužení stávajících svodidel.
Náročnost realizace: **Administrativní řešení**

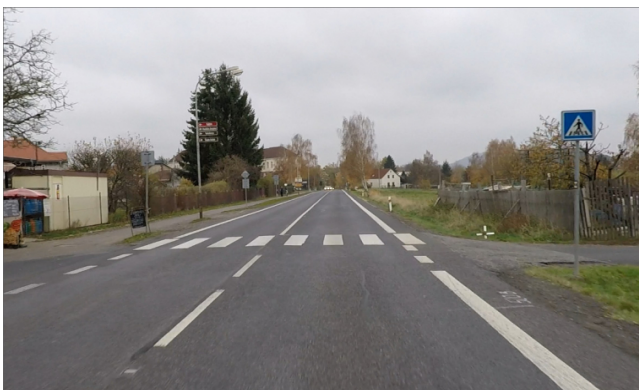
I/13 - P | km 161 - 162 | ID 2891

Poznámka: Délka přechodu je 7,5 m. Přechod zasahuje do prostoru křižovatky.

Návrh opatření: Vytvoření adekvátních podmínek pro pěší dle ČSN 73 6110/Z1
Poznámka: -
Náročnost realizace: **Složitě řešení**

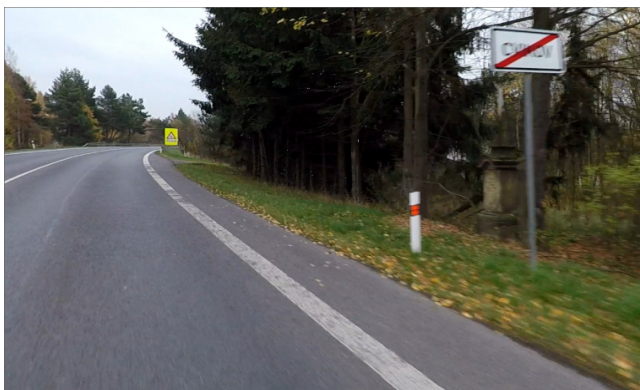
I/13 - P | km 163 - 164 | ID 2919

- ⊙ 1x - Sakrální objekt, památník apod.
- ↔ 30 m - Stromy, vzrostlá zeleň

Návrh opatření: Odstranění, ochrana svodidly
Poznámka: -
Náročnost realizace: **Administrativní řešení**
