**NÁVRH ÚPRAV VYBRANÝCH  
ÚSEKŮ SILNICE I/13  
V LIBERECKÉM KRAJI**

**Katalog deficitů silnice I/13**

**Směr proti staničení  
Km 186,146 – 169,638**

**Příloha 1.10**

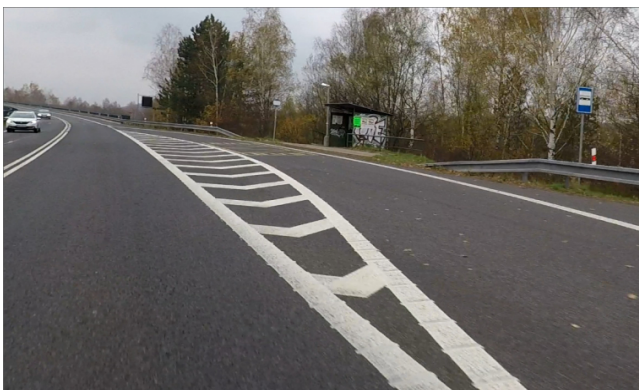
## I/13 - L | km 186 - 185 | ID 3409

Autobusová zastávka

⊙ 1x - Absence nebo opotřebované VDZ

**Poznámka:** Absence VDZ V 12a.

### ZÁVAŽNOST RIZIKA: NIZKÁ

**Návrh opatření:** Realizace, oprava VDZ

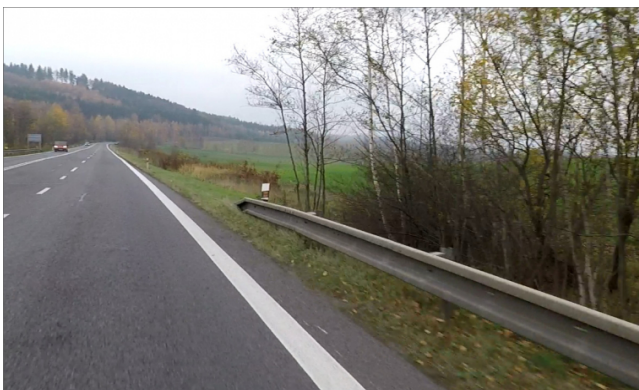
## I/13 - L | km 185 - 184 | ID 3412

Pevná překážka

⊙ 1x - Stromy, vzrostlá zeleň

**Poznámka:** Riziko pro vozidla jedoucí v protisměru.

### ZÁVAŽNOST RIZIKA: **NÍZKÁ**

**Návrh opatření:** Odstranění, ochrana svodidly

**Poznámka:** V případě ochrany svodidly lze adekvátně prodloužit stávající svodidla.

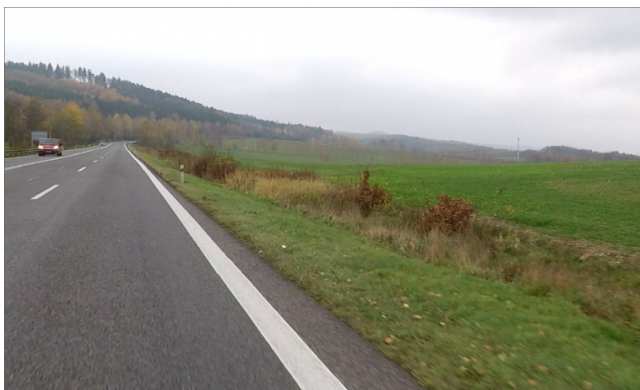
## I/13 - L | km 185 - 184 | ID 3415

Pevná překážka

↔ 320 m - Vzrostlá zeleň (průměr kmene do 0,1 m)

**Poznámka:** Nebezpečí nepozorovatelného vniknutí zvěře do vozovky.

### ZÁVAŽNOST RIZIKA: **NÍZKÁ**

**Návrh opatření:** Odstranění  
**Poznámka:** -  
**Náročnost realizace:** **Jednoduché řešení**

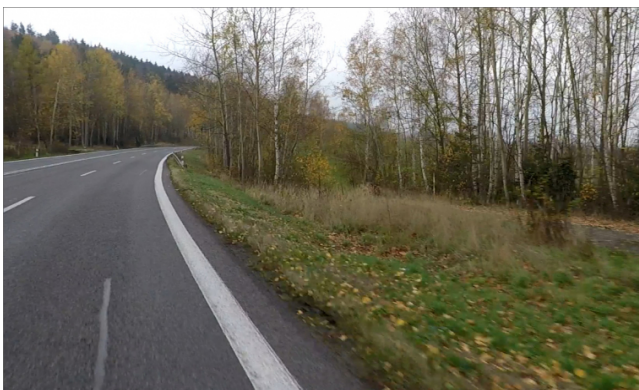
## I/13 - L | km 185 - 184 | ID 3418

Pevná překážka

↔ 35 m - Stromy, vzrostlá zeleň

### ZÁVAŽNOST RIZIKA: **STŘEDNÍ**

**Návrh opatření:** Odstranění, ochrana svodidly  
**Poznámka:** V případě ochrany svodidly lze adekvátně prodloužit stávající svodidla.  
**Náročnost realizace:** **Administrativní řešení**

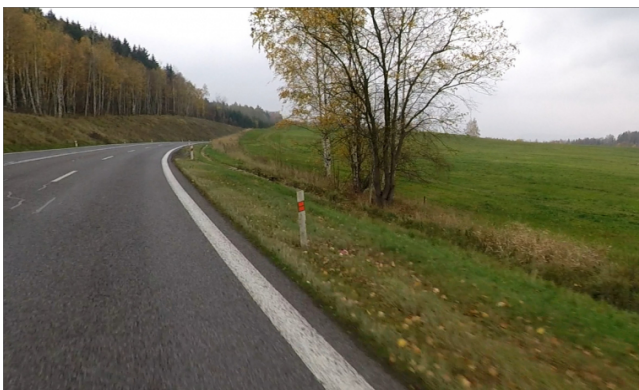
## I/13 - L | km 184 - 183 | ID 3425

Pevná překážka

⊙ 1x - Stromy, vzrostlá zeleň

### ZÁVAŽNOST RIZIKA: **NÍZKÁ**

**Návrh opatření:** Odstranění  
**Poznámka:** -  
**Náročnost realizace:** **Administrativní řešení**

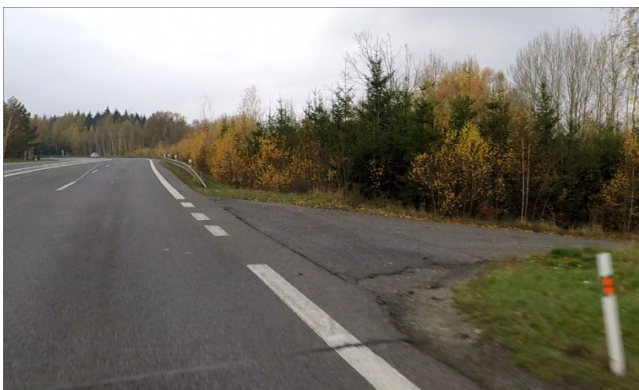
## I/13 - L | km 184 - 183 | ID 3428

⊙ 1x - Stromy, vzrostlá zeleň

**Návrh opatření:** Prodloužení stávajících svodidel  
**Poznámka:** Současně realizace směrového vychýlení svodidla.  
**Náročnost realizace:** **Administrativní řešení**

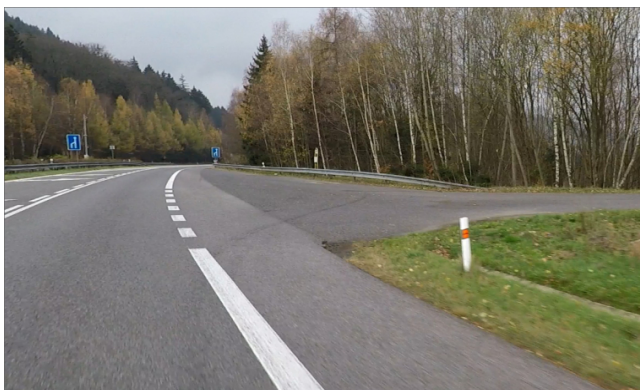
## I/13 - L | km 182 - 181 | ID 3434

**Poznámka:** Absence VDZ V 11a, V 12a. V daném úseku intenzita přesahuje RPDI 8 tis. voz/24h. Neadekvátně otočené SDZ IJ 4b. Záliv autobusové zastávky zasahuje do prostoru křižovatky.

**Návrh opatření:** Systematické opatření II.  
**Poznámka:** -  
**Náročnost realizace:** **Složitě řešení**

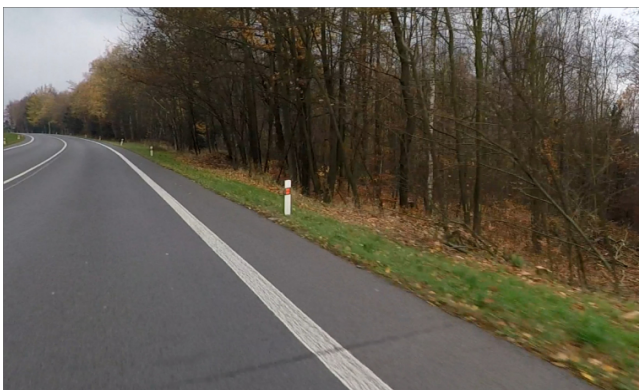
## I/13 - L | km 181 - 180 | ID 3439

↔ 430 m - Stromy, vzrostlá zeleň

**Návrh opatření:** Odstranění, ochrana svodidly  
**Poznámka:** -  
**Náročnost realizace:** **Administrativní řešení**

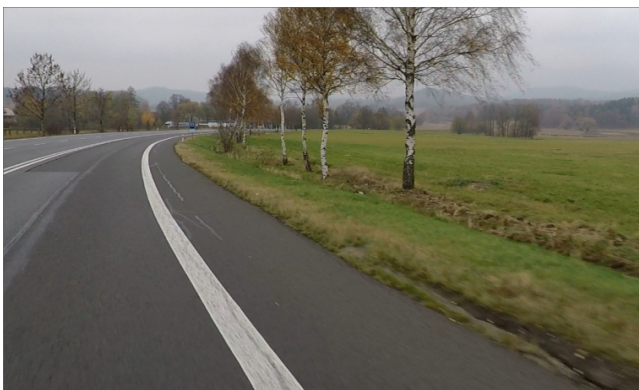
## I/13 - L | km 180 - 179 | ID 3449

- ↔ 360 m - Stromy, vzrostlá zeleň

**Návrh opatření:** Odstranění, ochrana svodidly  
**Poznámka:** -  
**Náročnost realizace:** **Administrativní řešení**

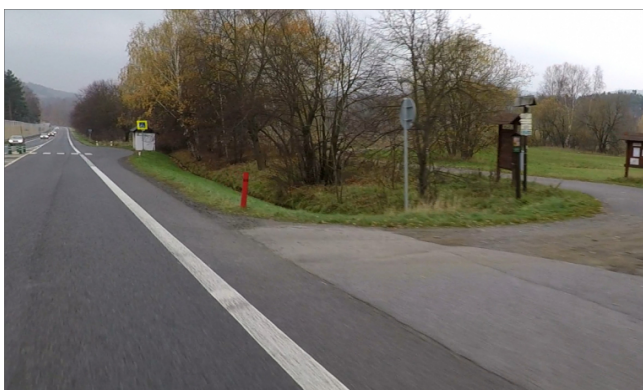
## I/13 - L | km 179 - 178 | ID 3491

↔ 15 m - Stromy, vzrostlá zeleň

**Návrh opatření:** Odstranění

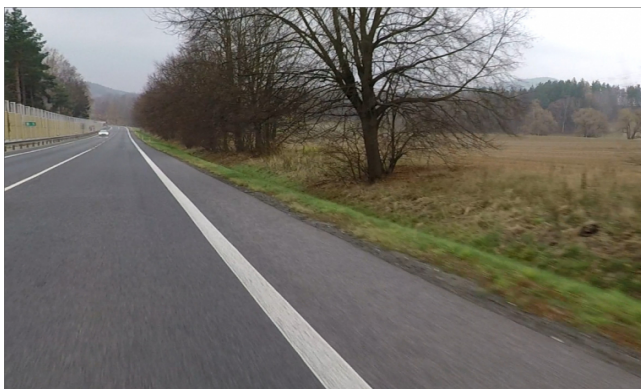
## I/13 - L | km 179 - 178 | ID 3498

↔ 375 m - Stromy, vzrostlá zeleň

**Návrh opatření:** Odstranění, ochrana svodidly  
**Poznámka:** -  
**Náročnost realizace:** **Administrativní řešení**

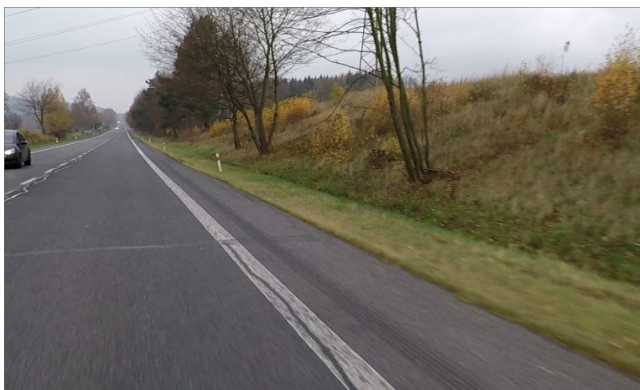
## I/13 - L | km 178 - 177 | ID 3517

↔ 30 m - Stromy, vzrostlá zeleň

**Návrh opatření:** Odstranění

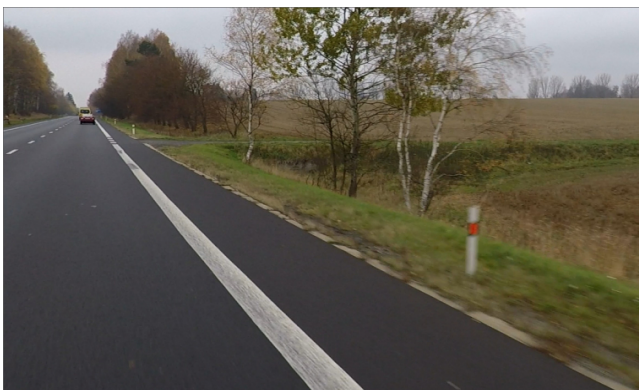
## I/13 - L | km 178 - 177 | ID 3525

↔ 20 m - Stromy, vzrostlá zeleň

**Návrh opatření:** Systematické opatření I. (instalace deformačních prvků, ochráníení, zešíkmení, zrušení)

**Poznámka:** Současně odstranění zeleně.

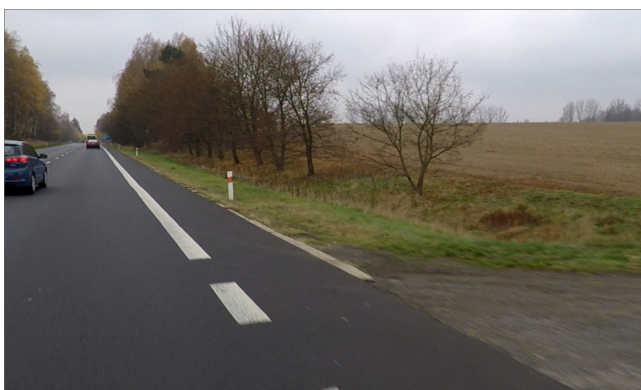
## I/13 - L | km 178 - 177 | ID 3527

↔ 250 m - Stromy, vzrostlá zeleň  
**Poznámka:** -

**Návrh opatření:** Odstranění, ochrana svodidly  
**Poznámka:** -  
**Náročnost realizace:** **Administrativní řešení**

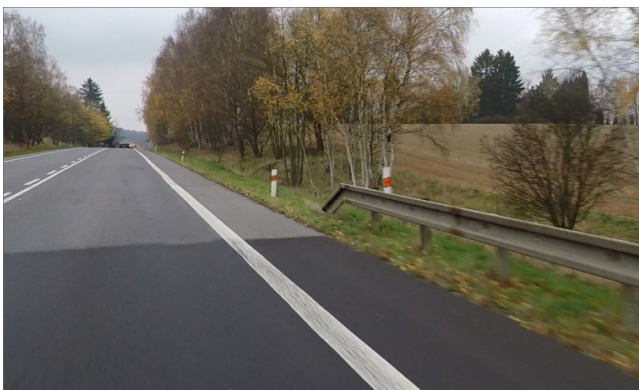
## I/13 - L | km 177 - 176 | ID 3531

- ↔ 195 m - Stromy, vzrostlá zeleň
- Poznámka:** Stromy se nacházejí na vnější straně příkopu.

**Návrh opatření:** Odstranění, ochrana svodidly  
**Poznámka:** -  
**Náročnost realizace:** **Administrativní řešení**

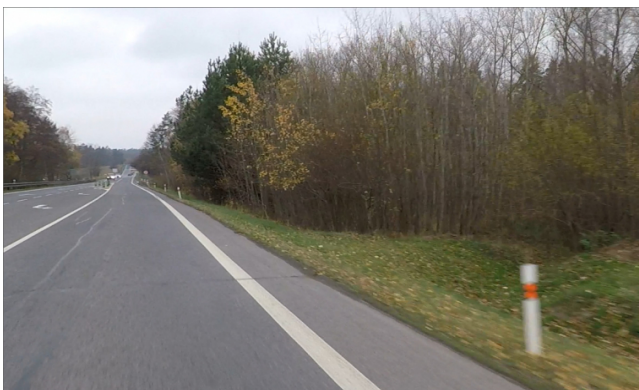
## I/13 - L | km 176 - 175 | ID 3561

↔ 95 m - Stromy, vzrostlá zeleň

**Návrh opatření:** Odstranění, ochrana svodidly

**Poznámka:** V případě ochrany svodidly lze adekvátně prodloužit stávající svodidla.

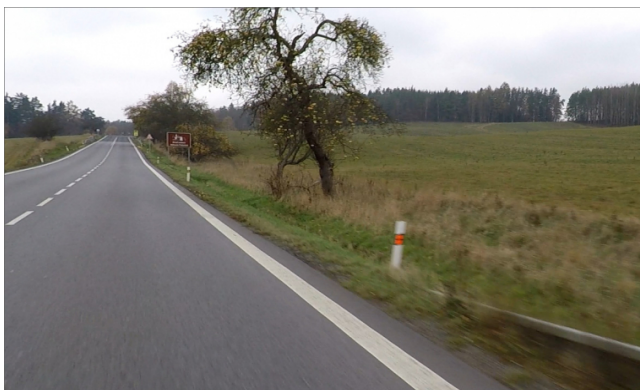
## I/13 - L | km 176 - 175 | ID 3569

↔ 110 m - Stromořadí, vzrostlá zeleň

**Návrh opatření:** Odstranění, ochrana svodidly  
**Poznámka:** V případě ochrany svodidly lze adekvátně prodloužit stávající svodidla.  
**Náročnost realizace:** **Administrativní řešení**

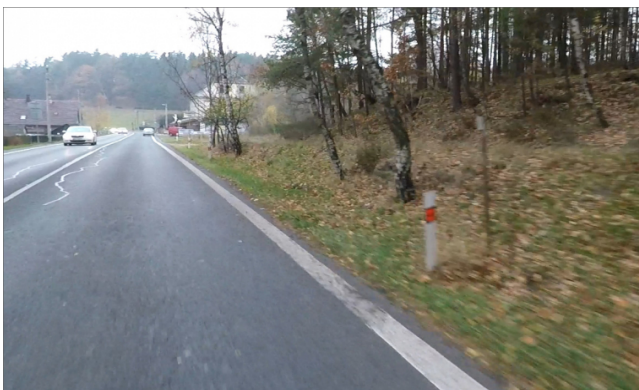
## I/13 - L | km 175 - 174 | ID 3571

↔ 30 m - Stromy, vzrostlá zeleň

**Návrh opatření:** Odstranění  
**Poznámka:** -  
**Náročnost realizace:** **Administrativní řešení**

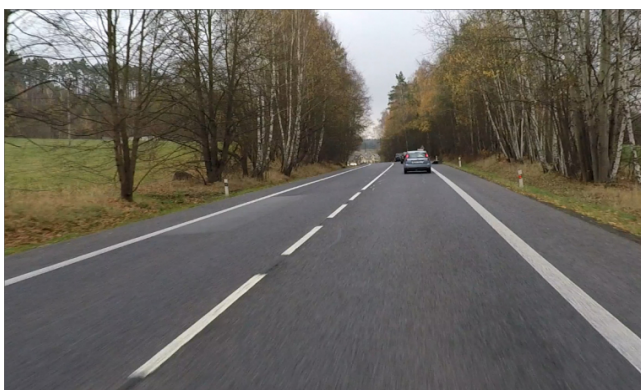
## I/13 - L | km 174 - 173 | ID 7250

↔ 25 m - Stromy, vzrostlá zeleň

**Návrh opatření:** Realizace SDZ B 21a a VDZ V 9b

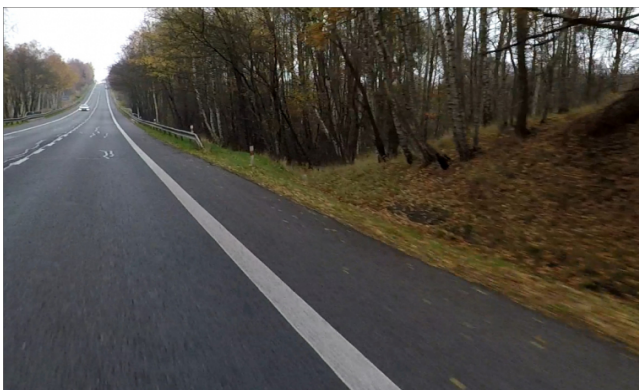
## I/13 - L | km 174 - 173 | ID 3597

↔ 15 m - Stromy, vzrostlá zeleň

**Návrh opatření:** Prodloužení stávajících svodidel  
**Poznámka:** Současně realizace směrového vychýlení svodidla a zavázání do svahu. Řešit současně se záznamem ID 3598.  
**Náročnost realizace:** **Administrativní řešení**

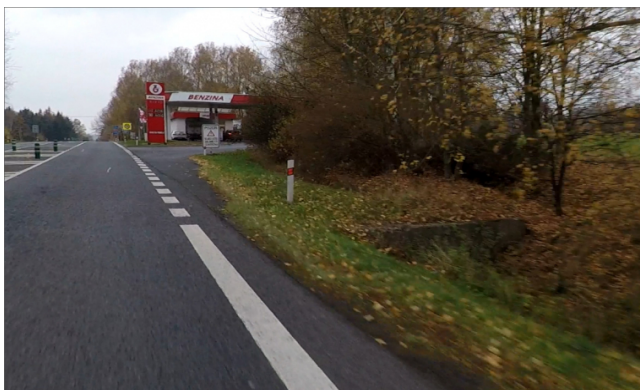
## I/13 - L | km 173 - 172 | ID 3608

↔ 25 m - Stromy, vzrostlá zeleň

**Návrh opatření:** Odstranění, ochrana svodidly

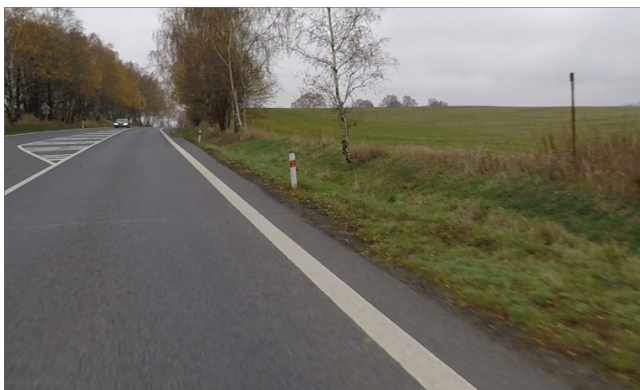
## I/13 - L | km 172 - 171 | ID 3626

↔ 35 m - Stromy, vzrostlá zeleň

**Návrh opatření:** Odstranění

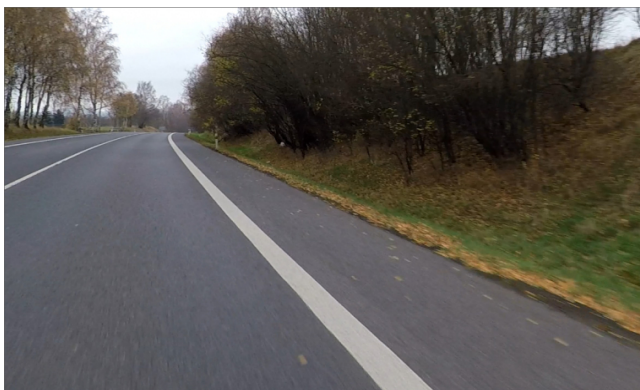
## I/13 - L | km 172 - 171 | ID 3628

↔ 120 m - Vzrostlá zeleň (průměr kmene do 0,1 m)

**Poznámka:** Vzrostlá zeleň nacházející se v blízkosti PK primárně představuje riziko do budoucna.

**Návrh opatření:** Odstranění

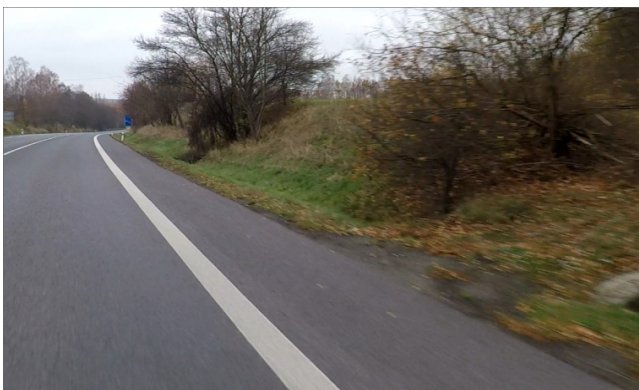
## I/13 - L | km 172 - 171 | ID 3630

⊙ 2x - Vzrostlá zeleň (průměr kmene do 0,1 m)

**Návrh opatření:** Odstranění

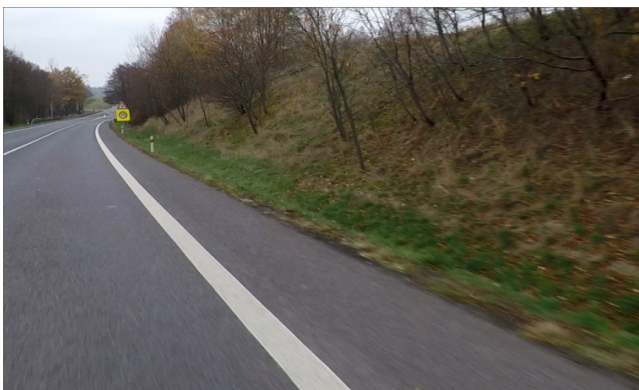
## I/13 - L | km 171 - 170 | ID 3631

⊙ 1x - Vzrostlá zeleň (průměr kmene do 0,1 m)

**Poznámka:** Vzrostlá zeleň nacházející se v blízkosti PK primárně představuje riziko do budoucna.

**Návrh opatření:** Odstranění

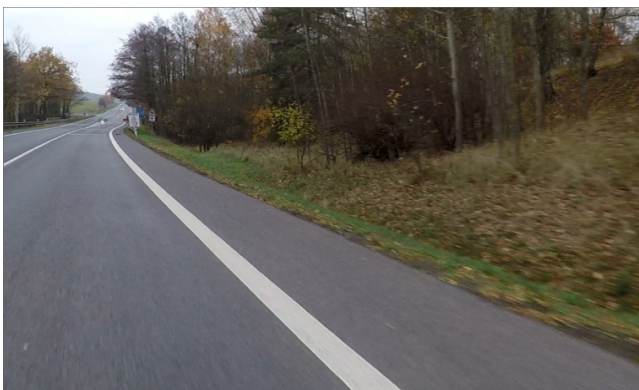
## I/13 - L | km 171 - 170 | ID 3632

↔ 45 m - Stromy, vzrostlá zeleň

**Návrh opatření:** Odstranění, ochrana svodidla  
**Poznámka:** V případě ochrany lze adekvátně prodloužit stávající svodidla.  
**Náročnost realizace:** **Administrativní řešení**

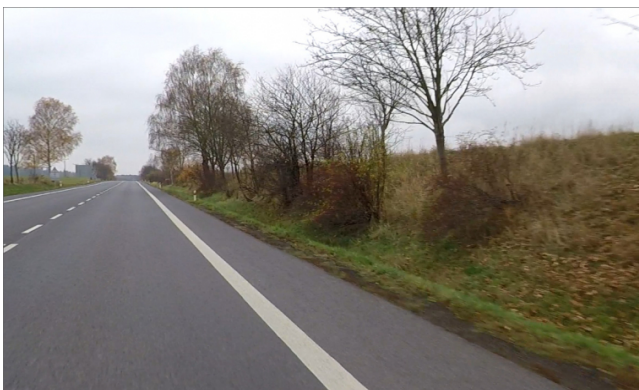
## I/13 - L | km 171 - 170 | ID 3637

↔ 175 m - Stromy, vzrostlá zeleň

**Návrh opatření:** Odstranění, ochrana svodidly

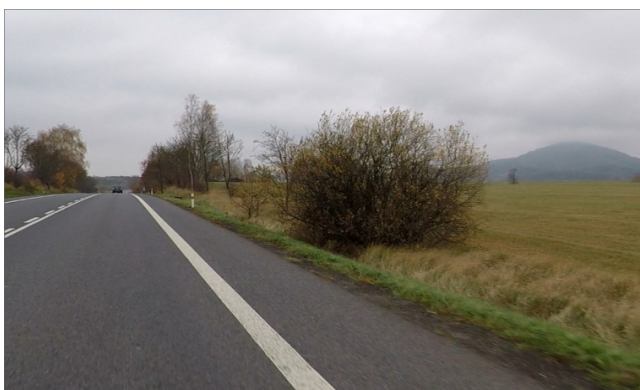
## I/13 - L | km 171 - 170 | ID 3638

↔ 55 m - Stromy, vzrostlá zeleň

**Návrh opatření:** Odstranění, ochrana svodidly  
**Poznámka:** -  
**Náročnost realizace:** **Administrativní řešení**

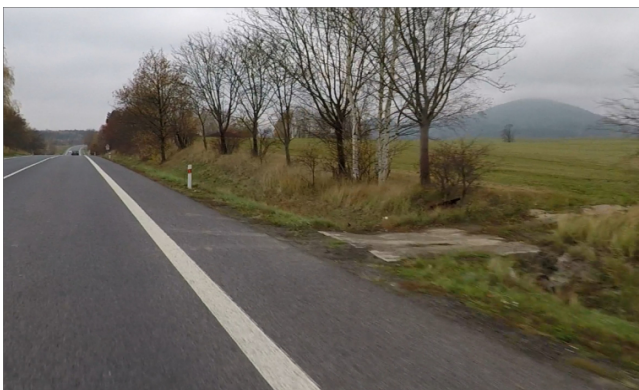
## I/13 - L | km 171 - 170 | ID 3641

⊙ 1x - Stromy, vzrostlá zeleň

**Návrh opatření:** Odstranění

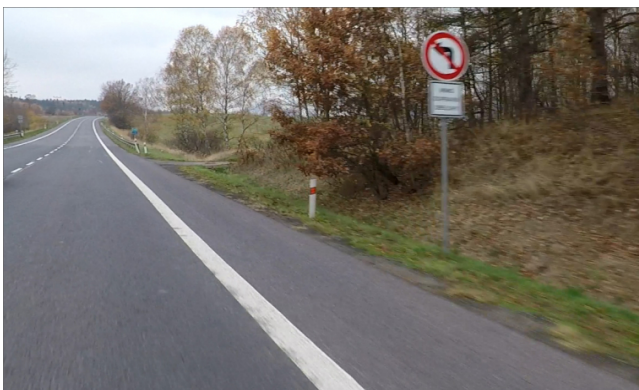
## I/13 - L | km 170 - 169 | ID 3643

↔ 20 m - Stromy, vzrostlá zeleň

**Návrh opatření:** Odstranění, ochrana svodidly  
**Poznámka:** -  
**Náročnost realizace:** **Administrativní řešení**

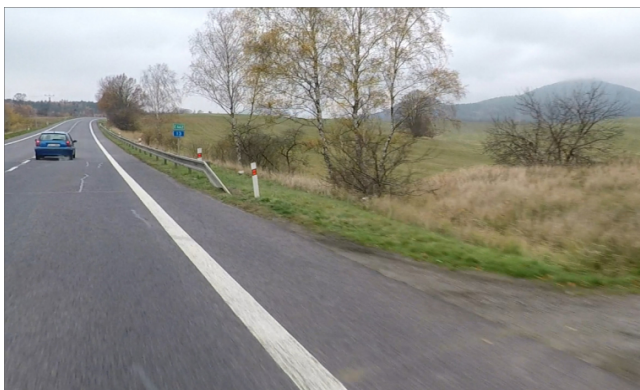
## I/13 - L | km 170 - 169 | ID 3645

⊙ 1x - Stromy, vzrostlá zeleň

**Návrh opatření:** Odstranění, ochrana svodidly

**Poznámka:** V případě ochrany svodidly lze adekvátně prodloužit stávající svodidla.
