**NÁVRH ÚPRAV VYBRANÝCH  
ÚSEKŮ SILNICE I/13  
V LIBERECKÉM KRAJI**

**Diplomová práce**

**Katalog deficitů silnice I/13**

**Směr proti staničení  
Km 169,638 – 157,591**

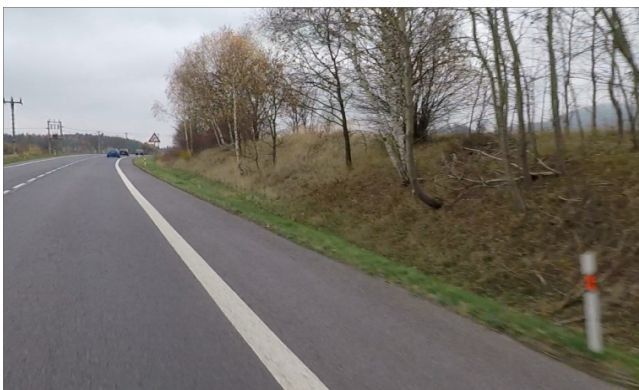
## I/13 - L | km 170 - 169 | ID 3650

Pevná překážka

⊙ 2x - Strom

**Poznámka:** Stromy se nacházejí na vnější straně příkopu.

### ZÁVAŽNOST RIZIKA: NÍZKÁ

**Návrh opatření:** Odstranění  
**Poznámka:** -  
**Náročnost realizace:** **Administrativní řešení**

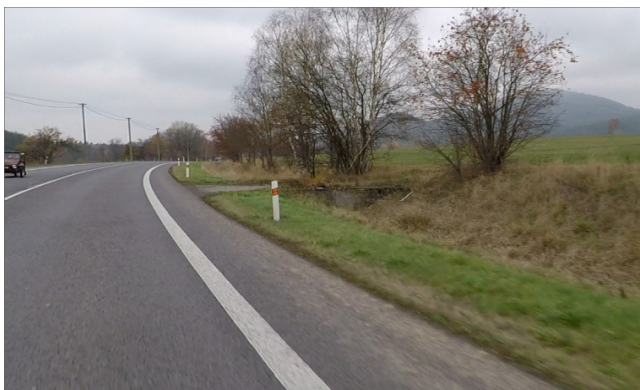
## I/13 - L | km 170 - 169 | ID 3652

Pevná překážka

⊙ 2x - Tuhé čelo trubního propustku pod - sjezdem / samostatným sjezdem

### ZÁVAŽNOST RIZIKA: **STŘEDNÍ**

**Návrh opatření:** Systematické opatření I. (instalace deformačních prvků, ochráníení, zešíkmení, zrušení)  
**Poznámka:** -  
**Náročnost realizace:** **Složité řešení**

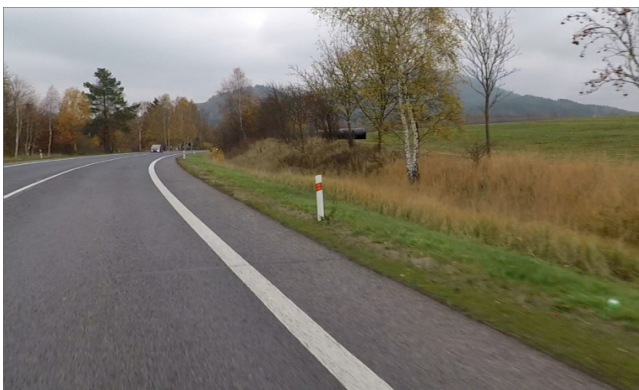
## I/13 - L | km 170 - 169 | ID 3656

Pevná překážka

⊙ 1x - Strom

### ZÁVAŽNOST RIZIKA: **STŘEDNÍ**

**Návrh opatření:** Odstranění  
**Poznámka:** -  
**Náročnost realizace:** **Administrativní řešení**

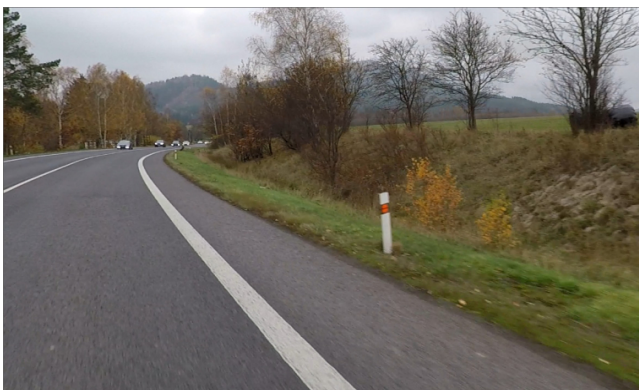
## I/13 - L | km 170 - 169 | ID 3658

Pevná překážka

↔ 10 m - Stromy, vzrostlá zeleň

### ZÁVAŽNOST RIZIKA: NÍZKÁ

**Návrh opatření:** Odstranění  
**Poznámka:** -  
**Náročnost realizace:** **Administrativní řešení**

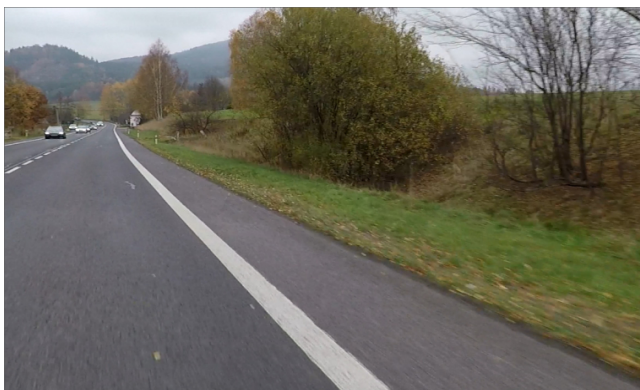
## I/13 - L | km 170 - 169 | ID 3857

Pevná překážka

⊙ 1x - Vzrostlá zeleň (průměr kmene do 0,1 m)

**Poznámka:** Vzrostlá zeleň nacházející se v blízkosti PK primárně představuje riziko do budoucna.

### ZÁVAŽNOST RIZIKA: **NÍZKÁ**

**Návrh opatření:** Odstranění  
**Poznámka:** -  
**Náročnost realizace:** **Jednoduché řešení**

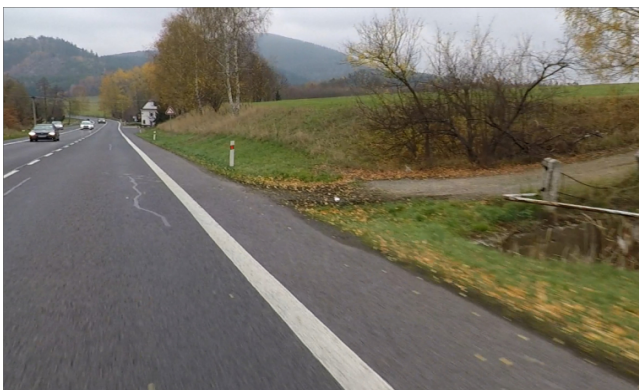
## I/13 - L | km 169 - 168 | ID 3861

Pevná překážka

⊙ 1x - Vzrostlá zeleň (průměr kmene do 0,1 m)

**Poznámka:** Vzrostlá zeleň nacházející se v blízkosti PK primárně představuje riziko do budoucna.

### ZÁVAŽNOST RIZIKA: **NÍZKÁ**

**Návrh opatření:** Odstranění

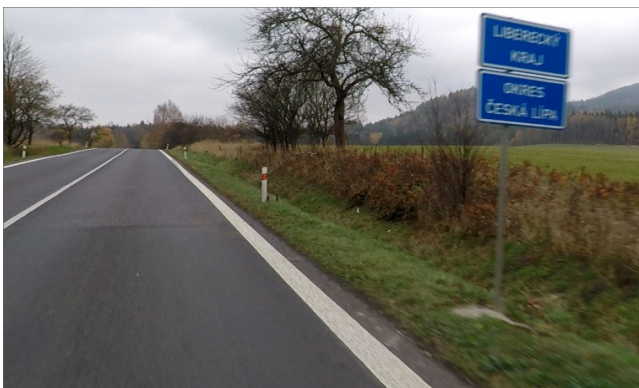
## I/13 - L | km 169 - 168 | ID 3874

⊙ 1x - Vzrostlá zeleň (průměr kmene do 0,1 m)

**Poznámka:** Vzrostlá zeleň nacházející se v blízkosti PK primárně představuje riziko do budoucna.

**Návrh opatření:** Odstranění  
**Poznámka:** -  
**Náročnost realizace:** **Jednoduché řešení**

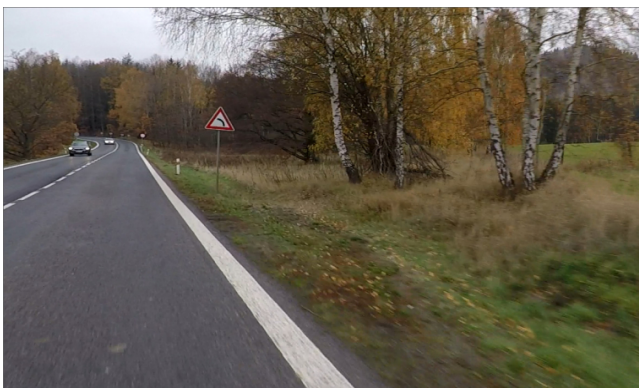
## I/13 - L | km 169 - 168 | ID 3877

↔ 10 m - Stromy, vzrostlá zeleň

**Návrh opatření:** Odstranění

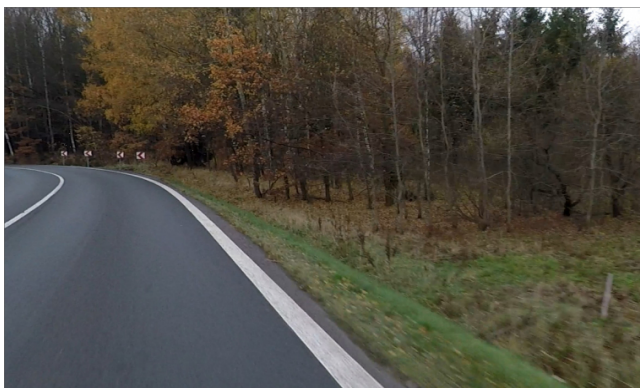
## I/13 - L | km 169 - 168 | ID 3881

↔ 35 m - Stromy, vzrostlá zeleň

**Návrh opatření:** Odstranění, ochrana svodidly  
**Poznámka:** V případě ochrany svodidly lze prodloužit stávající svodidla.  
**Náročnost realizace:** **Administrativní řešení**

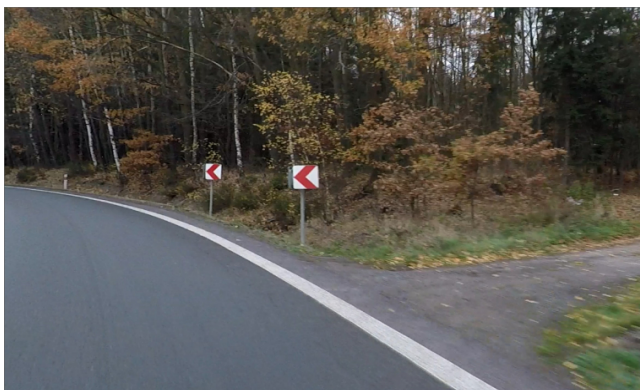
## I/13 - L | km 169 - 168 | ID 3883

↔ 10 m - Stromy, vzrostlá zeleň

**Návrh opatření:** Odstranění

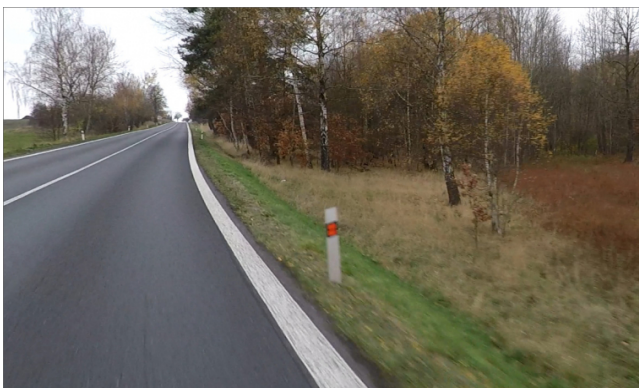
## I/13 - L | km 168 - 167 | ID 3967

↔ 115 m - Stromy, vzrostlá zeleň

**Návrh opatření:** Odstranění, ochrana svodidly  
**Poznámka:** V případě ochrany svodidly lze adekvátně prodloužit stávající svodidla.  
**Náročnost realizace:** **Administrativní řešení**

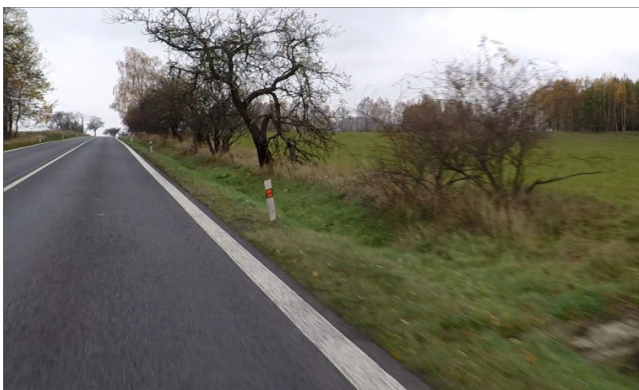
## I/13 - L | km 168 - 167 | ID 3972

↔ 25 m - Stromy, vzrostlá zeleň

**Návrh opatření:** Odstranění

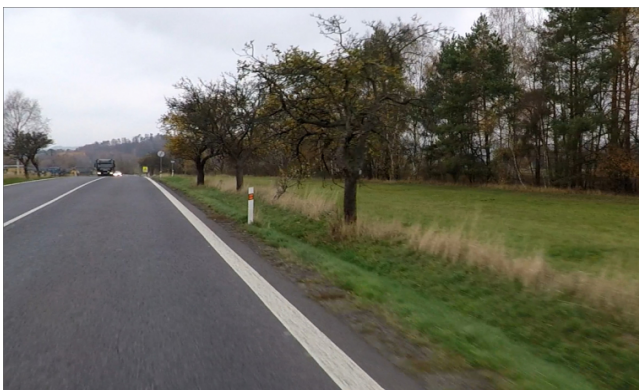
## I/13 - L | km 167 - 166 | ID 3979

↔ 40 m - Stromy, vzrostlá zeleň

**Návrh opatření:** Odstranění  
**Poznámka:** -  
**Náročnost realizace:** **Administrativní řešení**

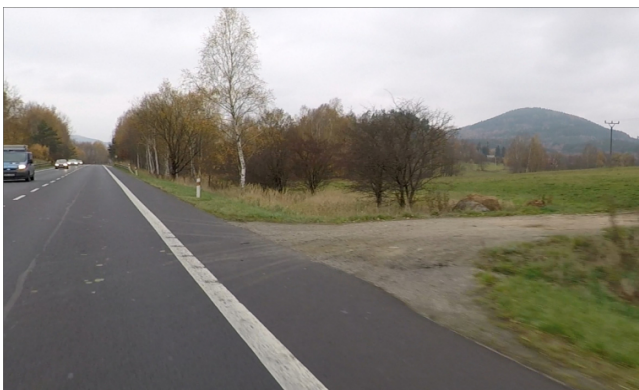
## I/13 - L | km 167 - 166 | ID 4005

↔ 60 m - Stromy, vzrostlá zeleň

**Návrh opatření:** Odstranění, ochrana svodidly

**Poznámka:** V případě ochrany svodidly lze adekvátně prodloužit stávající svodidla.

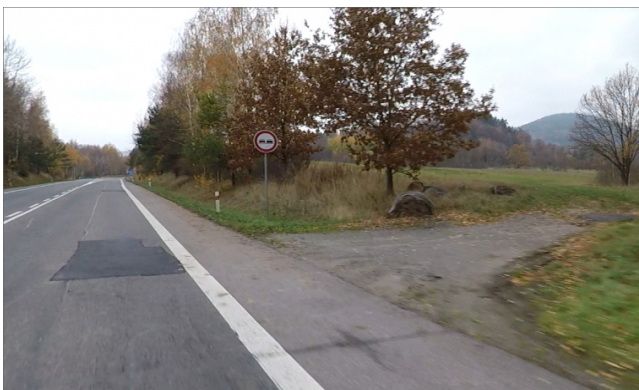
## I/13 - L | km 167 - 166 | ID 4011

↔ 50 m - Stromy, vzrostlá zeleň

**Návrh opatření:** Odstranění  
**Poznámka:** -  
**Náročnost realizace:** **Administrativní řešení**

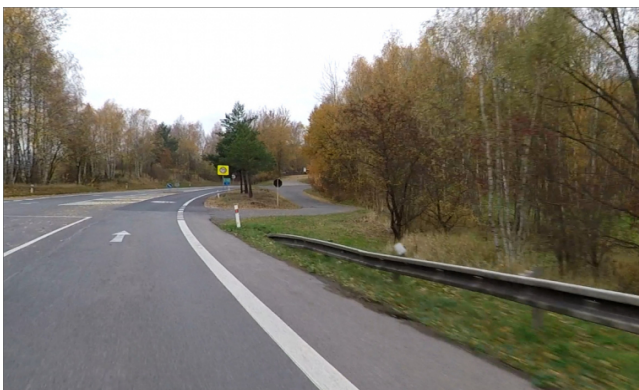
## I/13 - L | km 166 - 165 | ID 4017

⊙ 1x - Stromy, vzrostlá zeleň

**Návrh opatření:** Odstranění, ochrana svodidly  
**Poznámka:** V případě ochrany svodidly lze prodloužit stávající svodidla a realizovat směrové vychýlení výškového náběhu.  
**Náročnost realizace:** **Administrativní řešení**

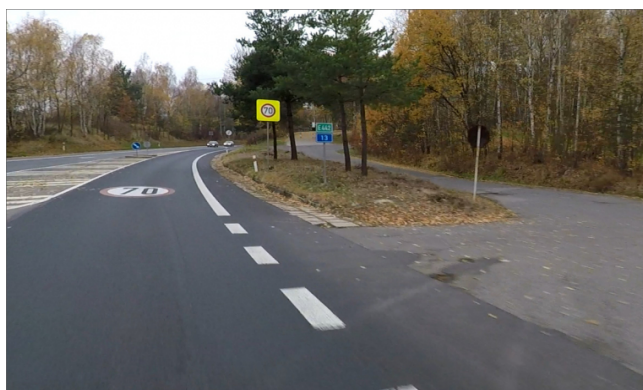
## I/13 - L | km 166 - 165 | ID 4022

↔ 50 m - Vzrostlá zeleň (průměr kmene do 0,1 m)

**Poznámka:** Vzrostlá zeleň nacházející se v blízkosti PK primárně představuje riziko do budoucna.

**Návrh opatření:** Odstranění  
**Poznámka:** -  
**Náročnost realizace:** **Administrativní řešení**

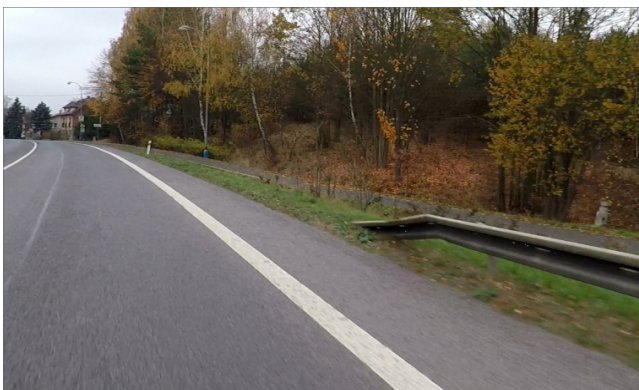
## I/13 - L | km 164 - 163 | ID 4075

↔ 10 m - Vzrostlá zeleň (průměr kmene do 0,1 m)

**Poznámka:** Vzrostlá zeleň nacházející se v blízkosti PK primárně představuje riziko do budoucna.

**Návrh opatření:** Odstranění  
**Poznámka:** -  
**Náročnost realizace:** **Jednoduché řešení**

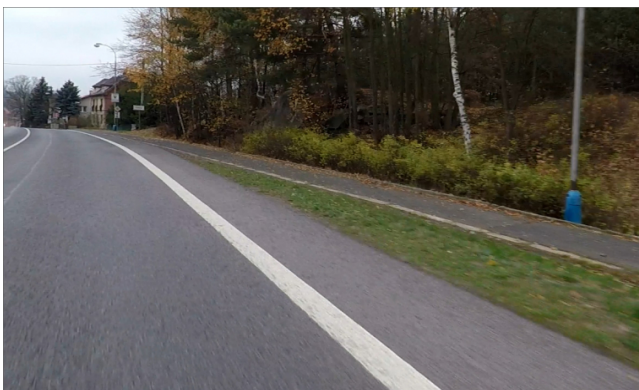
## I/13 - L | km 164 - 163 | ID 4078

↔ 35 m - Stromy, vzrostlá zeleň

**Návrh opatření:** Odstranění, ochrana svodidly  
**Poznámka:** -  
**Náročnost realizace:** **Administrativní řešení**

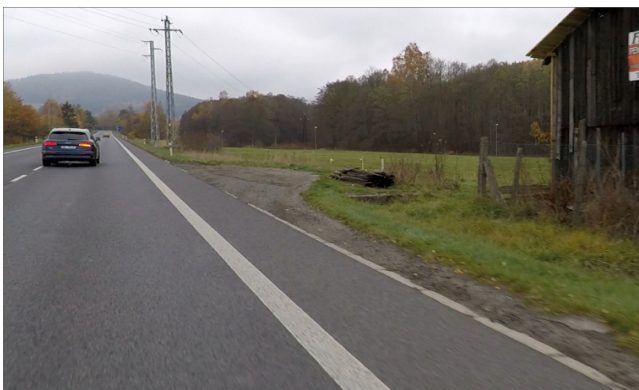
## I/13 - L | km 161 - 160 | ID 4196

- ⊙ 1x - Vzrostlá zeleň (průměr kmene do 0,1 m)
- ⊙ 2x - Sloupy el. vedení, VO apod.

**Poznámka:** Vzrostlá zeleň nacházející se v blízkosti PK primárně představuje riziko do budoucna.

**Návrh opatření:** Systematické opatření I. (instalace deformačních prvků, ochránění, zešíkmení, zrušení)

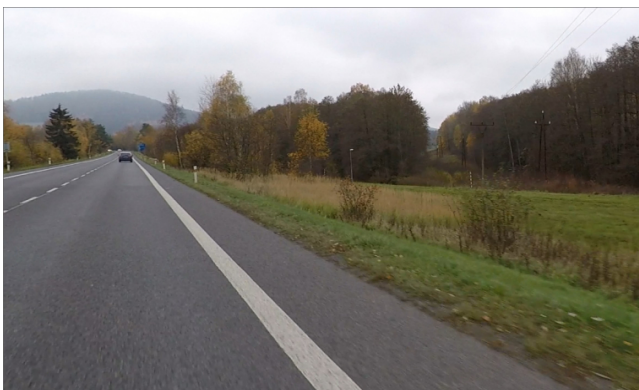
## I/13 - L | km 161 - 160 | ID 4200

- ↔ 430 m - Stromy, vzrostlá zeleň

**Návrh opatření:** Odstranění, ochrana svodidly  
**Poznámka:** -  
**Náročnost realizace:** **Administrativní řešení**

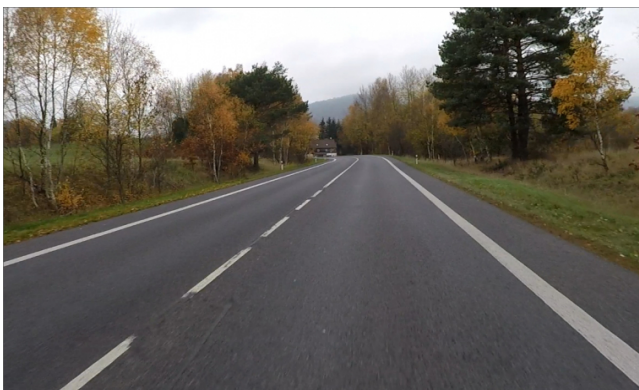
## I/13 - L | km 160 - 159 | ID 4204

↔ 130 m - Stromy, vzrostlá zeleň

**Návrh opatření:** Realizace SDZ B 21a a VDZ V 9b

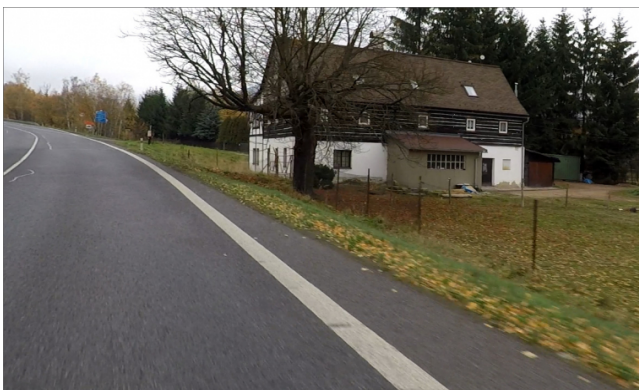
## I/13 - L | km 160 - 159 | ID 4216

↔ 75 m - Stromy, vzrostlá zeleň

**Návrh opatření:** Odstranění  
**Poznámka:** -  
**Náročnost realizace:** **Administrativní řešení**

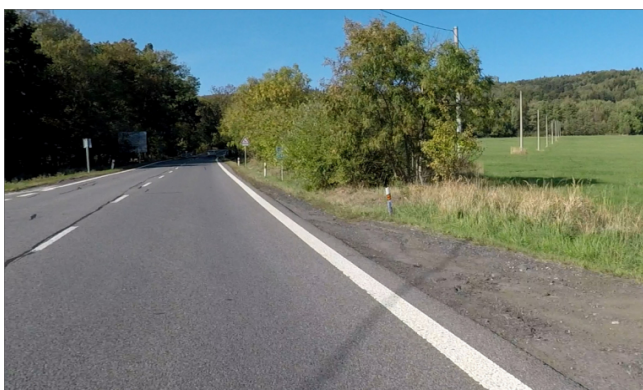
## I/13 - L | km 159 - 158 | ID 4237

↔ 115 m - Stromy, vzrostlá zeleň

**Návrh opatření:** Odstranění, ochrana svodidly

**Poznámka:** V případě ochrany svodidly lze adekvátně prodloužit stávající svodidla.

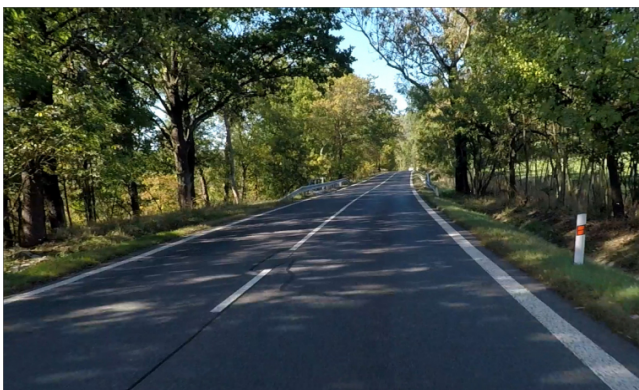
## I/13 - L | km 159 - 158 | ID 7236

⊙ 1x - Stromy, vzrostlá zeleň

**Návrh opatření:** Realizace SDZ B 21a a VDZ V 9b  
**Poznámka:** -  
**Náročnost realizace:** **Administrativní řešení**

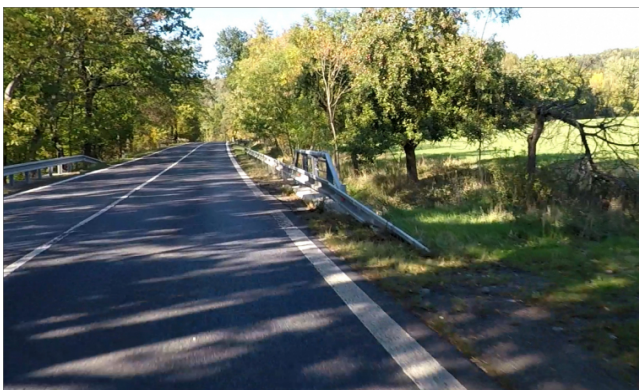
## I/13 - L | km 159 - 158 | ID 4247

↔ 40 m - Stromy, vzrostlá zeleň

**Návrh opatření:** Náprava provedení zádržného zařízení  
**Poznámka:** -  
**Náročnost realizace:** **Jednoduché řešení**

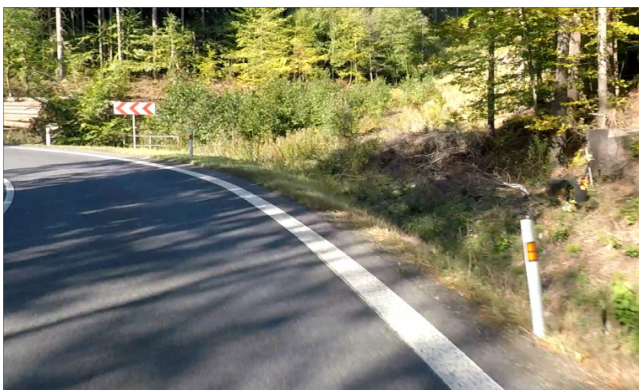
## I/13 - L | km 158 - 157 | ID 4266

⊙ 1x - Vzrostlá zeleň (průměr kmene do 0,1 m)

**Poznámka:** Vzrostlá zeleň nacházející se v blízkosti PK primárně představuje riziko do budoucna. V tomto úseku lze předpokládat skutečnou rychlost vozidel vyšší než je nejvyšší dovolená. V případě nárazu vozidla do zábradlí je identifikováno riziko v podobě vniknutí pásnice do interiéru automobilu.

**Návrh opatření:** Ochrana svodidly

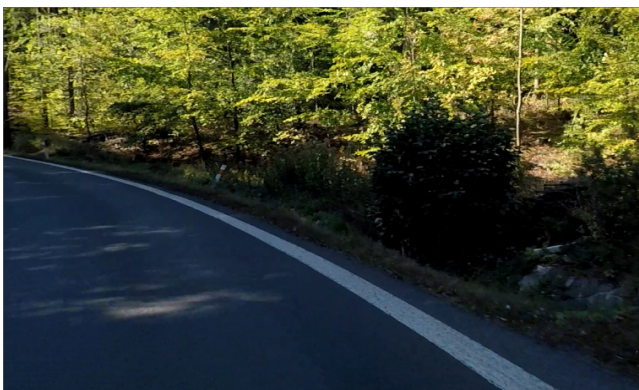
## I/13 - L | km 158 - 157 | ID 4273

↔ 45 m - Stromy, vzrostlá zeleň

**Návrh opatření:** Odstranění, ochrana svodidly

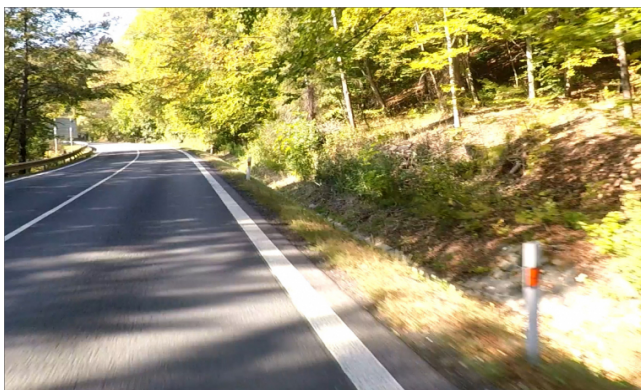
## I/13 - L | km 158 - 157 | ID 4280

↔ 60 m - Stromy, vzrostlá zeleň

**Návrh opatření:** Odstranění, ochrana svodidly
