**NÁVRH ÚPRAV VYBRANÝCH
ÚSEKŮ SILNICE I/13
V LIBERECKÉM KRAJI**

Diplomová práce

Katalog deficitů silnice I/13

**Směr proti staničení
Km 157,591 – 151,648**

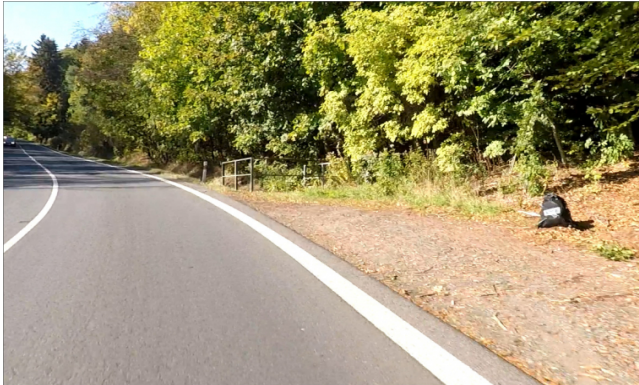
I/13 - L | km 158 - 157 | ID 4282

Pevná překážka

⊙ 1x - Tuhé čelo trubního příčného propustku, ocelové zábradlí

⊙ 1x - Stromy, vzrostlá zeleň

Poznámka: Trubkové zábradlí svým provedením představuje riziko v podobě vniknutí jednotlivých částí do interiéru vozidla při nárazu.

ZÁVAŽNOST RIZIKA: **VYSOKÁ**

Návrh opatření: Ochrana svodidly

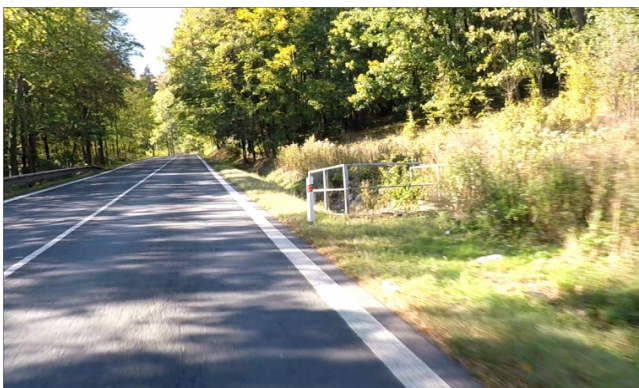
I/13 - L | km 158 - 157 | ID 4284

Pevná překážka

⊙ 1x - Tuhé čelo trubního příčného propustku, ocelové zábradlí

Poznámka: Trubkové zábradlí svým provedením představuje riziko v podobě vniknutí jednotlivých částí do interiéru vozidla při nárazu.

ZÁVAŽNOST RIZIKA: **VYSOKÁ**

Návrh opatření: Ochrana svodidly

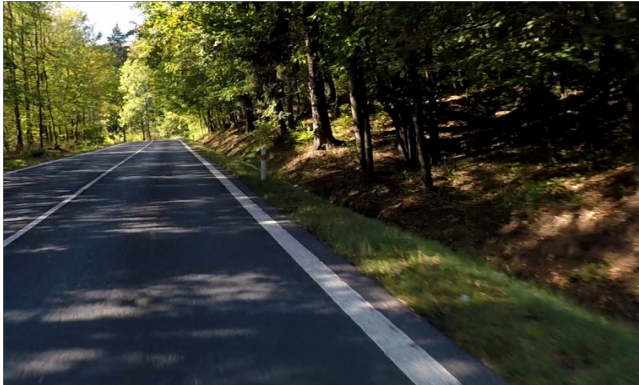
I/13 - L | km 158 - 157 | ID 4285

Pevná překážka

⊙ 2x - Strom

Poznámka: Stromy se nachází na vnější straně příkopu.

ZÁVAŽNOST RIZIKA: **NÍZKÁ**

Návrh opatření: Odstranění
Poznámka: -
Náročnost realizace: **Administrativní řešení**

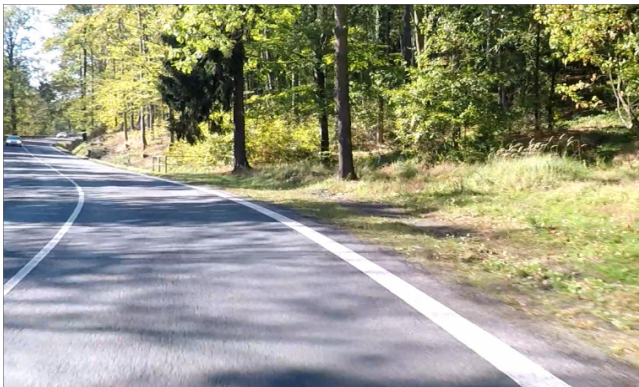
I/13 - L | km 158 - 157 | ID 4290

Pevná překážka

↔ 10 m - Stromy, vzrostlá zeleň

⊙ 1x - Tuhé čelo trubního příčného propustku, ocelové zábradlí

Poznámka: Trubkové zábradlí svým provedením představuje riziko v podobě vniknutí jednotlivých částí do interiéru vozidla při nárazu.

ZÁVAŽNOST RIZIKA: **VYSOKÁ**

Návrh opatření: Ochrana svodidly
Poznámka: -
Náročnost realizace: **Administrativní řešení**

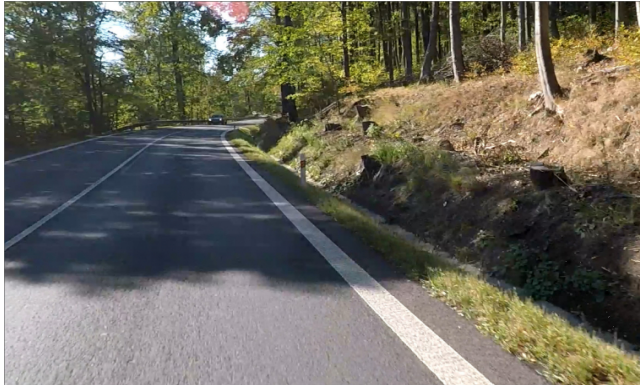
I/13 - L | km 158 - 157 | ID 4291

Pevná překážka

⊙ 1x - Neadekvátně seříznutý pařez

ZÁVAŽNOST RIZIKA: **NÍZKÁ**

Návrh opatření: Odstranění

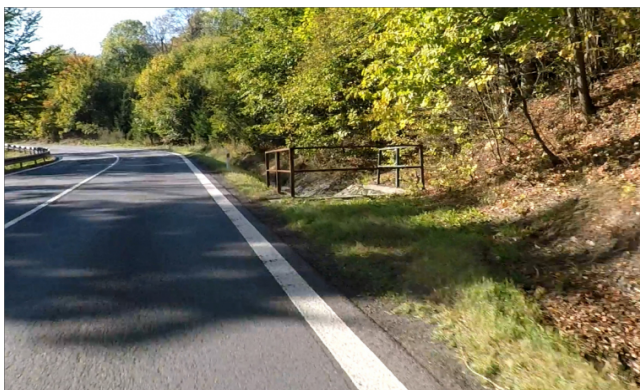
I/13 - L | km 157 - 156 | ID 4293

Pevná překážka

⊙ 1x - Tuhé čelo trubního příčného propustku, ocelové zábradlí

Poznámka: Trubkové zábradlí svým provedením představuje riziko v podobě vniknutí jednotlivých částí do interiéru vozidla při nárazu.

ZÁVAŽNOST RIZIKA: **VYSOKÁ**

Návrh opatření: Ochrana svodidly

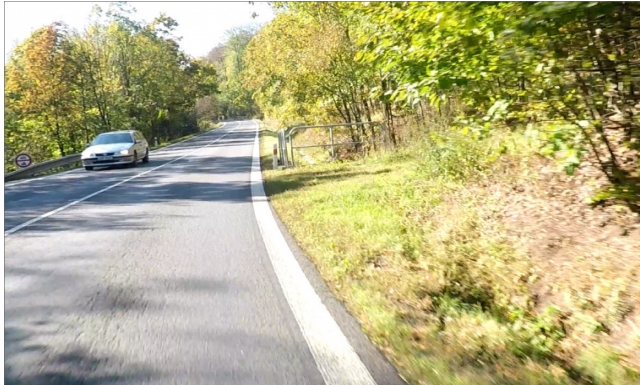
I/13 - L | km 157 - 156 | ID 4294

Pevná překážka

⊙ 1x - Tuhé čelo trubního příčného propustku, ocelové zábradlí

Poznámka: Trubkové zábradlí svým provedením představuje riziko v podobě vniknutí jednotlivých částí do interiéru vozidla při nárazu.

ZÁVAŽNOST RIZIKA: **VYSOKÁ**

Návrh opatření: Ochrana svodidly

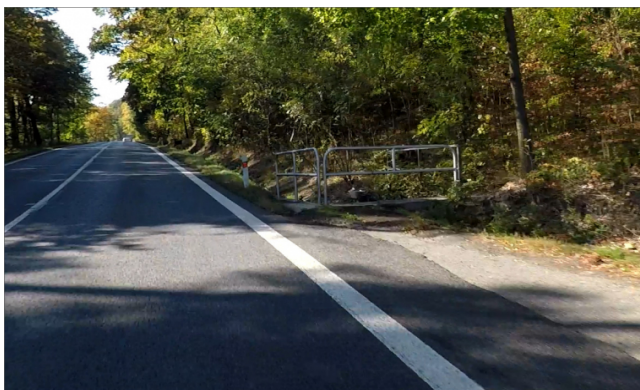
I/13 - L | km 157 - 156 | ID 4307

Pevná překážka

⊙ 1x - Tuhé čelo trubního příčného propustku, ocelové zábradlí

Poznámka: Zábradlí svým provedením představuje riziko v podobě vniknutí jednotlivých částí do interiéru vozidla při nárazu.

ZÁVAŽNOST RIZIKA: **VYSOKÁ**

Návrh opatření: Ochrana svodidly

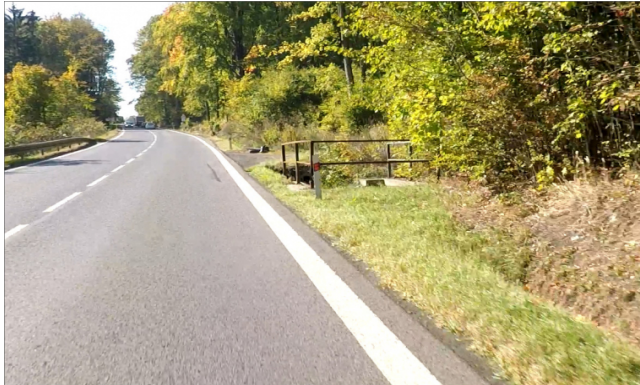
I/13 - L | km 157 - 156 | ID 4310

Pevná překážka

⊙ 1x - Tuhé čelo trubního příčného propustku, ocelové zábradlí

Poznámka: Trubkové zábradlí svým provedením představuje riziko v podobě vniknutí jednotlivých částí do interiéru vozidla při nárazu.

ZÁVAŽNOST RIZIKA: **VYSOKÁ**

Návrh opatření: Ochrana svodidly

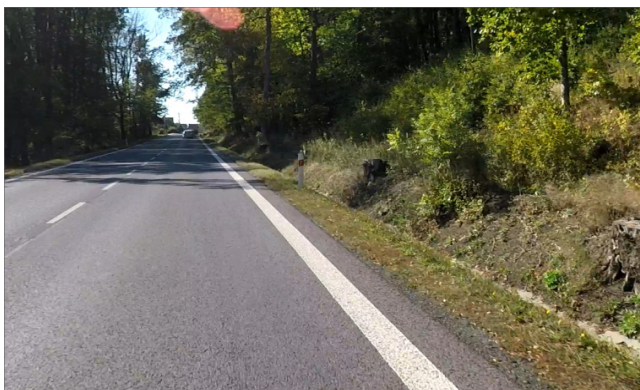
I/13 - L | km 157 - 156 | ID 4314

Pevná překážka

⊙ 3x - Neadekvátně seříznutý pařez

ZÁVAŽNOST RIZIKA: **STŘEDNÍ**

Návrh opatření: Odstranění

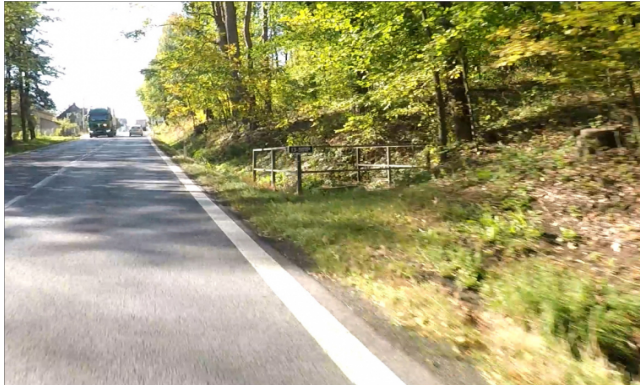
I/13 - L | km 157 - 156 | ID 4316

Pevná překážka

⊙ 1x - Tuhé čelo trubního příčného propustku, ocelové zábradlí

Poznámka: Zábradlí svým provedením představuje riziko v podobě vniknutí jednotlivých částí do interiéru vozidla při nárazu.

ZÁVAŽNOST RIZIKA: **VYSOKÁ**

Návrh opatření: Ochrana svodidly
Poznámka: -
Náročnost realizace: **Administrativní řešení**

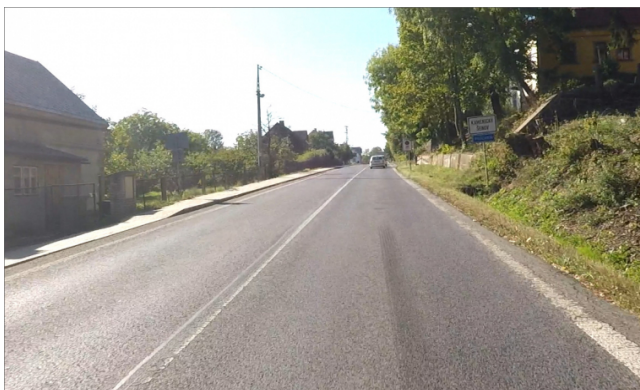
I/13 - L | km 157 - 156 | ID 4317

Přechod z extravilánu do intravilánu

⊙ 1x - Žádná změna (úprava) charakteru komunikace (absence zklidňujícího opatření)

ZÁVAŽNOST RIZIKA: **STŘEDNÍ**

Návrh opatření: Vytvoření adekvátního přechodu extravilán - intravilán
Poznámka: -
Náročnost realizace: **Složitě řešení**

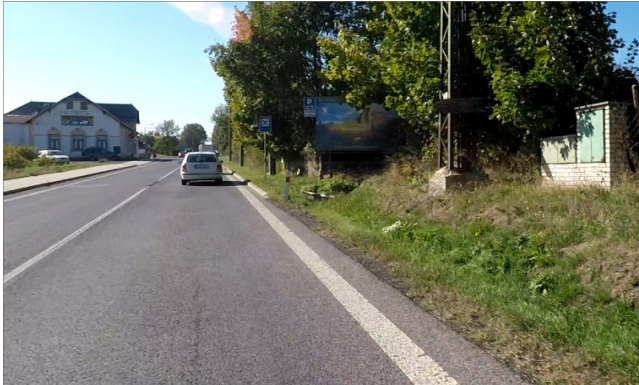
I/13 - L | km 156 - 155 | ID 4318

Reklamní zařízení

⊙ 1x - Reklamní zařízení (rušivý efekt na účastníky silničního provozu)

ZÁVAŽNOST RIZIKA: **NÍZKÁ**

Návrh opatření: Odstranění

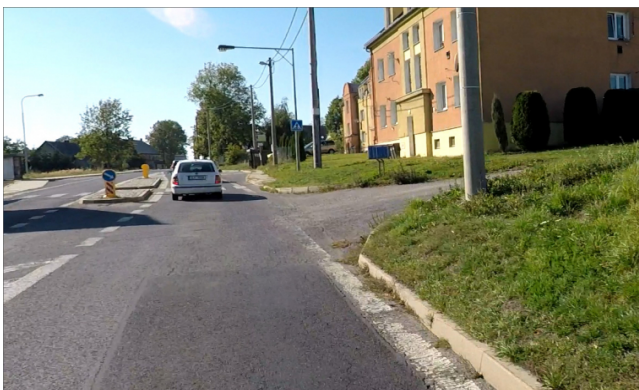
I/13 - L | km 156 - 155 | ID 4320

Sjezd / samostatný sjezd / parkoviště

⊙ 1x - Absence nebo opotřebované VDZ

Poznámka: Opotřebované VDZ V 2b.

ZÁVAŽNOST RIZIKA: **NÍZKÁ**

Návrh opatření: Realizace, oprava VDZ

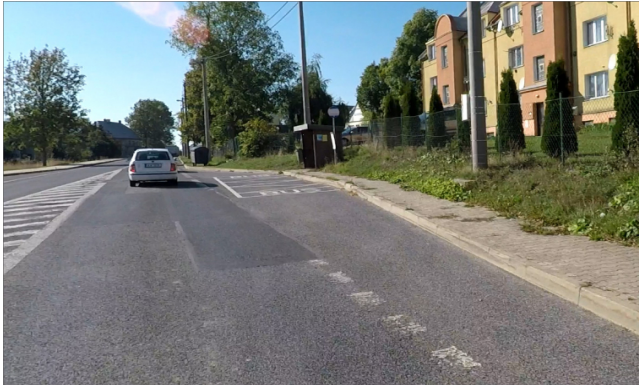
I/13 - L | km 156 - 155 | ID 4321

Autobusová zastávka

⊙ 1x - Absence nebo opotřebované VDZ

⊙ 1x - Neadekvátní provedení VDZ

Poznámka: Absence VDZ V 12a. Opotřebované VDZ V 4.

ZÁVAŽNOST RIZIKA: **NÍZKÁ**

Návrh opatření: Realizace, oprava VDZ
Poznámka: Současně náprava provedení VDZ.
Náročnost realizace: **Administrativní řešení**

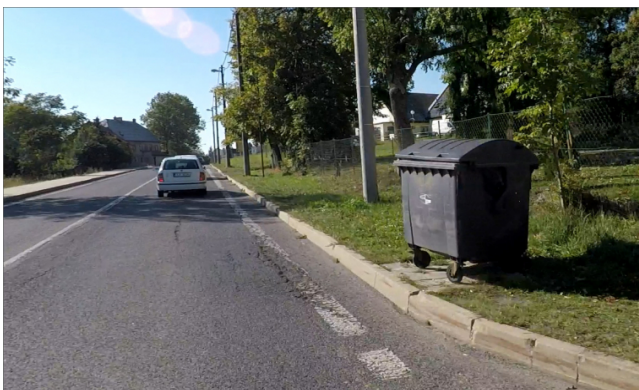
I/13 - L | km 156 - 155 | ID 4325

Mezikřižovatkový úsek

↔ 40 m - Absence nebo opotřebované VDZ

Poznámka: Opotřebované VDZ V 4.

ZÁVAŽNOST RIZIKA: **NÍZKÁ**

Návrh opatření: Náprava provedení VDZ
Poznámka: -
Náročnost realizace: **Jednoduché řešení**

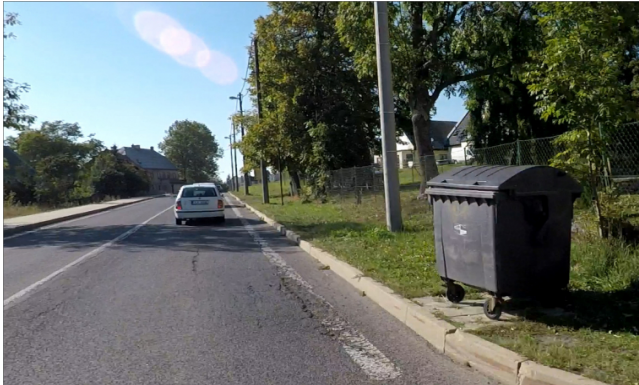
I/13 - L | km 156 - 155 | ID 7234

Přístupové podmínky pro chodce

↔ 340 m - Neexistující chodník

ZÁVAŽNOST RIZIKA: **STŘEDNÍ**

Návrh opatření: Vytvoření adekvátních podmínek pro pěší
Poznámka: -
Náročnost realizace: **Složité řešení**

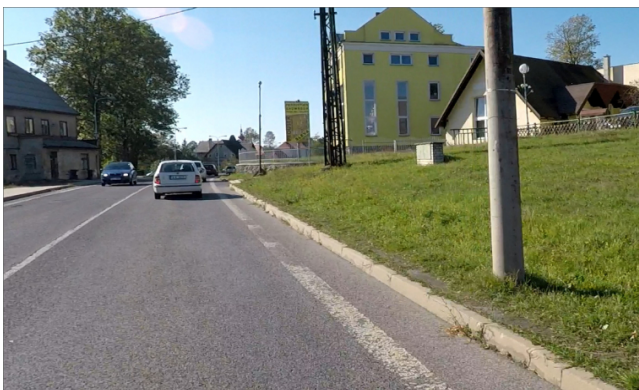
I/13 - L | km 156 - 155 | ID 4328

Mezikřižovatkový úsek

↔ 190 m - Absence nebo opotřebované VDZ

Poznámka: Opotřebované VDZ V 4.

ZÁVAŽNOST RIZIKA: **NIZKÁ**

Návrh opatření: Realizace, oprava VDZ
Poznámka: -
Náročnost realizace: **Jednoduché řešení**

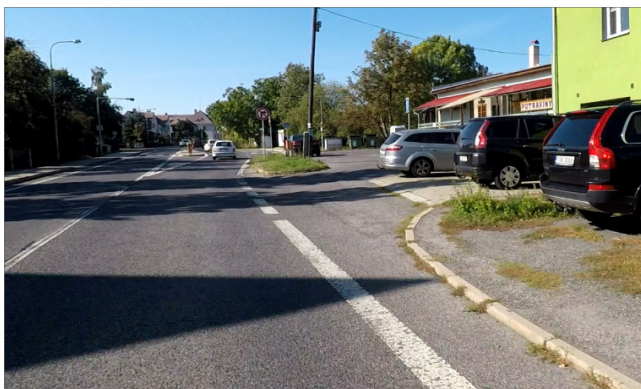
I/13 - L | km 156 - 155 | ID 4331

Sjezd / samostatný sjezd / parkoviště

⊙ 1x - Absence nebo opotřebované VDZ

Poznámka: Opotřebované VDZ V 2b.

ZÁVAŽNOST RIZIKA: **NÍZKÁ**

Návrh opatření: Realizace, oprava VDZ
Poznámka: -
Náročnost realizace: **Jednoduché řešení**

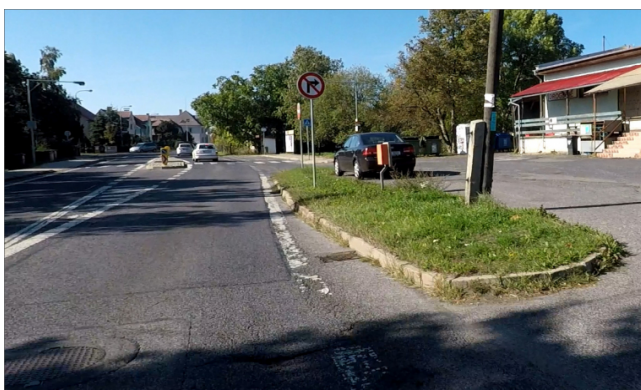
I/13 - L | km 156 - 155 | ID 4333

Mezikřižovatkový úsek

↔ 20 m - Absence nebo opotřebované VDZ

Poznámka: Opotřebované VDZ V 4.

ZÁVAŽNOST RIZIKA: **NÍZKÁ**

Návrh opatření: Realizace, oprava VDZ
Poznámka: -
Náročnost realizace: **Jednoduché řešení**

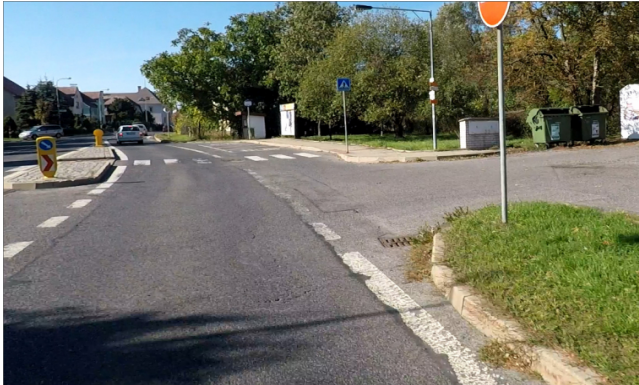
I/13 - L | km 156 - 155 | ID 7272

Sjezd / samostatný sjezd / parkoviště

⊙ 1x - Absence nebo opotřebované VDZ

Poznámka: Opotřebované VDZ V 2b.

ZÁVAŽNOST RIZIKA: **NÍZKÁ**

Návrh opatření: Realizace, oprava VDZ
Poznámka: -
Náročnost realizace: **Jednoduché řešení**

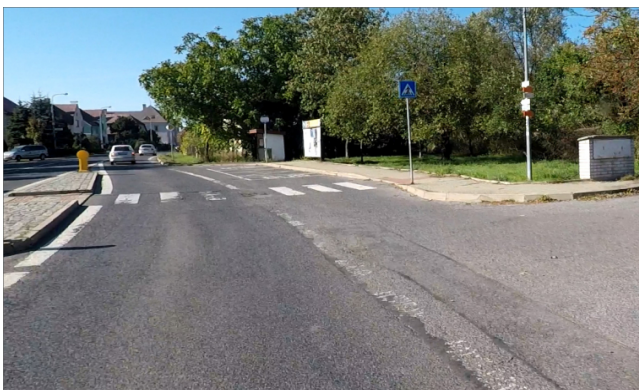
I/13 - L | km 156 - 155 | ID 4334

Autobusová zastávka

⊙ 1x - Absence nebo opotřebované VDZ

Poznámka: Opotřebované VDZ V 4, V 11a. Absence VDZ V 12a. V zálivu autobusové zastávky se nachází sjezd, může docházet k rizikovému průpletu.

ZÁVAŽNOST RIZIKA: **NÍZKÁ**

Návrh opatření: Realizace, oprava VDZ
Poznámka: -
Náročnost realizace: **Administrativní řešení**

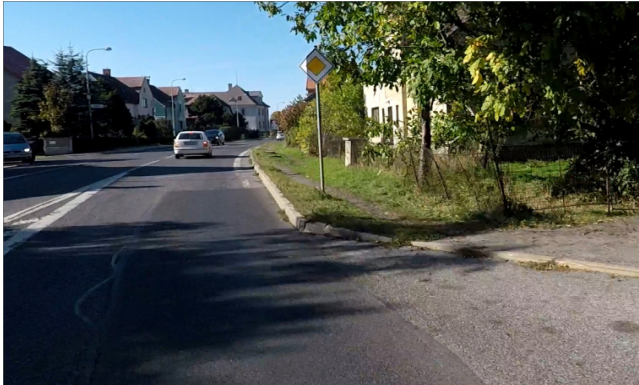
I/13 - L | km 156 - 155 | ID 4336

Přístupové podmínky pro chodce

↔ 265 m - Neexistující chodník

ZÁVAŽNOST RIZIKA: **STŘEDNÍ**

Návrh opatření: Vytvoření adekvátních podmínek pro pěší
Poznámka: -
Náročnost realizace: **Složitě řešení**

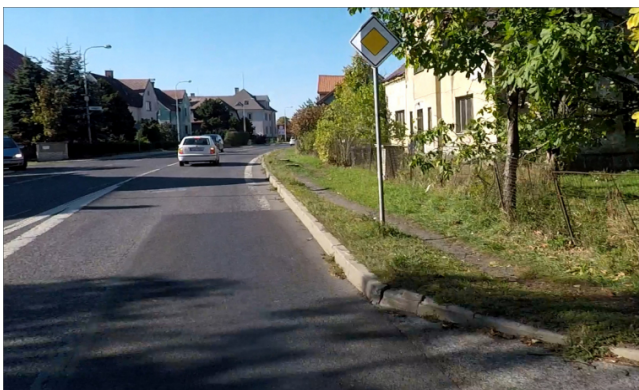
I/13 - L | km 156 - 155 | ID 4338

Mezikřižovatkový úsek

↔ 265 m - Absence nebo opotřebované VDZ

Poznámka: Opotřebované VDZ V 4.

ZÁVAŽNOST RIZIKA: **NÍZKÁ**

Návrh opatření: Realizace, oprava VDZ
Poznámka: -
Náročnost realizace: **Jednoduché řešení**

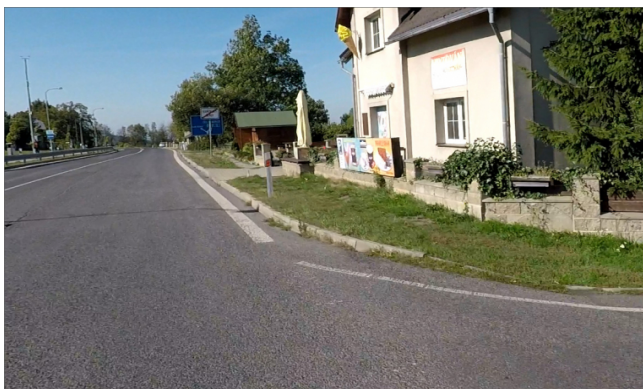
I/13 - L | km 156 - 155 | ID 4340

Přístupové podmínky pro chodce

↔ 10 m - Neexistující chodník

ZÁVAŽNOST RIZIKA: **STŘEDNÍ**

Návrh opatření: Vytvoření adekvátních podmínek pro pěší

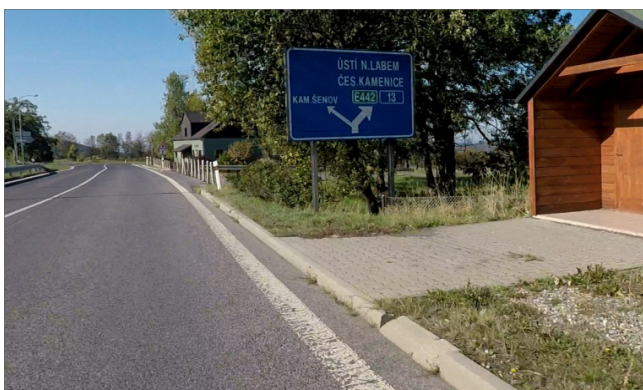
I/13 - L | km 155 - 154 | ID 4342

Pevná překážka

⊙ 1x - Dopravní značení na nedeformovatelné konstrukci

ZÁVAŽNOST RIZIKA: **STŘEDNÍ**

Návrh opatření: Výměna konstrukce za deformovatelnou

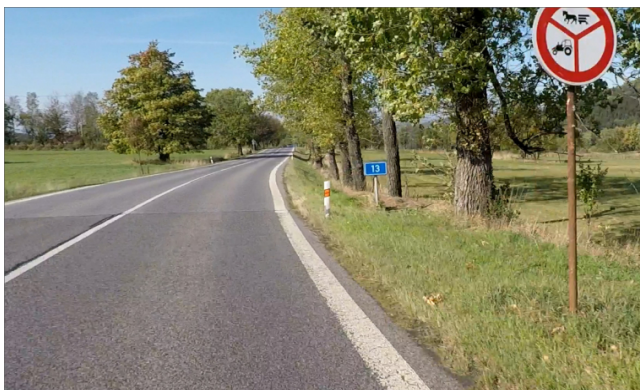
I/13 - L | km 155 - 154 | ID 4346

↔ 145 m - Stromořadí, vzrostlá zeleň

Návrh opatření: Odstranění, ochrana svodidly
Poznámka: -
Náročnost realizace: **Administrativní řešení**

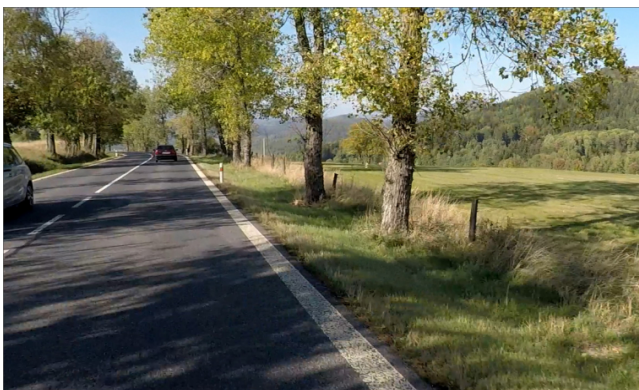
I/13 - L | km 155 - 154 | ID 4349

↔ 190 m - Stromořadí, vzrostlá zeleň

Návrh opatření: Odstranění, ochrana svodidly
Poznámka: -
Náročnost realizace: **Administrativní řešení**

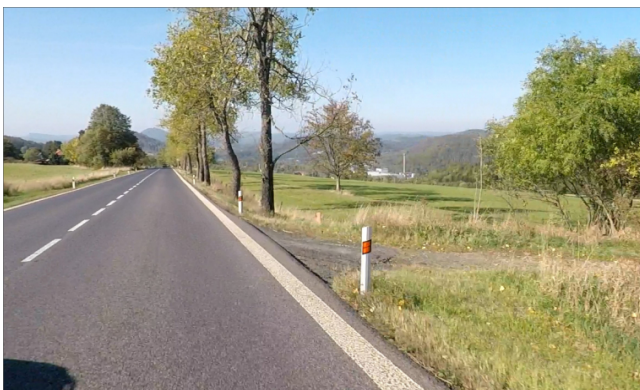
I/13 - L | km 155 - 154 | ID 4350

↔ 120 m - Stromořadí, vzrostlá zeleň

Návrh opatření: Odstranění, ochrana svodidly
Poznámka: -
Náročnost realizace: **Administrativní řešení**

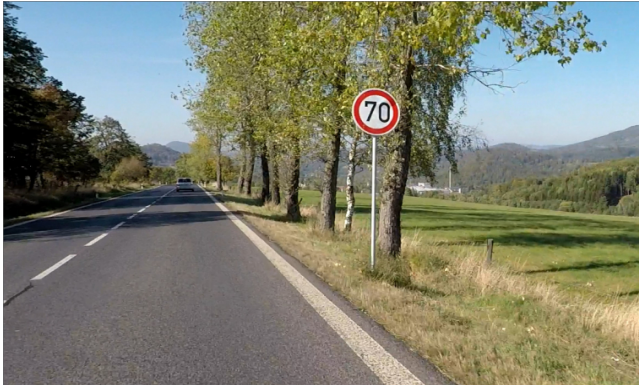
I/13 - L | km 155 - 154 | ID 4351

↔ 320 m - Stromořadí, vzrostlá zeleň

Návrh opatření: Odstranění, ochrana svodidly
Poznámka: -
Náročnost realizace: **Administrativní řešení**

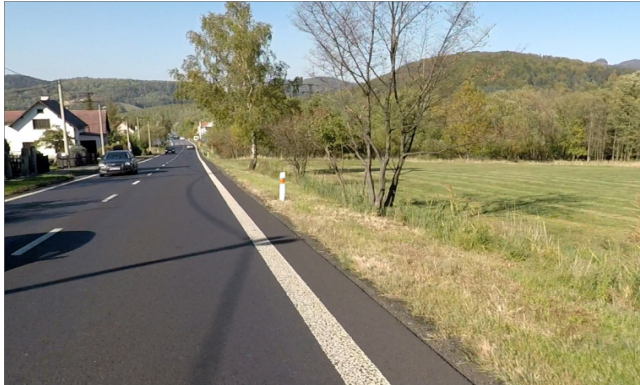
I/13 - L | km 152 - 151 | ID 4419

↔ 30 m - Stromořadí, vzrostlá zeleň

Návrh opatření: Odstranění

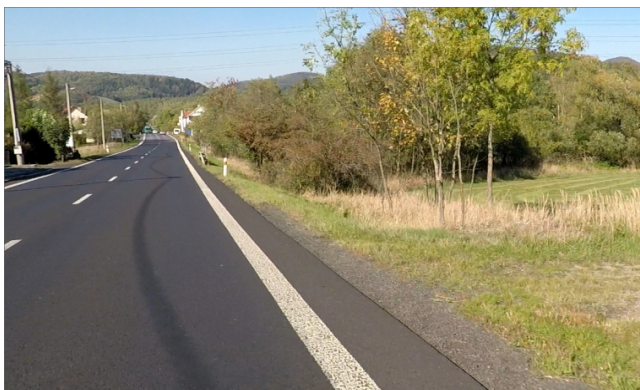
I/13 - L | km 152 - 151 | ID 4422

↔ 125 m - Stromy, vzrostlá zeleň

Návrh opatření: Odstranění, ochrana svodidly

Poznámka: V případě ochrany svodidly lze adekvátně prodloužit stávající svodidla.
