**NÁVRH ÚPRAV VYBRANÝCH  
ÚSEKŮ SILNICE I/13  
V LIBERECKÉM KRAJI**

**Katalog deficitů silnice I/13**

**Směr staničení  
Km 163,110 – 177,053**

**Příloha 1.2**

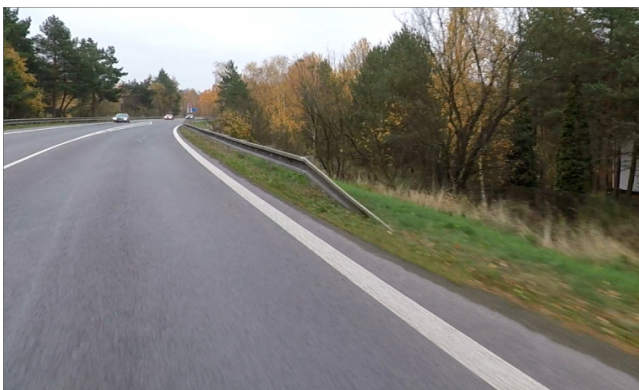
## I/13 - P | km 163 - 164 | ID 2922

Zádržné zařízení

⊙ 1x - Krátký výškový náběh svodidla

**Návrh opatření:** Náprava provedení zádržného zařízení  
**Poznámka:** -  
**Náročnost realizace:** **Jednoduché řešení**

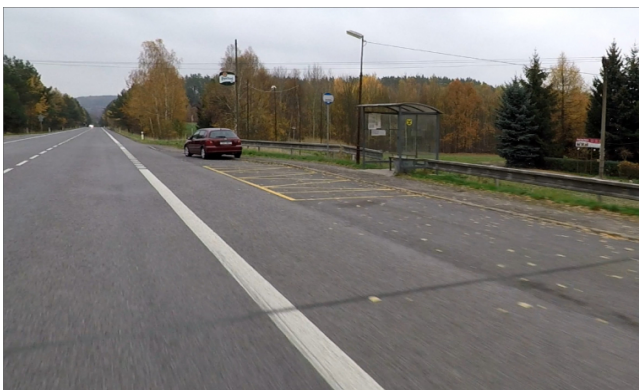
## I/13 - P | km 163 - 164 | ID 2925

Zádržné zařízení

- ⊙ 4x - Přerušené boční svodidlo

**ZÁVAŽNOST RIZIKA:** **NÍZKÁ**

**Návrh opatření:** Realizace vzájemného propojení stávajících svodidel

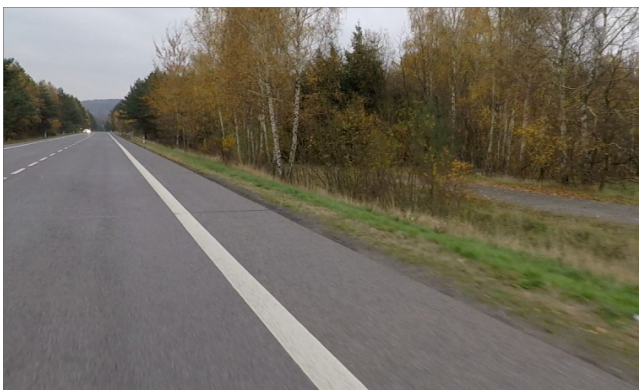
## I/13 - P | km 163 - 164 | ID 2928

Pevná překážka

↔ 80 m - Stromy, vzrostlá zeleň  
**Poznámka:** Stromy se nachází pod úrovní nivelety PK.

**Návrh opatření:** Odstranění, ochrana svodidly  
**Poznámka:** V případě ochrany svodidly lze prodloužit stávající svodidla.  
**Náročnost realizace:** **Administrativní řešení**

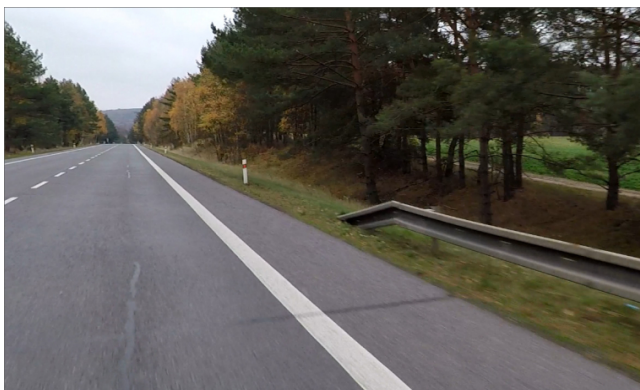
## I/13 - P | km 163 - 164 | ID 2932

Pevná překážka

↔ 250 m - Stromy, vzrostlá zeleň

**Návrh opatření:** Odstranění  
**Poznámka:** Odstranění stromů do adekvátní výšky nad niveletou PK.  
**Náročnost realizace:** **Administrativní řešení**

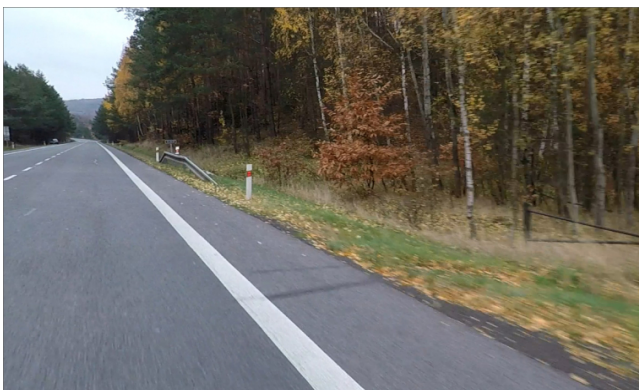
## I/13 - P | km 164 - 165 | ID 2935

Pevná překážka

↔ 15 m - Stromy, vzrostlá zeleň

**Návrh opatření:** Odstranění, ochrana svodidly

**Poznámka:** V případě ochrany svodidly lze adekvátně prodloužit stávající svodidla.

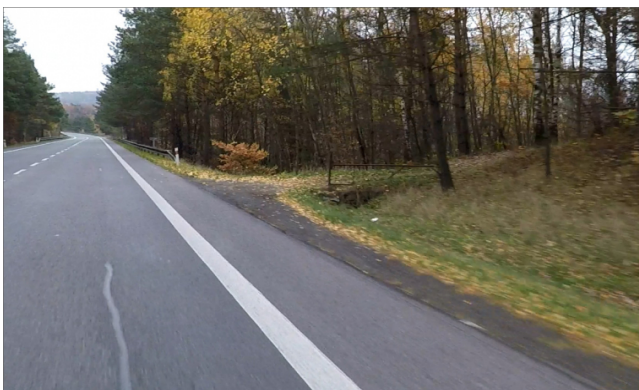
## I/13 - P | km 164 - 165 | ID 2938

Pevná překážka

**Návrh opatření:** Systematické opatření I. (instalace deformačních prvků, ochránění, zešíkmení, zrušení)  
**Poznámka:** Současně odsunout závoru do větší vzdálenosti od PK.  
**Náročnost realizace:** **Složitě řešení**

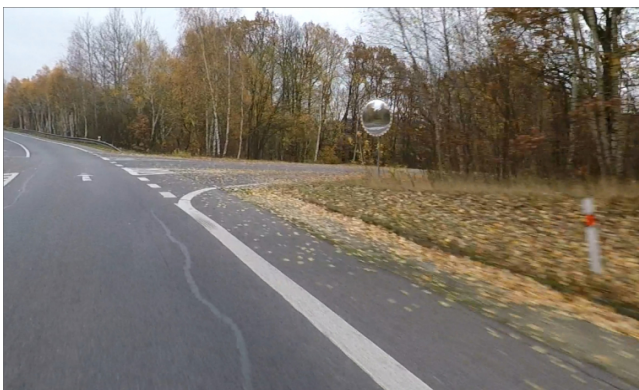
## I/13 - P | km 165 - 166 | ID 2962

⊙ 1x - Stromy, vzrostlá zeleň  
**Poznámka:** Riziko pro vozidla jedoucí v protisměru.

**Návrh opatření:** Odstranění  
**Poznámka:** -  
**Náročnost realizace:** **Administrativní řešení**

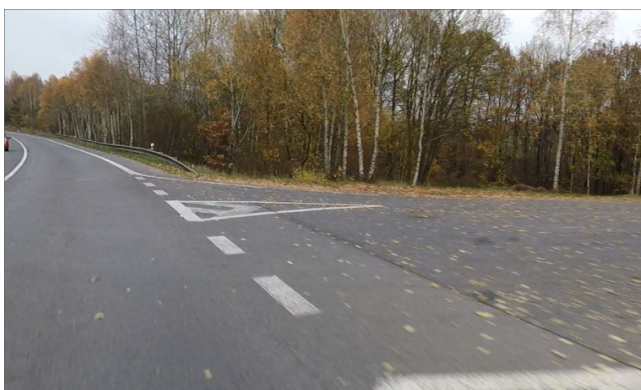
## I/13 - P | km 165 - 166 | ID 2961

⊙ 1x - Stromy, vzrostlá zeleň  
**Poznámka:** -

**Návrh opatření:** Odstranění, ochrana svodidly  
**Poznámka:** V případě ochrany svodidly lze adekvátně prodloužit stávající svodidlo a realizovat jeho směrového vychýlení.  
**Náročnost realizace:** **Administrativní řešení**

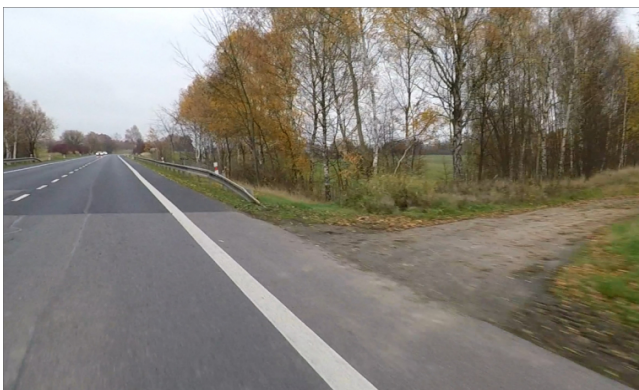
## I/13 - P | km 166 - 167 | ID 2965

⊙ 1x - Stromy, vzrostlá zeleň

**Návrh opatření:** Odstranění, ochrana svodidly  
**Poznámka:** V případě ochrany svodidly lze adekvátně prodloužit stávající svodidlo a realizovat jeho směrového vychýlení.  
**Náročnost realizace:** **Administrativní řešení**

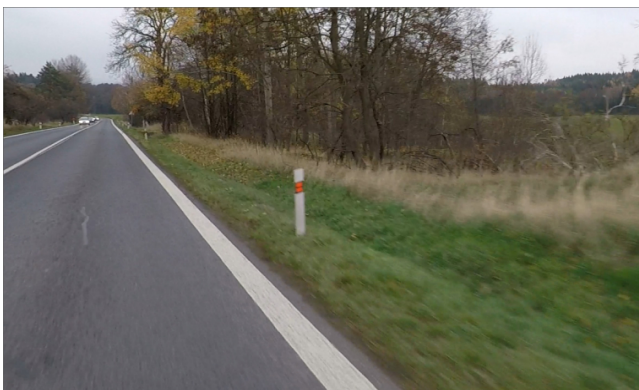
## I/13 - P | km 167 - 168 | ID 2998

↔ 45 m - Stromy, vzrostlá zeleň

**Návrh opatření:** Odstranění, ochrana svodidly

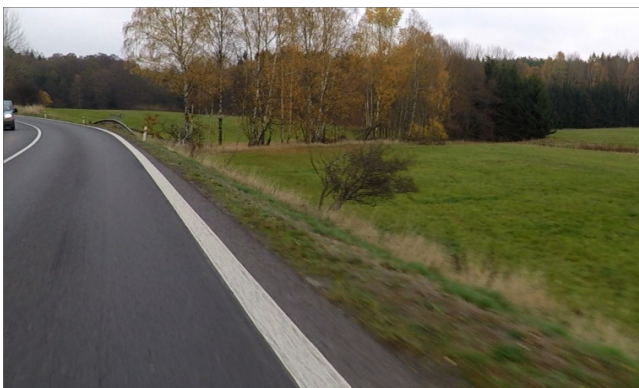
## I/13 - P | km 167 - 168 | ID 3002

⊙ 1x - Vzrostlá zeleň (průměr kmene do 0,1 m)

**Poznámka:** Vzrostlá zeleň nacházející se v blízkosti PK primárně představuje riziko do budoucna.

**Návrh opatření:** Odstranění  
**Poznámka:** -  
**Náročnost realizace:** **Jednoduché řešení**

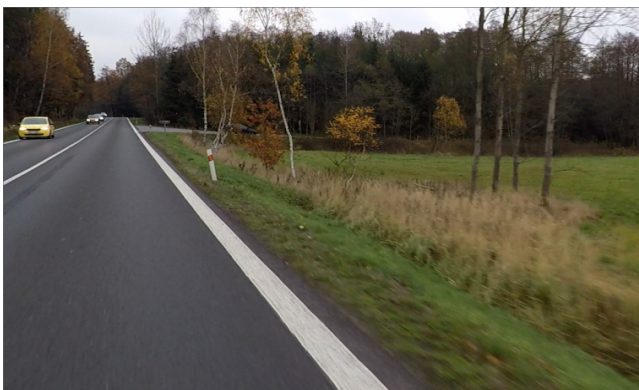
## I/13 - P | km 167 - 168 | ID 3010

↔ 50 m - Stromy, vzrostlá zeleň

**Návrh opatření:** Odstranění, ochrana svodidly  
**Poznámka:** -  
**Náročnost realizace:** **Administrativní řešení**

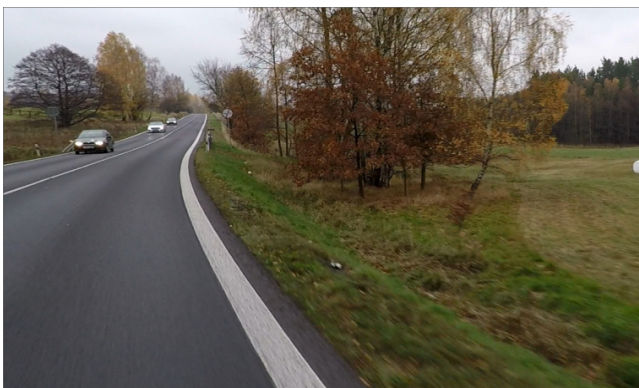
## I/13 - P | km 168 - 169 | ID 3013

↔ 115 m - Stromy, vzrostlá zeleň

**Návrh opatření:** Odstranění, ochrana svodidly  
**Poznámka:** V případě ochrany svodidly lze adekvátně prodloužit stávající svodidla.  
**Náročnost realizace:** **Administrativní řešení**

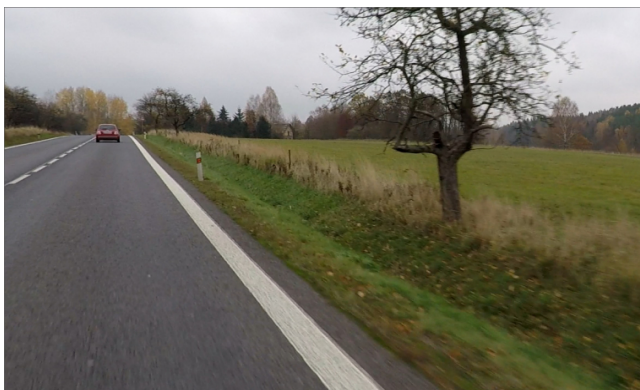
## I/13 - P | km 168 - 169 | ID 3018

- ⊙ 1x - Strom
  - ⊙ 1x - Vzrostlá zeleň (průměr kmene do 0,1 m)
- Poznámka:** Vzrostlá zeleň nacházející se v blízkosti PK primárně představuje riziko do budoucna.

**Návrh opatření:** Odstranění  
**Poznámka:** -  
**Náročnost realizace:** **Administrativní řešení**

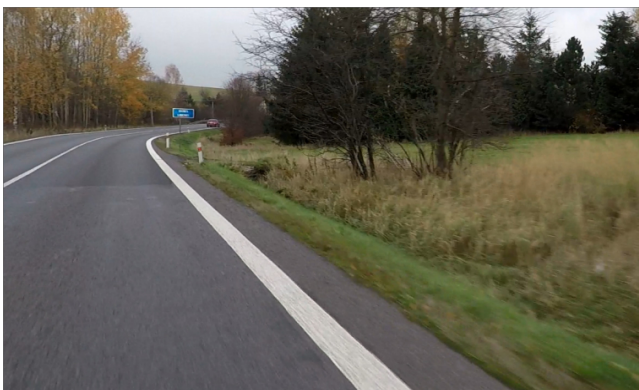
## I/13 - P | km 168 - 169 | ID 3022

- ⊙ 2x - Tuhé čelo trubního propustku pod - sjezdem / samostatným sjezdem
  - ⊙ 1x - Strom
  - ⊙ 1x - Vzrostlá zeleň (průměr kmene do 0,1 m)
- Poznámka:** Vzrostlá zeleň nacházející se v blízkosti PK primárně představuje riziko do budoucna.

**Návrh opatření:** Systematické opatření I. (instalace deformačních prvků, ochránění, zešíkmení, zrušení)  
**Poznámka:** Současně odstranění stromu a vzrostlé zeleně.  
**Náročnost realizace:** **Složitě řešení**

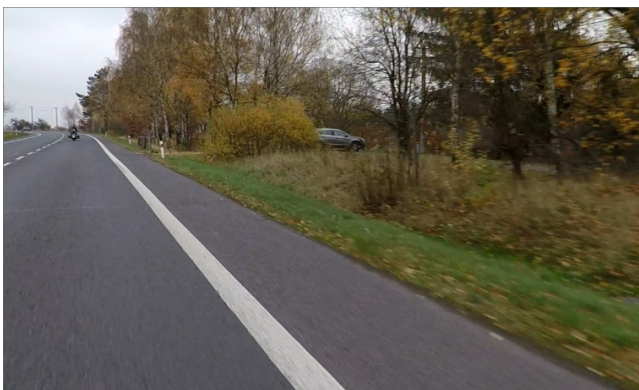
## I/13 - P | km 168 - 169 | ID 3029

⊙ 1x - Vzrostlá zeleň (průměr kmene do 0,1 m)

**Poznámka:** Vzrostlá zeleň nacházející se v blízkosti PK primárně představuje riziko do budoucna.

**Návrh opatření:** Odstranění  
**Poznámka:** -  
**Náročnost realizace:** **Jednoduché řešení**

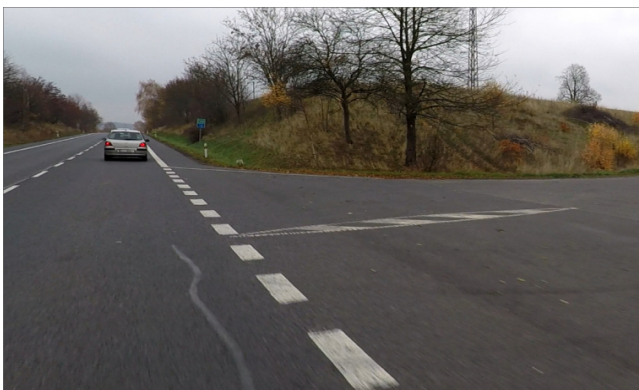
## I/13 - P | km 169 - 170 | ID 3045

⊙ 1x - Strom  
⊙ 1x - Vzrostlá zeleň (průměr kmene do 0,1 m)  
**Poznámka:** Vzrostlá zeleň nacházející se v blízkosti PK primárně představuje riziko do budoucna.

**Návrh opatření:** Odstranění  
**Poznámka:** -  
**Náročnost realizace:** **Administrativní řešení**

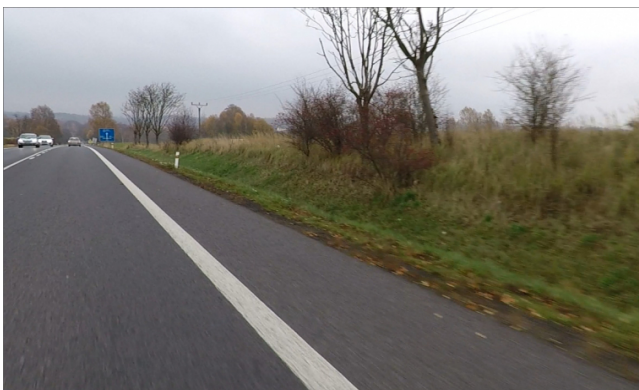
## I/13 - P | km 170 - 171 | ID 3047

⊙ 1x - Vzrostlá zeleň (průměr kmene do 0,1 m)

**Poznámka:** Vzrostlá zeleň nacházející se v blízkosti PK primárně představuje riziko do budoucna.

**Návrh opatření:** Odstranění

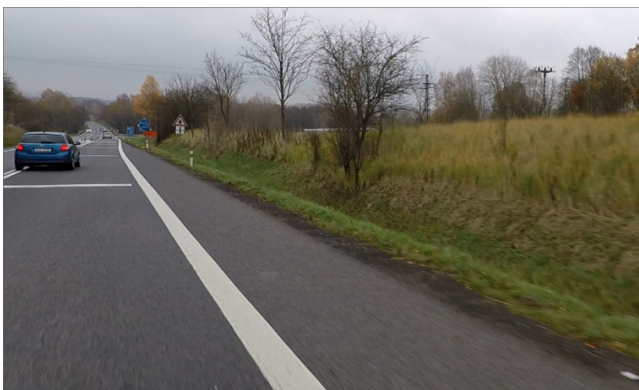
## I/13 - P | km 170 - 171 | ID 3052

⊙ 1x - Vzrostlá zeleň (průměr kmene do 0,1 m)

**Poznámka:** Vzrostlá zeleň nacházející se v blízkosti PK primárně představuje riziko do budoucna.

**Návrh opatření:** Odstranění  
**Poznámka:** -  
**Náročnost realizace:** **Jednoduché řešení**

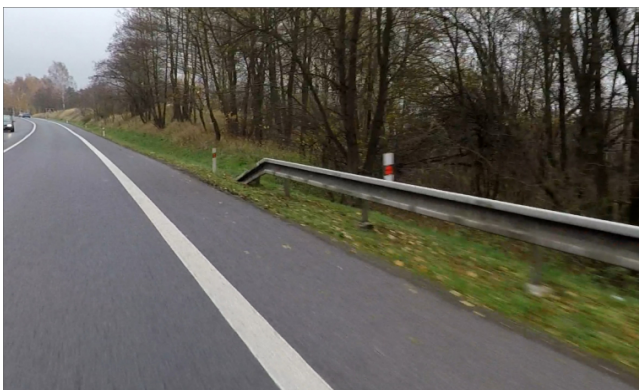
## I/13 - P | km 170 - 171 | ID 3056

⊙ 1x - Stromy, vzrostlá zeleň

**Návrh opatření:** Prodloužení stávajících svodidel  
**Poznámka:** Současně realizace směrového vychýlení svodidla a zavázání do svahu. Řešit společně se záznamem ID 3055.  
**Náročnost realizace:** **Jednoduché řešení**

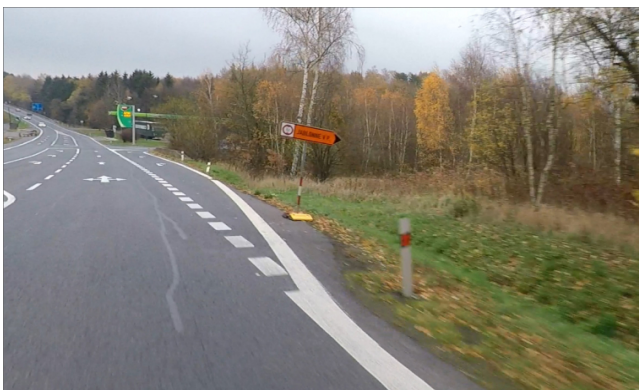
## I/13 - P | km 171 - 172 | ID 3062

↔ 55 m - Stromy, vzrostlá zeleň

**Návrh opatření:** Odstranění, ochrana svodidly  
**Poznámka:** -  
**Náročnost realizace:** **Administrativní řešení**

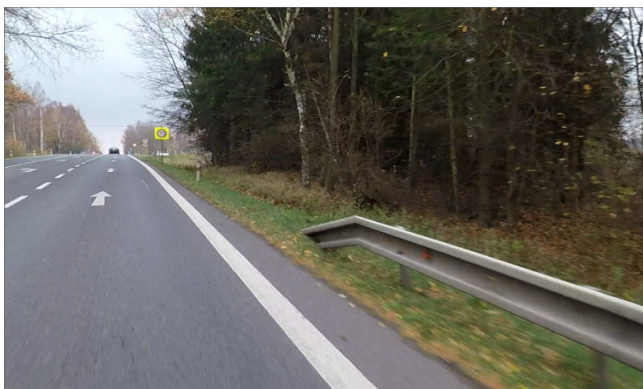
## I/13 - P | km 172 - 173 | ID 3068

↔ 60 m - Stromy, vzrostlá zeleň

**Návrh opatření:** Odstranění, ochrana svodidly  
**Poznámka:** V případě ochrany svodidly lze adekvátně prodloužit stávající svodidla.  
**Náročnost realizace:** **Administrativní řešení**

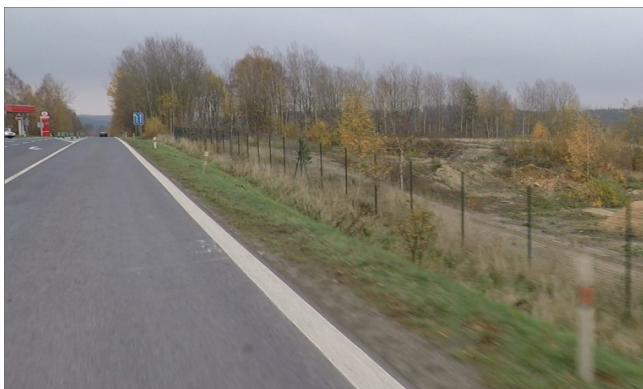
## I/13 - P | km 172 - 173 | ID 3071

↔ 95 m - Vzrostlá zeleň (průměr kmene do 0,1 m)

**Poznámka:** Vzrostlá zeleň nacházející se v blízkosti PK primárně představuje riziko do budoucna.

**Návrh opatření:** Odstranění

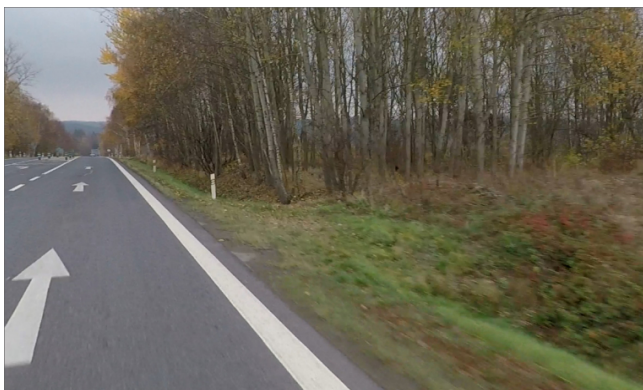
## I/13 - P | km 172 - 173 | ID 3072

⊙ 1x - Stromy, vzrostlá zeleň

**Návrh opatření:** Systematické opatření I. (instalace deformačních prvků, ochránění, zešíkmení, zrušení)

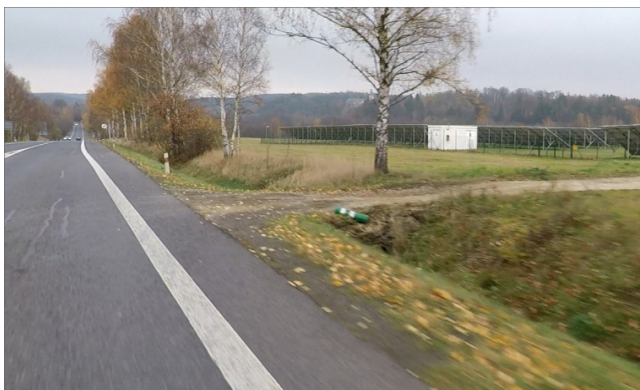
## I/13 - P | km 172 - 173 | ID 3074

⊙ 1x - Stromy, vzrostlá zeleň

**Návrh opatření:** Systematické opatření I. (instalace deformačních prvků, ochránění, zešíkmení, zrušení)

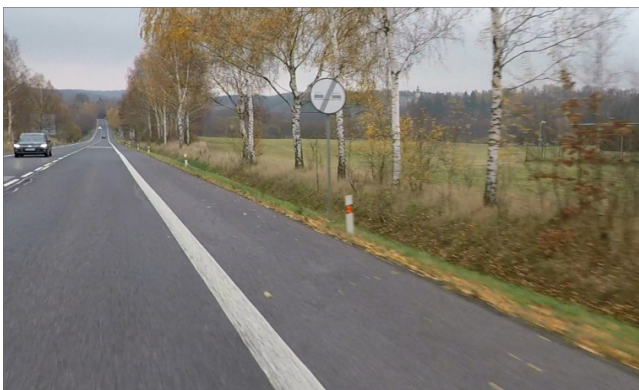
## I/13 - P | km 172 - 173 | ID 3129

↔ 30 m - Stromořadí, vzrostlá zeleň

**Návrh opatření:** Odstranění  
**Poznámka:** -  
**Náročnost realizace:** **Administrativní řešení**

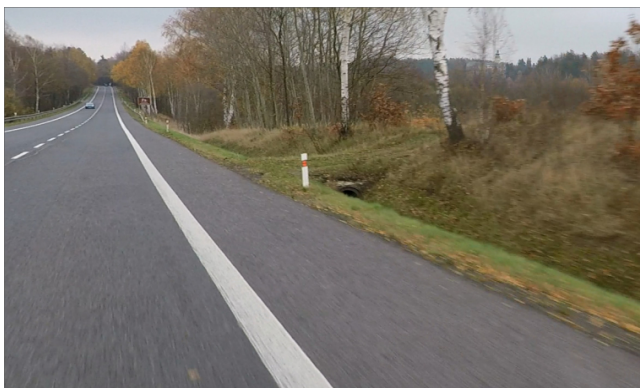
## I/13 - P | km 172 - 173 | ID 3133

↔ 45 m - Stromy, vzrostlá zeleň

**Návrh opatření:** Systematické opatření I. (instalace deformačních prvků, ochránění, zešíkmení, zrušení)  
**Poznámka:** -  
**Náročnost realizace:** **Složité řešení**

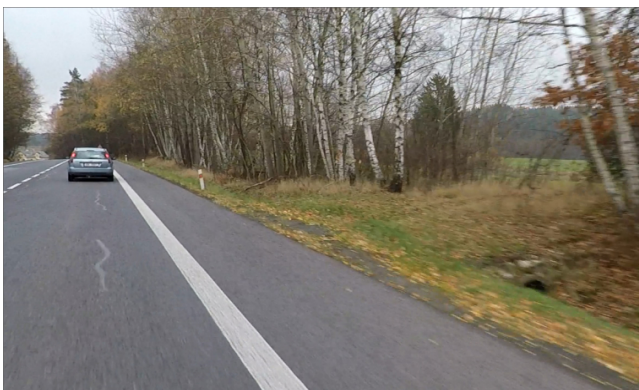
## I/13 - P | km 173 - 174 | ID 3139

↔ 40 m - Stromy, vzrostlá zeleň

**Návrh opatření:** Odstranění, ochrana svodidly

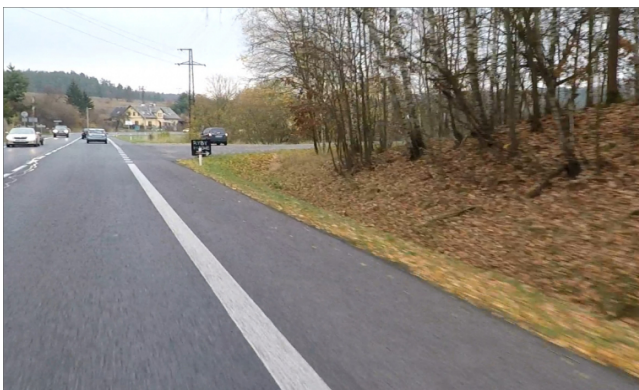
## I/13 - P | km 173 - 174 | ID 3145

⊙ 1x - Vzrostlá zeleň (průměr kmene do 0,1 m)

**Poznámka:** Vzrostlá zeleň nacházející se v blízkosti PK primárně představuje riziko do budoucna.

**Návrh opatření:** Odstranění  
**Poznámka:** -  
**Náročnost realizace:** **Jednoduché řešení**

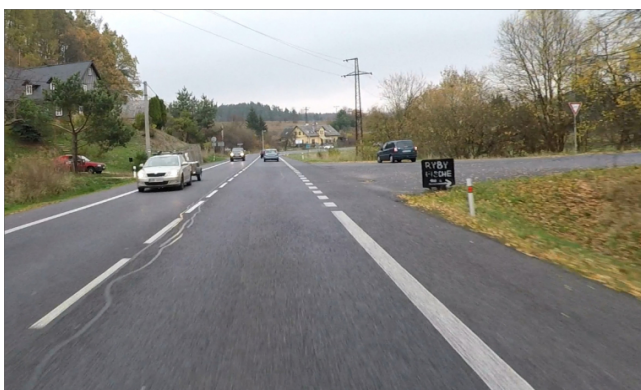
## I/13 - P | km 173 - 174 | ID 3316

↔ 40 m - Stromy, vzrostlá zeleň

**Návrh opatření:** Stavební úprava křižovatky, vč. dopravního značení

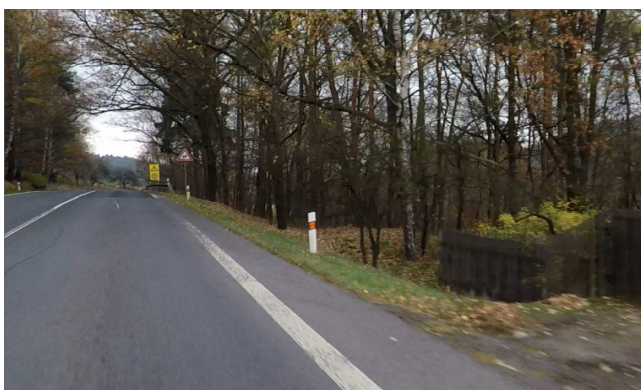
## I/13 - P | km 174 - 175 | ID 3331

↔ 40 m - Stromy, vzrostlá zeleň

**Návrh opatření:** Prodloužení stávajících svodidel  
**Poznámka:** -  
**Náročnost realizace:** **Administrativní řešení**

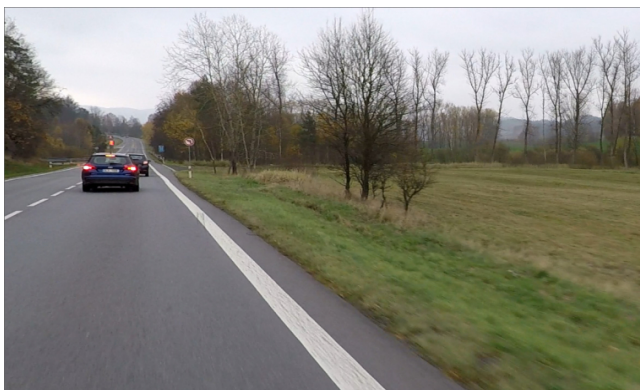
## I/13 - P | km 175 - 176 | ID 3334

↔ 40 m - Stromy, vzrostlá zeleň

**Návrh opatření:** Odstranění  
**Poznámka:** -  
**Náročnost realizace:** **Administrativní řešení**

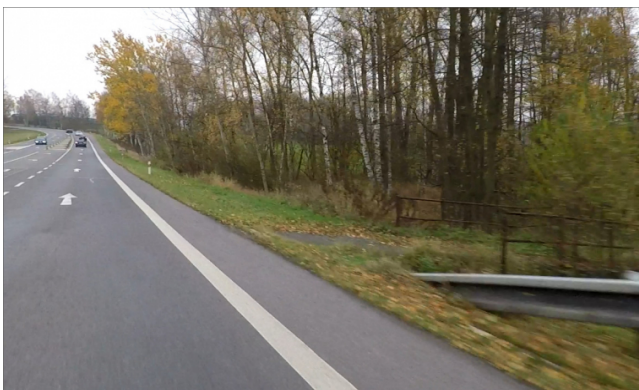
## I/13 - P | km 175 - 176 | ID 3338

↔ 330 m - Stromy, vzrostlá zeleň

**Poznámka:** Čela propustku jsou zarostlá zelení .

**Návrh opatření:** Systematické opatření I. (instalace deformačních prvků, ochránění, zešíkmení, zrušení)  
**Poznámka:** Současně odstranění, ochrana svodidla stromů.  
**Náročnost realizace:** **Administrativní řešení**

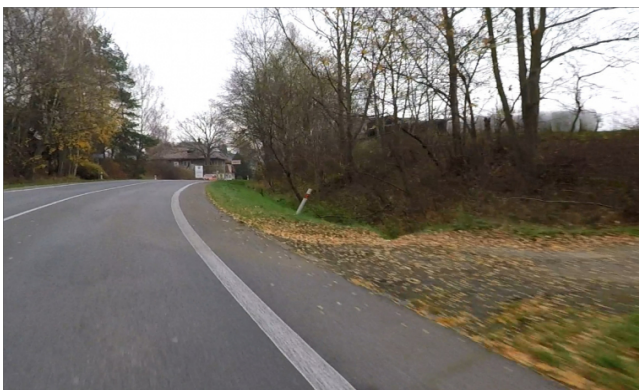
## I/13 - P | km 176 - 177 | ID 3340

↔ 60 m - Stromy, vzrostlá zeleň

**Návrh opatření:** Odstranění, ochrana svodidly

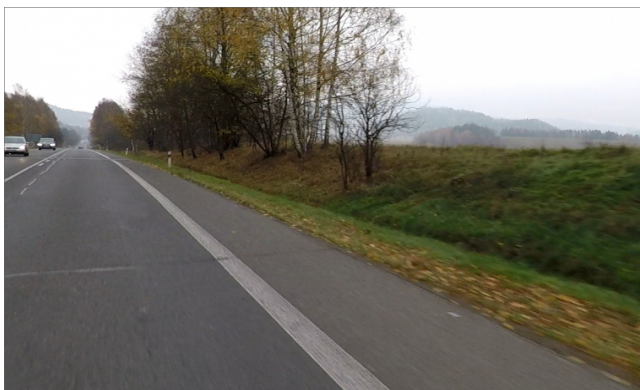
## I/13 - P | km 176 - 177 | ID 3351

↔ 130 m - Stromy, vzrostlá zeleň

**Návrh opatření:** Odstranění, ochrana svodidly

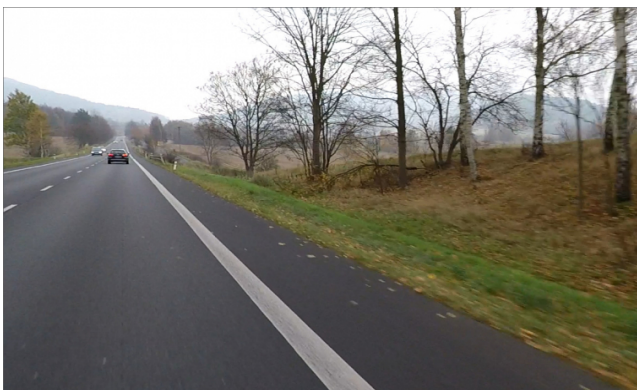
## I/13 - P | km 177 - 178 | ID 3355

↔ 40 m - Stromy, vzrostlá zeleň

**Návrh opatření:** Odstranění, ochrana svodidly  
**Poznámka:** V případě ochrany svodidly lze adekvátně prodloužit stávající svodidla.  
**Náročnost realizace:** **Administrativní řešení**
