**NÁVRH ÚPRAV VYBRANÝCH
ÚSEKŮ SILNICE I/13
V LIBERECKÉM KRAJI**

Diplomová práce

Katalog deficitů silnice I/13

**Směr staničení
Km 177,053 – 195,127**

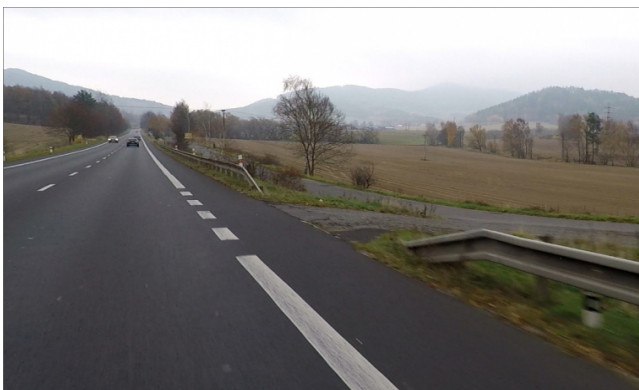
I/13 - P | km 177 - 178 | ID 3357

Sjezd / samostatný sjezd / parkoviště

- ⊙ 1x - Neadekvátní provedení, resp. umístění VDZ
Poznámka: Chybné provedení VDZ v místě sjezdu.

ZÁVAŽNOST RIZIKA: **NÍZKÁ**

Návrh opatření: Náprava provedení VDZ
Poznámka: Náprava VDZ na V 4.
Náročnost realizace: **Jednoduché řešení**

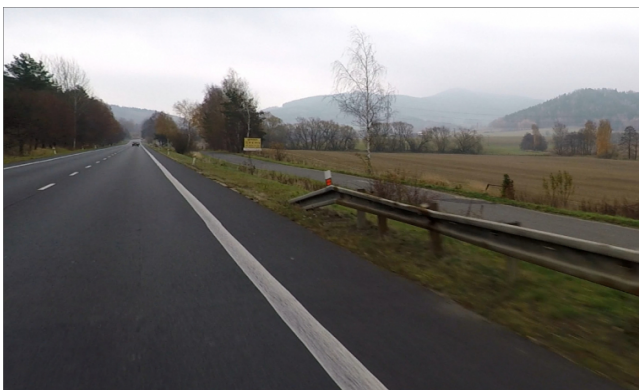
I/13 - P | km 177 - 178 | ID 3359

Zádržné zařízení

⊙ 1x - Krátký výškový náběh svodidla

Poznámka: Krátký výškový náběh svodidla rizikový pro protisměr.

ZÁVAŽNOST RIZIKA: **STŘEDNÍ**

Návrh opatření: Náprava provedení zádržného zařízení
Poznámka: -
Náročnost realizace: **Jednoduché řešení**

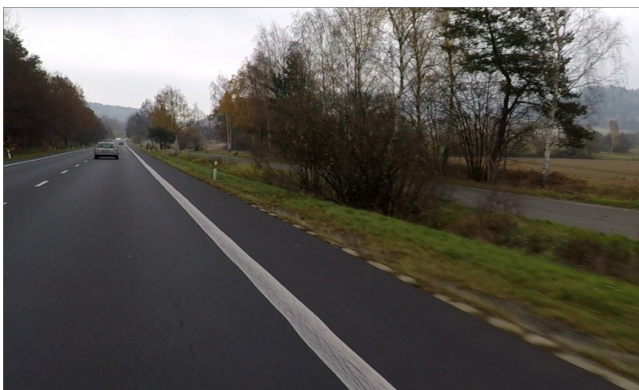
I/13 - P | km 177 - 178 | ID 3361

Pevná překážka

⊙ 1x - Stromy, vzrostlá zeleň

ZÁVAŽNOST RIZIKA: **STŘEDNÍ**

Návrh opatření: Odstranění

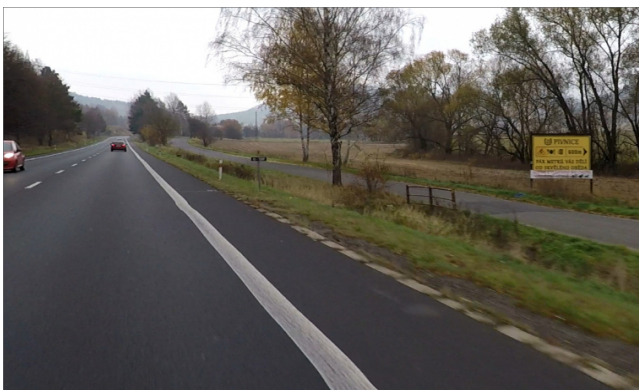
I/13 - P | km 177 - 178 | ID 3364

Pevná překážka

⊙ 1x - Strom

⊙ 1x - Tuhé čelo trubního příčného propustku, ocelové zábradlí

ZÁVAŽNOST RIZIKA: **NÍZKÁ**

Návrh opatření: Odstranění, ochrana svodidly
Poznámka: -
Náročnost realizace: **Administrativní řešení**

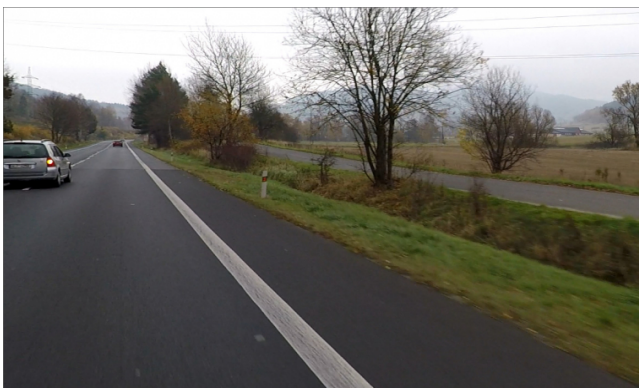
I/13 - P | km 177 - 178 | ID 3365

Pevná překážka

↔ 235 m - Stromy, vzrostlá zeleň

ZÁVAŽNOST RIZIKA: STŘEDNÍ

Návrh opatření: Odstranění, ochrana svodidly

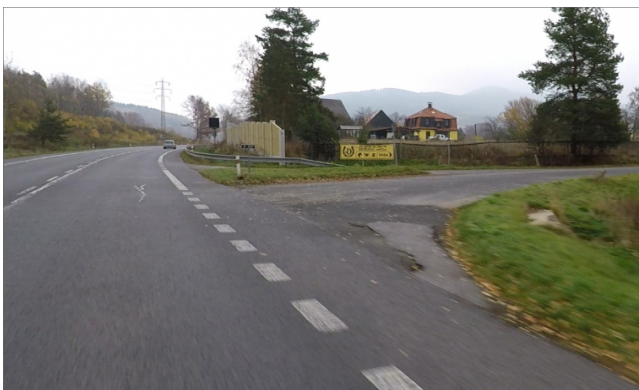
I/13 - P | km 178 - 179 | ID 3366

Křižovatka

⊙ 1x - Absence nebo opotřebené VDZ

⊙ 1x - Neadekvátní úhel křížení (menší než 75° nebo větší než 105°)

Poznámka: Absence VDZ V 4 na vedlejším ramenu křižovatky.

ZÁVAŽNOST RIZIKA: **NÍZKÁ**

Návrh opatření: Realizace úhlu křížení pozemních komunikací dle ČSN 73 6102 ed. 2
Poznámka: Současně realizace VDZ.
Náročnost realizace: **Složité řešení**

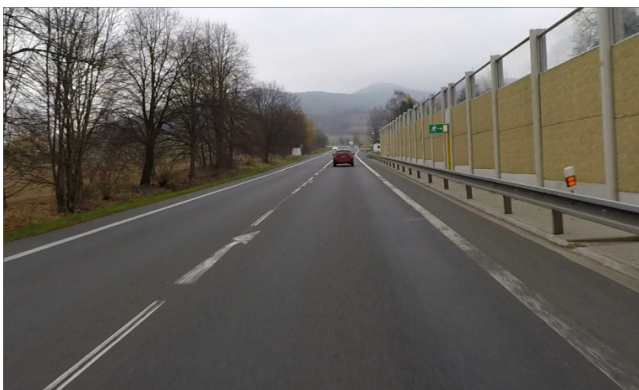
I/13 - P | km 178 - 179 | ID 3371

Mezikřižovatkový úsek

⊙ 1x - Neadekvátní stav SDZ

Poznámka: Absence SDZ B 21a.

ZÁVAŽNOST RIZIKA: **NÍZKÁ**

Návrh opatření: Realizace, oprava SDZ
Poznámka: -
Náročnost realizace: **Administrativní řešení**

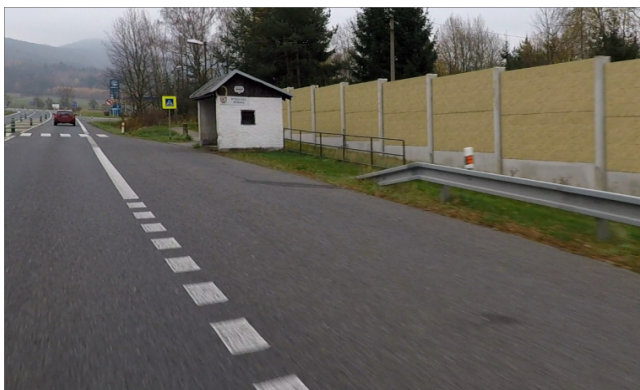
I/13 - P | km 178 - 179 | ID 3372

Zádržné zařízení

⊙ 1x - Krátký výškový náběh svodidla

Poznámka: Krátký výškový náběh svodidla rizikový pro protisměr.

ZÁVAŽNOST RIZIKA: **STŘEDNÍ**

Návrh opatření: Náprava provedení zádržného zařízení
Poznámka: -
Náročnost realizace: **Jednoduché řešení**

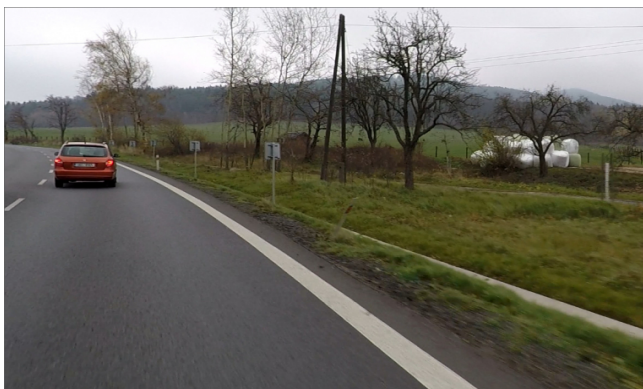
I/13 - P | km 179 - 180 | ID 3378

↔ 30 m - Stromořadí, vzrostlá zeleň

Návrh opatření: Odstranění, ochrana svodidly
Poznámka: -
Náročnost realizace: **Administrativní řešení**

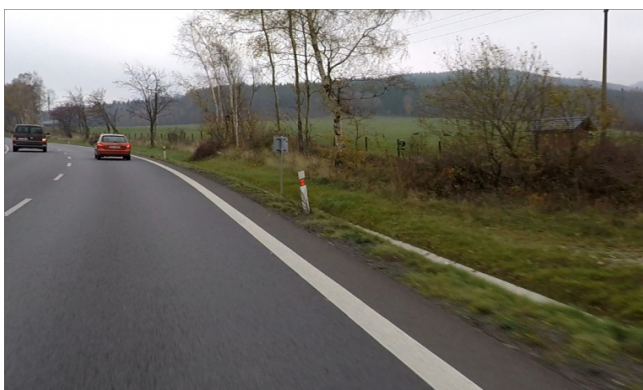
I/13 - P | km 179 - 180 | ID 3379

↔ 20 m - Stromy, vzrostlá zeleň

Návrh opatření: Odstranění, ochrana svodidly
Poznámka: -
Náročnost realizace: **Administrativní řešení**

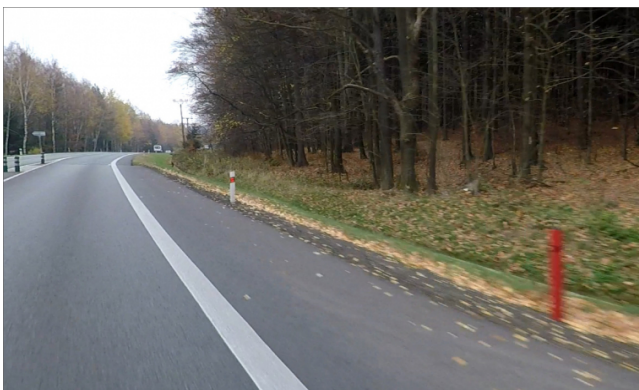
I/13 - P | km 180 - 181 | ID 3383

⊙ 1x - Stromy, vzrostlá zeleň

Návrh opatření: Odstranění
Poznámka: -
Náročnost realizace: **Administrativní řešení**

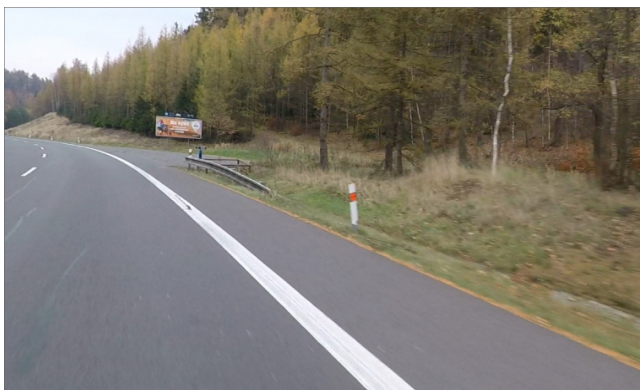
I/13 - P | km 181 - 182 | ID 3389

- ⊙ 1x - Stromy, vzrostlá zeleň

Návrh opatření: Odstranění, ochrana svodidly
Poznámka: V případě ochrany svodidly lze adekvátně prodloužit stávající svodidla.
Náročnost realizace: **Administrativní řešení**

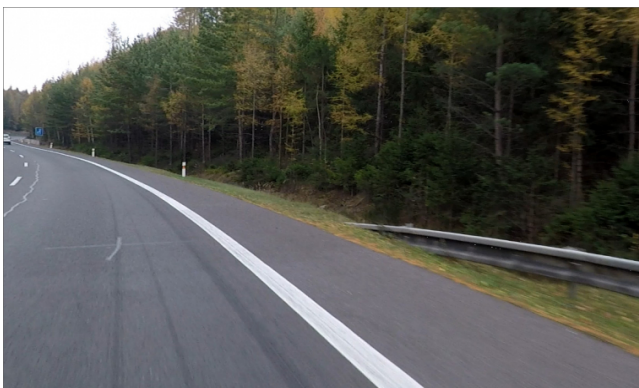
I/13 - P | km 182 - 183 | ID 3396

↔ 135 m - Stromy, vzrostlá zeleň

Návrh opatření: Odstranění, ochrana svodidly
Poznámka: V případě ochrany svodidly lze adekvátně prodloužit, resp. propojit stávající svodidla.
Náročnost realizace: **Administrativní řešení**

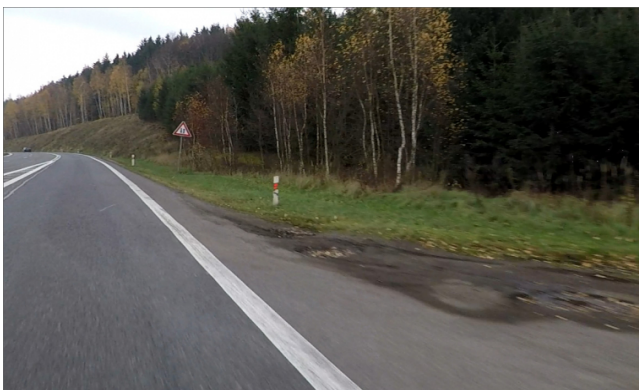
I/13 - P | km 183 - 184 | ID 3401

↔ 25 m - Stromy, vzrostlá zeleň

Návrh opatření: Odstranění, ochrana svodidly
Poznámka: -
Náročnost realizace: **Administrativní řešení**

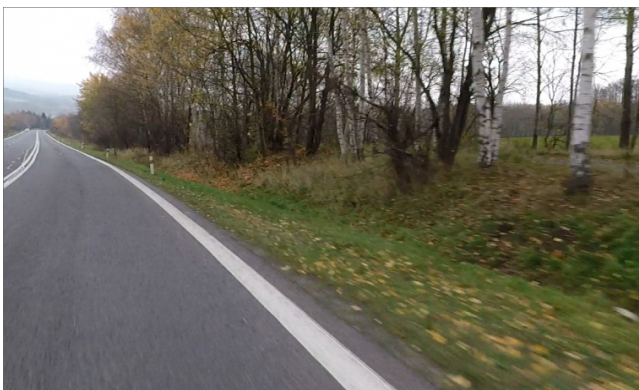
I/13 - P | km 184 - 185 | ID 3405

↔ 340 m - Stromy, vzrostlá zeleň

Návrh opatření: Odstranění, ochrana svodidly
Poznámka: -
Náročnost realizace: **Administrativní řešení**

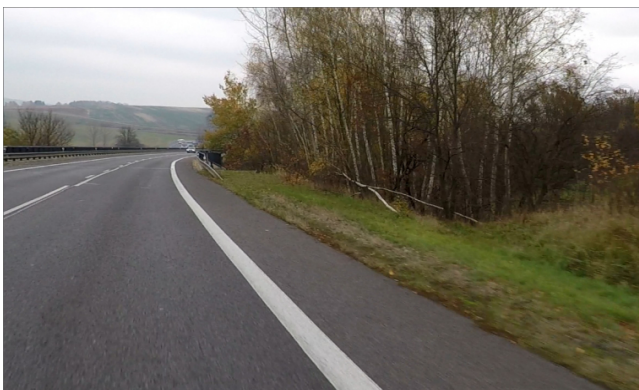
I/13 - P | km 184 - 185 | ID 3407

↔ 20 m - Stromy, vzrostlá zeleň

Návrh opatření: Prodloužení stávajících svodidel

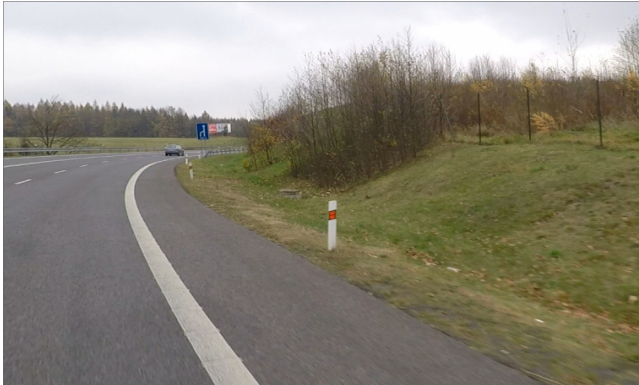
I/13 - P | km 185 - 186 | ID 5613

↔ 10 m - Vzrostlá zeleň (průměr kmene do 0,1 m)

Poznámka: Vzrostlá zeleň nacházející se v blízkosti PK primárně představuje riziko do budoucna.

Návrh opatření: Obsypání zeminou minimálně ve sklonu 1:2,5.
Poznámka: Současně odstranění vzrostlé zeleně.
Náročnost realizace: **Jednoduché řešení**

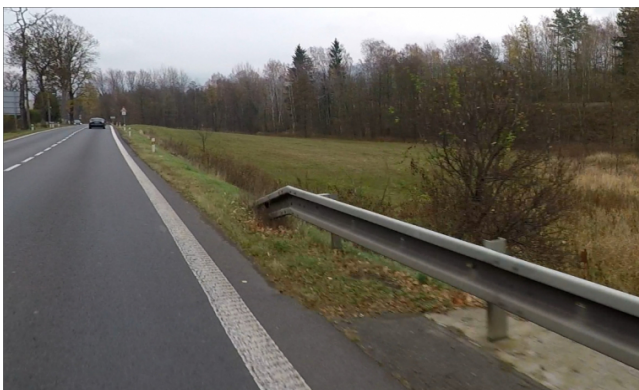
I/13 - P | km 189 - 190 | ID 5660

↔ 25 m - Vzrostlá zeleň (průměr kmene do 0,1 m)

Poznámka: Vzrostlá zeleň nacházející se v blízkosti PK primárně představuje riziko do budoucna.

Návrh opatření: Odstranění
Poznámka: -
Náročnost realizace: **Jednoduché řešení**

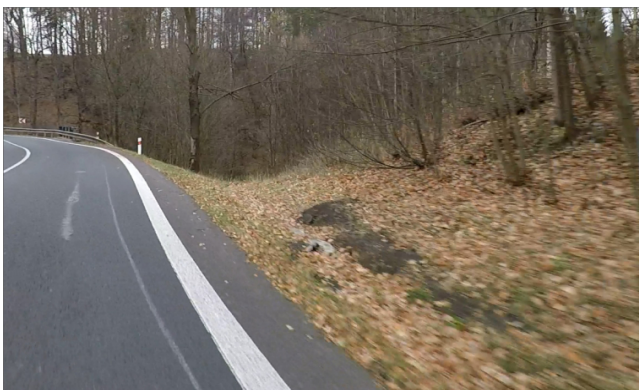
I/13 - P | km 192 - 193 | ID 5715

↔ 35 m - Stromy, vzrostlá zeleň

Návrh opatření: Prodloužení stávajících svodidel
Poznámka: -
Náročnost realizace: **Administrativní řešení**

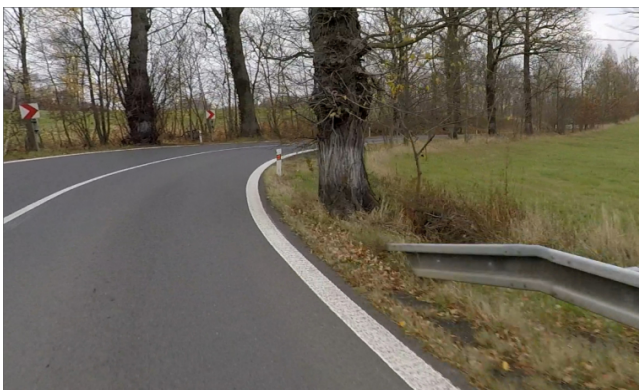
I/13 - P | km 193 - 194 | ID 5788

↔ 75 m - Stromořadí, vzrostlá zeleň

Návrh opatření: Odstranění, ochrana svodidly
Poznámka: V případě ochrany svodidly lze adekvátně prodloužit stávající svodidla.
Náročnost realizace: **Administrativní řešení**

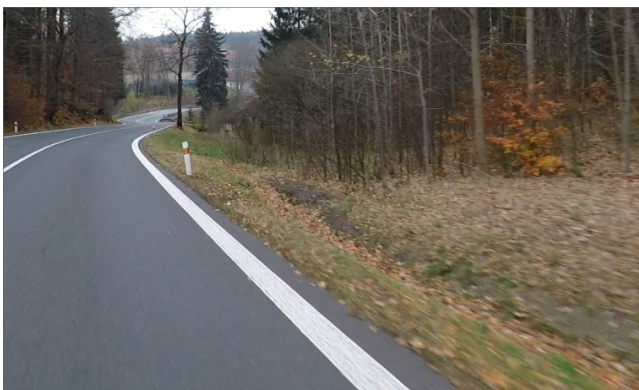
I/13 - P | km 193 - 194 | ID 5850

⊙ 1x - Vzrostlá zeleň (průměr kmene do 0,1 m)

Poznámka: Vzrostlá zeleň nacházející se v blízkosti PK primárně představuje riziko do budoucna.

Návrh opatření: Odstranění
Poznámka: -
Náročnost realizace: **Jednoduché řešení**

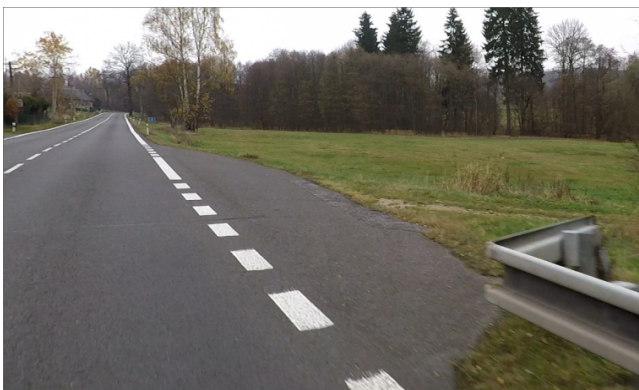
I/13 - P | km 194 - 195 | ID 5865

⊙ 1x - Stromy, vzrostlá zeleň

Návrh opatření: Systematické opatření II.
Poznámka: -
Náročnost realizace: **Složitě řešení**

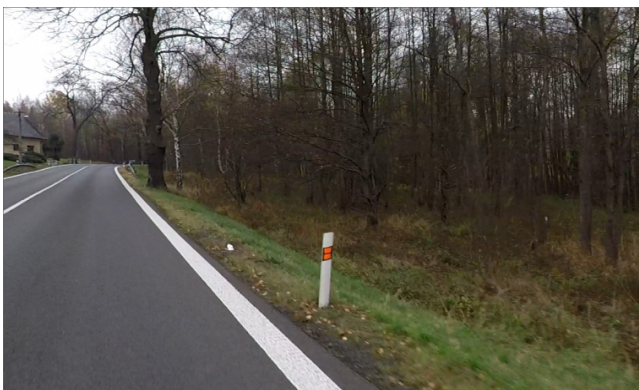
I/13 - P | km 194 - 195 | ID 5868

↔ 35 m - Stromy, vzrostlá zeleň

Návrh opatření: Odstranění, ochrana svodidly
Poznámka: V případě ochrany svodidly lze adekvátně prodloužit stávající svodidla.
Náročnost realizace: **Administrativní řešení**

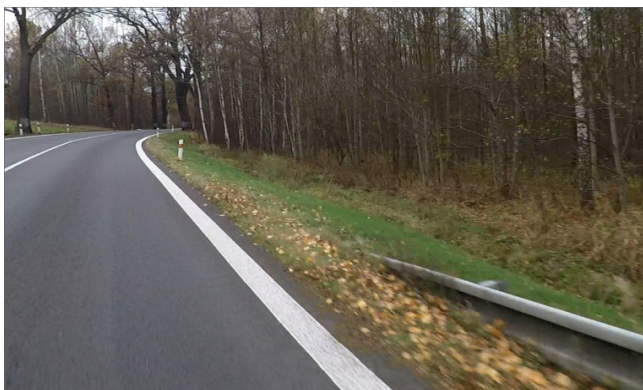
I/13 - P | km 194 - 195 | ID 5874

↔ 120 m - Stromy, vzrostlá zeleň

Návrh opatření: Odstranění, ochrana svodidly

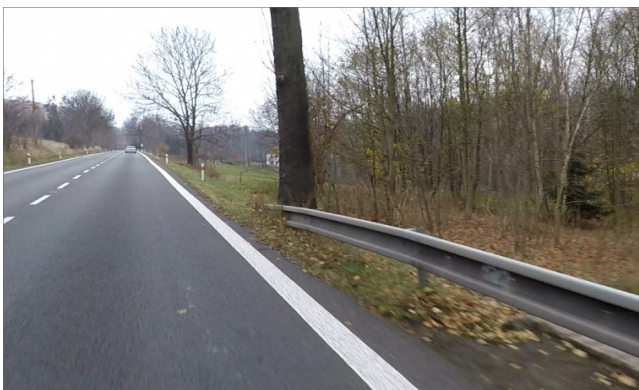
I/13 - P | km 194 - 195 | ID 5880

↔ 65 m - Stromy, vzrostlá zeleň

Návrh opatření: Odstranění, ochrana svodidly
Poznámka: -
Náročnost realizace: **Administrativní řešení**

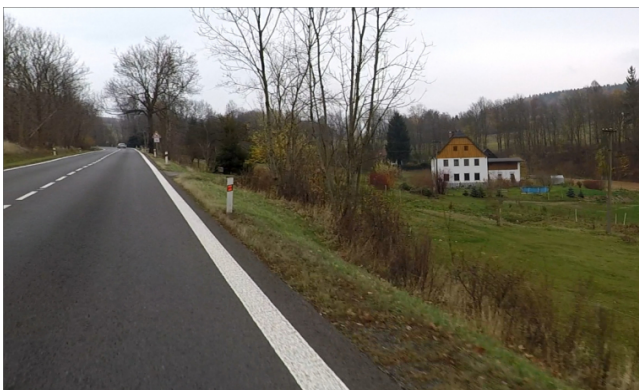
I/13 - P | km 194 - 195 | ID 5887

↔ 20 m - Stromy, vzrostlá zeleň

Návrh opatření: Odstranění

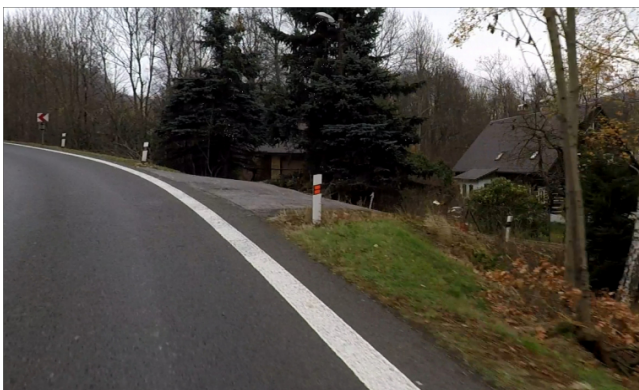
I/13 - P | km 195 - 196 | ID 5890

⊙ 1x - Stromy, vzrostlá zeleň

Návrh opatření: Odstranění
Poznámka: -
Náročnost realizace: **Administrativní řešení**
