**NÁVRH ÚPRAV VYBRANÝCH
ÚSEKŮ SILNICE I/13
V LIBERECKÉM KRAJI**

Diplomová práce

Katalog deficitů silnice I/13

**Směr staničení
Km 195,127 – 205,598**

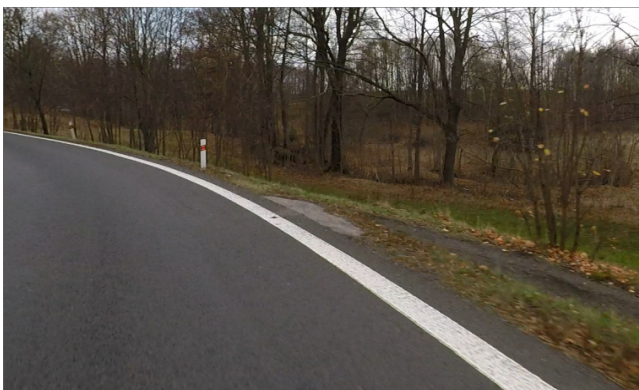
I/13 - P | km 195 - 196 | ID 5894

Pevná překážka

↔ 165 m - Stromy, vzrostlá zeleň

Poznámka: V tomto úseku lze předpokládat skutečnou rychlost vozidel nižší než je nejvyšší dovolená.

ZÁVAŽNOST RIZIKA: **STŘEDNÍ**

Návrh opatření: Odstranění, ochrana svodidly
Poznámka: V případě ochrany svodidly lze adekvátně prodloužit stávající svodidla.
Náročnost realizace: **Administrativní řešení**

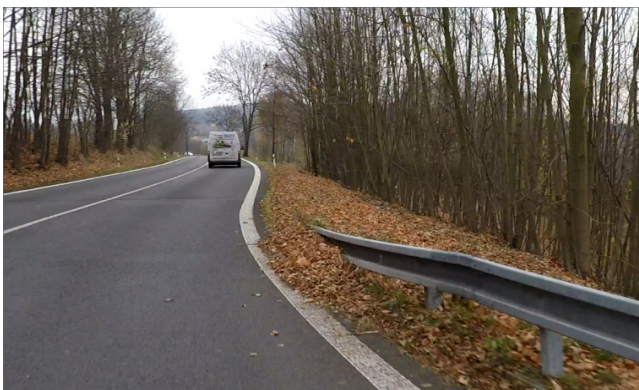
I/13 - P | km 195 - 196 | ID 5896

Pevná překážka

↔ 40 m - Stromy, vzrostlá zeleň

ZÁVAŽNOST RIZIKA: **STŘEDNÍ**

Návrh opatření: Odstranění, ochrana svodidly
Poznámka: V případě ochrany svodidly lze adekvátně prodloužit stávající svodidla.
Náročnost realizace: **Administrativní řešení**

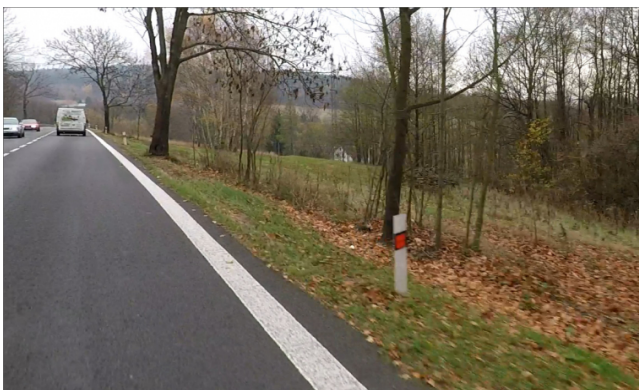
I/13 - P | km 195 - 196 | ID 5897

Pevná překážka

⊙ 1x - Stromy, vzrostlá zeleň

ZÁVAŽNOST RIZIKA: VYSOKÁ

Návrh opatření: Odstranění
Poznámka: -
Náročnost realizace: **Administrativní řešení**

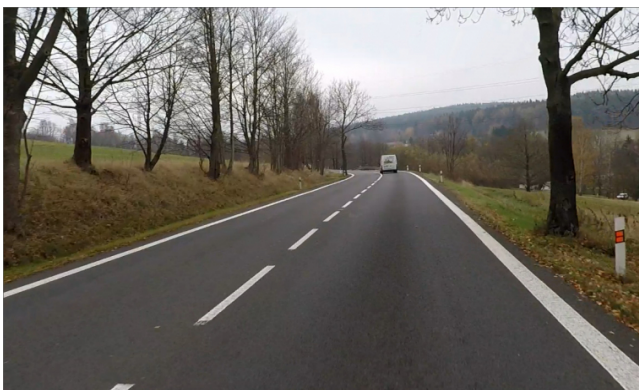
I/13 - P | km 195 - 196 | ID 5902

Mezikřížovatkový úsek

↔ 35 m - Neadekvátní provedení VDZ

ZÁVAŽNOST RIZIKA: **NIZKÁ**

Návrh opatření: Náprava provedení VDZ
Poznámka: V daném směru jízdy nahradit VDZ V 2b za V 1a. Řešit společně se záznamem ID 5903.
Náročnost realizace: **Administrativní řešení**

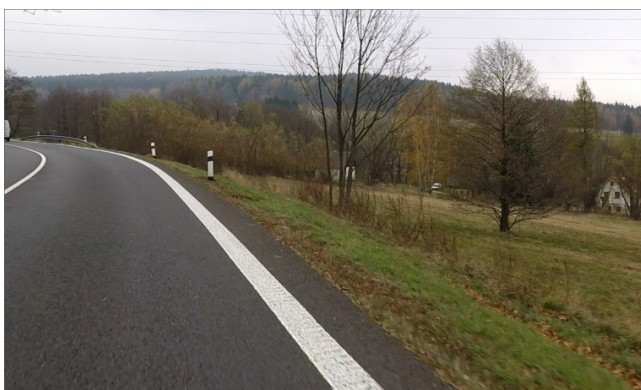
I/13 - P | km 195 - 196 | ID 5904

Pevná překážka

⊙ 1x - Stromy, vzrostlá zeleň

Poznámka: Stromy se nacházejí pod úrovní nivelety PK.

ZÁVAŽNOST RIZIKA: VYSOKÁ

Návrh opatření: Odstranění
Poznámka: -
Náročnost realizace: **Administrativní řešení**

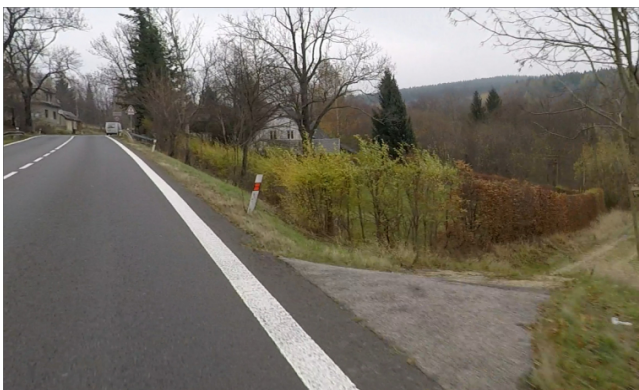
I/13 - P | km 195 - 196 | ID 5913

Pevná překážka

↔ 55 m - Stromy, vzrostlá zeleň

Poznámka: V tomto úseku lze předpokládat skutečnou rychlost vozidel nižší než je nejvyšší dovolená (výjezd / vjezd do obce).

ZÁVAŽNOST RIZIKA: **STŘEDNÍ**

Návrh opatření: Odstranění, ochrana svodidly
Poznámka: -
Náročnost realizace: **Administrativní řešení**

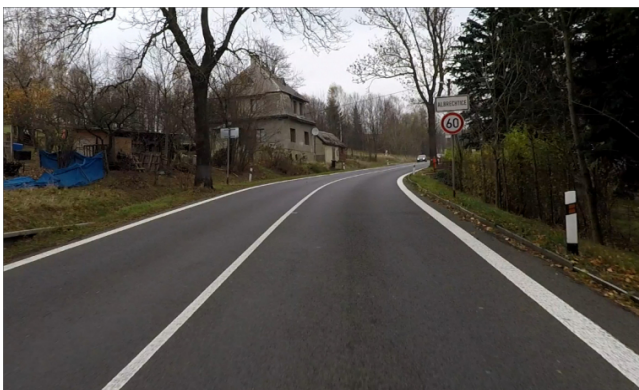
I/13 - P | km 195 - 196 | ID 5916

Přechod z extravilánu do intravilánu

⊙ 1x - Žádná změna (úprava) charakteru komunikace (absence zkldňujícího opatření)
Poznámka: -

ZÁVAŽNOST RIZIKA: STŘEDNÍ

Návrh opatření: Vytvoření adekvátního přechodu extravilán - intravilán
Poznámka: -
Náročnost realizace: **Složité řešení**

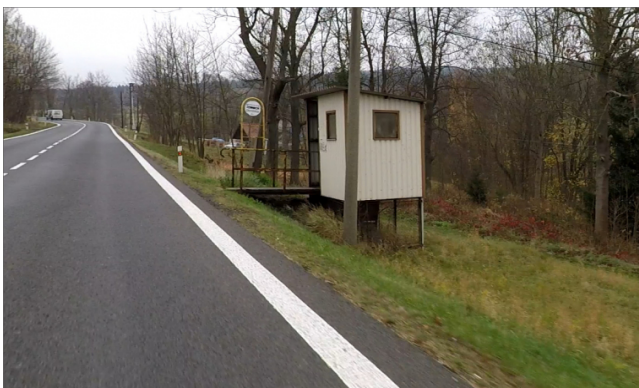
I/13 - P | km 196 - 197 | ID 5920

Autobusová zastávka

⊙ 1x - Nevhodný typ zastávky (zastávka se nachází v jízdním pruhu)

Návrh opatření: Vytvoření bezpečného stání pro VHD
Poznámka: -
Náročnost realizace: **Složitě řešení**

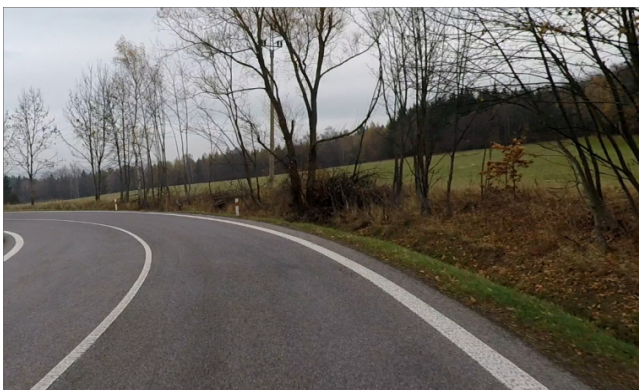
I/13 - P | km 197 - 198 | ID 5947

↔ 130 m - Stromy, vzrostlá zeleň

Návrh opatření: Odstranění, ochrana svodidly
Poznámka: -
Náročnost realizace: **Administrativní řešení**

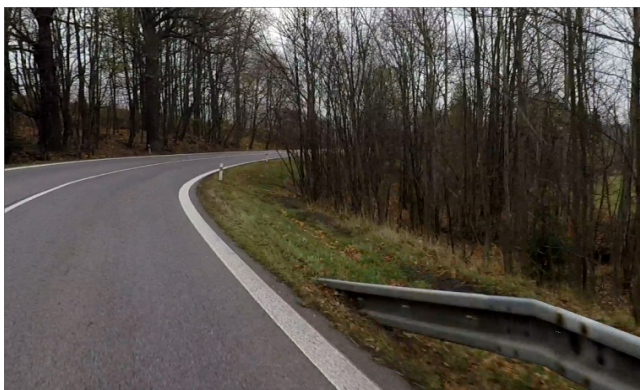
I/13 - P | km 197 - 198 | ID 5951

↔ 225 m - Stromy, vzrostlá zeleň

Návrh opatření: Odstranění, ochrana svodidly
Poznámka: V případě ochrany svodidly lze adekvátně prodloužit stávající svodidla.
Náročnost realizace: **Administrativní řešení**

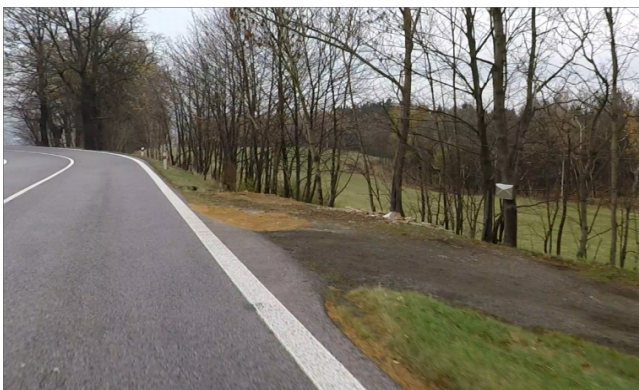
I/13 - P | km 197 - 198 | ID 5953

↔ 75 m - Stromy, vzrostlá zeleň

Návrh opatření: Odstranění, ochrana svodidly
Poznámka: -
Náročnost realizace: **Administrativní řešení**

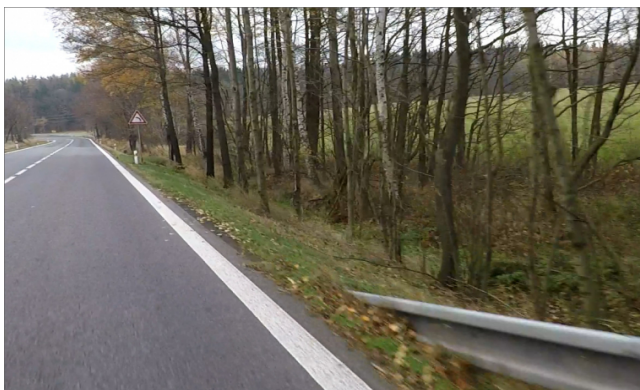
I/13 - P | km 198 - 199 | ID 5968

↔ 45 m - Stromy, vzrostlá zeleň

Návrh opatření: Odstranění, ochrana svodidly
Poznámka: V případě ochrany svodidly lze adekvátně prodloužit stávající svodidla.
Náročnost realizace: **Administrativní řešení**

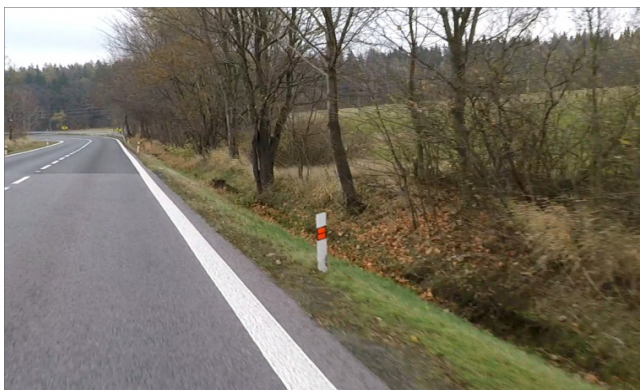
I/13 - P | km 198 - 199 | ID 5971

↔ 75 m - Stromy, vzrostlá zeleň

Návrh opatření: Odstranění, ochrana svodidly

Poznámka: V případě ochrany svodidly lze adekvátně prodloužit stávající svodidla.

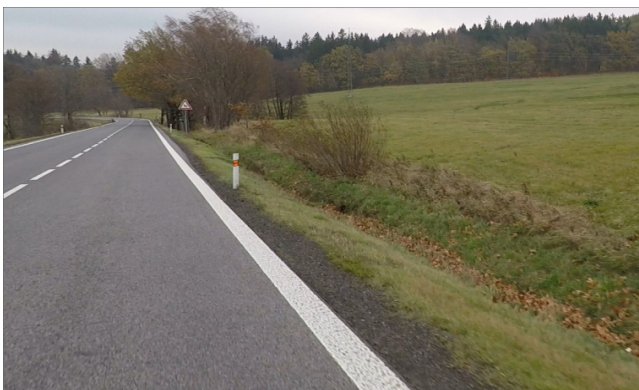
I/13 - P | km 199 - 200 | ID 5984

↔ 90 m - Stromy, vzrostlá zeleň

Návrh opatření: Odstranění, ochrana svodidly

Poznámka: V případě ochrany svodidly lze adekvátně prodloužit stávající svodidla.

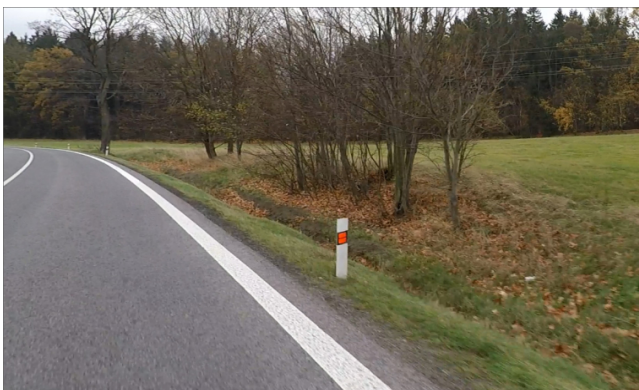
I/13 - P | km 199 - 200 | ID 5997

⊙ 1x - Stromy, vzrostlá zeleň

Návrh opatření: Odstranění
Poznámka: -
Náročnost realizace: **Administrativní řešení**

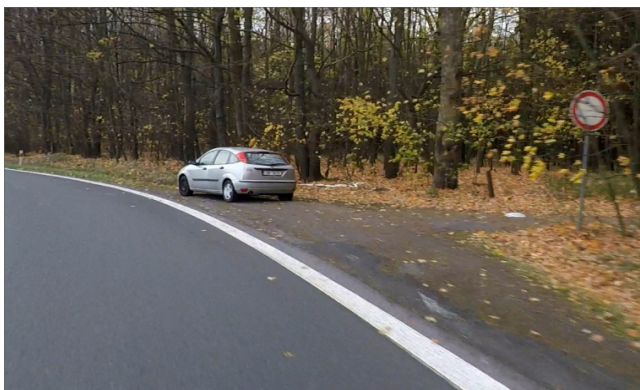
I/13 - P | km 199 - 200 | ID 6003

↔ 100 m - Stromy, vzrostlá zeleň

Návrh opatření: Odstranění, ochrana svodidly
Poznámka: V případě ochrany svodidly lze adekvátně prodloužit stávající svodidla.
Náročnost realizace: **Administrativní řešení**

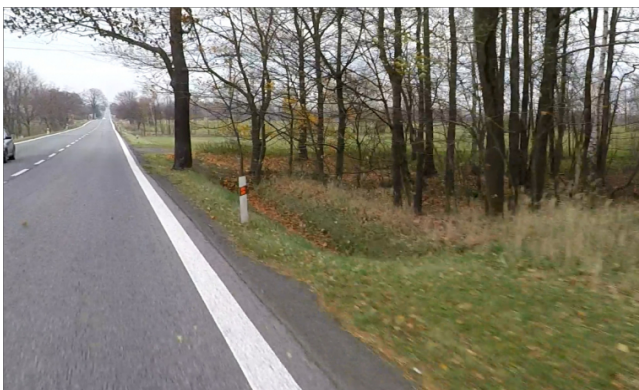
I/13 - P | km 200 - 201 | ID 6016

↔ 35 m - Stromy, vzrostlá zeleň

Návrh opatření: Odstranění, ochrana svodidly

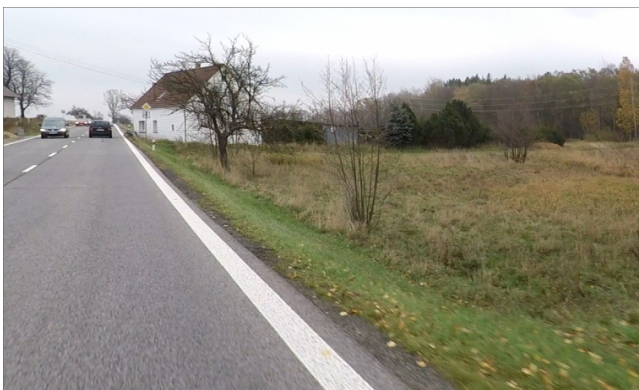
I/13 - P | km 201 - 202 | ID 6054

↔ 25 m - Stromy, vzrostlá zeleň

Návrh opatření: Odstranění
Poznámka: -
Náročnost realizace: **Administrativní řešení**

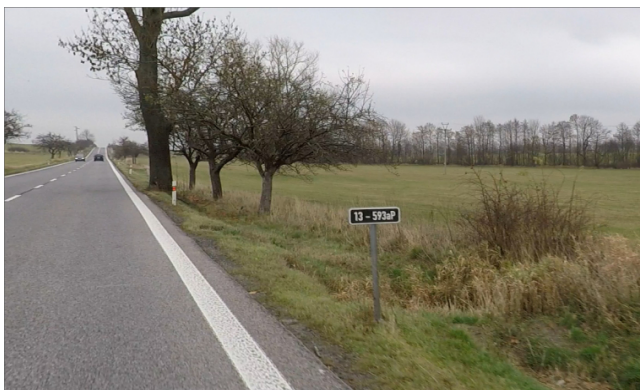
I/13 - P | km 201 - 202 | ID 6112

↔ 35 m - Stromy, vzrostlá zeleň

Návrh opatření: Odstranění
Poznámka: -
Náročnost realizace: **Administrativní řešení**

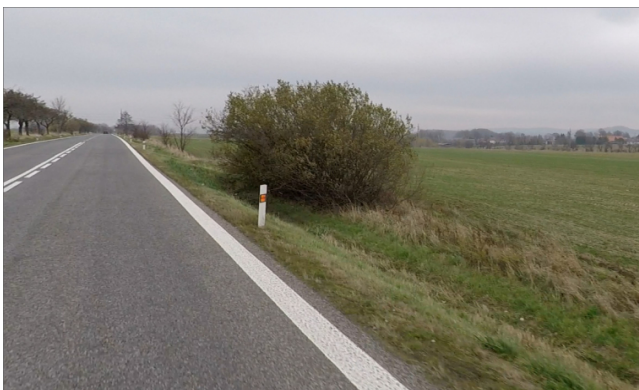
I/13 - P | km 202 - 203 | ID 6119

- ⊙ 1x - Vzrostlá zeleň (průměr kmene do 0,1 m)

Poznámka: Vzrostlá zeleň nacházející se v blízkosti PK primárně představuje riziko do budoucna.

Návrh opatření: Odstranění

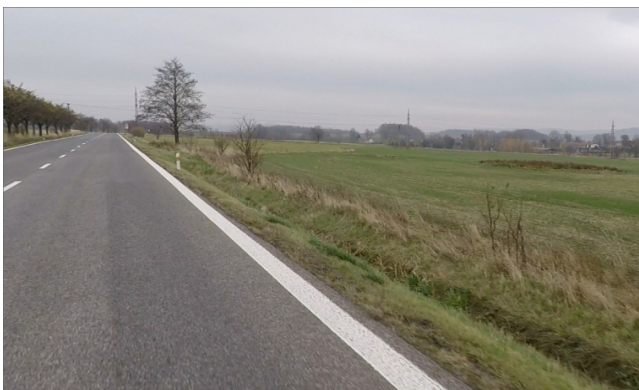
I/13 - P | km 202 - 203 | ID 6122

↔ 75 m - Stromy, vzrostlá zeleň

Návrh opatření: Odstranění, ochrana svodidly

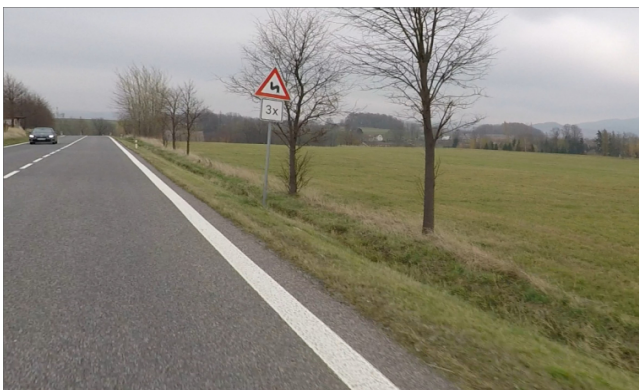
I/13 - P | km 202 - 203 | ID 6131

↔ 85 m - Stromořadí, vzrostlá zeleň

Návrh opatření: Odstranění, ochrana svodidly
Poznámka: -
Náročnost realizace: **Administrativní řešení**

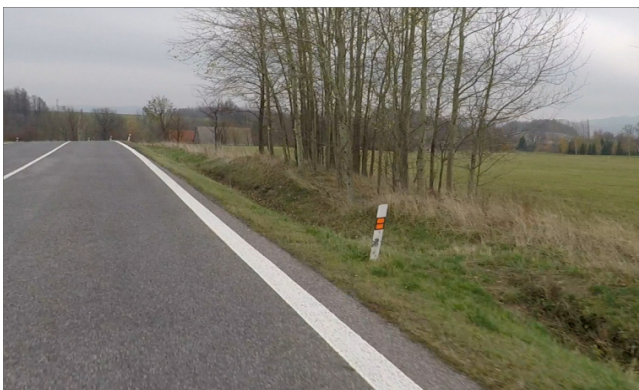
I/13 - P | km 202 - 203 | ID 6132

↔ 55 m - Stromy, vzrostlá zeleň

Návrh opatření: Odstranění, ochrana svodidly
Poznámka: -
Náročnost realizace: **Administrativní řešení**

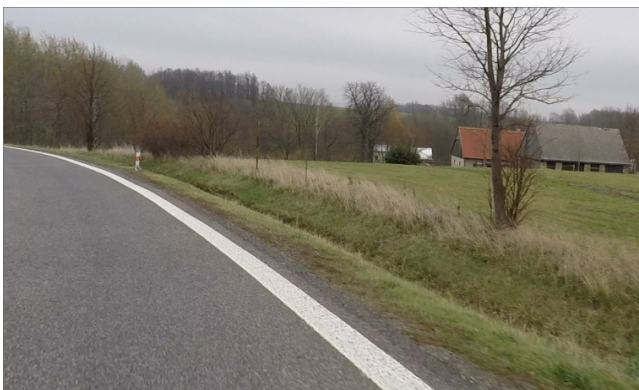
I/13 - P | km 202 - 203 | ID 6138

↔ 105 m - Stromy, vzrostlá zeleň

Návrh opatření: Odstranění, ochrana svodidly

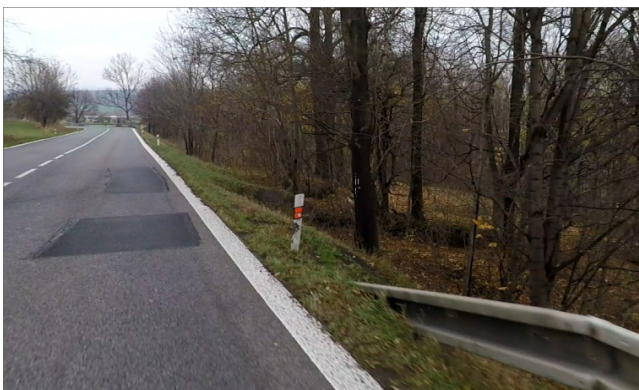
I/13 - P | km 203 - 204 | ID 6150

↔ 120 m - Stromy, vzrostlá zeleň

Návrh opatření: Prodloužení stávajících svodidel
Poznámka: Prodloužení, resp. propojení stávajících ocelových svodidel.
Náročnost realizace: **Administrativní řešení**

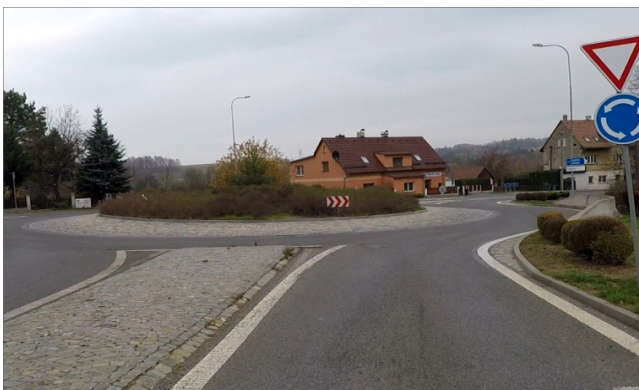
I/13 - P | km 204 - 205 | ID 6163

⊙ 1x - Absence nebo opotřebované VDZ
Poznámka: Absence VDZ V 2b v prostoru celé okružní křižovatky.

Návrh opatření: Realizace, oprava VDZ
Poznámka: -
Náročnost realizace: **Administrativní řešení**
