**NÁVRH ÚPRAV VYBRANÝCH
ÚSEKŮ SILNICE I/13
V LIBERECKÉM KRAJI**

Katalog deficitů silnice I/13

**Směr staničení
Km 205,598 – 214,823**

Příloha 1.5

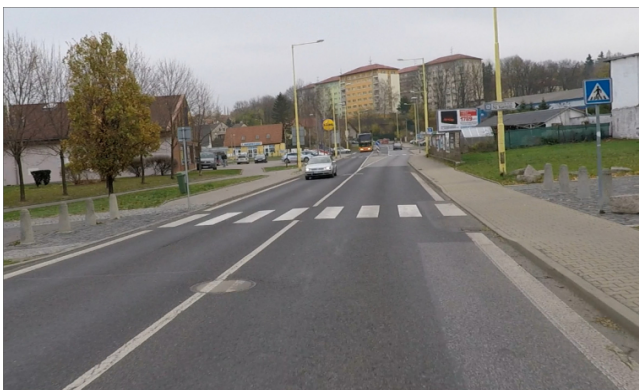
I/13 - P | km 205 - 206 | ID 6236

Přechod pro chodce

- ⊙ 1x - Dlouhý nedělený přechod pro chodce
- ⊙ 1x - Absence přisvětlení
- ⊙ 1x - Absence prvků pro OOSPO

Poznámka: Délka přechodu je 7,5 m.

ZÁVAŽNOST RIZIKA: **STŘEDNÍ**

Návrh opatření: Vytvoření adekvátních podmínek pro pěší dle ČSN 73 6110/Z1

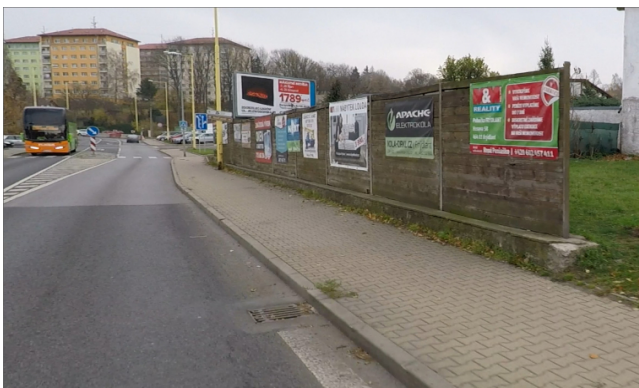
I/13 - P | km 205 - 206 | ID 6240

Reklamní zařízení

↔ 30 m - Reklamní zařízení (rušivý efekt na účastníky silničního provozu)

ZÁVAŽNOST RIZIKA: **NÍZKA**

Návrh opatření: Odstranění

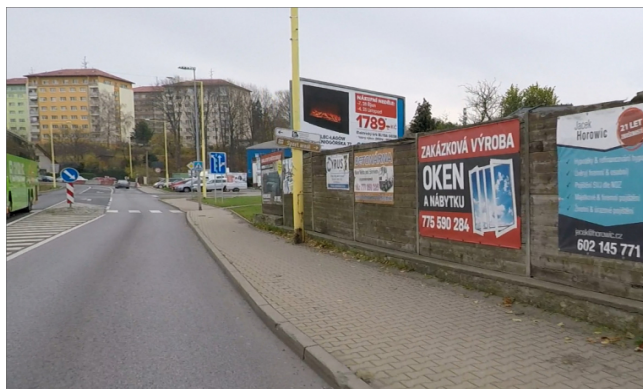
I/13 - P | km 205 - 206 | ID 6241

Reklamní zařízení

⊙ 1x - Reklamní zařízení (rušivý efekt na účastníky silničního provozu)

ZÁVAŽNOST RIZIKA: **NÍZKA**

Návrh opatření: Odstranění

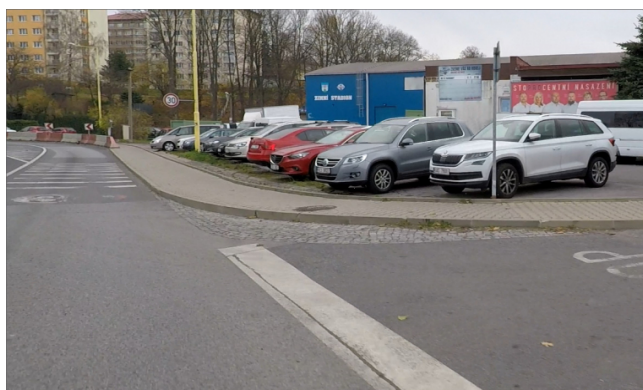
I/13 - P | km 205 - 206 | ID 6369

Reklamní zařízení

⊙ 1x - Reklamní zařízení (rušivý efekt na účastníky silničního provozu)

ZÁVAŽNOST RIZIKA: **NÍZKA**

Návrh opatření: Odstranění

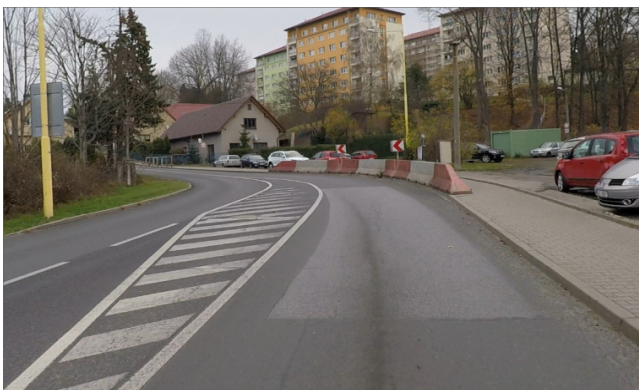
I/13 - P | km 205 - 206 | ID 6373

Mezikřižovatkový úsek

⊙ 1x - Absence nebo opotřebované VDZ

Poznámka: Opotřebované VDZ V 13.

ZÁVAŽNOST RIZIKA: NÍZKÁ

Návrh opatření: Realizace, oprava VDZ
Poznámka: -
Náročnost realizace: **Jednoduché řešení**

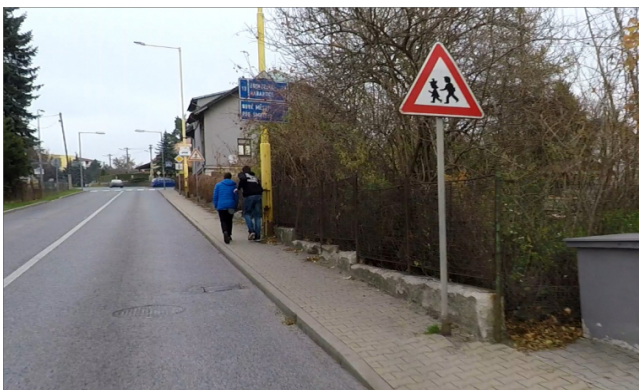
I/13 - P | km 206 - 207 | ID 6376

Mezikřižovatkový úsek

⊙ 1x - Zakryté nebo nepřehledné SDZ

Poznámka: SDZ IS 3a, IS 3c jsou zakryté zelení.

ZÁVAŽNOST RIZIKA: **NÍZKÁ**

Návrh opatření: Realizace údržby v podobě odstranění zeleně
Poznámka: -
Náročnost realizace: **Jednoduché řešení**

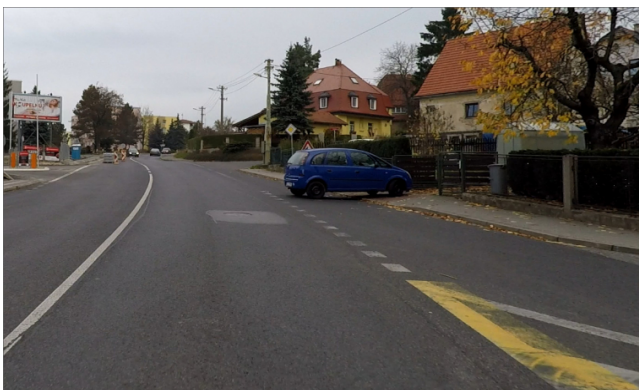
I/13 - P | km 206 - 207 | ID 6382

Mezikřižovatkový úsek

↔ 30 m - Neadekvátní provedení VDZ

Poznámka: Neadekvátní provedení VDZ V 4.

ZÁVAŽNOST RIZIKA: **NIZKÁ**

Návrh opatření: Náprava provedení VDZ
Poznámka: -
Náročnost realizace: **Administrativní řešení**

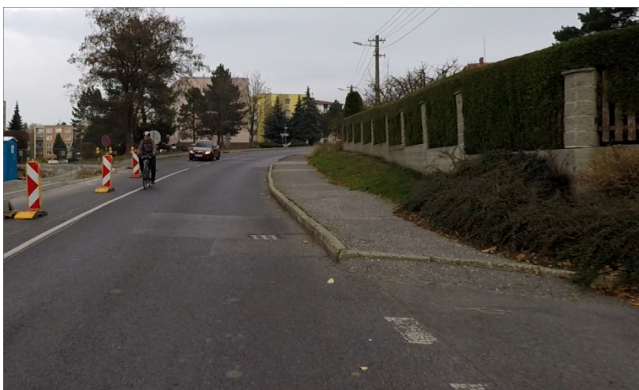
I/13 - P | km 206 - 207 | ID 6384

Mezikřižovatkový úsek

↔ 100 m - Absence nebo opotřebované VDZ

Poznámka: Absence VDZ V 4.

ZÁVAŽNOST RIZIKA: NÍZKÁ

Návrh opatření: Realizace, oprava VDZ
Poznámka: -
Náročnost realizace: **Administrativní řešení**

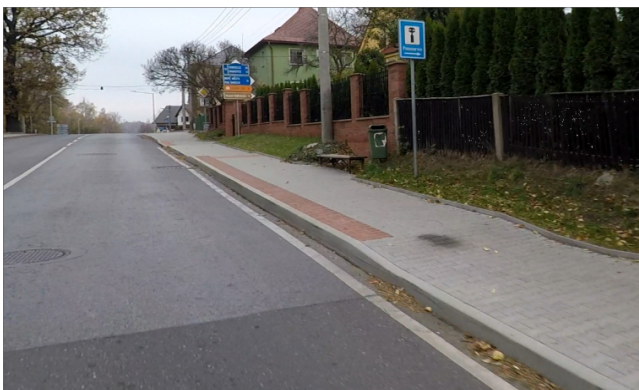
I/13 - P | km 206 - 207 | ID 6386

Autobusová zastávka

- ⊖ 1x - Absence nebo opotřebované VDZ
 - ⊖ 1x - Absence SDZ nebo dopravního zařízení
 - ⊖ 1x - Nevhodný typ zastávky (zastávka se nachází v jízdním pruhu)
- Poznámka:** Absence SDZ IJ 4b, VDZ V 11a.

ZÁVAŽNOST RIZIKA: **NIZKÁ**

Návrh opatření: Vytvoření bezpečného stání pro VHD
Poznámka: -
Náročnost realizace: **Složité řešení**

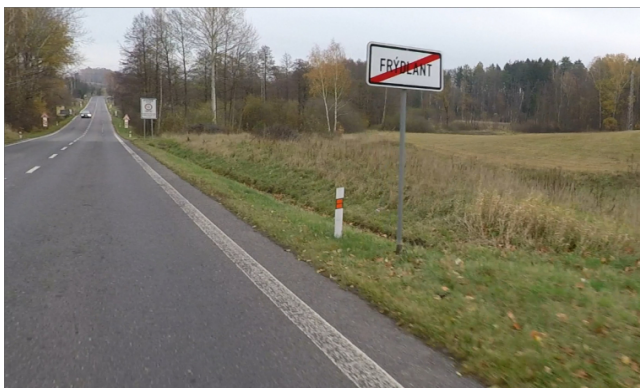
I/13 - P | km 206 - 207 | ID 7413

↔ 100 m - Stromy, vzrostlá zeleň

Návrh opatření: Realizace zpevněné krajnice

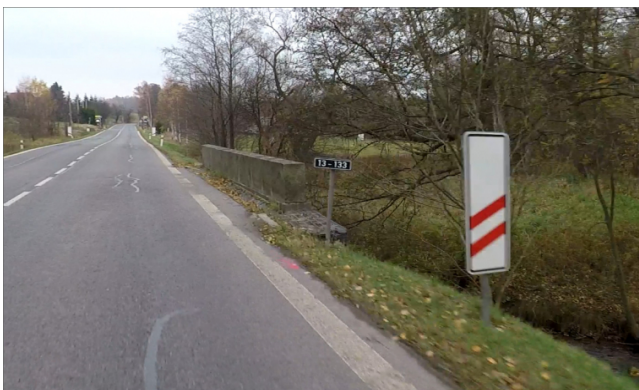
I/13 - P | km 206 - 207 | ID 6397

↔ 105 m - Stromy, vzrostlá zeleň

Návrh opatření: Odstranění a nahrazení svodidlem
Poznámka: -
Náročnost realizace: **Administrativní řešení**

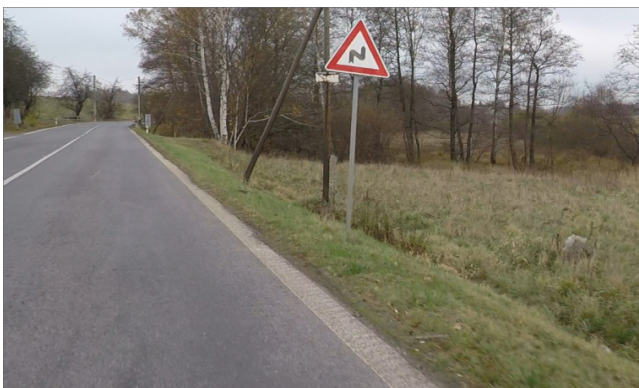
I/13 - P | km 206 - 207 | ID 6400

↔ 35 m - Stromy, vzrostlá zeleň
⊙ 1x - Sloupy el. vedení, VO apod.
Poznámka: -

Návrh opatření: Odstranění, ochrana svodidly
Poznámka: -
Náročnost realizace: **Administrativní řešení**

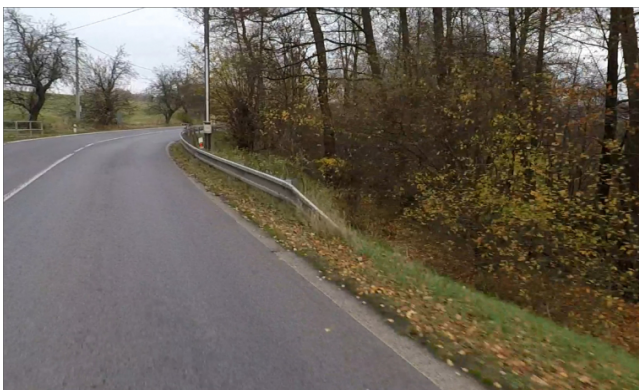
I/13 - P | km 206 - 207 | ID 6402

⊙ 1x - Nedodržení min. vzdálenosti 1,0 m za svodidlem
Poznámka: Vzrostlá zeleň se nachází v pracovní šířce svodidla.

Návrh opatření: Náprava provedení zádržného zařízení
Poznámka: -
Náročnost realizace: **Jednoduché řešení**

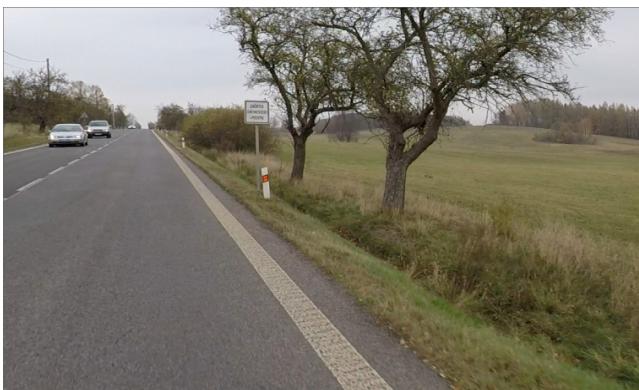
I/13 - P | km 207 - 208 | ID 6409

↔ 385 m - Stromořadí, vzrostlá zeleň

Návrh opatření: Odstranění, ochrana svodidly
Poznámka: -
Náročnost realizace: **Administrativní řešení**

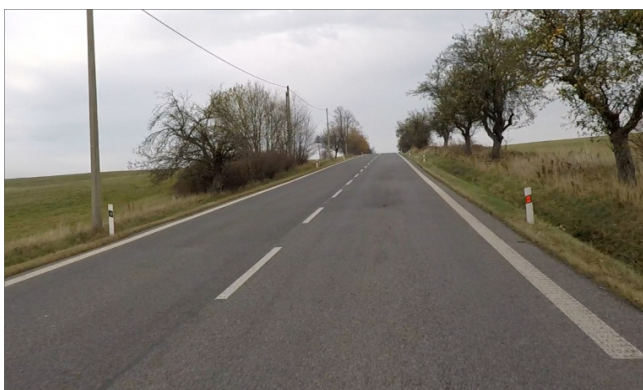
I/13 - P | km 208 - 209 | ID 6429

⊙ 1x - Stromy, vzrostlá zeleň

Návrh opatření: Náprava provedení SDZ a VDZ

Poznámka: V předmětném úseku nahradit VDZ V 2a za V 3, které vude umožňovat předjížděním vozidlům jedoucím ve směru proti staničení. Před přechod mezi VDZ V 2a a V 3 umístit V 9b a SDZ B 21a. Řešit společně se záznamem ID 6430.

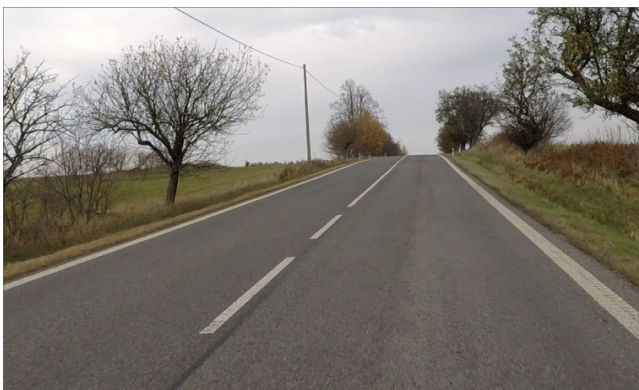
I/13 - P | km 208 - 209 | ID 6430

↔ 165 m - Stromořadí, vzrostlá zeleň

Návrh opatření: Realizace SDZ B 21a a VDZ V 9b
Poznámka: Řešit společně se záznamem ID 6429.
Náročnost realizace: **Administrativní řešení**

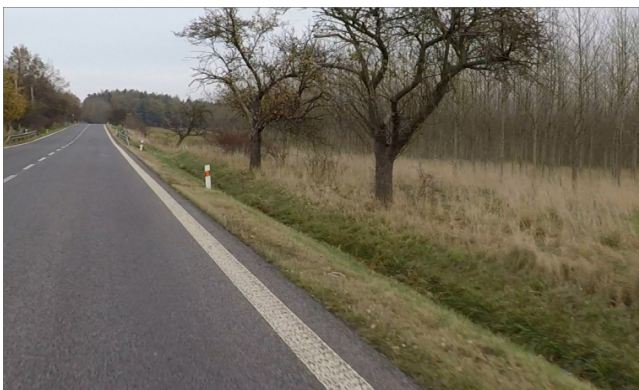
I/13 - P | km 208 - 209 | ID 6425

↔ 45 m - Stromořadí, vzrostlá zeleň

Návrh opatření: Odstranění, ochrana svodidly

Poznámka: V případě ochrany svodidly lze adekvátně prodloužit stávající svodidla.

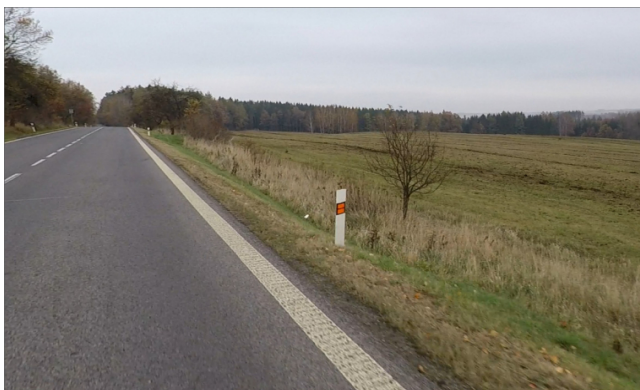
I/13 - P | km 208 - 209 | ID 6427

↔ 245 m - Stromy, vzrostlá zeleň

Návrh opatření: Odstranění, ochrana svodidly
Poznámka: V případě ochrany svodidly lze adekvátně prodloužit stávající svodidla.
Náročnost realizace: **Administrativní řešení**

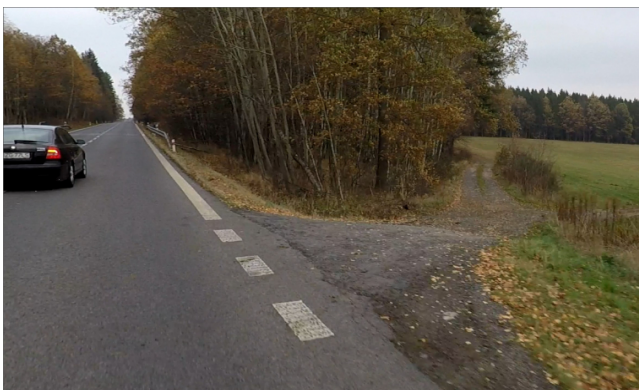
I/13 - P | km 209 - 210 | ID 6432

↔ 20 m - Stromy, vzrostlá zeleň
Poznámka: Stromy se nachází pod úrovní nivelety PK.

↔ 380 m - Stromy, vzrostlá zeleň

Návrh opatření: Odstranění, ochrana svodidly
Poznámka: V případě ochrany svodidly lze adekvátně prodloužit stávající svodidla.
Náročnost realizace: **Administrativní řešení**

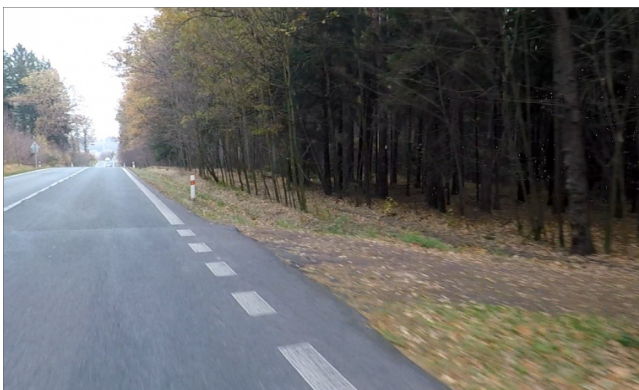
I/13 - P | km 209 - 210 | ID 6435

↔ 205 m - Stromy, vzrostlá zeleň
Poznámka: Stromy se nachází na vnější straně příkopu.

Návrh opatření: Odstranění, ochrana svodidly
Poznámka: -
Náročnost realizace: **Administrativní řešení**

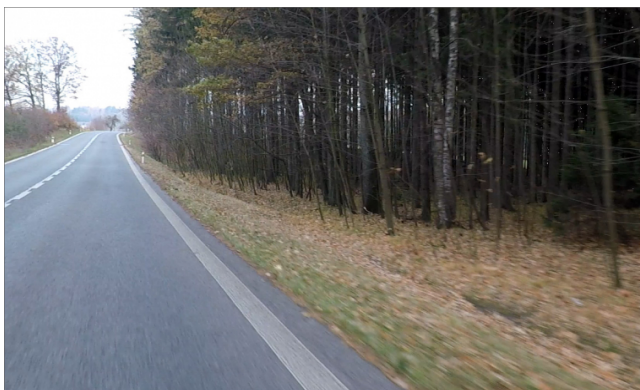
I/13 - P | km 209 - 210 | ID 6436

↔ 115 m - Stromy, vzrostlá zeleň

Návrh opatření: Odstranění, ochrana svodidly
Poznámka: -
Náročnost realizace: **Administrativní řešení**

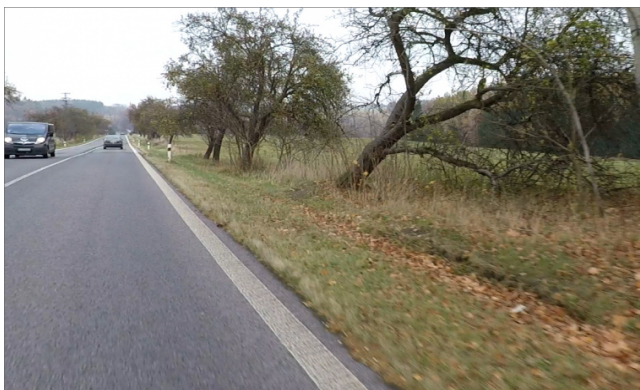
I/13 - P | km 209 - 210 | ID 6440

↔ 205 m - Stromořadí, vzrostlá zeleň

Návrh opatření: Odstranění, ochrana svodidly
Poznámka: -
Náročnost realizace: **Administrativní řešení**

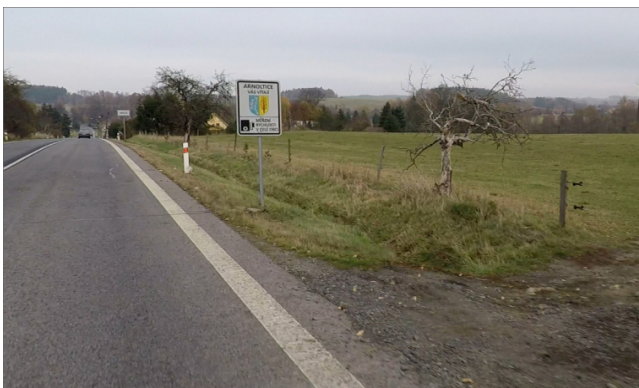
I/13 - P | km 210 - 211 | ID 6443

↔ 35 m - Stromy, vzrostlá zeleň

Návrh opatření: Odstranění

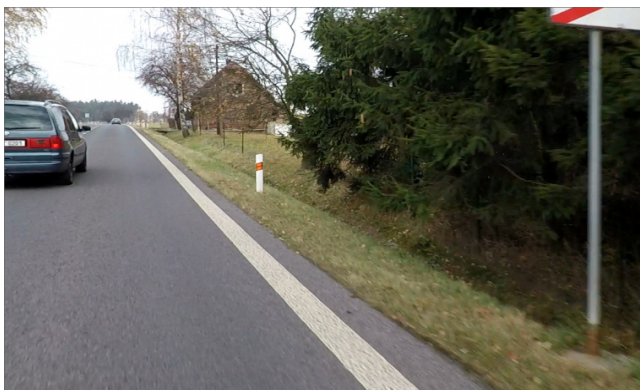
I/13 - P | km 210 - 211 | ID 6461

↔ 35 m - Stromy, vzrostlá zeleň
Poznámka: Stromy se nachází na vnější straně příkopu.

Návrh opatření: Odstranění, ochrana svodidly
Poznámka: -
Náročnost realizace: **Administrativní řešení**

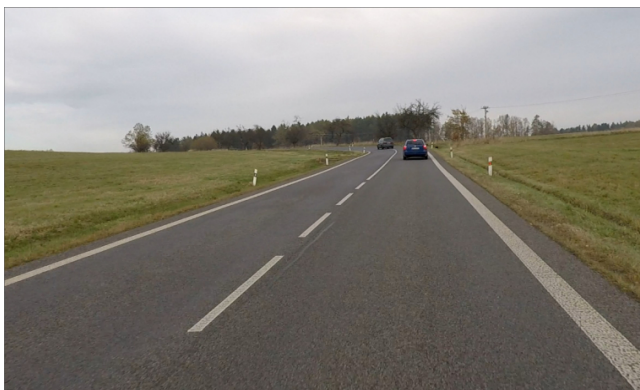
I/13 - P | km 211 - 212 | ID 6464

⊙ 1x - Vzrostlá zeleň (průměr kmene do 0,1 m)

Poznámka: Vzrostlá zeleň nacházející se v blízkosti PK primárně představuje riziko do budoucna.

Návrh opatření: Realizace SDZ B 21a a VDZ V 9b

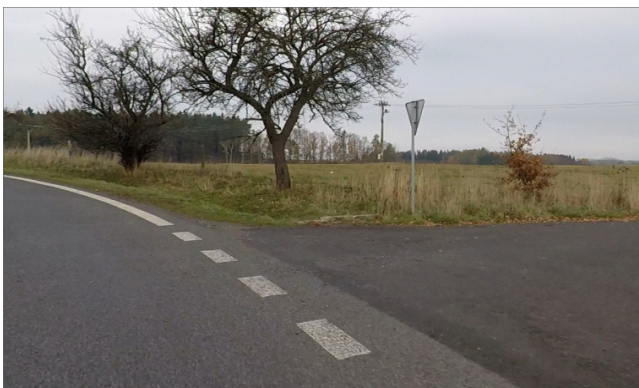
I/13 - P | km 211 - 212 | ID 6467

↔ 315 m - Stromořadí, vzrostlá zeleň
Poznámka: -

Návrh opatření: Odstranění, ochrana svodidly
Poznámka: -
Náročnost realizace: **Administrativní řešení**

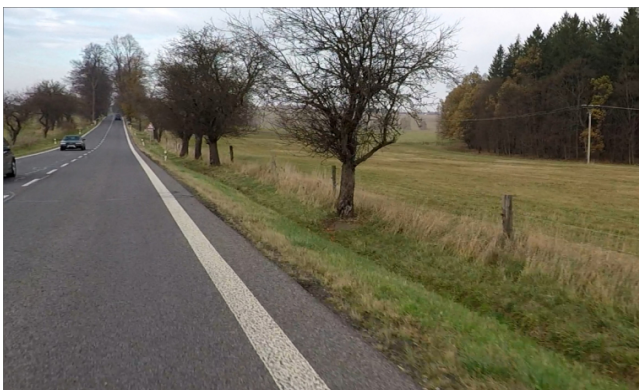
I/13 - P | km 211 - 212 | ID 6471

↔ 185 m - Stromořadí, vzrostlá zeleň

Návrh opatření: Odstranění, ochrana svodidly

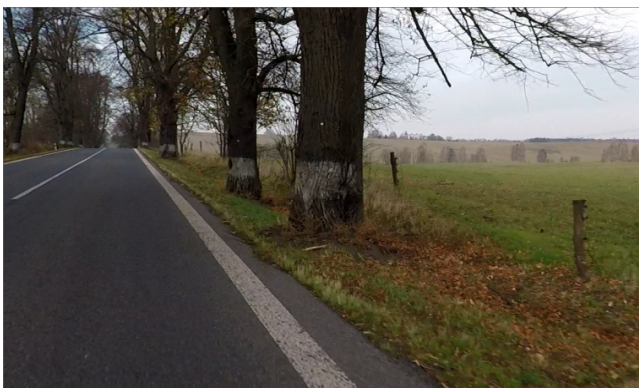
I/13 - P | km 211 - 212 | ID 6481

↔ 305 m - Stromy, vzrostlá zeleň

Návrh opatření: Odstranění, ochrana svodidly
Poznámka: -
Náročnost realizace: **Administrativní řešení**

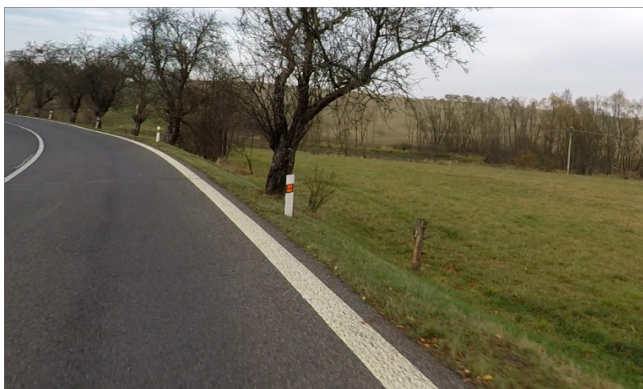
I/13 - P | km 212 - 213 | ID 6492

↔ 280 m - Stromořadí, vzrostlá zeleň

Návrh opatření: Odstranění, ochrana svodidly
Poznámka: -
Náročnost realizace: **Administrativní řešení**

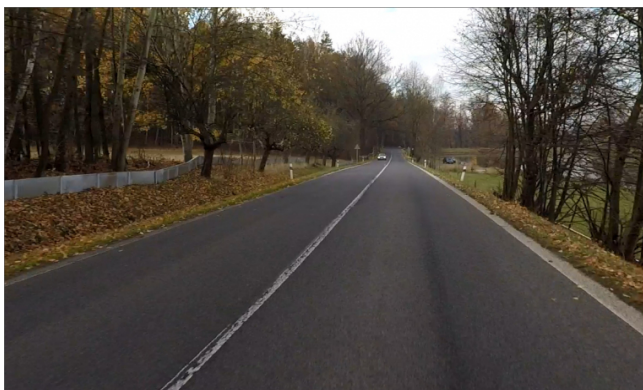
I/13 - P | km 212 - 213 | ID 7523

↔ 35 m - Stromy, vzrostlá zeleň
Poznámka: -

Návrh opatření: Realizace SDZ, resp. VDZ umožňující předjíždění
Poznámka: V daném směru jízdy nahradit VDZ V 1a za V 3, které bude umožňovat předjíždění vozidlům jedoucím ve směru staničení.
Náročnost realizace: **Administrativní řešení**

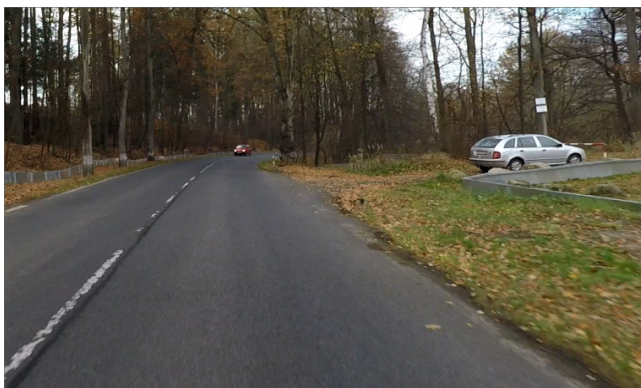
I/13 - P | km 212 - 213 | ID 6500

↔ 465 m - Stromy, vzrostlá zeleň

Návrh opatření: Náprava provedení VDZ
Poznámka: Náprava VDZ na V 4, resp. V 1a.
Náročnost realizace: **Jednoduché řešení**

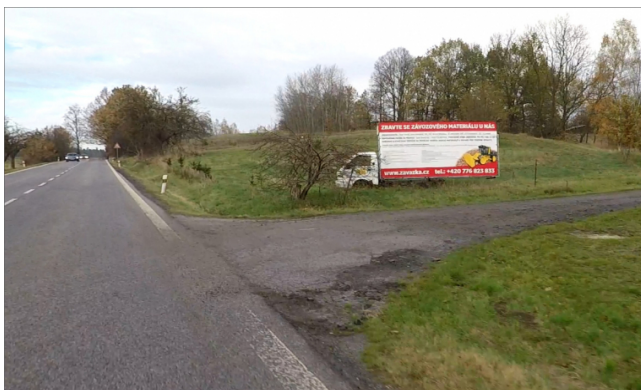
I/13 - P | km 213 - 214 | ID 6521

⊙ 1x - Vzrostlá zeleň (průměr kmene do 0,1 m)

Poznámka: Vzrostlá zeleň nacházející se v blízkosti PK primárně představuje riziko do budoucna.

Návrh opatření: Odstranění

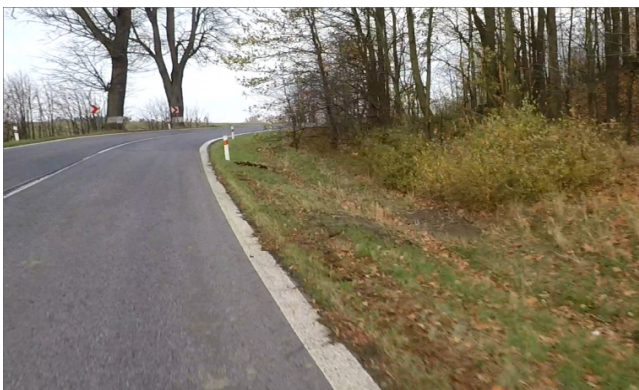
I/13 - P | km 214 - 215 | ID 6539

↔ 25 m - Stromy, vzrostlá zeleň

↔ 45 m - Stromořadí, vzrostlá zeleň

Návrh opatření: Odstranění, ochrana svodidly
Poznámka: -
Náročnost realizace: **Administrativní řešení**

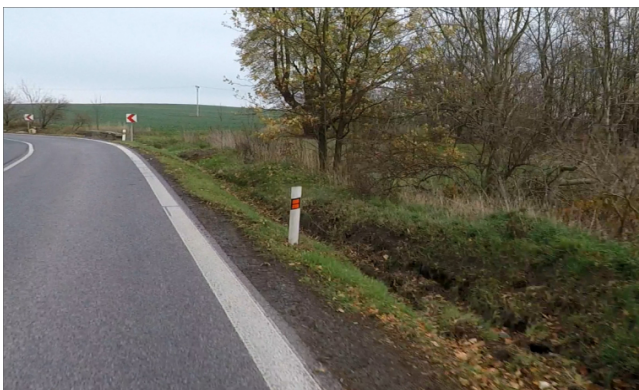
I/13 - P | km 214 - 215 | ID 6544

↔ 20 m - Stromy, vzrostlá zeleň

Návrh opatření: Odstranění
Poznámka: -
Náročnost realizace: **Administrativní řešení**

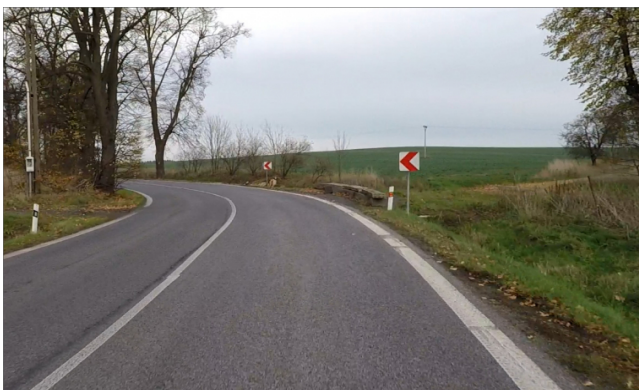
I/13 - P | km 214 - 215 | ID 6545

↔ 415 m - Stromy, vzrostlá zeleň

Návrh opatření: Realizace, oprava dopravního zařízení

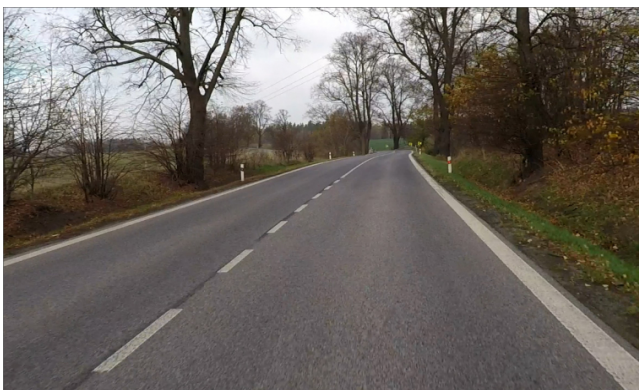
I/13 - P | km 214 - 215 | ID 6551

↔ 45 m - Stromy, vzrostlá zeleň

Návrh opatření: Realizace SDZ B 21a a VDZ V 9b
Poznámka: -
Náročnost realizace: **Administrativní řešení**

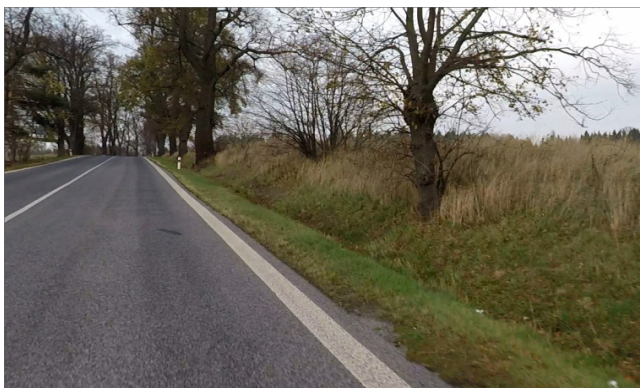
I/13 - P | km 214 - 215 | ID 6556

↔ 190 m - Stromy, vzrostlá zeleň

Návrh opatření: Odstranění, ochrana svodidly
Poznámka: -
Náročnost realizace: **Administrativní řešení**
