**NÁVRH ÚPRAV VYBRANÝCH
ÚSEKŮ SILNICE I/13
V LIBERECKÉM KRAJI**

Diplomová práce

Katalog deficitů silnice I/13

**Směr staničení
Km 214,823 – 218,457**

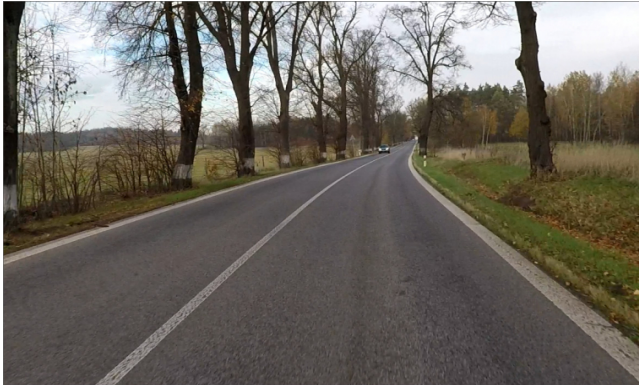
I/13 - P | km 214 - 215 | ID 7525

Opatření pro zvýšení plynulosti provozu

↔ 100 m - NENÍ DEFICIT - Charakter komunikace a okolí umožňuje předjíždění vozidel, při zachování adekvátní úrovně bezpečnosti silničního provozu

ZÁVAŽNOST RIZIKA: NÍZKÁ

Návrh opatření: Realizace SDZ, resp. VDZ umožňující předjíždění
Poznámka: V daném směru jízdy nahradit VDZ V 1a za V 3, které bude umožňovat předjíždění vozidlům jedoucím ve směru staničení.
Náročnost realizace: **Administrativní řešení**

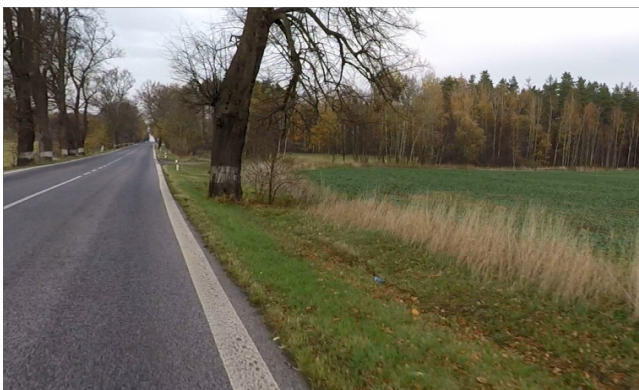
I/13 - P | km 215 - 216 | ID 6557

Pevná překážka

⊙ 1x - Stromy, vzrostlá zeleň

ZÁVAŽNOST RIZIKA: VYSOKÁ

Návrh opatření: Odstranění
Poznámka: -
Náročnost realizace: **Administrativní řešení**

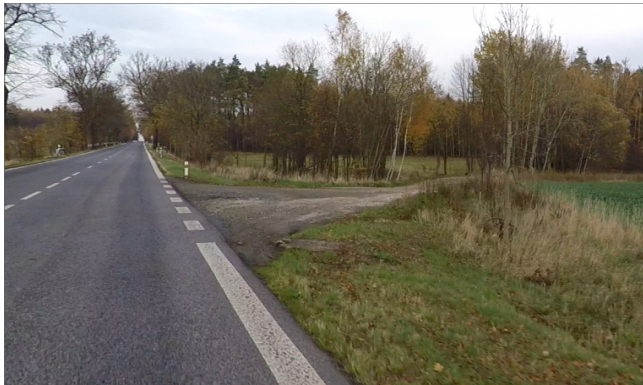
I/13 - P | km 215 - 216 | ID 6558

Sjezd / samostatný sjezd / parkoviště

⊙ 1x - Neadekvátní provedení, resp. umístění VDZ
Poznámka: Chybné provedení VDZ v místě sjezdu.

ZÁVAŽNOST RIZIKA: **NÍZKÁ**

Návrh opatření: Náprava provedení VDZ
Poznámka: Náprava VDZ na V 4.
Náročnost realizace: **Jednoduché řešení**

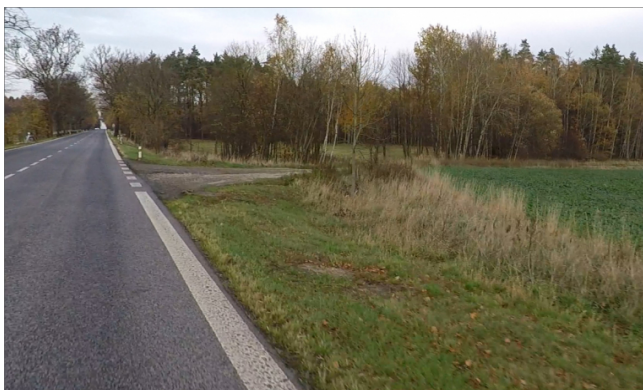
I/13 - P | km 215 - 216 | ID 6561

Pevná překážka

⊙ 1x - Vzrostlá zeleň (průměr kmene do 0,1 m)
Poznámka: Vzrostlá zeleň nacházející se v blízkosti PK primárně představuje riziko do budoucna.

ZÁVAŽNOST RIZIKA: **NÍZKÁ**

Návrh opatření: Odstranění
Poznámka: -
Náročnost realizace: **Jednoduché řešení**

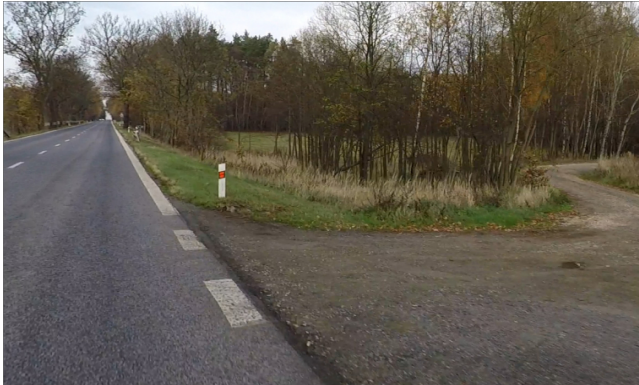
I/13 - P | km 215 - 216 | ID 6562

Pevná překážka

↔ 205 m - Stromy, vzrostlá zeleň

ZÁVAŽNOST RIZIKA: **VYSOKÁ**

Návrh opatření: Odstranění, ochrana svodidly
Poznámka: -
Náročnost realizace: **Administrativní řešení**

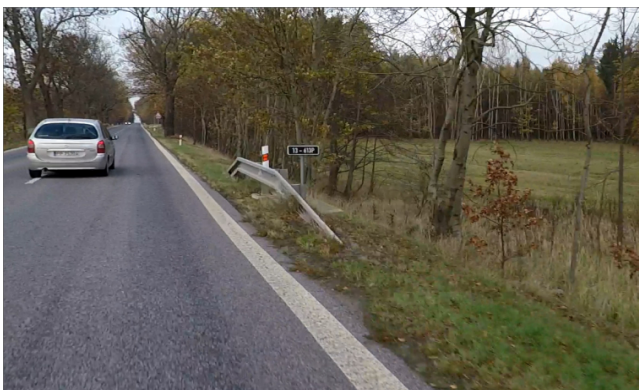
I/13 - P | km 215 - 216 | ID 6563

Zádržné zařízení

⊙ 2x - Krátký výškový náběh svodidla

Poznámka: Krátké výškové náběhy na obou koncích svodidla.

ZÁVAŽNOST RIZIKA: **STŘEDNÍ**

Návrh opatření: Náprava provedení zádržného zařízení
Poznámka: -
Náročnost realizace: **Jednoduché řešení**

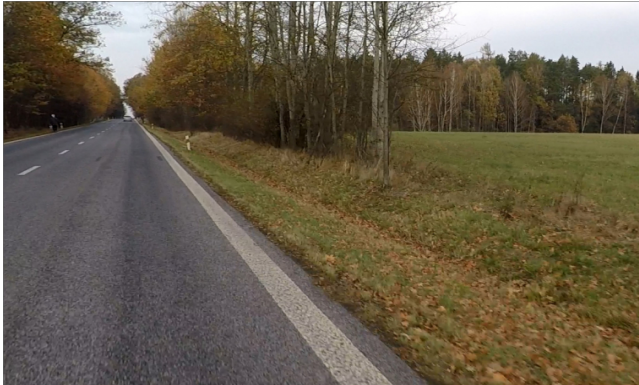
I/13 - P | km 215 - 216 | ID 6565

Pevná překážka

↔ 140 m - Stromy, vzrostlá zeleň

ZÁVAŽNOST RIZIKA: **VYSOKÁ**

Návrh opatření: Odstranění, ochrana svodidly
Poznámka: V případě ochrany svodidly lze adekvátně prodloužit stávající svodidla.
Náročnost realizace: **Administrativní řešení**

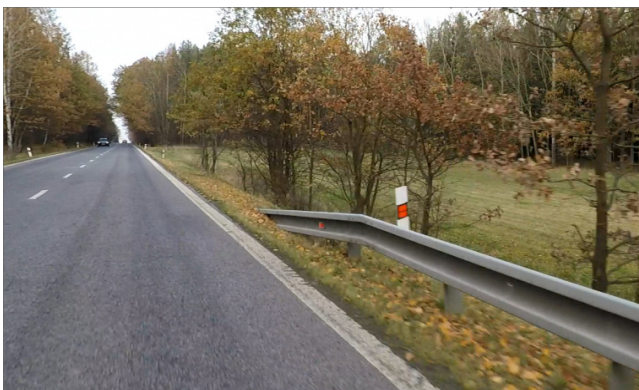
I/13 - P | km 215 - 216 | ID 6566

Pevná překážka

↔ 45 m - Stromy, vzrostlá zeleň

ZÁVAŽNOST RIZIKA: **VYSOKÁ**

Návrh opatření: Odstranění, ochrana svodidly
Poznámka: V případě ochrany svodidly lze adekvátně prodloužit stávající svodidla.
Náročnost realizace: **Administrativní řešení**

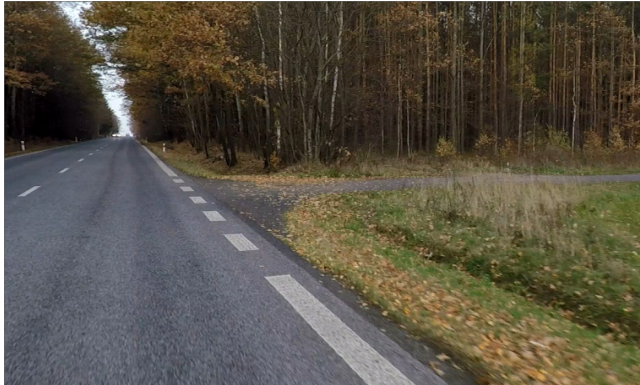
I/13 - P | km 215 - 216 | ID 6567

Sjezd / samostatný sjezd / parkoviště

⊙ 1x - Neadekvátní provedení, resp. umístění VDZ

Poznámka: Chybné provedení VDZ v místě sjezdu.

ZÁVAŽNOST RIZIKA: **NÍZKÁ**

Návrh opatření: Náprava provedení VDZ
Poznámka: Náprava VDZ na V 4.
Náročnost realizace: **Jednoduché řešení**

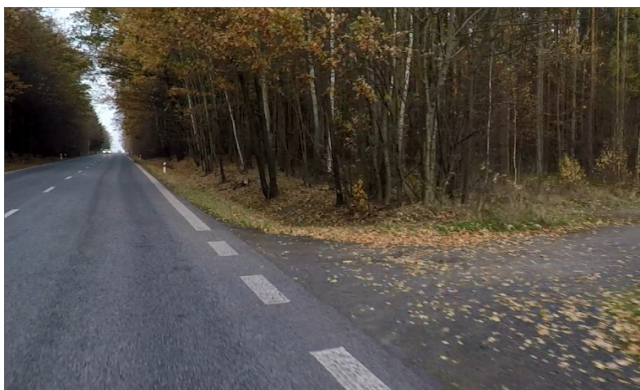
I/13 - P | km 215 - 216 | ID 6568

Pevná překážka

↔ 120 m - Stromy, vzrostlá zeleň

ZÁVAŽNOST RIZIKA: **STŘEDNÍ**

Návrh opatření: Odstranění, ochrana svodidly
Poznámka: V případě ochrany svodidly lze adekvátně prodloužit stávající svodidla.
Náročnost realizace: **Administrativní řešení**

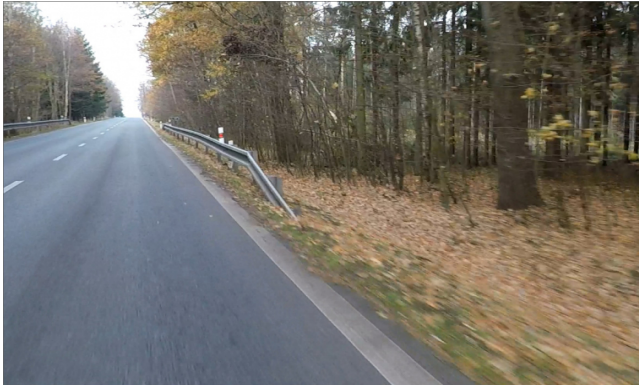
I/13 - P | km 215 - 216 | ID 6569

Zádržné zařízení

⊙ 2x - Krátký výškový náběh svodidla

ZÁVAŽNOST RIZIKA: **STŘEDNÍ**

Návrh opatření: Náprava provedení zádržného zařízení
Poznámka: -
Náročnost realizace: **Jednoduché řešení**

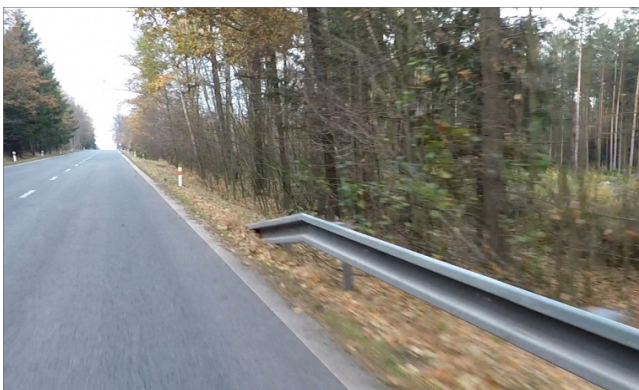
I/13 - P | km 215 - 216 | ID 6570

Pevná překážka

↔ 55 m - Stromy, vzrostlá zeleň

Poznámka: Stromy se nacházejí pod úrovní nivelety PK.

ZÁVAŽNOST RIZIKA: **VYSOKÁ**

Návrh opatření: Odstranění, ochrana svodidly
Poznámka: V případě ochrany svodidly lze adekvátně prodloužit stávající svodidla.
Náročnost realizace: **Administrativní řešení**

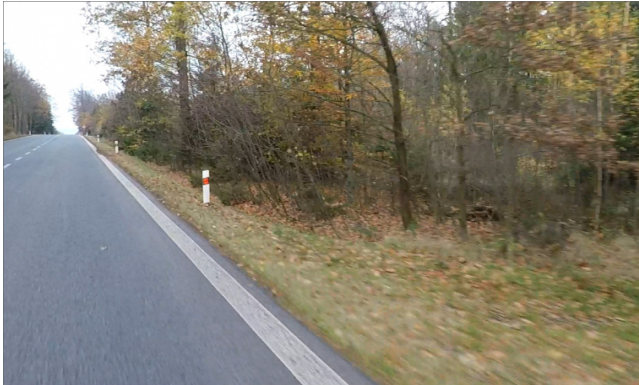
I/13 - P | km 215 - 216 | ID 6572

Pevná překážka

↔ 300 m - Stromy, vzrostlá zeleň

ZÁVAŽNOST RIZIKA: **VYSOKÁ**

Návrh opatření: Odstranění, ochrana svodidly
Poznámka: -
Náročnost realizace: **Administrativní řešení**

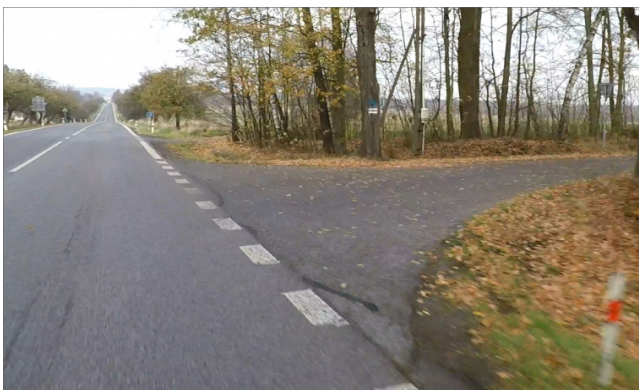
I/13 - P | km 216 - 217 | ID 6575

Autobusová zastávka

⊙ 1x - Neadekvátní podmínky pro pěší - krátká / neadekvátně provedená nástupní hrana a absence návaznosti na pěší infrastrukturu

⊙ 1x - Absence nebo opotřebované VDZ

⊙ 1x - Absence SDZ nebo dopravního zařízení

Poznámka: Absence SDZ IJ 4b, VDZ V 11a. Autobusová zastávka a nachází v prostoru křižovatky.

ZÁVAŽNOST RIZIKA: **STŘEDNÍ**

Návrh opatření: Systematické opatření II.
Poznámka: -
Náročnost realizace: **Složitě řešení**

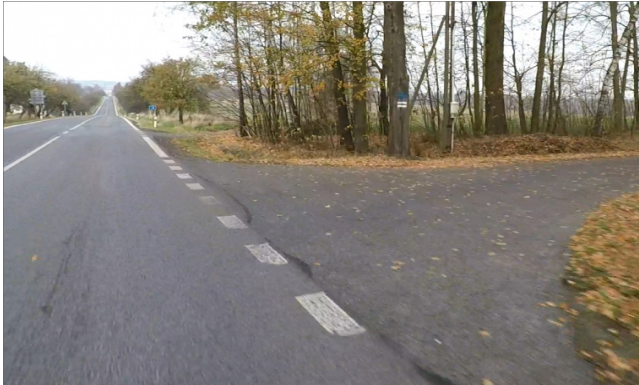
I/13 - P | km 216 - 217 | ID 6574

Pevná překážka

↔ 20 m - Stromy, vzrostlá zeleň

ZÁVAŽNOST RIZIKA: **STŘEDNÍ**

Návrh opatření: Odstranění
Poznámka: -
Náročnost realizace: **Administrativní řešení**

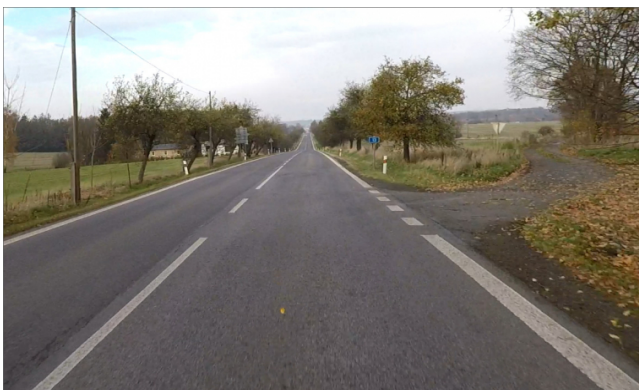
I/13 - P | km 216 - 217 | ID 6577

Sjezd / samostatný sjezd / parkoviště

⊙ 1x - Absence nebo opotřebované VDZ

Poznámka: Chybné provedení VDZ v místě sjezdu a VDZ oddělující jízdní pruhy.

ZÁVAŽNOST RIZIKA: **NÍZKÁ**

Návrh opatření: Náprava provedení VDZ
Poznámka: Náprava VDZ na V 4, resp. V 1a.
Náročnost realizace: **Jednoduché řešení**

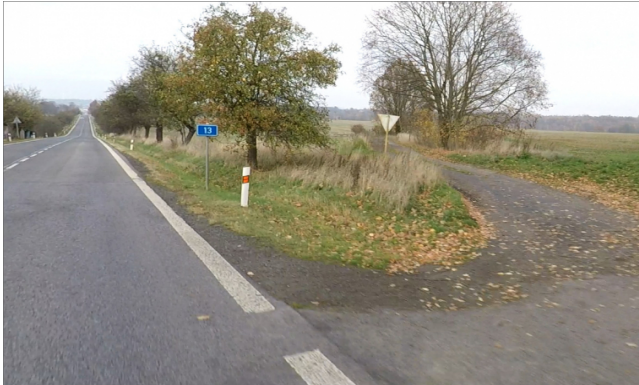
I/13 - P | km 216 - 217 | ID 7422

Technický stav vozovky

↔ 610 m - Absence zpevněné krajnice

ZÁVAŽNOST RIZIKA: **STŘEDNÍ**

Návrh opatření: Realizace zpevněné krajnice
Poznámka: -
Náročnost realizace: **Složité řešení**

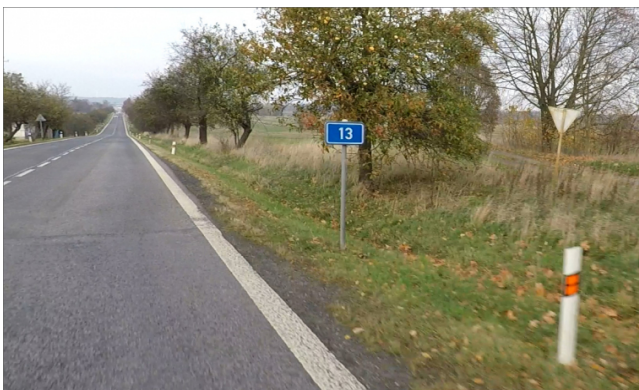
I/13 - P | km 216 - 217 | ID 6578

Pevná překážka

↔ 115 m - Stromy, vzrostlá zeleň

⊙ 1x - Sloupy el. vedení, VO apod.

Poznámka: Pevné překážky se nacházejí na vnější straně příkopu.

ZÁVAŽNOST RIZIKA: **STŘEDNÍ**

Návrh opatření: Odstranění, ochrana svodidly
Poznámka: -
Náročnost realizace: **Administrativní řešení**

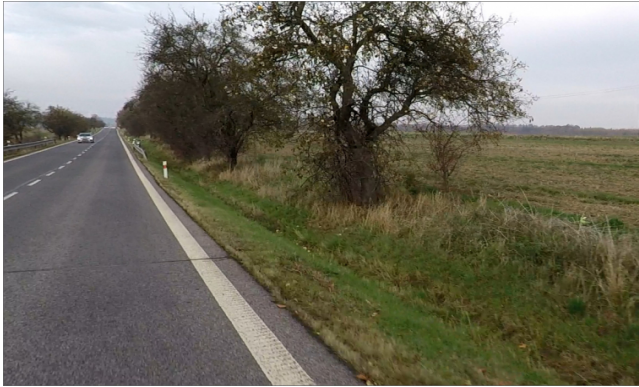
I/13 - P | km 216 - 217 | ID 6580

Pevná překážka

↔ 275 m - Stromořadí, vzrostlá zeleň

Poznámka: Stromy se nacházejí na vnější straně příkopu.

ZÁVAŽNOST RIZIKA: **NÍZKÁ**

Návrh opatření: Odstranění, ochrana svodidly
Poznámka: V případě ochrany svodidly lze adekvátně prodloužit stávající svodidla.
Náročnost realizace: **Administrativní řešení**

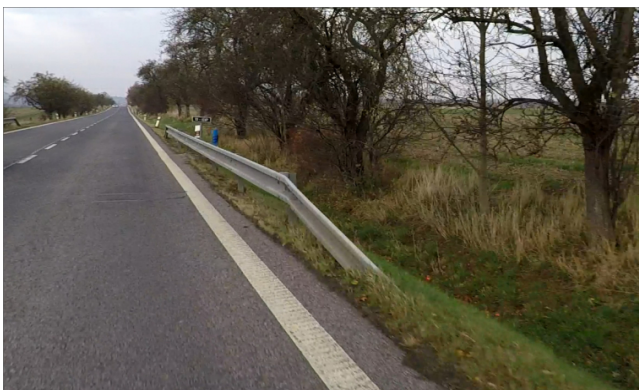
I/13 - P | km 216 - 217 | ID 6581

Zádržné zařízení

⊙ 2x - Krátký výškový náběh svodidla

Poznámka: Krátké výškové náběhy na obou koncích svodidla.

ZÁVAŽNOST RIZIKA: **STŘEDNÍ**

Návrh opatření: Náprava provedení zádržného zařízení
Poznámka: -
Náročnost realizace: **Jednoduché řešení**

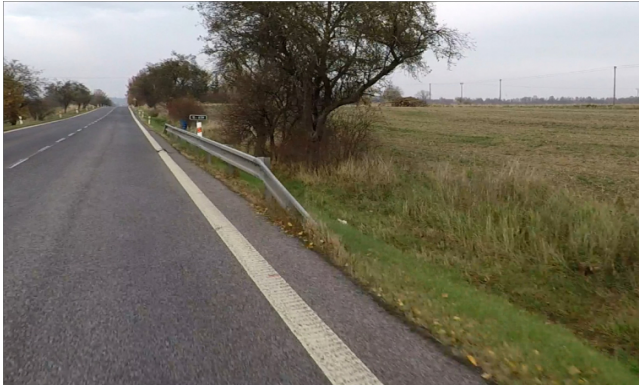
I/13 - P | km 216 - 217 | ID 6582

Zádržné zařízení

⊙ 2x - Krátký výškový náběh svodidla

Poznámka: Krátké výškové náběhy na obou koncích svodidla.

ZÁVAŽNOST RIZIKA: **STŘEDNÍ**

Návrh opatření: Náprava provedení zádržného zařízení
Poznámka: -
Náročnost realizace: **Jednoduché řešení**

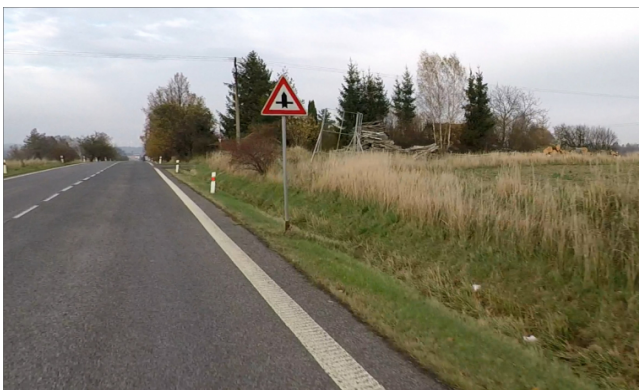
I/13 - P | km 216 - 217 | ID 6584

Křižovatka

⊙ 1x - Neadekvátní provedení SDZ

⊙ 1x - Neadekvátní umístění SDZ

Poznámka: SDZ P 1 svým provedením neodpovídá skutečnému uspořádání následující křižovatky, která je styková. V daném směru jízdy se komunikace připojuje z pravé strany. SDZ P 1 je vzdálené od křižovatky pouze 45 m.

ZÁVAŽNOST RIZIKA: **NÍZKÁ**

Návrh opatření: Náprava provedení SDZ
Poznámka: Nahrazení SDZ za P 1P. Posunutí SDZ P 1 do větší vzdálenosti od křižovatky dle TP 65.
Náročnost realizace: **Administrativní řešení**

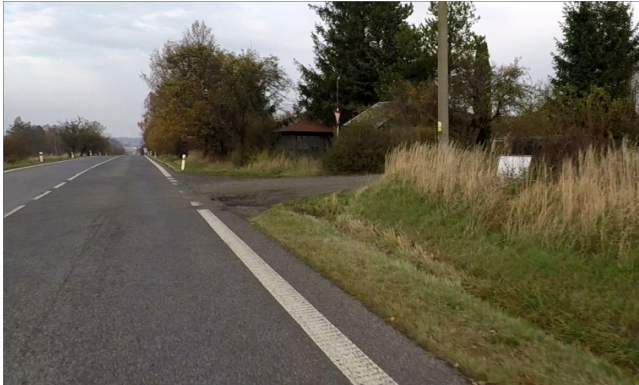
I/13 - P | km 216 - 217 | ID 6585

Pevná překážka

⊙ 1x - Sloupy el. vedení, VO apod.

ZÁVAŽNOST RIZIKA: **NÍZKÁ**

Návrh opatření: Ochrana svodidly
Poznámka: -
Náročnost realizace: **Administrativní řešení**

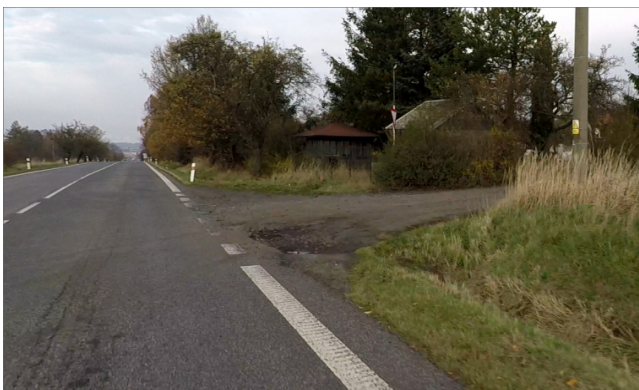
I/13 - P | km 216 - 217 | ID 6586

Křižovatka

⊙ 1x - Absence nebo opotřebované VDZ

Poznámka: Opotřebované VDZ V 2b.

ZÁVAŽNOST RIZIKA: **NÍZKÁ**

Návrh opatření: Realizace, oprava VDZ
Poznámka: -
Náročnost realizace: **Jednoduché řešení**

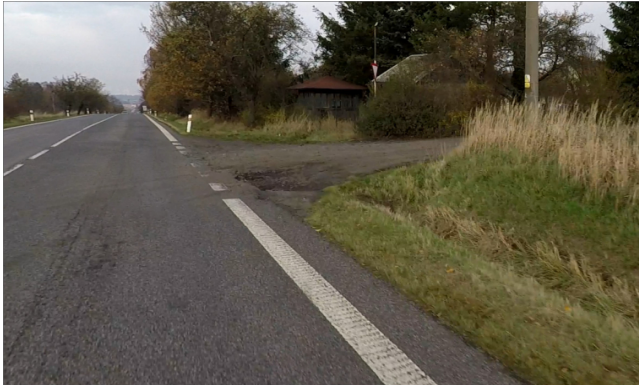
I/13 - P | km 216 - 217 | ID 7526

Pevná překážka

⊙ 1x - Tuhé čelo trubního propustku pod - sjezdem / samostatným sjezdem

Poznámka: Rizikové pouze čelo B.

ZÁVAŽNOST RIZIKA: **STŘEDNÍ**

Návrh opatření: Systematické opatření I. (instalace deformačních prvků, ochránění, zešíkmení, zrušení)

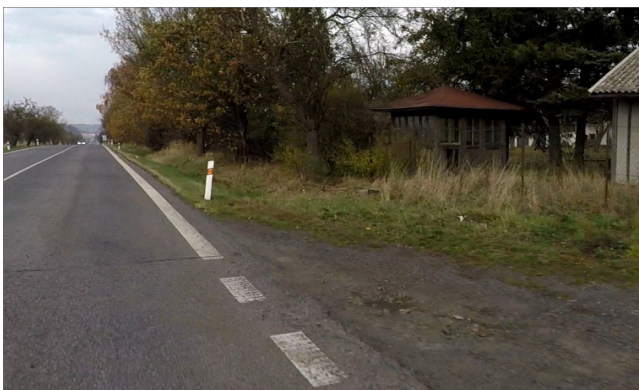
I/13 - P | km 216 - 217 | ID 7423

Technický stav vozovky

↔ 215 m - Absence zpevněné krajnice

ZÁVAŽNOST RIZIKA: **STŘEDNÍ**

Návrh opatření: Realizace zpevněné krajnice

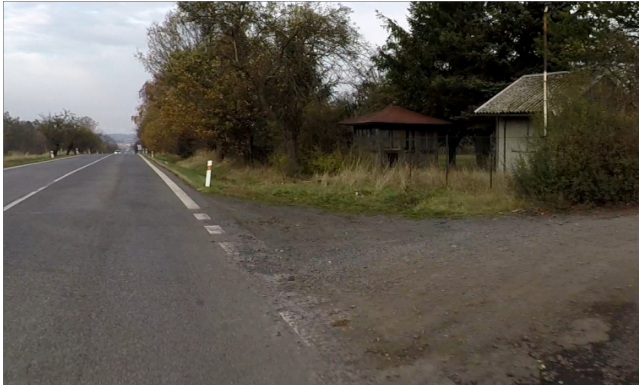
I/13 - P | km 216 - 217 | ID 6587

Pevná překážka

↔ 195 m - Stromy, vzrostlá zeleň

Poznámka: Stromy se nachází na vnější straně příkopu.

ZÁVAŽNOST RIZIKA: **STŘEDNÍ**

Návrh opatření: Odstranění, ochrana svodidly
Poznámka: -
Náročnost realizace: **Administrativní řešení**

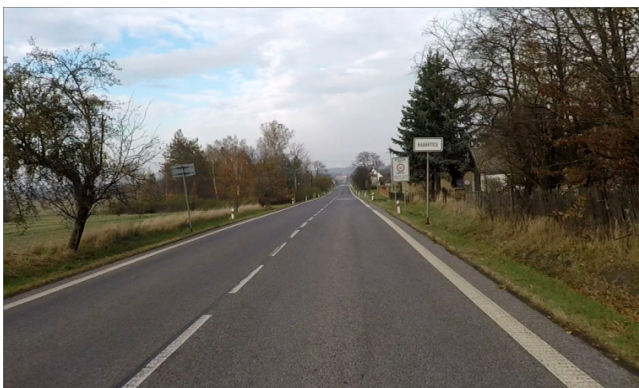
I/13 - P | km 217 - 218 | ID 6589

Přechod z extravilánu do intravilánu

⊙ 1x - Žádná změna (úprava) charakteru komunikace (absence zklidňujícího opatření)

ZÁVAŽNOST RIZIKA: **STŘEDNÍ**

Návrh opatření: Vytvoření adekvátního přechodu extravilán - intravilán
Poznámka: -
Náročnost realizace: **Složité řešení**
