**NÁVRH ÚPRAV VYBRANÝCH
ÚSEKŮ SILNICE I/13
V LIBERECKÉM KRAJI**

Diplomová práce

Katalog deficitů silnice I/13

**Směr proti staničení
Km 218,457 – 208,354**

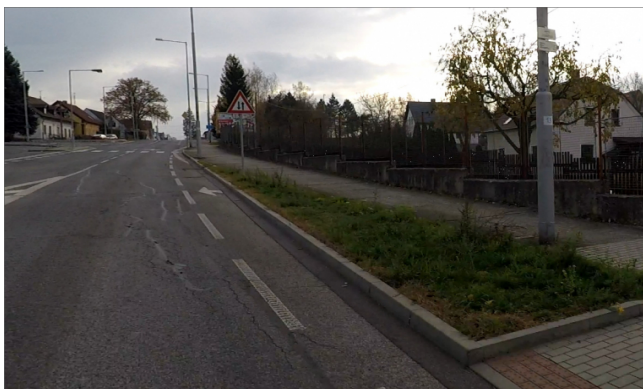
I/13 - L | km 219 - 218 | ID 7519

Mezikřižovatkový úsek

⊙ 1x - Neadekvátní provedení VDZ

Poznámka: Neadekvátní provedení VDZ V 4.

ZÁVAŽNOST RIZIKA: **NÍZKÁ**

Návrh opatření: Náprava provedení VDZ

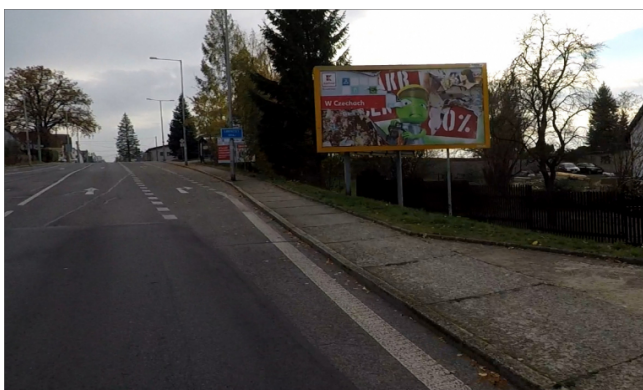
I/13 - L | km 219 - 218 | ID 6618

Reklamní zařízení

⊙ 1x - Reklamní zařízení (rušivý efekt na účastníky silničního provozu)

ZÁVAŽNOST RIZIKA: **NÍZKÁ**

Návrh opatření: Odstranění

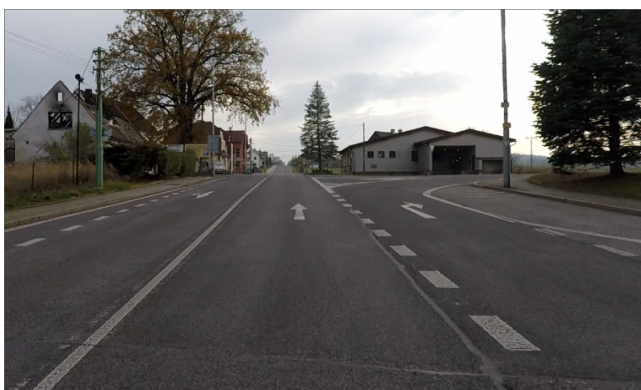
I/13 - L | km 219 - 218 | ID 6621

Křižovatka

⊙ 1x - Absence nebo opotřebované VDZ

Poznámka: Opotřebované VDZ V 13.

ZÁVAŽNOST RIZIKA: NÍZKÁ

Návrh opatření: Realizace, oprava VDZ

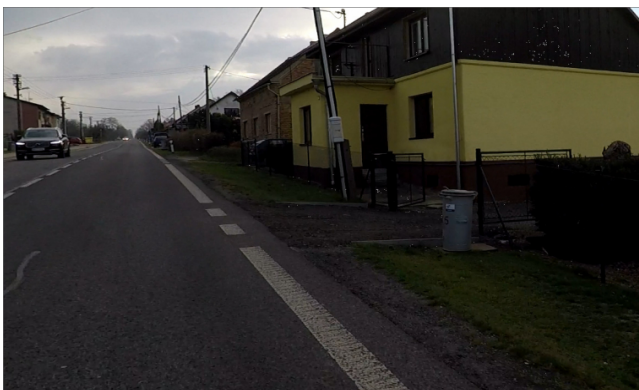
I/13 - L | km 218 - 217 | ID 6623

Přístupové podmínky pro chodce

↔ 450 m - Neexistující chodník

ZÁVAŽNOST RIZIKA: **STŘEDNÍ**

Návrh opatření: Vytvoření adekvátních podmínek pro pěší
Poznámka: -
Náročnost realizace: **Složité řešení**

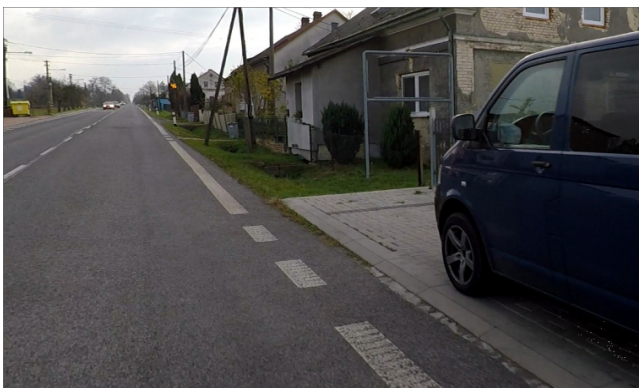
I/13 - L | km 218 - 217 | ID 6626

Sjezd / samostatný sjezd / parkoviště

⌚ 1x - Neadekvátní provedení, resp. umístění VDZ

Poznámka: Chybné provedení VDZ v místě sjezdu.

ZÁVAŽNOST RIZIKA: **NÍZKÁ**

Návrh opatření: Náprava provedení VDZ
Poznámka: Náprava VDZ na V 4.
Náročnost realizace: **Jednoduché řešení**

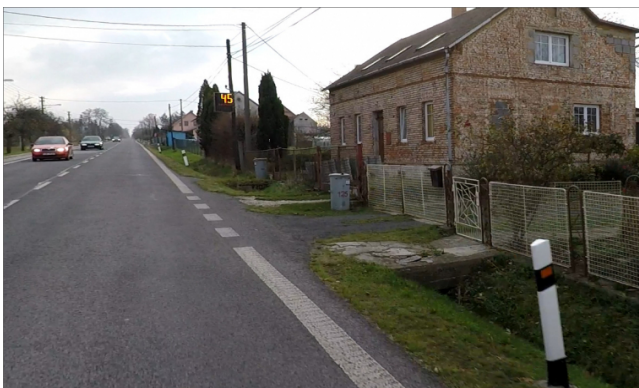
I/13 - L | km 218 - 217 | ID 6629

Sjezd / samostatný sjezd / parkoviště

⊙ 1x - Neadekvátní provedení, resp. umístění VDZ
Poznámka: Chybné provedení VDZ v místě sjezdu.

ZÁVAŽNOST RIZIKA: **NÍZKÁ**

Návrh opatření: Náprava provedení VDZ
Poznámka: Náprava VDZ na V 4.
Náročnost realizace: **Jednoduché řešení**

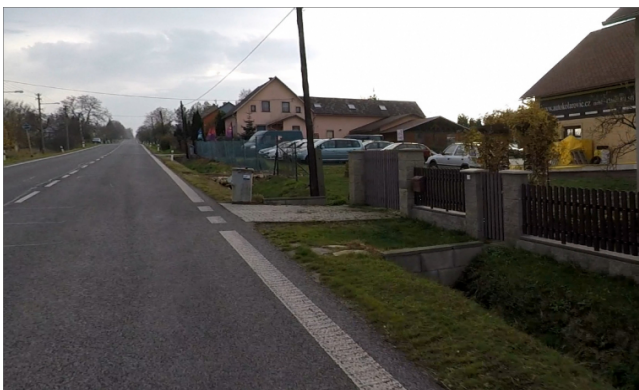
I/13 - L | km 218 - 217 | ID 6631

Sjezd / samostatný sjezd / parkoviště

- ⊙ 1x - Neadekvátní provedení, resp. umístění VDZ
- Poznámka:** Chybné provedení VDZ v místě sjezdu.

ZÁVAŽNOST RIZIKA: **NIZKÁ**

Návrh opatření: Náprava provedení VDZ
Poznámka: Náprava VDZ na V 4.
Náročnost realizace: **Jednoduché řešení**

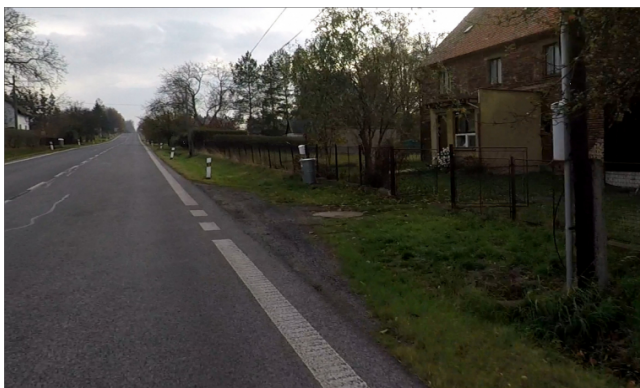
I/13 - L | km 218 - 217 | ID 6633

Sjezd / samostatný sjezd / parkoviště

⊙ 1x - Neadekvátní provedení, resp. umístění VDZ
Poznámka: Chybné provedení VDZ v místě sjezdu.

ZÁVAŽNOST RIZIKA: **NÍZKÁ**

Návrh opatření: Náprava provedení VDZ
Poznámka: Náprava VDZ na V 4.
Náročnost realizace: **Jednoduché řešení**

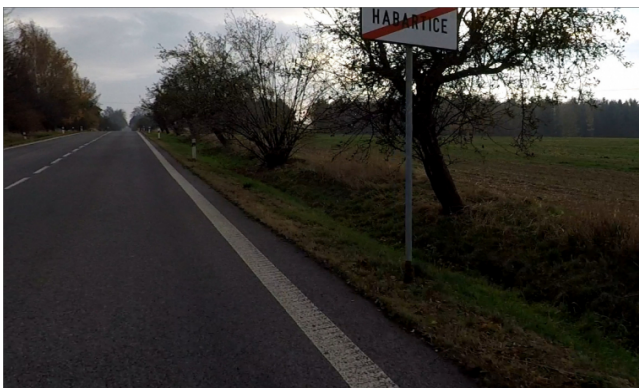
I/13 - L | km 218 - 217 | ID 7424

Technický stav vozovky

↔ 845 m - Absence zpevněné krajnice
Poznámka: -

ZÁVAŽNOST RIZIKA: **STŘEDNÍ**

Návrh opatření: Realizace zpevněné krajnice
Poznámka: -
Náročnost realizace: **Složitě řešení**

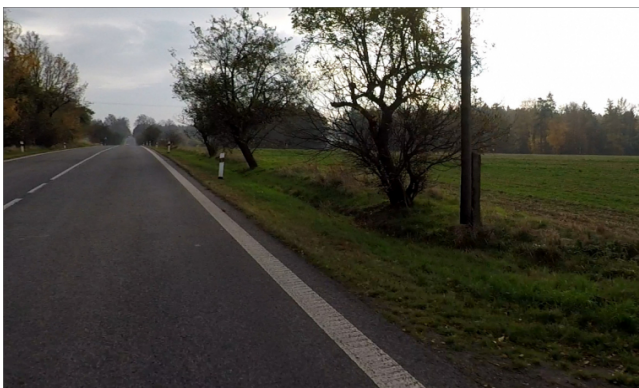
I/13 - L | km 218 - 217 | ID 6636

⊙ 3x - Stromy, vzrostlá zeleň

Návrh opatření: Odstranění, ochrana svodidly
Poznámka: -
Náročnost realizace: **Administrativní řešení**

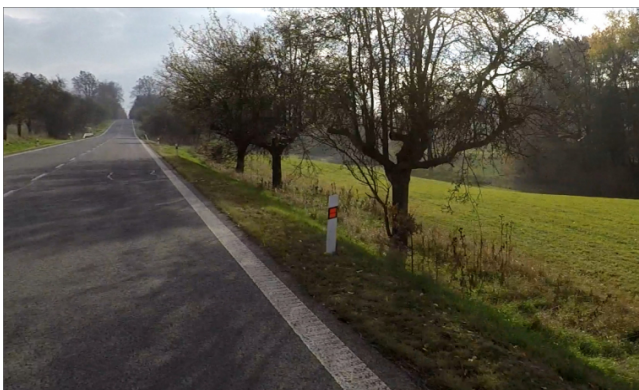
I/13 - L | km 217 - 216 | ID 6640

↔ 45 m - Stromořadí, vzrostlá zeleň

Návrh opatření: Odstranění, ochrana svodidly
Poznámka: -
Náročnost realizace: **Administrativní řešení**

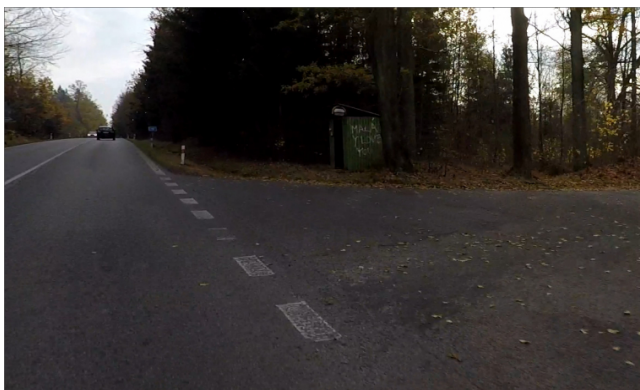
I/13 - L | km 217 - 216 | ID 6651

Poznámka: Absence VDZ V 11a. Autobusová zastávka se nachází v prostoru křižovatky.

Návrh opatření: Systematické opatření II.
Poznámka: -
Náročnost realizace: **Složité řešení**

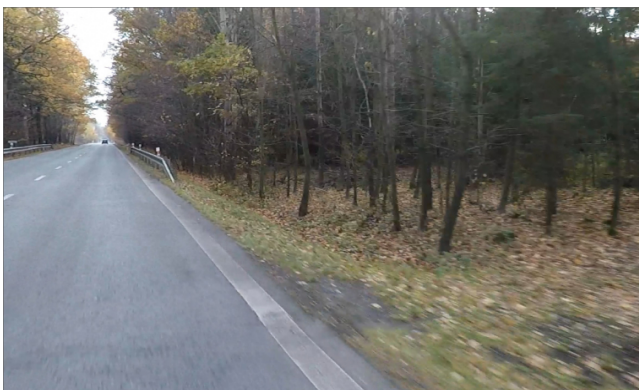
I/13 - L | km 216 - 215 | ID 6654

↔ 20 m - Stromy, vzrostlá zeleň

Návrh opatření: Odstranění, ochrana svodidly
Poznámka: -
Náročnost realizace: **Administrativní řešení**

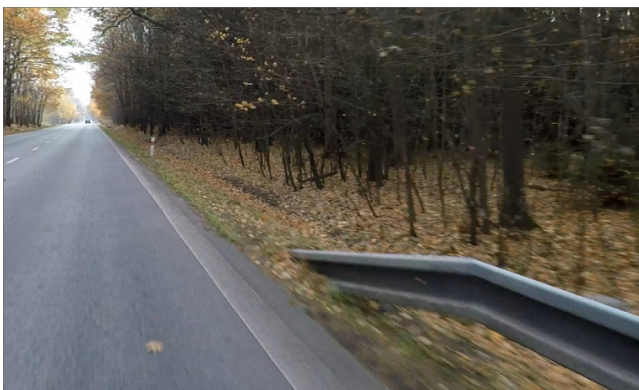
I/13 - L | km 216 - 215 | ID 6744

↔ 65 m - Stromy, vzrostlá zeleň

Návrh opatření: Odstranění, ochrana svodidly
Poznámka: -
Náročnost realizace: **Administrativní řešení**

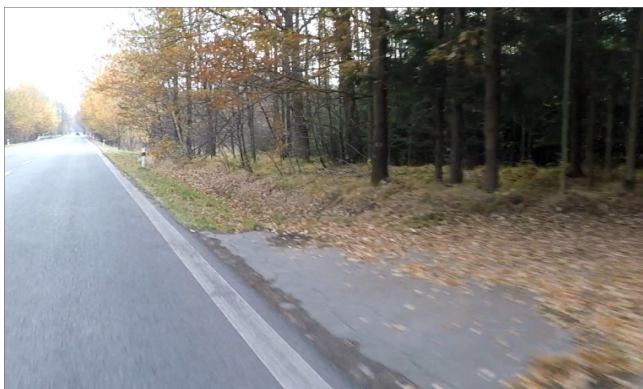
I/13 - L | km 216 - 215 | ID 6747

↔ 45 m - Stromy, vzrostlá zeleň

Návrh opatření: Odstranění, ochrana svodidly
Poznámka: -
Náročnost realizace: **Administrativní řešení**

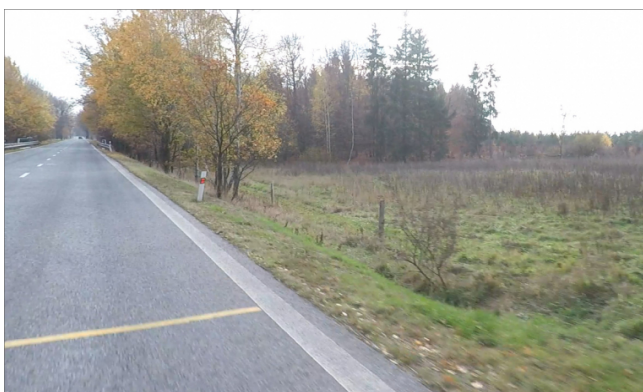
I/13 - L | km 216 - 215 | ID 6748

↔ 60 m - Stromy, vzrostlá zeleň

Návrh opatření: Odstranění, ochrana svodidly
Poznámka: V případě ochrany svodidly lze adekvátně prodloužit stávající svodidla.
Náročnost realizace: **Administrativní řešení**

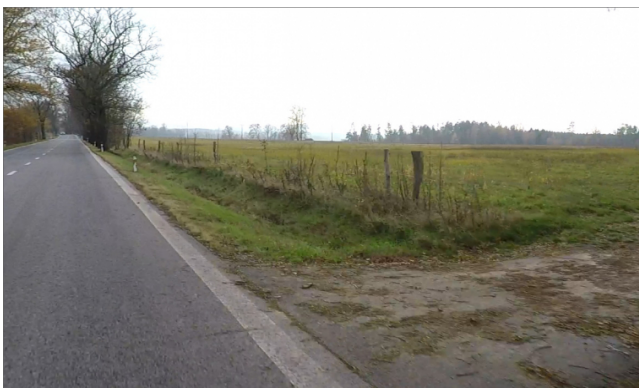
I/13 - L | km 216 - 215 | ID 6750

↔ 530 m - Stromy, vzrostlá zeleň

Návrh opatření: Odstranění, ochrana svodidly
Poznámka: -
Náročnost realizace: **Administrativní řešení**

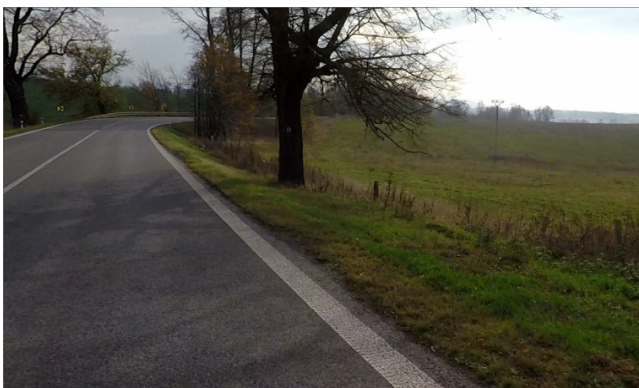
I/13 - L | km 215 - 214 | ID 6753

↔ 540 m - Stromy, vzrostlá zeleň

Návrh opatření: Odstranění, ochrana svodidly
Poznámka: -
Náročnost realizace: **Administrativní řešení**

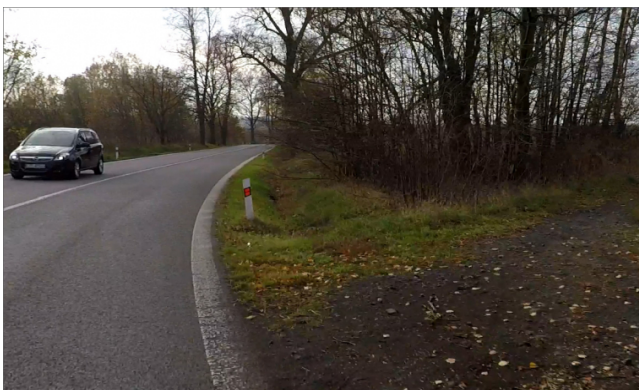
I/13 - L | km 215 - 214 | ID 6756

↔ 165 m - Stromy, vzrostlá zeleň

Návrh opatření: Odstranění, ochrana svodidly
Poznámka: -
Náročnost realizace: **Administrativní řešení**

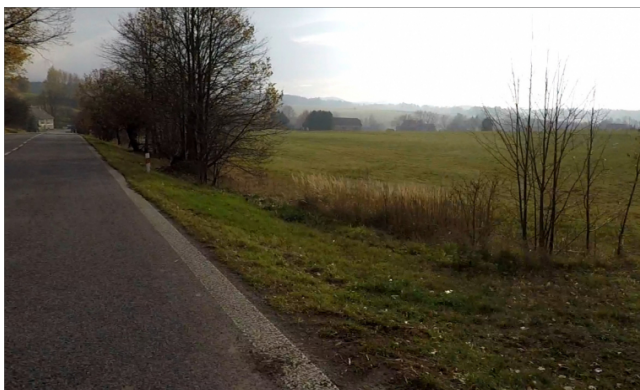
I/13 - L | km 214 - 213 | ID 6758

↔ 180 m - Stromy, vzrostlá zeleň

Návrh opatření: Odstranění, ochrana svodidly
Poznámka: -
Náročnost realizace: **Administrativní řešení**

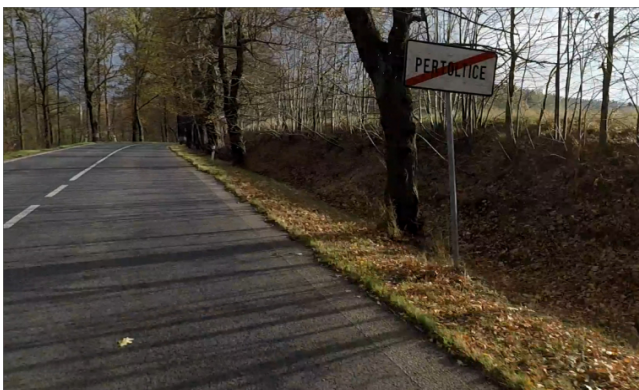
I/13 - L | km 213 - 212 | ID 6767

↔ 270 m - Stromořadí, vzrostlá zeleň

Návrh opatření: Odstranění, ochrana svodidly
Poznámka: -
Náročnost realizace: **Administrativní řešení**

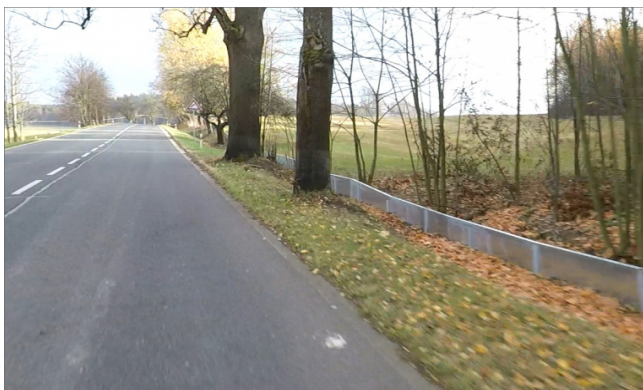
I/13 - L | km 213 - 212 | ID 6776

↔ 40 m - Stromy, vzrostlá zeleň
⊙ 1x - Betonový sloupek
Poznámka: -

Návrh opatření: Odstranění, ochrana svodidly
Poznámka: -
Náročnost realizace: **Administrativní řešení**

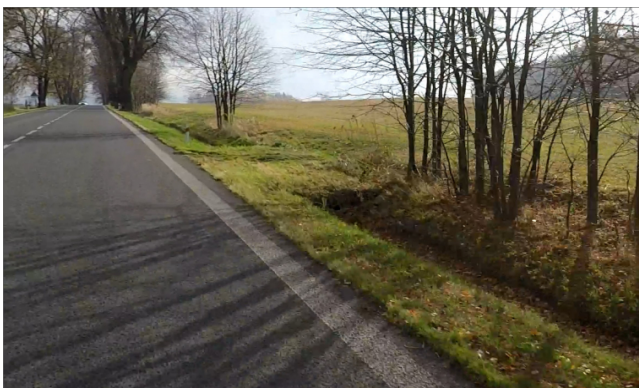
I/13 - L | km 213 - 212 | ID 6782

⊙ 1x - Vzrostlá zeleň (průměr kmene do 0,1 m)

Poznámka: Vzrostlá zeleň nacházející se v blízkosti PK primárně představuje riziko do budoucna.

Návrh opatření: Systematické opatření I. (instalace deformačních prvků, ochránění, zešíkmení, zrušení)
Poznámka: -
Náročnost realizace: **Složité řešení**

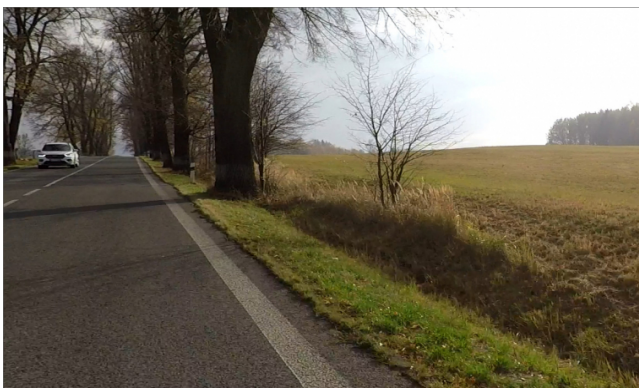
I/13 - L | km 212 - 211 | ID 6784

↔ 200 m - Stromy, vzrostlá zeleň

Návrh opatření: Odstranění, ochrana svodidly

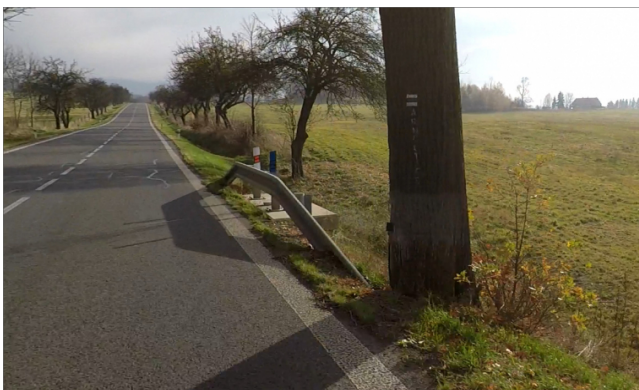
I/13 - L | km 212 - 211 | ID 6786

↔ 210 m - Stromy, vzrostlá zeleň

Návrh opatření: Náprava provedení zádržného zařízení
Poznámka: Adekvátní prodloužení svodidla a výškových náběhů z obou stran.
Náročnost realizace: **Administrativní řešení**

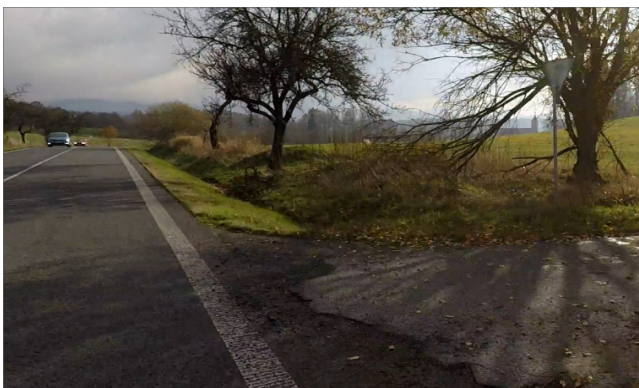
I/13 - L | km 212 - 211 | ID 6790

↔ 20 m - Stromy, vzrostlá zeleň

Návrh opatření: Odstranění
Poznámka: -
Náročnost realizace: **Administrativní řešení**

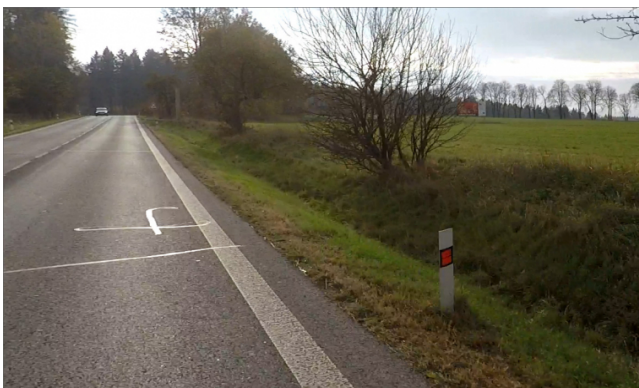
I/13 - L | km 210 - 209 | ID 6844

↔ 30 m - Stromy, vzrostlá zeleň

Návrh opatření: Odstranění

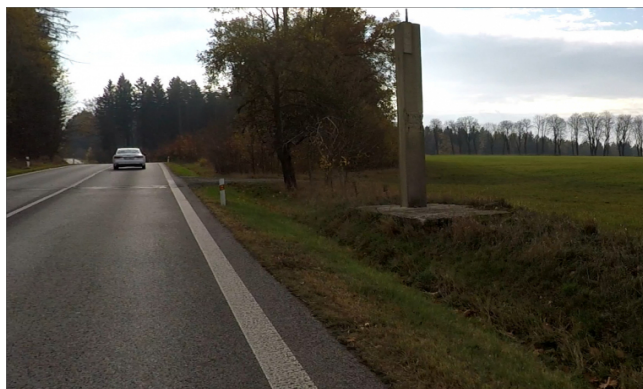
I/13 - L | km 210 - 209 | ID 6845

⊙ 1x - Stromy, vzrostlá zeleň

Návrh opatření: Odstranění, ochrana svodidly
Poznámka: -
Náročnost realizace: **Administrativní řešení**

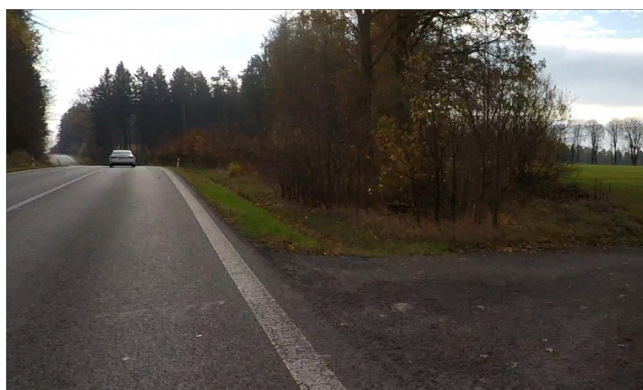
I/13 - L | km 210 - 209 | ID 6846

↔ 15 m - Stromy, vzrostlá zeleň

Návrh opatření: Odstranění, ochrana svodidly
Poznámka: -
Náročnost realizace: **Administrativní řešení**

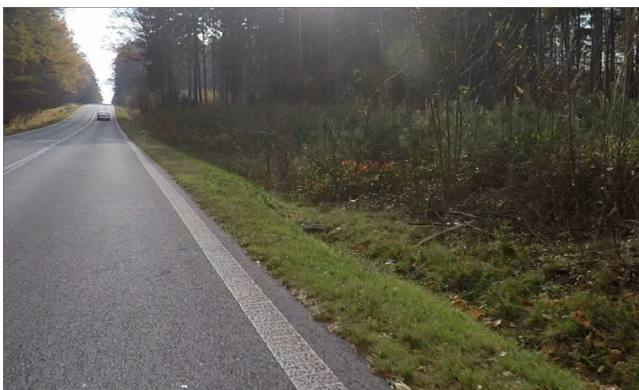
I/13 - L | km 210 - 209 | ID 6849

↔ 60 m - Vzrostlá zeleň (průměr kmene do 0,1 m)

Poznámka: Vzrostlá zeleň nacházející se v blízkosti PK primárně představuje riziko do budoucna.

Návrh opatření: Odstranění
Poznámka: -
Náročnost realizace: **Jednoduché řešení**

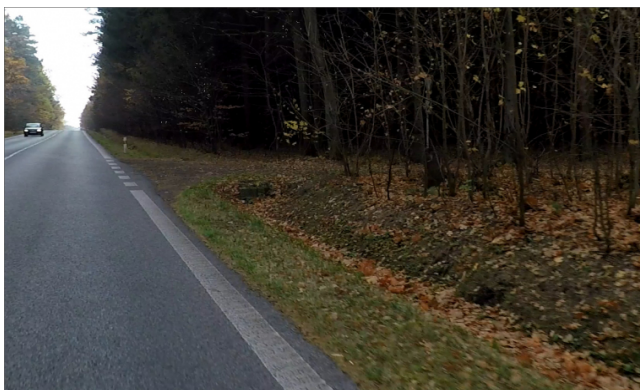
I/13 - L | km 210 - 209 | ID 6853

⊙ 1x - Stromy, vzrostlá zeleň

Návrh opatření: Odstranění
Poznámka: -
Náročnost realizace: **Administrativní řešení**

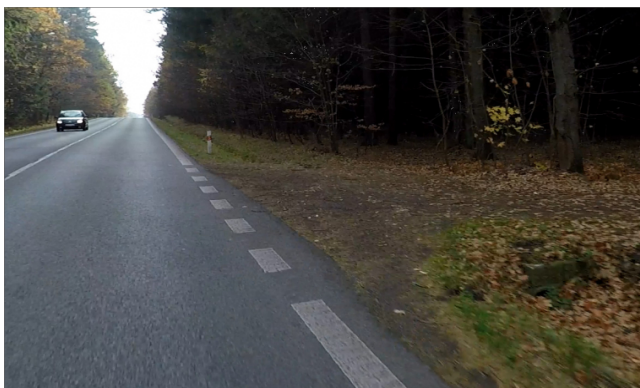
I/13 - L | km 210 - 209 | ID 6851

⊙ 1x - Stromy, vzrostlá zeleň

Návrh opatření: Nahrazení křižovatky sjezdem - odstranění SDZ P 1 a realizace dopravního zařízení Z 11c a Z 11d v místě účelových komunikací

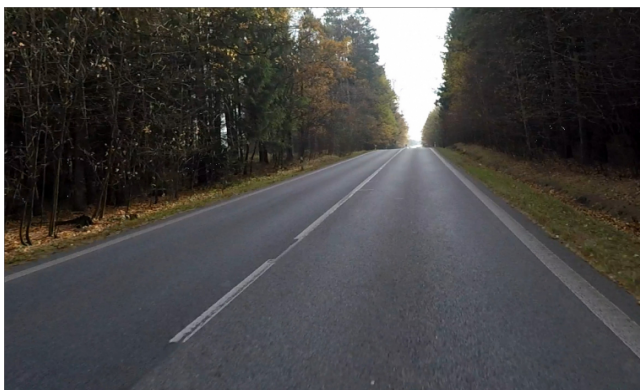
I/13 - L | km 210 - 209 | ID 7431

↔ 20 m - Vzrostlá zeleň (průměr kmene do 0,1 m)

Poznámka: Vzrostlá zeleň nacházející se v blízkosti PK primárně představuje riziko do budoucna.

Návrh opatření: Realizace SDZ B 21a a VDZ V 9b
Poznámka: -
Náročnost realizace: **Administrativní řešení**

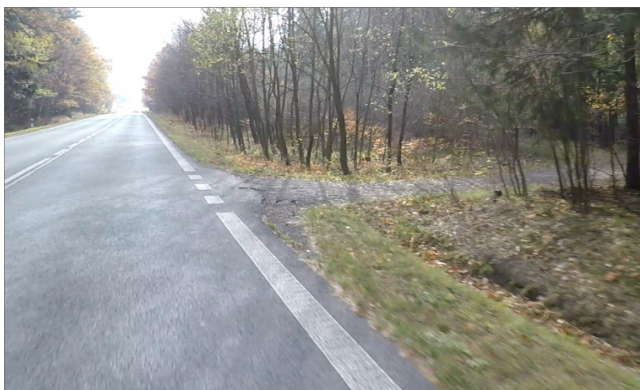
I/13 - L | km 210 - 209 | ID 6855

↔ 115 m - Stromy, vzrostlá zeleň

Návrh opatření: Náprava provedení VDZ

Poznámka: Náprava VDZ na V 4.

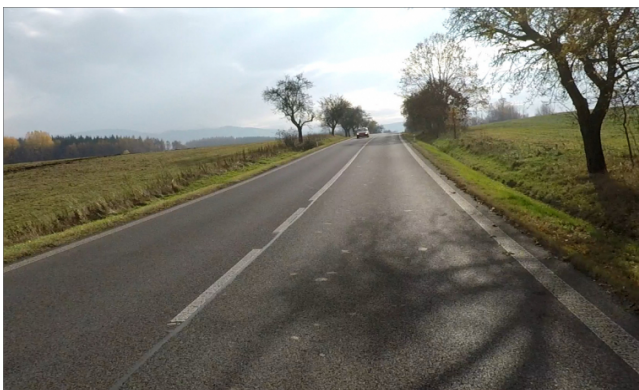
I/13 - L | km 209 - 208 | ID 6862

↔ 15 m - Vzrostlá zeleň (průměr kmene do 0,1 m)

Poznámka: Vzrostlá zeleň nacházející se v blízkosti PK primárně představuje riziko do budoucna.

Návrh opatření: Realizace SDZ B 21a a VDZ V 9b
Poznámka: -
Náročnost realizace: **Administrativní řešení**

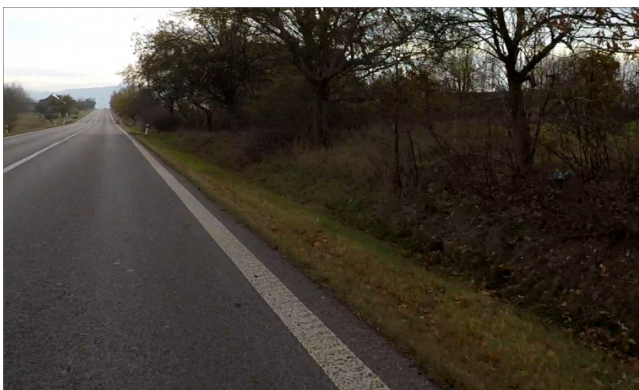
I/13 - L | km 209 - 208 | ID 6865

⊙ 1x - Vzrostlá zeleň (průměr kmene do 0,1 m)

Poznámka: Vzrostlá zeleň nacházející se v blízkosti PK primárně představuje riziko do budoucna.

Návrh opatření: Odstranění
Poznámka: -
Náročnost realizace: **Jednoduché řešení**

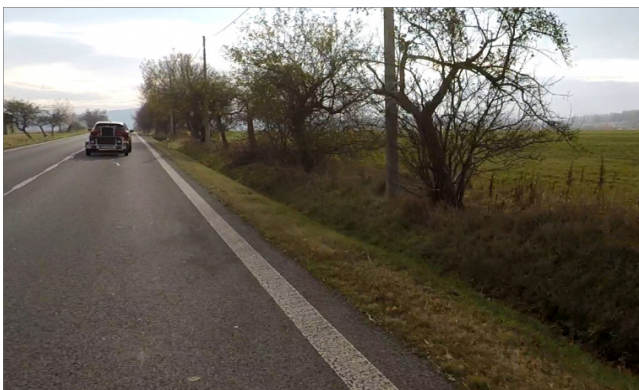
I/13 - L | km 209 - 208 | ID 6869

⊙ 1x - Stromy, vzrostlá zeleň

Návrh opatření: Odstranění, ochrana svodidly
Poznámka: Alternativní řešení lze spatřovat v podobě realizace silničního příkopu v takovém provedení, které vybočující vozidlo zachytí, resp. zpomalí před pevnou překážkou.
Náročnost realizace: **Administrativní řešení**

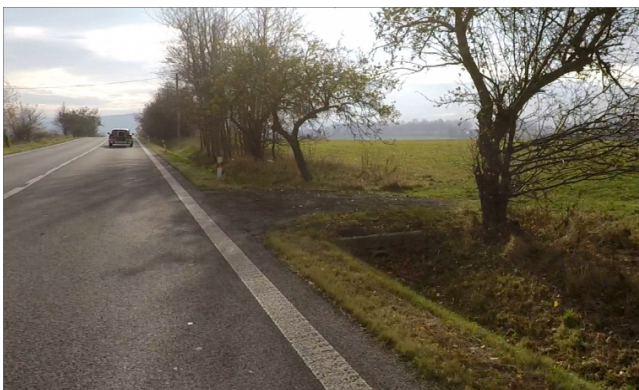
I/13 - L | km 209 - 208 | ID 6873

↔ 35 m - Stromy, vzrostlá zeleň

Návrh opatření: Systematické opatření I. (instalace deformačních prvků, ochránění, zešíkmení, zrušení)
Poznámka: -
Náročnost realizace: **Složité řešení**
