**NÁVRH ÚPRAV VYBRANÝCH  
ÚSEKŮ SILNICE I/13  
V LIBERECKÉM KRAJI**

**Diplomová práce**

**Katalog deficitů silnice I/13**

**Směr proti staničení  
Km 208,354 – 198,649**

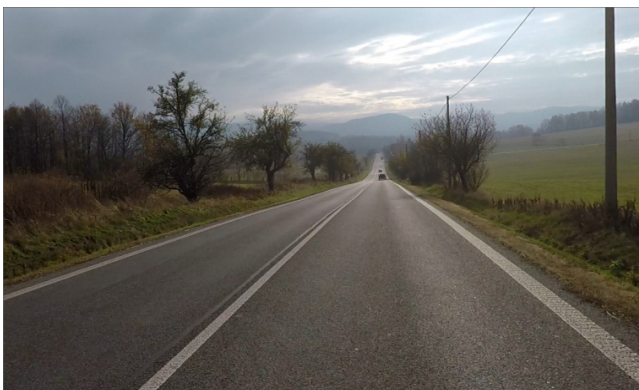
## I/13 - L | km 209 - 208 | ID 7503

Opatření pro zvýšení plynulosti provozu

↔ 60 m - NENÍ DEFICIT - Charakter komunikace a okolí umožňuje předjíždění vozidel, při zachování adekvátní úrovně bezpečnosti silničního provozu

**Návrh opatření:** Realizace SDZ, resp. VDZ umožňující předjíždění  
**Poznámka:** V daném směru jízdy nahradit VDZ V 1a za V 3, které bude umožňovat předjíždění vozidlům jedoucím ve směru proti staničení.  
**Náročnost realizace:** **Administrativní řešení**

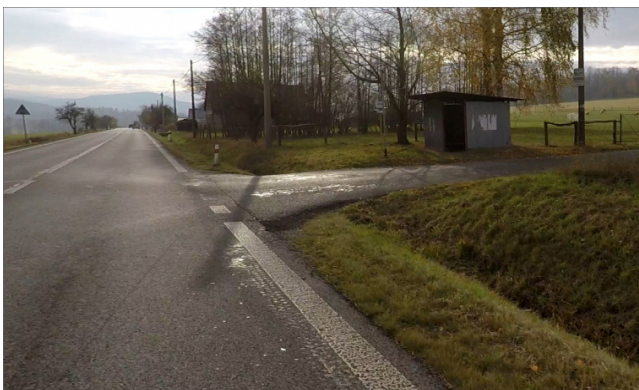
## I/13 - L | km 208 - 207 | ID 6880

Křižovatka

- ⊙ 1x - Absence nebo opotřebované VDZ

**Poznámka:** Absence VDZ V 4 na vedlejším ramenu křižovatky. Opotřebované VDZ V 2b.

**ZÁVAŽNOST RIZIKA:** **NÍZKÁ**

**Návrh opatření:** Realizace, oprava VDZ

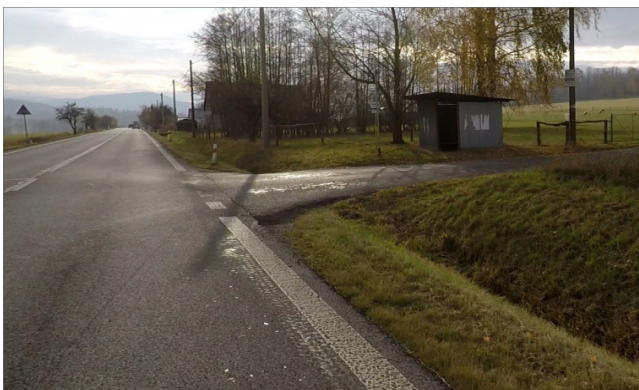
## I/13 - L | km 208 - 207 | ID 6879

Autobusová zastávka

⊙ 1x - Neadekvátní podmínky pro pěší - krátká / neadekvátně provedená nástupní hrana a absence návaznosti na pěší infrastrukturu

⊙ 1x - Absence nebo opotřebované VDZ

⊙ 1x - Nevhodný typ zastávky (zastávka se nachází v jízdním pruhu)

**Poznámka:** Absence VDZ V 11a. Autobusová zastávka se nachází v prostoru křižovatky.

### ZÁVAŽNOST RIZIKA: **STŘEDNÍ**

**Návrh opatření:** Systematické opatření II.  
**Poznámka:** -  
**Náročnost realizace:** **Složité řešení**

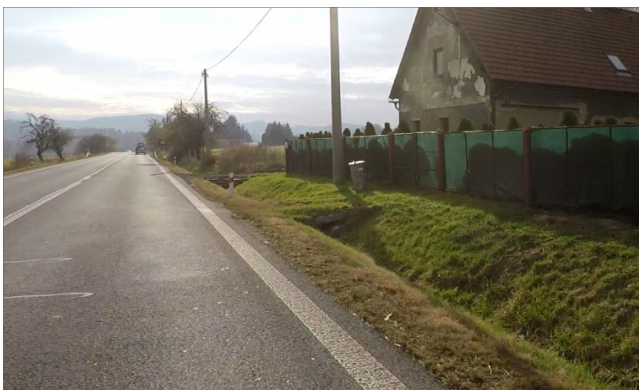
## I/13 - L | km 208 - 207 | ID 6883

Pevná překážka

⊙ 2x - Tuhé čelo trubního propustku pod - sjezdem / samostatným sjezdem

**ZÁVAŽNOST RIZIKA:** **VYSOKÁ**

**Návrh opatření:** Systematické opatření I. (instalace deformačních prvků, ochrání, zešíkmení, zrušení)  
**Poznámka:** -  
**Náročnost realizace:** **Složité řešení**

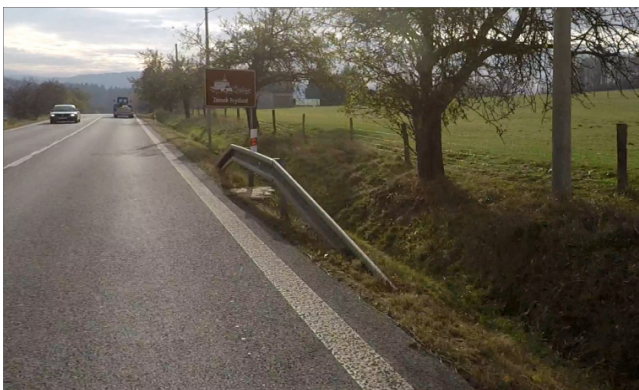
## I/13 - L | km 208 - 207 | ID 6885

Zádržné zařízení

⊙ 2x - Krátký výškový náběh svodidla

⊙ 2x - Neadekvátně provedené svodidlo (např. malý poloměr zaoblení, nevhodná poloha umístění)

**Poznámka:** Propojení výškových náběhů a pásnice svodidla není realizováno v dostatečném počtu šroubů.

### ZÁVAŽNOST RIZIKA: **STŘEDNÍ**

**Návrh opatření:** Náprava provedení zádržného zařízení

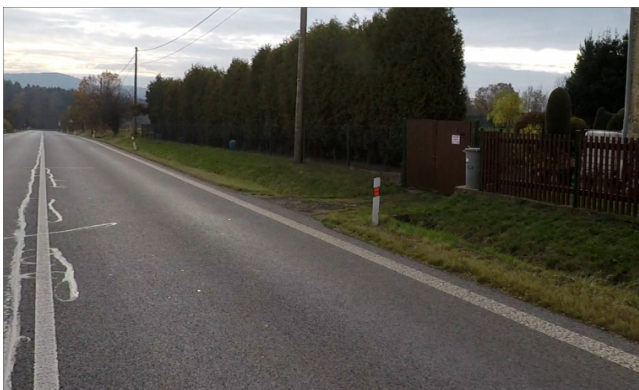
## I/13 - L | km 208 - 207 | ID 6887

Pevná překážka

⊙ 2x - Tuhé čelo trubního propustku pod - sjezdem / samostatným sjezdem

### ZÁVAŽNOST RIZIKA: **VYSOKÁ**

**Návrh opatření:** Systematické opatření I. (instalace deformačních prvků, ochrání, zešíkmení, zrušení)  
**Poznámka:** -  
**Náročnost realizace:** **Složité řešení**

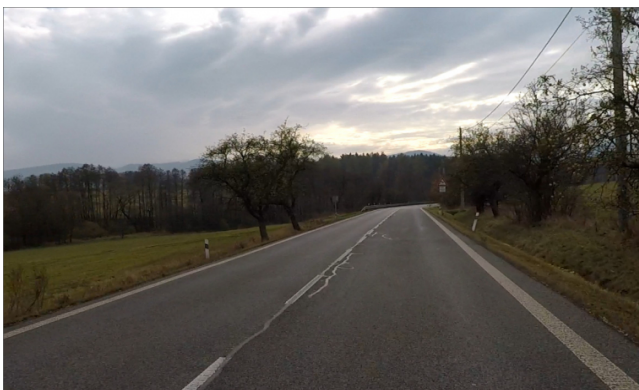
## I/13 - L | km 208 - 207 | ID 7496

Mezikřižovatkový úsek

↔ 70 m - Chybně provedené VDZ (neodpovídá délce rozhledu pro předjíždění dle ČSN 73 6101)

### ZÁVAŽNOST RIZIKA: **STŘEDNÍ**

**Návrh opatření:** Náprava provedení SDZ a VDZ

**Poznámka:** V daném směru jízdy nahradit VDZ V 2a za V 3, které bude umožňovat předjíždění protijedoucím vozidlům. Před přechod mezi VDZ V 2a a V 3 umístit V 9b a SDZ B 21a.

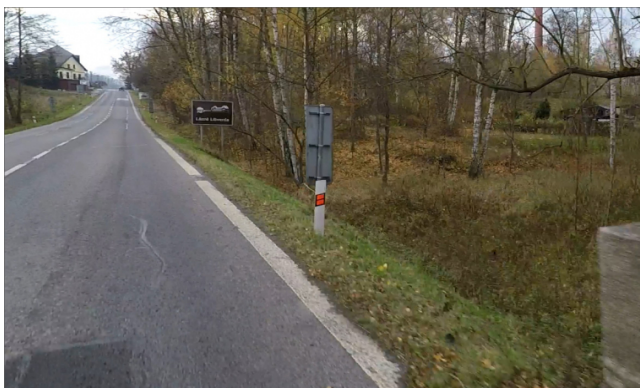
## I/13 - L | km 207 - 206 | ID 6901

↔ 70 m - Stromy, vzrostlá zeleň

**Návrh opatření:** Realizace svodidel  
**Poznámka:** Řešit společně se záznamy ID 6899, 6900.  
**Náročnost realizace:** **Administrativní řešení**

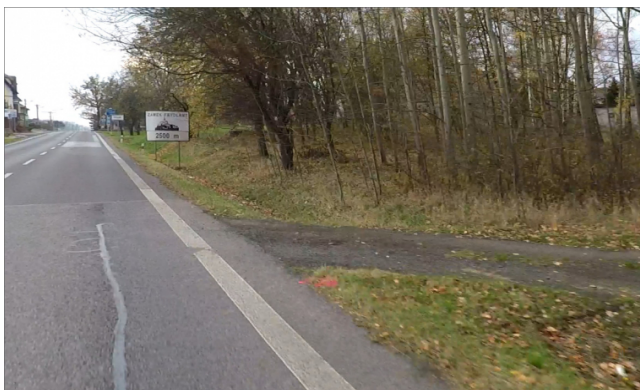
## I/13 - L | km 207 - 206 | ID 6903

↔ 15 m - Stromy, vzrostlá zeleň

**Návrh opatření:** Odstranění, ochrana svodidly  
**Poznámka:** -  
**Náročnost realizace:** **Administrativní řešení**

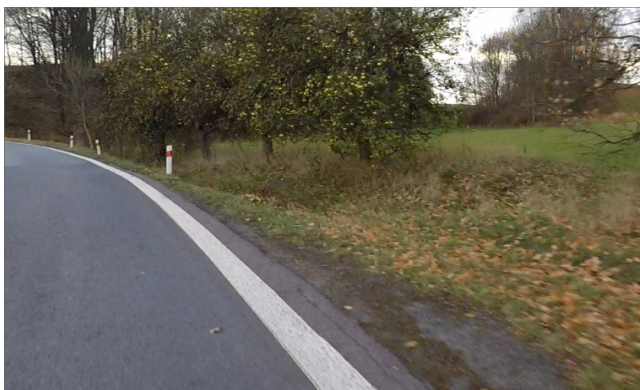
## I/13 - L | km 204 - 203 | ID 7032

↔ 85 m - Stromy, vzrostlá zeleň

**Návrh opatření:** Odstranění, ochrana svodidly  
**Poznámka:** -  
**Náročnost realizace:** **Administrativní řešení**

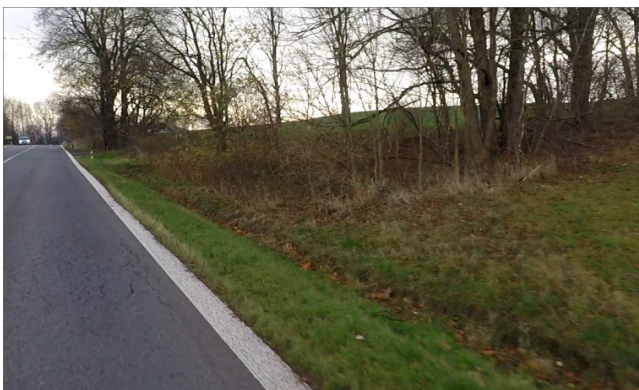
## I/13 - L | km 204 - 203 | ID 7036

↔ 20 m - Stromy, vzrostlá zeleň

**Návrh opatření:** Odstranění, ochrana svodidly

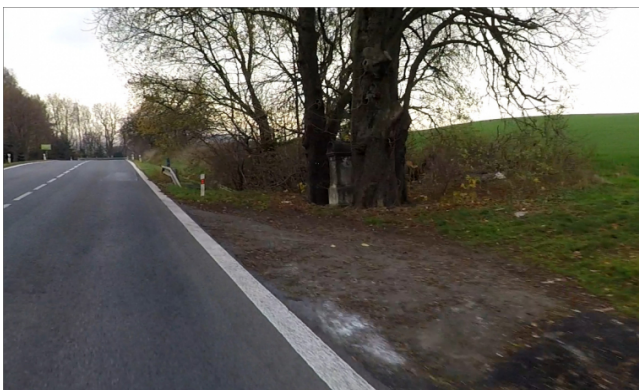
## I/13 - L | km 204 - 203 | ID 7040

↔ 10 m - Stromy, vzrostlá zeleň

**Návrh opatření:** Odstranění, ochrana svodidly

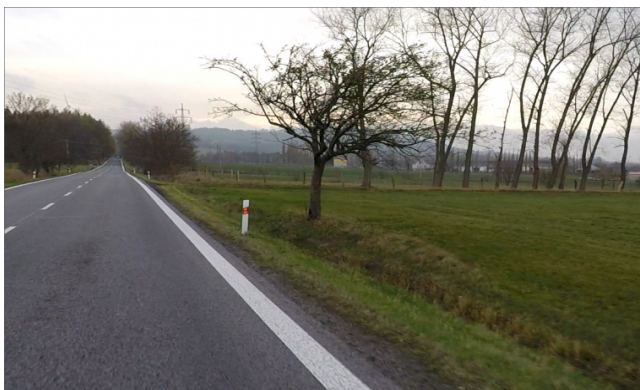
## I/13 - L | km 201 - 200 | ID 7117

↔ 60 m - Stromy, vzrostlá zeleň

**Návrh opatření:** Odstranění  
**Poznámka:** -  
**Náročnost realizace:** **Administrativní řešení**

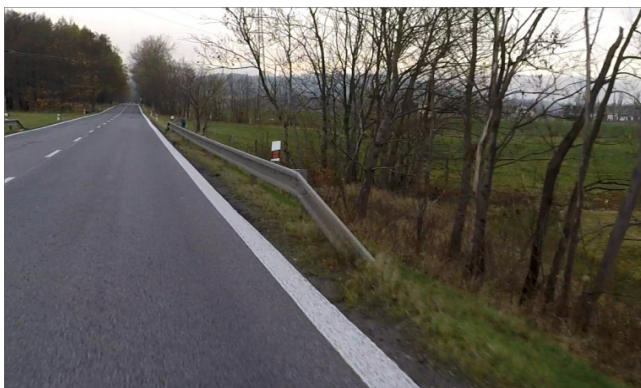
## I/13 - L | km 201 - 200 | ID 7121

↔ 20 m - Stromy, vzrostlá zeleň

**Návrh opatření:** Náprava provedení zádržného zařízení  
**Poznámka:** -  
**Náročnost realizace:** **Jednoduché řešení**

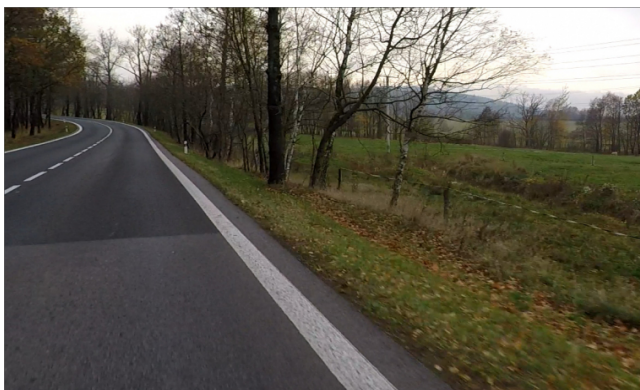
## I/13 - L | km 200 - 199 | ID 7134

↔ 215 m - Stromy, vzrostlá zeleň

**Návrh opatření:** Odstranění, ochrana svodidly  
**Poznámka:** V případě ochrany svodidly lze adekvátně prodloužit stávající svodidla.  
**Náročnost realizace:** **Administrativní řešení**

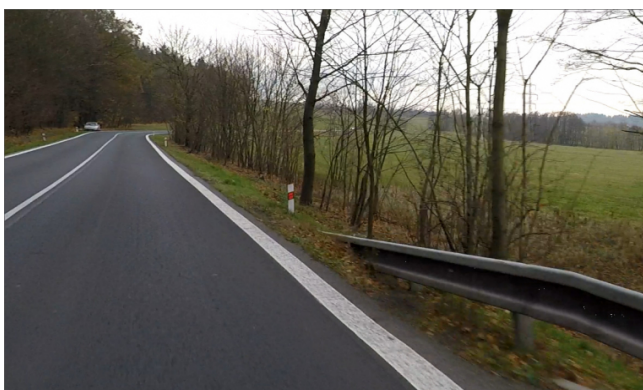
## I/13 - L | km 200 - 199 | ID 7138

↔ 90 m - Stromy, vzrostlá zeleň

**Návrh opatření:** Odstranění, ochrana svodidly  
**Poznámka:** V případě ochrany svodidly lze adekvátně prodloužit stávající svodidla.  
**Náročnost realizace:** **Administrativní řešení**

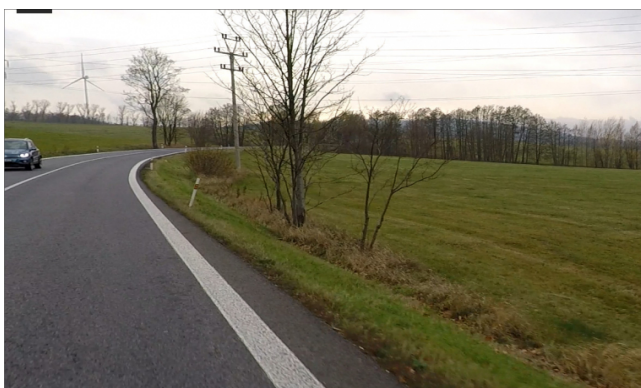
## I/13 - L | km 200 - 199 | ID 7142

↔ 35 m - Stromy, vzrostlá zeleň  
⊙ 1x - Sloupy el. vedení, VO apod.  
**Poznámka:** -

**Návrh opatření:** Odstranění, ochrana svodidly  
**Poznámka:** -  
**Náročnost realizace:** **Administrativní řešení**

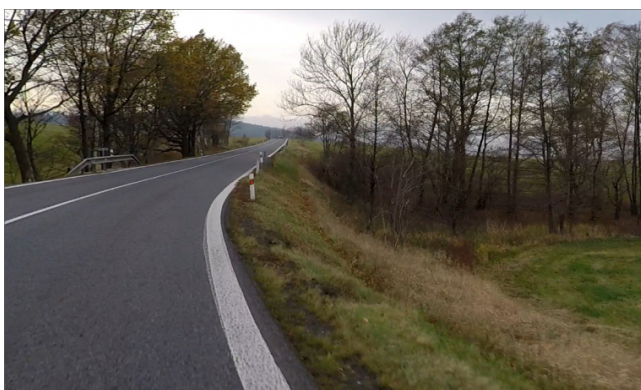
## I/13 - L | km 200 - 199 | ID 7143

↔ 70 m - Stromy, vzrostlá zeleň  
**Poznámka:** Stromy se nachází pod úrovní nivelety PK.

**Návrh opatření:** Prodloužení stávajících svodidel  
**Poznámka:** -  
**Náročnost realizace:** **Administrativní řešení**

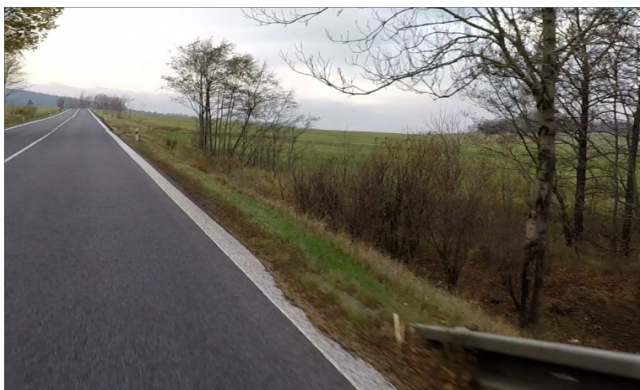
## I/13 - L | km 200 - 199 | ID 7146

- ↔ 50 m - Stromy, vzrostlá zeleň  
**Poznámka:** Stromy se nachází pod úrovní nivelety PK.

**Návrh opatření:** Odstranění, ochrana svodidly  
**Poznámka:** -  
**Náročnost realizace:** **Administrativní řešení**

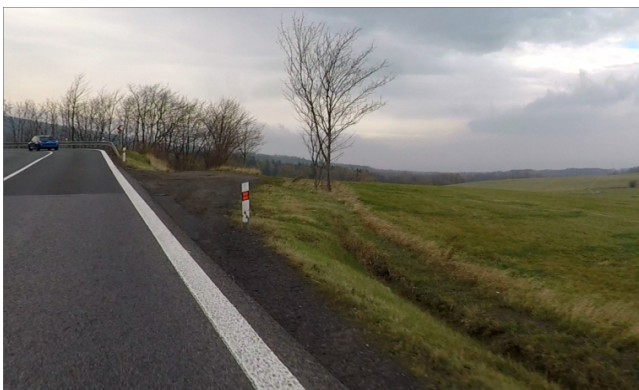
## I/13 - L | km 199 - 198 | ID 7151

⊙ 1x - Vzrostlá zeleň (průměr kmene do 0,1 m)

**Poznámka:** Vzrostlá zeleň nacházející se v blízkosti PK primárně představuje riziko do budoucna.

**Návrh opatření:** Odstranění  
**Poznámka:** -  
**Náročnost realizace:** **Jednoduché řešení**

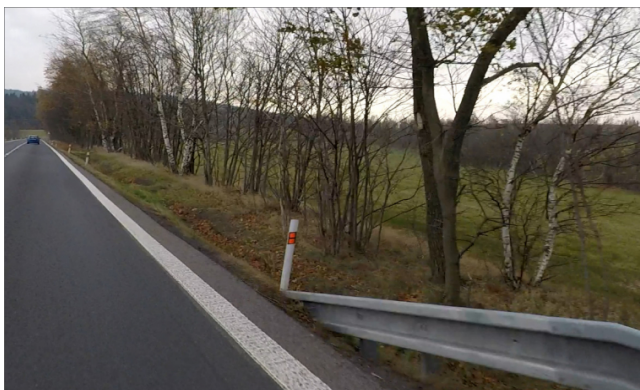
## I/13 - L | km 199 - 198 | ID 7159

⊙ 1x - Stromy, vzrostlá zeleň

**Návrh opatření:** Prodloužení stávajících svodidel  
**Poznámka:** -  
**Náročnost realizace:** **Administrativní řešení**

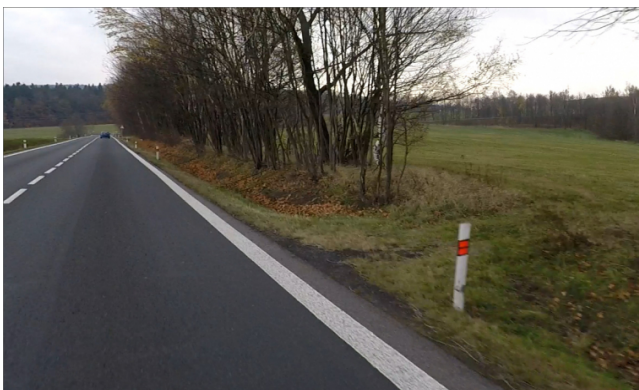
## I/13 - L | km 199 - 198 | ID 7162

⊙ 1x - Stromy, vzrostlá zeleň

**Návrh opatření:** Odstranění
