**NÁVRH ÚPRAV VYBRANÝCH
ÚSEKŮ SILNICE I/13
V LIBERECKÉM KRAJI**

Diplomová práce

Katalog deficitů silnice I/13

**Směr proti staničení
Km 198,649 – 186,146**

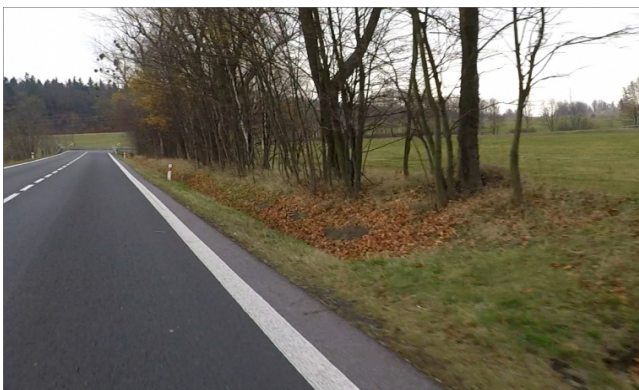
I/13 - L | km 199 - 198 | ID 7168

Pevná překážka

↔ 95 m - Stromy, vzrostlá zeleň

Poznámka: Stromy se nachází na vnější straně příkopu.

ZÁVAŽNOST RIZIKA: **NÍZKÁ**

Návrh opatření: Odstranění, ochrana svodidly

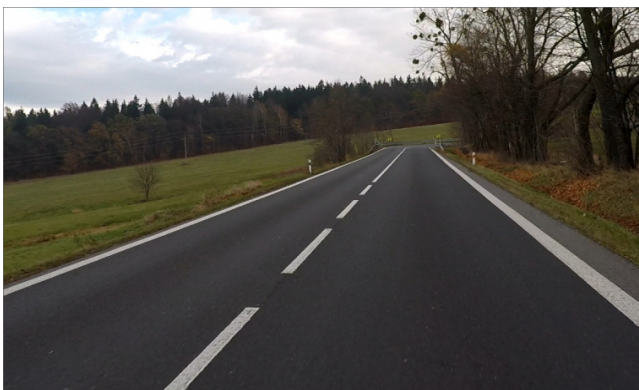
I/13 - L | km 199 - 198 | ID 7442

Mezikřížovatkový úsek

⊙ 1x - Absence SDZ a VDZ

Poznámka: Absence SDZ B 21a a VDZ V 9b.

ZÁVAŽNOST RIZIKA: **NIZKÁ**

Návrh opatření: Realizace SDZ B 21a a VDZ V 9b
Poznámka: -
Náročnost realizace: **Administrativní řešení**

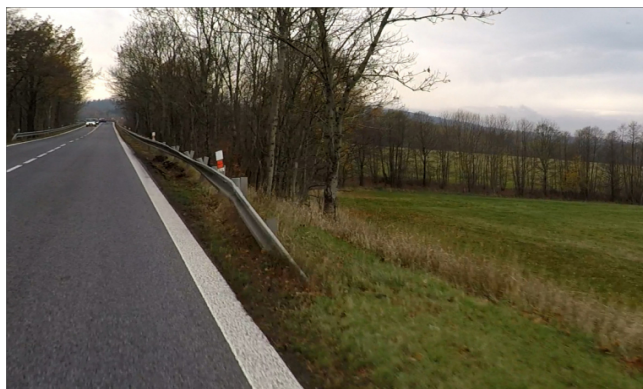
I/13 - L | km 199 - 198 | ID 7188

Zádržné zařízení

⊙ 1x - Krátký výškový náběh svodidla

ZÁVAŽNOST RIZIKA: **STŘEDNÍ**

Návrh opatření: Náprava provedení zádržného zařízení
Poznámka: -
Náročnost realizace: **Jednoduché řešení**

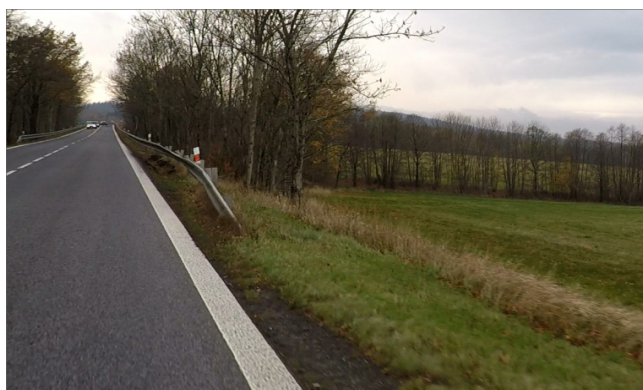
I/13 - L | km 199 - 198 | ID 7187

Pevná překážka

⊙ 1x - Stromy, vzrostlá zeleň

ZÁVAŽNOST RIZIKA: **NÍZKÁ**

Návrh opatření: Odstranění
Poznámka: -
Náročnost realizace: **Administrativní řešení**

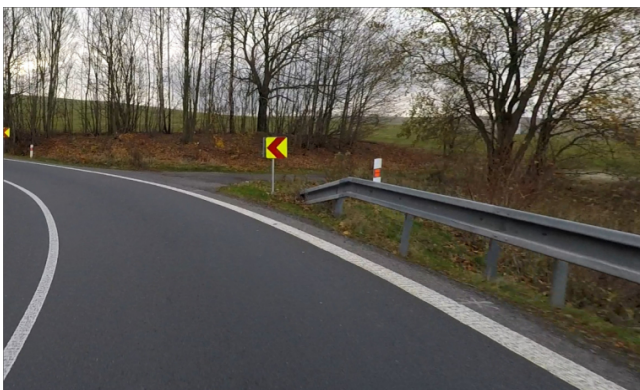
I/13 - L | km 198 - 197 | ID 7192

Zádržné zařízení

⊙ 1x - Krátký výškový náběh svodidla

Poznámka: Riziko zejména pro vozidla jedoucí v protisměru.

ZÁVAŽNOST RIZIKA: **NÍZKÁ**

Návrh opatření: Náprava provedení zádržného zařízení
Poznámka: -
Náročnost realizace: **Jednoduché řešení**

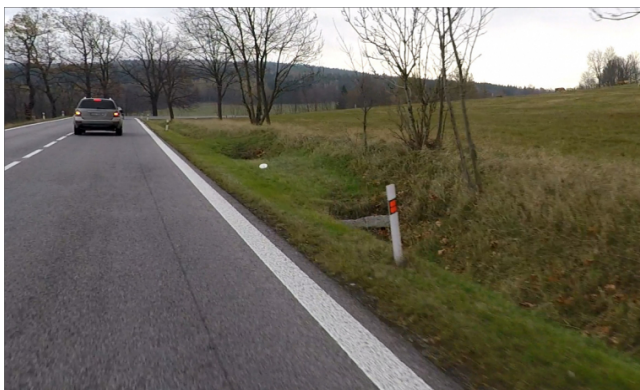
I/13 - L | km 198 - 197 | ID 7194

Pevná překážka

⊙ 2x - Tuhé čelo trubního propustku pod - sjezdem / samostatným sjezdem

ZÁVAŽNOST RIZIKA: **VYSOKÁ**

Návrh opatření: Systematické opatření I. (instalace deformačních prvků, ochráníení, zešíkmení, zrušení)

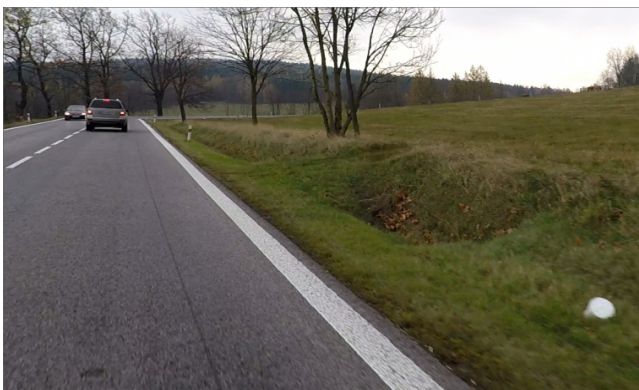
I/13 - L | km 198 - 197 | ID 7195

Pevná překážka

⊙ 2x - Tuhé čelo trubního propustku pod - sjezdem / samostatným sjezdem

ZÁVAŽNOST RIZIKA: **VYSOKÁ**

Návrh opatření: Systematické opatření I. (instalace deformačních prvků, ochrání, zešíkmení, zrušení)

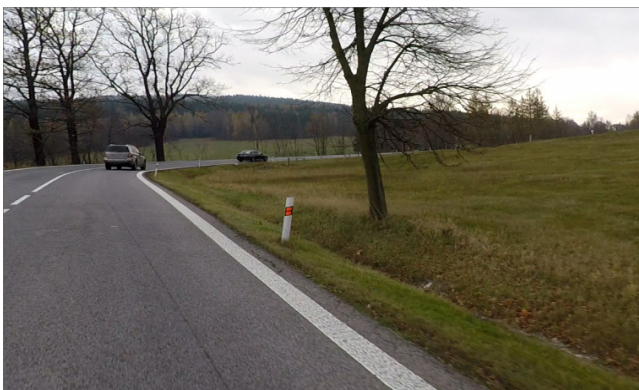
I/13 - L | km 198 - 197 | ID 7200

Pevná překážka

⊙ 1x - Strom

Poznámka: V tomto úseku lze předpokládat skutečnou rychlost vozidel nižší než je nejvyšší dovolená z důvodu směrového vedení PK.

ZÁVAŽNOST RIZIKA: **STŘEDNÍ**

Návrh opatření: Odstranění

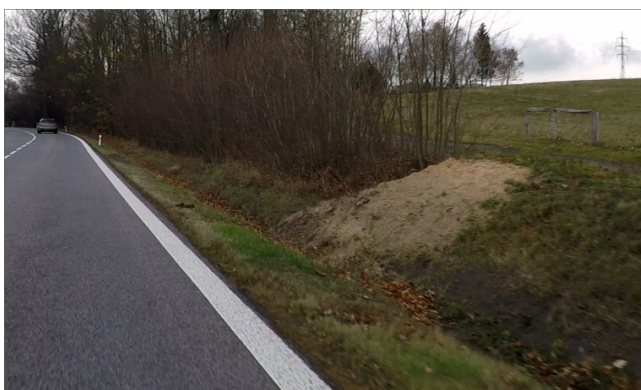
I/13 - L | km 198 - 197 | ID 7210

Pevná překážka

↔ 165 m - Stromy, vzrostlá zeleň

ZÁVAŽNOST RIZIKA: VYSOKÁ

Návrh opatření: Odstranění, ochrana svodidly
Poznámka: -
Náročnost realizace: **Administrativní řešení**

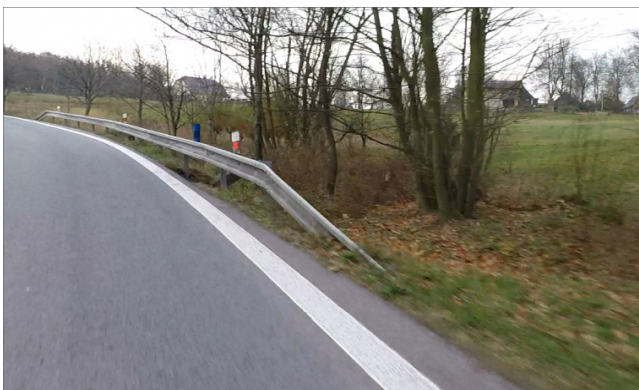
I/13 - L | km 198 - 197 | ID 7211

Zádržné zařízení

⊙ 2x - Krátký výškový náběh svodidla

ZÁVAŽNOST RIZIKA: STŘEDNÍ

Návrh opatření: Náprava provedení zádržného zařízení
Poznámka: -
Náročnost realizace: **Administrativní řešení**

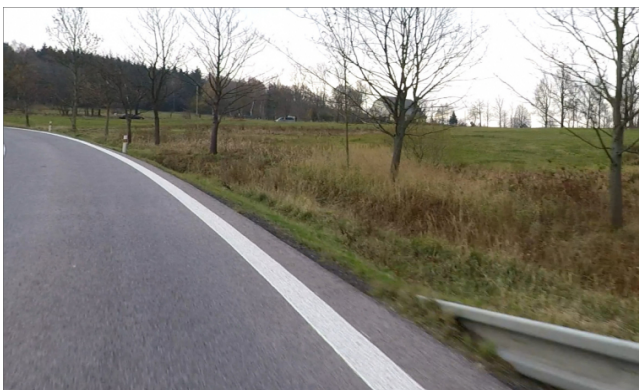
I/13 - L | km 198 - 197 | ID 7212

↔ 85 m - Stromy, vzrostlá zeleň

Návrh opatření: Odstranění, ochrana svodidly
Poznámka: -
Náročnost realizace: **Administrativní řešení**

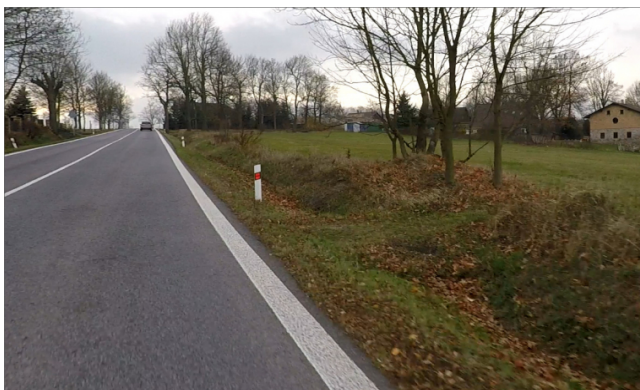
I/13 - L | km 198 - 197 | ID 7216

⊙ 1x - Stromy, vzrostlá zeleň

Návrh opatření: Systematické opatření I. (instalace deformačních prvků, ochránění, zešíkmení, zrušení)

Poznámka: Současně odstranění stromů.
