PŘÍLOHA B.

FOTODOKUMENTACE - vybrané příklady poruch PK

Část 1: Kryt vozovky

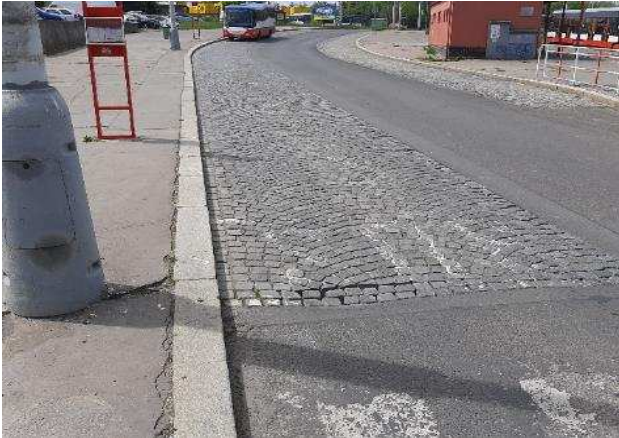
Praha, ul. Makovského
Vyjeté koleje, absence VDZ

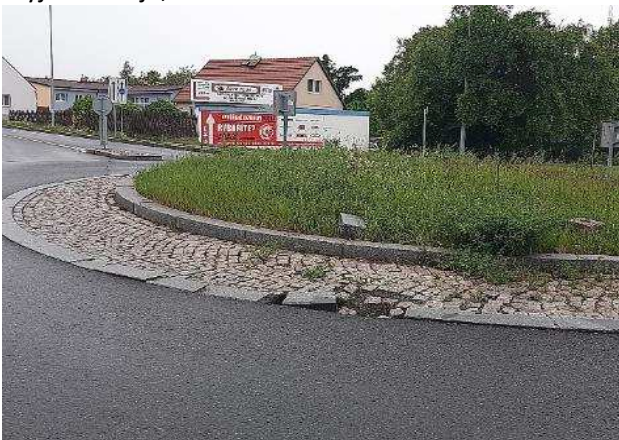
Praha, ul. Na Radosti
Výtluk na vnitřním prstenci OK

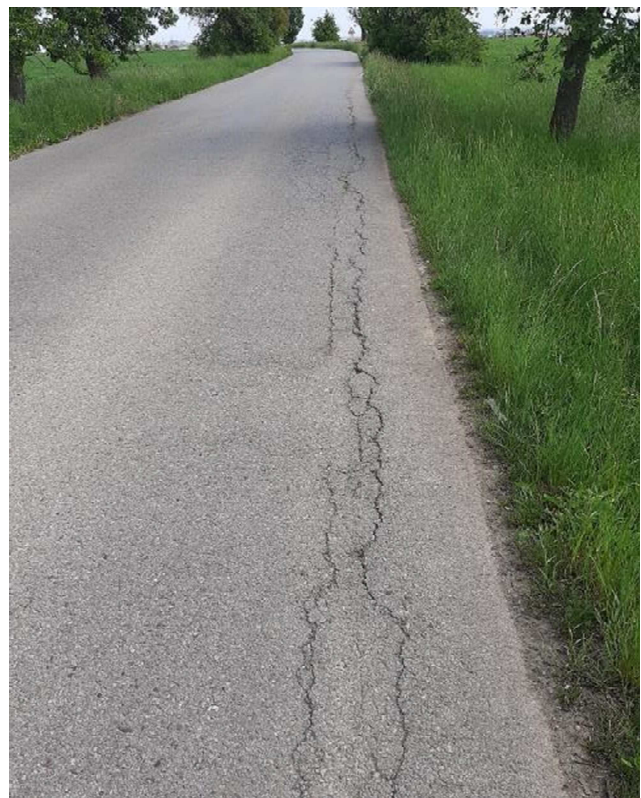
Středočeský kraj, Zbuzany
Olamování okrajů/krajnice vozovky

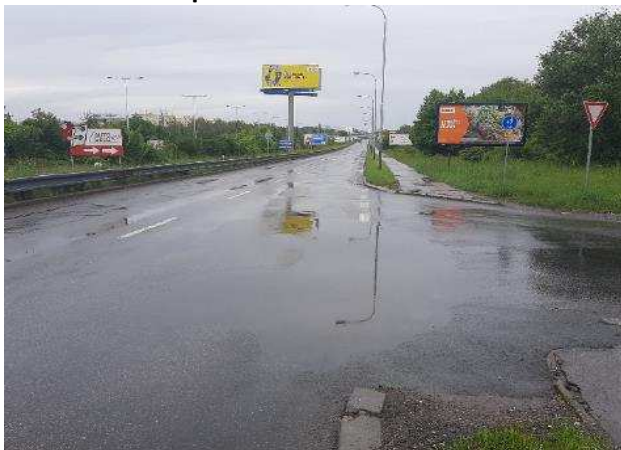
Praha, ul. Bavorského
Nefunkční odvodnění, nebezpečí aquaplaningu

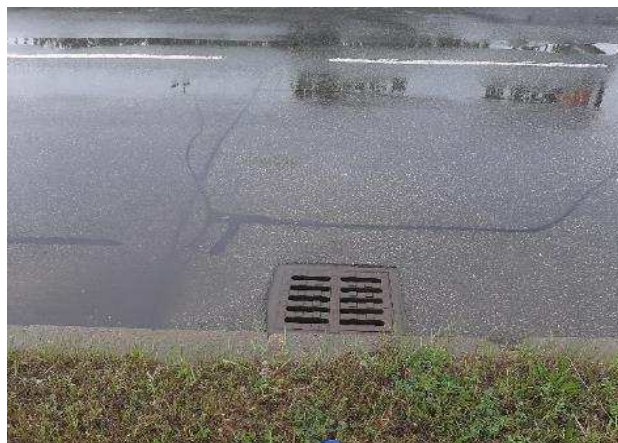
Praha, ul. Bavorského
Nefunkční odvodnění, vysoko osazená mříž UV

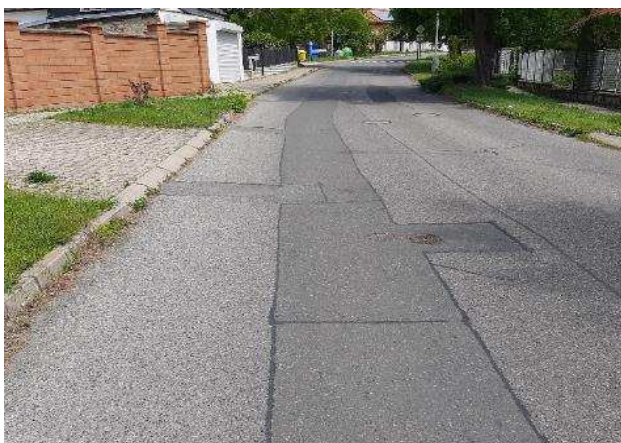
Praha, ul. K Vidouli
Propad vozovky po realizaci vodovodního řadu

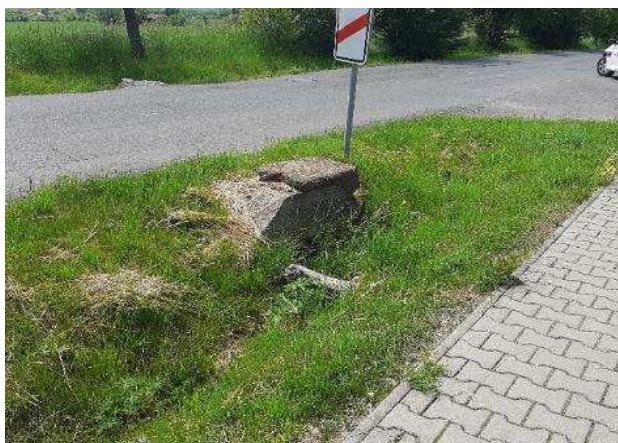
Středočeský kraj, Nučice
Nefunkční odvodnění, zhroucený propustek

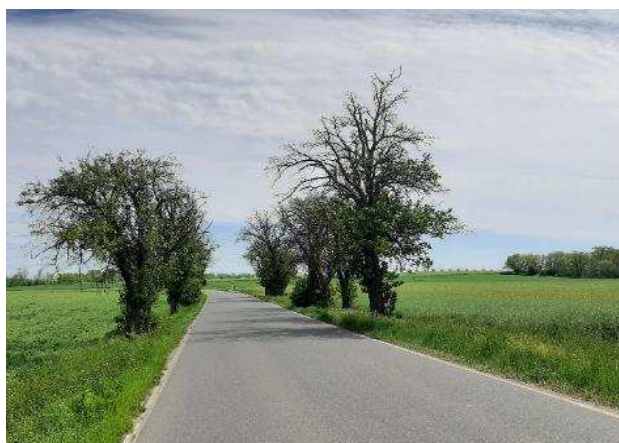
Středočeský kraj, Ořech
Zanedbaná údržba o zeleň
