**ČESKÉ VYSOKÉ UČENÍ TECHNICKÉ V PRAZE**  
**FAKULTA DOPRAVNÍ**

**Návrh opatření k zabránění vyjetí letadla z dráhy**

**Bakalářská práce**

**2020**

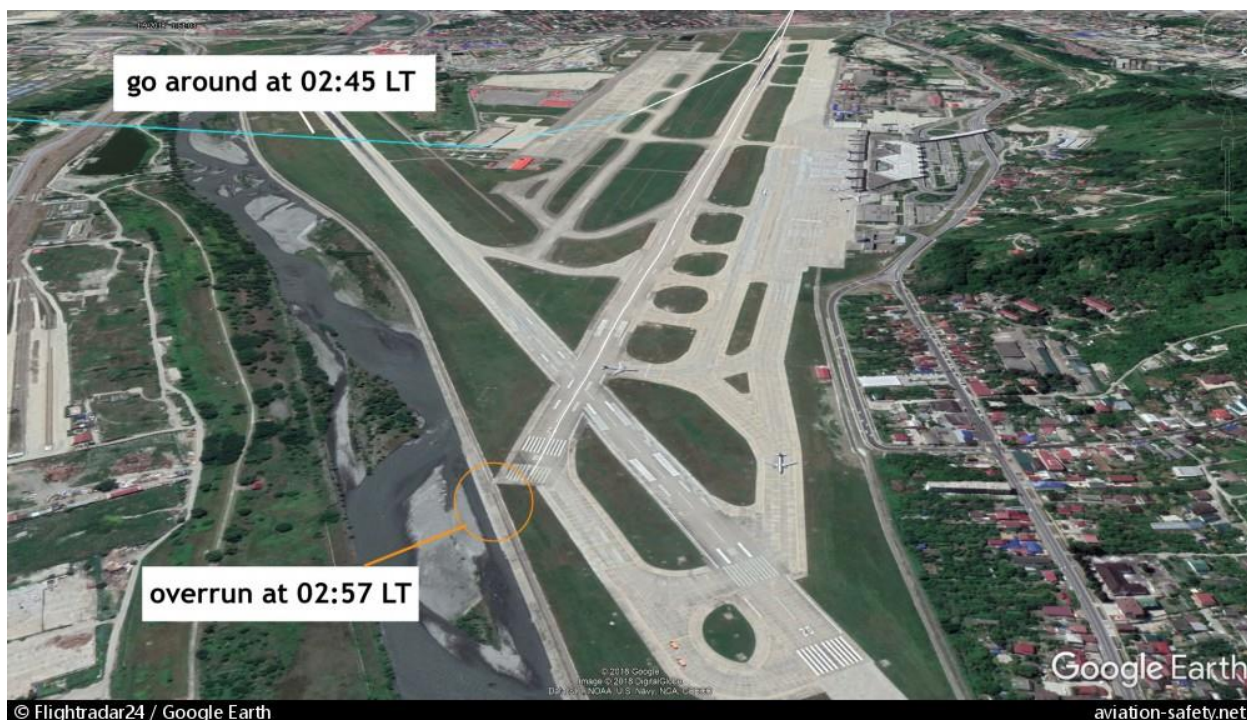
Obrázek 1 Nehoda letu UT 579

potvrzují slova druhého pilota v čase 23:57:30...23:57:34: «Speedbrake up, Reversers maximum» a «autobrake maximum in use». V reálu ale reverzní tah motorů zapnutý nebyl. Kapitán ho zapnul až 20 vteřin po dosednutí ve vzdálenosti 2690 m od prahu dráhy. Letadlo tak vyjelo z dráhy ve 23:57:54, 26 vteřin po dosednutí, při rychlosti vůči zemi 75 kt a spadlo do řeky Mzymta, po čemž začalo hořet vytékající palivo z poškozené nádrže v levém křídle.

Analýza společnosti Boeing ukazuje, že zpomalení letadla bylo kolem  $9 \text{ ft/s}^2$  namísto standardního  $14 \text{ ft/s}^2$  nad rychlostí 80 kt a  $12 \text{ ft/s}^2$  pod touto rychlostí, při použití automatického brždění v režimu MAX. S použitím programu Boeing OPT (Onboard Performance Tool), bylo stanoveno, že při faktickém třecím koeficientu nebylo možné zastavit letadlo na dráze po dosednutí ve vzdálenosti 1300 m od prahu, i kdyby posádka zapnula zpětný tah motorů po dosednutí. Kdyby letadlo dosedlo v rozmezí dotykové zóny (380 m od začátku podrovnání), vyjelo by z dráhy jenom při vypnutém reverzu. Vyšetřovací komise také podotkla, že letová posádka letu UT579 nepodávala optimální pracovní výkon, jelikož z důvodu stresu nemohla komplexně vyhodnotit situaci. Je dosti pravděpodobné, že neoptimální pracovní stav posádky vzniknul z důvodu lišících se podmínek při přiblížení a přistání, od původní přípravy pilotů. [6]

Jak můžeme vidět z popisu vyjetí z RWY letounu B737, povětrnostní podmínky nebyly příznivé a posádka se dopustila několika chyb. Řetězce chyb poté vyústili v nehodu. Když se na případ podíváme podrobněji, můžeme identifikovat několik spolupůsobících faktorů. První patrnou příčinou je mokrá dráha na letišti URSS.

Z důvodu psycho-emocionálního napětí, kapitán zapomněl zapnout zpětný tah motorů po přistání a dvacetivteřinová prodleva v jeho činnosti měla za následek prodlouženou reálnou použitelnou délku přistání.

Za podmínek velmi náročného přiblížení, ztráty situačního povědomí, špatného stavu dráhy a limitních hodnot větru, by bylo jediným správným rozhodnutím přerušit přiblížení a odmítnout jakoukoliv možnost přistání, dokud by nebylo možné garantovat bezpečnost celého procesu.

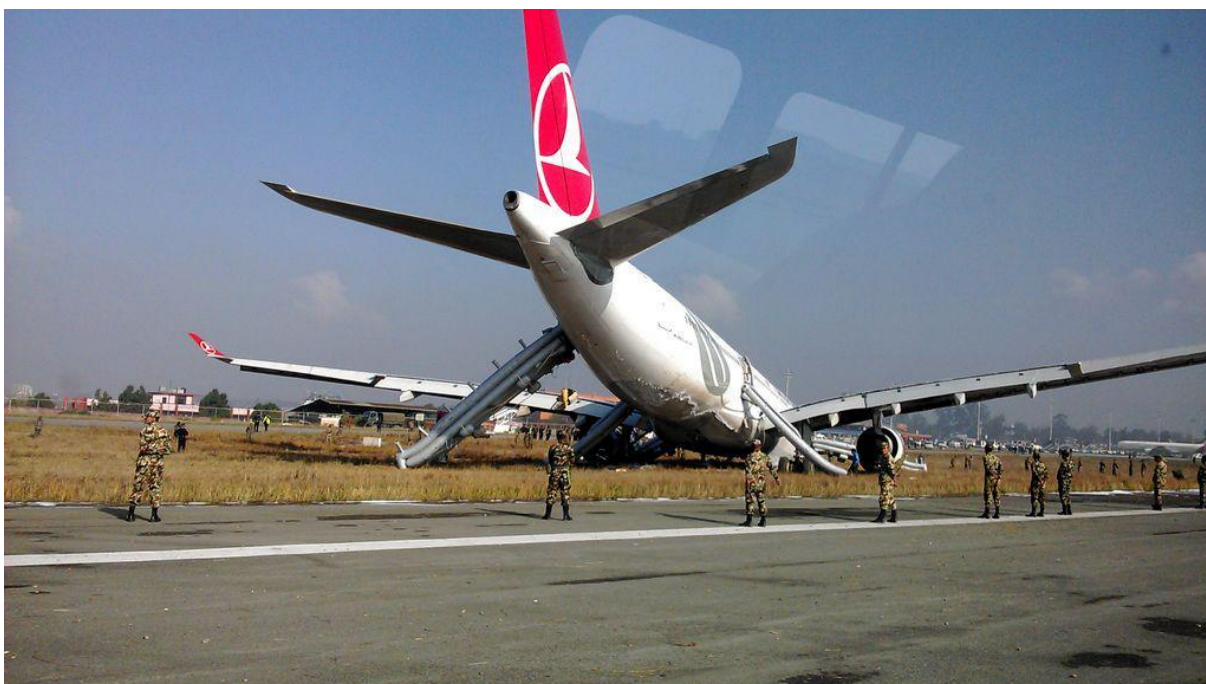
*Obrázek 2 Nehoda letu TK 726*

SCT 2000 ft a BKN 10000 ft. Posádka se rozhodla pokusit o druhé přiblížení. V průběhu druhého přiblížení RNP AR 02 v 01:57 se řídicí letového provozu dotázal pilotů, zda vidí dráhu. Posádka odpověděla, že dráhu nevidí, ale i přesto bude pokračovat v přiblížení. V tu chvíli se letadlo nacházelo ve výšce 880 ft AGL. Podle výpovědí svědků a záznamů z CCTV kamer, se dohlednost mezi prvním a druhým přiblížením letu TK 726 zhoršila na téměř nulovou. Letiště bylo pokryté mlhou. Když byl letoun ve výšce 783 ft AGL, posádka se zeptala řídicího, zda funguje přibližovací světelná soustava, na což dostali kladnou odpověď. Do výšky 14 ft AGL letělo letadlo v automatickém režimu s využitím dvou autopilotů. Přistání bylo tvrdé, s vertikálním přetížením 2.7G z důvodů nedostatečného podrovnání (v moment dosednutí podélný sklon letadla činil +1.8 stupňů, což je menší, než normální podélný sklon pro podrovnání při přistání Airbusu 330). Letadlo dosedlo výrazně vlevo od osy a jeho levá podvozková noha byla na nezpevněné části RWY. Následně celý letoun vyjel z dráhy doleva na travnatý povrch a zastavil mezi pojíždějícími dráhami D a C. Z celkového počtu lidí na palubě nikdo nezahynul. Letadlo bylo vážně poškozeno a vyřazeno z provozu. Po nehodě za sebou letoun nechal zničená světelná návěstidla a znaky.

V průběhu vyšetřování se také zjistilo, že na letišti byl posunutý práh dráhy, a nové souřadnice obsahovaly chybu, který byla zadána do navigační databáze palubního počítače pro přiblížení RNAV (RNP) RWY02, a posunutý práh dráhy se tak nacházel 26 m vlevo od její skutečné osy. Z čehož vyplývá, že letadlo původně letělo 26 m vlevo od prodloužené osy dráhy. V 01:58:30 letadlo dosáhlo výšky rozhodnutí, na co PF odpověděl „continue until 300 ft“, což mohlo značit, že pilot nemá vizuální referenci se světelnou soustavou nebo přímo s dráhou, a hodlá

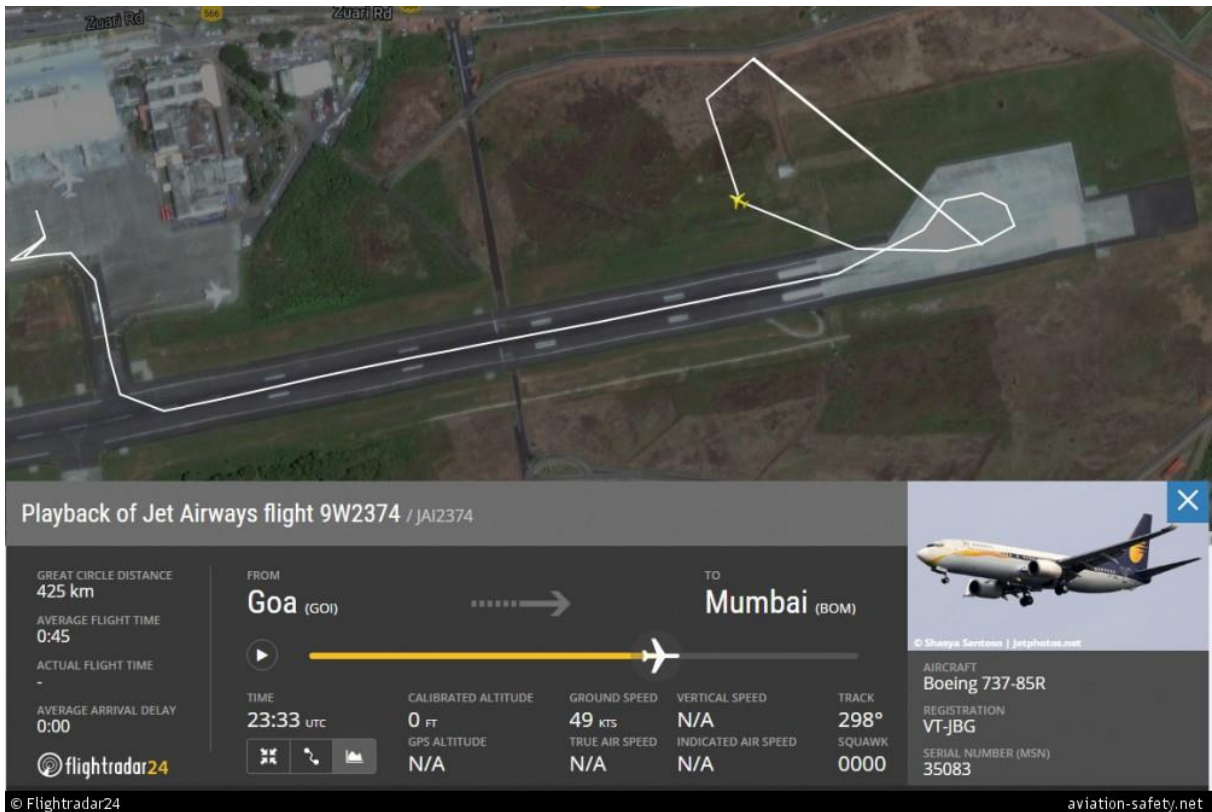
Obrázek 3 Nehoda B738 VT-JBG

Dne 27.12.2016 na letišti v Indickém městě Goa vyjelo z dráhy při vzletu letadlo typu Boeing 737-800. Letoun měl letět pravidelnou linku do města Mumbai. Na palubě byli dva piloti, 5 palubních průvodčích a 154 cestujících. 36 letý kapitán měl nalétáno 491 hodin na typu Boeing 737, na který absolvoval přeškolení z původně turbovrtulového ATR. 33 letý první důstojník byl v momentě nehody držitelem licence CPL s celkovým náletem 723 h, z toho 472 h na B737. Posádka dorazila na letiště ve 22:20UTC, bezproblémově prošla před letovou lékařskou prohlídkou a po briefingu pokračovala k letadlu. Piloti dostali pokyny od ATC vstoupit na dráhu 26 a otočit se o 180 stupňů na jejím konci. Ve 23:33 letoun byl povolen ke vzletu. Vítr byl variabilní s rychlostí 6 kt. Po přečtení Before Take-off checklistu, začali piloti posouvat plynové páky dopředu pro zvýšení tahu motorů. Po posunutí připustí nad 40 %, kapitán stlačil tlačítka TOGA. Jakmile byla TOGA aktivována, začalo letadlo ujíždět doprava. Kapitán reagoval konstantním vyšlápnutím levého pedálu, bržděním a otáčením přídového podvozku. Po cca 10-12 vteřinách letoun vyjel doprava z RWY na nezpevněný povrch a zastavil 219 m od kraje dráhy.

Vyšetřování ukázalo, že kapitán nestabilizoval otáčky motorů na požadovanou hodnotu N1 40 %, a stlačil TOGA při hodnotách 27 % N1 motoru č.1 a 24 % N1 motoru č.2. Následně se otáčky levého motorů zvýšily na vyšší hodnotu, než otáčky pravého. I přesto, že kapitán vychýlil směrové kormidlo doleva a kontinuálně brzdil levým pedálem, letoun začal točit doprava v důsledku asymetrického tahu motorů. Maximální rozdíl mezi otáčkami N1 obou motorů činil 47 %. Podle vyšetřovatelů, přeškolení kapitána na Boeing 737NG z turbovrtulového letadla neobsahovalo nezbytné aspekty výcviku, jako například nutnost stabilizace otáček motorů před aktivací TOGA, účinnost směrového kormidla při menších rychlostech atd. Mimo jiné, postup přerušného vzletu nebyl zahájen dostatečně včas a v souladu s příručkou společnosti, aby tak pomohl nehodě zabránit. [17]
