**Obnova zámku a hospodářského dvora
v Rokytnici v Orlických horách**
modul památkové péče

Autor: **Bc. Michaela Hablová**
Vedoucí práce: **prof. Ing. arch. Akad. arch. Václav Girsá**
doc. Ing. Michael Rykl, Ph.D.
Ústav: **15114 Ústav památkové péče**
Semestr: **LS 2019-2020**

ČÁST 2.
STAVEBNĚ-HISTORICKÝ PRŮZKUM
KROVU ZÁMKU

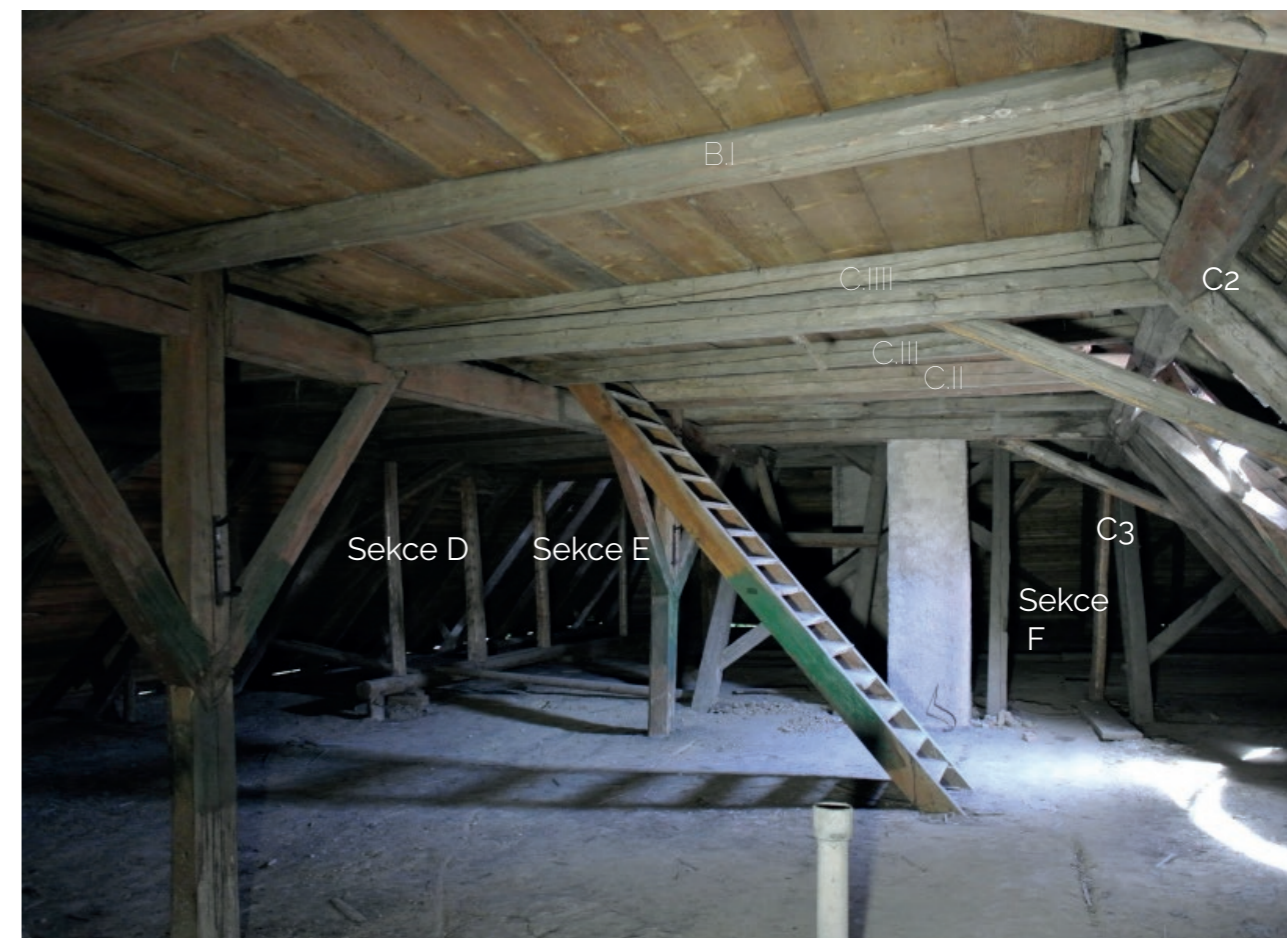
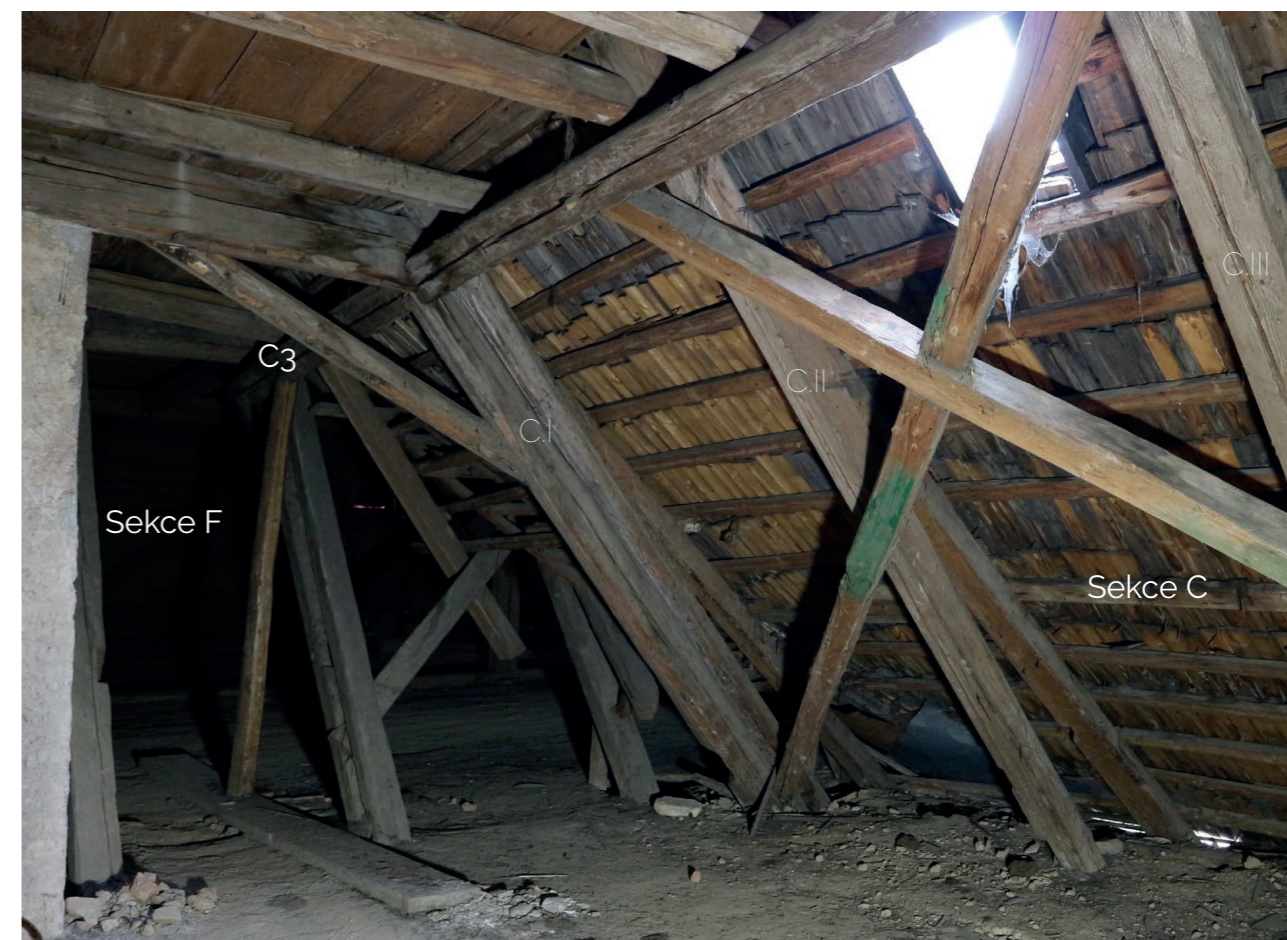
NÁLEZOVÉ SITUACE C1 a C2

Přechod mezi sekcí B a C, krov B zde končí konzolou **b**, která je dlouhá tak, aby se co nejvíce přiblížila sekci C. Je zjevné, že sekce C stála dříve, než B, je zde ukončena plnou vazbou a vaznice je ukončena přímo za ní. Nová vaznice nebyla napojena plátem na starší pravděpodobně kvůli nedostatečné délce volného konce vaznice sekce C **a**. V situaci C1 by mohlo jít o osekání trámu u kořenů a patrně snaha o vytvoření plátu. V situaci C2 konec vaznice ze sekce C nebyl při připojení vaznice B upraven.

b ... vaznice sekce B

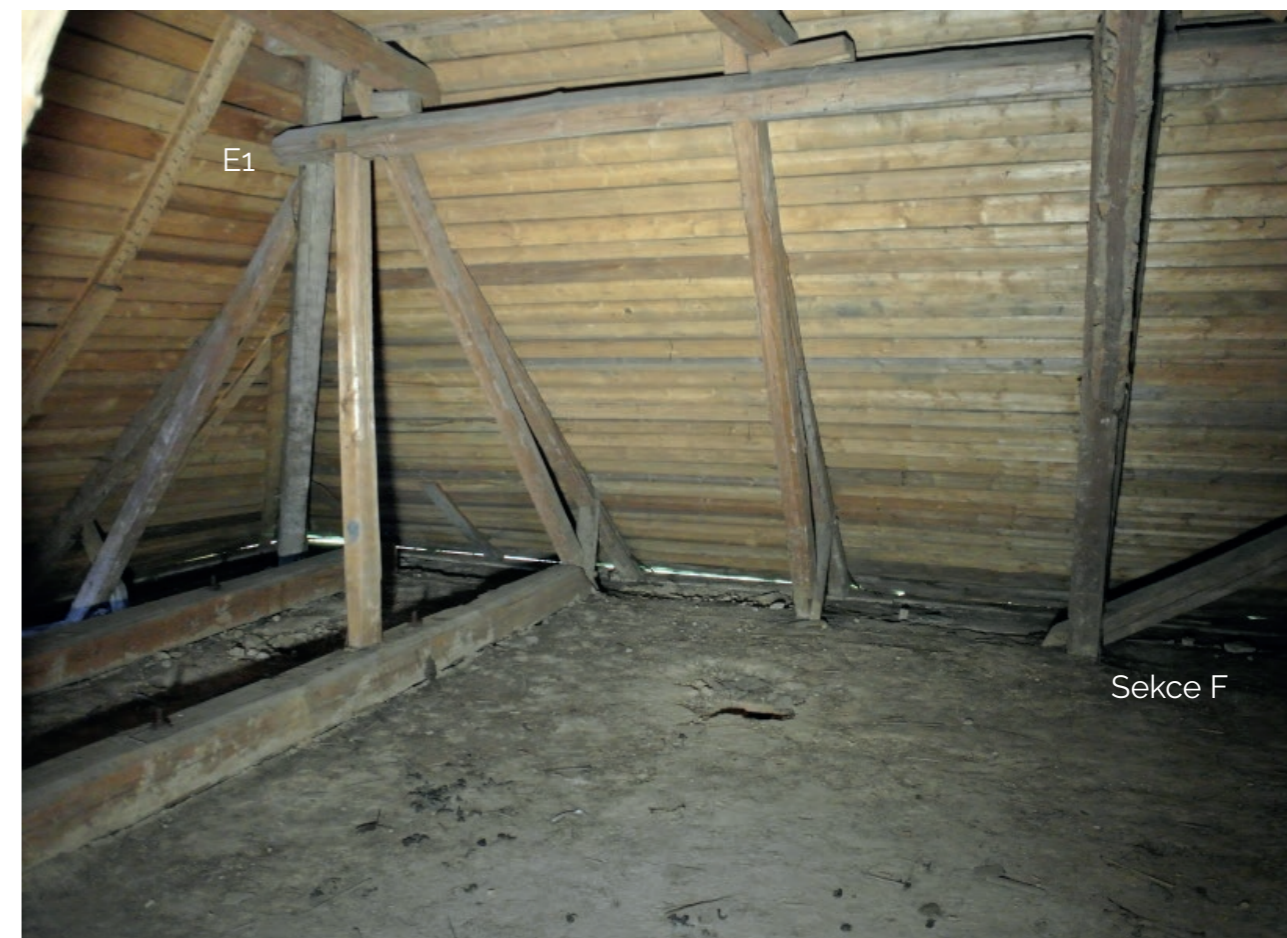
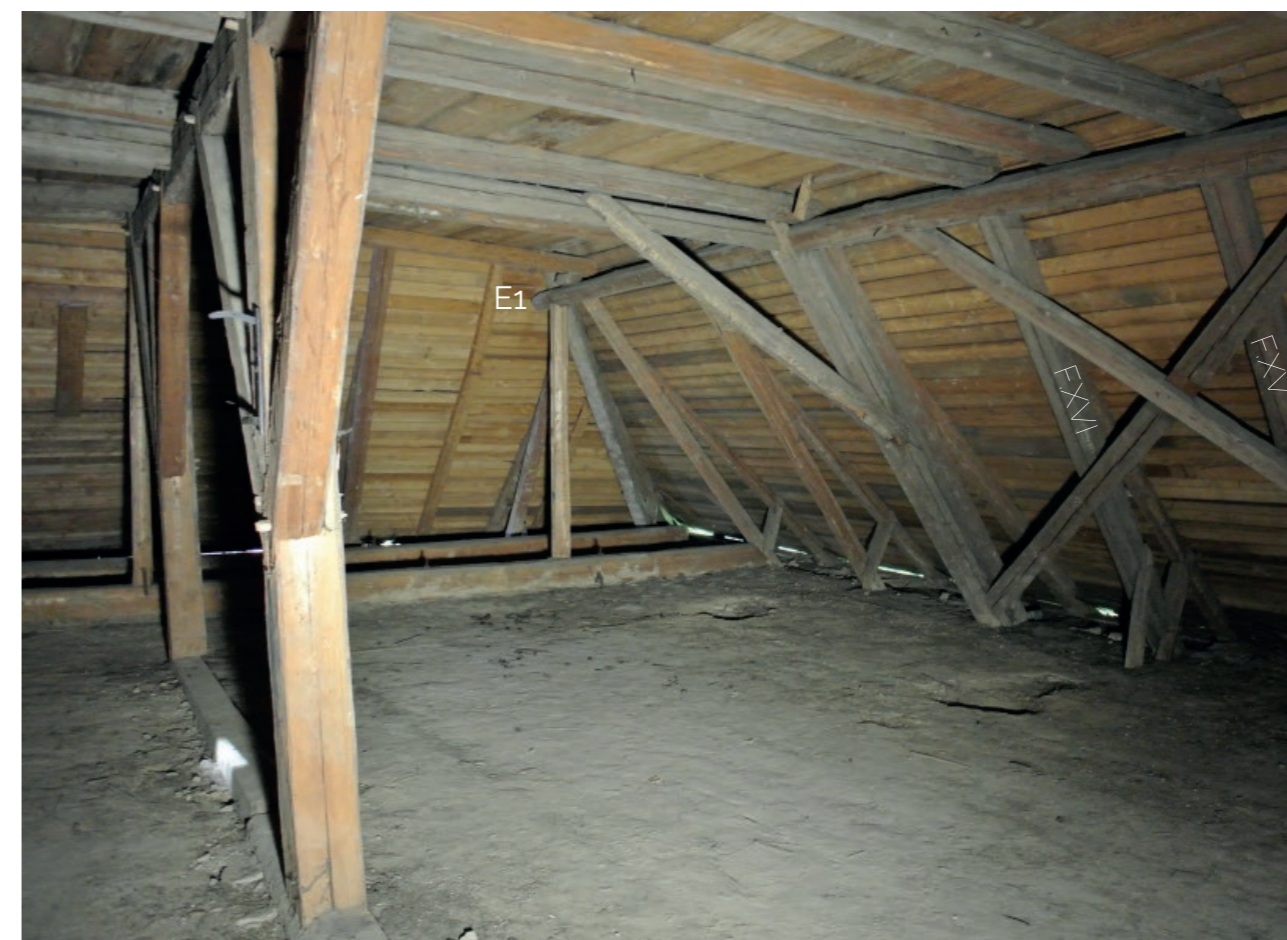
NÁLEZOVÁ SITUACE E1

Dlouhá konzola vaznice ze sekce F **a** byla v místě do-
datečného sloupku dříve podepřena jiným sloupkem
provázaným s vaznicí (osekání a otvor po kolíku) **b**. Také
byl na vaznici navázán jiný horizontální prvek (pravdě-
podobně vaznice ze sekce C) v místě podepření. Ond-
řejský kříž z krovu F zde nepokračoval, na poslední plné
vazbě ani na vaznici nejsou žádné dlaby. Tato plná vazba
mohla být vyměněna (viz F5 a F6), u vaznice to ale kvůli
technologické náročnosti nepředpokládám. Nelze určit,
jestli byla vaznice v místě valby zkrácena dodatečně.

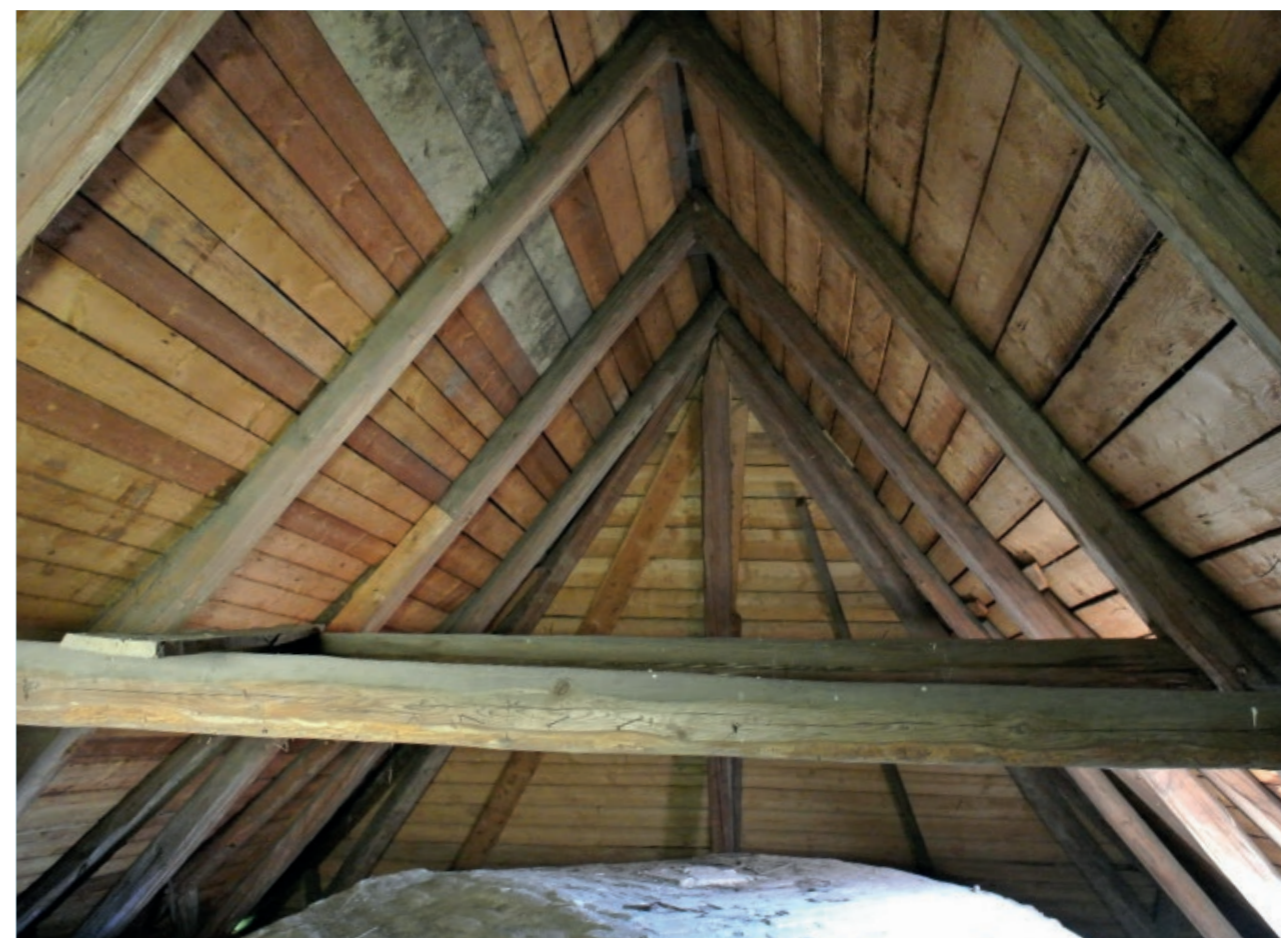
NÁLEZOVÁ SITUACE G1

V místě kaple nejsou na krokvích sekce F stopy po patní vzpěře námětku ani po kolíku připojení námětku, nebyla zde tedy krytina. Sekce G tedy při stavbě sekce F už stála nebo se stavěla současně.

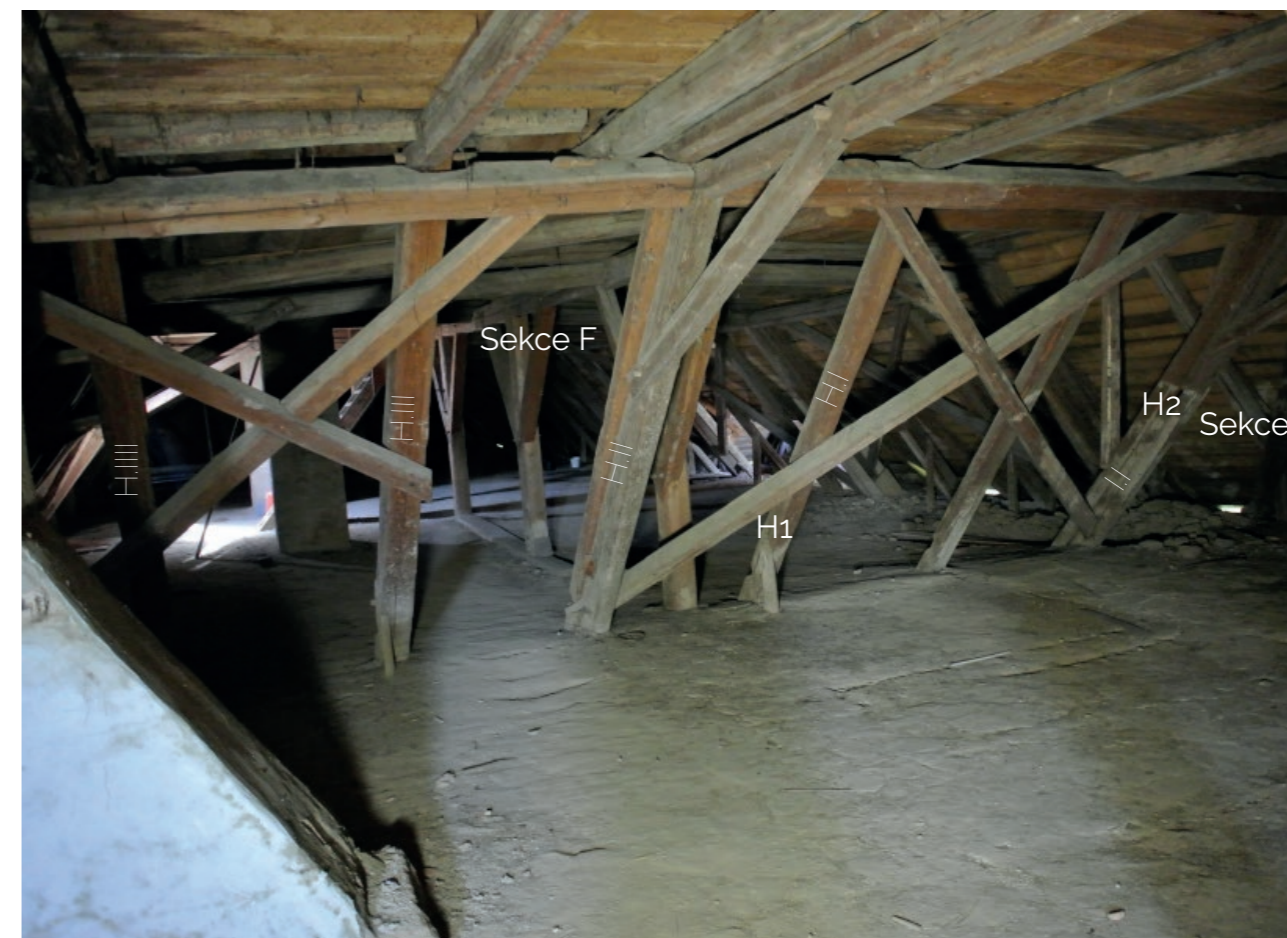
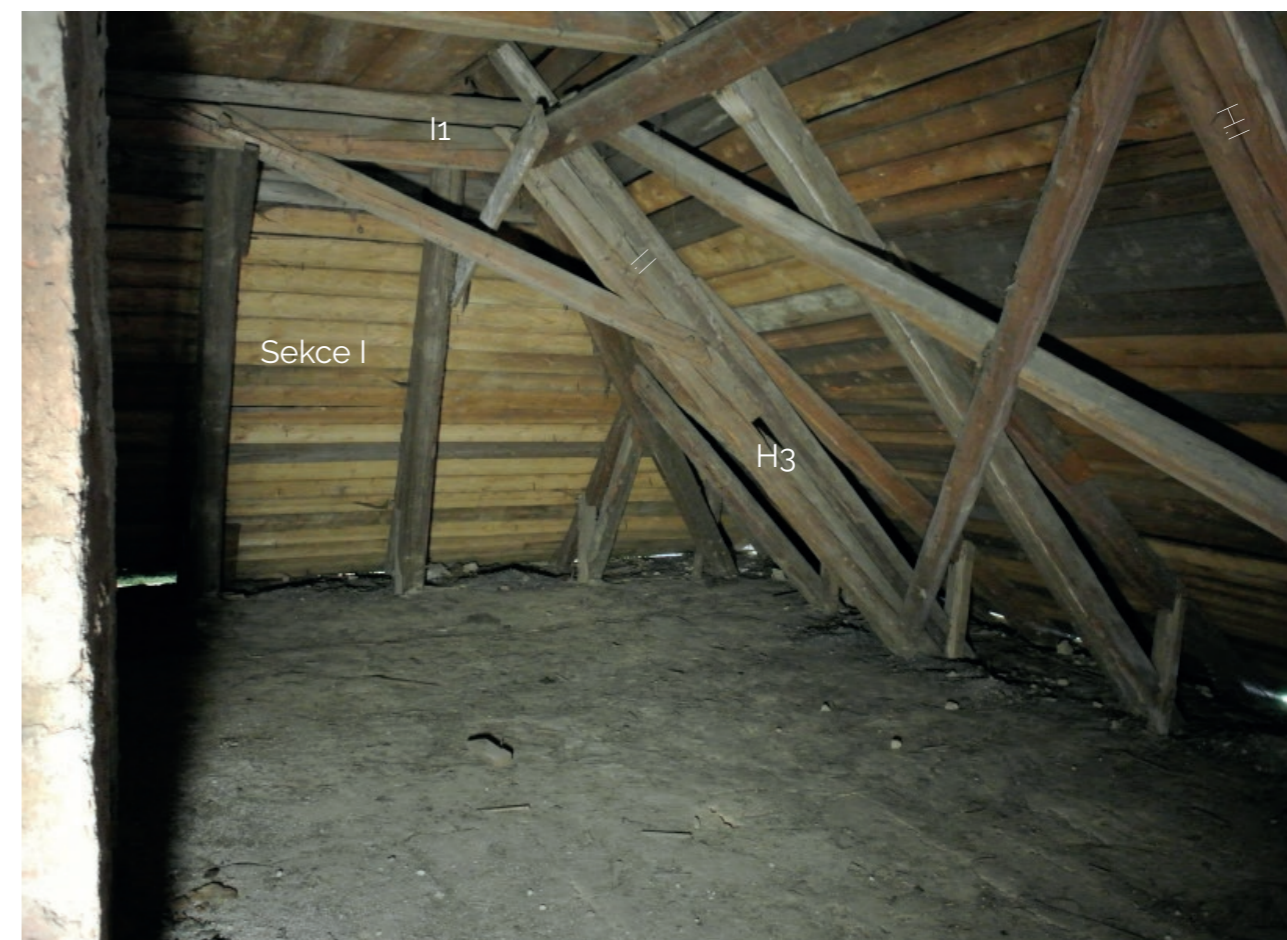
NÁLEZOVÁ SITUACE H1

Kolíky po námětcích **a** v místě napojení na sekci F dokládají, že na sekci H byla krytina před zbudováním sekce F. Zbytky kolíků nebo díry se nacházejí na všech krokvicích v místě napojení na sekci F.

a ... zbytek kolíku po ukotvení námětku.

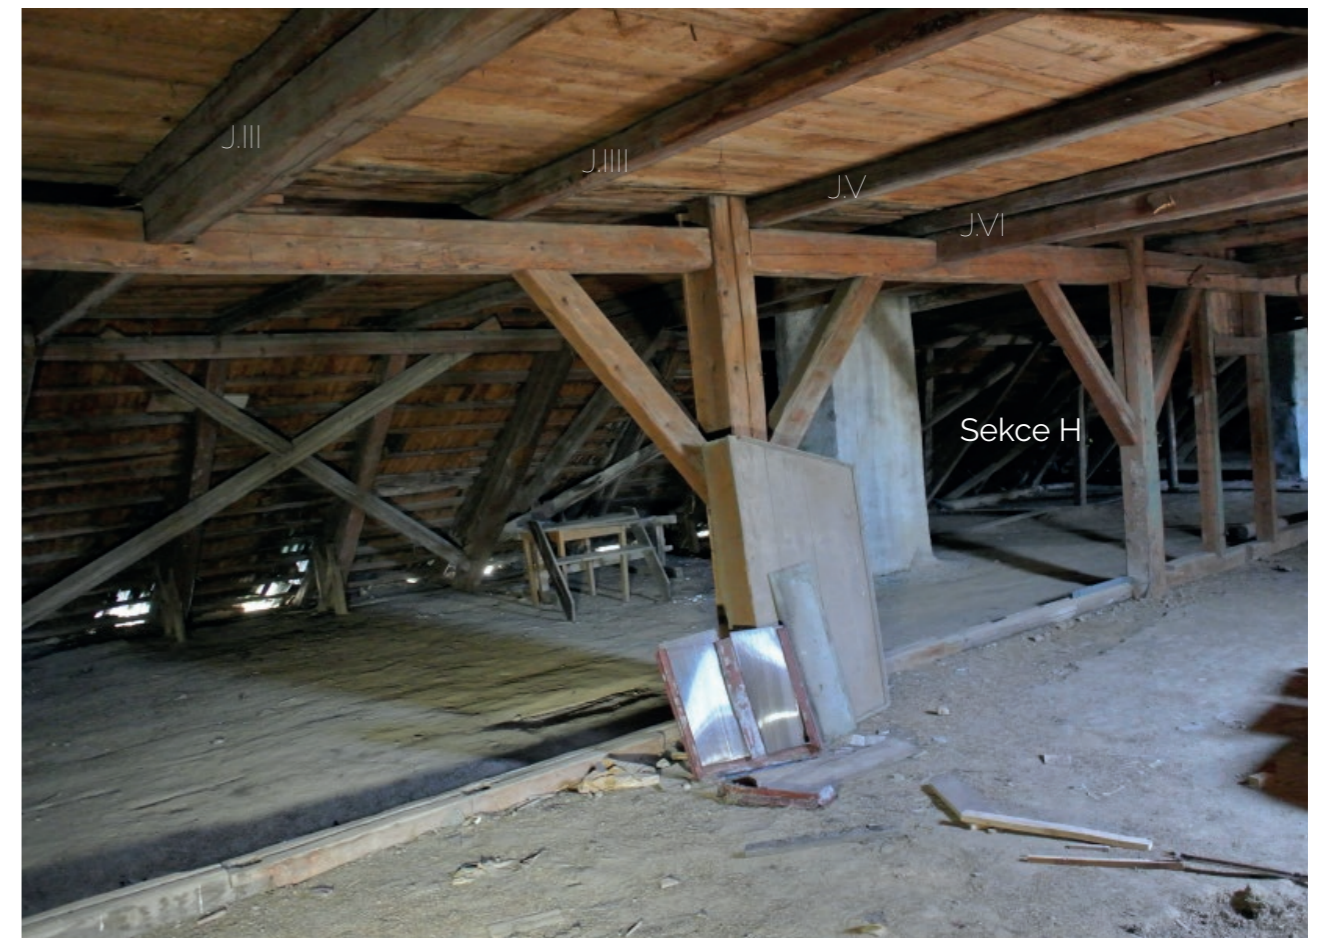
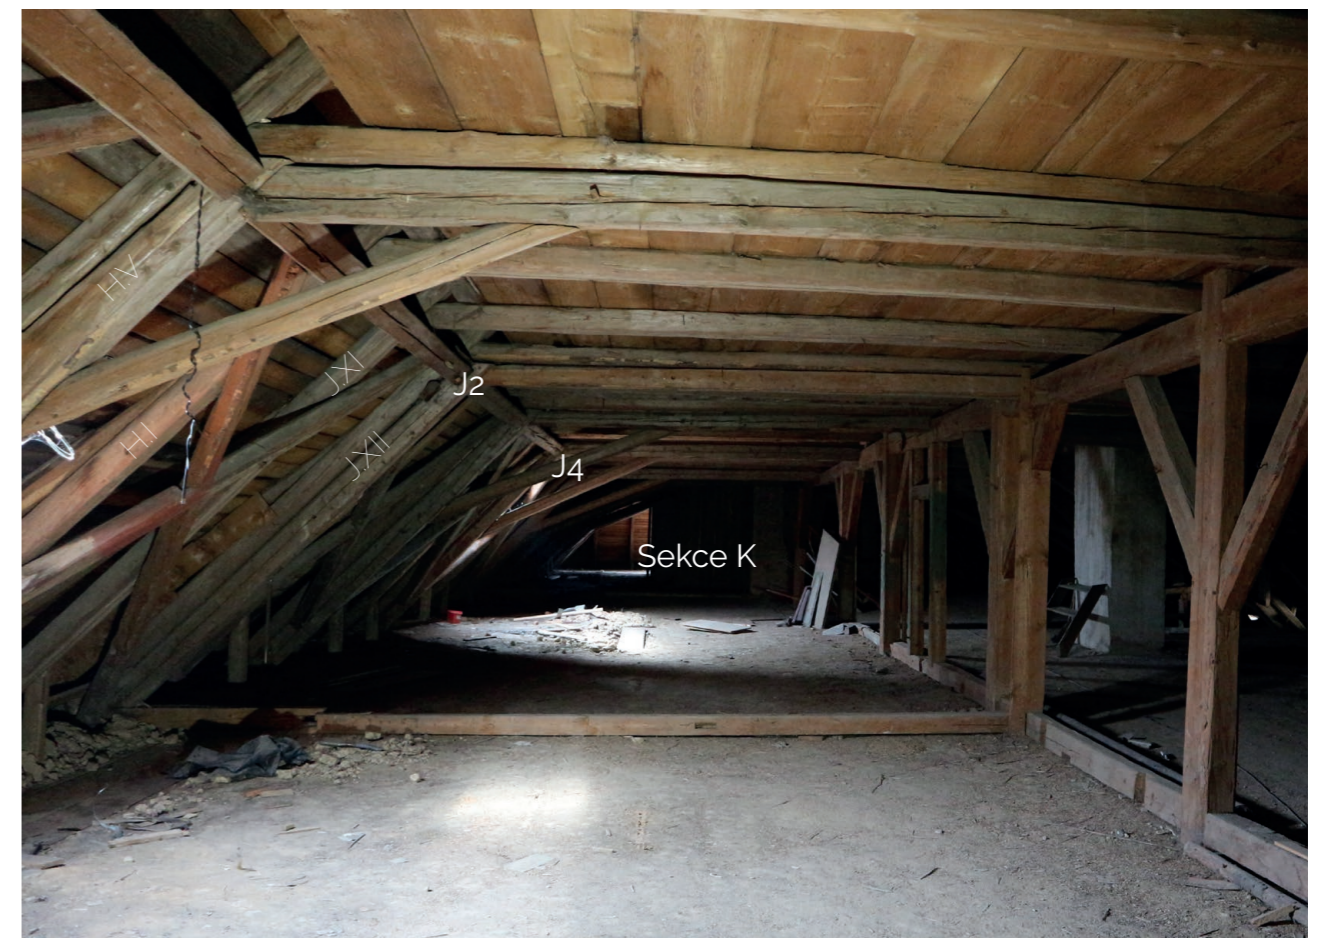
NÁLEZOVÉ SITUACE J1 a J2

c ... napojení ondřejského kříže ze sekce H

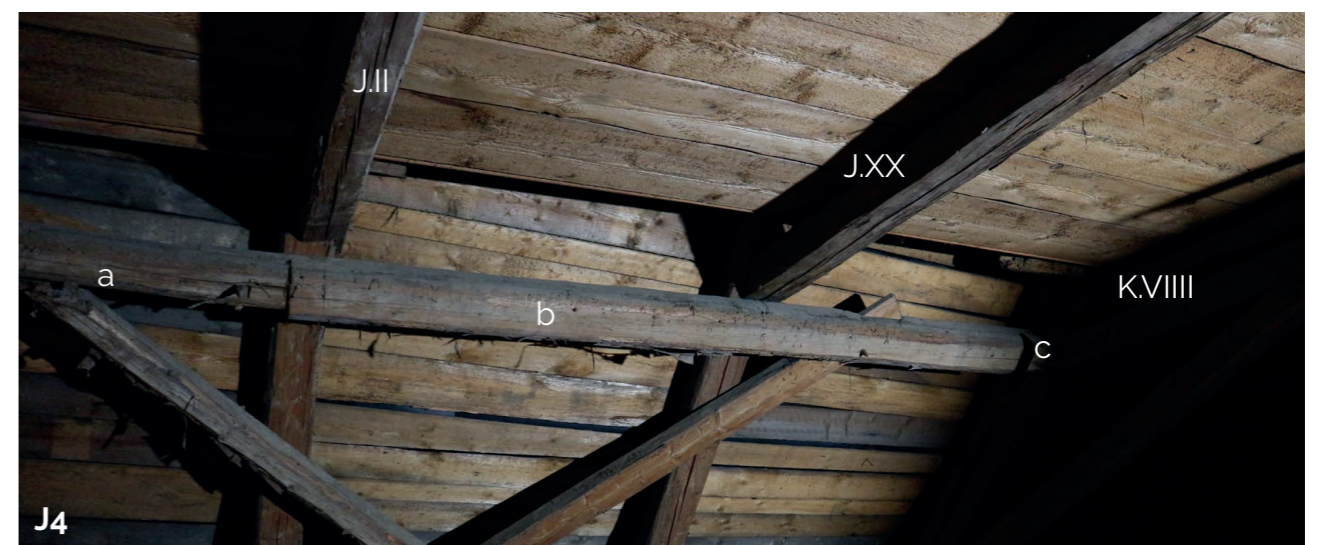
NÁLEZOVÁ SITUACE J5

Jalová vazba starší nebo druhotně použitá. Obě krokve i hambalek jsou označeny XX s praporky (viz obrázek). Horní hambalek je neoznačen. Horní hambalek s XX s praporky jsem našla o tři vazby dále, u vazby J.III, zde byl přibit železnými hřeby (druhotně použit). Předpokládám, že se jedná o starší vazbu, mohlo by jít o pozůstatek renesančního krovu - to bychom měli zjistit na základě dendrochronologického datování. Tato jalová vazba jako jediná v sekci J nemá patní vzpěry krokví. V místě této vazby je důležitý předěl, začíná zde číslování sekce J, ale i vazba K.X odpovídá pozici této vazby (viz sekce K). Jelikož tato pozice odpovídá jihozápadní zdi hlavního průjezdu zámku, mohl se zde nacházet štít nebo jiná překážka - například věž. Pozice XX by odpovídala číslování od první vazby východního rohu zámku, ale může jít o pouhou náhodu, jelikož vazba mohla být přesunuta z jiného místa.
