**DIPLOMOVÁ
PRÁCE**

**REKONSTRUKCE PRŮČELÍ STATKU
ČP. 3 V ÚNĚTICÍCH
RENOVATION OF FARMHOUSE FRONT FACADE
NO. 3 IN ÚNĚTICE**

This diploma thesis focuses on the current reconstruction of the originally agricultural homestead, family farm No. 3 in Únětice in the district of Prague – West. The main part of the building was built according to architectural design from 1905. The exact time of construction works or identification, which part of the building was newly built and which part was already built earlier, cannot be traced back. However, as the land registry number was assigned in 1771, a similar construction must have already existed at the place. The building consists of mixed masonry of marlstone and solid burnt bricks with lime mortar.

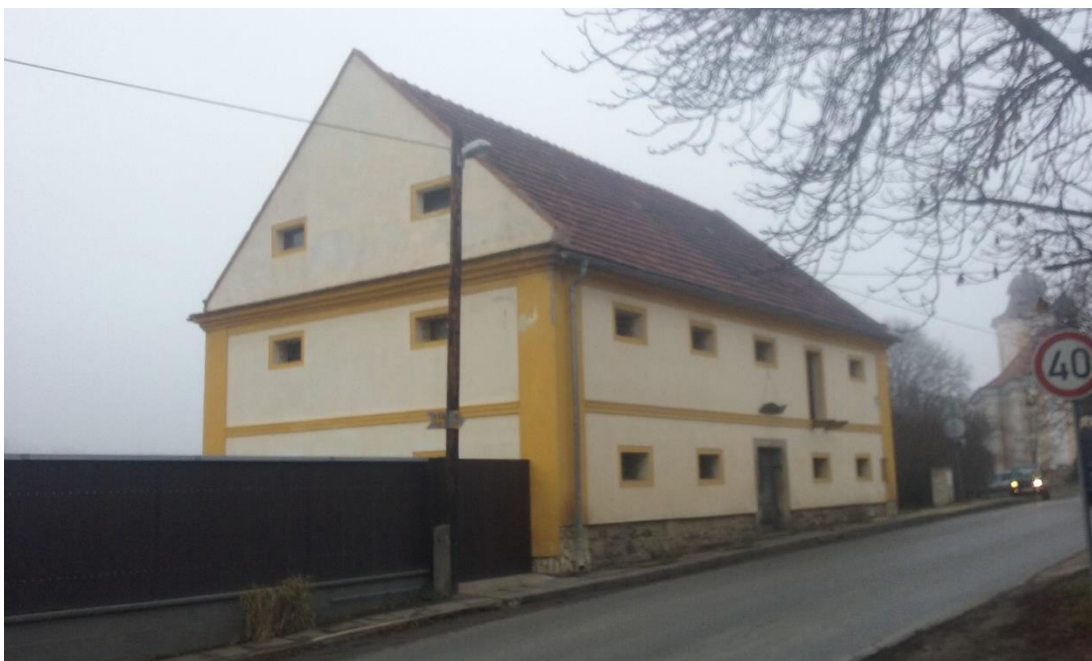
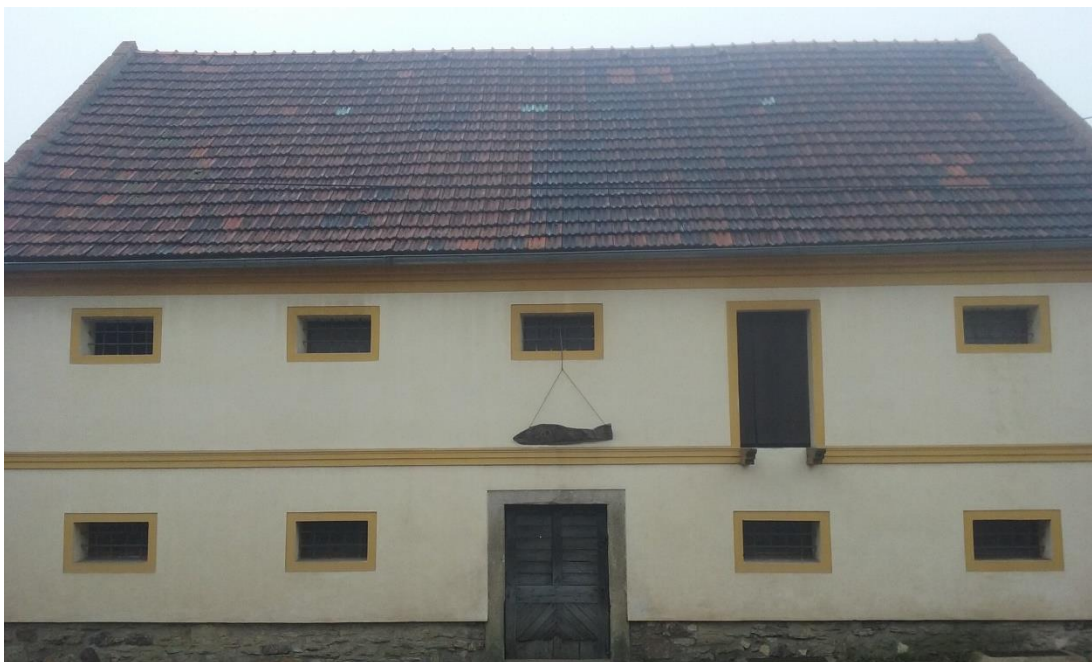
Nejen z uvedených fotografií je zřejmé, že už nyní provedené práce vykazují značné degradace nejen barev, ale i omítkových materiálů. Omítka severní, k ulici přiléhající strany, byla provedena až od cca 0,5 m nad terénem. Neomítnuté kamenné zdivo bylo ale chybně vyspárováno cementovou maltou, která byla plně utažena. To je naprosto v rozporu s poznatky uvedenými např. v [2] a [3].

Při technologii provádění patrně došlo k nějakým pochybením. Pokud by se nejednalo o chyby při provádění, dal by se současný stav, degradovaný již po 15 letech (zejména barevnost fasády), přičítat chybě v návrhu. Nedá se předpokládat, že by životnost fasády měla být pouze takto krátká.

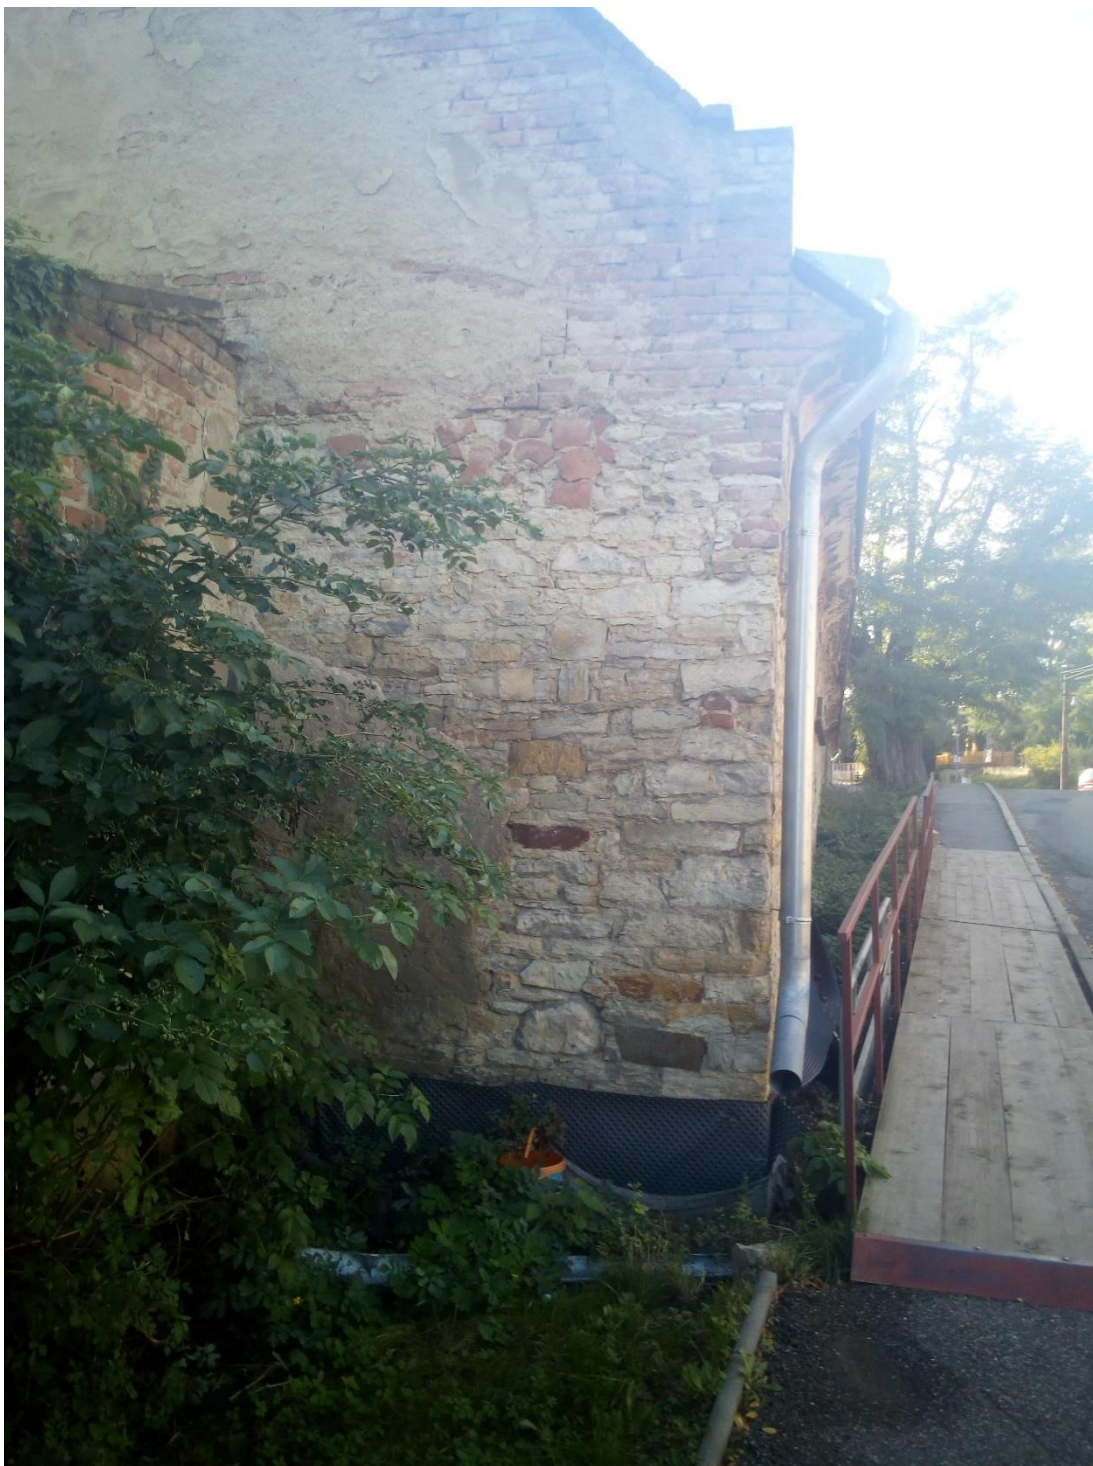
Přestože dávno neslouží původním účelům, ale je využíván jako místo koncertů a jiných kulturních akcí, doposud neprošel komplexní opravou. Z uvedených staveb je nejvíce zasažen změnou výškové úrovně silnice, Obr. 13.

Obr. 13 – SV roh kravina, podzim 2020. (zdroj: vlastní zpracování)

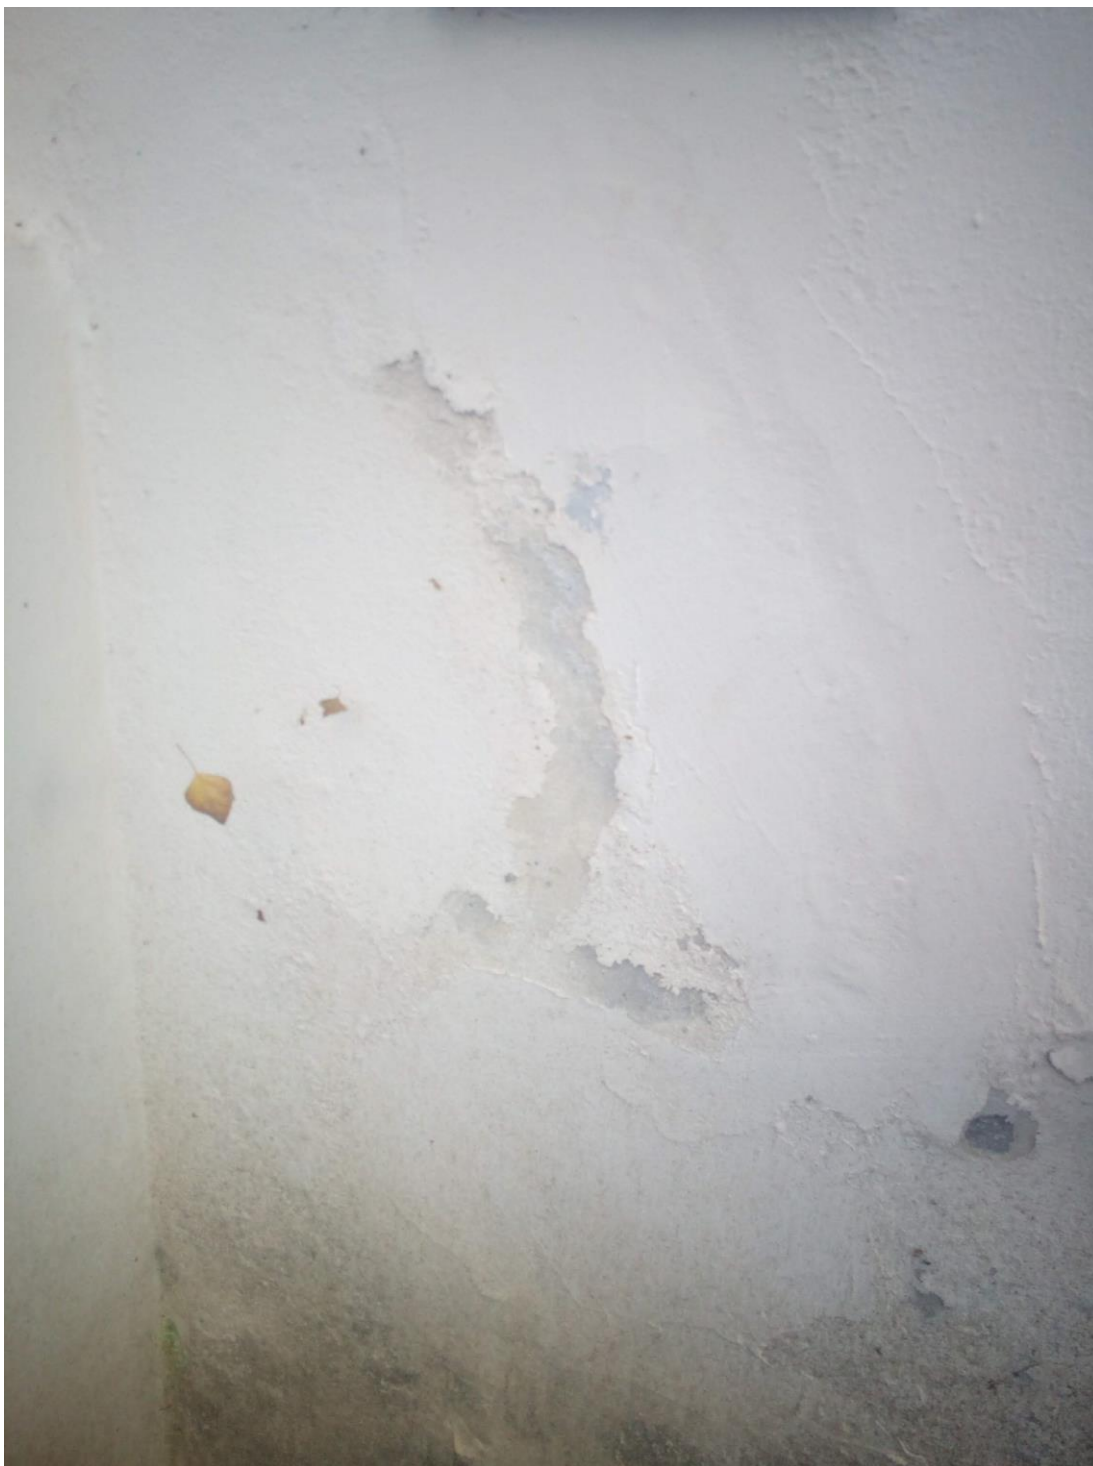
Obr. 16 – Detail degradované omítky na severní stěně školy z Obr. 15, podzim 2020. (zdroj: vlastní zpracování)

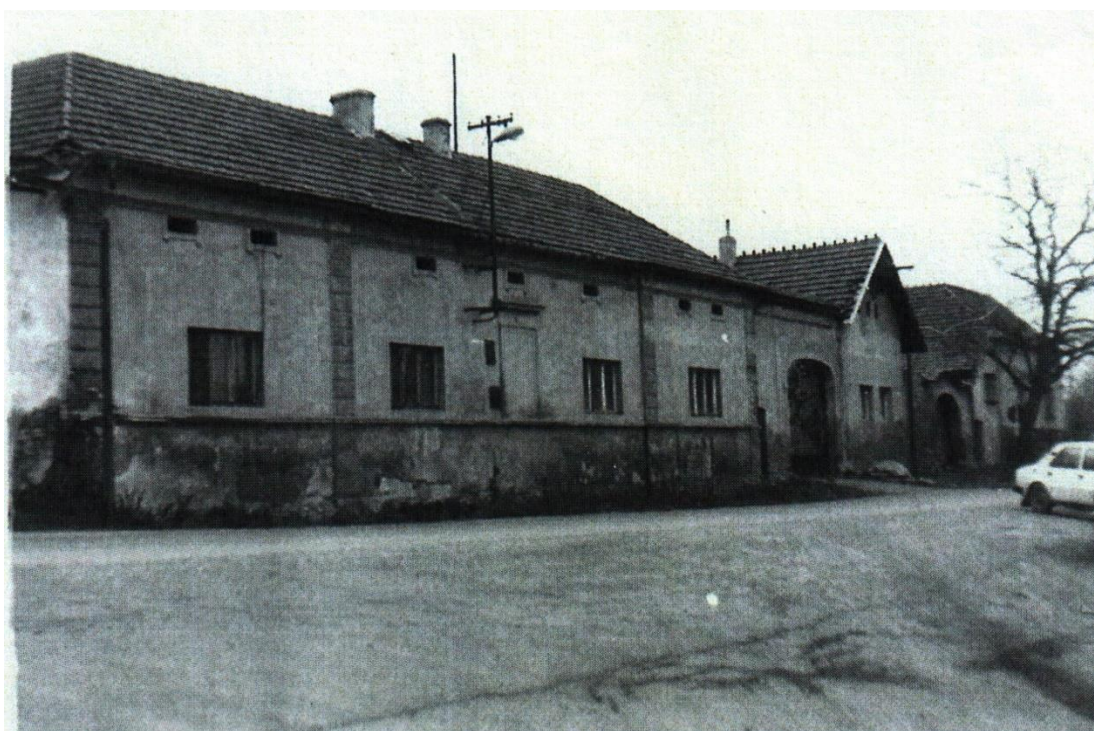
Obr. 27 – Jižní průčelí s viditelně degradovanou fasádou a naprosto nevhodnými tvary oken, prosinec 1991. (zdroj: MUDr. Jan Myšák)

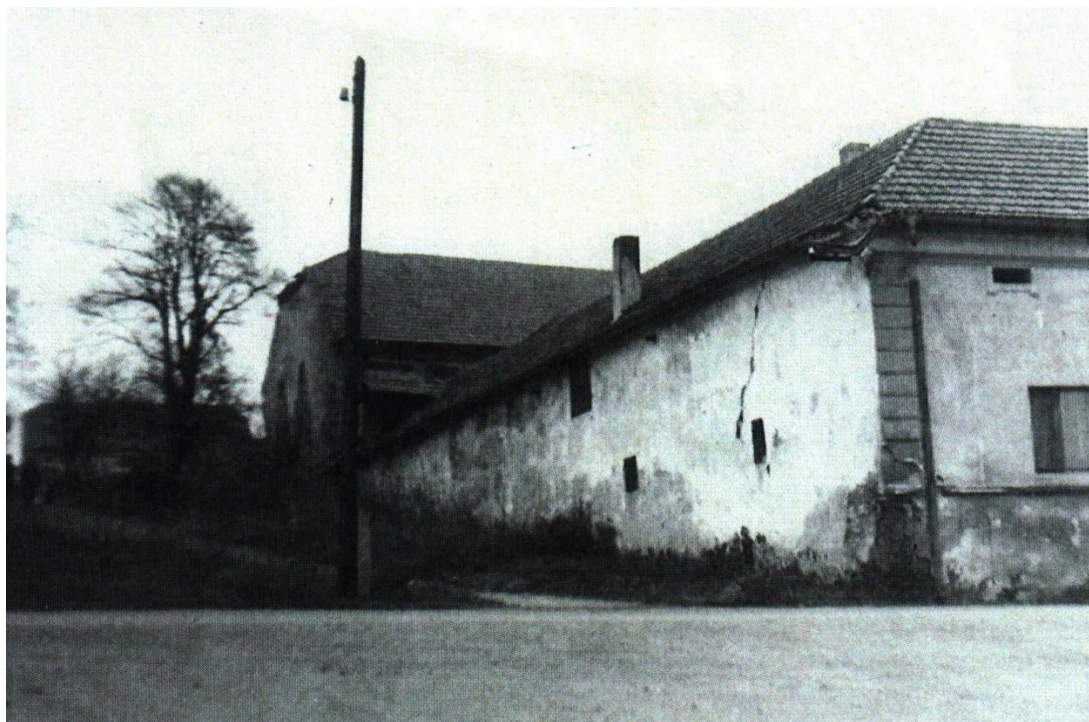
Obr. 28 – Staticky velmi porušený JZ roh, prosinec 1991. (zdroj: MUDr. Jan Myšák)

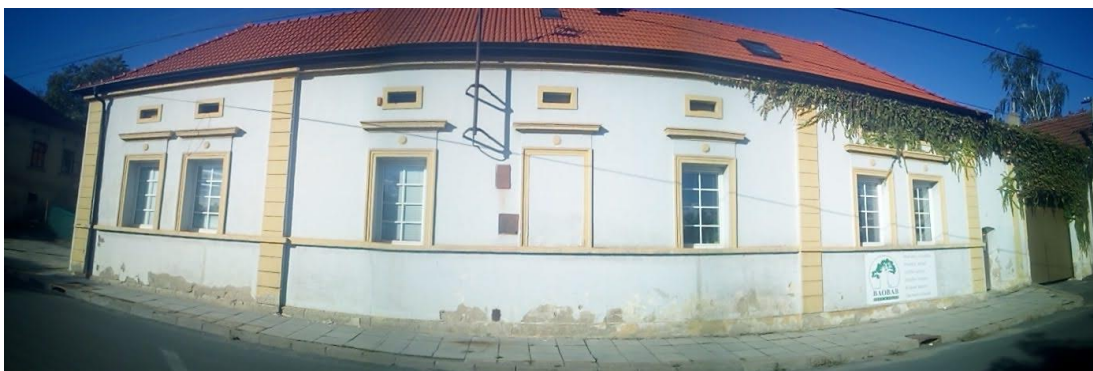
Obr. 35 – Jižní fasáda s degradovanou omítkou, podzim 2020. (zdroj: vlastní zpracování)

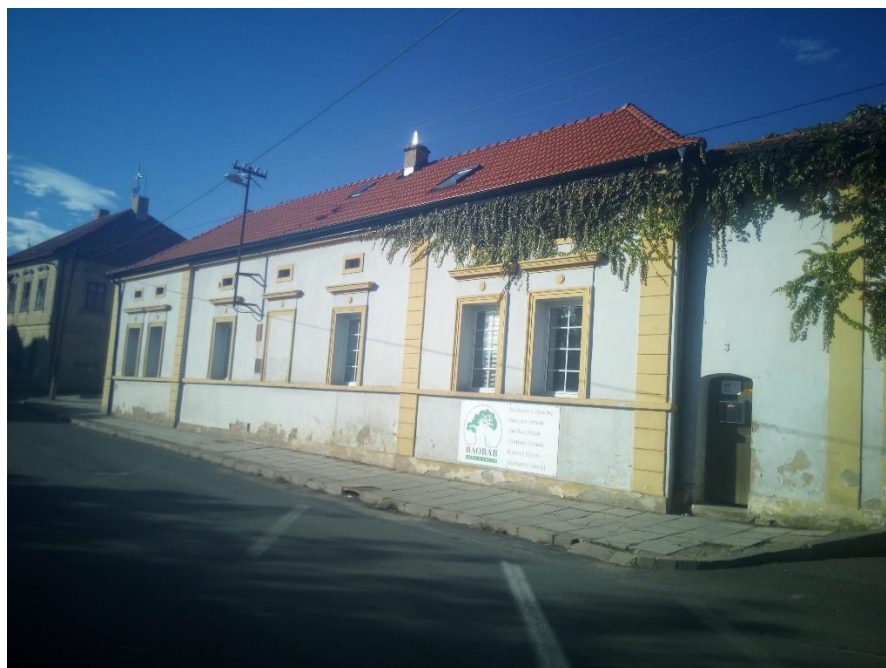
Obr. 36 – Jižní průčelí s degradovanou fasádou, podzim 2020. (zdroj: vlastní zpracování)

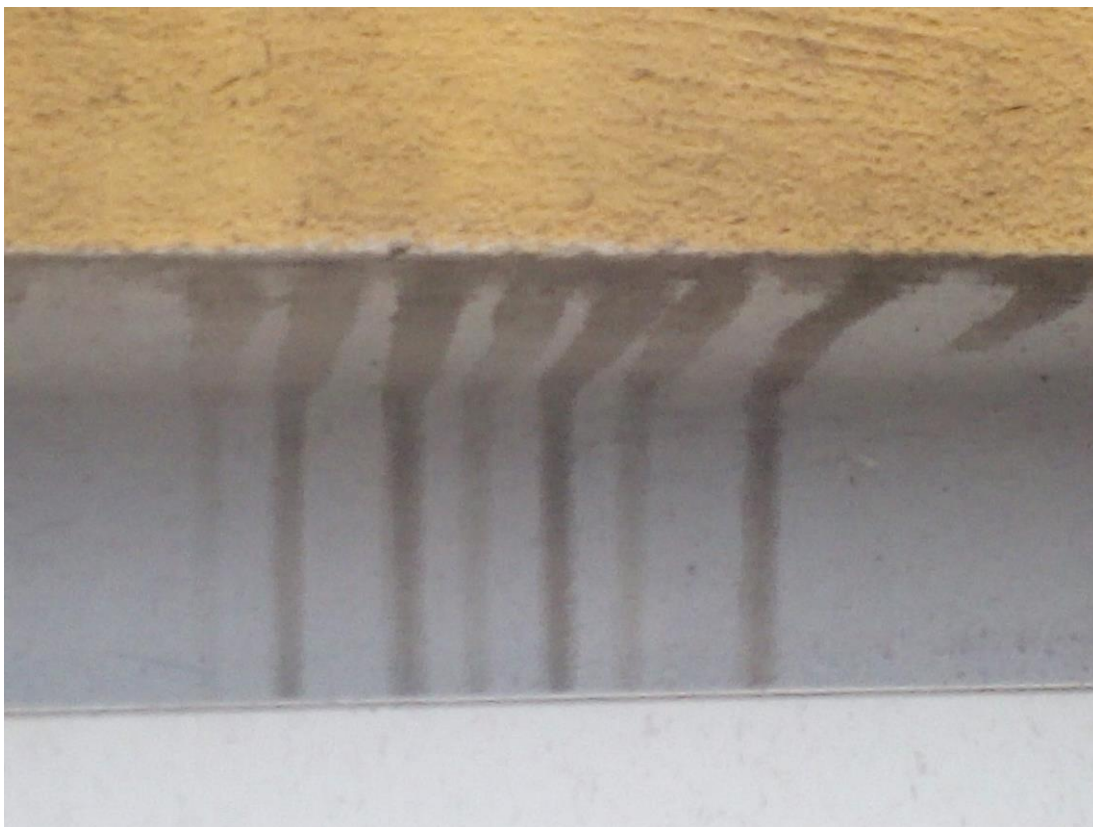
*Obr. 37 – Detail podokenní římsy potvrzující použití hydrofobního nátěru, podzim 2020.
(zdroj: vlastní zpracování)*

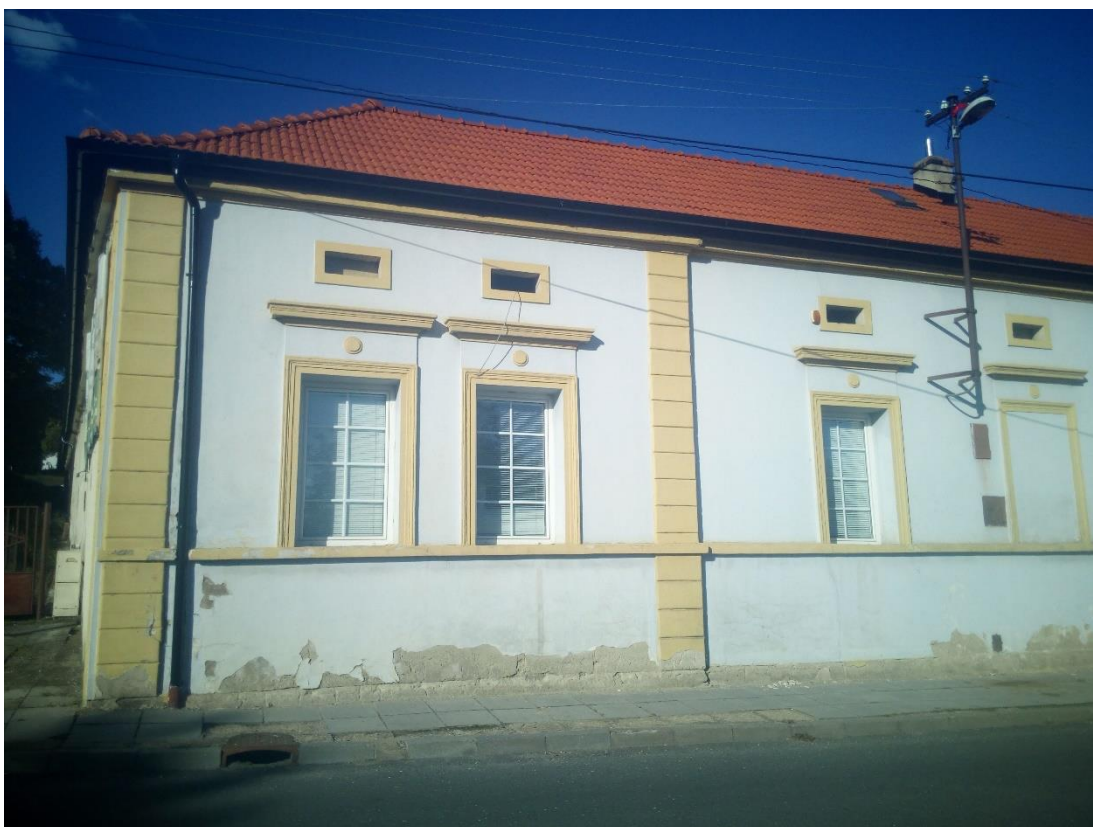
Obr. 38 – Západní část jižního průčelí s degradovanou fasádou a nevhodným odstínem krycího nátěru, podzim 2020. (zdroj: vlastní zpracování)

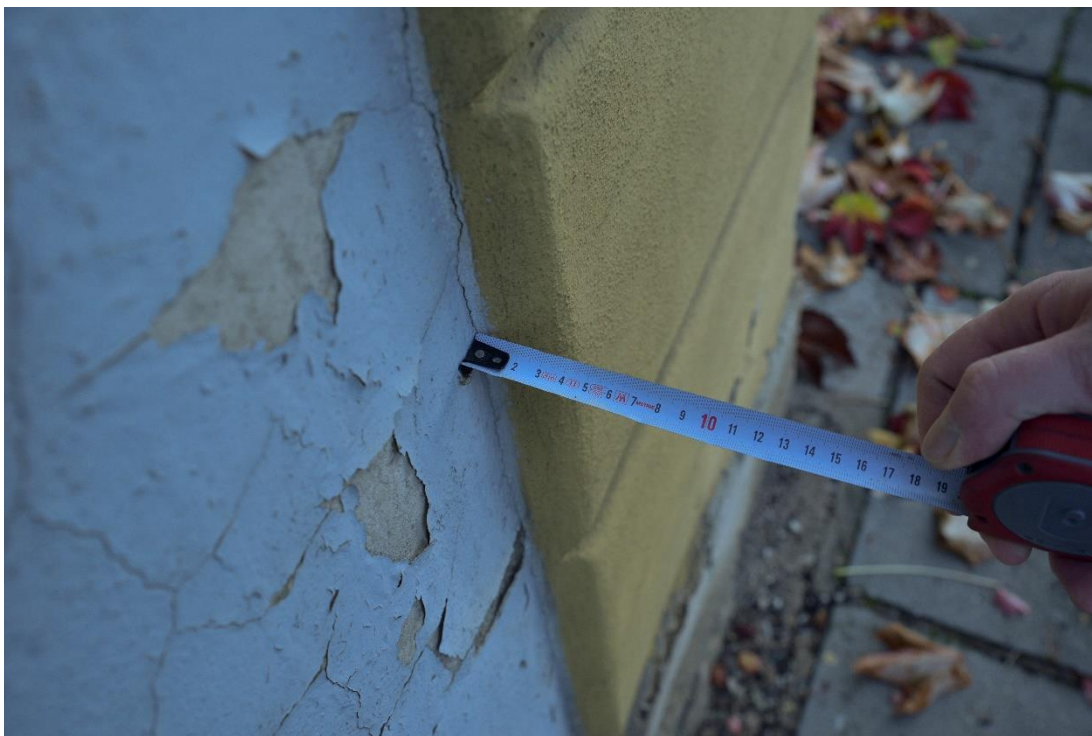
Obr. 39 – Detail degradované fasády, zejména nevhodného nátěru, podzim 2020. (zdroj: vlastní zpracování)

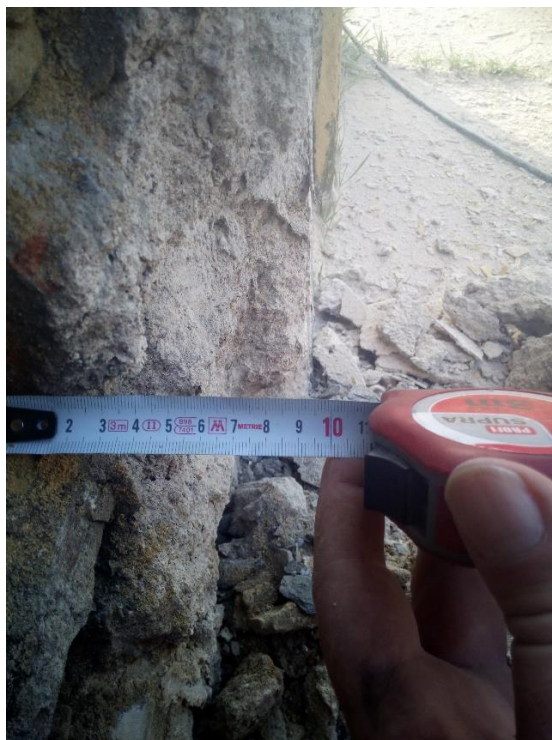
Obr. 40 – Detail cementové omítky na jižním konci západní strany, podzim 2020. (zdroj: vlastní zpracování)

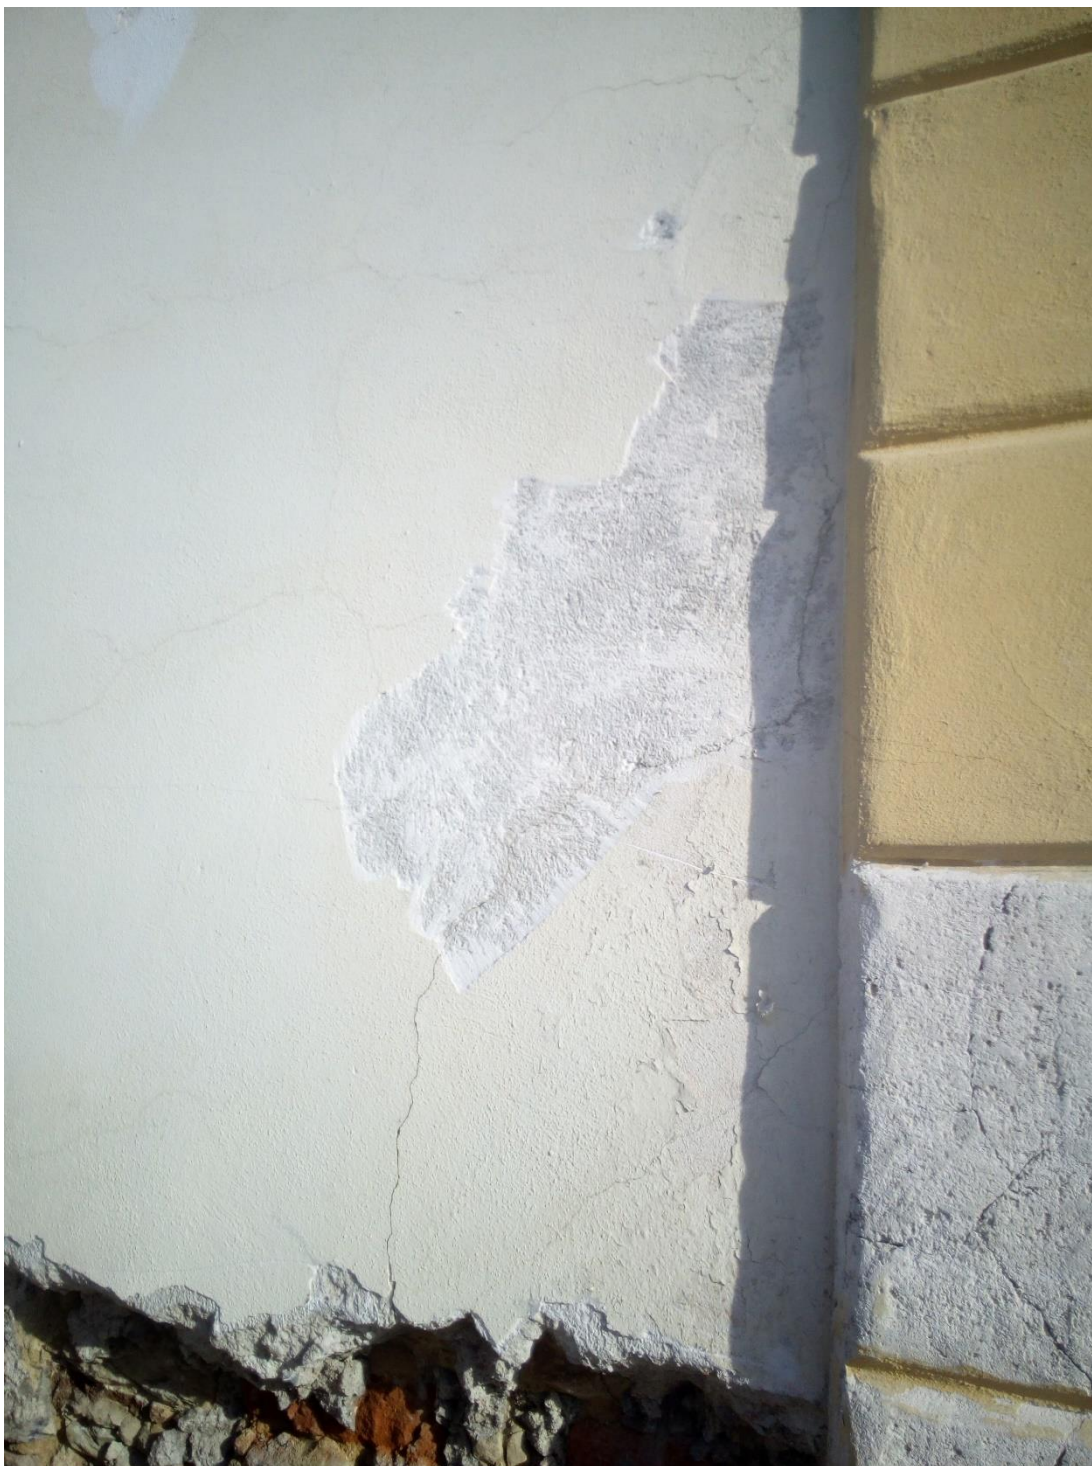
*Obr. 41 – Jižní konec západní strany s viditelnými trhlinami v nepoddajné cementové vrstvě, podzim 2020.
(zdroj: vlastní zpracování)*

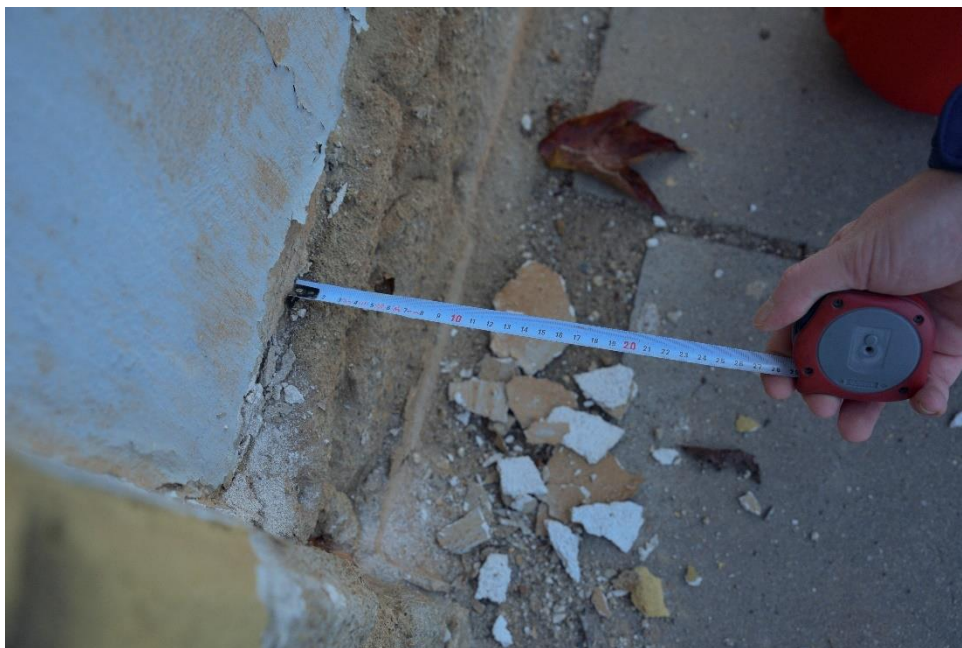
Byla provedena rozsáhlá pasportizace fasády, zejména zaměření a nafocení plastických detailů. Například sokl byl celý naprosto odpadlý a bude tedy realizován právě podle této fotodokumentace, ukázky na Obr. 42 až 45.

Obr. 42 – Zaměření zbytků odpadlého soklu, západní konec jižní části, podzim 2020. (zdroj: vlastní zpracování)

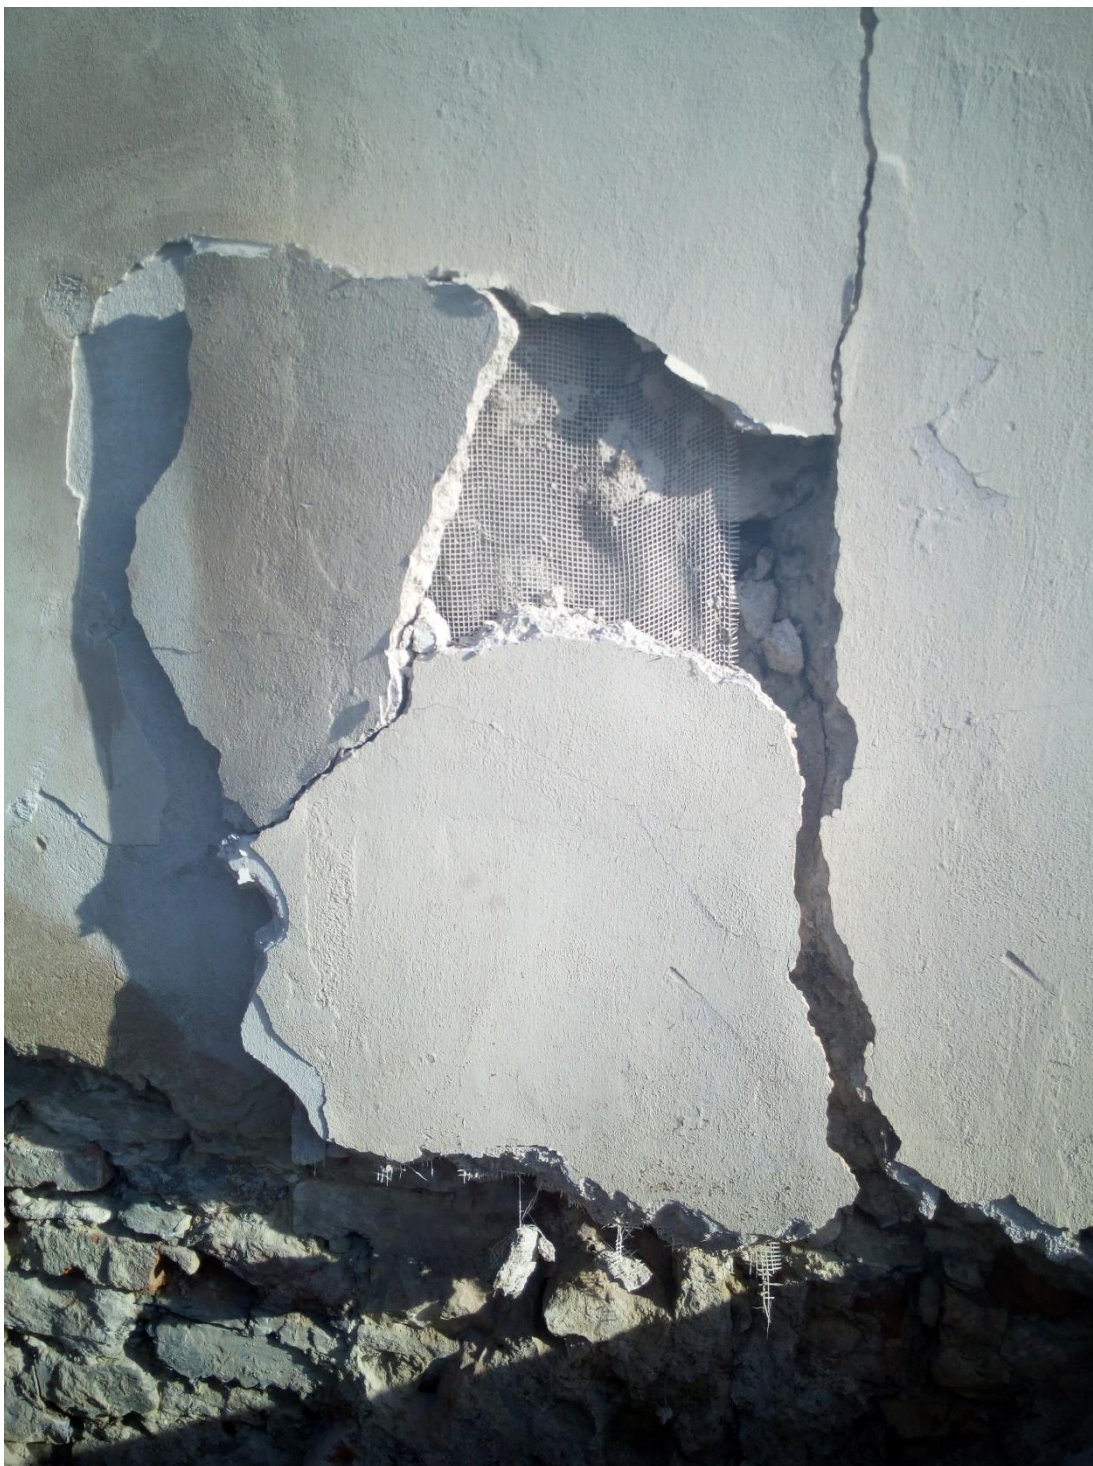
*Obr. 59 – Odstraňování velmi degradované chybné omítky přes trhlinu na západní straně, podzim 2020.
(zdroj: vlastní zpracování)*

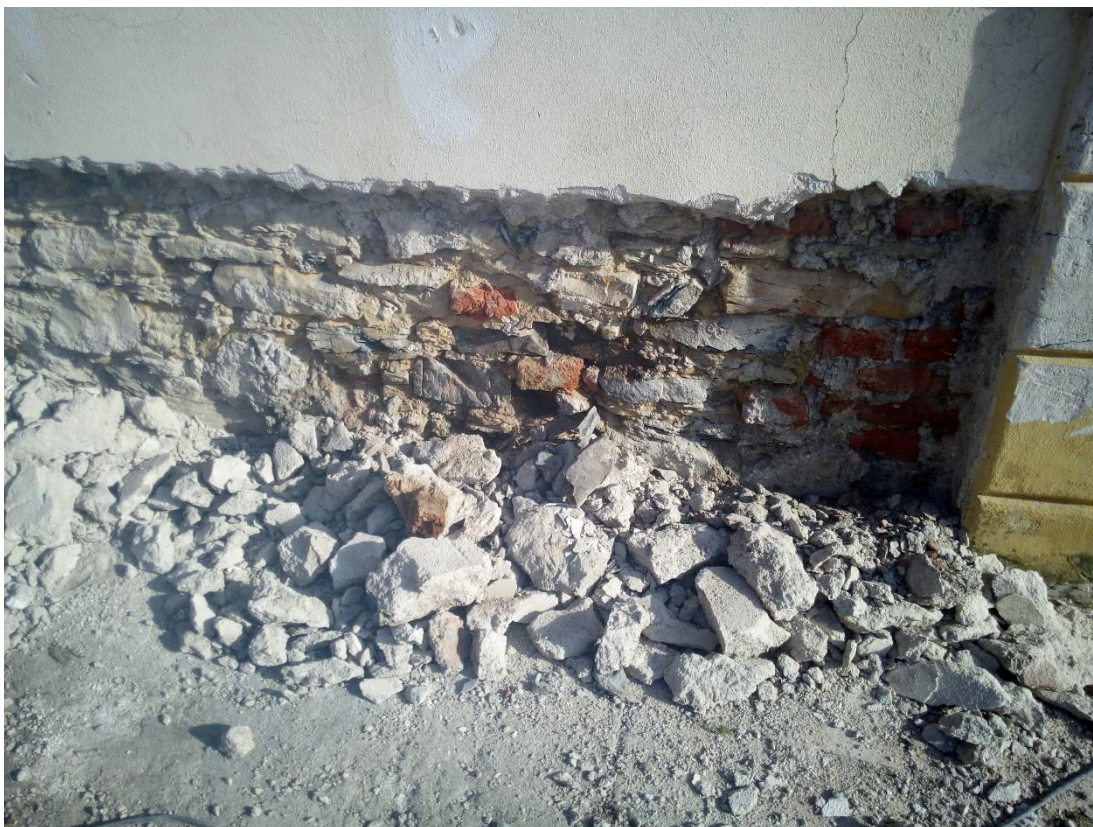
Obr. 60 – Odstraňování potřhané velmi silné cementové omítky na jižním konci západní strany, podzim 2020. (zdroj: vlastní zpracování)

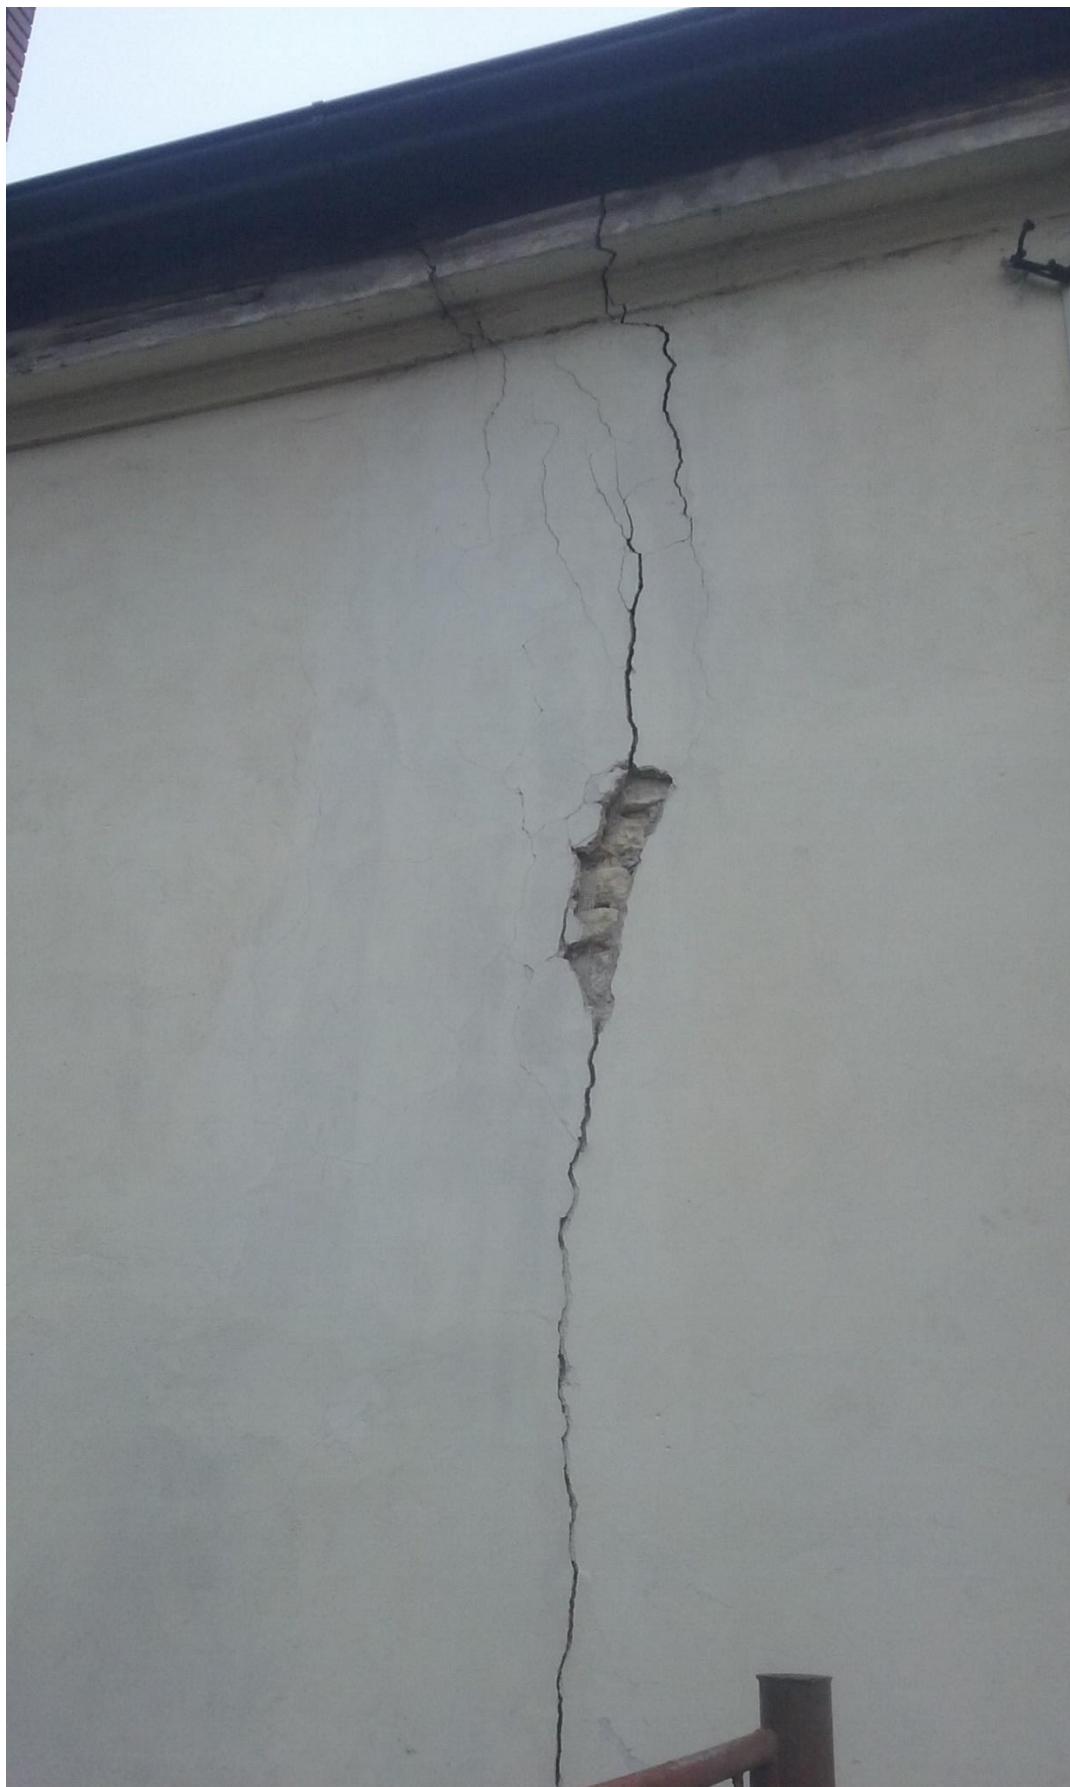
Obr. 62 – Svislá trhлина na západní stěně, podzim 2019. (zdroj: vlastní zpracování)

Ponechání problému vlastnímu osudu by jej nevyřešilo a po provedení nové omítky by se trhlina jistě ukázala. Tato cesta tudíž nepřipadá v úvahu.

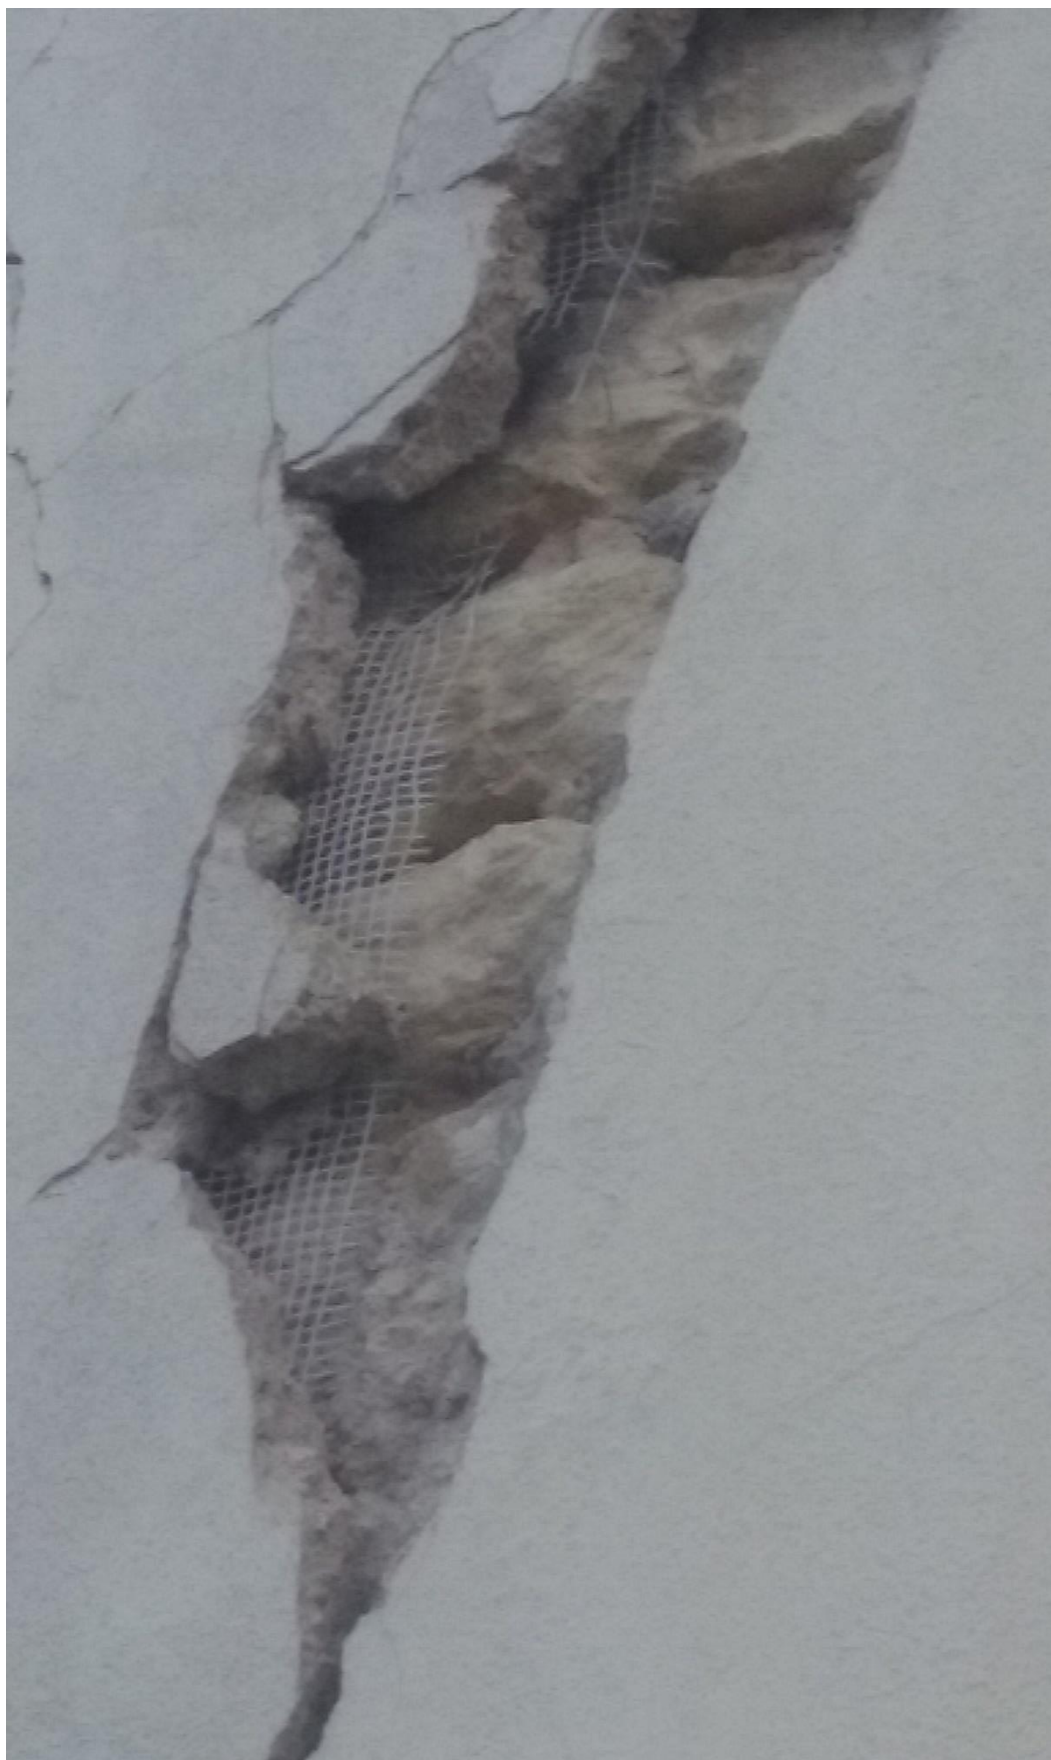
*Obr. 63 – Detail nevhodné opravy výztužnou tkaninou trhliny na západní stěně, podzim 2019.
(zdroj: vlastní zpracování)*

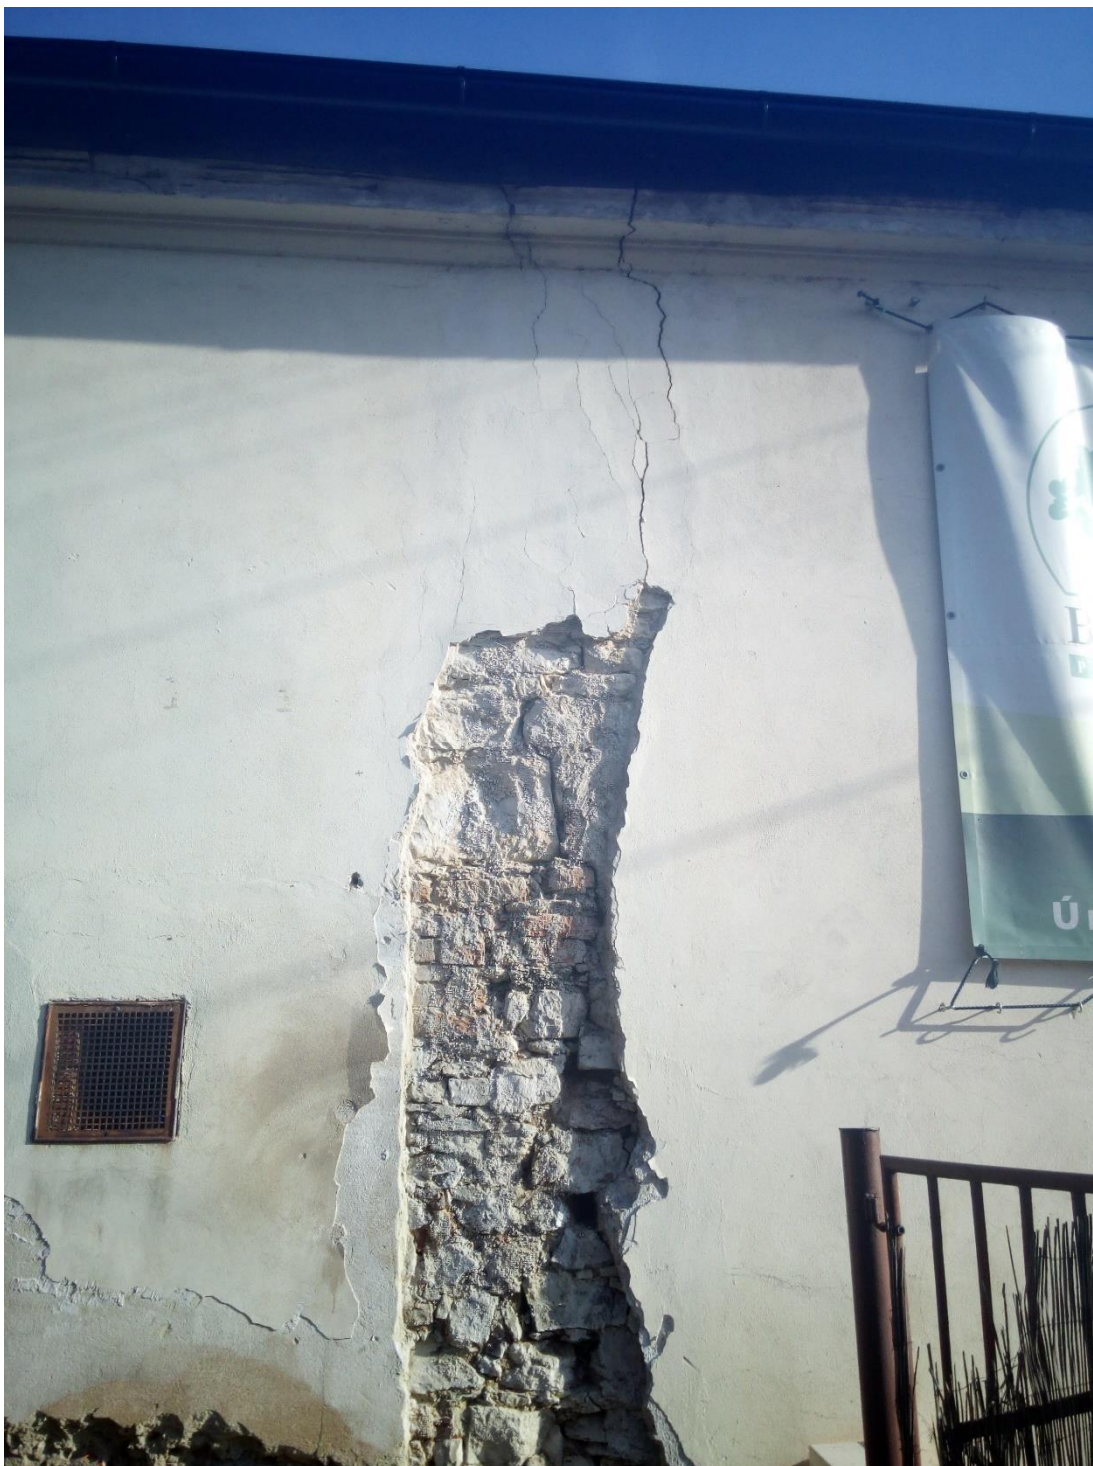
*Obr. 64 – Odpadlá omítka vinou nevhodné opravy výztužnou tkaninou trhliny na západní stěně, podzim 2020.
(zdroj: vlastní zpracování)*

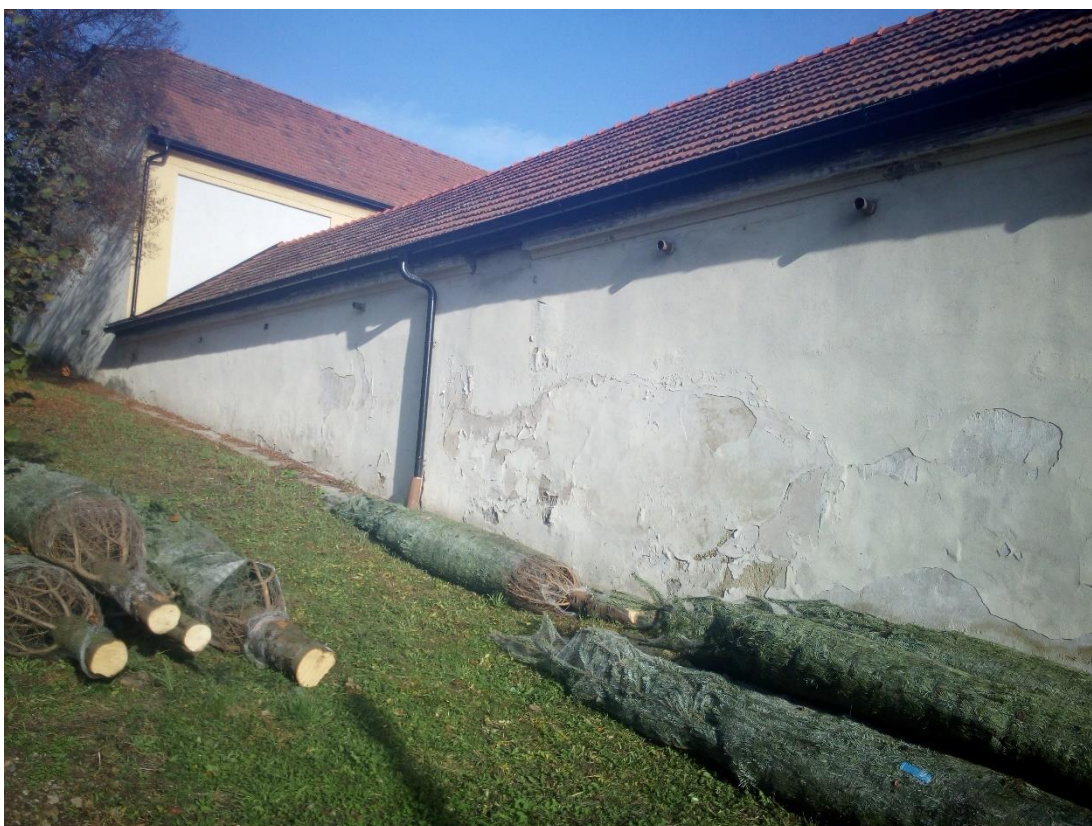
Obr. 68 – Degradovaná západní stěna s přerušenou římsou po původním arkýři, podzim 2020. (zdroj: vlastní zpracování)
