České vysoké učení technické v Praze

Diplomová práce

Rekonstrukce historických lázní Johanna Schichta

Praha 2021

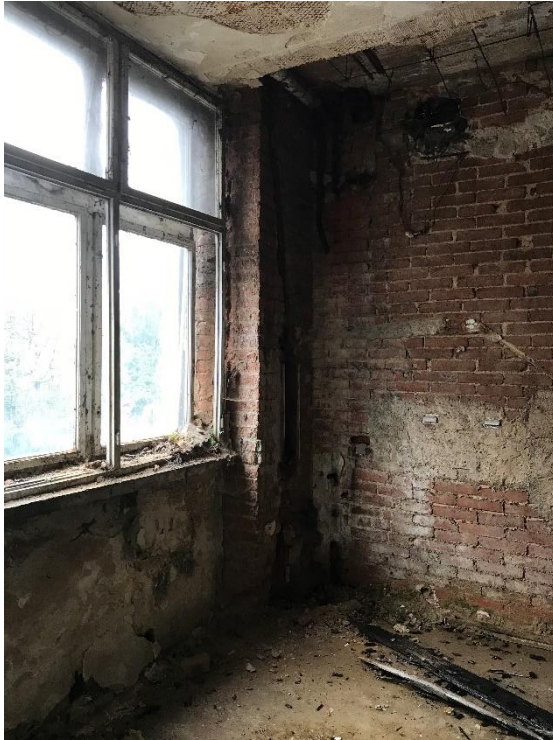
Obvodové nosné stěny v suterénu objektu vykazují zvýšenou vlhkost. To se projevuje především postupnou degradací a rozpadem kusového staviva a malty ve

spárách, opadáváním omítek a rozrušováním a dezintegrací zdiva. Některé nosné stěny jsou postiženy otvory a rýhami různých rozměrů od odstraněných technologických rozvodů. Zvýšenou vlhkost vykazují i vnitřní nosné stěny vyšších podlaží kvůli zatékání do objektu porušeným střešním pláštěm, dochází k porušování omítek a povrchových vrstev zdiva (v menším rozsahu než v suterénu objektu).

Obr. 3.42 Obvodové stěny postižené vysokou vlhkostí

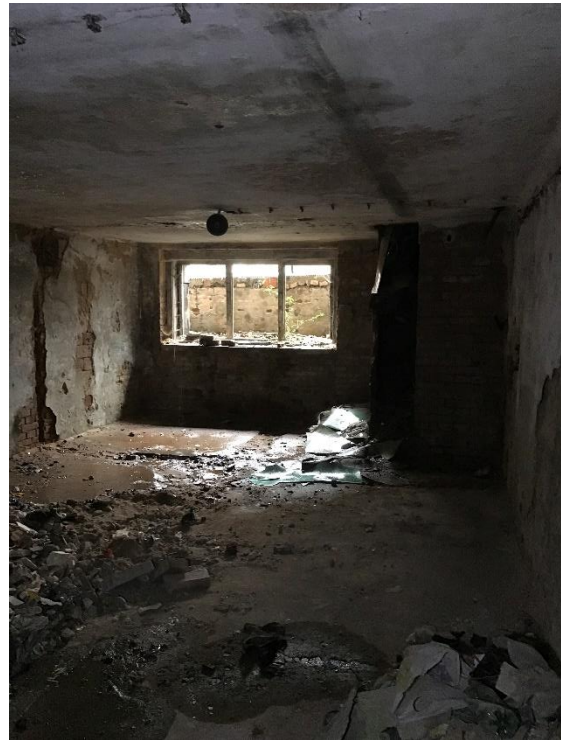
Obr. 3.43 Místnost suterénu postižená vysokou vlhkostí

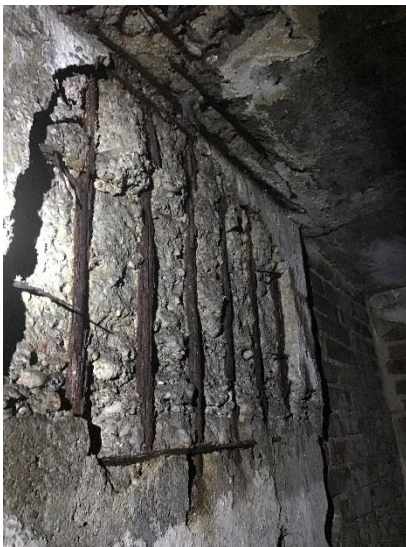
Kvůli chybějícímu zasklení obvodového pláště haly dochází při dešti k vydatnému zatékání do suterénu původními větracími otvory, což kromě zvyšování vlhkosti stěn způsobuje degradaci železobetonových pilířů a korozi výztuže. Nejsevernější pilíř postrádá krycí vrstvy betonu, výztuž v tomto místě je zkorodovaná a oslabená odlupováním vrstev. Vodorovné trámy, ve kterých jsou zmíněné větrací průduchy, jsou v havarijním stavu, téměř v celé ploše bez krycí vrstvy, výztuž ztrácí soudržnost a koroduje.

Obr. 3.44 Degradace suterénního pilíře

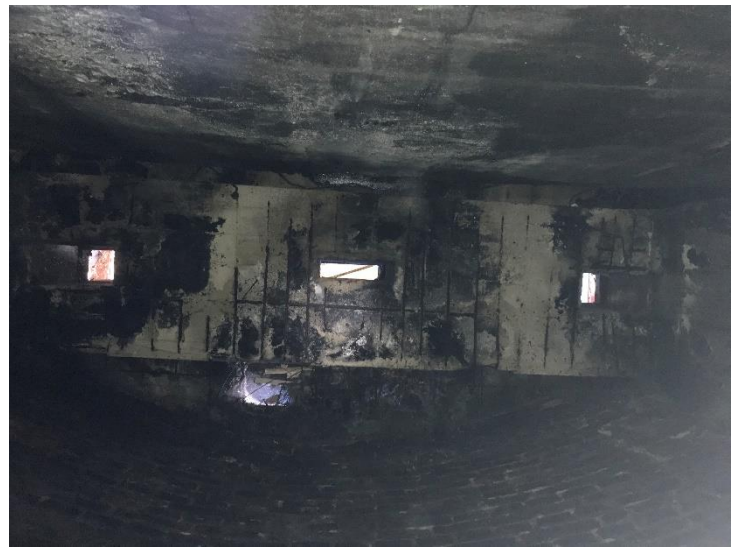
Obr. 3.45 Stav trámu mezi suterénem a halou

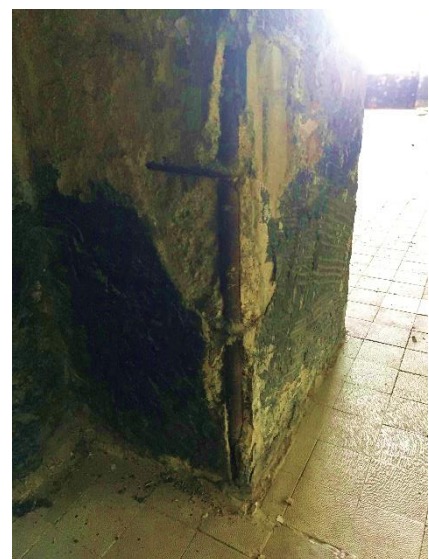
V rámci objektu se vyskytují lokální poruchy železobetonových sloupů způsobených zejména mechanickým poškozením. Důsledkem jsou místní poruchy krycích vrstev betonu a koroze obnažené výztuže především vlivem agresivity prostředí. Tyto poruchy a jejich následná sanace jsou zcela běžné, stupeň koroze výztuže není rozsáhlý.

Obr. 3.46 Lokální poruchy krycí vrstvy

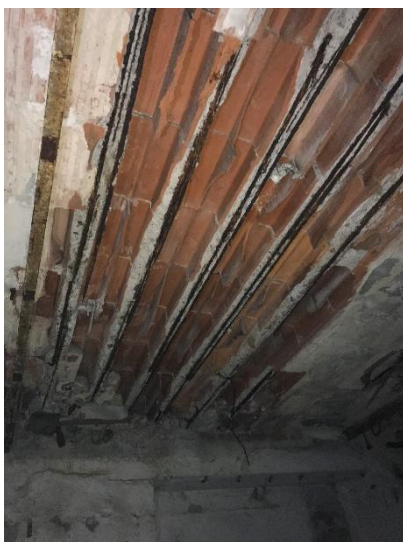
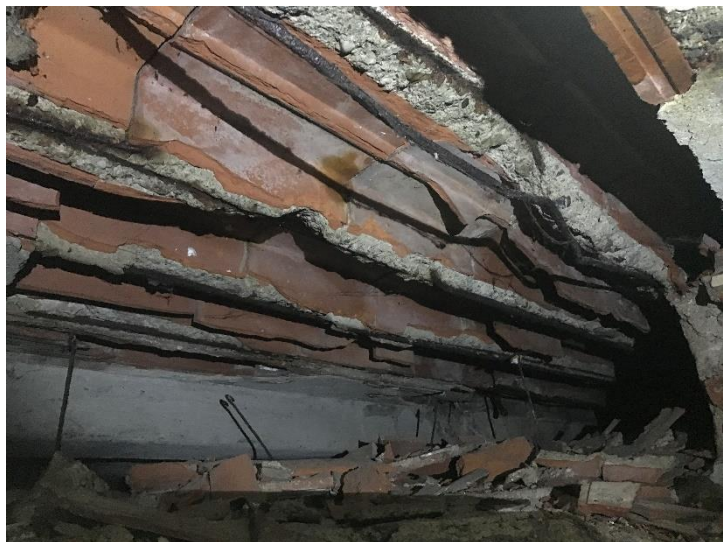
Žebírkové monolitické stropní konstrukce s keramickými vložkami typu Simplex jsou na některých částech objektu výrazně poškozeny. Na některých místech stropů došlo k odtržení spodních částí keramických vložek a obnažení betonářské výztuže žeber, mnohdy i ve velké ploše. Výztuž je v pokročilé fázi koroze s postupným odlupováním povrchových vrstev. Příčinou těchto poruch je především masivní zatékání do stropních konstrukcí netěsným střešním pláštěm. Tím jsou vystaveny trvale zvýšené vlhkosti, póry jsou nasyceny vodou, a při rozpínání vody vlivem mrazu dochází k působení velkých tlakových napětí způsobujících destrukci cihelného střepe. Koroze betonářské výztuže je doprovázena značným nabýváním jejího objemu (cca 11 %), objemové změny pak způsobují výrazná napětí, která vedou k odtržení povrchových vrstev betonu. K poškození keramických vložek došlo i demolicí příček, kdy v linii původní dělicí stěny došlo také k utrnutí celé spodní části vložek a obnažení betonářské výztuže.

Obr. 3.47 Poškození stropní konstrukce (suterén)

Obr. 3.48 Poškození stropní konstrukce (suterén)

Na některých částech stavby je poškození stropních konstrukcí výrazné a v současné době není zajištěna požadovaná stabilita konstrukcí. Charakter poruch je

jednoznačně progresivního rázu, a pokud nedojde ke včasné sanaci, dojde velice pravděpodobně ke zhroucení konstrukcí, což může v extrémních případech vést až ke strukturálním selháním vodorovných nosných konstrukcí.

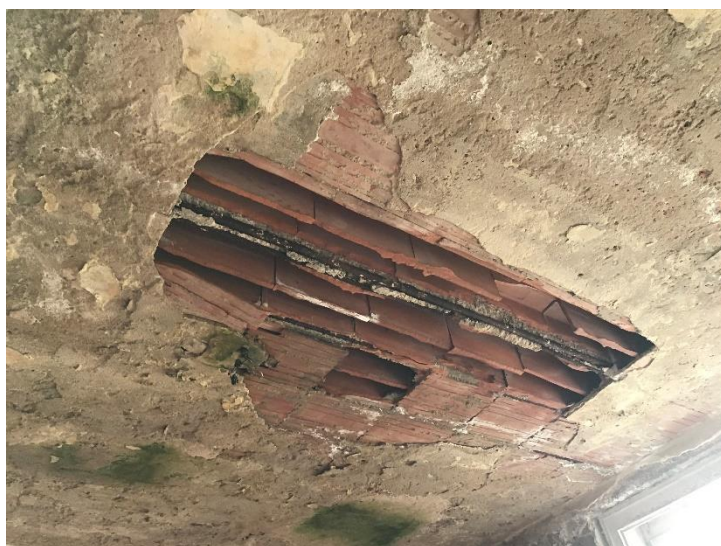
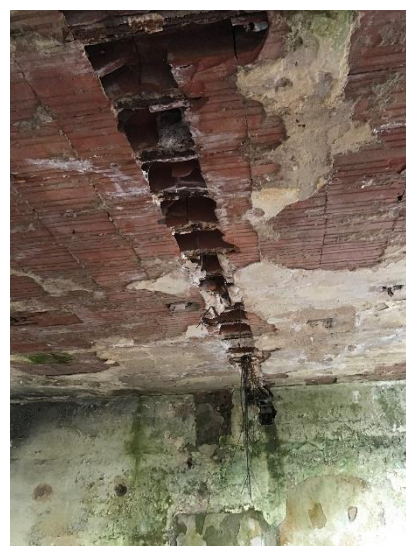
Obr. 3.50 Stav stropních konstrukcí (nadzemní podlaží)

Obr. 3.49 Stav stropních konstrukcí (nadzemní podlaží)

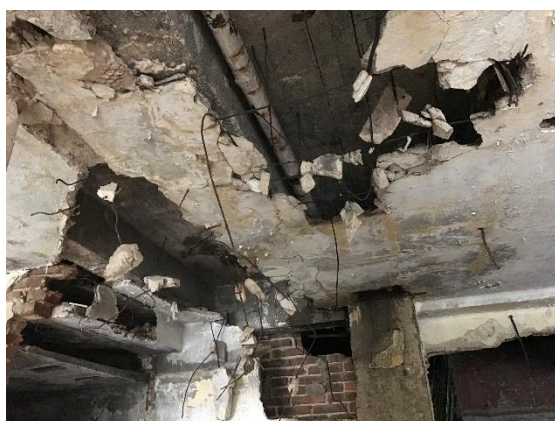
Tenkostěnné železobetonové podhledy v provozním traktu budovy jsou výrazně poškozeny. Vyskytují se velké otvory s vyčnívající betonářskou výztuží a rabičovým pletivem, povrchové vrstvy betonu se odlupují, kotvení podhledů do nosných konstrukcí je významně zkorodováno a zdeformováno. Prvky jsou poškozeny vysokou vlhkostí i činností vandalů, kteří v průběhu času rozebírali a rozkrádali kovové technologické rozvody vedené v podhledech. Celkový stav těchto konstrukcí je havarijní a pro budoucí užívání objektu je nutná jejich celková demolice.

Obr. 3.52 Stav podhledů (1.PP)

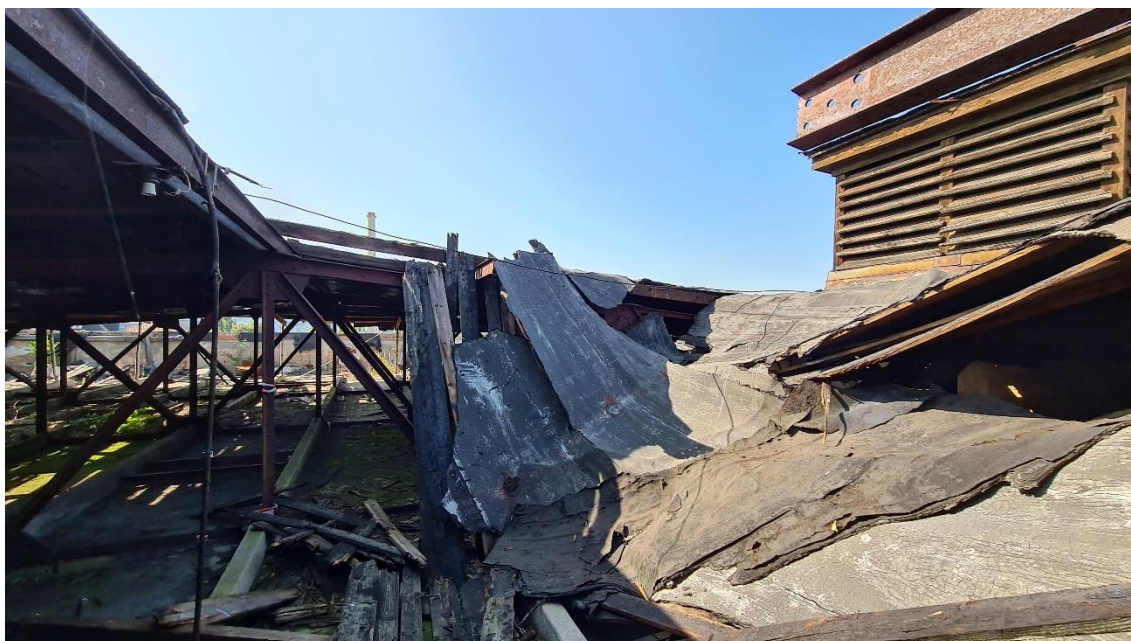
Zastřešení objektu je ve špatném technickém stavu. Část dřevěné konstrukce střechy se zřítla a dochází k volnému vtoku dešťových vod do konstrukcí. Střešní plášť je významně porušen, v celé jeho ploše se nachází velké množství otvorů a propadlých míst, zatéká do velké části střešních konstrukcí. Stav střechy je zřejmý z Obr. 3.55 (snímek z dronu [9])

Obr. 3.53 Stav střešního pláště

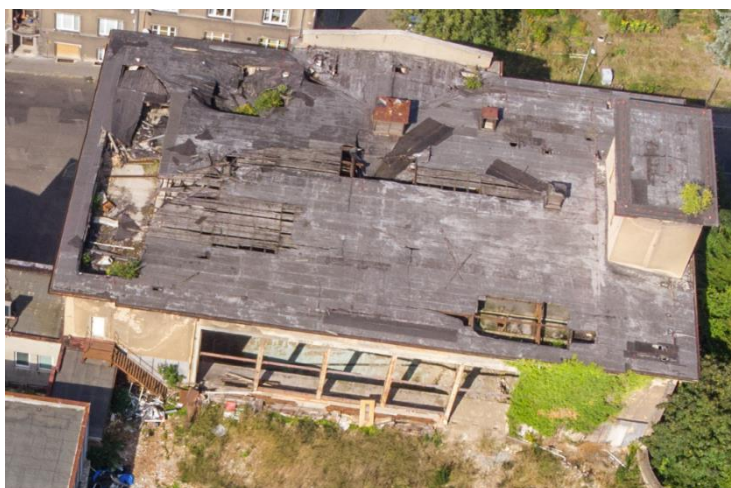
Obr. 3.55 Pohled na střechu objektu (snímek z dronu) [9]

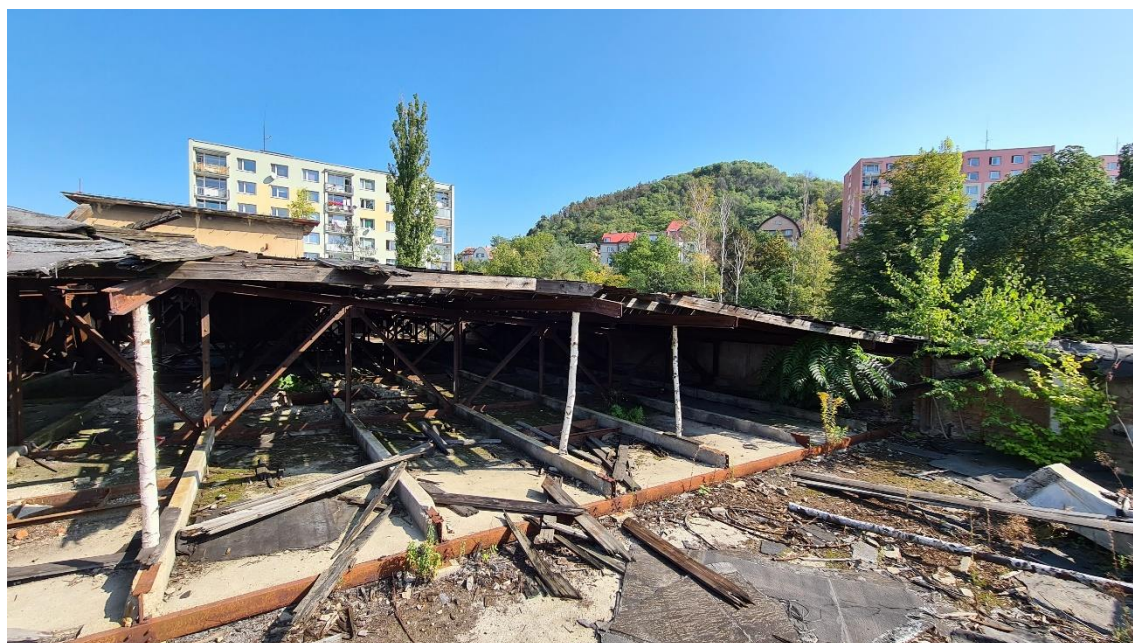
Obr. 3.54 Pohled na konstrukci s chybějící krajní vazbou

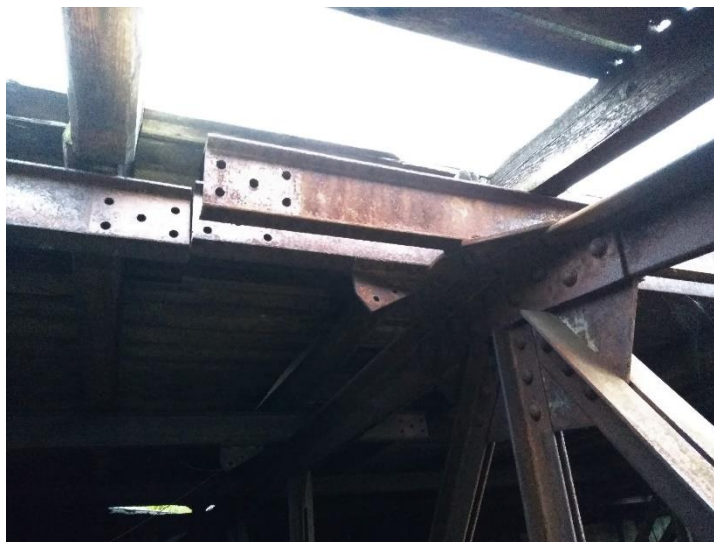
Obr. 3.59 Rozebrané spoje vaznic

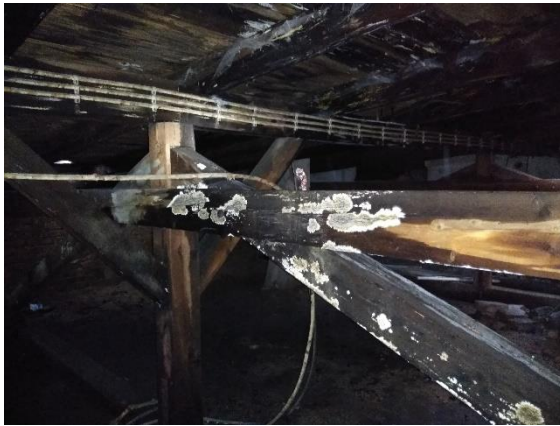
Dřevěné prvky konstrukce střechy jsou zasaženy zatékající srážkovou vodou, značná část vykazuje vysokou vlhkost. Některé elementy jsou lokálně poškozeny biologickou degradací působením především plísními (viz kapitola 3.6.1), ojediněle dřevokazného hmyzu, ale i výskytem vyšších rostlin. Většina konstrukčních prvků je výrazně poškozena nebo již došlo k jejich destrukci, především v místech spojů a uložení na svislé konstrukce. Pro zajištění životnosti dřevěných prvků je nutná jejich okamžitá sanace, zamezení vtoku dešťových vod do konstrukcí a zabránění šíření biologického poškození. Dřevěné vazničky, resp. krokve, jsou z velké části v havarijním stavu, nebo jsou poškozeny a vykazují vysokou vlhkost, je nutné jejich celoplošné odstranění. Předběžně lze předpokládat, že do budoucna by bylo možné zachovat max. 30 % dřevěných konstrukcí zastřešení.

Obr. 3.61 Degradace dřevěných prvků

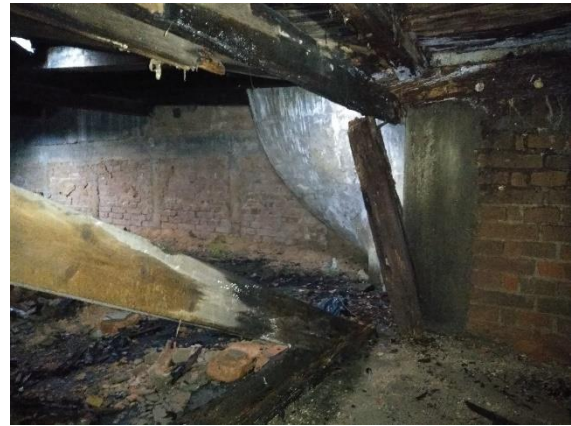
Obr. 3.60 Havarijní stav dřevěných prvků

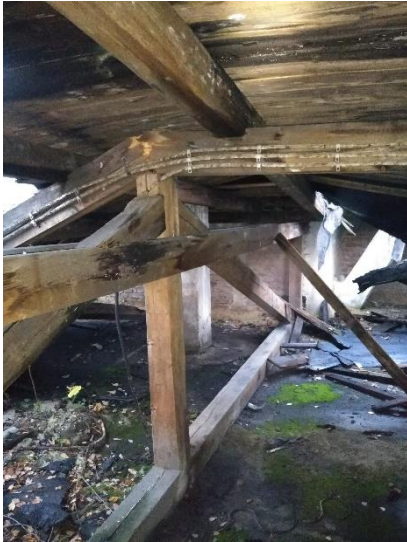
Obr. 3.63 Stav dřevěných konstrukcí

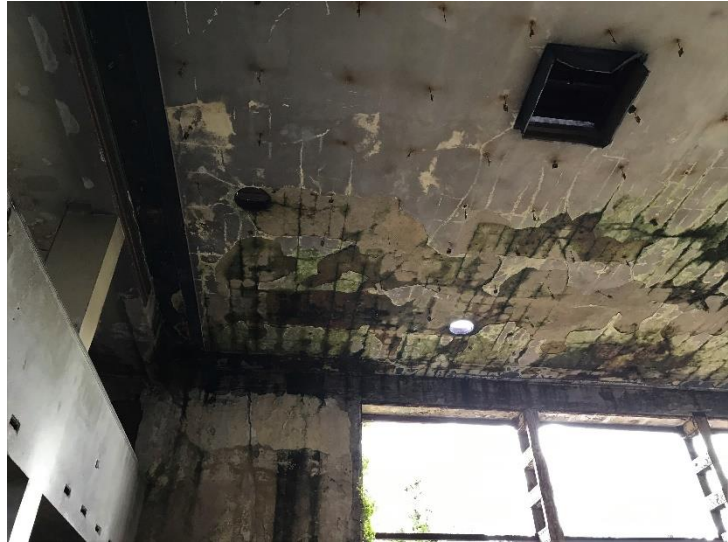
Navzdory masivnímu zatékání se jeví v překvapivě dobrém stavu konstrukce podhledu bazénové haly. Povrch vrchní betonové mazaniny je celistvý, s poměrně malým množstvím trhlin, nevykazuje známky poruch, na některých místech je ale viditelný rozvoj biologické degradace ve formě mechů. Na spodním líci podhledu je také viditelný rozvoj biologické degradace a vlivem zatékání dochází k propisování spár mezi betonovými prefabrikovanými dílci. Pro stanovení skutečného stavu a úrovně koroze by bylo nutné provést dostatečné množství sond. V rámci diplomové práce byla provedena sonda do konstrukce podhledu pro zjištění stavu jednotlivých materiálů ve skladbě, viz kapitola 3.7.1.

Obr. 3.62 Interiérová strana pohledu

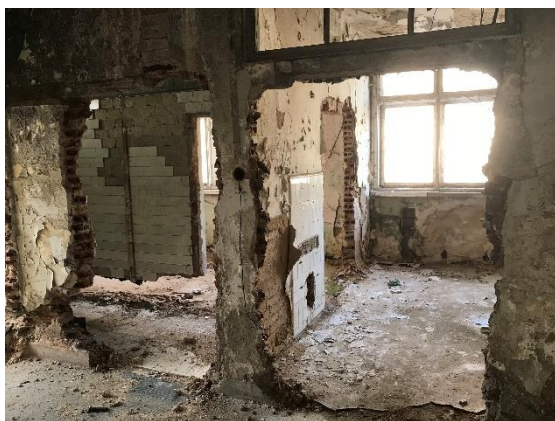
Téměř všechny příčky v objektu jsou výrazně narušené, především v důsledku mechanických poškození či působení zvýšené vlhkosti. V celé ploše budovy jsou dělicí stěny vybourané, s chybějícím stavivem, porušenými povrchovými vrstvami, se značnými defekty po činnosti vandalů (vybourané ocelové zárubně, vytrhané rozvody elektroinstalací a vodovodních potrubí apod.). Některé příčky lze do budoucna zachovat, pokud by svým dispozičním řešením vyhovovaly způsobu využití stavby. Vzhledem ke stavu konstrukcí bude ale nutné minimálně 50 % dělicích stěn odstranit a nahradit je novými, dle potřeb příštího provozu.

Obr. 3.64 Stav příček (1.NP)

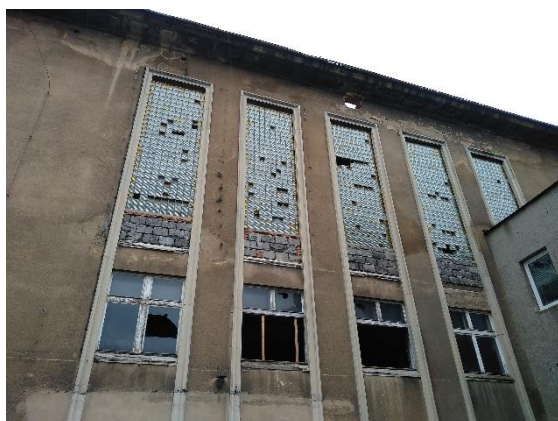
Prakticky všechny okna v objektu jsou v havarijním stavu. Okenní křídla jsou bez skleněných výplní, dřevěné konstrukce křidel a ráků jsou výrazně poškozeny biologickou degradací, jakékoliv jejich budoucí použití je již vyloučeno. Plochy zasklené Luxferami jsou také výrazně poškozeny, některé tvárnice chybí, velké množství je popraskané. Interiérové dveře se v objektu již nenachází, hliníkové vchodové dveře do objektu jsou za hranic své životnosti. V rámci rekonstrukce objektu je bezpodmínečně nutná kompletní výměna všech interiérových i exteriérových výplní otvorů. Betonové vnější parapety jsou z většiny poškozeny, především destrukcí rohových částí, s obnaženou a zkorodovanou betonářskou výztuží.

Obr. 3.65 Stav okenních výplní (JZ)

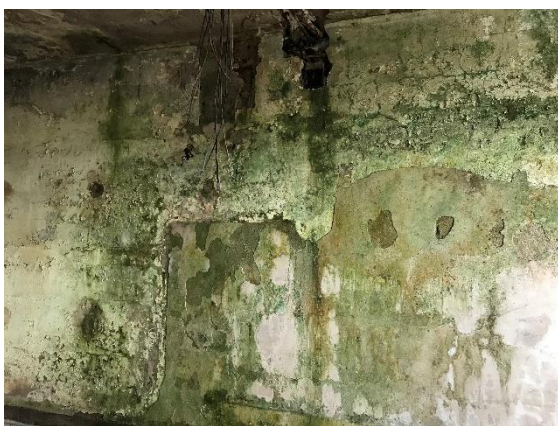
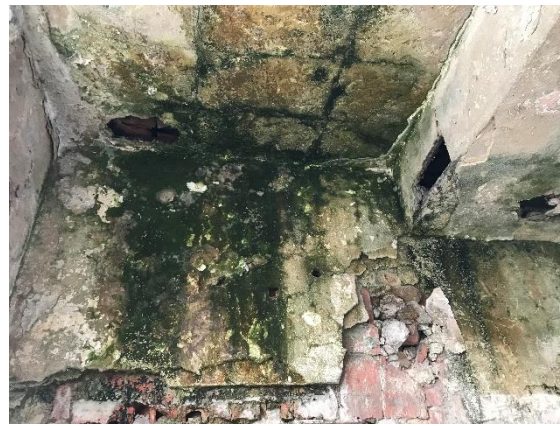
Vnitřní omítky obvodových stěn v suterénu jsou výrazně poškozeny zvýšenou vlhkostí, ve velké části ploch ztratily soudržnost s podkladem a opadávají. Keramické obklady, které nebyly mechanicky odstraněny, soudržnost s podkladem doposud neztratily. Omítky stěn ve vyšších podlažích odpovídají stavu svislých konstrukcí, jejich špatný stav je způsoben mechanickým poškozením nebo degradací v důsledku zvýšené vlhkosti zatékáním do objektu. Povrchové úpravy interiérové strany obvodových stěn jsou nejčastěji poškozeny mechanicky, lokálně pak vlivem vlhkosti kvůli špatnému stavu okenních výplní. V případě zachování některých příček do budoucna by nemuselo být odstranění omítek v celé ploše potřebné, nutné by byly pouze lokální zásahy zasažených míst.

Obr. 3.68 Degradace vnitřních omítek

Obr. 3.69 Degradace vnitřních omítek

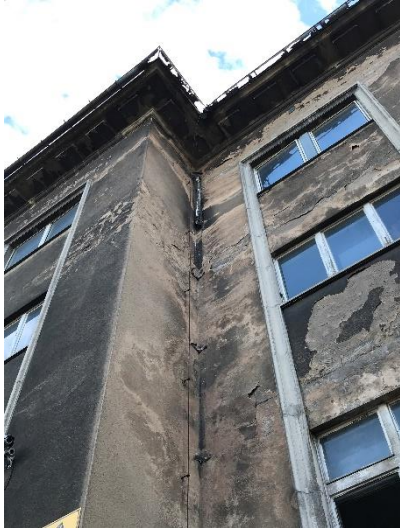
Fasády objektu jsou zřetelně poškozeny vlivem vlhkosti. Především návětrné strany stavby vykazují velké plochy narušených omítek, které ztrácejí adhezi s podkladem, degradaci prochází také římsy a parapety. Postupné degradaci výrazně přispívá i absence odvodnění střešy. Plochy, které nejsou postiženy ztrátou soudržnosti se zdívem, nevykazují poruchy, a kromě viditelného znečištění je jejich stav dobrý.

*Obr. 3.70 Degradace povrchových vrstev vlivem vlhkosti*

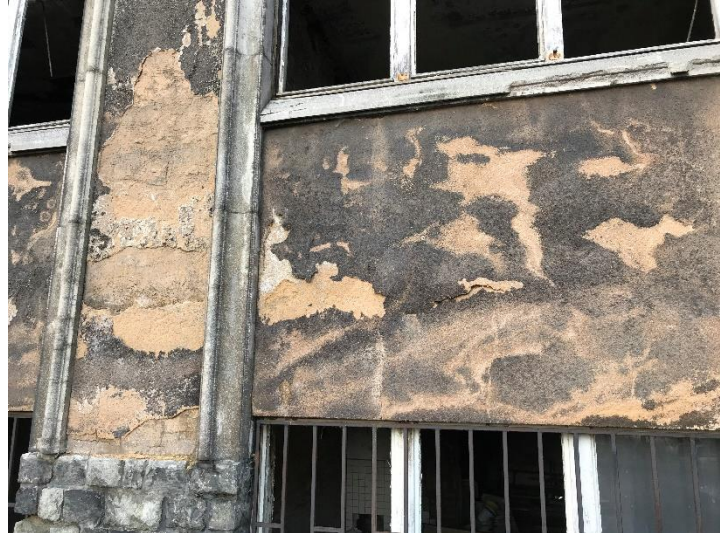
*Obr. 3.71 Pohled na poškozenou fasádu vlivem vlhkosti*

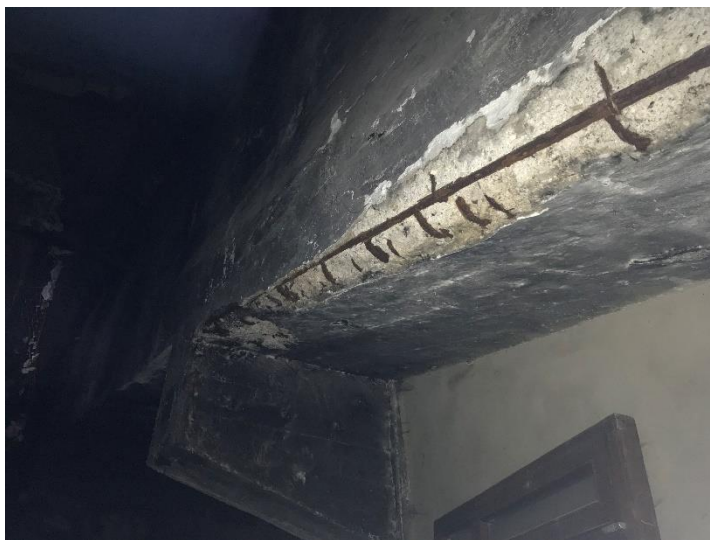
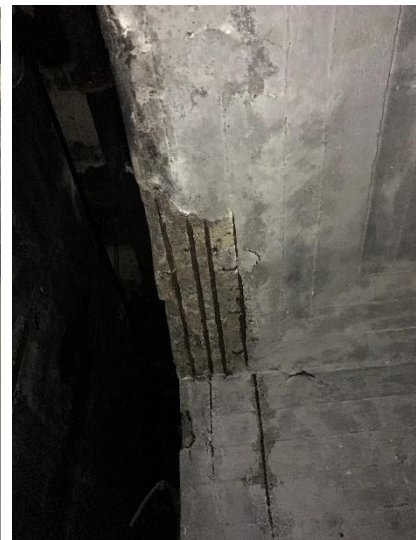
Při provádění stavebně-technického průzkumu nebyly zjištěny výrazné poruchy nosné železobetonové konstrukce bazénu. Na konstrukcích se vyskytují pouze lokální defekty v podobě poškozené krycí vrstvy vlivem místně zvýšené vlhkosti nebo

*Obr. 3.72 Lokální poruchy nosné konstrukce bazénu*

*Obr. 3.73 Lokální poruchy nosné konstrukce bazénu*

mechanického poškození v nárožích konstrukčních prvků. Vzhledem ke stáří konstrukce a agresivnímu prostředí, ve kterém byla po dobu životnosti situována, lze však očekávat povrchovou karbonataci betonových prvků. V suterénu je nosná konstrukce pokryta slabou vrstvou nečistot, pravděpodobně se jedná o saze vzniklé činností vandalů (vypalování izolace elektrických vodičů).

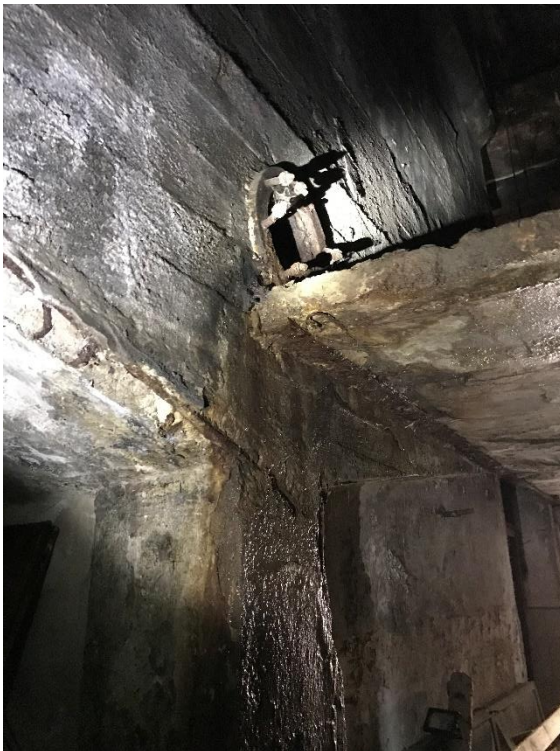
Jediným kritickým místem železobetonových konstrukcí bazénu je prostor kolem výtokového potrubí z bazénové vany. Výtok není uzavřen a volně skrz něj protéká dešťová voda spadaná do prostoru vany. Dlouhodobé působení vody v tomto místě způsobilo degradaci betonu, opadávání krycích vrstev a značnou korozi betonářské výztuže. V nejhorším stavu se nachází železobetonový sloup situovaný pod výtokovým potrubím, a desková konstrukce technologického ochozu, která je v havarijním stavu (jedná se o konstrukci vzhledem k celkové stabilitě objektu nenosnou). Kvůli špatnému stavu zmíněného ochozu není možný přístup přímo k odvodňovacímu potrubí a nelze tak analyzovat stav konstrukce v tomto místě. Pro potřebnou analýzu by byla nejprve nutná demolice ochozu.

Obr. 3.74 Výtokové potrubí bazénu

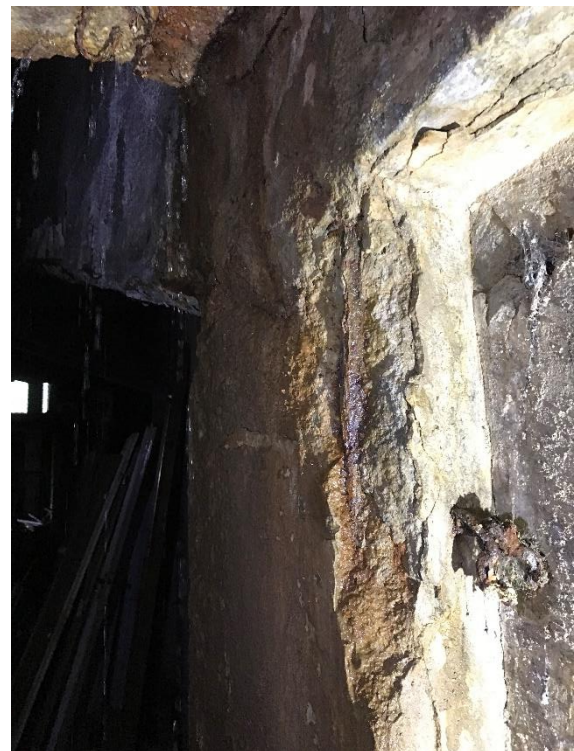
Obr. 3.75 Piliř pod výtokovým potrubím (za intenzivního deště)
