Bc. Lucie Vlčková

Vypracované formuláře

Diplomová práce

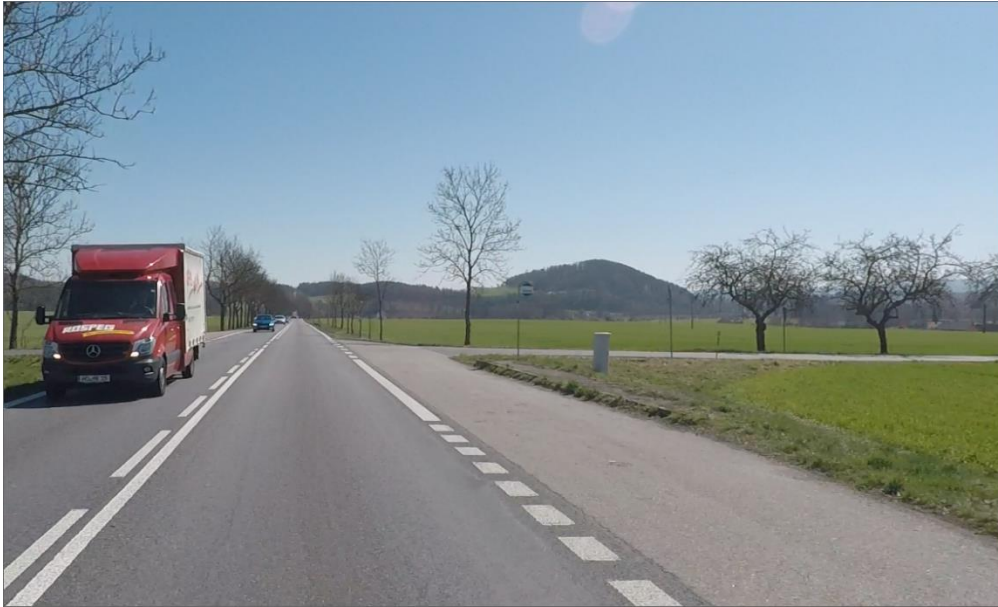
1) Horní Poříčí, Dolní Poříčí – směr staničení

- Absence nebo opotřebované VDZ
- Neadekvátní podmínky pro pěší - absence návaznosti na pěší infrastrukturu

Závažnost: STŘEDNÍ

- Absence VDZ V 11a, V 12a
- Záliv autobusové zastávky zasahuje do prostoru křižovatky.

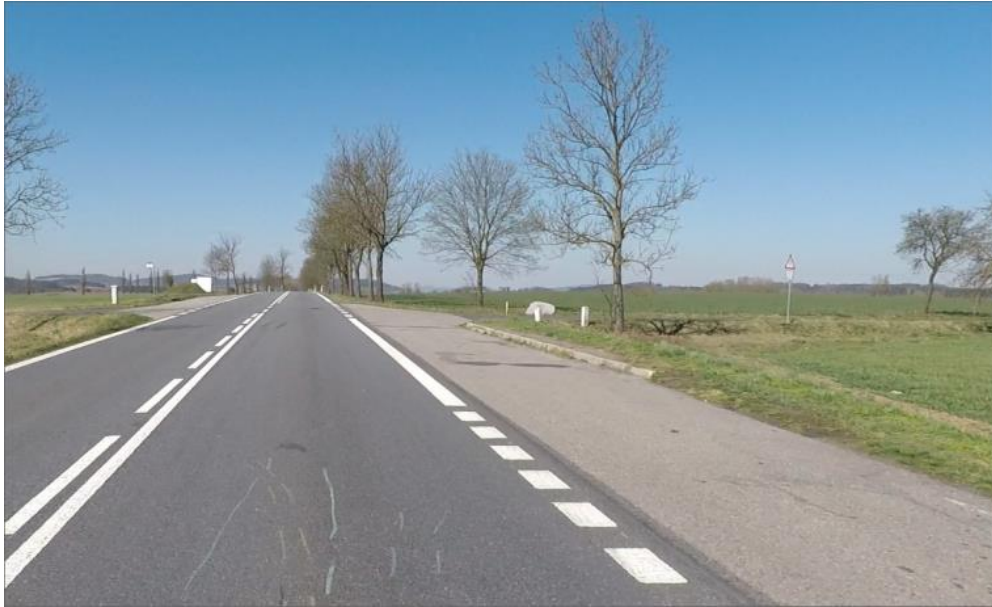
Horní pořící, Dolní Pořící – směr proti staničení

- Absence nebo opotřebované VDZ
- Neadekvátní podmínky pro pěší - absence návaznosti na pěší infrastrukturu
- Neadekvátní podmínky pro pěší - krátká / neadekvátně provedená nástupní hrana
- Absence SDZ nebo dopravního zařízení

Závažnost rizika: VYSOKÁ

- Absence VDZ V 11a, V 12a
- Záliv autobusové zastávky zasahuje do prostoru křižovatky.
- Současná délka zálivu je 40 m.
- Absence SDZ IJ 4b

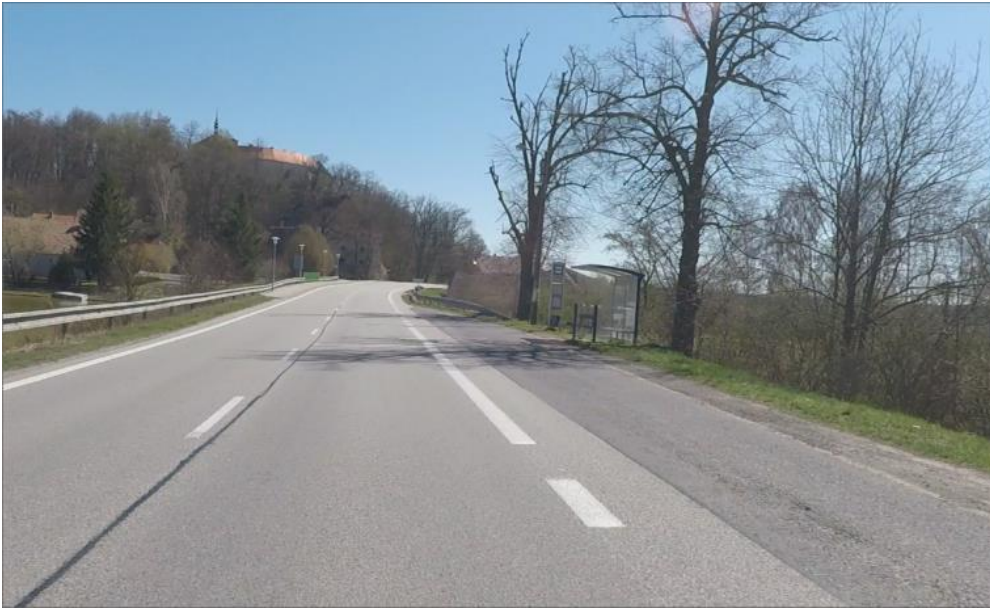
2) Strakonice, Střela – směr staničení

- Absence nebo opotřebované VDZ
- Neadekvátní podmínky pro pěší - krátká / neadekvátně provedená nástupní hrana
- Neadekvátní podmínky pro pěší - absence návaznosti na pěší infrastrukturu
- Nevhodné uspořádání zastávky - chybí fyzické oddělení

Závažnost: STŘEDNÍ

- Absence VDZ V 11a, V 12a
- V daném úseku intenzita přesahuje RPDI 8 tis. voz/24h.

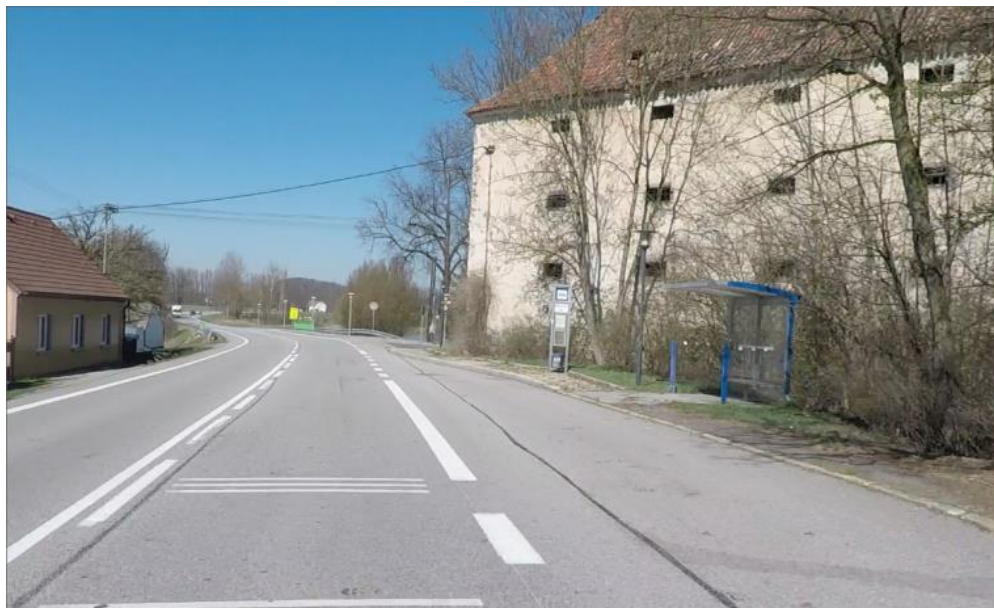
Strakonice, Střela – směr proti staničení

- Absence nebo opotřebované VDZ
- Neadekvátní podmínky pro pěší - krátká / neadekvátně provedená nástupní hrana

Závažnost rizika: NÍZKÁ

- Absence VDZ V 11a, V 12a
- Nástupní hrana neadekvátně vyvýšena.

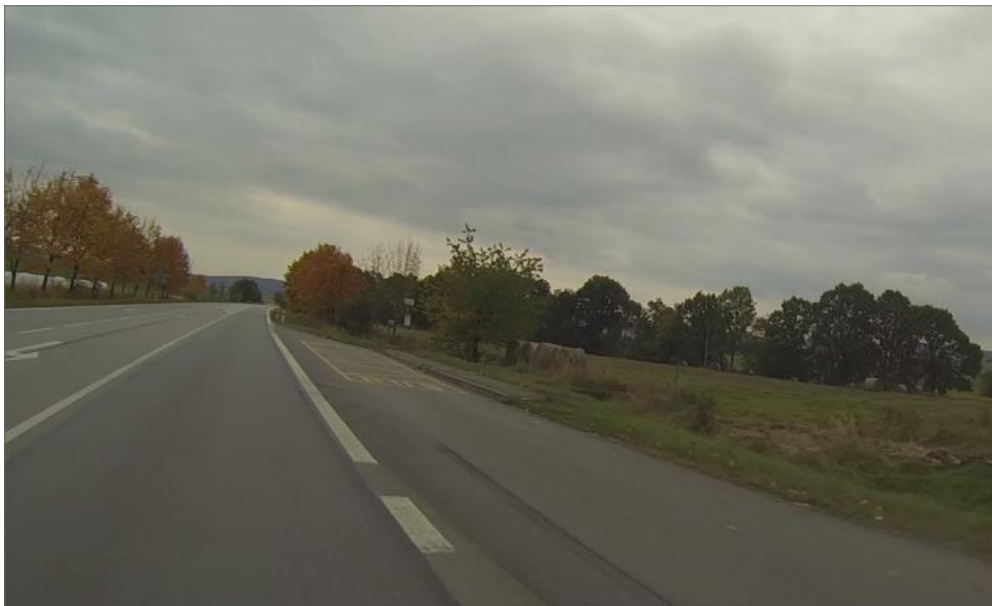
3) Strakonice, rozc. Nebřehovice – směr staničení

- Absence nebo opotřebované VDZ
- Neadekvátní podmínky pro pěší - absence návaznosti na pěší infrastrukturu

Závažnost: STŘEDNÍ

- Absence VDZ V 12a

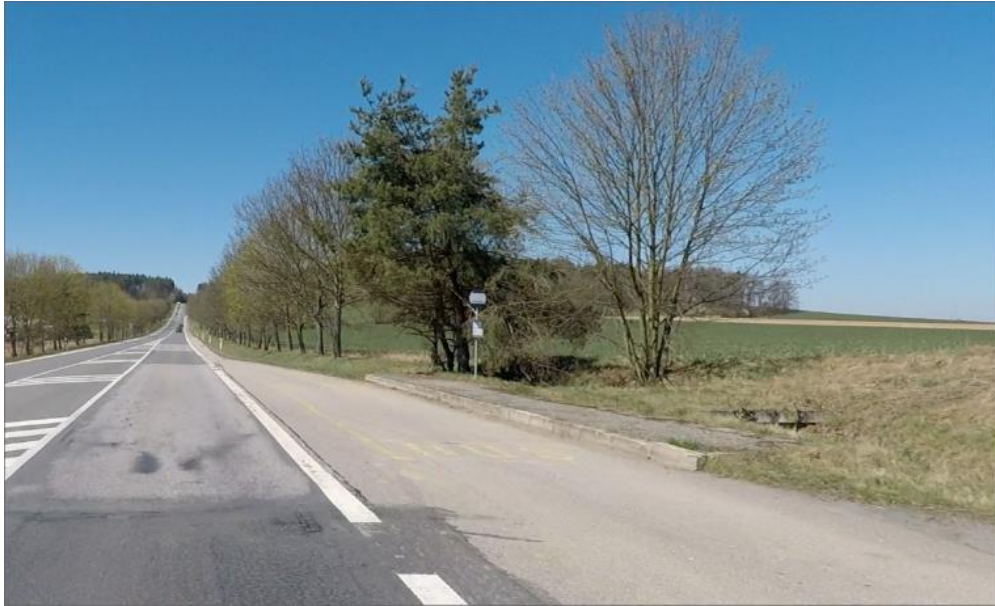
Strakonice, rozc. Nebřehovice – směr proti staničení

- Absence nebo opotřebované VDZ
- Neadekvátní podmínky pro pěší - absence návaznosti na pěší infrastrukturu

Závažnost rizika: STŘEDNÍ

- Absence VDZ V 12a
- Opotřebované VDZ V 11a
- Autobusová zastávka se nachází v blízkosti sjezdu, může docházet k rizikovému průpletu

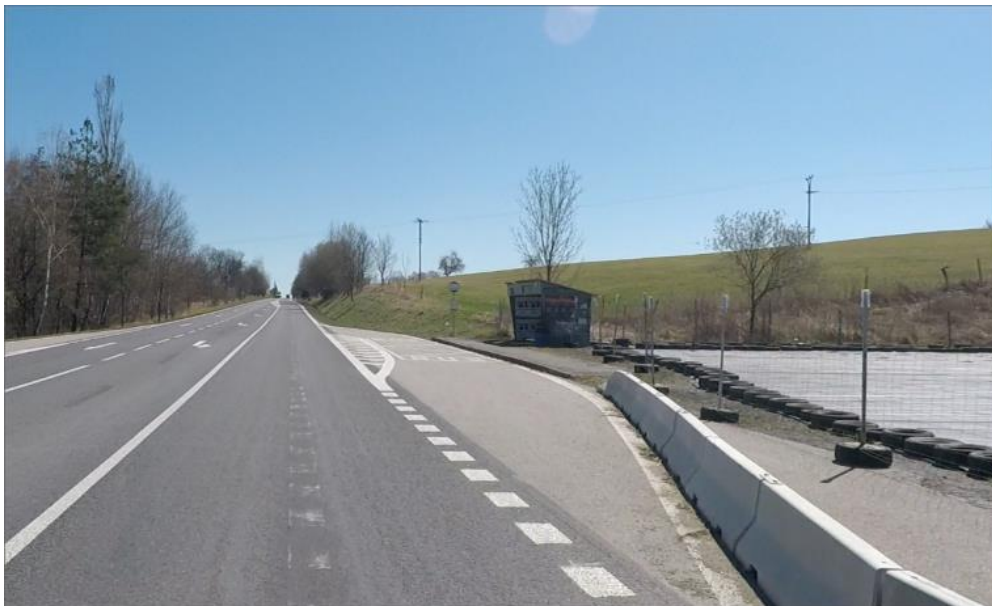
4) Jinín – směr staničení

- Absence nebo opotřebované VDZ
- Neadekvátní podmínky pro pěší - absence návaznosti na pěší infrastrukturu

Závažnost: STŘEDNÍ

- Absence VDZ V 12a

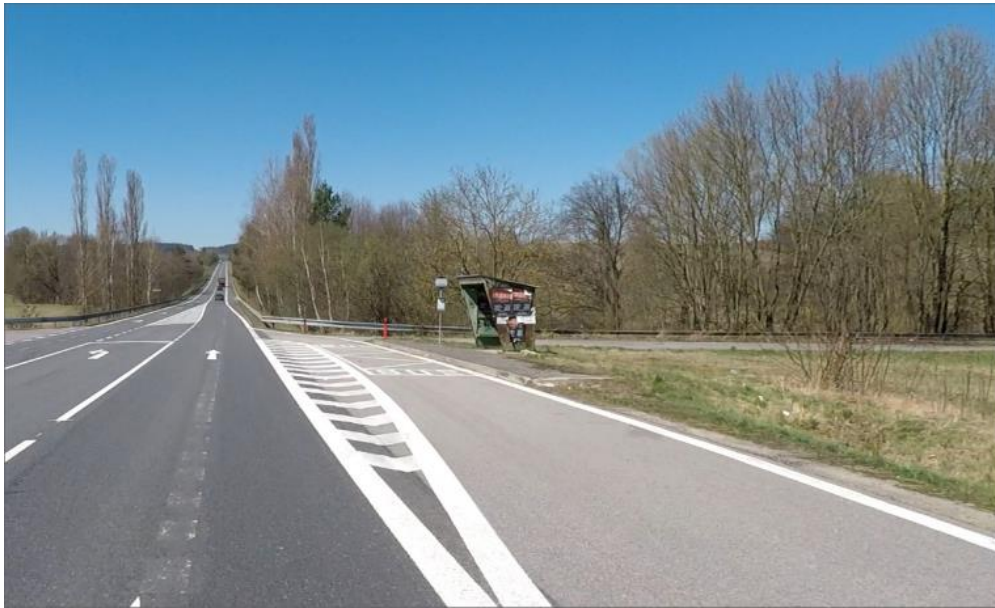
Jinín – směr proti staničení

- Absence nebo opotřebované VDZ
- Neadekvátní podmínky pro pěší - absence návaznosti na pěší infrastrukturu

Závažnost rizika: STŘEDNÍ

- Absence VDZ V 12a
- Autobusová zastávka se nachází v blízkosti sjezdu, může docházet k rizikovému průpletu

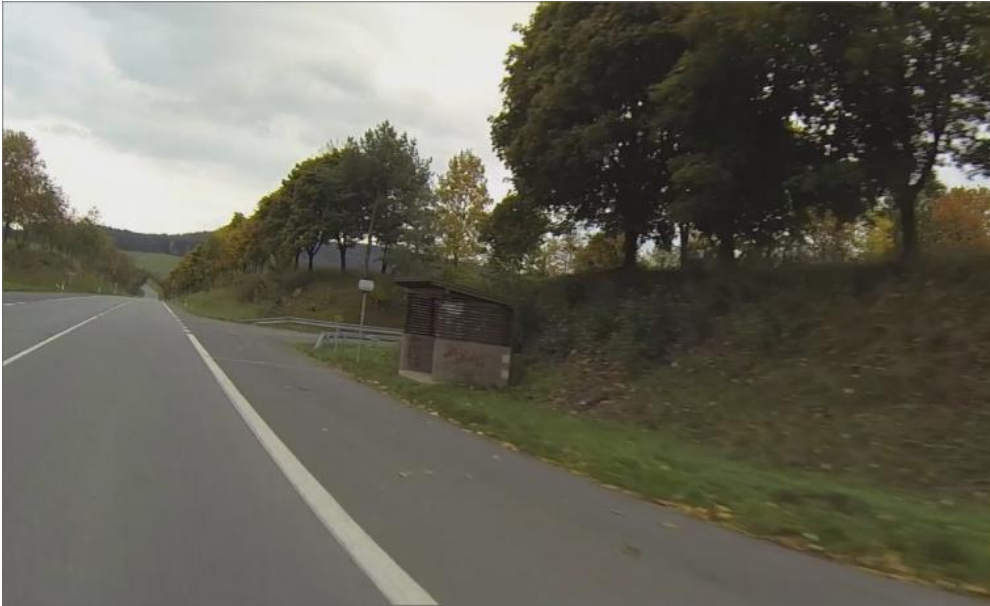
5) Cehnice, Dunovice – směr staničení

- Absence nebo opotřebované VDZ
- Neadekvátní podmínky pro pěší - absence návaznosti na pěší infrastrukturu
- Neadekvátní podmínky pro pěší - krátká / neadekvátně provedená nástupní hrana

Závažnost: STŘEDNÍ

- Absence VDZ V 11a, V 12a
- Záliv autobusové zastávky zasahuje do prostoru křižovatky.

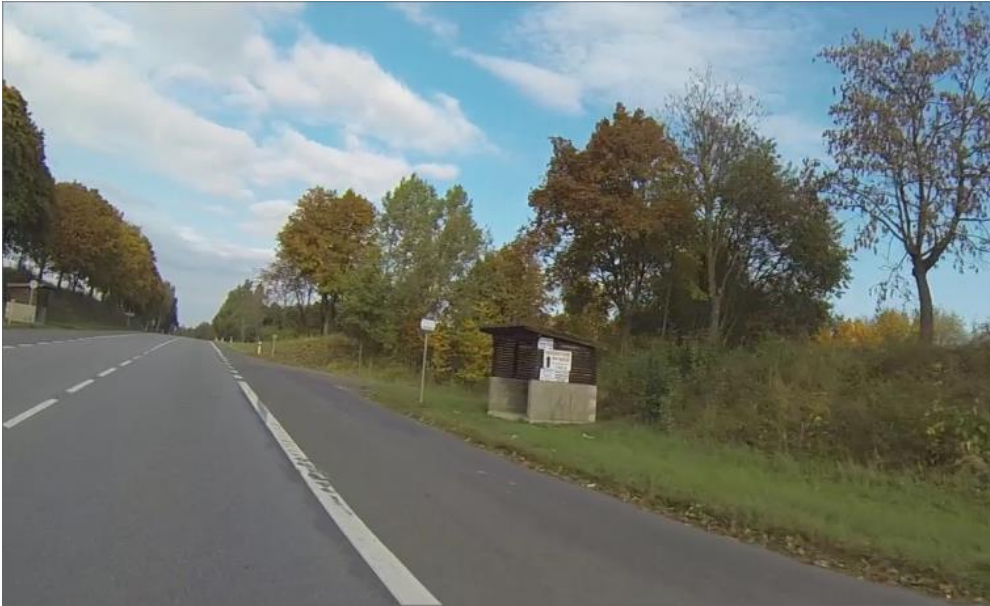
Cehnice, Dunovice – směr proti staničení

- Absence nebo opotřebované VDZ
- Neadekvátní podmínky pro pěší - krátká / neadekvátně provedená nástupní hrana
- Neadekvátní podmínky pro pěší - absence návaznosti na pěší infrastrukturu

Závažnost: STŘEDNÍ

- Absence VDZ V 11a, V 12a

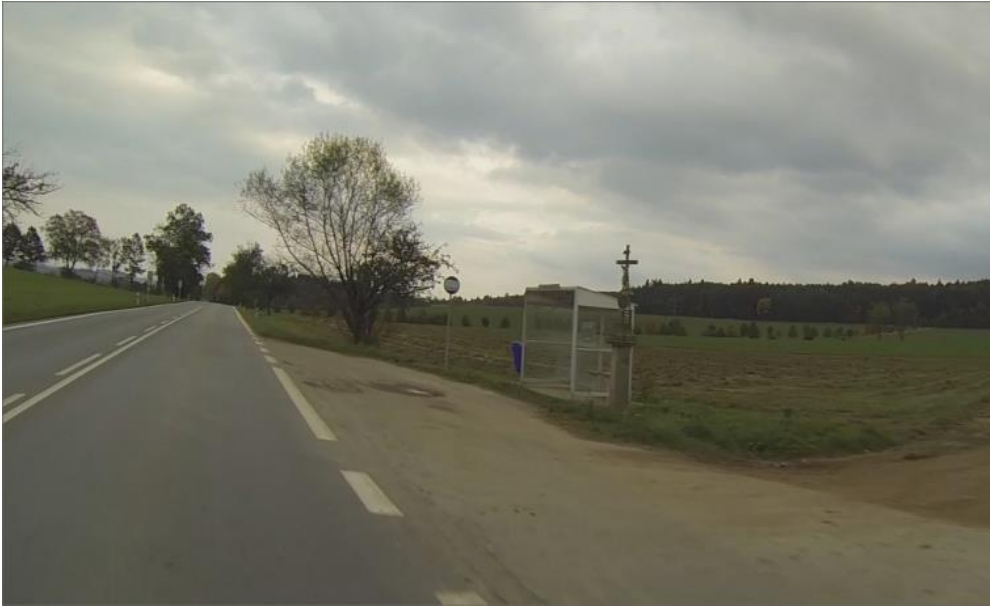
6) Drahonice, Albrechtice – směr staničení

- Absence nebo opotřebované VDZ
- Nevhodné uspořádání zastávky - nedostatečná šířka nebo délka zálivu (např. vyřazovací a zařazovací úseky)
- Neadekvátní podmínky pro pěší - krátká / neadekvátně provedená nástupní hrana a absence návaznosti na pěší infrastrukturu

Závažnost rizika: VYSOKÁ

- Absence VDZ V 11a, V 12a
- Autobusová zastávka se nachází v blízkosti sjezdu, může docházet k rizikovému průpletu
- Současná délka zálivu je 30 m.

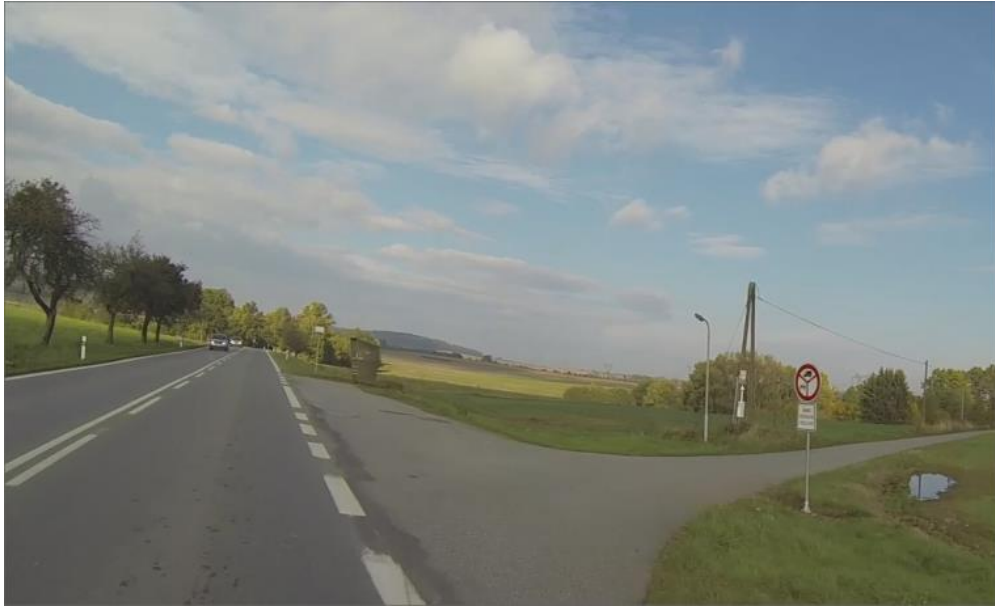
Drahonice, Albrechtice – směr proti staničení

- Absence nebo opotřebované VDZ
- Nevhodné uspořádání zastávky - nedostatečná šířka nebo délka zálivu (např. vyřazovací a zařazovací úseky)
- Neadekvátní podmínky pro pěší - krátká / neadekvátně provedená nástupní hrana
- Neadekvátní podmínky pro pěší - absence návaznosti na pěší infrastrukturu

Závažnost rizika: VYSOKÁ

- Absence VDZ V 11a, V 12a
- Současná délka zálivu je 25 m.
- Záliv autobusové zastávky zasahuje do prostoru křižovatky.

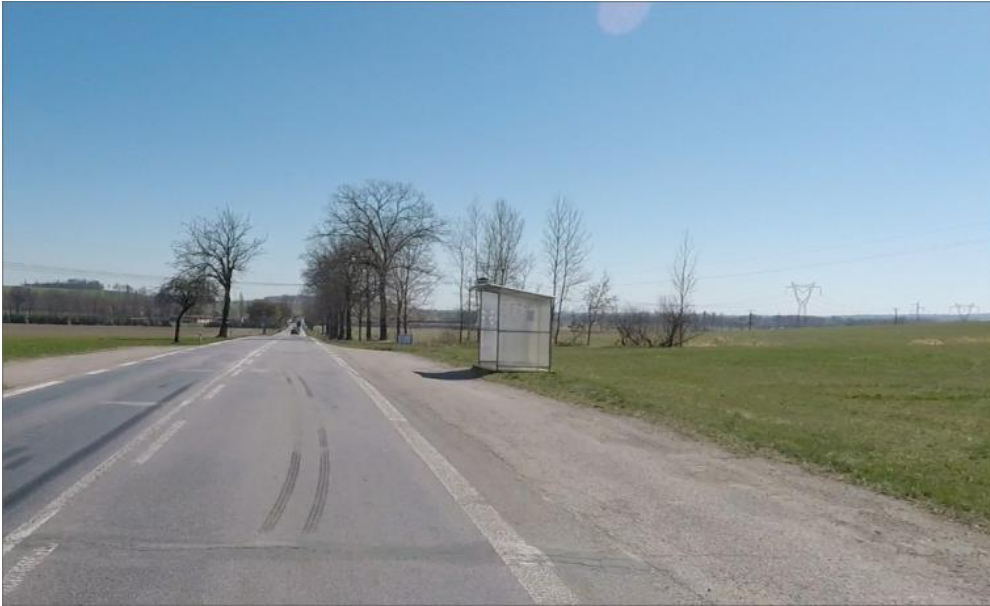
7) Skočice, Kocanda – směr staničení

- Absence VDZ
- Neadekvátní podmínky pro pěší - absence návaznosti na pěší infrastrukturu
- Neadekvátní podmínky pro pěší - krátká / neadekvátně provedená nástupní hrana
- Neadekvátní provedení VDZ

Závažnost: STŘEDNÍ

- Absence VDZ V11a, V 12a
- Neadekvátní provedení VDZ V 4

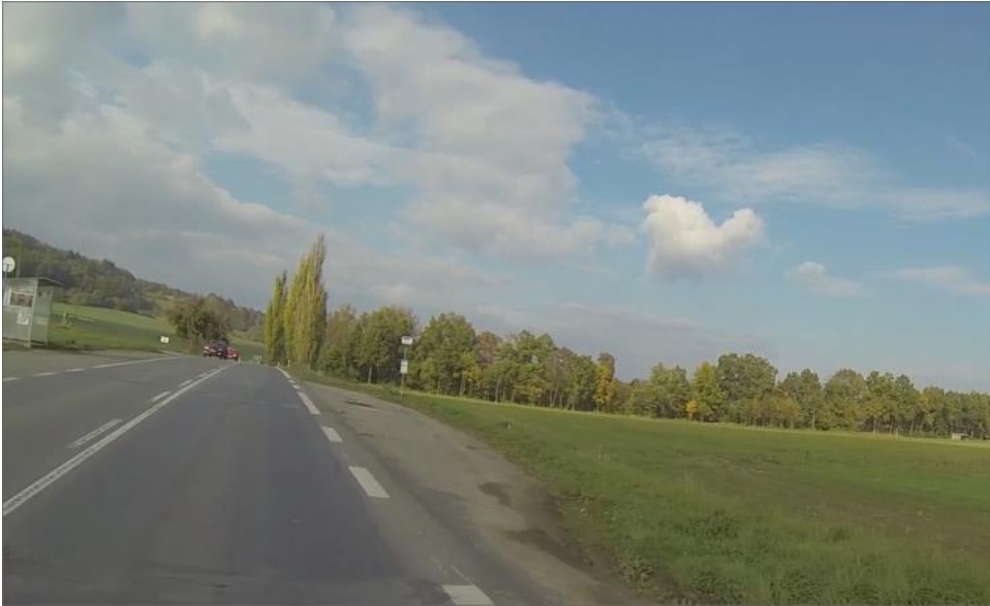
Skočice, Kocanda – směr proti staničení

- Absence nebo opotřebované VDZ
- Nevhodné uspořádání zastávky - nedostatečná šířka nebo délka zálivu (např. vyřazovací a zařazovací úseky)
- Neadekvátní podmínky pro pěší - krátká / neadekvátně provedená nástupní hrana
- Neadekvátní podmínky pro pěší - absence návaznosti na pěší infrastrukturu

Závažnost rizika: VYSOKÁ

- Absence VDZ V 11a, V 12a
- Současná délka zálivu je 30 m.

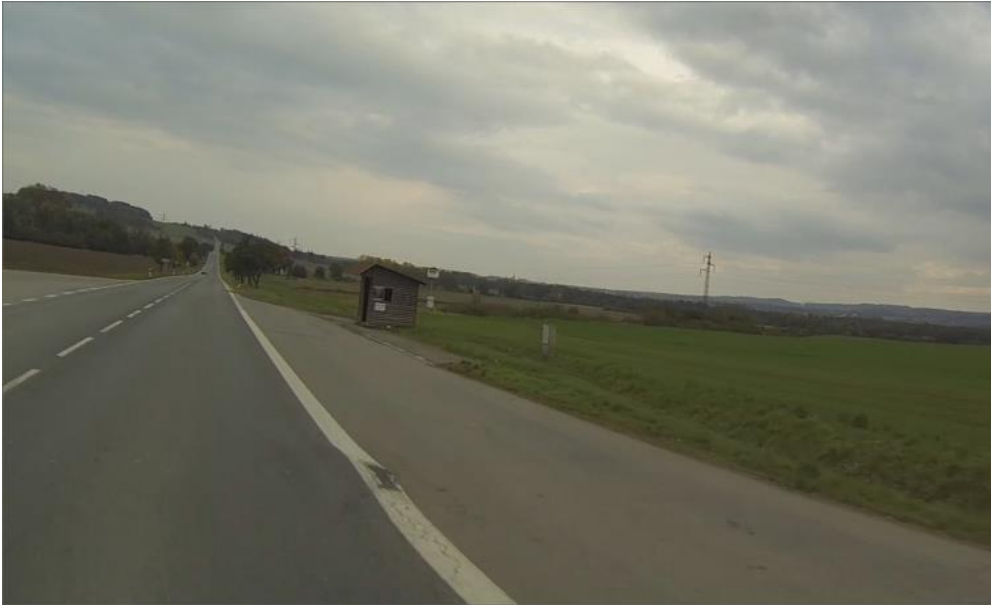
8) Vodňany, Křtětice – směr staničení

- Absence VDZ
- Neadekvátní podmínky pro pěší - absence návaznosti na pěší infrastrukturu
- Neadekvátní podmínky pro pěší - krátká / neadekvátně provedená nástupní hrana

Závažnost: STŘEDNÍ

- Absence VDZ V 11a, V 12a
- Nástupní hrana neadekvátně vyvýšena.

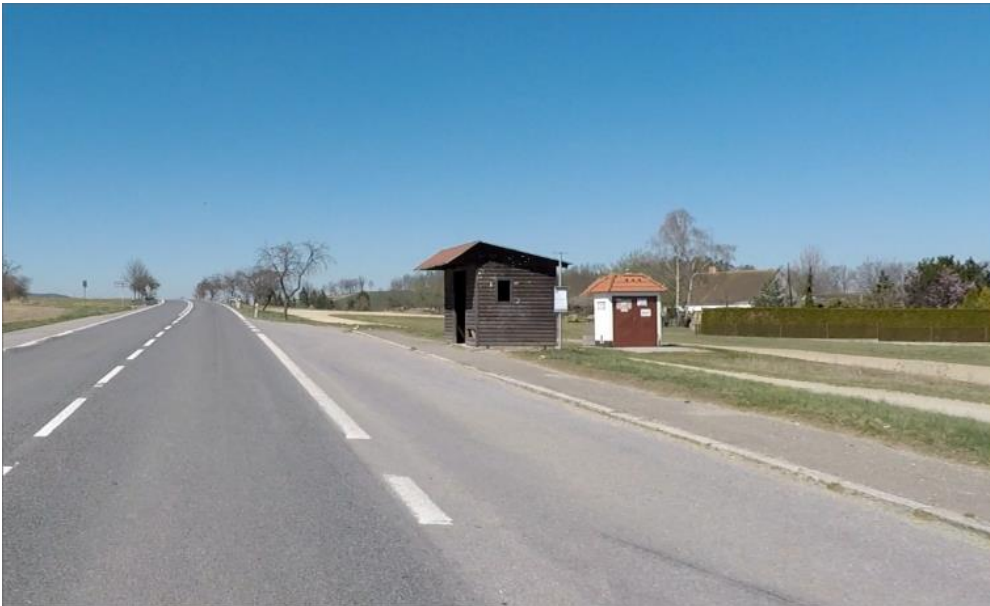
Vodňany, Křtětice – směr proti staničení

- Absence nebo opotřebované VDZ
- Neadekvátní podmínky pro pěší - absence návaznosti na pěší infrastrukturu
- Neadekvátní podmínky pro pěší - krátká / neadekvátně provedená nástupní hrana
- Absence SDZ nebo dopravního zařízení

Závažnost: VYSOKÁ

- Absence VDZ V 11a, V 12a
- Nástupní hrana neadekvátně vyvýšena.
- Absence SDZ IJ 4b
- Záliv autobusové zastávky zasahuje do prostoru křižovatky.
