**BAKALÁŘSKÁ PRÁCE**

Stavebně-technický průzkum zámku Pravonín  
a návrh sanačních opatření

Structural and technical survey of the Pravonín chateau  
and design of remediation methods

**Richard Čeněk**

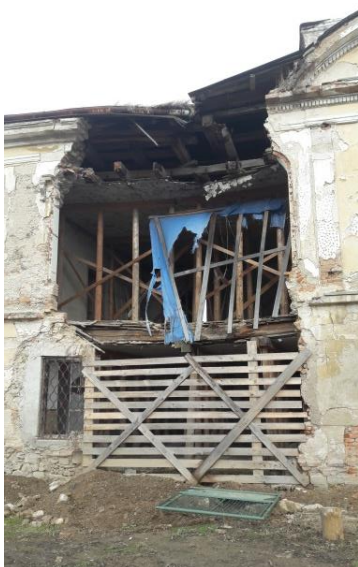
U objektu došlo na severní a jižní straně ke zřícení částí obvodových stěn po výšce všech podlaží (Obrázek 53) a k tvorbě rozsáhlých trhlin především v prvním patře (Obrázek 54). Zdivo má často vydrolené spáry, hnané deště v místech opadaných omítek působí degradaci obvodového zdiva do stále větší hloubky a místy zdící prvky dokonce zcela chybí (Obrázek 55).

Obrázek 53: Sesunutá obvodová stěna

Příčinou degradace zdiva bylo dlouhodobé zanedbání základní údržby a oprav, díky čemuž byly svislé nosné konstrukce vystaveny povětrnostním vlivům a biologickým činitelům. Opakované působení deště a rozklad organických nečistot na substrát mělo za následek zvýšenou vlhkost materiálů a růst vegetace v nechráněných konstrukcích. Změnami teplot docházelo k nadměrným objemovým změnám vody v pórech materiálů a k tvorbě trhlin. Kořenový systém rostlin rozrušoval spáry zdiva a vnášel do konstrukcí nadměrné napětí, čemuž postupem času některé svislé nosné konstrukce již bez velkých deformací nedokázaly vzdorovat a došlo tak i k jejich kolapsu.

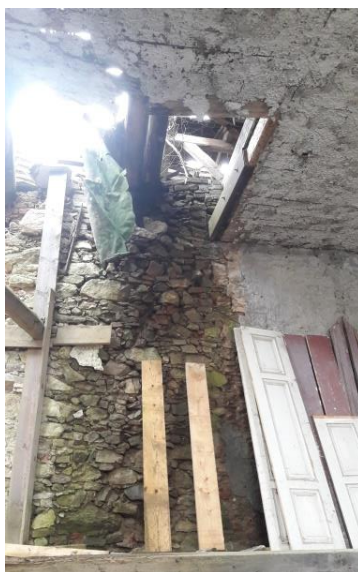
Obrázek 54: Trhlina ve vnitřní nosné stěně

Při průzkumu nebyly nalezeny trámové kleště ani jiné vodorovně ztužující prvky. Kvůli chybějícím stěnám, velkým trhlinám a především kvůli absenci jakéhokoli vodorovného ztužení došlo ke ztrátě tuhosti objektu a k nadměrným deformacím stěn.

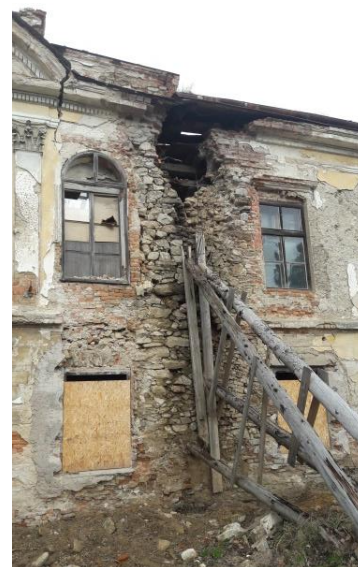
Obrázek 55: Trhlina v obvodové stěně, vydrolené spáry zdiva

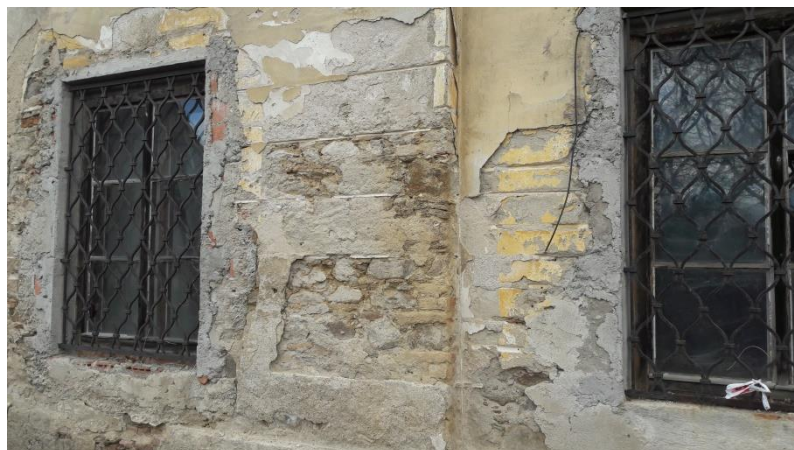
Na některých místech vykazují především obvodové stěny známky zvýšené vlhkosti (Obrázek 56). Omítky jsou zde opadané či zanesené solemi a tvoří se vlhké mapy. Vlhkost se do stěn dostává vztlínáním z podloží. Zde se hromadí srážková voda stékající k patě objektu kvůli poškozeným podokapním žlabům a chybějícím svodům.

Obrázek 56: Zvýšená vlhkost obvodového zdiva

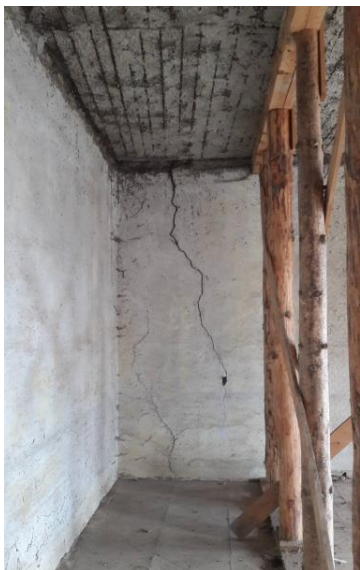
Propadem stropů a sesuvem nosných stěn došlo v přízemí k přetížení některých příček, což vedlo k jejich poškození či úplnému kolapsu. V prvním patře se objevují v příčkách velké trhliny způsobené ztrátou tuhosti objektu a následnou redistribucí zatížení do těchto nenosných konstrukcí (Obrázek 57). Nejčastěji se nachází v místech dveřních otvorů (Obrázek 58) a v napojení na stropní a svislé nosné konstrukce. U některých příček došlo kvůli nadměrným deformacím i k oddělení po celé délce od stropů a nosných stěn (Obrázek 59). V objektu se nachází řada nepůvodních příček většinou tloušťky 75mm. Některé již byly v rámci přípravných prací odstraněny.

Obrázek 57: Přetížená příčka v 2.NP

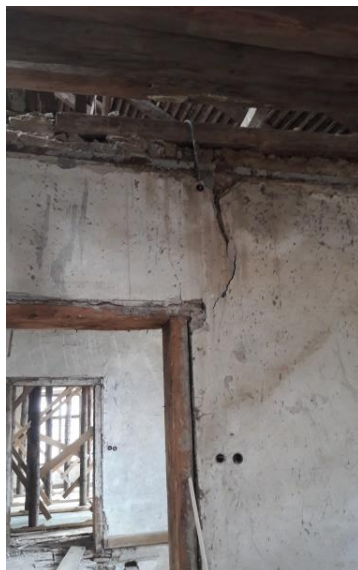
Obrázek 58: Trhlina v místě nadpraží dveřního otvoru

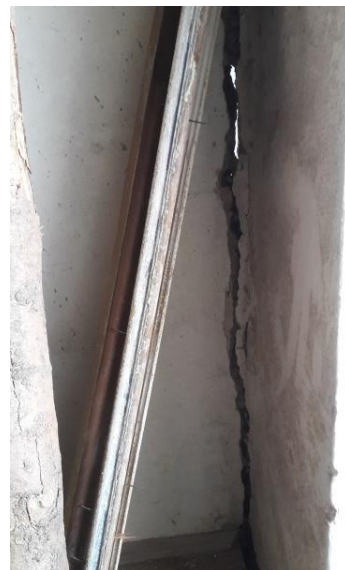
Obrázek 59: Odtržení příčky od obvodové nosné stěny

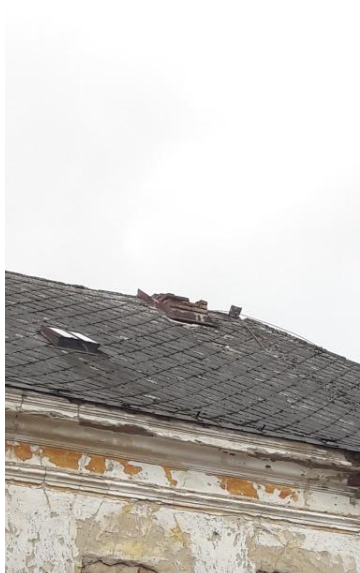
Zdivo komínových hlav je poškozeno, maltové spáry jsou vydroleny a některé zdící prvky chybí (Obrázek 60). Komínové části vedoucí pod střešním pláštěm jsou v dobrém stavebně technickém stavu. Dochovaly se všechny krby jak na chodbách (Obrázek 61), tak i v jednotlivých pokojích, ale těleso pece zcela zaniklo, nejspíše bylo dříve neodborně odstraněno (Obrázek 62).

Obrázek 60: Poškozená komínová hlava

Poškození zdiva komínového tělesa způsobuje především zkondenzovaná vodní pára s kyselými složkami spalin, které se uvolňují při vytápění. Ke kondenzaci vodní páry dochází, pokud teplota průduchu klesne pod 100° C, k čemuž často dochází v místě komínové hlavy,

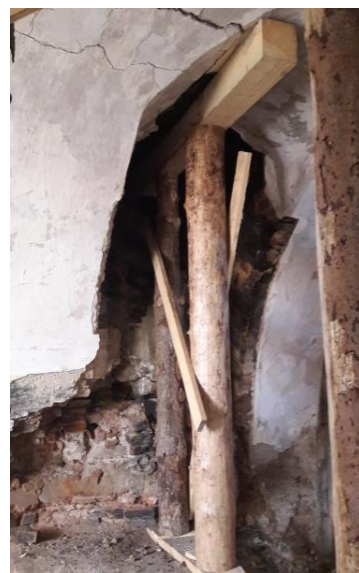
Obrázek 62: Zaniklé těleso pece

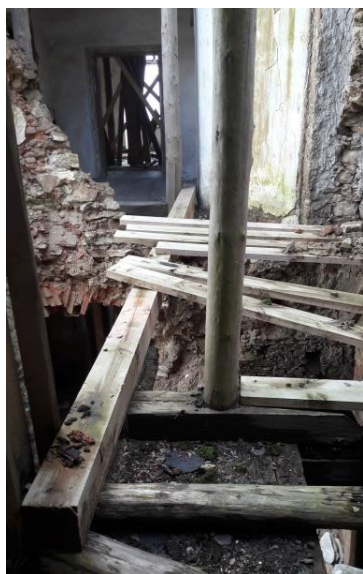
Ve stropních konstrukcích všech podlaží se nachází rozsáhlé až několikametrové otvory, které vznikly v důsledku porušení dřevěných stropních trámů. Někde dokonce došlo ke kolapsu stropu nad celou místností (Obrázek 63). Stropní trámy a ostatní dřevěné konstrukce stropů jsou silně poškozeny hnilobou jak u zhlaví (Obrázek 64), tak i jinde v celé délce trámů (Obrázek 65). Napadení dřevokazným hmyzem u stropních konstrukcí nalezeno nebylo.

Obrázek 63: Zřícený strop 1.NP

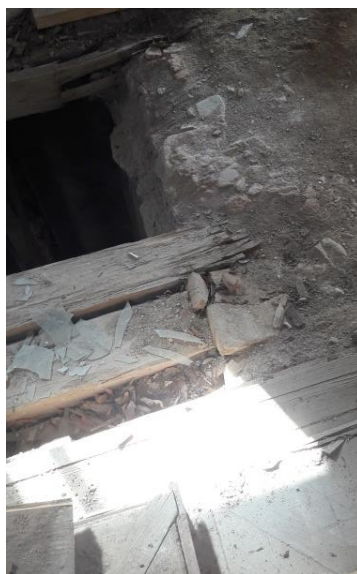
Obrázek 64: Hnilobou poškozené zhlaví stropních trámů

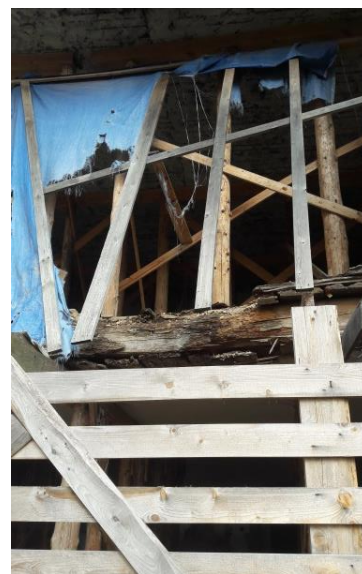
Obrázek 65: Hnilobou poškozený trám

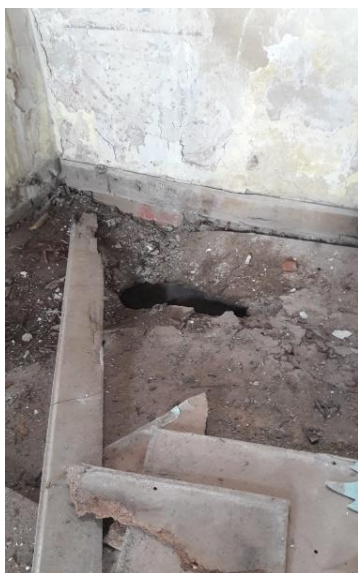
Zdrojem vlhkosti ve stropních konstrukcích, která se patrně pohybovala vysoce nad bezpečnými hodnotami, je zatékání dešťové vody poškozeným střešním pláštěm do souvrství podlah (Obrázek 66) a zdiva stěn, odkud se dostává ke stropním trámům a podněcuje tak vznik hniloby. Dlouhodobě se rozvíjející hniloba má za následek poškození dřevěných trámů a následné propady stropů, které při svém kolapsu na některých místech v přízemí sesunuly i cihelné podhledy valených kleneb.

Obrázek 66: Poškozené souvrství podlahy v místě zatékání

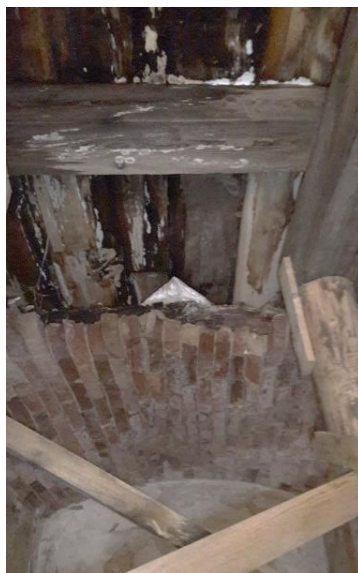
Obrázek 67: Hniloba stropních trámů a sesunutý podhled

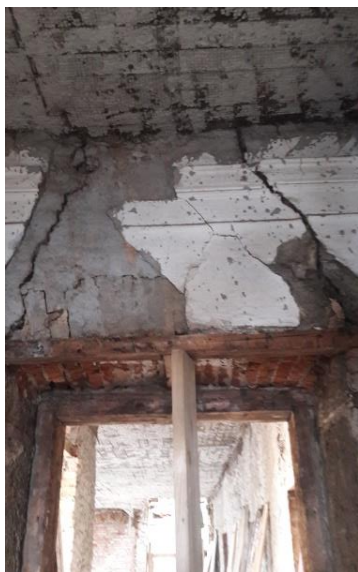
Trhliny se nachází převážně v klenutých nadpražích vstupů schodiště v přízemí a nadpražích otvorů oken a dveří prvního patra objektu (Obrázek 69). Jedná se většinou o trhliny ve vrcholu klenby (Obrázek 70), které vznikly v důsledku posunu jejích podpor, což bylo zapříčiněno ztrátou tuhosti nosného systému objektu (viz 3.2.1. Svislé nosné konstrukce). U některých klenutých nadpraží došlo postupně až ke zhroucení. Nejspíše i proto a pro zvýšení tuhosti objektu, byly v minulosti některé otvory zazděny (Obrázek 71).

Obrázek 69: Trhlina v nadpraží dveřního otvoru

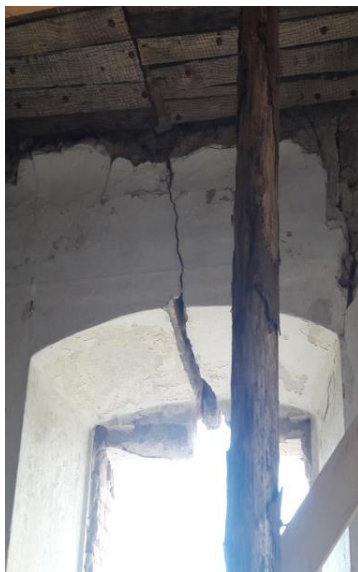
Obrázek 70: Trhlina ve vrcholu klenby nadpraží otvoru

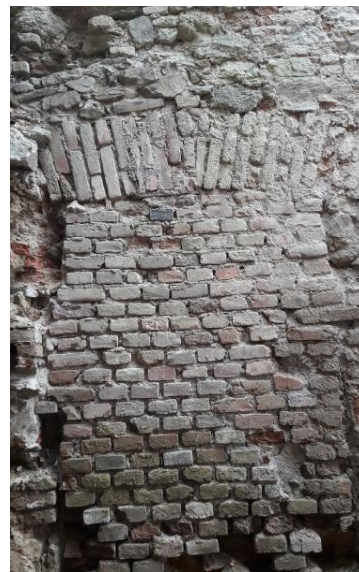
Obrázek 71: Zazděný otvor

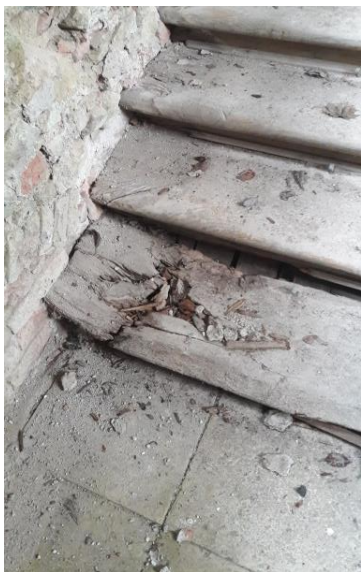
Hlavní schodiště objektu vedoucí z přízemí do patra má sině opotřebované nosné dřevěné stupně, je zde patrné poškození hnilobou (Obrázek 72) a dřevokazným hmyzem (Obrázek 73).

Obrázek 72: V uložení hnilobou poškozený schodišťový stupeň

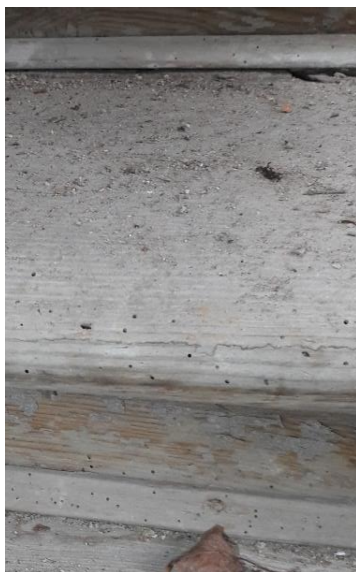
Obrázek 73: Kruhové výlety po dřevokazném hmyzu

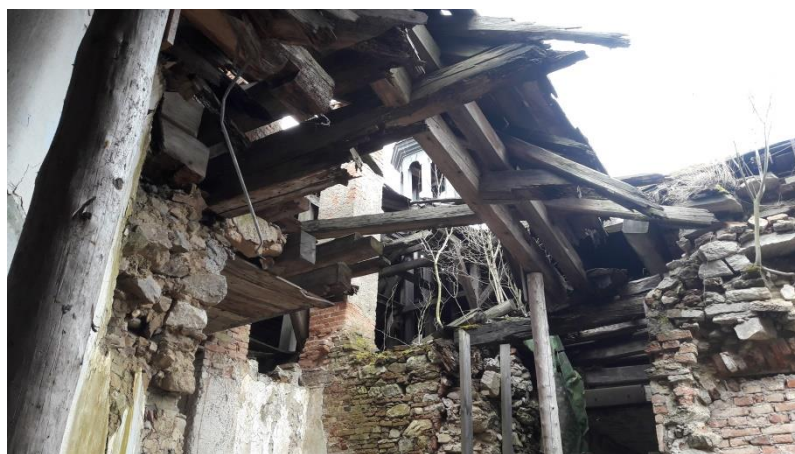
Vzhledem k velkému poškození vedlejšího schodiště zpřístupňujícího podkroví objektu, vazných trámů a podlahy podkroví, byl stavebně-technický průzkum krovu značně omezen a nebylo možné zdokumentovat poškození celého krovu. Z odkrytých stopů v prvním patře a přístupných míst krovu je patrné rozsáhlé poškození většiny prvků krovu, kde především krokve, hambálky, vazné trámy a pozednice krovu jsou lokálně v místech zatékání napadeny hnilobou. Kolaps některých nosných stěn zapříčinil deformaci konstrukce krovu a následné porušení prvků jako jsou pozednice, které byly nuceny překlenovat vzniklé otvory, což někde vedlo spolu s rozsáhlou hnilobou, která byla zapříčiněna zatékáním dešťové vody poškozeným střešním pláštěm do krovu, až k propadu celých částí střechy (Obrázek 75).

Obrázek 75: Propad části střechy

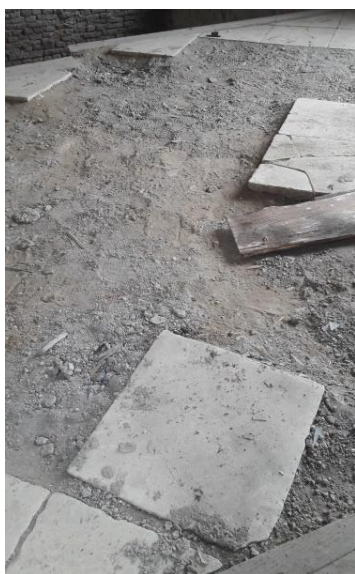
Kamenná dlažba na chodbách v prvním patře a na mezipodestě jednoho z hlavních schodišť (Obrázek 76) byla místy odstraněna z důvodu provedení kopaných sond, anebo byla poškozena při zřícení stropních konstrukcí. Dřevěné parkety (Obrázek 77 a 78) a fošnové podlahy v ostatních místnostech prvního patra jsou opotřebované, napadené hnilobou způsobenou dlouhodobým zatékáním a v okolí zřícených částí stropů zcela chybí.

Obrázek 76: Poškozená a nekompletní kamenná dlažba

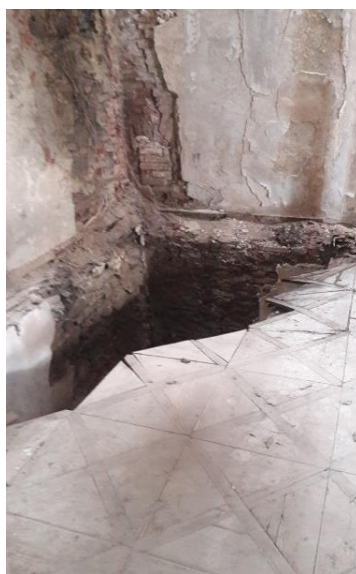
Obrázek 77: Dřevěné parkety v místě zřícení stropu

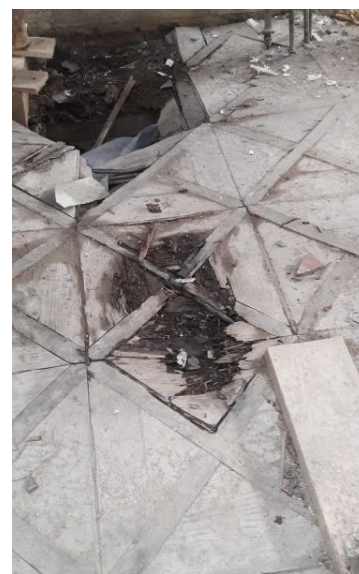
Obrázek 78: Hnilobou poškozené parkety

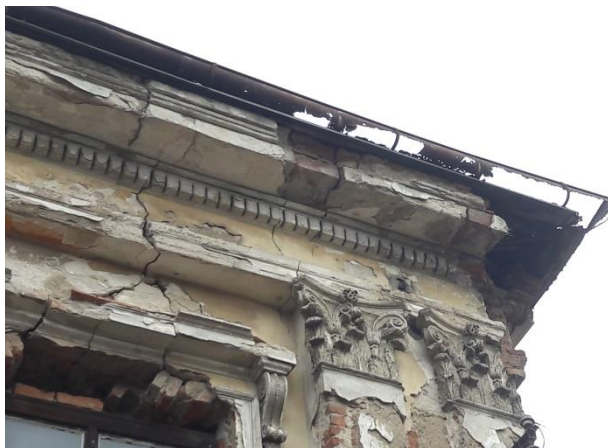
Střešní svody a podokapní žlaby jsou poškozené, nekompletní či zcela chybí a neplní tak svou funkci, čímž může docházet k nežádoucímu hromadění srážkové vody v úrovni základové spáry a šíření vlhkosti do konstrukcí objektu (Obrázek 79).

Obrázek 79: Poškození podokapního žlabu a chybějící střešní svod

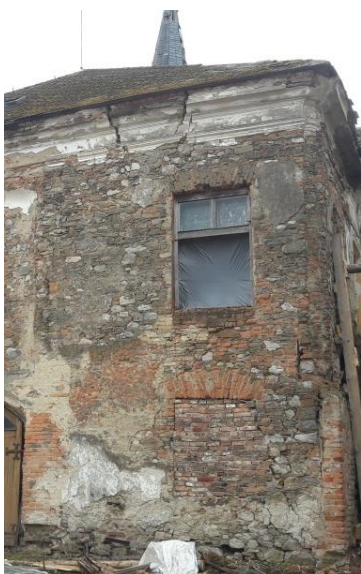
Dochovala se jen fasáda průčelí a část východní fasády, které jsou silně poškozeny. Na ostatních stěnách byla odstraněna, nebo byla postupně povětrnostními vlivy poškozována až samovolně odpadla (Obrázek 80). Ve vodorovných římsách a svislých pilastrech jsou trhliny (Obrázek 81), lokálně prvky zcela chybí. Novější povrch fasády, který zakrývá původní kvádrou bosáž a hnědobílé obdélníkové sgrafitové vzory (Obrázek 82), je silně degradovaný tak, že se objevuje i nechráněné zdivo. Původní kamenné sochy zdobící štít domu byly již dříve uschovány, litinový balkón je silně poškozen a jeho zábradlí je nekompletní.

Trhliny ve fasádě jsou způsobeny nedostatečnou tuhostí nosného systému objektu z důvodu chybějícího vodorovného ztužení, působením vodorovných sil na obvodové zdi, které jsou vyvozené porušeným a místy zříceným krovem, a častým zatékáním do zděných konstrukcí, což způsobuje jejich následnou deformaci.

Obrázek 80: Chybějící fasáda a trhliny v římsě severní stěny

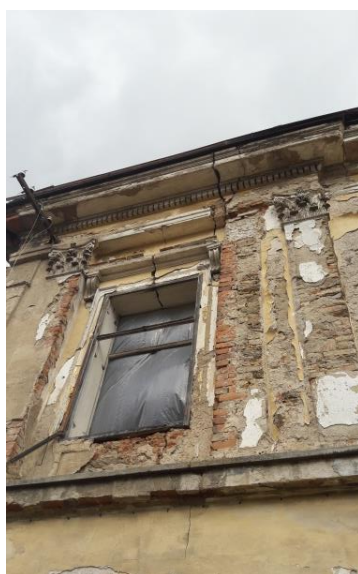
Obrázek 81: Poškozené pilastry a trhlina v římsě

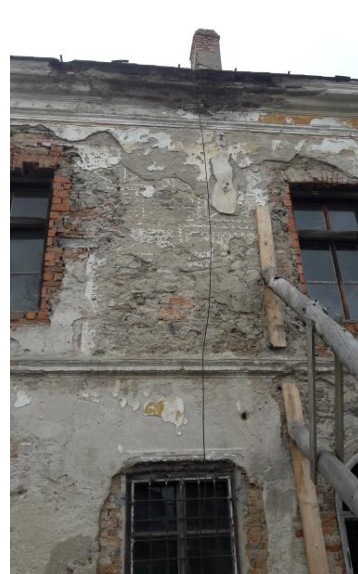
Obrázek 82: Poškozená fasáda a odkryté sgrafitové vzory

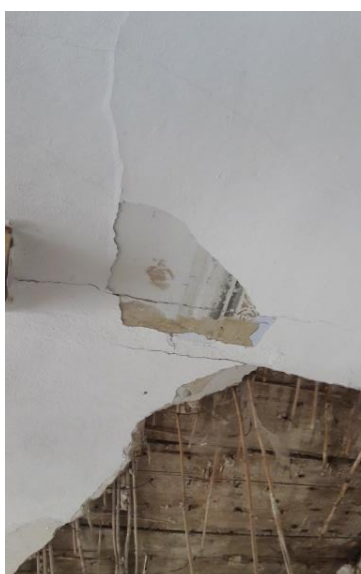
V přízemí byly bílé vápenné omítky na chodbách z velké části odstraněny a nahrazeny cementovým špricem, nebo bylo zdivo ponecháno bez povrchové úpravy. V ostatních místnostech přízemí byly vápenné omítky až na výjimky odstraněny, v důsledku nadměrných deformací podkladu odpady, nebo byly poškozeny trhlinami. Místy se ale zachovaly i jemné dekorační malby (Obrázek 83), které byly většinou zakryty novodobou výmalbou či keramickým obkladem.

Obrázek 83: Zakrytá dekorační malba stropu 1.NP

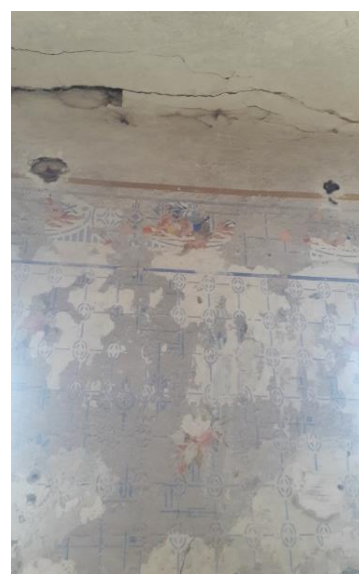
Obrázek 85: Dekorační malba stěn 2.NP s trhlinou

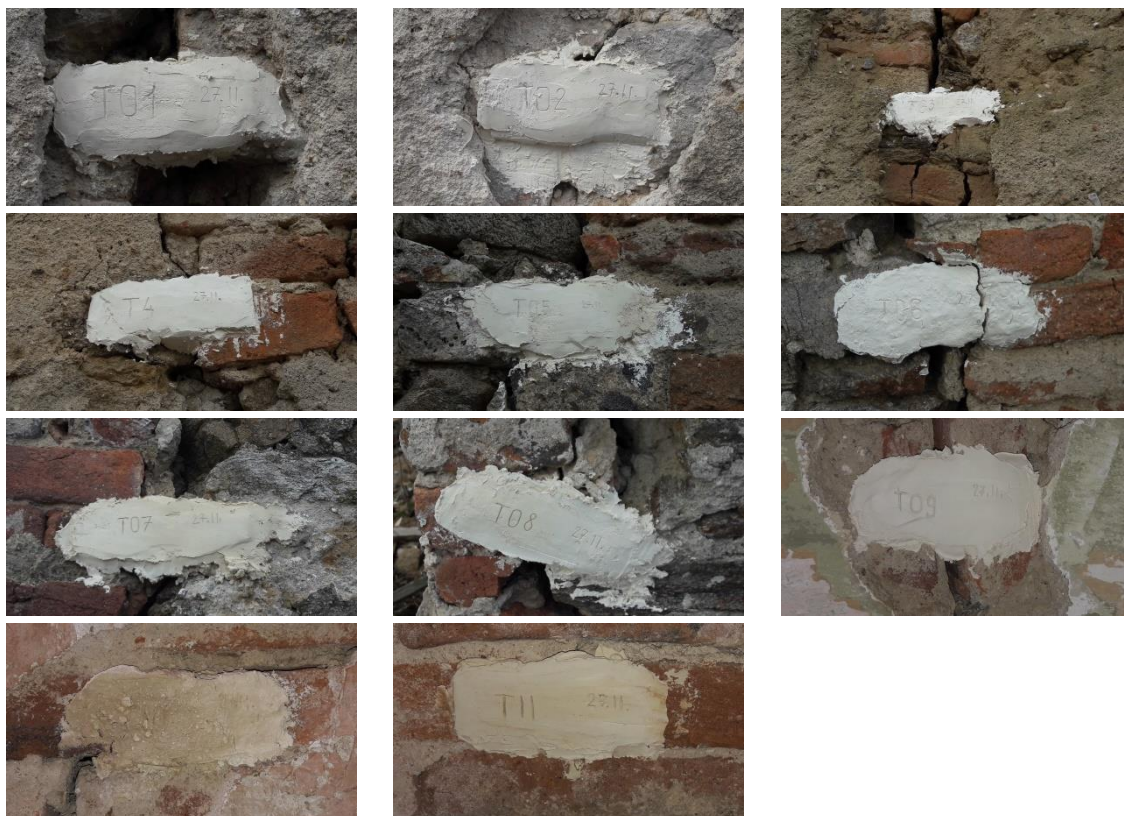
U trhliny TR04 došlo k porušení sádrového terče T06 a rozevření stávající trhliny o 3 mm. Ze směru porušení je zřejmé, že dochází u cihelné dozdivky kamenné obvodové stěny k horizontálním posunům. Tyto posuny jsou způsobeny nedostatečným ztužením objektu a kvůli nedokonalému provázání původního kamenného zdiva s pozdějším cihelným zdivem vznikají trhliny. Proto bude potřeba v rámci provádění sanací tuto část zdiva přezdít.

U trhliny TR07 došlo k poškození sádrového terče T10 zatékáním dešťové vody, ale i tak je zřejmé, že je trhlina v klidu a nedochází tedy k žádným posunům. U ostatních sádrových terčů nedošlo k porušení, lze tedy předpokládat, že trhliny už nejsou aktivní (Obrázek 89).

Obrázek 89: Stav sádrových terčů ke dni 12.03.2021
