Rekonstrukce historického kostela

Refurbishment of historic church

Bakalářská práce

Předmětem této bakalářská práce je zjednodušený stavebně technický průzkum kostela sv. Petra a Pavla v obci Líšná, následná analýza a sanace vybraných poruch. Práce se nejprve zaměřuje na analýzu poruch vlhkostních, jejichž součástí bylo i provedení vlhkostního průzkumu a laboratorního měření. Následuje analýza poruch statických projevujících se trhlinami v konstrukcích. Poslední část je věnována návrhu vhodných sanačních opatření vybraných na základě zjištěných poruch a jejich příčin. Zároveň bylo dbáno na výběr sanačních metod, které jsou vhodné z hlediska památkové ochrany.

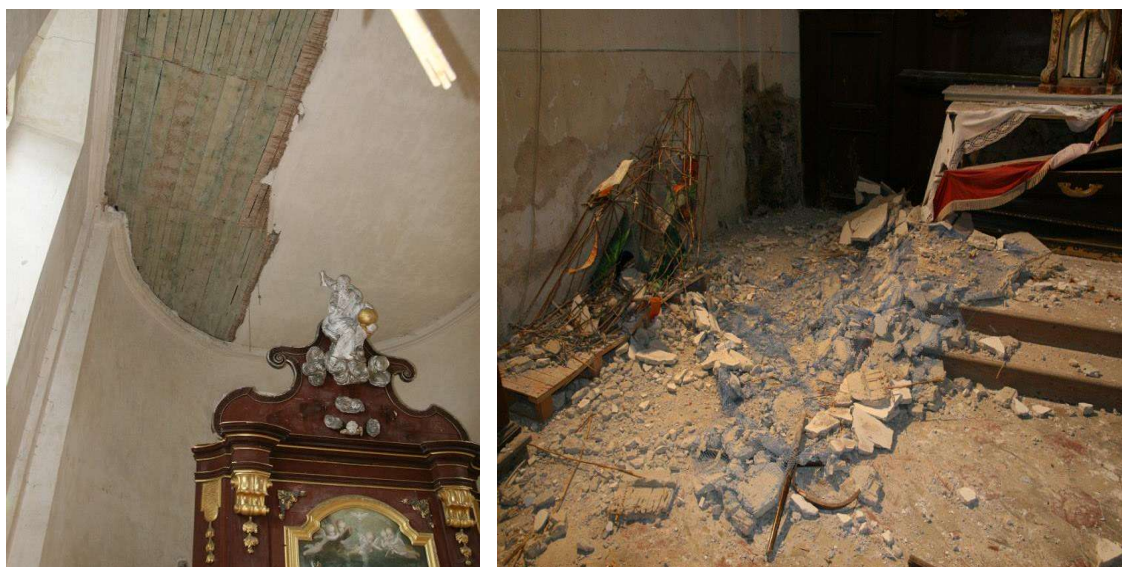
Během roku 2012 byl znovu opraven částečně propadlý strop, a hned téhož roku došlo u opravené části stropu ke zřícení omítky. Důvodem bylo pravděpodobně nesprávné upevnění podbití a použití špatného druhu omítky. Při pádu došlo k velkým poškozením oltáře a kazatelny.

Obr. 10,11 – škody způsobené pádem stropní omítky

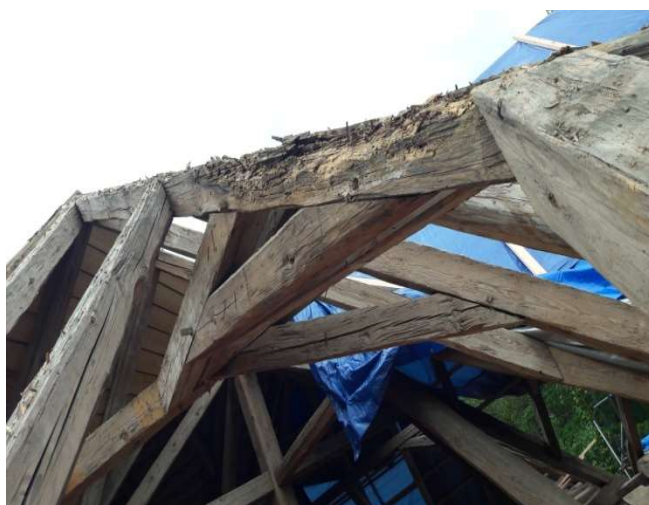
*Obr. 12 – stav krovu před opravou – hniloba nárožní
krokve (autor fotografie: Ing. Pavel Polák)*

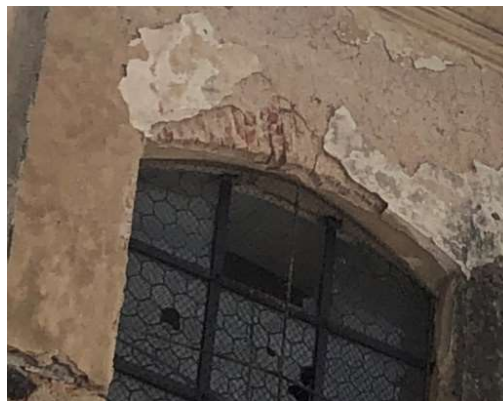
Nadpraží okenních i dveřních otvorů jsou řešena jako klenutá. Z poškozené části omítky nad okenním otvorem na západní straně kostela lze určit, že jako materiál byly použity cihly plné pálené. Nadpraží otvorů jsou často porušena trhlinami.

Obr. 25– detail obnaženého cihelného zdiva klenutého nadpraží okenního otvoru

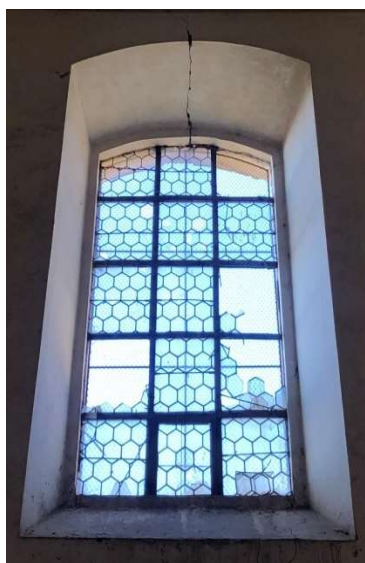
Okenní výplně vykazují velké známky poškození. Místy chybějí jen samostatně šestihrané tabulky, mnohem častěji ale chybí velké části nebo celá pole mezi ocelovými příčkami. V důsledku toho zatéká do interiéru srážková voda a na stěnách se tvoří vlhkostní mapy.

Obr. 26 – vitrážové okno

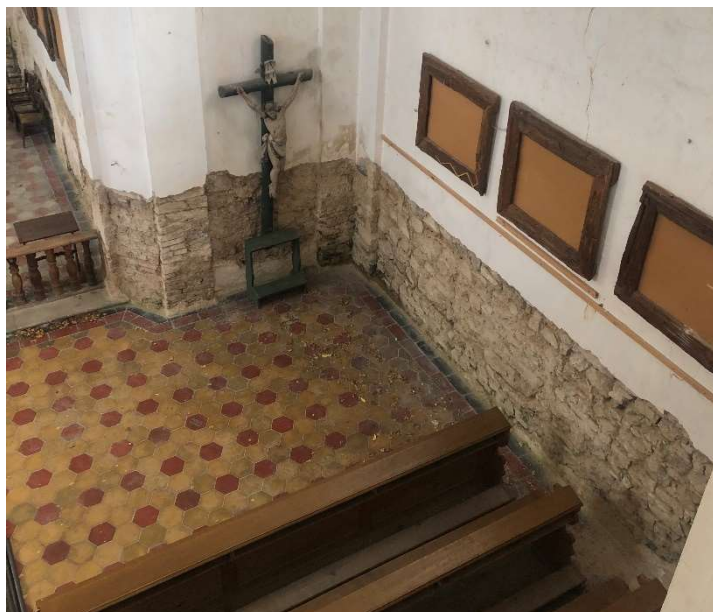
Soklové části interiéru byly ve velké části po obvodu stěn oklepany, aby bylo umožněno lepší vysychání obvodových stěn.

Obr. 32 – oklepané soklové části

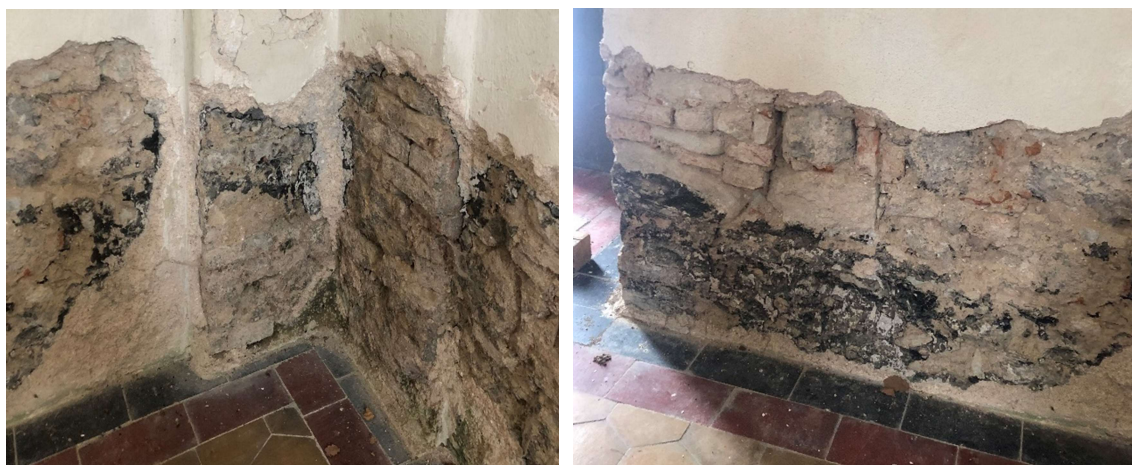
Uvažovaným důvodem, proč ke klesajícímu průběhu vlhkosti téměř nedochází, by mohlo být zpozorování zbytků blíže neidentifikovaného nátěru pod oklepanými vrstvami omítky soklových partií po celém objektu. Tento černý nátěr, působící jako dehet či asfalt, mohl mít za následek zamezení přirozeného odvodu vlhkosti ze zdiva a její vytlačení směrem vzhůru. Není známo, kdy a do jaké výšky byl nátěr nanesen, ale je viditelné, že pod omítkou na neoklepaných částech zdí je stále přítomný.

Obr. 40,41 – zbytky nátěru po odkrytí zdiva

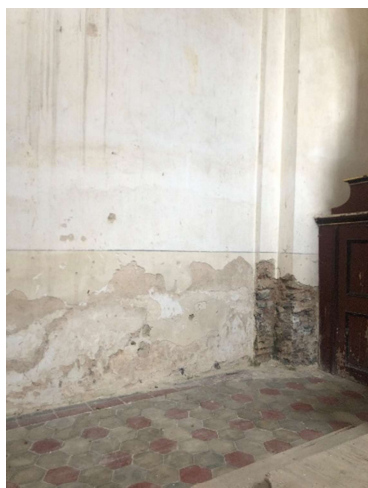
Hlavním zdrojem vlhkosti u řešeného kostela je vztlínající voda z podzákladí. Tento typ vlhkosti se zde projevuje vlhkostními mapami v soklových oblastech, degradující omítkou, a na obnažených částech zdiva jsou viditelné i prvky napadené řasami či mechy.

Obr. 44 – degradace omítek
spodních částí stěn

Z důvodu památkové ochrany je nejvhodnější metodou pro zamezení přístupu vztlínající vlhkosti návrh vzduchových kanálků z exteriérové nebo interiérové strany vlhkostí poškozené stěny, anebo provedení provětrávaných podlah pod celým objektem.

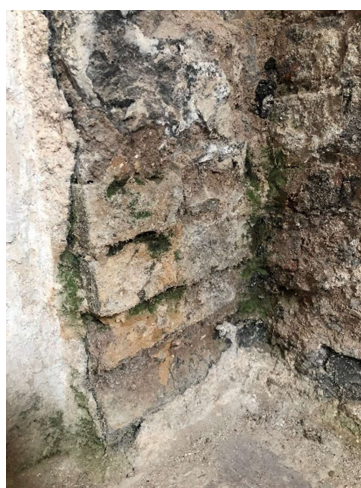
Obr. 45 – detail napadení prvků
mechy/řasami

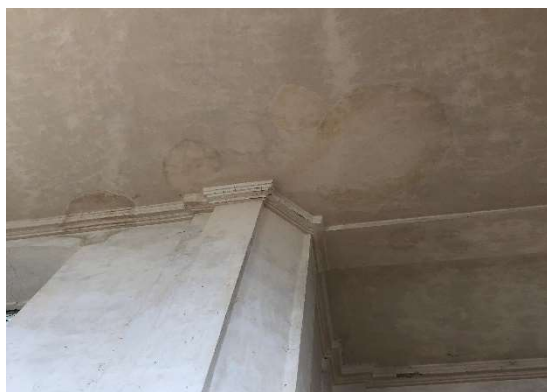
Obr. 47 – skvrny způsobené zatékáním
střešní konstrukce

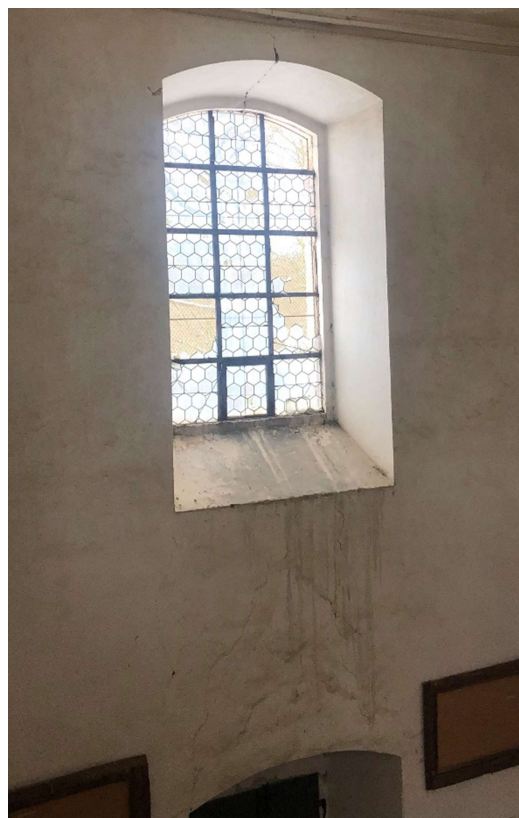
Voda do objektu nezatéká jen konstrukcí střechy, ale i poškozenými vitrážovými okny. Místy chybí pouze některé tabulky, často ale chybějí i celá pole zasklení a umožňují tak průchod větrem hnané vody v době srážek, která porušuje zděné konstrukce. Pod okny pak vznikají vlhkostní mapy.

Obr. 49 – poškozené okno a vlhkostní mapy
způsobené jeho zatékáním

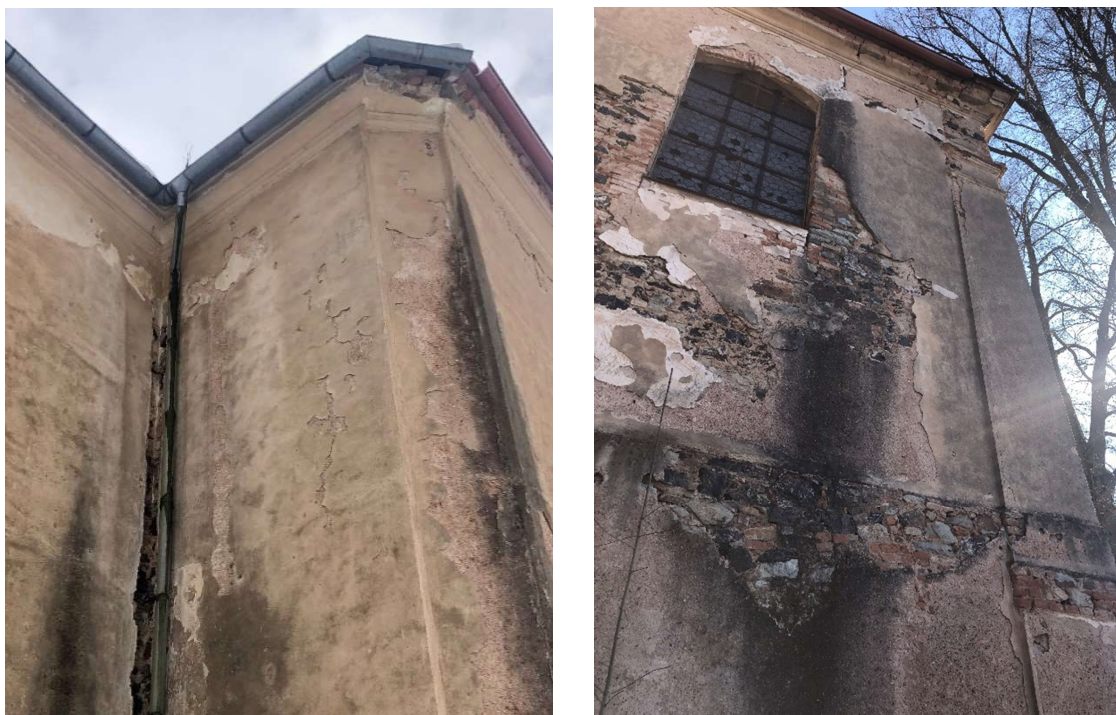
Cihelná korunní římsa vykazuje velké známky poškození vlivem zatékající vody. Na severní a západní straně střechy před začátkem její rekonstrukce zcela chyběly prvky pro odvod srážkové vody ze střešní konstrukce. Voda tedy stékala volně po fasádě či přímo na terén. Na objektu byly okapové žlaby pouze na západní straně, a to jen do půlky objektu. Tyto žlaby byly svedeny ke dvěma rohovým okapovým svodům. Dle stavu římsy v místě vedení žlabů ale svou funkci nespĺňovaly, jelikož římsy jsou v těchto místech velmi degradované.

Chybějící nebo nefunkční svody měly za následek volné stékání vody po svislých konstrukcích, což způsobilo degradaci omítky v jejich okolí, tvorbu plísní na fasádě a tvorbu mechů a řas v soklových oblastech.

Obr. 50, 51 - opadané římsy, plíseň a degradace omítky vlivem zatékání a nefungujících prvků pro odvod srážkové vody

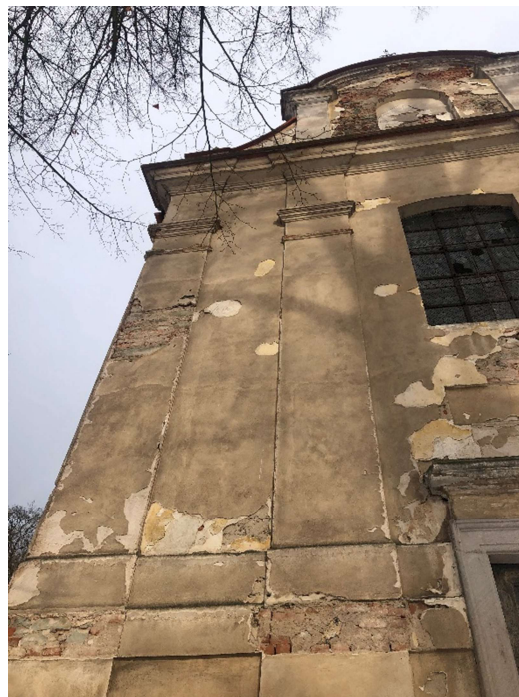
V ploše je kostelní fasáda velmi poničená a na mnoha místech zcela chybí omítka. K těmto poruchám dochází kromě již zmíněných faktorů i vlivem velkých atmosférických srážek za současného působení větru. Vzhledem k tomu, že kostel se nachází na samotě, ho mimo několika stromů nic před těmito vlivy nechrání. Dochází tak k postupnému degradování omítek, a následně až k obnažení a poškození samotného zdícího materiálu.

Obr. 52 – degradující omítka a obnažené zdivo

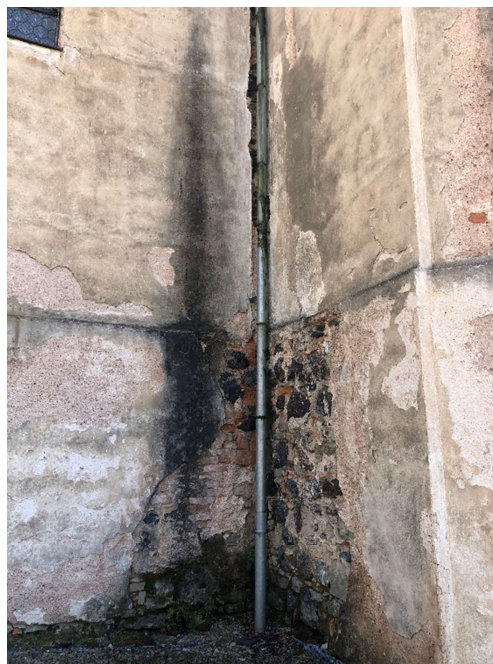
Výskyt plísní byl potvrzen na obou testovaných vzorcích. K výrazně většímu nárůstu plísní na živné půdě došlo na vzorku exteriérovém. Bylo zde nalezeno i větší množství druhů plísní. Hlavním faktorem pro růst plísní je vysoká vlhkost. Z toho důvodu lze plísně na exteriérové fasádě pozorovat v místech, kde dochází k zadržení a koncentraci výskytu srážkové vody, a tedy v okolí okenních parapetů, hřbitovní zídky a střešních svodů. Plíseň je viditelná i v ploše fasády v místech, kde v minulosti pravděpodobně docházelo ke stékání vody volně po fasádě vzhledem k poruše žlabů pro odvod vody ze střešní

Obr. 65 – projev plísně v místě svodu

konstrukce. Detekované plísně *Cladosporium sp.* a *Penicillium sp.* jsou velmi časté plísně vyskytující se v daném okrese na vnějších fasádách budov. [12] Plísně je žádoucí z napadených konstrukcí odstranit a zamezit jejich další tvorbě, jelikož mohou prorůstat do stavebního kamene, a tím přispívat k jeho korozi. [5]

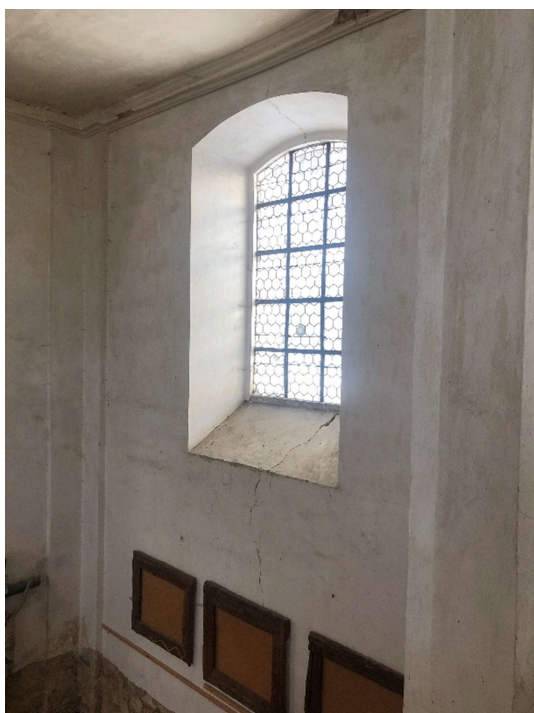
Jedním z míst v interiéru, na kterém lze statické trhliny najít, je okolí okenních otvorů. Toto místo je pro výskyt trhlin nejtypičtější, jelikož jakékoliv otvory v nosných konstrukcích znamenají oslabení dané konstrukce. Tyto tahové trhliny zpravidla začínají u fabiónu a pokračují v ose nadpraží až k okenním výplním. Pod okny dále probíhají parapetem a pokračují po svislých stěnách. Na západní stěně lodi je oslabení ještě větší, neboť se zde pod oknem nachází navíc boční vchod. Mimo již zmíněný průběh trhlin se zde mezi okenním parapetem a dveřním nadpražím nacházejí trhlinky tvarem připomínající obrácenou parabolu. Trhliny dále pokračují i do nadpraží dveří.

Obr. 66 – trhliny probíhající skrz okenní otvor

Jak bylo analyzováno v kapitole 4.4., trhliny v konstrukcích jsou pravděpodobně převážně důsledkem nerovnoměrného sedání objektu. Pro zamezení dalšího rozvoje a vzniku trhlin jsou navrženy dvě metody sanací. První metodou je ztužení vrchní stavby helikální výztuží ve dvou výškových úrovních. Druhou metodou je trysková injektáž základů.

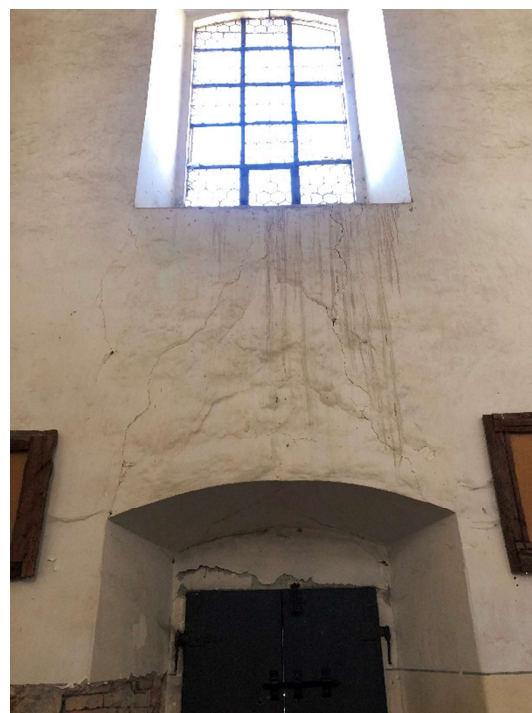
Obr. 67 – trhliny mezi okenním a dveřním otvorem

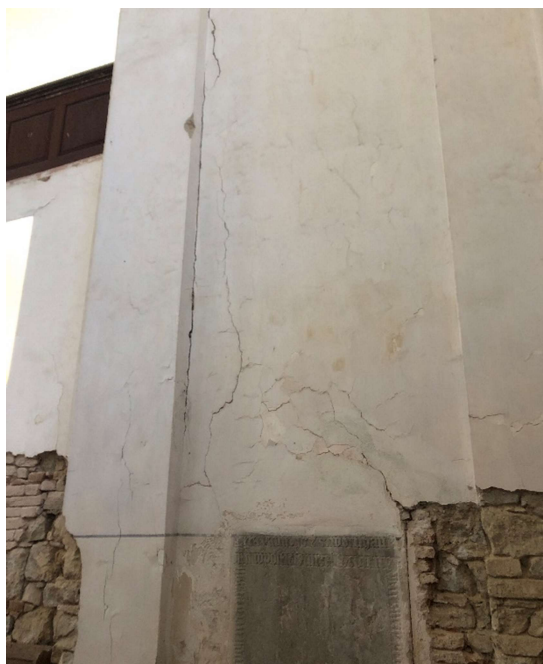
Dalším pro tento objekt typickým místem výskytu trhlin je styk dvou na sebe kolmých stěn. Tyto trhliny jsou viditelné již od paty stěn či konce osekané omítky, nebo se napojují na okolní trhliny a společně probíhají skrz celou výšku stěny. V místech, kde došlo k zazdění náhrobních kamenů, je výskyt trhlin koncentrovanější. Příčinnou je oslabení konstrukce druhotným zazděním těchto náhrobních kamenů.

Obr. 68 – trhliny hlavní lodi v místě styku stěn a okolí náhrobního kamene

Dle průběhu trhlin ve styku svislých stěn hlavní lodi lze předpokládat, že základy částí hlavní lodi, které nekorespondují se základním tvarem kostela, sedají jiným způsobem, než základy zbylých svislých konstrukcí. Ve styku kolmých stěn totiž dochází k průběhu trhlin symetricky na všech čtyřech místech, jedná se tedy o systémovou poruchu. Jedna z příčin vzniku trhlin by mohla být v tom, že svislé konstrukce zmíněných částí objektu jsou založeny na jiných základech než konstrukce základního tvaru. Je možné, že tyto části byly dostaveny později v průběhu přestaveb kostela. Vzhledem k velkému stáří kostela by dalším důvodem mohla být existence zbytků nedochovaného objektu či nedochovaných prostor pod základní linií kostela. Pro potvrzení či vyvrácení těchto hypotéz by bylo zapotřebí provést průzkum základů a archeologický průzkum.

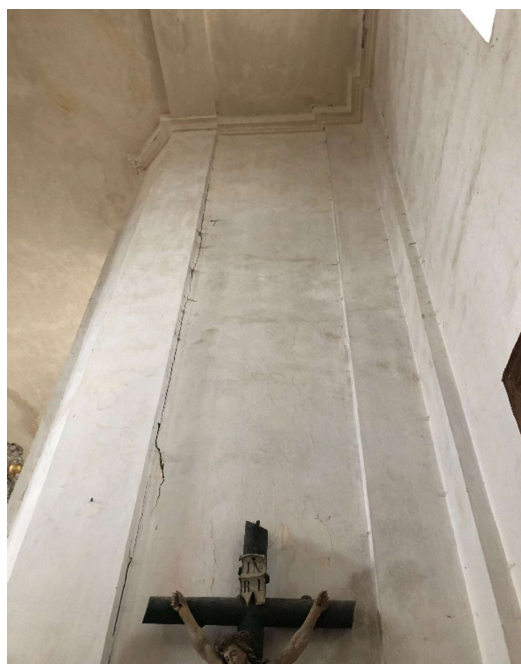
Obr. 69 –trhliny hlavní lodi v místě styku stěn

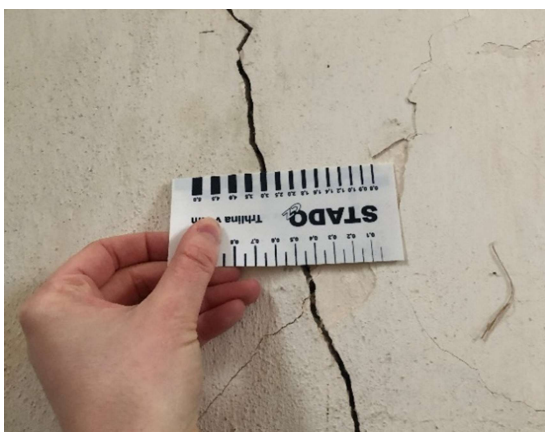
Dle změřených provedených v interiéru na přístupných místech mají trhliny povětšinou konstantní šířku přibližně 1,0 – 4,0 mm. V některých místech bylo naměřeno až 16,0 mm.

Obr. 70 – šířka trhliny na stěně hlavní lodi

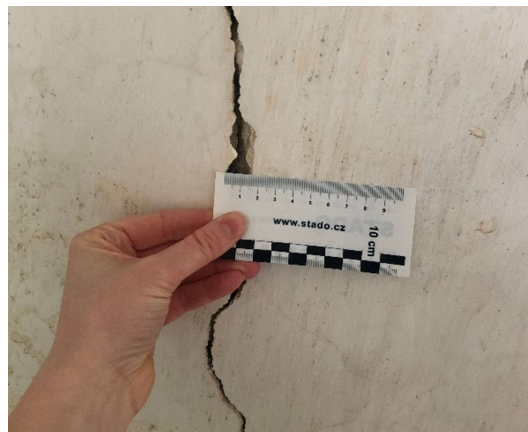
Obr. 71 – šířka trhliny na stěně krucht

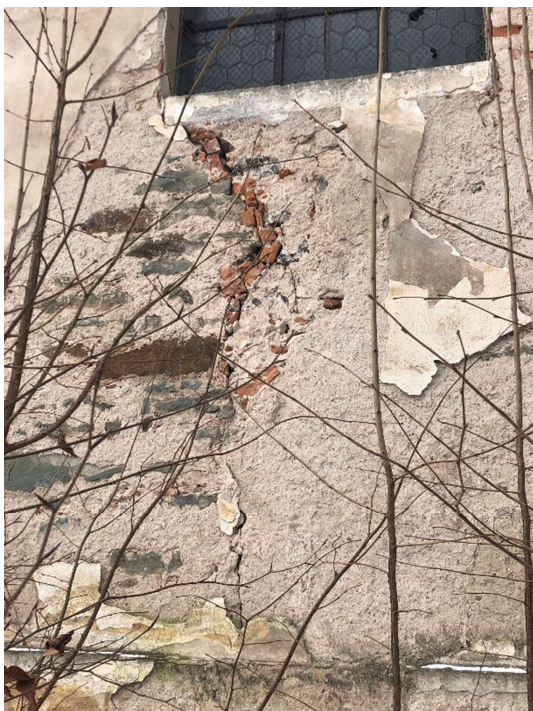
Na exteriérové straně stěn lze trhliny nalézt na severní, východní a západní fasádě. Nejčastěji procházejí korunní římsou nebo okenním otvorem, obdobně jako na straně interiérové.

*Obr. 72 – trhlina pod okenním otvorem
na východní fasádě*

K tomuto typu trhlin zpravidla dochází, dojde-li ke změnám a pohybům v základové půdě; ty pak mají za následek nerovnoměrné sedání objektu.

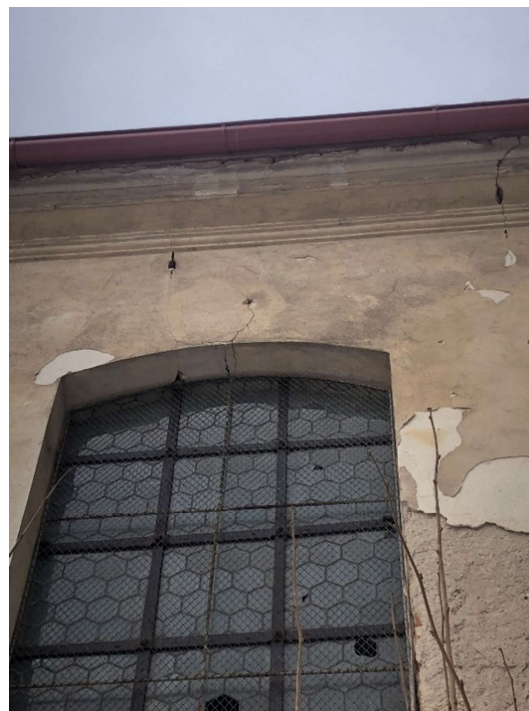
*Obr. 73 – typické trhliny v korunní římsě a
nadpraží okenního otvoru*

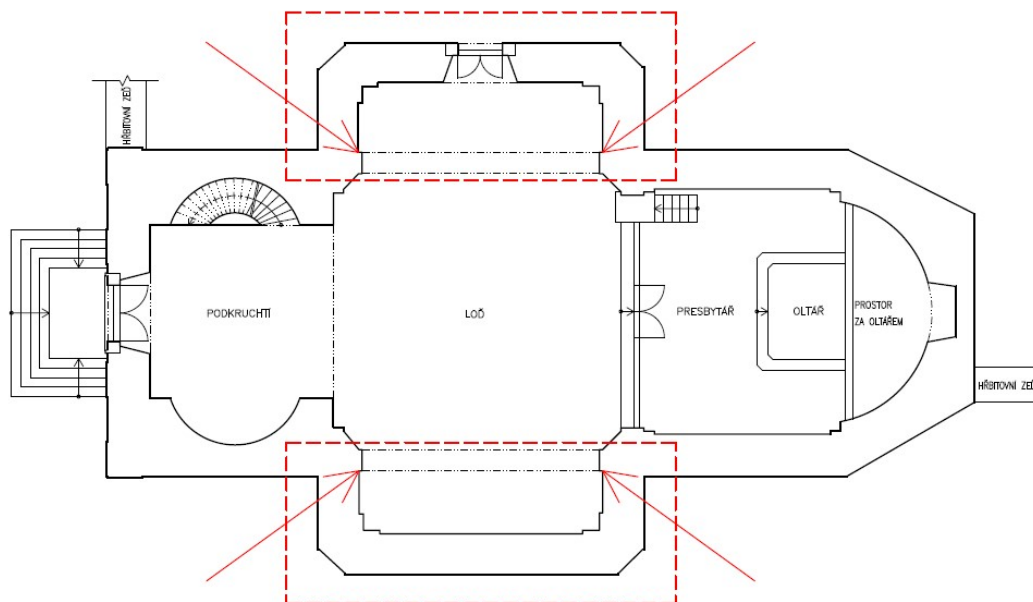
Místa výskytu trhlin hlavní lodi ve styku svislých stěn jsou znázorněna na následujícím schématu a podrobněji jsou rozkreslena na výkresu č. 07 – Půdorys 1.NP – Zakreslení poruch.

Obr. 74 – schématický půdorys se znázorněnými místy výskytu trhlin

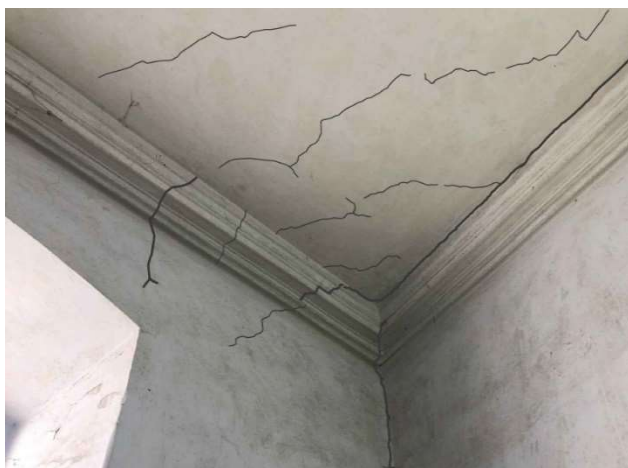
Na vodorovných konstrukcích jsou nejvíce viditelné trhliny na jižní straně objektu. Zde se nachází trhlina na styku vodorovné konstrukce stropu se svislou konstrukcí štítové stěny. Zároveň zde dochází k výskytu trhlin v rohovém styku svislých konstrukcí, a další trhlina je viditelná i z podkruchtí ve vodorovném styku štítové stěny s konstrukcí kůru. K této kombinaci trhlin by mohlo dojít vlivem odklonu štítové stěny směrem od objektu.

Obr. 75 – zvýrazněný průběh trhlin na stropní konstrukci jižní strany objektu
