Rekonstrukce tunelů na železniční trati

Tanvald – Kořenov

BAKALÁŘSKÁ PRÁCE

Praha, květen 2021

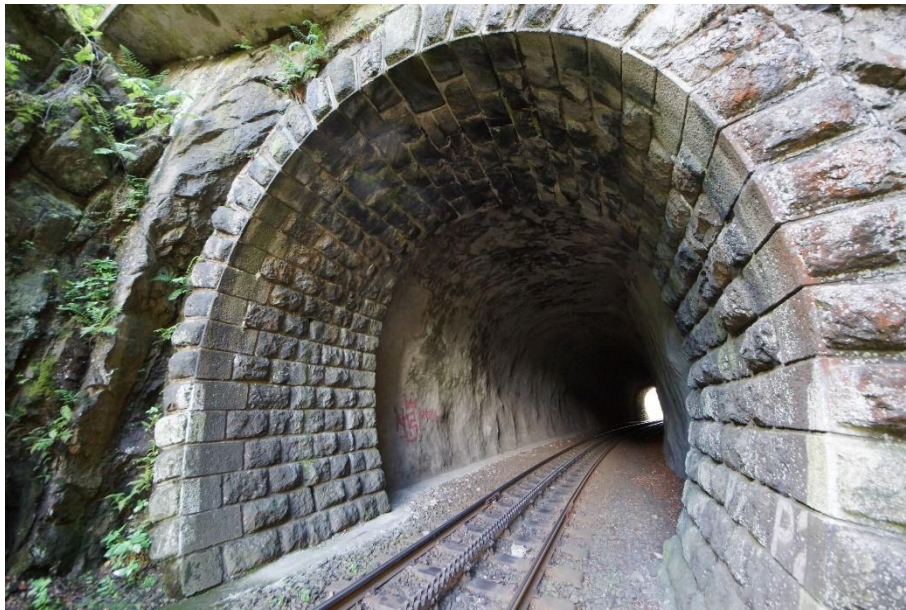
První tunel na trati nejeví známky mnoha závažných poruch. V portálových pasech a v pasu B1 jsou mírně zvětralá kamenné bloky ostění, které však nejsou největším problémem tohoto tunelu. Pasy s kamenným ostěním byly navíc přespárovány v předchozích sanacích, a dnes jsou spáry v poměrně dobrém stavu (viz obr. 17).

Obr. 17 – Pas P2 Žďárského tunelu

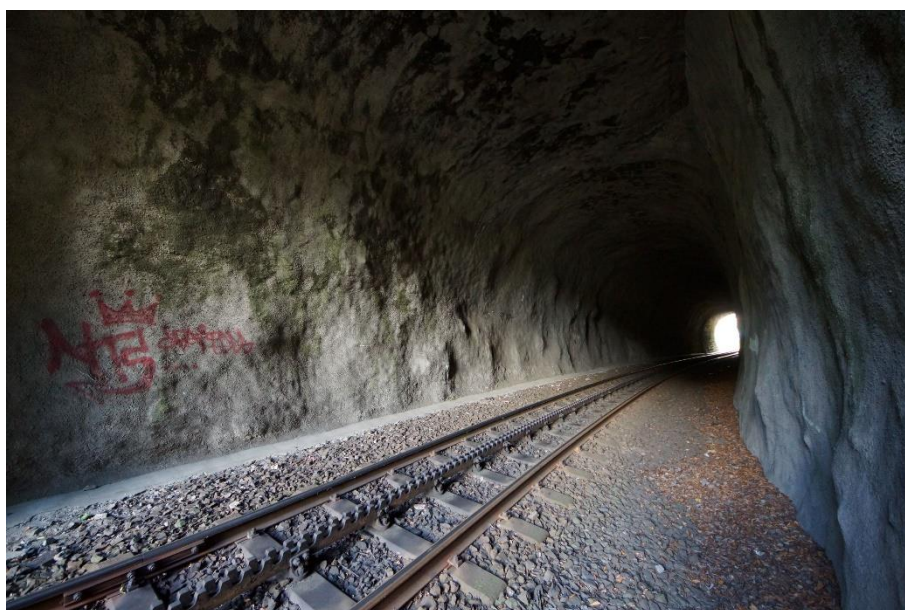
Zbytek pasů ve Žďárském tunelu má ostění ze stříkaného betonu s ocelovou výztuží z kari sítí. Na povrchu tohoto betonu se místy vyskytují zvlhlá místa. Voda zde však stejně jako u kamenného ostění nevyvěrá (viz obr. 18). Dalo by se tedy opět říct, že se jedná pouze o vizuální vady. Ostění má však také o něco závažnější poruchy. Jedná se o trhliny, ve kterých se v důsledku průsaku vody tvoří výluhy. Výluhy jsou dokladem toho, že zde voda přímo vyvěrá na povrch, i když třeba ne stále. Trhliny jsou zachyceny na obr. 19. V důsledku vyvěrání vody je pravděpodobné, že časem v prasklinách voda zamrzne. Vlivem zmrazovacích cyklů se potom velmi urychluje proces degradace a

Obr. 18 – Žďárský tunel, zavlhlá místa

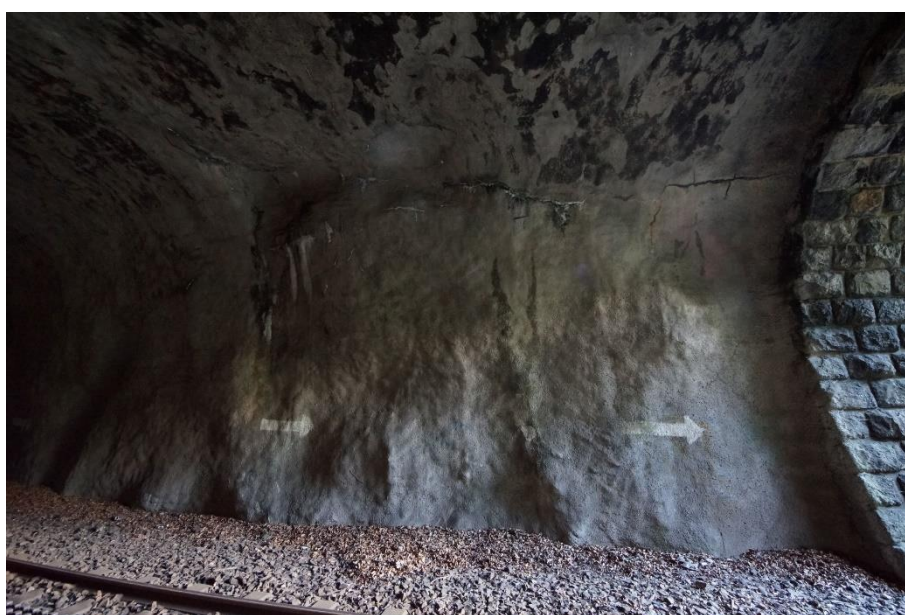
Obr. 19 – Žďárský tunel, trhliny ve stříkaném betonu

zvětrávání betonu. Proces už v jednom místě tunelu dosáhl stavu, kdy vrstva stříkaného betonu úplně zdegradovala a odpadla. Zhruba v desátém metru druhého pasu je odhalena výztužná síť, která na vzduchu v kontaktu s vodou koroduje. Toto místo je zachyceno na obr. 20. Je jasné, že v tomto místě je omezená statická funkce ostění a voda může volně proudit přes ostění. V okolí otvoru také vidíme množství trhlin, což značí nebezpečí, že by se postupem času mohl otvor zvětšovat.

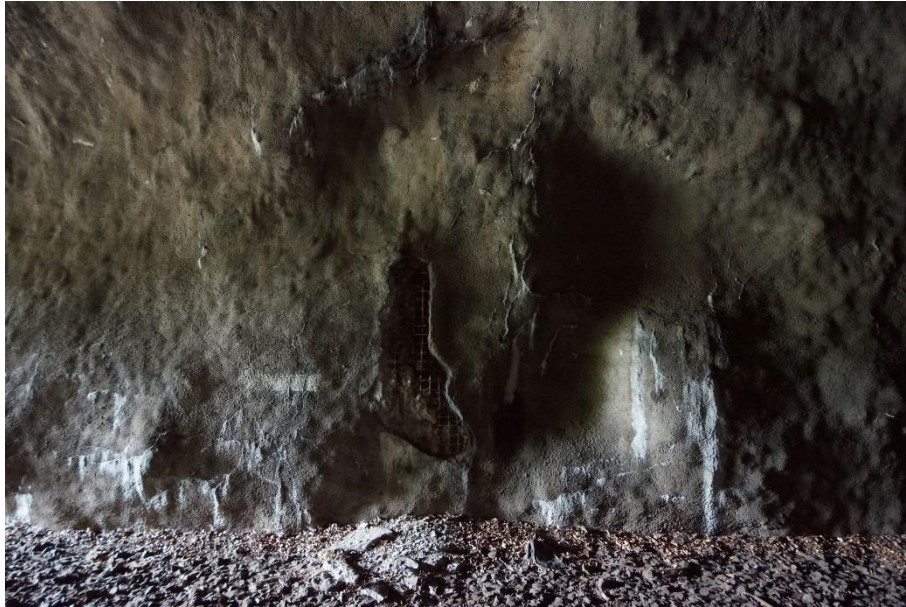
Obr. 20 – Žďárský tunel, díra v ostění

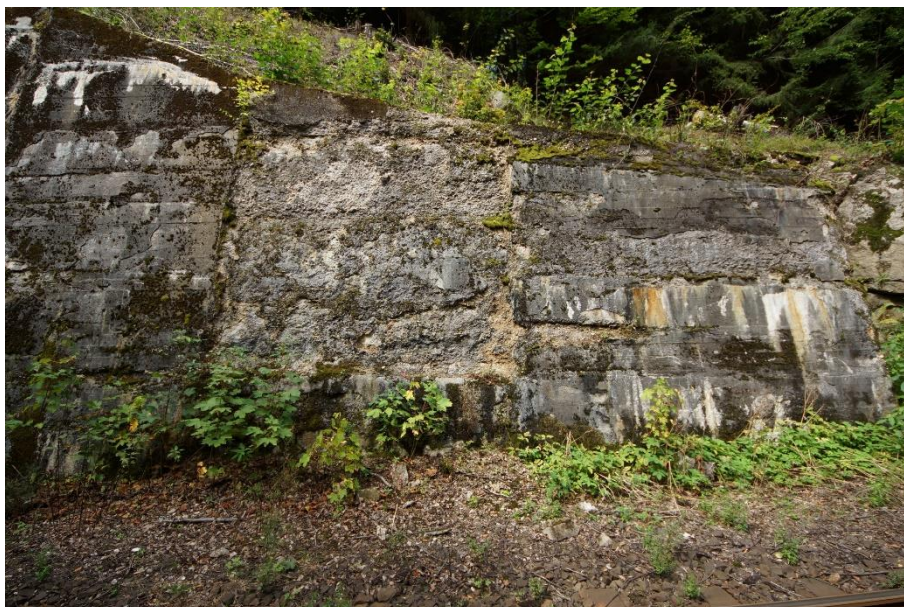
S konstrukcí tunelů souvisejí i jejich portálové oblasti. To platí i pro opravy tunelů. Opravy v portálových částech Žďárského tunelu se budou zabývat především odstraněním náletové vegetace z betonových částí tak, aby byla znemožněná jejich degradace. Dále se oprava bude týkat zárubní stěny ve výjezdovém předzářezu. Povrch této stěny je značně zvětralý a porušený, jsou zde patrné velké kaverny. Zeď je také místy porostlá mechem a drobnou vegetací. Dále jsou na zdi patrné výluhy, což je opět známka toho, že tudy proniká voda. Degradace zárubní zdi je zachycena na obr. 21.

Obr. 21 – Žďárský tunel, zeď u výjezdového portálu

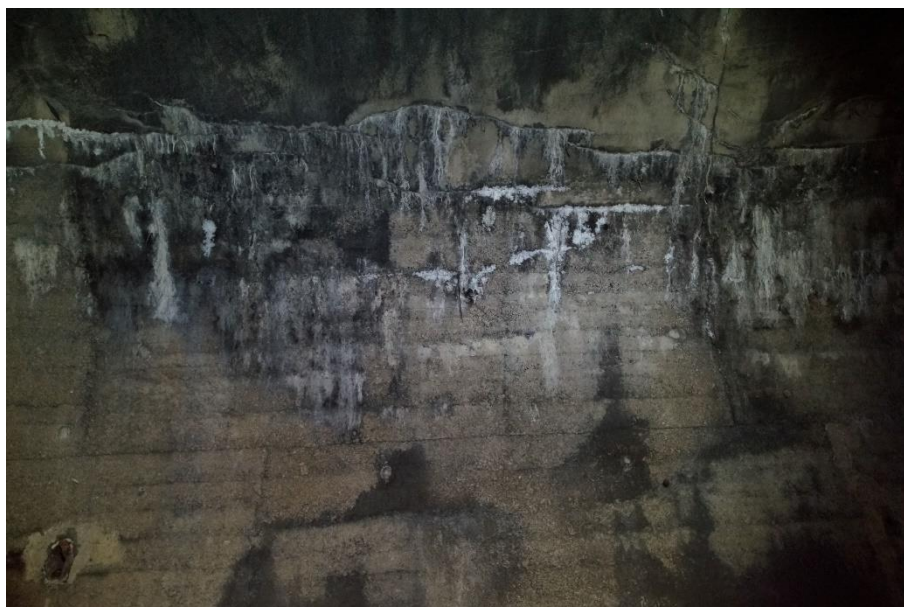
Kromě kamenného ostění jsou v tunelu pasy s betonovým ostěním. V tomto typu ostění se opět tvoří zavlhlá místa i trhliny s výluhy (trhliny s výluhy můžeme vidět na obr. 28). Tyto praskliny jsou u tohoto typu ostění v tunelu poměrně běžné a výluhy se vyskytují téměř u všech prasklin. Je tedy zřejmé, že prasklinami proniká voda. Výluhy samy o sobě nejsou velký problém, spíše poukazují na pronikání vody do tunelu a také na oslabení vylouhovaného materiálu – v tomto případě pravděpodobně betonového ostění. Z ostění se vodou vyplavují jemné částice, což vede k oslabování struktury betonu (viz. kapitola Výluhy).

Obr. 28 – Desenský tunel, praskliny v betonovém ostění s výluhy

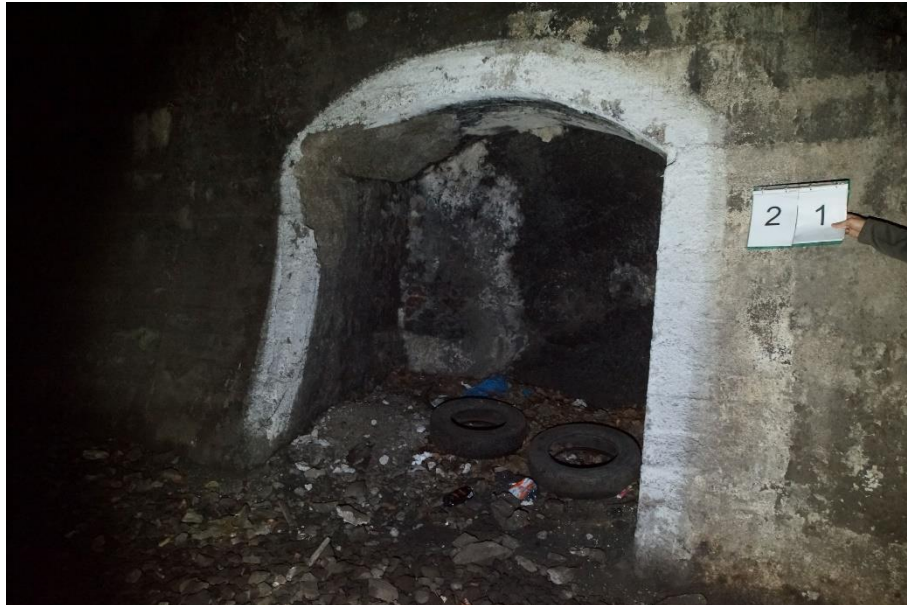
Dalším problémem v pasech s betonovým ostěním je odpadávání betonu. To se děje především na rozích výklenků, ale v tunelu jsou i dvě místa, kde je díra přímo v ostění tunelu. Betonové ostění je zde bez výztuže, takže alespoň nedochází ke korozi výztuže. Nicméně v důsledku chybějícího materiálu jsou opět zhoršeny statické vlastnosti ostění. Zároveň je pro vodu snazší takovýmto ostěním proniknout, v důsledku menší tloušťky. Odpadlý beton můžeme vidět na obr. 29 a jeden z otvorů v ostění pak na následujícím obr. 30.

Obr. 29 – Desenský tunel, záchranný výklenek

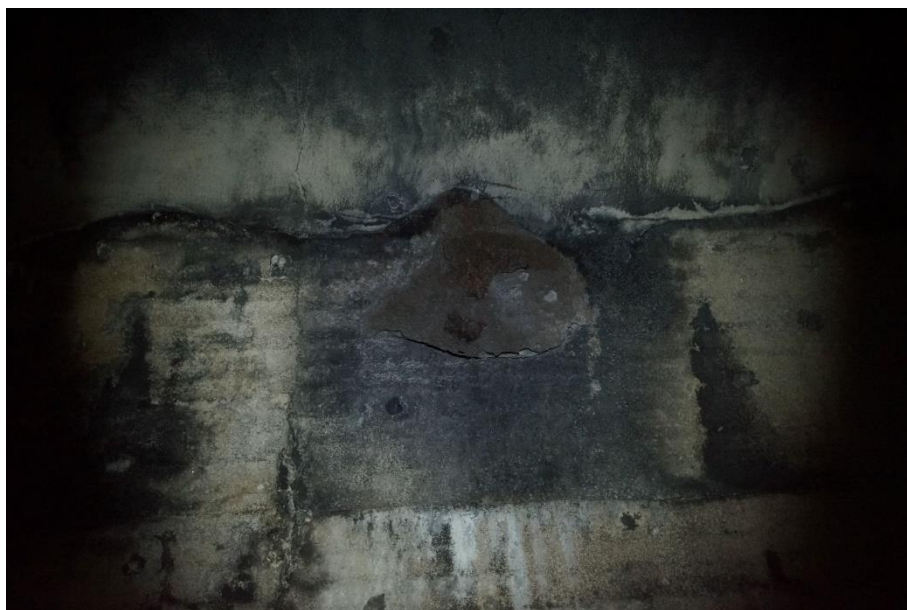
Obr. 30 – Desenský tunel, otvor v ostění

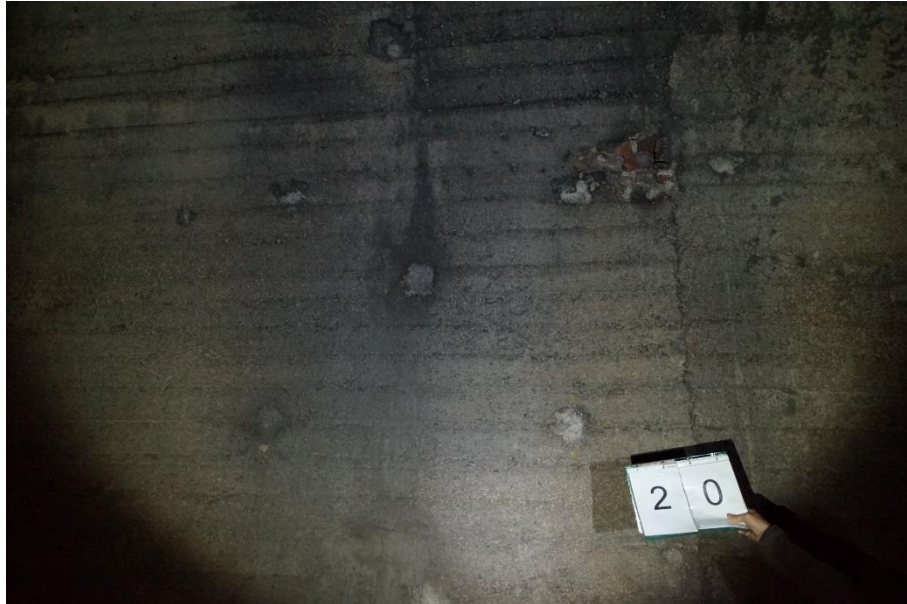
Dalším problémem tohoto ostění jsou vyzděná hnízda, která mají sloužit k odvedení vody z rubu ostění. Tato hnízda zde byla vybudována záměrně, ale v důsledku pronikání a zamrzání vody v materiálu, který je zakrýval, tento materiál postupem času zdegradoval a opadal. V dnešní době jsou místy tato hnízda úplně odhalena, jak je vidět na obr. 31.

Obr. 31 – Desenský tunel, vyzděné hnízdo v ostění

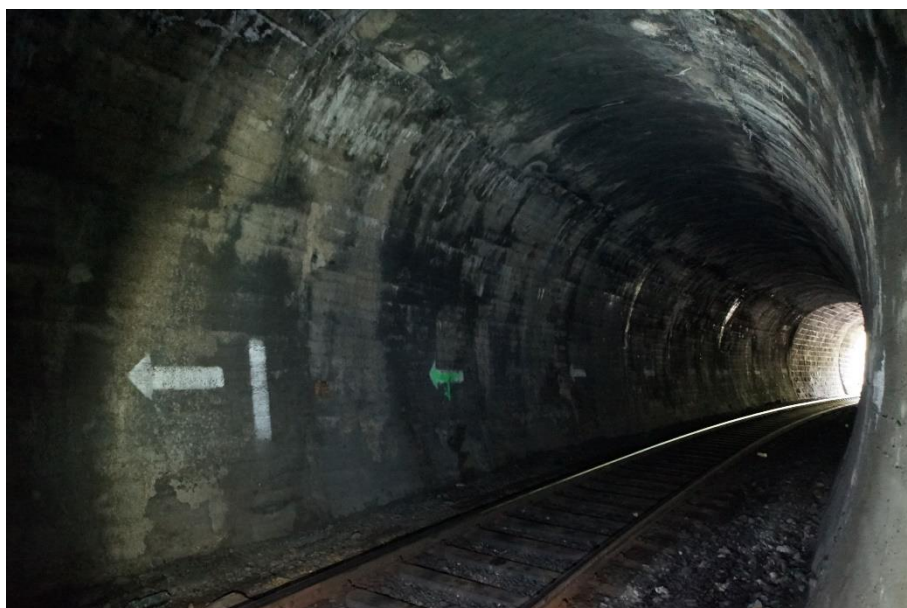
Novým prvkem proti Žďárskému tunelu je v Desenském tunelu vrstva stříkaného betonu v klenbě. Tento beton zde byl vybudován jako ochrana budoucího trakčního vedení, které se však v tunelu nikdy neosadilo. Nicméně tato vrstva odvádí vodu z klenby do stran na opěry. Působením vody tato vrstva stříkaného betonu značně zvětrává a

Obr. 32 – Desenský tunel, stříkaný beton v klenbě

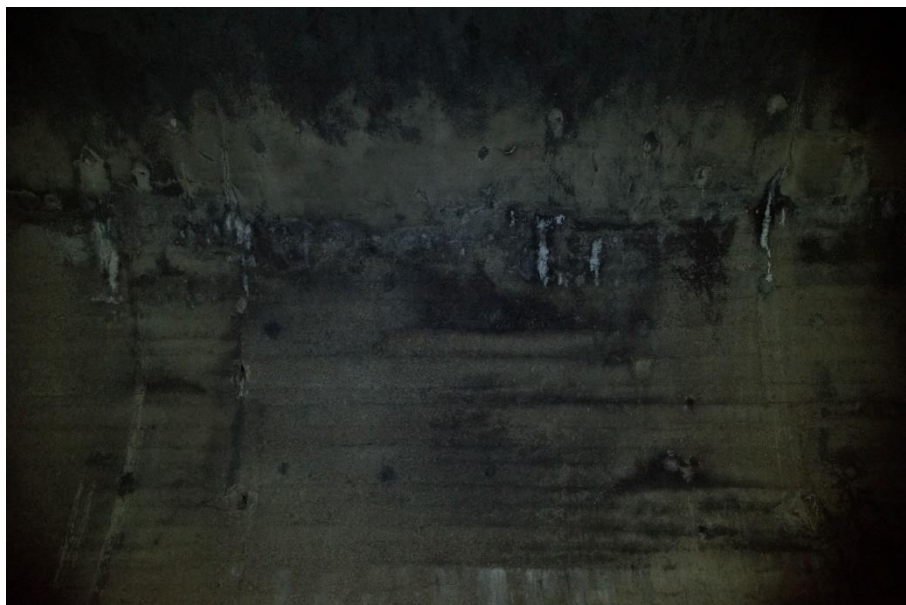
V záměru projektu pro Desenský tunel je kromě obnovy podélného odvodnění také obnova nebo výměna ostění v pasech 8 a 9. V těchto pasech je zřejmě nefunkční izolace a jsou velmi zvodnělé. Oba pasy mají betonové ostění a k odpadávání betonu dochází právě v těchto pasech v důsledku působení vody a mrazu. Dále jsou zde patrné průsaky, výluhy, praskliny v ostění apod. Pasy jsou zdokumentovány na obr. 33–36.

Obr. 33 – Desenský tunel, betonové ostění v pasu 9

Obr. 39 - Desenský tunel, oprava ostění v pasech č. 8 a 9

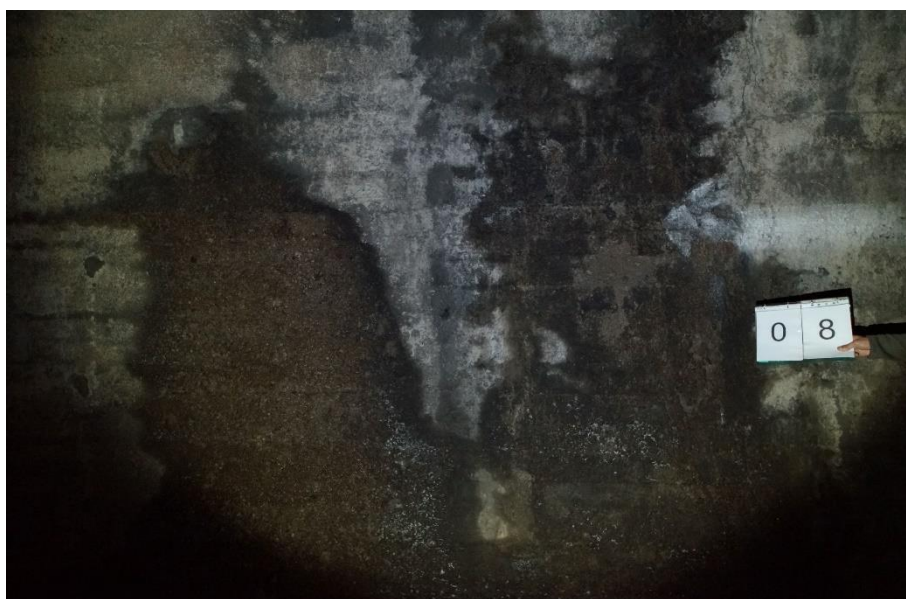
Obr. 34 – Desenský tunel, průsaky ostěním v pasu 8

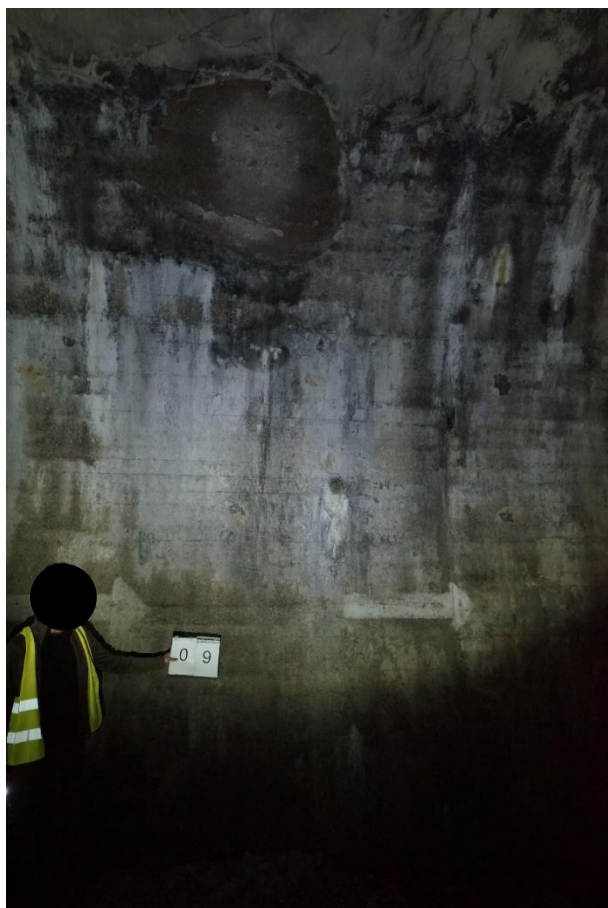
Obr. 35 – Desenský tunel, díra v ostění v pasu 9

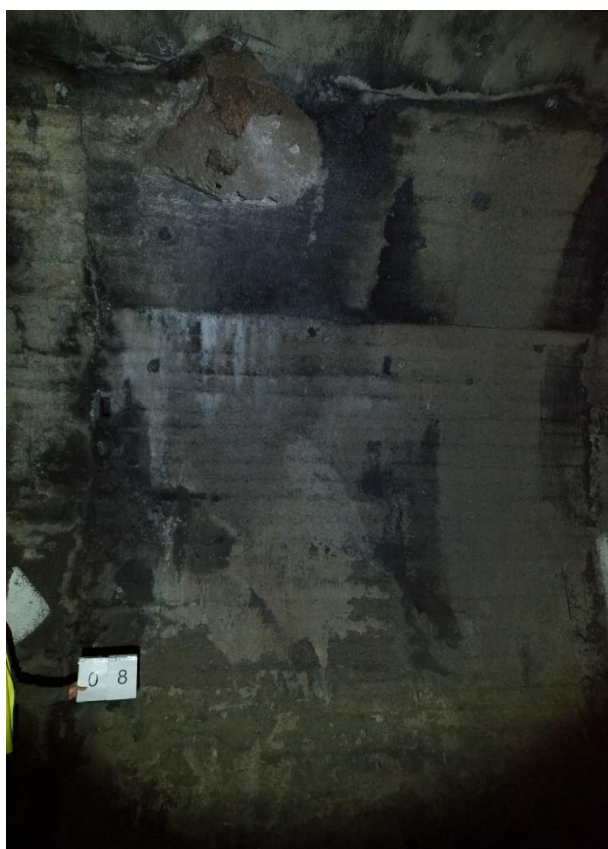
Obr. 36 – Desenský tunel, díra v ostění v pasu 8

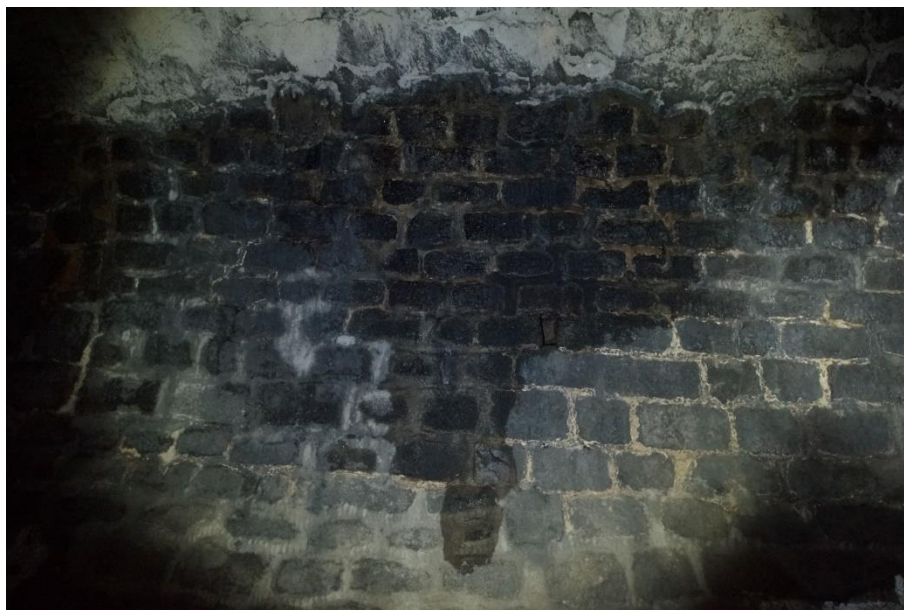
V Dolnopolubenském tunelu má většina pasů kamenné ostění. Vady tohoto ostění jsou obdobné jako u předešlých tunelů, ale ve větším měřítku. Dochází zde k průsakům, které tvoří rozlehlá vlhká až mokrá místa na ostění viz obr. 42. Obdobná vlhká místa se vyskytují v celé délce tunelu.

Obr. 42 – Dolnopolubenský tunel, zavlhlé místo na kamenném ostění

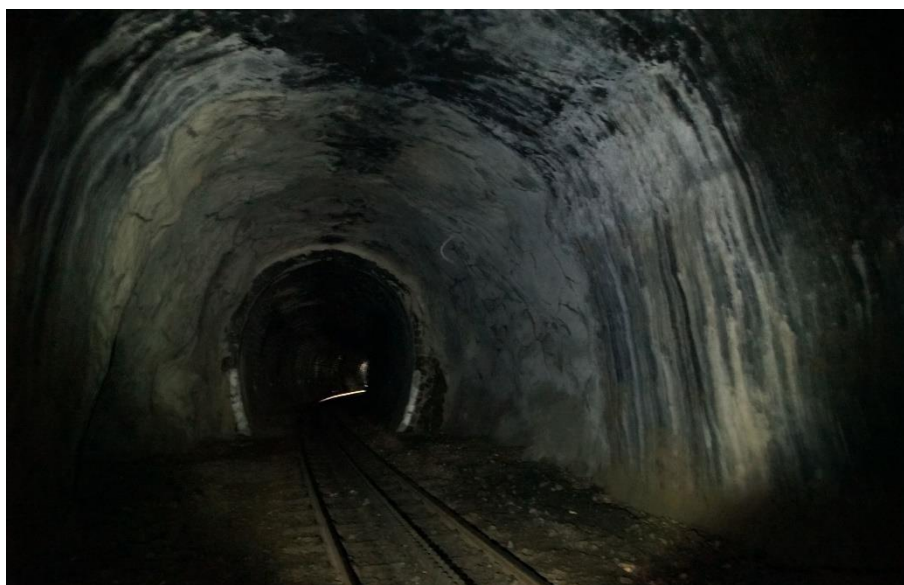
V jednom pasu tunelu je ostění tvořeno stříkaným betonem. Na polovině tohoto pasu na stříkaný beton byla provedena vrstva sklolaminátu, která měla nejspíš

Obr. 43 – Dolnopolubenský tunel, stříkaný beton se sklolaminátovou vrstvou

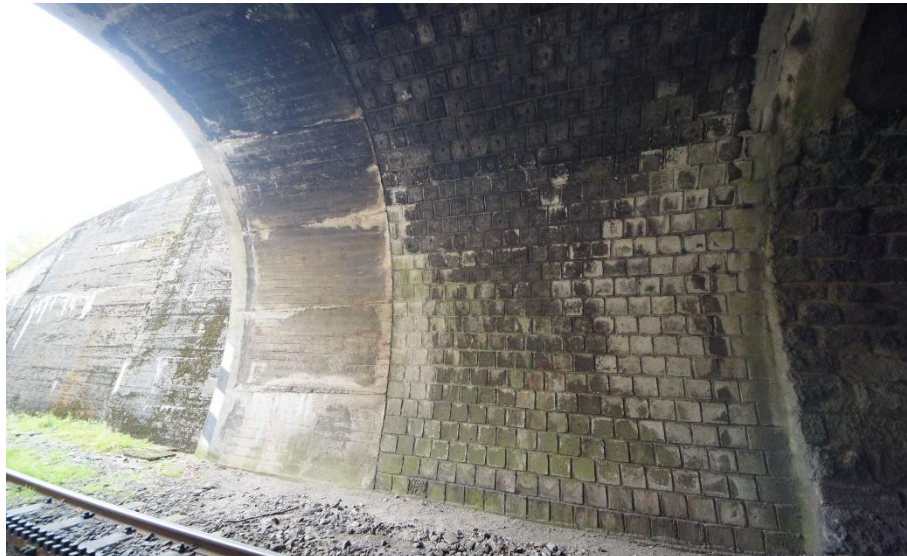
V portálovém pasu P2 je třetí typ ostění, které je tvořeno betonovými tvárnici. Na tomto typu ostění je vidět mírné zvětrání a zvlhlá místa, ale v porovnání se zbytkem tunelu jsou tyto vady poměrně malé. Ostění z betonových tvárníc je na obr. 44.

Obr. 44 – Dolnopolubenský tunel, betonové tvárnice

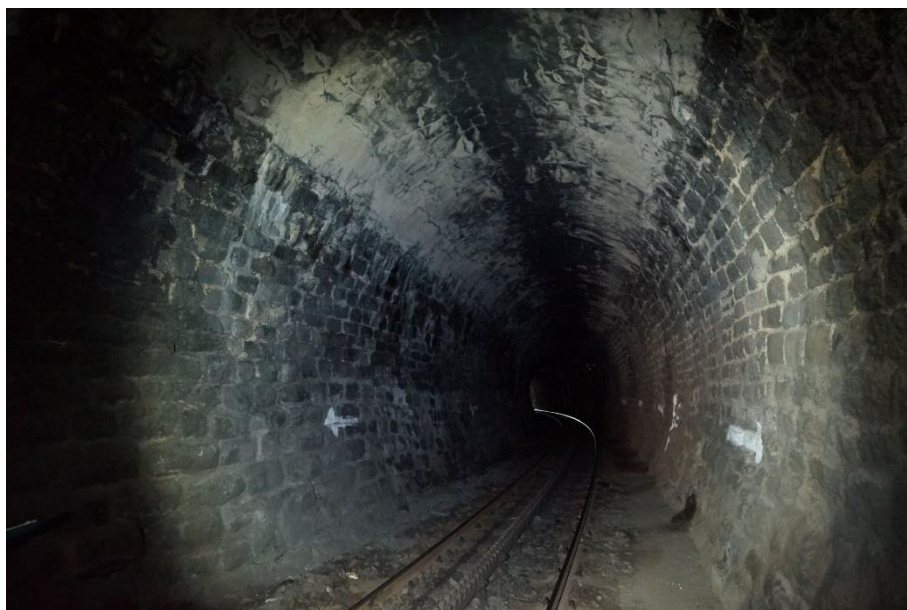
I u Dolnopolubenského tunelu byla vytvořena vrstva stříkaného betonu v klenbě ze stejného důvodu, jako tomu bylo v Desenském tunelu. Tato vrstva je zde opět značně zvětralá, místy je vidět výztužná síť, místy beton dokonce opadává. (obr. 45). V místech, kde voda vytéká, se tvoří výluhy, někdy i po celých délkách pasů.

Obr. 45 – Dolnopolubenský tunel, stříkaný beton v klenbě

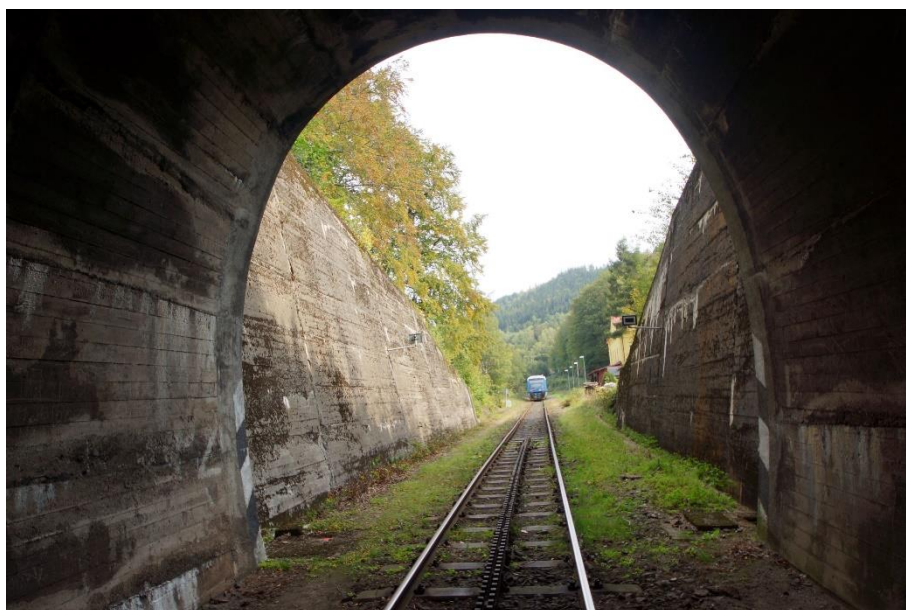
Venkovní práce se u Dolnopolubenského tunelu budou opět týkat především zárubních stěn ve výjezdovém předzářezu. Tyto stěny jsou betonové, stejně jako výjezdový portál. Jsou na nich známky výluhů v několika úrovních nad sebou a místy jsou stěny porostlé mechem. Pohled z tunelu na stěny je na obr. 46. Dále budou provedeny obvyklé práce, jako obnova odvodnění a odstranění náletové vegetace z portálových oblastí.

Obr. 46 – Dolnopolubenský tunel, pohled výjezdovým portálem

Poslední opatření navržené u Dolnopolubenského tunelu jsou sanace betonových stěn v oblasti výjezdového portálu. U těchto stěn jsou patrné výluhy a je tedy zřejmé, že zejména v pracovních spárách protéká voda. Tyto stěny budou očištěny od zdegradovaného betonu pomocí otryskání a následně sanovány sanační maltou dle TKP. Dále bude provedeno odstranění drobné náletové vegetace z obou portálových oblastí a obnovení odvodňovacího systému.

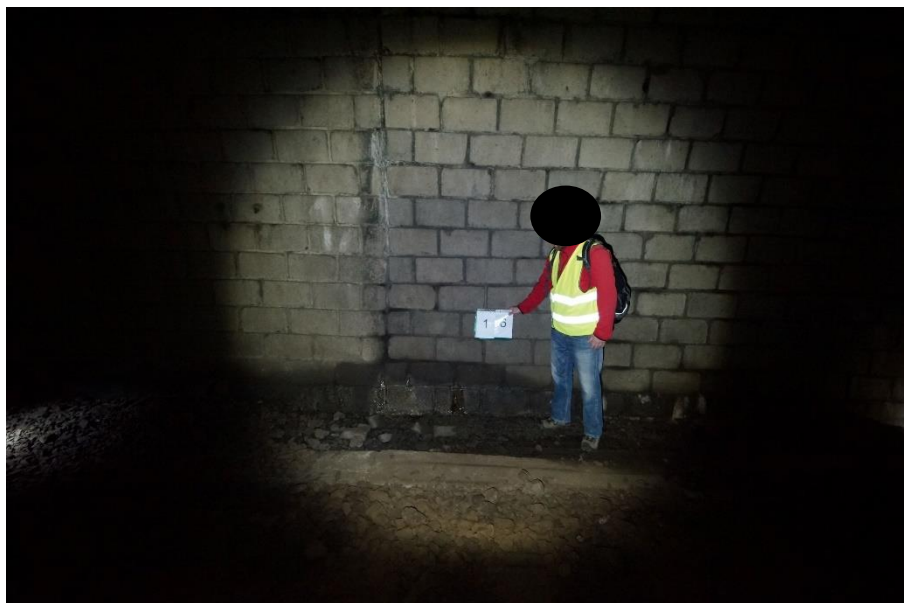
Nejdelší úsek tunelu tvoří ostění z betonových tvárnic. Na začátku tunelu je to úsek dlouhý zhruba 233 m, na konci pak úsek o délce zhruba 133 m. Uprostřed tunelu se typ ostění střídá. U tohoto typu ostění se vyskytují určité typické vady. První z těchto vad jsou zvlhlé paty opěr. Tuto vadu můžeme vidět na obr. 54. Tato vada je nejspíše způsobená zanesením a ucpáním trubek, které měly odvádět vodu z rubové drenáže ostění do podélného odvodnění. Tato voda si pak musí najít jinou cestu a často je to právě skrz ostění. Na obrázku vidíme, že místo není jenom zvlhlé, ale vyvěrá zde pramínek vody. Prosakující voda může časem vést k vyplavování jemného materiálu z ostění a k jeho degradaci.

Obr. 54 – Polubenský tunel, zvlhlá pata opěry

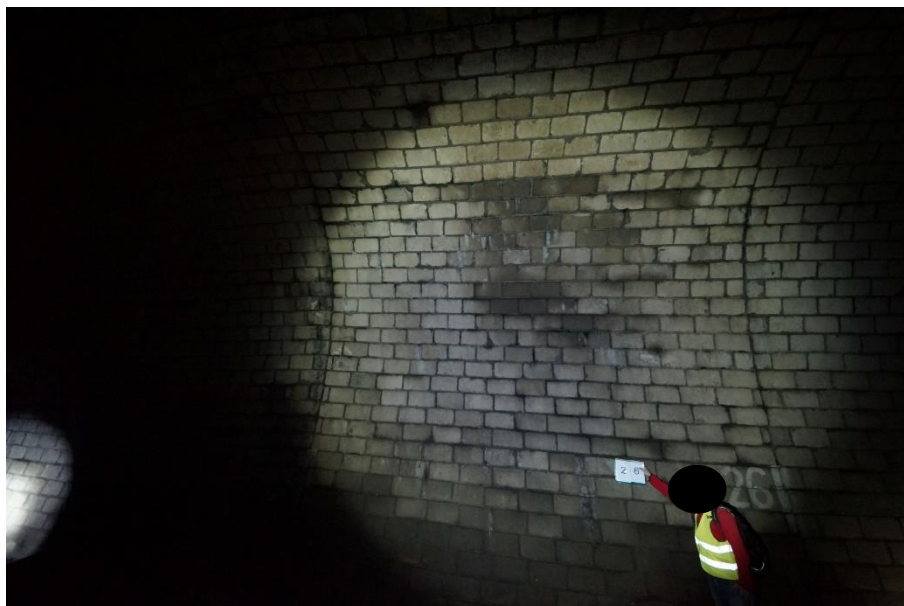
působí tlak vyššího vodního sloupce a voda proniká do tunelu. Takové místo můžeme vidět na obr. 55. Tato místa v tunelu nejsou tak častá, jako právě zvlhlé paty.

Obr. 55 – Polubenský tunel, zvlhlá opěra

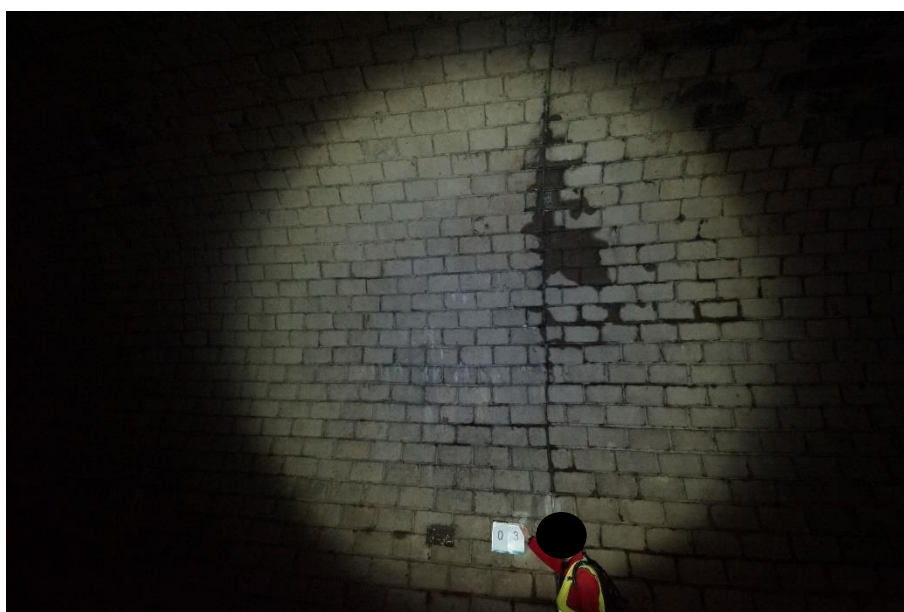
Třetí místo průsaků v tomto typu ostění je na rozhraní pasů. Izolace ve spáře mezi pasy bývá často porušená, což následně vede k průsakům, jak je vidět na obr. 56.

Obr. 56 – Polubenský tunel, průsak mezi pasy

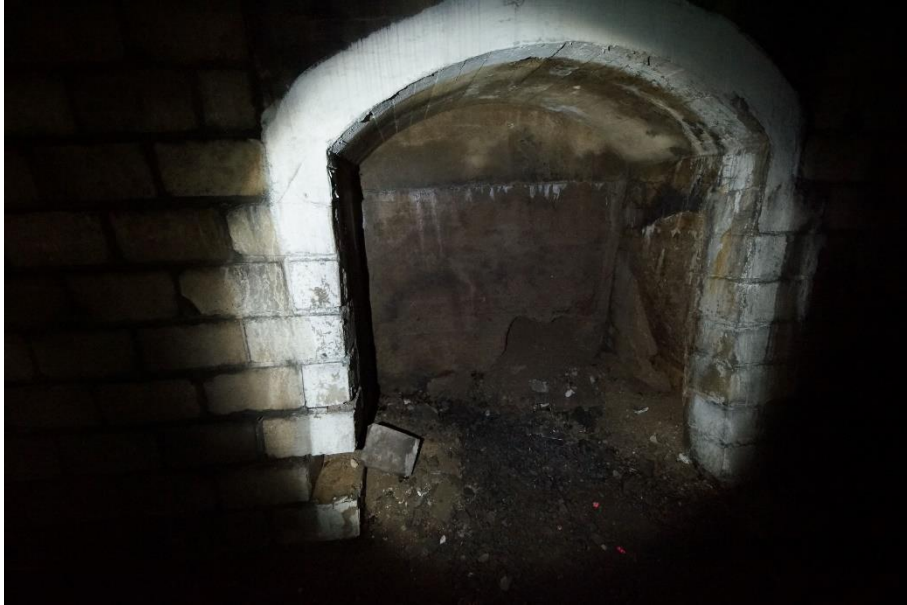
výklenku. Na tomto obrázku je také vidět degradace betonu výklenku. Část betonu v zadní stěně odpadla a vytvořila tak ve výklenku otvor.

Obr. 57 – Polubenský tunel, vypadlá tvárnice

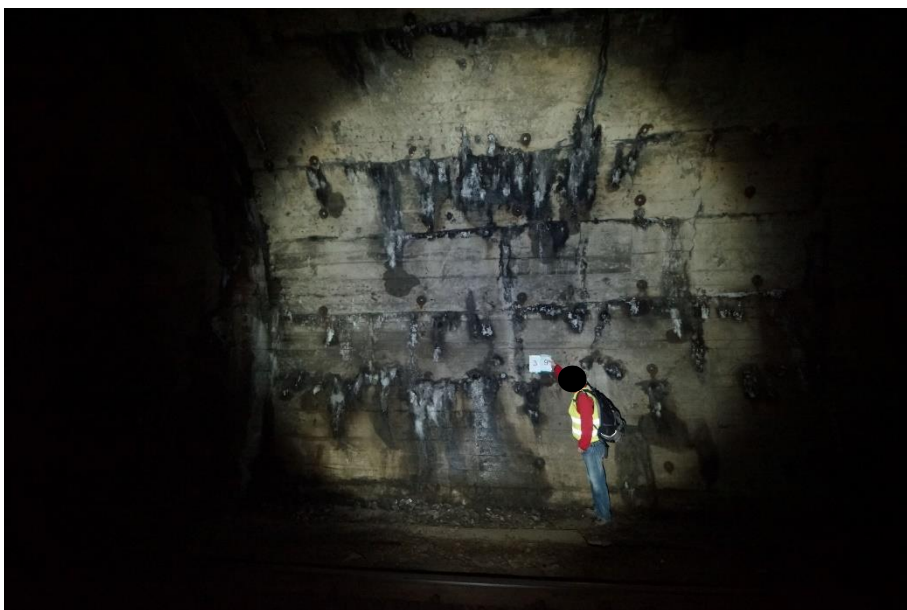
Dalším typem ostění je ostění z PREPAKT betonu. Jedná se o betonové ostění z vybrovaného štěrku, který byl následně zmonolitněn na stavbě. U tohoto typu ostění se vyskytuje velký problém průsaků v pracovních spárách, které jsou mezi betonovými segmenty. Na obr. 58 jsou velmi patrné výluhy, které značí vodní průsaky. Tyto poruchy jsou pravděpodobně způsobeny použitím nekvalitního betonu, nedostatečnou izolací ve spárách mezi betonovými prvky a nekvalitním provedením celé konstrukce. V betonovém ostění byla vytvořena také místa, kterými voda měla pronikat z rubu na líc

Obr. 58 – Polubenský tunel, ostění z PREPAKT betonu

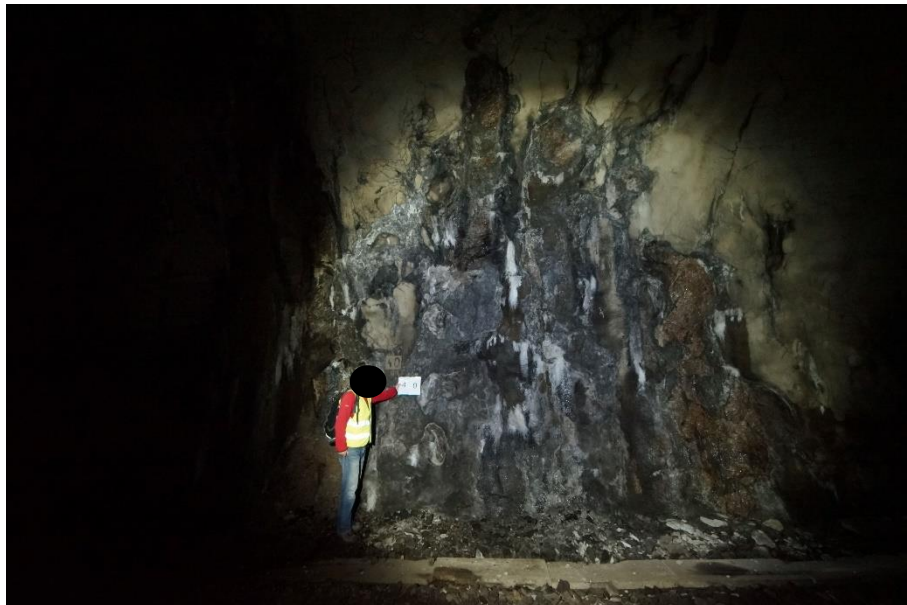
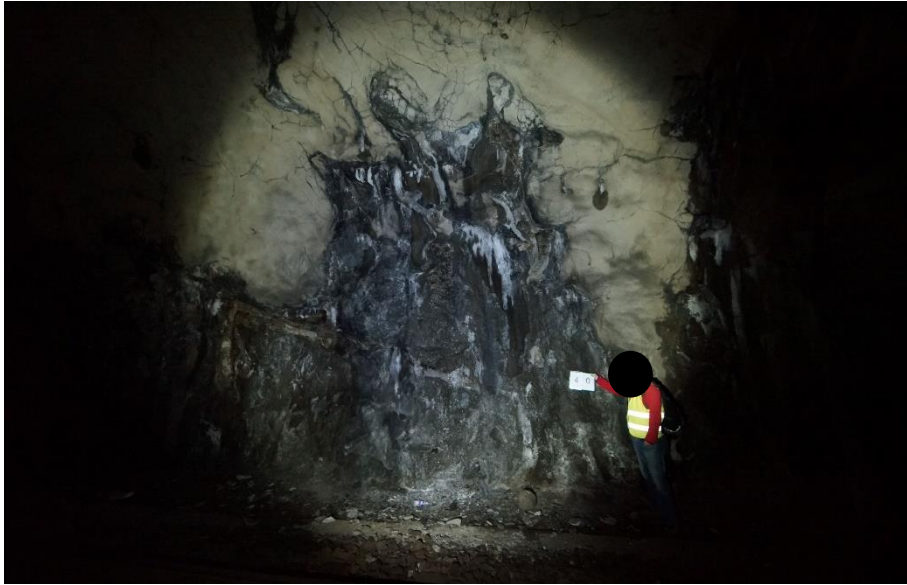
Dostáváme se ke dvěma nejvíce porušeným typům ostění v Polubenském tunelu, kterými jsou stříkaný beton s výztuží a bez výztuže. Oba typy ostění byly provedeny buď bez izolace, nebo s částečnou izolací přímo na skalní líc a pravděpodobně měly zabraňovat přímému zvětrávání horninového masivu. Toto řešení je z dnešního pohledu poněkud nešťastné. Dříve se jednalo o experimentální metodu a předpoklad byl, že ostění bude vodonepropustné. Působením vody a mrazu vrstva stříkaného betonu místy úplně degradovala do bodu, který je vidět na obr. 59 a 60. Na obrázcích je vidět, že ostění ze stříkaného betonu bez výztuže kompletně zdegradovalo a odpadlo. Na vrstvě stříkaného betonu byla podobně jako v Dolnopolubenském tunelu provedena vrstva sklolaminátu, která měla zřejmě zabránit průsakům vody. Tento materiál však popraskal spolu s betonem pod ním a voda tedy mohla prasklinami volně proudit. Obdobně zdegradovalo i ostění stříkaného betonu s výztuží, jak je vidět na obr. 61 a 62.

Obr. 59 – Polubenský tunel, stříkaný beton bez výztuže

Obr. 60 – Polubenský tunel, stříkaný beton bez výztuže

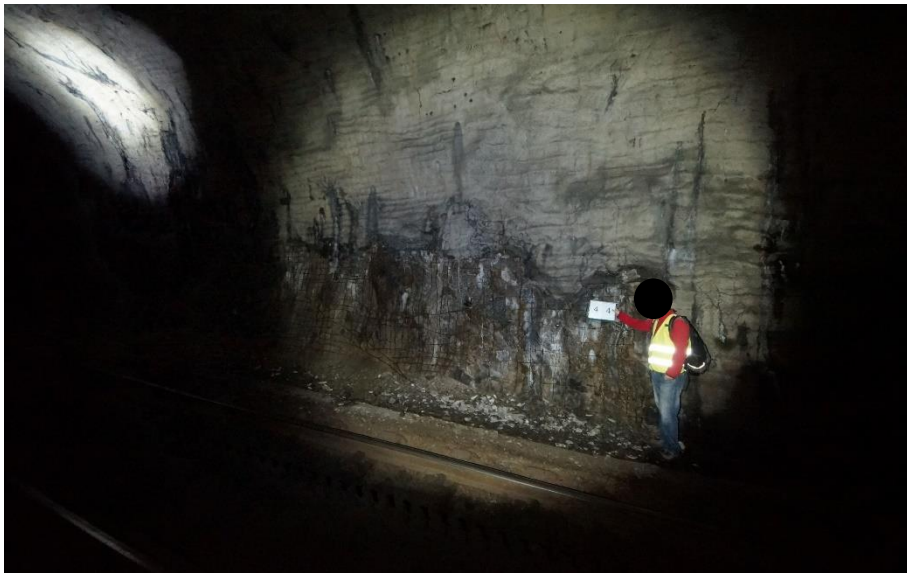
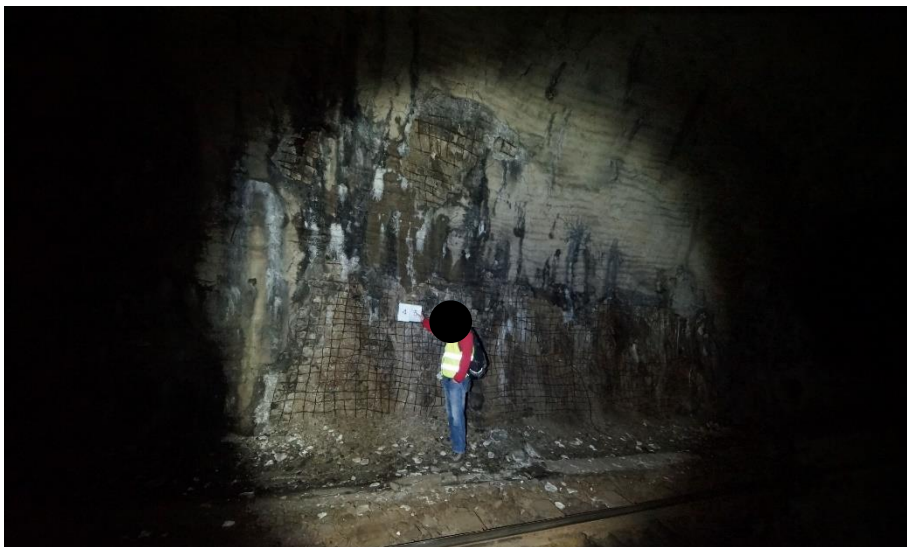
Obr. 61 – Polubenský tunel, stříkaný beton s výztuží

Obr. 62 – Polubenský tunel, stříkaný beton s výztuží

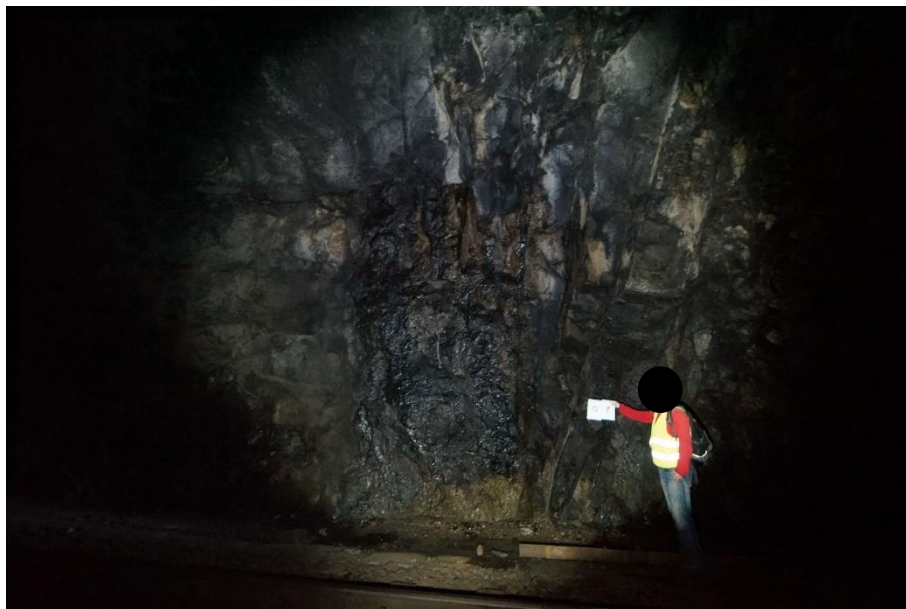
Obr. 64 – Polubenský tunel, vyvěrající voda

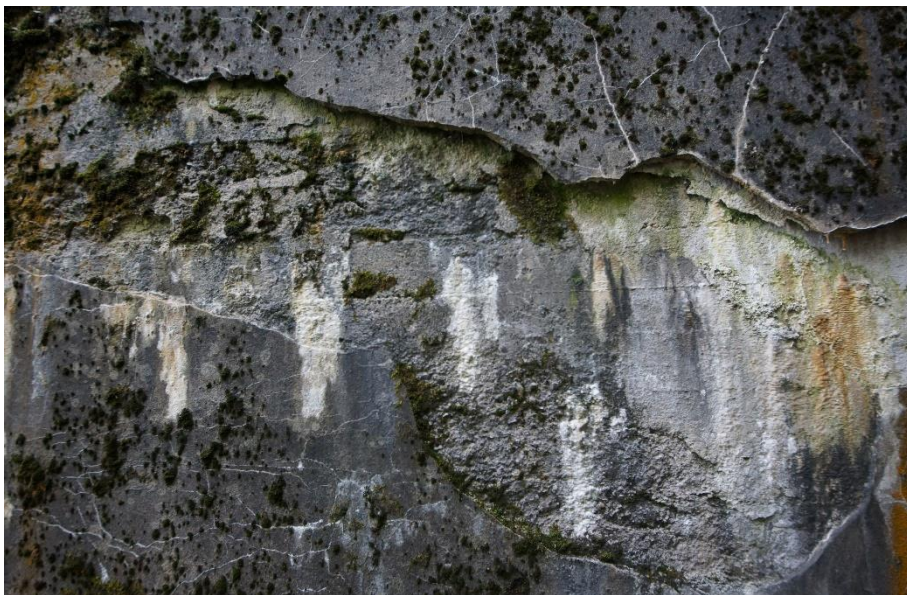
Obr. 66 – Polubenský tunel, zvětralá zárubní zeď
