Bakalářská práce

Jonáš Kačerovský

Sledování posunů při rekonstrukci havarované budovy

Praha 2021

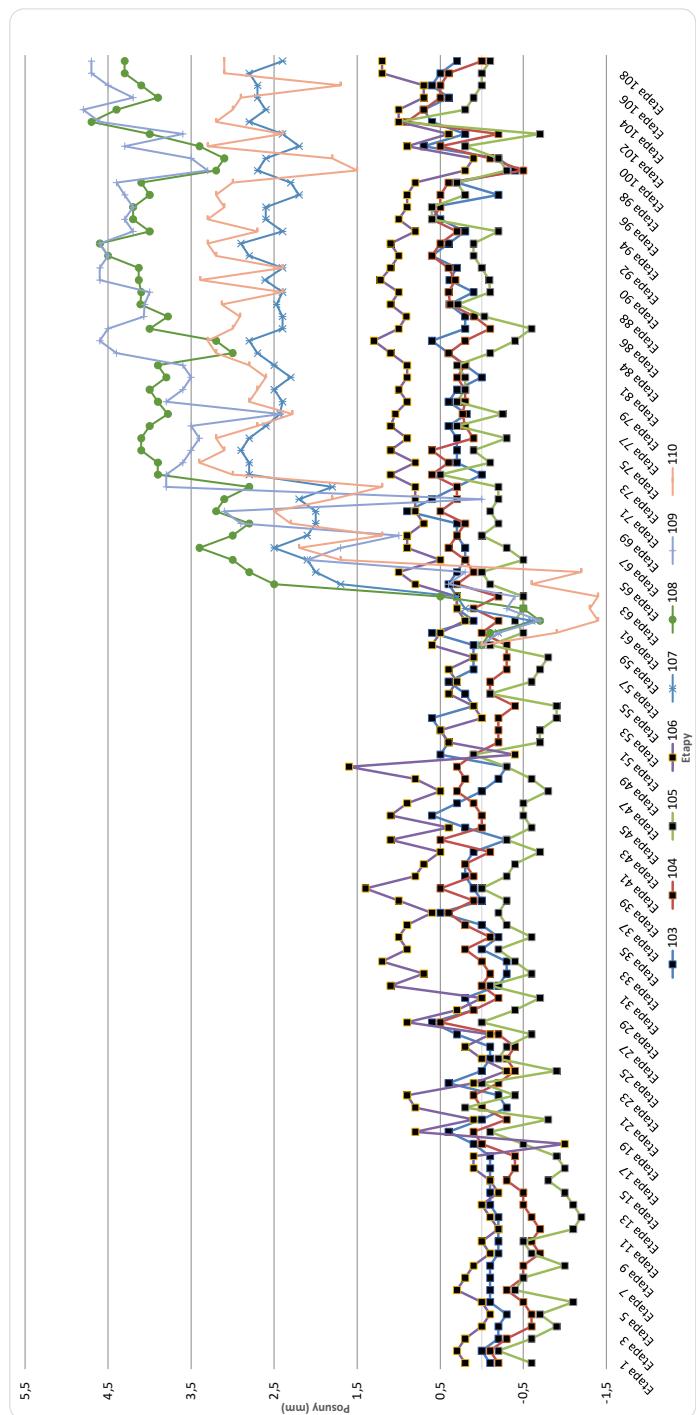
Obrázek 5: Graf posunů sledovaných bodů v ulici

Na základě zkušeností geodetů firmy Geodrilling s.r.o. s průběhem měření za zhoršených podmínek při práci na stavbě, byla použita pro hodnocení přesnosti směrodatná odchylka měřeného převýšení 0,5 mm. Odtud byla dopočtena směrodatná odchylka měřeného posunu sledovaných bodů na 0,7 mm. Posun bodu za těchto podmínek je možno pokládat za prokázaný při překročení hodnoty 1,4 mm od

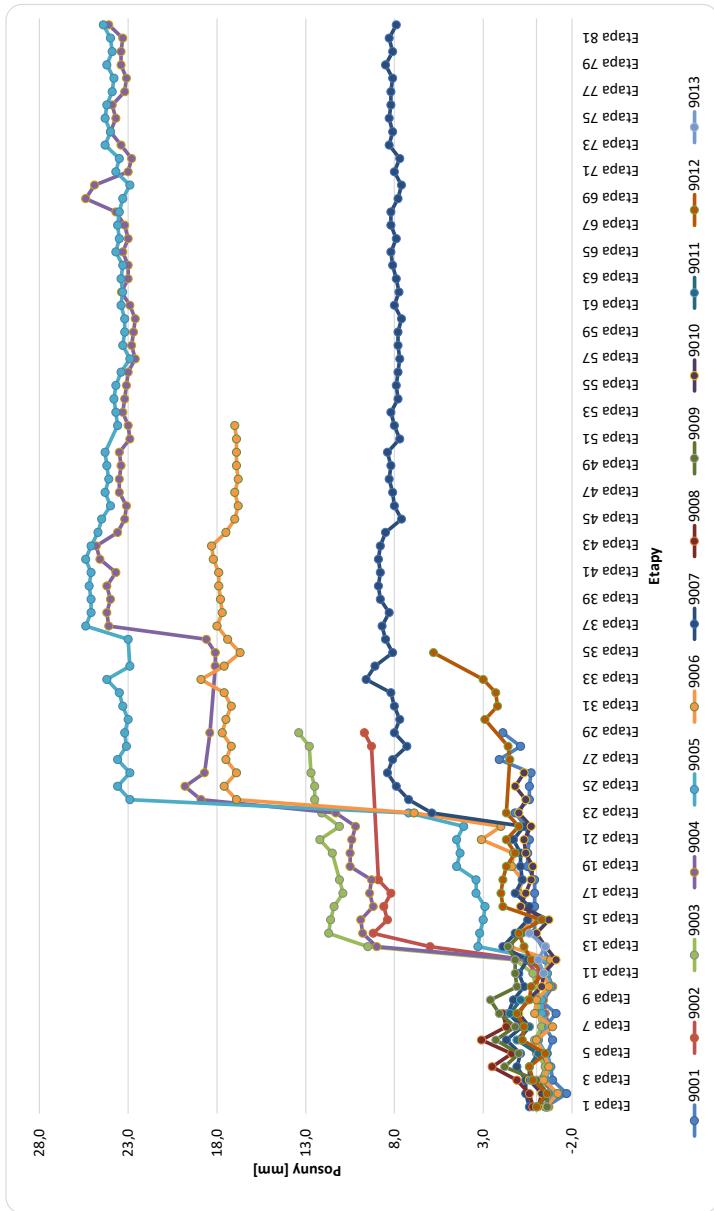
Obrázek 6: Graf posunů sledovaných bodů ve dvore

Po 2 týdnech od zahájení měření lehce překročily hranici prokazatelnosti svislých posunů pozorované body osazené na jižní straně objektu, kromě bodu 9010. Tento stav prakticky trval až do znepřístupnění či zničení těchto bodů, tedy nejpozději do července 2019. Jednalo se o zdvih kolem +2 mm.

Etapa realizovaná dne 15.2.2019 vykazuje jednoznačně prokazatelný zdvih pozorovaných bodů na západní straně v hodnotách od cca +1,5 mm na JZ rohu až do +9,5 mm uprostřed řezu. To odpovídá intenzivní stavební činnosti, resp. provádění injektáže podloží v této době. K dalšímu výraznému zdvihu u pozorovaných bodů č. 9004 až 9006, a to zhruba na +20 mm vzhledem k základní etapě došlo začátkem července 2019, u bodu č. 9004 až koncem července téhož

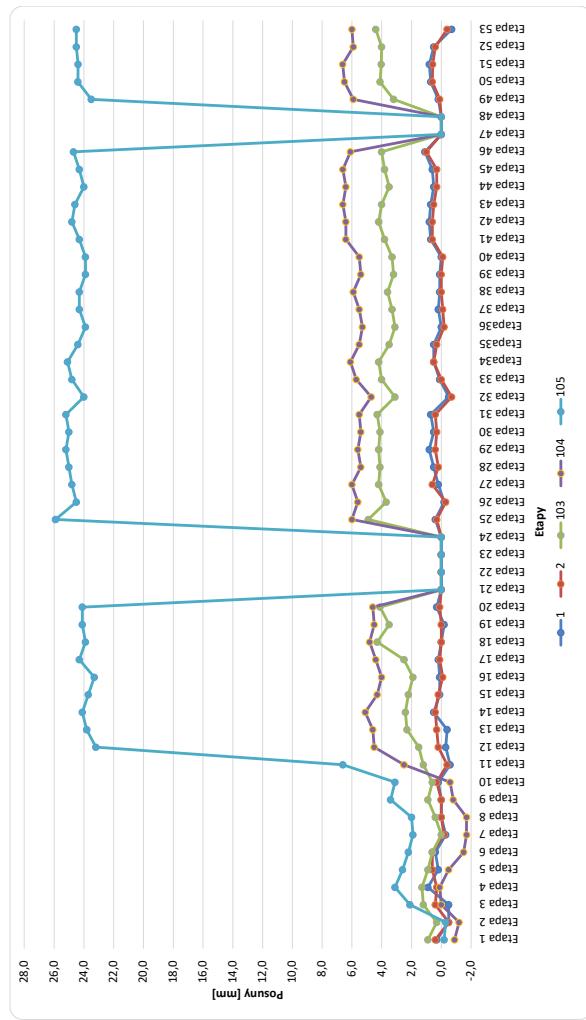
Obrázek 8: Graf posunů sledovaných bodů v garáži

Svislé posuny pozorovaných bodů č.1001 a 1002 jsou neprokazatelné a je možno je pokládat za stabilní. Pozorované body č.G_103 a G_104 jsou osazeny ve vjezdu do garáží a do 10. etapy v dubnu 2019 vykazují lehký zdvih, respektive pokles, ovšem od této etapy dochází k evidentně prokázanému zdvihu okolo +2 mm, a to především u bodu č. G_104. Od července 2019 se zdvih těchto bodů prakticky ustálil na hodnotě +4 mm, resp. +6 mm. Svislý posun pozorovaného bodu č. G_105, který se nachází uvnitř podzemních garáží, došlo k prokazatelnému zdvihu kolem +2,5 mm již od února 2019. Začátkem května 2019 došlo ke značnému zdvihu, a to na +23 až 25 mm. Tento posun odpovídá posunu určenému na odpovídajících bodech č. 9004 až 9006, umístěných na střeše garáží. Příčinou zdvihu celého objektu garáží byla injektáž podloží, která byla nutná z důvodu zajištění stability povrchu na stavbě.
