**ČESKÉ VYSOKÉ UČENÍ TECHNICKÉ V PRAZE**  
**FAKULTA STROJNÍ**

**OPRAVY ODLITKŮ PRO LETECKÝ PRŮMYSL**

**Bakalářská práce**

**2021**

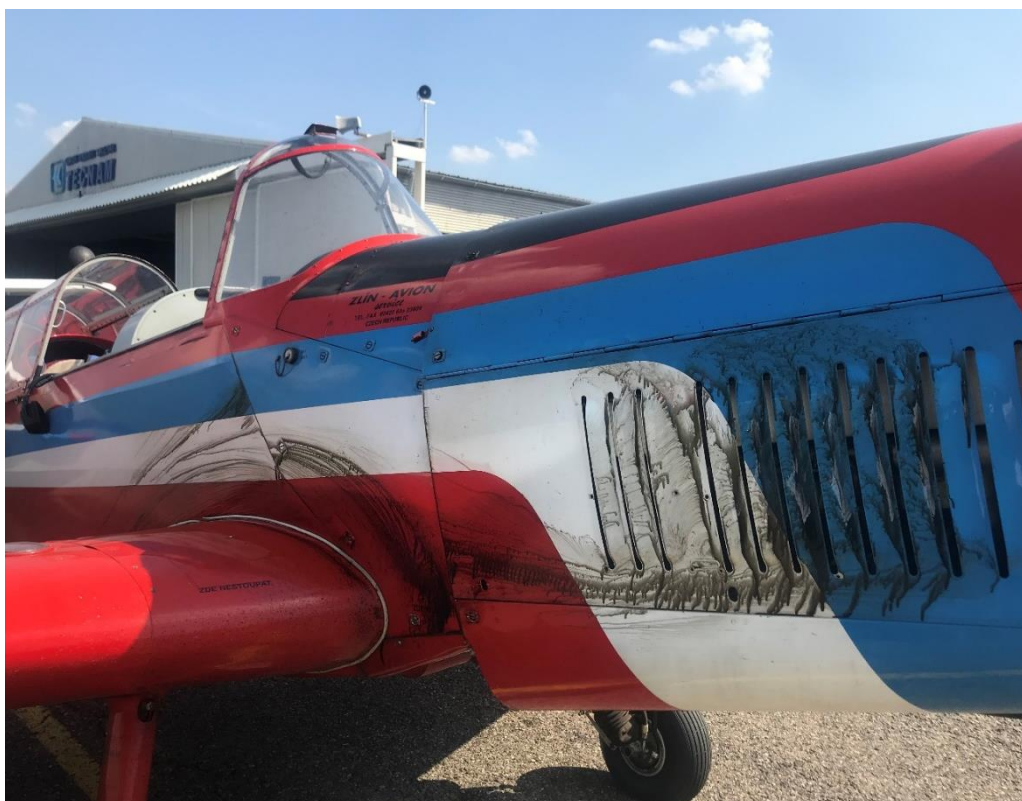
**Obrázek 4: Únik oleje z motorového prostoru letounu Z-226MS [48]**

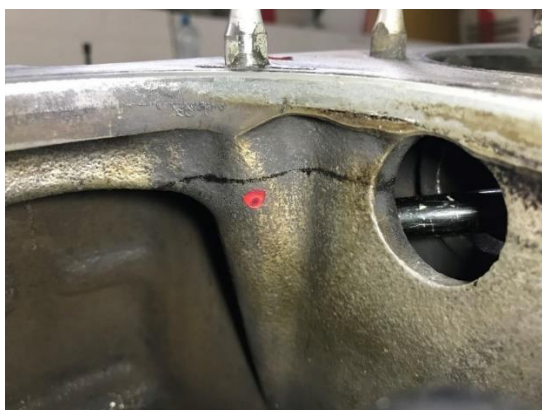
Tento teplotní rozdíl v kombinaci s vibracemi a vysokými gyroskopickými silami působící od vrtule způsobuje trhliny na vnitřní straně klikové skříně v místech pod kotvícími svorníky na stažení válců, hlav a vačky k bloku motoru. Tyto zmíněné trhliny jsou výrazně patrné na obrázcích níže. (obr. č. 6, obr. č. 7)

**Obrázek 6: Prasklina v odlitku klikové skříně motoru M-137 [48]**

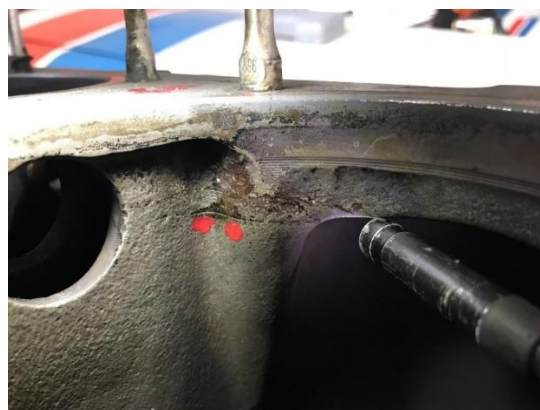
**Obrázek 7: Dvojitá prasklina v odlitku klikové skříně [48]**

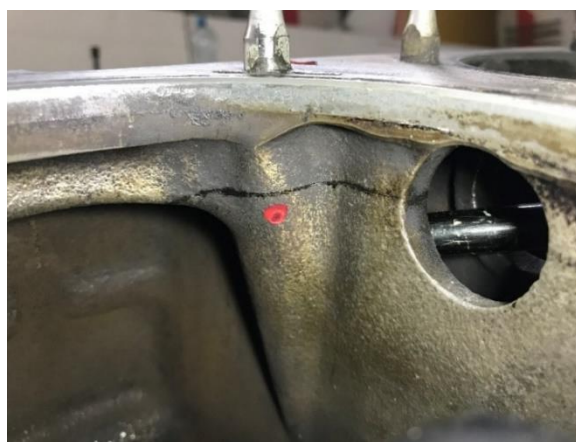
Na svorníku č. 3 již ale pouhým okem byla viditelná prasklina, která přeměřením hloubky od styčné plochy válec/kliková skříň pomocí posuvného měřítka odpovídala vzdálenosti konce závrtné části svorníku. Na plochu, na které se prasklina vyskytuje, byl aplikován technický benzín a opakovaným svíráním svorníku se sousedícím svorníkem bylo docíleno zatečení technického benzínu do prostoru praskliny. Následně byla plocha usušena čistým hadříkem a dalšími svírajícími pohyby dvou svorníků bylo docíleno vytlačení kapaliny z praskliny a tím i jasně viditelný průběh defektu (viz. obr. č. 42).

**Obrázek 42: Odhalená prasklina klikové skříně [48]**

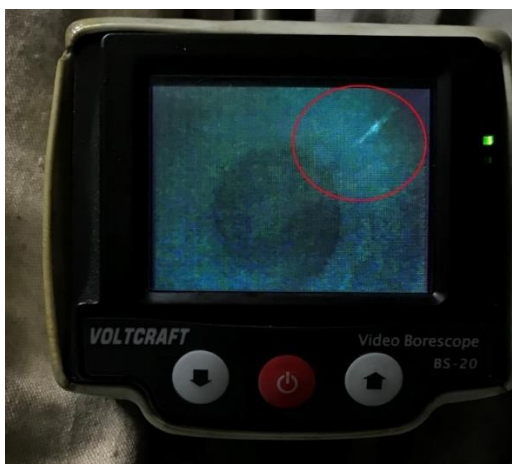
**Obrázek 43: Prasklina v dutině klikové skříně [48]**

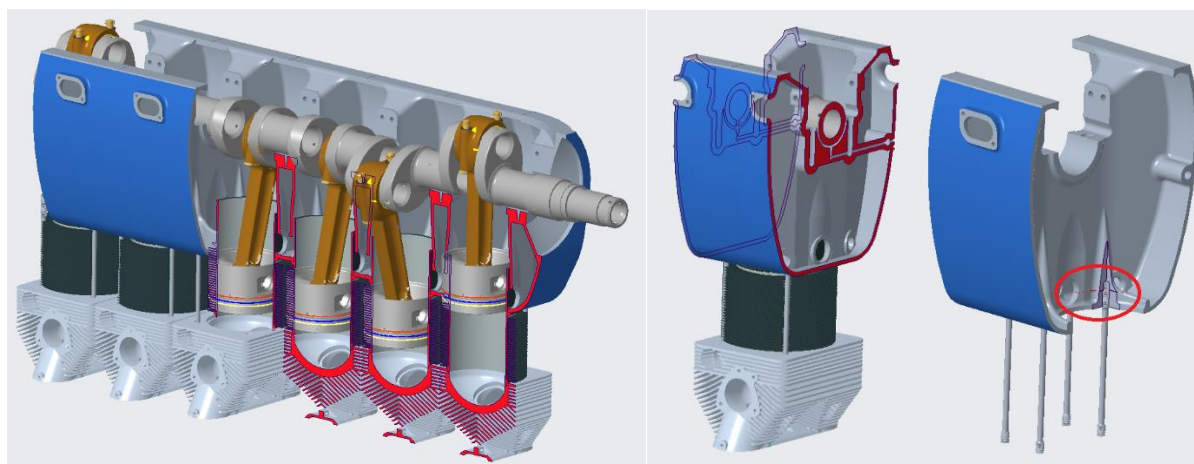
Díky boroskopické kameře se podařilo prasklinu poměrně přesně zmapovat a určit její průběh a postup skrze materiál. Charakter praskliny má lineární průběh skrze materiál až do prostor dutiny. Pro upřesnění polohy a lepší pochopení průběhu praskliny byly výsledky pozorování zaneseny do 3D modelu segmentu klikové skříně (viz. obr. č. 45). Sestrojení přesného modelu klikové skříně bylo umožněno díky benevolentnímu přístupu konstruktérů LOM Praha, kteří zprostředkovali potřebnou technickou dokumentaci k tomuto odlitku.

**Obrázek 45: Lokalita praskliny znázorněna v rozkladu motoru ve třech bodech, snímek z 3D modelu motoru M-337 [48]**

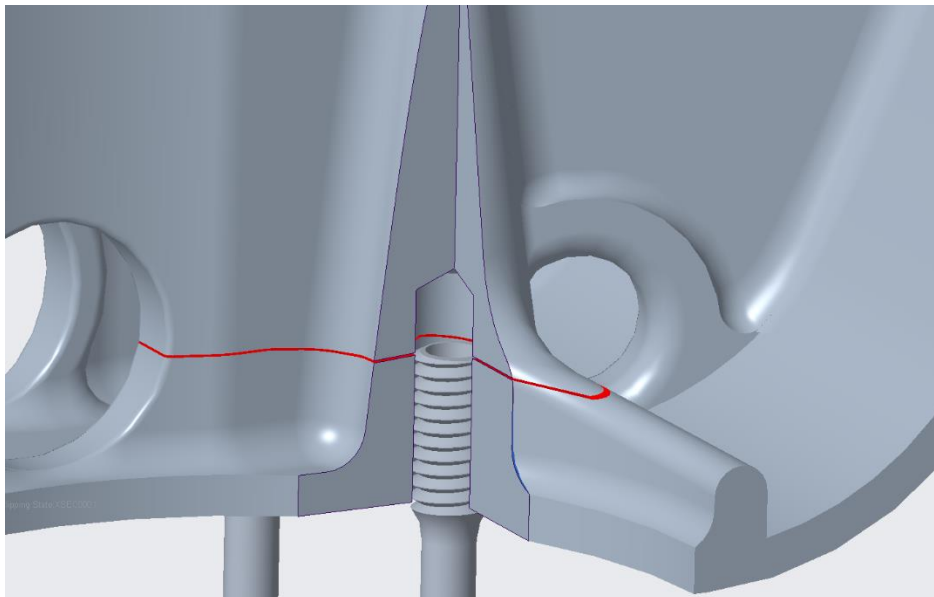
Na snímcích je znázorněn rozklad motoru a přesné umístění defektu na odlitku klikové skříně. Prasklina je na obrázcích znázorněna červenou barvou. Její průběh je zobrazen na obrázku níže a prostupuje konstantně plošně skrze stěnu materiálu až do dutiny klikové skříně, do úplného oddělení celé „trojúhelníkové“ plochy. Toto oddělení celé plochy bude velice zřetelně viditelné během popisu opravy na čtvrtém svorníku čtvrtého válce.

**Obrázek 46: Detailní pohled místa výskytu praskliny s 90° řezem, snímek z 3D modelu motoru M-337 [48]**

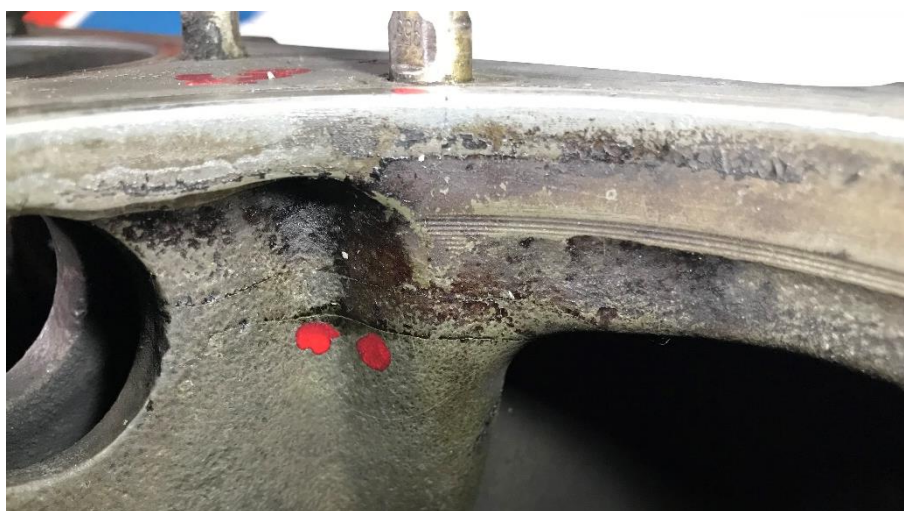
Po detailnímu mapování praskliny na svorníku č. 3 čtvrtého válce, bylo pokračováno dále v kontrole klikové skříně na výskyt dalších defektů. Při prvním pohledu na stěnu odlitku pod svorníkem č. 4 byla zřetelně viditelná prasklina v pokročilém stádiu.

**Obrázek 47: Detailní pohled dvojité praskliny válce č. 3, svorníku č. 4 [48]**

Standardní svorník u zjištěného defektu je demontován z klikové skříně, provede se prohloubení stávající díry na svorník o 7 mm, aby zasahoval abnormální svorník za prasklinu do materiálu odlitku. Následuje prodloužení závitu do prohloubené části díry pro svorník pomocí závitníku M10x1.25. LOM Praha dále aplikuje do svorníkové díry výrobek „LOCTITE-606“ s následovnou aplikací abnormálního svorníku do prohloubené díry. Aplikovaný LOCTITE-606 dle LOM Praha vyplní prostor mezi dvěma plochami praskliny vlivem vytlačení během aplikace abnormálního svorníku.

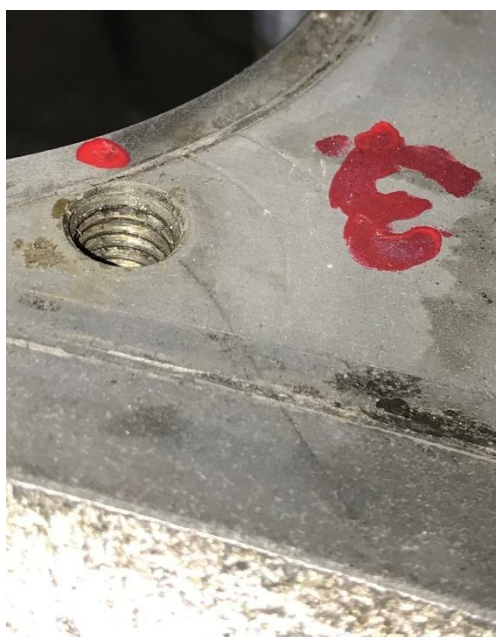
Při dalším zkoumání okolí svorníku byl zjištěn původ unikajícího oleje během provozu. Vlivem chvění a vibrací uvolněných částí pod svorníkem se vyrvořila terciální prasklina směřující od svorníku do vnější (pravé) stěny klikové skříně. (viz. obr. č. 48)

*Obrázek 48: Detailní pohled boční praskliny válce č. 3, svorníku č. 4 [48]*

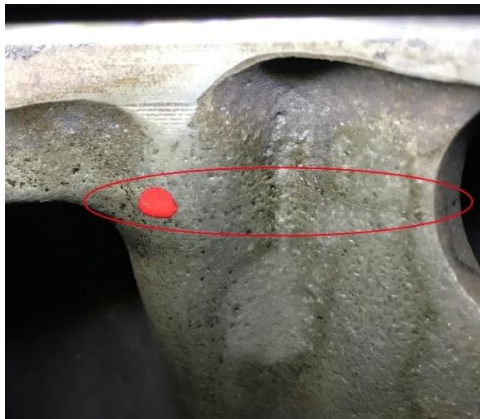
Na Válci č. 6 bylo opět postupováno jako u předchozích pěti válců. Na tomto čísle byl odhalen jeden defekt, a to na svorníku č. 2, který má identický charakter jako defekt na válci č. 4, svorníku č. 3. (viz obr. č. 49) Zbylé svorníky na tomto válci nevykazovaly známky výskytu defektů.

*Obrázek 49: Detailní pohled praskliny válce č.6, svorníku č. 2 [48]*

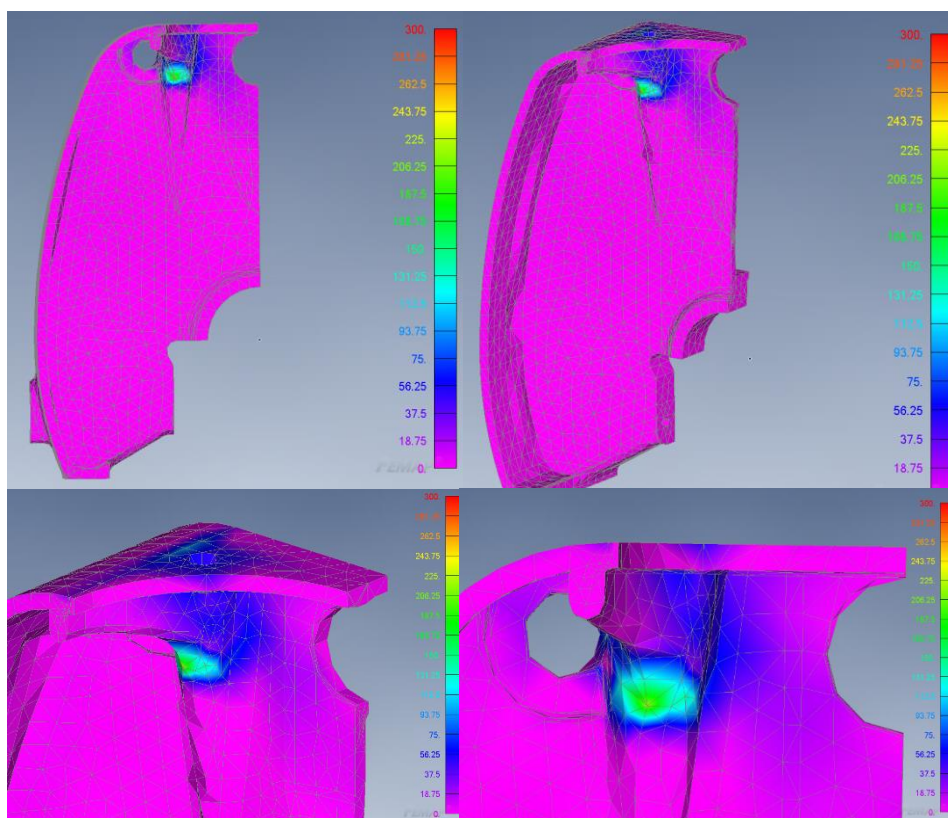
V návaznosti na analýzu a mapování těchto prasklin byla pomocí 3D modelu segmentu klikové skříně a svorníku vytvořena simulace napětí v odlitku v provozním prostředí. Pro tento úkol byl využit simulační program FEMAP od společnosti SIEMENS. Z výsledků simulace je při zvýšené grafické vizualitě napětí v tahu patrné místo s největší koncentrací napětí (viz. obr. č. 50). Toto je místo, které odpovídá nejvzdálenější závrtné části svorníku v odlitku. Lze tedy z výsledků simulačního programu předpokládat, že toto je počáteční místo vzniku trhlin v odlitku během silného zatížení spojeného s chvěním, vibracemi a gyroskopickými silami od vrtule.

**Obrázek 50: Snímky z výsledků napětového zatížení provozních hodnot klikové skříňě [48]**

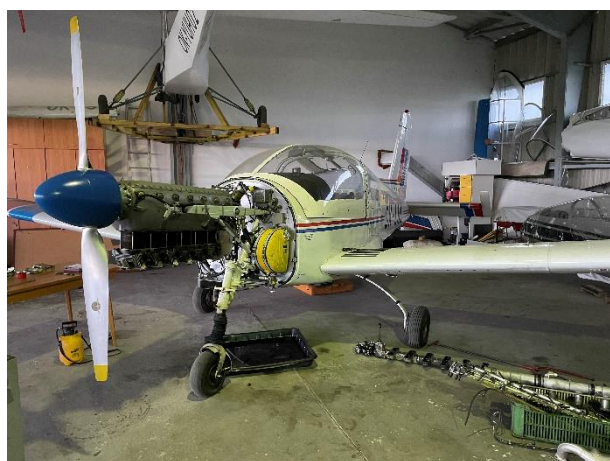
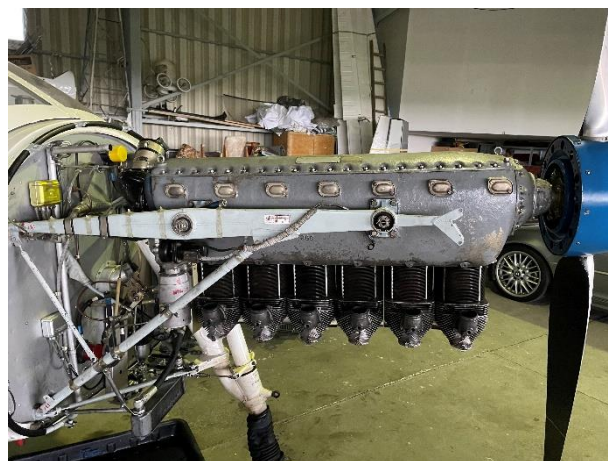
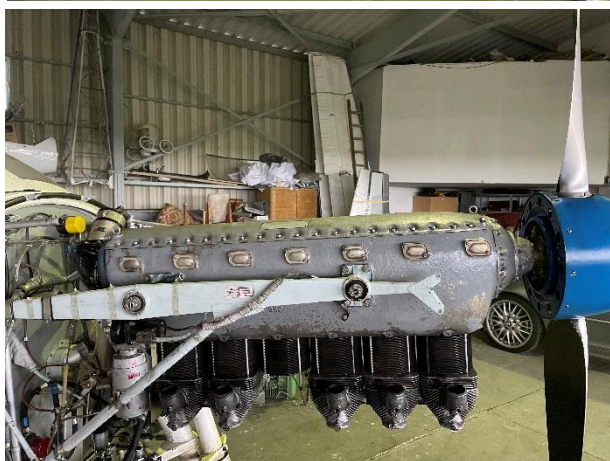
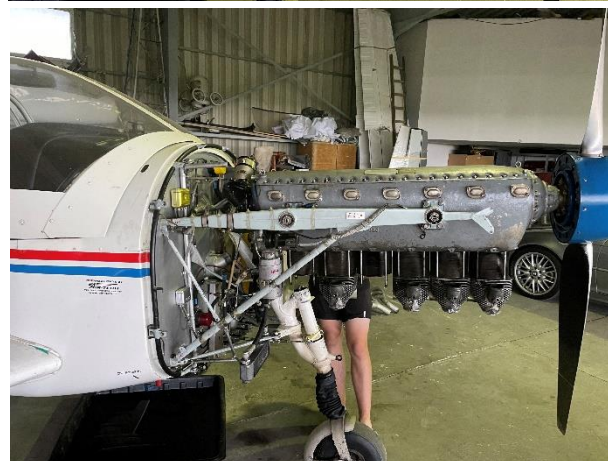
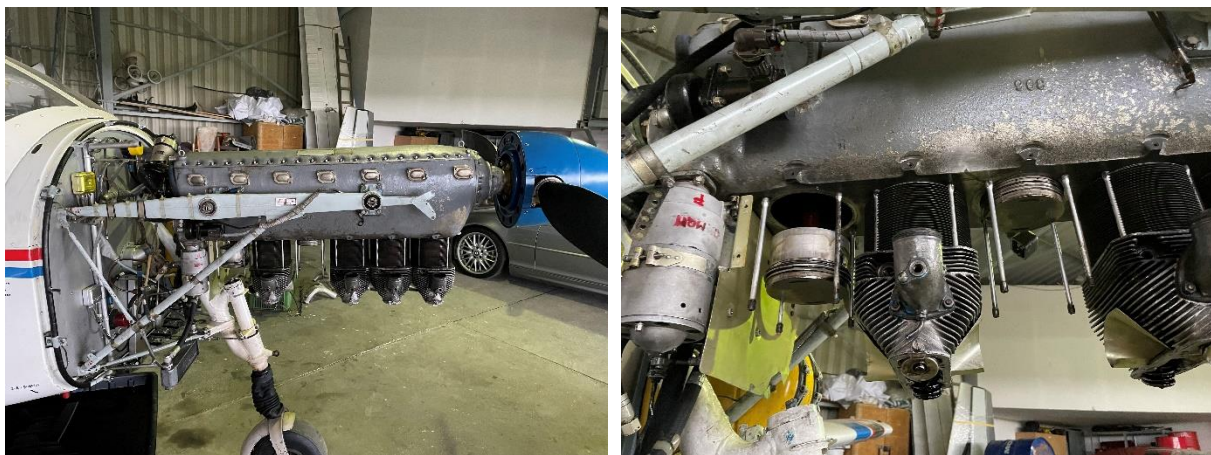
***Obrázky 82: postup demontáže hlav a válců za účelem kontroly stavu oprav [48]***

Toto bylo učiněno a tím byl uvolněn prostor pro kontrolu oprav. Vizualně byl stav oprav v dobrém stavu. Na první pohled nebyly vidět žádné známky poškození či závad. Podrobnější kontrola byla dále prováděna stejným způsobem jako v části 5.2.3 za použití mírného pohybu svorníku. Tato kontrola byla provedena vždy několikrát na každém místě opravy. S radostí lze potvrdit, že opravy prasklin na všech třech místech nevykazovaly známky poškození, ani známky trhlin.
