Diagnostika vad materiálu vodních turbín a jejich oprava

Bakalářská práce

Diagnostics of material defects of hydroturbines and their overhaul

The practical part contains the results obtained by performing NDT on the impeller, a proposal for a repair and the execution of the repair. It concerns the diagnostic inspection and subsequent repair of the impeller TG1 of the Kořensko power plant.

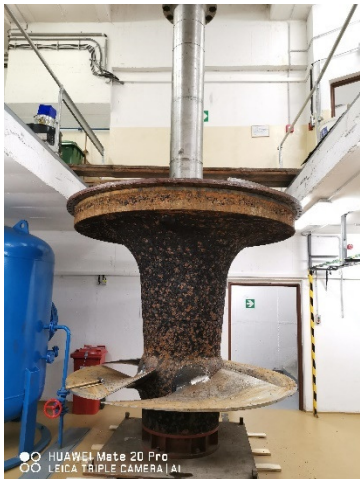
Turbíny jsou původní bez úprav. V roce 2019 proběhla GO, kdy bylo objeveno rozsáhlé kavitační poškození na náboji OK. [4]

Obr. č. 14 Kavitační poškození u čepu OL

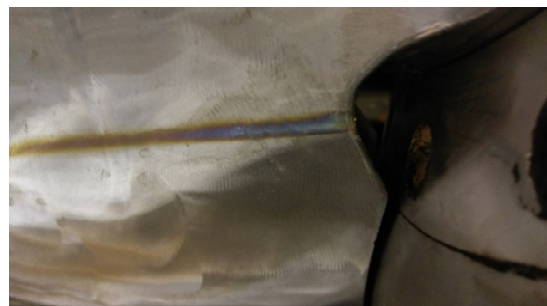
Obr. č. 16 Kavitační zápal OK EKO

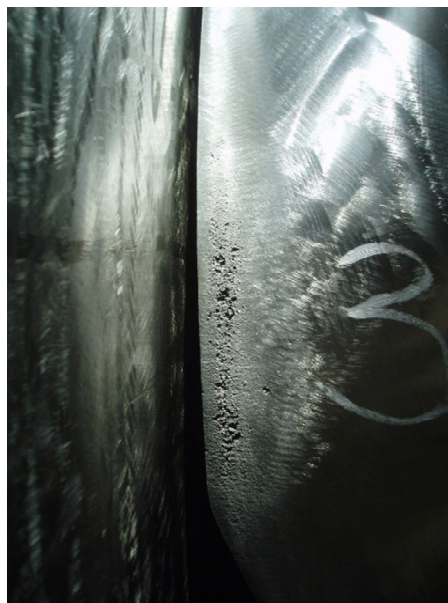
Kavitační poškození vzniká nadále, nejvíce na výstupní hraně OL, jejich oprava probíhá každé dva roky, tím ovšem dochází k postupné změně tvaru OL a tím i ke zhoršení kavitačního součinitele. [4]

Obr. č. 18 .Kavitační poškození OL elektrárny EOR

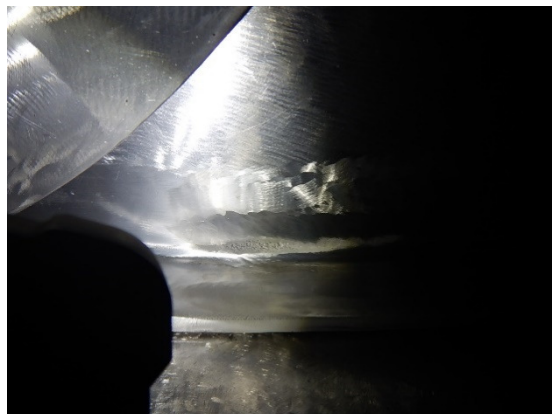
Obr. č. 22 Kavitační poškození OL elektrárny ESL

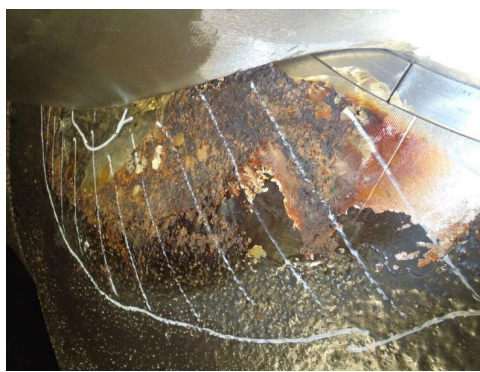
Obr. č. 24 Kavitační poškození náboje OK EST

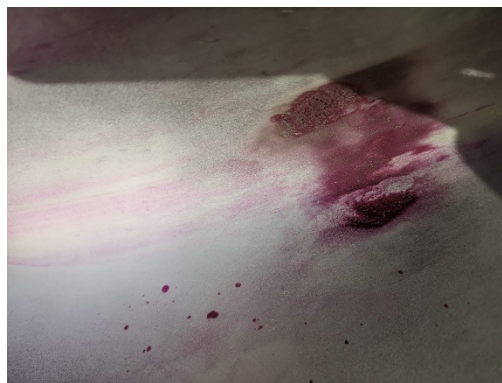
Obr. č. 26 Kavitační poškození OL EST III

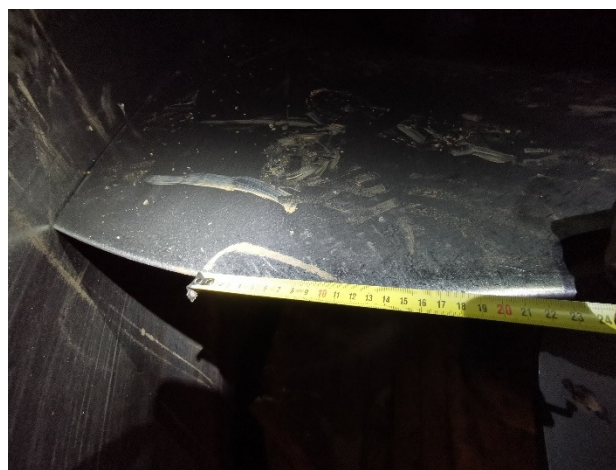
Obr. č. 28 Mechanické poškození OL elektrárny EVR

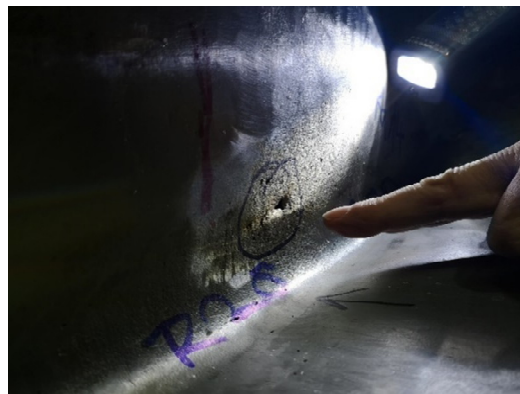
Obr. č. 30 Kavitační poškození OL elektrárny EDA

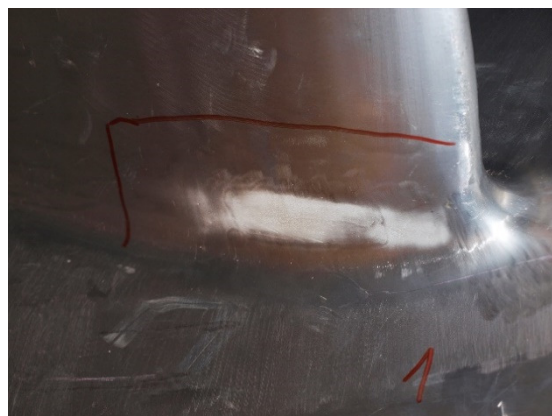
OK TG1 bylo nahrazeno novým kolem v roce 2012 výrobcem ČKD Blansko engineering, a.s., u tohoto kola se na několika lopatách vyskytlo kavitační poškození. Vzhledem k tomu, že OK bylo nové, přistoupilo se k výzkumu tohoto problému v Centru výzkumu Řež s.r.o. Cílem tohoto měření bylo skenování oběžného kola TG1 s využitím ramenového 3D skeneru pro vyhodnocení případné budoucí změny geometrie a rozvoje vady na povrchu lopat. [4]

Obr. č. 33 Kavitační poškození OL elektrárny EDS

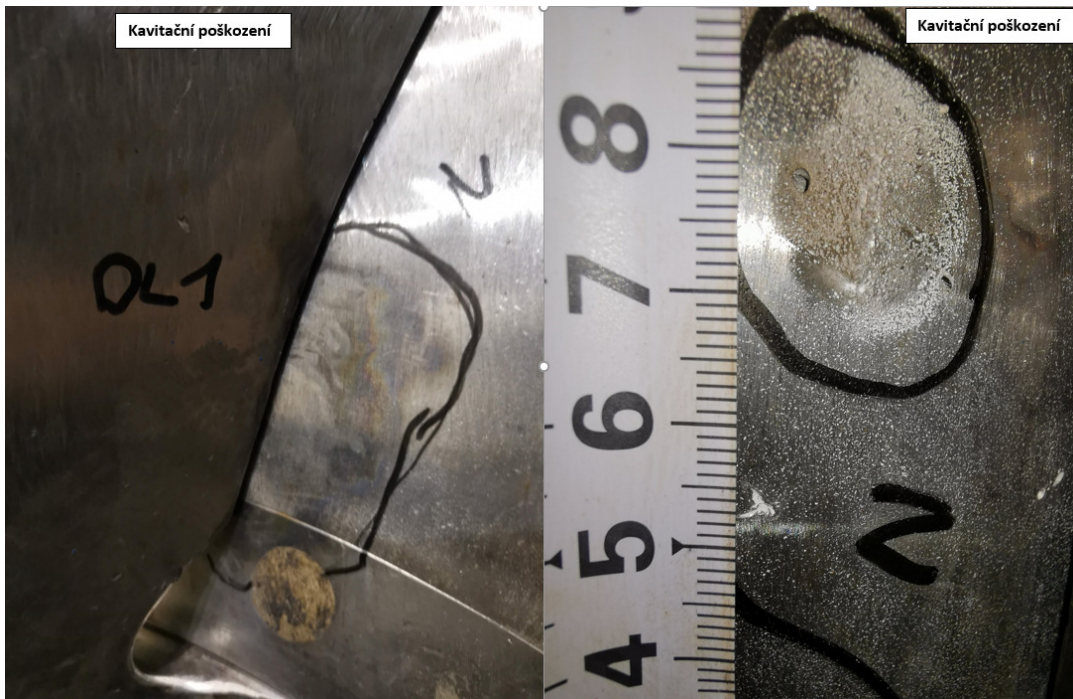
Obr. č. 49 Kavítace na náboji OK 1. část

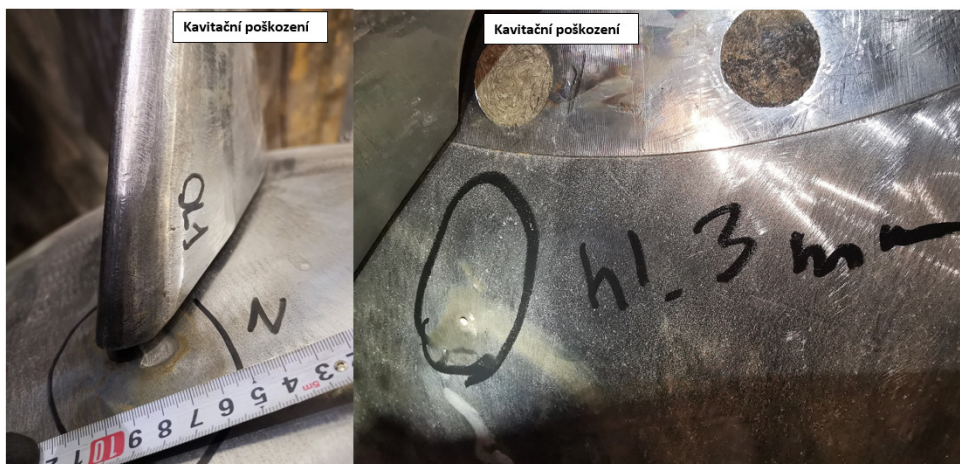
Obr. č. 50 Kavítace na náboji OK 2. část

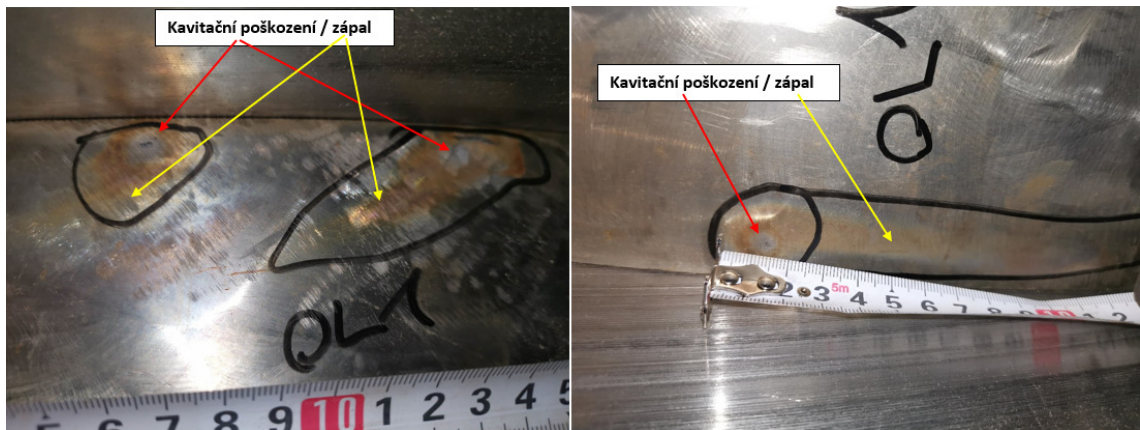
Obr. č. 51 Kavitační poškození na hraně OL č. 1 u komory OK

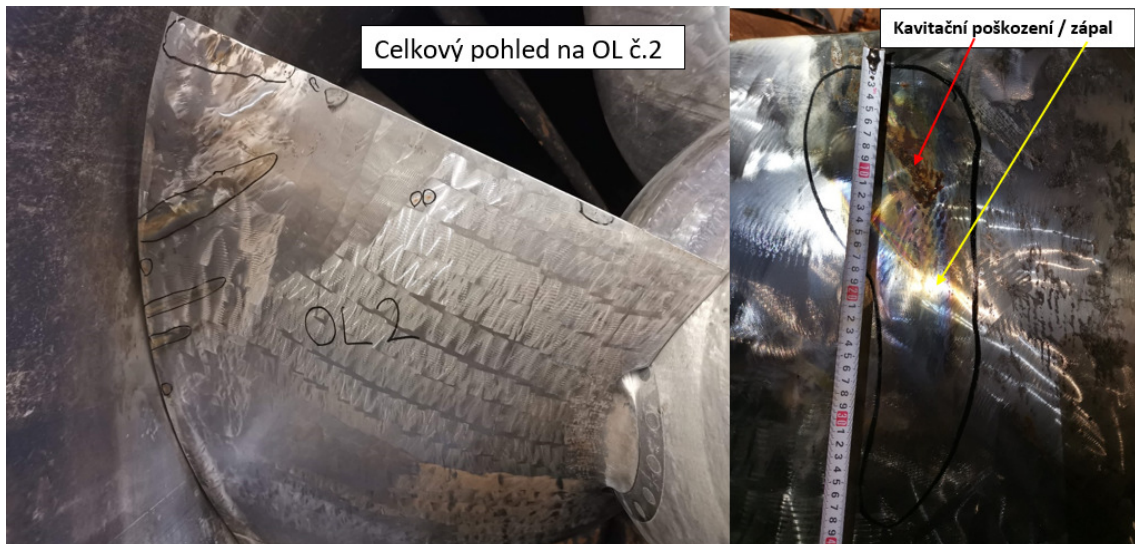
Obr. č. 52 Celkový pohled na OL č. 2 / Kavitační poškození na tlakové straně OL

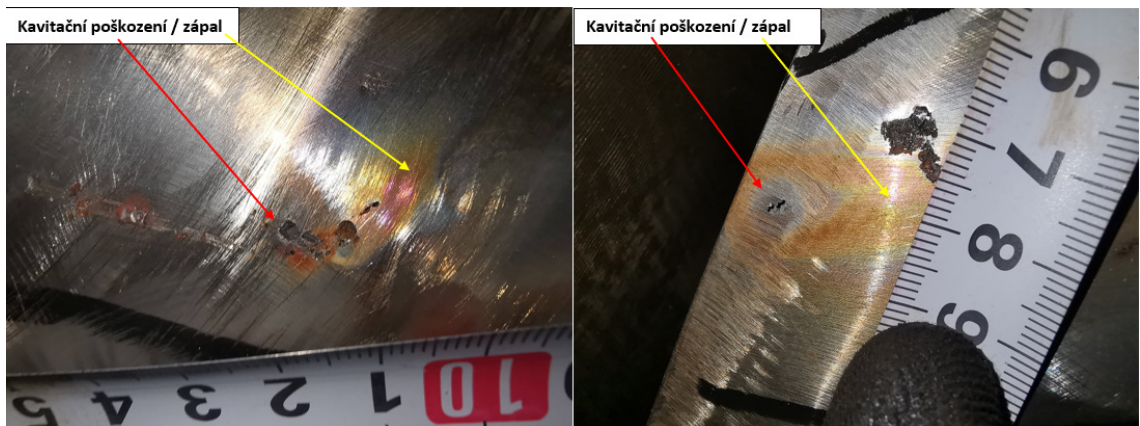
Obr. č. 53 Kavitační poškození na OL č. 2

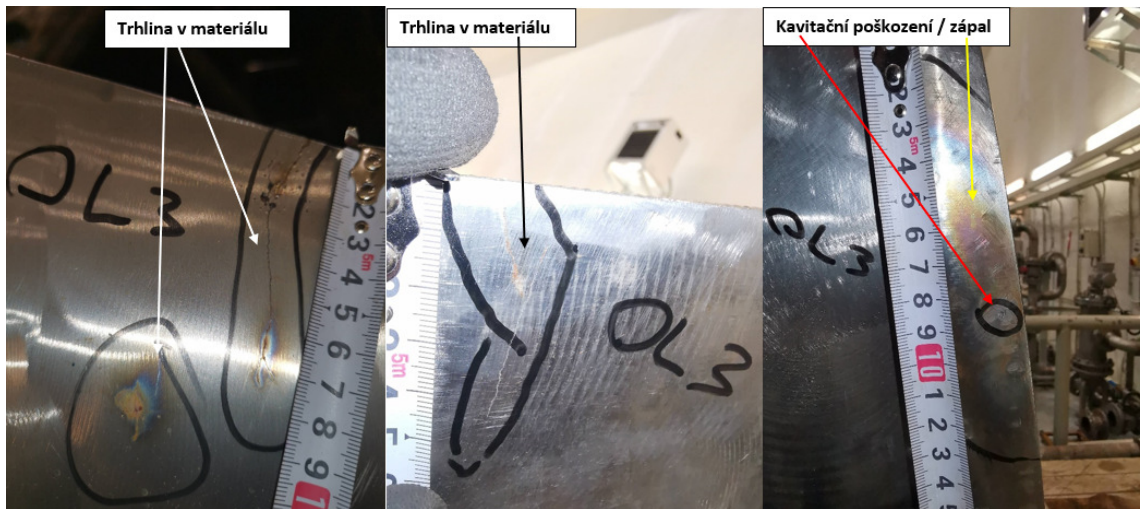
Obr. č. 54 OL č. 3. Trhliny v materiálu / kavítace

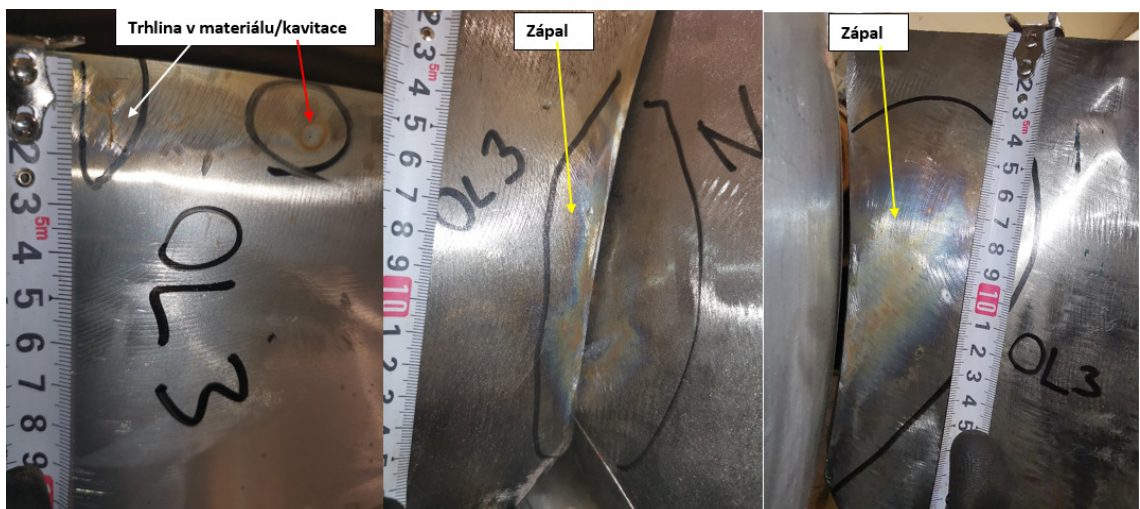
Obr. č. 55 OL č. 3. Trhliny v materiálu / zápal

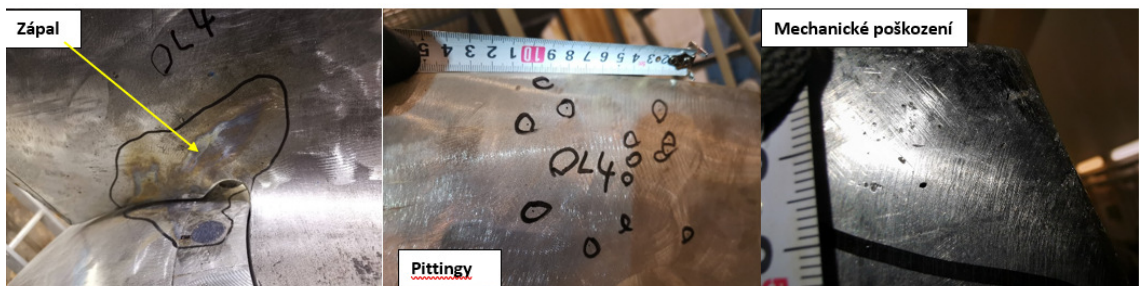
Obr. č. 56 OL č. 4. Zápal/pittingy/ mechanické poškození

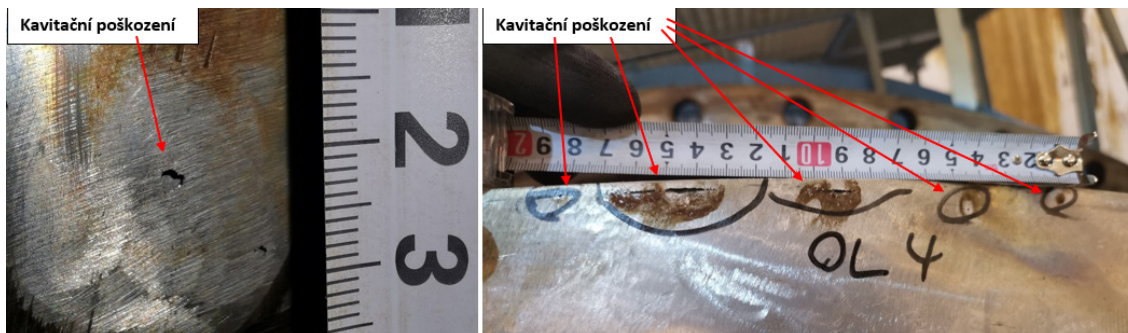
Obr. č. 57 OL č. 4. Kavitační poškození

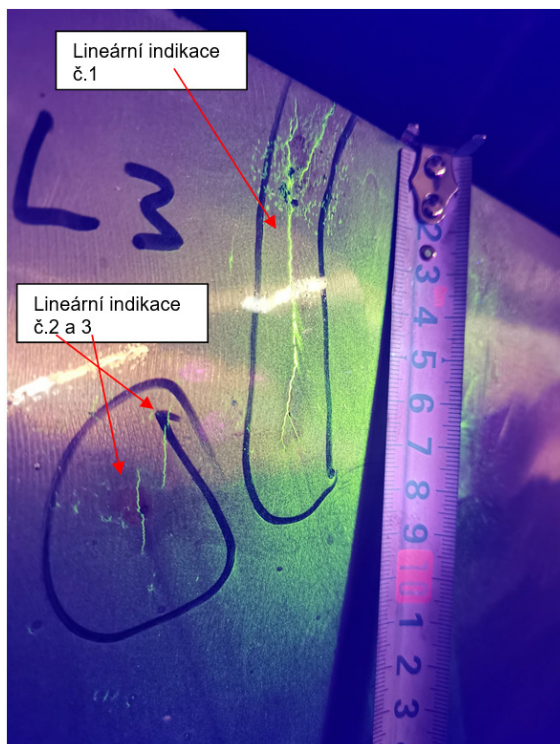
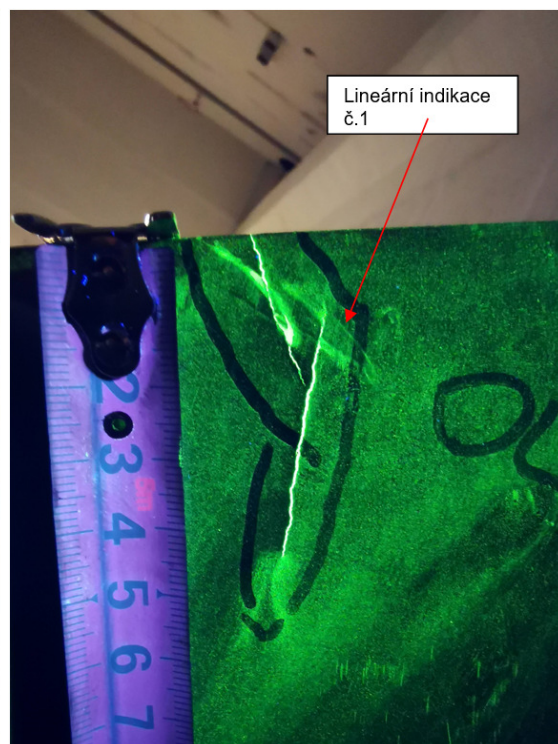
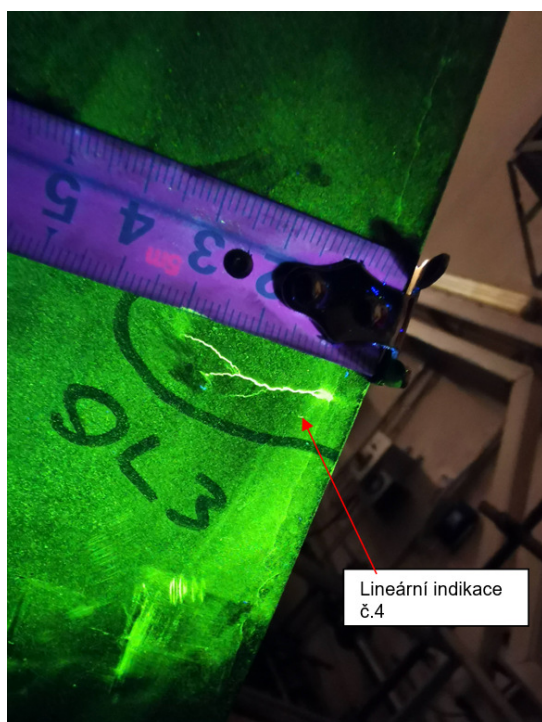
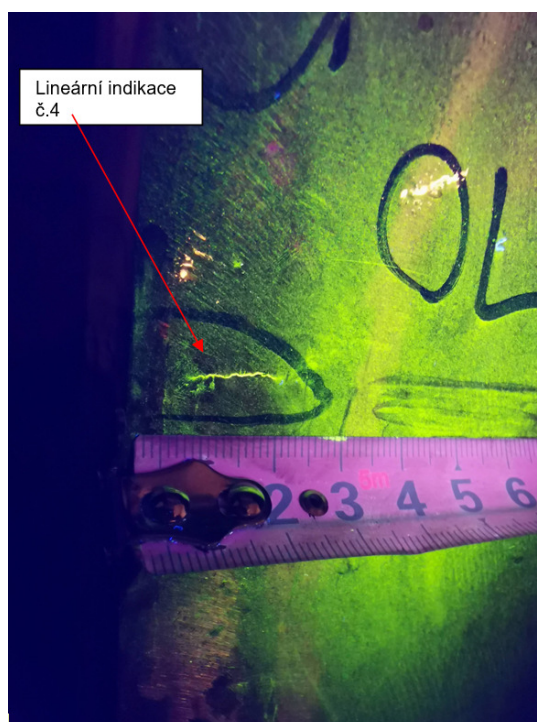
Lineární indikace č. 1 a 4 jsou indikovány na obou stranách oběžné lopatky proti sobě, tzn. trhlinka prostupuje skrz celou tloušťku materiálu 19 mm. Lineární indikace č. 2 a 3 jsou indikovány pouze na sací straně oběžné lopatky. Všechny tyto indikace jsou dle CCH 70-3; MT 70-3 nepřipustné a musí se opravit.

Obr. č. 62 OL č. 3 sací strana, výstupní hraně

Obr. č. 63 OL č. 3 tlaková strana, výstupní hrana

Obr. č. 64 OL č. 3 tlaková strana na okraji OL

Obr. č. 65 OL č. 3 sací strana. na okraji OL

Trhliny budou postupně vybrušeny do ukončení vady, bude ověřen pomocí NDT metod MT, PT. Místo výbrusu bude vhodně upraveno pro svařování, tzn. bude zvolen vhodný úkos a bude dodržena čistota. Základní materiál je z korozi-vzdorného materiálu, takže na očištění použít nerezový kartáč. Oprava bude provedena zavařením pomocí metody TIG podle ISO 4063, kde je číselně označena (141), tedy netavící se wolframovou elektrodou v inertním plynu. Jako přídatný materiál se použije ER2209 o průměru 2,4 mm s obsahem C 0,01% a Cr 22,7 %. Při svařování se použije předehřev 120 °C a teplota mezi etapami (interpass) nepřekročí 200 °C.

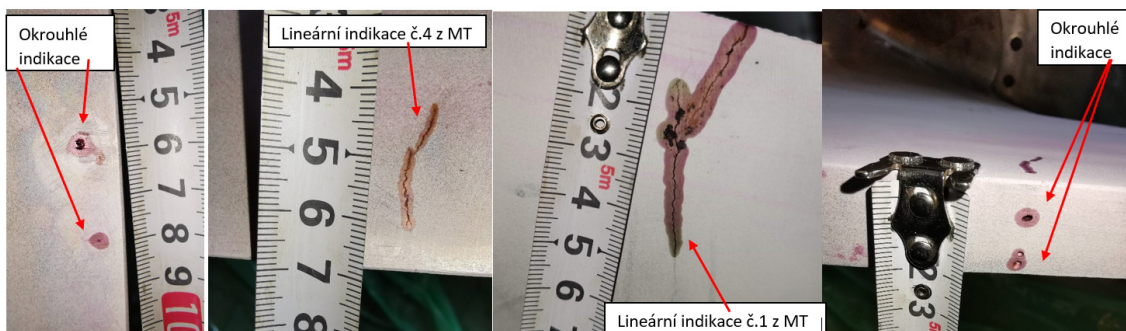
Obr. č. 67 OL č.3. Indikace PT

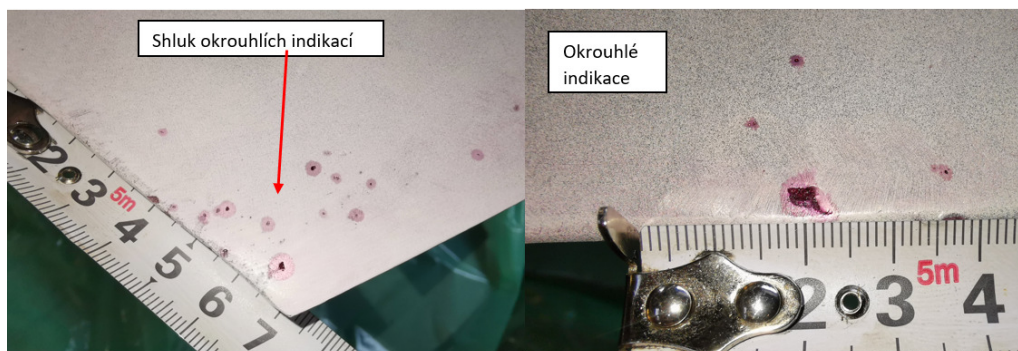
Obr. č. 68 OL č.4. Indikace PT

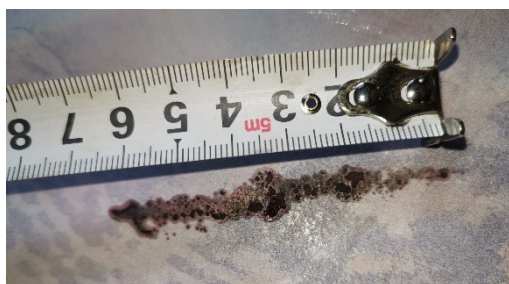
Obr. č. 69 OL č.2 Indikace PT

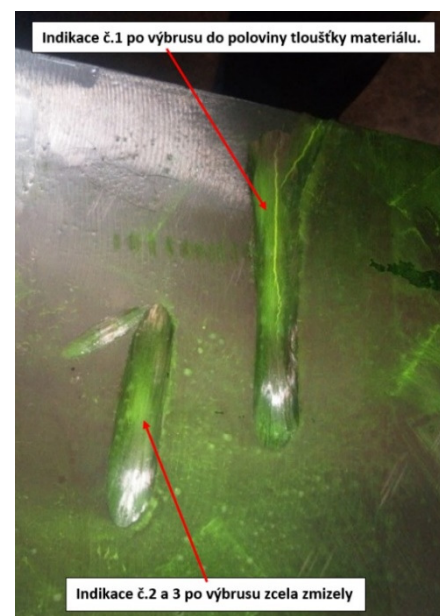
Obr. č. 71 MT kontrola po částečném výbrusu indikací na OL 3

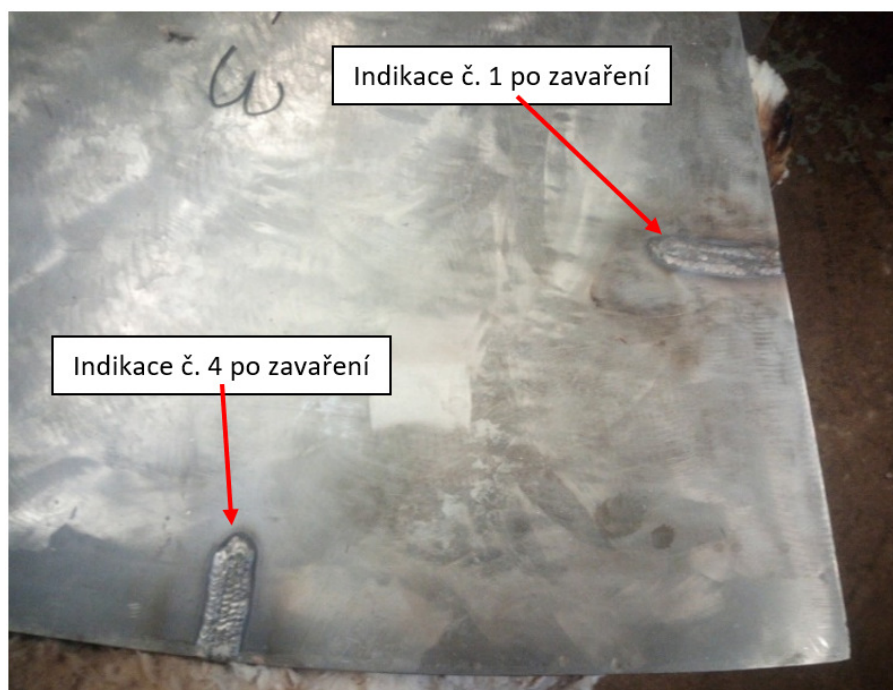
Obr. č. 72 OL č.3 po zavaření trhlin

Postup svařování je následující: přehřát materiál a vyvařit do cca 10 mm síly výbrusu z jedné strany. Poté se vada vybrousí z druhé strany do ukončení vady. Zkontrolovat pomocí PT, veškeré vady ve výbrusu jsou nepřijatelné. Následně se bude svařovat z obou stran, jednotlivé housenky temovat. Po zavaření se povrch oběžné lopatky přešetří do tvaru. Kontrola tvaru se zkouší pomocí předem vytvořených šablon.

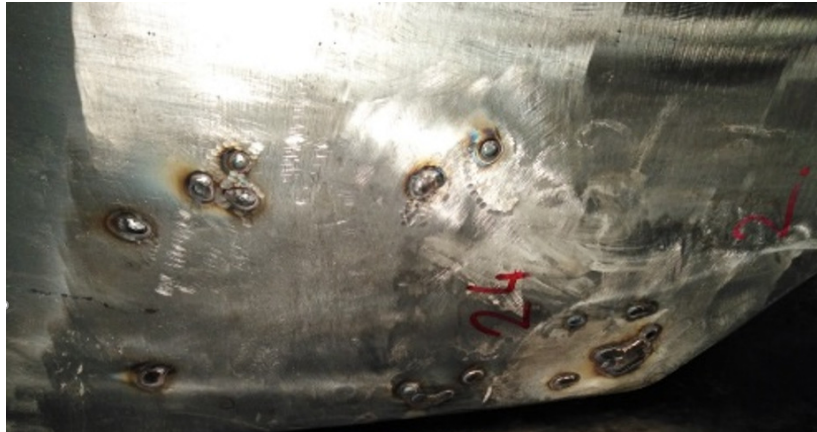
Obr. č. 75 Oprava kavitace EOR TG2

Samotná oprava probíhá stejně jako u zavařování trhlin, tedy pomocí metody TIG 141 (ISO 4063) netavící se wolframovou elektrodou v inertním plynu. Nanese se svár s patřičným převýšením vhodným pro následující zabroušení do roviny.

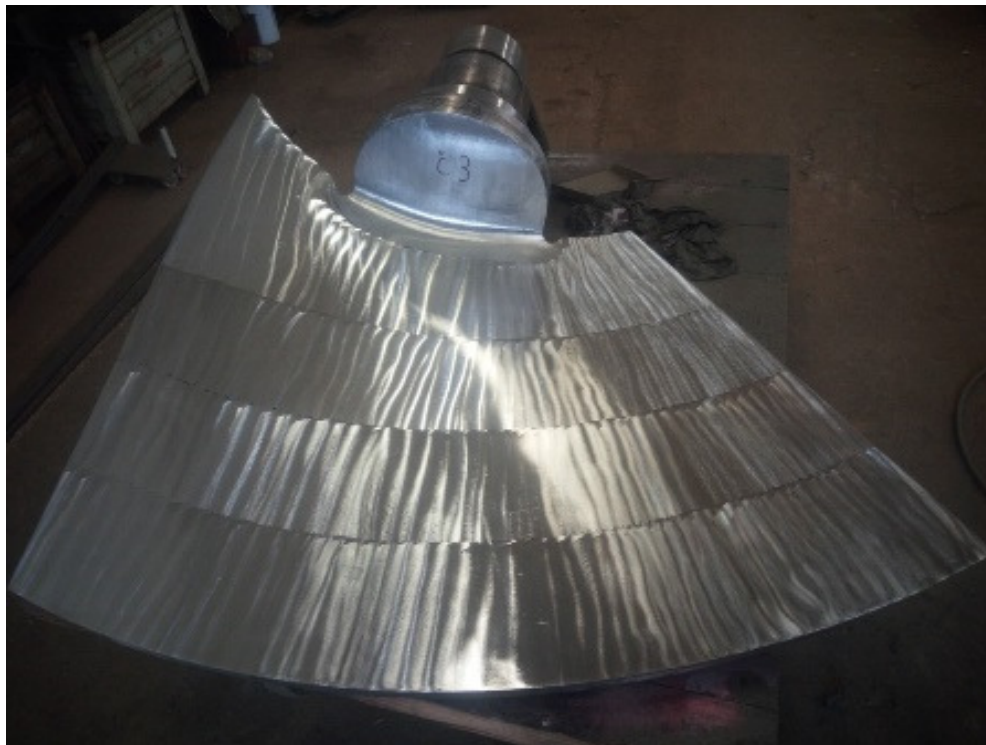
Obr. č. 76 OL č.3 po finálním přebroušení

Po finálním zavaření trhlin a kavitačního poškození se celý povrch oběžné lopatky přešetří do tvaru, tato operace se provádí k odstranění nerovností na lopatce, které by mohly znovu iniciovat vznik kavitačního poškození.
