**Ověření průjezdnosti požární techniky v městské
části Praha 11 - Chodov**

Bakalářská práce

2021

Název tématu (anglicky): Verification of the Passability of Fire-fighting Vehicles in Prague 11- Chodov

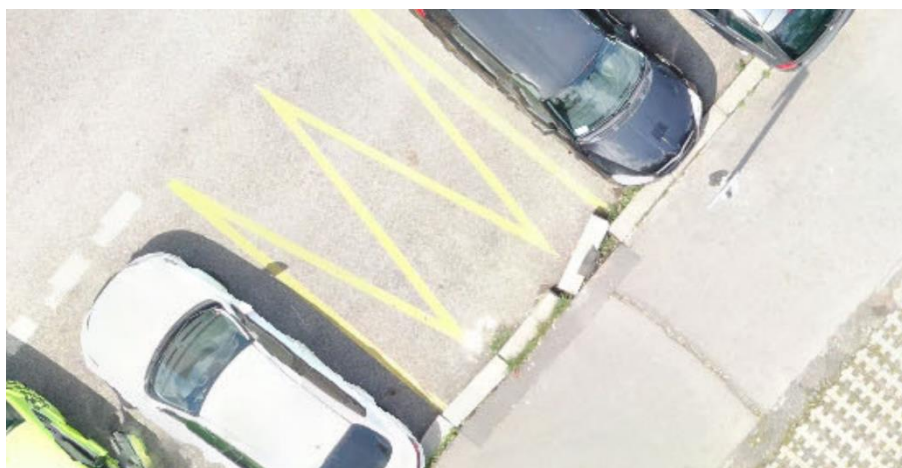
Obrázek 5 - Neadekvátní stav nájezdu [24].

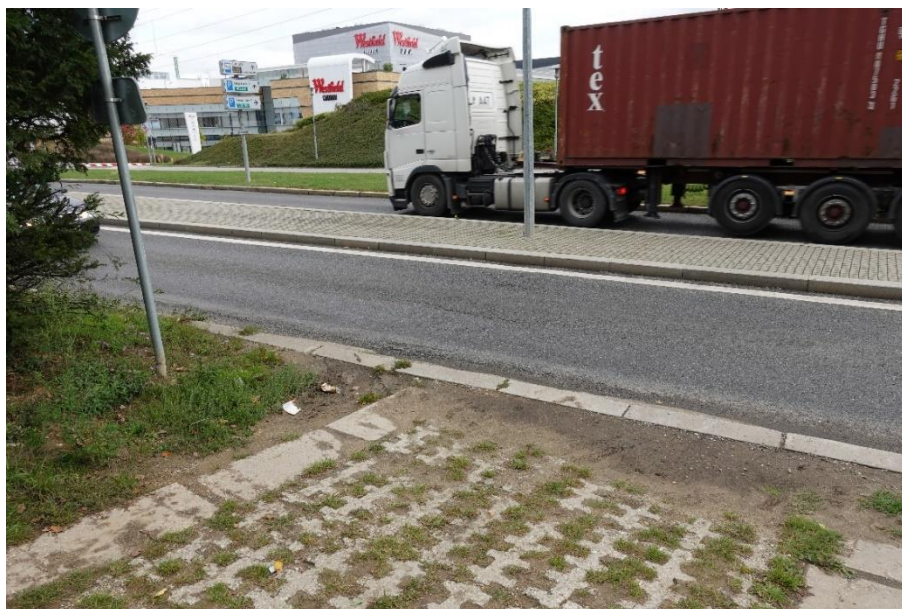
Jak již bylo výše uvedeno, do lokality ústí pouze jedna příjezdová cesta, kterou mohou místní obyvatelé využívat. Tento příjezd je situován v severní části z ulice Dědinova. Z hlediska příjezdových cest pro složky IZS se zde nachází ještě jedna varianta. Jedná se příjezdovou komunikací, která v dnešní době není využívána. Je možné se na ní dostat ze sběrné komunikace na ulici U Kunratického lesa. Tím je zajištěn příjezd z jihovýchodního konce lokality. Problémem u tohoto přístupu je kolmé napojení z ulice U Kunratického lesa, na které se nachází středový ostrůvek, díky kterému jsou zde ztíženy podmínky pro odbočovací manévry.

Obrázek 18 - Příjezd z ulice U Kunratického lesa [24].

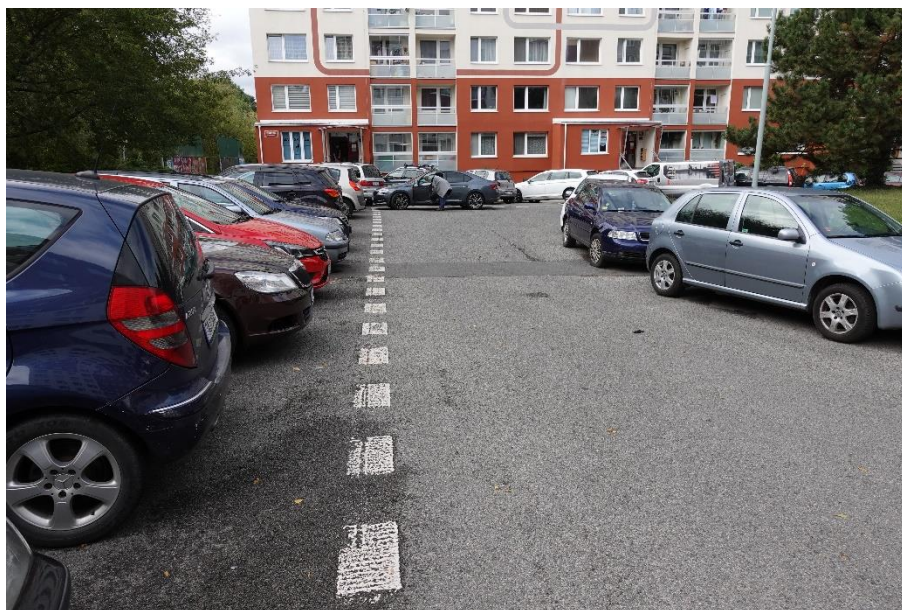
U podélných stání v porovnání s ČSN 73 6056 „Odstavné a parkovací plochy silničních vozidel“ nedochází k přílišnému porušování minimálních rozměrů. Často dochází k nerespektování ukončení pruhu pro podélné stání a vozidla stojí před nebo za těmito pruhy, čímž například narušují rozhledové trojúhelníky nebo bezpečnostní odstupy od hranice křižovatky. Také se můžeme setkat s podélným parkováním na vnitřní straně obratiště, což může mít za následek zablokování příjezdové komunikace pro rozměrnější vozidla, jak již bylo řečeno výše.

Obrázek 20 - Parkování na vnitřní straně obratiště [24].

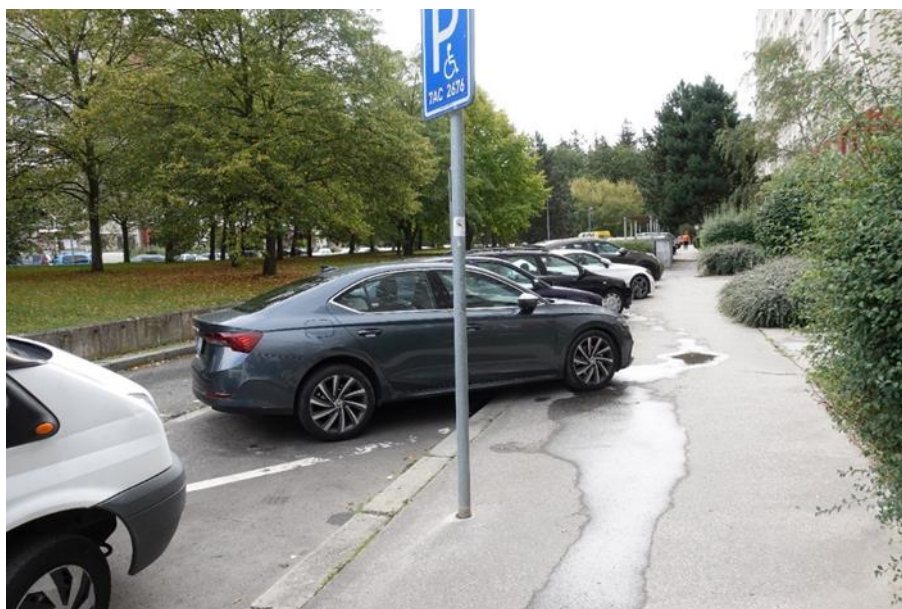
Šikmá stání jsou na tom podstatně hůře. Zde dochází ve většině případů k nedodržení vzdálenosti mezi hranou obruby chodníkové plochy a VDZ definující parkovací stání. To má za následek nedovolené částečné stání na chodníku nebo přesah zadí do komunikace. Vzhledem k nedovolenému částečnému stání na chodníkových plochách a nesníženým obrubám dochází k častému poškození vozidla a k nekomfortnímu vystupování.

Obrázek 21 - Nutnost částečného stání na chodníku z důvodu neadekvátních rozměrů parkovacího stání [24].

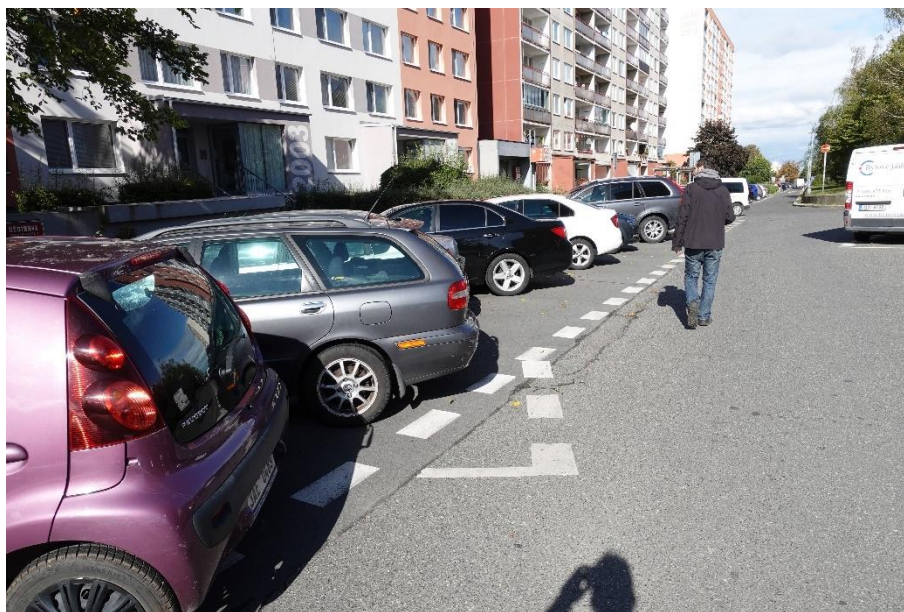
První částí je stávající VDZ. To je často velmi zastaralé, tudíž není zcela postřehnutelné a byla by vhodná obnova tohoto značení, aby jednotlivá parkovací stání byla jednoznačně vymezena. V některých případech došlo k nedokonalému odstranění starého VDZ, které bylo následně překryto novým a dochází tak k nejednoznačnému vydefinování dané oblasti.

Obrázek 22 – Příklad nedokonalého odstranění starého VDZ [24].

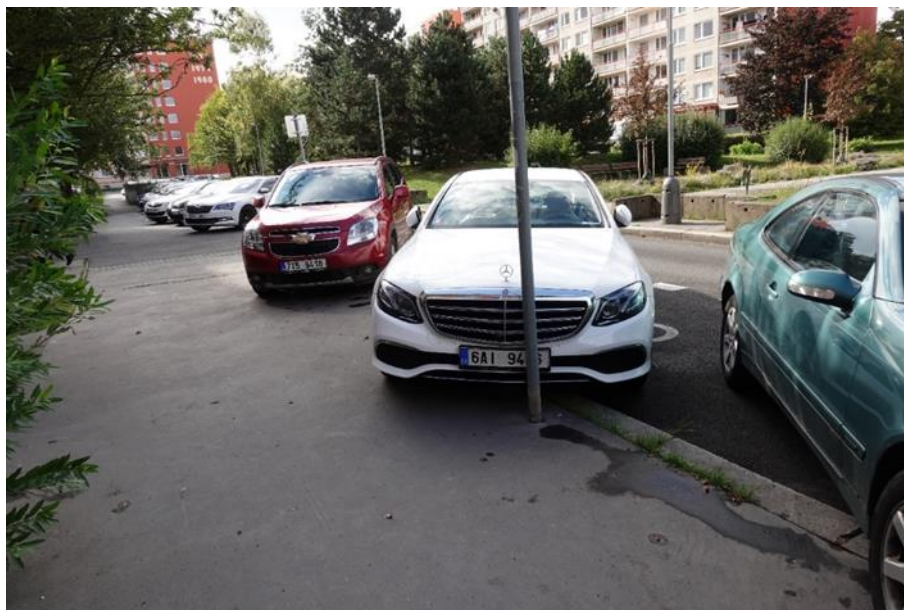
Mimo jiné je důležité se pozastavit u umístování SDZ. To by mělo být ve směru jízdy, aby bylo čitelné při jízdě v přilehlém jízdním pruhu. S tím je spojená úprava vegetace kolem těchto značení, aby nedocházelo k překryvu větvemi. Značení by se dále mělo umístovat tak, aby nebránilo vozidlům při parkování. V současném stavu zde došlo k umístění dopravního značení na chodník na konec parkovacího stání, tudíž příjezd vozidla nemůže přesahovat na chodník a tím může opět dojít k zablokování jízdního pruhu. Řešením by bylo posunutí tohoto značení ze středu na okraj parkovacího stání, kde by již nedocházelo k těmto problémům. Tato problematika se týká zejména umístování SDZ IP 12 „Vyhrazené parkoviště“.

Obrázek 23 - Nevhodné umístění SDZ [24].
