<b>FAKULTA STAVEBNÍ ČVUT V PRAZE</b>	
VYPRACOVALA	Bc. Lucie Mestlová		
KONTROLOVALA	Ing. Lenka Hanzalová, Ph.D.		
ŠKOLNÍ ROK	2021/2022	KATEDRA KONSTRUKCÍ POZEMNÍCH STAVEB	
MÍSTO STAVBY	Pardubice		
NÁZEV STAVBY	<b>POLYFUNKČNÍ DŮM V PARDUBICÍCH</b>	FORMÁT	16xA4
ČÁST	STÁVAJÍCÍ STAV	DATUM	11/2021
OBSAH	<b>STÁVAJÍCÍ STAV</b>	STUPEŇ PD	DSP
		MĚŘÍTKO	Č. ČÁSTI
		-	3

<b>FAKULTA STAVEBNÍ ČVUT V PRAZE</b>	
VYPRACOVALA	Bc. Lucie Mestlová		
KONTROLOVALA	Ing. Lenka Hanzalová, Ph.D.		
ŠKOLNÍ ROK	2021/2022	KATEDRA KONSTRUKCÍ POZEMNÍCH STAVEB	
MÍSTO STAVBY	Pardubice		
NÁZEV STAVBY	<b>POLYFUNKČNÍ DŮM V PARDUBICÍCH</b>	FORMÁT	13xA4
ČÁST	3. STÁVAJÍCÍ STAV	DATUM	11/2021
OBSAH	<b>POPIS A ZHODNOCENÍ STÁVAJÍCÍHO STAVU</b>	STUPEŇ PD	DSP
		MĚŘÍTKO	Č. ČÁSTI
		-	3.01

## 1. Charakteristika stavby

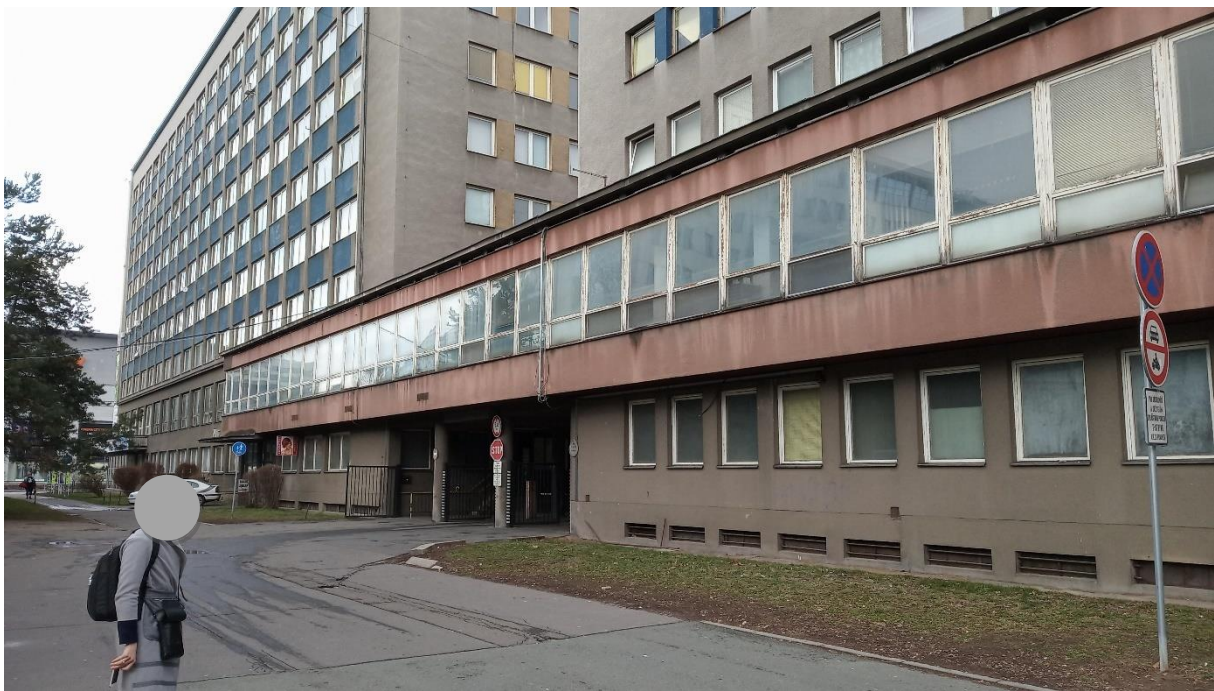
Obr. č. 2: Jižní strana objektu – Hlavní budova propojena krčkem s vedlejším objektem. (zdroj: vlastní fotodokumentace)

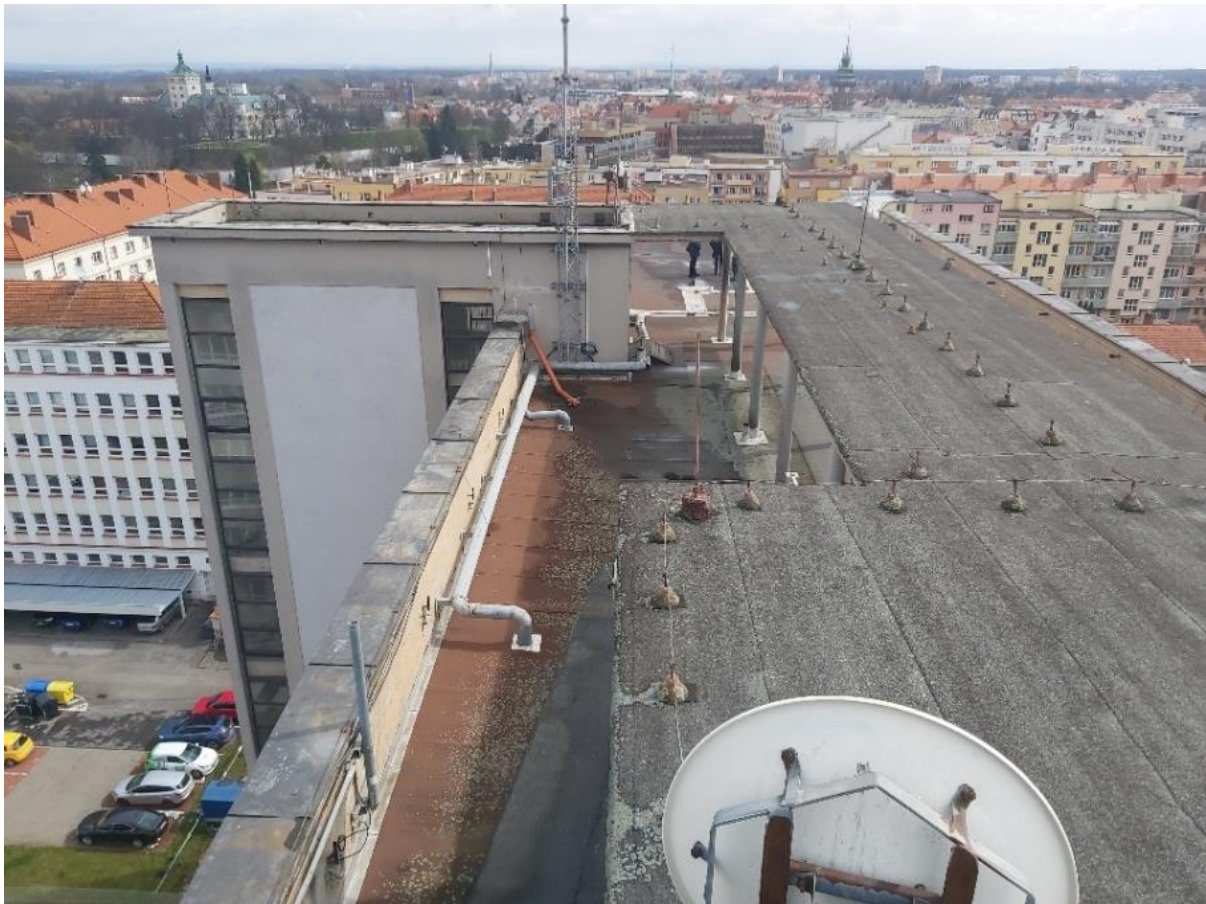
Obr. č. 4 - Střecha objektu (zdroj: vlastní fotodokumentace)

Střecha je plochá jednoplášťová. Na střešní konstrukci je položeno pískové lože o tl. 20 mm, poté lepenka E500, tepelná izolace o tl. 30 mm, škvárobeton ve spádu, vyrovnávací beton o tl. 40 mm, a nakonec živичný nástřik s vložkou z polyethylenu. Stabilita skladby střechy je zajištěna mechanickým kotvením. Skladba střechy je nevyhovující.

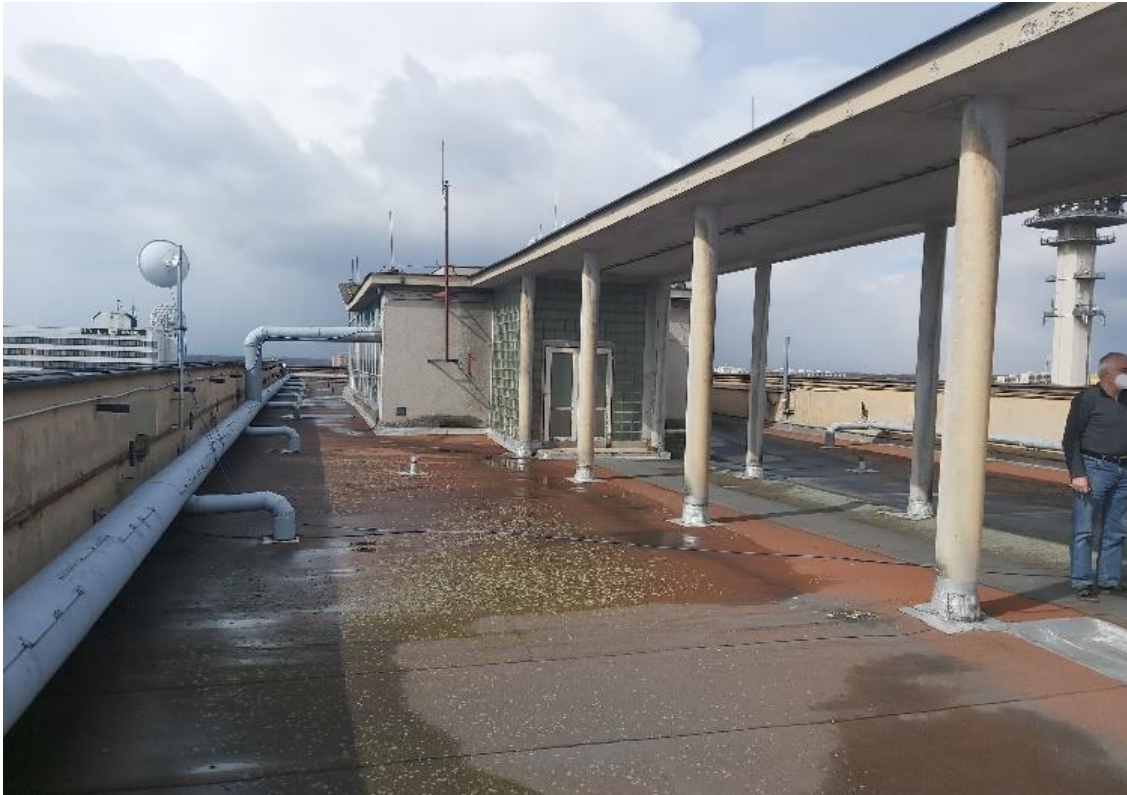
Obr. č. 5 - Terasa objektu 10.NP (zdroj: vlastní fotodokumentace)

Dle stáří budovy se předpokládá nevyhovující skladba terasy. Dojde k rekonstrukci celého 10.NP včetně terasy.

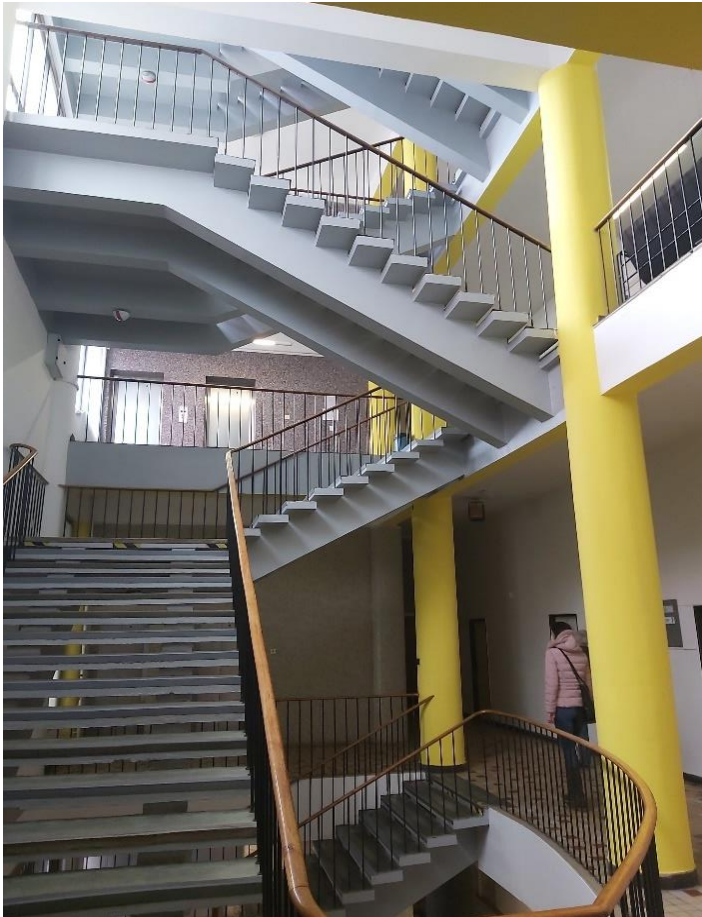
Obr. č. 6 - Hlavní schodiště budovy (zdroj: vlastní fotodokumentace)

Hlavní schodiště budovy je monolitické, železobetonové, dvouramenné, tvořené schodnicemi, na kterých jsou vybetonovány stupňové desky bez podstupnic. Schodiště do jídelny je monolitické, železobetonové, dvouramenné, tvořené schodišťovými deskami se schodnicemi s nadbetonovanými stupni. Schodiště pravého křídla je monolitické, železobetonové, tvořené schodišťovými deskami s nadbetonovanými stupni.

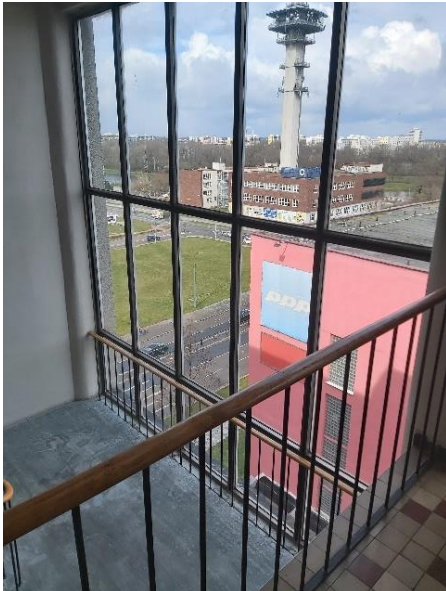
Obr. č. 12 - Zasklení schodišťových oken (zdroj: vlastní fotodokumentace)

Zasklení ocelových stěn a schodišťových oken je z determálního skla o tl. 6 mm na kovové lišty.

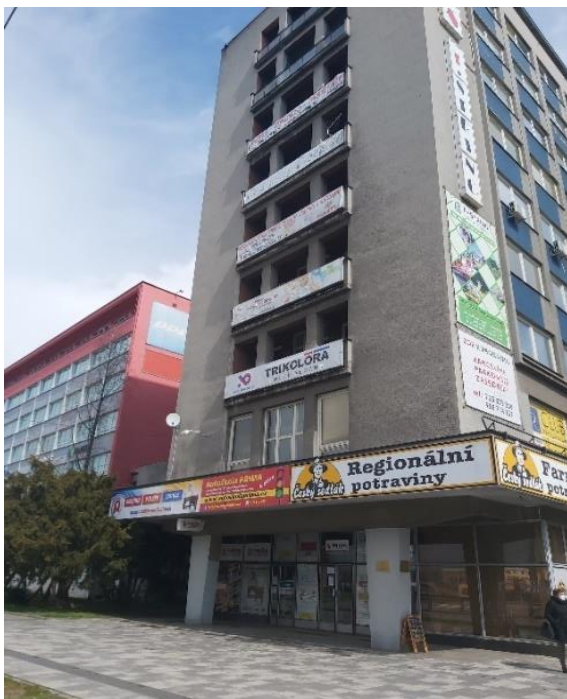
Obr. č. 13 - Prostor před objektem (zdroj: vlastní fotodokumentace)

Chodníky a parkoviště jsou nevyhovující.
