**DIPLOMOVÁ PRÁCE**

**REKONSTRUKCE ZÁMKU POSTOLOPRTY**

Bc. Vojtěch Černý

Praha 2022

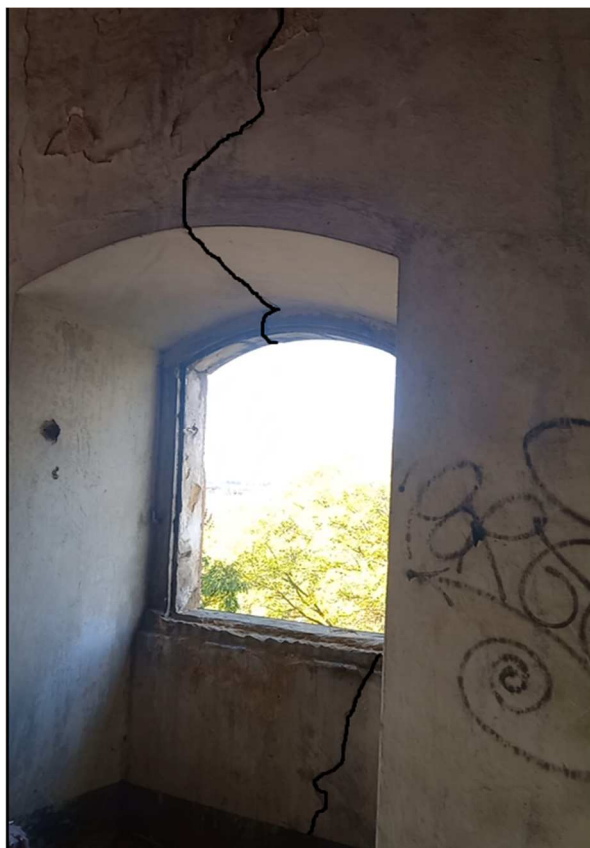
- CV4.1 – CV4.13 jsou tahové trhliny v oblastech otvorů.
- W.JV.4.1 – W.JZ.4.4 jsou soubory tahových trhlín na dané stěně.
- CV jsou méně dominantní trhliny, které se nachází téměř ve všech nadpražících otvorů.

*Obr. – 3.33 Trhlina CV4.8 z interiéru*

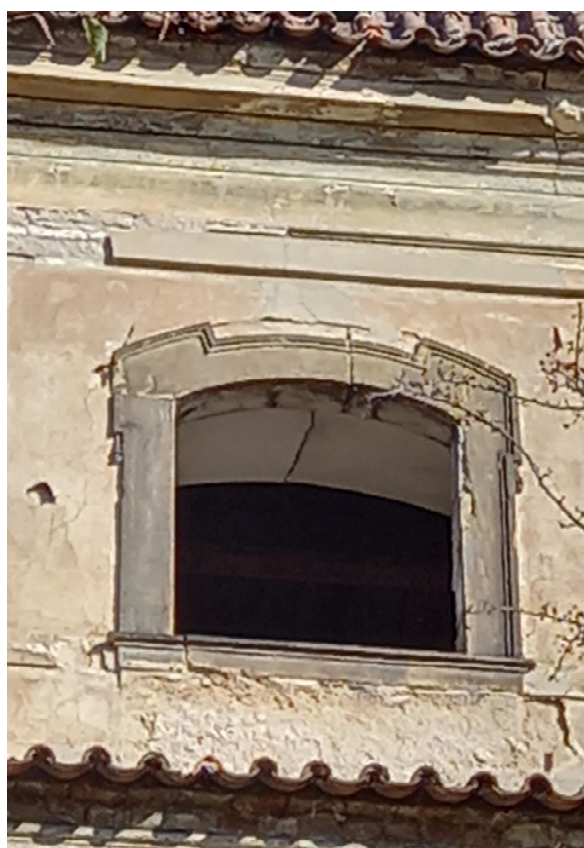
*Obr. 3.34 – Trhlina CV4.8 z exteriéru*

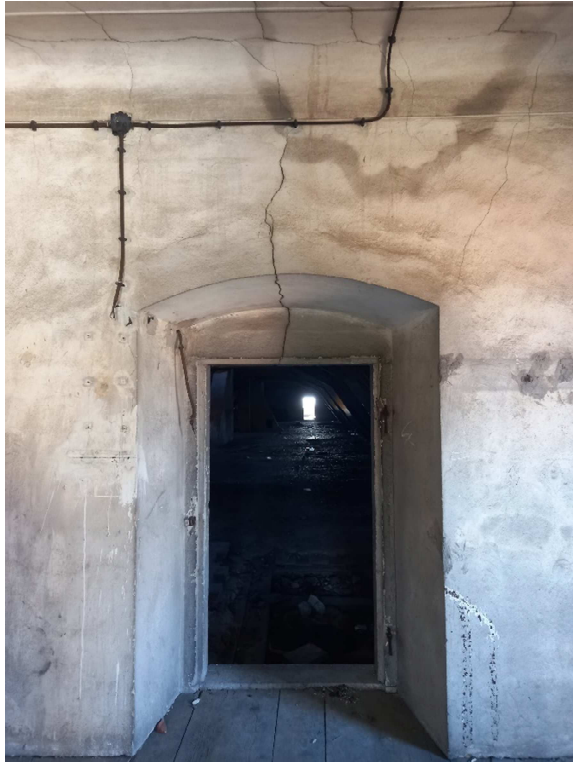
Obr. 3.35 – Trhlina CV4.7

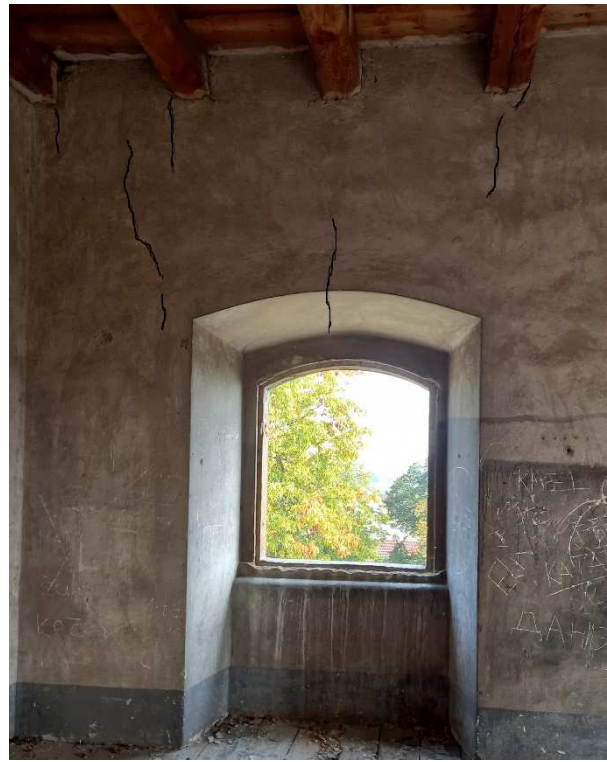
Obr. 3.36 – Shluk trhlin CV4.14

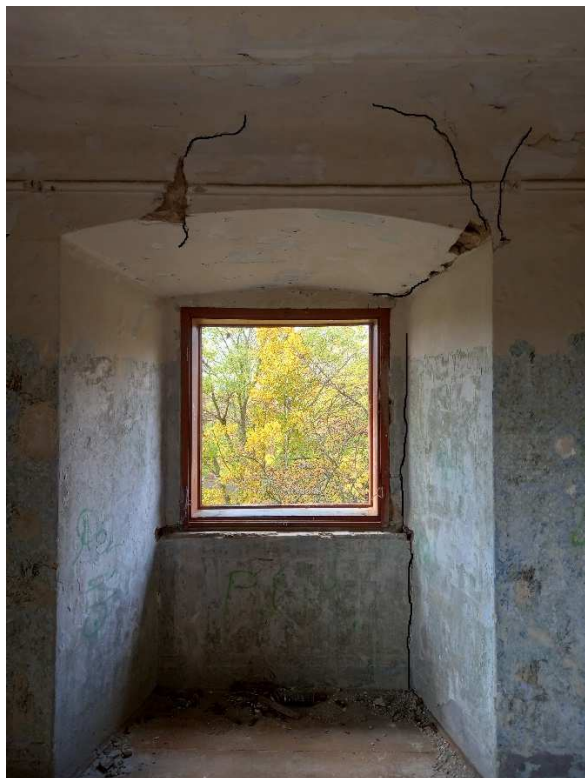
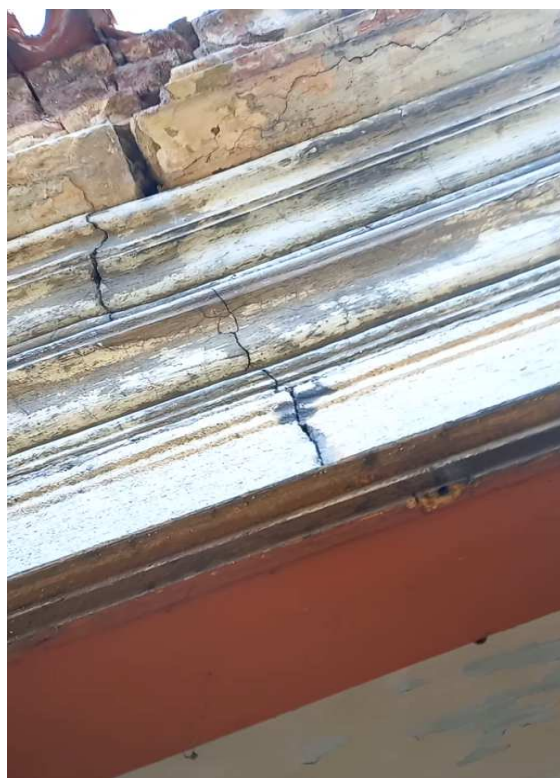
- CV3.5 – Nepatrná trhlina v nadpraží okna.
- CV3.8 – Trhlina v oblasti okna, vedoucí od podlahy po strop, kde navazuje na vodorovnou trhlínu.
- CV3.9 – Do tohoto označení je zahrnut soubor trhlin, které se vyskytují v oblasti okna. Tři trhliny vedoucí směrem od stropu k záklenku okna, dvě se střetávají v patě záklenku a pokračují k podlaze. Třetí trhlina končí ve vrcholu záklenku. (Obr. 3.31 a Obr. 3.32)

*Obr. 3.37 – Trhlina CV3.9 z interiéru*

*Obr.3.38 – Trhlina CV3.9 z exteriéru*

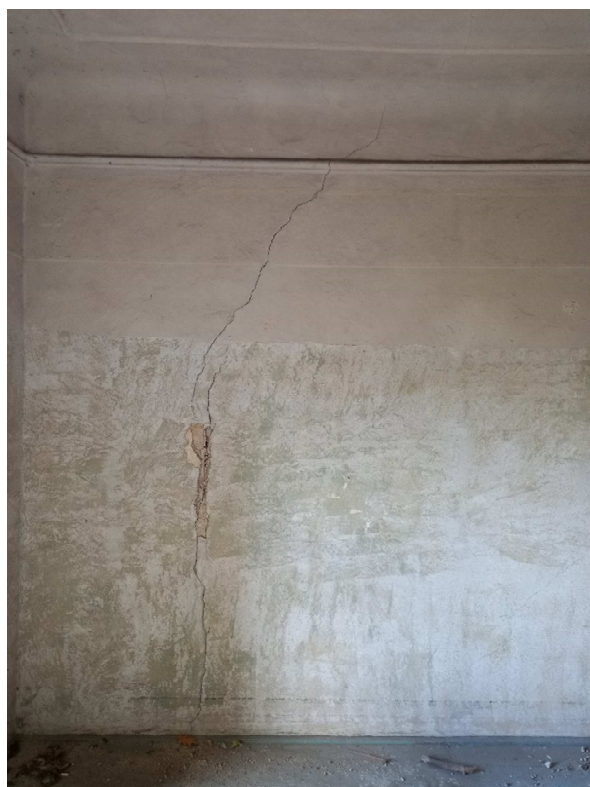
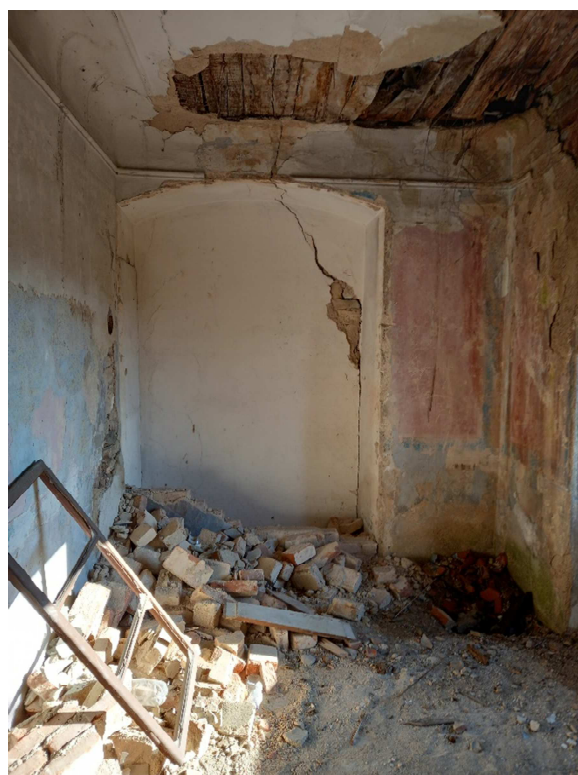
- CV3.10 – Tahová trhlina ve vnitřní nosné stěně v blízkosti schodiště. Tato trhlina se propisuje skrze celou stěnu. (Obr. 3.33 a Obr. 3.34).
- CV3.11 – Trhlina procházející ostěním a záklenkem.

*Obr. 3.39 – Trhlina CV.3.10*

*Obr.3.40 – Trhlina CV.3.10*

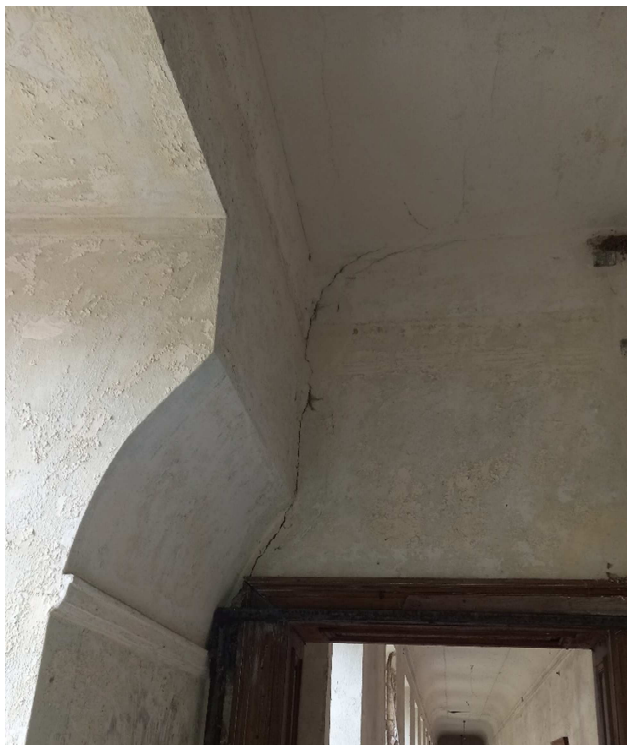
- CV2.1 – Trhlina kopírující roh mezi obvodovou a kolmo navazující vnitřní nosnou stěnou. (*Obr. 3.35*)

*Obr. 3.41 – Trhlina CV2.1*

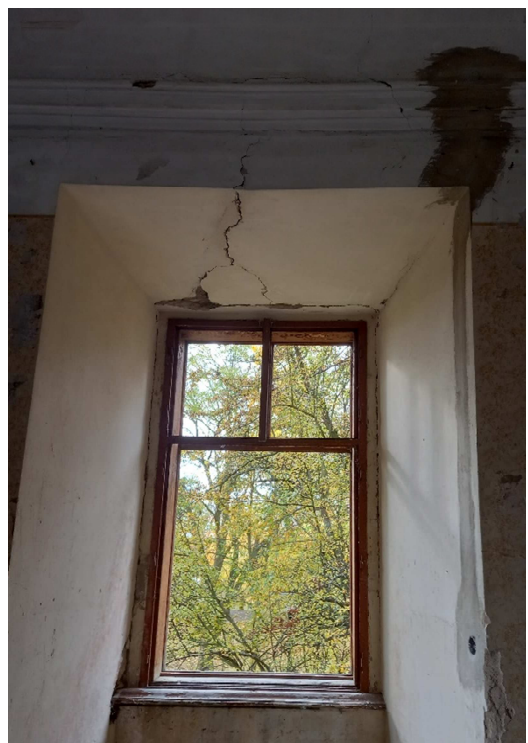
- CV2.8 a CV2.9 – Tyto trhliny se nacházejí v oblasti oken pod jihozápadní věží. V tomto patře již nejsou překlady nad okny tvořeny záklenky, ale rovnými překlady. Trhliny vstupují od stropu doprostřed překladu a následně probíhají ostěním okna až k parapetu. (*Obr. 3.36*)

*Obr. 3.42 – Trhlina CV2.9*

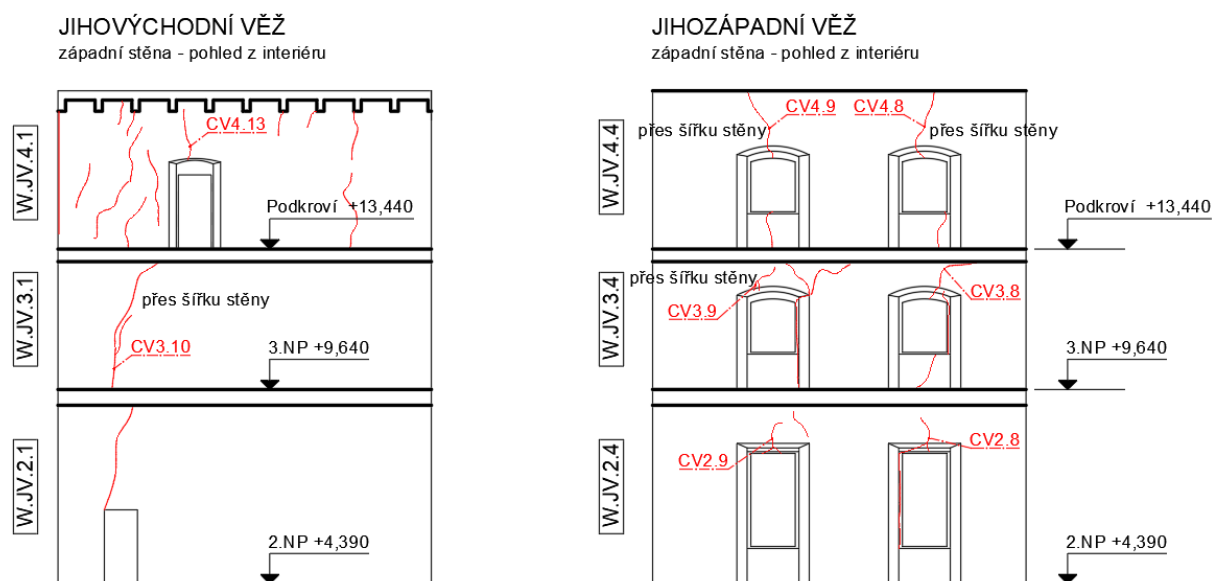
Obr. 3.43 - Pohledy na stěny s trhlinami z interiéru

Svislé konstrukce jsou z velké části porušeny trhlinami, a to zejména ve vyšších podlažích. Vzhledem k tomu, že trhliny mají nejintenzivnější výskyt v podkroví, ve druhém a třetím nadzemním podlaží, a naopak se vůbec nevyskytují v podlažím prvním, lze předpokládat, že jednou z hlavních příčin jsou prohnílé vazné trámy krovu, které tak nejsou schopné plnit svojí funkci přebírání vodorovných sil z konstrukce krovu. Tyto síly pak vstupují do zhlaví stěn, které na takové namáhání nejsou navrženy. Vodorovné síly také do stěn mohou vstupovat v důsledku uhnílych styčníků (šikmé sloupky napojeny přes čep a dlab do vazných trámů). Pokud takový styčník není schopen přenosu zatížení z šikmých sloupků do vazných trámů, dochází rovněž k zatížení zhlaví stěn vodorovným namáháním, na které nejsou stěny připraveny.

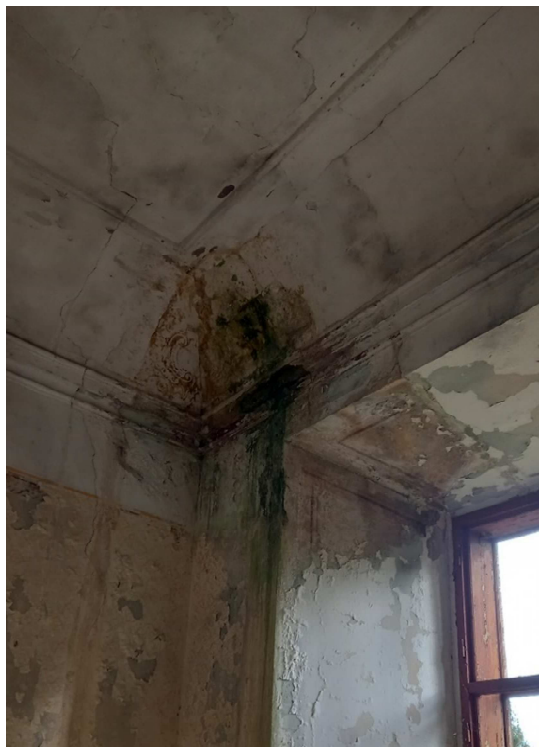
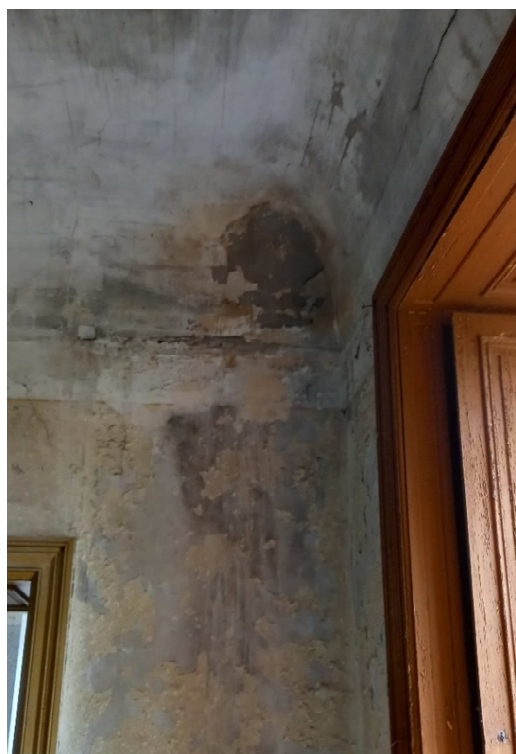
Na stropních konstrukcích mezi druhým a třetím nadzemním podlažím, přímo pod některými těmito propadnutými oblastmi zmíněnými výše, se začínají tvořit vlhkostní mapy, v některých případech plísně, či zeleně. Srážková voda si tak nachází cestu dále směrem do nižších podlaží a začíná se zde formovat obdobné porušení jako v konstrukcích nad.

*Obr. 3.48 – Začínající degradace trámového stropu nad 2.NP*

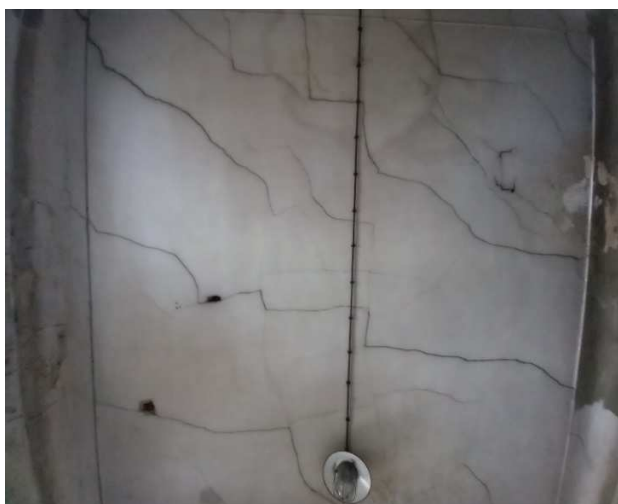
Trhliny ve vodorovných konstrukcích se nacházejí zejména ve zastropení severozápadní a severovýchodní věži. Trhliny se vyskytují v celé ploše jednotlivých zastropení. Tyto stropy se skládají z dřevěných trámů, podhledu a záklopu, případně je skladba doplněna ještě o násyp, díky tomuto poznatku lze předpokládat, že trhliny zasahují pouze do konstrukce podhledu.

*Obr. 3.49 – Vodorovné trhliny v podhledu*

Další poruchou vodorovných konstrukcí jsou trhliny v podhledech, které se vyskytují pouze v severozápadní a severovýchodní věži. Tato porucha je způsobená nadměrným průhybem dřevěných trámů zastropení, nebo smršťováním omítky. Vzhledem k tomu, že trhliny jsou zde pravidelné a v celé ploše podhledu je spíše pravděpodobnější varianta se smršťováním komponentů omítek.

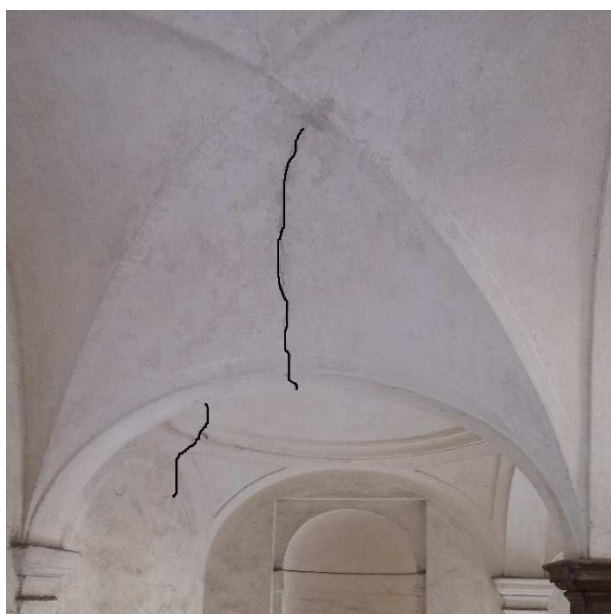
Další z vodorovných trhlín se nalézá nad schodištěm z druhého do třetího nadzemního podlaží. Trhlina zasahuje do konstrukce kleneb nad první mezipodestou, kde strop tvoří česká placka a prostředním ramenem, které je zastropeno pomocí křížové klenby, která kopíruje vzestup schodišťového ramene. Trhlina vede z vrcholu křížové klenby přes klenbový oblouk mezi touto klenbo a navazující českou plackou, dále vstupuje do české placky, kde mění svůj směr a dobíhá do schodišťové zdi (*Obr. 3.43 a Obr. 3.44*).

*Obr. 3.50 – Trhlina v křížové klenbě*

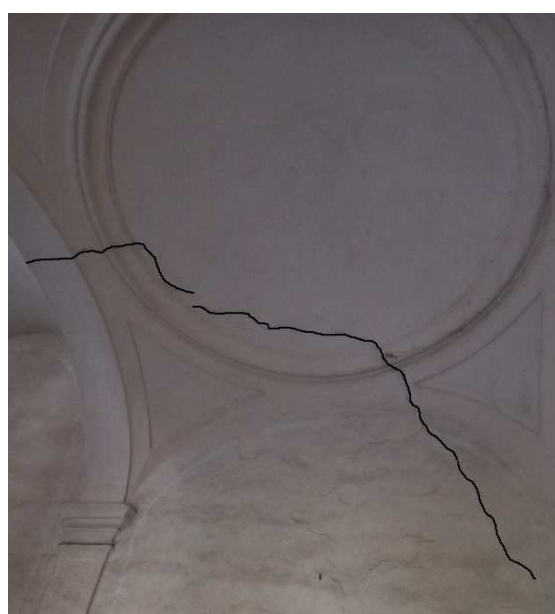
*Obr. 3.51 – Trhlina v české placce*

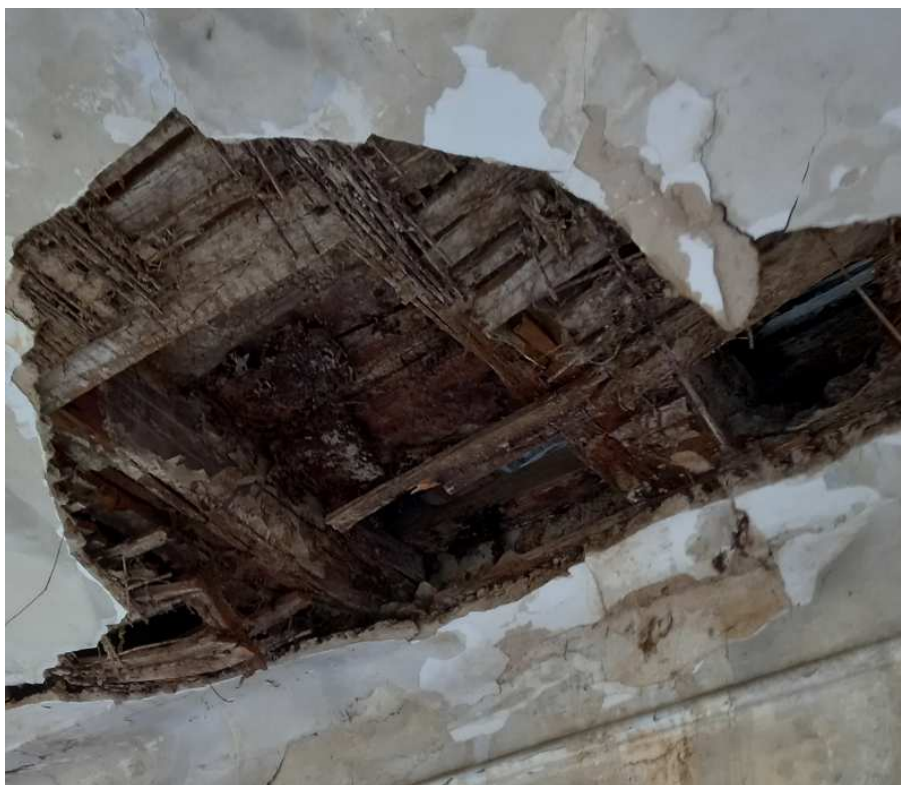
Vlivem dlouhodobého zatékání byly dřevěné prvky vystaveny intenzivní vlhkosti, nejvíce vazné trámy, které zároveň tvoří konstrukci stropu pod podkrovím. Na mnoha místech tak zatékání způsobilo úplný propad stropní konstrukce spolu s degradací vazných trámů v oblasti jejich zhlaví. V těchto místech jsou trámy uhnílé a vzhledem k tomu, že se na koncích vazných trámů nachází důležitý styčnick (napojení šikmých sloupků přes čep a dlab viz 3.2.4), tak dochází k rozjždění krovu v oblastech s porušenými vaznými trámy. V důsledku zatékání se lze ještě všimnout zeleně a plísně na některých prvcích. Další porucha, které si lze v krovu všimnout se týká římsy směrem do nádvoří v jižním křídle, jež slouží jak podpora pro námětky. Tato římsa je v části vypadaná a dochází zde tak k poklesu celé spodní části mansardové střechy.

*Obr. 3.52 – Prohnilé vazné trámy*

Nejčastější poruchou vodorovných konstrukcí jsou částečné propady. Tyto poruchy úzce souvisí se zatékáním srážkové vody do objektu, jak již bylo několikrát zmíněno. Do podkrovního nadzemního podlaží dlouhodobě zatékala srážková voda kvůli necelistvosti střešního pláště, v důsledku toho docházelo ke vzniku louží v určitých částech pochozí vrstvy podkroví. Vlhkost se také dostává do zhlaví trámů z obvodových stěn, na kterých jsou uloženy vazné trámy a není zde nijak vyřešen detail uložení, tj. dostatečná mezera mezi trámem a kapsou ve zdivu. Po nějaké době začalo docházet k degradaci vrstev stropu mezi podkrovím a třetím nadzemním podlažím, odtud si už srážková voda začala nacházet cestu do nižších podlaží. Nejrizikovější porucha v konstrukci krovu se týká vazných trámů, které jsou uhnílé a nemohou tak plnit svojí hlavní funkci přenášení vodorovných sil.

V první řadě je nezbytné stanovit rozsah zasažení vazných trámů dřevokazným hmyzem, houbami či hnilobou. K tomu bude nezbytné celoplošné odhalení vazných trámů a toho se docílí sejmutím násypu, který je v celé ploše podkrovního podlaží a následné demontáží záklopu, a konstrukce podhledu. Po odhalení vazných trámů, které tvoří zároveň i stropní trámy třetího nadzemního podlaží, se stanoví skutečné zasažení biologickými škůdci. Při této příležitosti se také zkontroluje skutečný stav styčnic, které jsou součástí vazných trámů a ostatních dřevěných prvků, které byly nepřístupné. Dále je nutno také ověřit skutečné statické schéma trámů, trám vede přes vnitřní nosnou stěnu a je tak důležité stanovit, zda se jedná o 2x prostý nosník, či spojitý nosník o dvou polích, varianta 2x spojitý nosník by znamenala, že jsou trámy navázány na sebe pomocí styčnice, který je schopen přenášet tah, ve výpočtu dále bude uvažováno statické schéma spojitý nosník o dvou polích. Další prvek, který je nutný ověřit je pozednice. Krov pochází z období, kdy byla zazděná pozednice zcela běžná. Pokud bude potvrzena přítomnost zazděné pozednice, je třeba ověřit její stav vzhledem k biologickým škůdcům. Při potřebné výměně lze pozednici vyřezat po stejných etapách, jako bude probíhat výměna vazných trámů.

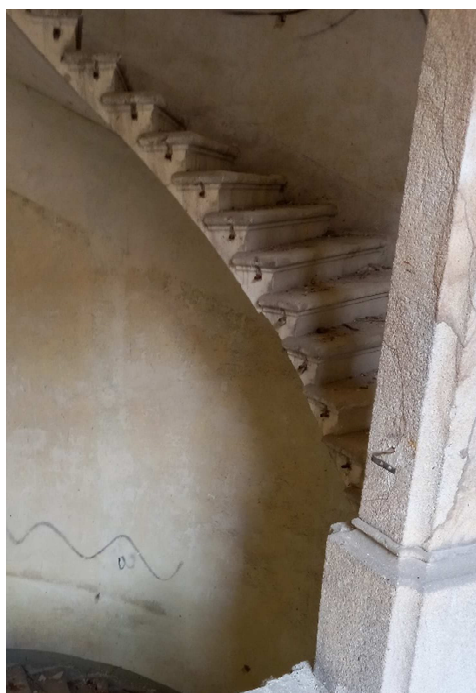
U vedlejších schodišť si lze všimnout absence zábradlí směrem do zrcadla. Ze zrcadlové strany jednotlivých kamenných stupňů zůstaly pouze původní oblasti kotvení tohoto zábradlí a po schodišti je tak nebezpečné se pohybovat. Některé stupně také mají částečně uražená čela.

Obr. 3.53 – Kotvení zábradlí

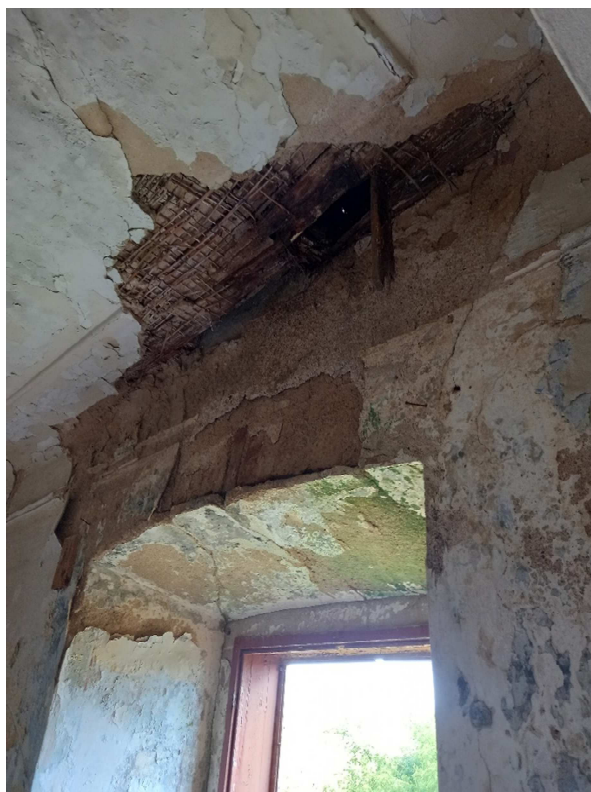
Dveře jsou podobně poničené jako okna. Většinou chybí dřevěná křídla, nebo jsou částečně poškozená. Zárubně jsou na několika místech napadeny hnilobou. Nadpraží dveřních otvorů vykazuje často známky poruch překladů.

*Obr. 3.55 – Degradované nadpraží*

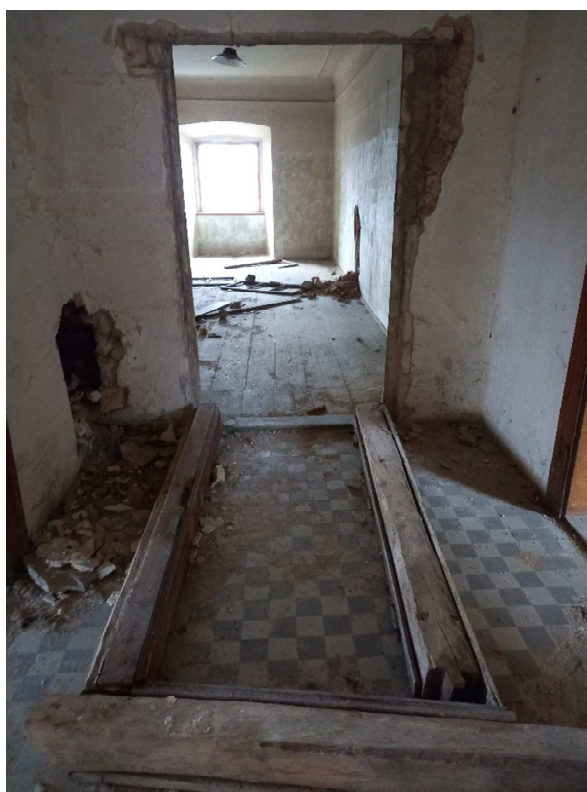
*Obr. 3.56 – Vypadlá zárubeň*

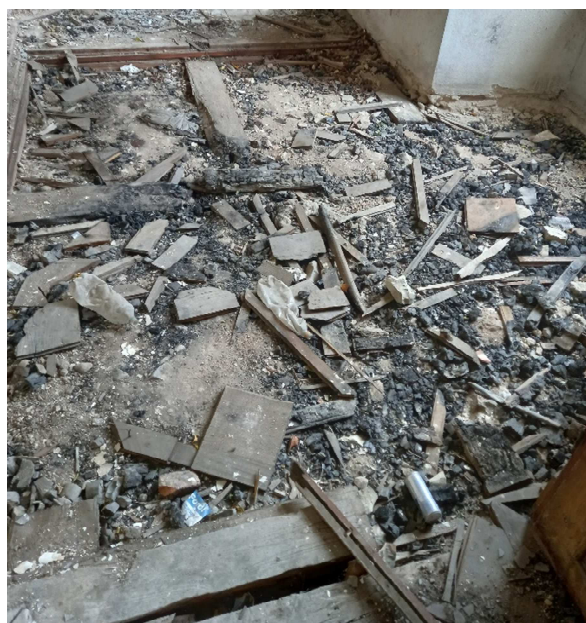
*Obr. 3.57 – Ohořelá podlaha*

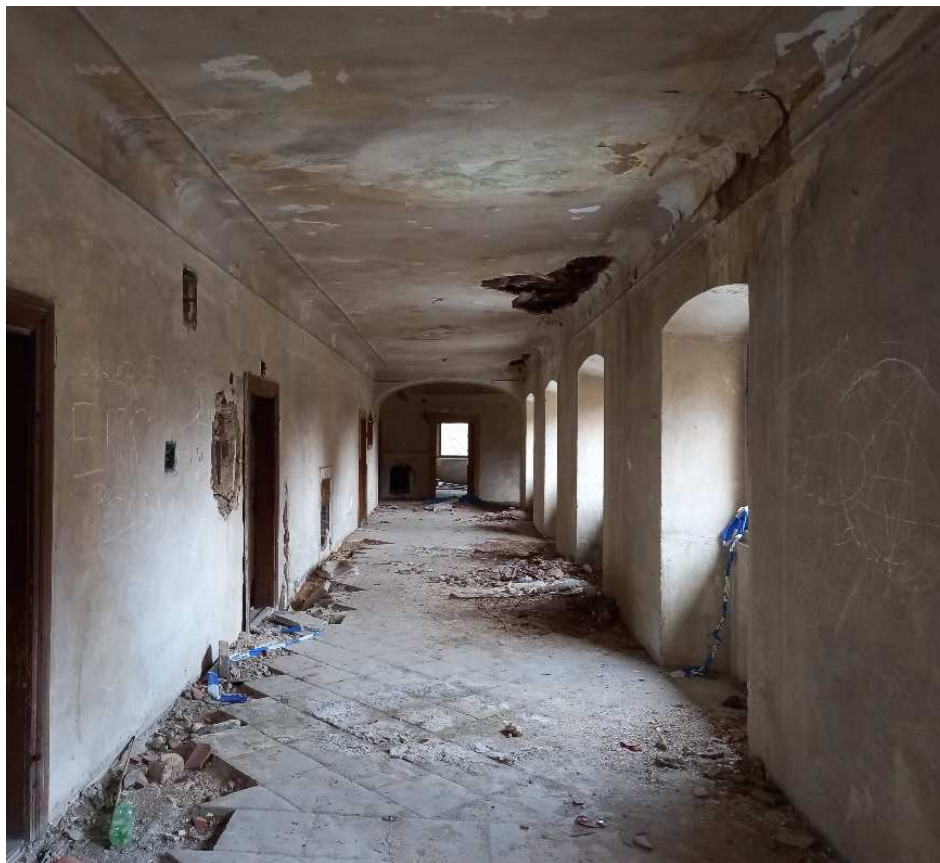
*Obr. 3.59 – Chybějící dlaždice, vznikající plíseň na podlaze pod vlhkým stropem*

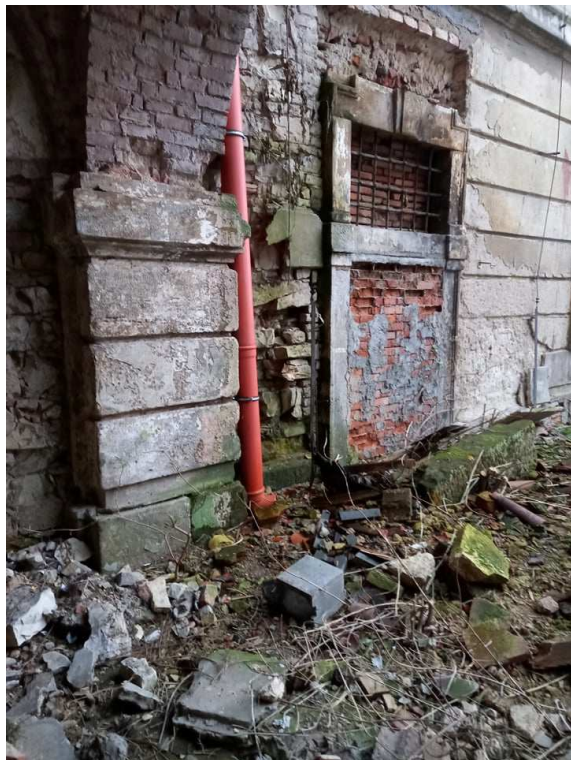
*Obr. 3.60 – Zeleň a degradace zdiva*

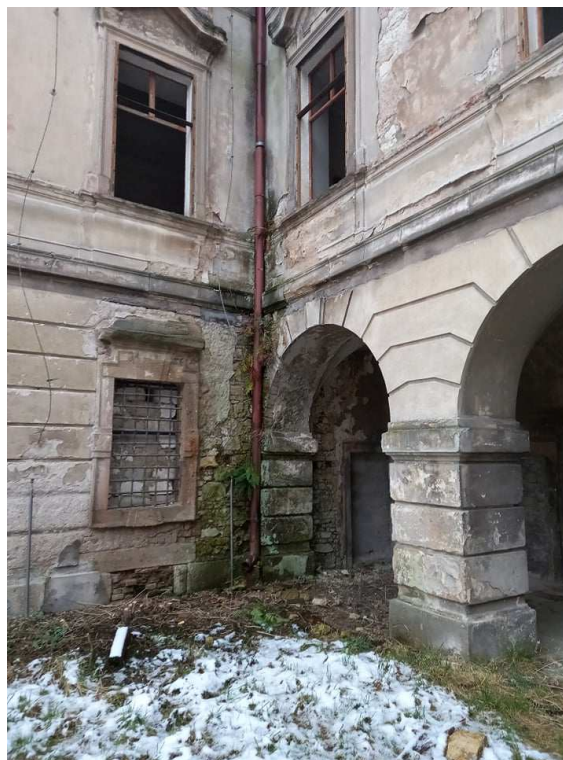
Fasádní omítky vykazují známky degradace v celé ploše ve formě odlupování, vlhkostních map, či úplného opadání a následného odhalení obvodového zdiva, podrobně zakresleno ve výkresech pohledů (výkresy č. 10-12). Vlhkostní mapy lze nejčastěji pozorovat v oblastech pod římsami, či v okolí dešťových svodů. Tyto svody zároveň nenavazují do žádného systému zachytávání srážkové vody, a tak se voda vsakuje do zeminy přímo v blízkosti obvodových zdí. V těchto místech pak lze zpozorovat rozšiřující se vznik zeleně, které může vést až k degradaci obvodového zdiva (*Obr. 3.51 a Obr. 3.52*). Vlivem vsakování srážkové vody do zeminy v blízkosti obvodových zdí dochází ke zvyšování vlhkosti základových konstrukcí, které pak kapilárně vynášejí vlhkost do navazujících zdí.

*Obr. 3.61 – Zeleň a degradace fasády*

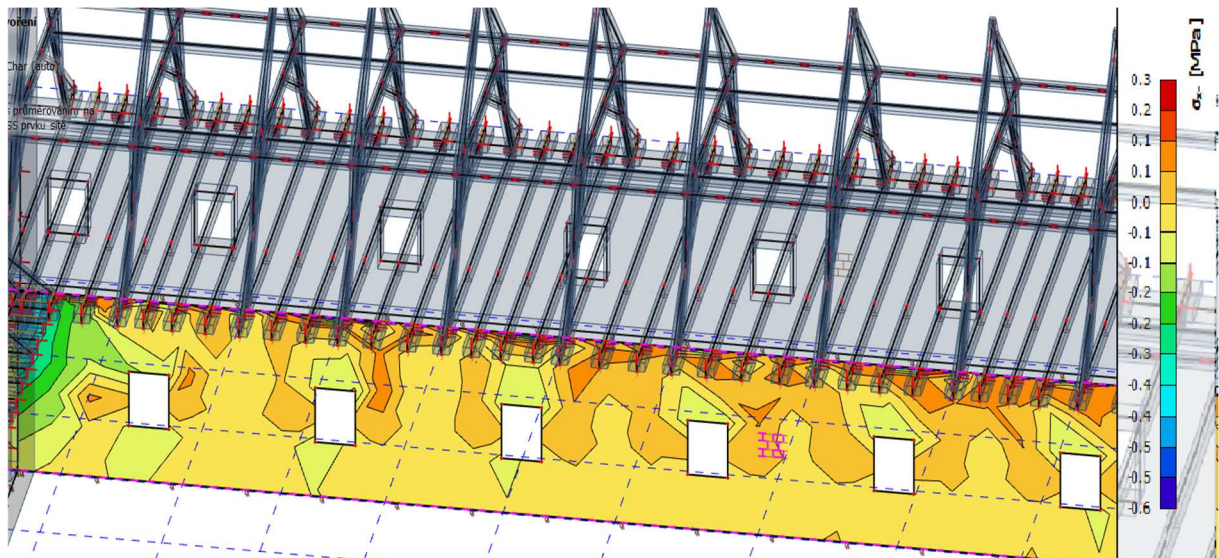
Pro demonstraci napětí, která vznikají v korunách stěn v oblastech s uhnílymi vaznými trámy, v porovnání s oblastmi, kde trámy uhnílé nejsou, byl upraven původní tři rozměrný model na model, který odpovídá skutečnému stavu vazných trámů, tj. v oblastech, kde byla zjištěná degradace vazných trámů byly tyto nosné prvky vyjmuty z modelu, či jen částečně vyjmuty, výsledný efekt bude stejný a to ten, že v těchto vazbách vazné trámy nepochytají vodorovné síly a ty se tak dostanou do zhlaví obvodových nosných stěn. Tyto modely budou dále označovány pouze jako model A – model s funkčními vaznými trámy a model B – model s nefunkčními vaznými trámy. Porovnání těchto dvou modelů proběhne v křídle s nejvíce porušenými vaznými trámy a tj. křídlo západní.

Obr. 3.63 – Napětí ve stěně, model A

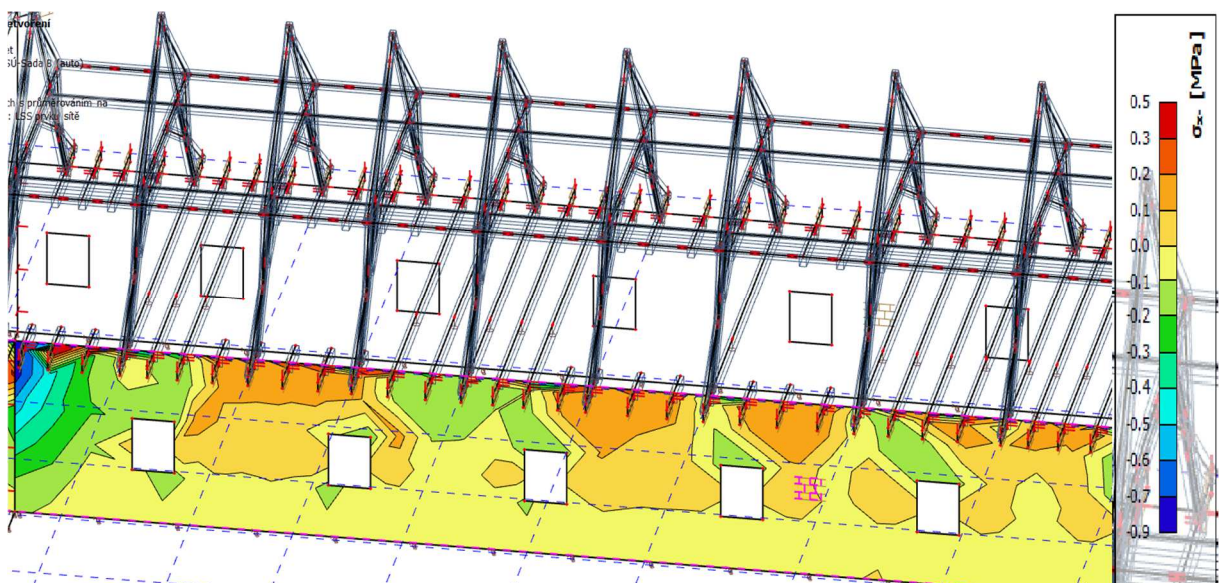
3.50). Také lze z porovnání vyčíst, že v modelu B se vytvářejí v místech s nefunkčními vaznými trámy daleko větší tahové oblasti (oranžové ostrůvky) (Obr. 3.50).

Obr. 3.64 – Napětí ve stěně, model B

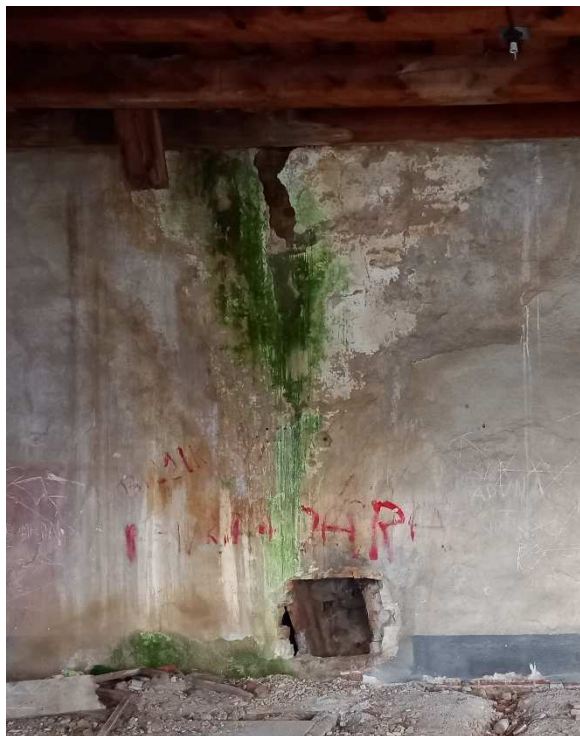
Ve druhém, třetím a podkrovním podlaží jsou povrchové poruchy stěn úzce spojeny s propadnutými vodorovnými konstrukcemi, přes které stéká srážková voda do nižších podlaží. Na stropních konstrukcích mezi druhým a třetím nadzemním podlažím a na zdech k nim přiléhajícím, se začínají tvořit vlhkostní mapy, v některých případech plísně, či zeleně. Srážková voda si tak nachází cestu dále směrem do nižších podlaží a začíná se zde formovat obdobné porušení jako v konstrukcích nad.

Obr. 3.67 – Výskyt zeleně vlivem zatékání

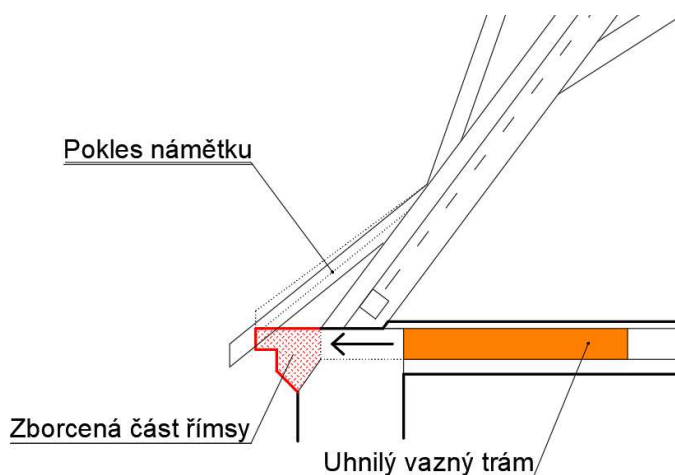
Degradace vazných trámů má s největší pravděpodobností na svědomí také zborcení římsy v jižním křídle. Římsa byla znatelně podmáčená a ve chvíli kdy do ní zatlačila vodorovná síla, kterou měl pochytnat vazný trám, tak se římsa zborcenila. V tomto místě bude pravděpodobně taky docházet k degradaci styčnicků šikmých sloupků x vazný trám.

Obr. 3.69 – Zborcení římsy

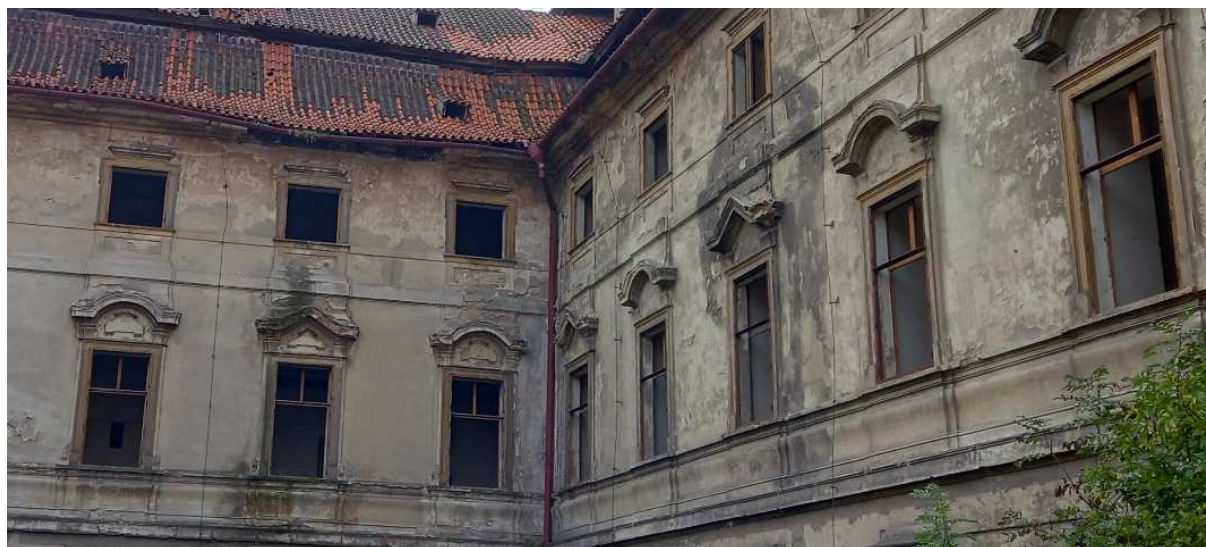
Na fasádě se nachází také nespočetně ozdobných prvků, mezi které patří například nadokenní a podokenní římsy, patrové či mezipatrové římsy a okapní či korunní římsy, tyto architektonické prvky vykazují taktéž značný stupeň degradace, dešťová voda tak v některých případech stéká pouze po fasádě a zapříčiňuje nejen navlhání zdiva, ale také degradaci okenních rámců.

*Obr. 3.70 – Degradované římsy a vlhkostní mapy*
