SI - C	K 124 - K. KCÍ POZEMNÍCH STAVEB	Bc. Vojtěch Černý	
ROČNÍK	VYUČUJÍCÍ		
VI.	Ing. Radek Zigler, Ph.D.		
AKCE :			
Rekonstrukce zámku v Postoloprtech			
OBSAH :			
Stávající stav - půdorys 1.NP			
FORMÁT	3xA4		
MĚŘÍTKO	1:200		
DATUM	12/2021		
Č. VÝKR.	1

OBOR	KATEDRA	JMÉNO STUDENTA	
SI - C	K 124 - K. KČI POZEMNÍCH STAVEB	Bc. Vojtěch Černý	
ROČNÍK	VYUČUJÍCÍ		
vi.	Ing. Radek Zígler, Ph.D.		
AKCE :			
Rekonstrukce zámku v Postoloprtech			
OBSAH :			
Poruchy - půdorys 1.NP			
FORMÁT	A2		
MĚŘITKO	1:200		
DATUM	12/2021		
Č. VÝKR.			6

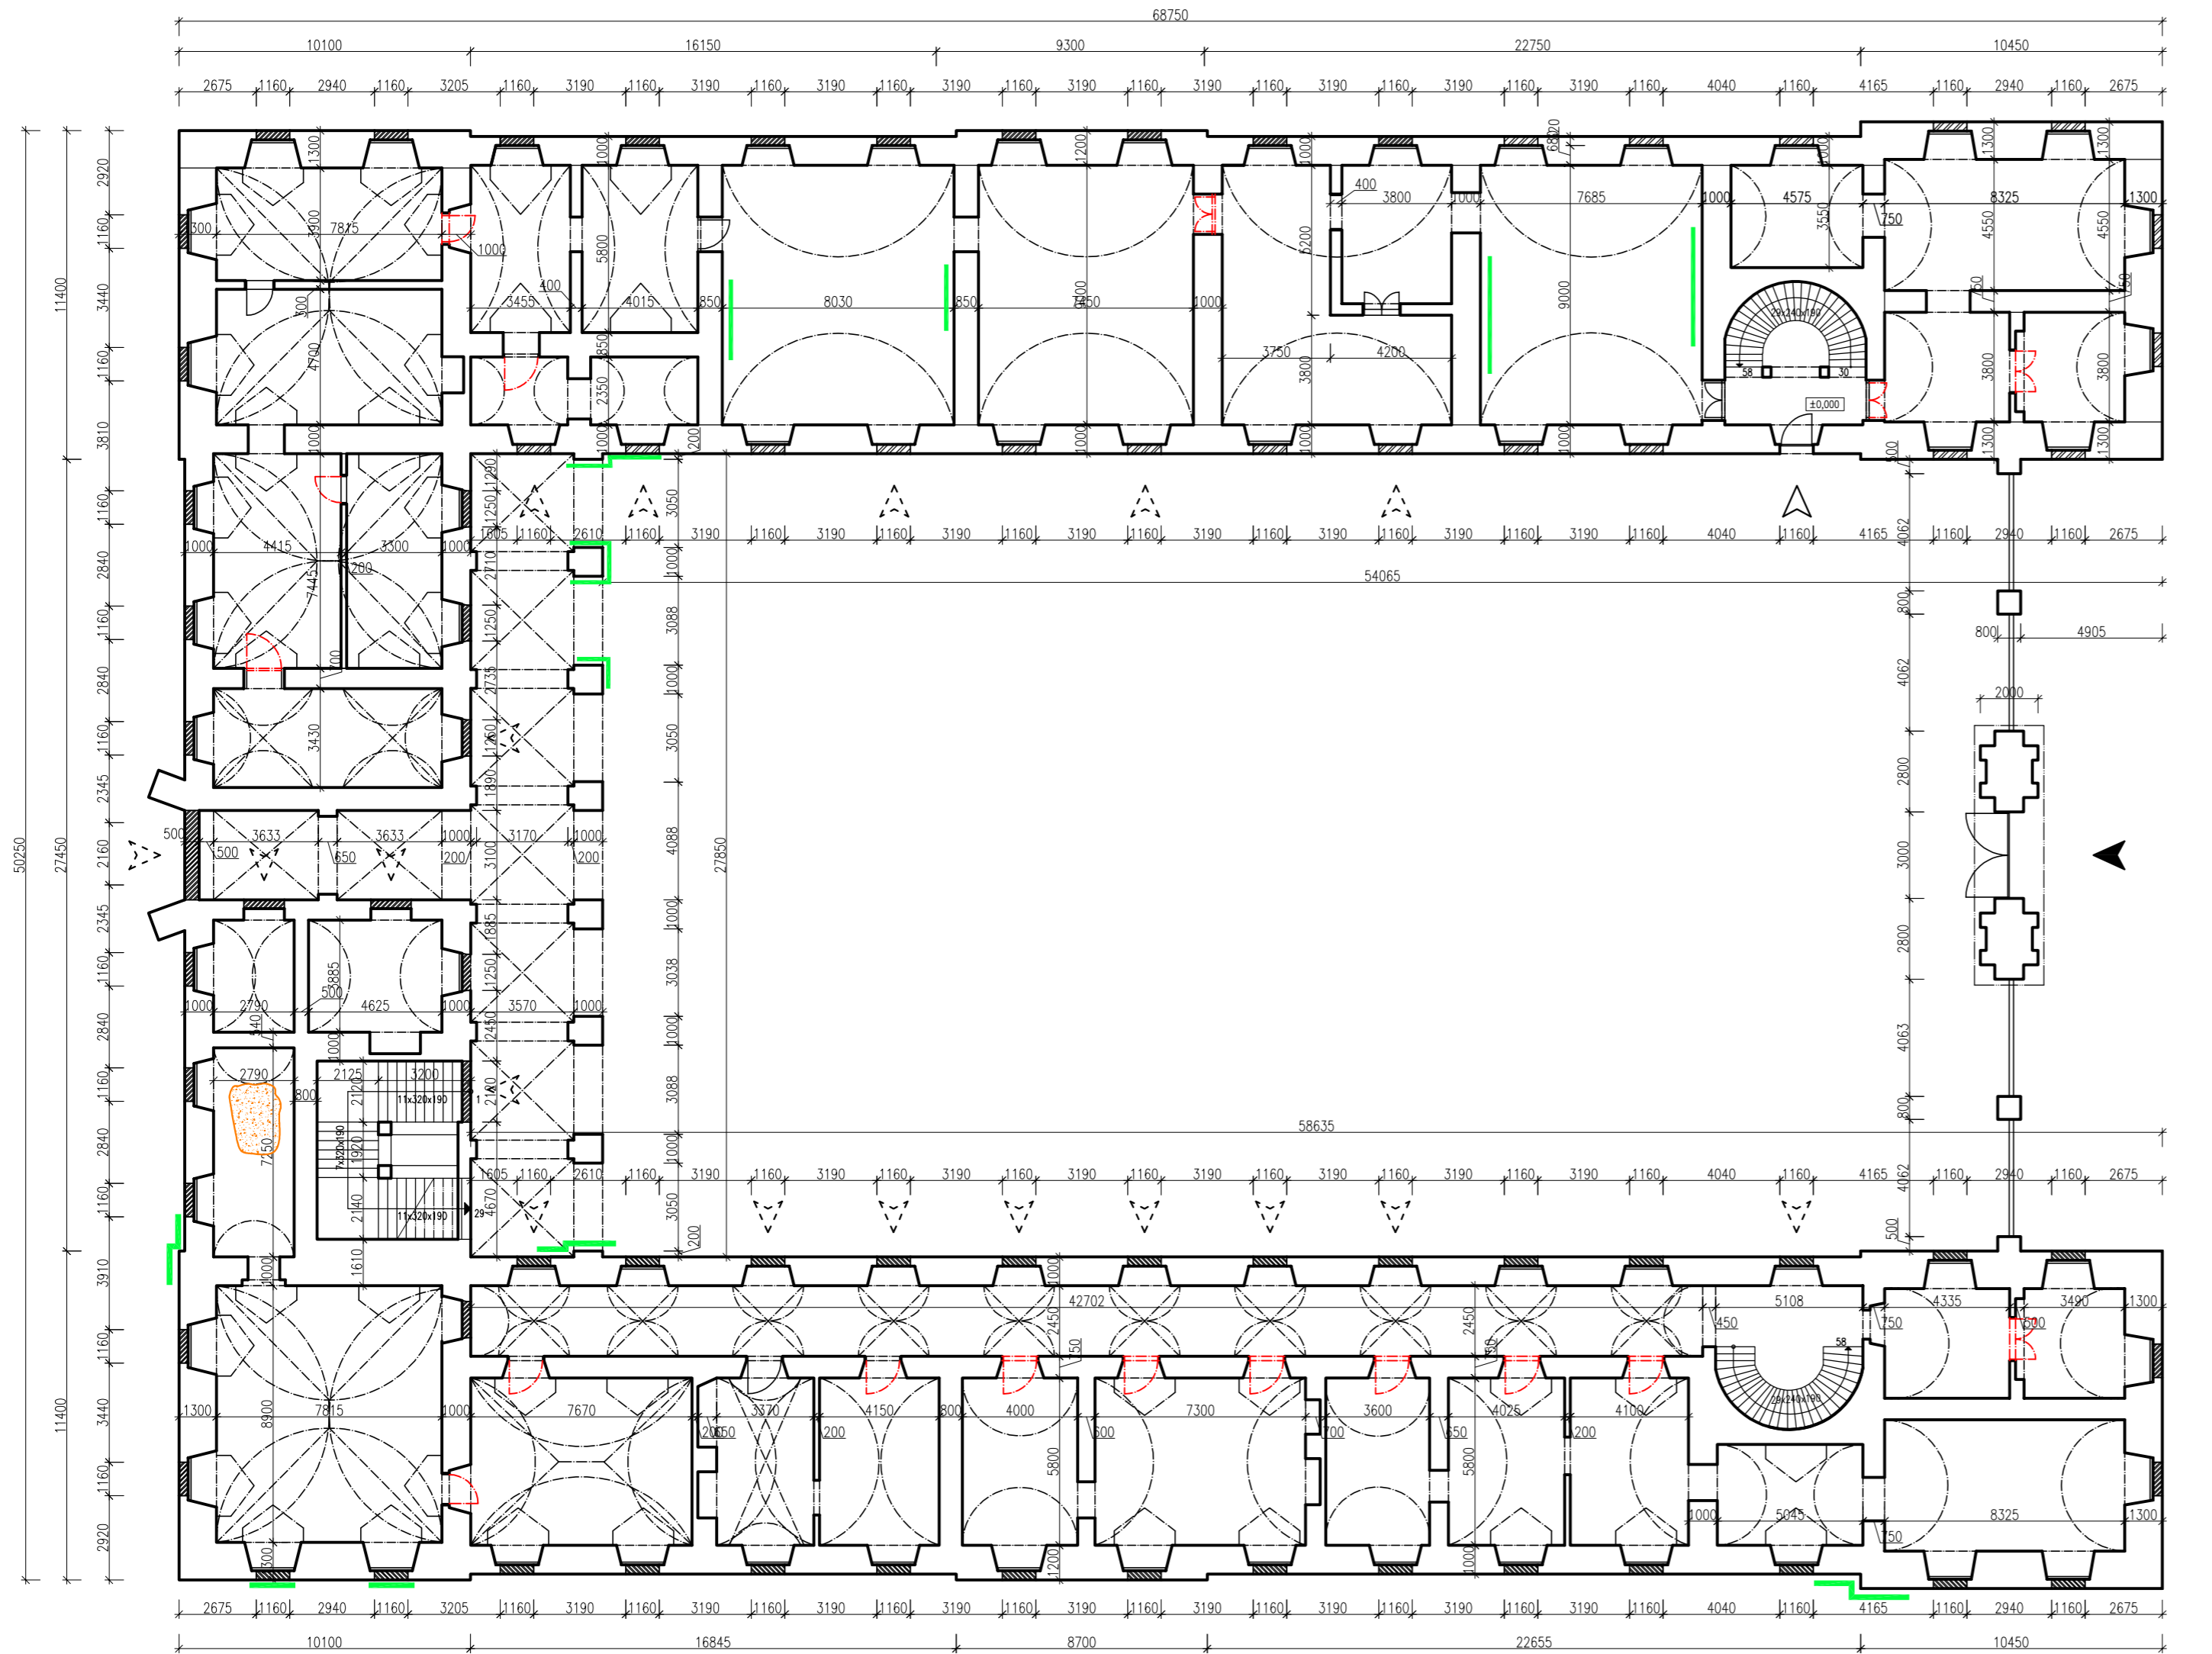
Valná většina zdí vykazuje známky zvýšené vlhkosti, ve výkresu nebudou nijak zvýrazněny tyto oblasti a dále bude předpokládáno, že všechny stěny projevují známky vlhkosti

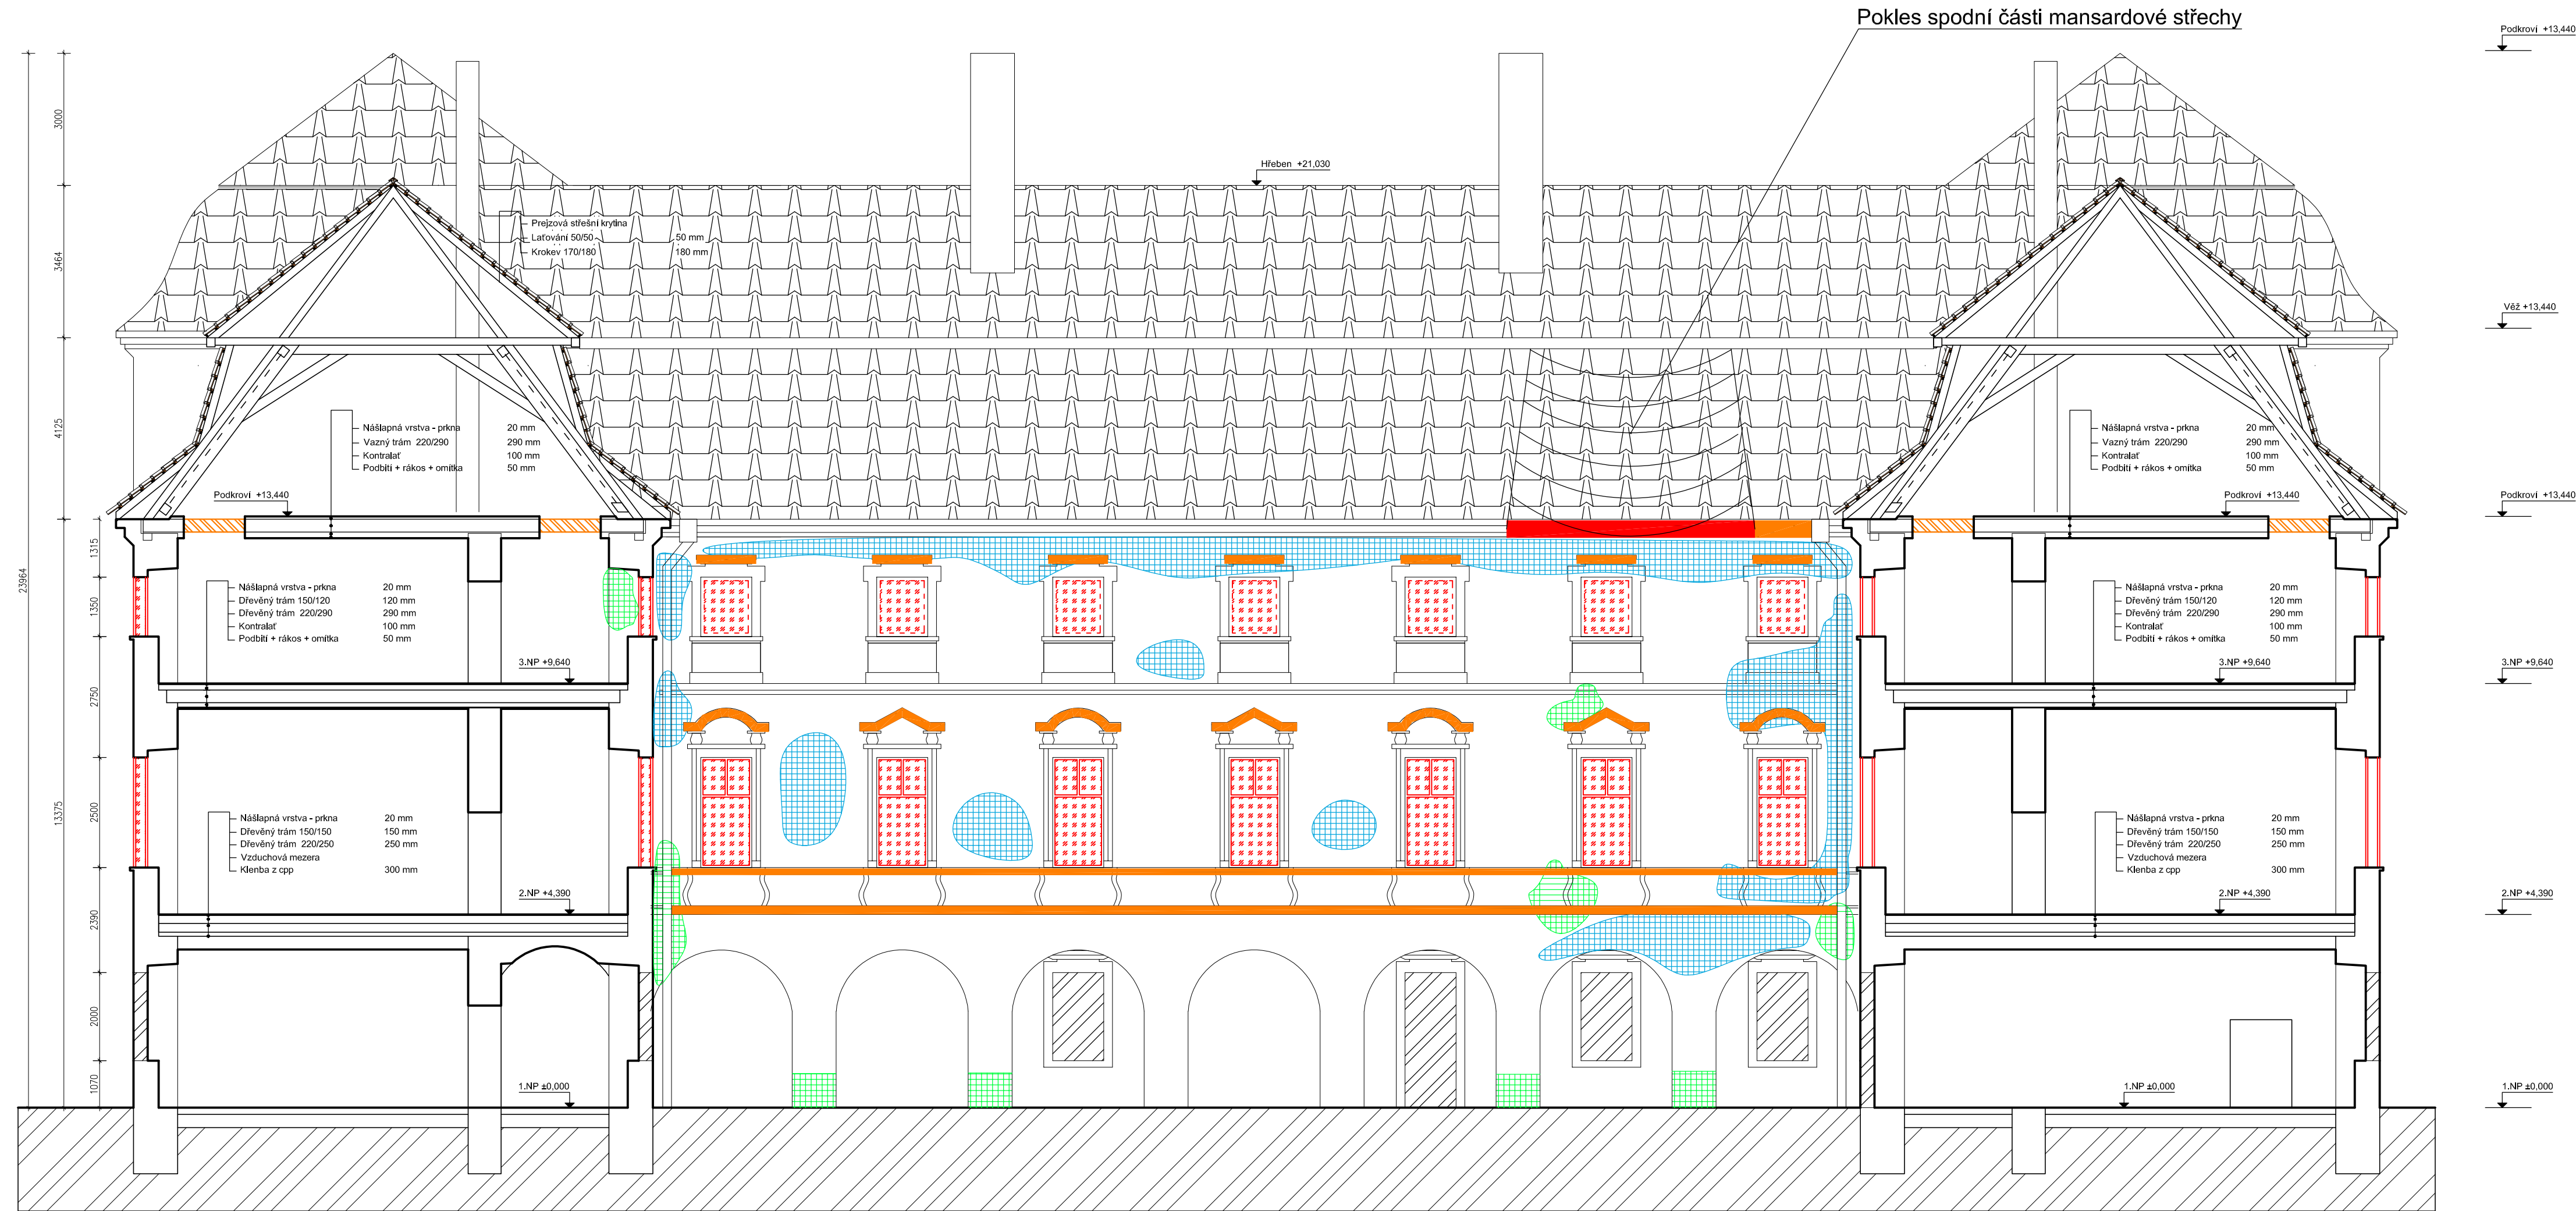
POZNÁMKA:
 V celé ploše fasády lze pozorovat degradaci omítek, ve výkresu jsou znázorněny jen dominantní projevy vlhkosti a odlupování.

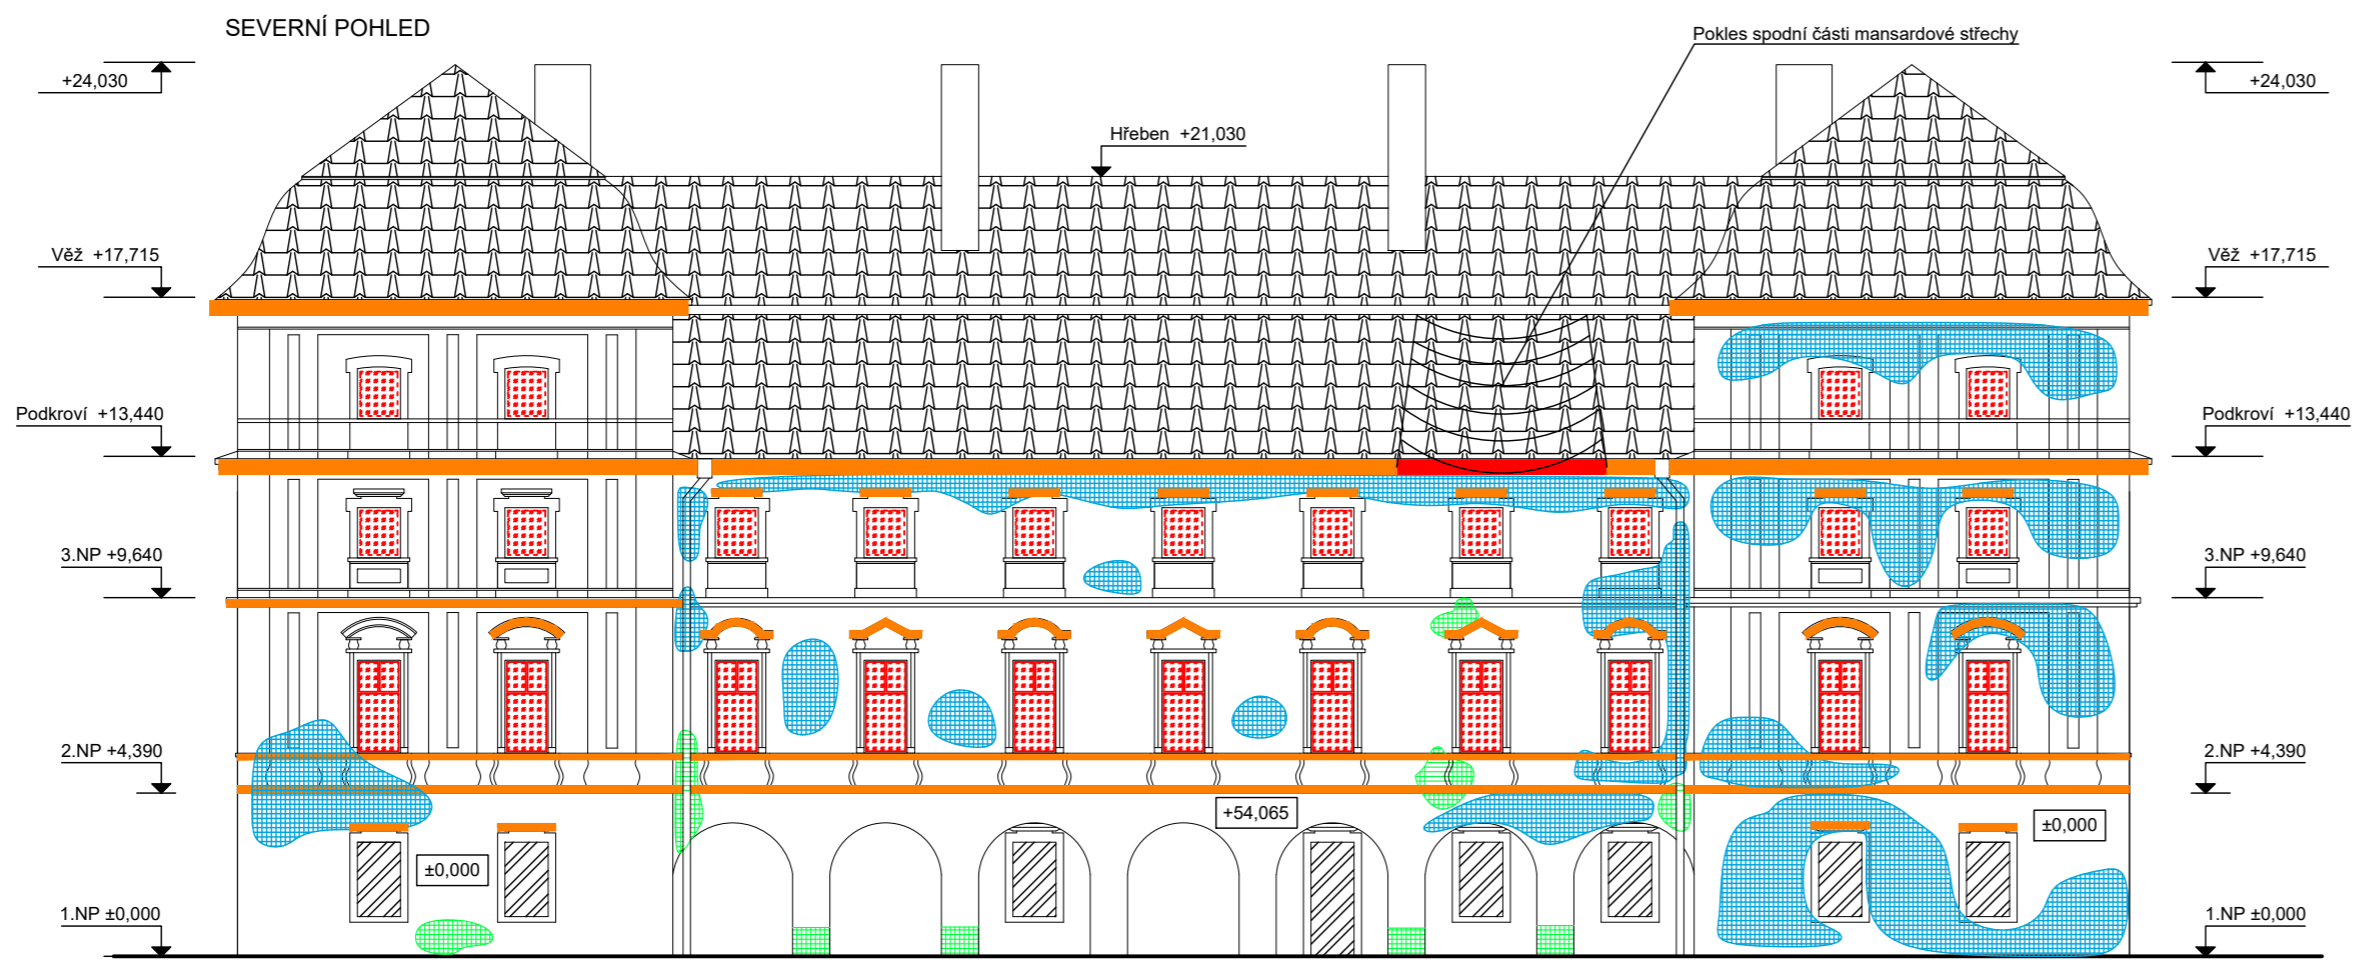
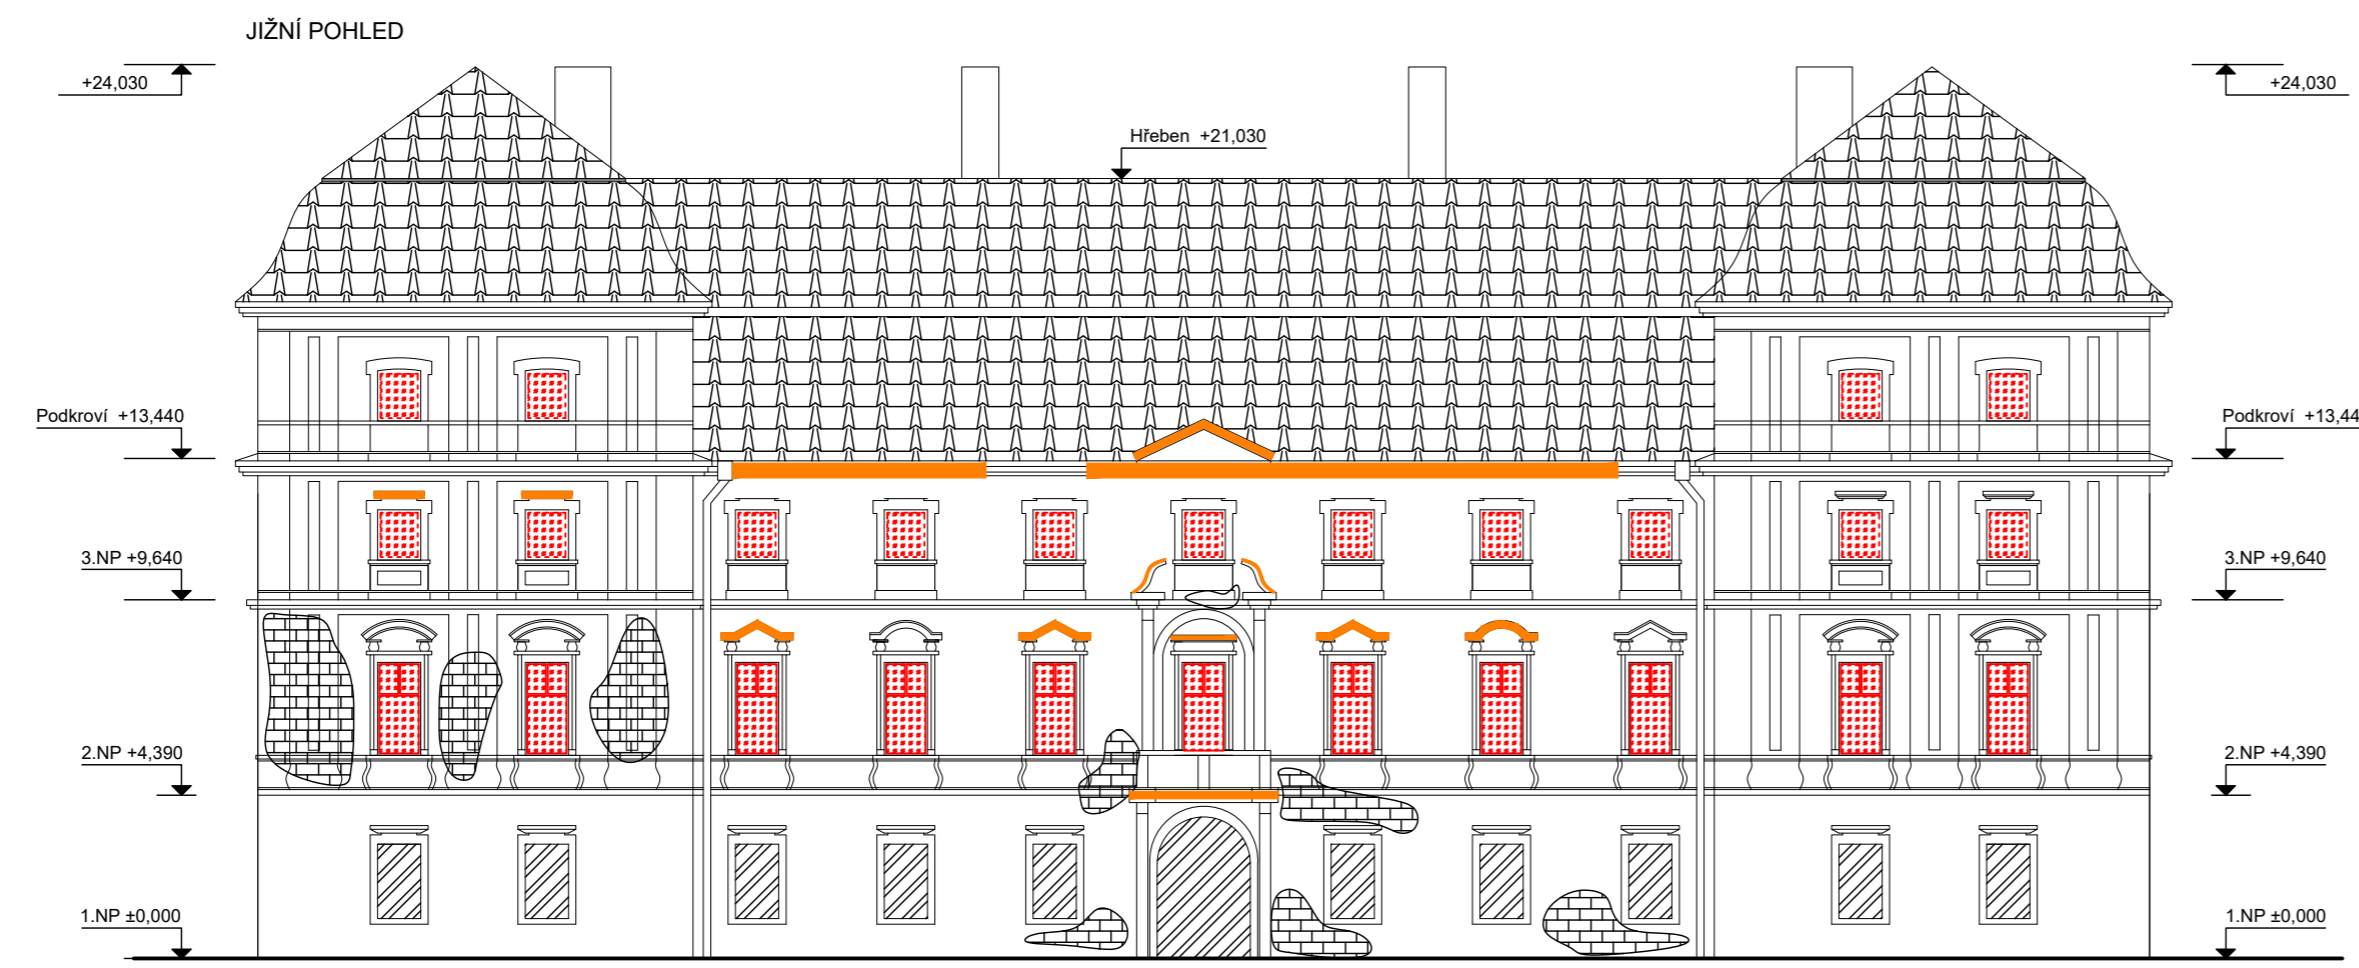
POZNÁMKA:
 V celé ploše fasády lze pozorovat degradaci omítek, ve výkresu jsou znázorněny jen dominantní projevy vlhkosti a odlupování.

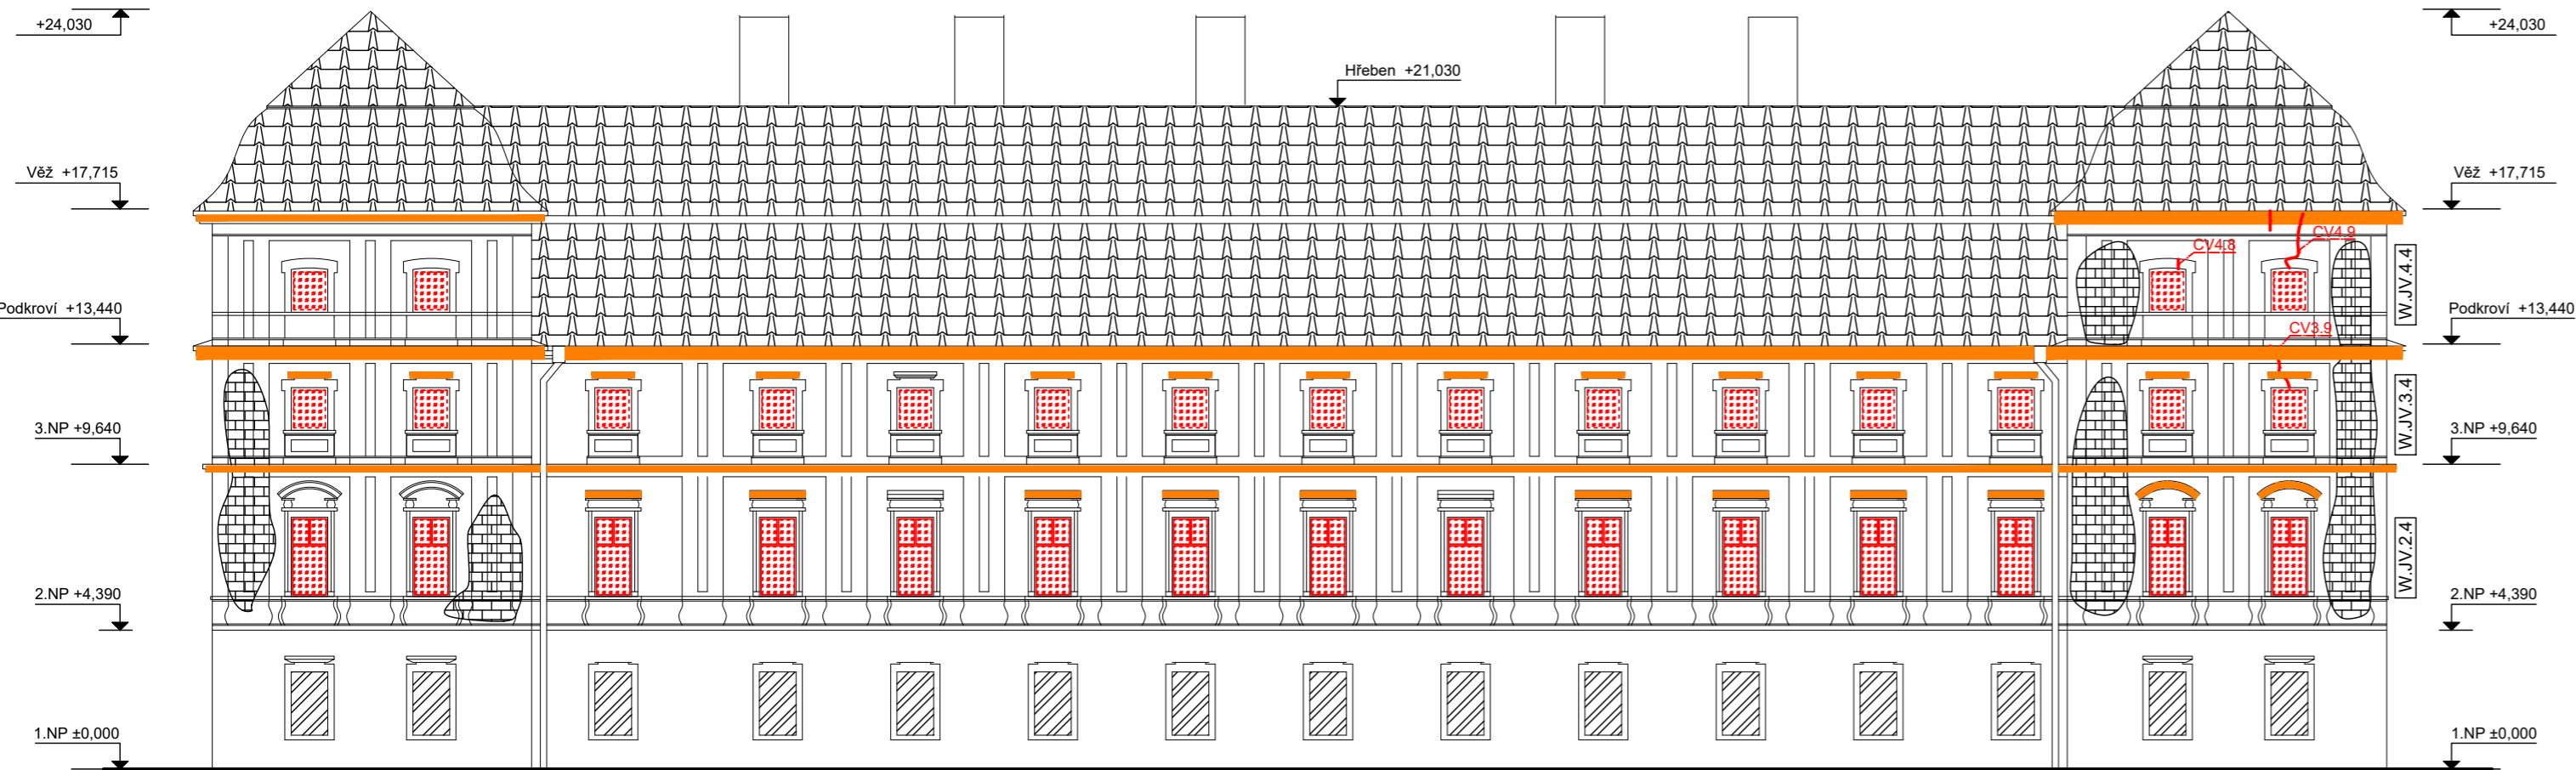
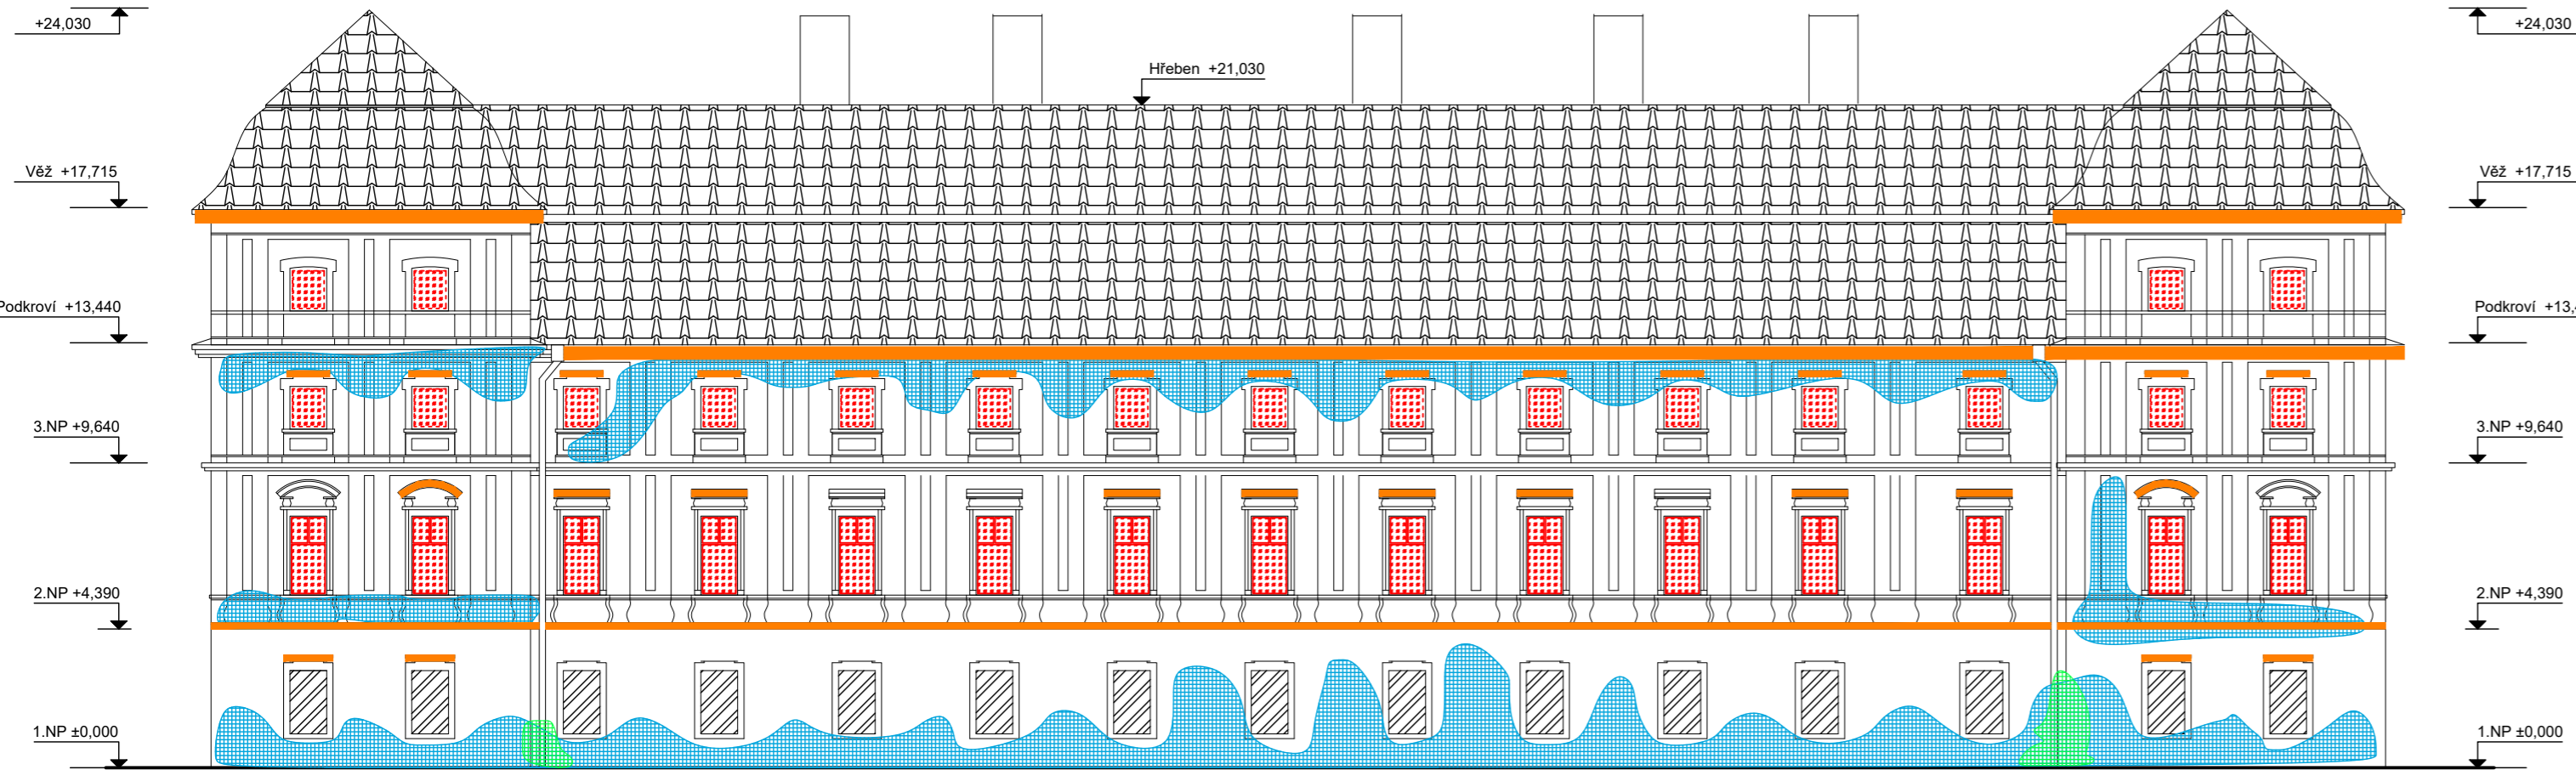
V celé ploše fasády lze pozorovat degradaci omítek, ve výkresu jsou znázorněny jen dominantní projevy vlhkosti a odlupování.

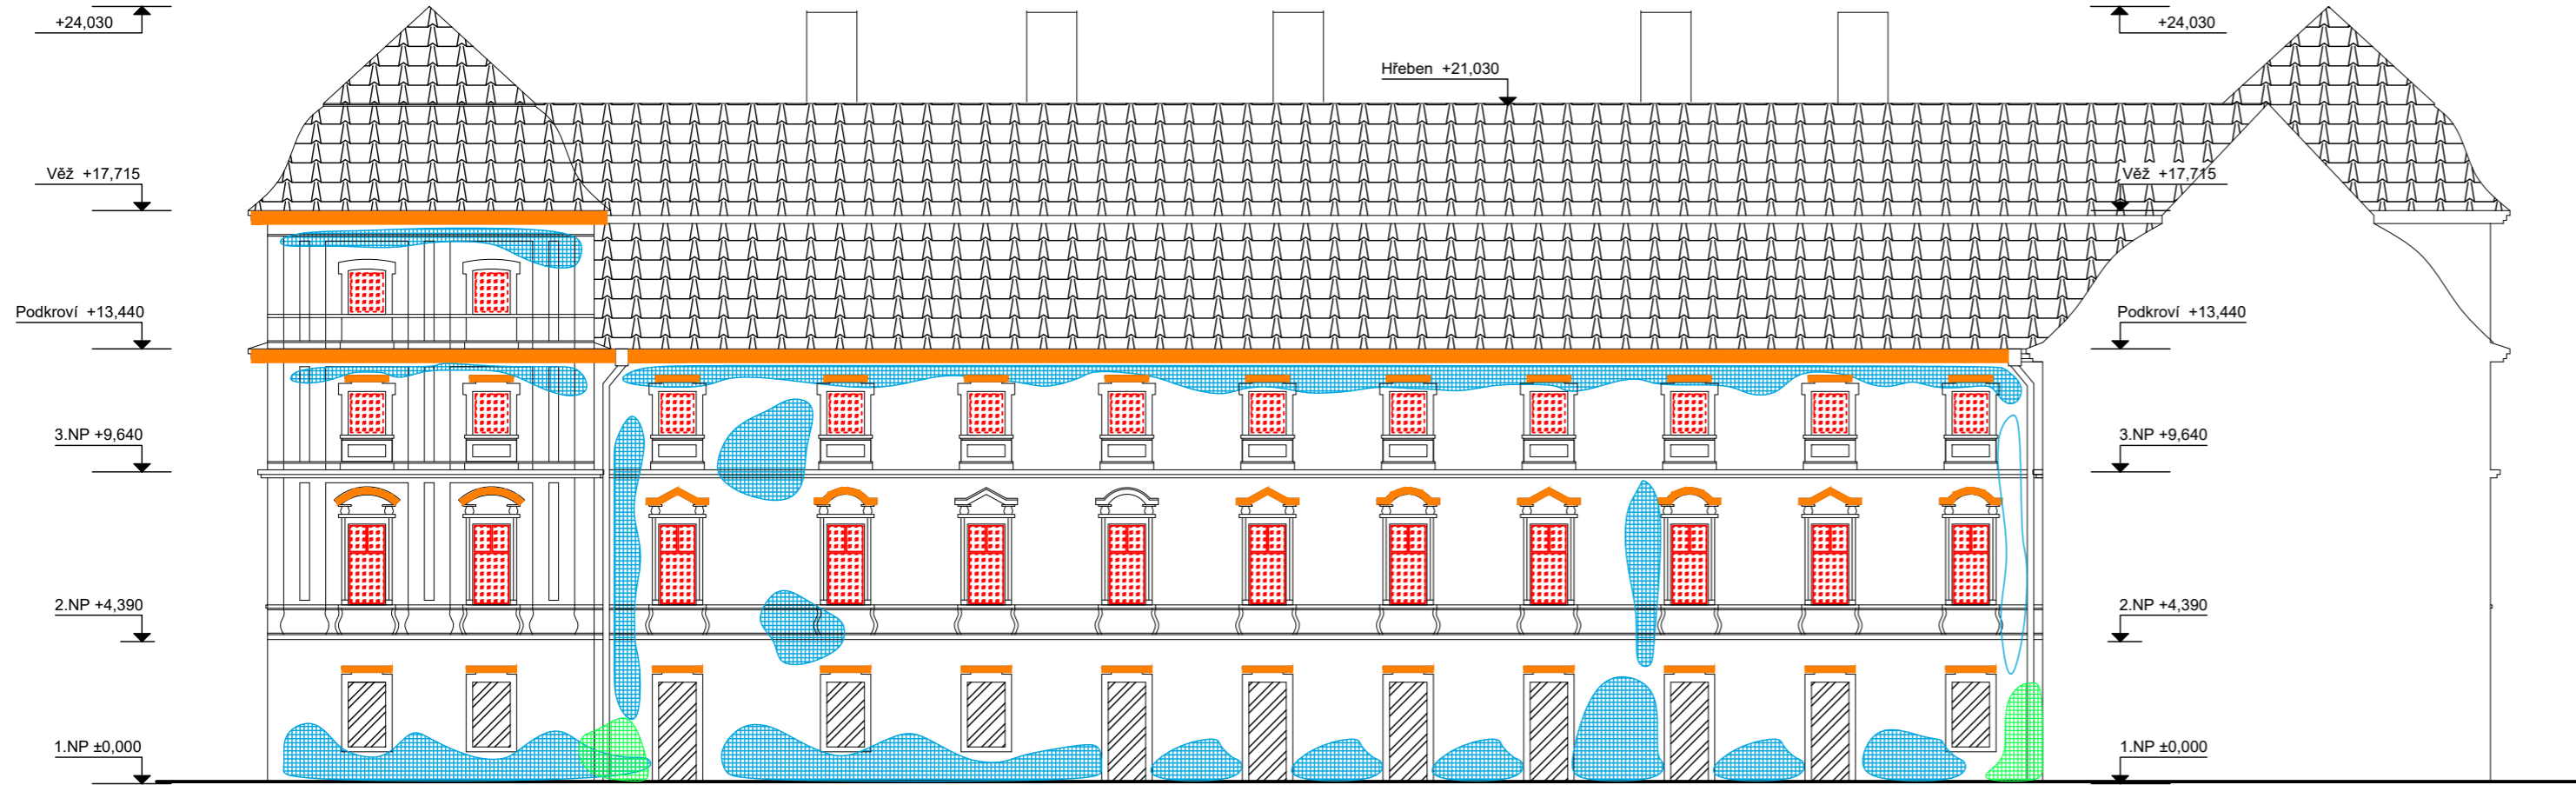
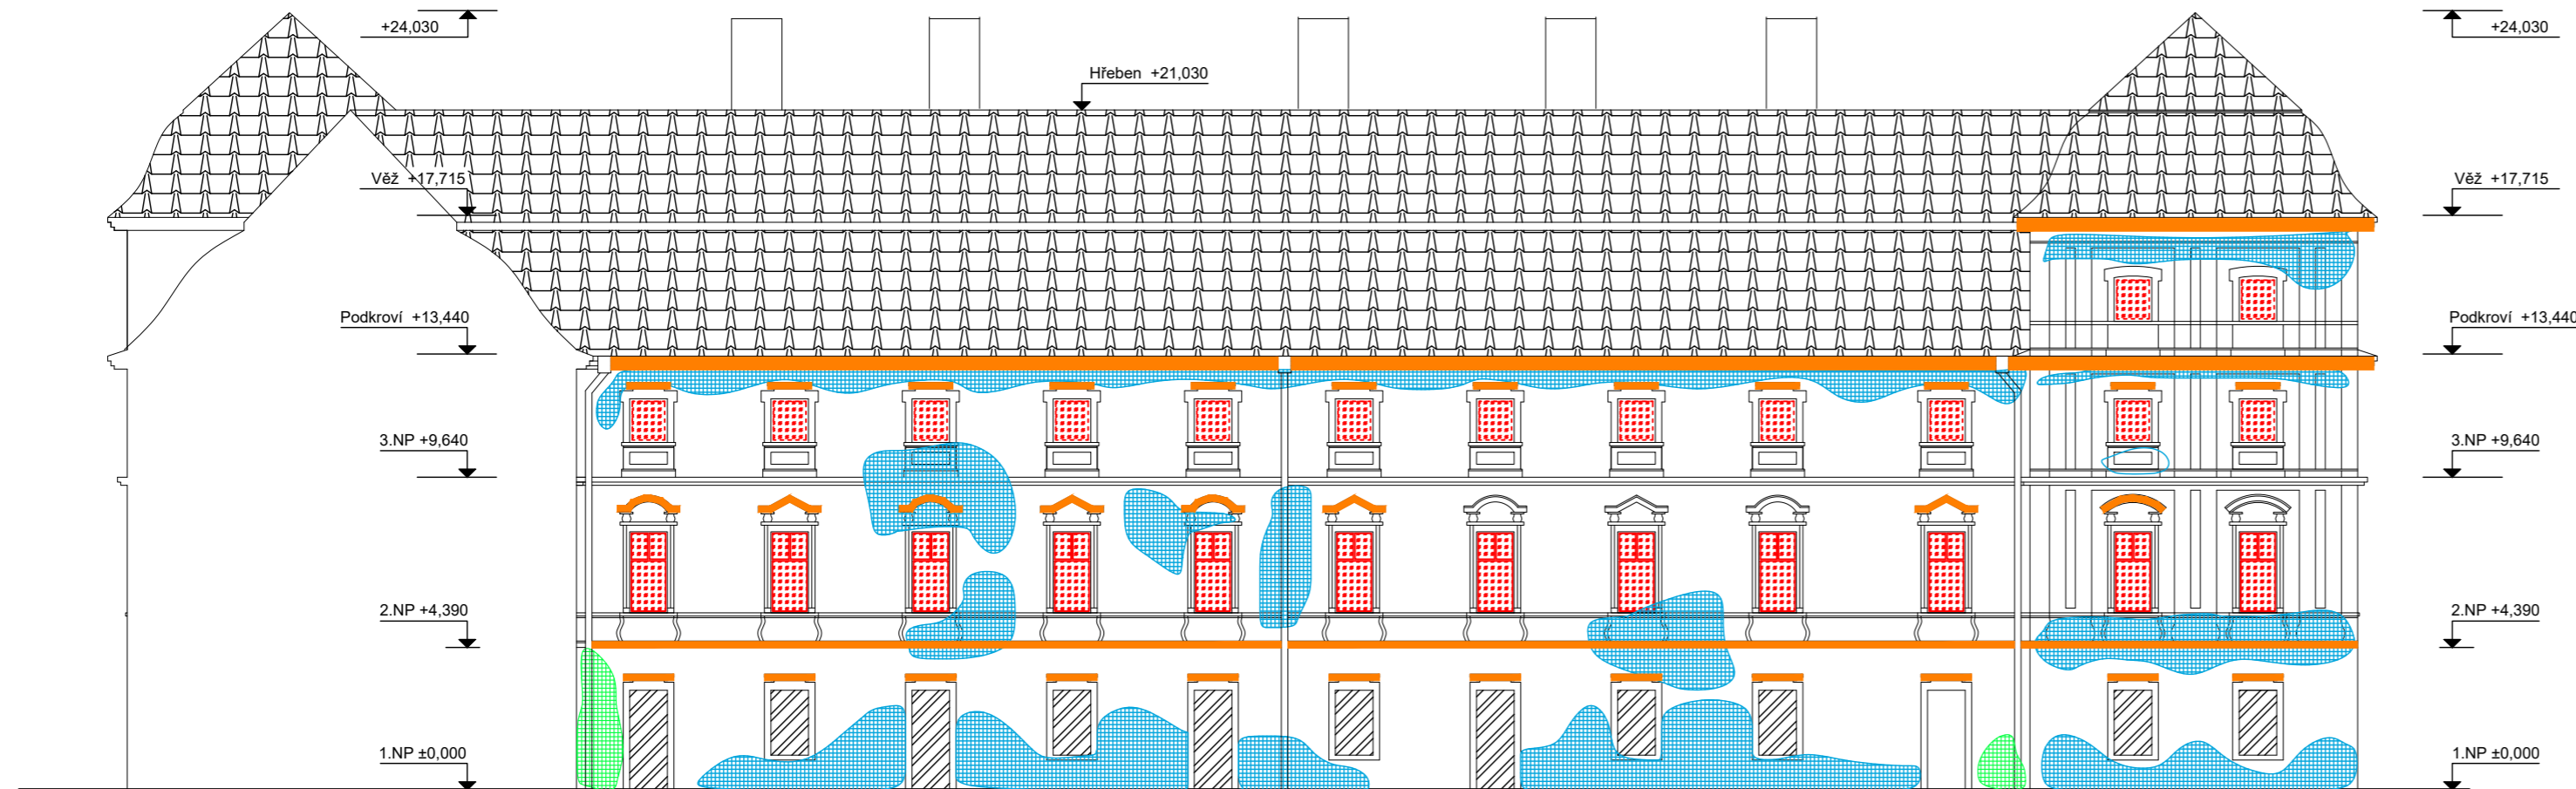
ZÁPADNÍ POHLED Z NÁDVOŘÍ

V celé ploše fasády lze pozorovat degradaci omítek, ve výkresu jsou znázorněny jen dominantní projevy vlhkosti a odlupování.
