NÁVRH REKONSTRUKCE ZÁMKU PRAVONÍN

Reconstruction proposal of the Pravonín chateau

DIPLOMOVÁ PRÁCE

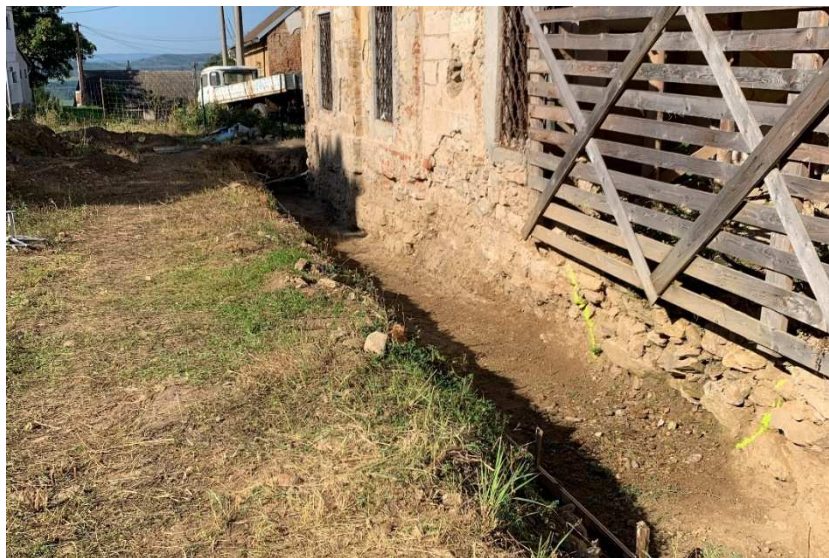
Základové konstrukce jsou pravděpodobně nejvíce narušeny v místech, kde došlo ke zřícení obvodových konstrukcí. U jižního průčelí byly v době návštěvy zámku základové pasy odkopány, což je vidět na obrázku č. 21. V místě chybějící obvodové zdi je zdivo základového pasu rozrušeno, kameny jsou uvolněné a některé jsou porostlé řasou. V ostatních místech nelze stav základů posoudit.

Obr. 21 – Pohled na základy jižního průčelí

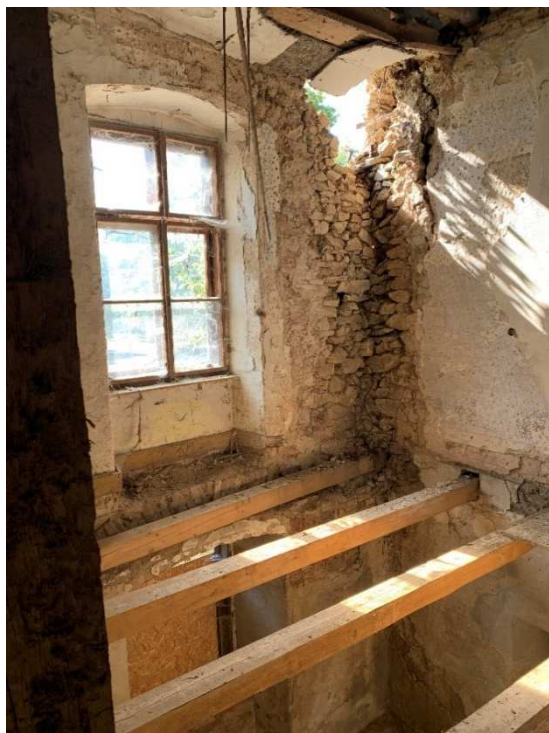
vazbu zdiva a správné zavázání příčné nosné stěny do obvodové stěny. Malta ze spár je úplně vyplavená, některé kusové stavivo chybí. Také je patrná rozevřená trhлина u napojení atiky na obloukový štít.

Obr. 22 (vlevo) – Pohled na degradované zdivo jižní odvodové stěny z místnosti č. 2.09

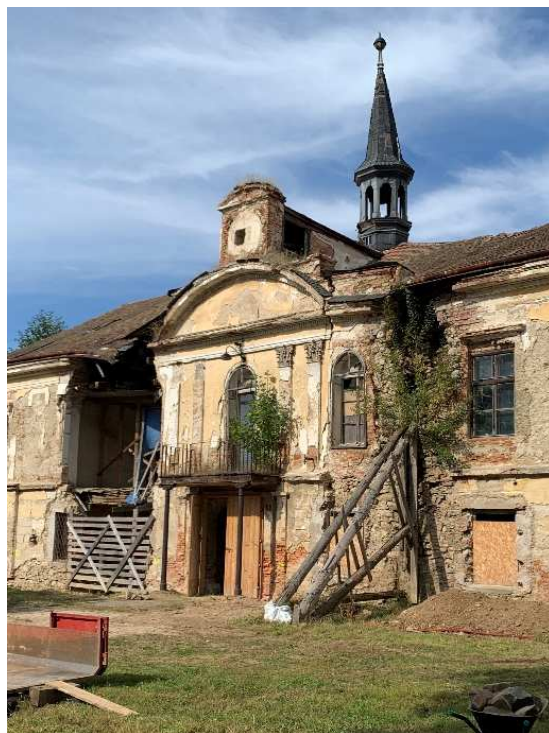
Obr. 23 (vpravo) – Pohled na jižní obvodovou stěnu z exteriéru

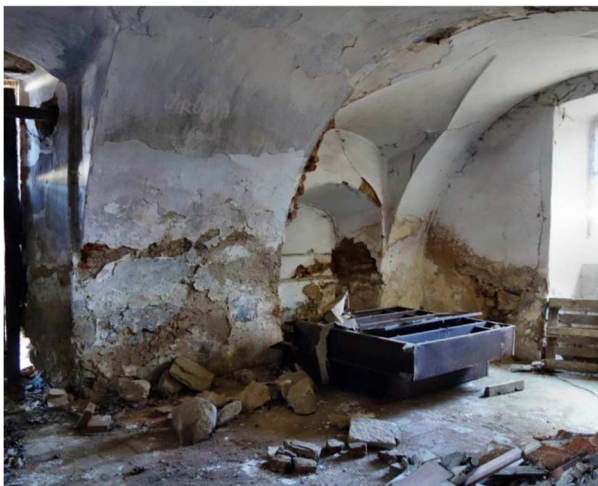
Obr. 26 (vlevo) – Místnost č. 1.09 – poškozené zdivo od vlhkosti ^[5]

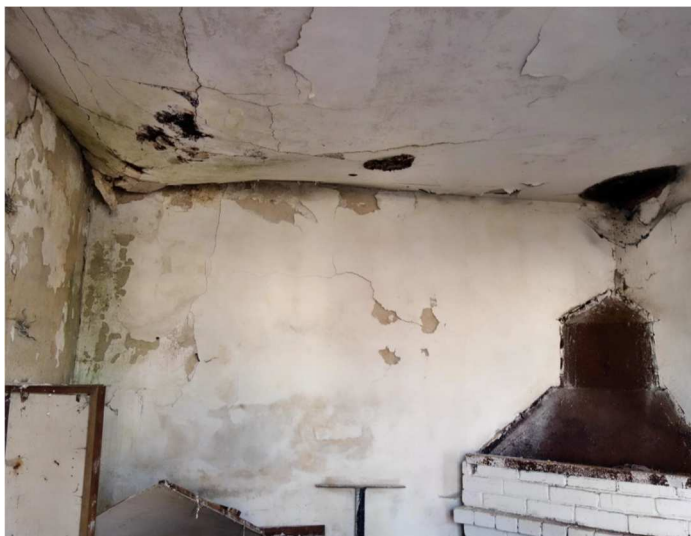
K poškození stropní konstrukce došlo i v místnosti č. 1.24. Podhled je velmi silně prohnutý, porostlý řasou a vyskytují se v něm trhliny. Stropní trámy viditelné nejsou, takže nelze určit, jak moc jsou poškozeny. Dá se ale očekávat poškození hnilobou, případně i dřevokaznou houbou.

Obr. 28 (vlevo) – Místnost č. 1.24 – poškozená vodorovná i svislá nosná konstrukce ^[5]
Obr. 29 (vpravo) – Dveřní nadpraží – pohled z místnosti č. 2.05 do místnosti č. 2.06

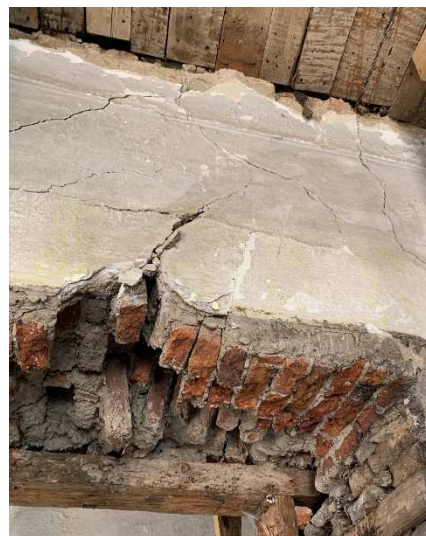
Trhliny se hojně vyskytují v nadpražích okenních i dveřních otvorů. Jedná se o tahové trhliny uprostřed nadpraží otvorů (u rovných či mírně vyklenutých překladů), a o trhliny, které se sbíhají do trojúhelníku od rohů otvoru pod úhlem cca 45°. Nadpraží otvorů, zejména okenních, jsou často tak silně poškozena, že z nich v exteriéru vypadává kusové stavivo. Porušení trhlínami nad dveřními otvory je zejména ve druhém nadzemním podlaží nad dveřními otvory ve východním a západním křídle budovy.

Trhliny v nadpražích otvorů jsou způsobené zvětšeným průhybem překladu, respektive dotvarováním u překladů, které jsou tvořeny klenutým pasem.

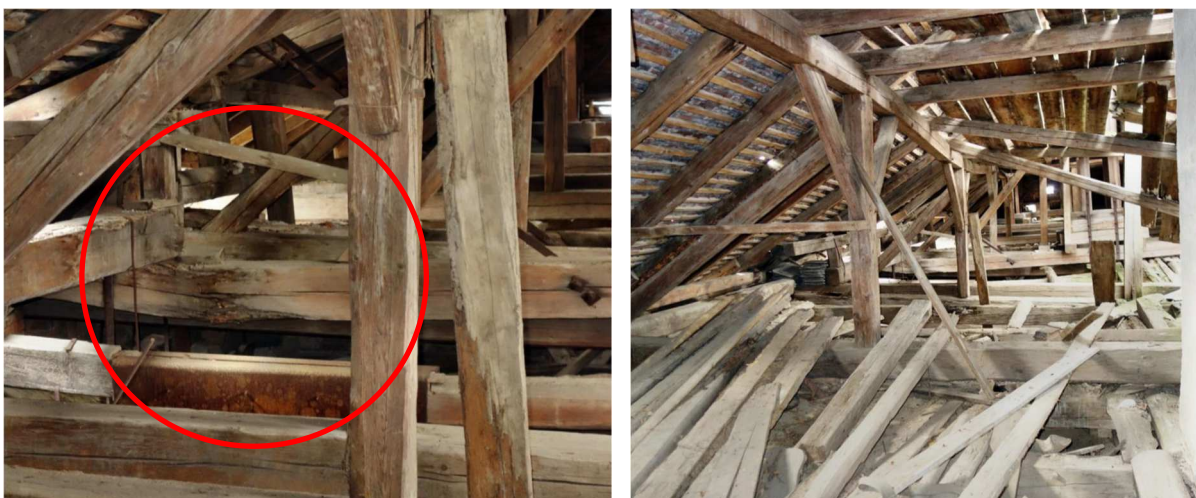
Vazné trámy, které jsou narušeny hnilobou, jsou obvykle velmi prohnuté. V důsledku toho „sedají“ i sloupky a výrazně se prohýbá středová vaznice. Jeden z vazných trámů nesoucí konstrukci věžičky je u jižního průčelí prasklý (obr. 32). V místě okapu se často vyskytuje náletová zeleň. Eternitová krytina je ze západní a severní strany pokryta mechem. Dá se předpokládat, že bude silně poškozena pozednice. Vzhledem k tomu, že je krov momentálně nepřístupný, nebylo možné jednotlivé prvky krovu prohlédnout, a určit tak přesnější rozsah poruch, nebo například výskyt dřevokazného hmyzu.

Obr. 32 (vlevo) – Krov – pohled k západu na prasklý vazný trám ^[5]

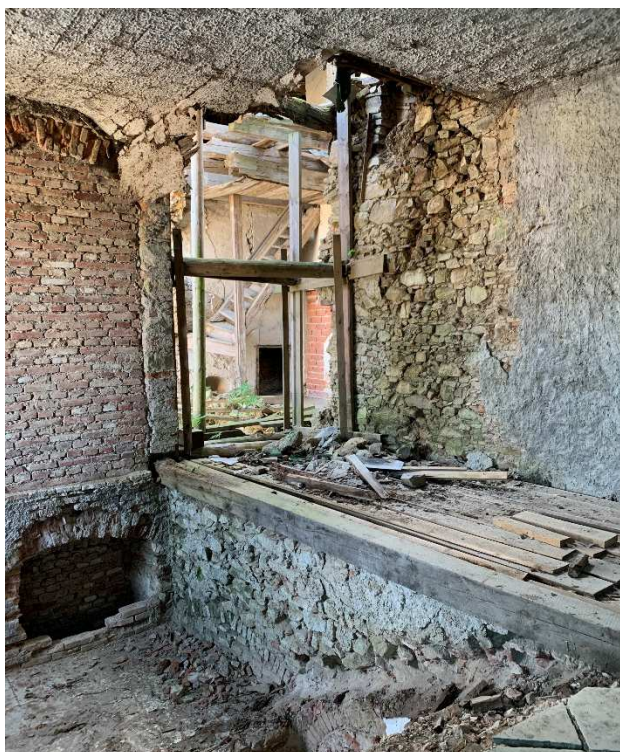
Dřevěné schodiště na půdu je rozpadlé a zkroucené. Chybí několik schodišťových stupňů ve spodní části ramene a také pár stupňů v horní části ramene. Některé stupně, podstupnice, obě schodnice i dřevěný sloupek se zdají být poškozené od zvýšené vlhkosti.

Obr. 34 (vlevo) – Pohled ze schodišťové haly na schodiště na půdu

Hlavní dřevěné schodiště je pouze mechanicky opotřebeno, jinak porušeno není. Dřevěné schodiště na půdě se nachází v místě, kde došlo ke zřícení svislých konstrukcí i ke zřícení krovu. Ačkoliv se schodiště původně nacházelo v neosvětlené místnosti bez oken, dnes je kvůli destrukci některých okolních konstrukcí prakticky v exteriéru. Dřevěné schodiště je tedy vystaveno působení srážkové vody a ostatním povětrnostním vlivům, které napomáhají degradaci vertikální komunikace. Chybějící stupně ve spodní části schodišťového ramene byly pravděpodobně z jedné strany uloženy do svislé konstrukce. Po jejím zřícení došlo i k destrukci těchto stupňů.

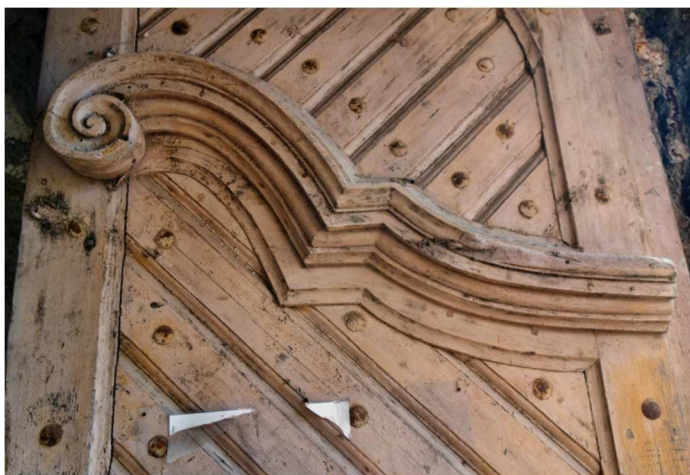
Hlavní vstupní dřevěná vrata nejsou výrazně poničena od zvýšené vlhkosti. Je zřetelné mechanické opotřebení, na některých místech se odlupuje vrchní vrstva laku. Ze strany interiéru lak zcela chybí. Původní barokní kování je poškozeno korozí. Vrata byla odvezena a v současné době se nacházejí v restaurátorské dílně. Méně zdobená severní vrata jsou ve spodní části poškozena od vlhkosti a je na nich patrný výskyt řas. Původní barokní kování je také poškozeno korozí. Skleněná výplň v horní části křídel se zdá být pouze zašpiněná.

Obr. 36 (vlevo) – Detail hlavních vstupních vrat v jižním průčelí ^[5]

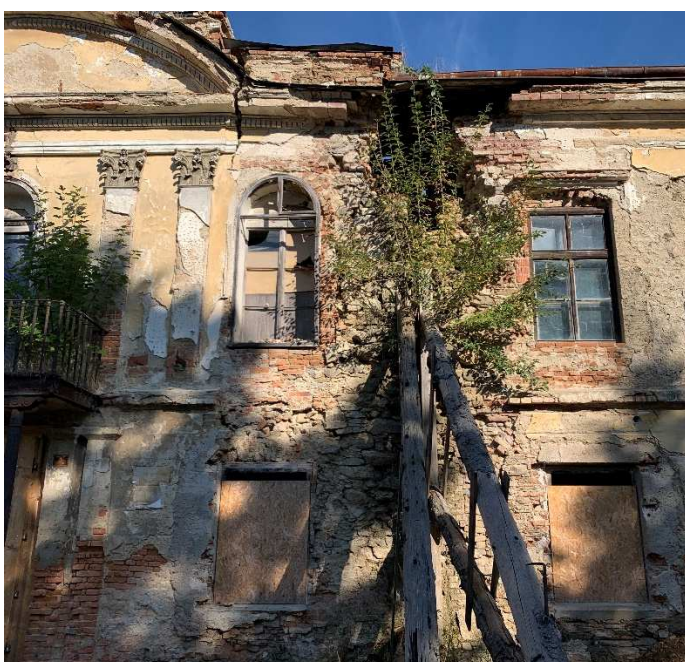
Obdobná situace je zrcadlově i napravo od vstupního portálu. Zde ještě nedošlo k úplnému zřícení obvodové stěny, ale zdivo je velmi silně narušeno kořeny stromu a stékající srážkovou vodou. Také je patrná rozevřená trhlina u napojení atiky na obloukový štít. Tato část obvodové stěny je nyní dočasně podepřena, aby nedošlo k jejímu zřícení. Pokud by tomu tak nebylo, dá se očekávat, že by se opakovala stejná situace jako nalevo od vstupního portálu. Vzhledem k těmto okolnostem bych řekla, že druhá možnost bude správná.

Obr. 39 (vlevo) – Pohled na porušenou stěnu napravo od vstupního portálu

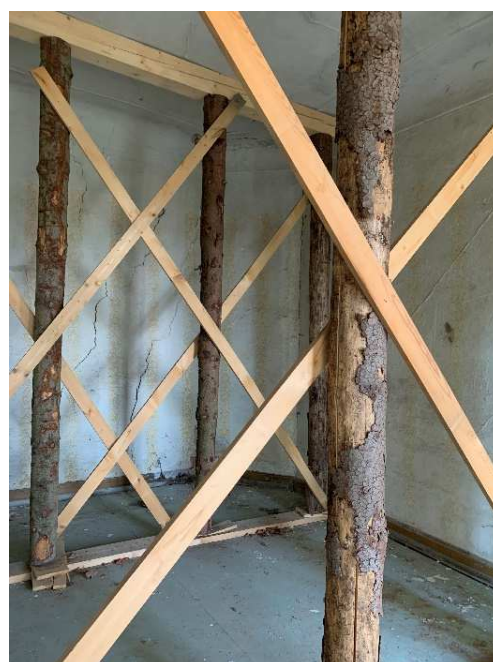
Vzhledem k šikmým trhlinám v místnosti č. 2.07 se dá předpokládat, že k podmáčení základové spáry a následnému sedání základové konstrukce dochází i v místě mezi středovým rizalitem a východním křídlem. Dá se očekávat, že trhliny budou stále aktivní, protože k podmačování základové spáry dochází neustále.

Obr. 40 (vpravo) – Místnost č. 2.07 – pohled na šikmé trhliny

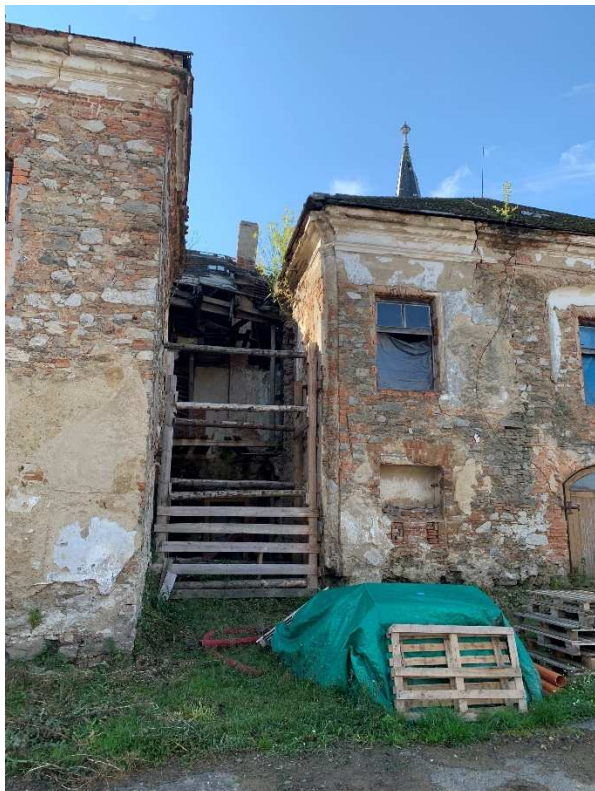
krovu, voda pak stékala po svislých konstrukcích a rozrušovala zdivo, až došlo ke zřícení svislých stěn. Navíc se jedná o místo, kde byl ve 2. polovině 19. století vystavěn přístavek s pultovou střechou, která mohla být špatně napojena na stávající konstrukce. Další možná věc, která mohla přispět ke zřícení obvodové stěny je skutečnost, že se zde napojuje původní renesanční tvrz s novějším barokním zdivem. Bylo použito smíšené zdivo různých velikostí a tvarů, takže stěny do sebe nemusely být správně zavázány.

*Obr. 41 (vlevo) – Pohled na zřícený přístavek mezi východním křídlem a středním rizalitem
Obr. 42 (vpravo) – Pohled na východní fasádu*

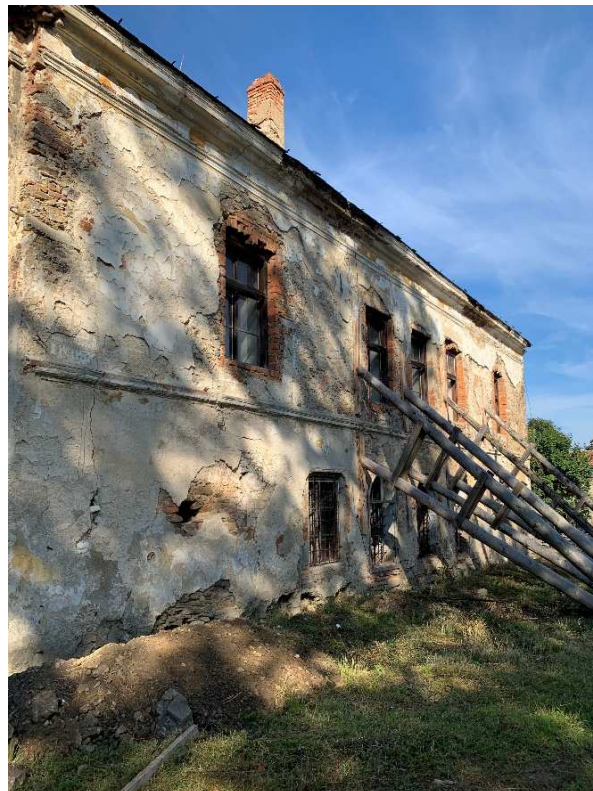
Tento problém může být i jednou z příčin odklánění východní obvodové stěny, která musela být dočasně podepřena, aby se nezřítla (obr. 42). Zdivo je zde také smíšené, dá se tedy očekávat, že obvodová stěna není dostatečně provázána s příčnými stěnami. Ve druhém nadzemním podlaží, kde se nachází svislá trhlina č. 3 s šířkou 40 až 80 mm, je trhlina mezi příčkou a nosnou obvodovou stěnou. Příčka byla postavena dodatečně na přelomu 18. a 19. století a je možné, že do obvodových stěn nebyla zavázána vůbec. Dalším problémem je fakt, že objekt není dostatečně vodorovně ztužen.

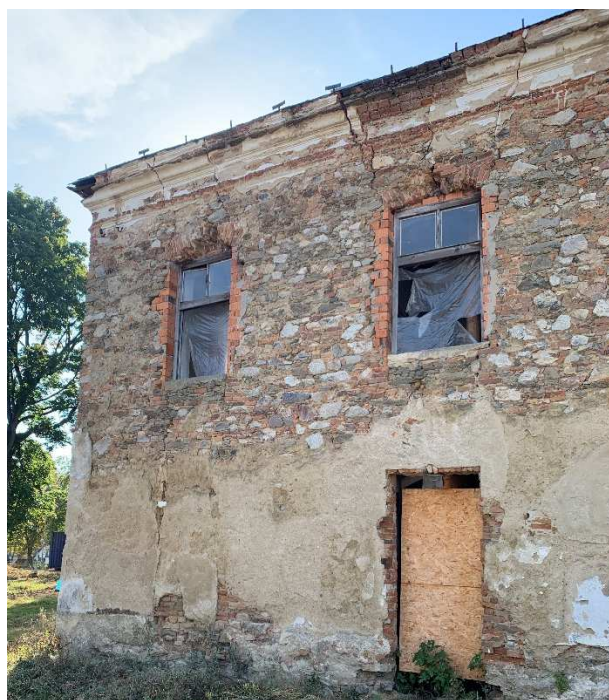
Obr. 44 (vpravo) – Pohled na trhliny v nadpražích okenních otvorů ve východním křídle
