ČESKÉ VYSOKÉ UČENÍ TECHNICKÉ V PRAZE

Fakulta stavební

Numerická analýza statických poruch zděných
konstrukcí

PŘÍLOHA Č.1 - FOTODOKUMENTACE

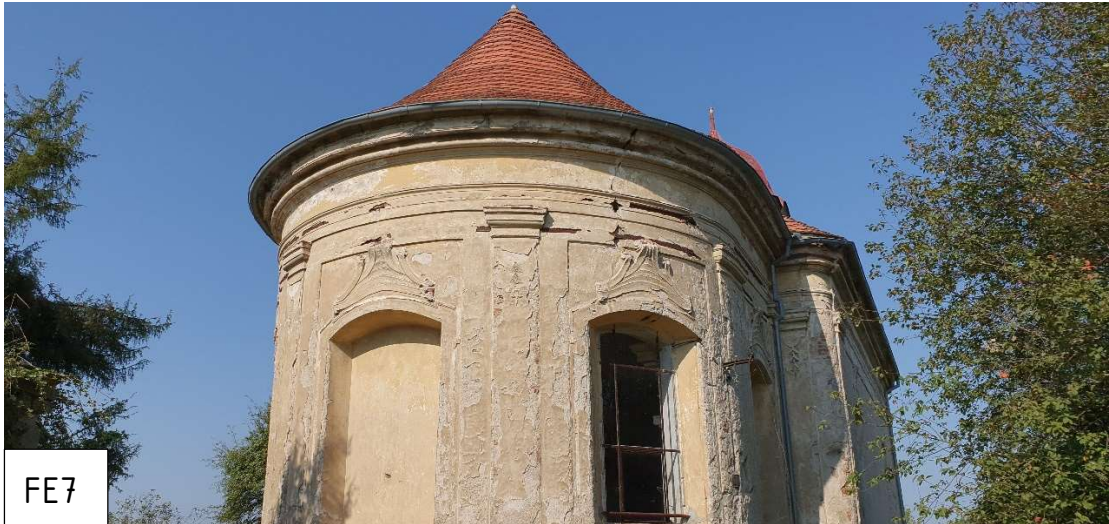
F.7 - Pohled na vnější část presbytáře, viditelné ocelové opásání

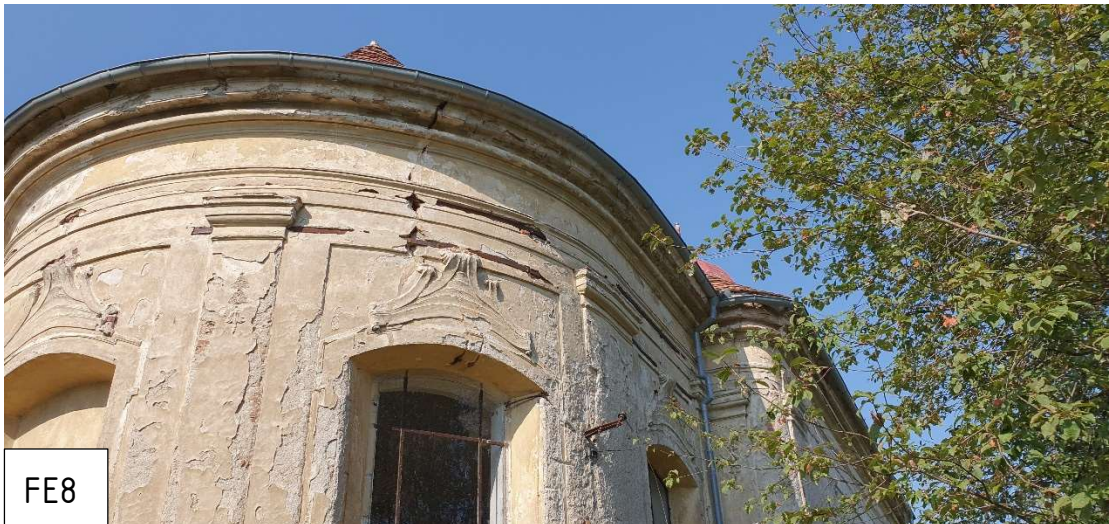
F.8 - Bližší pohled na vnější část presbytáře, viditelné ocelové opásání

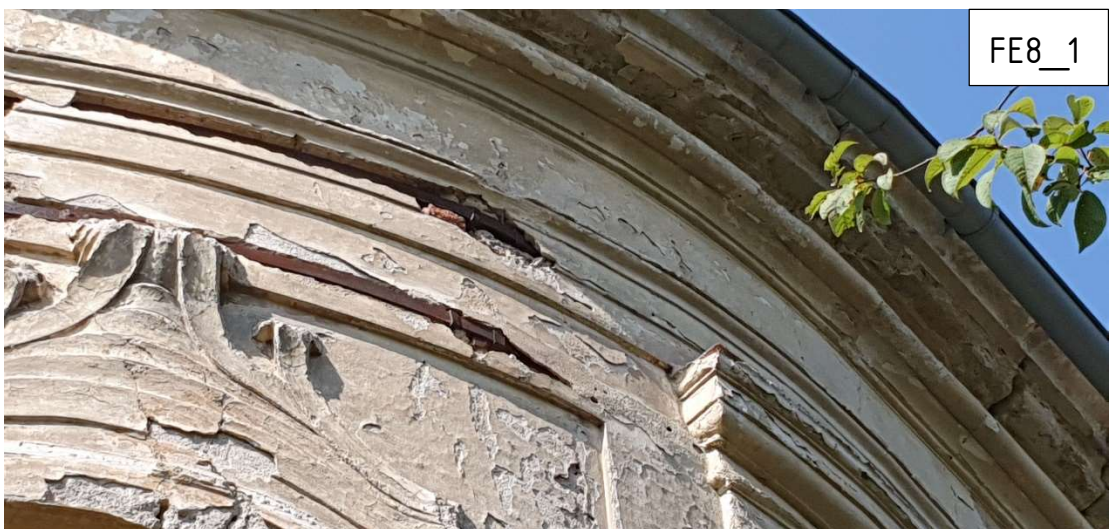
F.9 - Detail ocelového opásání, viditelný spoj (spojen pomocí vklíněnce)

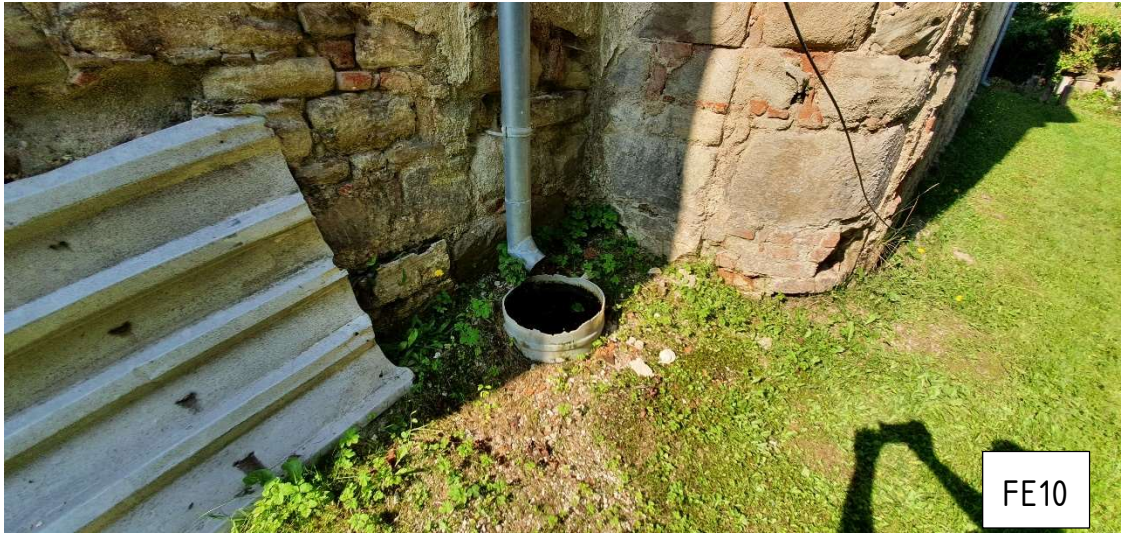
F.10 - Detail okapního svodu, plastová nádoba na zachytávání srážek

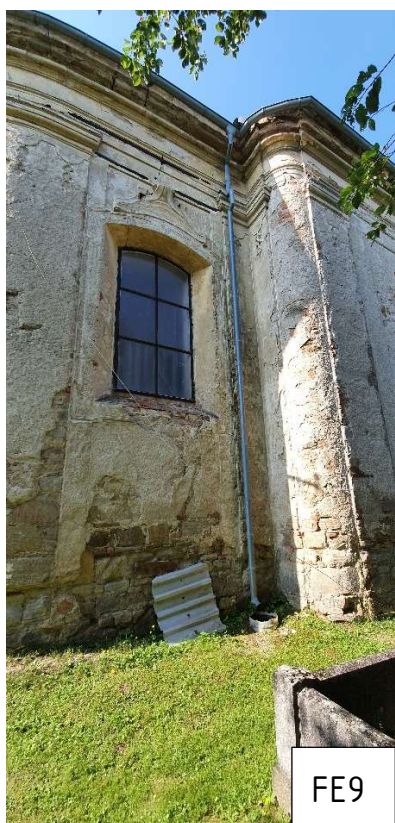
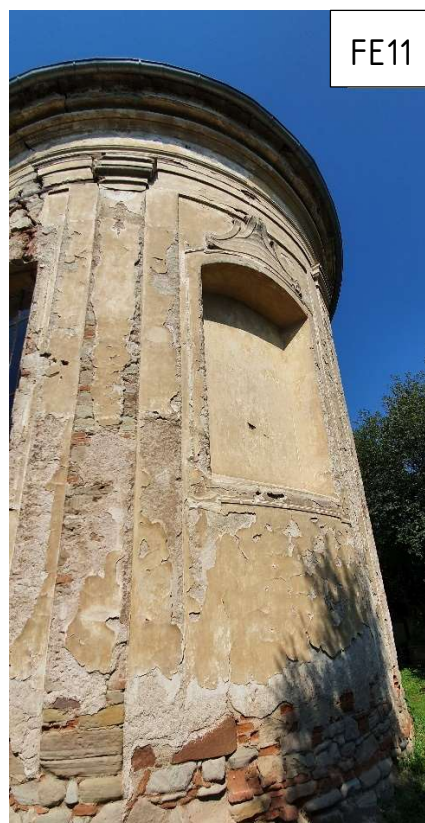
F.11, F.12 - Pohled na presbytář (z levé strany, střední zazděné okno)

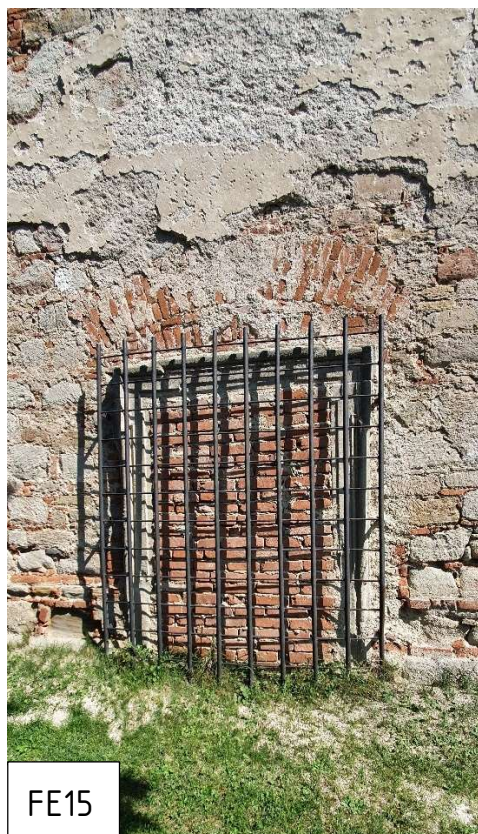
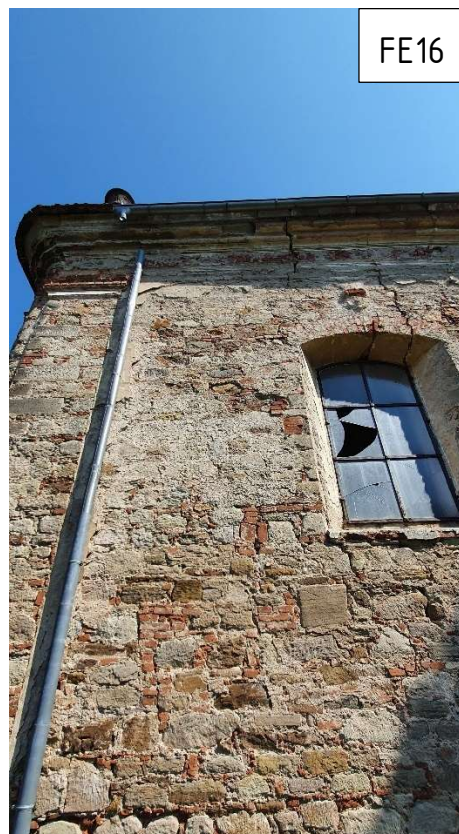
F.17, F.18 - Pohled na zadržný vstup v podélné pravé stěně, pohled na pravou podélnou stěnu (nefunkční okapový svod)

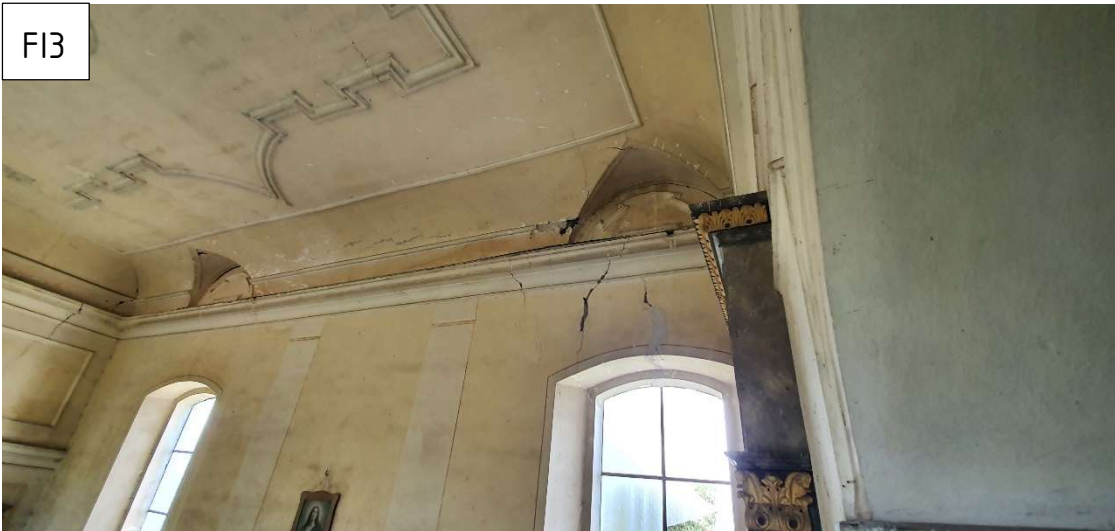
F.22 - Vnitřní pohled na pravou podélnou stěnu, trhliny v okně

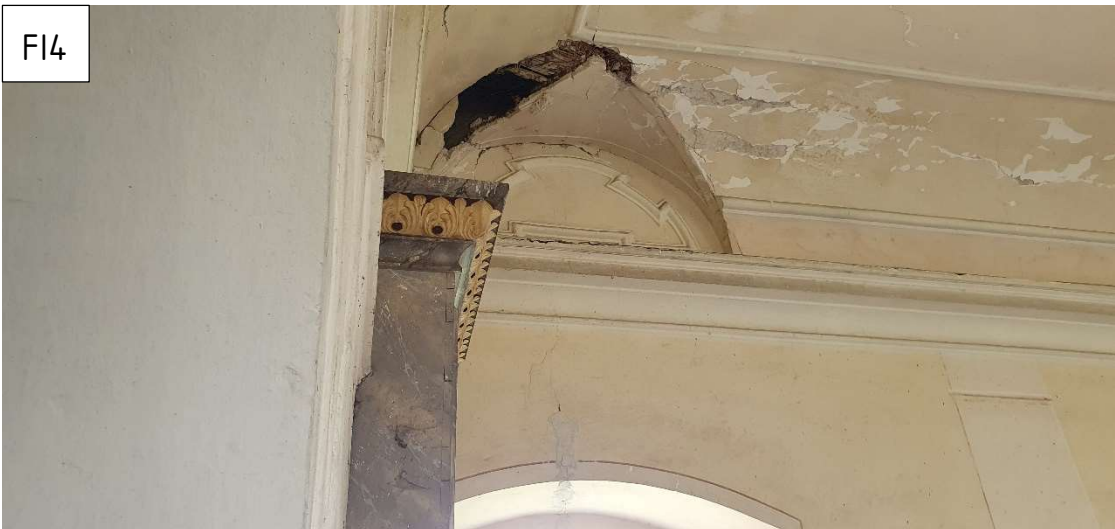
F.23 - Vnitřní detailní pohled na lunetu nad oknem levé stěny blíže ke vstupu (viditelné odlupy omítky díky dřívější vlhkosti)

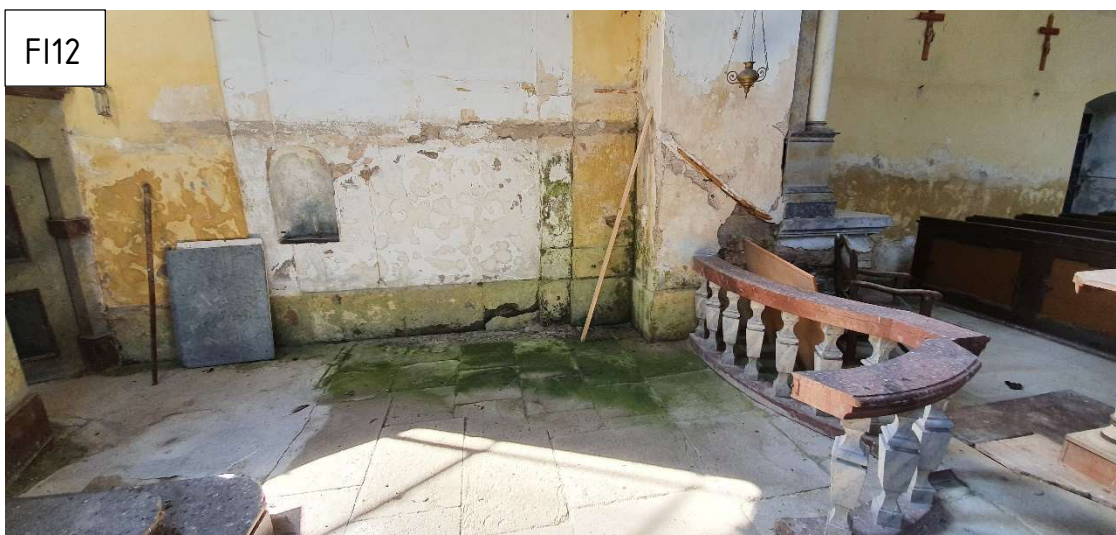
F.31 - Degradace podlahy v části presbytáře, u pravého hlavními pilíře

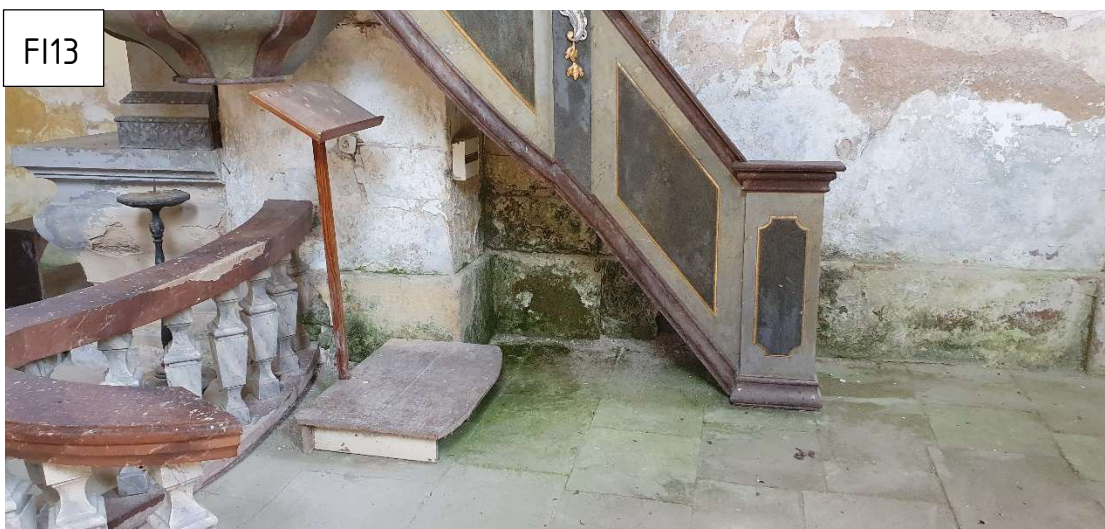
F.32 - Degradace podlahy v části presbytáře, u levého hlavními pilíře

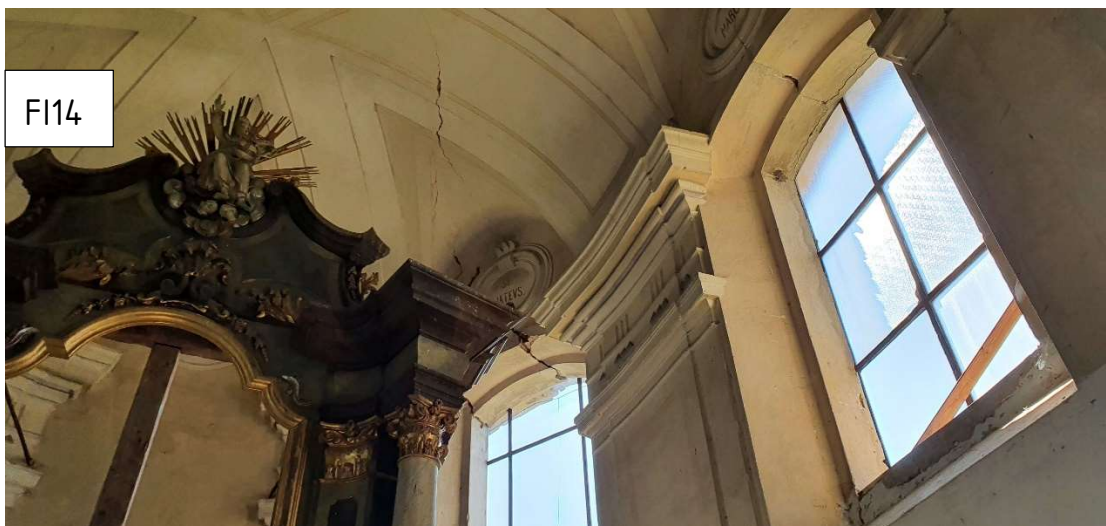
F.33 - Detailnější pohled pravá stěna presbytáře s nejvíce porušeným středním pravým oknem

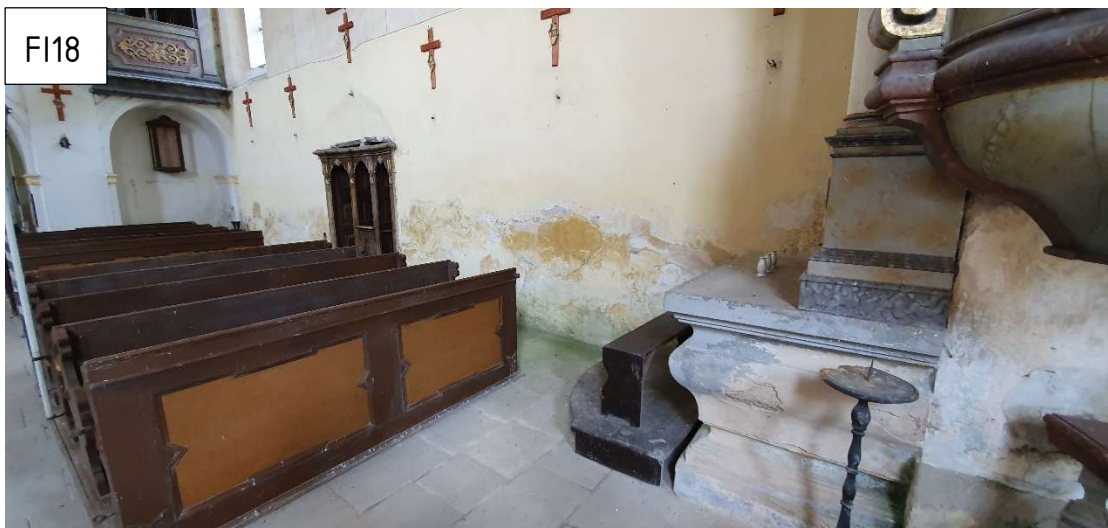
F.37 - Pohled na levou zeď hlavní lodi (viditelné vlhkostní mapy)

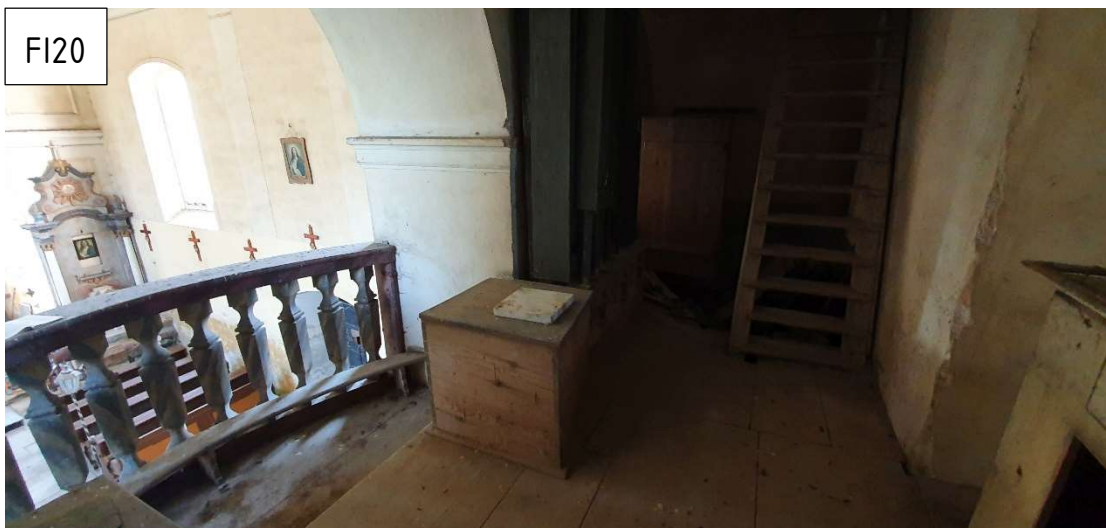
F.39 - Pohled na zničené varhany a vstup do krovu
