**Rekonstrukce obytného objektu v Blevicích**

**Reconstruction of Residential House in Blevice**

Diplomová práce

**Praha 2022**

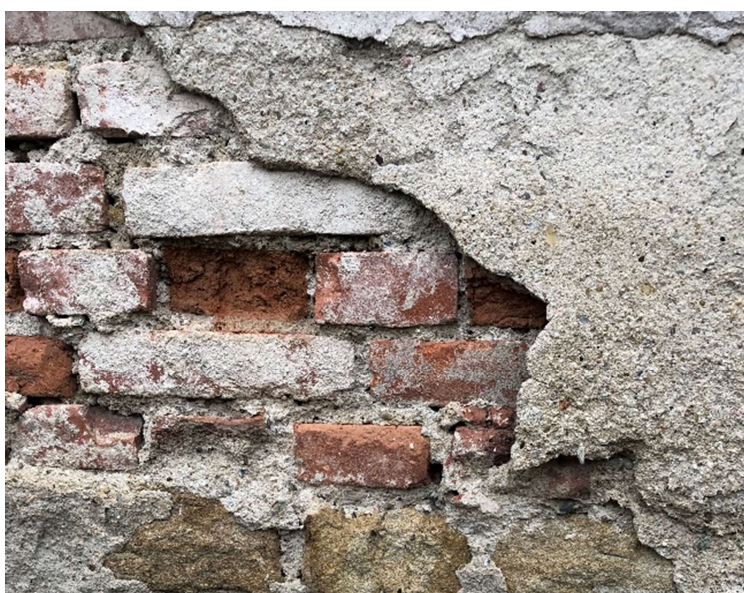
Většina svislých konstrukcí je poškozena vlivem zvýšené vlhkosti (Obr. 30). Odpadávající omítka lokálně přechází v obnažené zdivo, u kterého dochází k jeho částečnému vypadávání společně s výplní ze spár. Z důvodu neustále pokračující degradace cihelného zdiva dochází k postupnému zvětšování ploch poškozených viditelným opadáváním omítek a tím k oslabení funkce zdiva. Příčinou této poruchy je absence obvodové drenáže a pravděpodobně nefunkční hydroizolační obálka spodní stavby.

*Obr. 30 – Degradace obvodové konstrukce vlivem zvýšené vlhkosti*

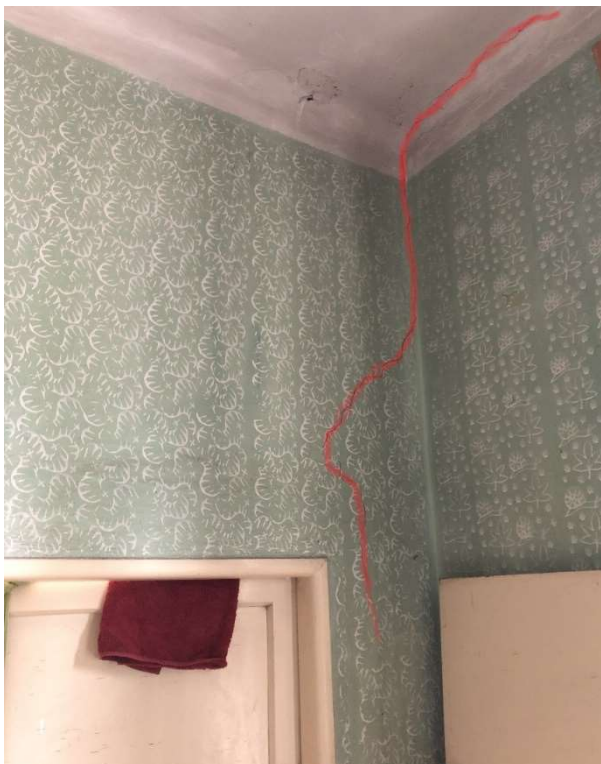
Na stěně oddělující prostor dětského pokoje od koupelny v bytě č. 2 je patrná viditelná trhlina postupující od rohu místnosti směrem k podlaze (Obr. 31). Pravděpodobnou příčinou jejího vzniku může být nedostatečné provázání zdiva a nerovnoměrný pokles podpory způsobený podmáčením základové zeminy. Nelze však také vyloučit, že se jedná o účinek objemových změn vlivem působení rozdílných teplot.

**Obr. 31** – Pohled na trhlínu (červeně zvýrazněna) v dětském pokoji v bytě č. 2

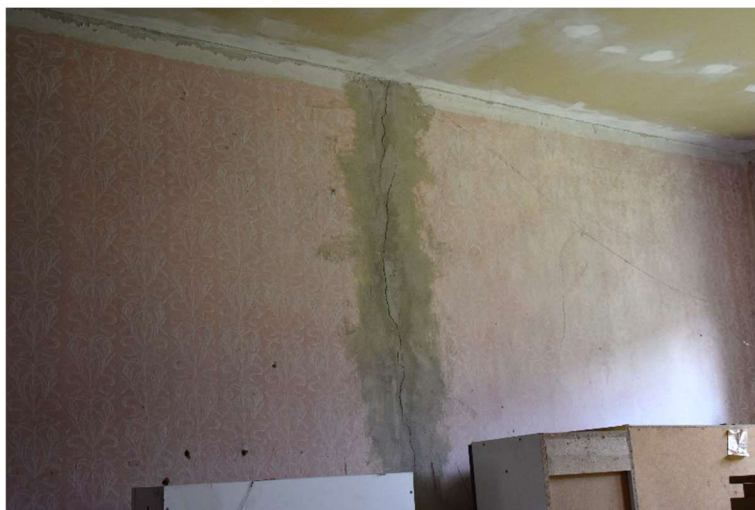
Další nalezenou statickou poruchou je svislá tahová trhlina procházející přes celou výšku místnosti v prostoru oddělující obývací pokoj bytu č. 2 a ložnici bytu č. 3 (Obr. 32). Z důvodu provedeného sádkartonového podhledu nebylo možné zjistit přesný postup trhliny směrem ke stropní konstrukci. Pravděpodobnou příčinou vzniku trhliny je nedostatečné provázání zdiva, přetížení původně nenosné stěny nosnou konstrukcí stropu a nerovnoměrný pokles podpory způsobený oslabením stěny v suterénu otvorem a podmáčením zeminy v podzákladách.

**Obr. 32** – Pohled na trhlinu v obývacím pokoji bytu č. 2

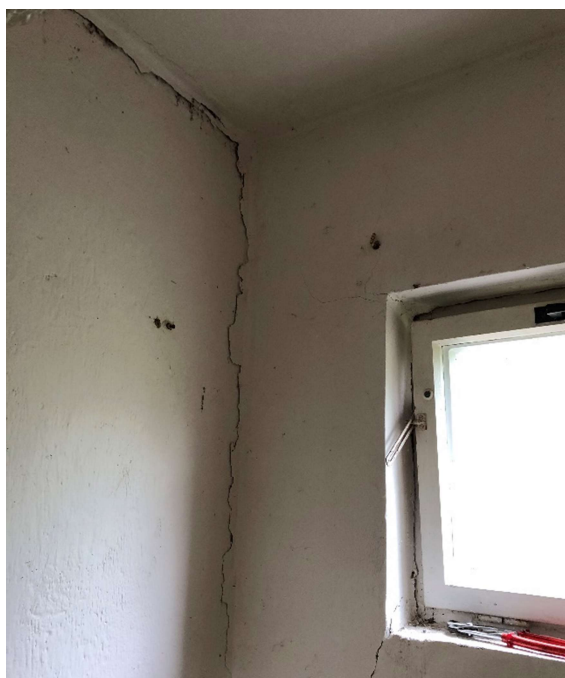
Další statické porušení konstrukce trhlinami je viditelné v rohu koupelny severního přístavku (Obr. 33). Vodorovná trhlina kopíruje stropní konstrukci a postupuje až do místnosti předsíně. Svislá trhlina prochází rohem přístavku. Pravděpodobnou příčinou jejich vzniku je zřejmě nedostatečné založení severního přístavku. Vznik trhliny může být také ovlivněn působením objemových změn z důvodu rozdílných teplot.

**Obr. 33** – Poškození stěn trhlinami v koupelně bytu č. 3

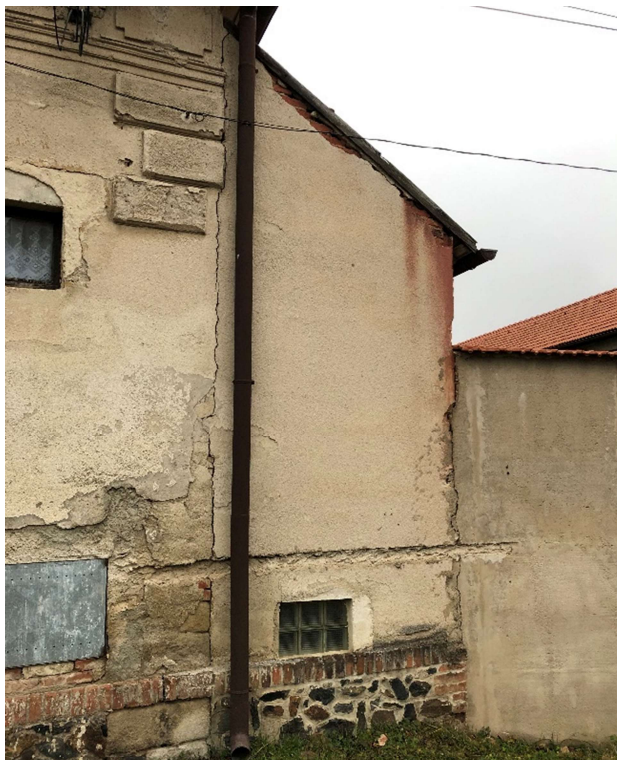
Další statické porušení je zřetelné u jižního přístavku, kde svislá trhlina kopíruje připojený přístavek (Obr. 34). Jelikož z interiéru nebyly nalezeny žádné okem

viditelné trhliny, může se tak jednat o pasivní trhlinu. Příčinou jejího vzniku mohlo být podmáčení okolního terénu a částečný pokles podpor.

*Obr. 34 – Trhlina kopírující linii napojení jižního přístavku na hlavní objekt*

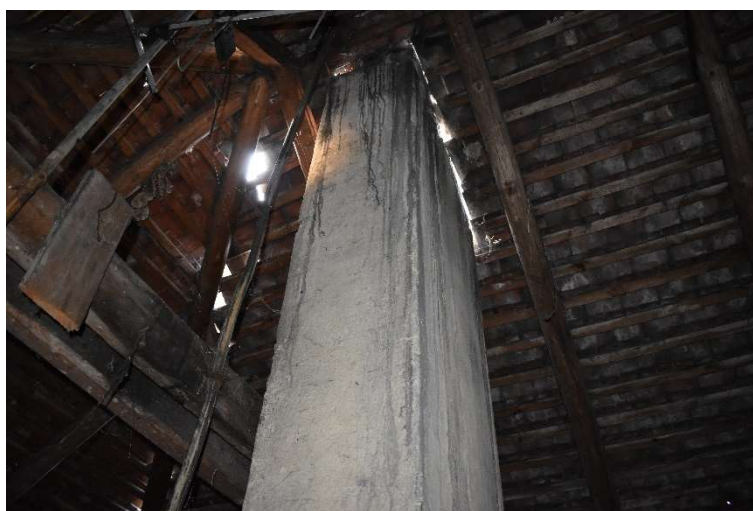
Poslední zjištěnou poruchou je degradace povrchových vrstev komínových těles (Obr. 35). Ta je způsobena zatékáním dešťové vody do půdního prostoru z důvodu chybějícího oplechování komínů.

*Obr. 35 – Zatékání střešní konstrukcí vlivem absence oplechování komína*

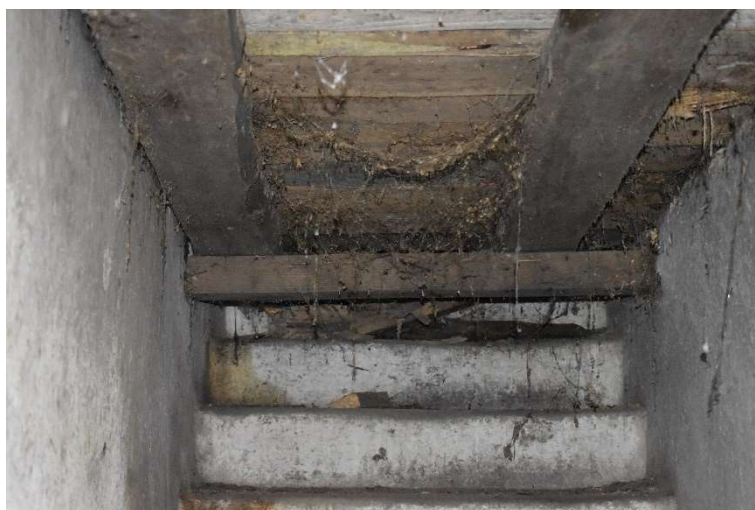
Jednou z objevených poruch na vodorovné nosné konstrukci je napadení dřevěných trámů u schodiště v suterénu dřevokaznými škůdci (Obr. 36). Tyto trámy pravděpodobně podepírají část konstrukce podlahy umístěnou nad schodišťovým prostorem (Obr. 37). Příčinou napadení je vytvoření vhodných tepelně vlhkostních podmínek pro život dřevokazného hmyzu a nedostatečná nebo nevhodná preventivní chemická ochrana dřevěných prvků.

*Obr. 36 – Poškození dřevěných trámů v prostoru schodiště ve sklepě*

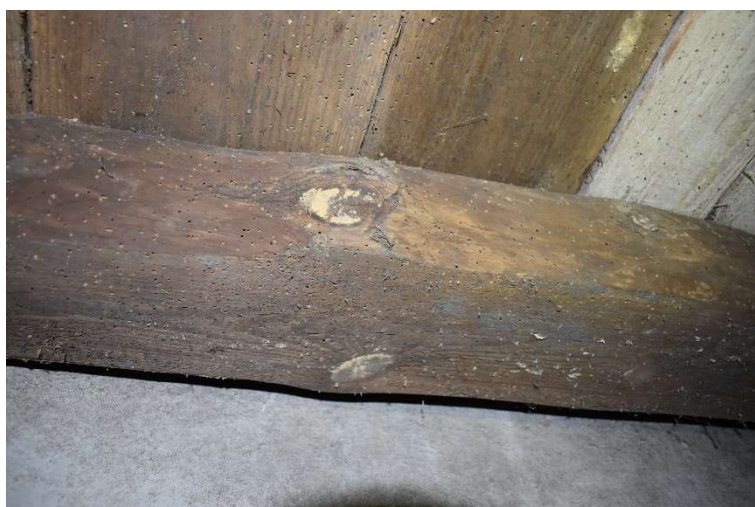
*Obr. 37 – Dřevěný trám podírající konstrukci podlahy napadený červotočem*

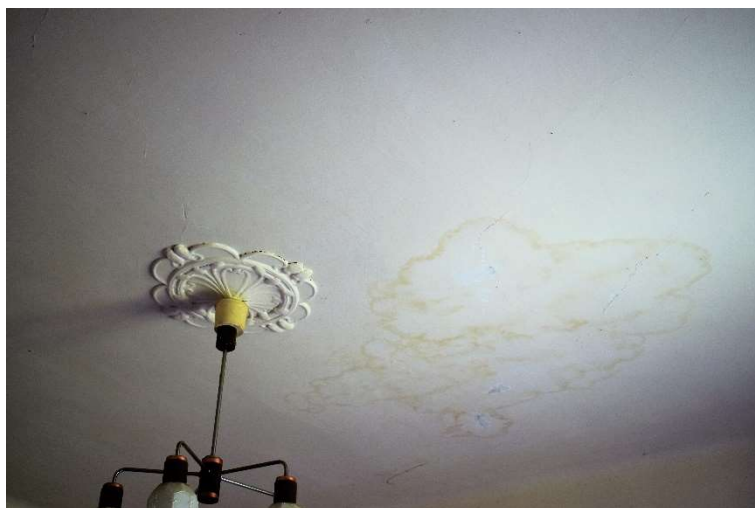
Dalšími z nalezených poruch jsou poškozené ocelové nosníky typu I v některých sklepních prostorech a pravděpodobně poškozené stropní trámy v místnosti ložnice bytu č. 3. Obě poruchy jsou způsobeny vlivem zatékání střešním pláštěm a postupným prostupem srážkové vody směrem do konstrukcí nižších podlaží. V případě sklepních prostor tak dochází k postupné korozi ocelových nosníků (Obr. 39) a v případě dřevěných trámů v přízemí k jejich navlhání, a tím tak v obou případech ke snižování jejich životnosti. Jelikož není v místě zatékání omítka nijak obnažena, lze tedy poškození dřevěných trámů pouze předpokládat (Obr. 40).

*Obr. 40 – Poškozená omítka v ložnici bytu č. 3 vlivem zatékání střešním pláštěm*

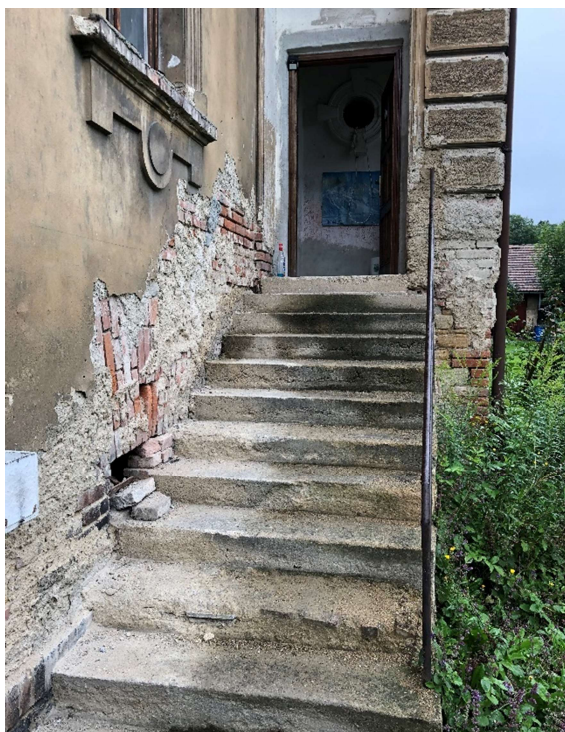
U venkovních schodišť byly nalezeny poruchy související s cyklickým zatížením povětrnostními vlivy, především hnaným deštěm a mrazovými cykly, a mechanickým namáháním od pohybu osob. Tyto poruchy se projevují změnami povrchového zbarvení a odpadáváním kusů materiálu (Obr. 41).

*Obr. 41 – Poškození schodiště u vstupu do bytu č. 2*

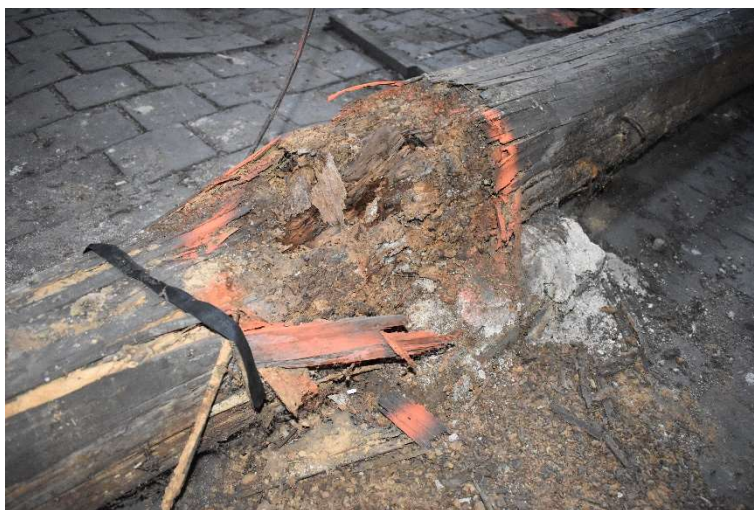
Největší poškození v objektu je viditelné na nosné konstrukci krovu. Z důvodů nevhodně vyřešených průstupů komínových těles s absencí oplechování a lokálního poškození střešního pláště je půdní prostor vystaven působení povětrnostních vlivů, a to zejména deště. Většina dřevěných prvků je znehodnocena účinkem stékající srážkové vody a napadením dřevokazného hmyzu či hub. Některé napadené části konstrukce krovu jsou již naprosto ztrouchnivělé (Obr. 42) a nejen v místech tesařských spojů téměř neplní svoji funkci (Obr. 43 a Obr. 44). U ostatních napadených prvků dochází v důsledku masivního napadení dřevokazným hmyzem k postupnému odpadávání povrchových vrstev dřevní hmoty, což vede k redukci účinného průřezu (Obr. 45), se kterým souvisí následná ztráta jejich pevnostních parametrů. Podmínkou pro napadení dřevěných prvků biotickými činiteli je zvýšená vlhkost v kombinaci s vhodnými tepelnými podmínkami podporujícími jejich vznik a následný rozvoj.

*Obr. 42 – Prohnilá část vazného trámu v místě středové podpory*

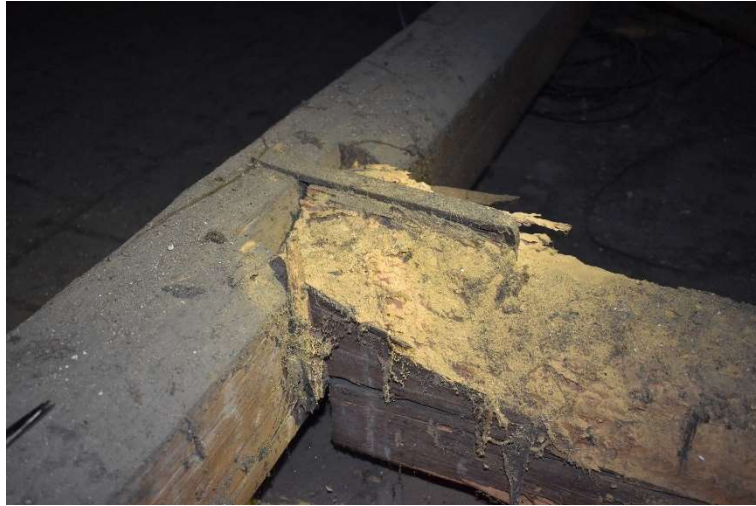
**Obr. 43** – Poškození tesařského spoje vlivem působení biologických činitelů

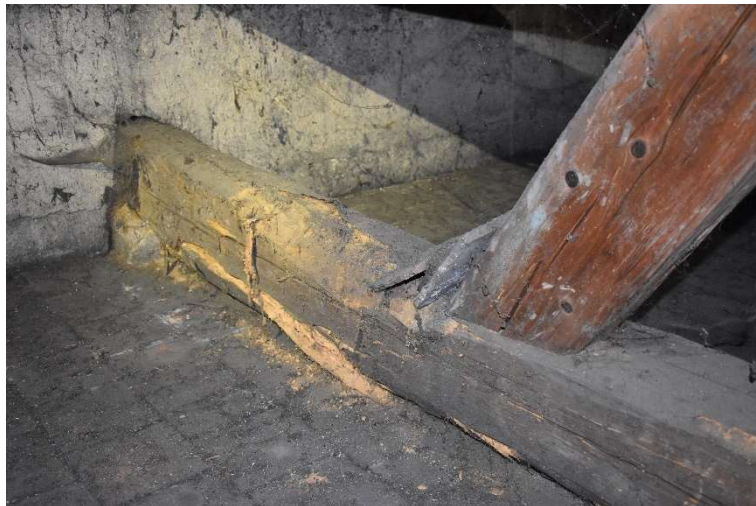
**Obr. 44** – Poškození vazného trámu v místě začepování šikmého sloupku vlivem zatékání a působení dřevokazného hmyzu

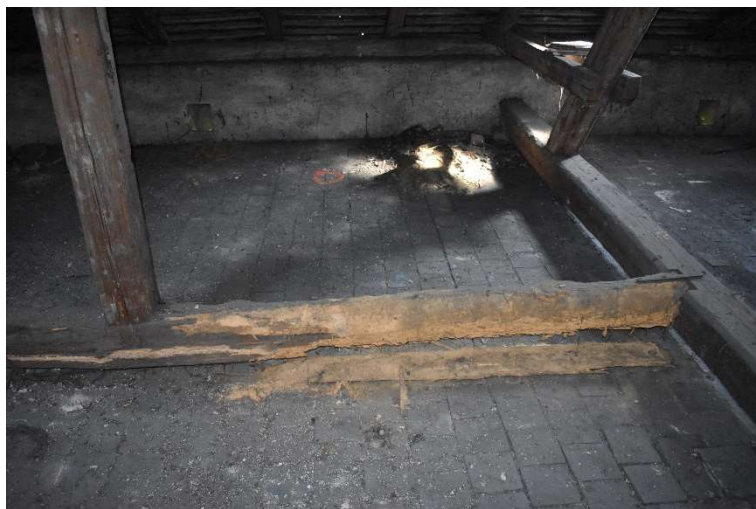
**Obr. 45** – Odpadávání povrchových vrstev průřezu vazného trámu

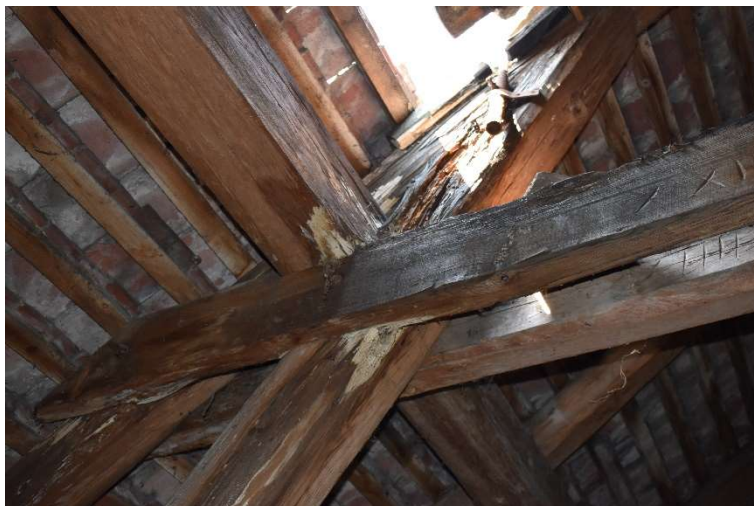
Místa zatékání střešní konstrukcí jsou poměrně rozsáhlá a na první pohled snadno identifikovatelná (Obr. 46). Pod těmito místy jsou dřevěné prvky intenzivně a cyklicky namáhány stékajícím deštěm. U některých prvků jsou již patrné znaky výskytu plísní, jako jsou barevné povlaky a vlhký povrch (Obr. 47).

*Obr. 46 – Degradace dřevěných prvků vlivem zatékání*

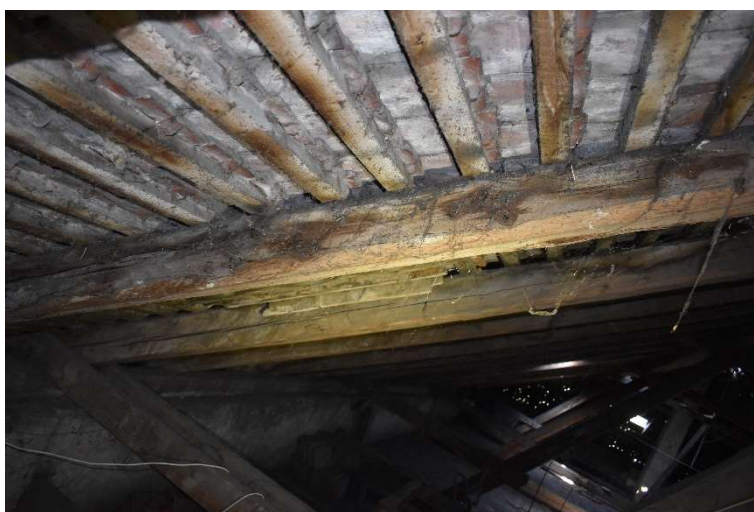
*Obr. 47 – Dřevěné prvky napadené hnilobou vlivem zatékání*

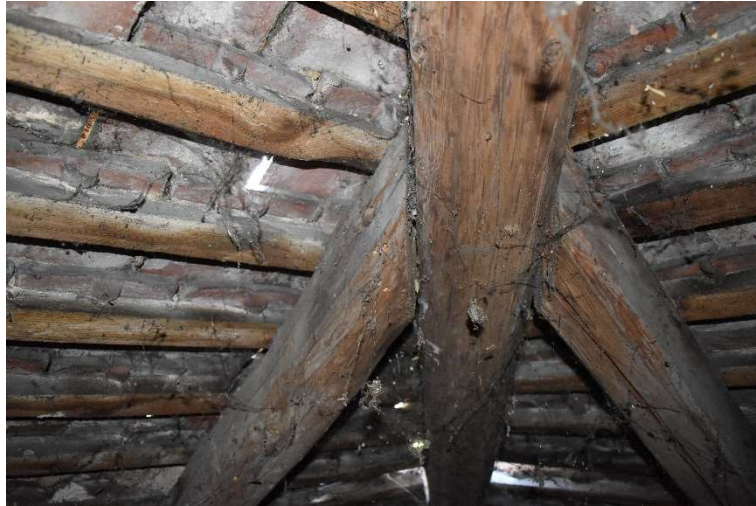
Další zjištěnou poruchou je rozevírání tesařských spojů (Obr. 48). To je způsobeno nadměrnou deformací dřevěných prvků vlivem přetížení konstrukce nebo nevhodným zásahem do statického systému.

**Obr. 48** – Rozevirání tesařského spoje v místě napojení krokvi

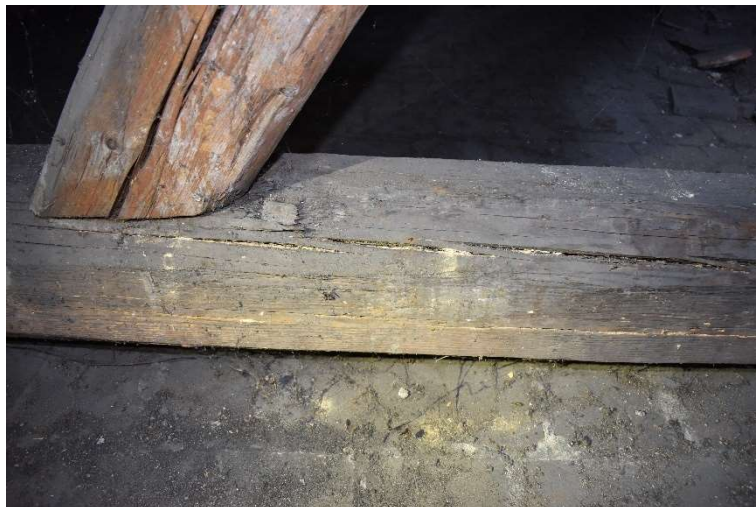
Při bližším průzkumu dřevěných prvků krovu byly v některých z nich nalezeny výsušné trhliny (Obr. 49) způsobené zabudováním dřevěných prvků s vyšší hmotnostní vlhkostí než 18 % nebo z důvodu podstatné změny tepelně vlhkostních podmínek v půdním prostoru.

**Obr. 49** – Výsušné trhliny v šikmém sloupku a vazném trámu

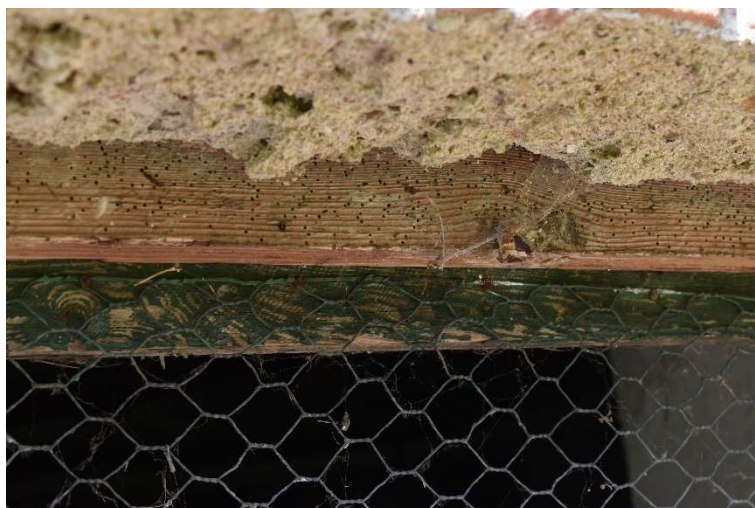
U okenního otvoru umístěného ve sklepním prostoru pod bytem č. 3 je patrné napadení dřevokaznými škůdci. Okenní rám je téměř v celé ploše narušen výletovými otvory dřevokazného hmyzu (Obr. 51). Příčinou je pravděpodobně degradace původního preventivního nátěru určeného pro dřevěné povrchy vystavené povětrnostním podmínkám a jeho nepravidelnou obnovou. Tato nedostatečná péče způsobila narušení struktury dřeva, umožnila vniknutí vlhkosti a následně napadení dřevěného rámu okna dřevokazným hmyzem.

*Obr. 51 – Napadení dřevěného rámu okna suterénu dřevokazným hmyzem*

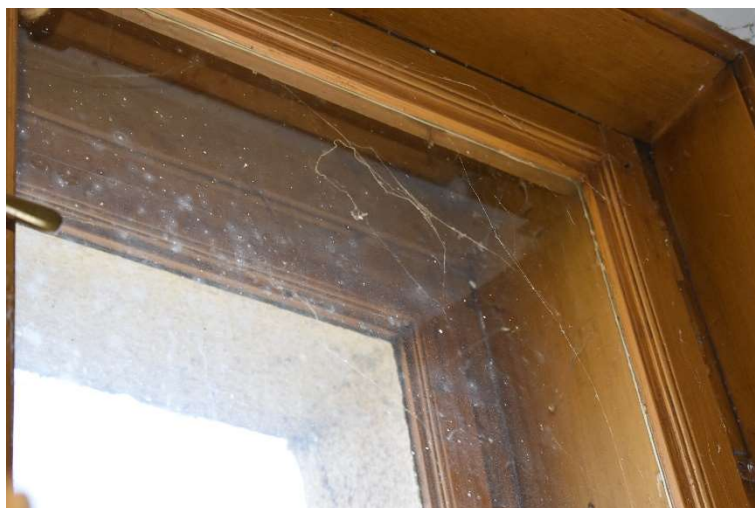
Další poškození bylo nalezeno v místnosti dětského pokoje v bytě č. 3. Na skleněné výplni jsou patrné známky výskytu plísní (Obr. 52) způsobené především nedostatečnou údržbou a zajištěním dostatku vhodného substrátu pro jejich rozvoj.

*Obr. 52 – Známky výskytu plísní na skleněné výplni okenního otvoru*

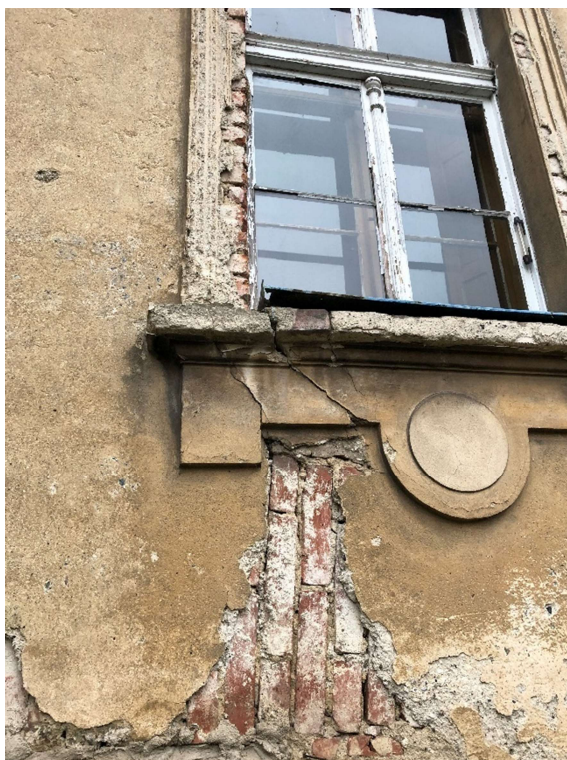
Téměř po celé fasádě objektu jsou viditelné projevy zvýšené vlhkosti. Degradaci doprovází rozpad vápenné omítky a plastických fasádních prvků (Obr. 53). Na většině níže položených míst fasády je zdivo již obnaženo. Lze si také všimnout lokálního znečištění na fasádě (Obr. 54) způsobeného hnaným deštěm či srážkovou vodou protékající v místě chybějících dešťových svodů nebo poškozenými okapovými žlaby. Lokální zčernání povrchové vrstvy fasády značí známky výskytu plísní a řas.

*Obr. 53 – Degradace plastického zdobení pod oknem na severní fasádě*

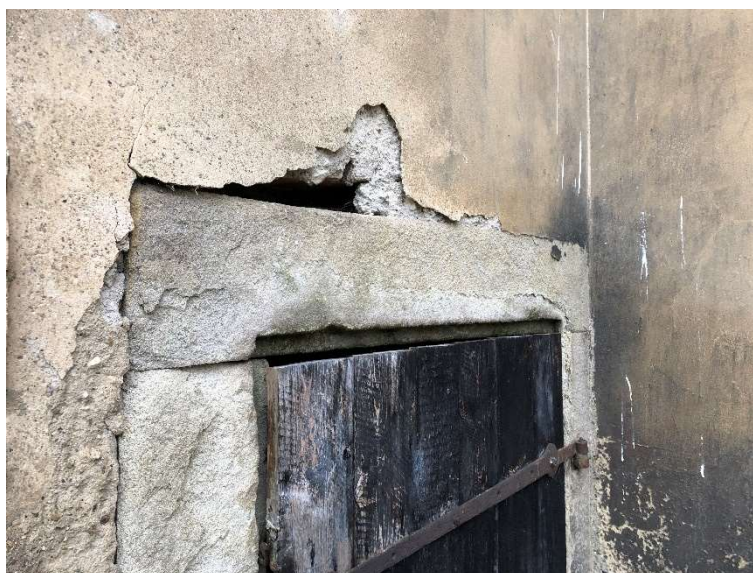
*Obr. 54 – Degradace fasádní omítky nad dveřmi do sklepního prostoru*

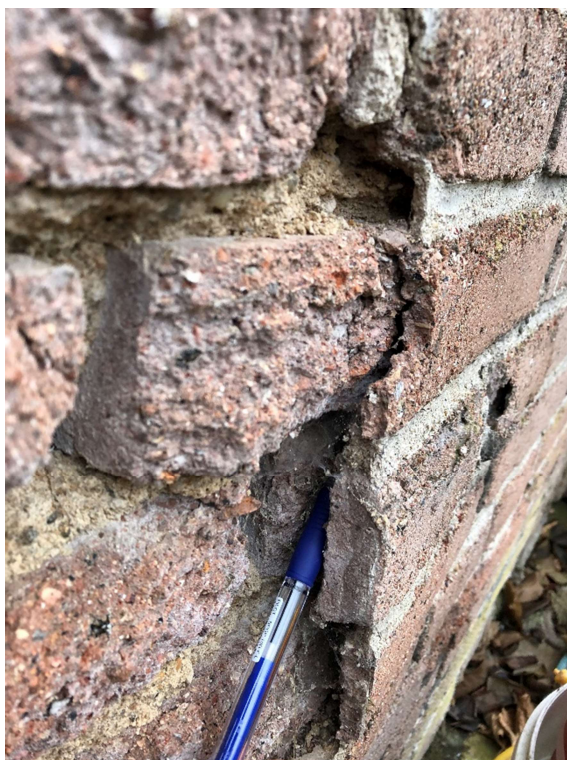
Zvýšené vlhkosti podléhá také cihelná zídka severního přístavku. V soklové části je zdivo místy narušeno. Odpadávající povrchové vrstvy zdiva i malty si lze všimnout na obrázku 55.

**Obr. 55** – Degradace cihelného zdiva schodiškové stěny u severního přístavku

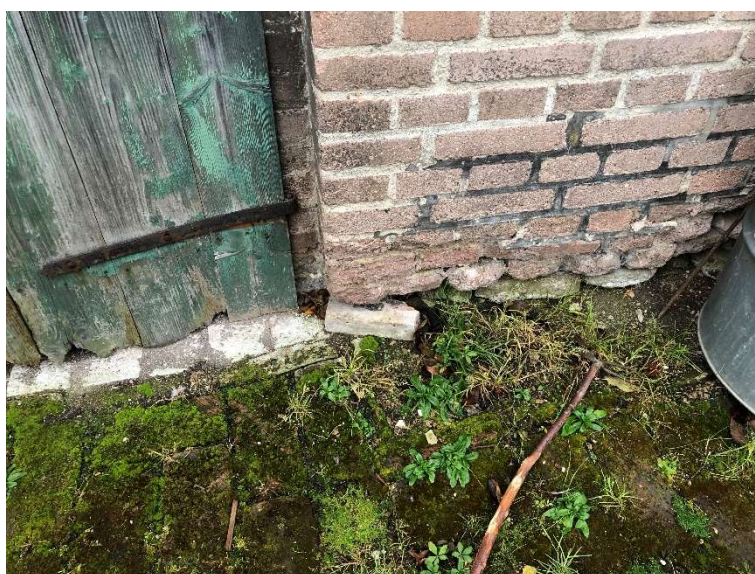
Na většině míst jsou patrný tzv. vysychací zóny, které jsou způsobeny vystoupanou vlhkostí z podzákladí v důsledku nevhodně provedené hydroizolační obálky spodní stavby a absence drenáže kolem objektu (Obr. 56). Dalším nevhodně provedeným opatřením je okapový systém celého objektu. Už jen během obchůzky kolem budovy lze pozorovat nedostatečný počet svislých dešťových svodů a místa s poškozeným okapovým žlabem (Obr. 57).

**Obr. 56** – Absence drenáže v soklové části objektu

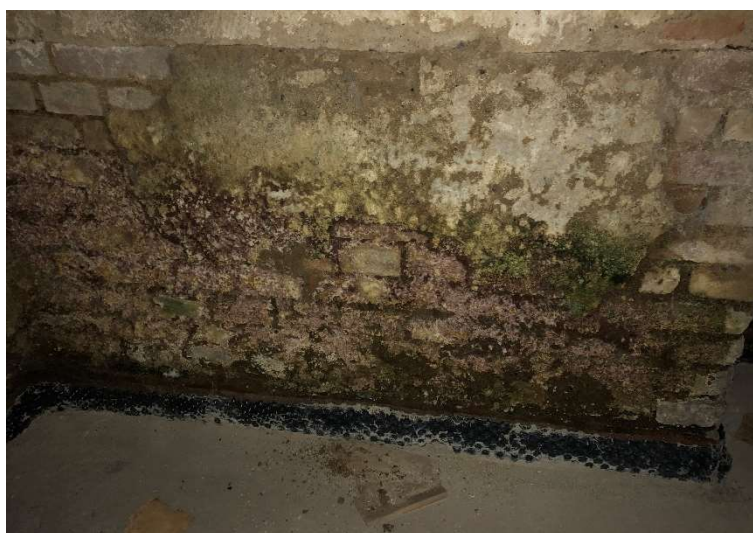
Poškození vnitřních omítek je nejvíce zjevné v soklových oblastech ve sklepních prostorech. V některých z nich je viditelné zčernání či zezelenání povrchů (Obr. 58) predikující výskyt plísní a řas. Příčinou jejich výskytu je zvýšená vlhkost a vhodné prostředí pro jejich rozvoj. V místnostech sklepů s označením č. 002 a č. 003 je zvýšená dotace vlhkosti podpořená nevhodně provedenou realizací difúzně nepropustné podlahy. Původní skladba byla tvořená buď volně položenou cihelnou dlažbou do pískového lože, nebo vrstvou dusané hlíny.

*Obr. 58 – Výskyt řas na zdivu v suterénu*

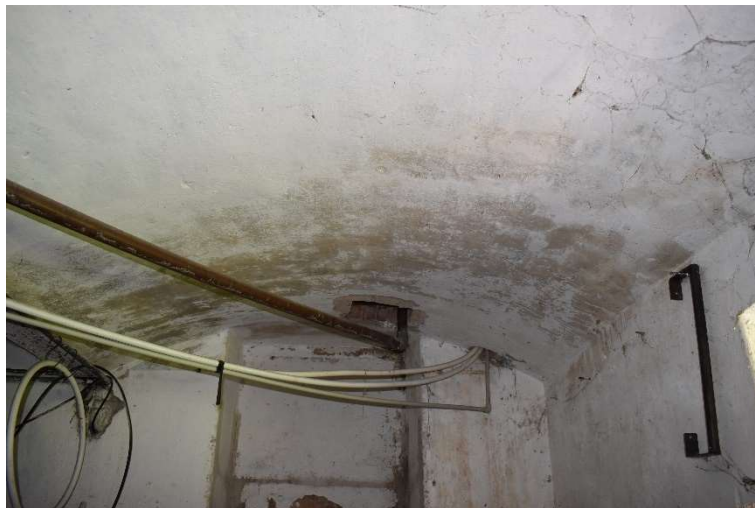
Ve sklepním prostoru 014 pod bytem č. 3 jsou na částech klenbě viditelné vlhkostní mapy (Obr. 59) způsobené pravděpodobně zatékáním dešťové vody, která postupuje z půdního prostoru přes stavební konstrukce do nižších podlaží.

**Obr. 59** – Vlhkostní mapy na klenbě ve sklepním prostoru

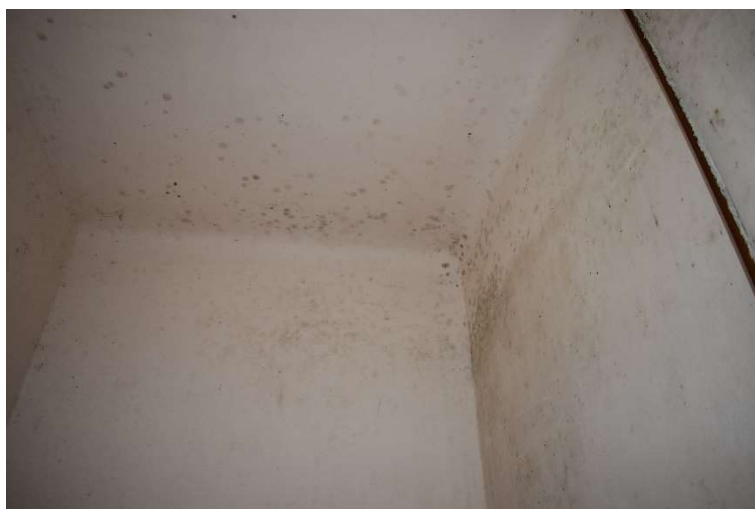
V místnosti kuchyně v bytě č. 3 jsou na částech povrchu stěn viditelné lokální porosty plísní. Ty jsou pravděpodobně zapříčiněny vhodným tepelně vlhkostním prostředím podpořeným nedostatečným větráním. Nejmasivnější napadení je v severozápadním rohu místnosti u stropu v místě tepelného mostu (Obr. 60). Povrch je zde chladnější, a dochází tak k intenzivní kondenzaci vlhkosti na povrchu stěn, která podporuje jejich růst.

**Obr. 60** – Výskyt plísní v rohu místnosti (v místě tepelného mostu)

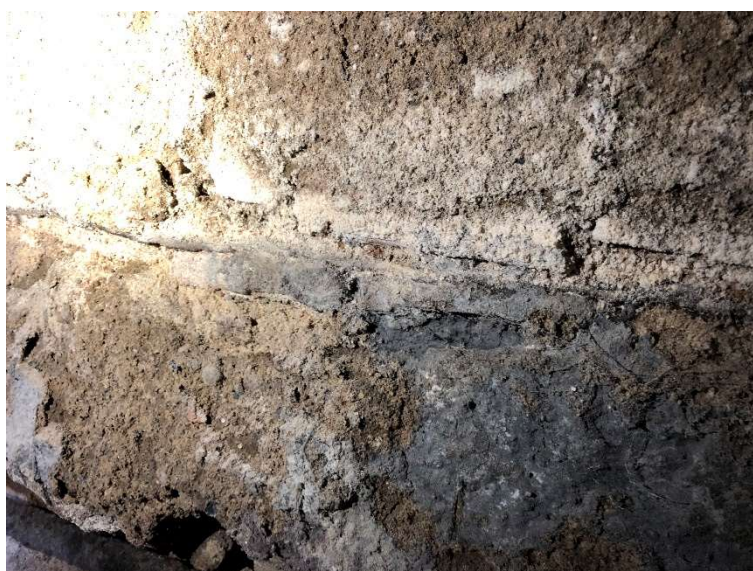
Z výsledků lze konstatovat, že nejvíce vlhké jsou vzorky odebrané ze sklepních prostor. Vzorek V10 a V11 byl odebrán pod a nad pozůstatkem jílové hydroizolace (Obr. 65) ve sklepě v místnosti č. 010. Z výsledků vlhkostí lze vidět, že hydroizolační vrstva je dnes už zcela nefunkční.

**Obr. 65 – Obnažená vrstva jílové hydroizolace ve sklepě v místnosti č. 010**

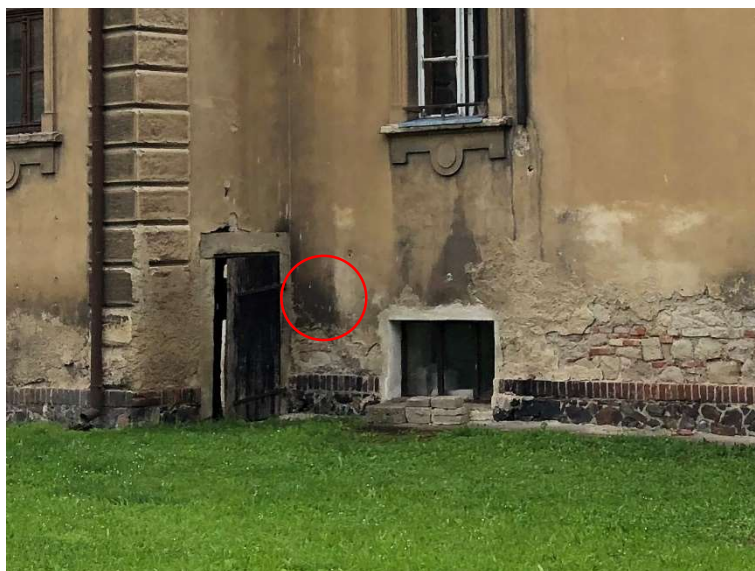
Nízkou vlhkost vykazoval vzorek V3, který byl odebrán z východní fasády objektu. Jednalo se o vzorek omítky odebraný ve výšce 0,89 m nad terénem (Obr. 66). Omítka byla v této části zčernalá, a proto tu byl patrný výskyt plísní.

*Obr. 66 – Označené místo odběru vzorku V3 na východní fasádě*

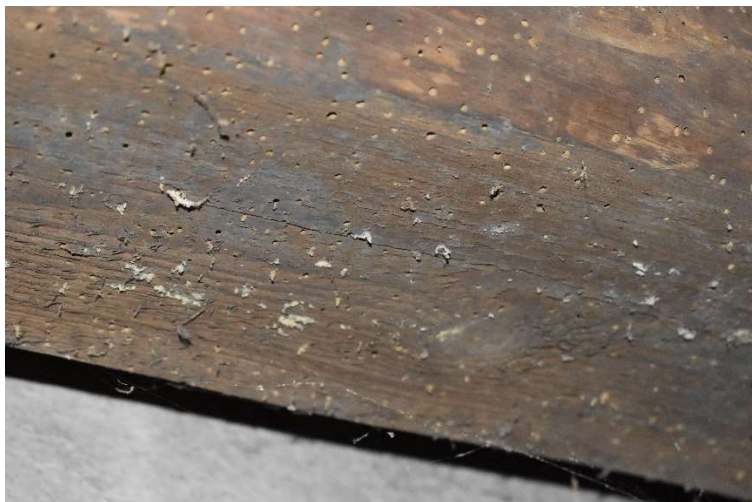
*Obr. 85 – Napadení dřevěného trámu provizorní konstrukce podlahy červotočem*

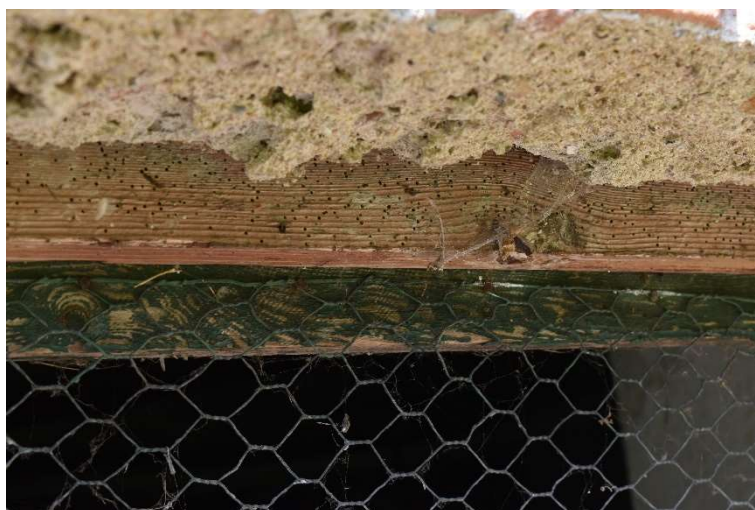
*Obr. 86 – Napadení dřevěného rámu okna suterénu červotočem*

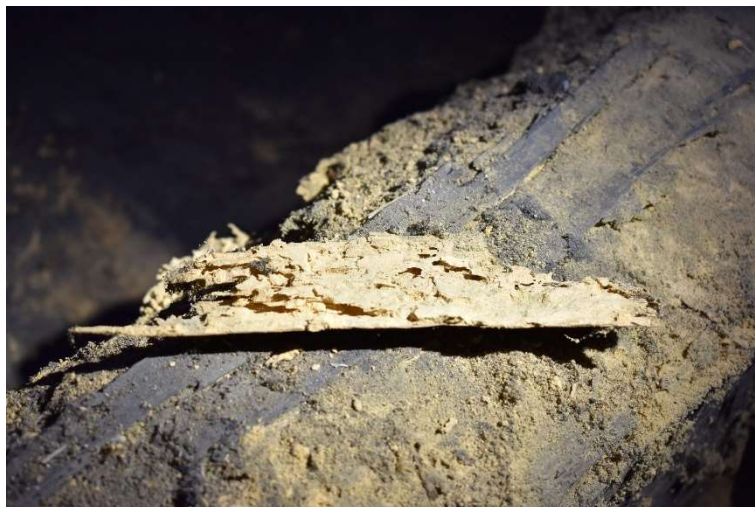
*Obr. 87 – Úplný rozpad dřevní struktury značící výskyt tesaříka krovového*

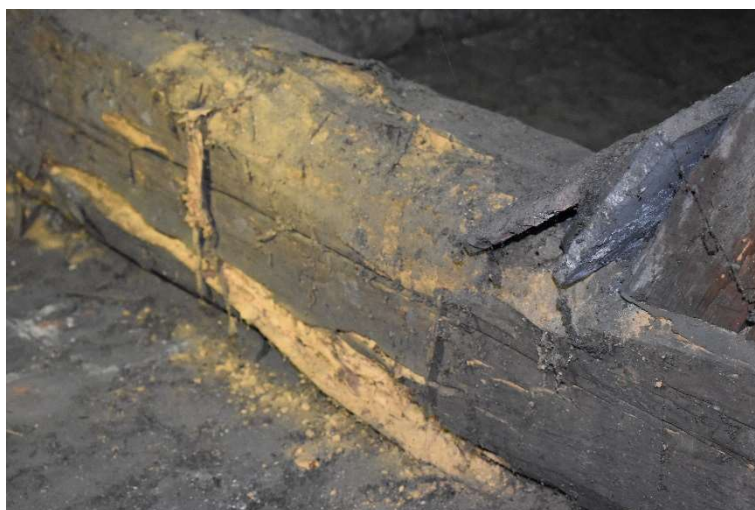
*Obr. 88 – Napadení vazného trámu dřevokaznými činiteli*
