**Rehabilitace Santiniho vodního systému v klášteře
v Plasích**

**Diplomová práce
2022**

Rehabilitation of Santini water system in the Plasy Monastery

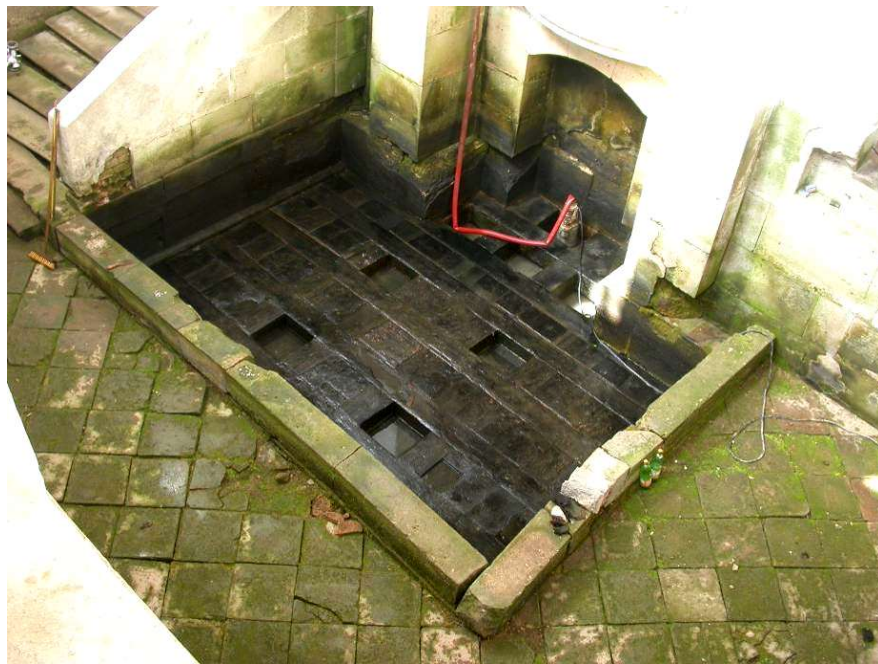
Obr. 13: Odhalený dubový rošt základové konstrukce po vyčerpání vody v severním zrcadle
(archiv SPELEO-Řehák)

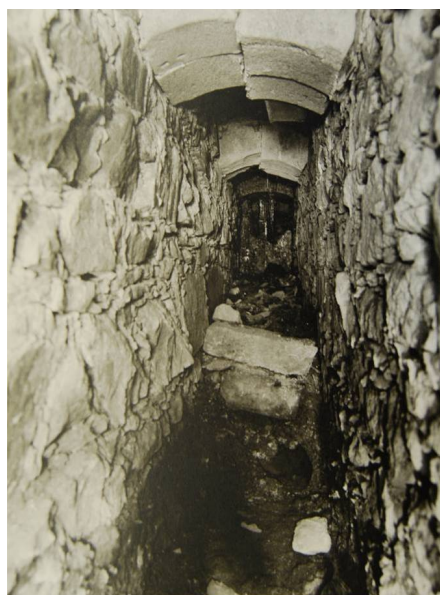
Obr. 17: Zborcené prampouchy ve vzdušníku (1972), (archiv kláštera Plasy)

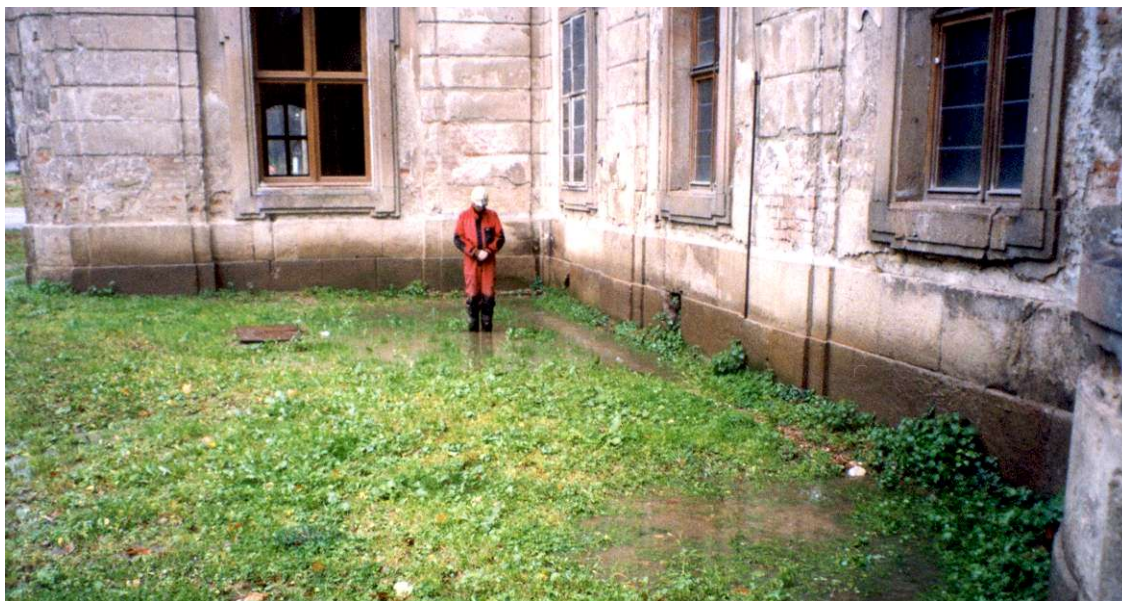
Absence pravidelné údržby postupem času způsobila zanesení odvodňovacích štol sedimentem až z 80 % profilu. To mělo za následek kolísání hladiny ve vodních bazénech při přivalových deštích. Dešťová voda ze střechy a zpevněných ploch nemohla štolami odtékat, a tak se postupně infiltrovala do vodních základových bazénů. Dalším důsledkem bylo nadměrné vzlínání vlhkosti v obvodovém zdivu, jelikož v jeho blízkosti docházelo k akumulaci vody na terénu. (Obr. 20). Po vytěžení sedimentu a vyčištění odvodňovacích štol se vodní hladina ve vodních bazénech ustálila a současně se snížila vlhkost obvodových zdí.

*Obr. 20: Stojící voda po dešti u paty objektu před opravou podpovrchových kanálků
(archiv SPELEO-Řehák)*

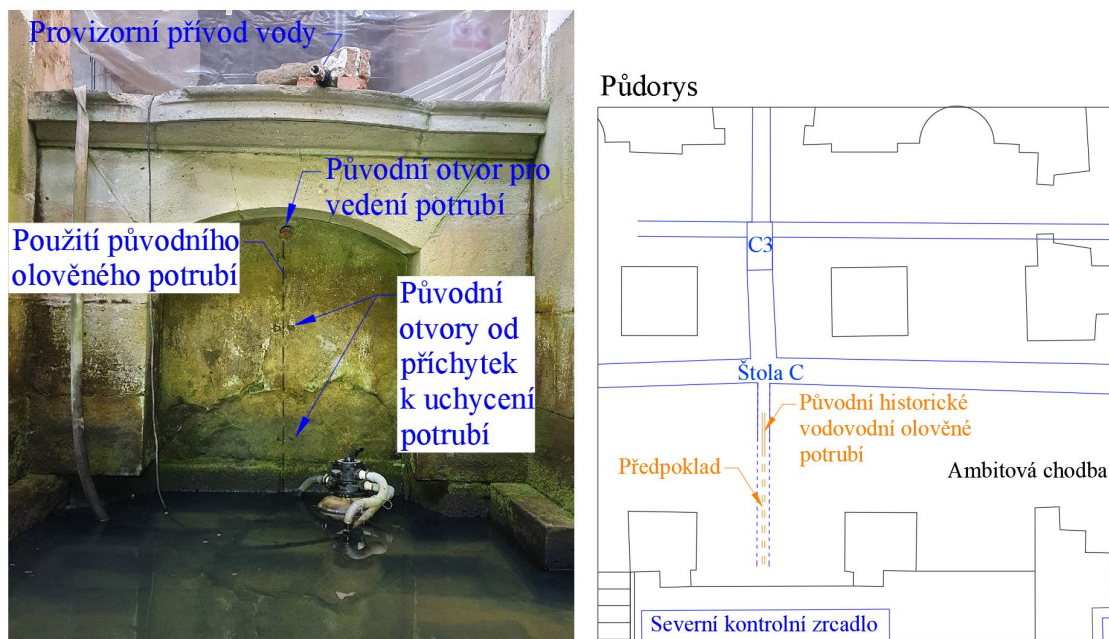
využitím štoly a původních otvorů pro vedení nového potrubí. Otvor do severního kontrolního zrcadla se nachází ve vrcholu zaklenuté niky, odkud potrubí pokračovalo kolmo dolů pod hladinu kontrolního bazénu a po dně doprostřed zrcadla, kde se napojovalo na mosaznou rozstříkovací fontánku ukotvenou v kovových příchytkách do základového roštu (Obr. 21).

Obr. 21: Nika v severním kontrolním zrcadle (Jakub Řehák)

Nové potrubí bude vedeno k původní odbočce do severního kontrolního zrcadla, kde bude osazena T tvarovka s kulovým ventilem pro regulaci průtoku. Část větve zaústěné do štoly C s kulovým ventilem bude sloužit pro vypuštění vody z potrubí, která odečte štolou C až do Královské štoly a řeky Sřely. Viditelnou část potrubí mezi původním otvorem a hladinou severního kontrolního zrcadla bude tvořit původní olověné potrubí vyjmuté z odbočky ze štoly C pro zachování původního vzhledu. Do jižního zrcadla se čistá voda bude přivádět potrubím vedeným po dně Modré štoly a následně napojeným na fontánku uprostřed jižního kontrolního zrcadla. Tím bude v maximální možné míře dosaženo autenticity.

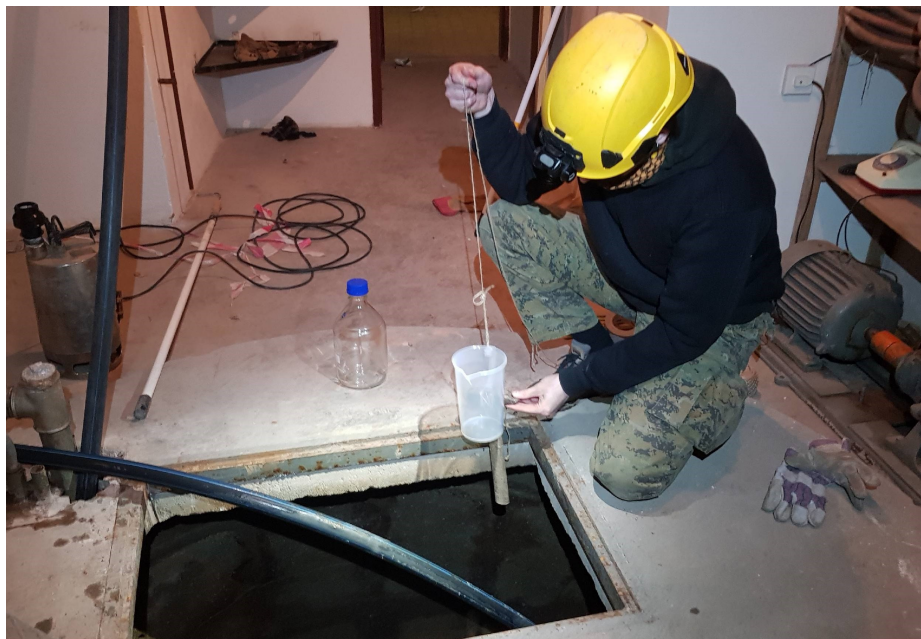
Z výsledků analýz vyplývá, že voda ve studni civilní obrany má velmi proměnlivé složení v čase. Dochází k velkému rozptylu obsahu chloridů, síranů a dusičnanů ve vodě, což pravděpodobně souvisí s pracemi stavební firmy na rekonstrukci budovy prelatury nebo splachy z přilehlých polí.

Obr. 23: Odběr vzorků vody ze studny v krytu civilní obrany (Josef Řehák)

Ve vodě ze studny byl rovněž potvrzen zvýšený výskyt koliformních bakterií, které podle dřívějších názorů ukazují na znečištění odpadními vodami. V dnešní době se od této interpretace ustupuje, protože tyto bakterie mohou indikovat například i rozklad listí ve vodě. Test na koliformní bakterie byl proveden ve vzorcích vody ze studny krytu civilní obrany, ze severního a jižního kontrolního zrcadla i z regulační studny. Ve všech odběrových místech – kromě regulační studny – se potvrdil nález bakterií ve větších koncentracích. Regulační studna disponuje největší dynamikou vody v celém systému. Koliformním bakteriím se nedaří v proudící vodě, proto bylo vyhodnoceno, že „rozprouděním“ vodního systému by se dal výskyt těchto bakterií v systému potlačit.

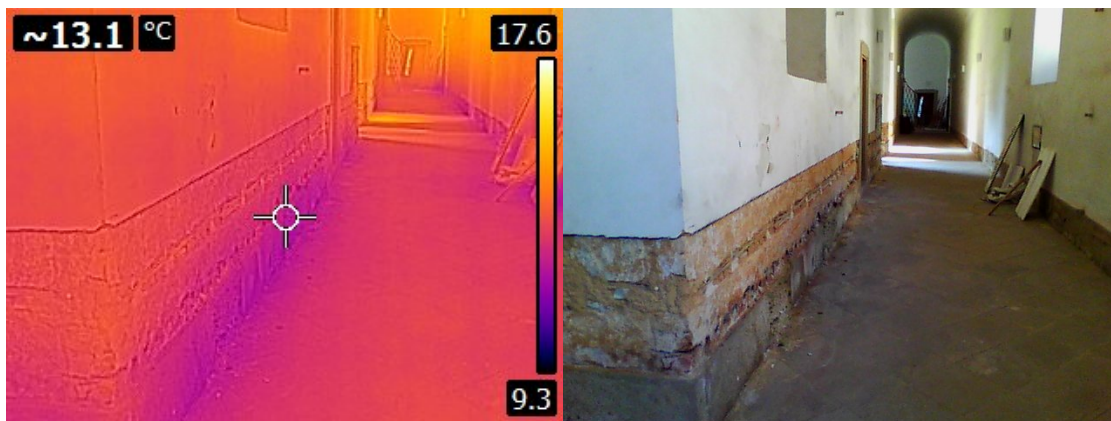
V druhé polovině 80. let byla snaha vyřešit problémy se vztlínající vlhkostí v nemocničním křídle konventu pomocí chemické clony Tosil Hydrofob infuzně aplikované. Podmínka pro použití této látky je neustálá dotace vlhkostí,²⁴ protože v případě dočasného vysušení zdiva dochází k zpráškování gelové konzistence (tzv. synerezi), která ztrácí své hydroizolační vlastnosti. Vzhledem k nedostatečné spolehlivosti se tento materiál od 90. let minulého století přestal používat.

Obr. 27: Pohled chodbou nemocničního křídla (Foto: Jakub Řehák)

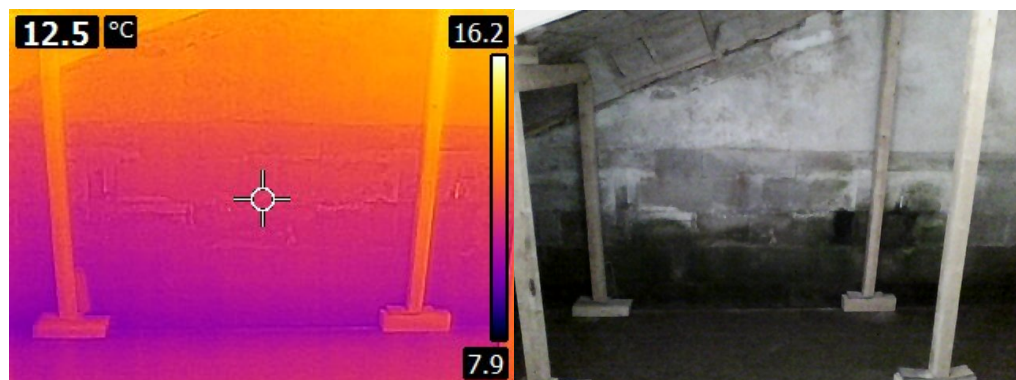
Termovizní snímky z jižního zrcadla potvrdily vztlínající vlhkost ve zdivu (Obr 29). Současně se ukazuje, že výška pískovcových bloků je dostatečná a vztlínající vlhkost se výše na omítaném zdivu již neprojevuje.

Obr. 29: Jižní kontrolní zrcadlo, pohled pod schodišťové rameno (Jakub Řehák)

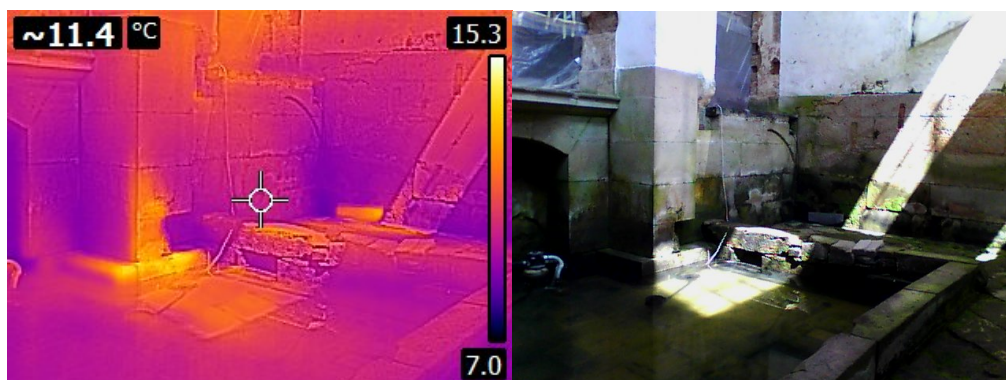
U severního zrcadla je situace znatelně horší. Je zde patrné vztlínání vlhkosti nad pískovcové bloky a degradace omítky v úrovni přízemí konventu. Zhoršený stav u severního kontrolního zrcadla může být způsoben nedostatečným prouděním vzduchu v plachtou uzavřeném prostoru schodiště (vzhledem k probíhající stavbě). Největší vlhkost se nachází v severovýchodní stěně, která je nejméně osluněna a zdivo tak

nevysychá (Obr 30). Jižní roh je méně vlhký, stále ale více než povrchy jižního zrcadla (Obr 31).

Obr. 30: Severní kontrolní zrcadlo, pohled na severovýchodní zeď (Jakub Řehák)

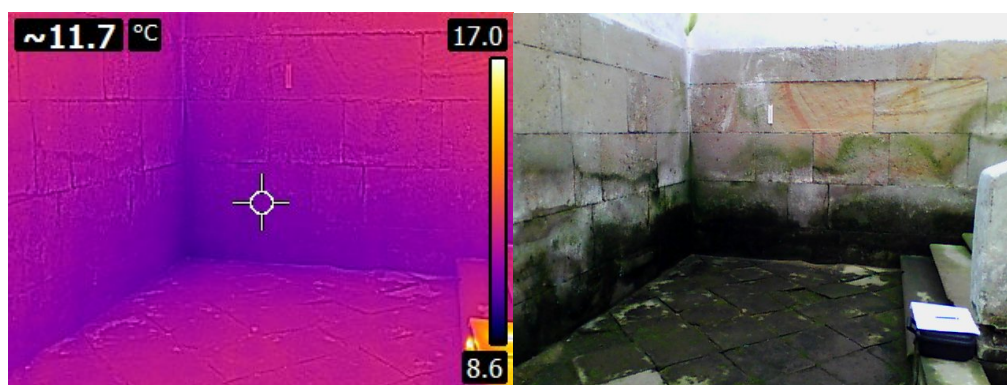
Obr. 31: Severní kontrolní zrcadlo, pohled na jižní roh (Jakub Řehák)

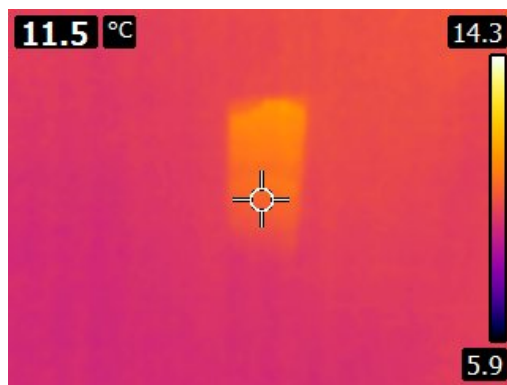
U severního zrcadla byly pořízeny snímky ze vzdušnickové chodby. V době průzkumu byla venkovní teplota vzduchu 24 °C a teplota uvnitř vzdušnickové chodby v nejbližší části od komínku ústícího do rajského dvora byla 11,5 °C, což odpovídá teplotě zdi u severního kontrolního zrcadla. Ve vzdušníku na stěně přilehlé k zemině rajského dvora byla naměřena teplota cca o 2 °C nižší než na protilehlé stěně konventu (Obr 32 – levá stěna). V případě infiltrace vlhkého vzduchu až do vzdušnickové chodby bude kondenzace vodní páry probíhat na chladnější stěně přilehlé k zemině rajského dvora a obvodové nosné zdivo zůstane relativně suché.

Obr. 32: Severní kontrolní zrcadlo, pohled vzdušňikovou chodbou (Jakub Řehák)

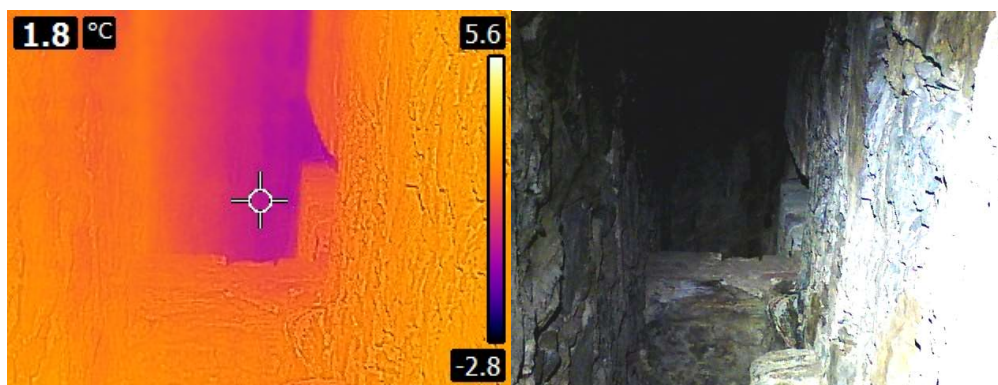
Dne 23.12.2021 bylo měření termokamerou opakováno v poledních hodinách s teplotou vnějšího vzduchu -3°C . Teplota stěny ve vzdušňikové chodbě se u podlahy pohybuje kolem 6°C a ve vrcholu, kde se nad klenbou nachází jen 5 cm. zeminy $1,8^{\circ}\text{C}$. Relativně zahřátý vzduch na 3°C ze vzdušňikové chodby proudí otvory v parapetech oken ambitové chodby v přízemí a ohřívá zdivo kolem okna, jehož teplota se pohybuje kolem 0°C .

Obr. 33: Pohled na vrchol vzdušňikové chodby (Jakub Řehák)

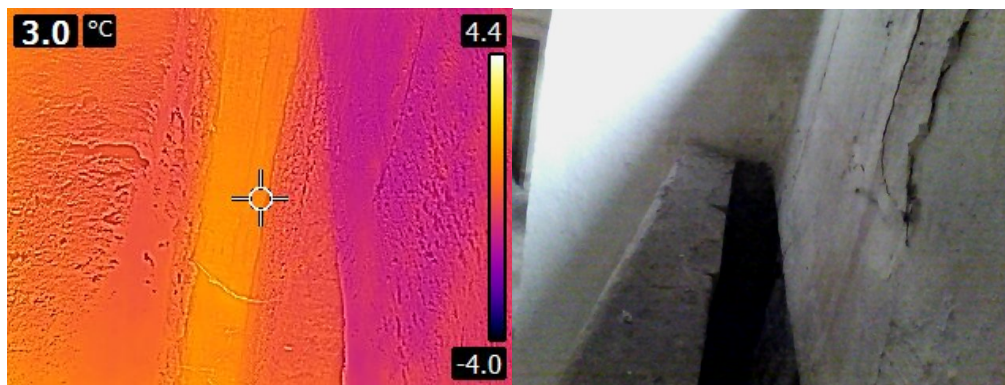
Obr. 34: Pohled parapetním otvorem napojeným na vzdušňikovou chodbu (Jakub Řehák)
