Rekonstrukce historické budovy sanatoria

Refurbishment of historic sanatorium

Diplomová práce

Bc. Michal Kouda

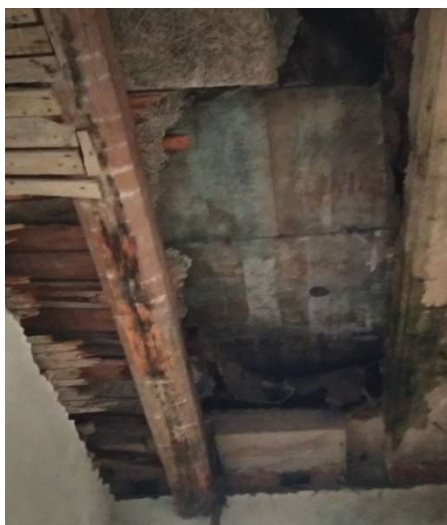
Obrázek číslo 1.21 – Degradace dřevěného trámového stropu nad 1.NP

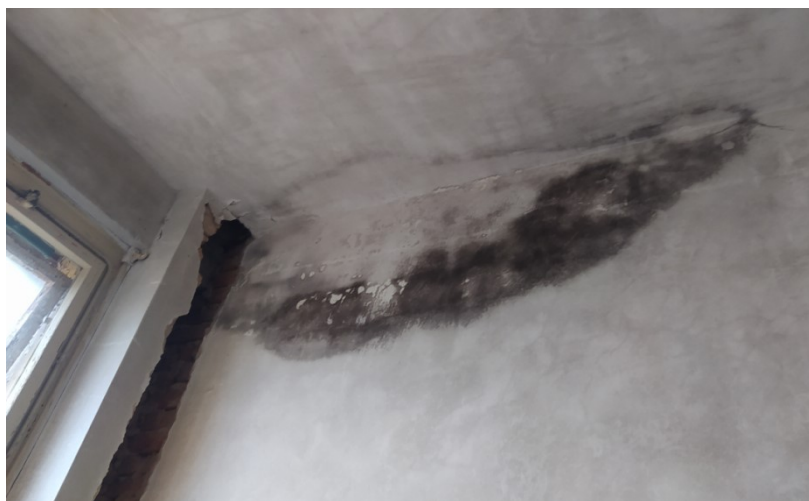
Svislé konstrukce v objektu jsou nejvíce poškozeny místy až extrémní vlhkostí vnitřního prostředí a vlhkostí zdiva (viz analýza vlhkosti). Vlhkost narušuje převážně nosné zdivo ve starší části objektu a výplňové zdivo v novější části. Vlhkost se ovšem objevuje téměř v celém objektu včetně příček. U zdiva ve starší části objektu může tato vlhkost způsobovat snížení pevnosti nosného zdiva. Zdivo, ale i železobetonové sloupy a podzemní stěny jsou také lokálně napadeny plísní a mechy.

Obrázek číslo 1.52 – Plíseň na stěně

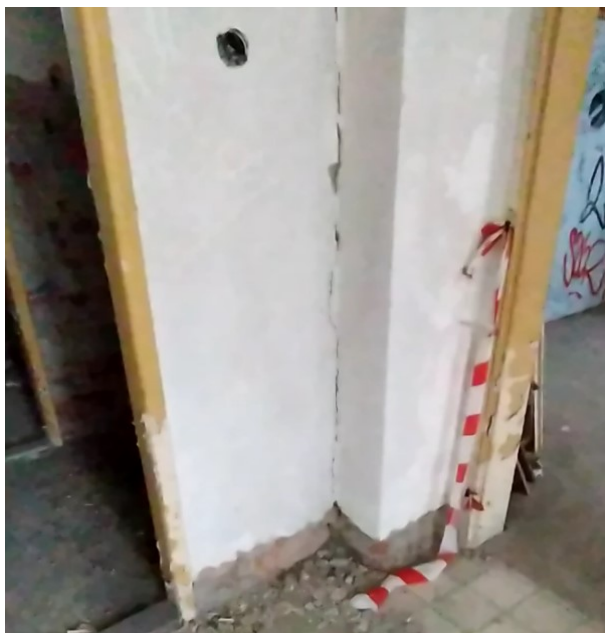
Obrázek číslo 1.54 – Trhlina TR1

Trhlina TR1 se nachází na přechodu starší a novější části objektu ve styku příčky s nosným železobetonovým sloupem. Trhlina je průběžná po celé výšce příčky, nikde jinde na příčce se trhliny nevyskytují. Příčinou této trhliny je pravděpodobně rozdílné chování materiálů u obou částí budov a také nedostatečné propojení příčky s nosnou konstrukcí. Trhlina nevykazuje žádné statické poruchy objektu, vzniká zde pouze možný akustický most.

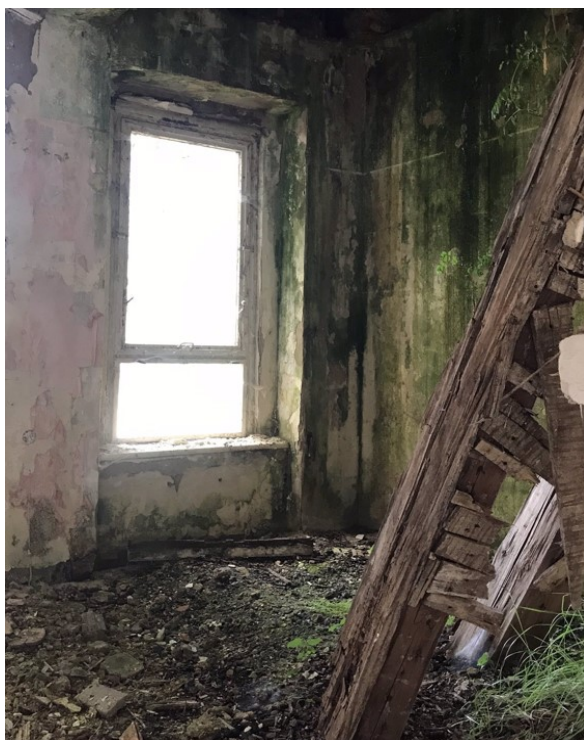
Obrázek číslo 1.55 – Zdivo zasažené vlhkostí

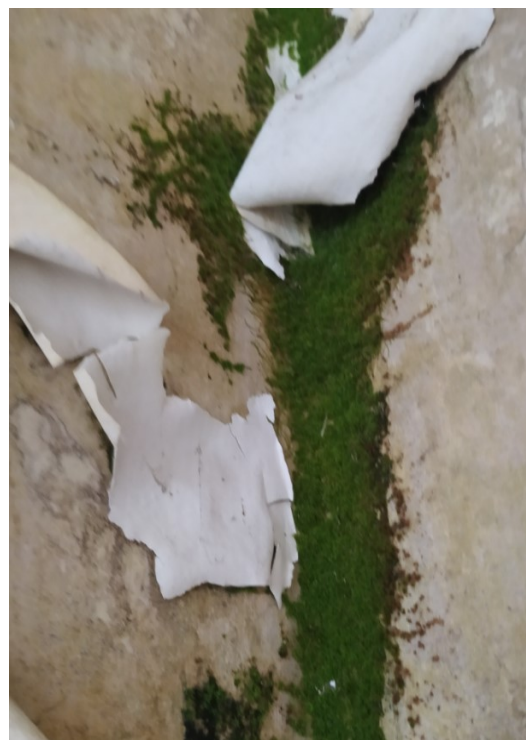
Obrázek číslo 1.56 – Mechy

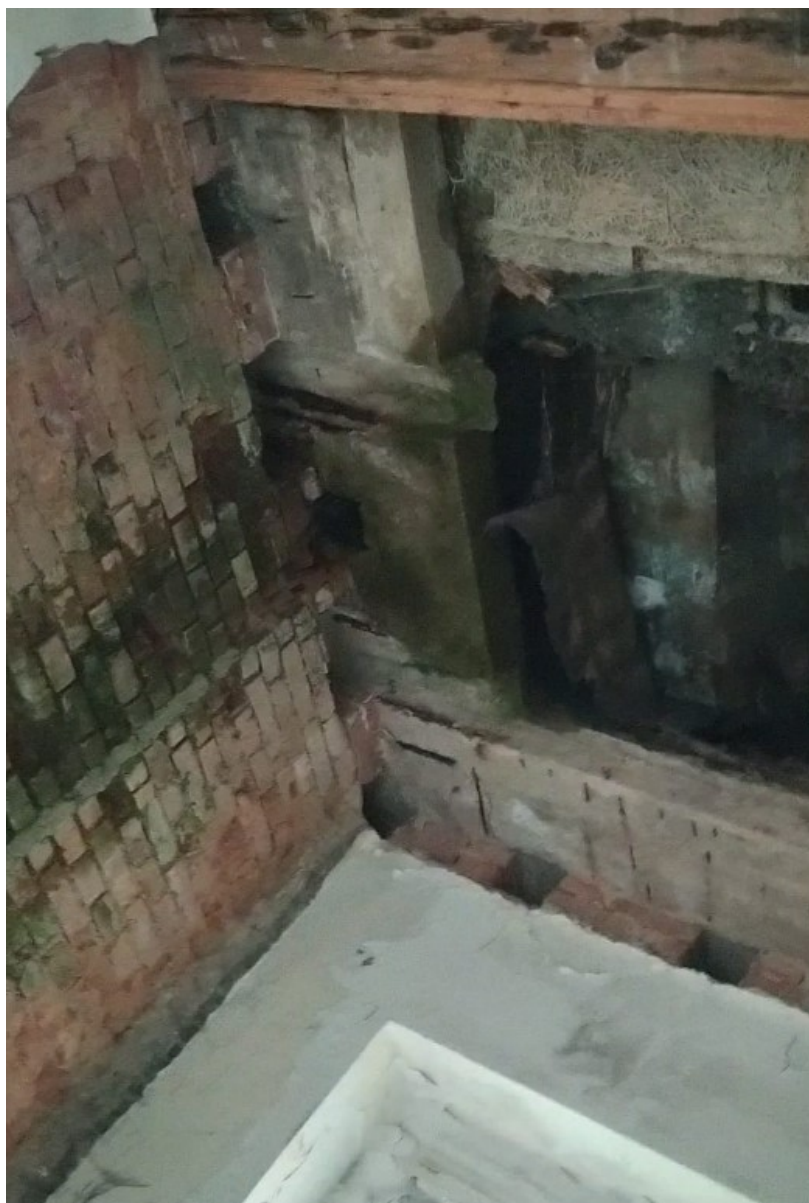
Vodorovné konstrukce jsou nejvíce porušeny ve starší části objektu. V této části objektu je stropní konstrukce degradována a místy zcela zborcena. Částečnou a prozatímní únosnost stropu (do úplné degradace) tvoří škvárobetonová vrstva na záklopu shnilého dřevěného trémového stropu. V částech 1.PP a 1.NP ve starší části budovy vykazují klenby tvořící stropní konstrukci vysokou vlhkost cihel, na žádné klenbě se ovšem nenachází žádná trhlinka, která by mohla způsobit možné statické poruchy.

Obrázek číslo 1.57 – Propadlý dřevěný trémový strop ve starší části objektu

Stropní konstrukce ve starší části objektu je ve 2.NP a z části v 1.NP tvořena dřevěným trámovým stropem. Vlivem zvýšené vlhkosti v objektu a zatékáním srážkové vody do objektu je tento strop poškozen. Na určitých místech jsou nosné trámy zcela zborcené a stabilitu stropu zajišťuje škvárobetonová vrstva na záklopu. Z důvodu velkého poškození je na těchto částech podlaží navržena nová **ocelobetonová spřažená stropní konstrukce**. Další možnou variantou sanace stropu je návrh nového dřevěného trámového stropu, ale vzhledem k vysoké vlhkosti objektu a také k tomu, že objekt není památkově chráněn, byl vybrán ocelobetonový spřažený strop. Statický výpočet ocelobetonového stropu není součástí této diplomové práce. Je zde pouze navržena skladba, postup provádění a odhadnut průřez ocelového profilu.

Ocelový nosník je odhadnut jako IPE 360, v 1.NP je uvažován jako spojitý nosník přes 3 pole, ve 2.NP jako prostý nosník. Ve stropu nad 2.NP pod obvodovými stěnami 3.NP je uvažováno zdvojení těchto nosníků. Rozsah sanace stropů je znázorněn na obrázku číslo 1.73 a 1.74.

- 1) odstranění stávajícího dřevěného stropu
- 2) očištění okolí stropu včetně kapes ve zdivu
- 3) mykologický průzkum (zda se nenachází v konstrukci dřevomorka)
- 4) osazení ocelových nosníků do stávajících kapes ve zdivu
- 5) příprava trapézového plechu a navaření ocelových trnů
- 6) betonáž betonové vrstvy s kari výztuží svázanou drátky s trny
- 7) po nabití pevnosti betonu zhotovení podlahy a podhledu

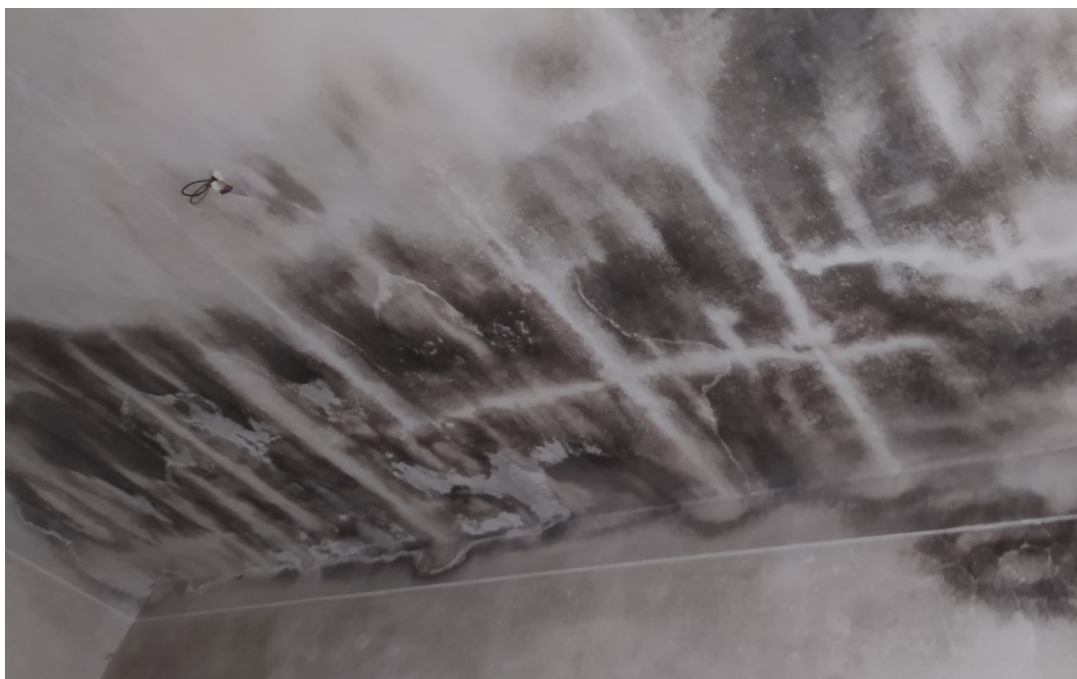
Obrázek číslo 1.58 – Plíseň na omítce stropní konstrukce

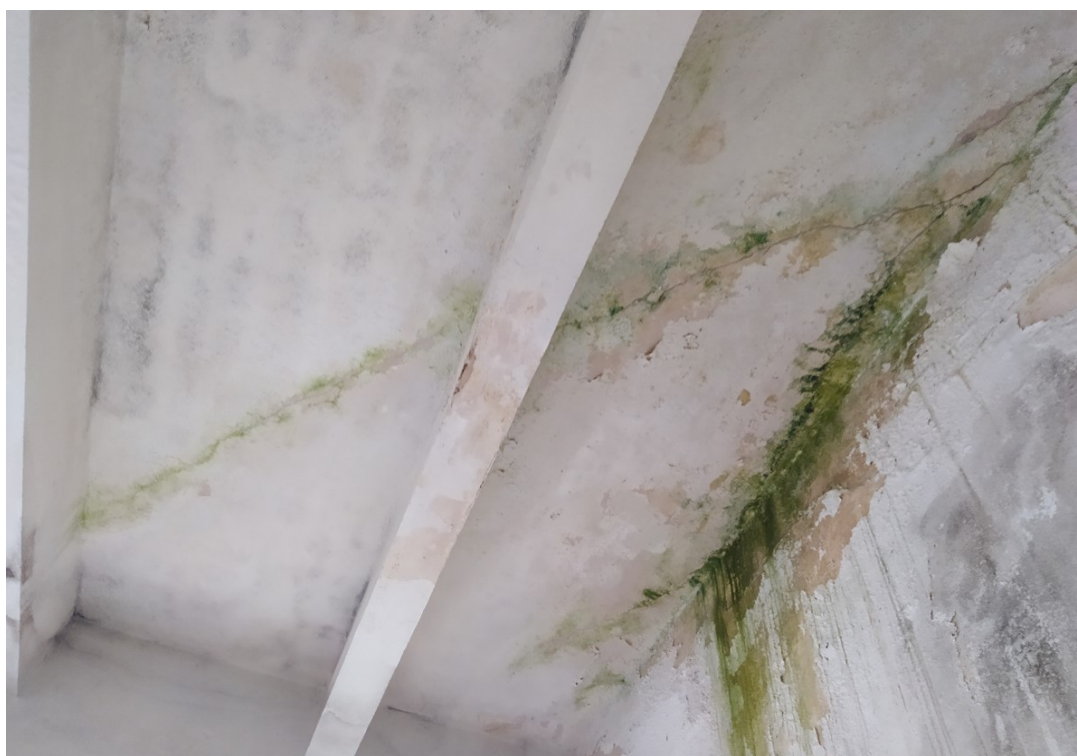
Obrázek číslo 1.59 – Trhlina v omítce na stropní konstrukci TR2

Při první vizuální prohlídce byla zjištěna trhlina na stropní konstrukci v 1.NP. Po dalších prohlídkách objektu a zkoumání této trhliny bylo zjištěno, že trhlina se nacházela pouze na omítce a ne v samotné stropní konstrukci. Příčinou této trhliny je nejspíše vysoká vlhkost na této stropní konstrukci, podlaze nad ní a v přilehlých okolních stěnách. Zvýšená vlhkost snižuje přilnavost omítky k železobetonu a postupem času docházelo ke vzniku této trhliny, až do opadnutí části omítky.

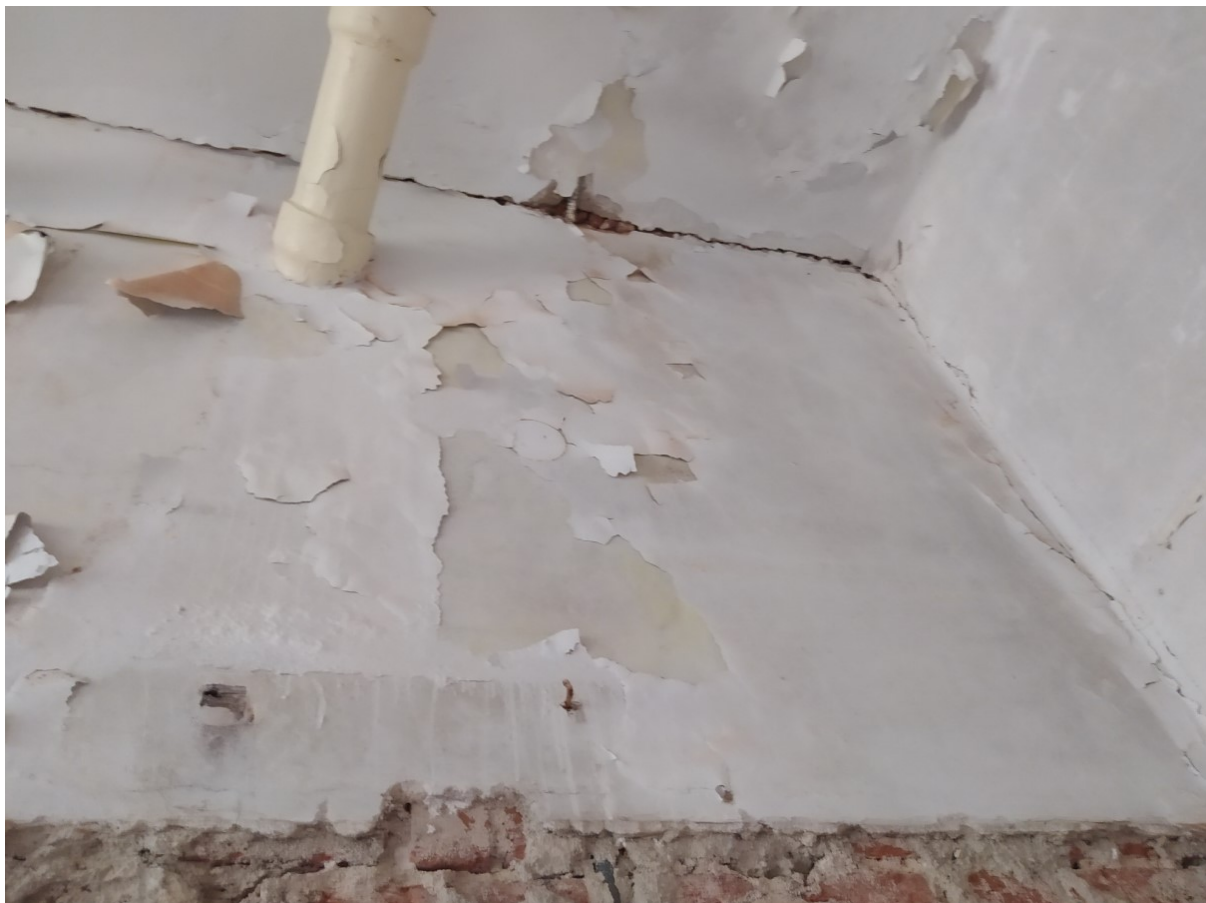
V některých částech podlaží, převážně vždy pod příčným průvlakem se nachází trhlina ve styku příčky a průvlaku, případně příčky a stropní konstrukce. Tato trhlina (TR3) je většinou průběžná po celé délce styku obou konstrukcí.

Obrázek číslo 1.60 – Trhlina při styku příčky a stropní konstrukce TR3

Nejčastější trhliny v objektu jsou trhliny na styku příčky a stropní konstrukce nebo průvlaku. Tato trhlina je na většině míst viditelná z obou stran příčky a lokálně přechází i na svislý styk příčky s okolní svislou nosnou konstrukcí. Tyto trhliny vznikají nejspíše kvůli přenosu napětí z nosné do nenosné konstrukce a kvůli špatně řešené spáře mezi těmito konstrukcemi.

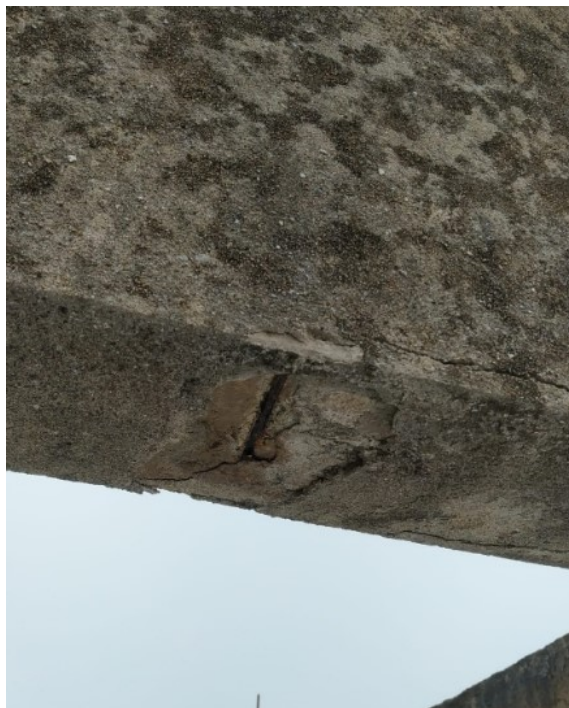
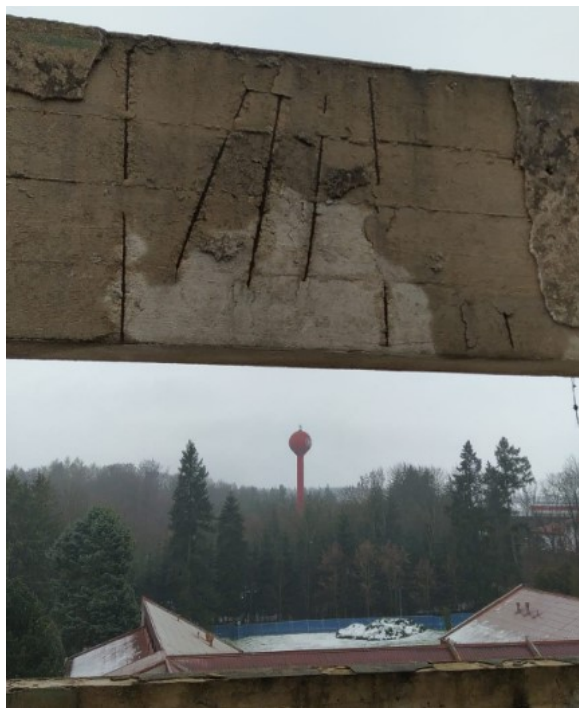
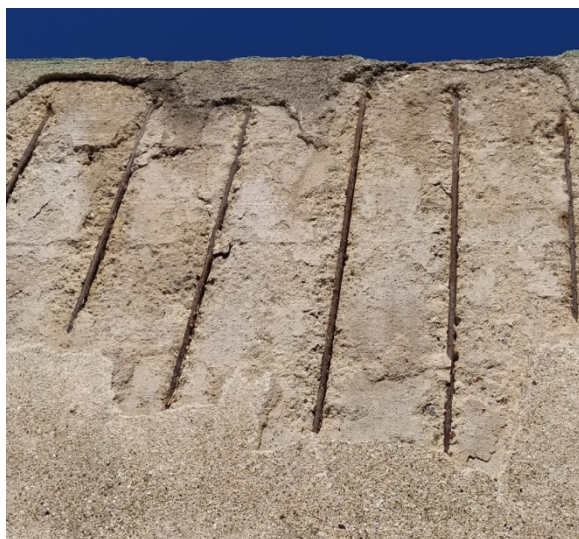
V novější části objektu se na železobetonových sloupech lokálně vyskytuje poškozená krycí vrstva výztuže. Výztuž je z části odhalena a zrezlá. Na železobetonové venkovní konstrukci na terase ve 4.NP je výztuž také odhalena, je zde patrná jak hlavní podélná výztuž, tak třmínky.

Obrázek číslo 1.61 – a), b), c), d) – Poškozená krycí vrstva u železobetonové venkovní konstrukce na terase ve 4.NP

V určitých částech vnitřních i vnějších železobetonových konstrukcí je narušena krycí vrstva výztuže. Z důvodu možné degradace výztuže v betonu je nutné tato místa sanovat. Pro lokální sanaci je navržena cement-polymerová maltová směs vyztužená vlákny[11]. Před samotnou sanací je nutné porušenou část betonu vhodně připravit. Nejprve se otlučou lehce odstranitelné části betonu, poté se pomocí drátěného kartáče nebo tlakovou vodou zbaví povrch nečistot a prachu. Následně dojde k provlhčení povrchu betonu, nanesení antikoroziční ochrany výztuže a adhezního můstku. Poté se na připravené místo ručně nanáší cement-polymerová malta. Po zatuhnutí malty je nutné ji chránit min. 3 dny proti slunečnímu záření a je nutné ji obdobně jako čerstvý beton vlhčit [11].

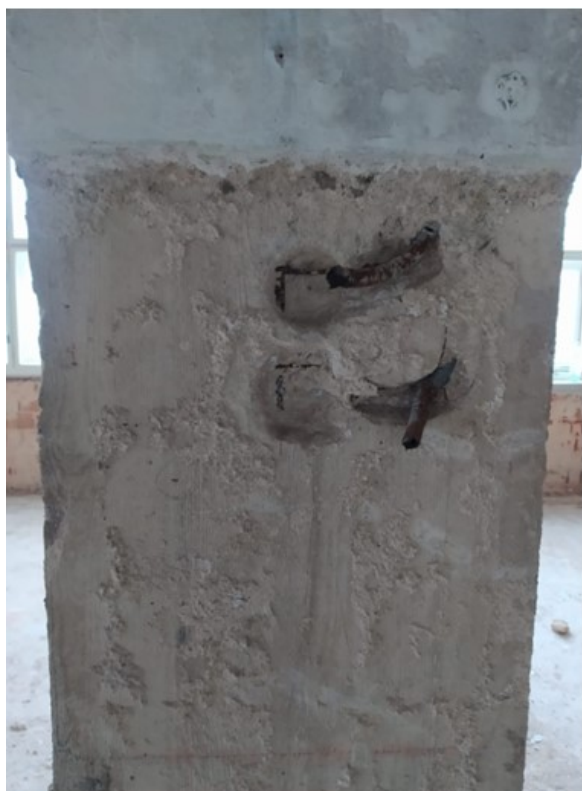
*Obrázek číslo 1.62 – Odhalená výztuž
u sloupu B17 v 1.PP*

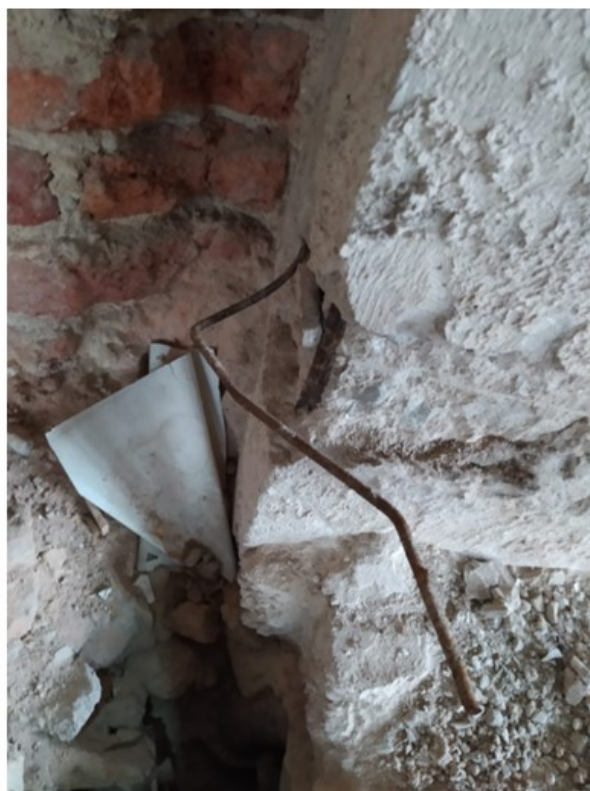
*Obrázek číslo 1.63 – Odhalená výztuž
u sloupu E18 v 1.PP*

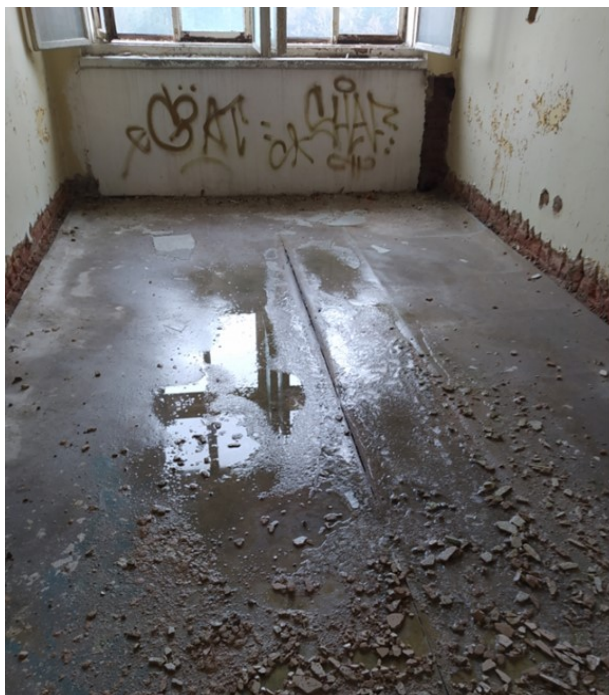
Obrázek číslo 1.64 – Louže tvořící se na podlaze při dešti

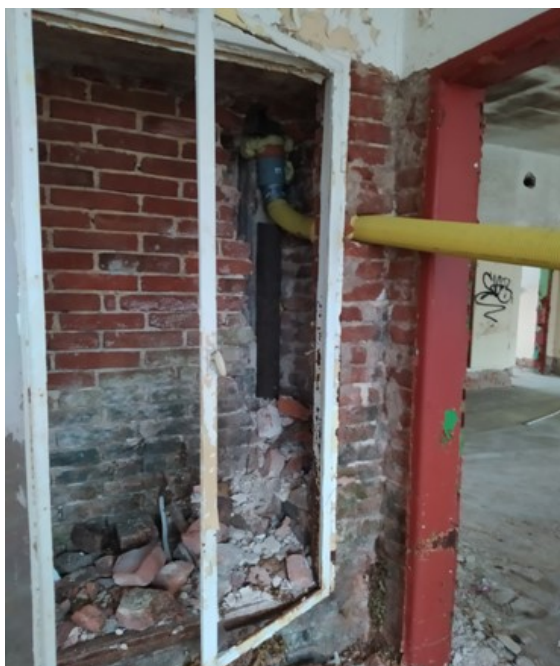
Odváděná srážková voda z novější části objektu je sváděna vnitřními, svody. Tyto svody jsou v lokálních místech poškozeny (prorezné potrubí), nebo zcela chybí. Z tohoto důvodu dochází k zatékání velkého množství srážkové vody do objektu. Tato srážková voda nadále prostupuje jednotlivými podlažími a způsobuje zvýšenou vlhkost vnitřního prostředí, místy až extrémně vysokou vlhkost zdiva, vznik plísní, řas a mechů. K tomuto problému také napomáhá nedostatečné větrání objektu, kdy vzduch nemůže v objektu cirkulovat. Část okenních křidel je poškozena, ale kvůli vnikání lidí do objektu jsou nahrazena provizorními opravami, jako např. přikotvené dveřní křídlo na okenním rámu apod.

Obrázek číslo 1.66 – dočasné PVC potrubí odvádějící srážkovou vodu

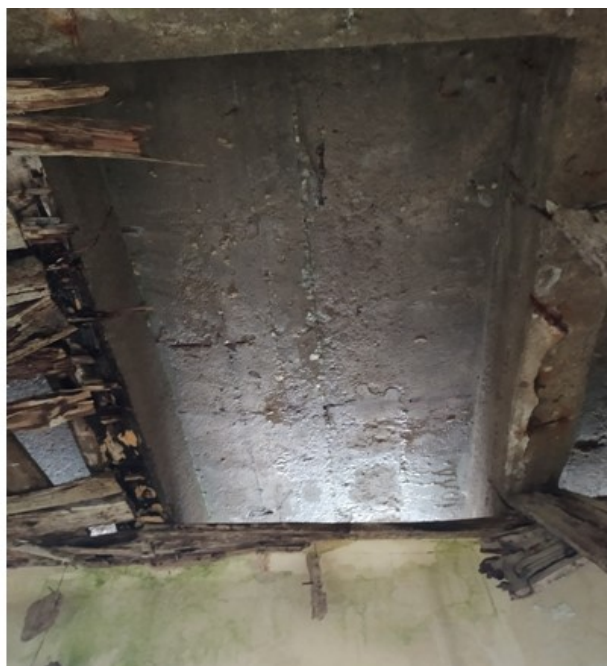
Obrázek číslo 1.67 – Viditelné známky zatékání vody do stropu pod střešním pláštěm

Dalším problémem je lokálně poškozená nášlapná vrstva pochozí terasy a střech. Vlivem tohoto poškození vrstvy dochází k zatékání srážkové vody do stropní konstrukce nad 2.NP, 3.NP a 4.NP. V některých zasažených místech u vnitřních svodů je díky správě městského

Plochá střecha na všech částech objektu je lokálně poškozena. Z tohoto důvodu je navržena demontáž celého střešního souvrství a vytvoření nových skladeb plochých střech. Střecha bude odvodněna gulami ve stejných místech jako doposud. Dešťová voda ze střech bude ovšem napojena na nově navržené svodné dešťové potrubí, vedené v novější části uvnitř objektu a ve starší části po fasádě objektu. Dešťové potrubí bude dále napojeno na stávající kanalizační potrubí (předpoklad stávajícího napojení). Pro pochozí terasu ve 4.NP je nově navržena zelená pochozí střecha s extenzivní zelení.

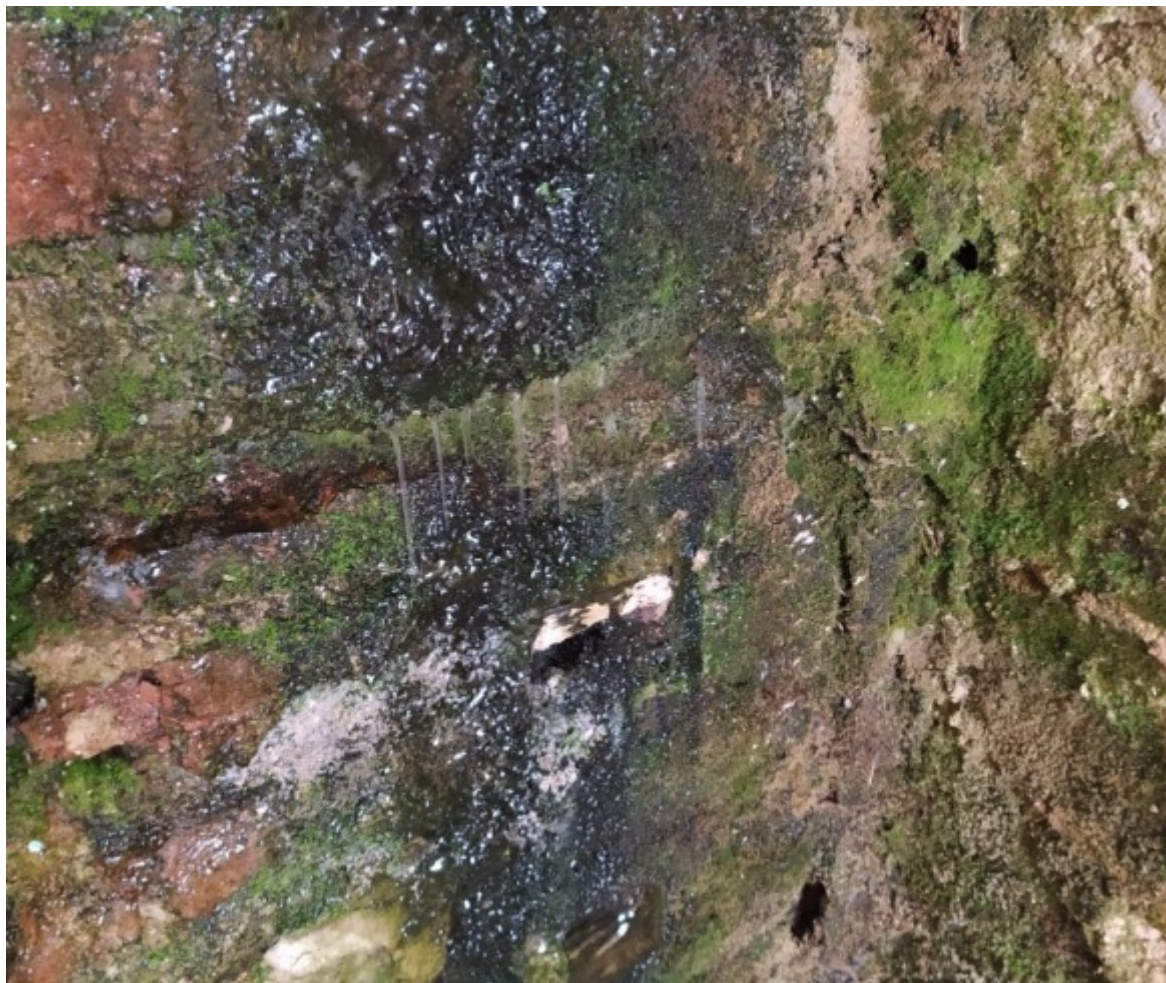
Obrázek číslo 1.68 – Extrémní případ volně stékající srážkové vody po vnitřní stěně ve 4.NP při dešti

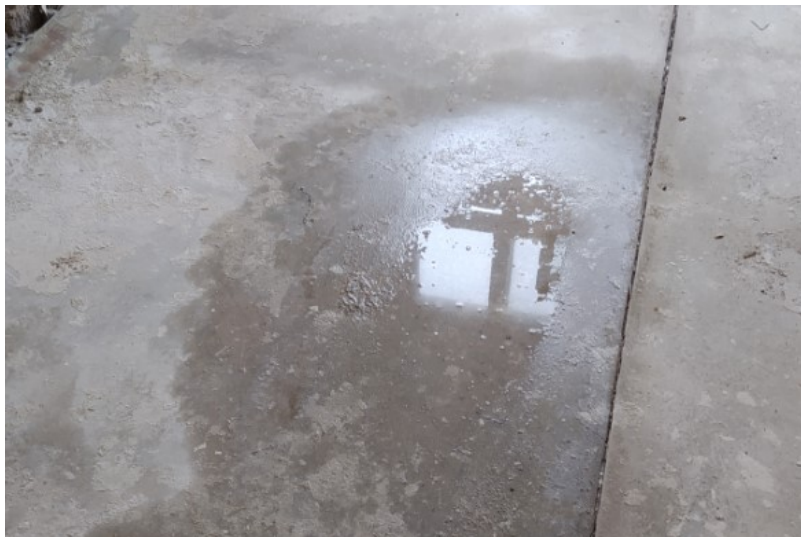
V nejvyšším nadzemním podlaží (4.NP) je převážná část oken rozbita a dochází tak při silných deštích a větru k zatékání srážkové vody dovnitř objektu. Místy byly při vizuální prohlídce zjevně louže vody právě u okenních otvorů.

Obrázek číslo 1.69 – Louže vytvořená ve 4.NP hnanou srážkovou vodou

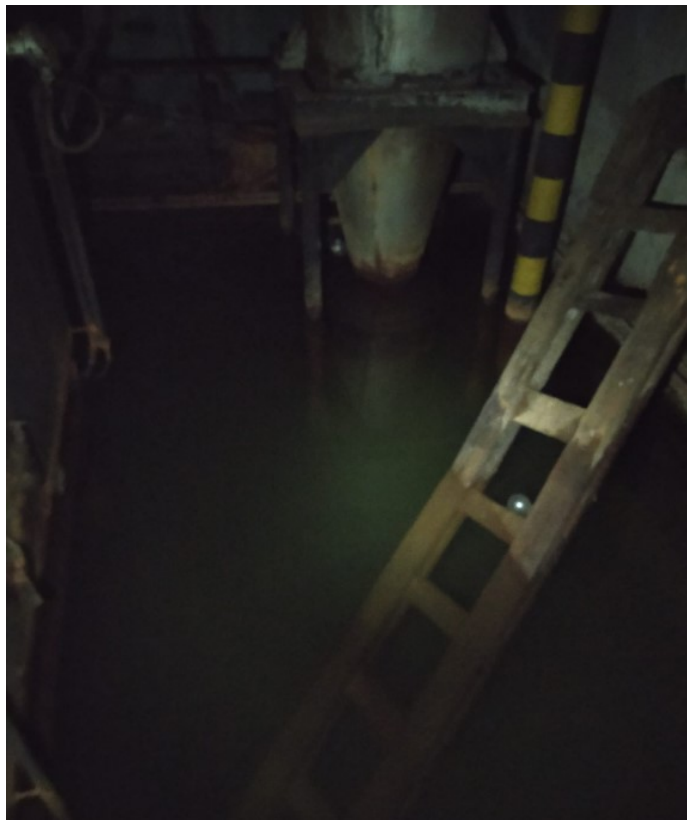
Při vizuálních prohlídkách a zaměřování objektu bylo zjištěno, že 6. PP je zcela zaplaveno vodou. V tomto zaplaveném podlaží se nachází sběrná šachta, do které je svedena veškerá podzemní voda z okolí objektu. Šachta je vybavena čerpadlem s automatickým čerpáním. V současné době je nejspíše čerpadlo poškozeno a díky tomu došlo k zaplavení celého jednoho podlaží vodou. Tato voda uvnitř objektu vytváří veliké množství vypařené vodní páry do vzduchu a konstrukcí, což následně vede k degradaci materiálů.

Obrázek číslo 1.71 – zaplavené 6. PP
