**ČESKÉ VYSOKÉ UČENÍ TECHNICKÉ V PRAZE**

**Analýza hydroizolačních technologií pro sanaci historických objektů**

**DISERTAČNÍ PRÁCE**

**Ing. Denisa Boháčová**

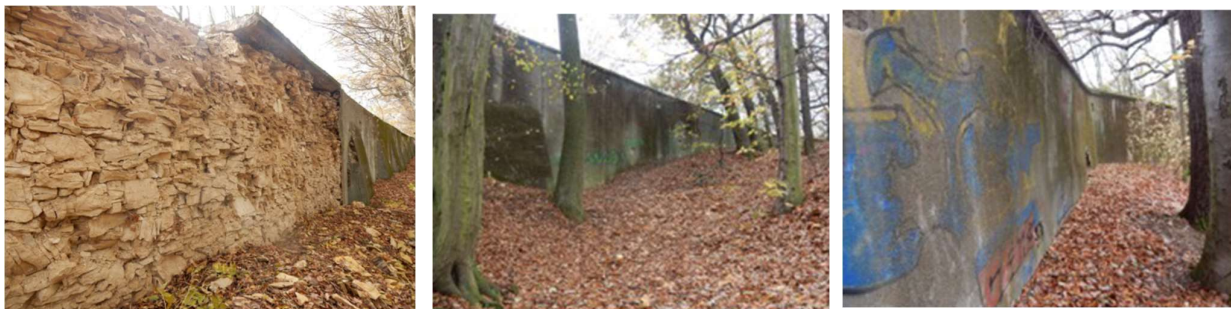
- a) Degradace a koroze jednotlivých kusových staviv a malty
- b) Vypadávání kusového staviva ze stěny - vznik kavern, odlupování torkretové vrstvy
- c) Projevy vlhkosti (vlhkostní mapy na ploše původního zdiva i na vrstvě torkretu) a salinity zdiva
- d) Zřícení celého úseku zdi
- e) Trhliny v původním zdivu i na betonovém torkretu
- f) Biologické znehodnocení zdiva
- g) Mechanické porušení zastřešení koruny zdi
- h) Vandalismus

Obr. 6 - 8: Ohradní zeď - původní stav, r. 2017

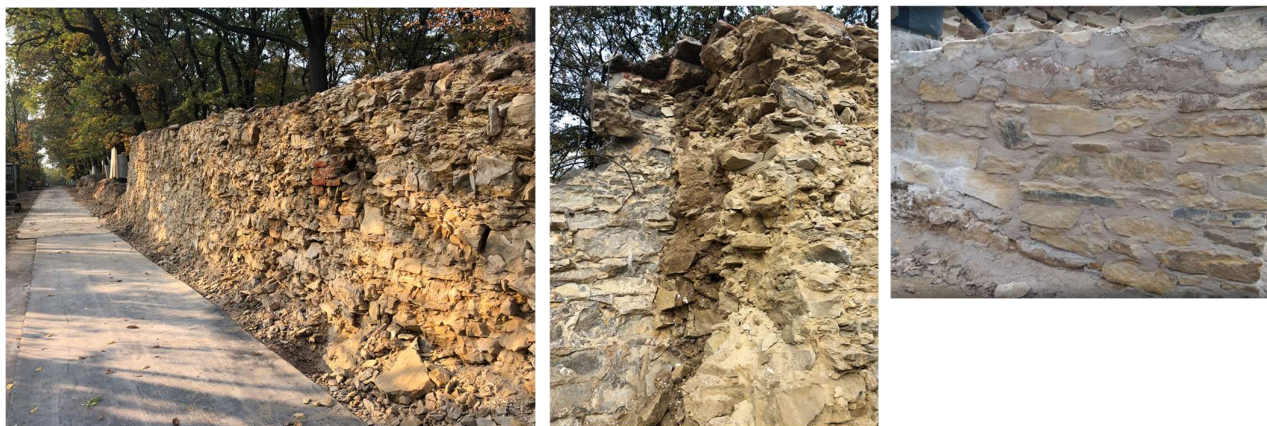
Obr. 19, 20: Původní stav zdiva, Obr. 21: Část zdiva po rekonstrukci (r.2019)

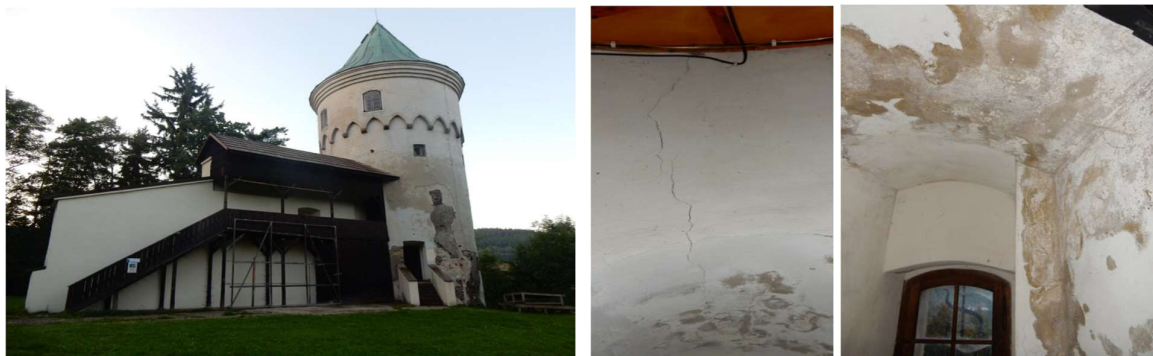
- Degradace a koroze jednotlivých kusových staviv a malty

c) Trhliny ve zdivu

e) Biologické znehodnocení zdiva svislých konstrukcí (sírné bakterie a nitrifikační plísňe) na povrchu zdiva

Obr. 24 - 26: Stávající stav hradu s poruchami

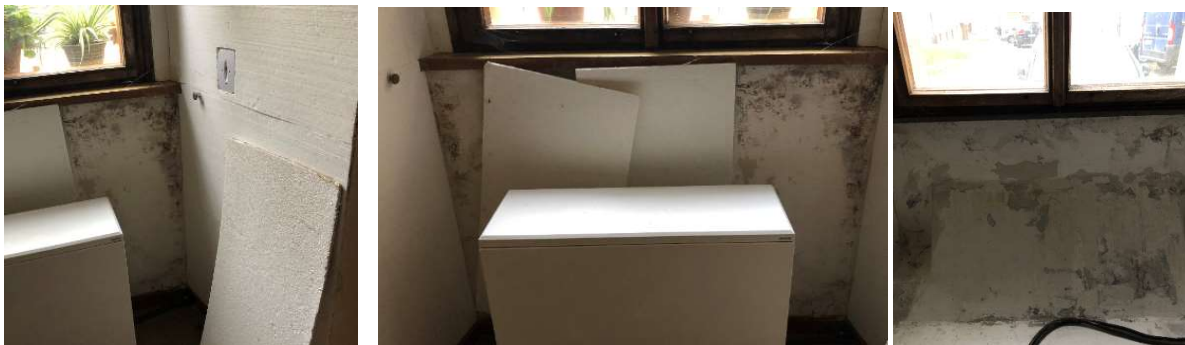
Obr. 79 - 81: Neodborný zásah – provedení vnitřního zateplení u oken

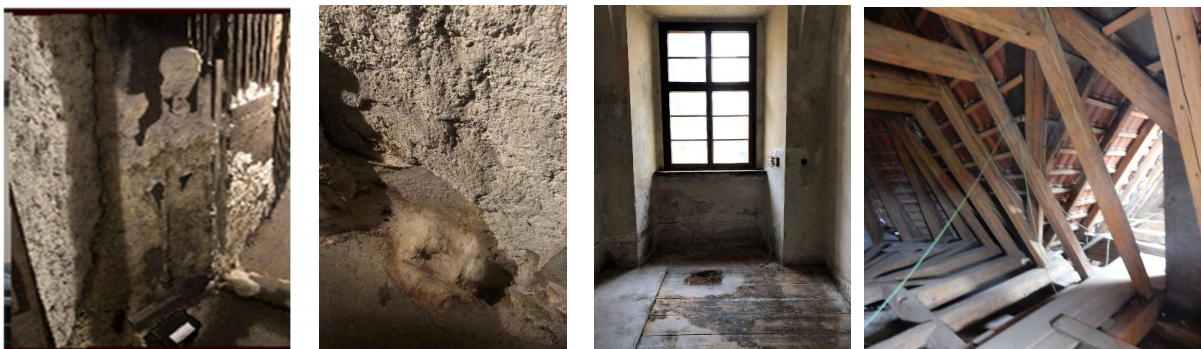
- na základě vizuální prohlídky je konstrukce krovu v relativně dobrém stavu
- u oken a vnějších dveří se projevuje opotřebení časem
- velmi zásadním problémem byl **rozsáhlý výskyt dřevomorky domácí** v suterénu budovy. Tato dřevokazná houba se zde vyskytovala na dřevěných konstrukcích sklípků jednotlivých bytů a částečně již došlo k jejímu prorůstání do zdiva. Před započítím stavebních prací bylo provedeno její odstranění odbornou firmou.
- vlivem vlhkosti došlo k totální degradaci podlah několika bytů v 1.NP.

Obr. 82 – 83: Výskyt dřevomorky domácí ve sklepě, Obr. 84: Degradace podlahy, Obr. 85: Krov

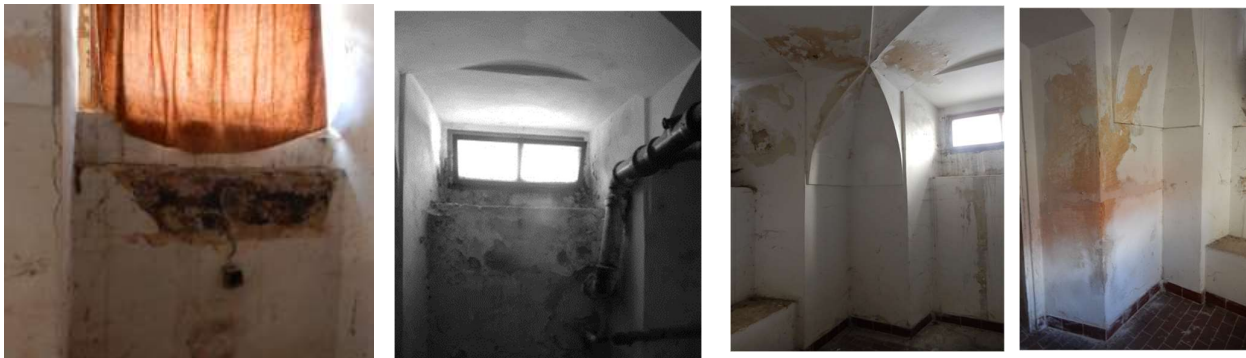
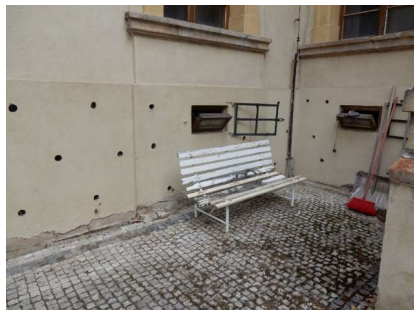
- b) Nefunkční systém vzduchových kanálků provedený v minulém století: jedná se o šikmé kanálky, vytvářené pomocí vrtů, do kterých byly osazeny keramické tvarovky. Jejich osová vzdálenost je cca 800 - 1000 mm. Kanálky zasahují přibližně do 2/3 tloušťky zdiva. Zvenku je osazena síťovina. Účinnost vzduchových kanálků je velmi nízká, neboť v nich nedochází k proudění vzduchu. Toto řešení je velmi neestetické a významně degraduje vzhled fasády objektu. Problematika návrhu spočívá i ve snížení součinitele prostupu tepla U, možnosti vzniku kondenzace vodní páry uvnitř konstrukce a hromadění solí v okolí kanálků, které způsobují výkvěty. [65,66,67]
- c) Použití vnitřně hydrofobizovaných omítek u fasády objektu [73]

*Obr. 86 - 87: Zteřelá asfaltová hydroizolace, Obr. 88 – 90: Poruchy v suterénní části objektu, Obr. 91 - 92: Chybné provedení systému vzduchových kanálků*

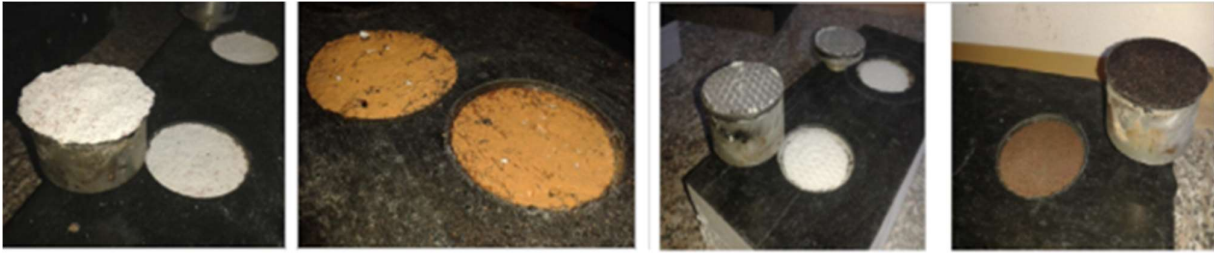
Obr. 100: Koheze porušení podkladu, PB, Obr. 101: Kohezní porušení podkladu CPP, Obr. 102: (podkladem - XPS a hydroizolace), porušení adheze mezi materiály, Obr. 103: Beton a hydroizolace

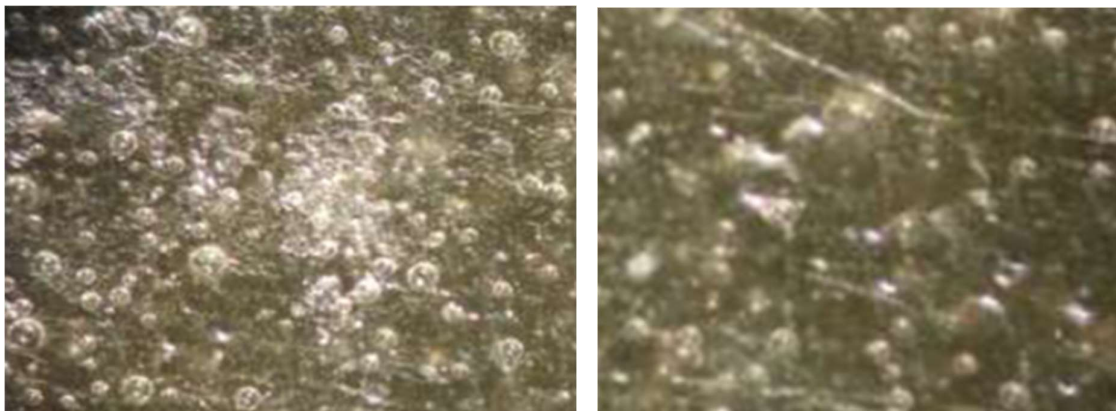
- Řadu poruch vykazovala především samotná pečetící vrstva. Po odkrytí asfaltových pásů (které šlo na několika vybraných místech bez většího odporu oddělit) byla pečetící vrstva povrchově čistá, ale výrazně lepkavá. Na povrchu pečetící vrstvy byly patrné „propálené“ puklinky.

Obr. 132 - 133: Stávající stav pečetící vrstvy na mostech

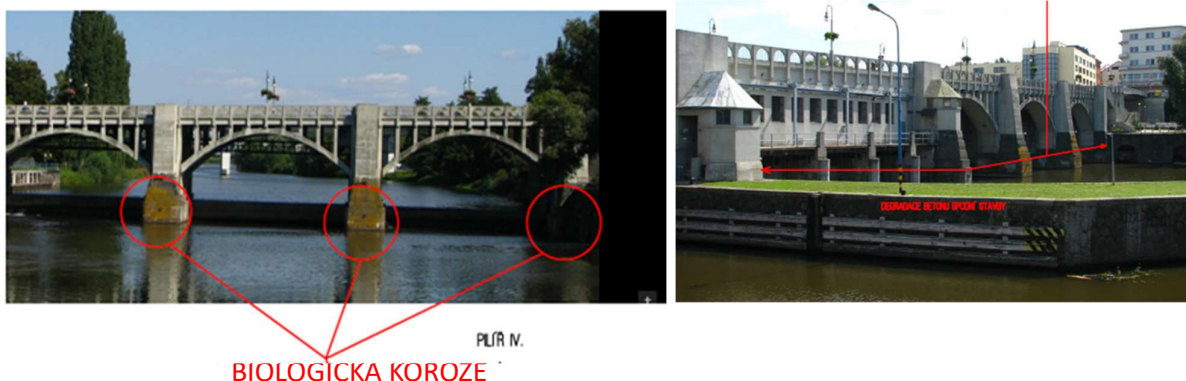
Pilíře spodní stavby jsou relativně v dobrém stavu, povrchově se objevuje pouze biologické znečištění hlavně holubím trusem.

Obr. 146 - 147: Degradace spodní stavby Masarykova mostu, obj. B,C

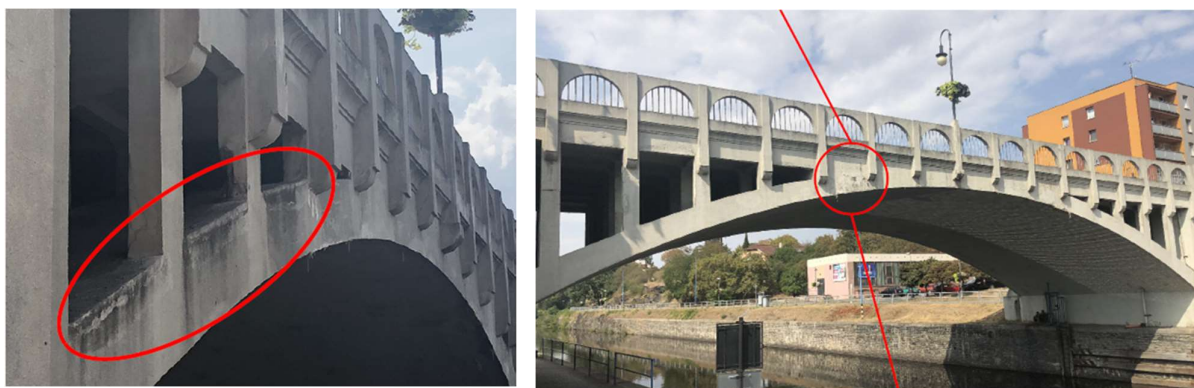
V důsledku zatékání (průsaky zejména dilatačními spárami a povrchové zatékání) dochází k výrazné degradaci betonu u hran a na líci obloukových pasů, stěn, příčniců a podélníků trámových roštů, nosných konstrukcí a oblouků, které se projevuje např. lokálním odlupováním krycí vrstvy s následnou korozí ocelové výztuže, výluhy a vznikem lokálních trhlin.

Obr. 148 – 149: Degradace nosné konstrukce Masarykova mostu, objekt D

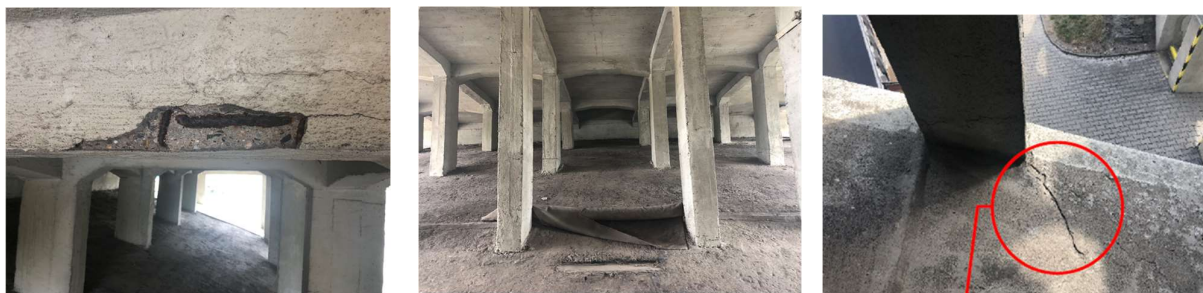
POVRCHOVÁ TRHLINA NA OBLOUKU, OBJ.D

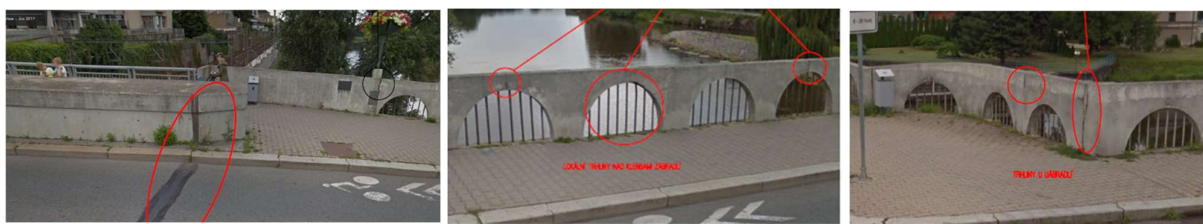
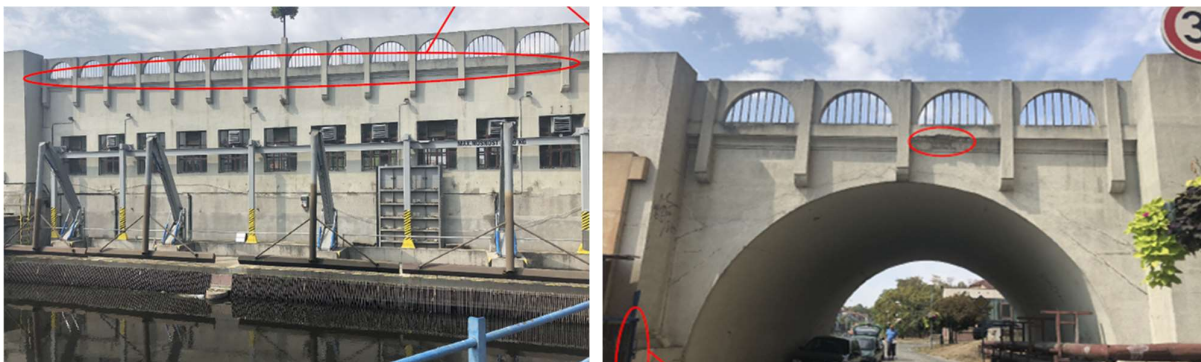
Obr. 153 – 157: Masarykův most - degradace mostního svršku - problematické řešení dilatačních a pracovních spár

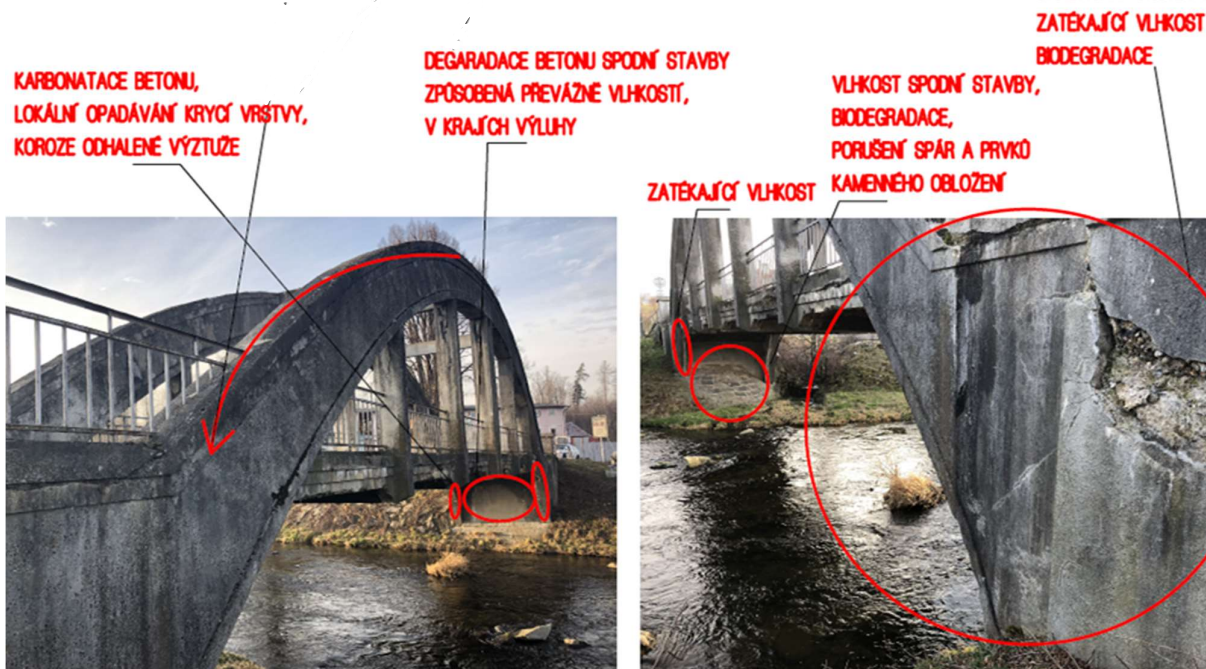
Obr. 168-169: Most v Jeseníku - degradace konstrukce

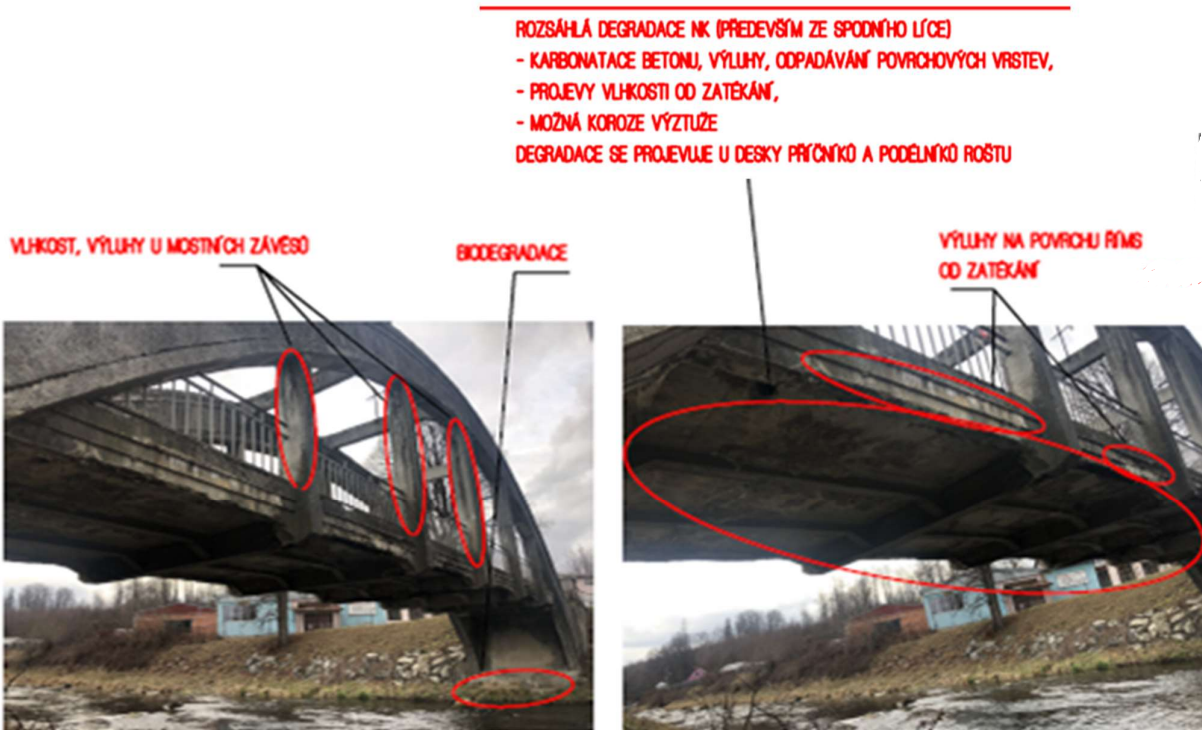
Obr. 170 – 171: Most v Jeseníku - degradace nosných konstrukcí

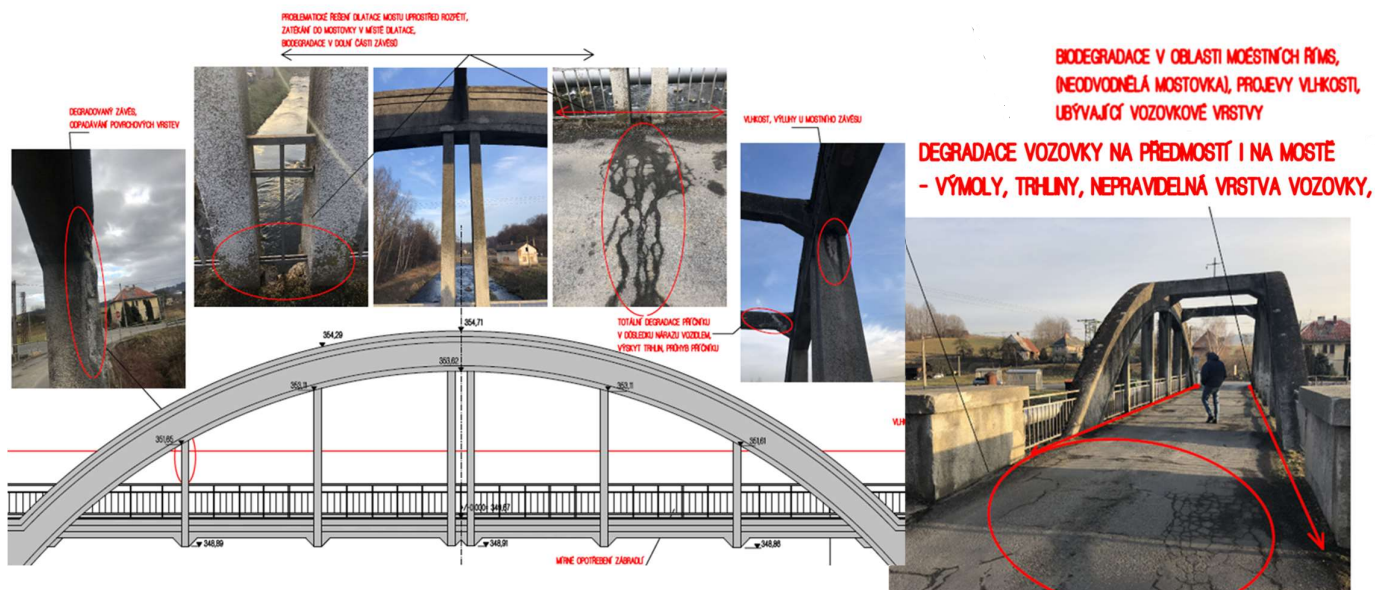
Obr. 172 - 173: Degradace mostu/ mostovky

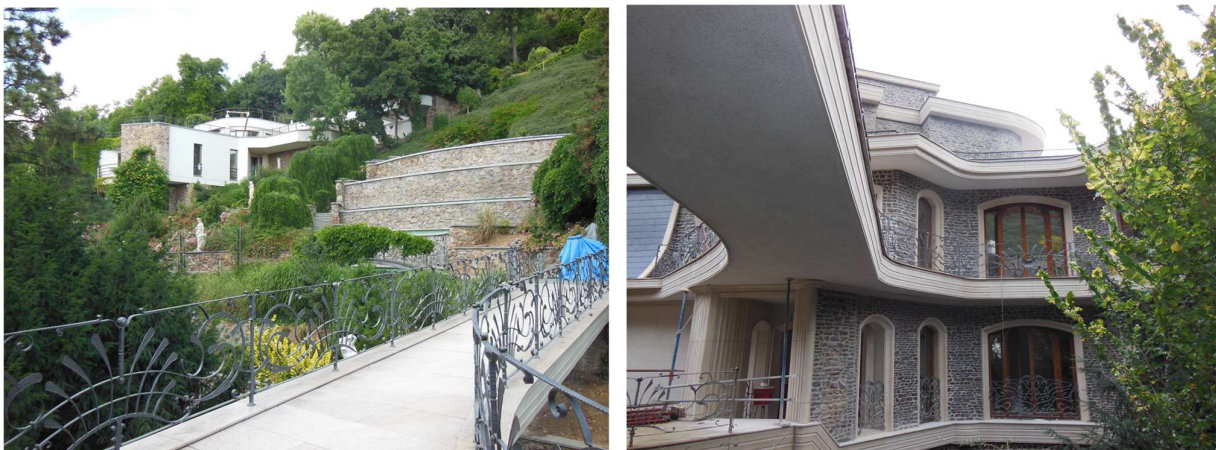
*Obr. 178 – 179: Stávající stav lávky, r. 2019*

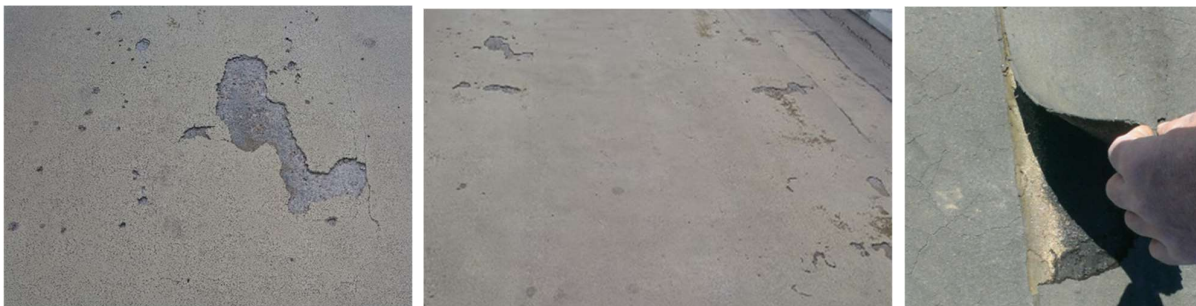
Obr. 180 – 182: Problematická aplikace hydroizolačního materiálu na kaskádách v Praze Tróji, r. 2012

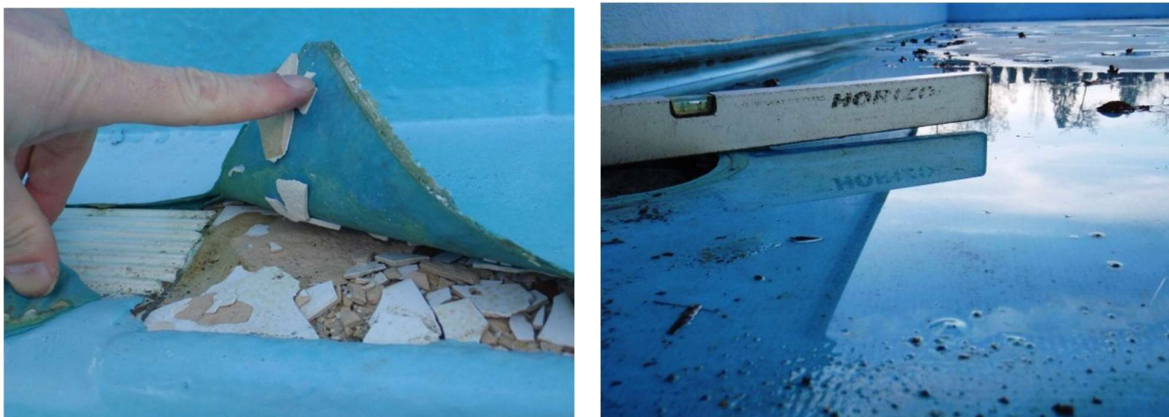
Obr. 192 - 193: Nekvalitní aplikace materiálu

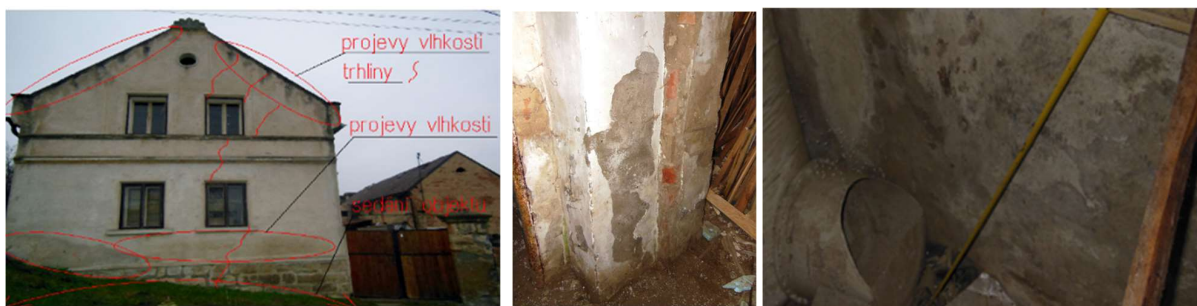
Obr. 195 – 196: Projevy vlhkosti, obj.1, Obr. 197: Projevy vlhkosti, obj.2

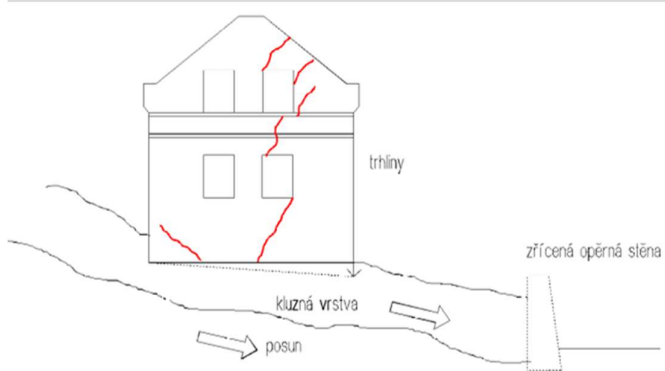
Obr. 199: Schéma poruch objektu 1 v důsledku zřícení opěrné zdi
