Bezpečnostní analýza způsobu provedení vybraných tlumičů nárazu

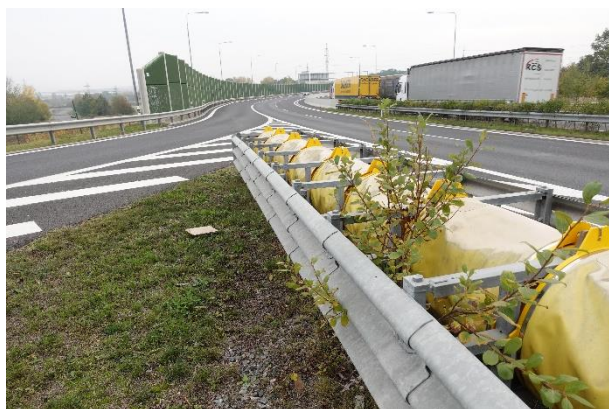
Obrázek 9 – Ukázka zeleně rostoucí v konstrukci tlumiče nárazu.

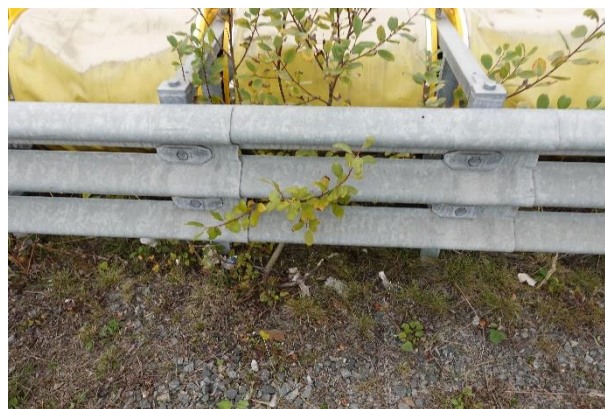
Obrázek 10 – Detailní pohled na zeď rostoucí v konstrukci tlumiče nárazu.

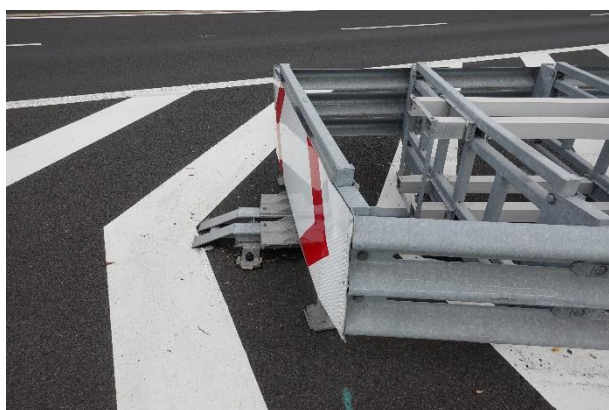
Obrázek 25 – Poškozený první segment tlumiče.

V neposlední řadě je nutné upozornit na poškozenou přední část tlumiče, konkrétně došlo k ohnutí pravé části předního rámu. Avšak na výslednou funkci tlumiče toto poškození nemá vliv.

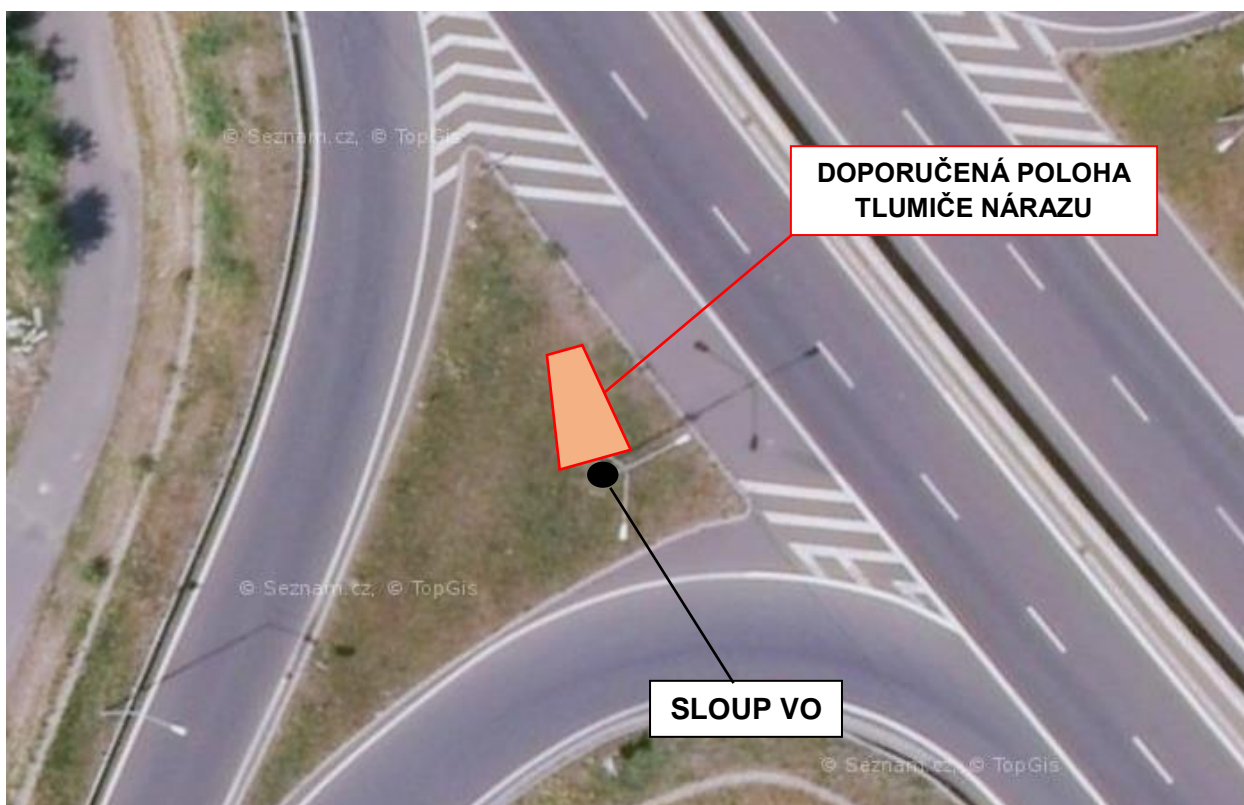
Obrázek 27 – Ukázka doporučené polohy tlumiče nárazu. [1]

Současné provedení tlumiče nárazu je rizikové, a to z pohledu jeho umístění do hrotu dopravního ostrůvku. Tlumič výrazně zasahuje do zpevněné části krajnice, která v případě ztráty kontroly nad řízením dopravního prostředku slouží řidičům jako prostor pro zpětné navrácení do jízdního pruhu. Tlumič splňuje minimální odstup od průběžného jízdního směru, který je dle TP 158 [4] stanoven na hodnotu 1 m. Tento odstup však již není dodržen na vedlejší větvi MÚK, kde je vzdálenost tlumiče od VDZ V 4 pouze 0,6 m. Současně je nezbytné poznamenat, že v návaznosti na komfortní prostorové uspořádání dané lokality, lze zvolené umístění tlumiče nárazu v místě VDZ V 13 z pohledu zhotovitele posouzení označit za nevhodné.

Vhodné řešení v tomto případě lze spatřovat v přesunu tlumiče mimo dopravní stín (VDZ V 13), a to do dopravního ostrůvku do těsné blízkosti před sloup VO, který je hlavním důvodem umístění tohoto zařízení. Spolu s realizací jeho přesunutí a výměny poškozených částí je nutné demontovat stávající ocelová svodidla, která jsou v současnosti navázána na tlumič nárazu.

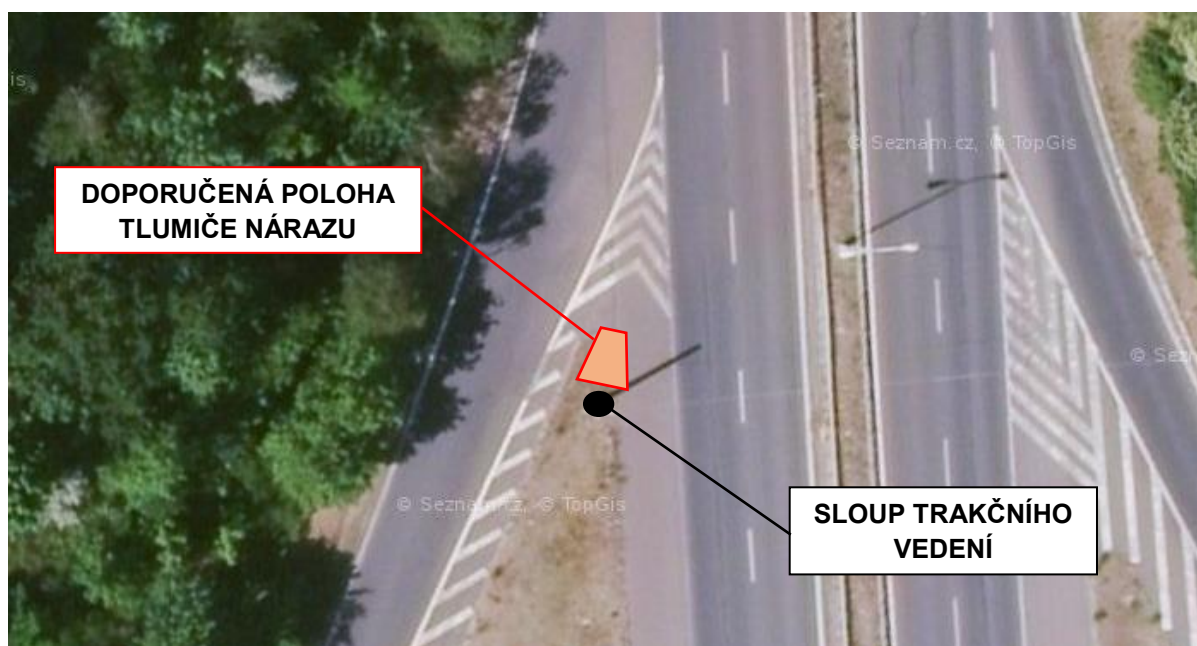
Obrázek 36 – Ukázka doporučené polohy tlumiče nárazu. [1]

Současné provedení tlumiče nárazu je rizikové, a to z pohledu jeho umístění do hrotu dopravního ostrůvku. Tlumič výrazně zasahuje do zpevněné části krajnice, která v případě ztráty kontroly nad řízením dopravního prostředku slouží řidičům jako prostor pro zpětné navrácení do jízdního pruhu. Tlumič splňuje minimální odstup od průběžného jízdního směru, který je dle TP 158 [4] stanoven na minimální hodnotu 1 m. Tento odstup však již není dodržen na vedlejší větvi MÚK, kde je vzdálenost tlumiče od VDZ V 4 pouze 0,7 m. Dále je nezbytné poznamenat, že v návaznosti na komfortní prostorové uspořádání dané lokality, lze zvolené umístění tlumiče nárazu v místě VDZ V 13 z pohledu zhotovitele posouzení označit

Za optimální opatření je možno považovat realizaci přesunutí tlumiče mimo dopravní stín (VDZ V 13), a to do místa dopravního ostrůvku do minimální vzdálenosti před sloup trakčního vedení. Současně je důležité poznamenat, že i v případě provedení přesunu stávajícího tlumiče nárazu, bude toto záchytné zařízení z důvodu své délky zasahovat do dopravního stínu. V důsledku této skutečnosti je žádoucí, aby byl tlumič nárazu nahrazen za jiný typ, který bude více odpovídat lokální nejvyšší dovolené rychlosti. Pro současnou nejvyšší dovolenou rychlost v této lokalitě je postačující tlumič nárazu s úrovní zadržení 50 (tj. pro rychlost do 70 km/h včetně). Společně s přesunutím a výměnou tlumiče je doporučeno demontovat ocelové svodidlo ve vedlejší větvi MÚK a dále případně nahradit stávající SDZ C 4c „Příkázaný směr objíždění vpravo a vlevo“ za dopravní zařízení Z 4c „Směrovací deska středová“.

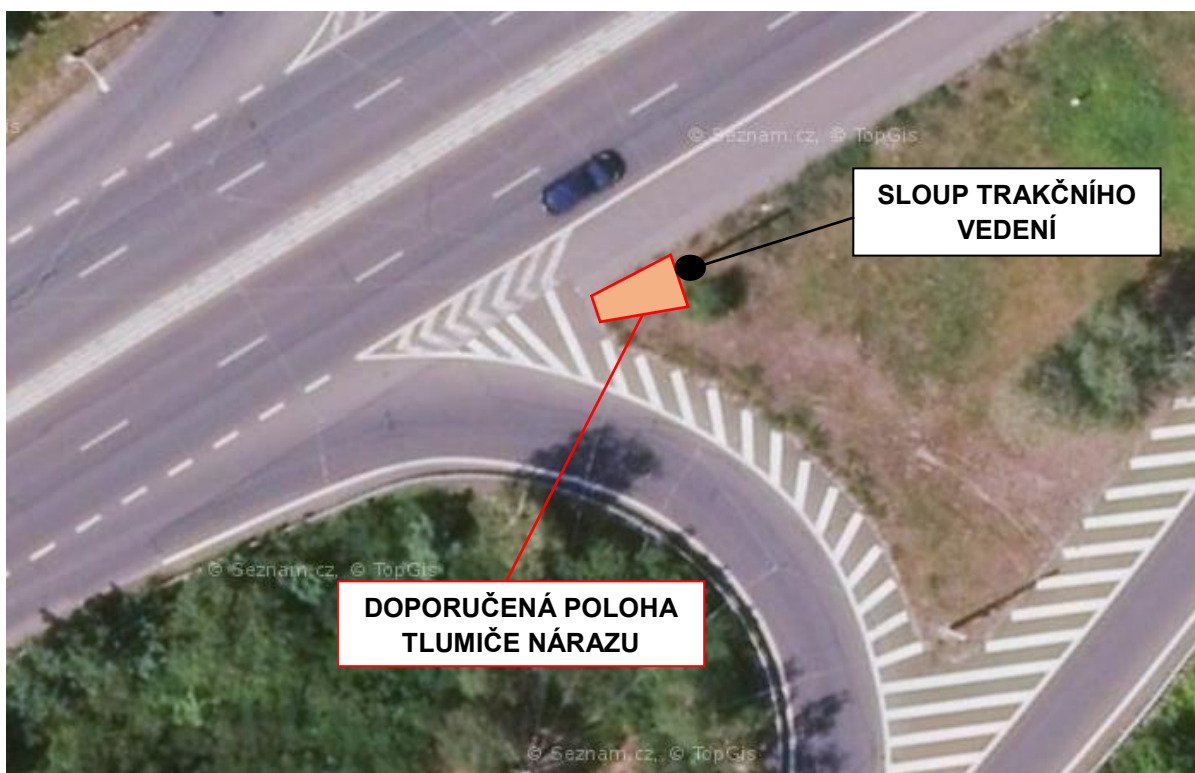
Obrázek 45 – Ukázka doporučené polohy tlumiče nárazu. [1]

Současné provedení tlumiče nárazu je rizikové, a to z pohledu jeho umístění do hrotu dopravního ostrůvku. Tlumič výrazně zasahuje do zpevněné části krajnice, která v případě ztráty kontroly nad řízením dopravního prostředku slouží řidičům jako prostor pro zpětné navrácení do jízdního pruhu. Přestože tlumič splňuje minimální odstup od průběžného jízdního směru a i od vedlejší větve křižovatky, dle TP 158 [4] je stanoven na hodnotu minimálně 1 m, lze zvolené umístění tlumiče nárazu v místě VDZ V 13, v návaznosti na komfortní prostorové uspořádání dané lokality, z pohledu zhotovitele posouzení označit za nevhodné.

Vhodné nápravné opatření spočívá v přesunutí tlumiče nárazu mimo dopravní stín (VDZ V 13), a to do místa dopravního ostrůvku. Konkrétně do takové polohy, kdy bude minimální vzájemná vzdálenosti mezi tlumičem a sloupem trakčního vedení, který je zde hlavním důvodem umístění tohoto záchytného zařízení. Spolu s realizací přesunutí tlumiče je žádoucí demontovat stávající ocelová svodidla, a to po obou stranách dopravního ostrůvku. Před tímto krokem, je však nezbytné provést eliminaci náletové zeleně a vzrostlých stromů v místě dopravního ostrůvku. Zároveň z důvodu, že křižovatková větev je vedena směrovým obloukem o malém poloměru, zhotovitel posouzení doporučuje na vnější stranu větve instalovat dopravní zařízení Z 3 „Směrová tabule“, které bude účastníky provozu náležitě informovat o směrovém vedení pozemní komunikace.

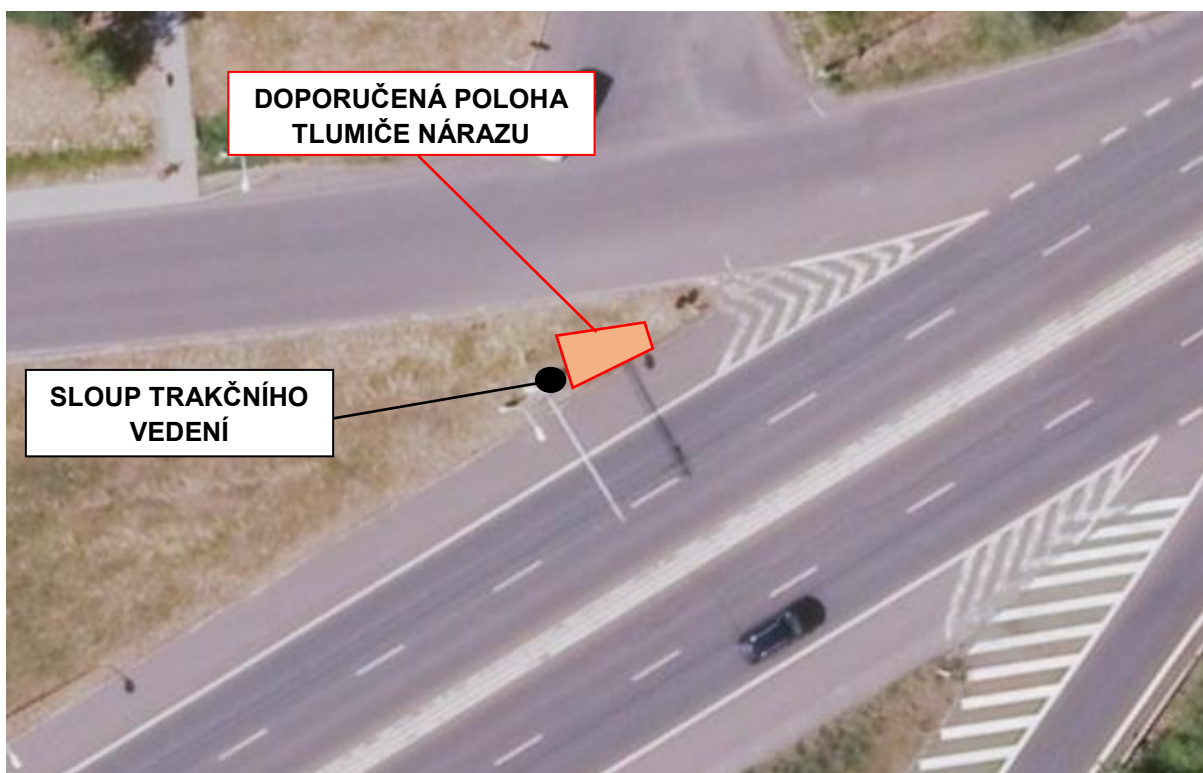
Obrázek 54 – Ukázka doporučené polohy tlumiče nárazu. [1]

Současné provedení tlumiče nárazu je rizikové, a to z pohledu jeho umístění do hrotu dopravního ostrůvku. Tlumič výrazně zasahuje do zpevněné části krajnice, která v případě ztráty kontroly nad řízením dopravního prostředku slouží řidičům jako prostor pro zpětné navrácení do jízdního pruhu. Tlumič splňuje minimální odstup od průběžného jízdního směru, který je dle TP 158 [4] stanoven na hodnotu 1 m. Tento odstup však již není dodržen na vedlejší větvi MÚK, kde je vzdálenost tlumiče od VDZ V 4 pouze 0,6 m. Dále je nezbytné poznamenat, že v návaznosti na komfortní prostorové uspořádání dané lokality, lze zvolené

umístění tlumiče nárazu do prostoru VDZ V 13 z pohledu zhotovitele posouzení označit za značně nevhodné.

Vhodné řešení v tomto případě lze spatřovat v přesunu tlumiče mimo dopravní stín (VDZ V 13), a to do dopravního ostrůvku do těsné blízkosti před sloup trakčního vedení, který je hlavním důvodem umístění tohoto záchytného zařízení. Spolu s realizací jeho přesunutí je vhodné demontovat stávající ocelové svodidlo podél větve napojující se na silnici III. třídy. Svodidlo v tomto místě není opodstatněné, nevyskytuje se zde žádná pevná překážka. Svodidlo umístěné podél hlavní silnice I/13 je doporučeno prodloužit, neboť na konci dopravního ostrůvku se nachází neochráněný sloup VO.

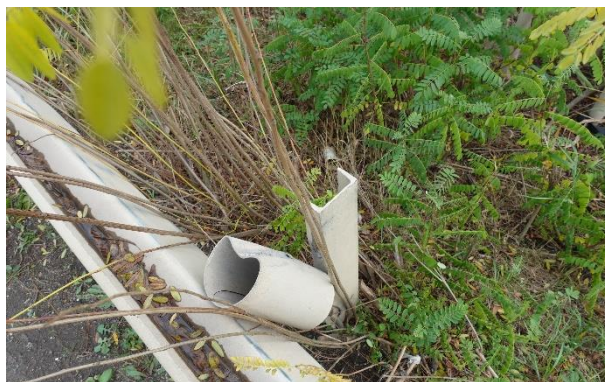
Obrázek 60 – Pohled na poškozené ocelové svodidlo podél hlavní komunikace.

Současné provedení tlumiče nárazu je rizikové, a to z pohledu jeho umístění do hrotu dopravního ostrůvku. Tlumič výrazně zasahuje do zpevněné části krajnice, která v případě ztráty kontroly nad řízením dopravního prostředku slouží řidičům jako prostor pro zpětné navrácení do jízdního pruhu. Tlumič splňuje minimální odstup od průběžného jízdního směru, ale i od vedlejší větve křižovatky, který je dle TP 158 [4] stanoven na minimální hodnotu 1 m. Zároveň je vhodné doplnit, že v návaznosti na komfortní prostorové uspořádání dané lokality, lze zvolené umístění tlumiče nárazu v místě VDZ V 13 z pohledu zhotovitele posouzení označit za nevhodné. Dále bylo identifikováno poškozené ocelové svodidlo podél hlavní

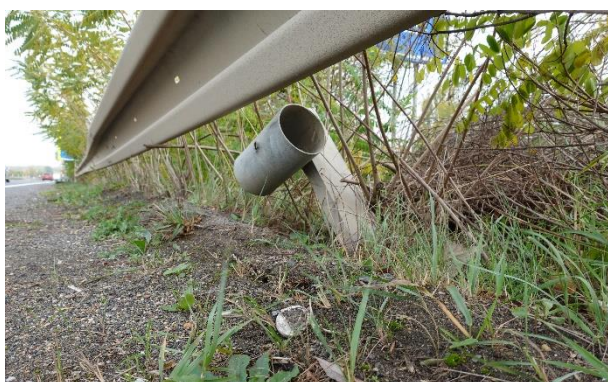
Obrázek 61 – Další pohled na poškozené svodidlo.

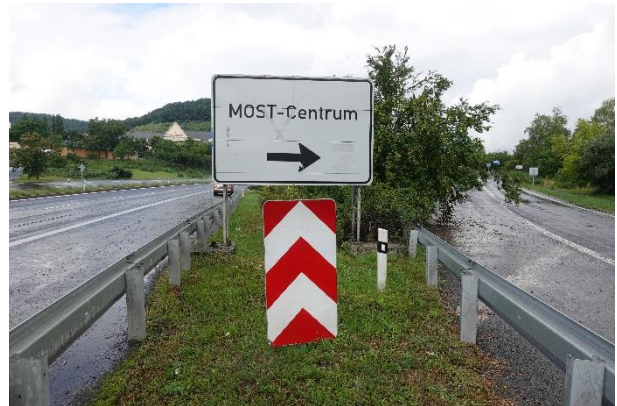
Obrázek 80 – Vyčnívajcí betonový základ SDZ v blízkosti hlavní silnice.

Za optimální dopravně – bezpečnostní řešení je možno označit odstranění vzrostlé zeleně a zešíkmení, resp. obsypání betonového základ SDZ. Následně realizovat demontáž umístěného tlumiče nárazu a napojených ocelových svodidel. Po odstranění tuhých předmětů z dopravního ostrůvku již tento zachytný systém bude postrádat důvod pro jeho umístění. Spolu s výše uvedeným je doporučeno odstranit současnou DZ IZ 4c „Směrovací deska středová“. Standardně se v místě rozštěpu komunikací se SDZ IS 7a již neumisťují další značky tohoto typu.

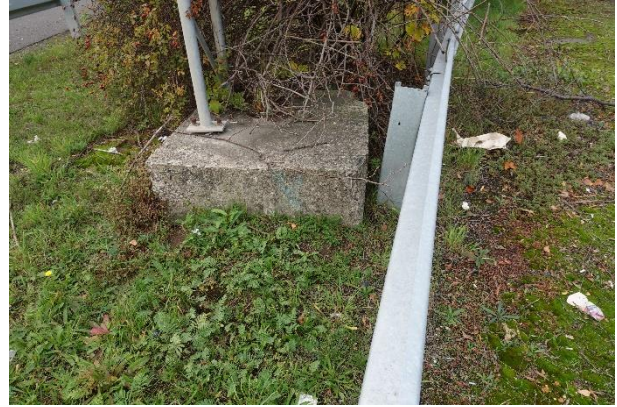
Obrázek 81 – Vyčnívajcí betonový základ SDZ v blízkosti větve MÚK.

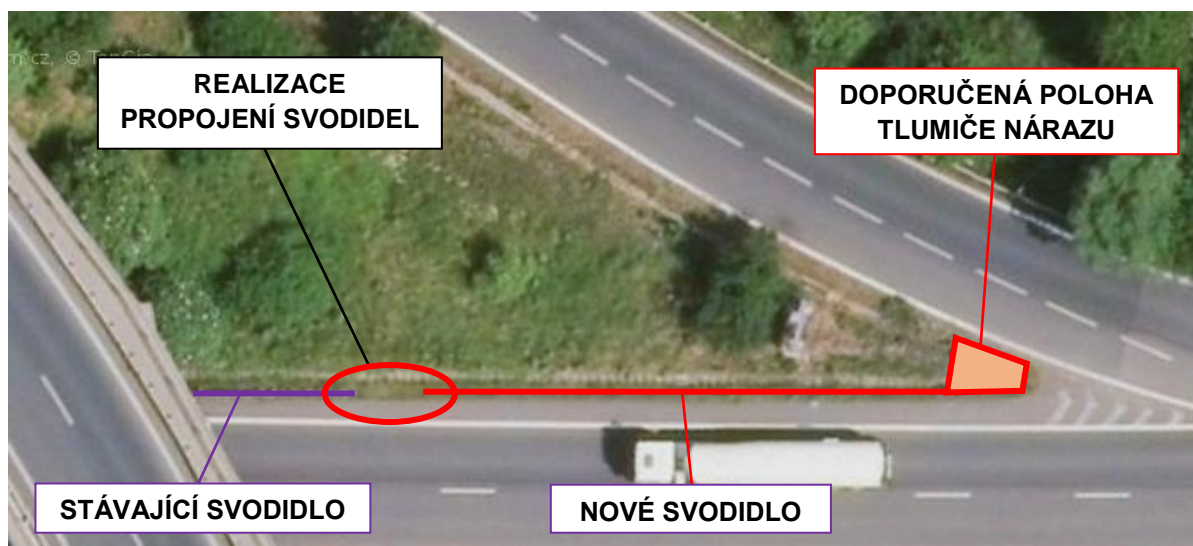
Obrázek 100 – Ukázka doporučené polohy tlumiče nárazu a specifikace místa propojení svodidel. [1]

Zároveň stávající provedení tlumiče nárazu je rizikové, a to z pohledu jeho umístění do hrotu dopravního ostrůvku. Tlumič výrazně zasahuje do zpevněné části krajnice, která v případě ztráty kontroly nad řízením vozidla slouží řidičům jako prostor pro zpětné navrácení do jízdního pruhu. Tlumič splňuje minimální odstup od vedlejší větve MÚK, který je dle TP 158 [4] stanoven na hodnotu 1 m. Tento odstup již ale není dodržen od průběžného jízdního pruhu, kde je vzdálenost tlumiče od VDZ V 4 0,9 m. Současně je nezbytné poznamenat, že v návaznosti na komfortní prostorové uspořádání dané lokality, lze zvolené umístění tlumiče nárazu v místě VDZ V 13 z pohledu zhotovitele posouzení označit za nevhodné.

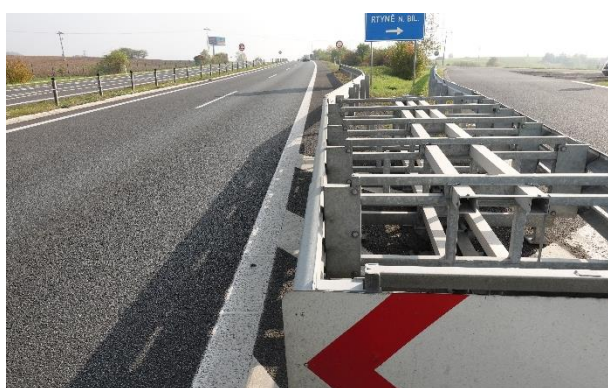
Obrázek 125 – Vzdálenost tlumiče nárazu od VDZ V 4 na hlavní PK je pouze 0,5 m.

Současné provedení tlumiče nárazu je VYSOCE rizikové, a to z pohledu jeho umístění do hrotu přídatného jízdního pruhu. Tlumič výrazně zasahuje do zpevněné části krajnice, která v případě ztráty kontroly nad řízením dopravního prostředku slouží řidičům jako prostor pro zpětné navrácení do jízdního pruhu. Tlumič nespĺňuje minimální odstup od průběžného jízdního směru, ani od vedlejší větve MÚK. TP 158 [4] stanovují minimální hodnotu 1 m. Odstup tlumiče nárazu od VDZ V 4 průběžného jízdního pruhu a vedlejší větve je pouze 0,5 m. Dále je nezbytné poznamenat, že v návaznosti na komfortní prostorové uspořádání dané lokality, lze zvolené umístění tlumiče nárazu v místě VDZ V 13 z pohledu zhotovitele posouzení označit za značně nevhodné.

Za optimální opatření je možno označit kompletní demontáž silničních záchytných systémů (tlumič nárazu a ocelová svodidla) v místě dopravního ostrůvku. Aby mohlo být přistoupeno ke kompletnímu odstranění silničních záchytných systémů, je nezbytné nejdříve odstranit vzrostlou zeleň podél SMV I/63, která se nachází v bezpečné zóně této komunikace. Následně se v hrotu přídatného pruhu již nebudou nacházet žádné tuhé objekty, které by bylo třeba ochraňovat.

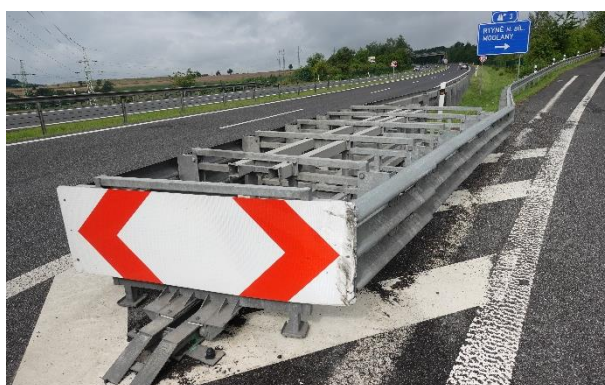
Obrázek 132 – Poškozený první segment tlumiče.

V neposlední řadě je nutné upozornit na poškozenou přední část tlumiče, konkrétně došlo k ohnutí pravé části předního rámu. Avšak na výslednou funkci tlumiče toto poškození nemá vliv.

Vhodné řešení v tomto případě představuje demontáž a odstranění tlumiče nárazu a ocelových svodidel podél hlavní PK. Aby mohlo být přistoupeno ke kompletnímu odstranění silničních záchytných systémů, je nezbytné nejdříve odstranit vzrostlou zeleň podél SMV I/63, a to do výšky min. 2,5 m nad niveletu PK. Následně se v hrotu přídatného pruhu již nebudou nacházet žádné tuhé objekty, které by bylo třeba ochraňovat. Ocelové svodidlo, které se nachází na větví MÚK, je vhodné ponechat v jeho původní délce (před instalací tlumiče nárazu). To znamená demontáž prvních přibližně sedmi jednotlivých svodnic ocelového svodidla a následné doplnění o adekvátně provedený výškový náběh (v délce min. 8 m).

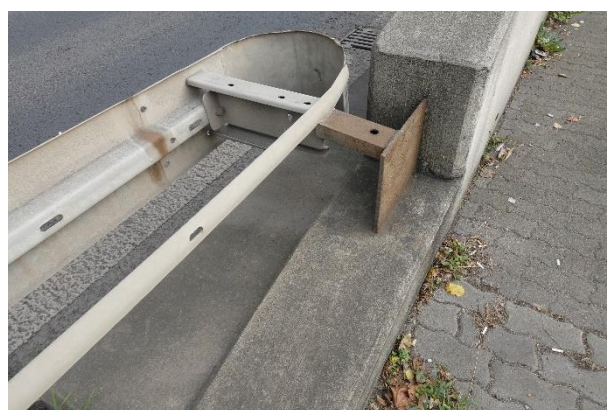
Obrázek 142 – Detailní pohled na chybně realizované napojení ocelového svodidla.
