**BAKALÁŘSKÁ PRÁCE**

Stavebně-technický průzkum bývalých kasáren  
v Kralovicích a návrh sanačních opatření

Technical Survey of Former Barracks in Kralovice  
and Design of Remediation Methods

**Klára Netrvalová**

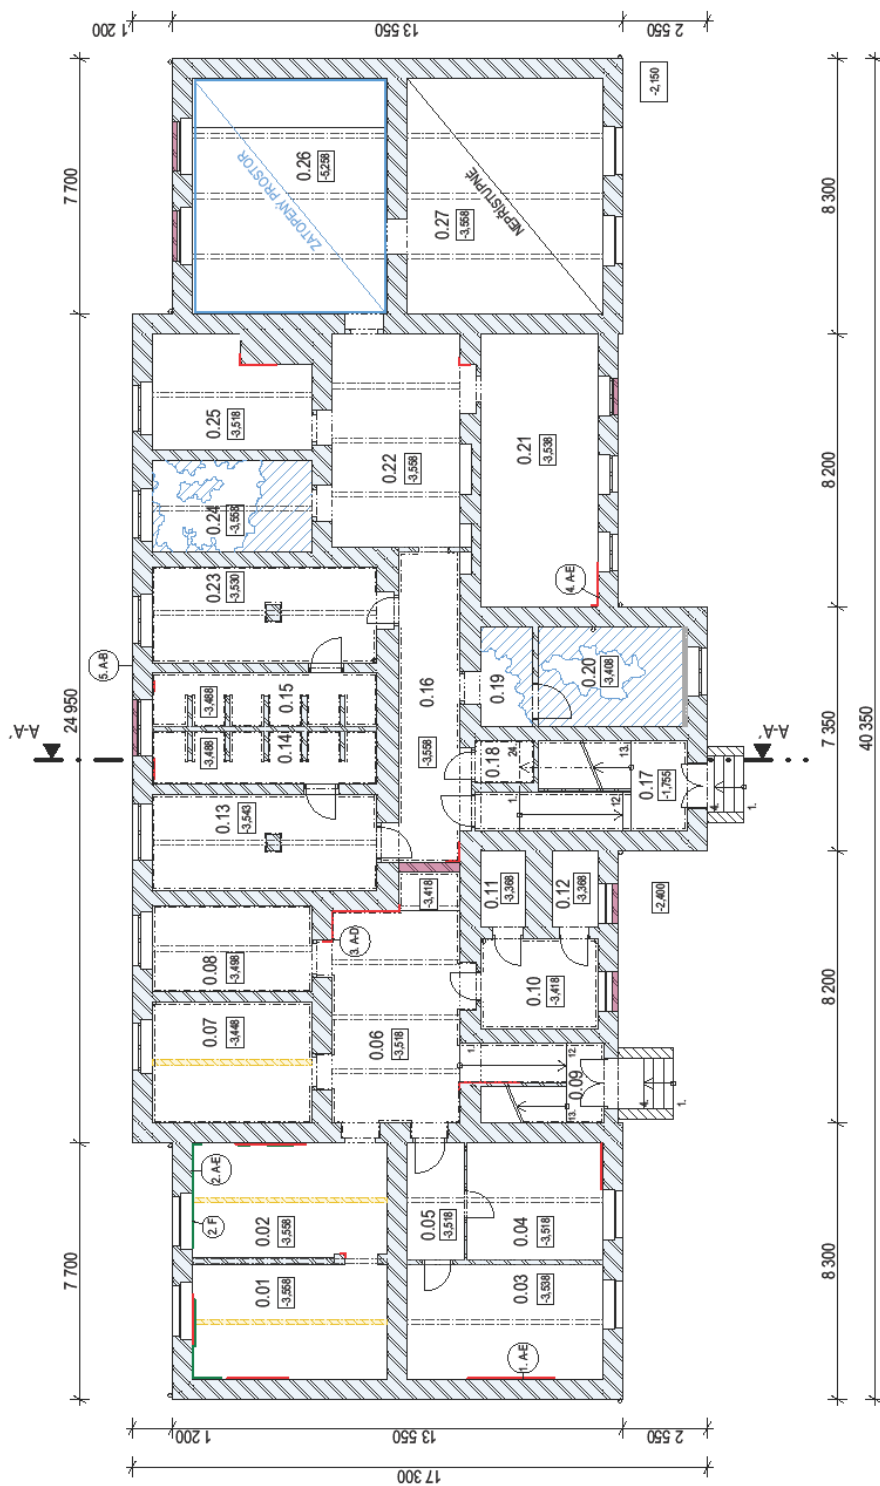
Obrázek 47: Půdorys 1.PP – zakreslené poruchy

V podzemním podlaží objektu je patrné poškození železobetonových stropních trámů (Obrázek 47). Trhliny se nachází na spodní straně, respektive v místě uložené hlavní výztuže (Obrázek 61-65). Trhliny v těchto trámech nejsou pouze lokální, ale rozprostírají se po celé jejich délce (Obrázek 63). V poškozených místech dochází již k odpadávání omítky. Na určitých částech stropních trámů začalo docházet i k degradaci a odpadávání samotné krycí vrstvy betonové výztuže (Obrázek 62, 65). V těchto místech je již patrná zkorodovaná výztuž, v důsledku nadměrné vlhkosti a kontaktu se vzduchem (Obrázek 65). V průběhu let došlo ke karbonataci betonu a postupně se začalo měnit jeho pH. S největší pravděpodobností, kleslo pH betonu pod hodnotu 9pH. Předpokládám, že došlo k rozpadu vrstvičky hutných oxidů železa v betonu. Následně výztuž v železobetonových trámech nebyla nijak chráněná před vnějším prostředím a začala korodovat. Zkorodovaná výztuž zvětšuje svůj obsah a v závislost na

Pozůstatky konstrukce bývalého závěsného podhledu nezpůsobují žádné statické problémy okolním nosným konstrukcím. Mnohem větší problém způsobilo zateplení stropu nad 1.PP, pomocí upevněné tepelné izolace přímo na strop (Obrázek 31,68). V důsledku takto zatepleného stropu došlo k rozsáhlé kondenzaci vodní páry uvnitř skladby stropní konstrukce a vzniku plísní po celé jeho ploše (Obrázek 47).

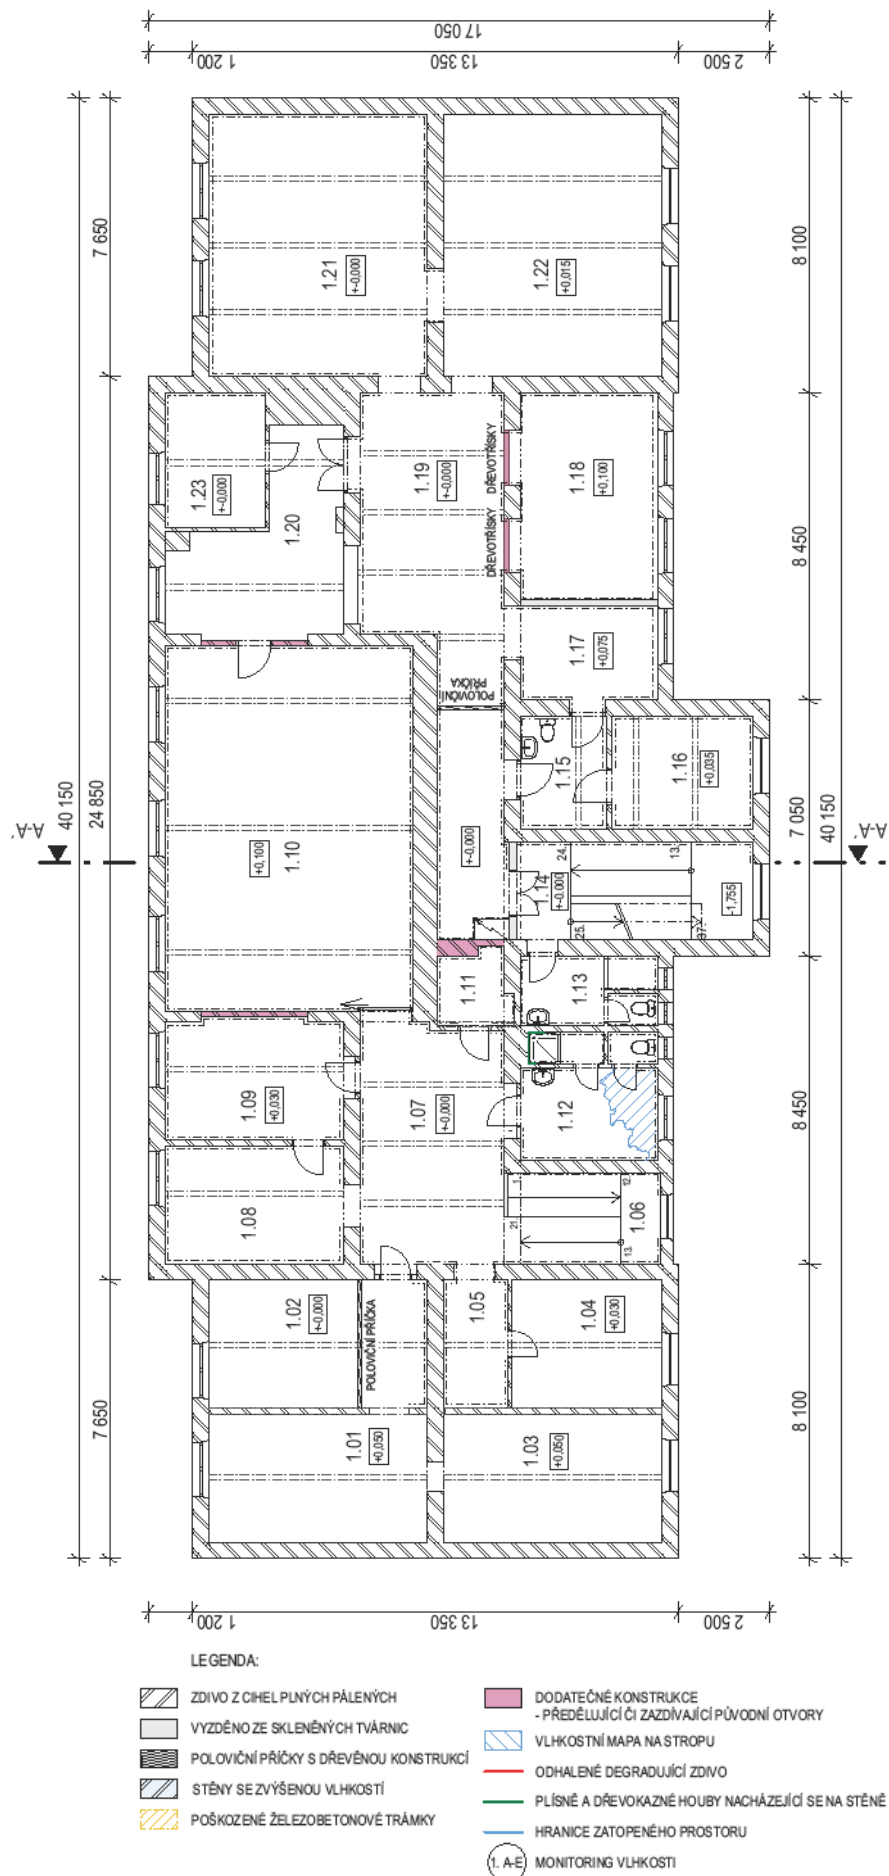
Obrázek 48: Půdorys 1.NP – zakreslené poruchy

Omítky v 1.NP nejsou nijak zásadně degradované. Poškození jsou pouze důsledkem provozu a jejich stáří. V některých místnostech, určených pro sociální zařízení, se na zdech nachází stopy plísní. S největší pravděpodobností je příčinou zvýšená vzdušná vlhkost a nepoužívání těchto prostor (Obrázek 48). Objekt je nevětrán.

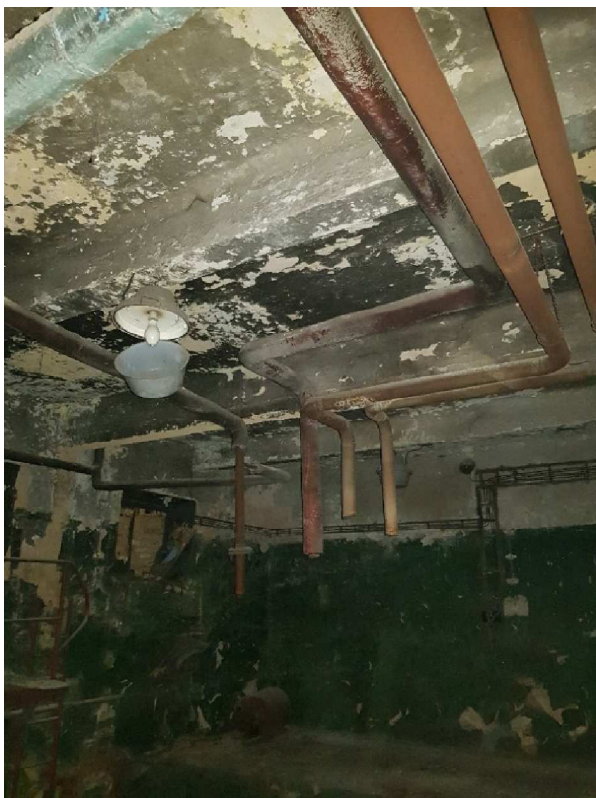
V prostoru bývalé kotelny (místnost 0.26) se nachází vyhloubená prohlubeň, která původně sloužila pro skladování uhlí (Obrázek 53–54). Podlaha v tomto místě je snižená o 1750 mm. V dnešní době je prohlubeň zcela zatopená podzemní vodou a vodou, jež se stahuje z okolí objektu (Obrázek 47). Podlaha jámy je vybetonována a předpokládám, že rovněž není izolovaná proti zemní vlhkosti.

Obrázek 53: Strop zatopené místnosti

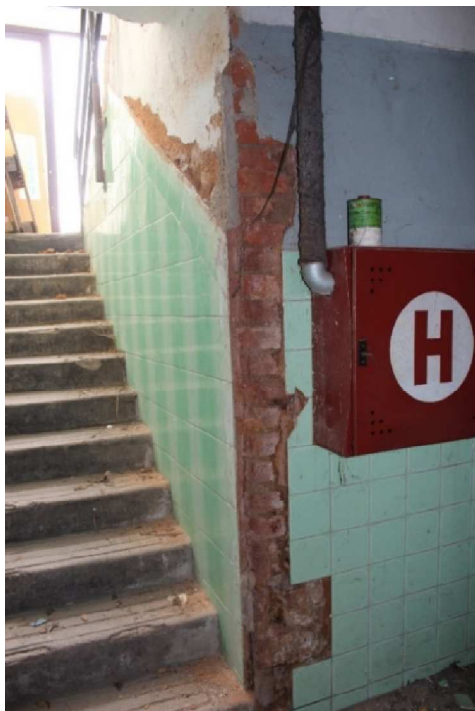
K poškození nosné svislé konstrukce dochází převážně u suterénního zdiva jak obvodového, tak i vnitřního (Obrázek 55, 56, 58). Zdivo má tloušťku 600 mm (viz kapitola 1.4.2.1. Svislé nosné konstrukce). Důvodem poškození je značně nadměrné množství vlhkosti nacházející se v suterénním zdivu. Na některých místech v 1.PP začalo docházet již i k velké degradaci cihelného zdiva a jeho odpadávání (Obrázek 47). Jedno z nejzávažněji porušených míst se nachází na jižní obvodové stěně (Obrázek 57), kde je zdivo porušené do hloubky pěti centimetrů. Vzhledem k tomu, že objekt monitoruji již několik let, mohu konstatovat, že došlo ke značnému zhoršení stavu suterénního zdiva. Nepředpokládám, že příčinou vlhkosti zdiva je zvýšená hladina podzemní vody. Jedná se o nedostatečné odvodnění základové spáry, chybějící svislá hydroizolace a nedostatečné zajištění nakládání s povrchovými a dešťovými vodami. Přílehlé asfaltové plochy jsou spádované směrem k objektu, většina dešťových svodů není napojená na dešťovou kanalizaci, což má za důsledek nadměrného hromadění vody v celé výšce suterénního zdiva. K degradaci zdiva dále přispívá nevhodné provedení suterénních omítek opatřených emailovým nátěrem a provedení keramických obkladů.

Obrázek 55: Poškozené zdivo – schodiště

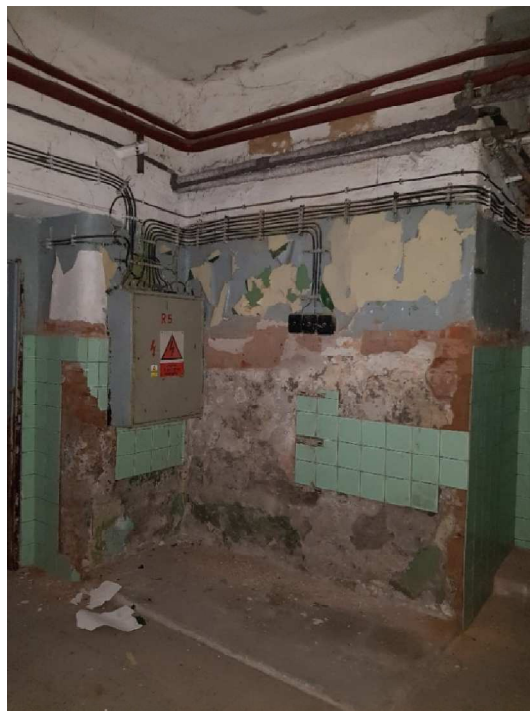
Obrázek 56: Poškozené zdivo – vnitřní stěna

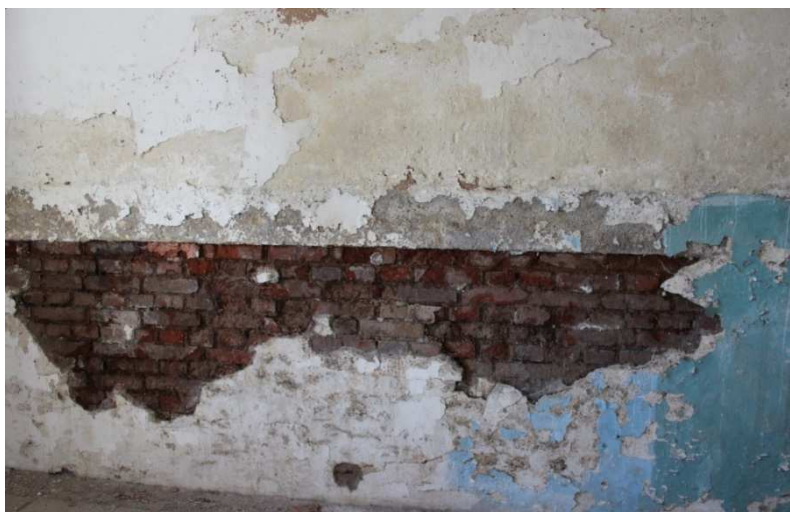
Obrázek 57: Poškozené zdivo – Jižní obvodová stěna

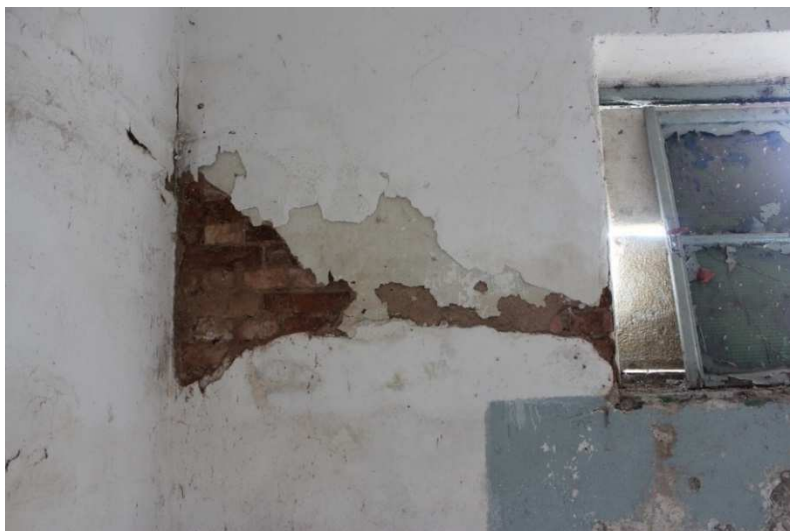
Obrázek 58: Poškozené zdivo – obvodová stěna

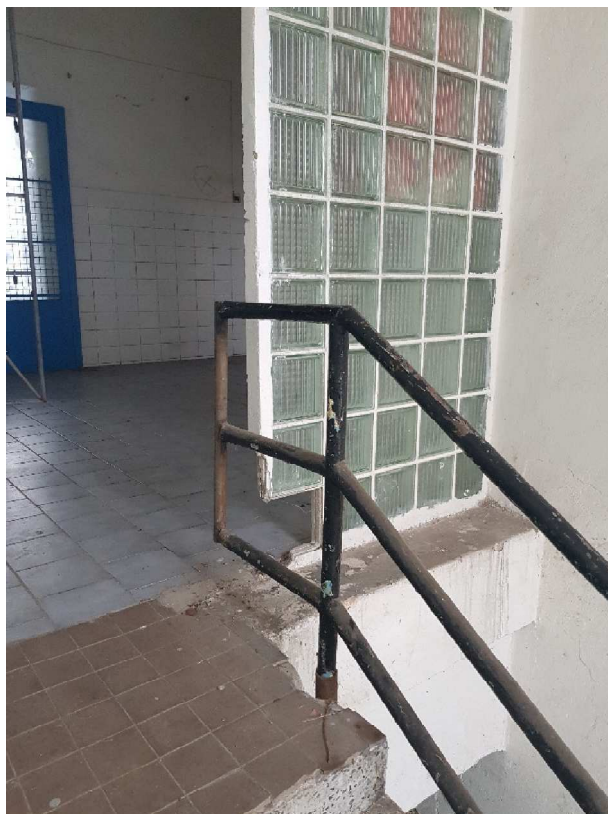
Většina příček je v dobrém technickém stavu a nevykazují žádná statická poškození. Lehce poškozené jsou pouze dvě příčky v 1.NP, vyzděné ze skleněných tvárnic (Obrázek 59).

Obrázek 59: Poškozená příčka

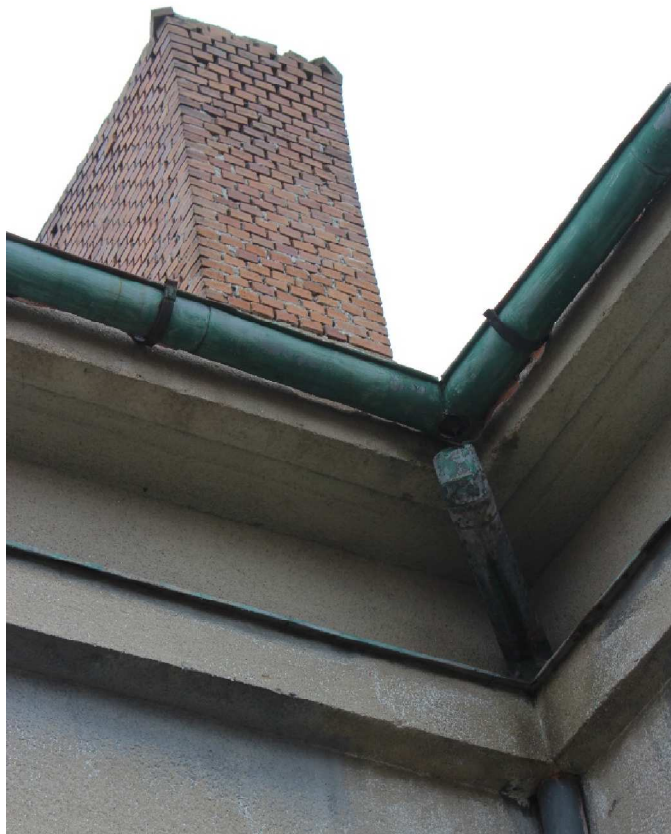
Obrázek 60: Poškozené komínové těleso

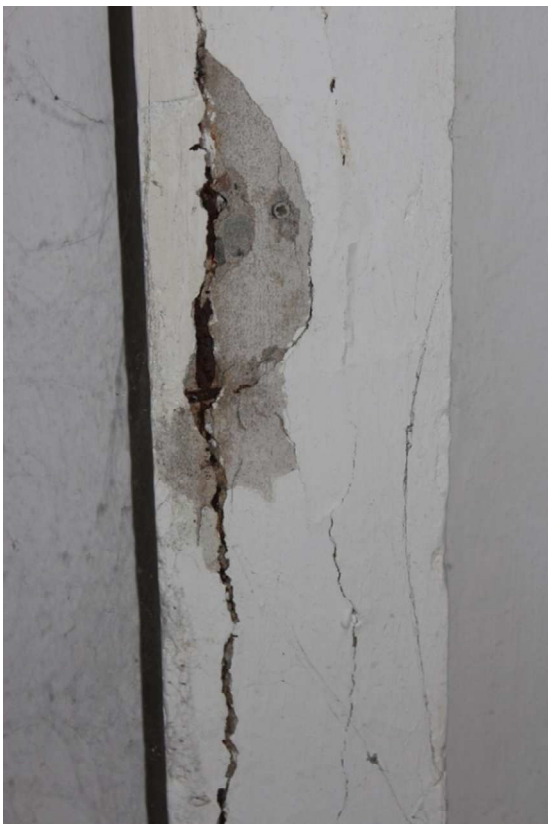
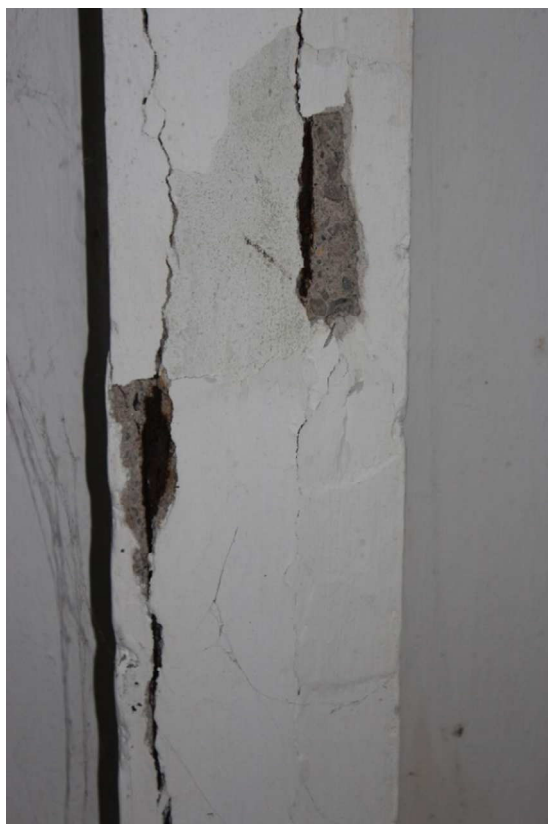
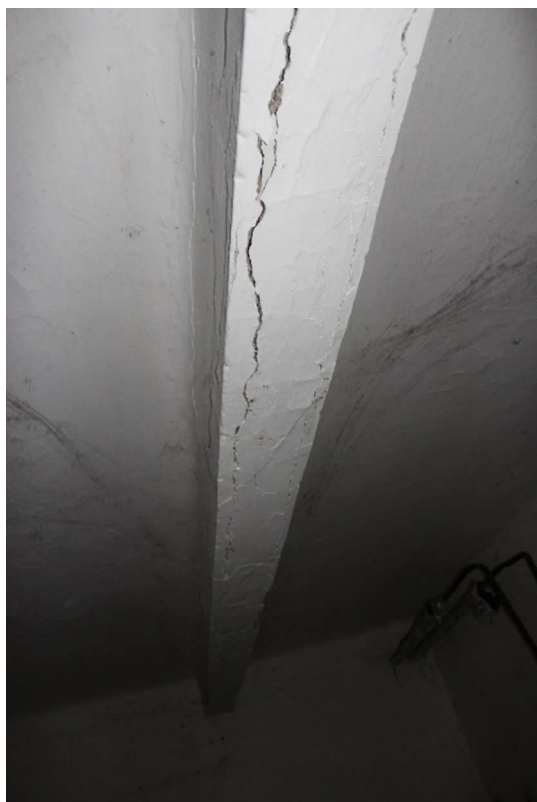
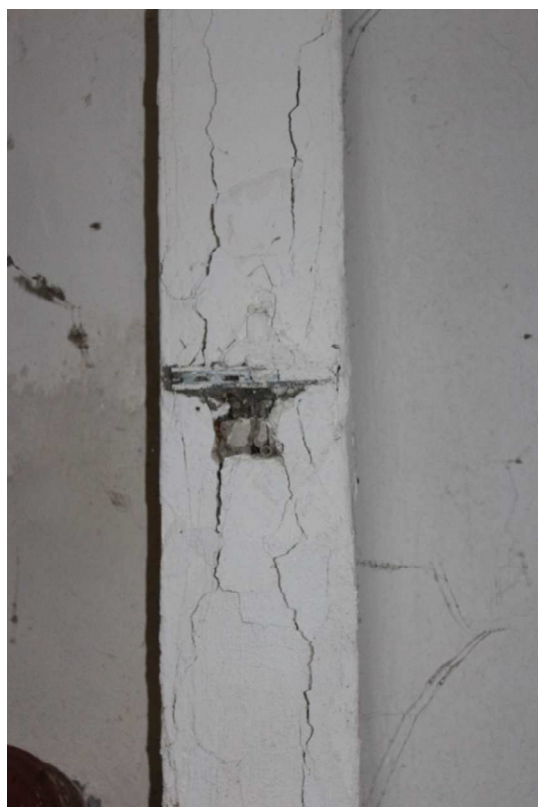
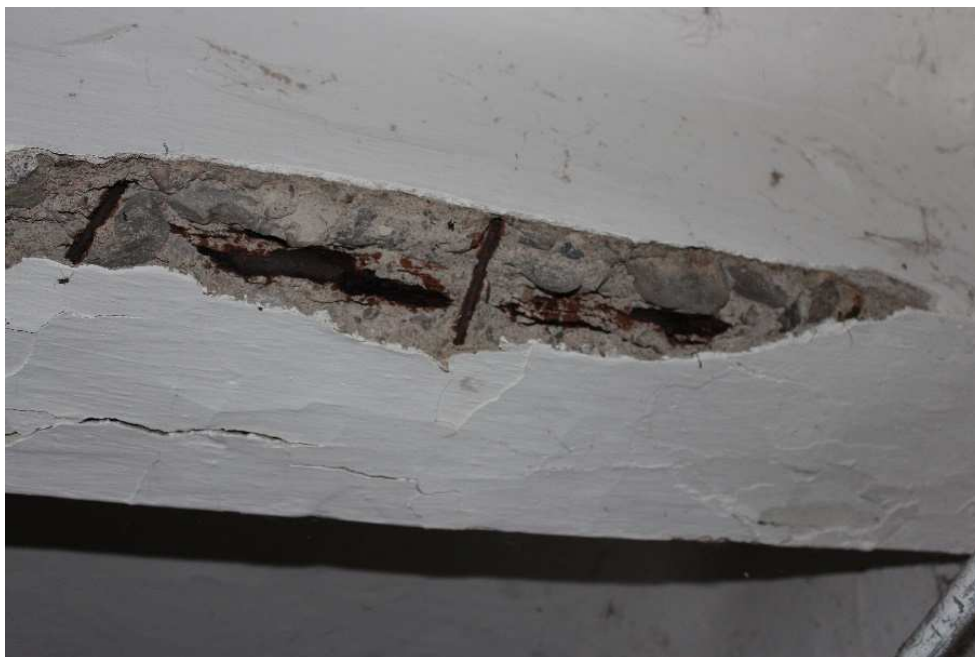
to došlo k roztrhání betonové krycí vrstvy. V důsledku této skutečnosti dochází ke snížení zatížení, které jsou trámy schopné přenést.

Obrázek 61: Poškozený žb trámek – místnost 0.01

Obrázek 62: Poškozený žb trámek – místnost 0.02

Obrázek 63: Pohled na žb trámek – místnost 0.01

Obrázek 64: Poškozený žb trámek – místnost 0.07

Obrázek 65: Odhalená výztuž – místnost 0.01

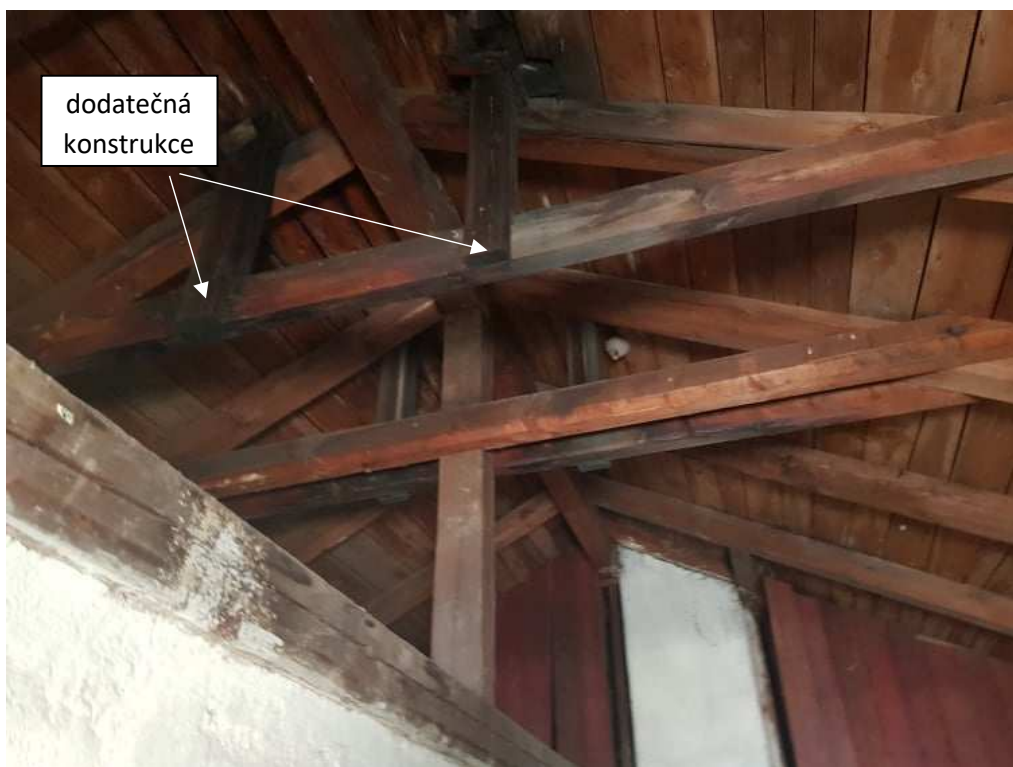
Prostup konstrukcí antén střešním pláštěm, není v místě průniku dokonale utěsněn. Z tohoto důvodu docházelo v minulosti k občasnému zatékání do půdních prostor a lokálnímu porušení krovové konstrukce. Další patrné stopy po zatékání v důsledku poškozené eternitové střešní krytiny jsou patrné u pozednice v severním bočním křídle objektu. Avšak nejedná se o nijak masivní rozsah poškození. Po odstranění stávající střešní krytiny bude posouzen stav krovové konstrukce v této lokalitě.

Následkem těchto poruch nedochází k poškození žádné plné vazby, ani se na krovové konstrukci nenachází žádné dřevokazné houby nebo plísně. Krovová konstrukce není staticky narušená.

Obrázek 66: Oslabené místo krovu

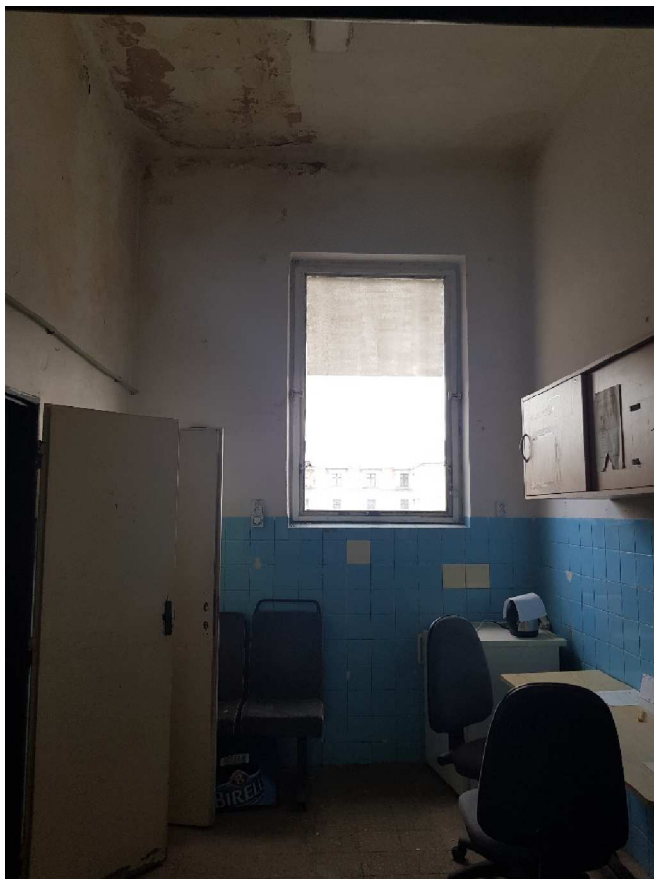
Další problematickou konstrukcí jsou ploché střechy na východní straně objektu. Svrchní asfaltová vrstva plochých střech, již překročila svoji předpokládanou životnost a začíná značně degradovat. Způsob, jakým jsou ploché střechy na objektu provedeny je zcela nevyhovující dnešním standardům a do budoucna se bude muset celé souvrství odstranit a nahradit novou kvalitnější tepelnou izolací o větší tloušťce a zároveň se bude muset zvětšit sklon na min 3 %, pro zajištění lepšího odtoku dešťových vod. V místě prostupu odvětrávacího komínku plochou střechou dochází rovněž k zatékání. Toto porušení je již patrné stropní konstrukci nad 1.NP (Obrázek 67).

Obrázek 67: Stopy po zatékání – místnost 1.12

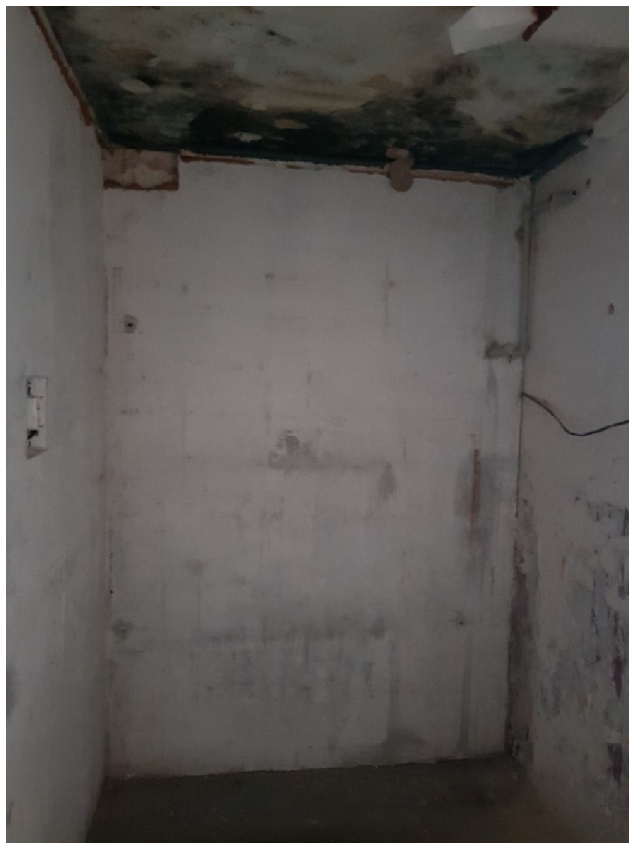
Obrázek 68: Plísně nacházející se na povrchu stropní konstrukce – místnost 0.19

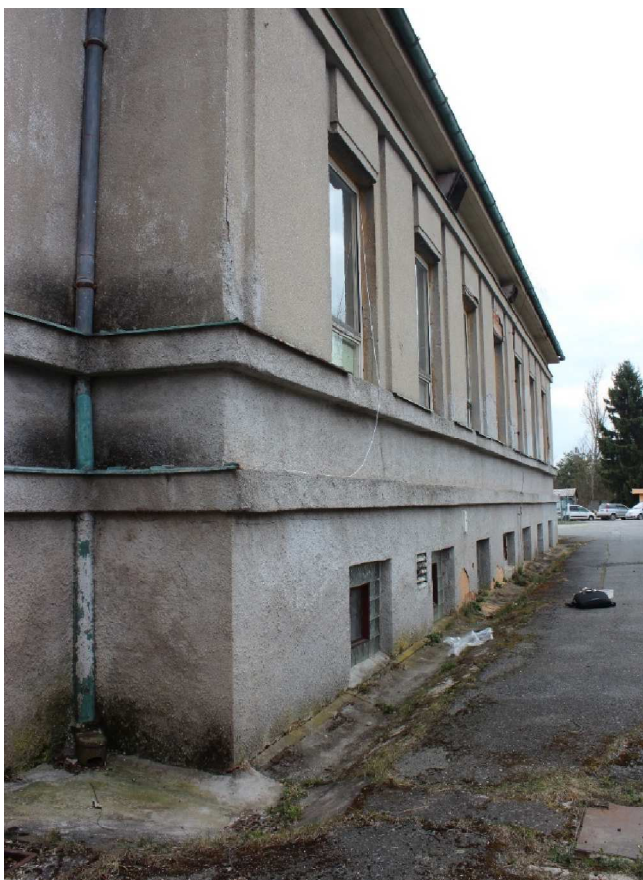
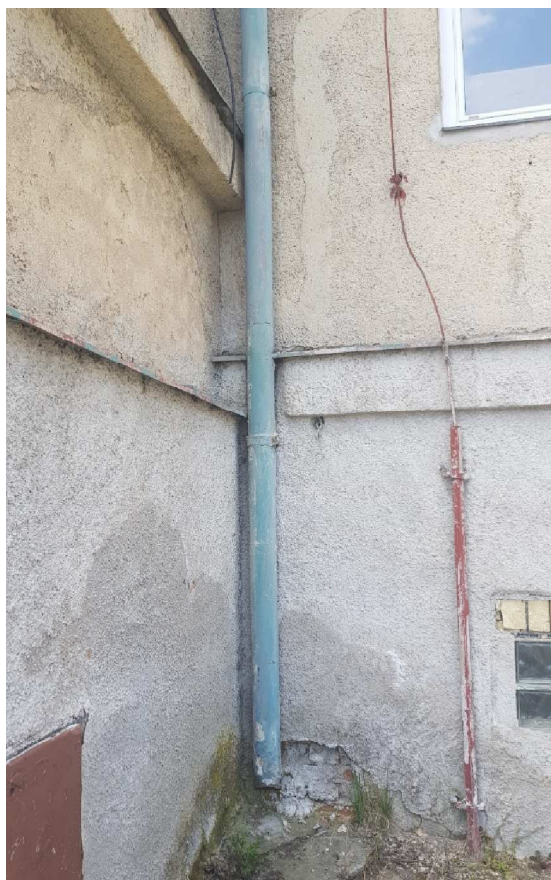
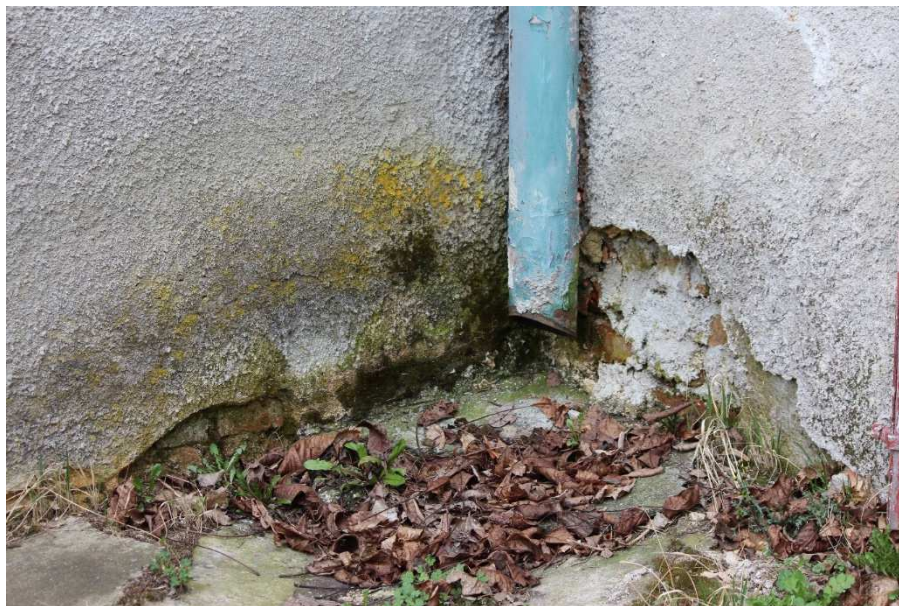
Po vizuální kontrole fasády objektu je předpokládáno zasolení vnější omítky v místě styku s okolním terénem a v místě poškozených dešťových svodů. Omítka je zde degradována a místy odpadá až na obvodové zdivo. K zásadnímu porušení omítek dochází v rozích hlavní věže a na západní fasádě objektu, kde v průběhu let došlo k masivnímu zatékání (Obrázek 69, 70, 71).

Obrázek 69: Poškozená fasáda od dešťových svodů – západní strana objektu

Obrázek 70: Poškozená fasáda od dešťových svodů – roh hlavní věže objektu

*Obrázek 71: Detail poškození omítky – roh hlavní věže objektu*

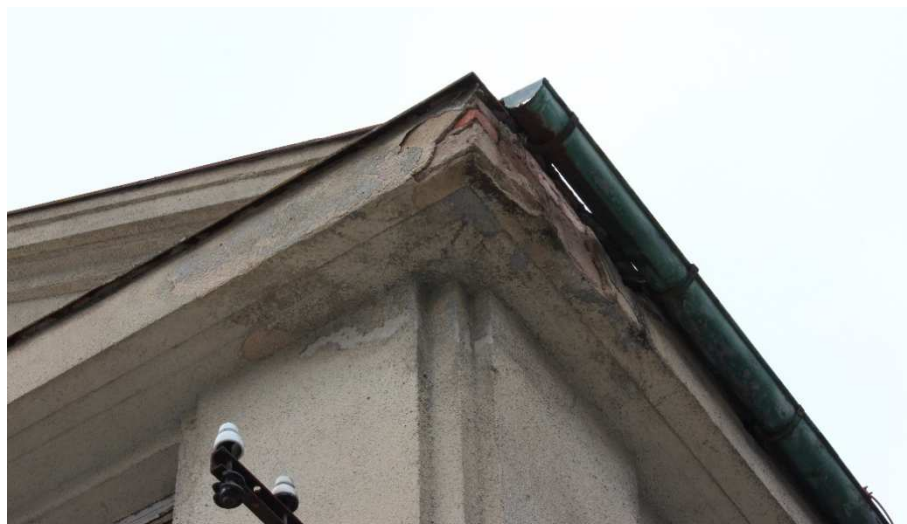
Poruchy vnějších omítek se nejčastěji nachází v místech členění fasády. V důsledku špatného oplechování vodorovných říms dochází k opadávání omítek nad římsou (Obrázek 50, 51, 52). Srážková voda odstříkuje od oplechování, zatéká za plech a způsobuje jejich degradaci (Obrázek 73, 74). Zároveň jsou značně poškozené i římsy pod střechou. Domnívám se, že jejich porušení je důsledkem poškozených a nefunkčnosti dešťových okapů (viz kapitola 2.4. Krov a střecha) (Obrázek 75). Římsa pod střechou, nacházející se na severním rohu hlavní věže, je značně poničená z důvodu uvolněného oplechování římsy (Obrázek 72).

*Obrázek 72: Poškozená římsa – severní roh hlavní věže*

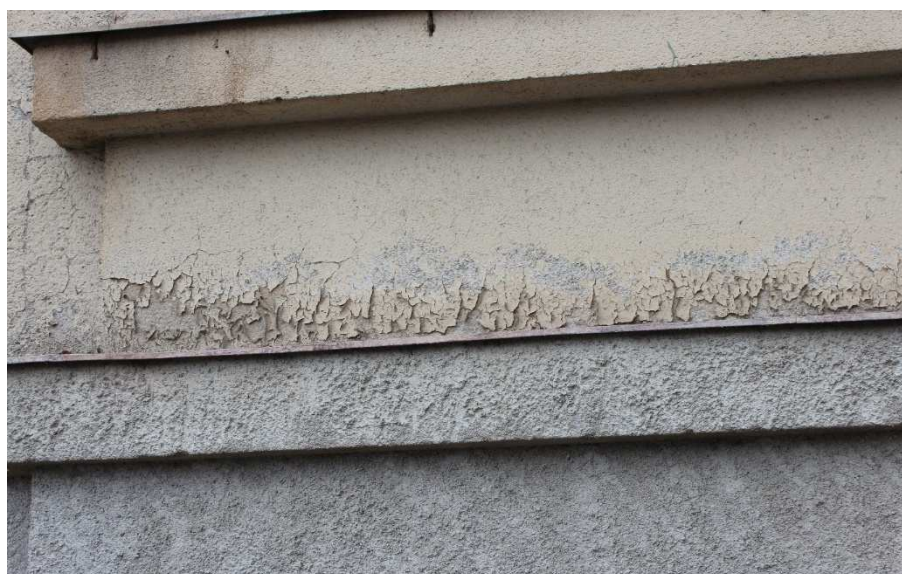
*Obrázek 73: Poškozená omítka v důsledku odšťikující srážkové vody*

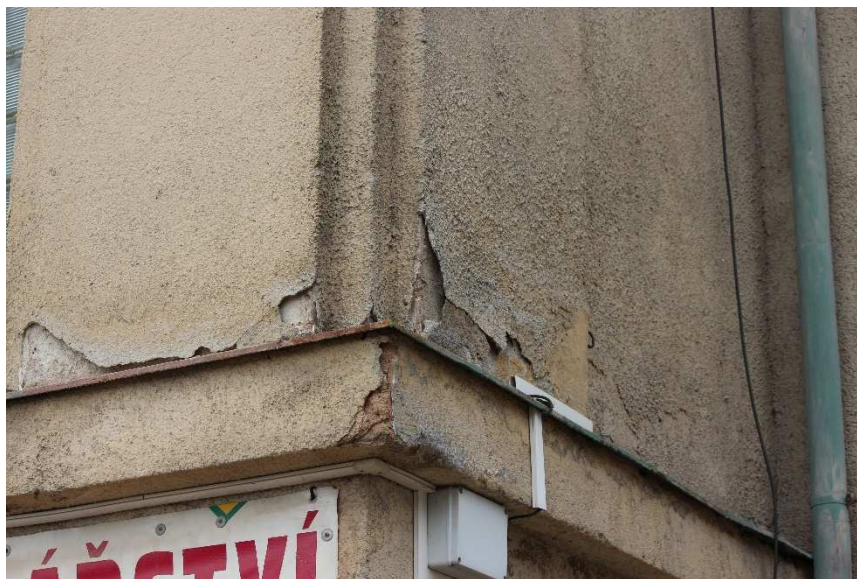
Obrázek 74: Poškozená omítka v důsledku odstříkující vody –roh hlavní věže

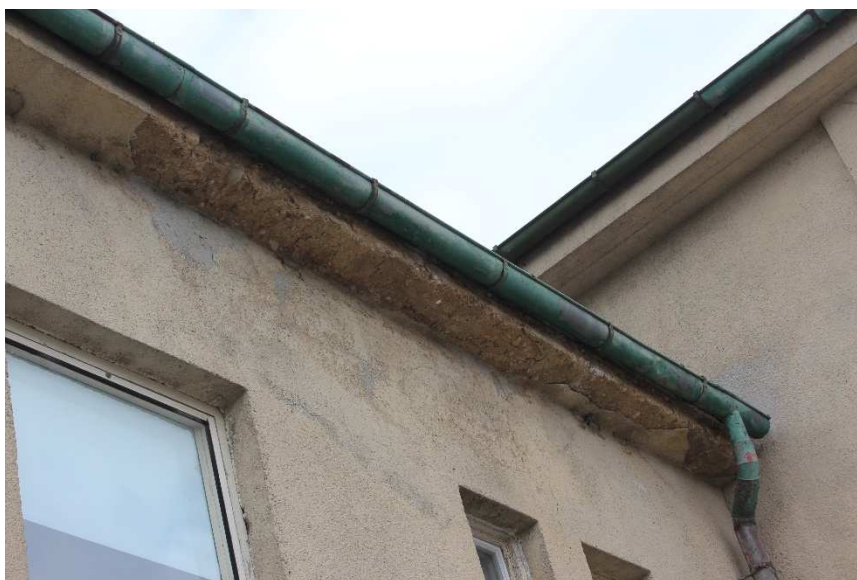
Obrázek 75: Omítka poškozená v důsledku nefunkčních dešťových žlabů

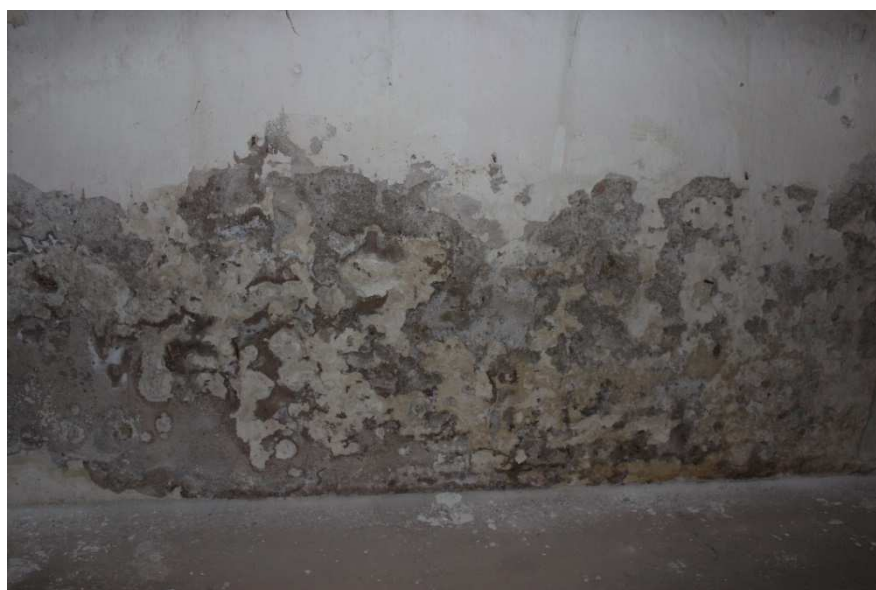
Suterénní zdivo je porušené a velmi degradované. Předpokládám, že příčinou opadání omítek je reakce na zvýšenou vlhkost. Omítky jsou po úroveň terénu zasolené a značně degradované (Obrázek 76, 77). Potvrzení či vyvrácení této úvahy bude řešeno v samostatné kapitole bakalářské práce (viz kapitola 3. Laboratoře). Vlivem vlhkosti dochází k rozsáhlému odlupování omítek vč. celých vrstev

Obrázek 76: Degradované suterénní zdivo

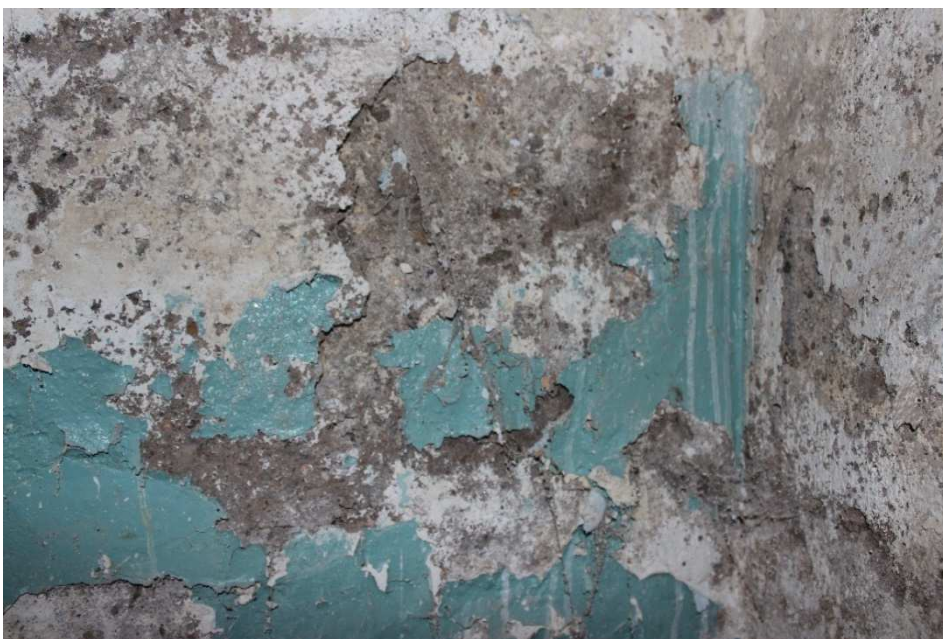
Omítky suterénního zdiva jsou provedené z malty vápenocementové nebo malty cementové, v tl. cca 40 mm. Většina omítek je opatřena již zcela degradovaným a popraskaným omyvatelným emailovým nátěrem (Obrázek 36, 37, 54, 77). Na některých místech jsou stěny obloženy keramickým obkladem. Lokálně je na spárách viditelně znatelné zasolení. Na několika místech jsou obklady opadané. (Obrázek 55, 56). Důsledkem nevhodně použitých omítek je zdivo kompletně uzavřené. Omítky se chovají jako „zapečetěná obálka“, které neumožňuje zdivu dýchat, vysychat, a naopak přispívá k výskytu a růstu plísní a dřevokazných hub. Toto utěsnění zdiva zrychluje jeho degradaci a snižuje jeho únosnost.

Obrázek 77: Poškozené omítky s emailovým nátěrem

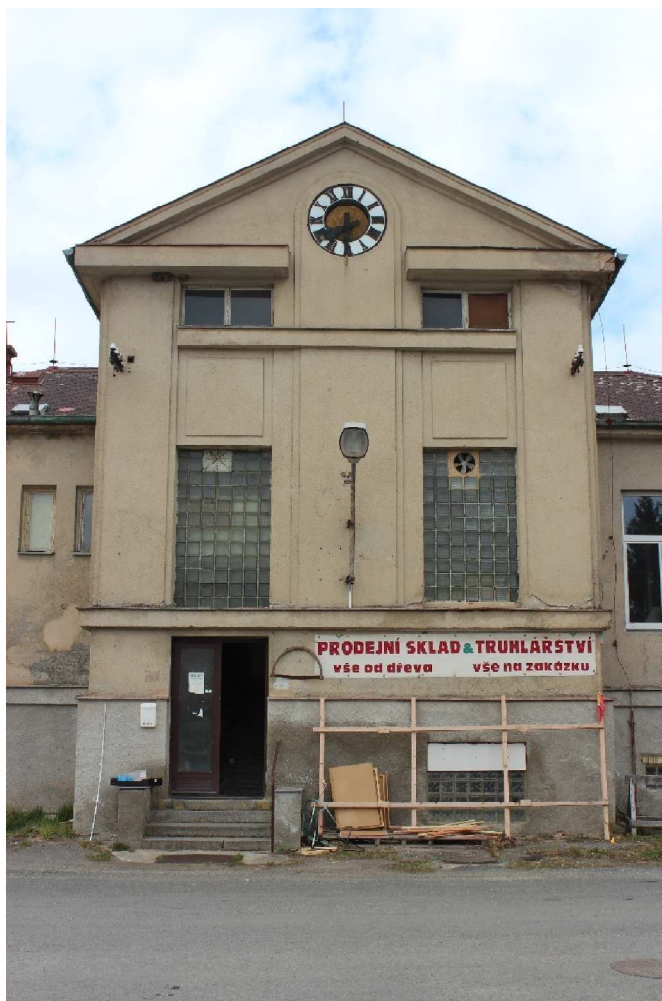
Ve středové věži na hlavním schodišti jsou okna zazděna ze skleněných tvárnic. Luxfery jsou na pár místech rozbité (Obrázek 78). Těmito otvory ale nedochází k zatékání do objektu.

Obrázek 78: Pohled na hlavní věž objektu

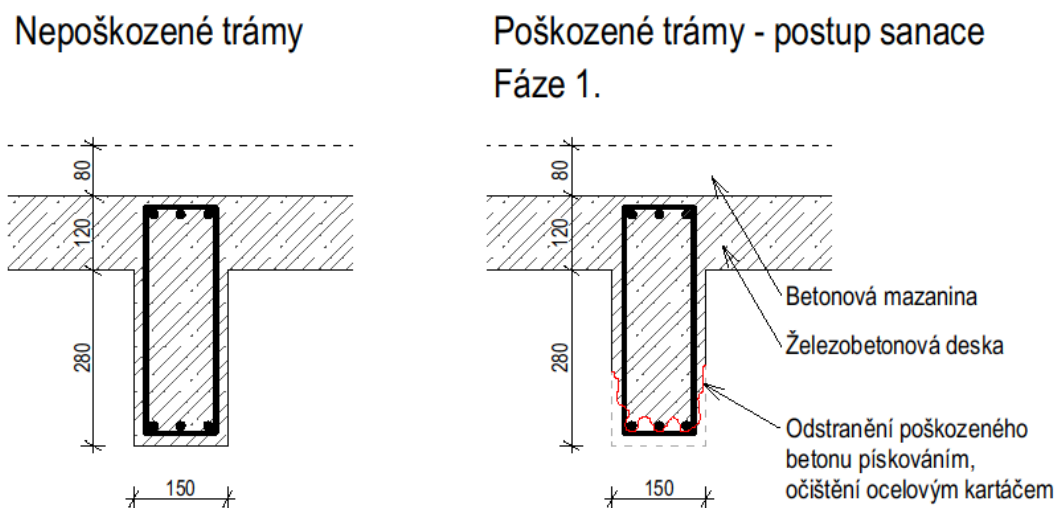
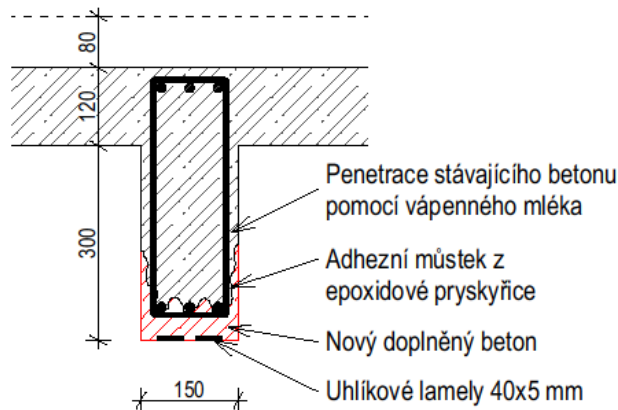
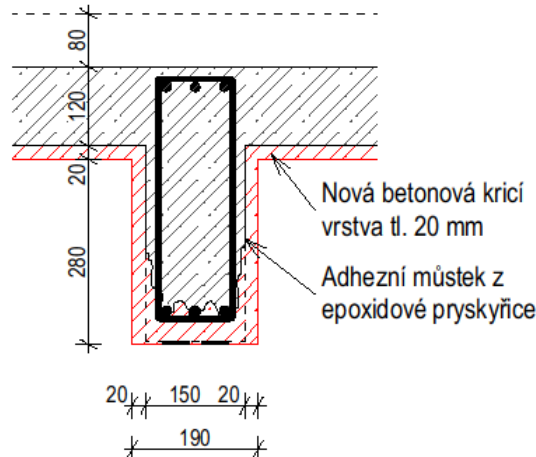
Obrázek 117: Sanace poškozených žb trámů – Fáze 1. + detail nepoškozeného trámu

Obrázek 118: Sanace poškozených žb trámů – Fáze 2. a 3.
