**BAKALÁŘSKÁ PRÁCE**

Stavebně-technický průzkum bývalých kasáren  
v Kralovicích a návrh sanačních opatření

**Přílohová část**

**Klára Netrvalová**

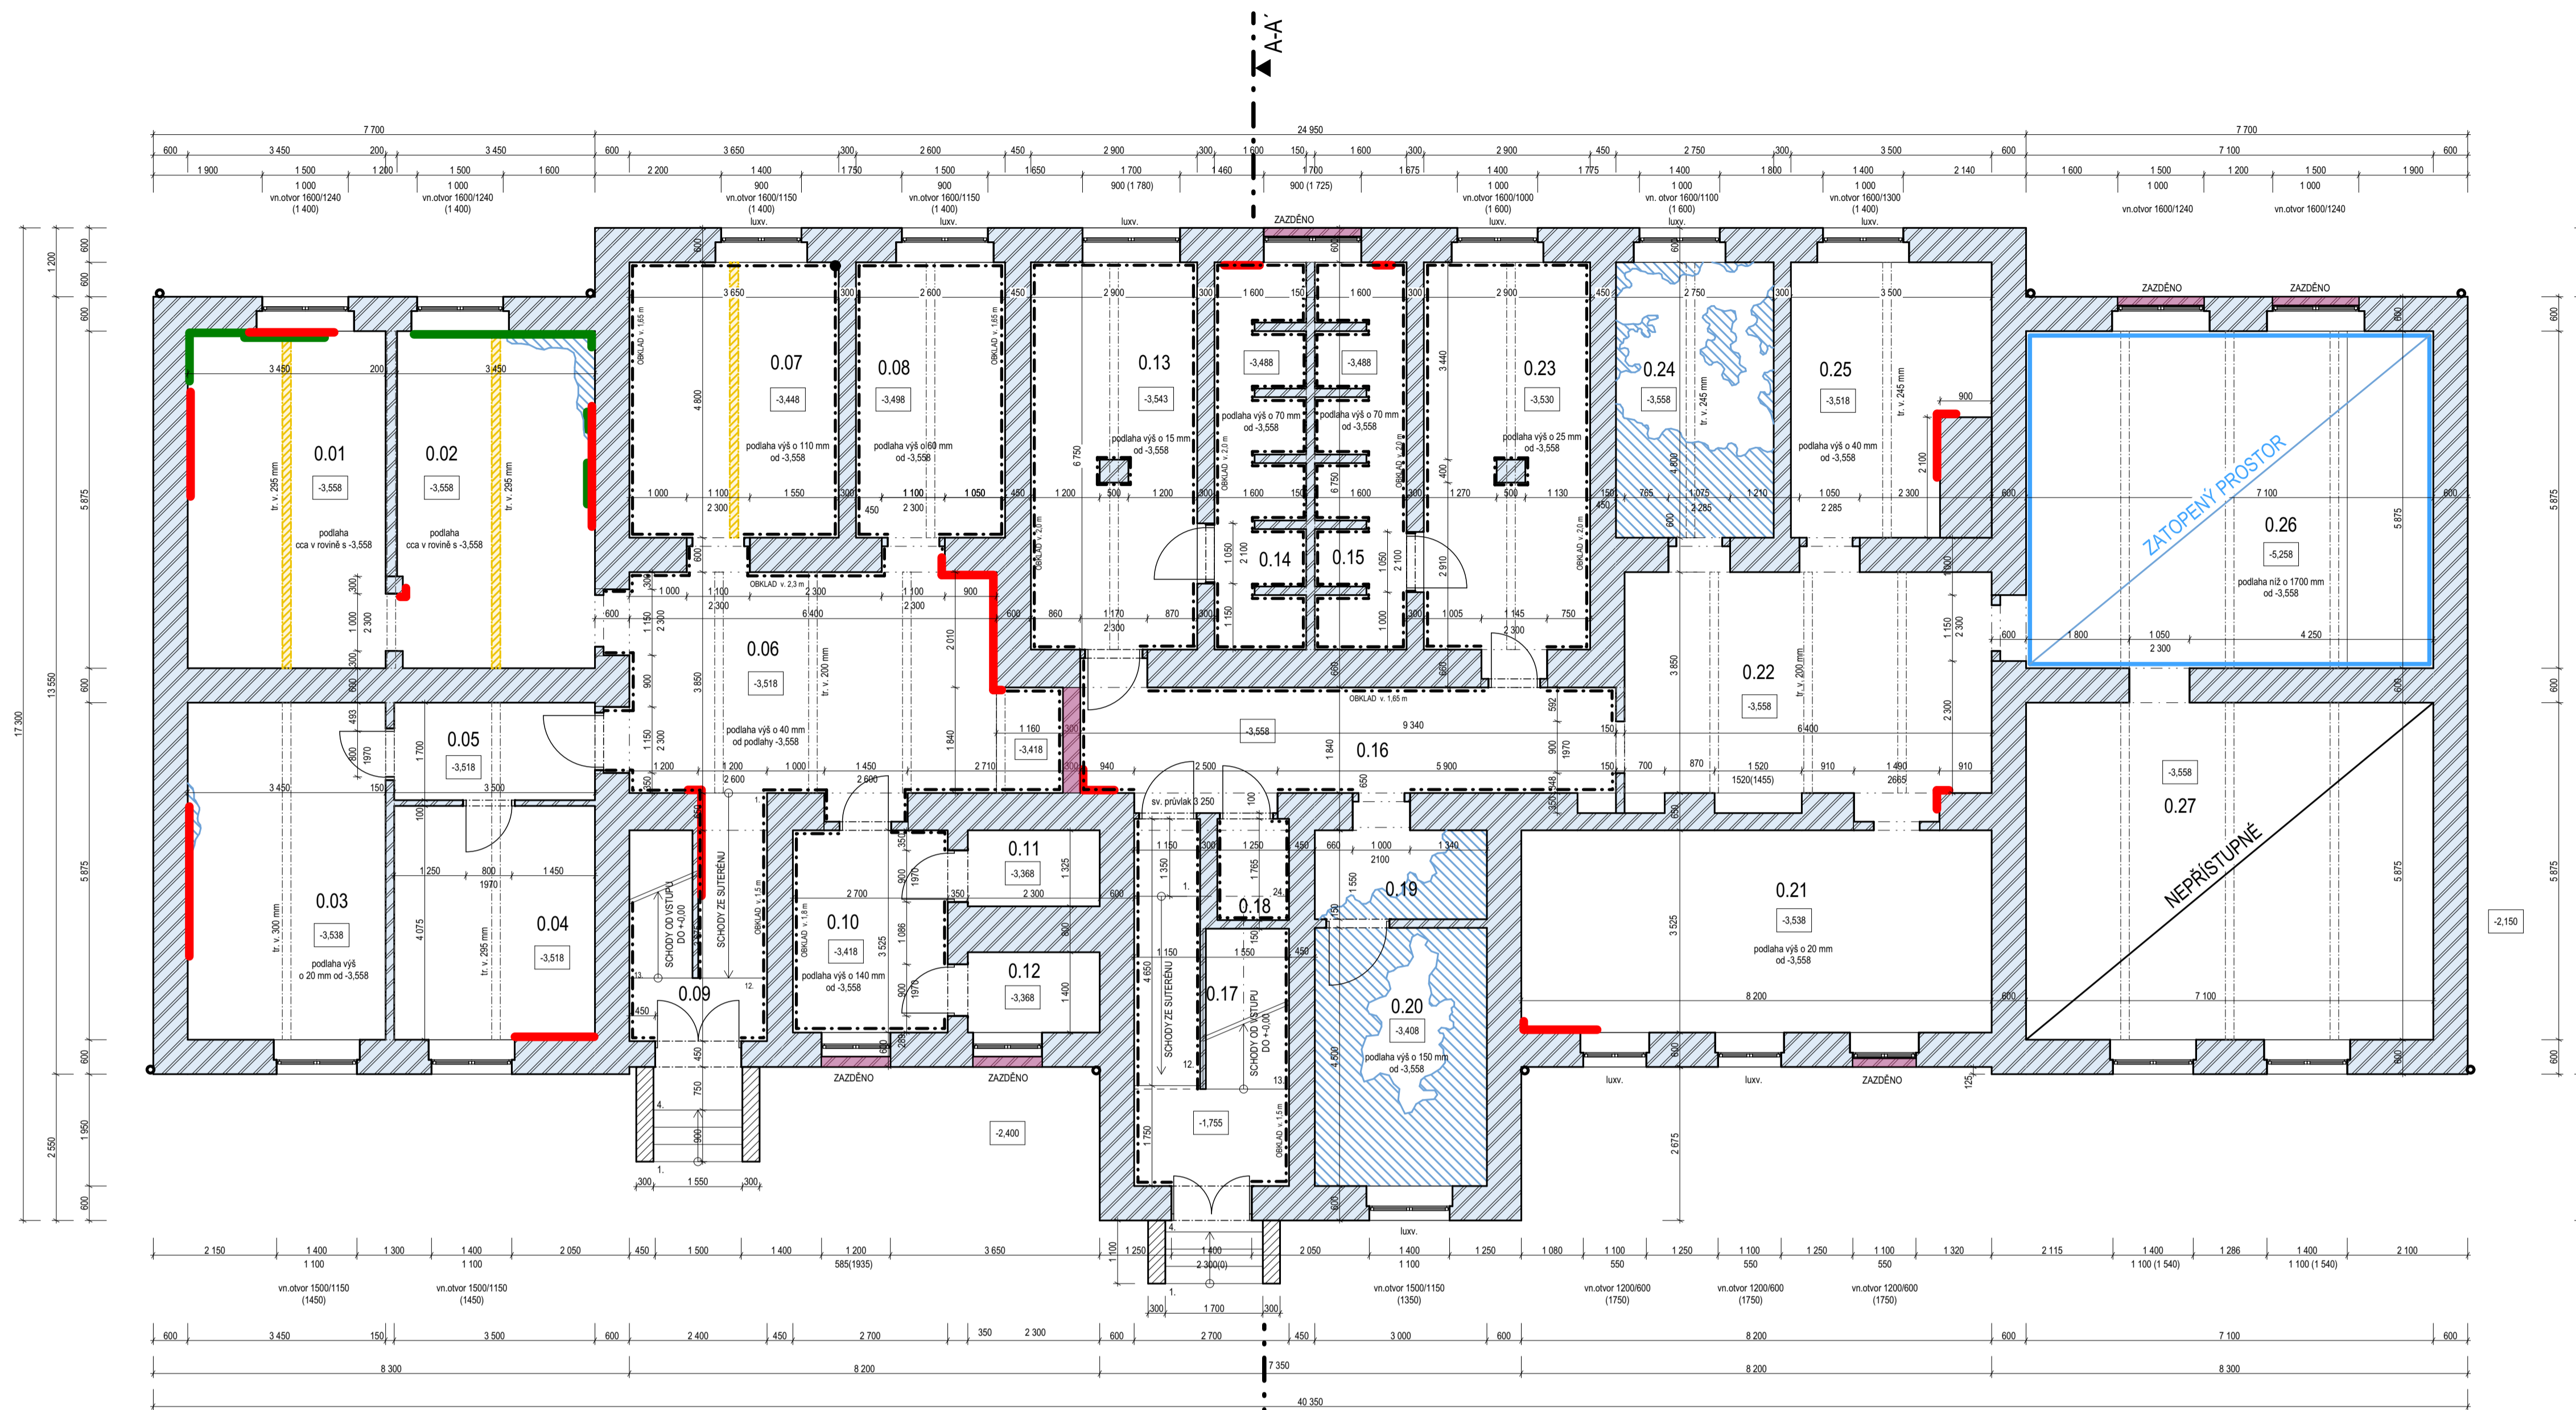
| VÝKRES: | PŮDORYS 1.PP - STÁVAJÍCÍ STAV | ČÍSLO: | 1 |

| Č. | Název místnosti | Plocha (m <sup>2</sup> ) | Tabulka místnosti 1.PP | | | | | |
|---|---|---|---|---|---|---|---|---|
| 0.01 | Skład 1. | 20,27 | Betonová mazanina | Vlhkost | Omlitka | Vlhkost + mikrobiologické napadení | Omlitka | - |
| 0.02 | Skład 2. | 20,41 | Betonová mazanina | Vlhkost | Omlitka | Vlhkost + mikrobiologické napadení | Omlitka | Vlhkost |
| 0.03 | Skład 3. | 20,27 | Betonová mazanina | Vlhkost | Omlitka | Vlhkost + degradace zdiva | Omlitka | Vlhkost |
| 0.04 | Skład 4. | 14,26 | Betonová mazanina | Vlhkost | Omlitka | Vlhkost + degradace zdiva | Omlitka | - |
| 0.19 | Prázdný prostor 5. | 4,65 | PVC | Vlhkost | Omlitka | Vlhkost | Omlitka | Vlhkost + plísně |
| 0.20 | Prázdný prostor 6. | 13,50 | Betonová mazanina | Vlhkost | Omlitka | Vlhkost | Omlitka | Vlhkost + plísně |
| 0.26 | Kotelna | 41,71 | Betonová mazanina | Zatopeno | Omlitka | Vlhkost | Omlitka | - |
