BAKALÁŘSKÁ PRÁCE

Stavebně technický průzkum a návrh sanace zemědělské
usedlosti

Technical survey and design of remediation of agricultural
farmstead

Praha 2022

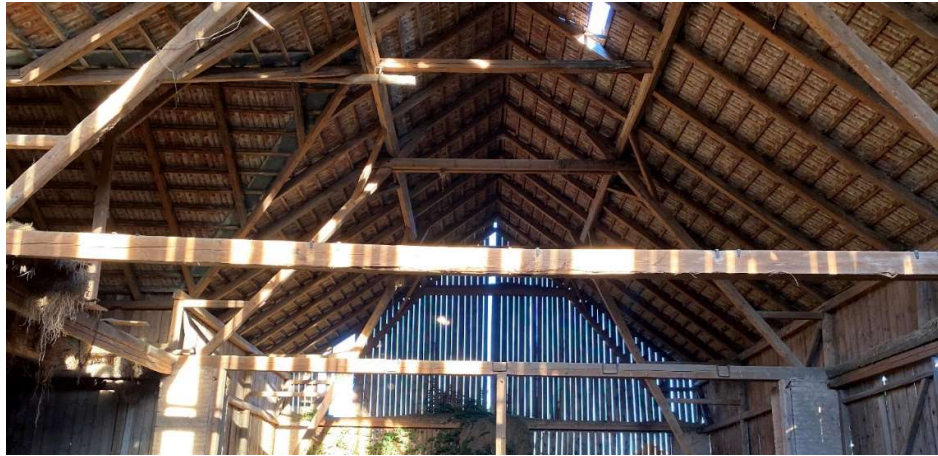
Obrázek 38– krov – východ (značení č.15)

Uprostřed stavby jsou zvýšené průhyby vazných trámů z důvodu příliš velkého zatížení v lokalitě vstupu, dále pak v hlavní lodžii z důvodu odstranění původních nosných sloupků (Obrázek 38).

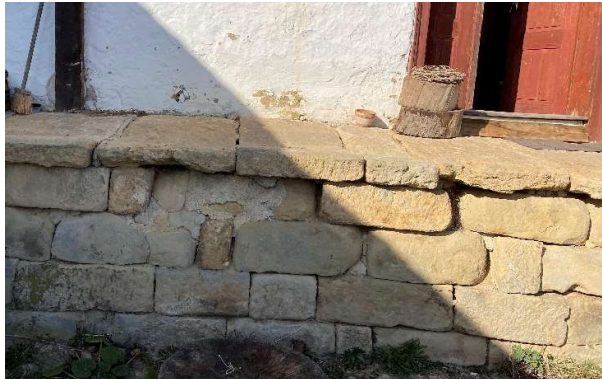
Obrázek 42– zvětralý pískovec – jih

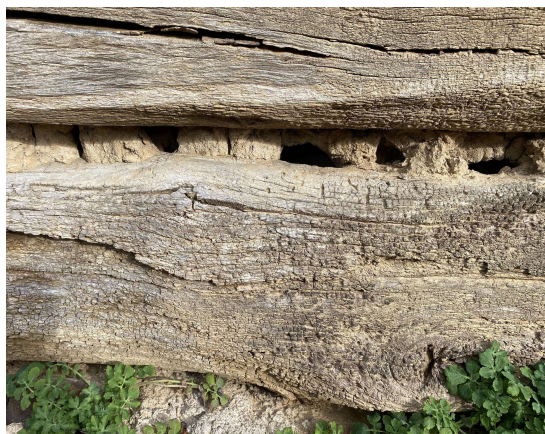
Hlavní příčinou poškození chalupy je zvýšená vlhkost ve dřevěné konstrukci, kvůli které se do ní dostaly dřevokazné houby a hmyz, který snižuje její únosnost. Mezi hlavní důvody zvýšené vlhkosti patří již zmíněné vzlínání a smáčení od srážkové vody. Dalším důvodem je dodatečné přidání vnitřního zateplení sádkartonovými předstěnami se skelnou vatou. Toto souvrství jsem posoudil v programu TEPLO 2017 EDU, ze kterého mi vyšlo, že vlhkost kondenzuje na rozmezí vrstvy skelné vaty a dřeva, ale v průběhu roku se vypaří (příloha 1). Nejzávažnějším problémem je napadení dřeva tesaříkem a červotočem (Obrázek 43). Na západní straně kvůli srážkové vodě a vlhkosti spadla celá fasáda a následně ztrouchnivěly trámy.

Obrázek 44– ztrouchnivělý trám – západ (značení 132)

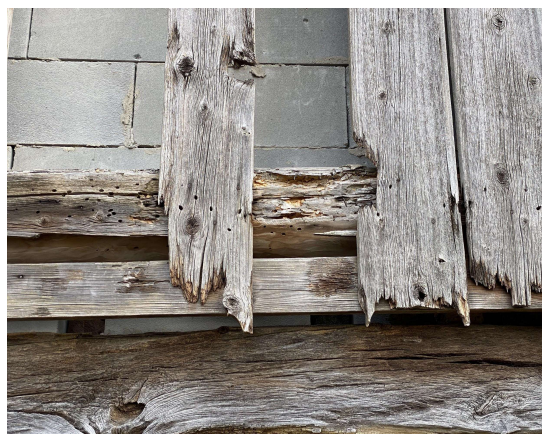
Obrázek 43– vazný trám napadený tesaříkem – západ (značení 133)

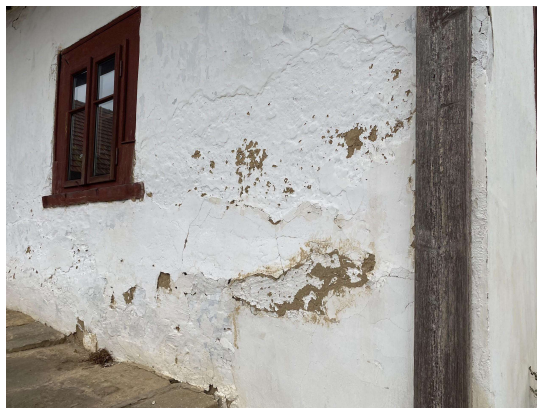
Vzhledem k vlhkosti dochází k sesychání a bobtnání dřeva, kvůli čemuž se v exteriéru objevují trhliny v omítkách a sesouvají se celé plochy fasády. Ty následně vytváří boule v dolních částech budovy. Za trhliny ve fasádě kolem okenních otvorů může rozdílné stlačování vodorovných a svislých prvků.

Obrázek 45– vyboulení a trhliny fasády – jih (značení 109)

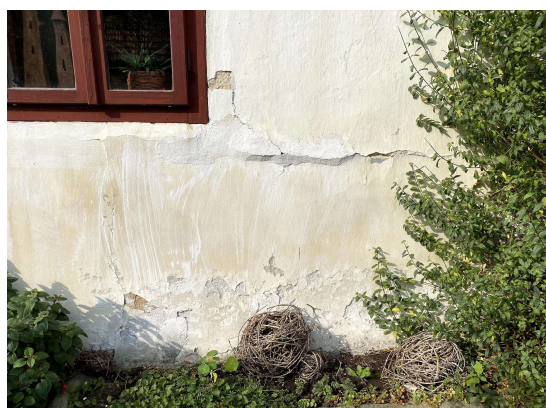
Obrázek 46– vyboulení a trhliny fasády – východ (značení 97)

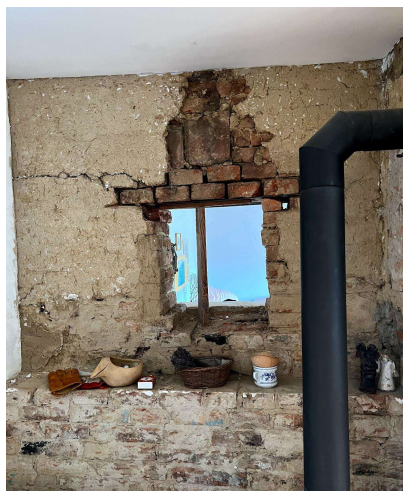
Další statickou poruchou jsou vodorovné trhliny v cihlové stěně u komína, které vznikly z důvodu nového otvoru bez dostatečného vyztužení nadpraží.

Obrázek 47– vodorovné trhliny (značení 35)

Ve vstupní místnosti, v místě komína, byl vytvořen otvor, který byl nedostatečně ztužen, z tohoto důvodu zde vznikly vodorovné trhliny. Otvor bych proto navrhoval začistit. Dále by bylo potřeba vybourat staré nadpraží a vytvořit nové, přičemž stěna by byla vyplněna helikální výztuží.

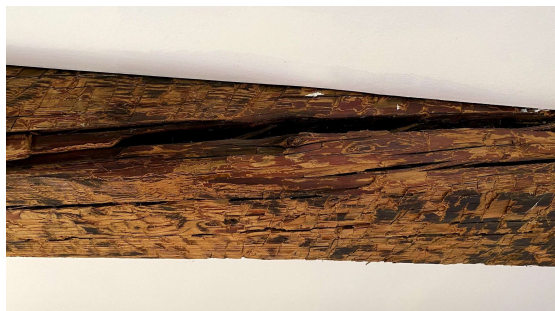
Dle měření vlhkoměrem mají veškeré nosné trámy zvýšenou vlhkost 16 % až 21 % (viz. tabulka 2), třetina z nich je navíc již napadena červotočem nebo v menší míře tesaříkem. Dalším problémem těchto trámů jsou vodorovné podélné trhliny od smršťování, ve vchodě i s mírným zkroucením. Jak již bylo zmíněno v předešlých částech, je jasné, že problémem celé budovy je zvýšená vlhkost. Ať už od vzlínání nebo od kondenzace v zateplení, které je i u stropní konstrukce, ale v nižší tloušťce. U stropu ale zvyšuje vlhkost i vrstva staré sedlé slámy, která již dlouho nebyla vyměněna a která tak může dopomáhat udržování vlhkosti v konstrukci.

Obrázek 51– podélné trhliny – přední místnost (značení 32)

Dva od smršťovacích trhlin bych navrhoval mechanicky očistit a následně k nim ze spodní části přiložit příložku o tloušťce 50 mm staženou s trámem dvojicí svorníků. Svorníky by byly na každém jednom metru jeho délky. Následně by se trhliny napustily epoxydovou pryskyřicí (viz. Výkres 11, 12).

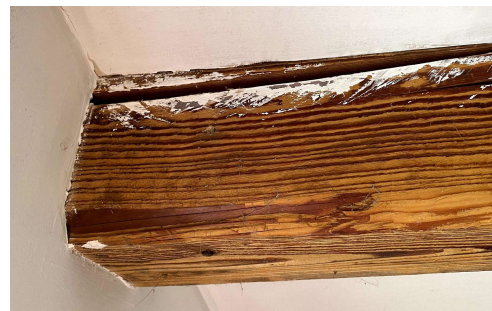
Obrázek 50– podélné trhliny – chodba (značení 40)

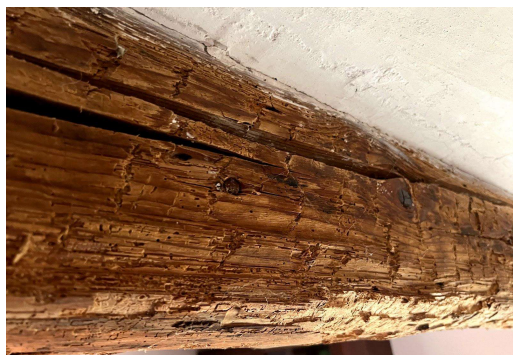
Obrázek 49– podélné trhliny a napadení červotočem (značení 44)

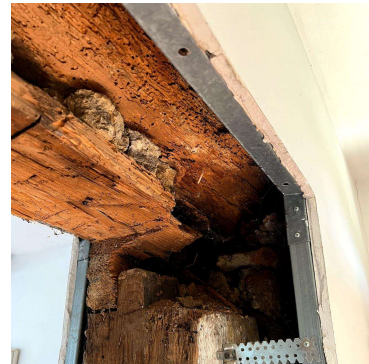
Obrázek 48– napadení červotočem a tesaříkem (značení 33)

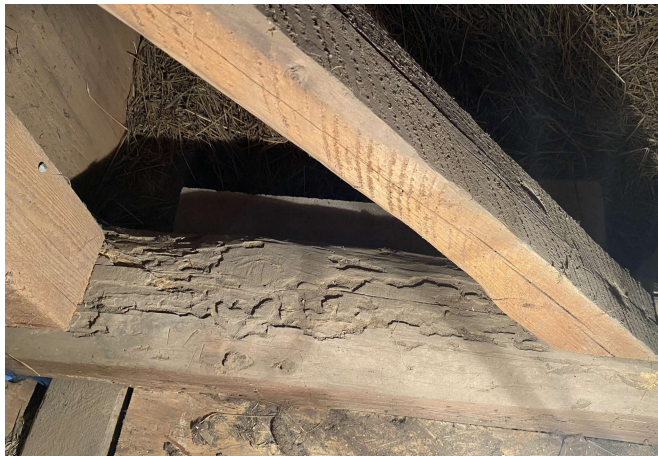
Konstrukce krovu je mladší než zbylá část stavby, tudíž je zde i lepší stav než u zbytku dřevěných prvků. Přesto se ale do prvků, které jsou v přímém kontaktu se stropní konstrukcí, již dostal dřevokazný hmyz (Obrázek 54, 55).

Obrázek 54- Krov – vazný trám napadený tesaříkem (značení 59)

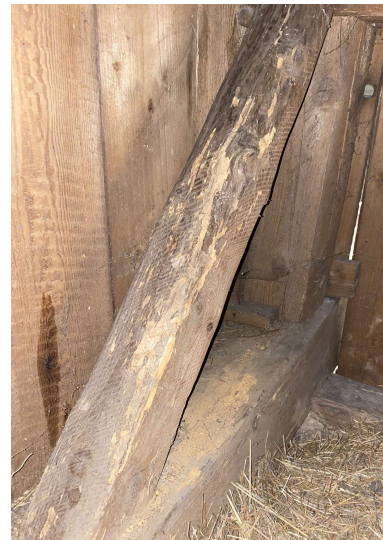
Obrázek 55- Krov – vazný trám a rozpěra napadena tesaříkem (značení 73)

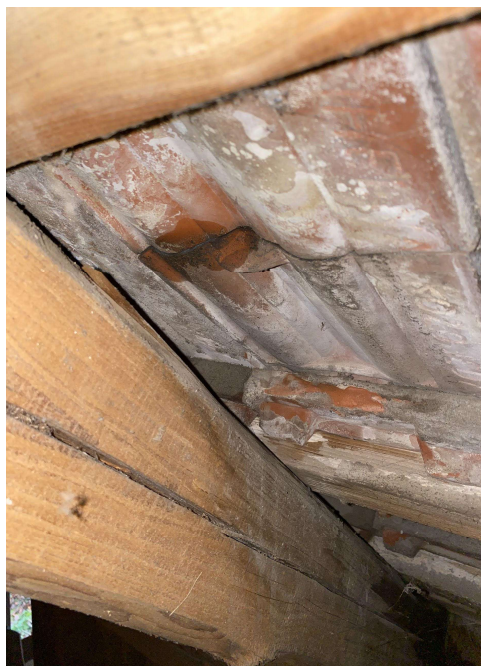
Do konstrukce se dostává vlhkost i pomocí trhlin ve střešních taškách a prostorem, kde tašky chybí. Vznikají tak vlhkostní mapy na krokách.

Obrázek 59- Krov – porušení tašek (značení 66)

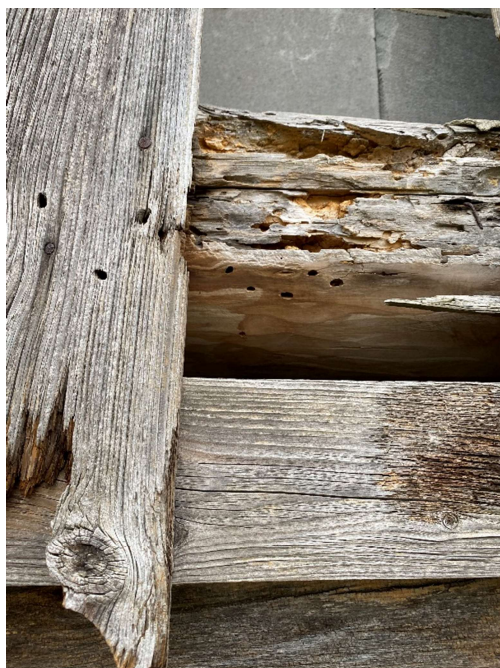
Na západním štítu je opadané pobití, kvůli čemuž se odhalily prvky nosné konstrukce. Ty jsou díky zvýšené vlhkosti napadeny dřevokaznými houbami a ztrouchnivělé do stavu nutné výměny. (Obrázek 58).

Obrázek 56- poškození štít– západ

Další prvky, které budou vyměněny jsou sloupek, vazný trám, kleština a pobití v západním štítu stavby. Vyměněn bude i nosný sloupek podporující vrcholovou vaznici v místě komína. Po výměně se vytvoří nové oplechování štítu a opraví se okap. Také se vyndá porušená střešní krytina a nahradí se za novou společně s novými latěmi v místě poškození (veškerá místa zakresleny ve výkresech 5, 6).

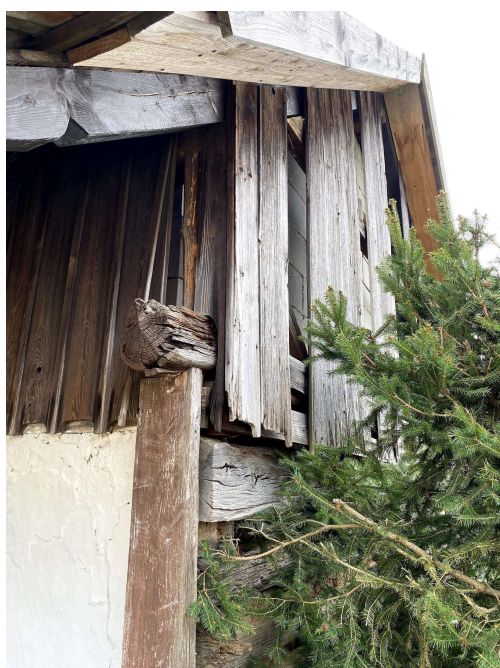
Obrázek 57- poškození štít– západ (značení 129)

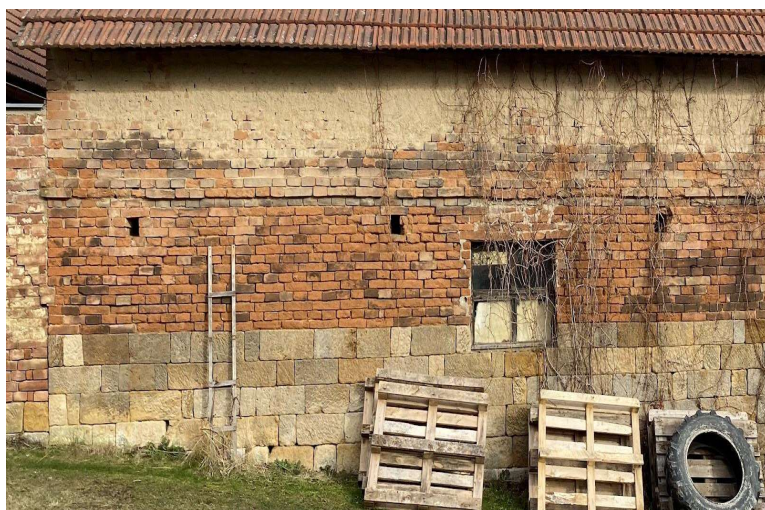
Z důvodu chybějící hydroizolační vrstvy v základech se vlhkost dostává do vyšších částí zdiva a do konstrukce stropu, kde poté zapříčiňuje degradaci materiálu. Další příčinou opadané omítky a vymletých spár je odšťikující srážková voda, která je kvůli chybějícímu okapu velice agresivní (Obrázek 60, 61).

Obrázek 63- opadaná omítka- západ (značení 138)

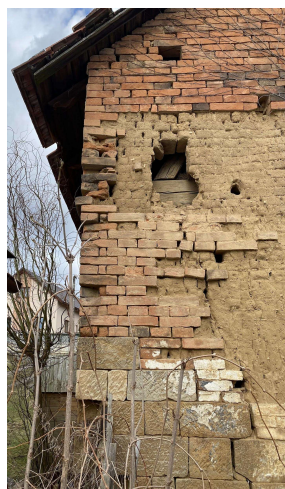
Obrázek 60- statická trhлина- exteriér – jih (značení 159)

V jižní části budovy bylo využito zdivo z nepálených cihel, které díky malému přesahu střechy velice trpí na agresivní srážkovou vodu a postupně se vymílá, čímž porušuje statiku celé stěny (viz. Výkres 13, kde je vidět velká svislá trhлина, která vede podél velkého otvoru). Na této stěně je také problém s porůstáním rostlinou, která se zachycuje ve spárách (Obrázek 60).

Návrh spočívá ve výměně původních nepálených cihel za nové pálené cihly s provázáním okolního zdiva helikální výztuží. Společně se ztužením ocelovým táhlem ve výšce vazného trámu (Obrázek 103).

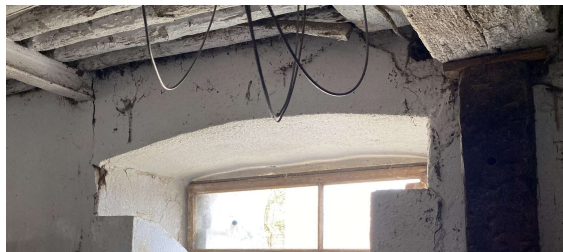
Další trhliny ve zdivu se objevují v interiéru v oblastech trámů, které na zdivo působí lokálním zatížením, jenž tak nemá dostatečnou únosnost a není zajištěné roznesení sil (Obrázek 64, 65).

Obrázek 65- trhлина pod nosníkem – jih (značení 150)

U míst se vzniklými trhlinami pod nosníky se vytvoří betonový roznášecí podklad o rozměrech 200 x 400 mm. Přestože na druhé straně nejsou viditelné trhliny, doporučuji vytvořit podklad na obou stranách.

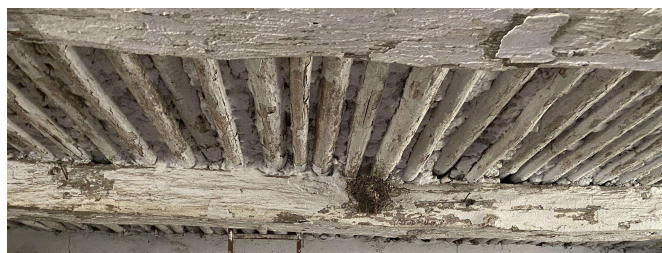
U této části je nejzávažnější porucha této stavby, která je nutná co nejdříve opravit, a to velký průhyb a trhliny na jižních dřevěných trámech, které mají vysokou vlhkost, díky čemuž jsou napadeny dřevokazným hmyzem (Obrázek 66).

Obrázek 68- průhyb trámu (značení 177)

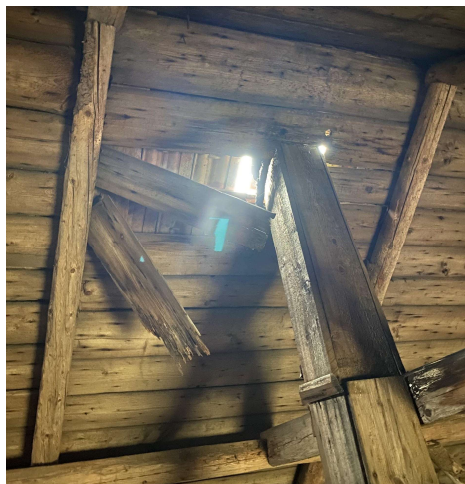
Veškeré poruchy vzniklé v konstrukci krovu jsou od vlhkosti. Mezi hlavní příčiny patří otvory a trhliny ve střešním pláště a odpadané ztrouchnivělé podbití, dále pak porušený komínový útvar ze dřevěných prken, který slouží k odvodu vzduchu ze spodního patra.

Obrázek 69- porušení střešního pláště (značení 185)

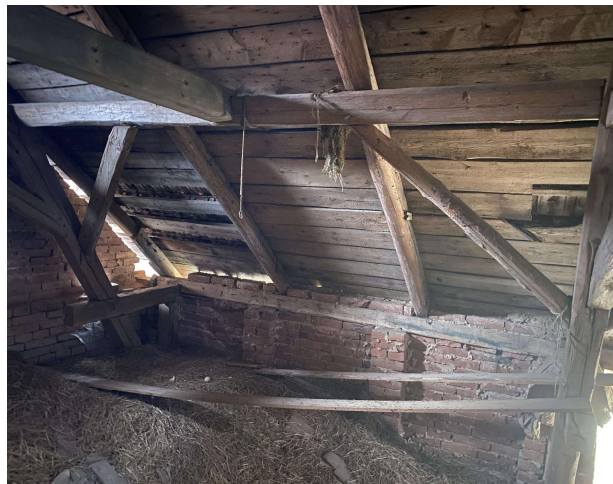
Obrázek 70- vypadané pobití (značení 181)

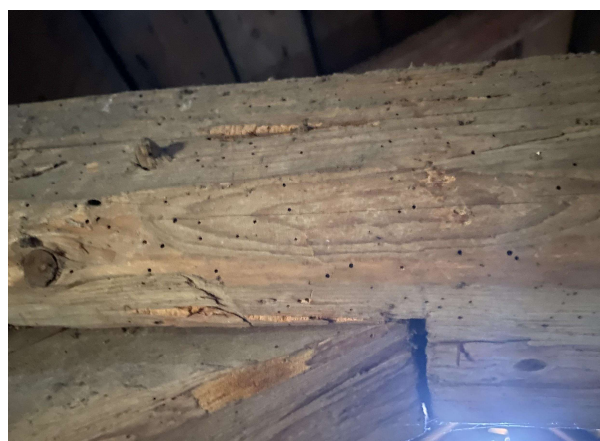
Obrázek 71- kleština napadená červotočem (značení 188)

V označených místech (viz. výkres 19) se vymění prvky napadené dřevokazným hmyzem (kromě kleštin a vazných trámů, které mají velké rozměry a u kterých se provede vysokotlaká injektáž).

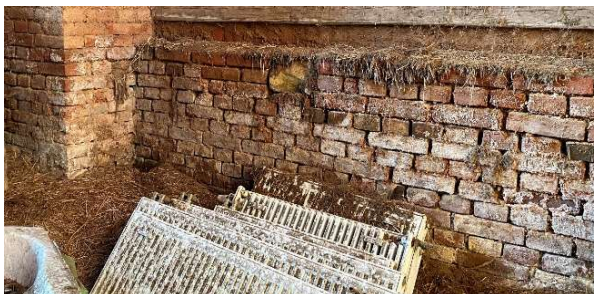
Obrázek 74- růst solí a výkvěty v interiéru (značení č.24)

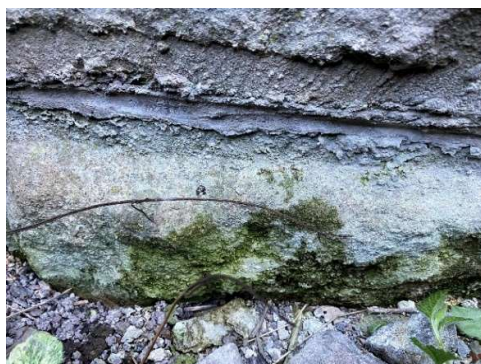
Obrázek 76- růst mechů v exteriéru (značení č.8)

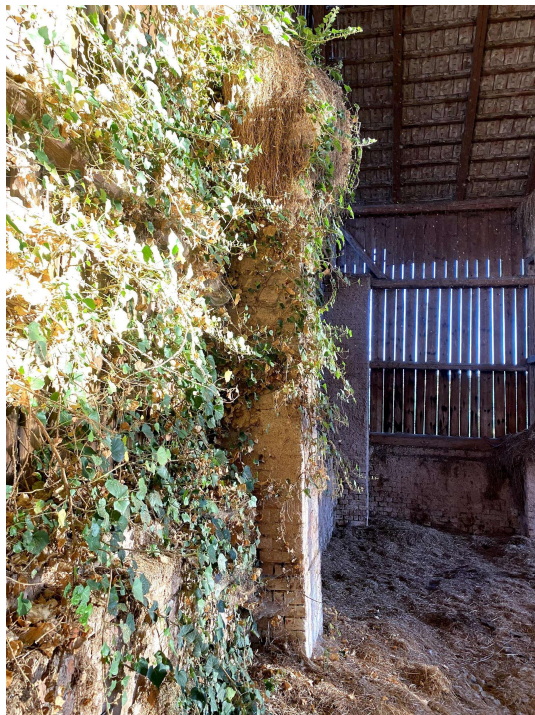
Na východní straně je vybočený nosný pilíř z důvodu vlhké základové spáry a excentrického zatížení (Obrázek 80). V hlavní lodžii na západní straně je díky excentrickému zatížení viditelná velká trhлина pod lokálním zatížením, a uprostřed výšky sloupu vysypání malty a cihel (Obrázek 79). Vedle toho pilíře směrem na sever je viditelně vybočený sloupek nesoucí místní stropní konstrukci z důvodu neexistujícího základu pro pilíř.

Obrázek 80- vybočení pilíře (značení č.35)

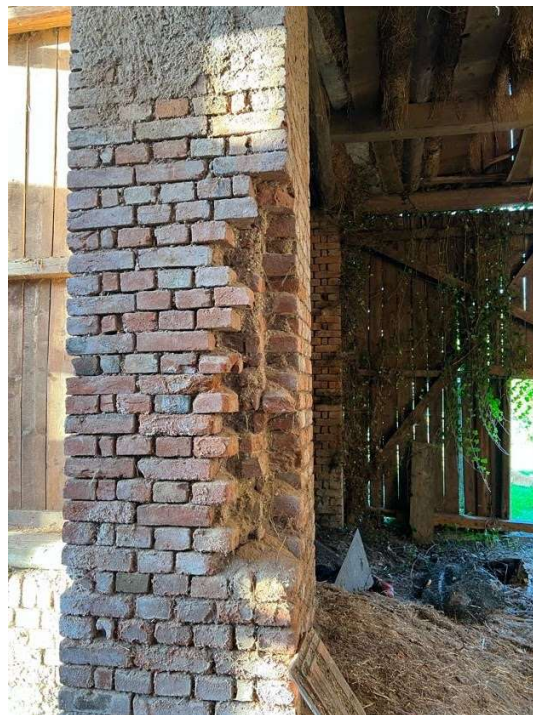
Z exteriéru jsou vyplachovány spáry od srážkové vody a tím dopomáhají dalšímu oslabení prvků. Díky masivnímu charakteru pilířů zde ale zatím není problém s únosností.

Obrázek 79- porušený pilíř a vypadané cihly (značení č.28)

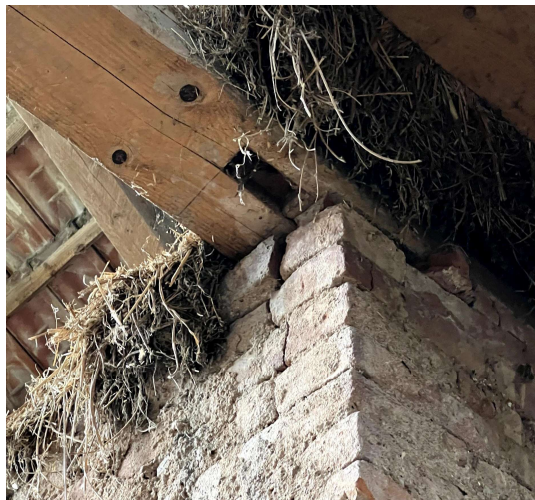
Obrázek 77- lokální trhлина od zatížení (značení č.29)

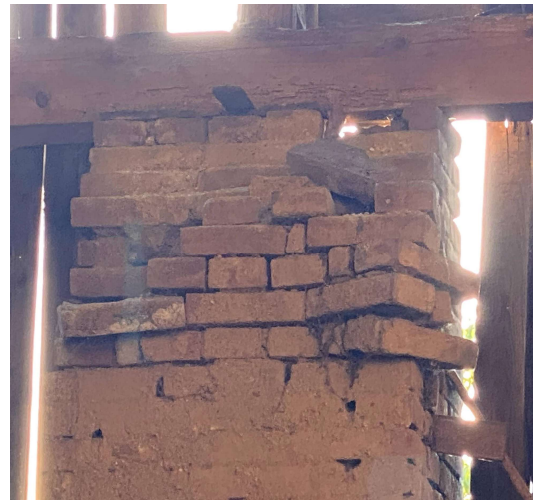
Obrázek 78- vypadané cihly (značení č.33)

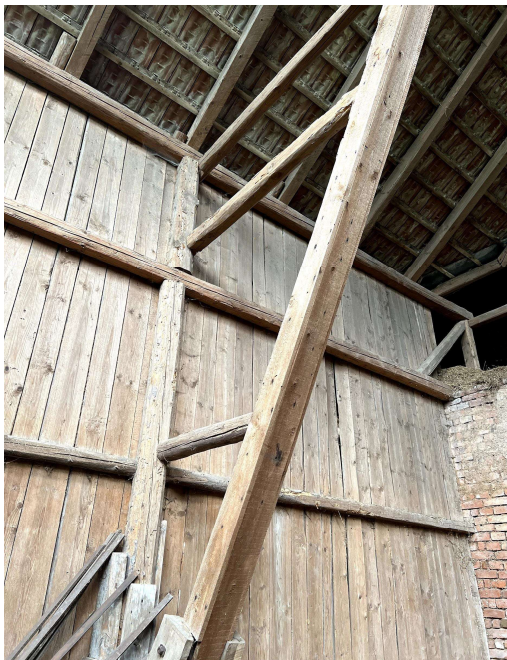
Díky velikosti stavby se do konstrukce krovu opírají poměrně velké větrné síly a v období zimy i sněhové zatížení. V případě, že prvky nejsou dostatečně připevněny a utěsněny, vniká do konstrukce vlhkost, která postupně připravuje prostor pro dřevokazný hmyz či houby. Z důvodu neudržování stavby se zde i tento problém vyskytuje.

Obrázek 83- sloupy napadené tesaříkem (značení č.42)

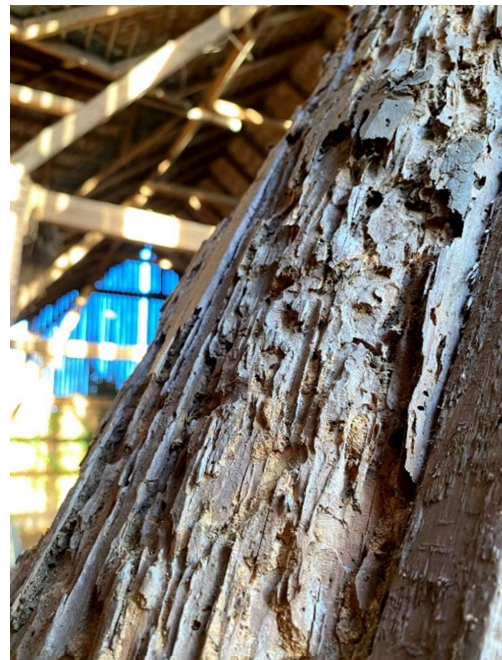
Obrázek 81- sloupek napadený tesaříkem – detail (značení č.43)

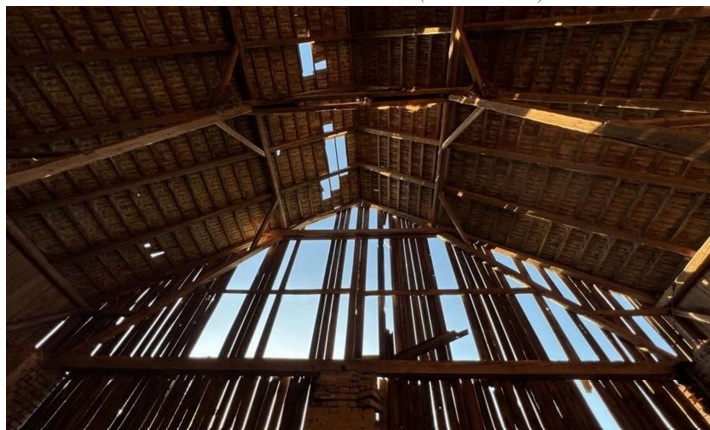
Kvůli postupnému vytrhávání prken ze západního čela se do stavby dostávaly velké větrné vztlakové síly, které zapříčinily vypadání střešních tašek, kvůli kterým se do krovu dostala vlhkost a začala tak postupná degradace nosných prvků. Je zřetelné, že některé prvky již byly opravovány příložkami, ale tyto části jsou v dnešní době dlouho bez údržby, což dopomohlo k ještě větší degradaci zasažených prvků a rozšířením do další konstrukce.

Obrázek 82- vypadané tašky a pobití západního čela (značení č.39)

Nejdříve je nutné celou skladbu krovu podepřít pomocí lešení a stojek, následně odstranit veškeré příliš poškozené prvky jako je pobití v čele, latě, krokve, vazný trám, sloupek a trámky (viz. výkres 31).

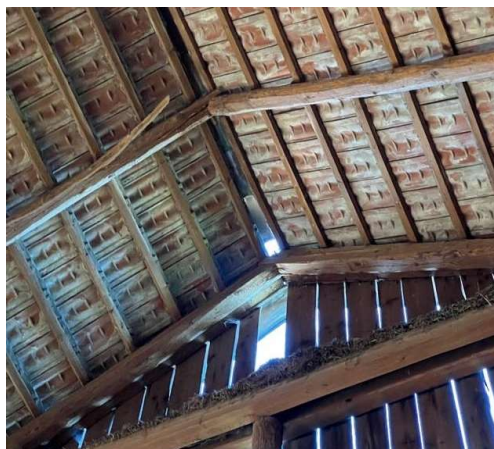
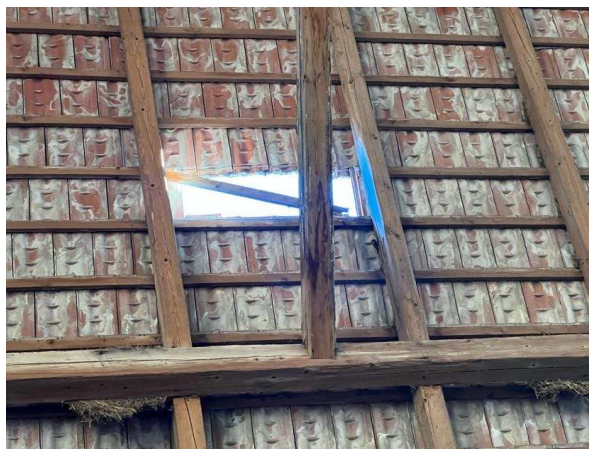
Obrázek 84- lokální trhlina od zatížení (značení č.29) Obrázek 85- lokální trhlina od zatížení (značení č.29)
