Manuál pro realizaci nočních
bezpečnostních inspekcí PK

Diplomová práce

Příloha č. 1

Přehled vzorových nočních
dopravně-bezpečnostních deficitů

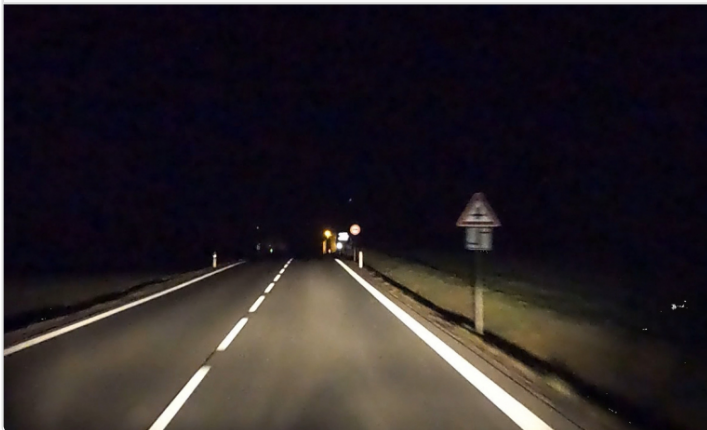
I/22 - Směr staničení | km 26,056 | ID 991
Noční BI PK (2021-2022)

Bezpečnostní deficit Křižovatka
Kategorie 1× - Neadekvátní světelně technické vlastnosti SDZ
Závažnost rizika **Nizká**
Poznámka V rámci prohlídky byla identifikována snížená odrazivost SDZ P 1. Konkrétní míru rizikovosti je nezbytné stanovit na základě lokální prohlídky.

Návrh opatření Realizace, oprava SDZ
Poznámka -
Náročnost realizace **Jednoduché řešení**

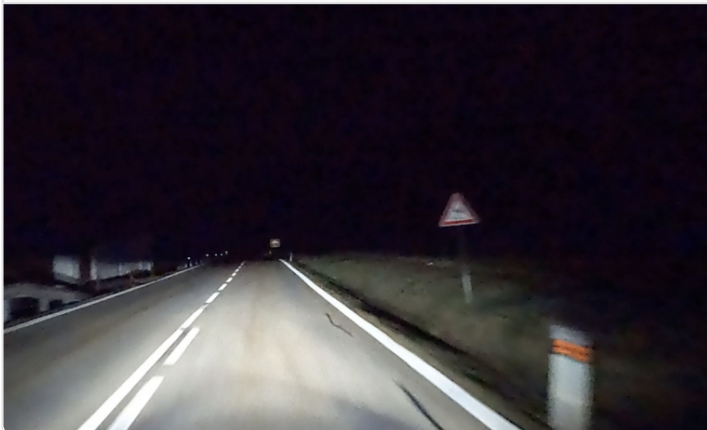
I/4 - Směr staničení | km 138,179 | ID 41252
Noční BI PK (2022-2023)

Bezpečnostní deficit Mezikřížovatkový úsek
Kategorie 1× - Neadekvátní světelně technické vlastnosti SDZ
Závažnost rizika Nizká
Poznámka V rámci prohlídky byla identifikována snížená odrazivost SDZ A 8. Konkrétní míru rizikovosti je nezbytné stanovit na základě lokální prohlídky.

Návrh opatření Realizace, oprava SDZ
Poznámka -
Náročnost realizace Jednoduché řešení

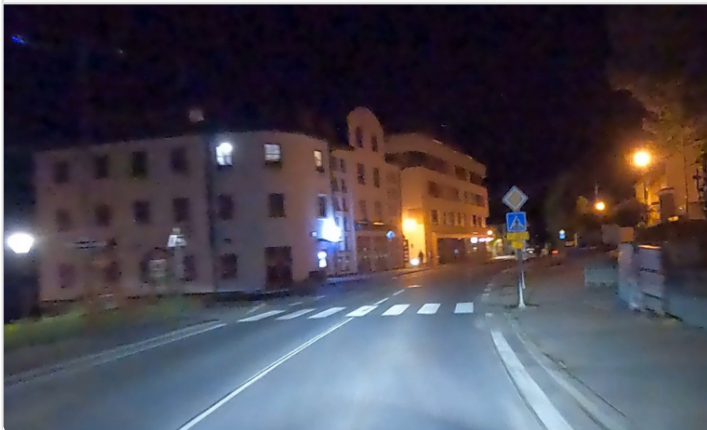
I/27 - Směr staničení | km 211,277 | ID 6441
Noční BI PK (2021-2022)

Bezpečnostní deficit	Přechod pro chodce
Kategorie	<input checked="" type="checkbox"/> 1× - Absence přisvětlení <input checked="" type="checkbox"/> 1× - Neadekvátní světelně technické vlastnosti SDZ
Závažnost rizika	Střední
Poznámka	V rámci prohlídky byla identifikována snížená odrazivost SDZ IP 6, P 2. Konkrétní míru rizikovitosti je nezbytné stanovit na základě lokální prohlídky.

Návrh opatření	Realizace osvětlení
Poznámka	Současné oprava SDZ. Řešit společně se záznamem ID 8493.
Náročnost realizace	Složitě řešení

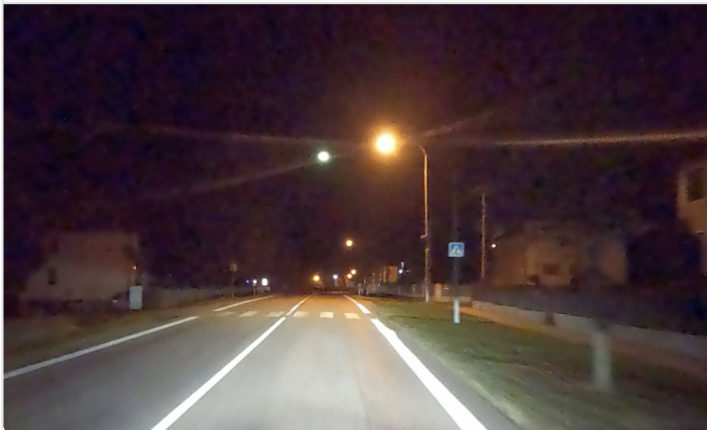
I/20 - Směr staničení | km 138,411 | ID 2031
Noční BI PK (2022-2023)

Bezpečnostní deficit Přechod pro chodce
Kategorie 1× - Absence přisvětlení
 1× - Neadekvátní světelně technické vlastnosti SDZ
Závažnost rizika **Střední**
Poznámka V rámci prohlídky byla identifikována snížená odrazivost SDZ IP 6. Konkrétní míru rizikovitosti je nezbytné stanovit na základě lokální prohlídky.

Návrh opatření Realizace přisvětlení
Poznámka Současné oprava SDZ. Řešit společně se záznamem ID 40982.
Náročnost realizace **Složitě řešení**

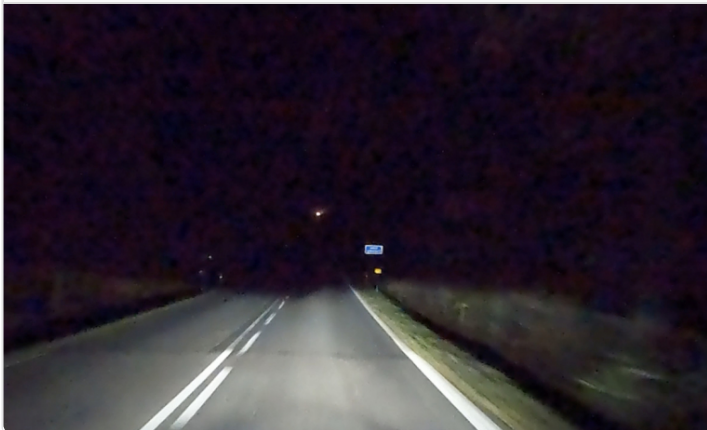
I/20 - Směr proti staničení | km 149,868 | ID

Bezpečnostní deficit	Mezikřižovatkový úsek
Kategorie	☞ 1165 m - Neadekvátní světelně technické vlastnosti VDZ
Závažnost rizika	Nízká
Poznámka	V rámci prohlídky byla identifikována snížená odrazivost VDZ V 4. Konkrétní míru rizikovosti je nezbytné stanovit na základě lokální prohlídky.

Návrh opatření	Realizace, oprava VDZ
Poznámka	-
Náročnost realizace	Jednoduché řešení

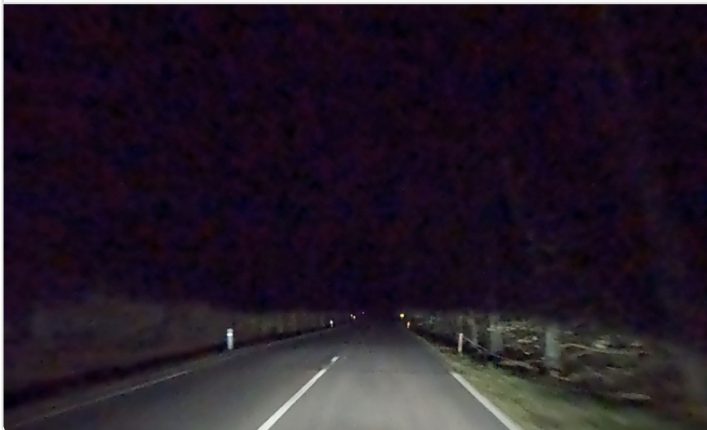
I/20 - Směr staničení | km 148,908 | ID 41031
Noční BI PK (2022-2023)

Bezpečnostní deficit Mezikřižovatkový úsek
Kategorie 1165 m - Neadekvátní světelně technické vlastnosti VDZ
Závažnost rizika **Nizká**
Poznámka V rámci prohlídky byla identifikována snížená odrazivost VDZ V 4. Konkrétní míru rizikivosti je nezbytné stanovit na základě lokální prohlídky.

Návrh opatření Realizace, oprava VDZ
Poznámka -
Náročnost realizace **Jednoduché řešení**

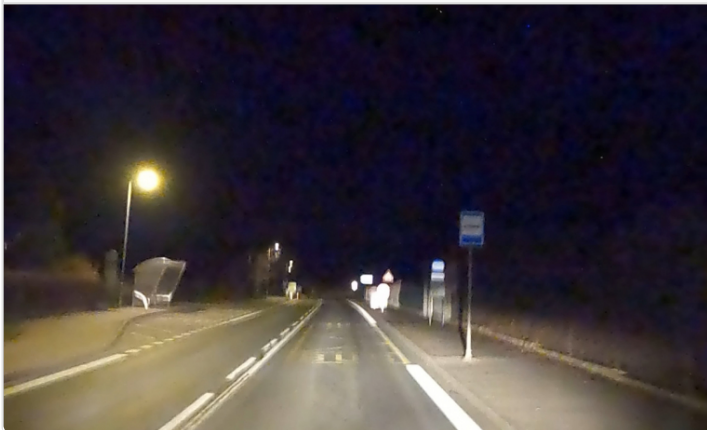
I/22 - Směr staničení | km 61,266 | ID 7973
Noční BI PK (2021-2022)

Bezpečnostní deficit	Autobusová zastávka
Kategorie	<input checked="" type="checkbox"/> 1× - Neadekvátní postřehnutelnost BUS zastávky v době zhoršené viditelnosti <input checked="" type="checkbox"/> 1× - Neadekvátní světelně technické vlastnosti VDZ
Závažnost rizika	Střední
Poznámka	V rámci prohlídky byla identifikována snížená odrazivost VDZ V 11a. Konkrétní míru rizikovitosti je nezbytné stanovit na základě lokální prohlídky.

Návrh opatření	Vytvoření bezpečného stání pro VHD
Poznámka	-
Náročnost realizace	Složité řešení

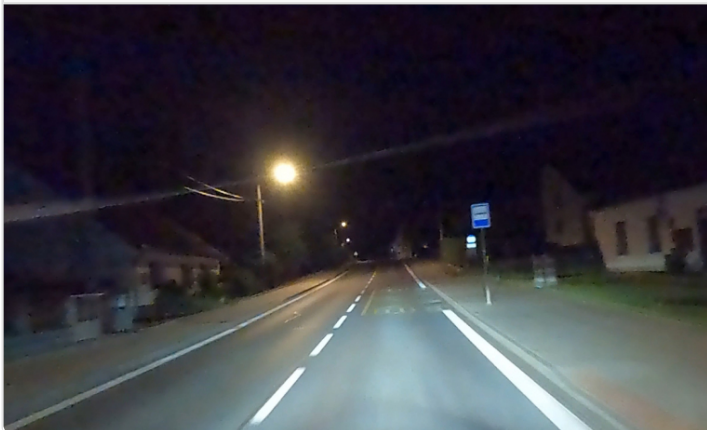
I/27 - Směr staničení | km 178,960 | ID 8564

Bezpečnostní deficit	Autobusová zastávka
Kategorie	<input checked="" type="checkbox"/> 1× - Neadekvátní postřehnutelnost BUS zastávky v době zhoršené viditelnosti <input checked="" type="checkbox"/> 1× - Neadekvátní světelně technické vlastnosti VDZ
Závažnost rizika	Střední
Poznámka	V rámci prohlídky byla identifikována snížená odrazivost VDZ V 11a. Konkrétní míru rizikovitosti je nezbytné stanovit na základě lokální prohlídky.

Návrh opatření	Vytvoření bezpečného stání pro VHD
Poznámka	-
Náročnost realizace	Složitě řešení

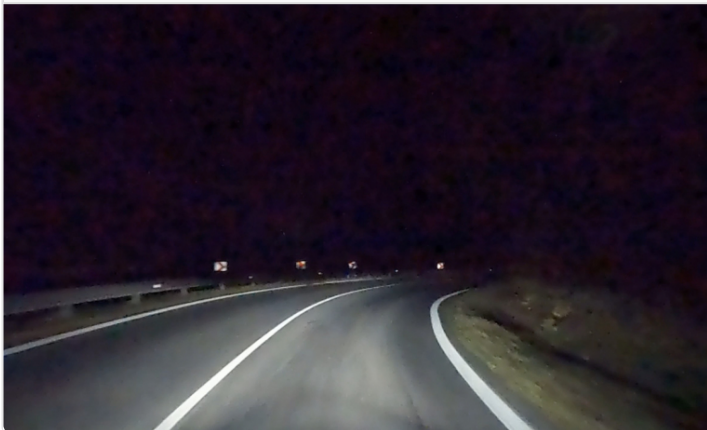
I/29 - Směr proti staničení | km 26,119 | ID 40957
Noční BI PK (2022-2023)

Bezpečnostní deficit Mezikřížovatkový úsek
Kategorie 1× - Neadekvátní světelně technické vlastnosti dopravního zařízení
Závažnost rizika **Nizká**
Poznámka V rámci prohlídky byla identifikována snížená odrazivost DZ Z 3. Konkrétní míru rizikovosti je nezbytné stanovit na základě lokální prohlídky.

Návrh opatření Realizace, oprava dopravního zařízení
Poznámka -
Náročnost realizace **Jednoduché řešení**

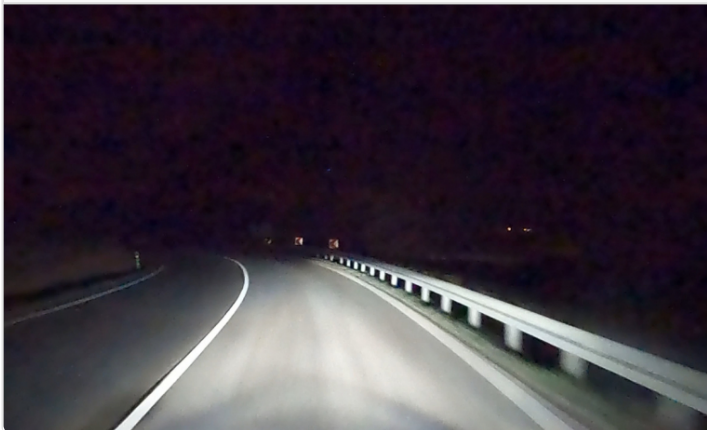
I/29 - Směr proti staničení | km 3,098 | ID 40933
Noční BI PK (2022-2023)

Bezpečnostní deficit Mezikřižovatkový úsek
Kategorie 1× - Neadekvátní světelně technické vlastnosti dopravního zařízení
Závažnost rizika Nizká
Poznámka V rámci prohlídky byla identifikována snížená odrazivost DZ Z 3. Konkrétní míru rizikovosti je nezbytné stanovit na základě lokální prohlídky.

Návrh opatření Realizace, oprava SDZ
Poznámka -
Náročnost realizace Jednoduché řešení

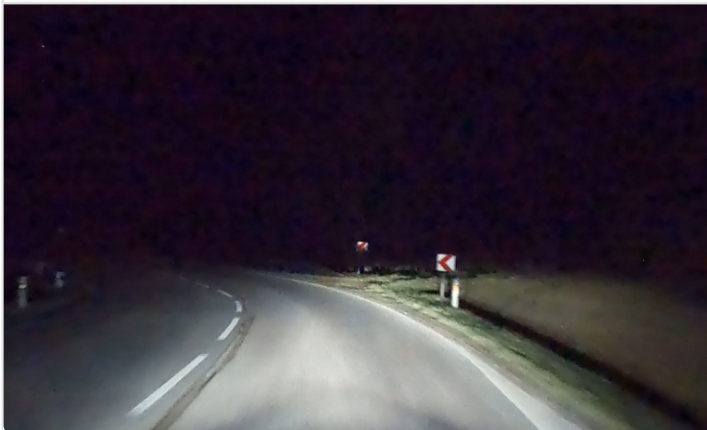
I/29 - Směr staničení | km 3,722 | ID 40896
Noční BI PK (2022-2023)

Bezpečnostní deficit	Mezikřížovatkový úsek
Kategorie	<input checked="" type="checkbox"/> 1× - Neadekvátní světelně technické vlastnosti dopravního zařízení <input checked="" type="checkbox"/> 1× - Nedostatečná postřehnutelnost směrového oblouku
Závažnost rizika	Střední
Poznámka	V rámci prohlídky byla identifikována snížená odrazivost DZ Z 3. Konkrétní míru rizikovosti je nezbytné stanovit na základě lokální prohlídky.

Návrh opatření	Zvýšení postřehnutelnosti směrového oblouku doplněním DZ Z 3
Poznámka	Instalace DZ v adekvátním počtu v celé délce směrového oblouku. Současně oprava DZ.
Náročnost realizace	Administrativní řešení

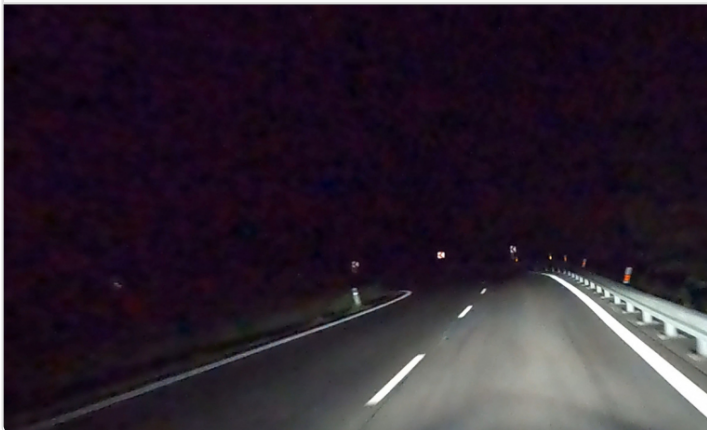
I/27 - Směr staničení | km 187,509 | ID 8463

Bezpečnostní deficit	Mezikřižovatkový úsek
Kategorie	<input checked="" type="checkbox"/> 1× - Neadekvátní světelně technické vlastnosti dopravního zařízení <input checked="" type="checkbox"/> 1× - Nedostatečná postřehnutelnost směrového oblouku
Závažnost rizika	Střední
Poznámka	V rámci prohlídky byla identifikována snížená odrazivost DZ Z 3. Konkrétní míru rizikovosti je nezbytné stanovit na základě lokální prohlídky.

Návrh opatření	Zvýšení postřehnutelnosti směrového oblouku doplněním DZ Z 3
Poznámka	Instalace DZ v adekvátním počtu v celé délce směrového oblouku. Současně oprava DZ.
Náročnost realizace	Administrativní řešení

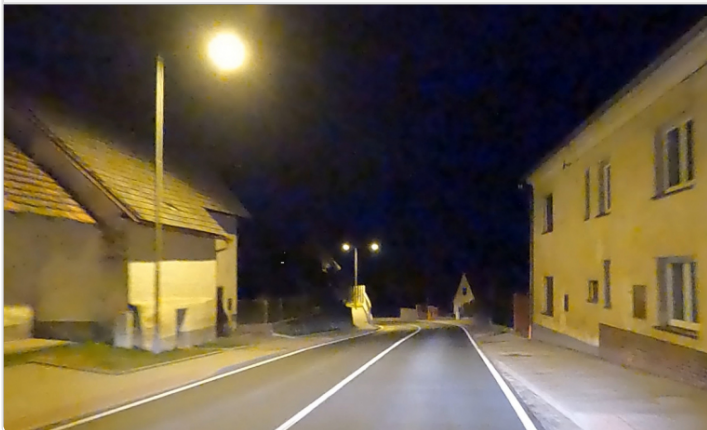
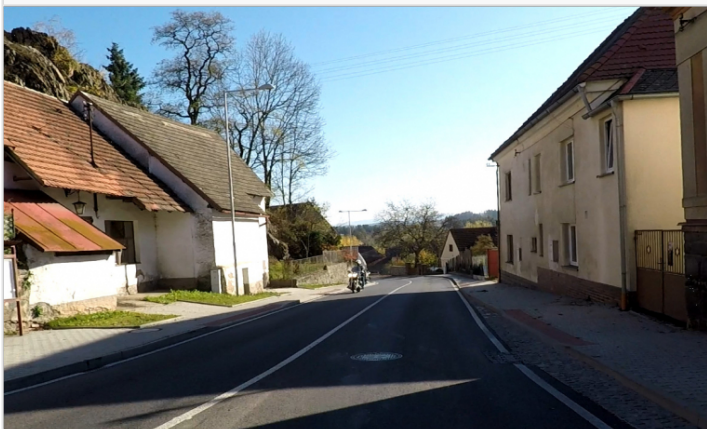
I/22 - Směr staničení | km 52,803 | ID 8582
Noční BI PK (2021-2022)

Bezpečnostní deficit Mezikřižovatkový úsek
Kategorie 1× - Absence osvětlení dopravního prostoru
Závažnost rizika **Nizká**
Poznámka -

Návrh opatření Realizace osvětlení
Poznámka -
Náročnost realizace **Složité řešení**

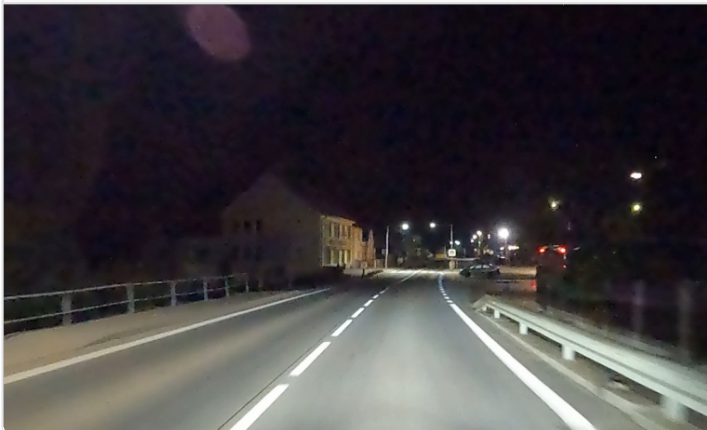
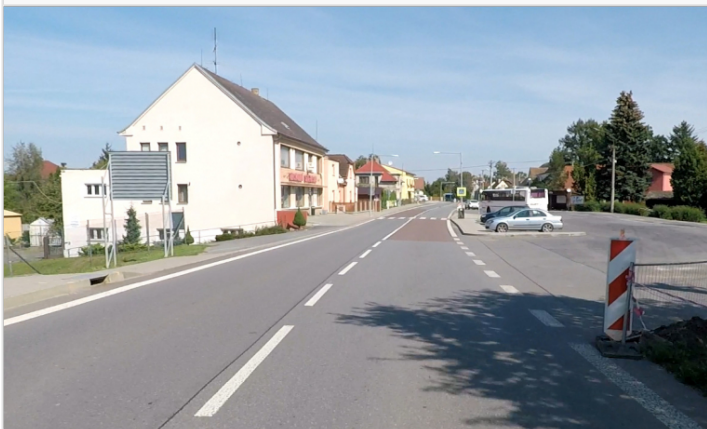
I/29 - Směr staničení | km 28,756 | ID 40945

Bezpečnostní deficit	Mezikřižovatkový úsek
Kategorie	☐ 85 m - Absence osvětlení dopravního prostoru
Závažnost rizika	Nizká
Poznámka	-

Návrh opatření	Realizace osvětlení
Poznámka	Řešit společně se záznamem ID 5327.
Náročnost realizace	Složité řešení

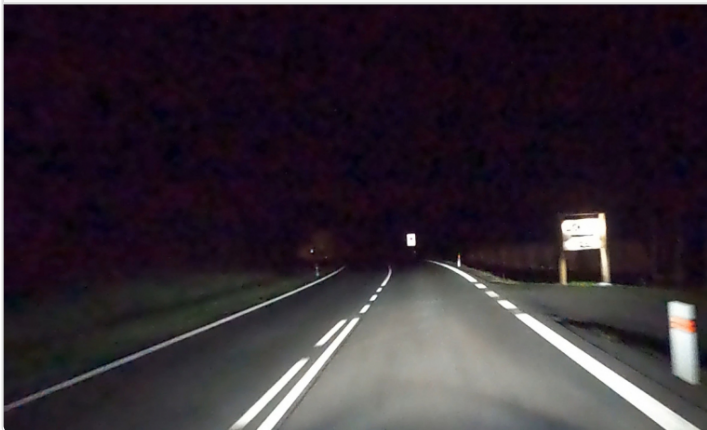
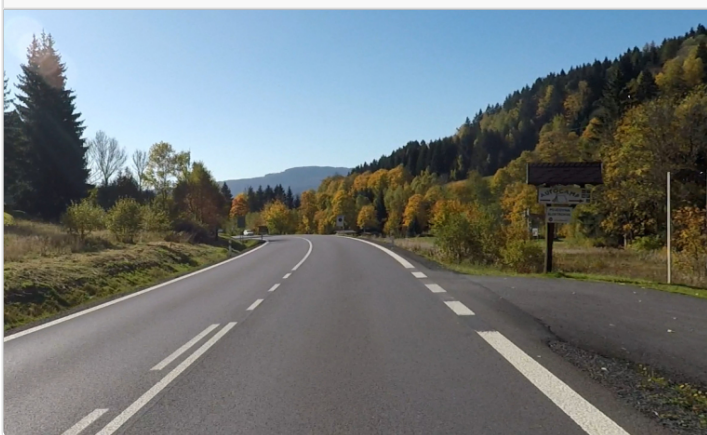
I/27 - Směr staničení | km 210,091 | ID 8488

Bezpečnostní deficit Mezikřižovatkový úsek
Kategorie 150 m - Absence osvětlení dopravního prostoru
Závažnost rizika **Střední**
Poznámka -

Návrh opatření Realizace osvětlení
Poznámka -
Náročnost realizace **Složitě řešení**

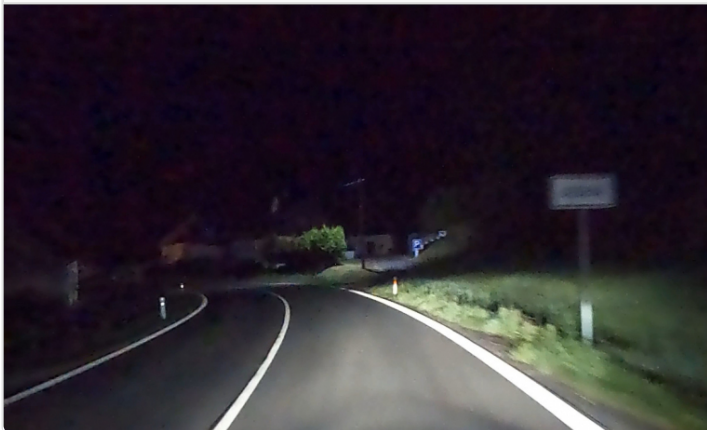
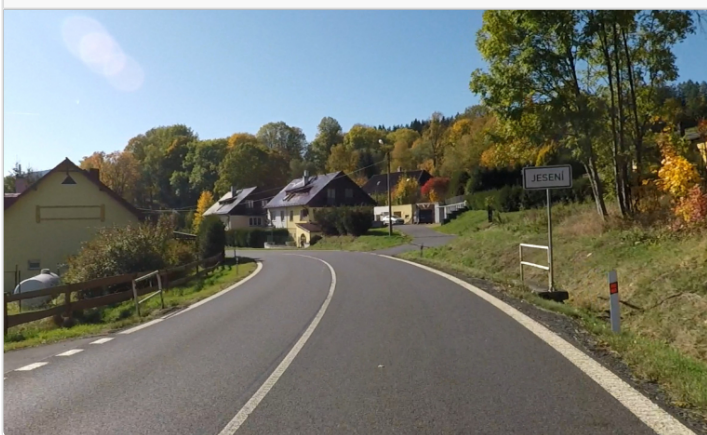
I/27 - Směr staničení | km 193,100 | ID 8470

330 m - Absence osvětlení dopravního prostoru
Závažnost rizika **Střední**
Poznámka -

Návrh opatření Realizace osvětlení
Poznámka -
Náročnost realizace **Složitě řešení**

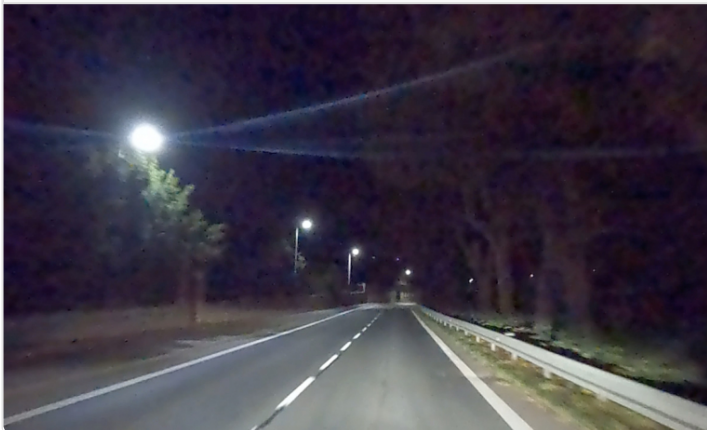
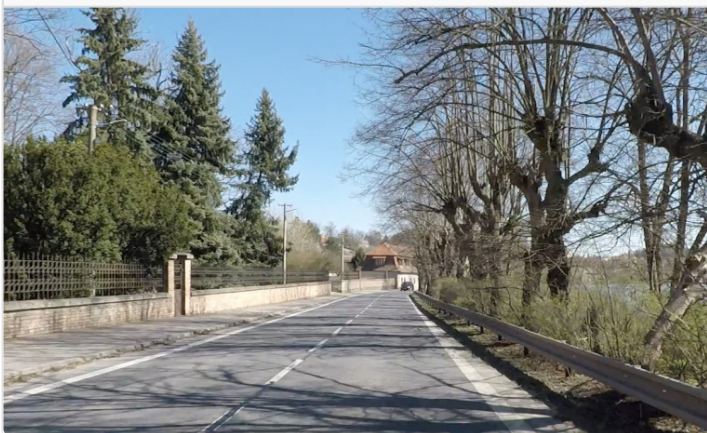
I/20 - Směr staničení | km 129,408 | ID 40970
Noční BI PK (2022-2023)

Bezpečnostní deficit Mezikřížovatkový úsek
Kategorie 230 m - Neadekvátní osvětlení dopravního prostoru
Závažnost rizika **Nízká**
Poznámka Okolní zdroj světla vytváří významné kontrastní stíny.

Návrh opatření Ověření světelných podmínek pomocí jasové analýzy
Poznámka -
Náročnost realizace **Administrativní řešení**

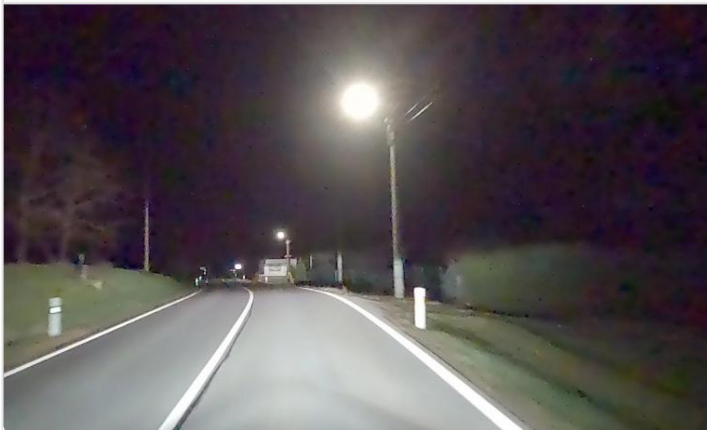
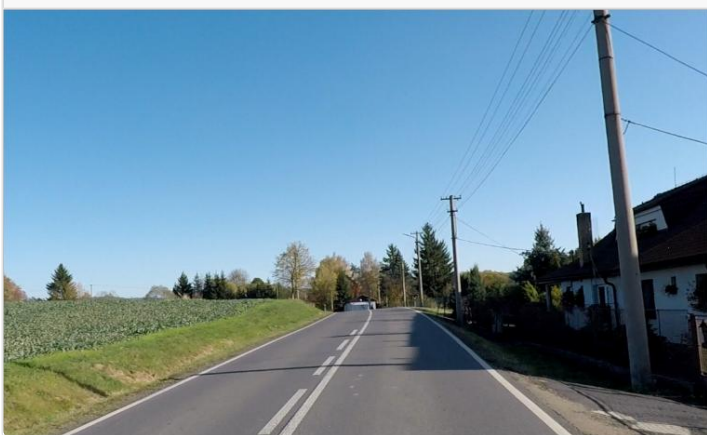
I/19 - Směr staničení | km 10,296 | ID 8165
Noční BI PK (2021-2022)

Bezpečnostní deficit Mezikřížovatkový úsek
Kategorie ☞ 150 m - Neadekvátní osvětlení dopravního prostoru
Závažnost rizika Nizká
Poznámka Okolní zdroj světla vytváří významné kontrastní stíny.

Návrh opatření Ověření světelných podmínek pomocí jasové analýzy
Poznámka -
Náročnost realizace Administrativní řešení

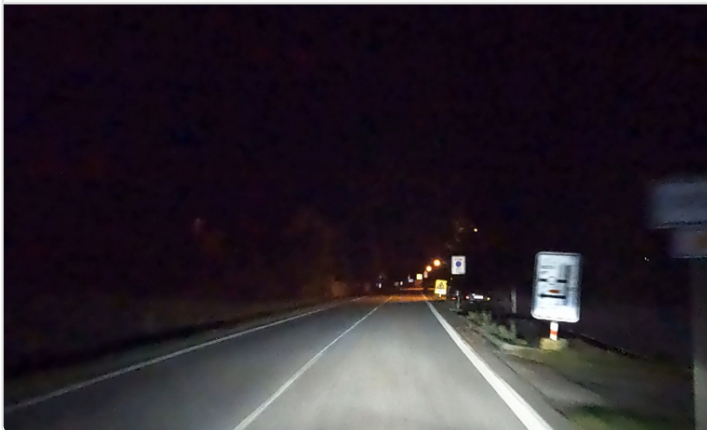
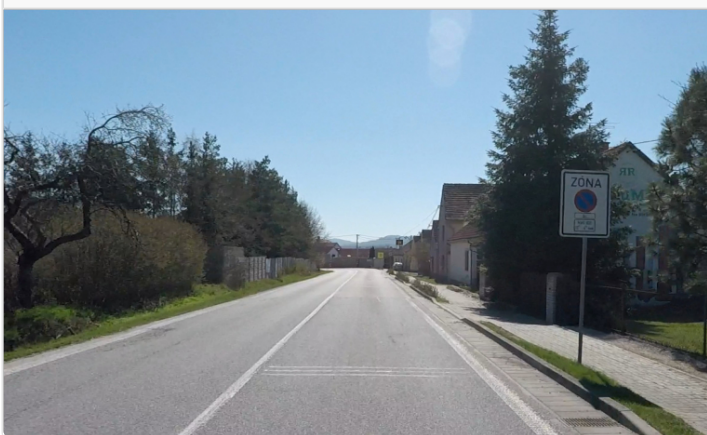
I/22 - Směr staničení | km 80,516 | ID 40905

Bezpečnostní deficit Mezikřižovatkový úsek
Kategorie ☞ 440 m - Neadekvátní osvětlení dopravního prostoru
Závažnost rizika **Střední**
Poznámka Okolní zdroj světla vytváří významné kontrastní stíny.

Návrh opatření Ověření světelných podmínek pomocí jasové analýzy
Poznámka -
Náročnost realizace **Administrativní řešení**

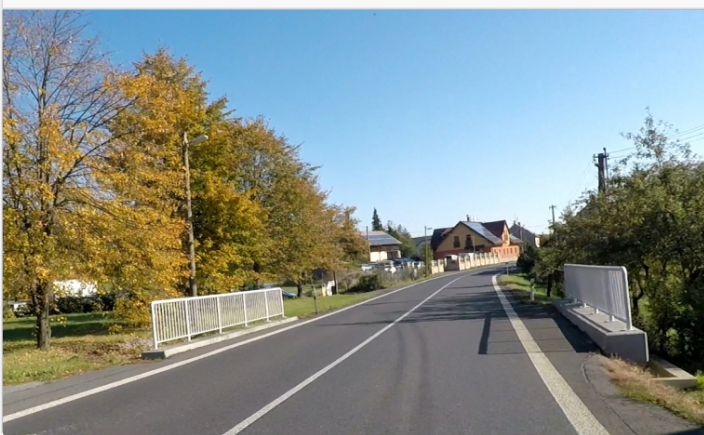
I/22 - Směr staničení | km 24,927 | ID 8270
Noční BI PK (2021-2022)

255 m - Neadekvátní osvětlení dopravního prostoru
Závažnost rizika **Střední**
Poznámka Okolní zdroj světla vytváří významné kontrastní stíny.

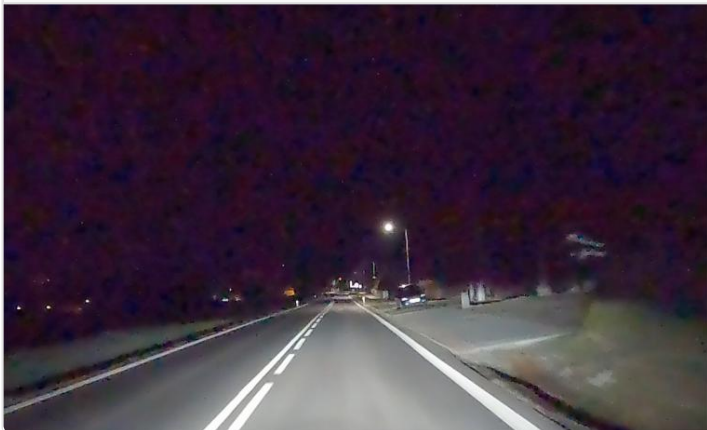
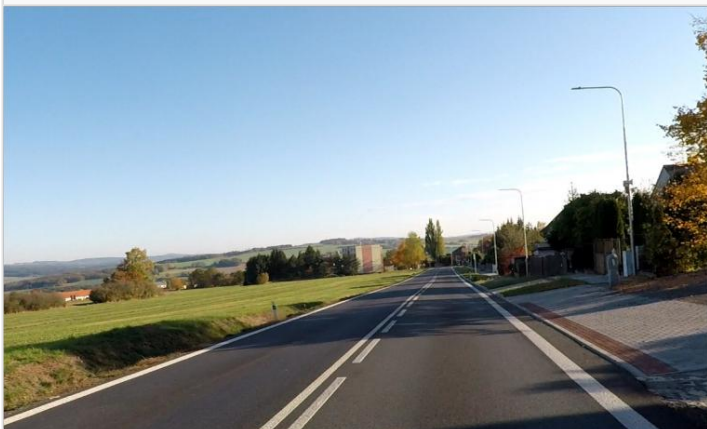
Bezpečnostní deficit Mezikřížovatkový úsek
Kategorie 1150 m - Neadekvátní osvětlení dopravního prostoru
Závažnost rizika Nizká
Poznámka V místě intravilánového úseku byly identifikovány nefunkční světelné zdroje.

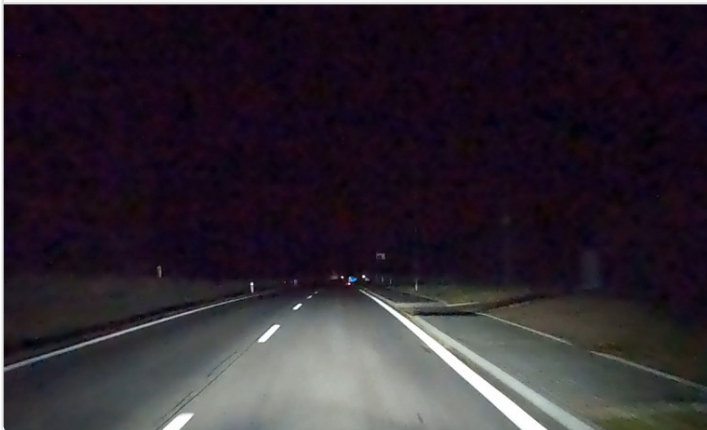
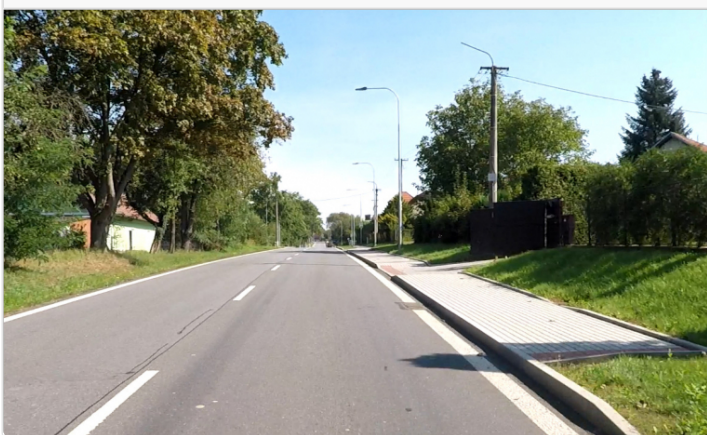
540 m - Neadekvátní osvětlení dopravního prostoru
Závažnost rizika **Střední**
Poznámka V místě intravilánového úseku byly identifikovány nefunkční světelné zdroje.

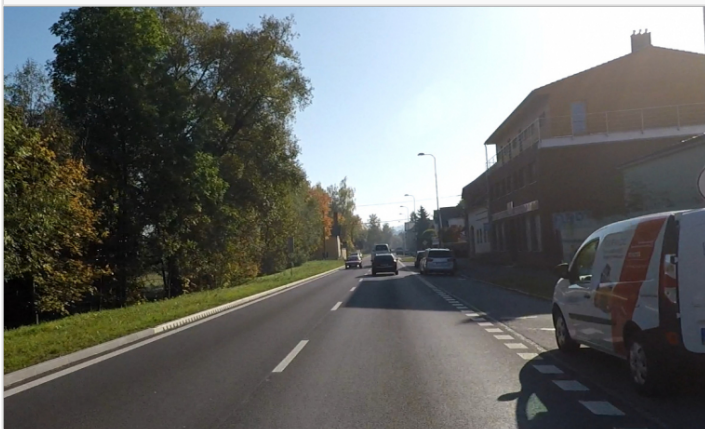
Bezpečnostní deficit Mezikřižovatkový úsek
Kategorie 1× - Neadekvátní osvětlení dopravního prostoru
Závažnost rizika Nizká
Poznámka Okolní zdroj světla vytváří významné kontrastní stíny.

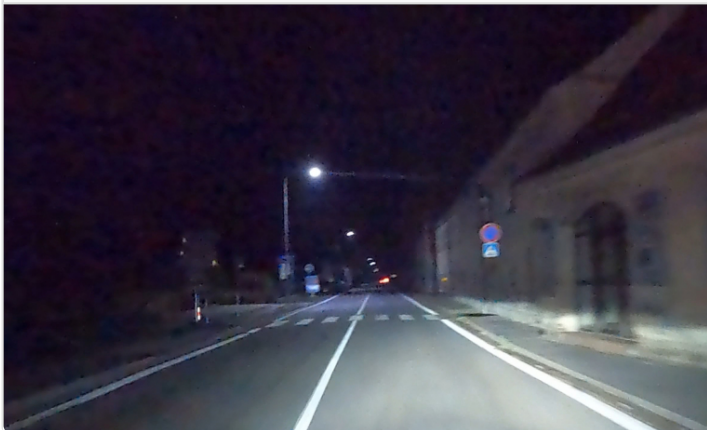
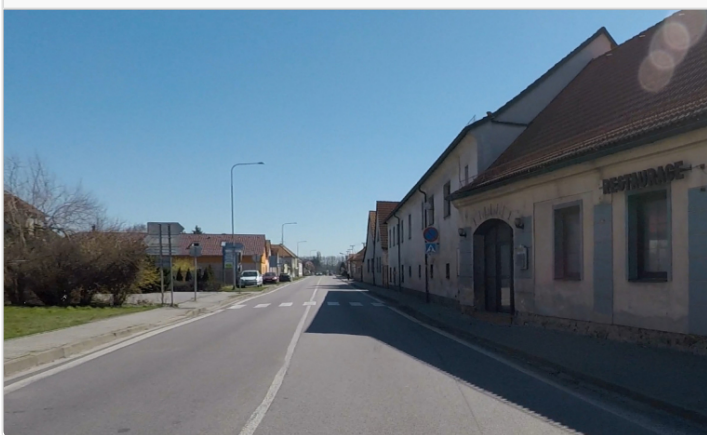
Bezpečnostní deficit Přechod pro chodce
Kategorie 1× - Absence přisvětlení
 1× - Neadekvátní světelně technické vlastnosti SDZ
Závažnost rizika Nízká
Poznámka -

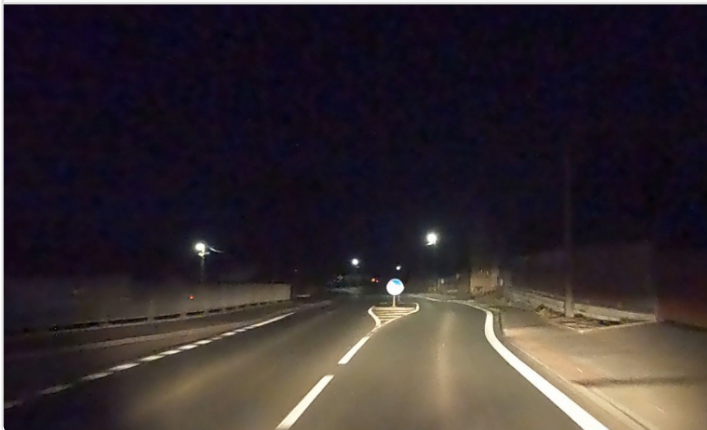
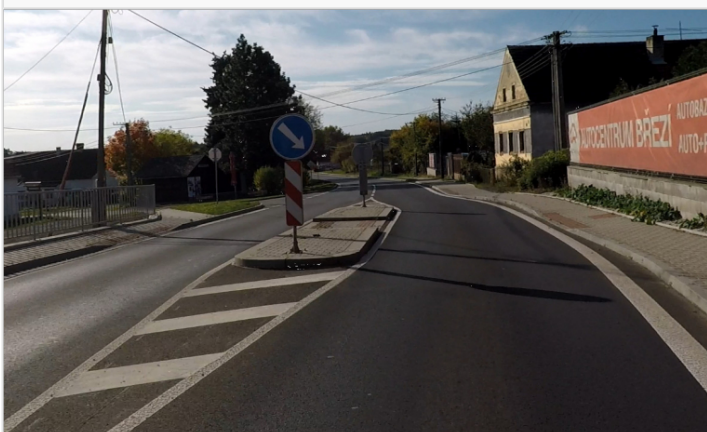
Bezpečnostní deficit Přístupové podmínky pro chodce
Kategorie 1× - Absence přisvětlení místa pro přecházení
Závažnost rizika **Střední**
Poznámka -

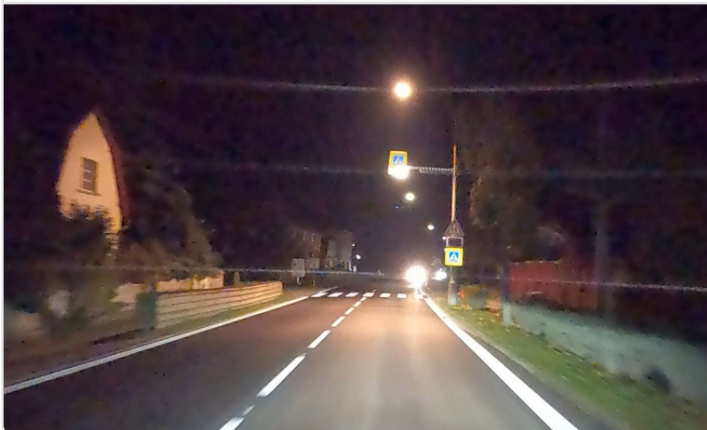
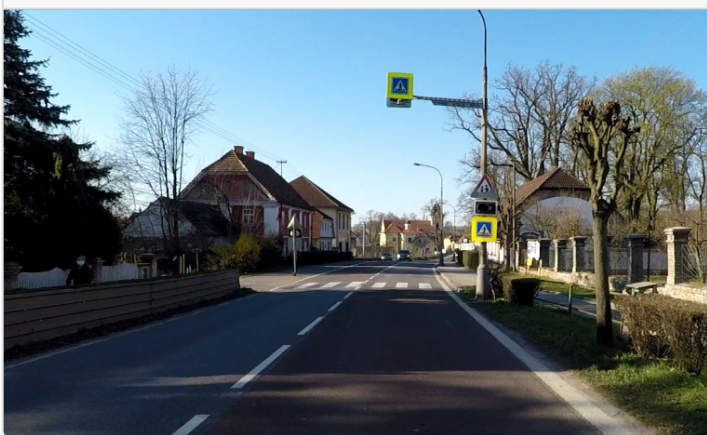
Bezpečnostní deficit	Přechod pro chodce
Kategorie	<input checked="" type="checkbox"/> 1× - Neadekvátní přisvětlení <input checked="" type="checkbox"/> 1× - Neadekvátní světelně technické vlastnosti SDZ <input checked="" type="checkbox"/> 1× - Okolní zdroj světla vytváří významné kontrastní stíny
Závažnost rizika	Střední
Poznámka	Riziko přehlédnutí překážky v provozu v obou směrech staničení. Přechod pro chodce přisvětlen pouze v pravé polovině. V rámci prohlídky byla identifikována snížená odrazivost SDZ A 12b v obou směrech staničení. Konkrétní míru rizikosti je nezbytné stanovit na základě lokální prohlídky.

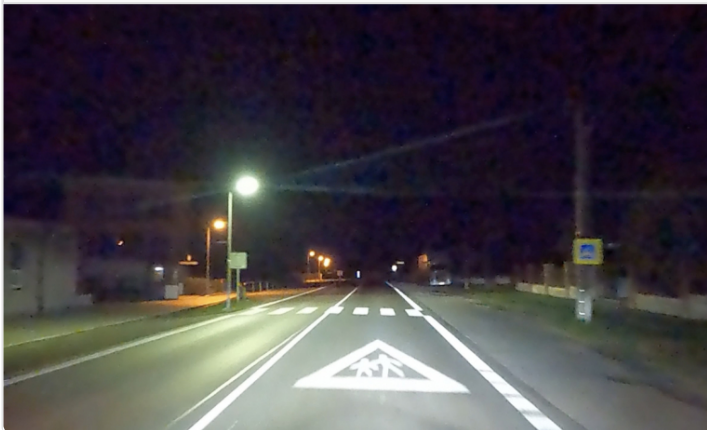
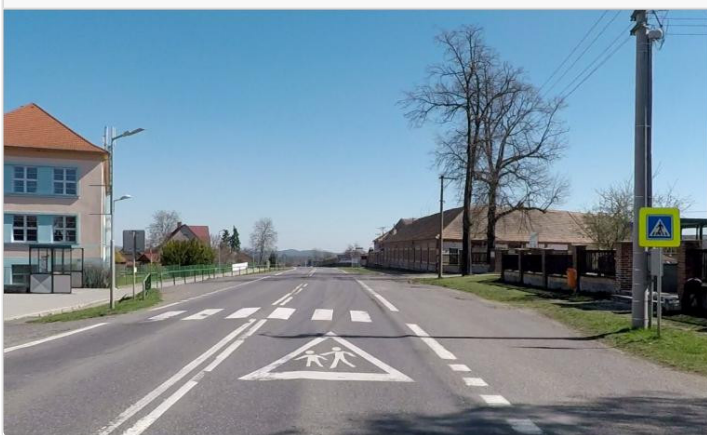
Bezpečnostní deficit Přechod pro chodce
Kategorie 1× - Okolní zdroj světla vytváří významné kontrastní stíny
Závažnost rizika **Střední**
Poznámka Riziko přehlédnutí překážky v provozu v obou směrech staničení.

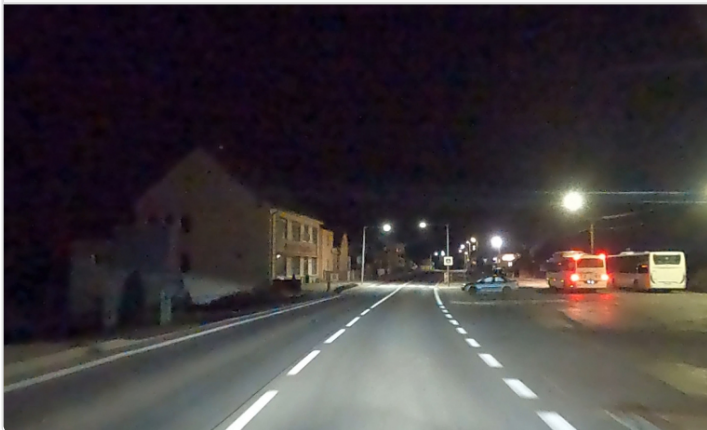
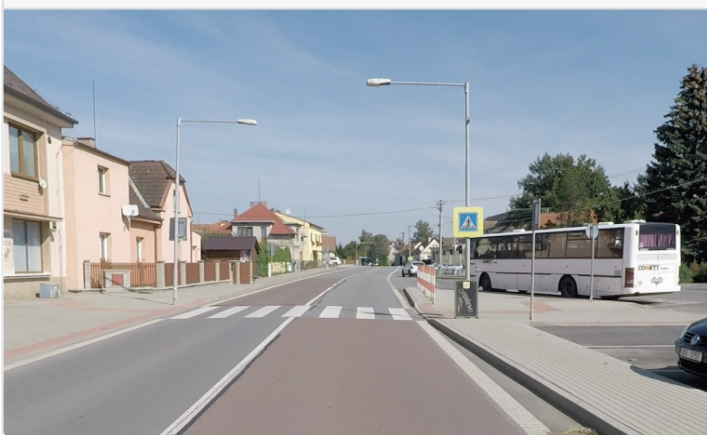
Bezpečnostní deficit Přechod pro chodce
Kategorie 1× - Okolní zdroj světla vytváří významné kontrastní stíny
Závažnost rizika **Nizká**
Poznámka Riziko přehlédnutí překážky v provozu ve směru staničení.

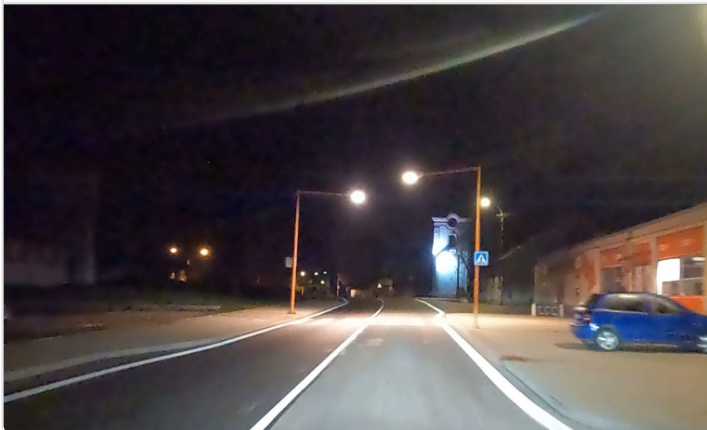
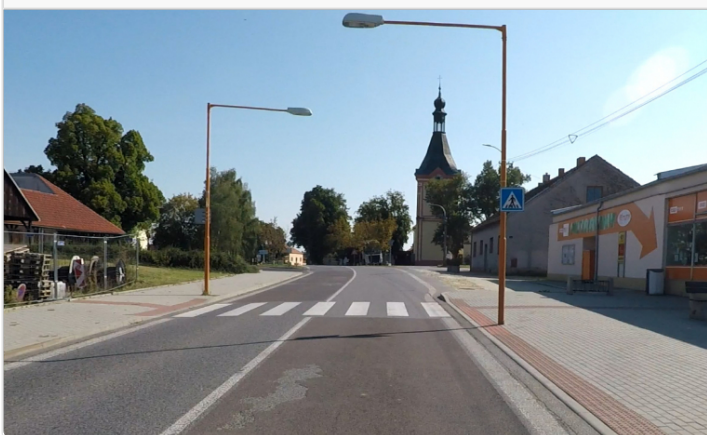
Bezpečnostní deficit Přechod pro chodce
Kategorie 1× - Okolní zdroj světla vytváří významné kontrastní stíny
Závažnost rizika **Střední**
Poznámka Riziko přehlédnutí překážky v provozu v obou směrech staničení.

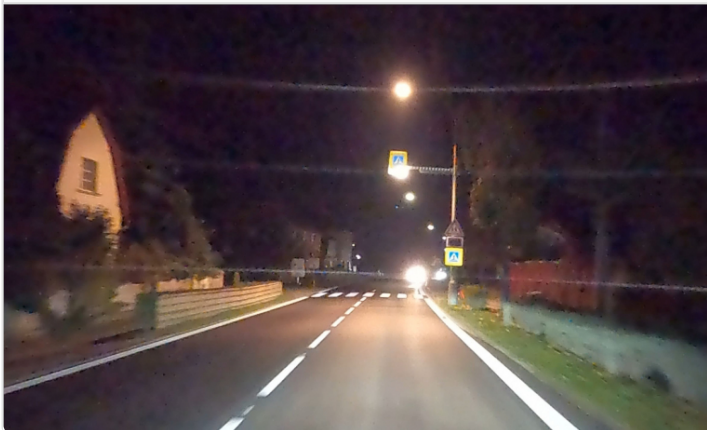
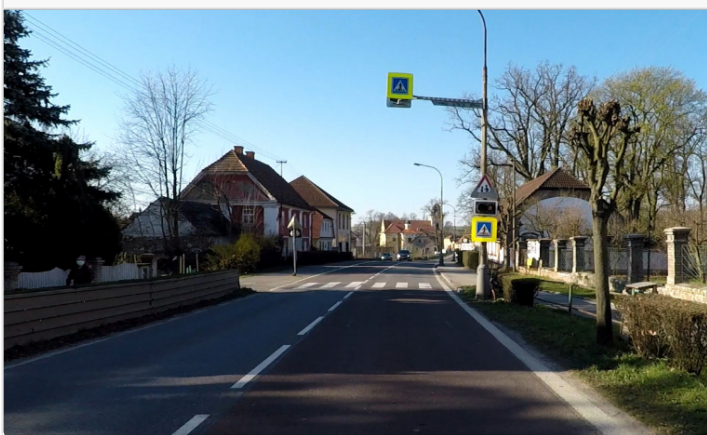
Bezpečnostní deficit	Přechod pro chodce
Kategorie	<input checked="" type="checkbox"/> 1× - Neadekvátní přisvětlení <input checked="" type="checkbox"/> 1× - Neadekvátní světelně technické vlastnosti SDZ <input checked="" type="checkbox"/> 1× - Okolní zdroj světla vytváří významné kontrastní stíny
Závažnost rizika	Střední
Poznámka	Riziko přehlédnutí překážky v provozu v obou směrech staničení. Přechod pro chodce přisvětlen pouze v pravé polovině. V rámci prohlídky byla identifikována snížená odrazivost SDZ A 12b v obou směrech staničení. Konkrétní míru rizikosti je nezbytné stanovit na základě lokální prohlídky.

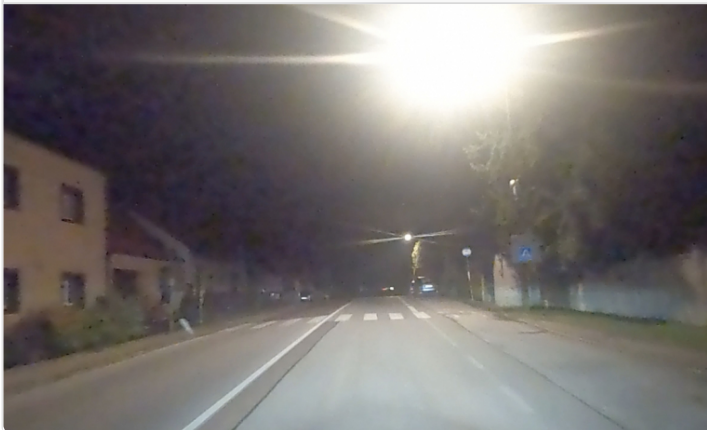
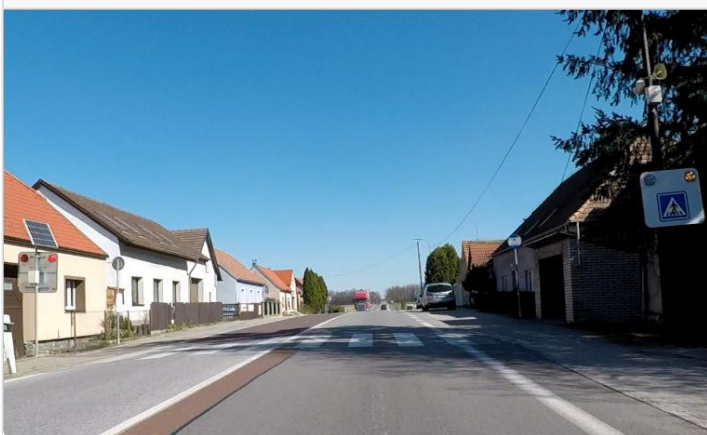
Bezpečnostní deficit Přechod pro chodce
Kategorie 1× - Neadekvátní postřehnutelnost přechodu pro chodce v době zhoršené viditelnosti
 1× - Neadekvátní světelně technické vlastnosti SDZ
Závažnost rizika **Střední**
Poznámka V rámci prohlídky byla identifikována snížená odrazivost SDZ IP 6 v obou směrech staničení. Konkrétní míru rizikovosti je nezbytné stanovit na základě lokální prohlídky.

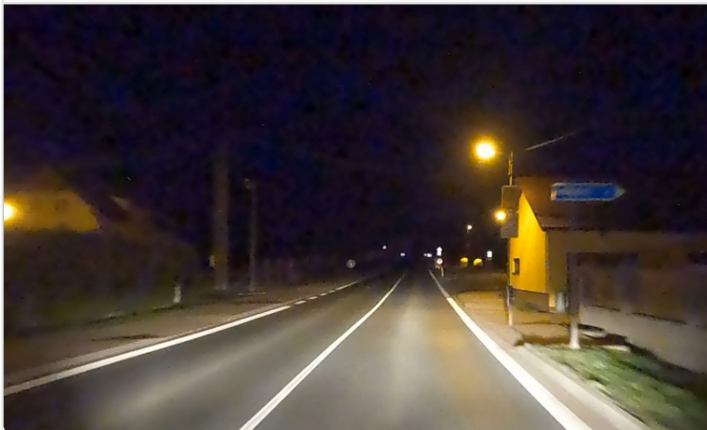
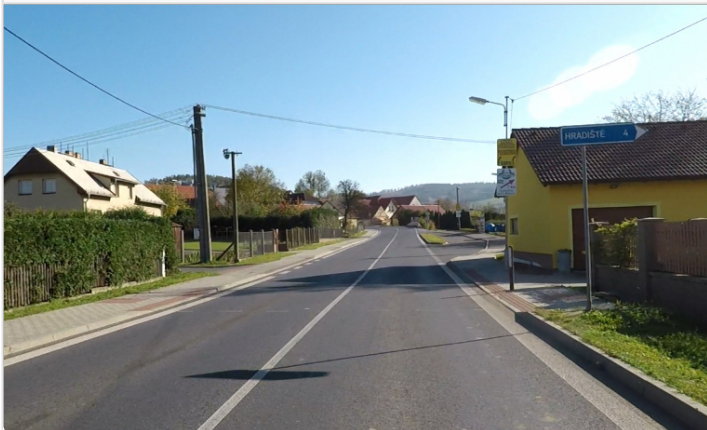
Bezpečnostní deficit Přístupové podmínky pro chodce
Kategorie 1× - Neadekvátní postřehnutelnost místa pro přecházení v době zhoršené viditelnosti
Závažnost rizika **Střední**
Poznámka V místě místa pro přecházení se nachází nefunkční světelný zdroj.

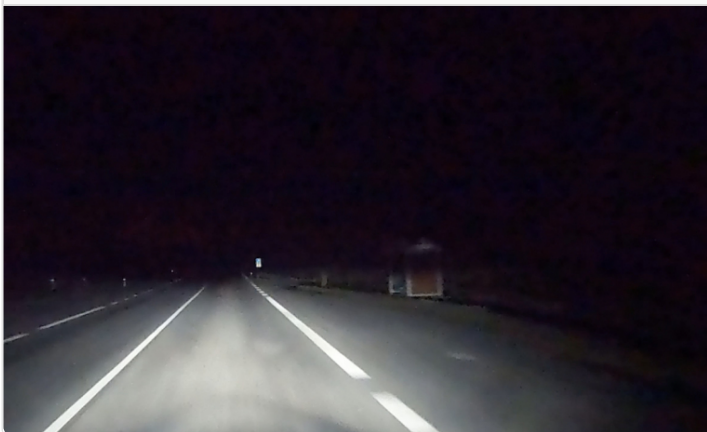
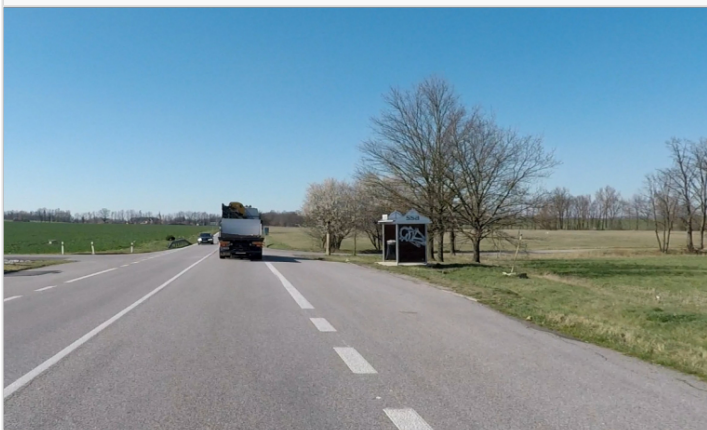
Bezpečnostní deficit Autobusová zastávka
Kategorie 1× - Neadekvátní postřehnutelnost BUS zastávky v době zhoršené viditelnosti
Závažnost rizika Nízká
Poznámka -

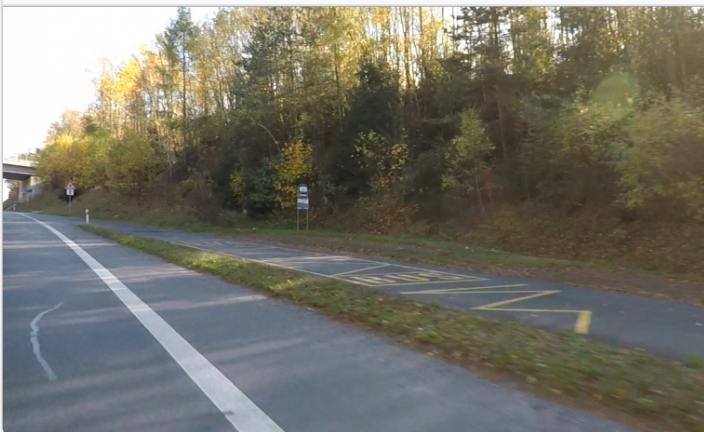
Bezpečnostní deficit Autobusová zastávka
Kategorie 1× - Neadekvátní postřehnutelnost
dopravního ostrůvku
Závažnost rizika Nizká
Poznámka -

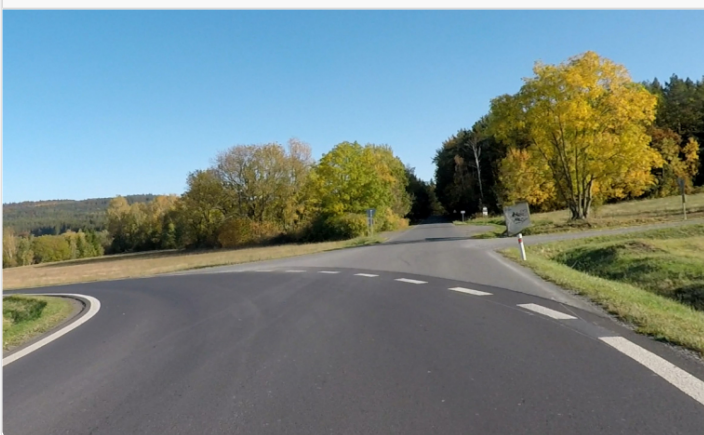
Bezpečnostní deficit Křižovatka
Kategorie 1× - Neadekvátní postřehnutelnost křižovatky v době zhoršené viditelnosti
Závažnost rizika **Střední**
Poznámka Riziko přehlédnutí křižovatky proti směru staničení.

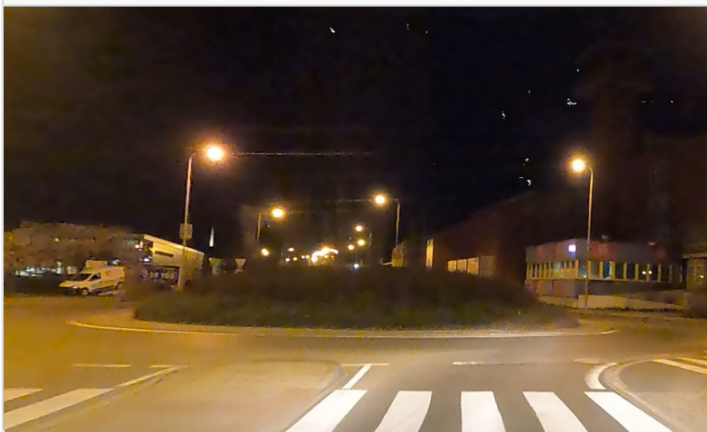
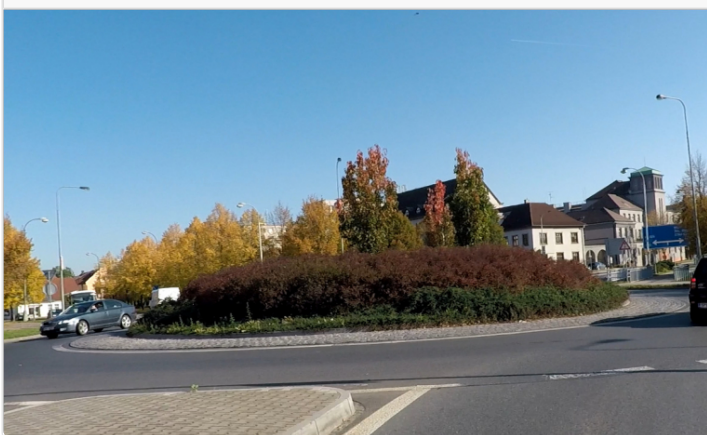
Bezpečnostní deficit Křižovatka
Kategorie 1× - Neadekvátní postřehnutelnost křižovatky v době zhoršené viditelnosti
Závažnost rizika **Nízká**
Poznámka Absence DZ Z 3 v obou směrech staničení.

Návrh opatření Realizace, oprava dopravního zařízení
Poznámka Instalace DZ v adekvátním počtu v prostoru celé okružní křižovatky.
Náročnost realizace **Administrativní řešení**

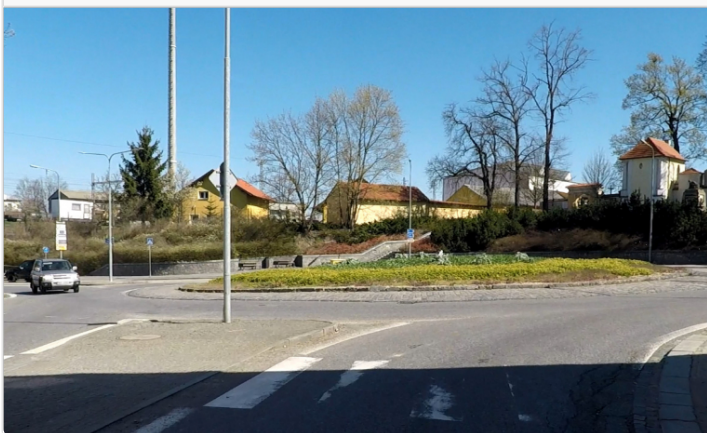
Bezpečnostní deficit Křižovatka
Kategorie 1× - Neadekvátní postřehnutelnost křižovatky v době zhoršené viditelnosti
Závažnost rizika **Nízká**
Poznámka -

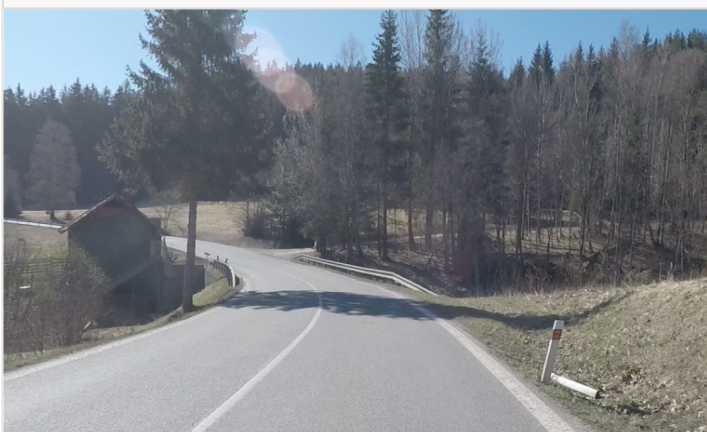
Bezpečnostní deficit Mezikřížovatkový úsek
Kategorie 1× - Nedostatečná postřehnutelnost směrového oblouku
Závažnost rizika **Střední**
Poznámka -

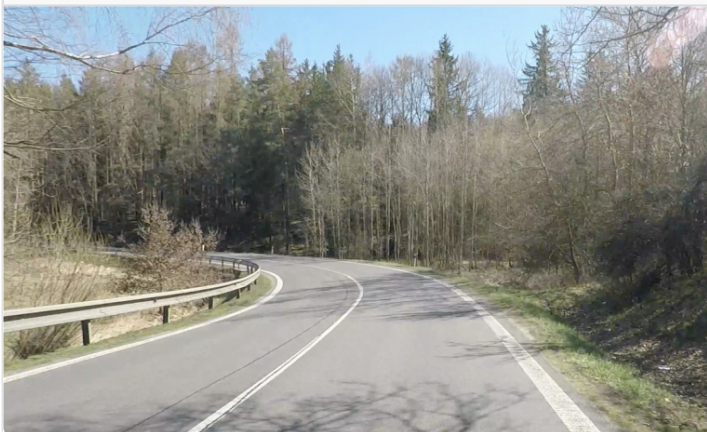
Bezpečnostní deficit Mezikřižovatkový úsek
Kategorie 1× - Nedostatečná postřehnutelnost směrového oblouku
Závažnost rizika **Střední**
Poznámka -

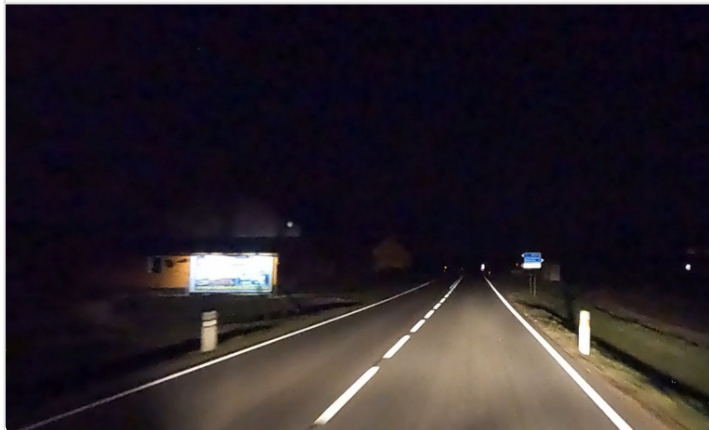
Bezpečnostní deficit Reklamní zařízení
Kategorie 1× - Reklamní zařízení (rušivý efekt za snížené viditelnosti)
Závažnost rizika **Nizká**
Poznámka -

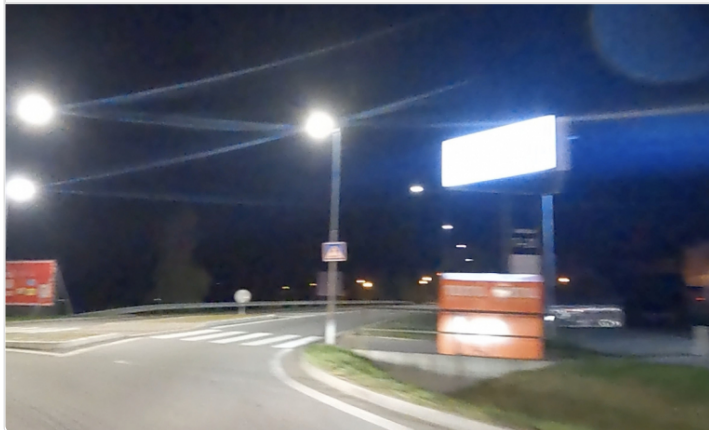
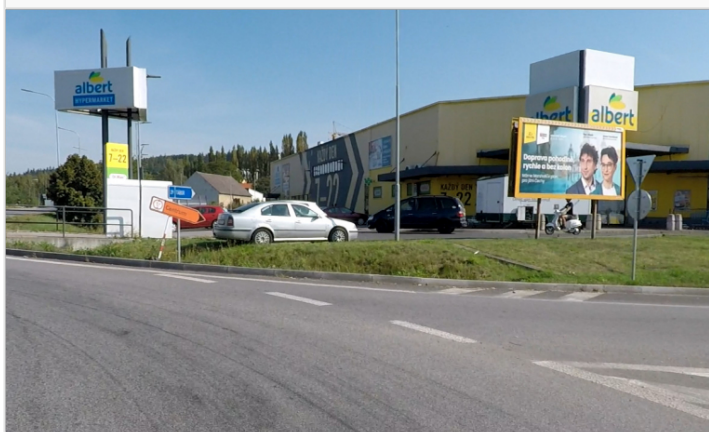
Bezpečnostní deficit Reklamní zařízení
Kategorie 1× - Reklamní zařízení (rušivý efekt za snížené viditelnosti)
Závažnost rizika Nízká
Poznámka -
