PŘÍLOHA 1.1

Vyhodnocení identifikovaných dopravně-bezpečnostních deficitů

v rámci BI PK z roku 2016

I/13

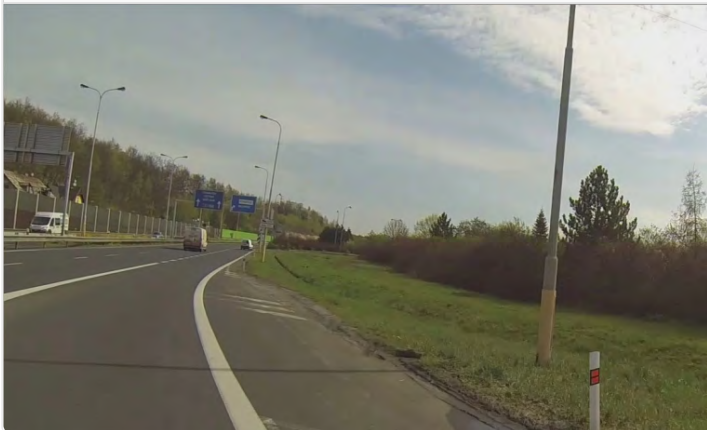
I/13 - Směr staničení | km 0,284 | ID 129
 BI PK (2016)

Bezpečnostní deficit Pevná překážka
Kategorie 3× - Sloupy el. vedení, VO apod.
Závažnost rizika **Střední**
Poznámka V tomto úseku lze předpokládat skutečnou rychlost vozidel nižší než je nejvyšší dovolená (připojovací / odbočovací pruh).

Návrh opatření Prodloužení stávajících svodidel
Poznámka Řešit společně se záznamem ID 21.
Náročnost realizace **Administrativní řešení**

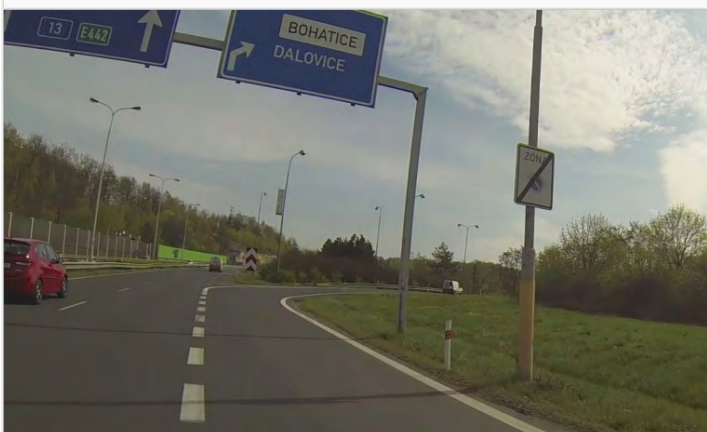
I/13 - Směr staničení | km 0,323 | ID 21
 BI PK (2016)

Bezpečnostní deficit Pevná překážka
Kategorie 1× - Dopravní značení na nedeformovatelné konstrukci
Závažnost rizika **Střední**
Poznámka V tomto úseku lze předpokládat skutečnou rychlost vozidel nižší než je nejvyšší dovolená (připojovací / odbočovací pruh).

Návrh opatření Ochrana svodidly
Poznámka Řešit společně se záznamem ID 129.
Náročnost realizace **Administrativní řešení**

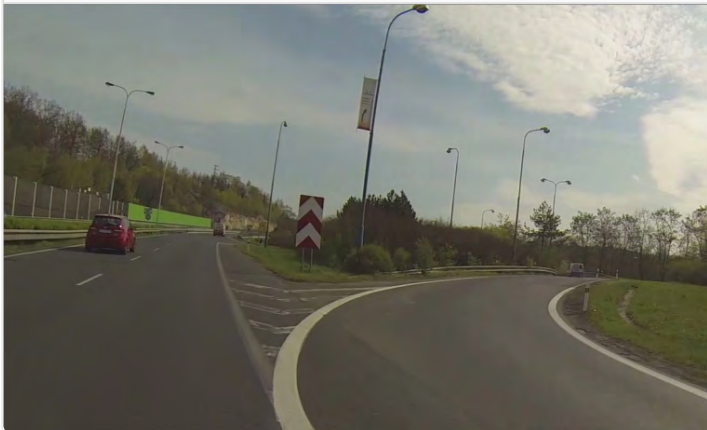
I/13 - Směr staničení | km 0,389 | ID 17
 BI PK (2016)

Bezpečnostní deficit Křižovatka
Kategorie 1× - Absence nebo opotřebované VDZ
Závažnost rizika **Nizká**
Poznámka Opotřebované VDZ V 13.

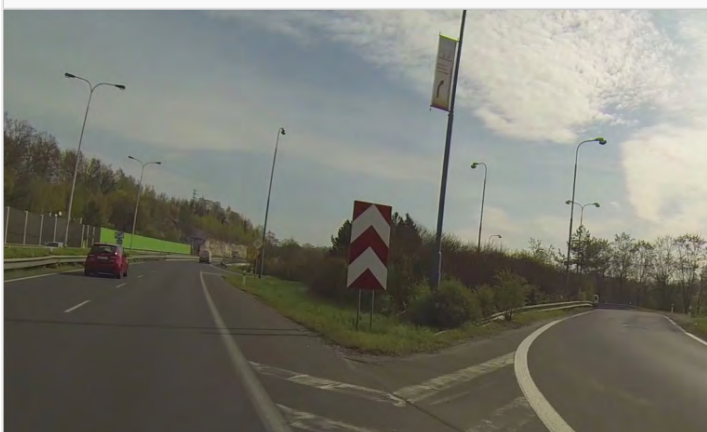
Bezpečnostní deficit Pevná překážka
Kategorie 2× - Sloupky el. vedení, VO apod.
Závažnost rizika **Střední**
Poznámka -

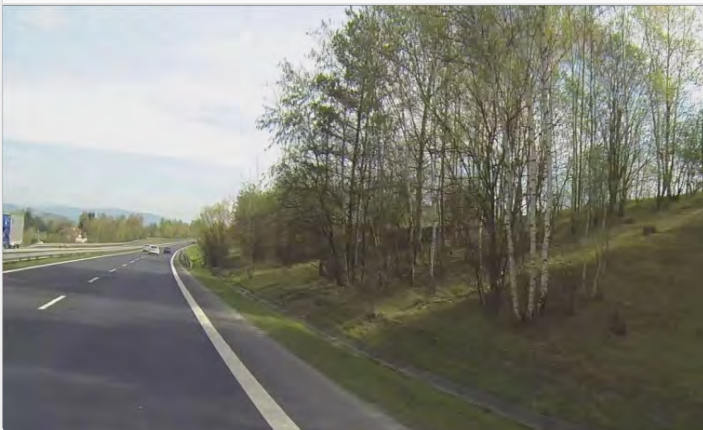
Bezpečnostní deficit Pevná překážka
Kategorie 30 m - Stromy, vzrostlá zeleň
Závažnost rizika **Nizká**
Poznámka Stromy, vzrostlá zeleň se nachází na vnější straně příkopu.

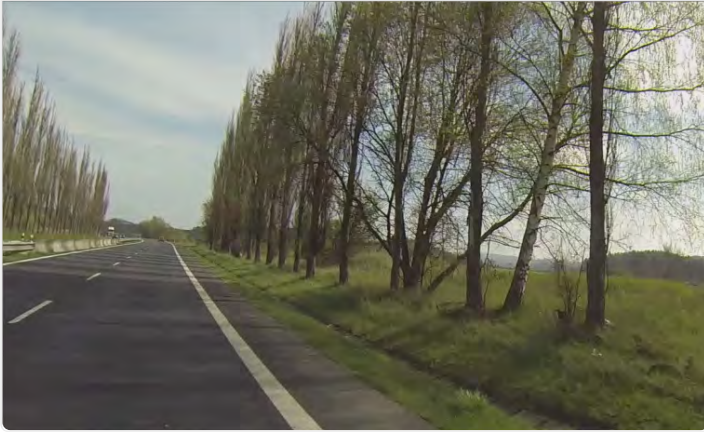
Bezpečnostní deficit Pevná překážka
Kategorie 90 m - Stromořadí, vzrostlá zeleň
Závažnost rizika Nizká
Poznámka -

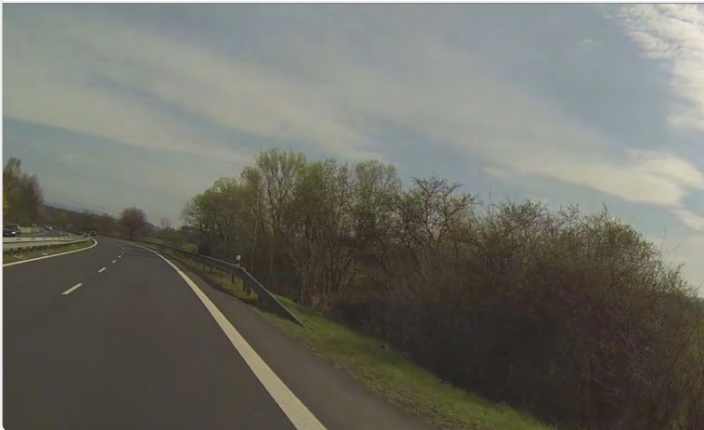
Bezpečnostní deficit Pevná překážka
Kategorie 30 m - Stromy, vzrostlá zeleň
Závažnost rizika Střední
Poznámka -

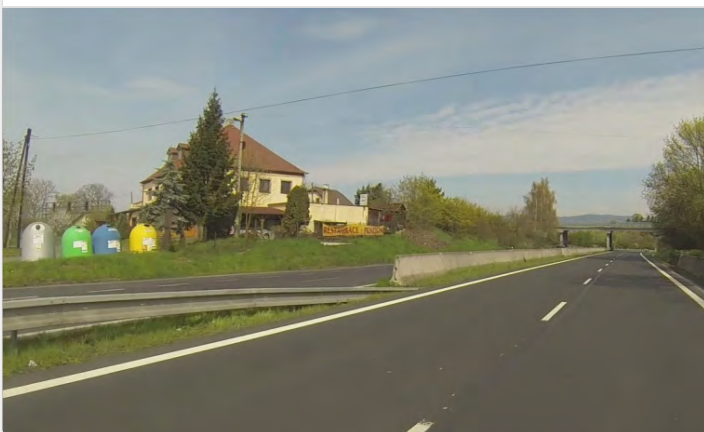
Bezpečnostní deficit Zádržné zařízení
Kategorie 1× - Neadekvátně realizovaný přechod mezi různými druhy svodidel
 1× - Neadekvátně realizovaný začátek / konec svodidel

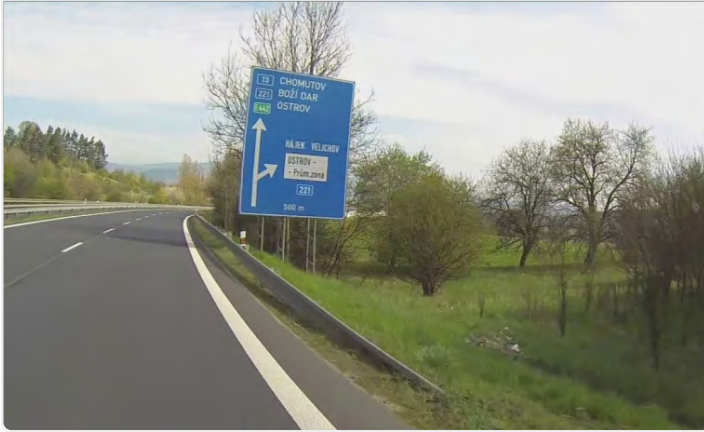
Bezpečnostní deficit Zadržné zařízení
Kategorie 1× - Krátké svodidlo před - stromem
Závažnost rizika **Střední**
Poznámka Délka svodidla před stromy je 4 m.

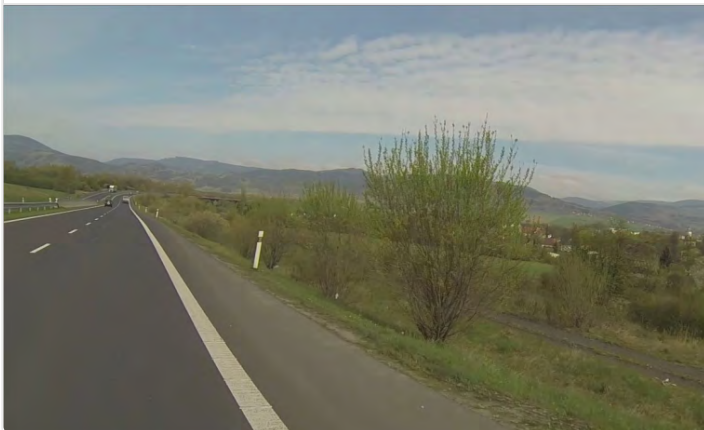
Bezpečnostní deficit Pevná překážka
Kategorie 40 m - Stromy, vzrostlá zeleň
Závažnost rizika **Vysoká**
Poznámka Stromy, vzrostlá zeleň se nachází pod úrovní nivelety PK.

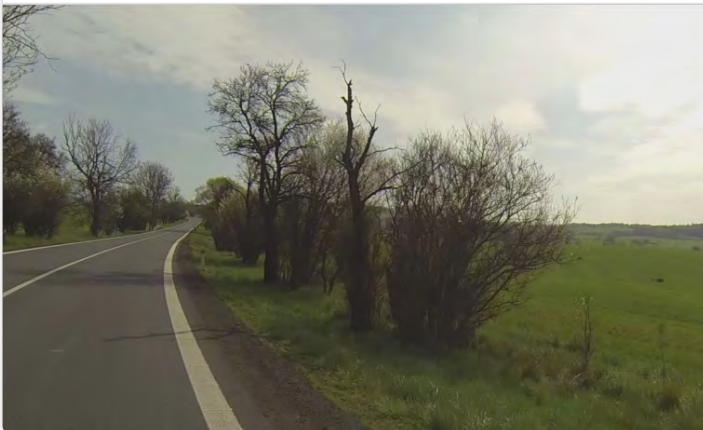
Bezpečnostní deficit Pevná překážka
Kategorie 170 m - Stromy, vzrostlá zeleň
Závažnost rizika **Střední**
Poznámka -

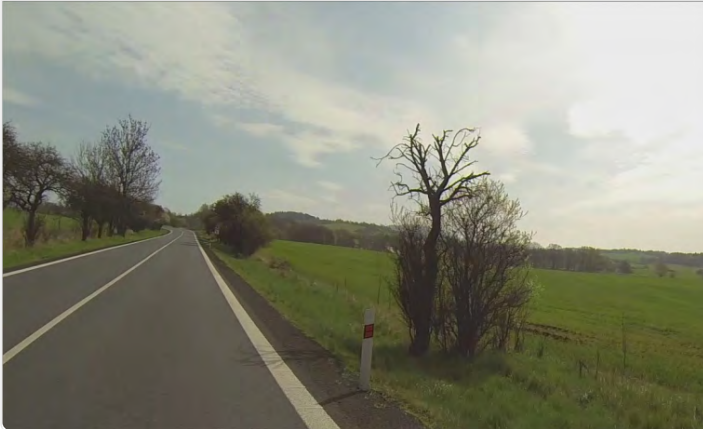
Bezpečnostní deficit Pevná překážka
Kategorie 150 m - Stromy, vzrostlá zeleň
Závažnost rizika **Střední**
Poznámka -

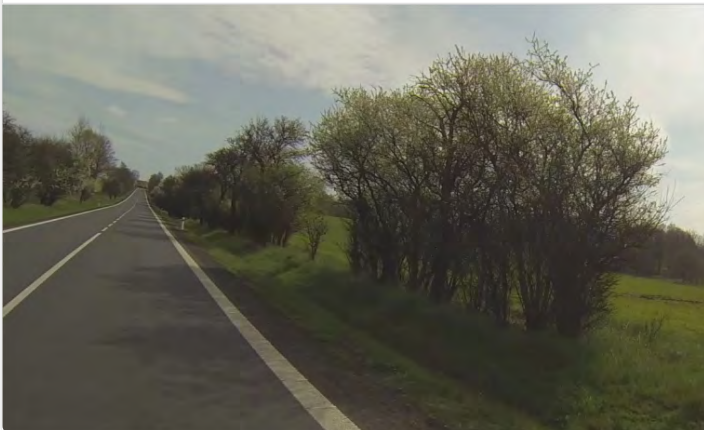
Bezpečnostní deficit Pevná překážka
Kategorie 1× - Sloupy el. vedení, VO apod.
 80 m - Stromy, vzrostlá zeleň
Závažnost rizika **Střední**
Poznámka -

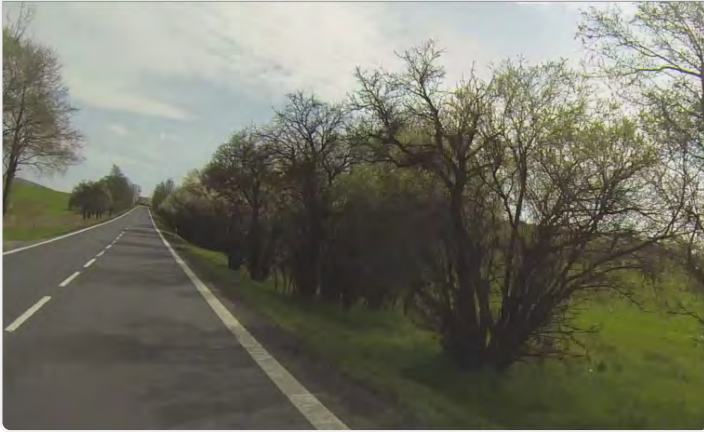
Bezpečnostní deficit Pevná překážka
Kategorie 300 m - Stromy, vzrostlá zeleň
Závažnost rizika **Vysoká**
Poznámka Stromy, vzrostlá zeleň se nachází pod úrovní nivelety PK.

Návrh opatření Odstranění, ochrana svodidly
Poznámka -
Náročnost realizace **Administrativní řešení**

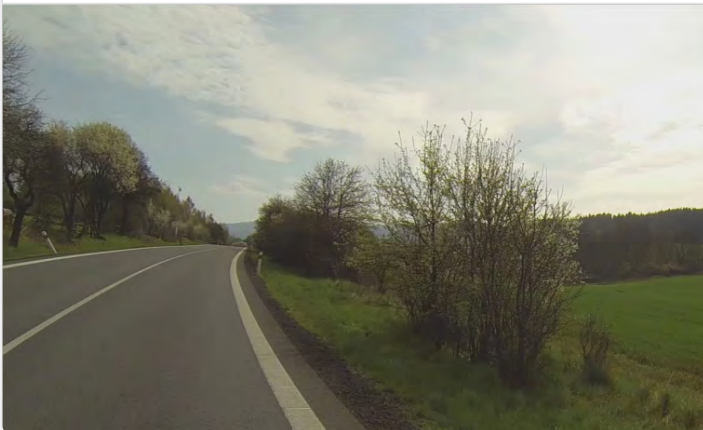
Bezpečnostní deficit Pevná překážka
Kategorie 120 m - Stromy, vzrostlá zeleň
Závažnost rizika **Střední**
Poznámka -

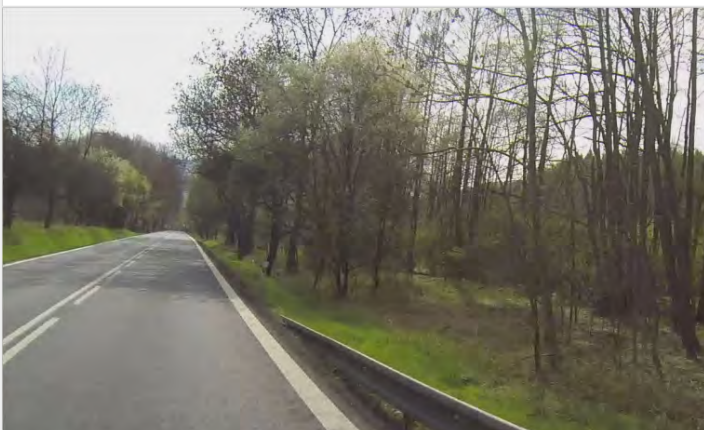
Bezpečnostní deficit Pevná překážka
Kategorie 4× - Betonový sloupek
 190 m - Stromy, vzrostlá zeleň
Závažnost rizika **Vysoká**
Poznámka -

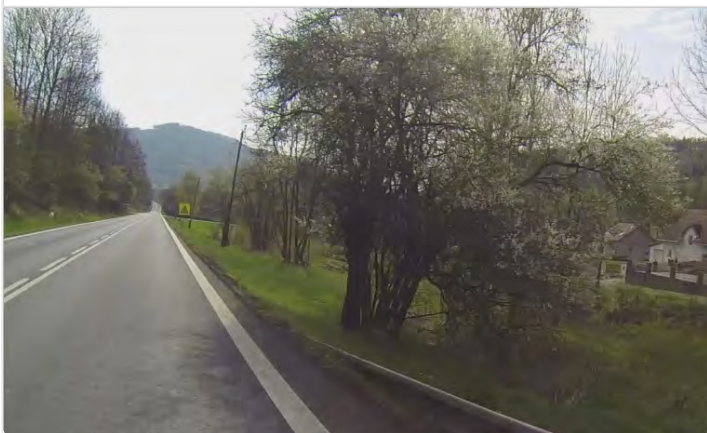
Bezpečnostní deficit Pevná překážka
Kategorie 150 m - Sloupy el. vedení, VO apod.
 2× - Stromy, vzrostlá zeleň
Závažnost rizika **Střední**
Poznámka -

Návrh opatření Prodloužení stávajících svodidel
Poznámka Řešit současně se záznamem ID 640.
Náročnost realizace **Administrativní řešení**

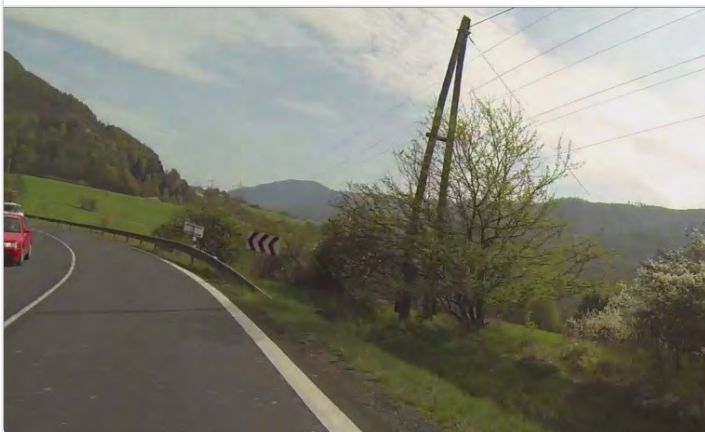
Bezpečnostní deficit Pevná překážka
Kategorie 1× - Polotuhé zemní těleso sjezdu / samostatného sjezdu
 1× - Sloupy el. vedení, VO apod.
 1× - Stromy, vzrostlá zeleň
Závažnost rizika **Střední**
Poznámka -

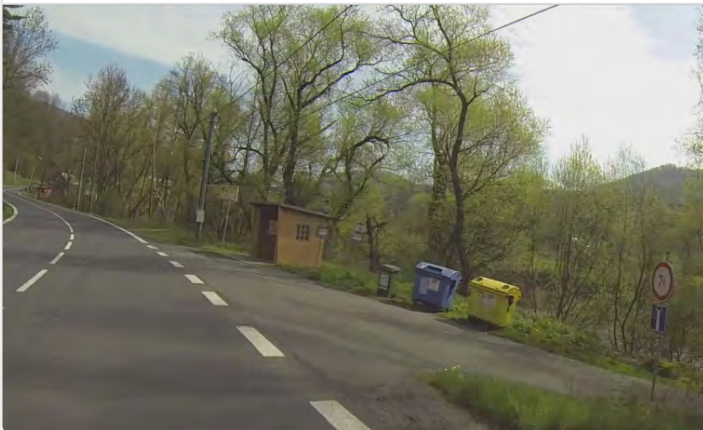
Bezpečnostní deficit Autobusová zastávka
Kategorie 1× - Absence nebo opotřebované VDZ
 1× - Neadekvátní podmínky pro pěší - krátká / neadekvátně provedená nástupní hrana a absence návaznosti na pěší infrastrukturu
 1× - Neadekvátní provedení VDZ
 1× - Nevhodné uspořádání zastávky - nedostatečná šířka nebo délka zálivu
Závažnost rizika **Střední**
Poznámka Absence VDZ V 11a, V 12a. Délka zálivu je 20 m. Autobusová zastávka se nachází v prostoru křižovatky. Neadekvátní provedení VDZ V 4.

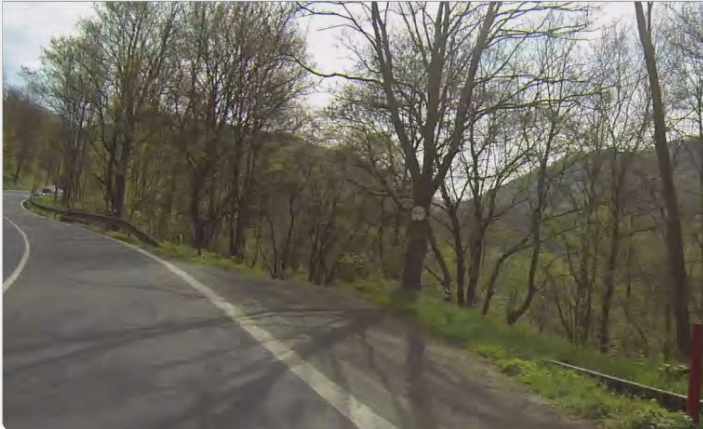
Bezpečnostní deficit Pevná překážka
Kategorie 10 m - Stromy, vzrostlá zeleň
Závažnost rizika **Střední**
Poznámka -

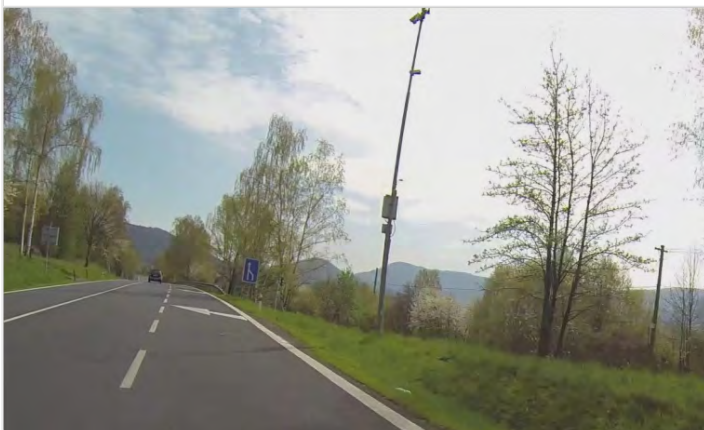
Bezpečnostní deficit Pevná překážka
Kategorie 1× - Sloupy el. vedení, VO apod.
 15 m - Stromy, vzrostlá zeleň
Závažnost rizika **Střední**
Poznámka -

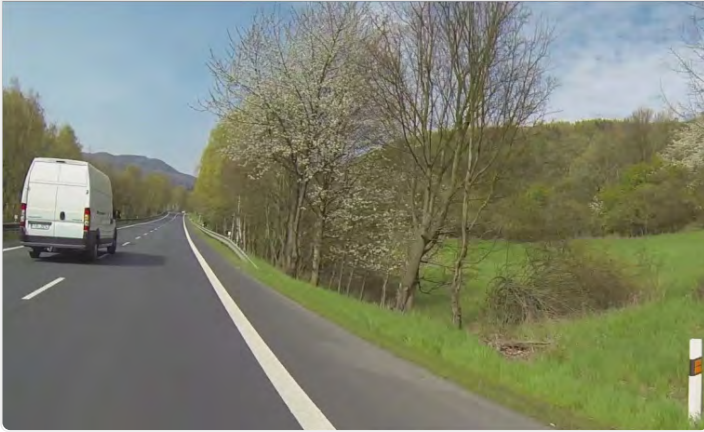
Bezpečnostní deficit Pevná překážka
Kategorie 1× - Stromy, vzrostlá zeleň
Závažnost rizika **Vysoká**
Poznámka -

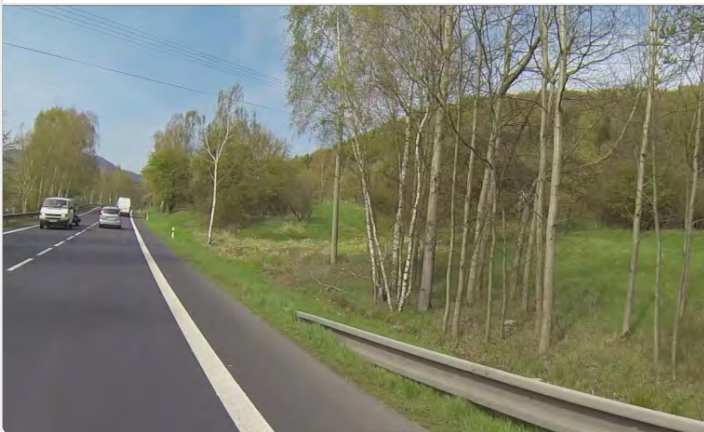
Bezpečnostní deficit Pevná překážka
Kategorie 1× - Sloupy el. vedení, VO apod.
 1× - Stromy, vzrostlá zeleň
Závažnost rizika **Nízká**
Poznámka Riziko zejména pro vozidla jedoucí v protisměru.

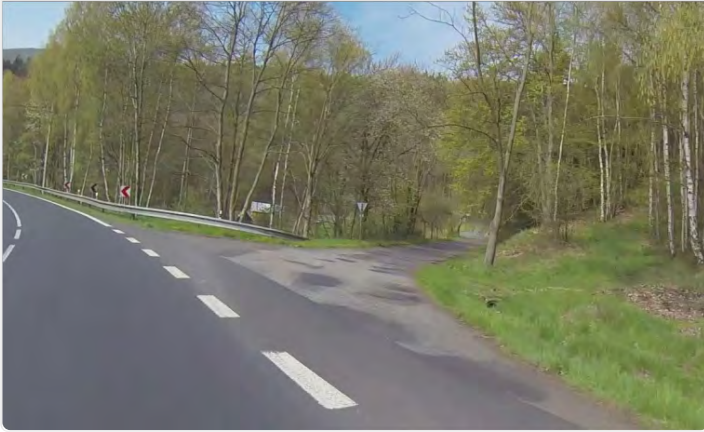
Bezpečnostní deficit Pevná překážka
Kategorie 1× - Tuhé čelo trubního propustku pod -
připojovanou komunikací
Závažnost rizika **Nízká**
Poznámka -

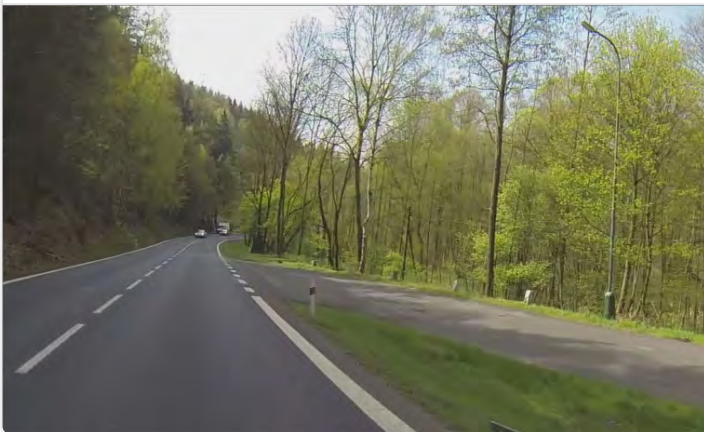
Bezpečnostní deficit Křižovatka
Kategorie 1× - Absence nebo opotřebované VDZ
 1× - Neadekvátní úhel křížení (menší než 75°
nebo větší než 105°)
 1× - Rozlehlá křižovatka, neadekvátní
usměrnění dopravy
Závažnost rizika **Střední**
Poznámka Absence VDZ V 4 na vedlejším rameni
křižovatky.

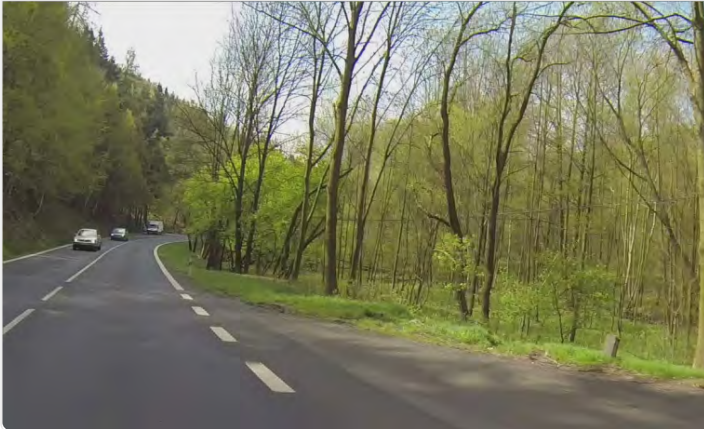
Bezpečnostní deficit Pevná překážka
Kategorie 1× - Betonový sloupek
 370 m - Stromy, vzrostlá zeleň
Závažnost rizika **Vysoká**
Poznámka -

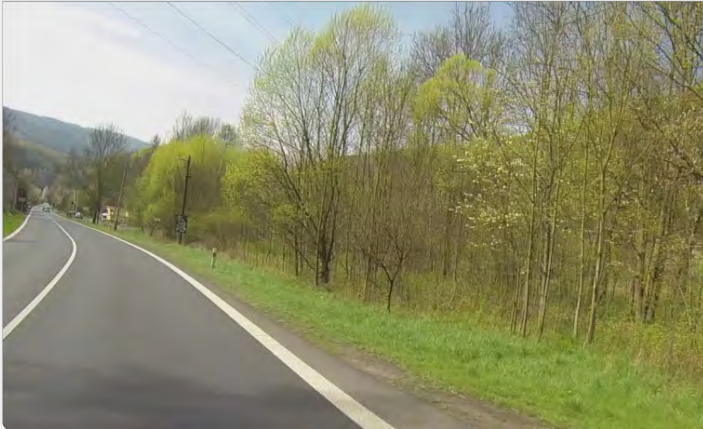
Bezpečnostní deficit Pevná překážka
Kategorie 2× - Sloupy el. vedení, VO apod.
 80 m - Stromy, vzrostlá zeleň
Závažnost rizika **Vysoká**
Poznámka -

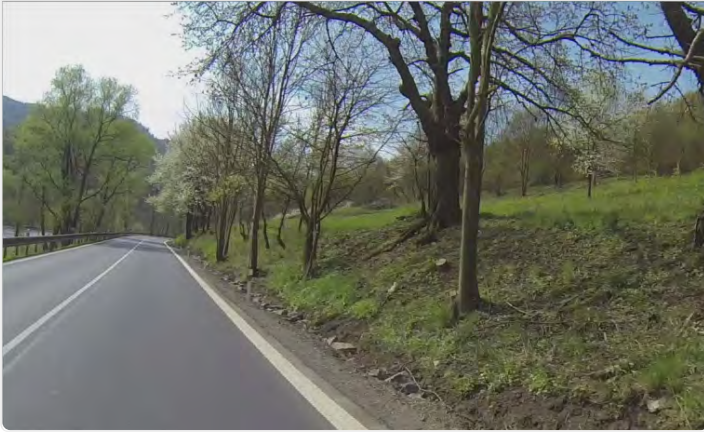
Bezpečnostní deficit Pevná překážka
Kategorie 100 m - Stromy, vzrostlá zeleň
Závažnost rizika **Vysoká**
Poznámka -

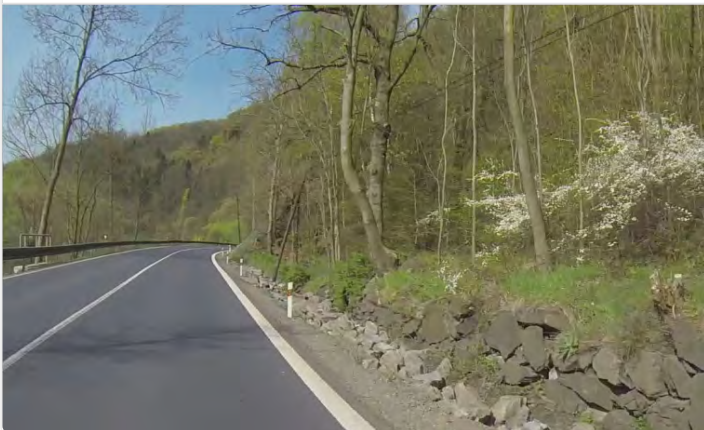
Bezpečnostní deficit Pevná překážka
Kategorie 200 m - Členitý povrch skalní stěny
 220 m - Sloupy el. vedení, VO apod.
 220 m - Stromy, vzrostlá zeleň
Závažnost rizika **Vysoká**
Poznámka -

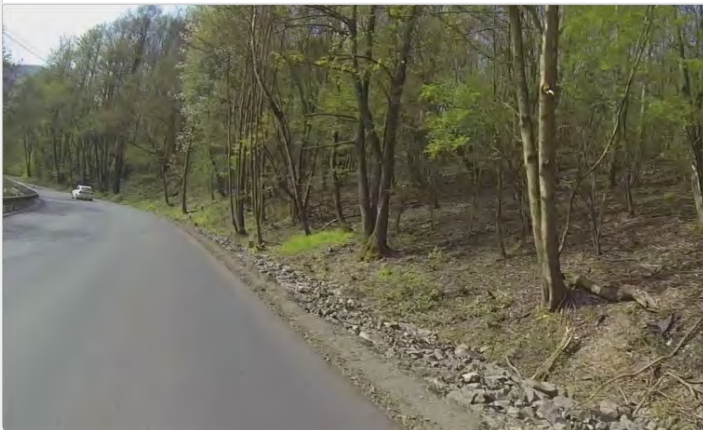
Bezpečnostní deficit Pevná překážka
Kategorie 130 m - Stromy, vzrostlá zeleň
Závažnost rizika **Vysoká**
Poznámka -

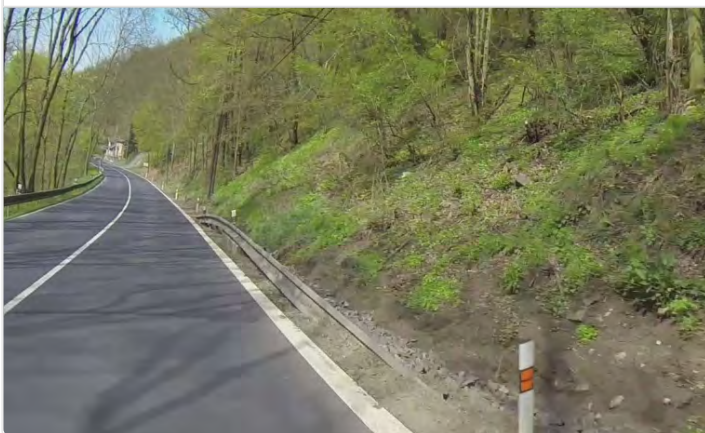
Bezpečnostní deficit Pevná překážka
Kategorie 2× - Tuhé čelo trubního příčného propustku
Závažnost rizika **Střední**
Poznámka Tuhá čela jsou neadekvátně ochráněna ocelovými svodidly. Při nárazu vozidla do svodidel, při kterém dojde k maximálnímu vychýlení, je identifikováno riziko v podobě nárazu do betonového čela příčného propustku.

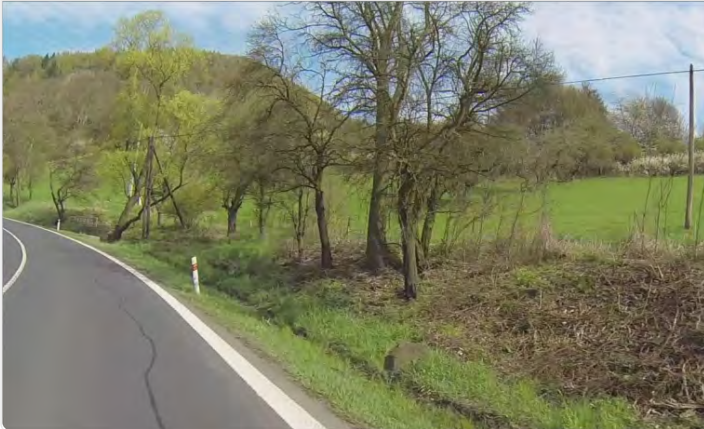
Bezpečnostní deficit Pevná překážka
Kategorie 20 m - Stromy, vzrostlá zeleň
Závažnost rizika **Střední**
Poznámka -

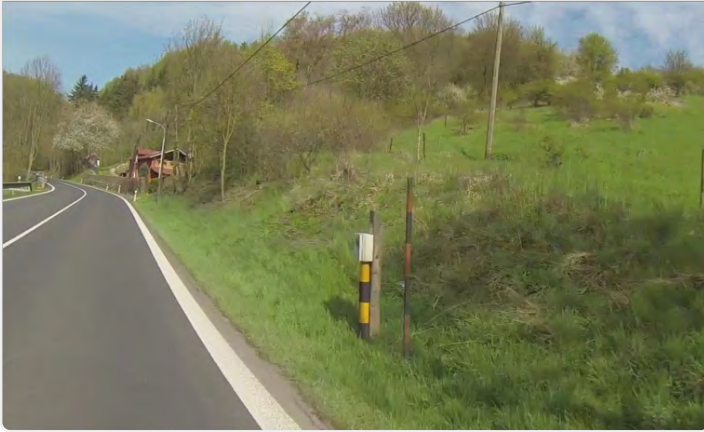
Bezpečnostní deficit Pevná překážka
Kategorie 1× - Rozvaděč IS
Závažnost rizika **Vysoká**
Poznámka -

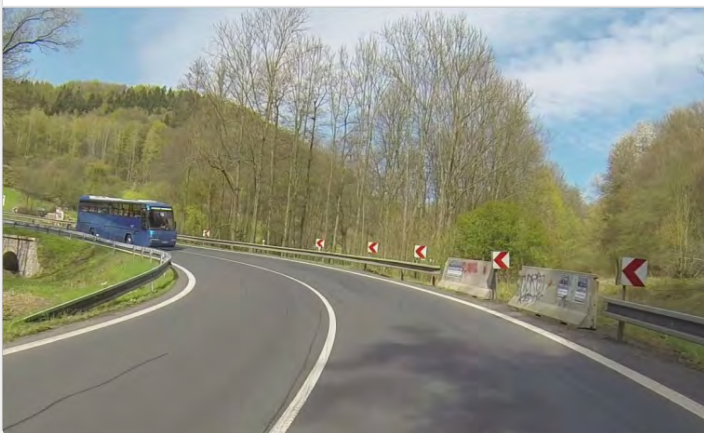
Bezpečnostní deficit Zadržné zařízení
Kategorie 2× - Neadekvátně realizovaný začátek / konec svodidel
 1× - Přerušené boční svodidlo
Závažnost rizika **Vysoká**
Poznámka Absence výškových náběhů, v případě nárazu vozidla do svodidel je identifikováno riziko v podobě vniknutí pásnice do interiéru automobilu.

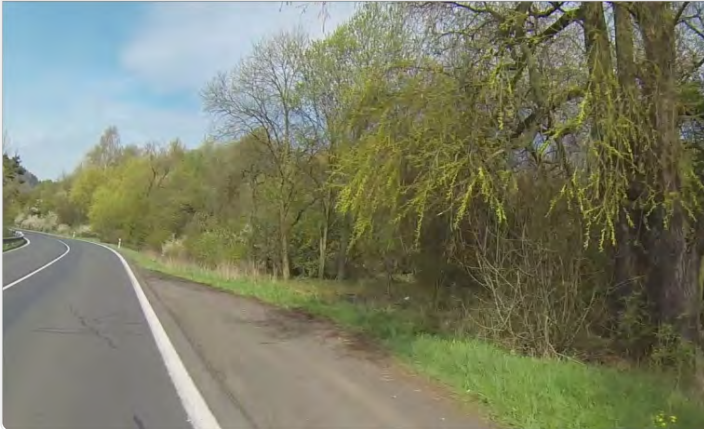
Bezpečnostní deficit Pevná překážka
Kategorie 180 m - Stromy, vzrostlá zeleň
Závažnost rizika **Střední**
Poznámka -

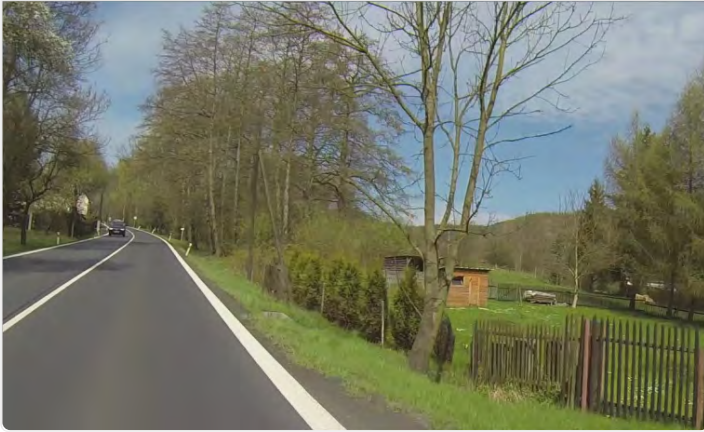
Bezpečnostní deficit Pevná překážka
Kategorie 1× - Sloupy el. vedení, VO apod.
 120 m - Stromy, vzrostlá zeleň
Závažnost rizika **Střední**
Poznámka -

Návrh opatření Odstranění, ochrana svodidly
Poznámka -
Náročnost realizace **Administrativní řešení**

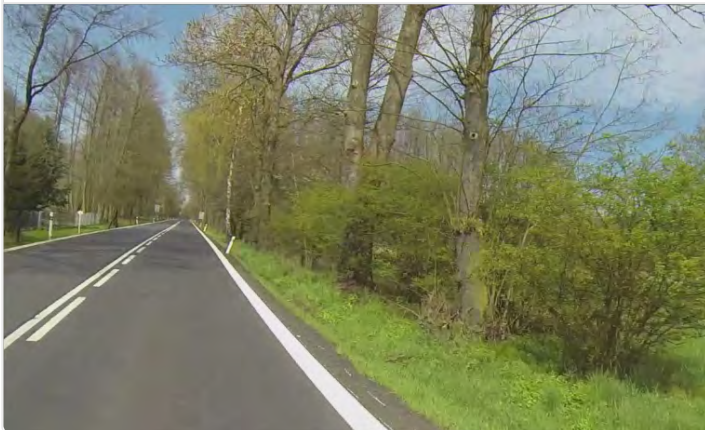
Bezpečnostní deficit Pevná překážka
Kategorie 290 m - Stromy, vzrostlá zeleň
Závažnost rizika **Vysoká**
Poznámka -

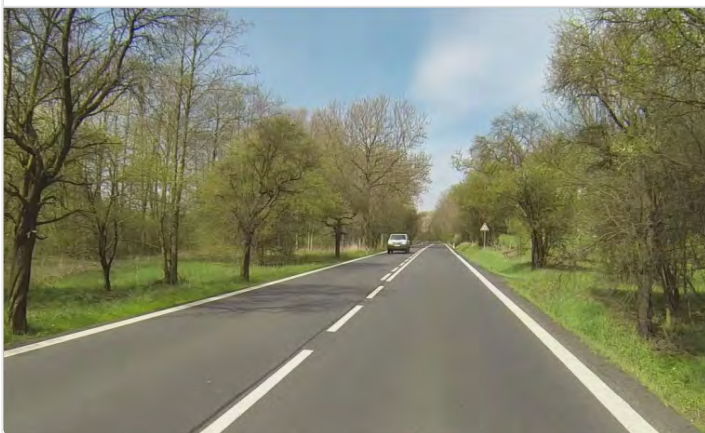
Bezpečnostní deficit Mezikřižovatkový úsek
Kategorie 1× - Absence SDZ a VDZ
Závažnost rizika **Nizká**
Poznámka Absence SDZ B 21a a VDZ V 9b.

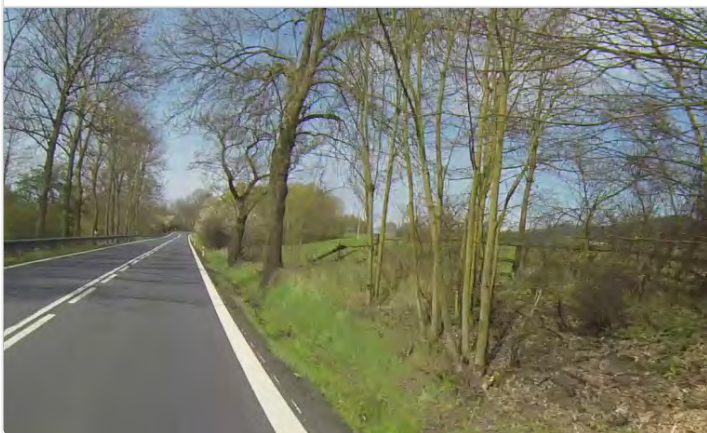
Bezpečnostní deficit Pevná překážka
Kategorie 1× - Neadekvátně seříznutý pařež
 220 m - Stromy, vzrostlá zeleň
Závažnost rizika **Vysoká**
Poznámka -

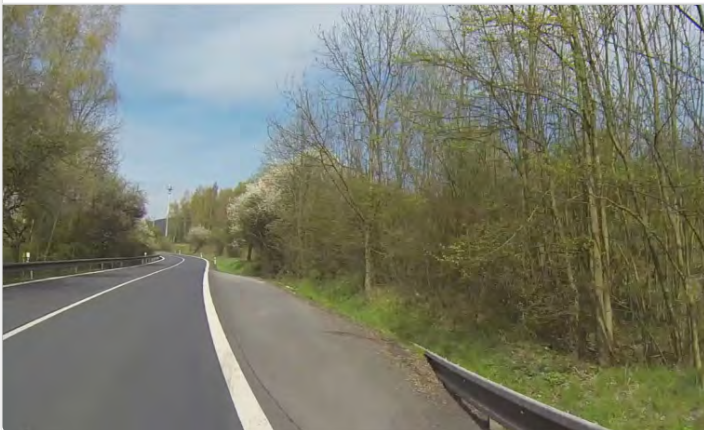
Bezpečnostní deficit Pevná překážka
Kategorie 70 m - Stromy, vzrostlá zeleň
Závažnost rizika **Střední**
Poznámka -

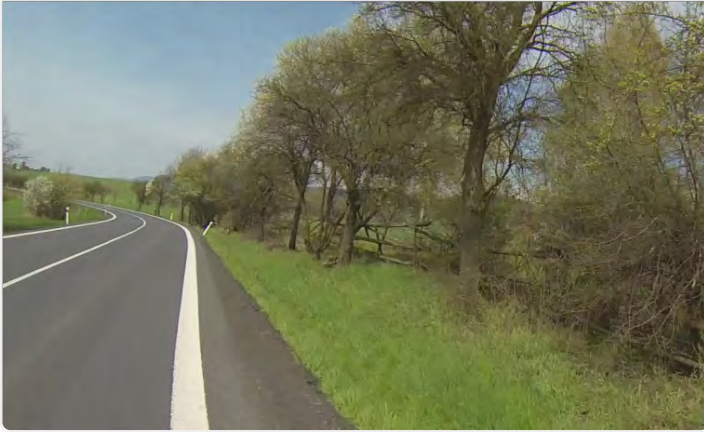
Bezpečnostní deficit Pevná překážka
Kategorie 100 m - Stromy, vzrostlá zeleň
Závažnost rizika **Střední**
Poznámka -

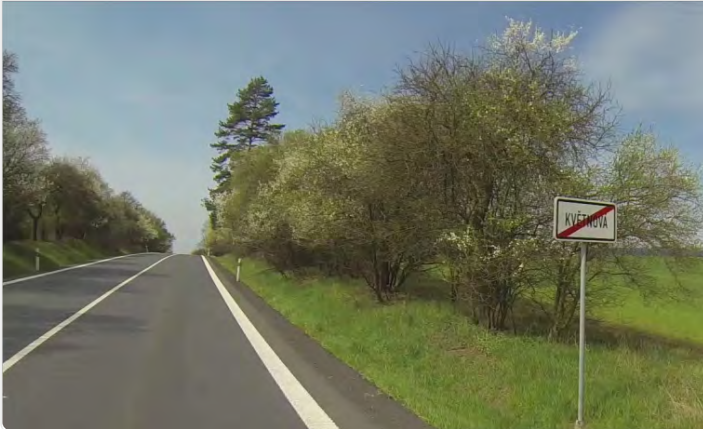
Bezpečnostní deficit Pevná překážka
Kategorie 55 m - Stromy, vzrostlá zeleň
Závažnost rizika **Střední**
Poznámka -

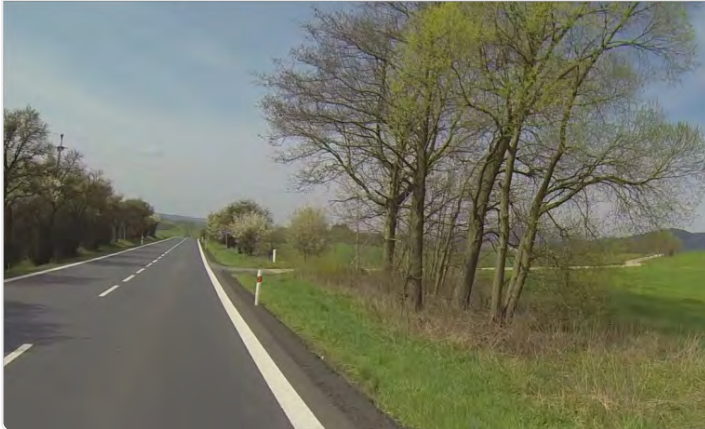
Bezpečnostní deficit Pevná překážka
Kategorie 25 m - Stromy, vzrostlá zeleň
Závažnost rizika **Střední**
Poznámka -

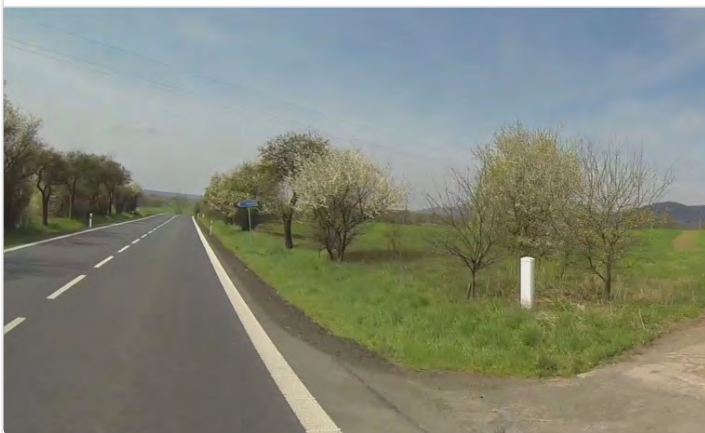
Bezpečnostní deficit Pevná překážka
Kategorie 115 m - Stromy, vzrostlá zeleň
Závažnost rizika **Střední**
Poznámka -

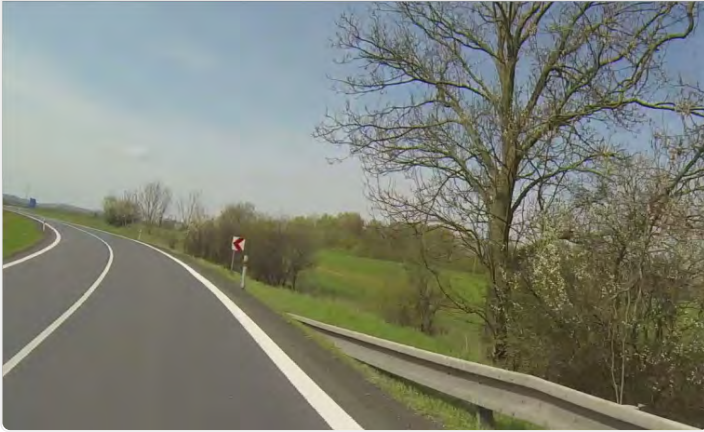
Bezpečnostní deficit Pevná překážka
Kategorie 1× - Stromy, vzrostlá zeleň
Závažnost rizika **Střední**
Poznámka Riziko zejména pro vozidla jedoucí v protisměru.

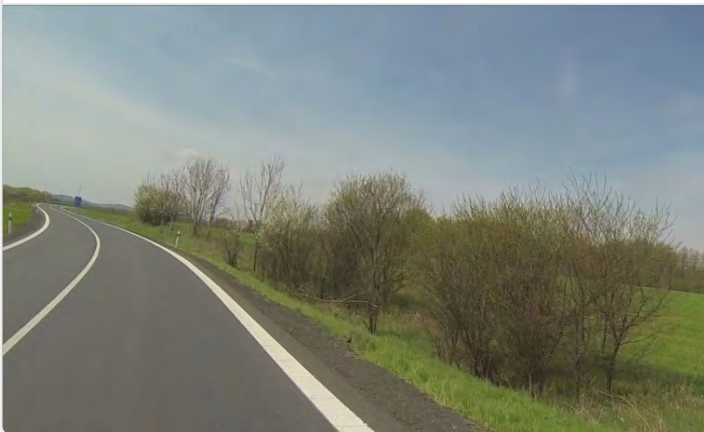
Bezpečnostní deficit Pevná překážka
Kategorie 60 m - Vzrostlá zeleň (průměr kmene do 0,1 m)
Závažnost rizika **Nízká**
Poznámka Vzrostlá zeleň nacházející se v blízkosti PK primárně představuje riziko do budoucna.

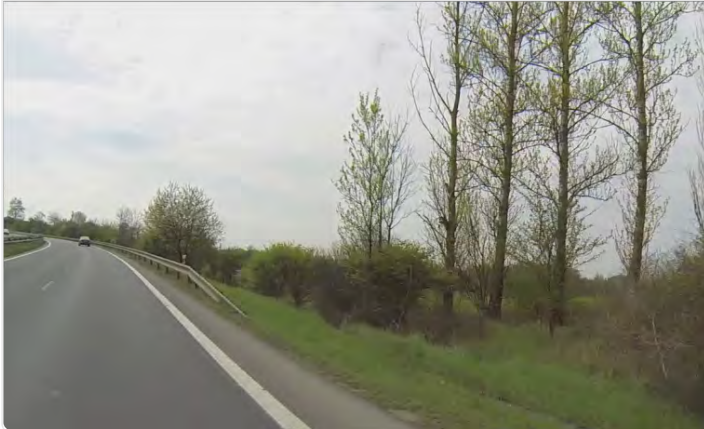
Bezpečnostní deficit Pevná překážka
Kategorie 20 m - Stromy, vzrostlá zeleň
Závažnost rizika **Střední**
Poznámka -

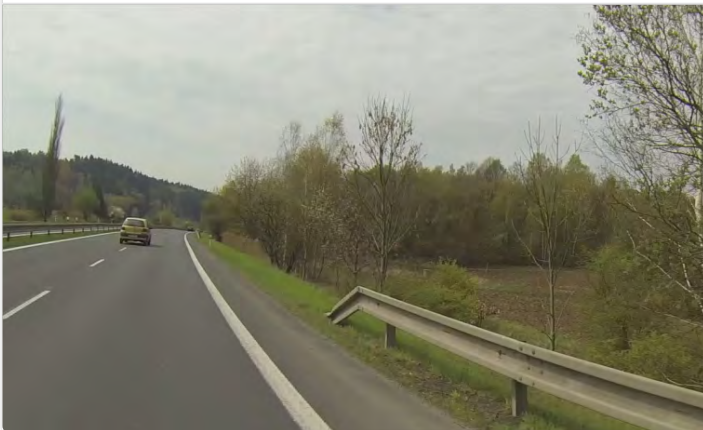
Bezpečnostní deficit Pevná překážka
Kategorie 60 m - Stromy, vzrostlá zeleň
Závažnost rizika **Vysoká**
Poznámka Stromy, vzrostlá zeleň se nachází pod úrovní nivelety PK.
