PŘÍLOHA 1.2

Vyhodnocení identifikovaných dopravně-bezpečnostních deficitů

v rámci BI PK z roku 2016

km 0,000 – 39,586

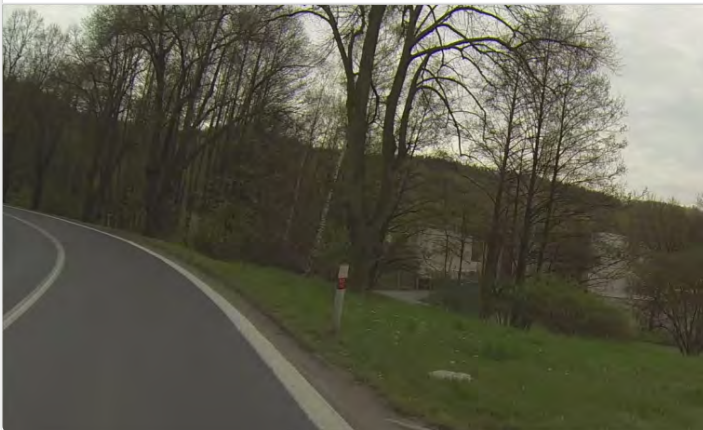
Bezpečnostní deficit Pevná překážka
Kategorie 600 m - Stromy, vzrostlá zeleň
Závažnost rizika **Vysoká**
Poznámka -

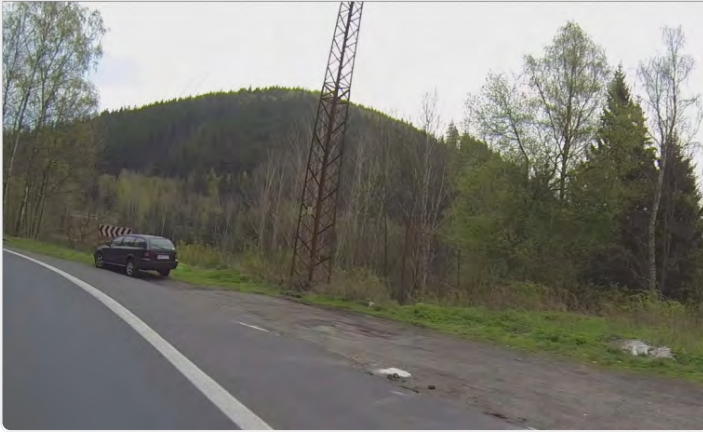
Bezpečnostní deficit Pevná překážka
Kategorie 1× - Sloupy el. vedení, VO apod.
 30 m - Stromy, vzrostlá zeleň
Závažnost rizika **Střední**
Poznámka -

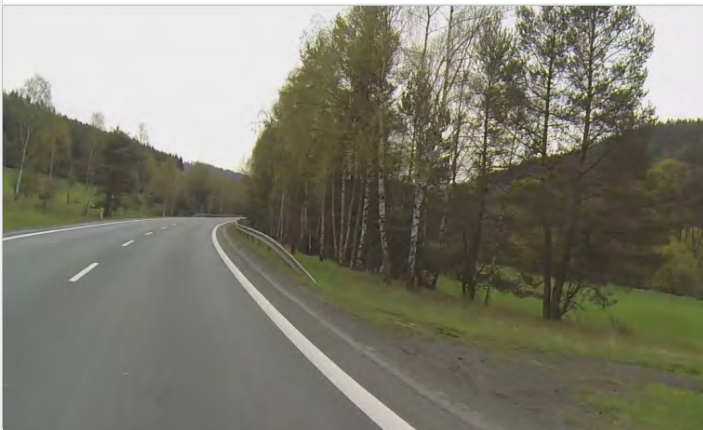
Bezpečnostní deficit Pevná překážka
Kategorie 1× - Stromy, vzrostlá zeleň
Závažnost rizika **Střední**
Poznámka -

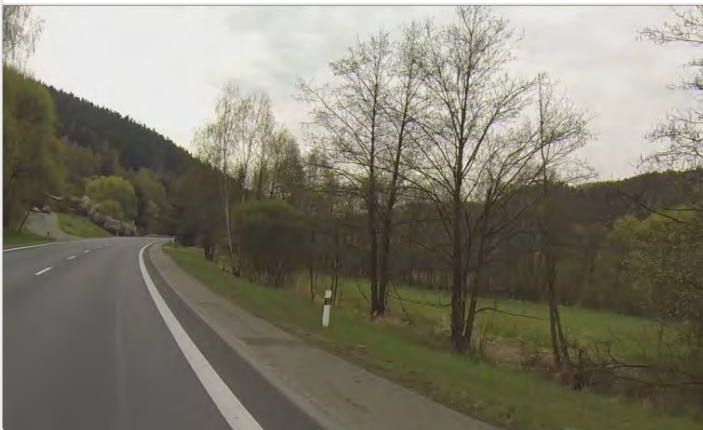
Bezpečnostní deficit Pevná překážka
Kategorie ☐ 60 m - Stromy, vzrostlá zeleň
Závažnost rizika **Střední**
Poznámka -

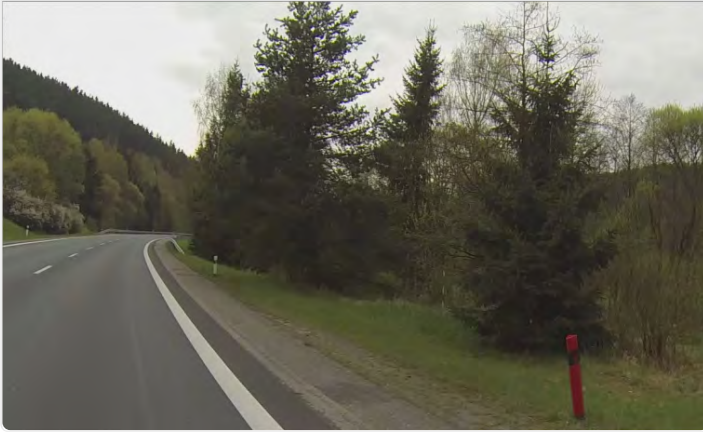
Bezpečnostní deficit Pevná překážka
Kategorie 30 m - Stromy, vzrostlá zeleň
Závažnost rizika **Střední**
Poznámka -

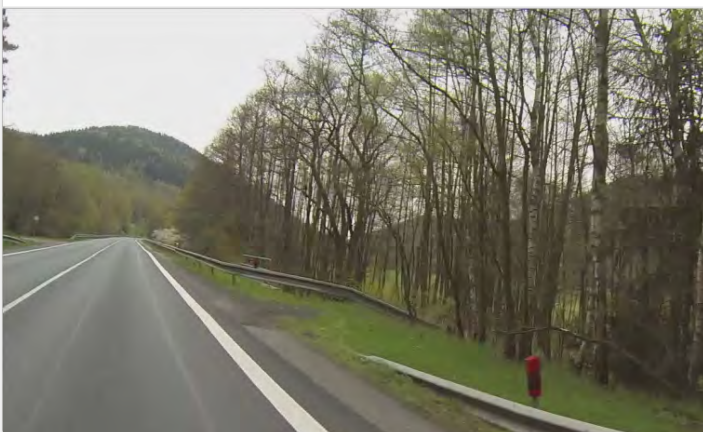
Bezpečnostní deficit Pevná překážka
Kategorie 1× - Stromy, vzrostlá zeleň
Závažnost rizika **Nizká**
Poznámka Riziko zejména pro vozidla jedoucí v protisměru.

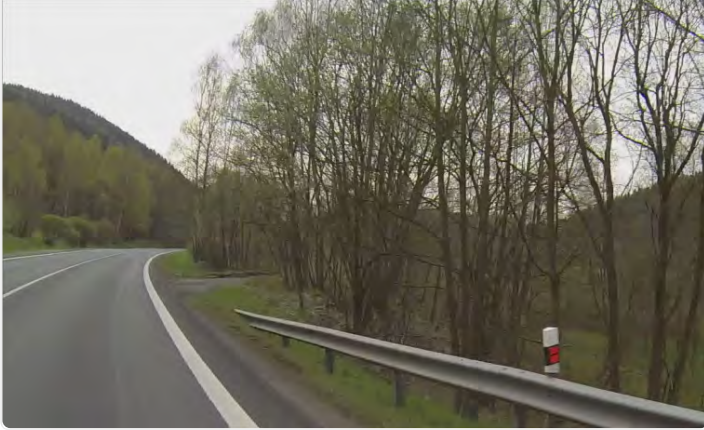
Bezpečnostní deficit Pevná překážka
Kategorie 1× - Stromy, vzrostlá zeleň
Závažnost rizika **Nizká**
Poznámka Riziko zejména pro vozidla jedoucí v protisměru.

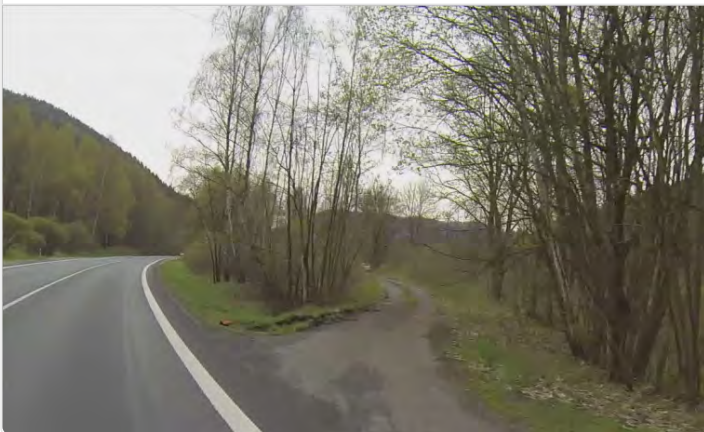
Bezpečnostní deficit Pevná překážka
Kategorie 110 m - Stromy, vzrostlá zeleň
Závažnost rizika **Střední**
Poznámka -

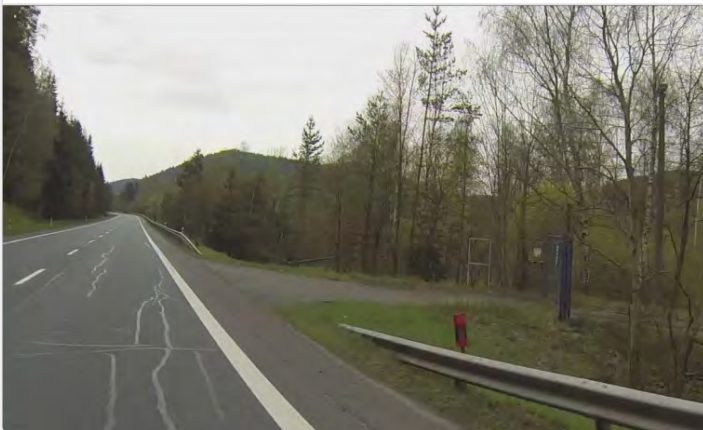
Bezpečnostní deficit Pevná překážka
Kategorie 1× - Stromy, vzrostlá zeleň
Závažnost rizika **Nízká**
Poznámka Riziko pro vozidla jedoucí v protisměru.

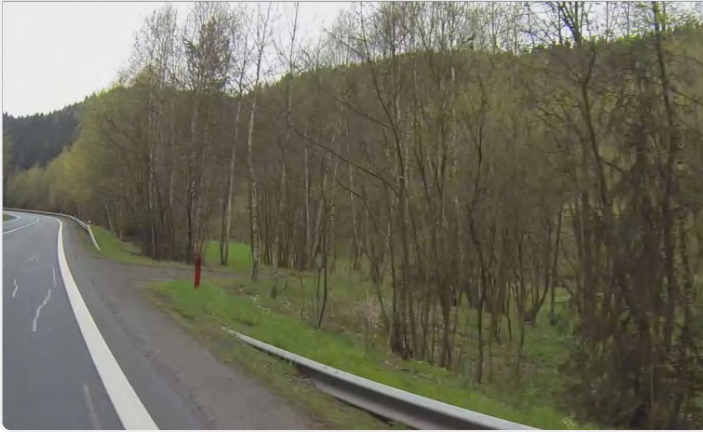
Bezpečnostní deficit Pevná překážka
Kategorie 1× - Stromy, vzrostlá zeleň
Závažnost rizika **Střední**
Poznámka Riziko zejména pro vozidla jedoucí v protisměru.

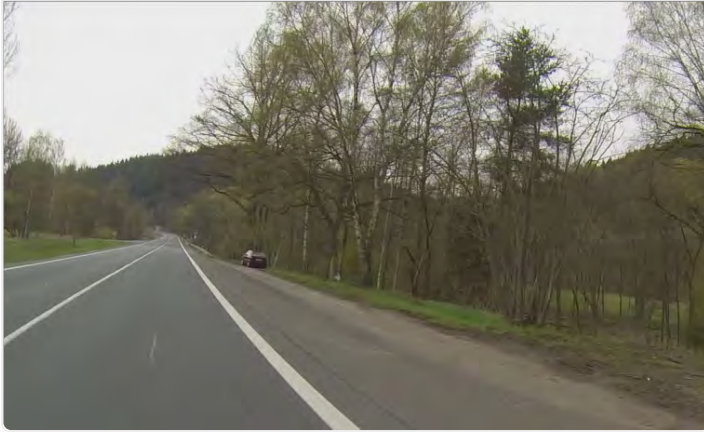
Bezpečnostní deficit Pevná překážka
Kategorie 55 m - Stromy, vzrostlá zeleň
Závažnost rizika **Střední**
Poznámka -

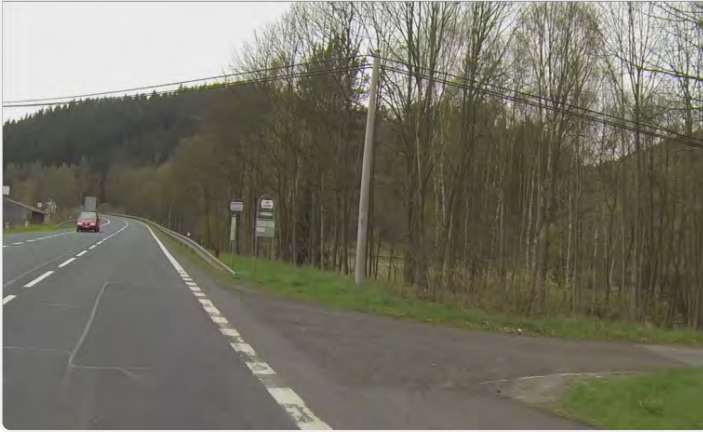
Bezpečnostní deficit Pevná překážka
Kategorie 1× - Sloupy el. vedení, VO apod.
 1× - Stromy, vzrostlá zeleň
Závažnost rizika **Střední**
Poznámka -

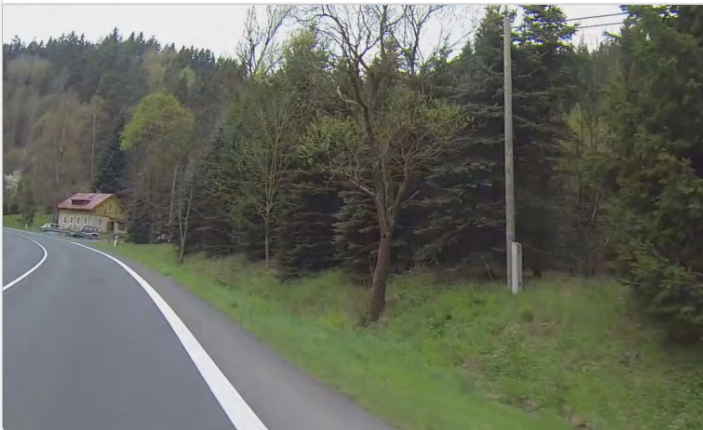
Bezpečnostní deficit Pevná překážka
Kategorie 60 m - Stromy, vzrostlá zeleň
Závažnost rizika **Střední**
Poznámka -

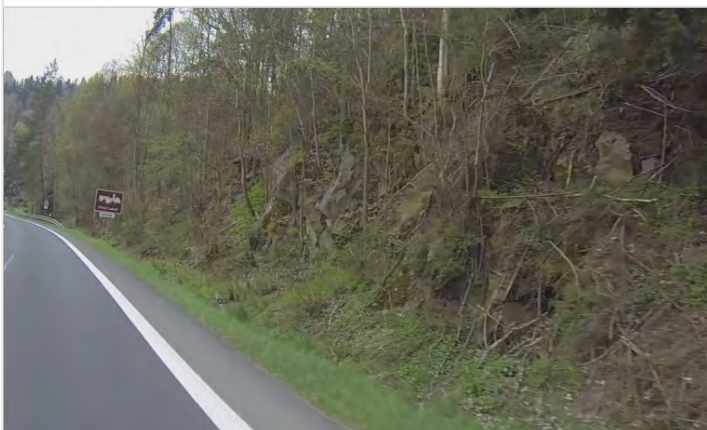
Bezpečnostní deficit Pevná překážka
Kategorie 20 m - Členitý povrch skalní stěny
 35 m - Stromy, vzrostlá zeleň
Závažnost rizika **Střední**
Poznámka -

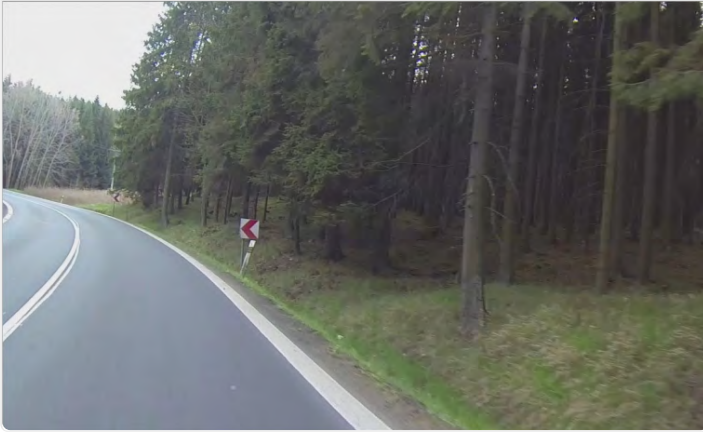
Bezpečnostní deficit Pevná překážka
Kategorie 65 m - Stromy, vzrostlá zeleň
Závažnost rizika **Střední**
Poznámka Stromy se nachází na vnější straně příkopu.

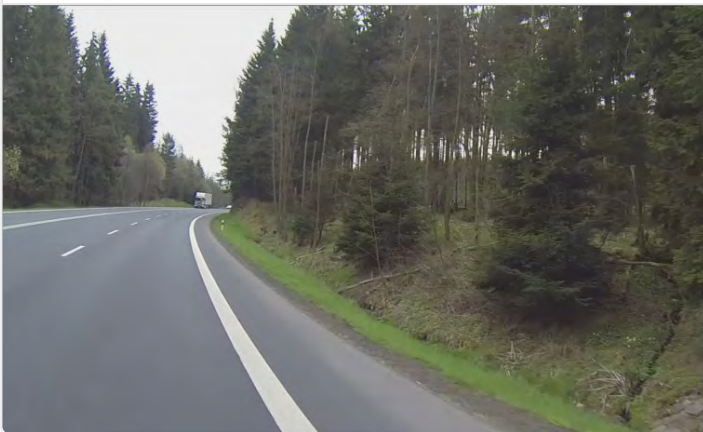
Bezpečnostní deficit Pevná překážka
Kategorie 80 m - Stromy, vzrostlá zeleň
Závažnost rizika **Nízká**
Poznámka Stromy, vzrostlá zeleň se nachází na vnější straně příkopu.

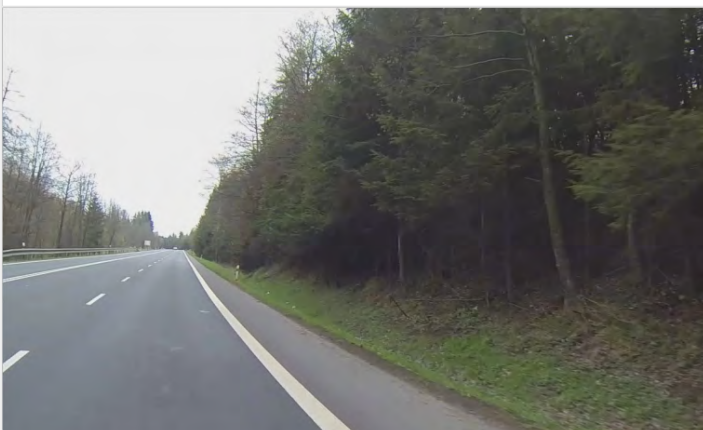
Bezpečnostní deficit Pevná překážka
Kategorie 285 m - Stromy, vzrostlá zeleň
Závažnost rizika **Střední**
Poznámka -

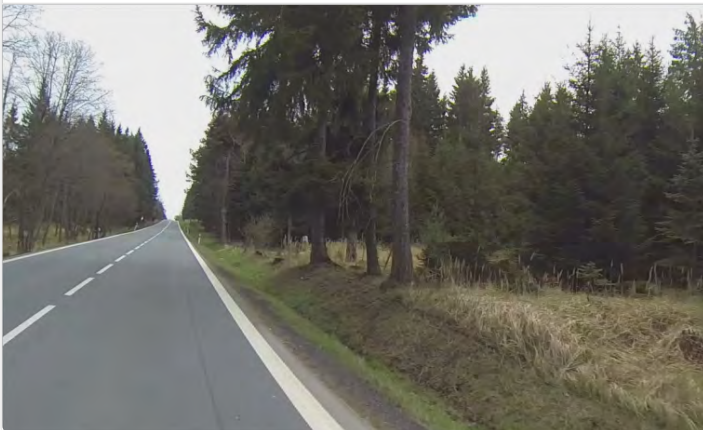
Bezpečnostní deficit Pevná překážka
Kategorie 60 m - Stromy, vzrostlá zeleň
Závažnost rizika **Střední**
Poznámka -

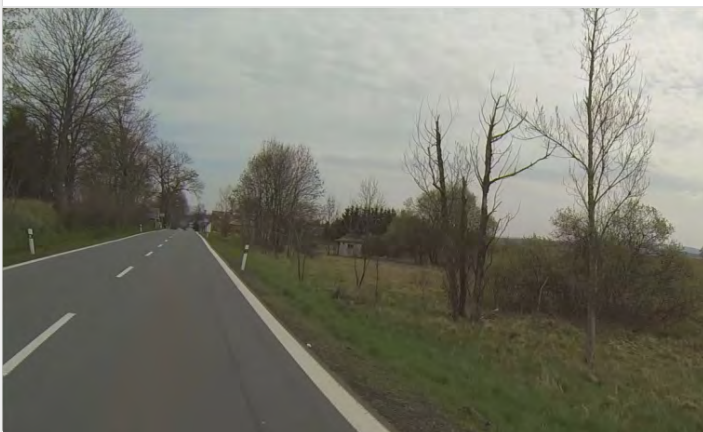
Bezpečnostní deficit Pevná překážka
Kategorie 90 m - Stromy, vzrostlá zeleň
Závažnost rizika **Nizká**
Poznámka -

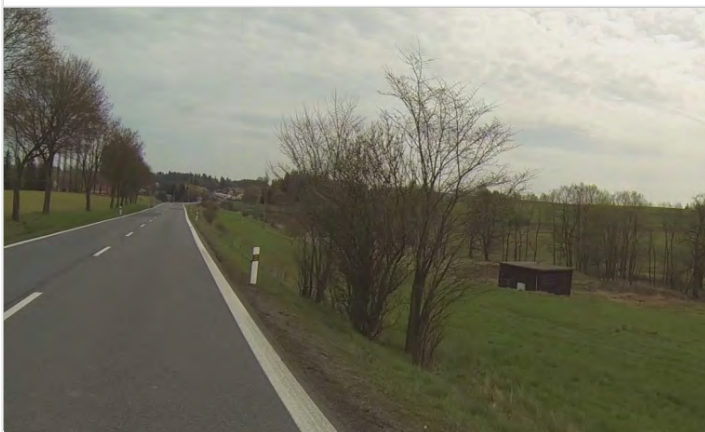
Bezpečnostní deficit Pevná překážka
Kategorie 10 m - Stromy, vzrostlá zeleň
Závažnost rizika **Vysoká**
Poznámka -

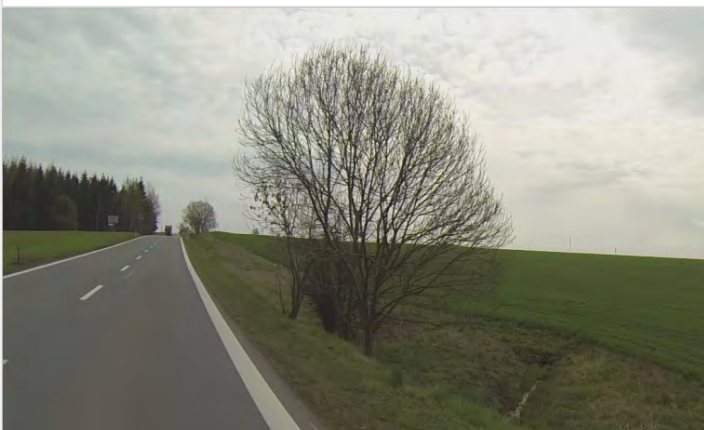
Bezpečnostní deficit Pevná překážka
Kategorie 1× - Stromy, vzrostlá zeleň
Závažnost rizika **Vysoká**
Poznámka -

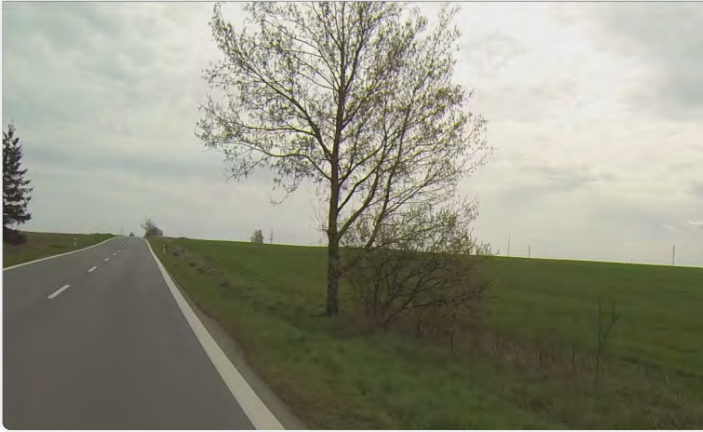
Bezpečnostní deficit Pevná překážka
Kategorie 10 m - Stromy, vzrostlá zeleň
Závažnost rizika **Střední**
Poznámka -

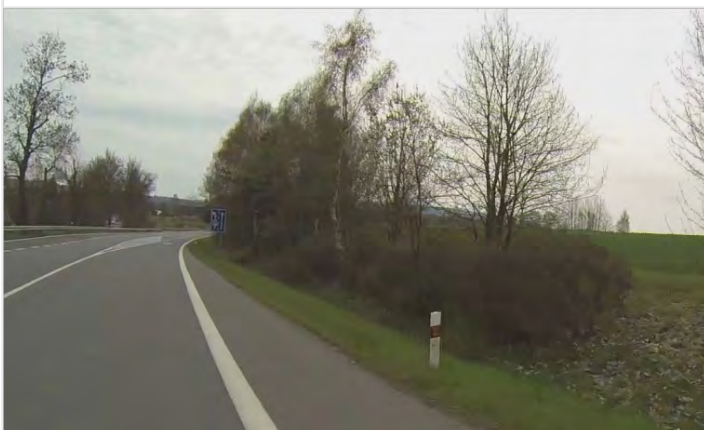
Bezpečnostní deficit Pevná překážka
Kategorie 190 m - Stromy, vzrostlá zeleň
Závažnost rizika **Střední**
Poznámka -

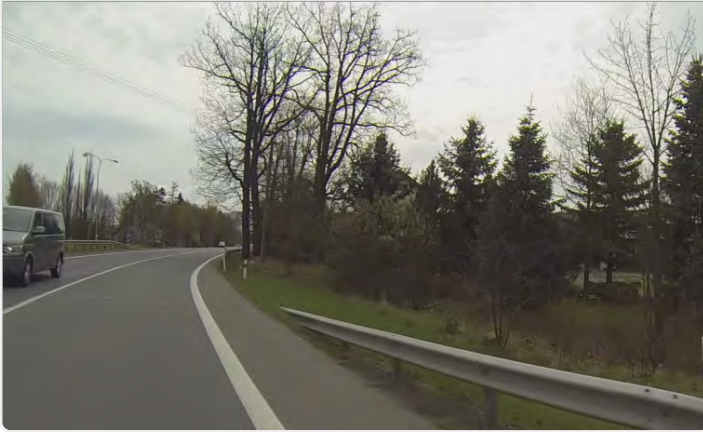
Bezpečnostní deficit Pevná překážka
Kategorie ☞ 20 m - Stromy, vzrostlá zeleň
Závažnost rizika **Střední**
Poznámka -

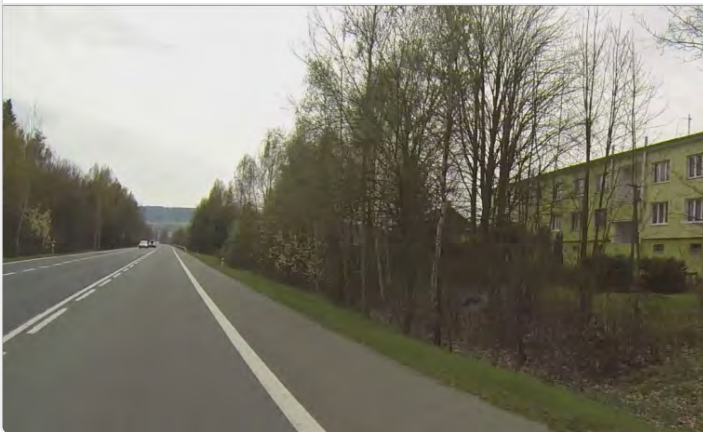
Bezpečnostní deficit Pevná překážka
Kategorie ☞ 130 m - Stromy, vzrostlá zeleň
Závažnost rizika **Střední**
Poznámka -

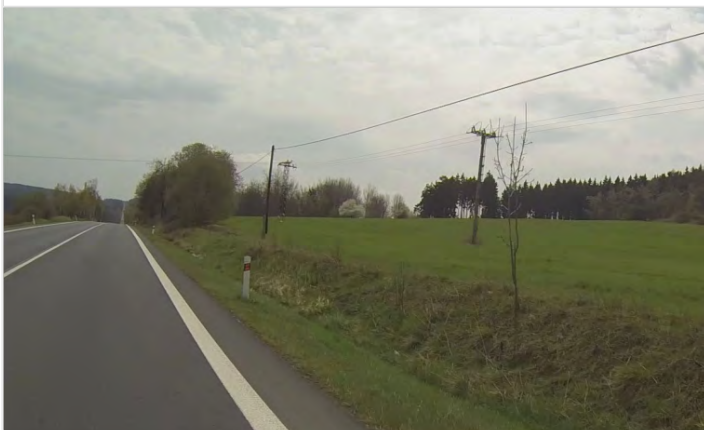
Bezpečnostní deficit Pevná překážka
Kategorie 1× - Vzrostlá zeleň (průměr kmene do 0,1 m)
Závažnost rizika **Nizká**
Poznámka Vzrostlá zeleň nacházející se v blízkosti PK primárně představuje riziko do budoucna.

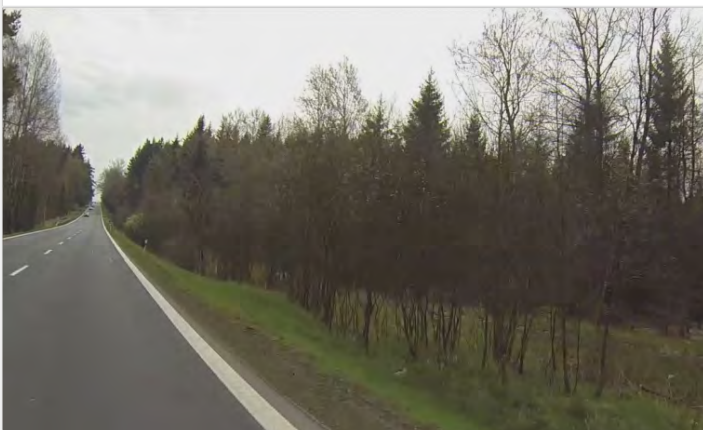
Bezpečnostní deficit Pevná překážka
Kategorie 180 m - Vzrostlá zeleň (průměr kmene do 0,1 m)
Závažnost rizika **Nízká**
Poznámka Vzrostlá zeleň nacházející se v blízkosti PK primárně představuje riziko do budoucna.

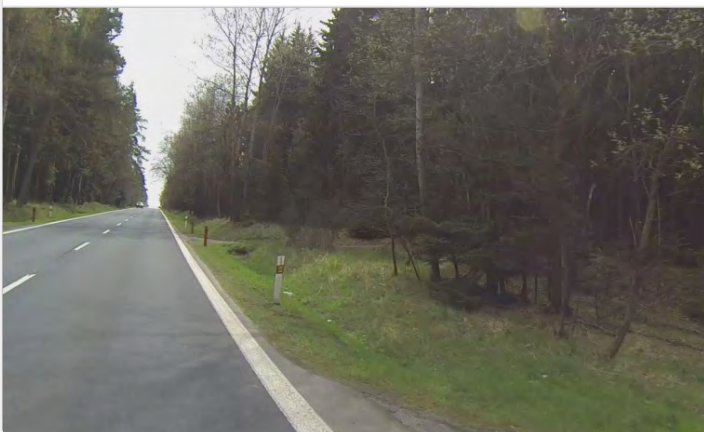
Bezpečnostní deficit Pevná překážka
Kategorie 15 m - Stromy, vzrostlá zeleň
Závažnost rizika **Střední**
Poznámka -

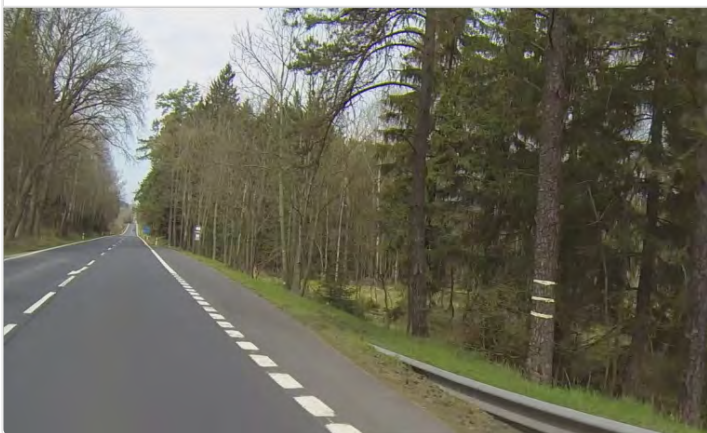
Bezpečnostní deficit Pevná překážka
Kategorie 200 m - Stromy, vzrostlá zeleň
Závažnost rizika **Střední**
Poznámka -

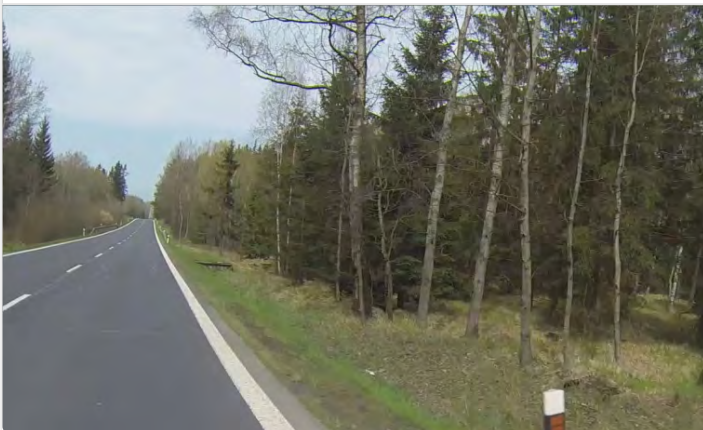
Bezpečnostní deficit Pevná překážka
Kategorie 60 m - Stromy, vzrostlá zeleň
Závažnost rizika **Střední**
Poznámka -

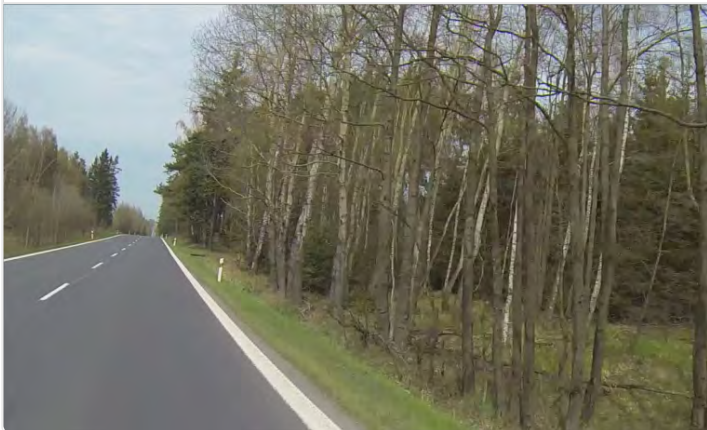
Bezpečnostní deficit Pevná překážka
Kategorie 40 m - Stromy, vzrostlá zeleň
Závažnost rizika **Vysoká**
Poznámka -

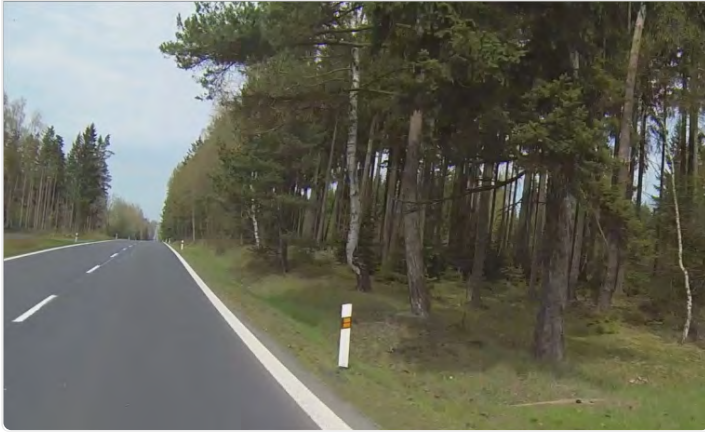
Bezpečnostní deficit Pevná překážka
Kategorie 220 m - Stromy, vzrostlá zeleň
Závažnost rizika **Střední**
Poznámka -

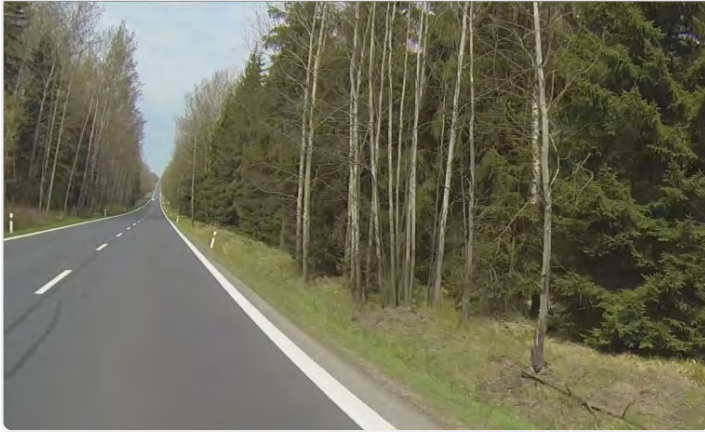
Bezpečnostní deficit Pevná překážka
Kategorie 325 m - Stromy, vzrostlá zeleň
Závažnost rizika **Vysoká**
Poznámka -

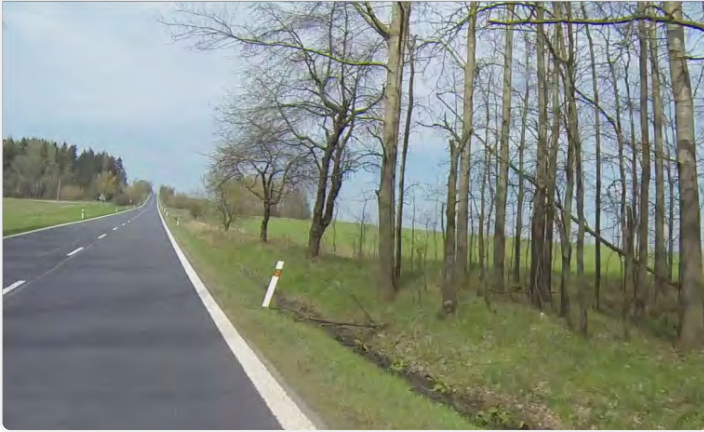
Bezpečnostní deficit Pevná překážka
Kategorie 40 m - Stromy, vzrostlá zeleň
Závažnost rizika Nizká
Poznámka Stromy se nachází na vnější straně příkopu.

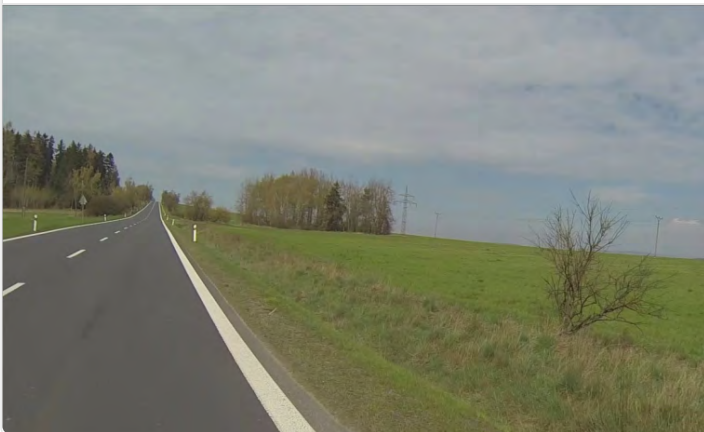
Bezpečnostní deficit Pevná překážka
Kategorie 1× - Vzrostlá zeleň (průměr kmene do 0,1 m)
Závažnost rizika **Nízká**
Poznámka Vzrostlá zeleň nacházející se v blízkosti PK primárně představuje riziko do budoucna.

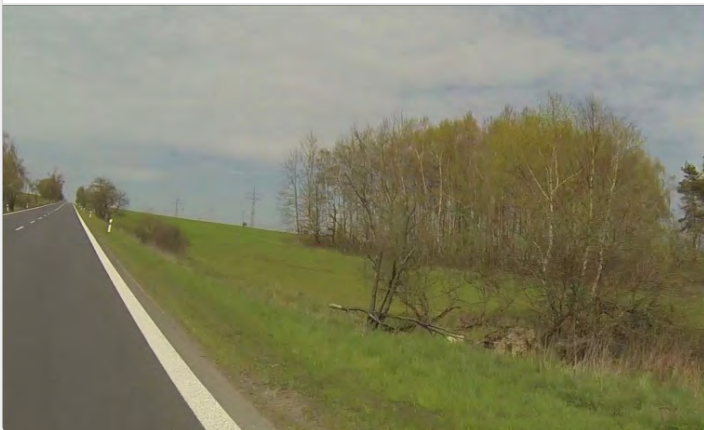
Bezpečnostní deficit Pevná překážka
Kategorie 25 m - Stromy, vzrostlá zeleň
Závažnost rizika **Nízká**
Poznámka -

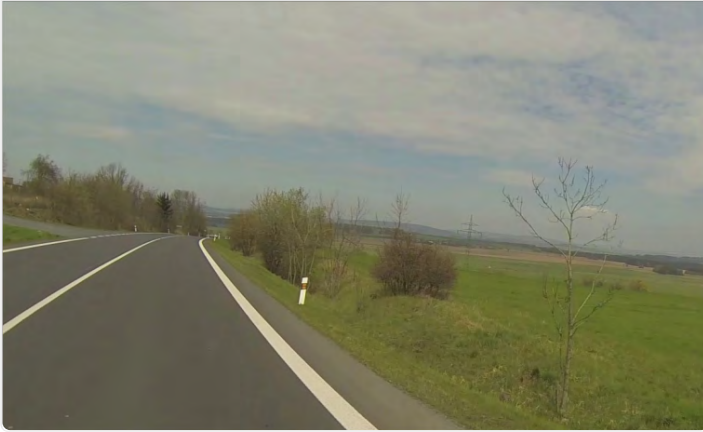
Bezpečnostní deficit Pevná překážka
Kategorie 260 m - Stromy, vzrostlá zeleň
Závažnost rizika **Střední**
Poznámka -

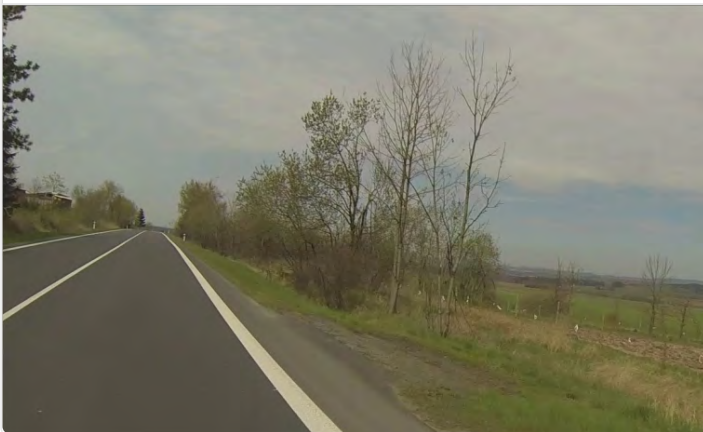
Bezpečnostní deficit Pevná překážka
Kategorie 160 m - Stromy, vzrostlá zeleň
Závažnost rizika **Střední**
Poznámka -

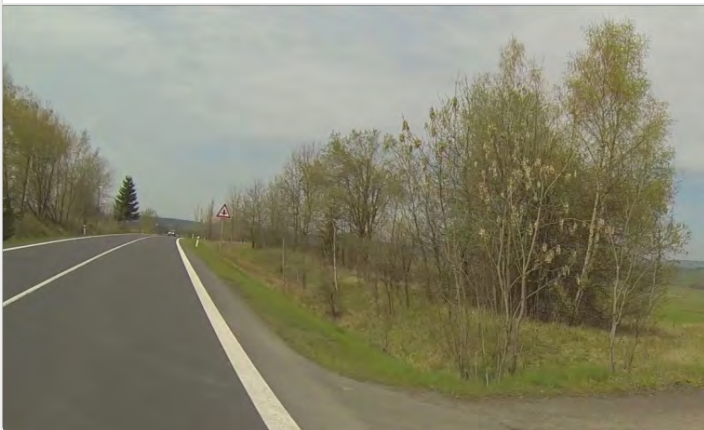
Bezpečnostní deficit Pevná překážka
Kategorie 70 m - Vzrostlá zeleň (průměr kmene do 0,1 m)
Závažnost rizika **Nízká**
Poznámka Vzrostlá zeleň nacházející se v blízkosti PK primárně představuje riziko do budoucna.

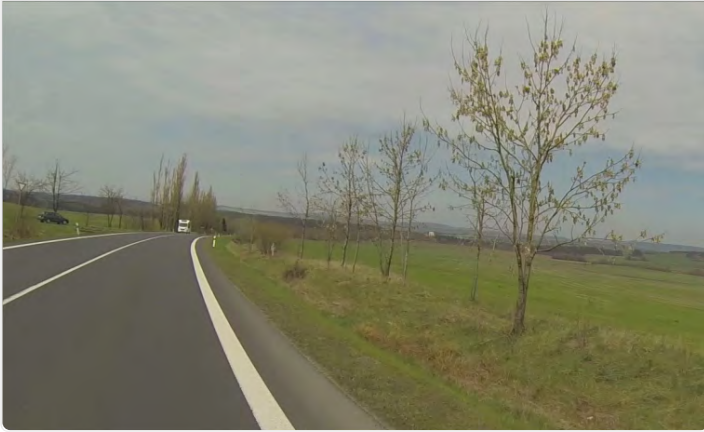
Bezpečnostní deficit Pevná překážka
Kategorie 1× - Betonový sloupek
 160 m - Stromy, vzrostlá zeleň
Závažnost rizika **Střední**
Poznámka -

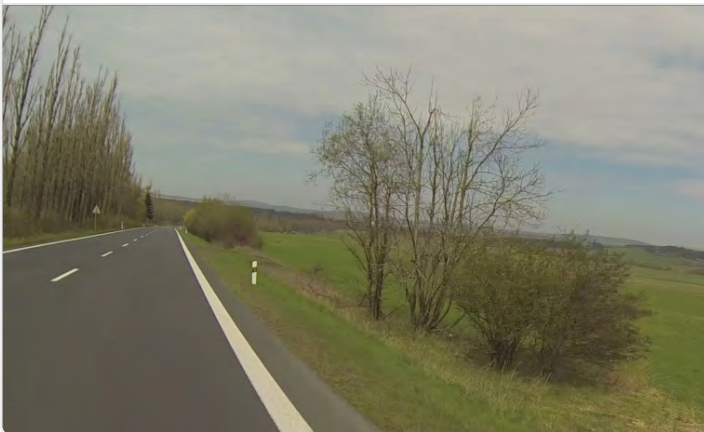
Bezpečnostní deficit Pevná překážka
Kategorie 1× - Stromy, vzrostlá zeleň
Závažnost rizika **Střední**
Poznámka -

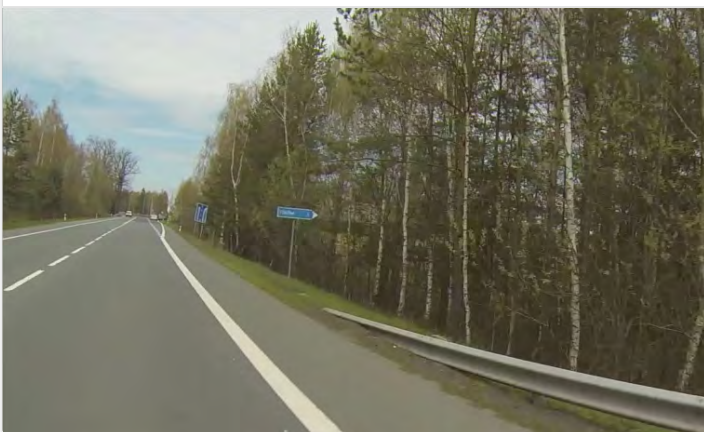
Bezpečnostní deficit Pevná překážka
Kategorie ☞ 150 m - Stromy, vzrostlá zeleň
Závažnost rizika **Vysoká**
Poznámka Stromy se nachází pod úrovní nivelety PK.

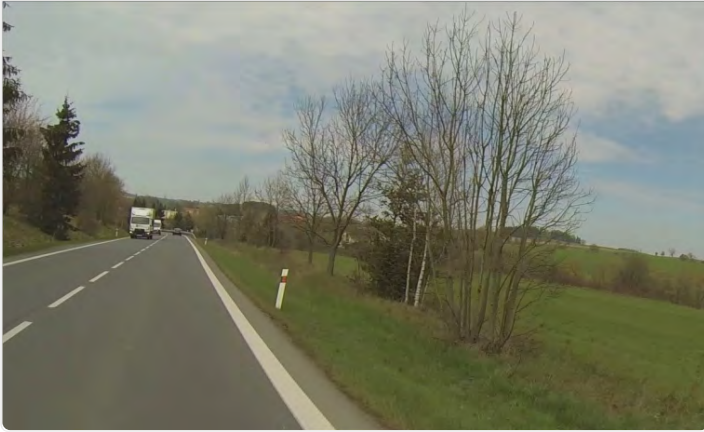
Bezpečnostní deficit Pevná překážka
Kategorie 90 m - Stromy, vzrostlá zeleň
Závažnost rizika **Střední**
Poznámka -

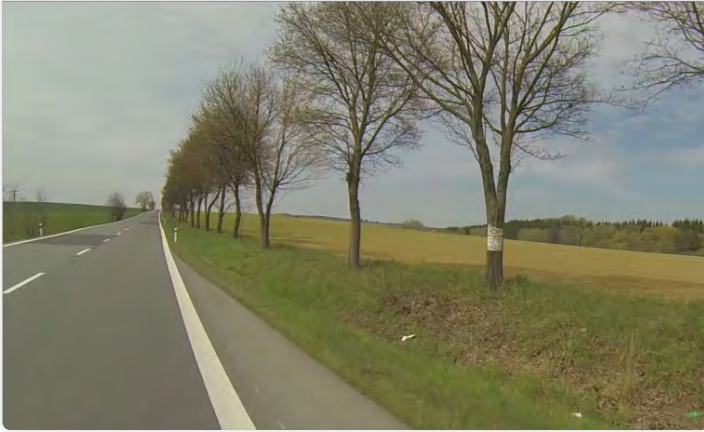
Bezpečnostní deficit Pevná překážka
Kategorie 265 m - Stromořadí, vzrostlá zeleň
Závažnost rizika **Střední**
Poznámka -

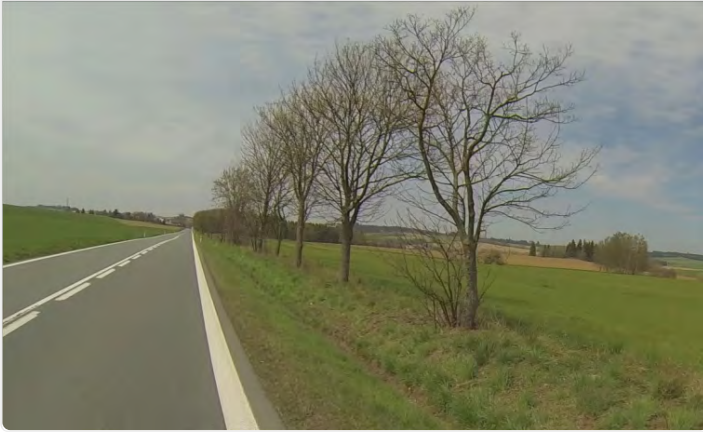
Bezpečnostní deficit Pevná překážka
Kategorie 180 m - Stromy, vzrostlá zeleň
Závažnost rizika **Střední**
Poznámka -

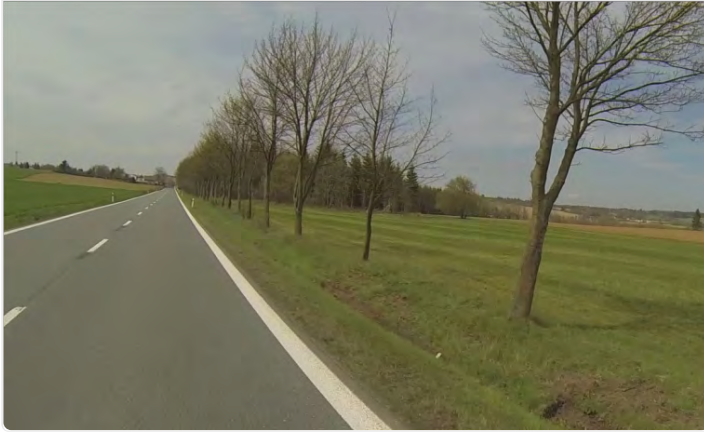
Bezpečnostní deficit Pevná překážka
Kategorie 270 m - Stromořadí, vzrostlá zeleň
Závažnost rizika **Střední**
Poznámka -

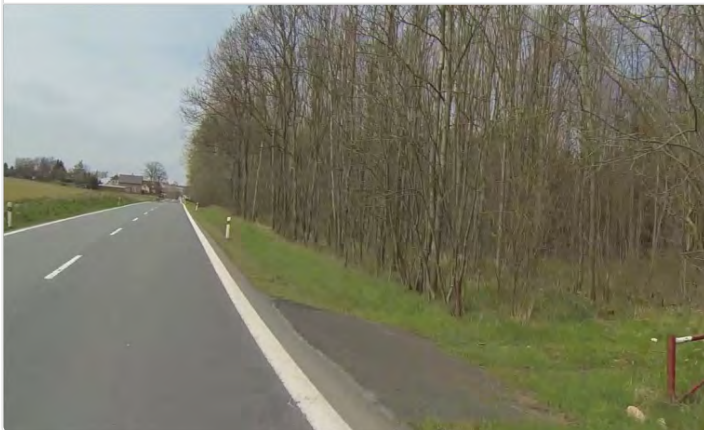
Bezpečnostní deficit Pevná překážka
Kategorie 145 m - Stromy, vzrostlá zeleň
Závažnost rizika **Vysoká**
Poznámka -

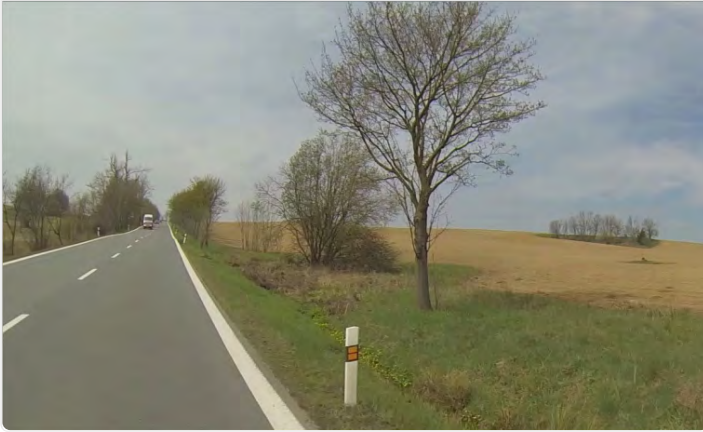
Bezpečnostní deficit Pevná překážka
Kategorie 375 m - Stromy, vzrostlá zeleň
Závažnost rizika **Vysoká**
Poznámka -
