PŘÍLOHA 2.1

**Vyhodnocení identifikovaných dopravně-bezpečnostních deficitů
v rámci první a druhé revizní BI PK z roku 2019 a 2022**

I/13

km 0,000 – 27,069

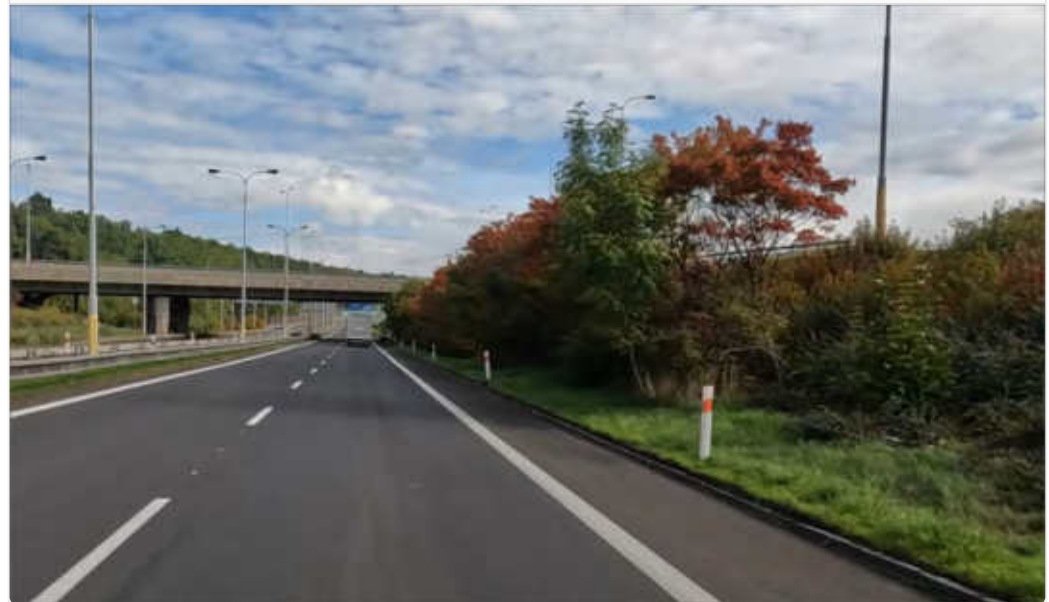
Bezpečnostní deficit	Pevná překážka
Kategorie	☞ 60 m - Stromy, vzrostlá zeleň
Závažnost rizika	Střední
Poznámka	-

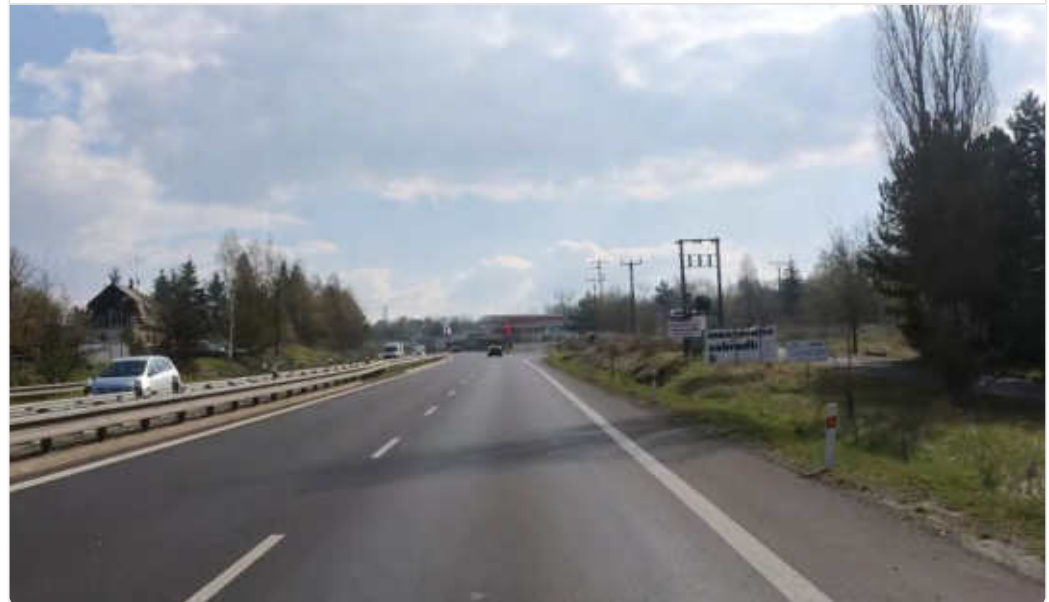
Bezpečnostní deficit Pevná překážka
Kategorie 2x - Vzrostlá zeleň (průměr kmene do 0,1 m)
Závažnost rizika **Nízká**
Poznámka Vzrostlá zeleň nacházející se v blízkosti PK primárně představuje riziko do budoucna.

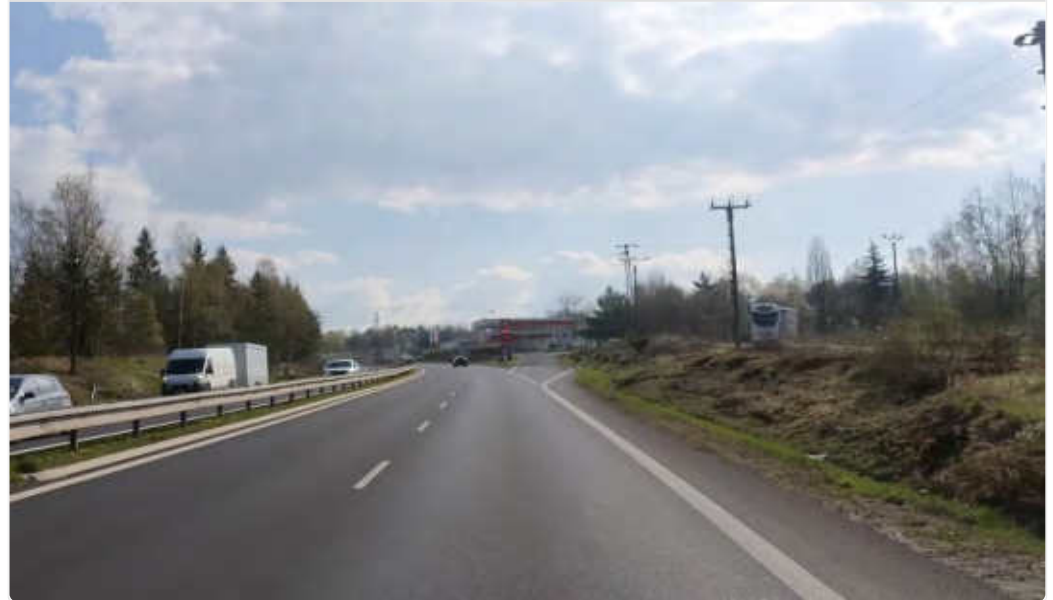
Bezpečnostní deficit	Pevná překážka
Kategorie	☞ 0 m - Vzrostlá zeleň (průměr kmene do 0,1 m)
Závažnost rizika	Nizká
Poznámka	Vzrostlá zeleň nacházející se v blízkosti PK primárně představuje riziko do budoucna.

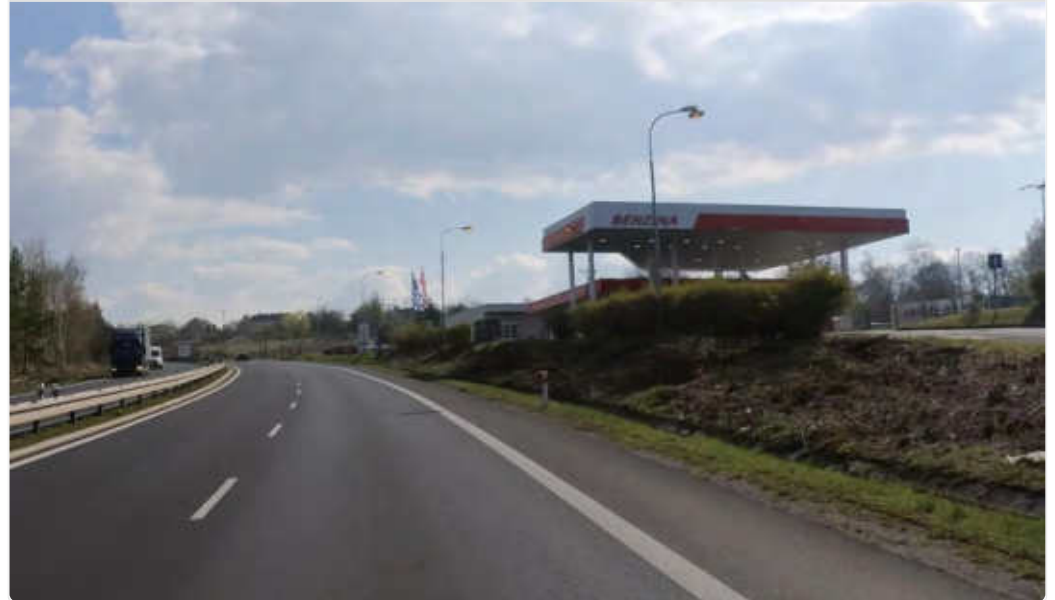
Bezpečnostní deficit	Pevná překážka
Kategorie	☞ 0 m - Vzrostlá zeleň (průměr kmene do 0,1 m)
Závažnost rizika	Nizká
Poznámka	Vzrostlá zeleň nacházející se v blízkosti PK primárně představuje riziko do budoucna.

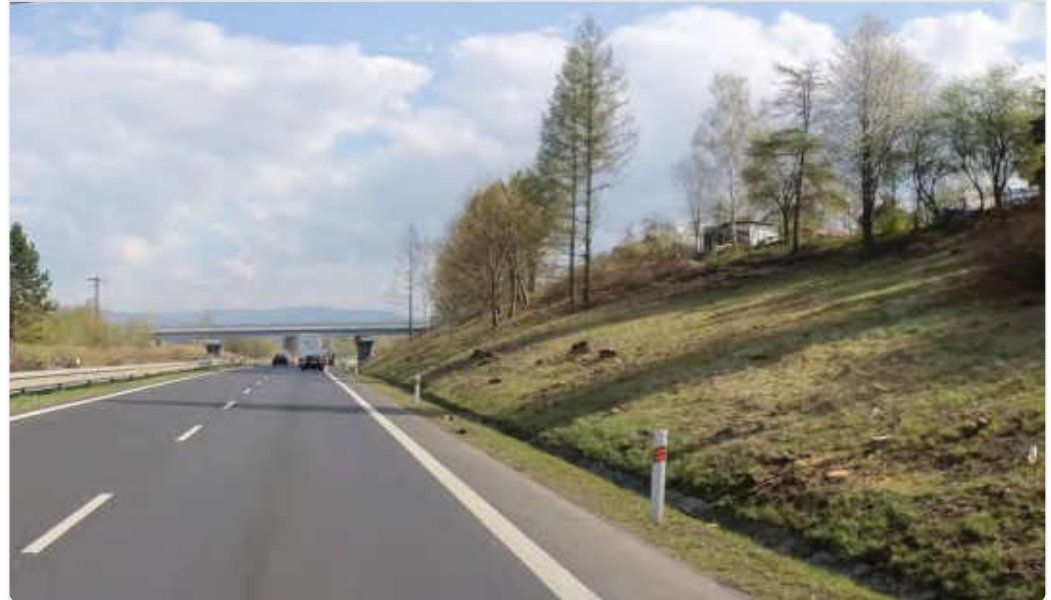
Bezpečnostní deficit	Pevná překážka
Kategorie	☞ 0 m - Vzrostlá zeleň (průměr kmene do 0,1 m)
Závažnost rizika	Nizká
Poznámka	Vzrostlá zeleň nacházející se v blízkosti PK primárně představuje riziko do budoucna.

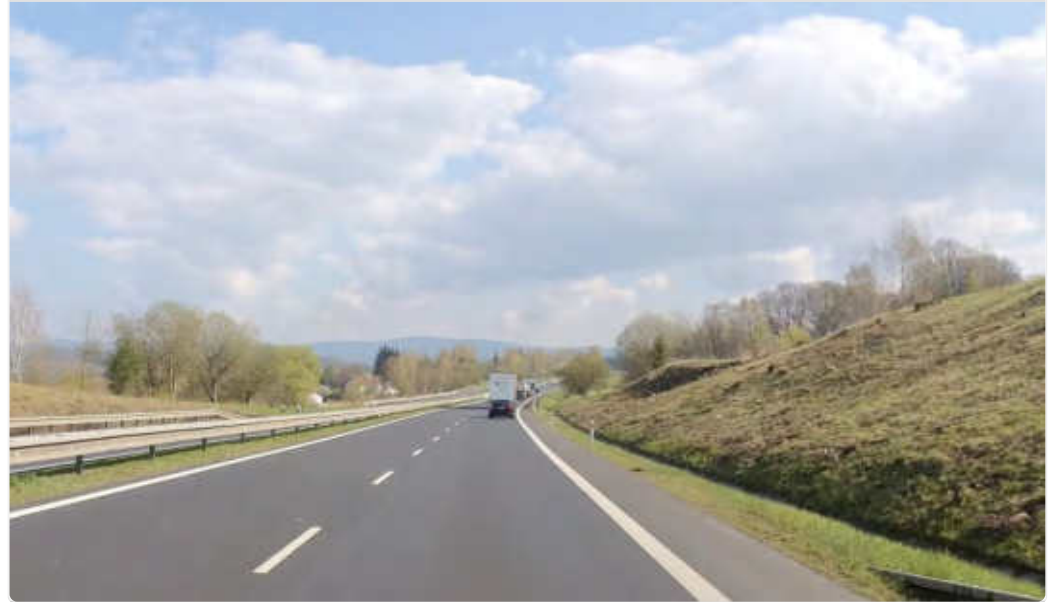
Bezpečnostní deficit Pevná překážka
Kategorie 0 m - Stromy, vzrostlá zeleň
Závažnost rizika **Nizká**
Poznámka Stromy, vzrostlá zeleň se nachází na vnější straně příkopu.

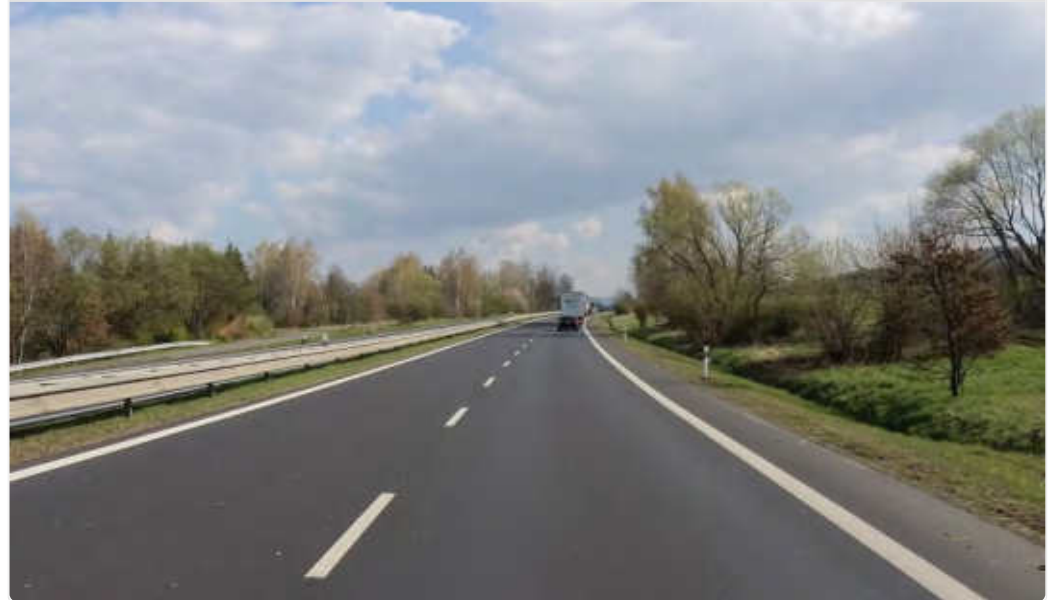
Bezpečnostní deficit Pevná překážka
Kategorie ☞ 85 m - Stromy, vzrostlá zeleň
Závažnost rizika **Střední**
Poznámka -

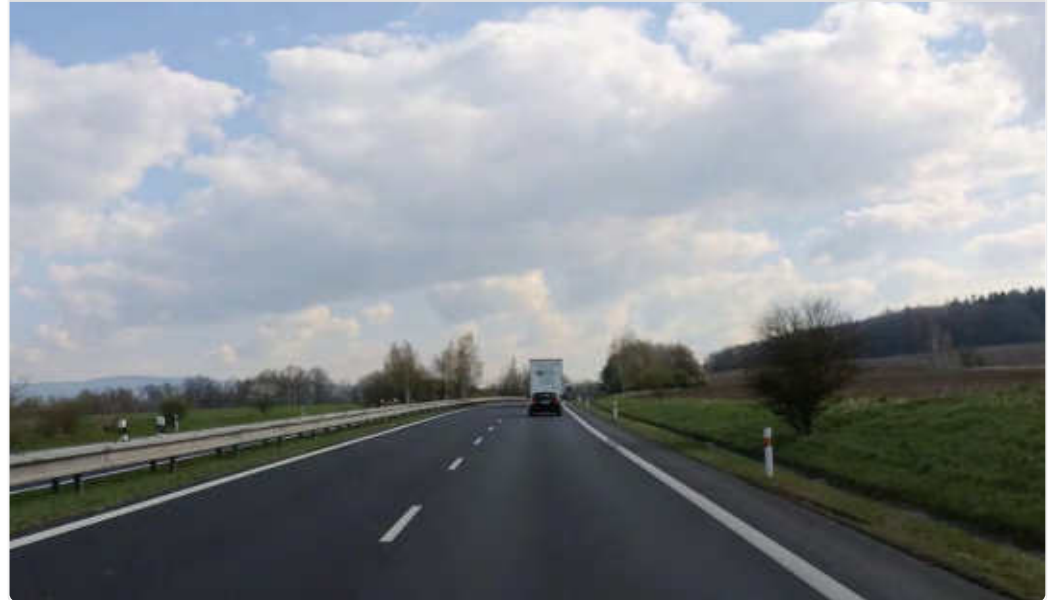
Bezpečnostní deficit Pevná překážka
Kategorie 1× - Strom
 1× - Vzrostlá zeleň (průměr kmene do 0,1 m)
Závažnost rizika **Střední**
Poznámka Vzrostlá zeleň nacházející se v blízkosti PK primárně představuje riziko do budoucna.

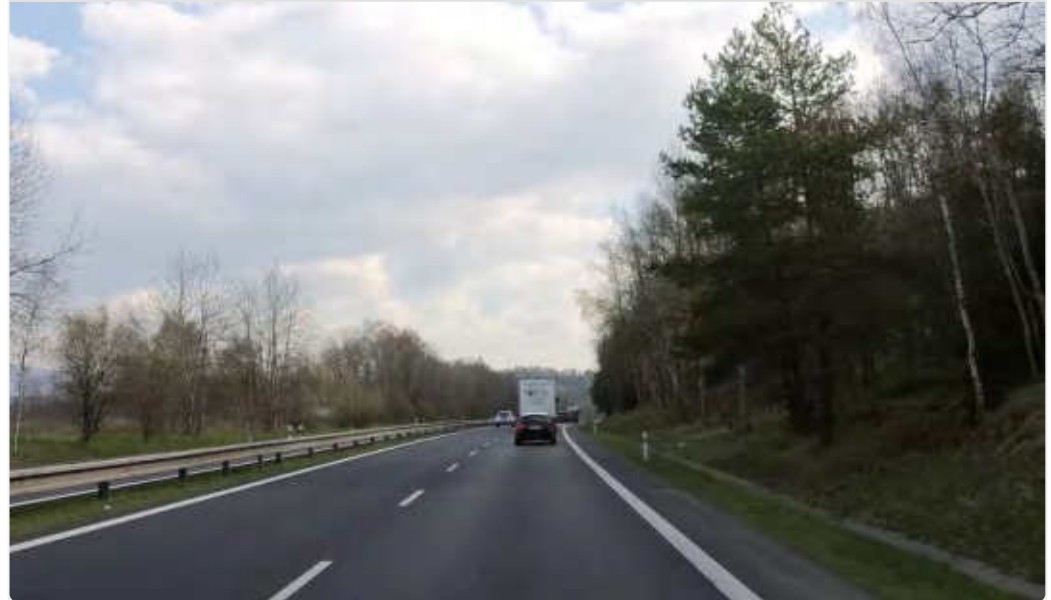
Bezpečnostní deficit Pevná překážka
Kategorie ☞ 15 m - Stromy, vzrostlá zeleň
Závažnost rizika Střední
Poznámka -

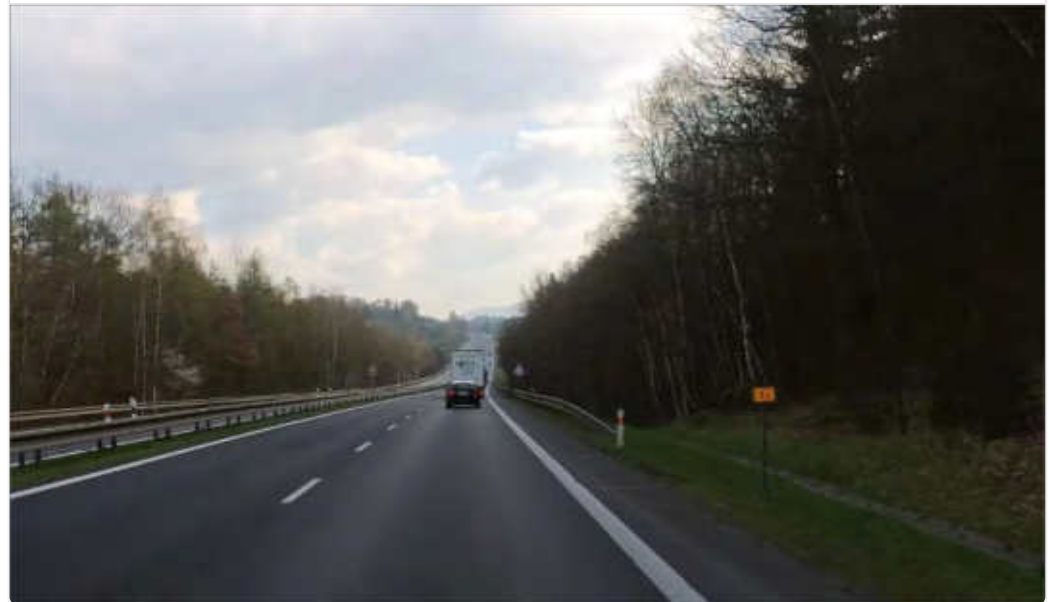
Bezpečnostní deficit	Pevná překážka
Kategorie	☞ 20 m - Stromy, vzrostlá zeleň
Závažnost rizika	Střední
Poznámka	-

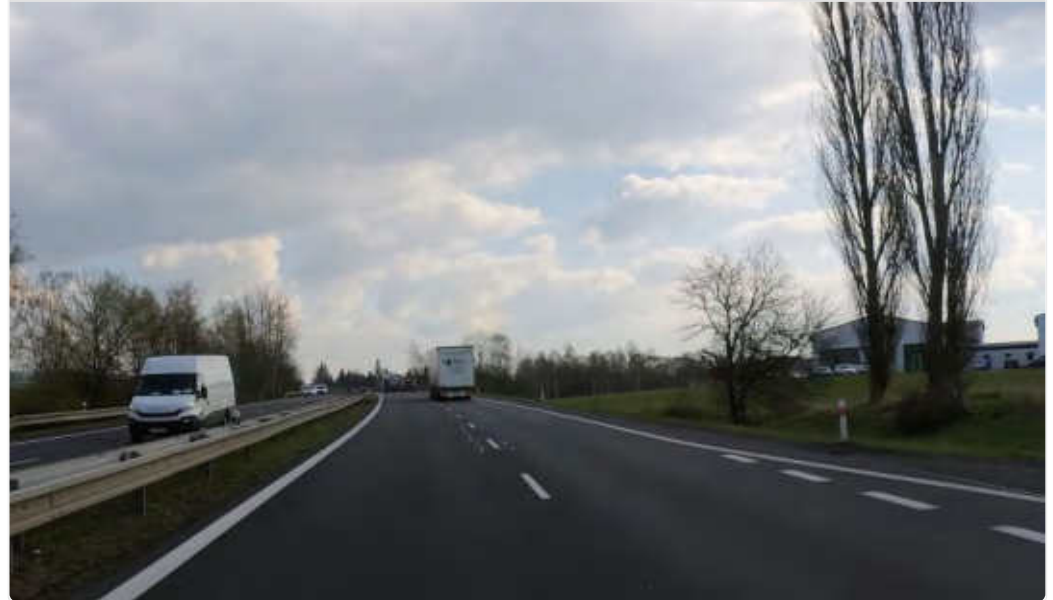
Bezpečnostní deficit Pevná překážka
Kategorie ☞ 20 m - Stromy, vzrostlá zeleň
Závažnost rizika **Střední**
Poznámka -

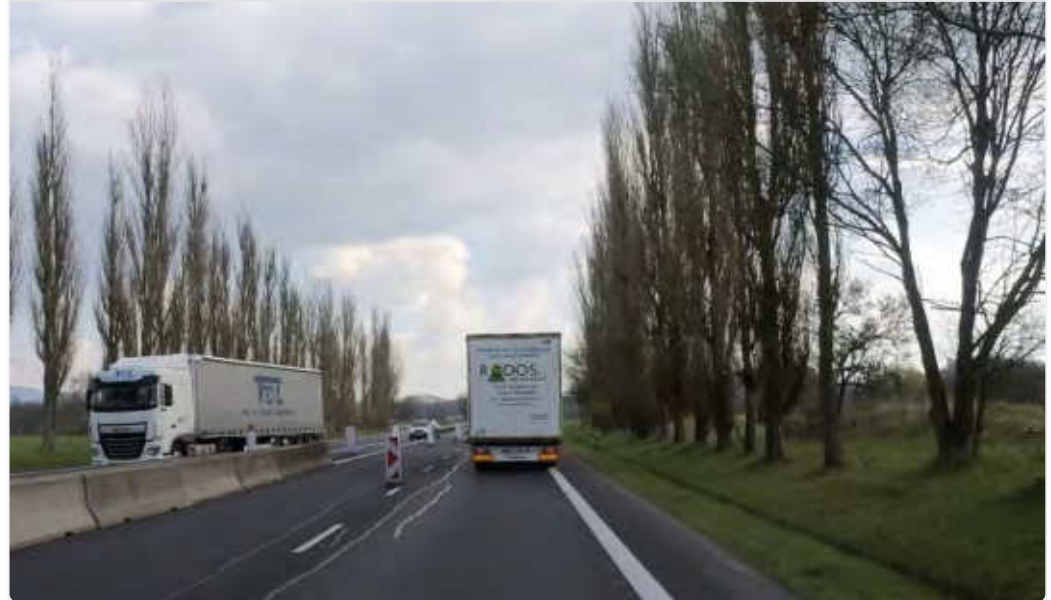
Bezpečnostní deficit Pevná překážka
Kategorie → 90 m - Stromořadí, vzrostlá zeleň
Závažnost rizika **Nizká**
Poznámka -

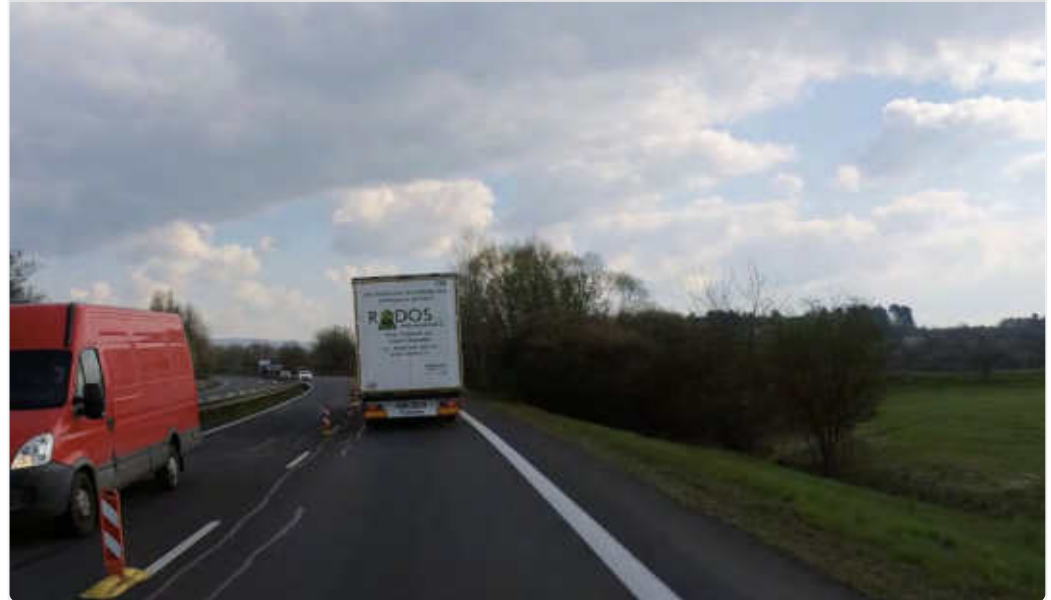
Bezpečnostní deficit Pevná překážka
Kategorie ☞ 30 m - Stromy, vzrostlá zeleň
Závažnost rizika **Střední**
Poznámka -

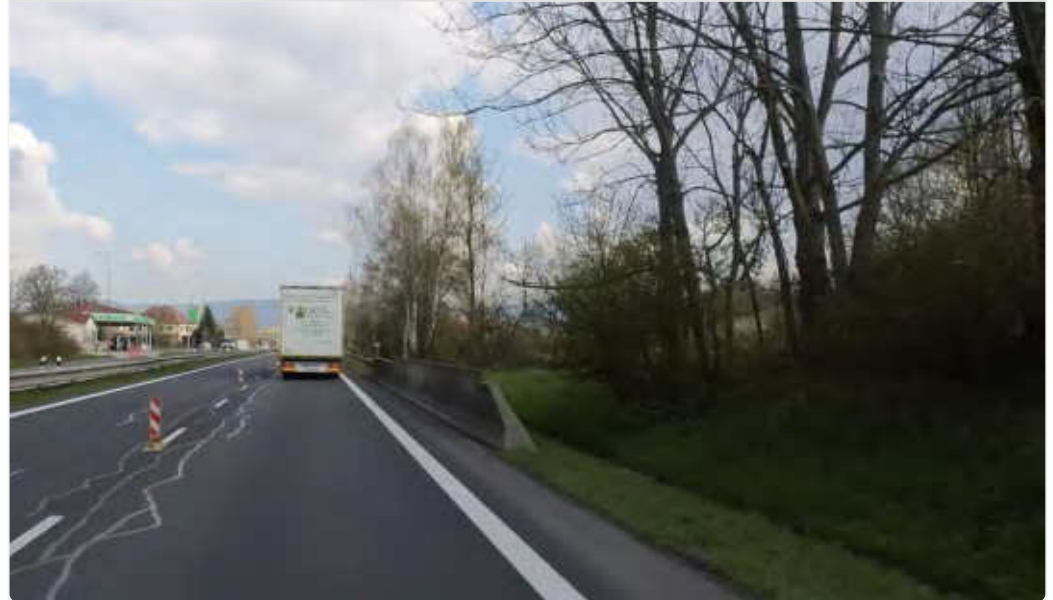
Bezpečnostní deficit Pevná překážka
Kategorie 1× - Stromy, vzrostlá zeleň
Závažnost rizika **Nizká**
Poznámka Stromy, vzrostlá zeleň se nachází nad úrovní nivelety PK.

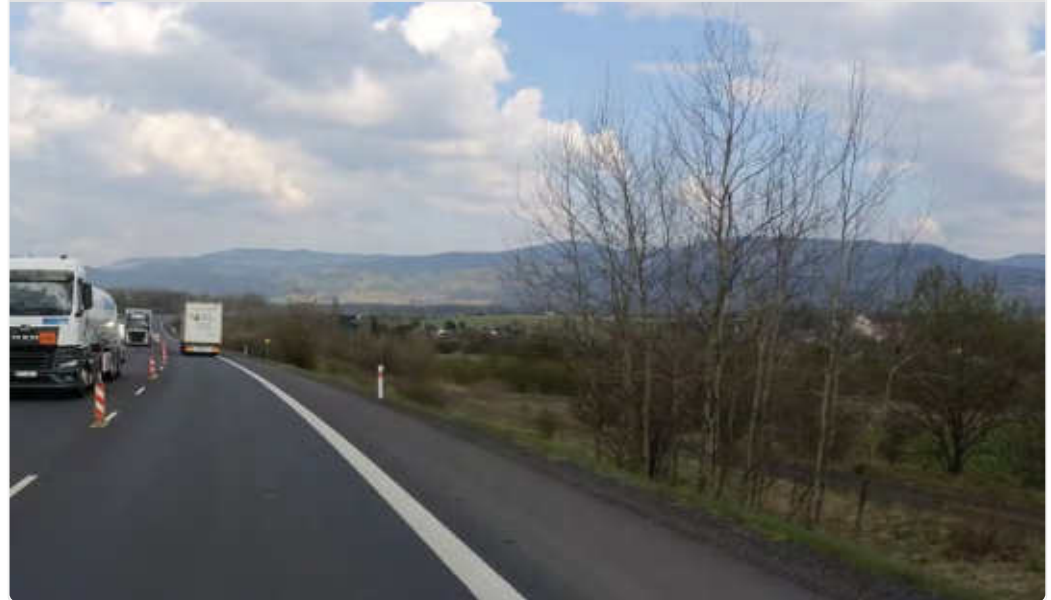
Bezpečnostní deficit	Pevná překážka
Kategorie	☞ 250 m - Stromy, vzrostlá zeleň
Závažnost rizika	Vysoká
Poznámka	Stromy, vzrostlá zeleň se nachází pod úrovní nivelety PK.

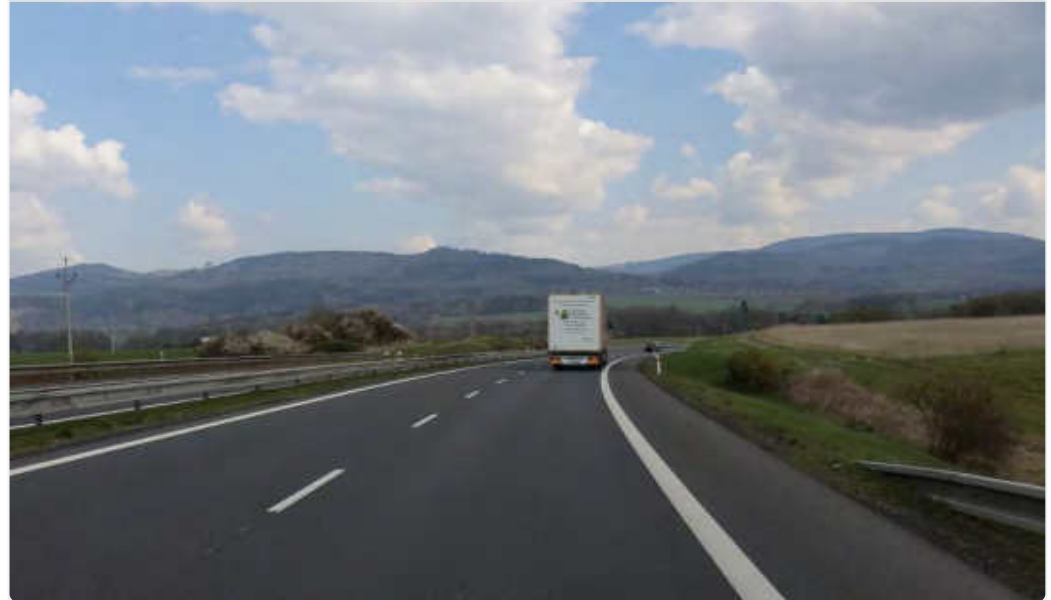
Bezpečnostní deficit	Pevná překážka
Kategorie	<input checked="" type="checkbox"/> 2× - Vzrostlá zeleň (průměr kmene do 0,1 m)
Závažnost rizika	Nizká
Poznámka	Vzrostlá zeleň nacházející se v blízkosti PK primárně představuje riziko do budoucna.

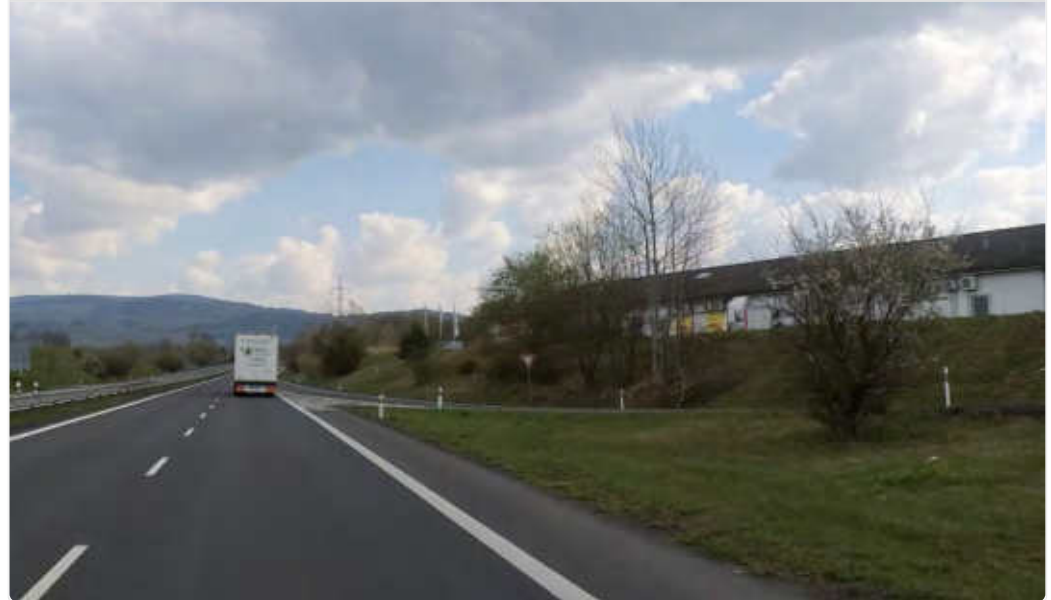
Bezpečnostní deficit Pevná překážka
Kategorie 1× - Vzrostlá zeleň (průměr kmene do 0,1 m)
Závažnost rizika **Nizká**
Poznámka Vzrostlá zeleň nacházející se v blízkosti PK primárně představuje riziko do budoucna.

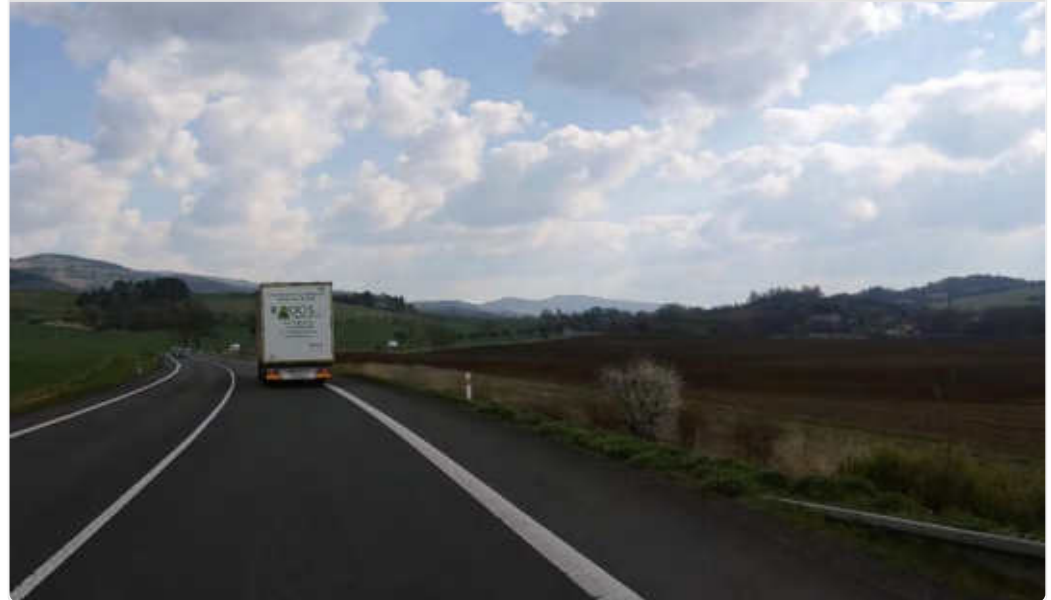
Bezpečnostní deficit	Pevná překážka
Kategorie	<input checked="" type="checkbox"/> 10 m - Vzrostlá zeleň (průměr kmene do 0,1 m)
Závažnost rizika	Nizká
Poznámka	Vzrostlá zeleň nacházející se v blízkosti PK primárně představuje riziko do budoucna. Riziko zejména pro vozidla jedoucí v protisměru.

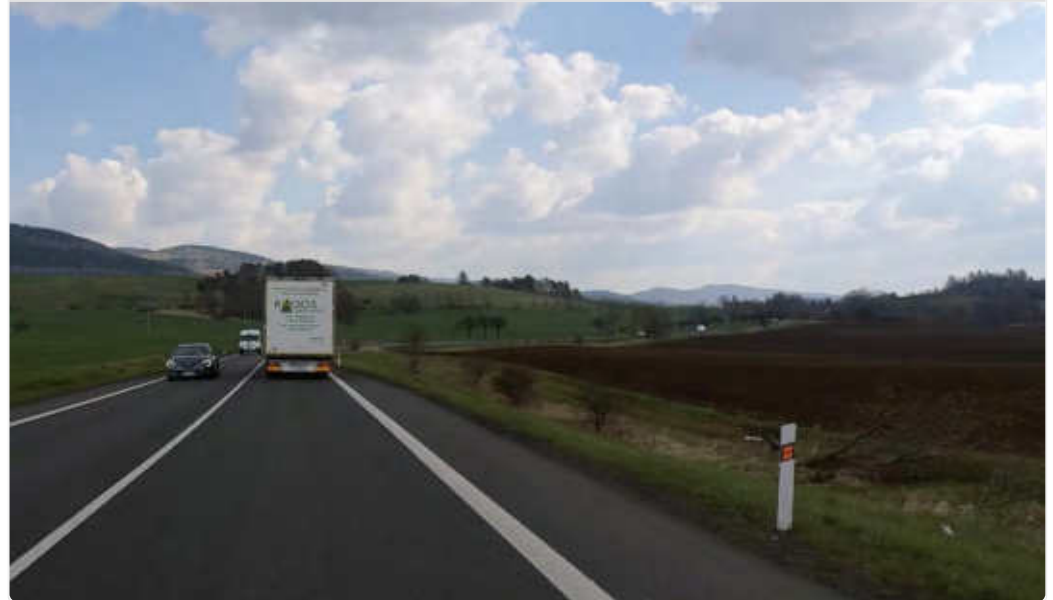
Bezpečnostní deficit	Pevná překážka
Kategorie	☞ 50 m - Vzrostlá zeleň (průměr kmene do 0,1 m)
Závažnost rizika	Nizká
Poznámka	Vzrostlá zeleň nacházející se v blízkosti PK primárně představuje riziko do budoucna.

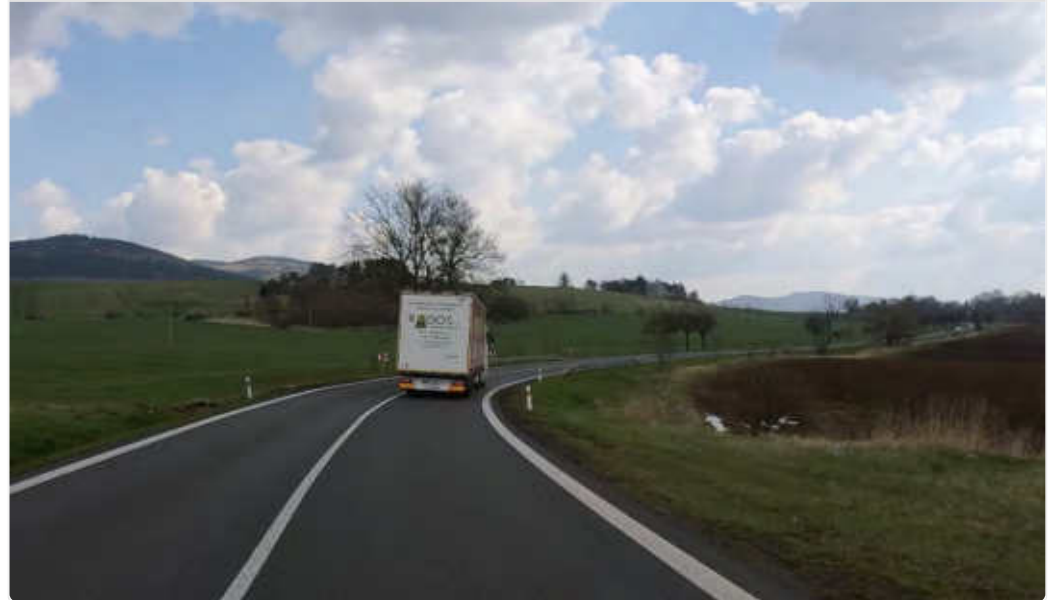
Bezpečnostní deficit	Pevná překážka
Kategorie	<input checked="" type="checkbox"/> 1× - Vzrostlá zeleň (průměr kmene do 0,1 m)
Závažnost rizika	Nizká
Poznámka	Vzrostlá zeleň nacházející se v blízkosti PK primárně představuje riziko do budoucna.

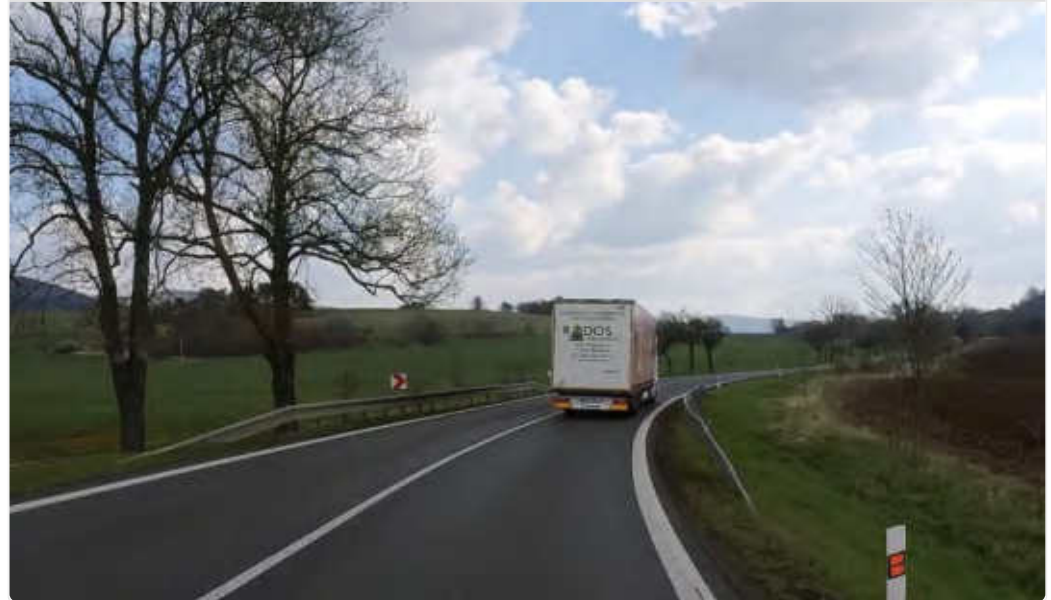
Bezpečnostní deficit Pevná překážka
Kategorie 1× - Vzrostlá zeleň (průměr kmene do 0,1 m)
Závažnost rizika Nizká
Poznámka Vzrostlá zeleň nacházející se v blízkosti PK primárně představuje riziko do budoucna.

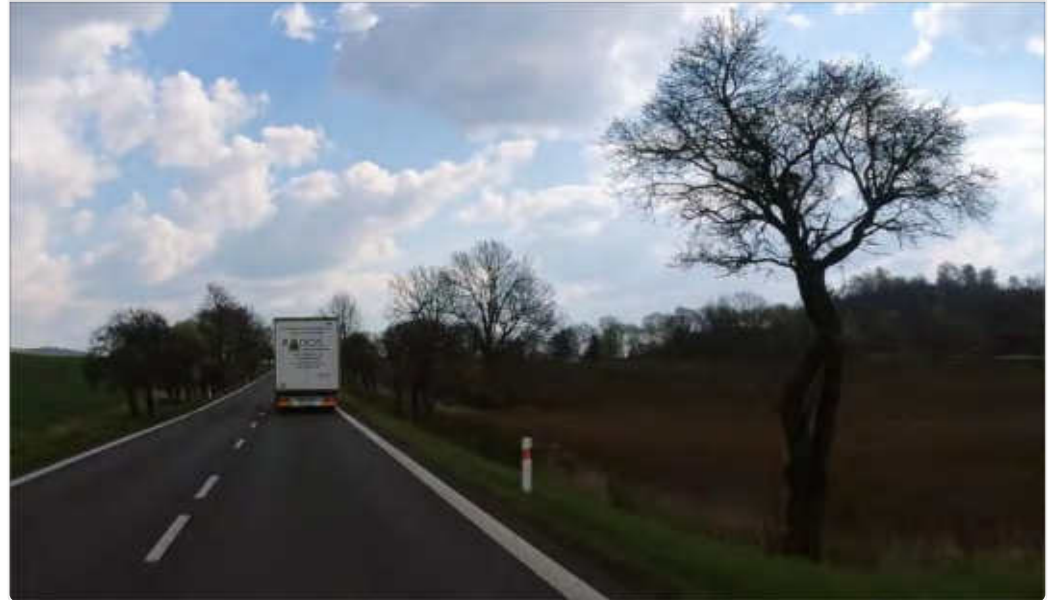
Bezpečnostní deficit	Pevná překážka
Kategorie	☞ 240 m - Stromy, vzrostlá zeleň ☒ 1× - Trubkové zábradlí nebo ploty ☒ 1× - Vodohospodářský objekt
Závažnost rizika	Vysoká
Poznámka	Stromy, vzrostlá zeleň se nachází pod úrovní nivelety PK. Zábradlí svým provedením představuje riziko v podobě vniknutí jednotlivých částí do interiéru vozidla při nárazu.

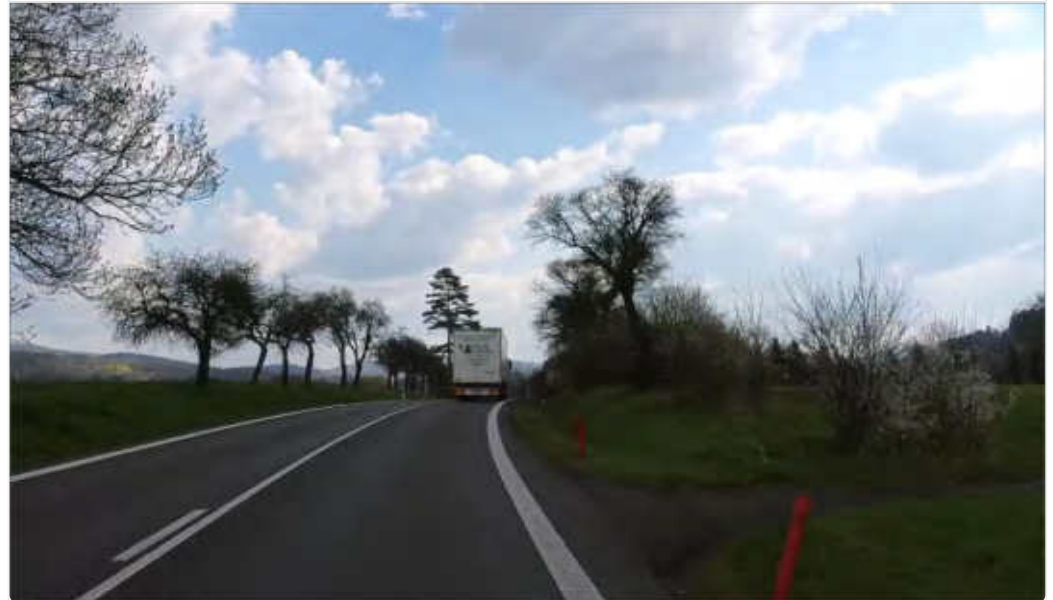
Bezpečnostní deficit	Pevná překážka
Kategorie	<input checked="" type="checkbox"/> 1× - Vzrostlá zeleň (průměr kmene do 0,1 m)
Závažnost rizika	Nízká
Poznámka	Vzrostlá zeleň nacházející se v blízkosti PK primárně představuje riziko do budoucna.

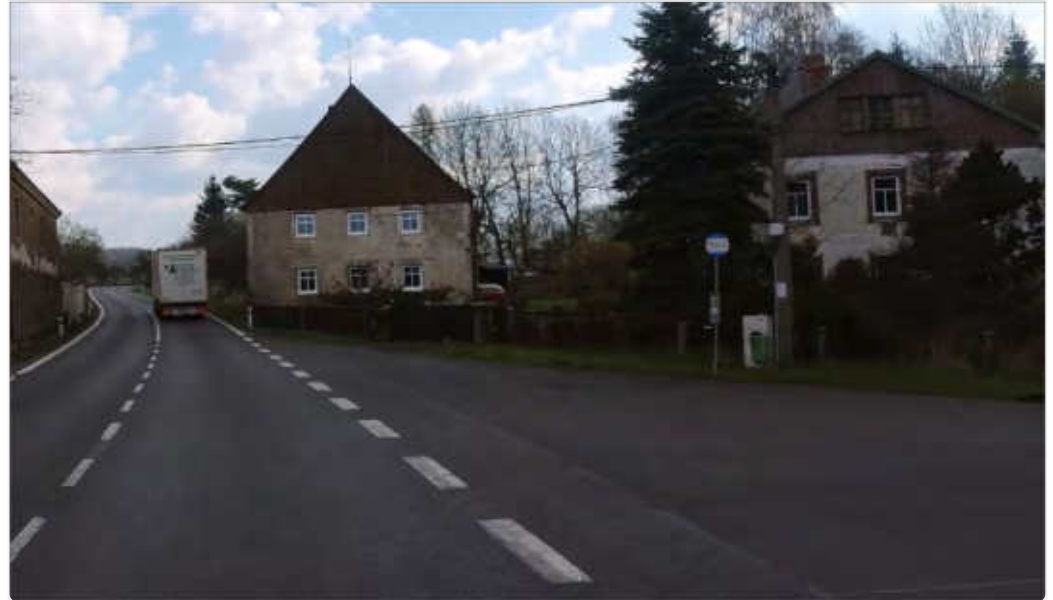
Bezpečnostní deficit	Autobusová zastávka
Kategorie	<input checked="" type="checkbox"/> 1× - Absence nebo opotřebované VDZ <input checked="" type="checkbox"/> 1× - Neadekvátní podmínky pro pěší - krátká / neadekvátně provedená nástupní hrana a absence návaznosti na pěší infrastrukturu <input checked="" type="checkbox"/> 1× - Nevhodný typ zastávky (zastávka se nachází v jízdním pruhu)
Závažnost rizika	Střední
Poznámka	Absence VDZ V 11a. Autobusová zastávka se nachází v prostoru křižovatky.

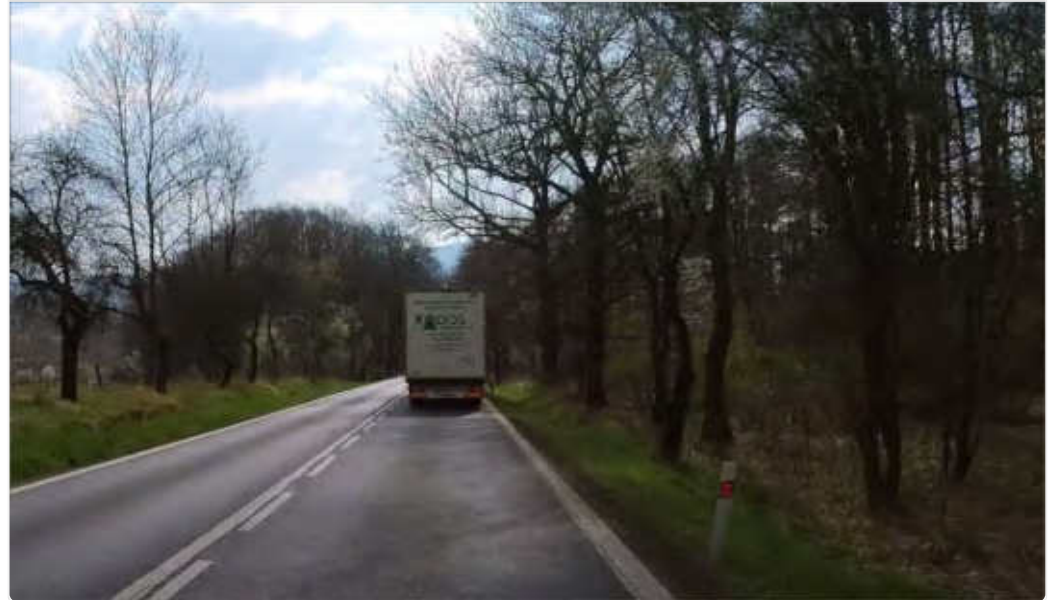
Bezpečnostní deficit	Pevná překážka
Kategorie	☞ 190 m - Stromy, vzrostlá zeleň
Závažnost rizika	Vysoká
Poznámka	-

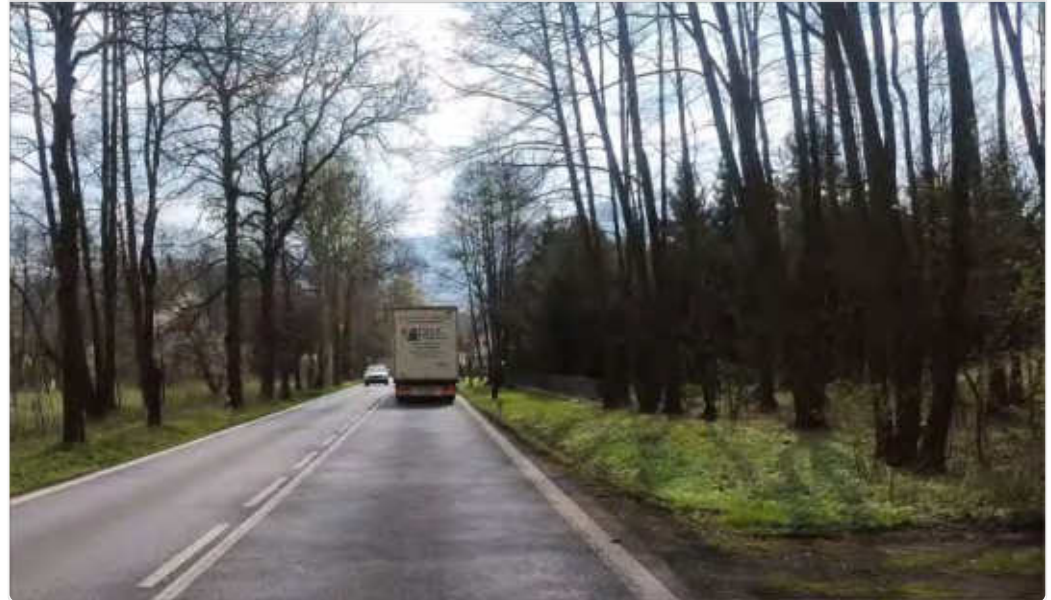
Bezpečnostní deficit Pevná překážka
Kategorie → 35 m - Stromy, vzrostlá zeleň
Závažnost rizika **Nizká**
Poznámka -

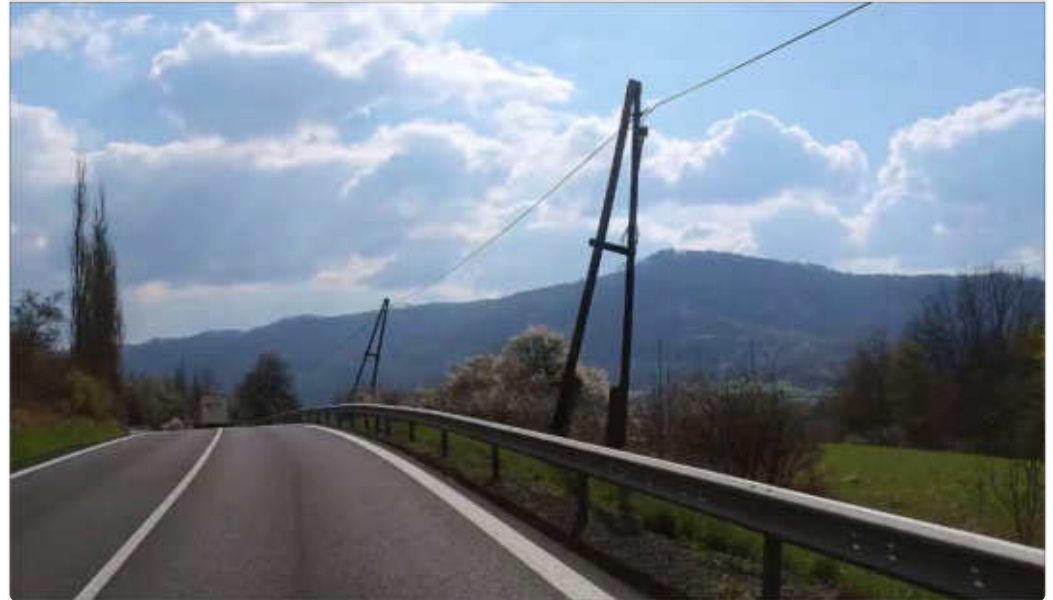
Bezpečnostní deficit Pevná překážka
Kategorie 0× - Sloupy el. vedení, VO apod.
 0 m - Stromy, vzrostlá zeleň
Závažnost rizika **Vysoká**
Poznámka -

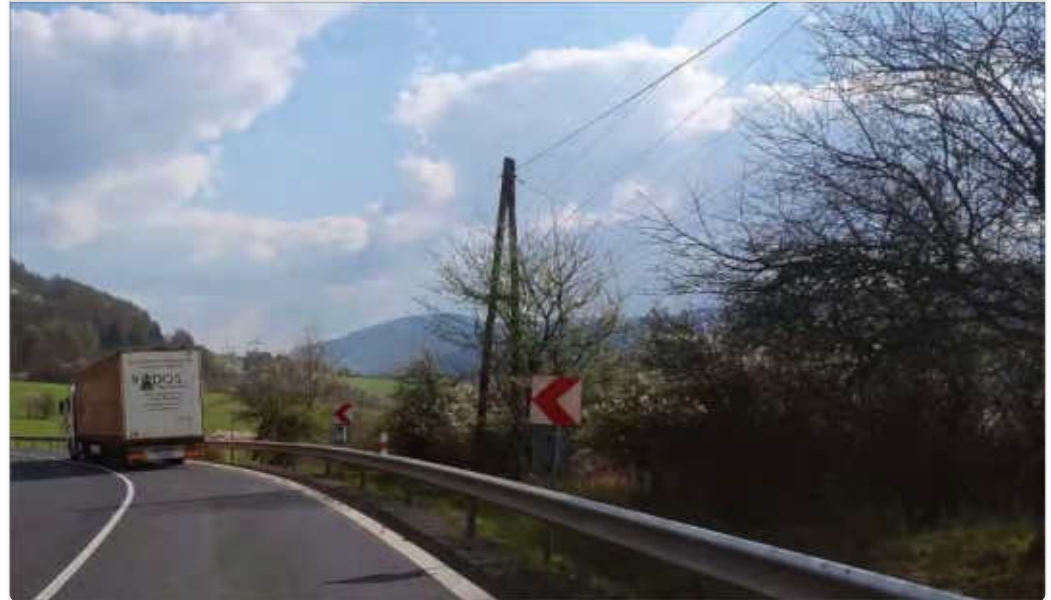
Bezpečnostní deficit	Pevná překážka
Kategorie	<input checked="" type="checkbox"/> 0× - Polotuhé zemní těleso sjezdu / samostatného sjezdu <input checked="" type="checkbox"/> 0× - Sloupy el. vedení, VO apod. <input checked="" type="checkbox"/> 0× - Stromy, vzrostlá zeleň
Závažnost rizika	Střední
Poznámka	-

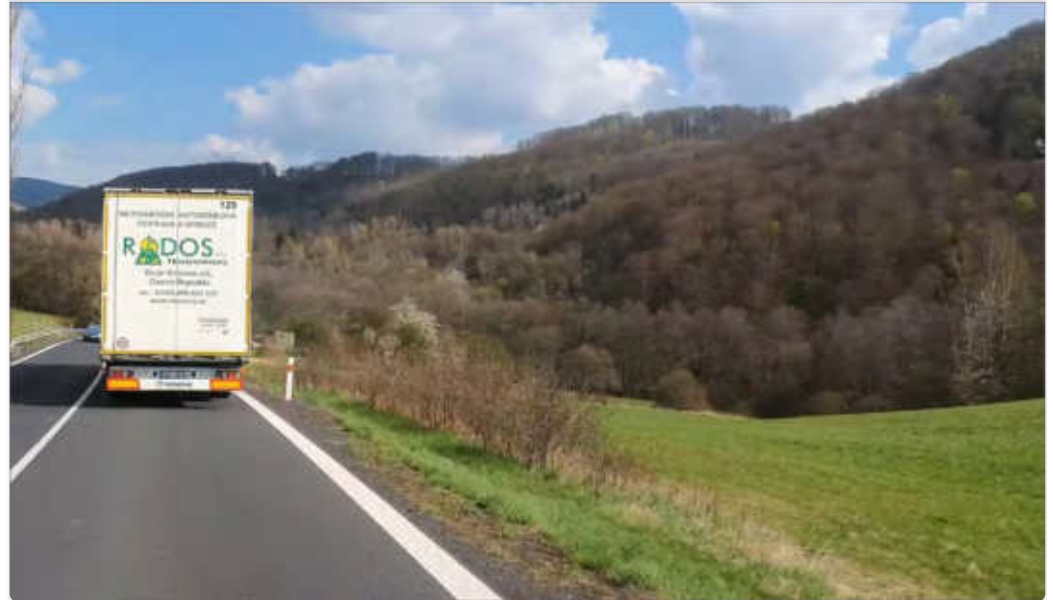
Bezpečnostní deficit Pevná překážka
Kategorie → 0 m - Stromy, vzrostlá zeleň
Závažnost rizika Střední
Poznámka -

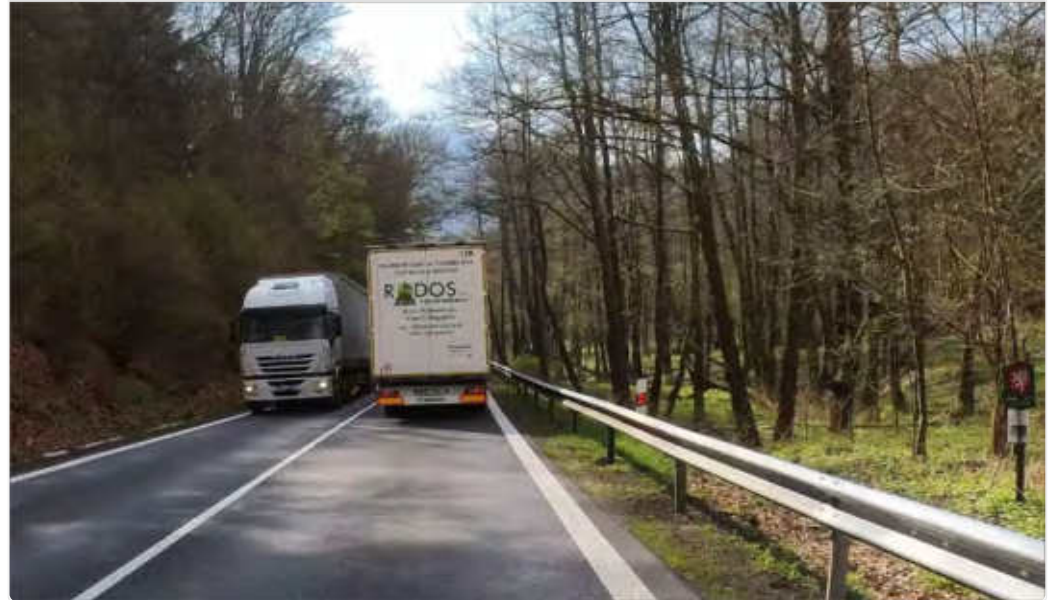
Bezpečnostní deficit Pevná překážka
Kategorie 0× - Stromy, vzrostlá zeleň
Závažnost rizika **Střední**
Poznámka -

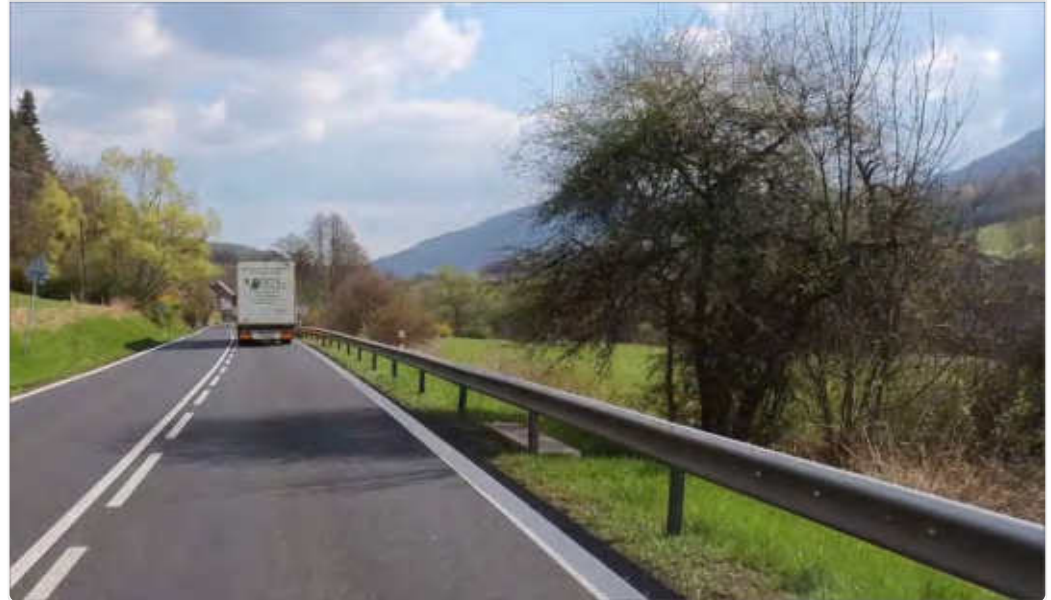
Bezpečnostní deficit Pevná překážka
Kategorie 0x - Sloupy el. vedení, VO apod.
 0x - Vzrostlá zeleň (průměr kmene do 0,1 m)
Závažnost rizika **Střední**
Poznámka Vzrostlá zeleň nacházející se v blízkosti PK primárně představuje riziko do budoucna. V tomto úseku lze předpokládat skutečnou rychlost vozidel nižší než je nejvyšší dovolená (výjezd / vjezd do obce).

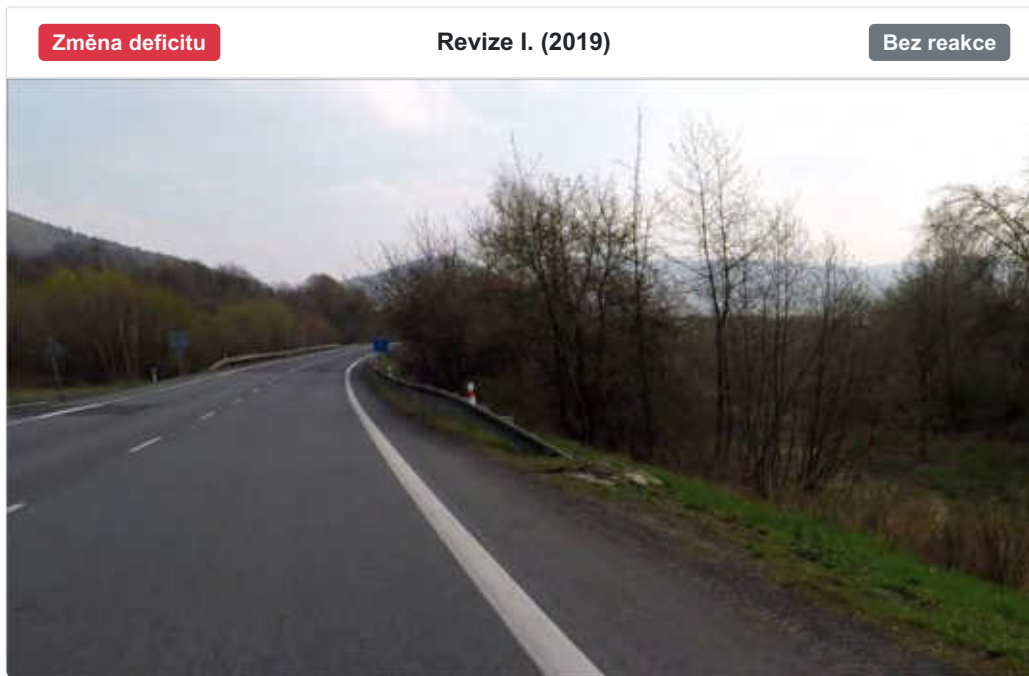
I/13 - Směr staničení | km 27,012 | Správa Karlovy Vary | 50,374763N, 13,103662E | ID 838

Specifikace dopravně-bezpečnostního deficitu	
Bezpečnostní deficit	Pevná překážka
Kategorie	<input checked="" type="checkbox"/> 1× - Stromy, vzrostlá zeleň
Závažnost rizika	Vysoká
Poznámka	Stromy, vzrostlá zeleň se nachází pod úrovní nivelety PK.

Nápravné opatření	
Návrh opatření	Prodloužení stávajících svodidel
Poznámka	-
Náročnost realizace	Administrativní řešení

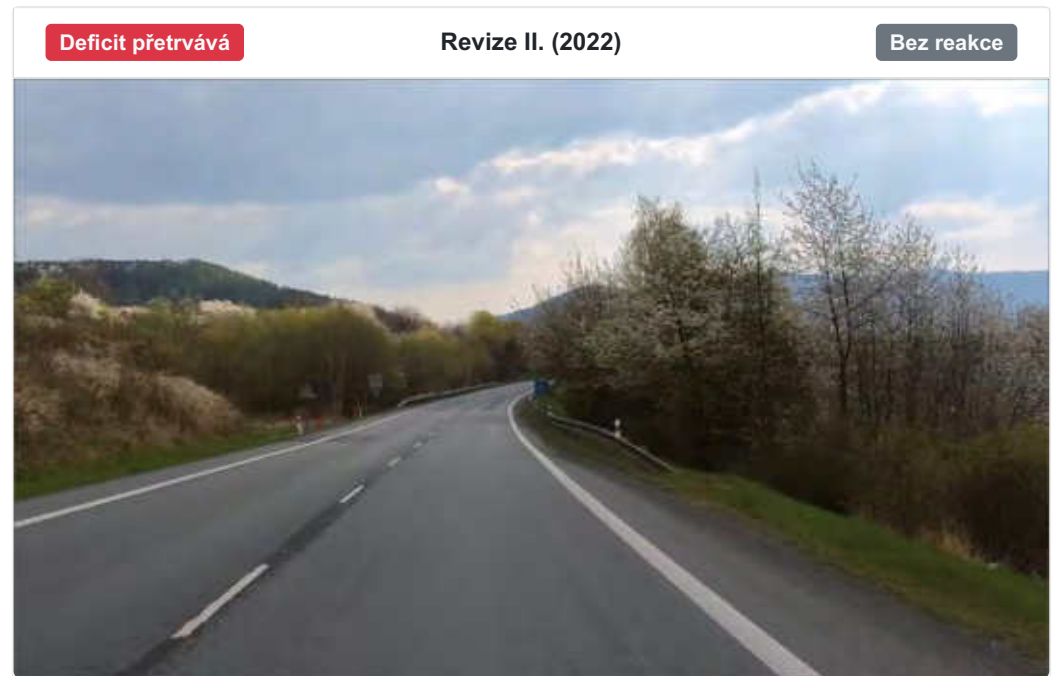
Specifikace dopravně-bezpečnostního deficitu	
Bezpečnostní deficit	Pevná překážka
Kategorie	<input checked="" type="checkbox"/> 1× - Stromy, vzrostlá zeleň
Závažnost rizika	Vysoká
Poznámka	Stromy, vzrostlá zeleň se nachází pod úrovní nivelety PK.
