PŘÍLOHA 2.4

**Vyhodnocení identifikovaných dopravně-bezpečnostních deficitů
v rámci první a druhé revizní BI PK z roku 2019 a 2022**

I/21H

km 0,000 – 4,519

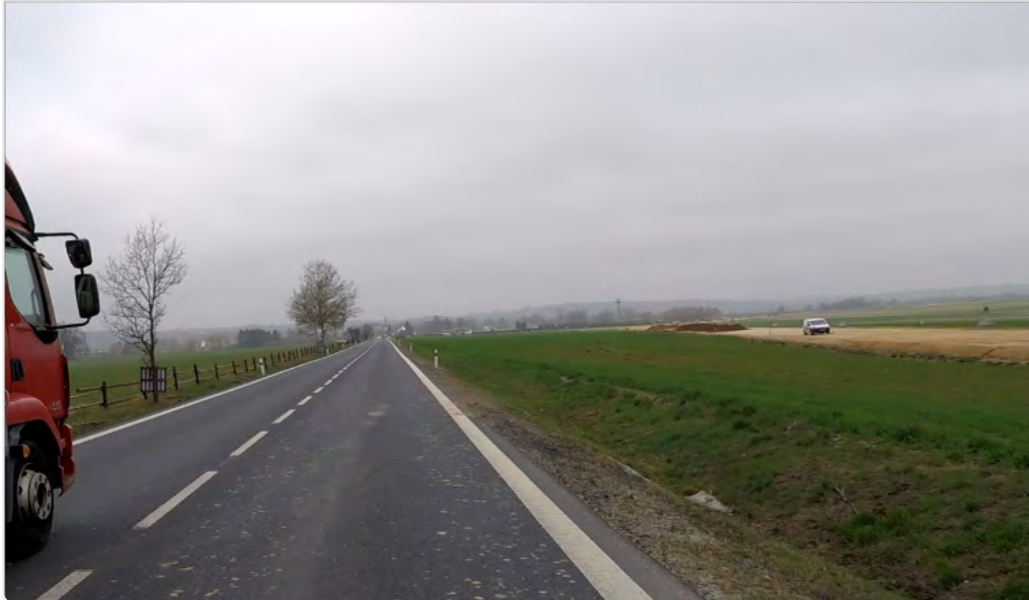
Revize I. (2019)

Bezpečnostní deficit	Pevná překážka
Kategorie	<input checked="" type="checkbox"/> 0x - Vzrostlá zeleň (průměr kmene do 0,1 m)
Závažnost rizika	Nizká
Poznámka	Vzrostlá zeleň nacházející se v blízkosti PK primárně představuje riziko do budoucna.

Návrh opatření	Odstranění
Poznámka	-
Náročnost realizace	Jednoduché řešení

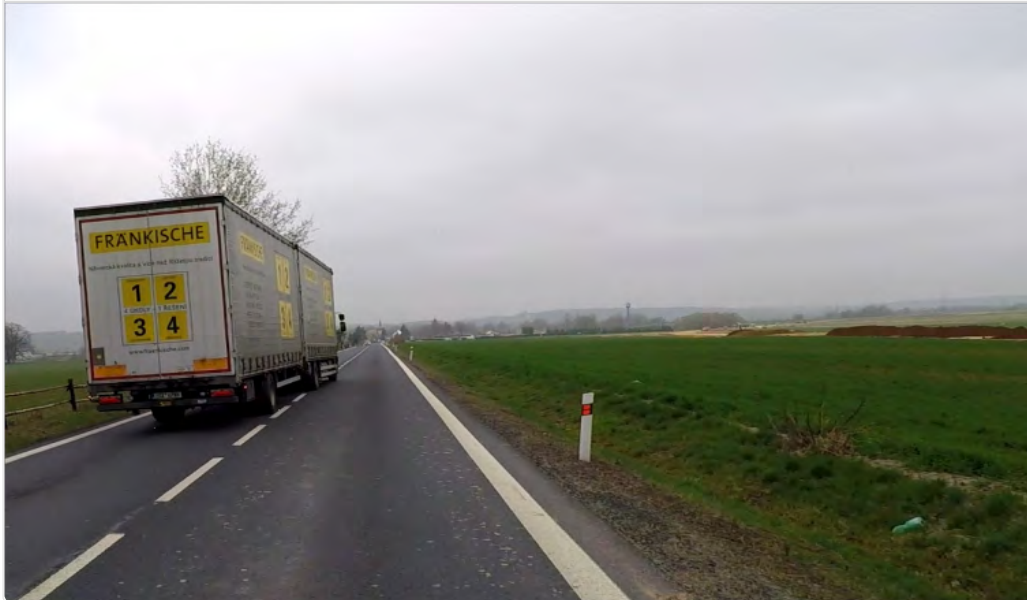
Revize I. (2019)

Bezpečnostní deficit Pevná překážka
Kategorie 0× - Vzrostlá zeleň (průměr kmene do 0,1 m)
Závažnost rizika **Nizká**
Poznámka Vzrostlá zeleň nacházející se v blízkosti PK primárně představuje riziko do budoucna.

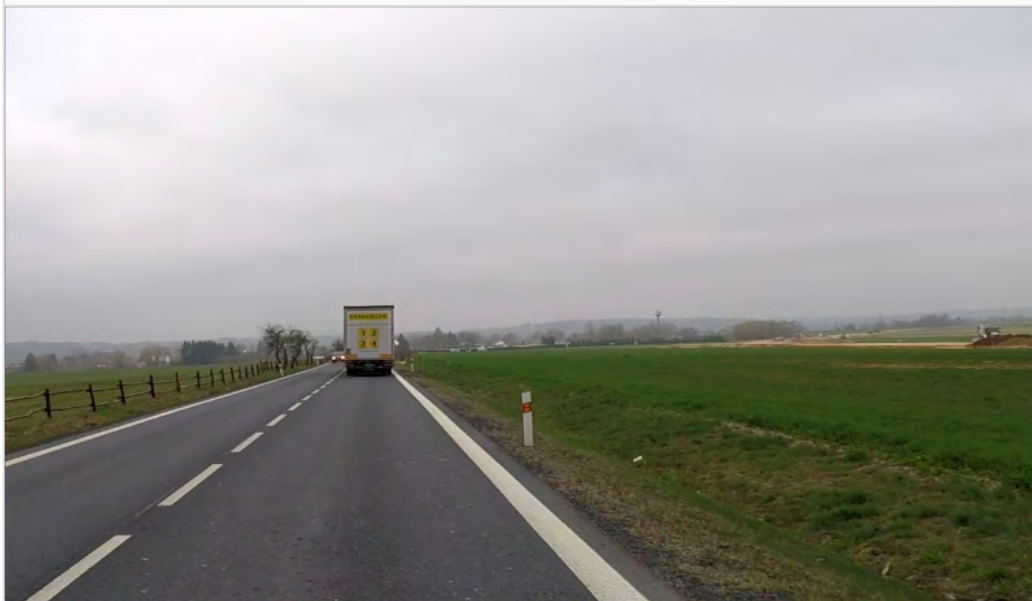
Revize I. (2019)

Bezpečnostní deficit Pevná překážka
Kategorie 0x - Vzrostlá zeleň (průměr kmene do 0,1 m)
Závažnost rizika **Nizká**
Poznámka Vzrostlá zeleň nacházející se v blízkosti PK primárně představuje riziko do budoucna.

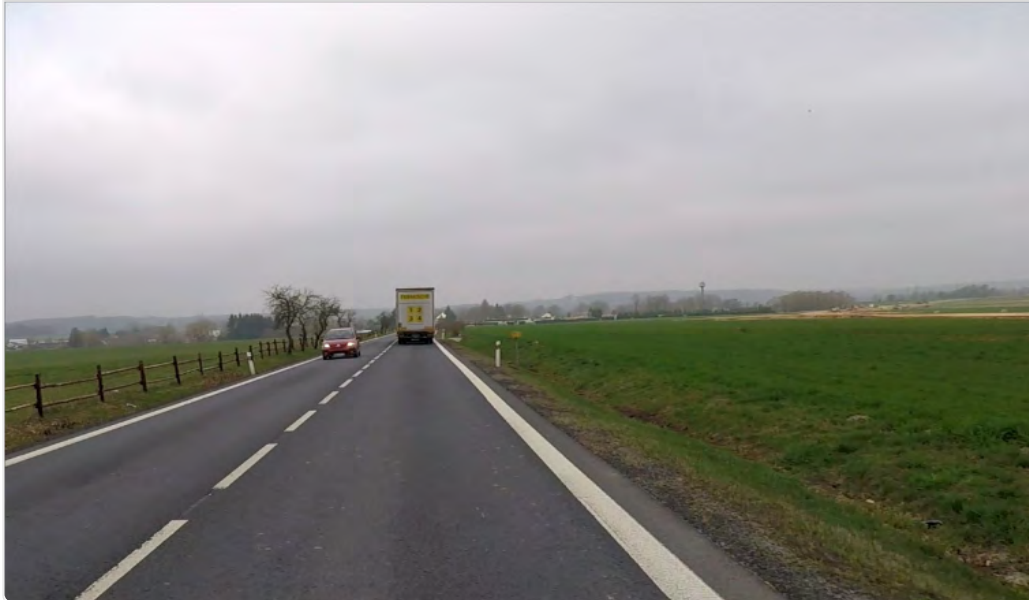
Revize I. (2019)

Bezpečnostní deficit Pevná překážka
Kategorie 0× - Vzrostlá zeleň (průměr kmene do 0,1 m)
Závažnost rizika **Nizká**
Poznámka Vzrostlá zeleň nacházející se v blízkosti PK primárně představuje riziko do budoucna.

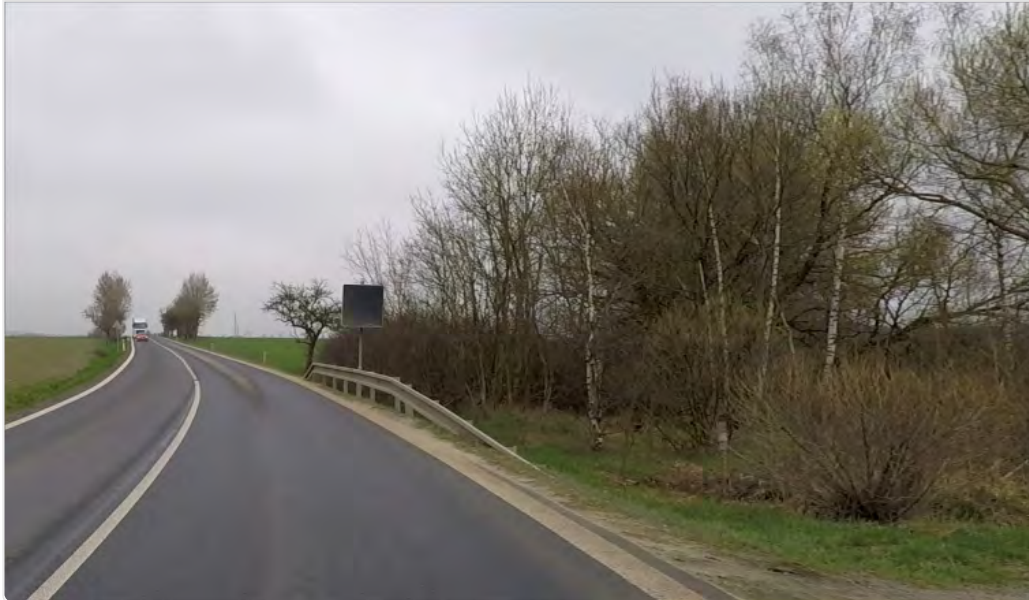
Bezpečnostní deficit Pevná překážka
Kategorie 45 m - Stromy, vzrostlá zeleň
Závažnost rizika Vysoká
Poznámka -

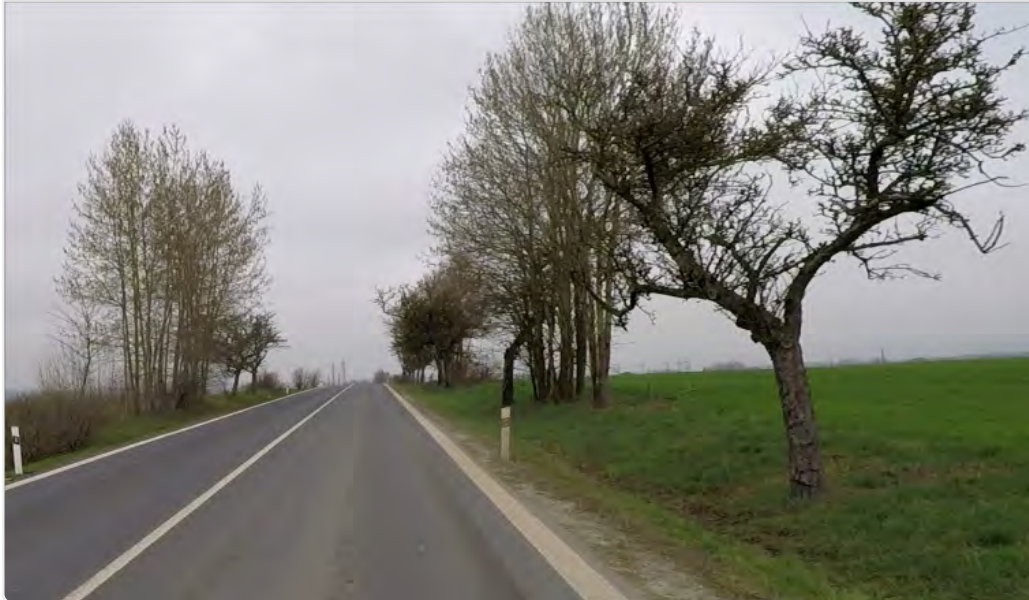
Bezpečnostní deficit Pevná překážka
Kategorie [→] 110 m - Stromy, vzrostlá zeleň
Závažnost rizika **Vysoká**
Poznámka -

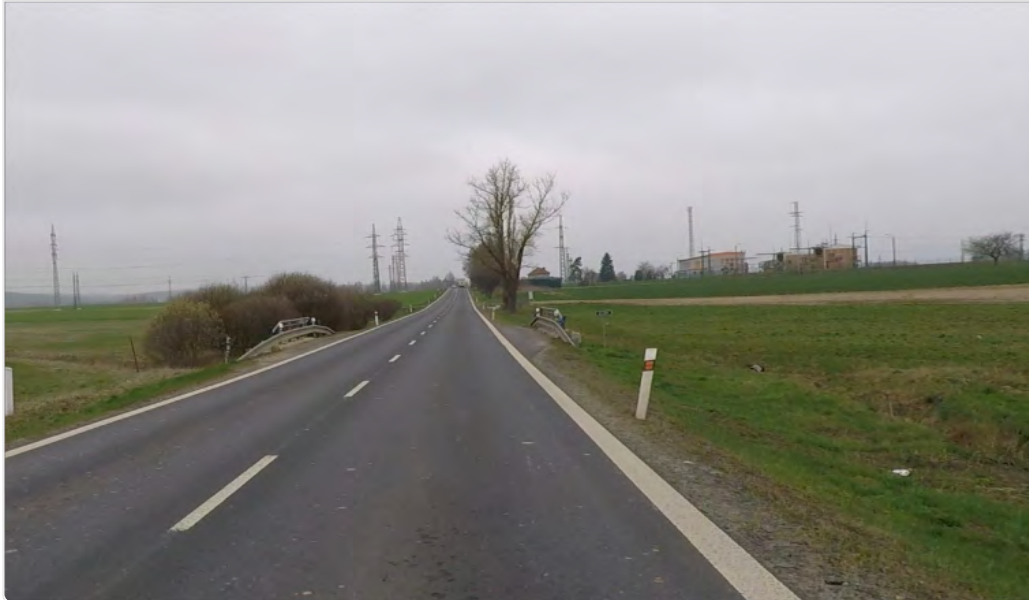
Revize I. (2019)

Bezpečnostní deficit	Pevná překážka
Kategorie	0 m - Vzrostlá zeleň (průměr kmene do 0,1 m)
Závažnost rizika	Nizká
Poznámka	Vzrostlá zeleň nacházející se v blízkosti PK primárně představuje riziko do budoucna.

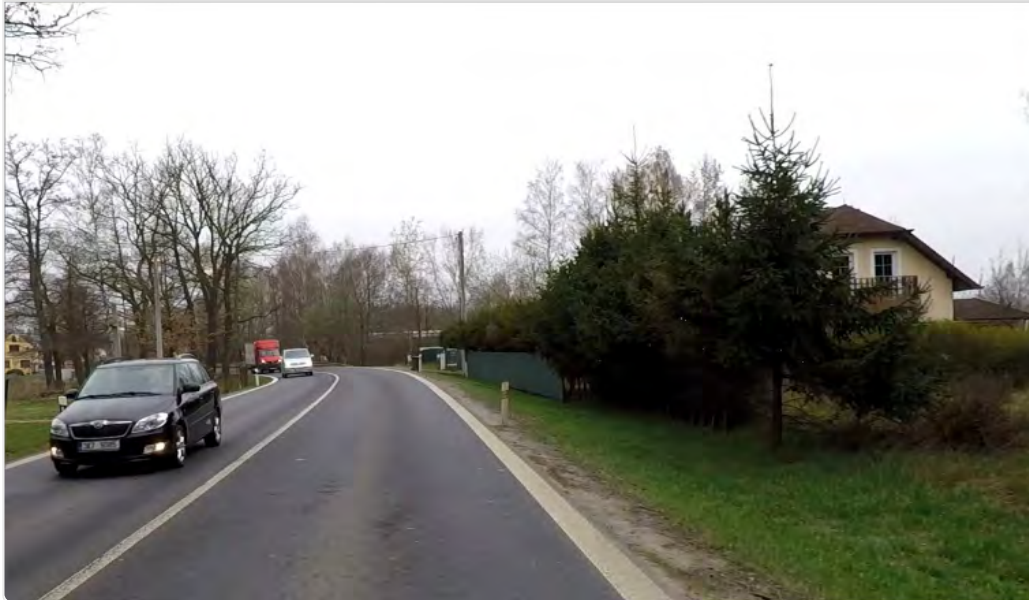
Bezpečnostní deficit Pevná překážka
Kategorie → 20 m - Stromy, vzrostlá zeleň
Závažnost rizika Střední
Poznámka -

Bezpečnostní deficit Pevná překážka
Kategorie → 0 m - Stromy, vzrostlá zeleň
Závažnost rizika Střední
Poznámka -

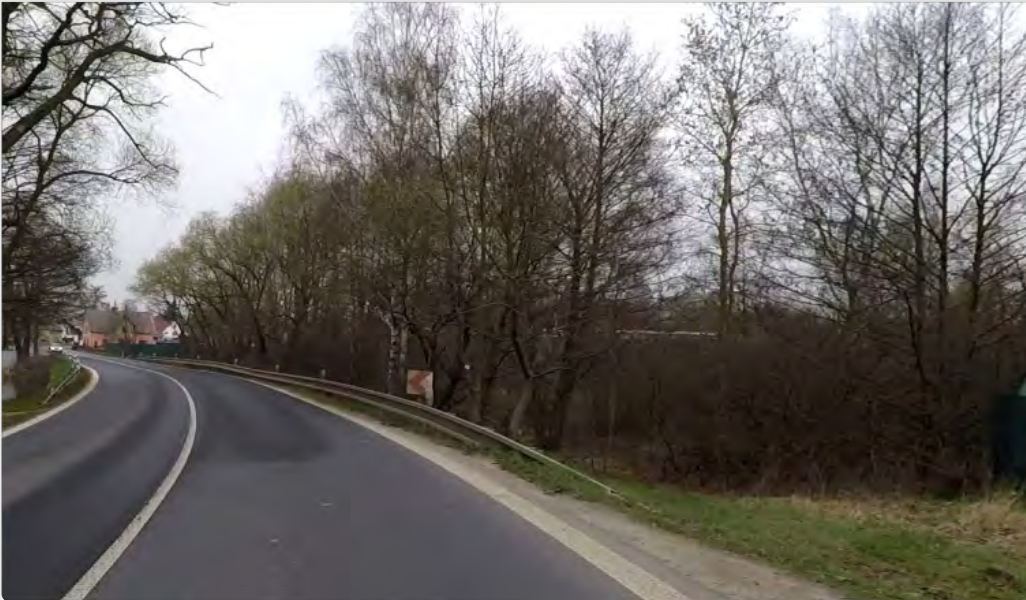
Bezpečnostní deficit	Pevná překážka
Kategorie	☞ 10 m - Stromy, vzrostlá zeleň
Závažnost rizika	Střední
Poznámka	-

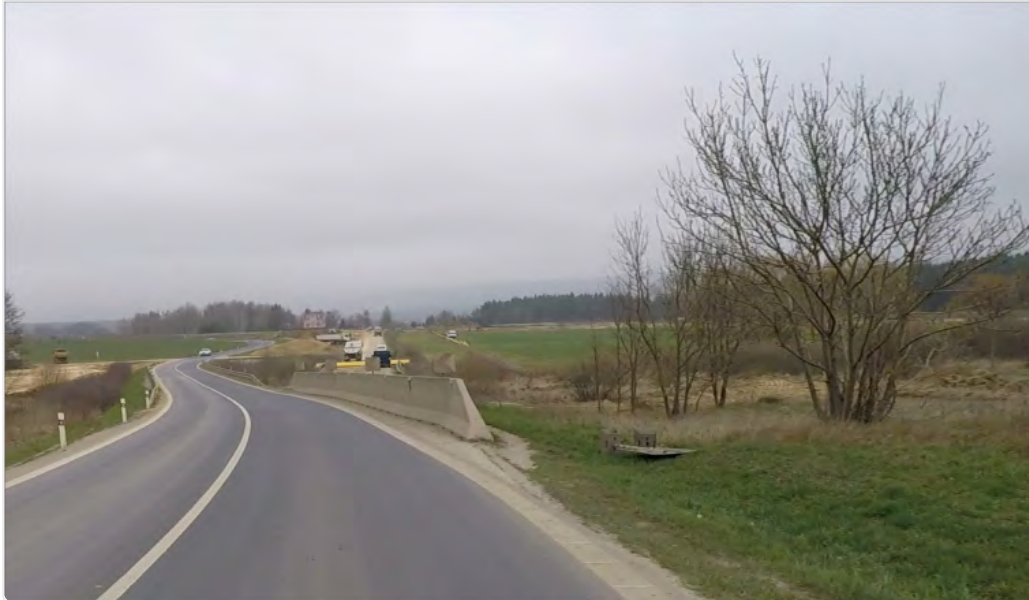
Bezpečnostní deficit Pevná překážka
Kategorie 1× - Stromy, vzrostlá zeleň
Závažnost rizika **Nizká**
Poznámka -

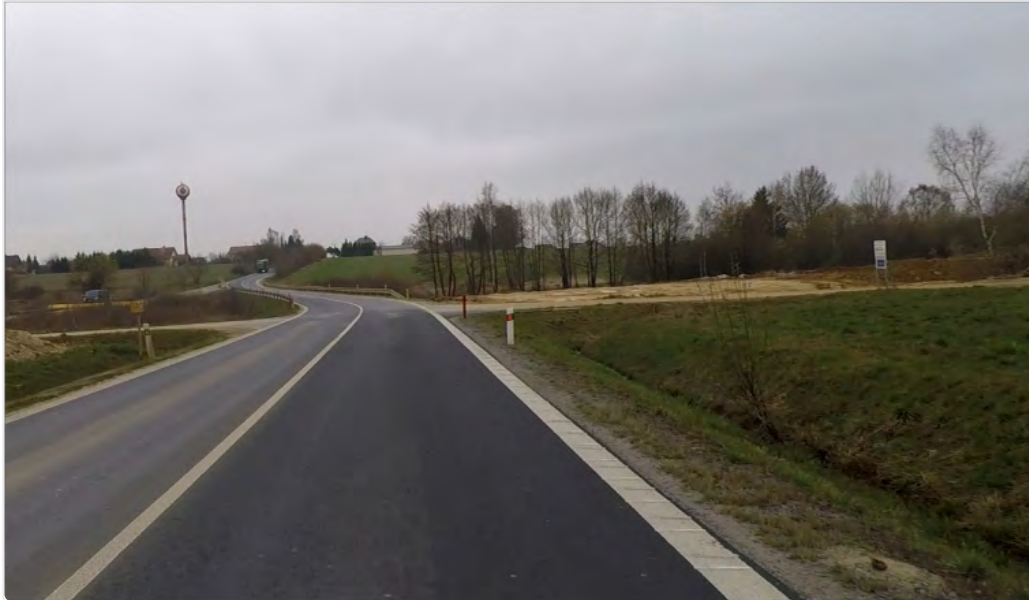
Bezpečnostní deficit Pevná překážka
Kategorie 1× - Vzrostlá zeleň (průměr kmene do 0,1 m)
Závažnost rizika Nizká
Poznámka Vzrostlá zeleň nacházející se v blízkosti PK primárně představuje riziko do budoucna.

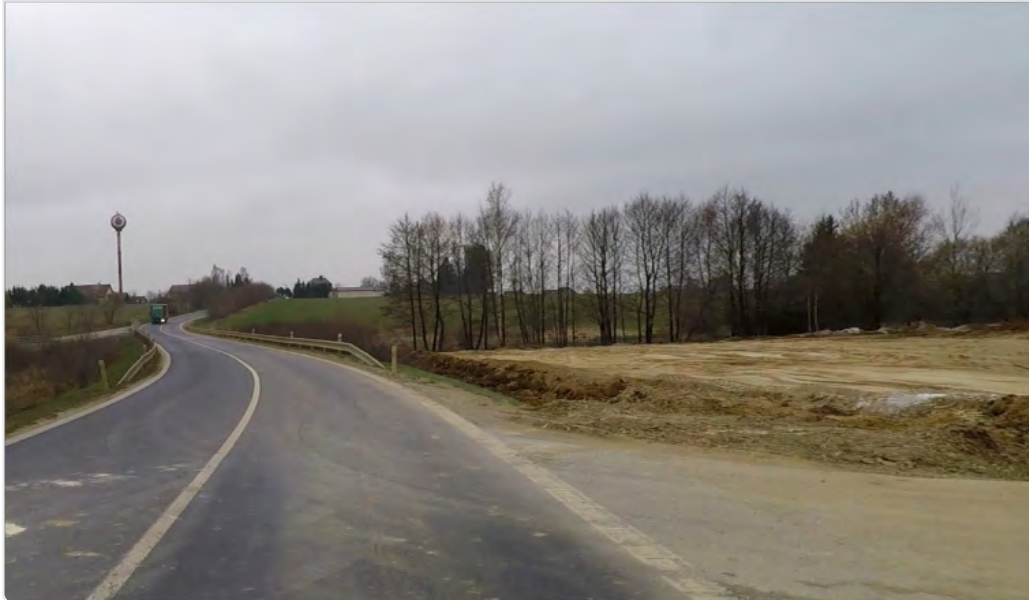
Revize I. (2019)

Bezpečnostní deficit Pevná překážka
Kategorie 0 m - Vzrostlá zeleň (průměr kmene do 0,1 m)
Závažnost rizika Nizká
Poznámka Vzrostlá zeleň nacházející se v blízkosti PK primárně představuje riziko do budoucna.

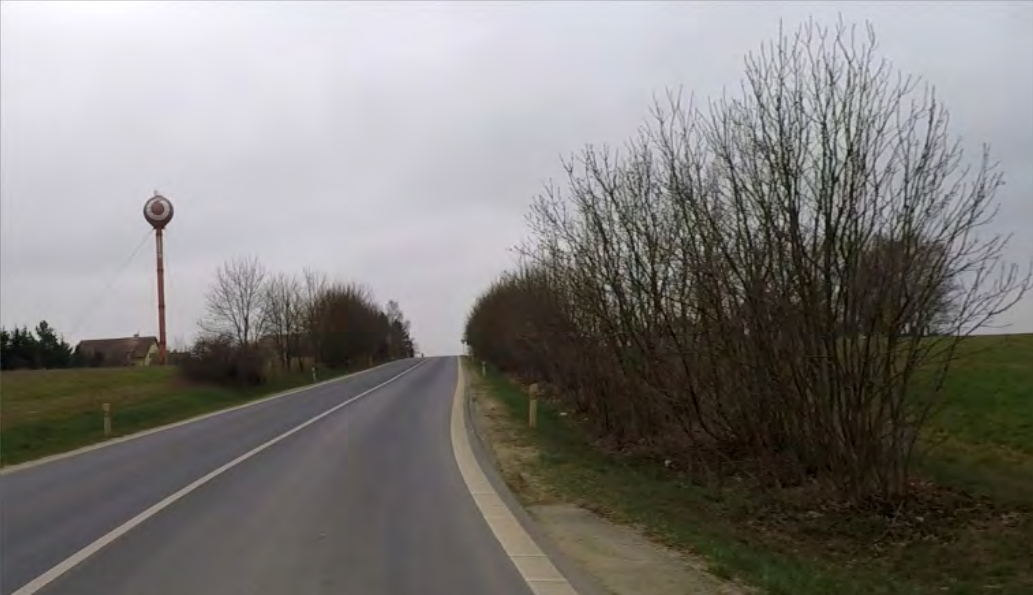
Specifikace dopravně-bezpečnostního deficitu	
Bezpečnostní deficit	Pevná překážka
Kategorie	☞ 155 m - Vzrostlá zeleň (průměr kmene do 0,1 m)
Závažnost rizika	Nizká
Poznámka	Vzrostlá zeleň nacházející se v blízkosti PK primárně představuje riziko do budoucna.

Nápravné opatření	
Návrh opatření	Odstranění
Poznámka	-
Náročnost realizace	Jednoduché řešení

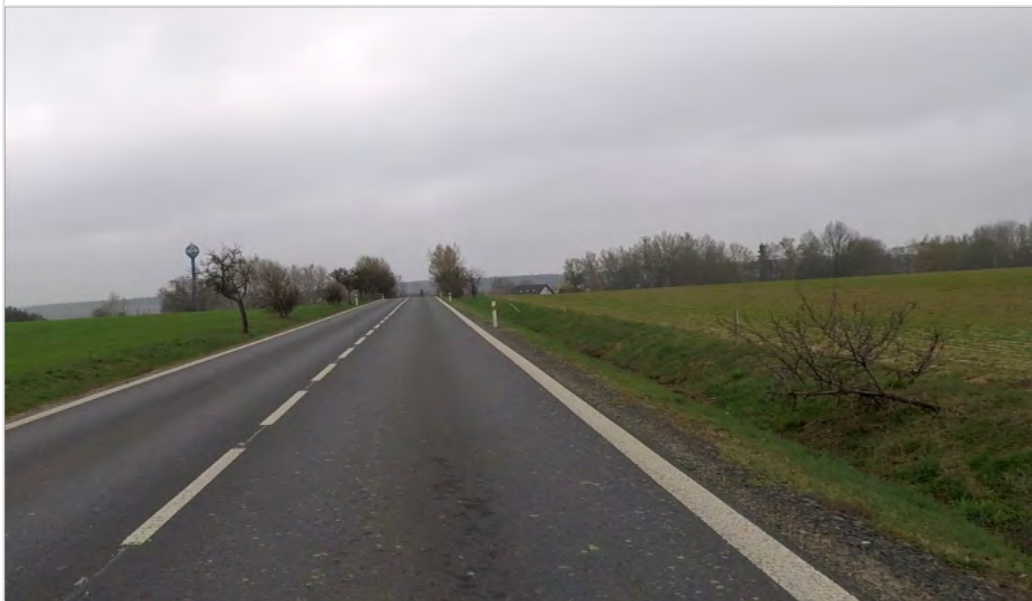
Bezpečnostní deficit	Pevná překážka
Kategorie	<input checked="" type="checkbox"/> 1× - Vzrostlá zeleň (průměr kmene do 0,1 m)
Závažnost rizika	Nizká
Poznámka	Vzrostlá zeleň nacházející se v blízkosti PK primárně představuje riziko do budoucna.

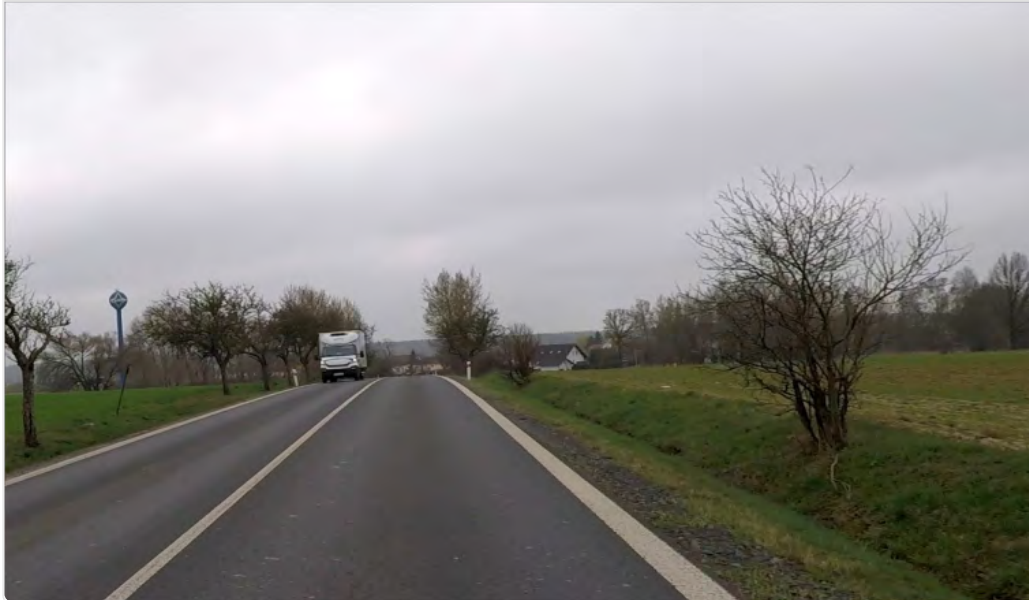
Bezpečnostní deficit Pevná překážka
Kategorie 1× - Vzrostlá zeleň (průměr kmene do 0,1 m)
Závažnost rizika Nizká
Poznámka Vzrostlá zeleň nacházející se v blízkosti PK primárně představuje riziko do budoucna.

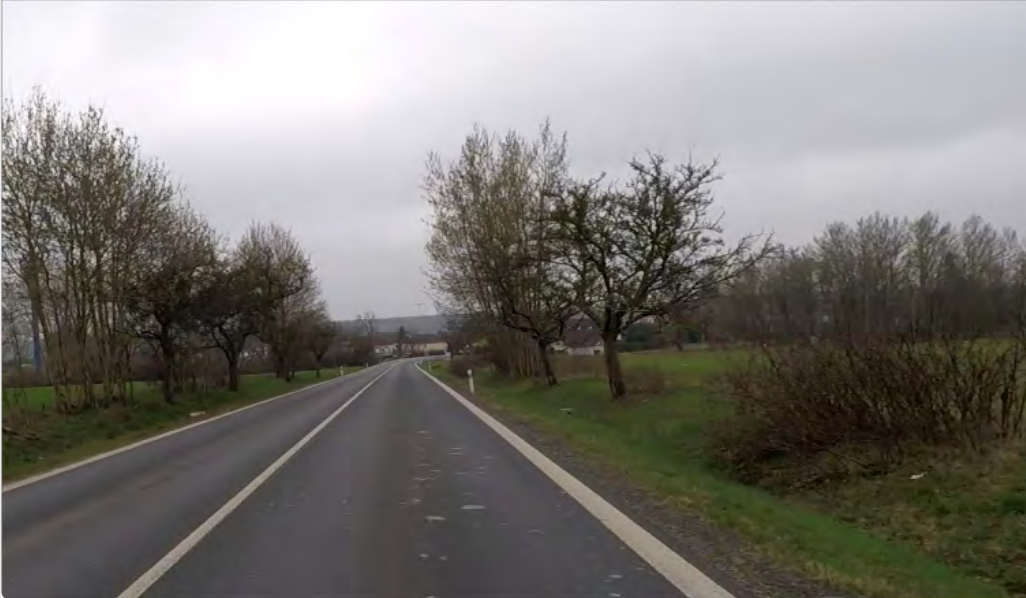
Bezpečnostní deficit Pevná překážka
Kategorie → 90 m - Stromy, vzrostlá zeleň
Závažnost rizika **Vysoká**
Poznámka -

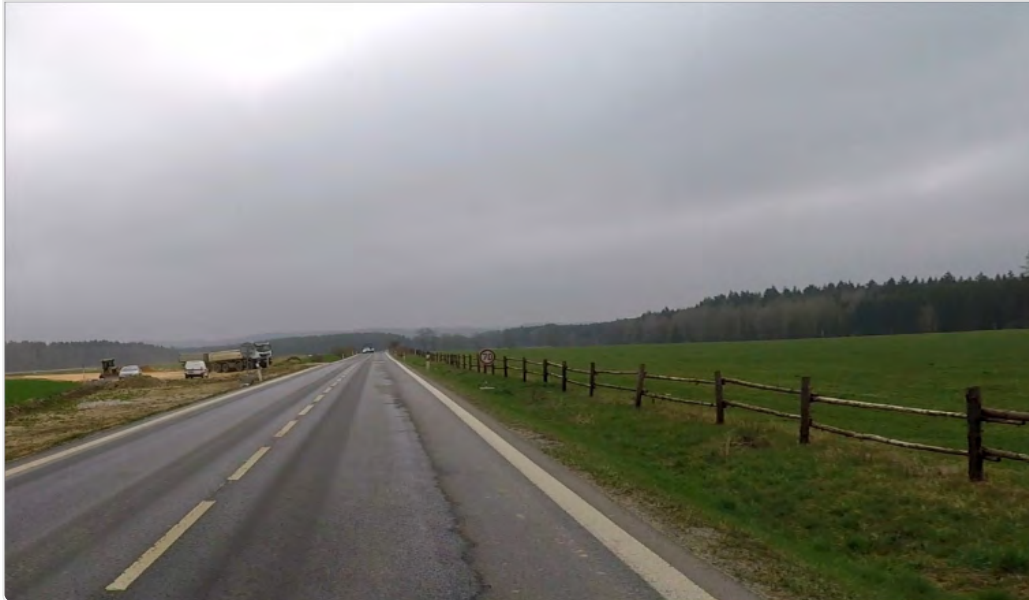
Revize I. (2019)

Bezpečnostní deficit Pevná překážka
Kategorie 0x - Vzrostlá zeleň (průměr kmene do 0,1 m)
Závažnost rizika Nizká
Poznámka Vzrostlá zeleň nacházející se v blízkosti PK primárně představuje riziko do budoucna.

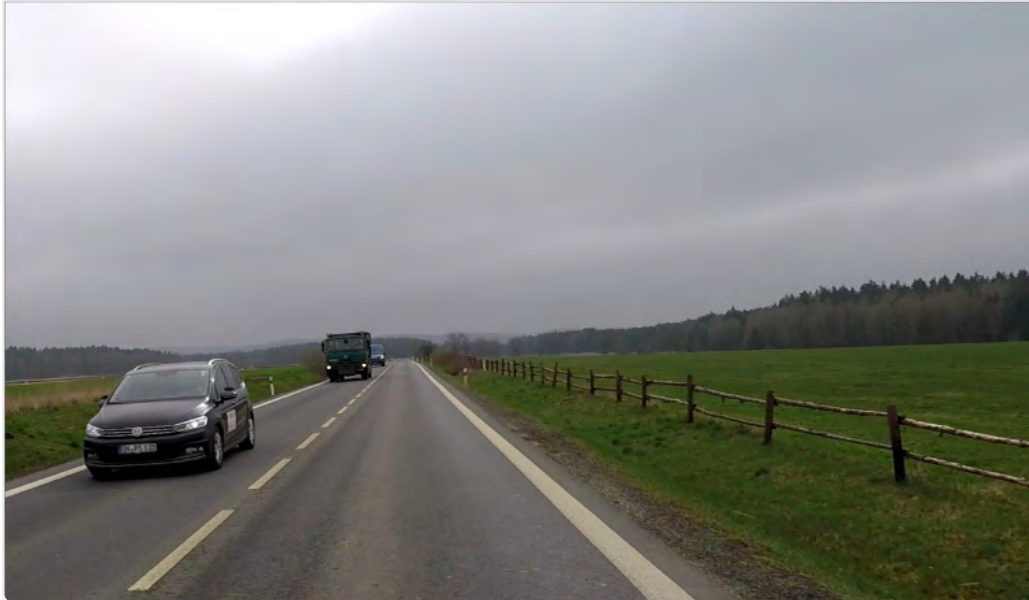
Revize I. (2019)

Bezpečnostní deficit Pevná překážka
Kategorie 0× - Vzrostlá zeleň (průměr kmene do 0,1 m)
Závažnost rizika Nizká
Poznámka Vzrostlá zeleň nacházející se v blízkosti PK primárně představuje riziko do budoucna.

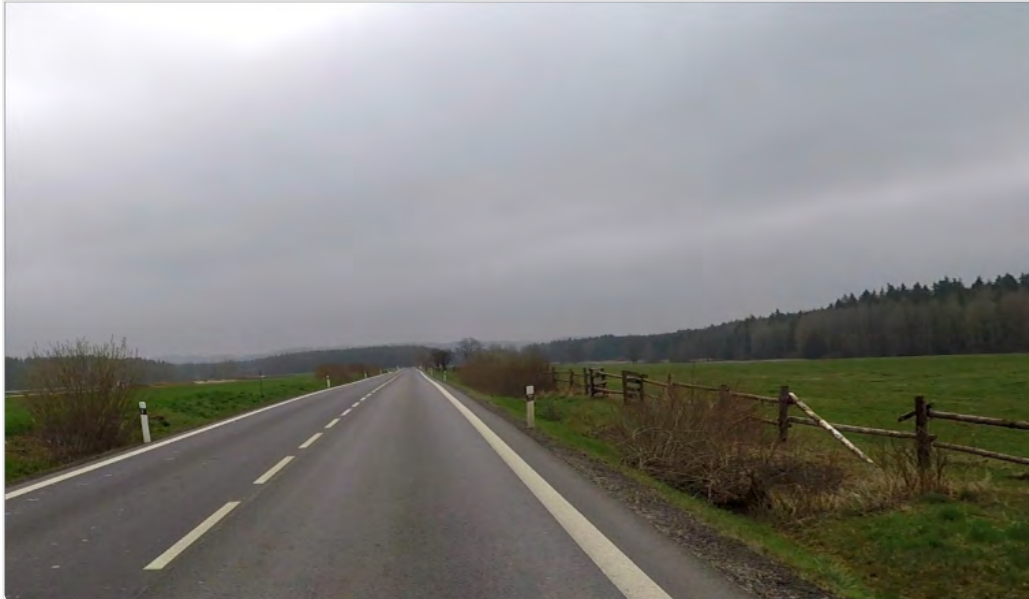
Bezpečnostní deficit	Pevná překážka
Kategorie	☞ 45 m - Vzrostlá zeleň (průměr kmene do 0,1 m)
Závažnost rizika	Nizká
Poznámka	Vzrostlá zeleň nacházející se v blízkosti PK primárně představuje riziko do budoucna.

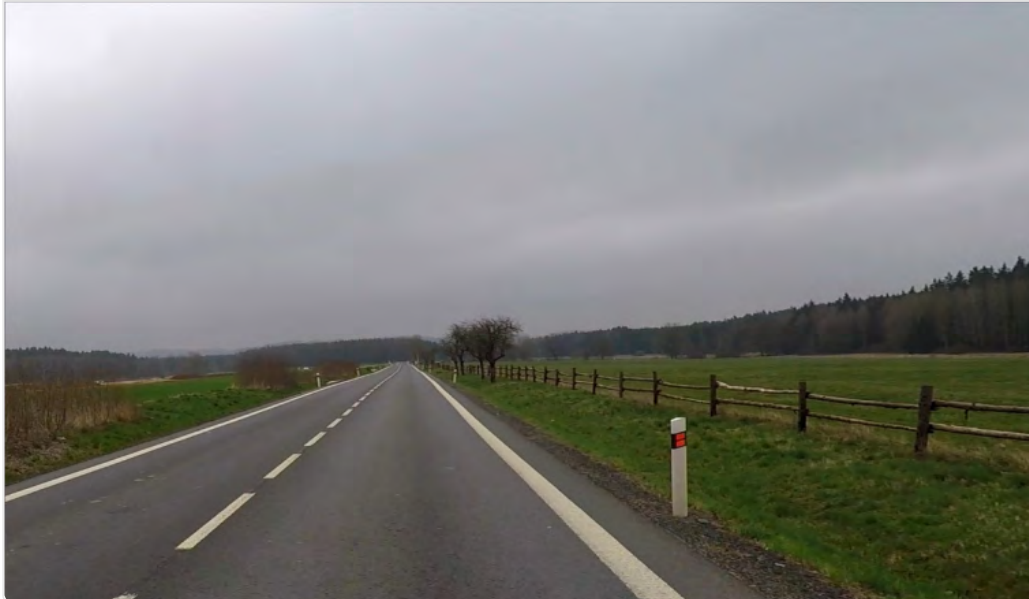
Revize I. (2019)

Bezpečnostní deficit	Pevná překážka
Kategorie	<input checked="" type="checkbox"/> 0× - Vzrostlá zeleň (průměr kmene do 0,1 m)
Závažnost rizika	Nizká
Poznámka	Vzrostlá zeleň nacházející se v blízkosti PK primárně představuje riziko do budoucna.

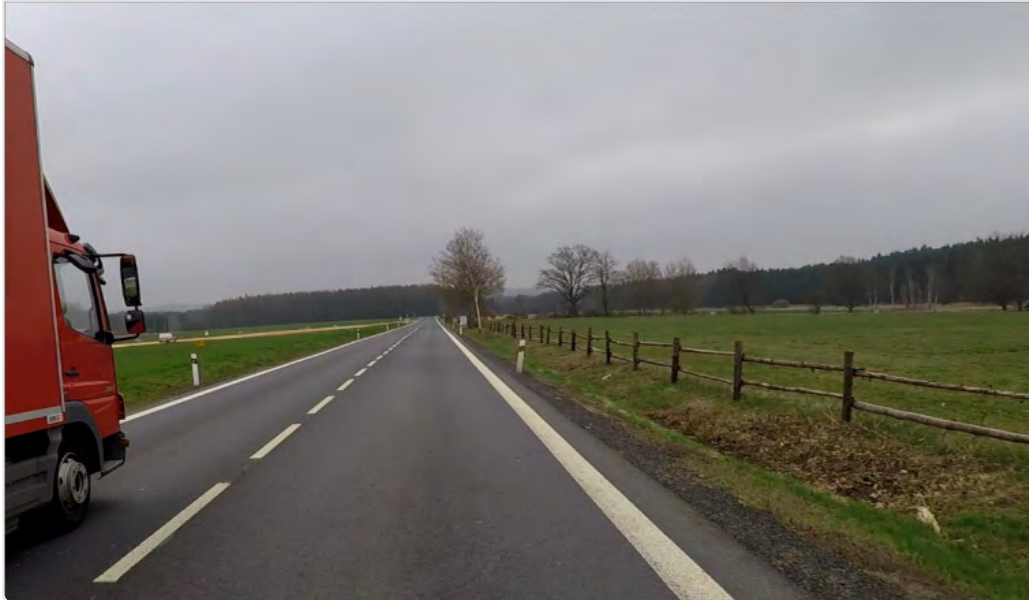
Revize I. (2019)

Bezpečnostní deficit	Pevná překážka
Kategorie	<input checked="" type="checkbox"/> 0× - Vzrostlá zeleň (průměr kmene do 0,1 m)
Závažnost rizika	Nizká
Poznámka	Vzrostlá zeleň nacházející se v blízkosti PK primárně představuje riziko do budoucna.
